## SISTEMAS DE ANCORAGEM MECÂNICA PARA VIGAS REFORÇADAS À FLEXÃO COM PRF

CONGRESSO BRASILEIRO DE PATOLOGIA DAS CONSTRUÇÕES

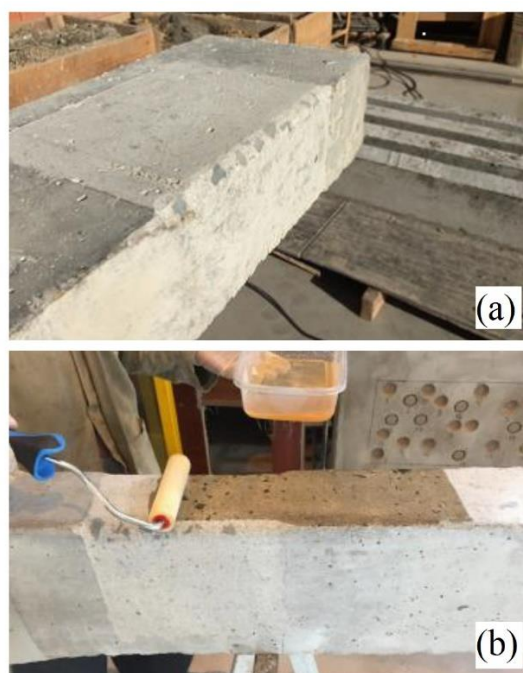
Depois do vigésimo primeiro dia, 4 das 6 vigas receberam tratamento da superfície prévio que facilitasse a aplicação do reforço. Estas vigas tiveram a camada de nata de cimento removidas da superfície do elemento, de modo que os poros fiquassem expostos e a superfície regular. Foi dada especial atenção ao arredondamento dos cantos das vigas do Grupo I, que receberam ancoragem de laços em “U”, as apresenta a Figura 3(a). Este procedimento é especialmente importante para garantir uma melhor distribuição de tensões para a ancoragem e, conseqüentemente, melhorar a performance do sistema. Ao final deste processo, as superfícies foram limpas com bruxa, de modo a retirar qualquer poeira e resíduo. Terminada a limpeza, o *primer* pôde ser aplicado. Para o reforço estrutural, a aplicação do *primer* possui dois objetivos fundamentais: (i) reforçar o substrato de concreto e; (ii) criar uma ponte de aderência para receber a resina de saturação. Este produto, bi componente, foi dosado em balança de precisão e misturado de maneira manual até obter-se uma mistura homogênea. A aplicação foi executada com o auxílio de um rolo, cobrindo toda a superfície que recebeu reforço, conforme evidencia a Figura 3(b).

Figura 3: (a) Arredondamento dos cantos para execução da ancoragem em "U"; (b) Aplicação do primer

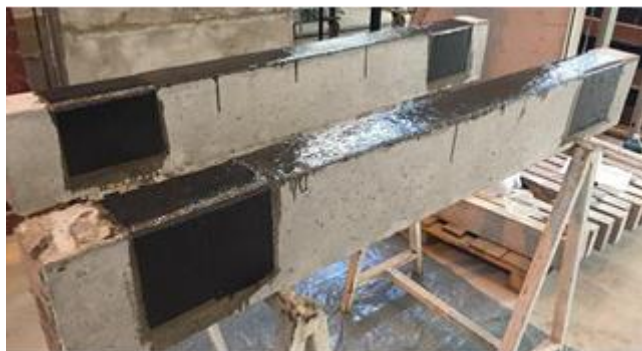
Para ancorar as vigas do GI (Grupo I) foram cortados pedaços de manta de 20 cm de largura e 42 cm de comprimento. Desta forma a manta cobre 80% da altura da viga, de modo a simular a presença de uma laje e consequente limite de avanço da ancoragem. Esta manta foi posicionada sobre as mantas do reforço, sendo postas de maneira ortogonal às fibras do reforço, formando assim uma malha. O processo foi o mesmo para as duas vigas, como apresentado na Figura 4.

Figura 4: Configuração das vigas do Grupo I

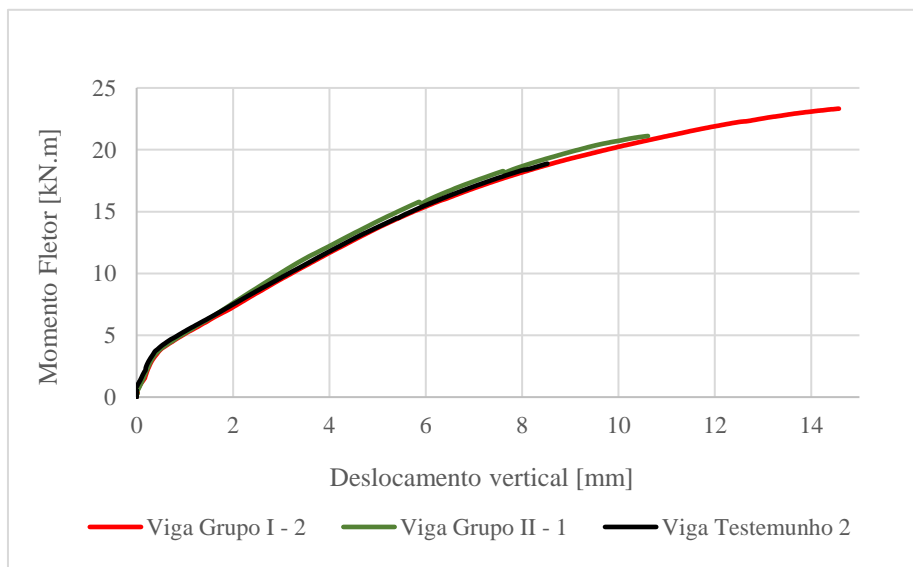
Considerando os pontos anteriormente expostos, pôde-se analisar as soluções de ancoragem e, juntamente com a viga testemunho, traçar o diagrama de momento fletor x deslocamento vertical para as vigas de melhor desempenho de cada um dos grupos. A Figura 8 apresenta o gráfico que compara essas vigas. A partir do gráfico podemos verificar claramente que as vigas possuem um comportamento semelhante durante o carregamento, confirmando que a ancoragem em nada altera a rigidez do elemento. Os sistemas de ancoragem alteram apenas a capacidade portante da viga. Também é possível perceber uma sutil alteração na rigidez dos elementos a partir de quando o momento de fissuração do concreto é atingido, em aproximadamente 4 kN.m. É neste momento que o reforço começa a atuar de forma efetiva. Desta forma, o reforço atua restringindo a abertura de fissuras, deformações e deslocamentos (BEBER, 2003).

Figura 8: Momento fletor x deslocamento das vigas com melhor desempenho de cada grupo

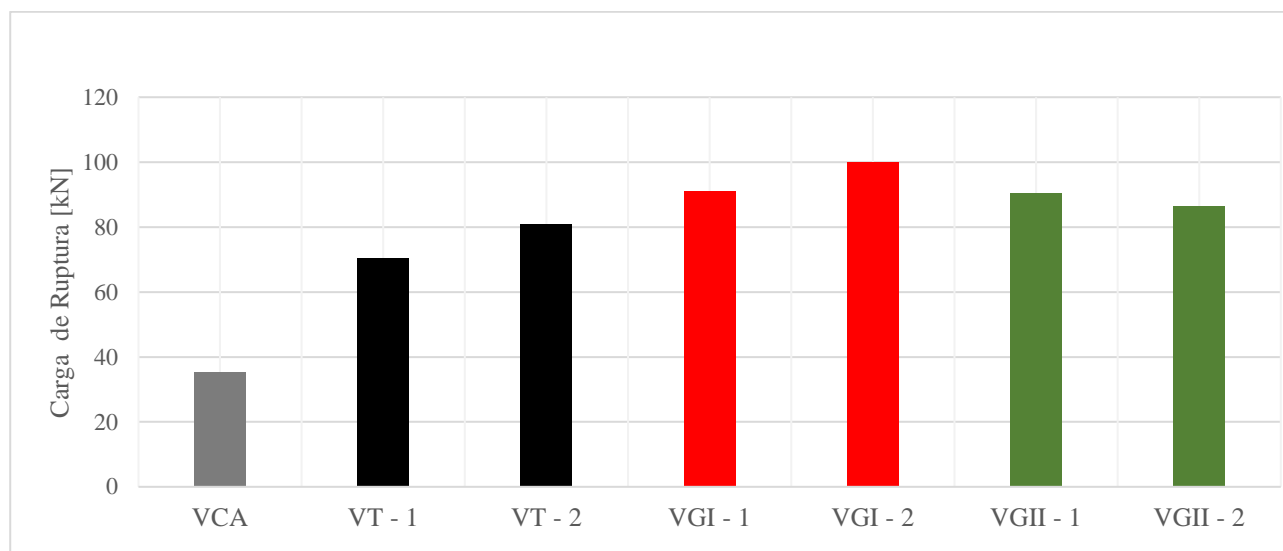
A partir do momento em que um elemento estrutural recebe a aplicação de reforço, o aço passa a não ser mais o direcionador da ruptura, fazendo com que apenas os materiais frágeis (fibra e concreto) sejam responsáveis pelos diversos modos de ruptura possíveis. Isso ocorre porque as deformações da viga reforçada são menores, fazendo com que todas as configurações estudadas apresentassem ruptura frágil e repentina, sem a presença de grandes fissurações previamente ao colapso dos sistemas. Este comportamento ficou bastante evidente em dois, dos seis ensaios das vigas. A partir da observação desses dados, em conjunto com o gráfico anterior, verifica-se que os dispositivos de ancoragem resultaram em um aumento da carga última para as vigas ensaiadas, de acordo com a Figura 9.

Figura 9: Carga de ruptura de todas as vigas

A viga VCA, mostrada no gráfico, foi adicionada para possibilitar a comparação das vigas reforçadas com uma viga que não possui nenhum tipo de reforço adicional. Portanto, a viga VCA é uma viga teórica, calculada com as mesmas configurações de armadura e o mesmo concreto utilizado nas vigas anteriores. Observa-se, então, que a utilização do reforço, mesmo com falha na ancoragem, aumentou a capacidade de carga de carga das vigas reforçadas. Após as análises apresentadas, pode-se inferir que, de forma geral, o sistema de ancoragem por laços em “U” teve incremento potencial de 32% da capacidade de carga, enquanto que o sistema proposto com laminado e parabolit apresentou incremento potencial de 20% da capacidade de carga. Este resultado foi o contrário do resultado obtido por Ceroni *et al.* (2008), no qual as placas de PRF geralmente apresentavam performance superior ao sistema de ancoragem em “U”. No entanto, cabe salientar que este tipo de sistema de ancoragem só funciona devidamente quando o raio entre as faces laterais e a base do elemento reforçado é adequado, evitando assim concentrações de tensão. A Tabela 1 apresenta de maneira compilada as informações obtidas nos ensaios, que serão discutidas a seguir.
