SIMPÓSIO BRASILEIRO DE ELETROQUÍMICA E ELETROANALÍTICA

**Anais do XVIII Simpósio
Brasileiro de Eletroquímica e
Eletroanalítica - SIBEE**

ESTUDO DA CORROSÃO EM GRELHAS ENTERRADAS NO SOLO EM TORRES DE LINHA DE TRANSMISSÃO DE ENERGIA ELÉTRICA

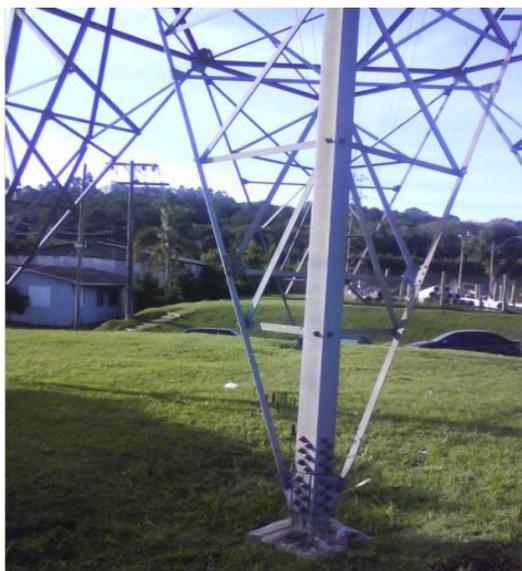
Figura 1: Torre de Transmissão de energia. **Figura 2:** Pontos de contato dos coupons à torre.

Foram confeccionados corpos de prova de aço AISI1020 com dimensões de 70 x 20 x 2 mm com um orifício de 2 mm de diâmetro na extremidade superior. Estes coupons foram lixados seqüencialmente até a lixa de granulometria 4000 mesh. Os ensaios foram realizados em uma torre de linha de transmissão de energia elétrica localizada em Porto Alegre na sede da CEEE - Companhia Estadual de Energia Elétrica - Rio Grande do Sul (figura 1).

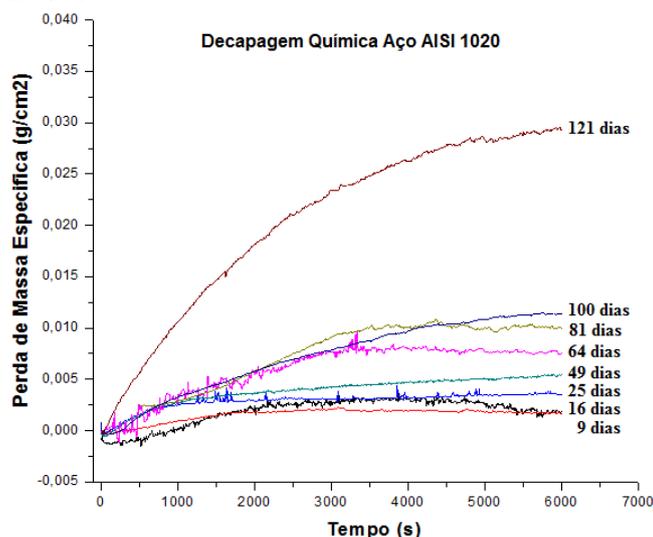
Figura 3: Curva de decapagem de coupons enterrados em área de teste, sem conexão com a torre.

Os resultados apresentados aqui foram obtidos de amostras enterradas em uma área de teste localizado na Universidade Federal do Rio Grande do Sul no campus do vale, bairro agronomia. A figura 3 representa a perda de massa por decapagem química conforme ASTM G1 para o aço AISI1020. Os cupons foram enterrados no solo sem conexão à estrutura metálica da torre.

As curvas obtidas pelo ensaio de decapagem química apresentam perda de massa $[\Delta m/A]$ versus tempo (s). Verifica-se em todas as curvas de decapagem a ocorrência de dois processos distintos ao longo do tempo: primeiro ocorre uma rápida decapagem inicial dos produtos de corrosão e por fim uma dissolução mais lenta da amostra metálica.

Após o término da decapagem é calculada a perda de massa para cada corpo de prova através da regressão linear nas duas partes da curva. a perda de massa referente ao processo corrosivo é determinado pelo ponto onde as retas se interceptam determinado com uso das equações dessas retas.

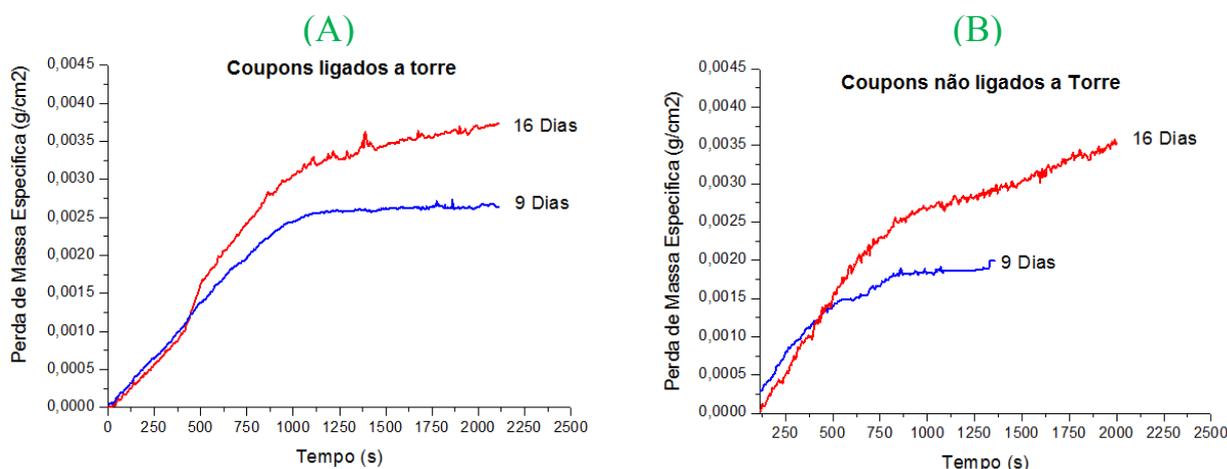
Figura 4: Curva de decapagem dos corpos de prova conectados a torre (A) e não conectados a torre (B)

Para os coupons enterrados na CEEE foram realizados os testes nos tempos de 9 e 16 dias até o presente momento. A figura 4 representa os coupons ligados à torre de transmissão de energia elétrica (A) e coupons não ligados a torre (B). Para corpos de prova ligados a torre, a perda de massa foi de 2,48 mg/cm² (9 dias) e 3,25 mg/cm² (16 dias). Para corpos de prova não ligados a torre transmissão de energia elétrica, a perda de massa foi de 1,35 mg/cm² (9 dias) e 2,50 mg/cm² (16 dias).

Até onde os resultados preliminares permitem concluir, a conexão elétrica de coupons com a torre de transmissão provoca um aumento da taxa de corrosão de 83% para tempos curtos (9 dias) e 30% para tempos maiores (16 dias), decrescendo esta influência com o tempo como esperado para processos parabólicos ($\partial(\Delta m/A)/\partial t = \text{cte. } t^{-1/2}$). Logo, existe uma forte influência de potenciais induzidos na torre em seu processo corrosivo, sendo importante determinar seu caráter AC/DC e sua origem.
