UNIVERSIDADE FEDERAL DO RIO GRANDE DO SUL
INSTITUTO DE PESQUISAS HIDRÁULICAS
CURSO DE ENGENHARIA HÍDRICA

**EXPERIMENTOS FÍSICOS DE BARRAGENS DE TERRA
HOMOGÊNEA SUJEITAS AO GALGAMENTO**

TRABALHO DE CONCLUSÃO APRESENTADO
AO INSTITUTO DE PESQUISAS HIDRÁULICAS
DA UNIVERSIDADE FEDERAL DO RIO
GRANDE DO SUL COMO PARTE DOS
REQUISITOS PARA A OBTENÇÃO DO TÍTULO
DE ENGENHEIRA HÍDRICA.

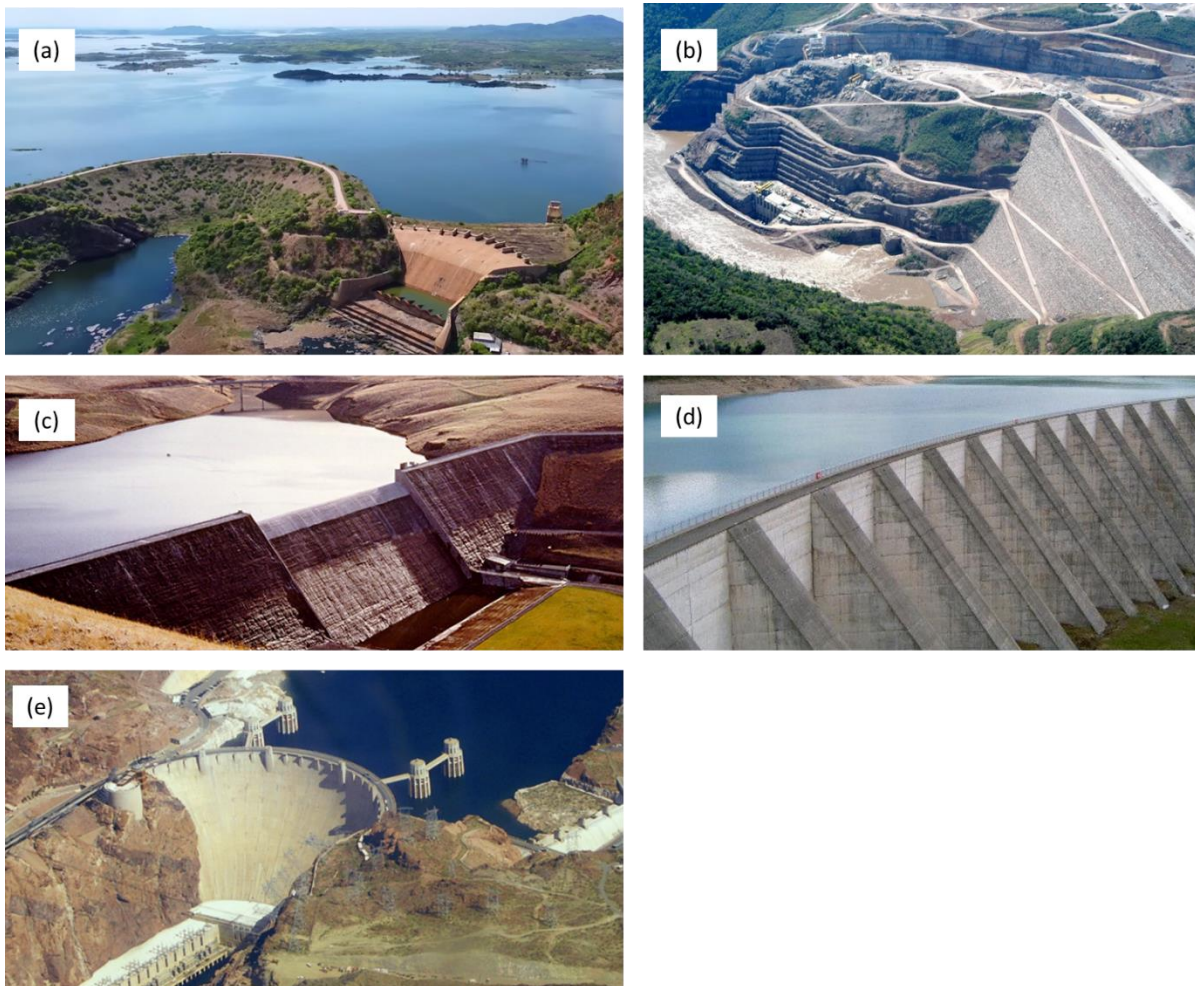
Figura 2 – Exemplificação da classificação das barragens que relaciona o tipo de material e método construtivo.

- a) Barragem de terra (Figura 2a) ou enrocamento (Figura 2b) – são as mais comuns e possuem uma estrutura mais simples, são constituídas basicamente por solo compactado e enrocamento.
- b) Por gravidade (Figura 2c) – constituídas em concreto ou rochas e antigamente alvenaria. Resistem à força exercida pela água através do seu peso
- c) Por contrafortes (Figura 2d) - consiste na implantação de placas de concreto inclinadas formando um paramento de montante da barragem.
- d) Em arco (Figura 2e) - geralmente são barragens altas e necessita de uma fundação robusta para suportar as solicitações (cargas aplicadas).

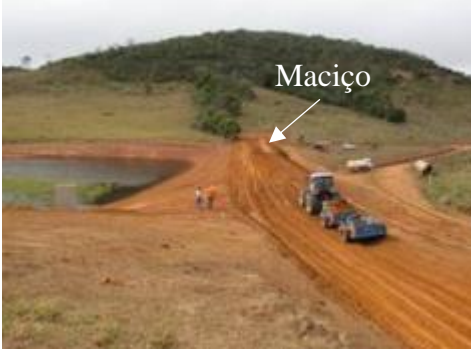
<p>Maciço</p>

<p>É a própria estrutura da barragem que é construído transversalmente ao curso d'água e é responsável por reter a água. Na figura ao lado é possível observar a construção do maciço de uma barragem de terra.</p>	 
<p>Talude</p>	 
<p>São as faces laterais e inclinadas, paralelas ao eixo do maciço sendo, talude de montante o lado que fica em contato com a água do reservatório e o de jusante sem contato com a água. O talude de montante deve ser mais inclinado que o de jusante, para permitir a maior estabilidade do aterro, devido ao decréscimo da componente horizontal da força, que tende empurrar o maciço da barragem.</p>	 
<p>Altura da Barragem</p> <p>A altura de uma barragem é a distância vertical entre a superfície do terreno que recebe a barragem e a superfície da água no reservatório, por ocasião da ocorrência da vazão máxima de projeto do extravasor, acrescida de uma borda livre ou folga.</p>

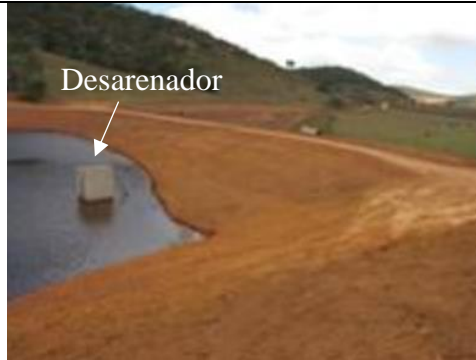
<p style="text-align: center;">Desarenador</p>

<p>Tem como objetivo principal a eliminação dos depósitos do fundo e ao esvaziamento do reservatório. A foto ao lado representa a construção de um desarenador.</p>

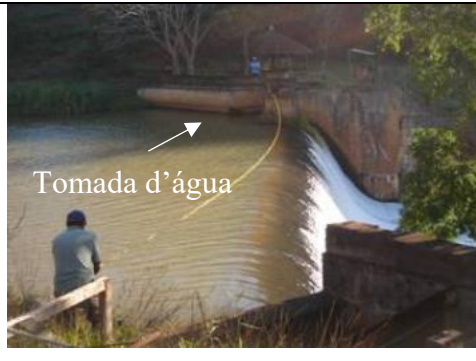
<p style="text-align: center;">Sistema Extravasor</p>

<p>São sistemas de maior importância para a segurança de barragens, constituídos por vertedouros e descarregadores de fundo, possuindo as funções de regularização dos níveis do reservatório. Em barragens de terra o tipo de sistema extravasor mais recomendado é um canal lateral construído fora do aterro (canal extravasor).</p>	<p style="text-align: center;">Tomada D'água</p> <p>São as estruturas através das quais, normalmente, se faz a liberação da água do reservatório. Tomadas d'água podem também ser usadas para rebaixar ou esvaziar o reservatório. A figura apresenta a vista da tomada de água (canto inferior direito).</p>

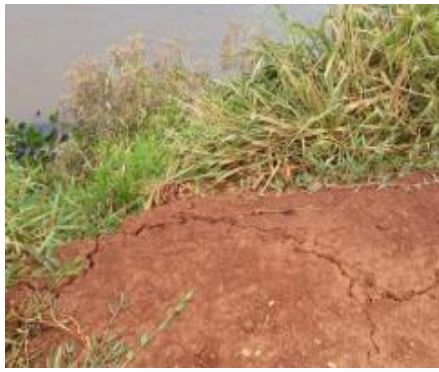
Fissura

<p>Separação do material que era contínuo. A presença de fissuras pode prejudicar a estabilidade do maciço por alterar a capacidade de resistência do material e possibilitar a entrada de água aumentando efeitos de percolação.</p>

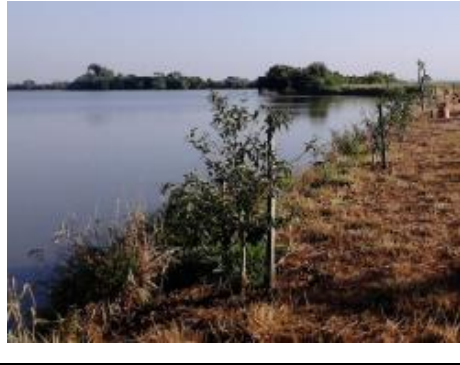
<p>Crescimento Excessivo de Vegetação</p>

<p>O desenvolvimento de plantas com raízes profundas, é indesejável, pois pode implicar em danos às estruturas devido ao crescimento das raízes, que encurtam o caminho para a percolação e podem criar vazios no maciço pela decomposição das raízes ou da remoção de árvores.</p>	
<p>Erosões</p>

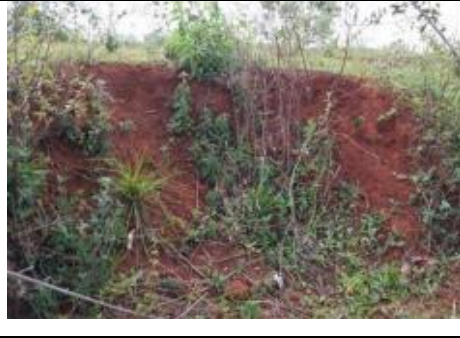
<p>Podem causar brechas nos taludes e na crista da barragem, prejudicando a segurança da barragem devido a infiltração de água na estrutura.</p>	
<p>Buracos</p>

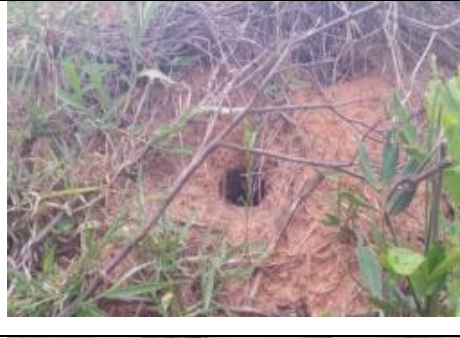
<p>São perigosos para a segurança estrutural da barragem porque enfraquecem o maciço e podem criar caminhos preferenciais para a percolação. Como exemplo é apresentado a toca de um tatu.</p>	
<p>Deficiência na Proteção dos Taludes</p>

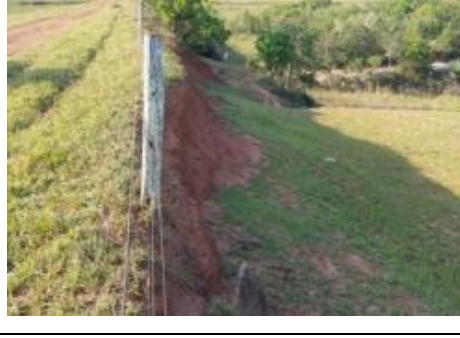
<p>As proteções dos taludes existem para prevenir que ocorra erosão provocada pela chuva, ressecamento de solo, vento e outras situações. A foto ao lado é um exemplo de um talude com vários pontos sem proteção de grama.</p>

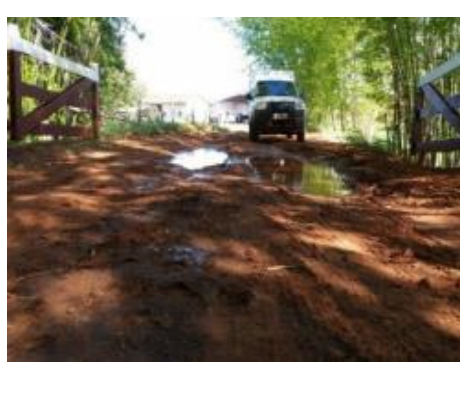
<p>Buracos e/ou Afundamentos</p>

<p>Buracos em barragem podem demonstrar problemas mais profundos e a presença de afundamentos no corpo do barramento pode indicar falhas na compactação. Exemplo de bambu em ambos os lados da barragem que prejudicam estruturalmente o talude e não permitem que o sol atinja o solo, o que acaba por resultar em poças de água.</p>

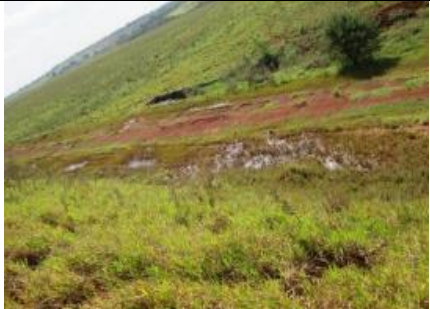
Surgências devido a Percolação

Percolação de água no maciço que pode provocar o desmoronamento das margens do reservatório. Na figura é possível observar a presença de água no pé da barragem.

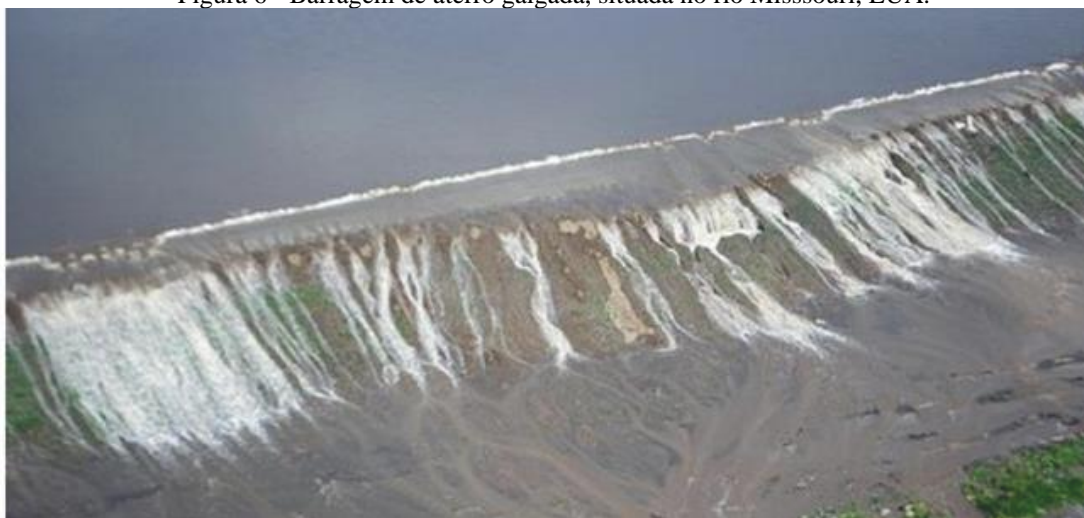
Figura 6 - Barragem de aterro galgada, situada no rio Missouri, EUA.

Nas barragens de terra que rompem por galgamento (Figura 6), o escoamento sobre a estrutura causa o corte em profundidade do coroamento e a erosão do material do talude de jusante. Estes processos levam à formação de uma zona frágil, pela qual a barragem pode colapsar localmente, podendo o processo de corte (brecha) em profundidade evoluir até atingir a base do aterro. A localização da zona frágil geralmente se concentra na zona central da barragem (onde as maiores alturas de água são observadas durante o galgamento, explicando assim o motivo da ruptura ocorrer nesta região) e/ou na região de cota mais baixa da crista. Salienta-se que uma compactação não uniforme no aterro pode originar um ponto frágil que constituirá preferencialmente o desenvolvimento da brecha (JORGE, 2013).

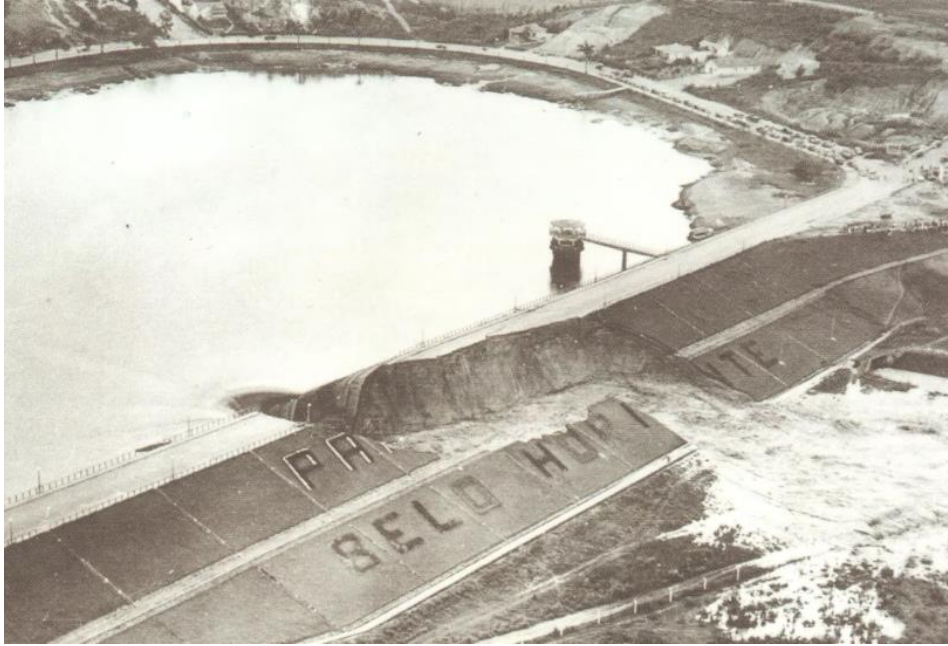
Figura 8 - Rompimento de barragem por piping.

As barragens de terra não são destinadas a impedir totalmente a passagem de água por suas fundações ou aterros, sendo a percolação de certa quantidade de água inevitável. A ruptura devido a erosão interna (“*piping*”) é provocada pela remoção de partículas do interior do solo (partículas de pequena dimensão), resultando em um subleito mais poroso e conseqüentemente mais instável. O colapso da estrutura ocorre porque o núcleo vai sendo removido (Figura 8). Uma das principais causas do “*piping*” em barragens é a inadequada compactação das camadas do maciço associada a inadequação do material utilizado (JORGE, 2013).

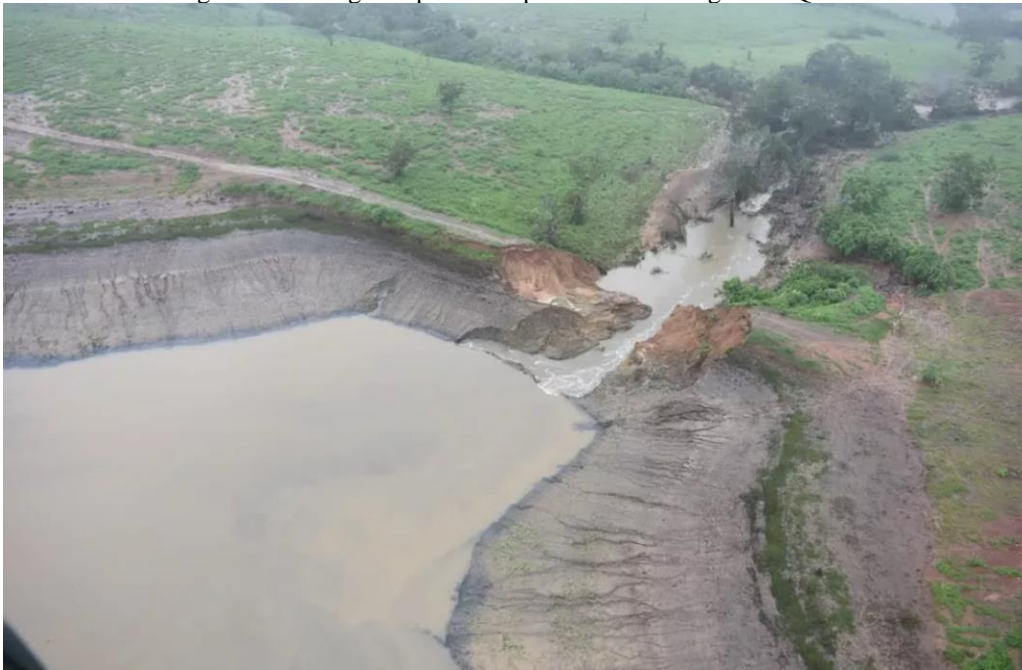
Figura 10 - Imagens após o rompimento da Barragem de Quati.

A barragem Quati, localizada no município de Pedro Alexandre/BA, rompeu na data de 11/07/2019. A barragem de terra, possuía 7,65 m de altura e um volume de 0,597 hm³. O motivo do acidente se deu devido ao galgamento e subsequente erosão do aterro da barragem (ANA, 2020). No período compreendido entre 7 e 11 de julho de 2019, a ocorrência de fortes chuvas, com precipitação pluviométrica acima de 180 mm na região de Pedro Alexandre provocou o aumento demasiado do nível do reservatório da Barragem do Quati e a estrutura do barramento se rompeu por não conseguir suportar o volume de água (CNDH, 2019). A barragem Quati transbordou por volta das 6 h de uma quinta-feira, e a estrutura se rompeu às 11 h deste mesmo dia (Figura 10). Em menos de 24 horas (entre 10/07 e 11/07), o volume de chuva no município foi de 100 milímetros (ABGR, 2019).

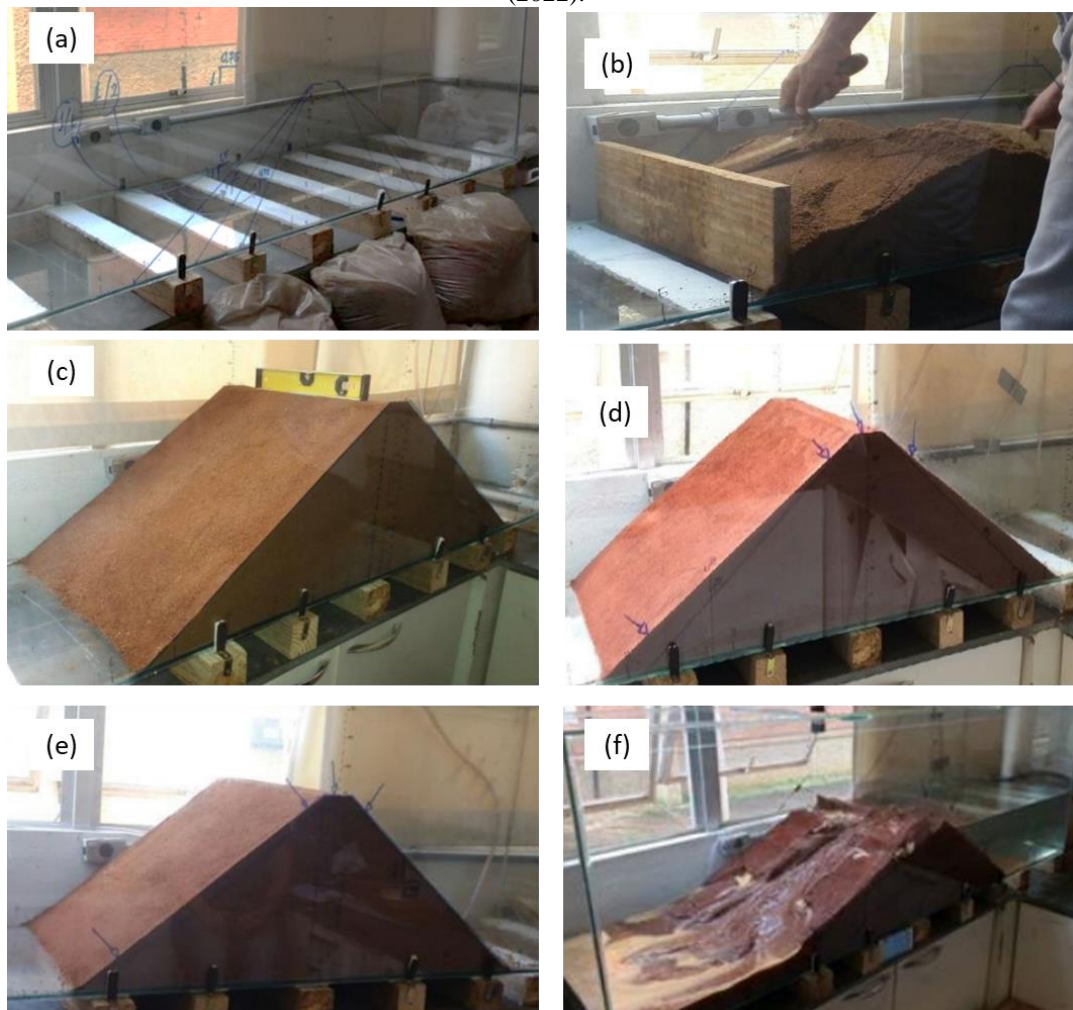
Figura 15 - Etapa de construção dos modelos físicos utilizados para elaboração do trabalho do Daniel et al. (2022).

Na Figura 15 é apresentada as etapas de construção dos modelos físicos utilizadas, na qual a Figura 15a apresentada a marcação lateral no tanque com as graduações em “cm”. Na Figura 15b a etapa de construção realizando o peneiramento do material e a compactação por camadas. A Figura 15c apresenta o alinhamento e nivelamento e na Figura 15d a barragem com inclinação de 1:1,50 e na Figura 15e a barragem com inclinação de 1:1,25. O início do rompimento é visualizado na Figura 15f.

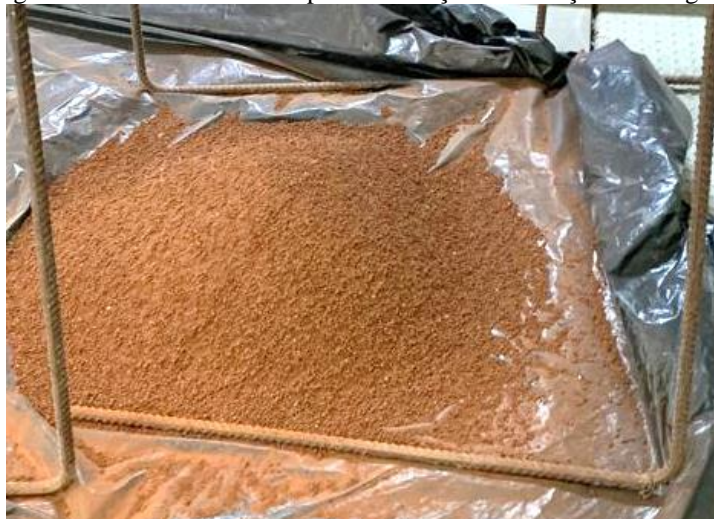
Figura 18- Material utilizado para construção do maciço da barragem.

O material escolhido e utilizado para execução deste trabalho (Figura 18) foi coletado no município de Novo Hamburgo/RS e teve sua curva granulométrica (Figura 19) definida através de um analisador de partículas a laser – granulometro CILAS 11 80. A Figura 19a é referente a distribuição do tamanho de grão e a Figura 19b referente a distribuição do tamanho de grão acumulado. O material foi classificado como silte arenoso de acordo com a classificação Wentworth (1922) com as seguintes faixas granulométricas: 21,44% de argila, 55,04% silte e 23,52% areia).

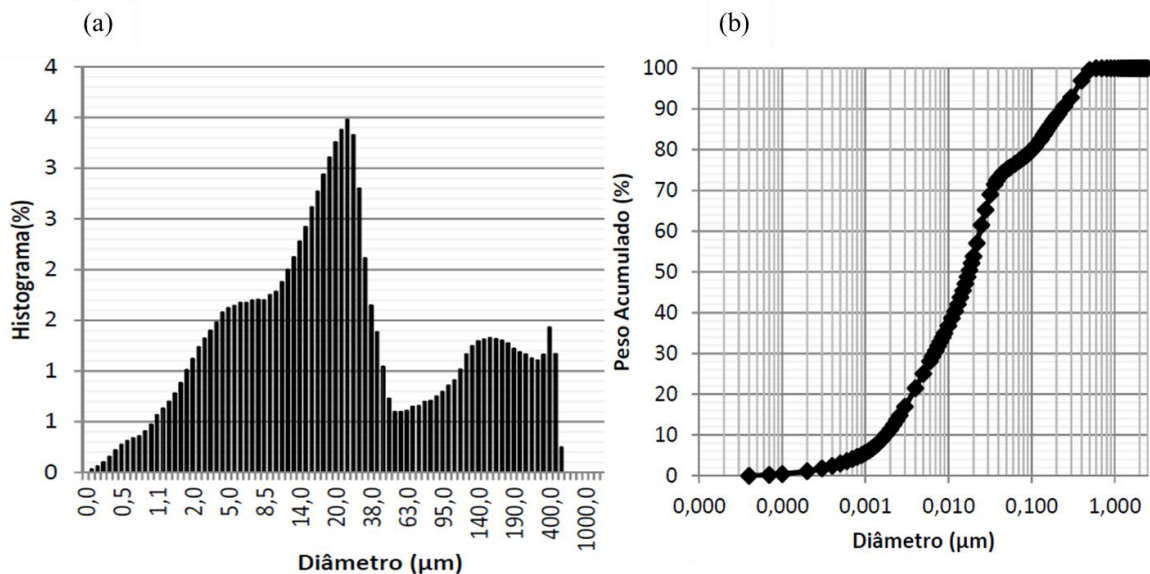
Figura 19 - Curva granulométrica da amostra de solo utilizada (Figura 19a) referente a distribuição do tamanho de grão e Figura 19b referente a distribuição do tamanho de grão acumulado).

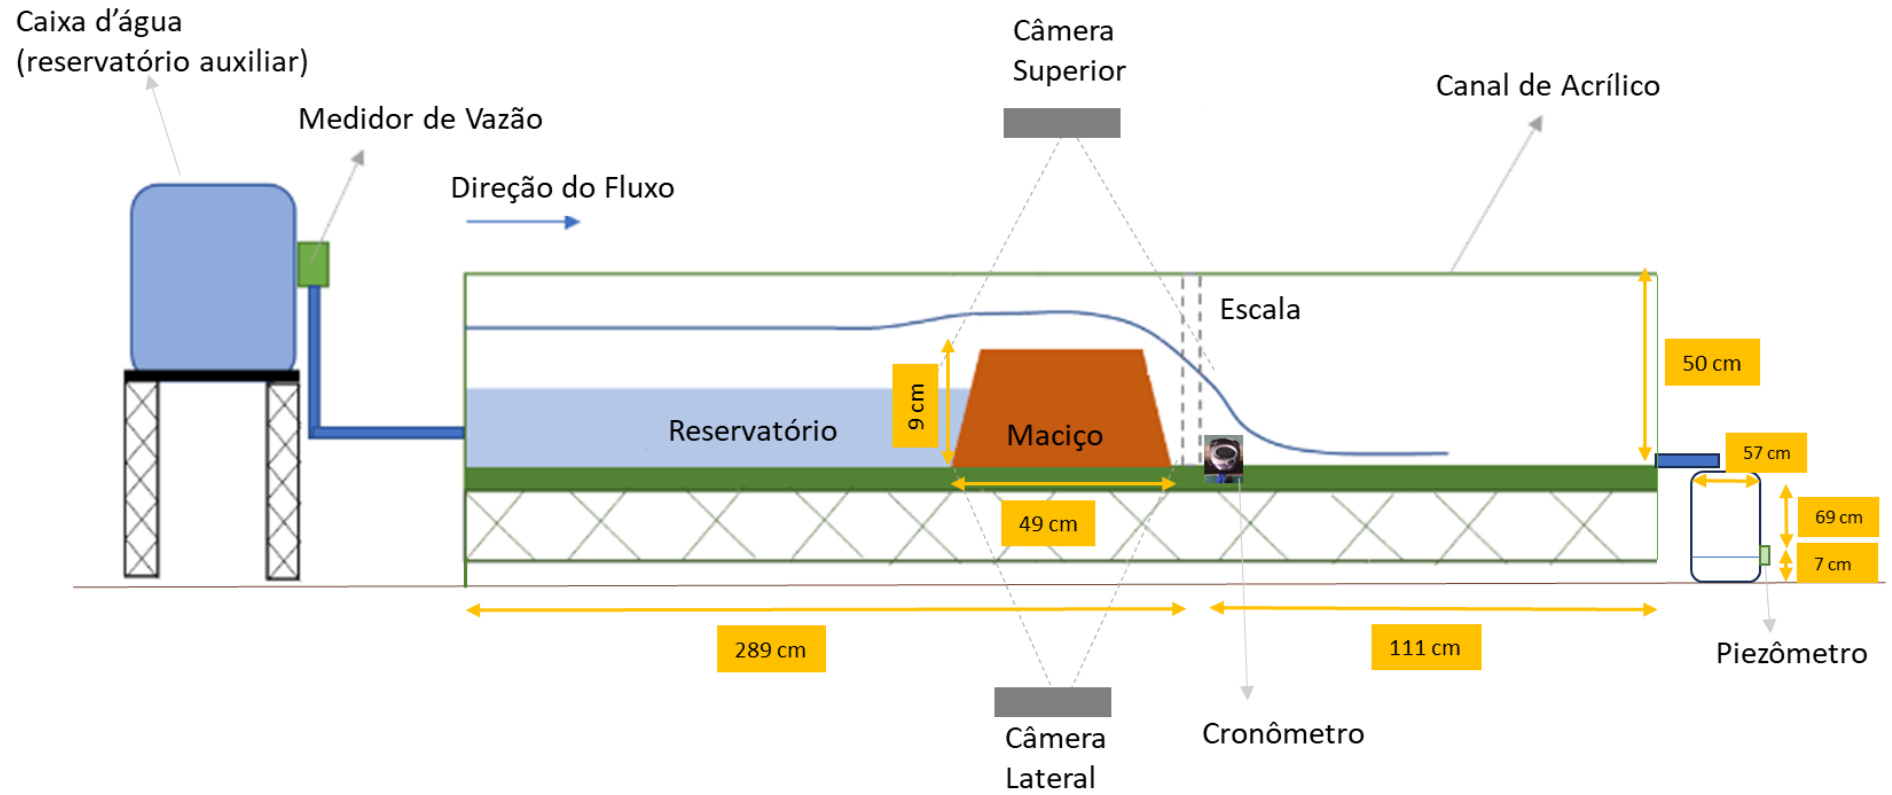
Figura 24 - Croqui da estrutura utilizada.

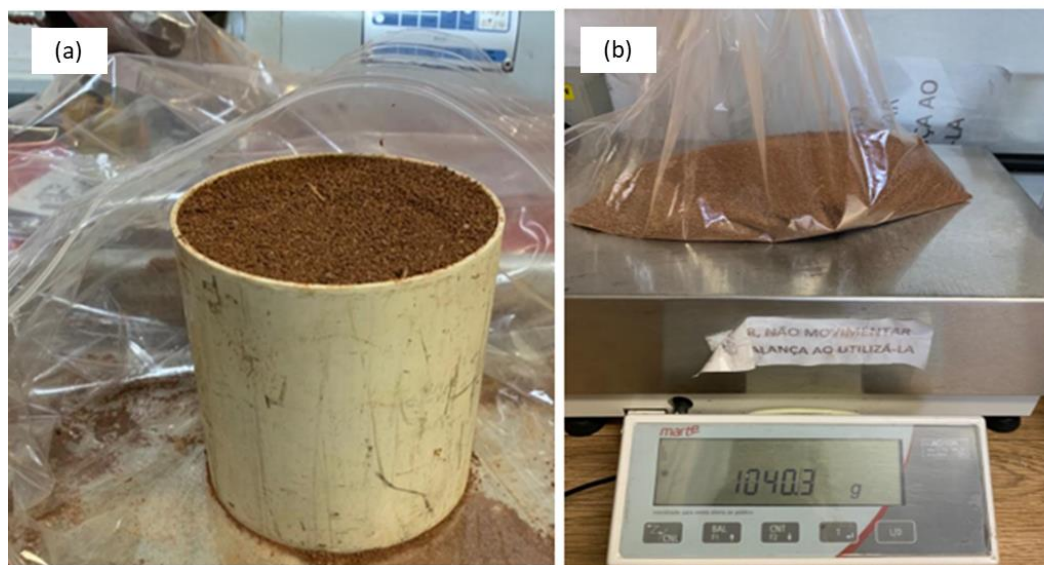
Figura 26 - Determinação da densidade do solo.

Para determinar a densidade do material foi utilizado um saco plástico, no qual foi disposto um cilindro de PVC com diâmetro interno de 9,9 cm e comprimento de 10,2 cm. Esse cilindro foi sendo preenchido com o solo e compactado com um peso de 2 kg em camadas de 2 cm, até seu volume ser completamente preenchido, conforme Figura 26a. Após, foi realizada a limpeza do material excedente ao redor do cilindro, retirado o cilindro, coletado o solo no saco plástico e executada a sua pesagem (Figura 26b). Com o peso do material e o volume (volume conhecido de 46,8 cm³) foi possível determinar a densidade do solo (numerador da Eq. 3), que é uma razão entre massa pelo volume.

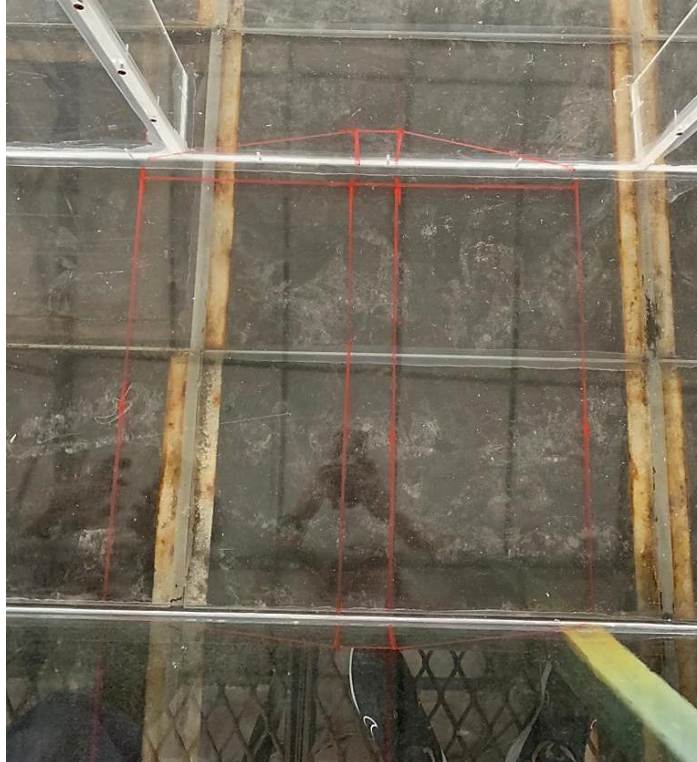
Figura 27- Desenho da geometria do maciço no canal de acrílico.

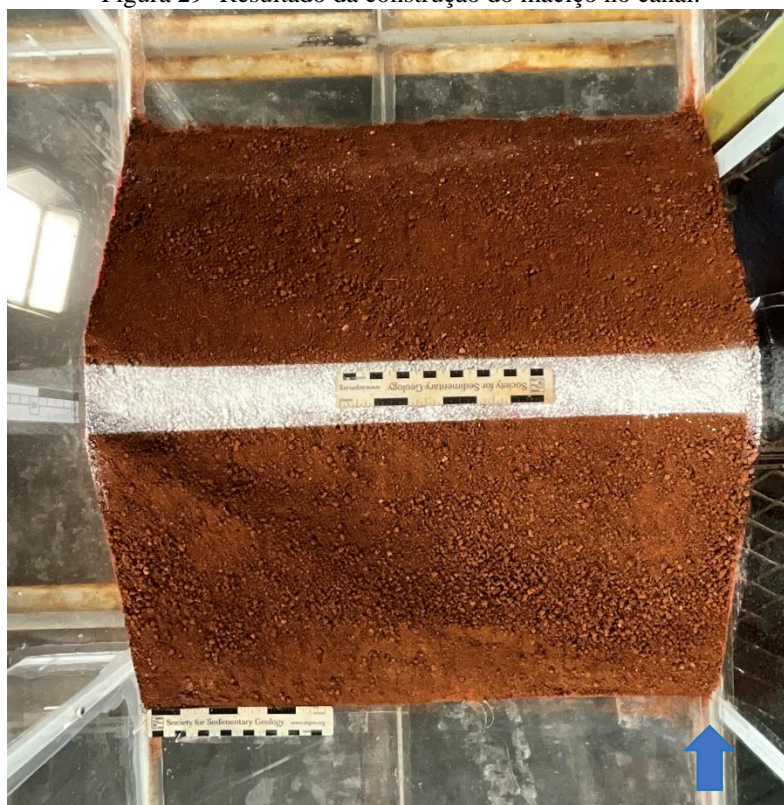
Figura 29- Resultado da construção do maciço no canal.

O solo foi compactado dentro do canal de acrílico, em camadas de 2 cm, Figura 28a, utilizando um peso de aproximadamente 3,5 kg no qual os golpes foram aplicados de forma homogênea a uma altura de 5 cm. A compactação foi realizada em três ciclos, para cada camada, totalizando 30 golpes ao total, conforme Figura 28b. O resultado da construção do maciço pode ser visualizado na Figura 29.

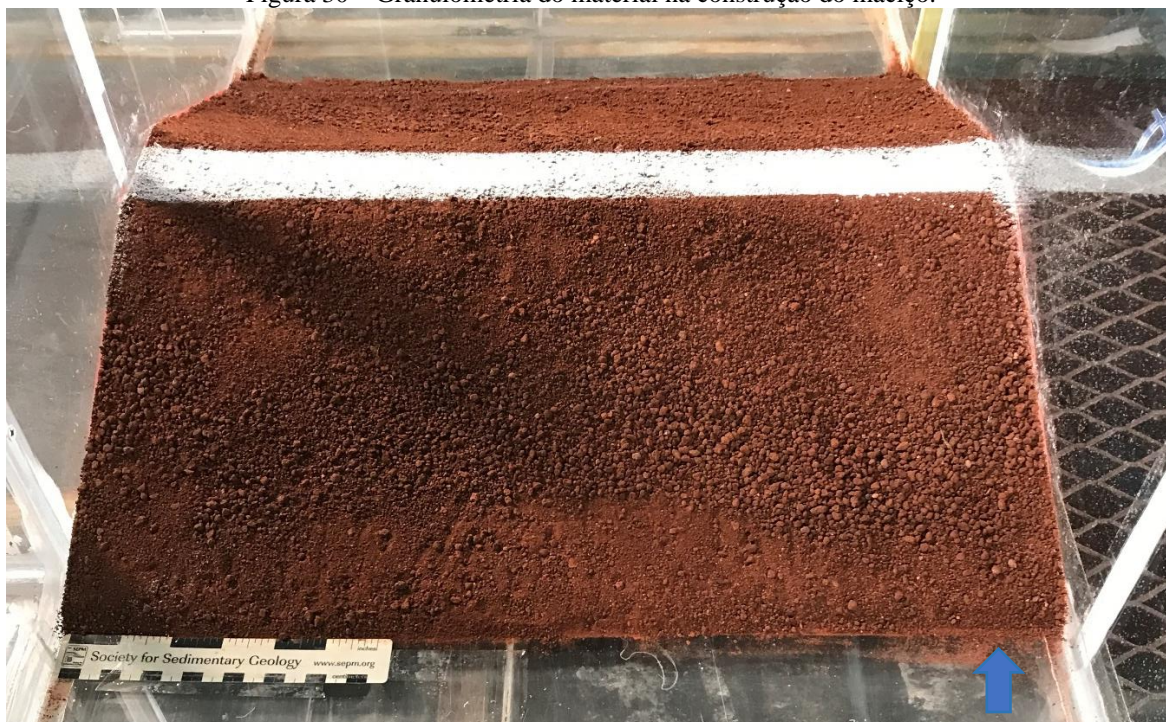
Figura 30 – Granulometria do material na construção do maciço.

Durante a montagem do maciço observou-se que a granulometria do material não estava uniforme (Figura 30) e que os grãos com maiores diâmetros estavam “soltos” na parte superficial dos taludes. Este foi o primeiro ponto que se identificou como necessário para ser modificado para os próximos ensaios, buscando uma uniformidade do solo para evitar a presença de vazios e uma melhor compactação do maciço e menor percolação de água.

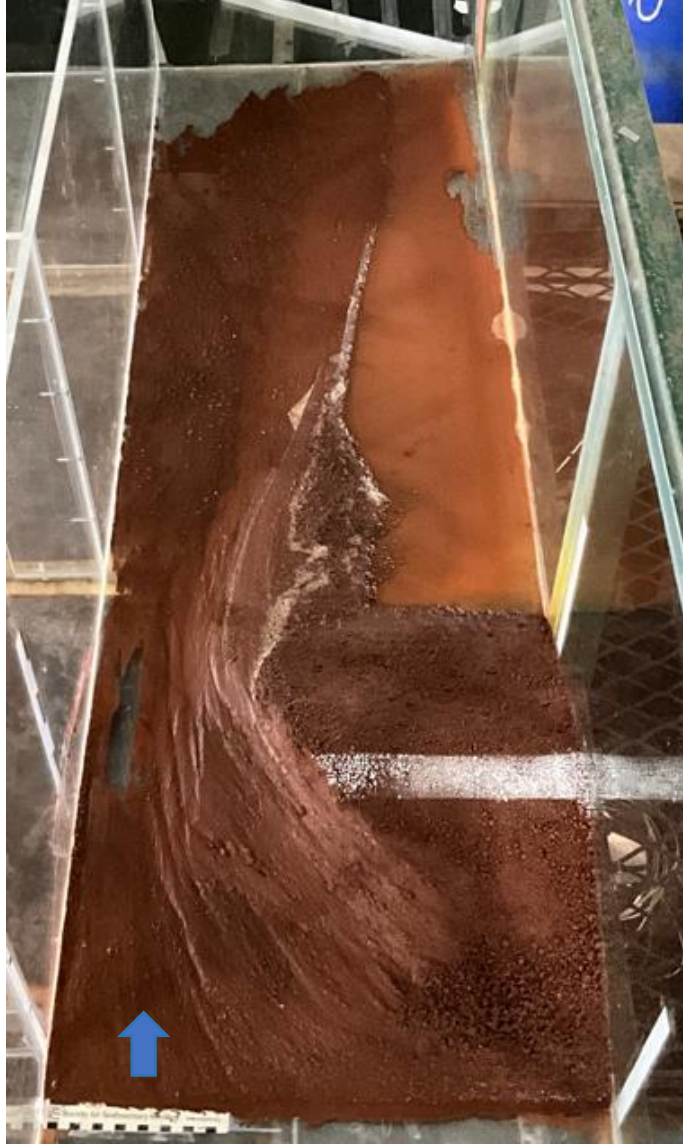
Figura 38 – Resultado do maciço após a ruptura e esvaziamento completo do reservatório.

Após o término do ensaio (Figura 38) e o esvaziamento total do reservatório foi realizado o balanço de massa, para verificar o que ficou retido no maciço da barragem e a quantidade de sedimento que foi carregada pela onda de ruptura.

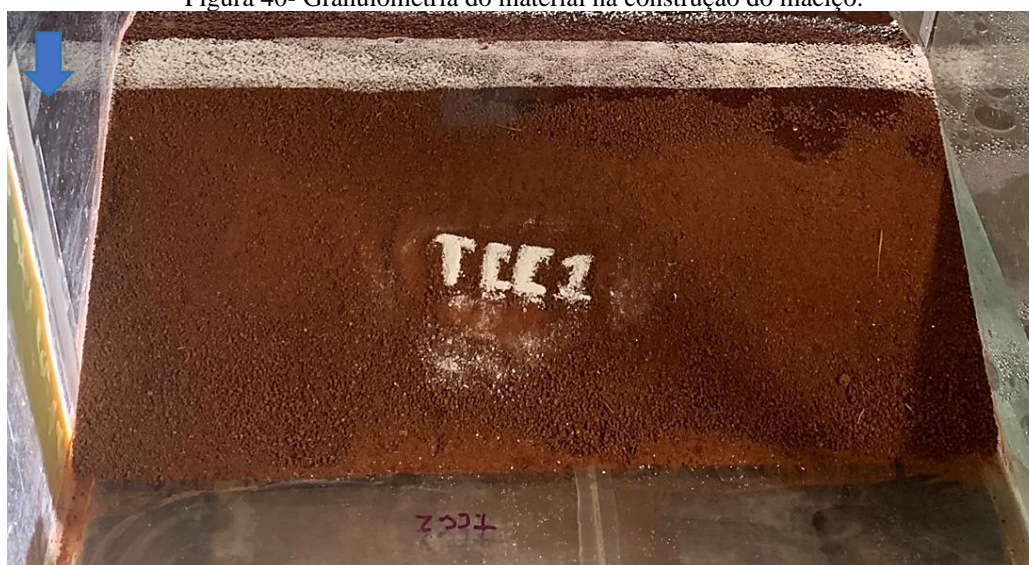
Figura 40- Granulometria do material na construção do maciço.

Observou-se que na montagem do maciço, após o segundo peneiramento, que os grãos apresentavam um diâmetro menor e foi verificada uma menor quantidade de grãos “soltos” nos taludes, conforme pode ser analisado na Figura 40.

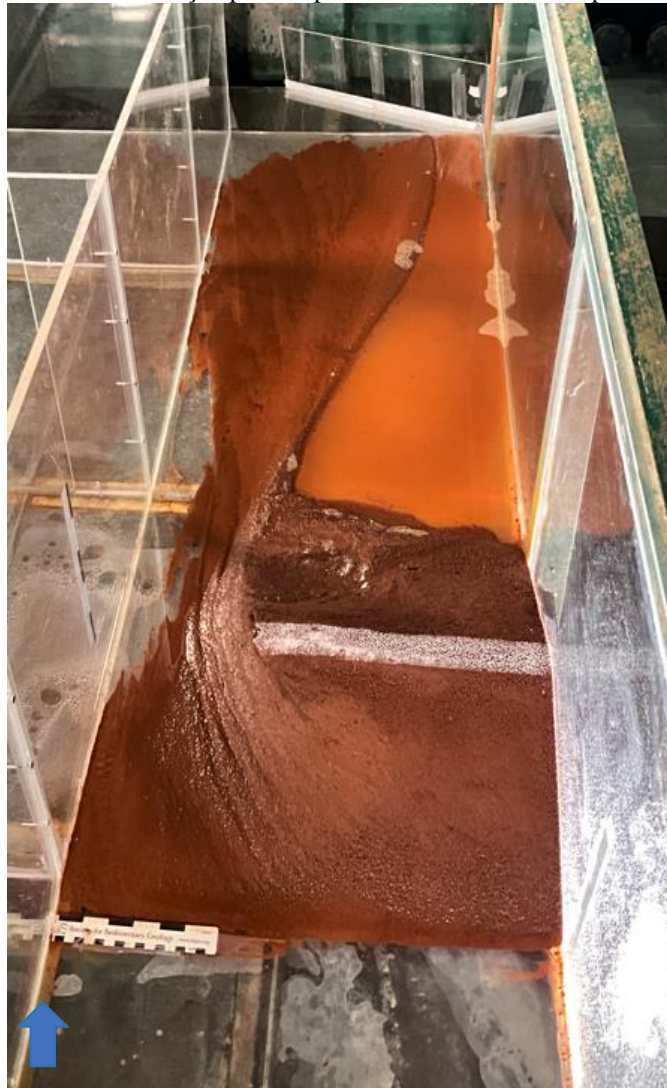
Figura 48 - Resultado do maciço após a ruptura e esvaziamento completo do reservatório.

Após o término do ensaio (Figura 48) e o esvaziamento total do reservatório foi realizado o balanço de massa, para verificar o que ficou retido e o que foi carregado pela onda de ruptura. Foi utilizada a mesma metodologia do Ensaio Teste (Figura 39) para separação do material e após a secagem constatou-se que 8,75 kg de material ficou retido e 4,64 kg de material foi carregado, sendo que para construção do maciço foram utilizados 15,2 kg de material.

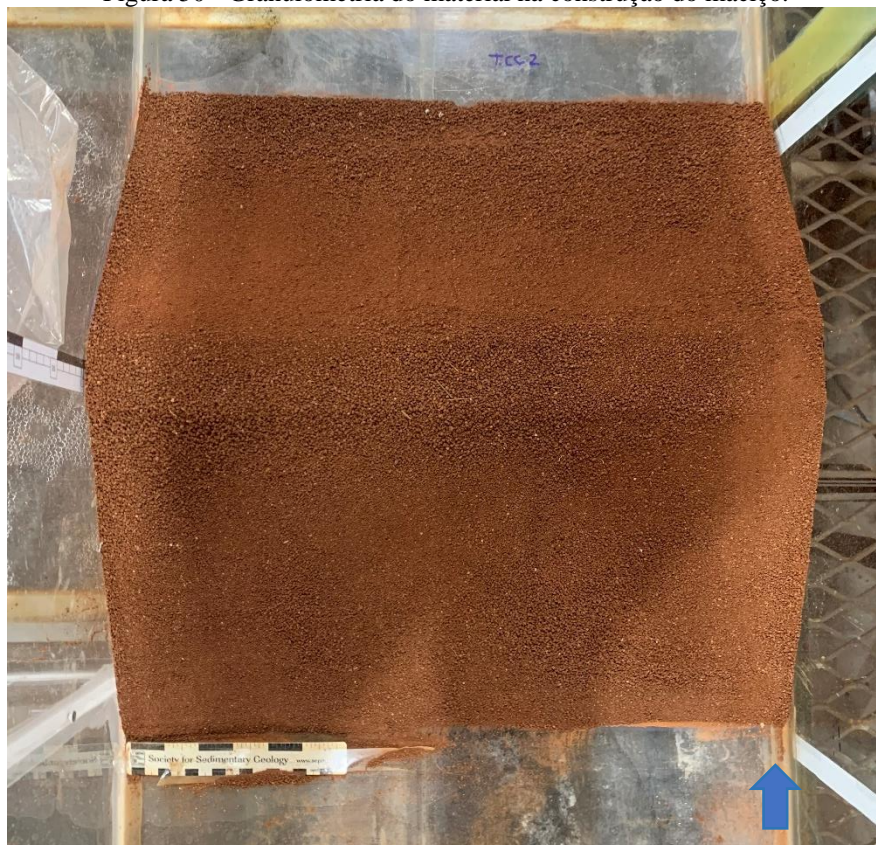
Figura 50 - Granulometria do material na construção do maciço.

Como o diâmetro do solo utilizado para construção do maciço foi o mesmo do Ensaio 1, não se observou mudanças significativas referente a granulometria do material nos taludes (Figura 50).

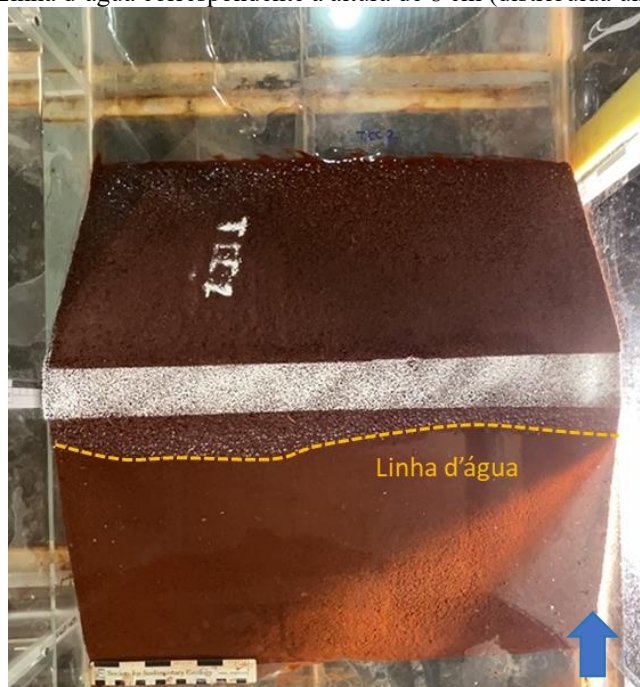
Figura 52 -Linha d'água correspondente à altura de 8 cm (distribuída uniformemente no maciço).

Etapa 1 – enchimento até a altura de 8 cm (Figura 51) causado pelo fato de o maciço não estava uniformemente, a linha d'água não ficou distribuída igualmente no talude de montante, conforme pode ser observado na Figura 52.

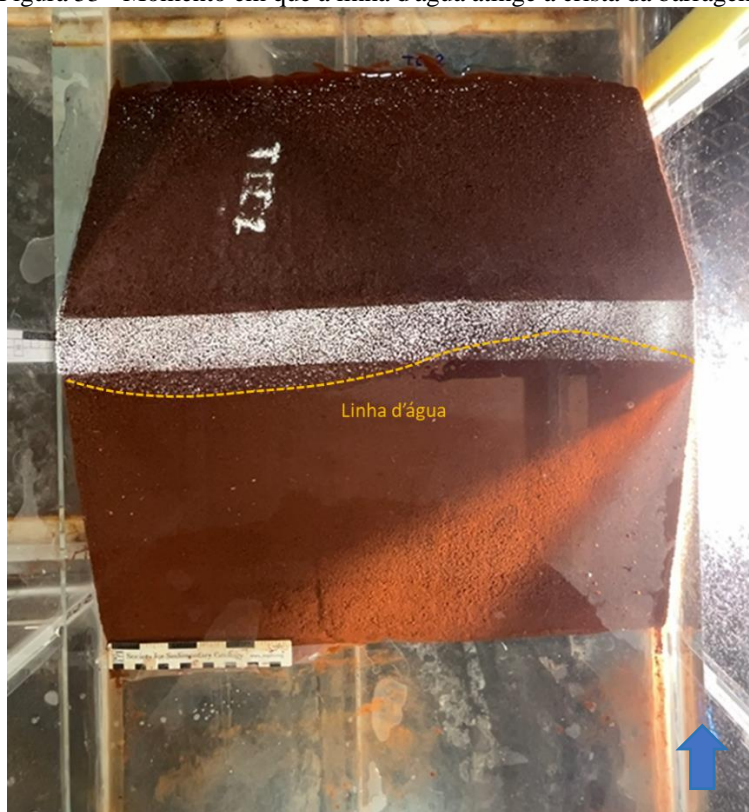
Figura 53 - Momento em que a linha d'água atinge a crista da barragem.

Na etapa II (enchimento de 8 cm até 9 cm) foi realizado o enchimento do reservatório subindo gradualmente a vazão até atingir aproximadamente 4,5 l/min, simulando um enchimento lento do reservatório. O tempo de duração desta etapa foi de 05:44 minutos. Após atingir a crista (Figura 53), depois de 30 segundos a barragem rompeu com uma vazão de 5 l/min, correspondente a vazão máxima que durou 5 min) e o volume injetado foi de 24,5 litros.

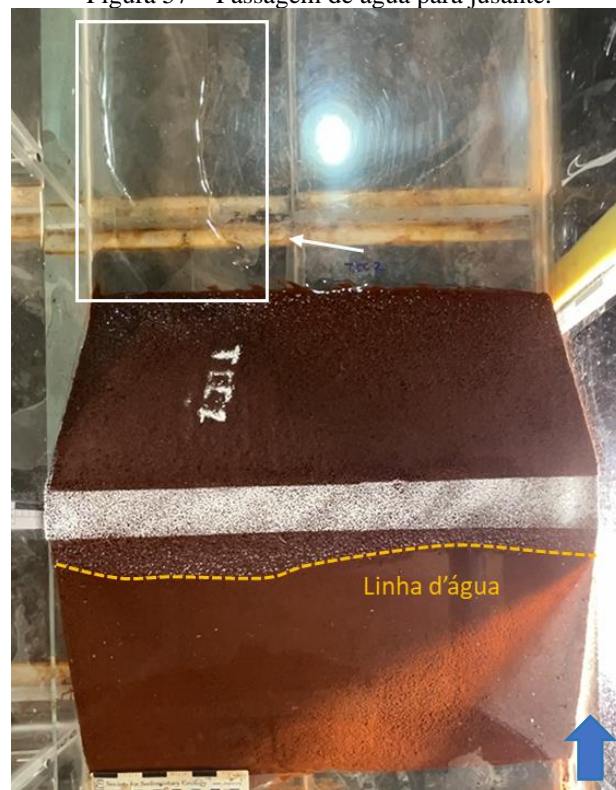
Figura 57 – Passagem de água para jusante.

Através dos registros fotográficos, percebe-se que a barragem saturou e houve a passagem de água (indicada pela linha branca na figura) para jusante da estrutura quando a linha d'água atingiu a altura de 8 cm, conforme apresentado na Figura 57.

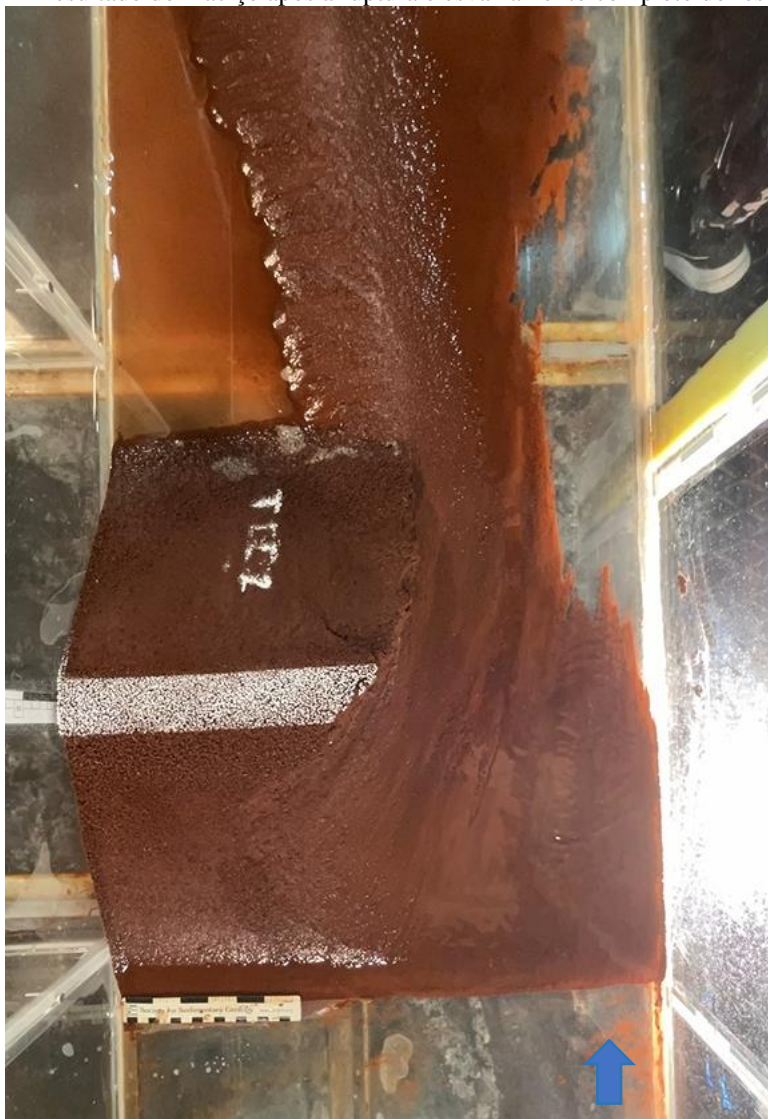
Figura 61 - Resultado do maciço após a ruptura e esvaziamento completo do reservatório.

O esvaziamento completo do reservatório ocorreu com 8 minutos e após o término do ensaio (Figura 61) foi realizado o balanço de massa, para verificar o que ficou retido e o que foi carregado pela onda de ruptura. Foi utilizada a mesma divisão aplicada para o Ensaio Teste (Figura 39) resultando em 8,28 kg de material retido e 6,31 kg de material carregado, sendo que para construção do maciço foram utilizados 15,8 kg de material.

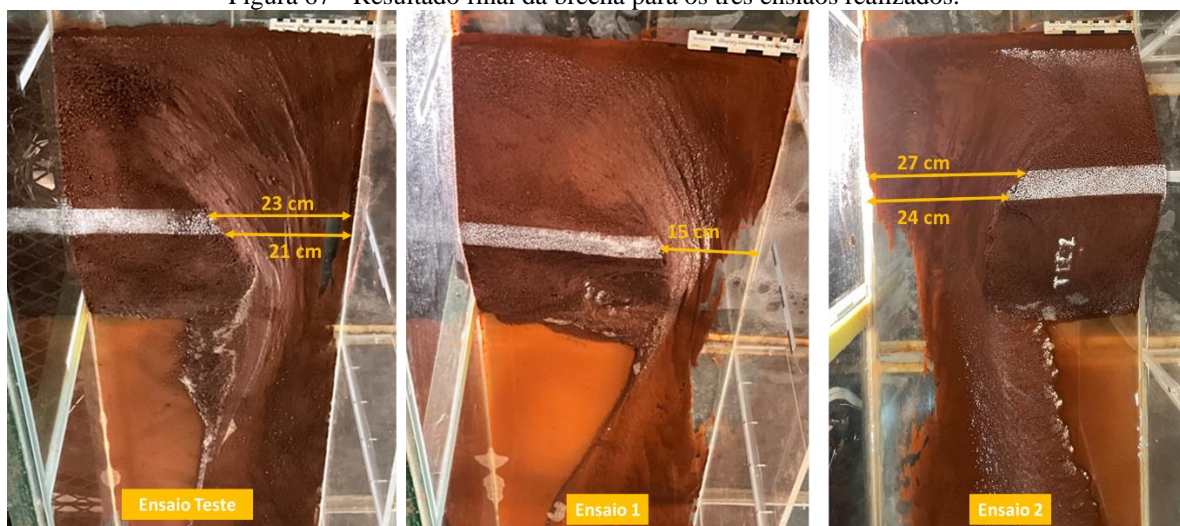
Figura 67 - Resultado final da brecha para os três ensaios realizados.

O volume total injetado no Ensaio 2 (265,5 litros) e o tempo de rompimento após o galgamento (30 seg) foram maiores que o observado nos outros ensaios (Tabela 15). Desta forma, pode ter impactado o desenvolvimento da brecha e sua abertura, visto que pode ter movimentado uma maior quantidade de material desde o início da ruptura (que corrobora com o hidrograma de ruptura).
