**UNIVERSIDADE FEDERAL DO RIO GRANDE DO SUL
ESCOLA DE ENGENHARIA
COMISSÃO DE GRADUAÇÃO DO CURSO DE ENGENHARIA CIVIL**

**APLICAÇÃO E ANÁLISE
DE ÍNDICE DE CAMINHABILIDADE
CONSTRUÍDO A PARTIR DA PERCEPÇÃO DO USUÁRIO
NO CENTRO HISTÓRICO DE PORTO ALEGRE**

Trabalho de Conclusão de Curso apresentado à Comissão de Graduação do Curso de Engenharia Civil da Escola de Engenharia da Universidade Federal do Rio Grande do Sul, como parte dos requisitos para obtenção do título de Engenheiro Civil

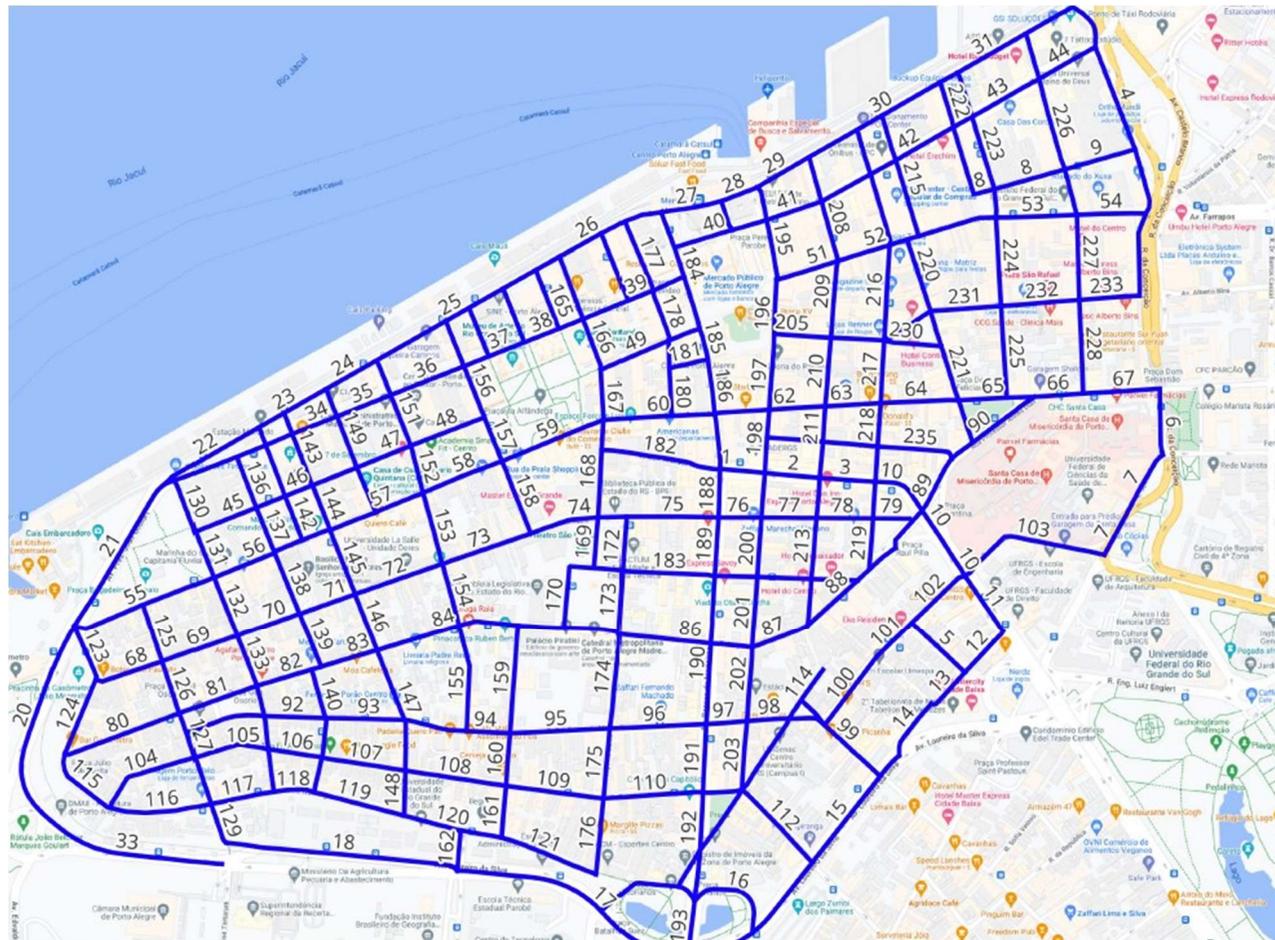
Figura 5: representação da divisão da área de estudos em segmentos numerados de acordo com suas características.

A fim de realizar-se o diagnóstico de caminhabilidade das vias do Centro Histórico de Porto Alegre foi necessário, primeiramente, agrupá-las em segmentos de acordo com a similaridade de suas características. Na maioria dos casos, optou-se por segmentar as vias de acordo com os quarteirões. Houve situações, porém, que preferiu-se agrupar comprimentos maiores de via devido a aspectos comuns dentro do trecho, como largura da via e movimentação, unindo, ocasionalmente, dois ou mais quarteirões. Seguindo esse procedimento, obteve-se o seguinte mapa mostrado na Figura 5:

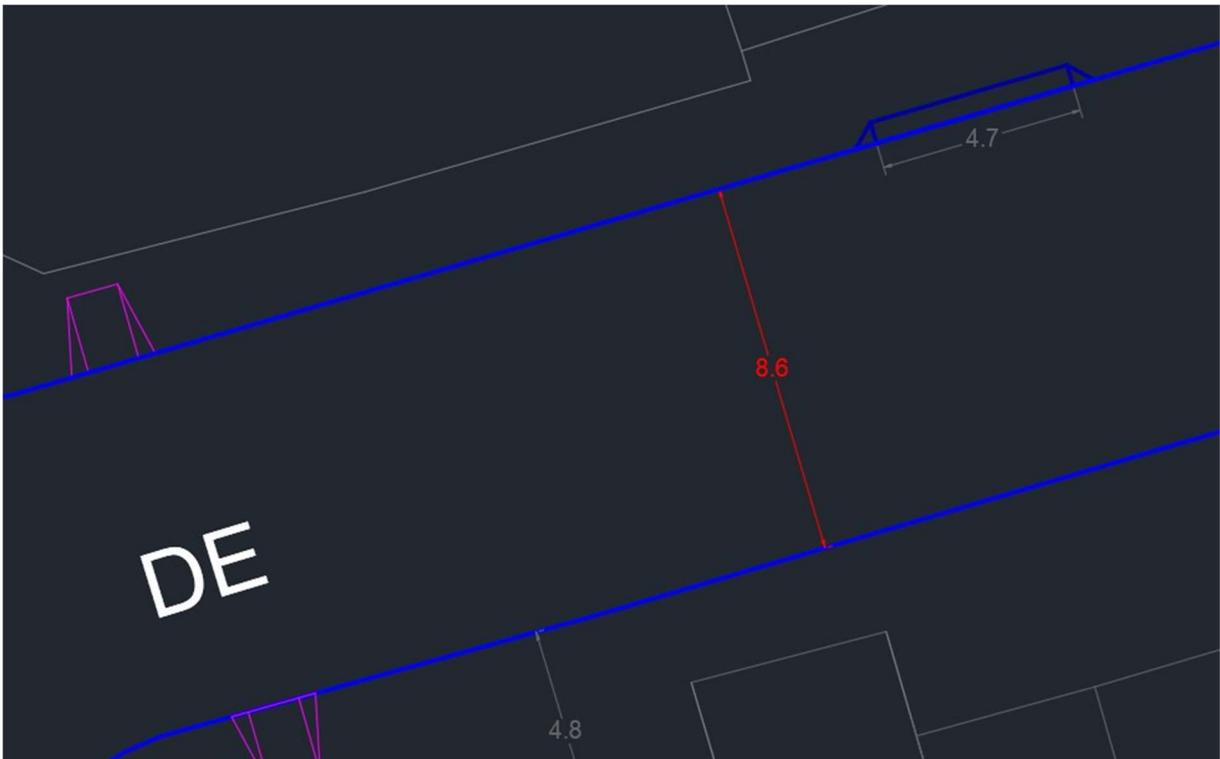
Figura 6: demonstração da obtenção dos dados referentes à largura através do software AutoCad. No detalhe, a largura do segmento é representada em vermelho.

- Largura da calçada: para estratificação deste componente, definiram-se intervalos de 0,5 metros entre a largura mínima que uma calçada deve possuir de acordo com a legislação, de 1,20 metros (ABNT, 2015), e o limite superior adotado por Molina, 2016, de 3,20 metros. A partir desse valor, um aumento na largura da calçada não gera impactos significativos na caminhabilidade. As informações acerca da largura da calçada nos segmentos abrangidos pela área de estudo foram obtidas com auxílio do software AutoCad, a partir do Mapa de Cadastro Viário, fornecido pela EPTC, visível na Figura 6.

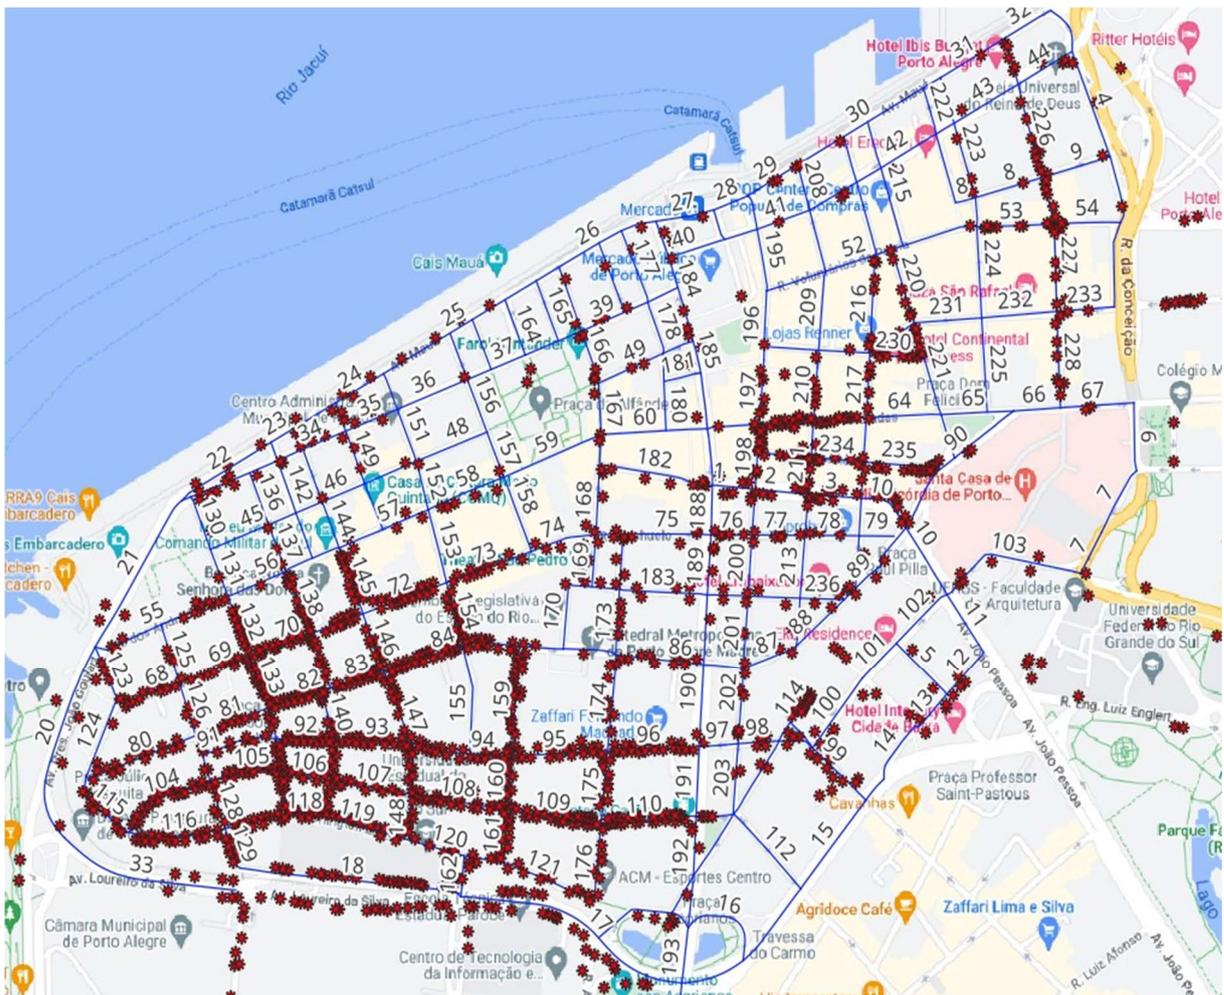
Figura 7: demonstração da obtenção dos dados referentes à qualidade da calçada e à localização dos buracos através do software QGIS. No detalhe, os buracos são representados em marrom.

- Qualidade da calçada: para definição dos estratos deste componente, optou-se por utilizar a quantidade de buracos observada no segmento como parâmetro. Nesse sentido, estabeleceu-se que a ausência de buracos seria considerada uma condição ótima. A presença de um buraco caracterizaria uma qualidade média da calçada, enquanto dois ou mais buracos indicariam uma condição ruim. O software QGIS foi utilizado para contagem da quantidade de buracos em cada segmento, a partir de um arquivo georreferenciado fornecido pela EPTC, representado na Figura 7.

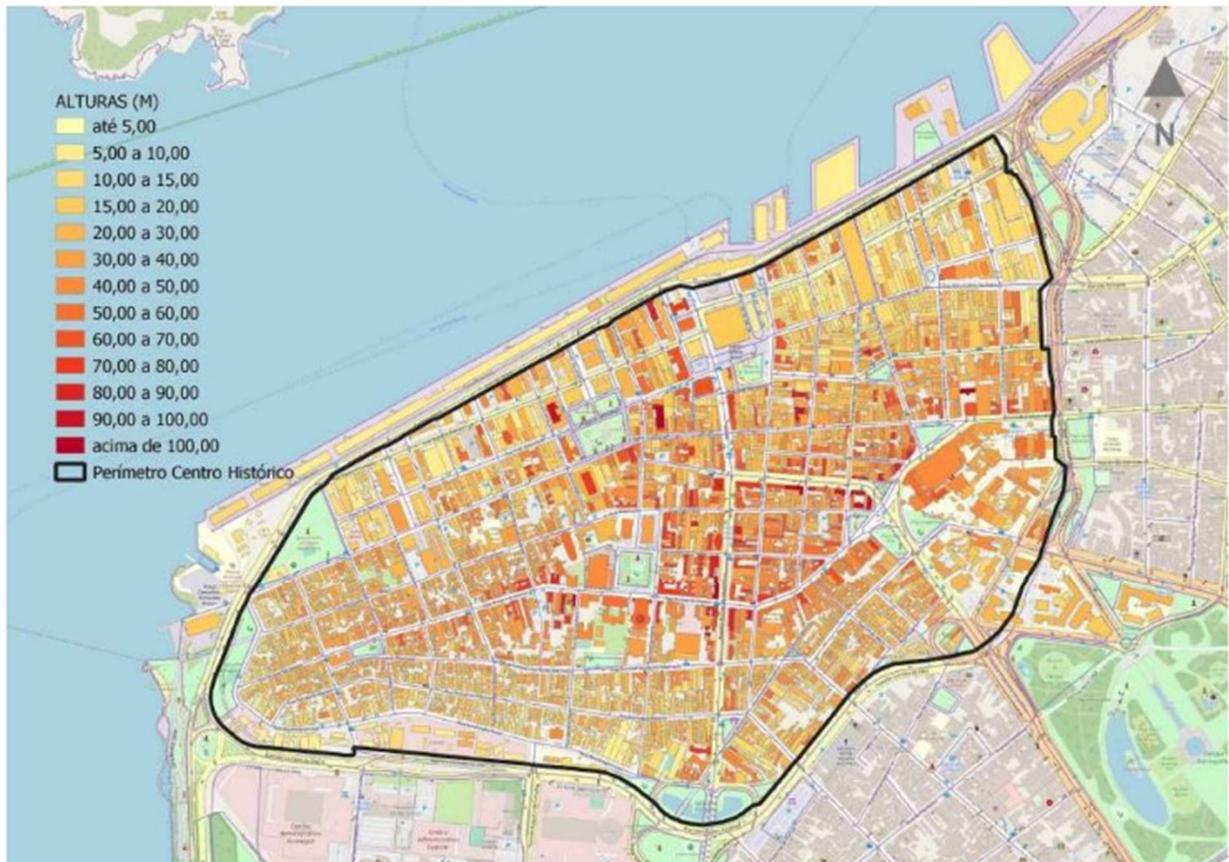
Figura 8: alturas máximas reais observadas no Centro Histórico de Porto Alegre.

- Sombra: há poucas informações a respeito da melhor maneira de classificar o índice de sombreamento. Assim, optou-se por utilizar os parâmetros utilizados pelo governo escocês, que afirma que a proporção ideal entre a altura das edificações e a largura da via fica entre 1:3 (ou 0,33) e 1:6 (ou 0,66). Assim, sabendo-se a altura máxima real das edificações, de acordo com o Programa de Reabilitação do Centro Histórico de Porto Alegre (2011), apresentada na Figura 8, e a largura das vias, foi possível calcular o valor do índice e atribuir a avaliação correspondente, com nota igual a um para segmentos dentro do intervalo ideal e zero, caso contrário.

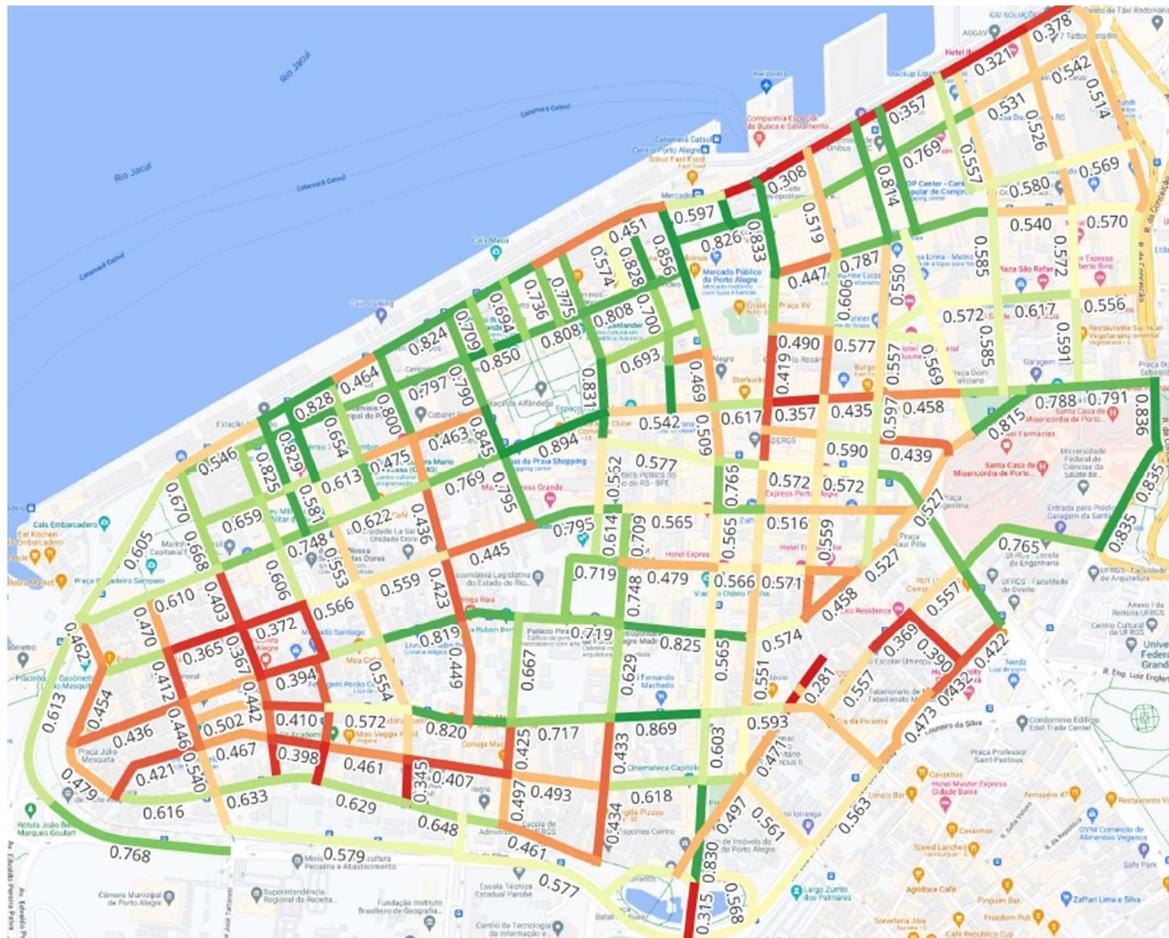
Figura 10: representação geográfica em escala de cores dos Índices de Caminhabilidade obtidos para os segmentos no Centro Histórico de Porto Alegre.

Os Índices de Caminhabilidade obtidos através dos procedimentos anteriores foram georreferenciados e graficamente representados. Salienta-se que as avaliações detalhadas de cada componente, assim como o valor final obtido para o Índice de Caminhabilidade de cada segmento por ser analisadas no Apêndice A. O resultado pode ser observado na Figura 10:

Analisando-se a Figura 10, assim como os valores apresentados, percebe-se que a média dos Índices de Caminhabilidade obtidos é de 0,586. Os mesmos se distribuem da seguinte maneira, conforme representado na Figura 11:

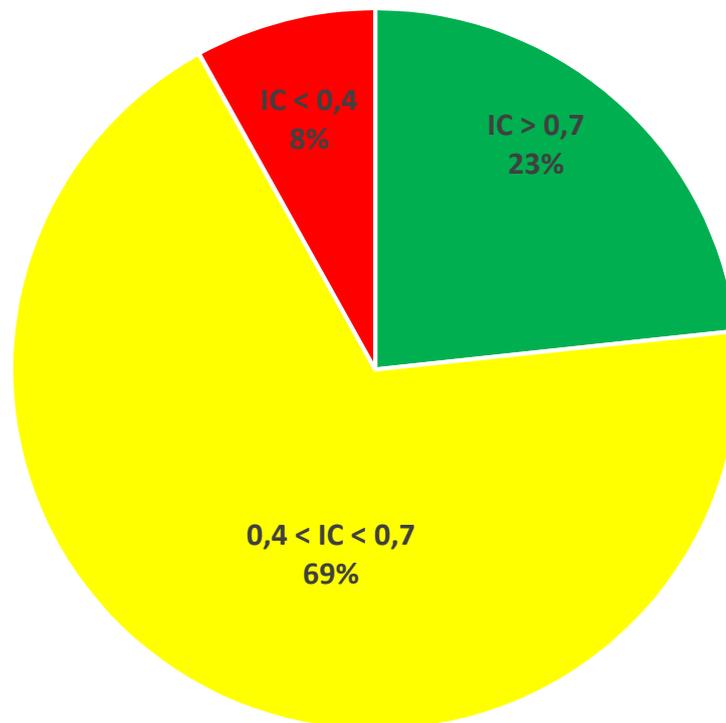
Figura 11: frequência de ocorrência de determinados intervalores de Índice de Caminhabilidade.

A análise supõe uma realidade bastante positiva, uma vez que 92% dos segmentos estudados obtiveram Índice de Caminhabilidade superior a 0,4, o que já configura condições razoáveis de caminhabilidade. Ainda, 23% dos valores são superiores a 0,7, com condições que já podem ser consideradas boas.

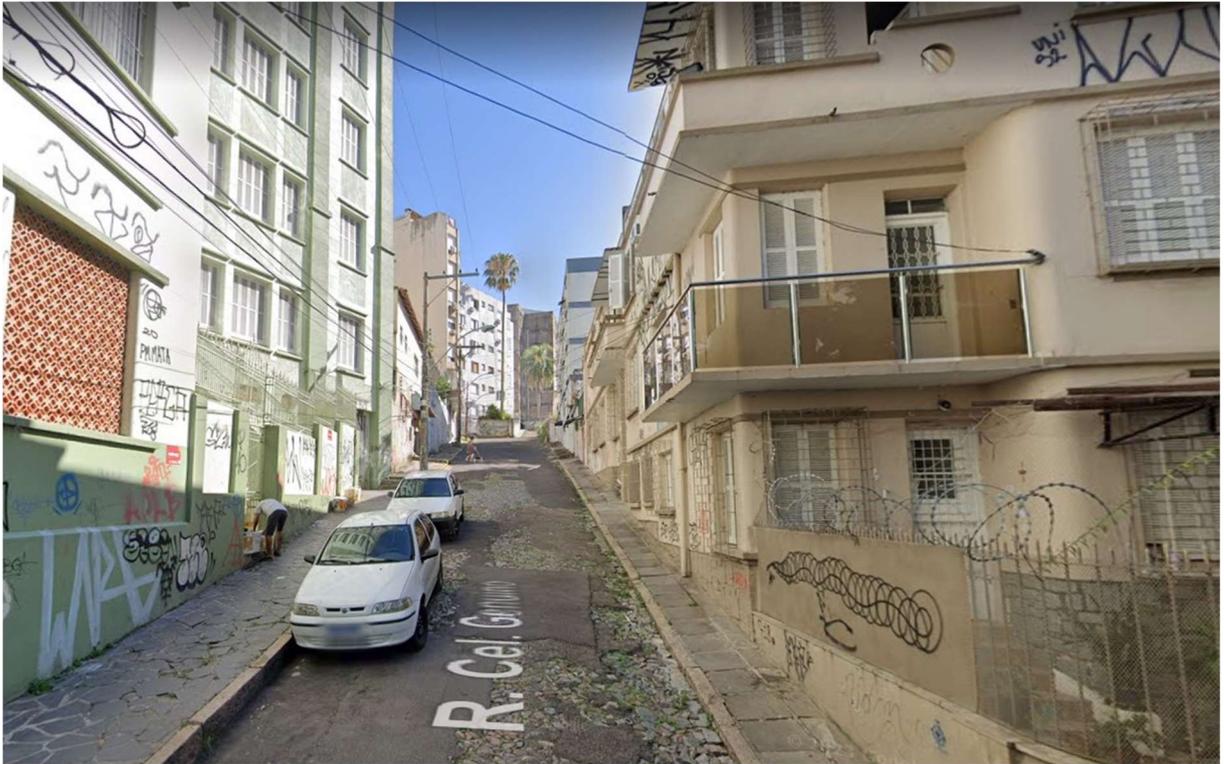
Figura 13: representação do trecho final da Rua Coronel Genuíno, que obteve o pior Índice de Caminhabilidade entre os segmentos estudados.

O primeiro segmento a ser apresentado é o número 114, que representa o trecho final da Rua Coronel Genuíno e que obteve o pior Índice de Caminhabilidade, igual a 0,281. A localização do segmento, uma imagem do mesmo e as avaliações obtidas em cada componente são exibidas nas Figuras 12 e 13 e na Tabela 4.

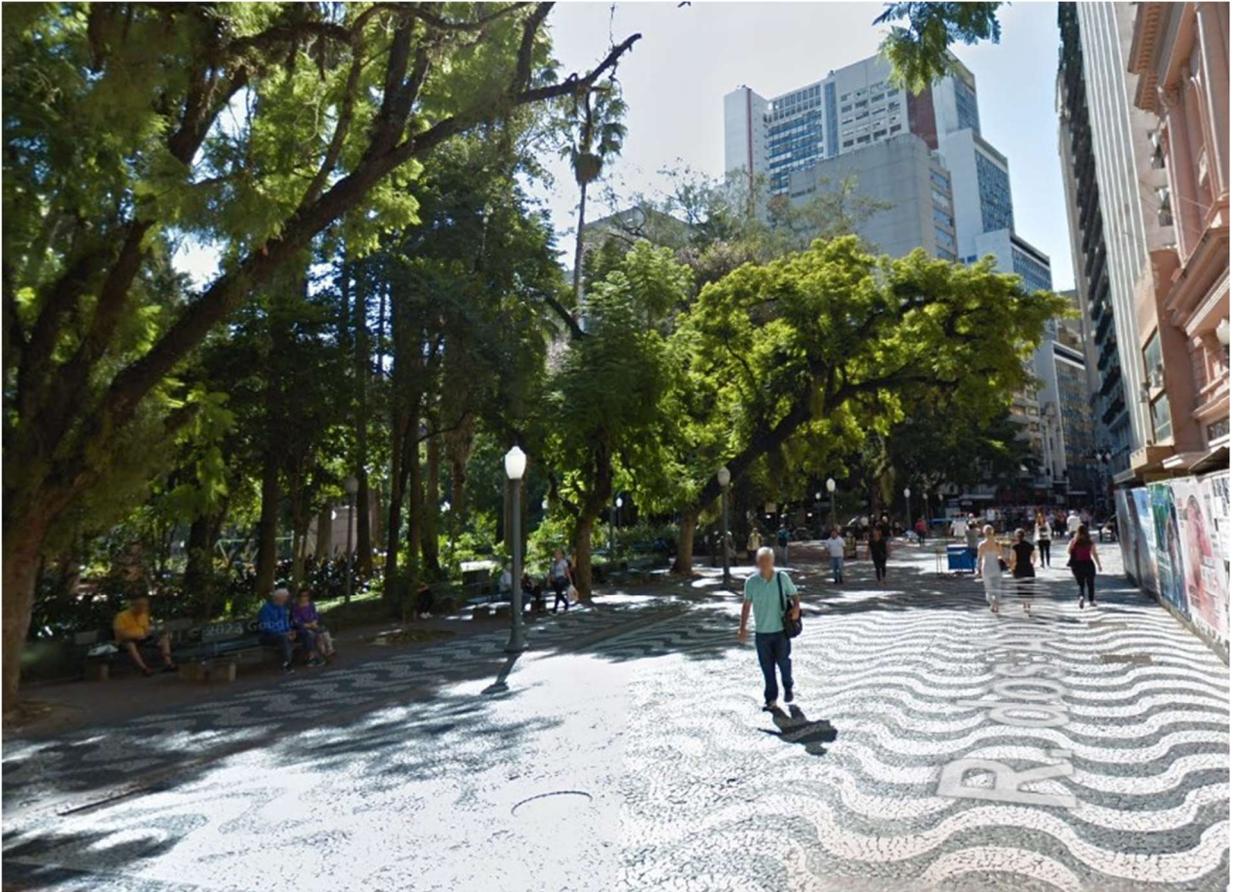
Figura 15: representação do trecho da Rua dos Andradas localizado entre as ruas Caldas Júnior e General Câmara, o qual obteve o maior Índice de Caminhabilidade.

Em comparação, o segmento 59, correspondente ao trecho da Rua dos Andradas que se encontra entre as ruas Caldas Júnior e General Câmara, apresenta o melhor Índice de Caminhabilidade, de 0,894. A localização do segmento é representada na Figura 14, enquanto a Figura 15 apresenta uma imagem do local e, por fim, a Tabela 5 mostra as avaliações recebidas pelo segmento.

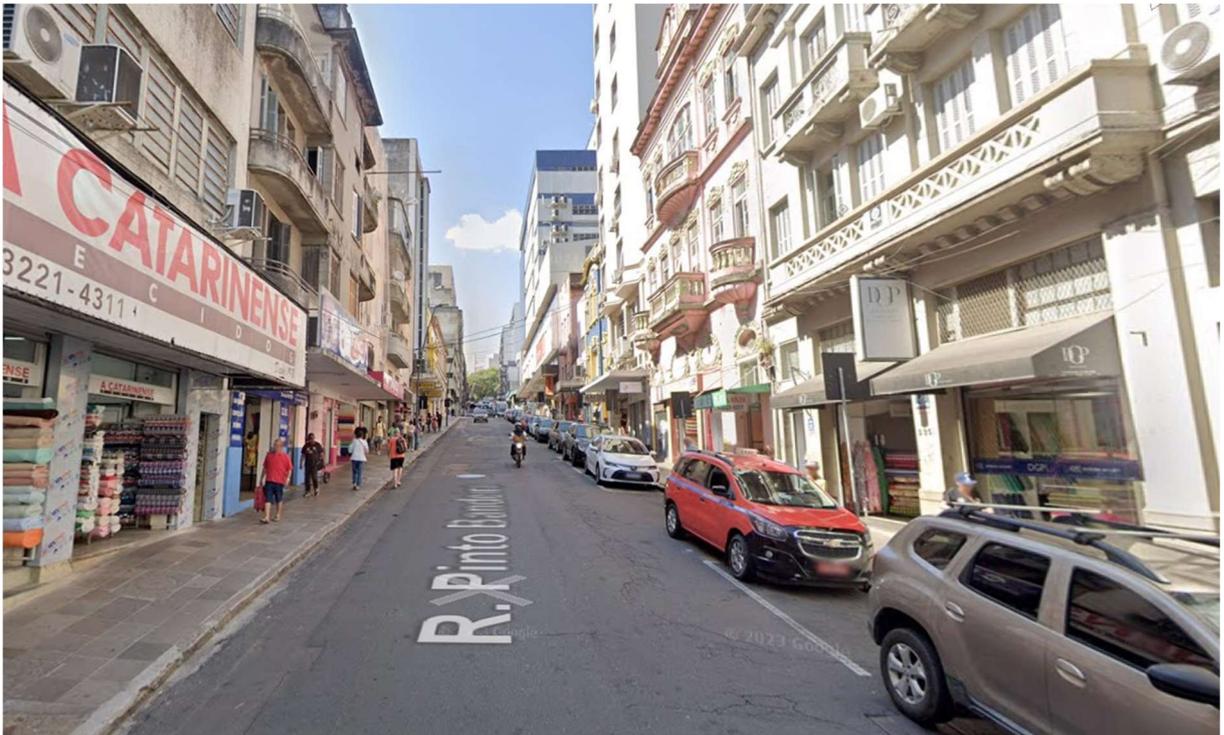
Figura 17: representação de trecho da Rua Pinto Bandeira localizado entre a Rua Voluntários da Pátria e a Avenida Alberto Bins, o qual obteve o Índice de Caminhabilidade mais próximo da média.

Por fim, apresenta-se o segmento 224, correspondente ao trecho da Rua Pinto Bandeira entre a Rua Voluntários da Pátria e a Avenida Alberto Bins, que alcançou o Índice de Caminhabilidade mais próximo à média, de 0,585, de forma que pode representar de maneira razoável a totalidade dos segmentos estudados. Assim como nos casos anteriores, a localização do segmento é representada na Figura 16, enquanto a Figura 17 apresenta uma imagem do local e a Tabela 6 mostra as avaliações recebidas pelo segmento.

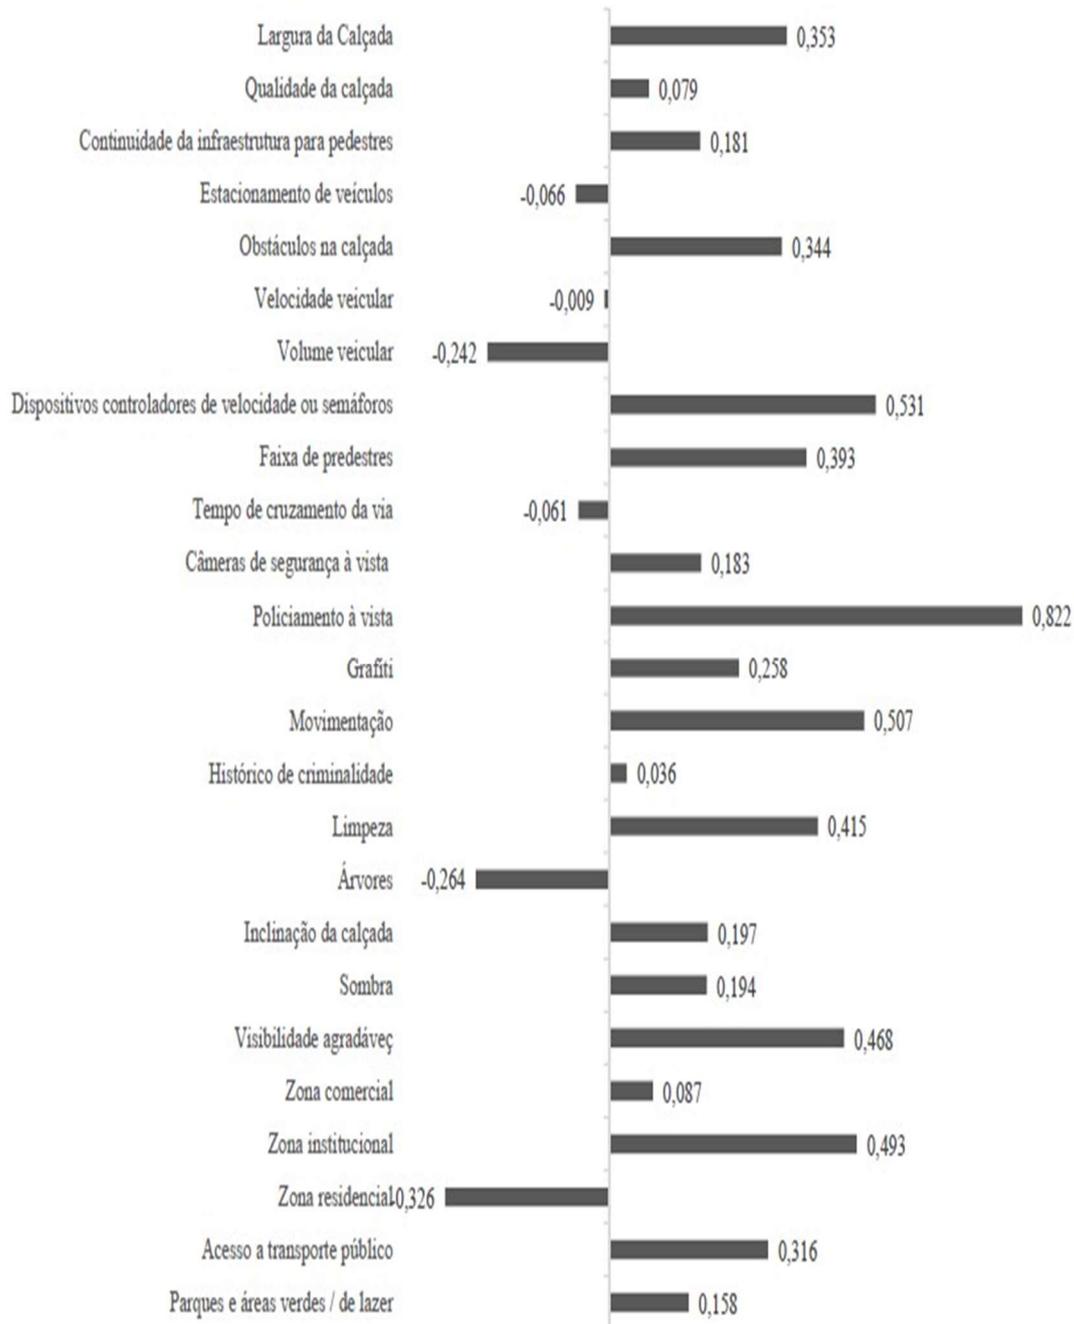
Figura 18: representação gráfica da correlação calculada entre as avaliações dos componentes e o Índice de Caminhabilidade resultante.

com maior importância. Essa relação pode ser analisada a partir do gráfico e das imagens que mostram graficamente a ligação entre os valores obtidos nas Figuras 18, 19 e 20:

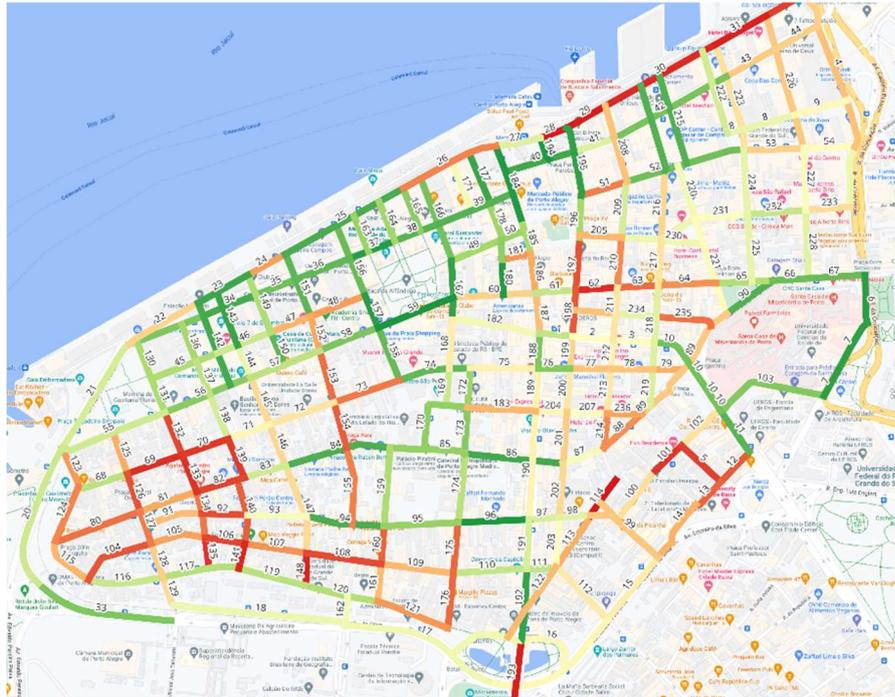
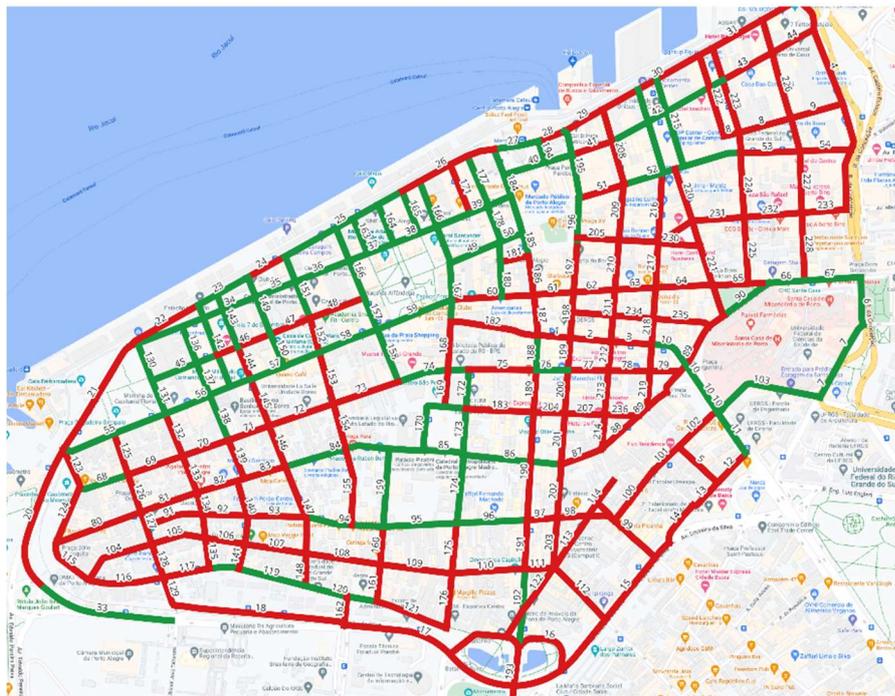
Figuras 19 e 20: representações gráficas e com escala de cor do Índice de Caminhabilidade (acima) e da presença de policiamento (abaixo).
