**TRATAMENTO DE SUPERFÍCIES APLICADOS EM PONTEIRA DE HASTES  
SUBSOLADORAS PARA AUMENTAR DA RESISTÊNCIA AO DESGASTE:  
AVALIAÇÃO EM CONDIÇÕES DE CAMPO EM SOLO ARENOSO E  
COMPACTADO NO SUL DO BRASIL**

Dissertação submetida ao Programa de Pós-Graduação em Engenharia de Minas, Metalúrgica e de Materiais da Universidade Federal do Rio Grande do Sul, como requisito parcial para à obtenção do título de Mestre em Engenharia, modalidade Acadêmica.

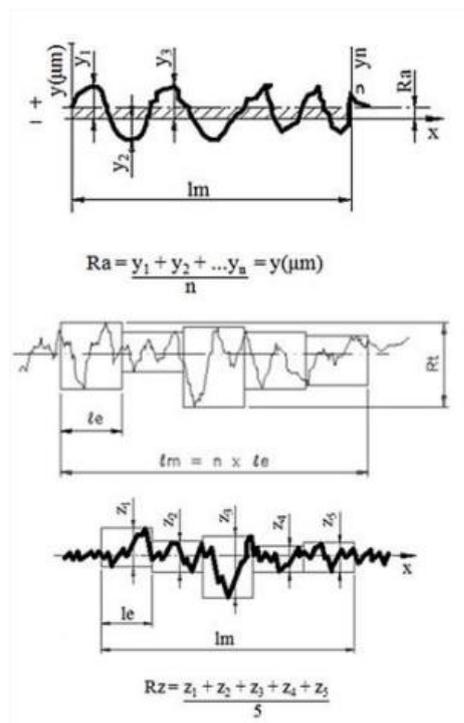
Figura 2 – Parâmetros de rugosidade

Segundo Souza (2017), a rugosidade de uma superfície é caracterizada através da Rugosidade Superficial Média ( $R_a$ ), que é a média aritmética dos desvios de uma linha média, medidos dentro de um deslocamento. Mielczarski (2015) menciona que somente o parâmetro  $R_a$  não é capaz de descrever totalmente uma superfície. Desta maneira, Menezes *et al.* e Bhushan (2013) citam que rugosidade também pode ser caracterizada através da medição da rugosidade total (ten point height) ( $R_z$ ) que é uma média entre os 5 maiores picos e os 5 vales mais profundos, impedindo desta maneira interferência no resultado gerada por alguns riscos e irregularidades. Outro parâmetro relevante é  $R_t$ , o qual corresponde à distância vertical entre o pico mais alto e o vale mais profundo no comprimento de avaliação ( $l_m$ ), independentemente dos valores de rugosidade parcial ( $Z_i$ ). (ASSOCIAÇÃO BRASILEIRA DE NORMAS TÉCNICAS, 2002) (AGOSTINHO *et al.*, 1995).

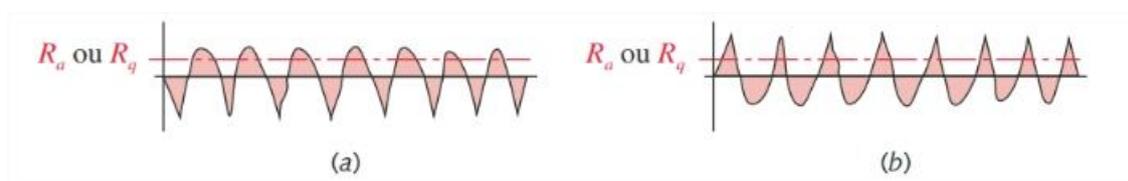
Figura 3 – Diferença de Natureza Entre os Parâmetros de Rugosidade de Mesmos Valores

Para isso, Norton (2013) indica o cálculo da assimetria do perfil  $Sk$ , que é uma estimativa da média da primeira derivada do contorno da superfície. Se  $Sk$  apresentar valor negativo indica que a superfície tem uma predominância de vales (Figura 3a), e em caso de  $Sk$  for positivo define uma predominância de picos (Figura 3b).

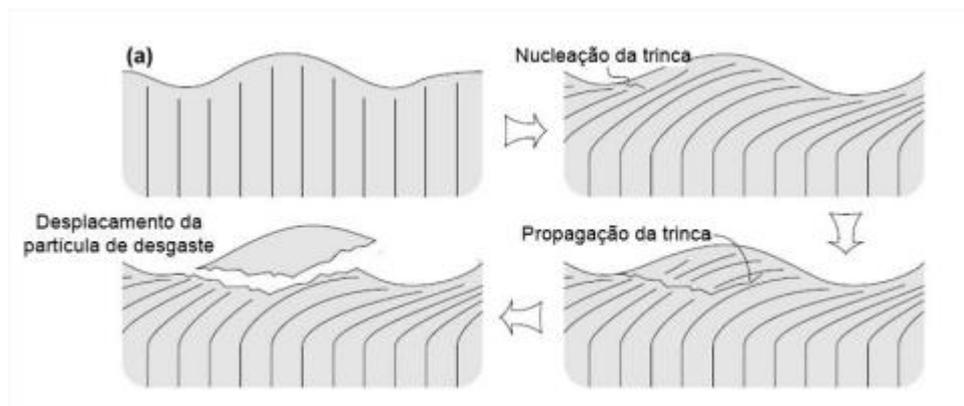
Figura 6 – Formação de Partículas de Desgaste por Fadiga Superficial

Souza (2016) relata que em análises de seções transversais das superfícies desgastadas geralmente revelam intensa deformação plástica, por cisalhamento, do material imediatamente abaixo da superfície. Os níveis de deformação plástica dependem da ductilidade do material e das condições impostas durante o deslizamento. Com o progresso da deformação plástica, as discordâncias se acumulam e geram regiões de alta energia (DIETER, 1988). Tais regiões são propensas a nucleação de trincas abaixo da superfície que se propagam até a superfície, gerando o deslocamento de uma partícula de desgaste (STACHOWIAK, 2013). A figura 6 ilustra o processo de formação de partículas de desgaste.

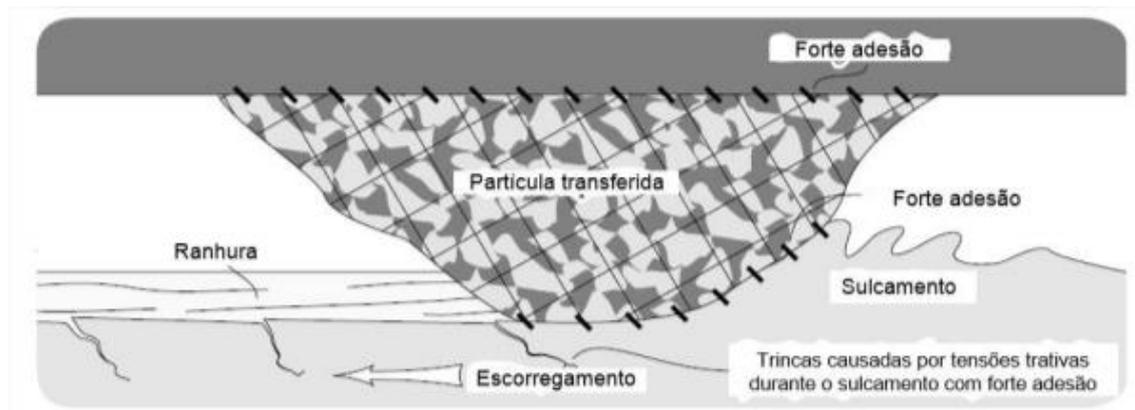
Figura 8 - Transferência de Partícula Encruada e Formação de Sulcos

Sobre essas partículas de transferência, Mielczarski (2015) ressalta que estas são geralmente mais duras do que o material de substrato devido ao encruamento, sendo capazes de produzir sulcamentos na superfície, frequentemente observada quando ocorre o desgaste adesivo. Souza (2016) ressalta que apesar do sulcamento ser um mecanismo de desgaste menos severo do que o micro corte, ele pode levar a nucleação de trincas no sentido perpendicular ao deslizamento na superfície desgastada devido à altas tensões trativas geradas pelo atrito entre a partícula transferida e o substrato de menor dureza. A figura 8 abaixo demonstra a partícula transferida encruada gerando as ranhuras ou sulcamentos na superfície de menor dureza, e a nucleação de trincas.

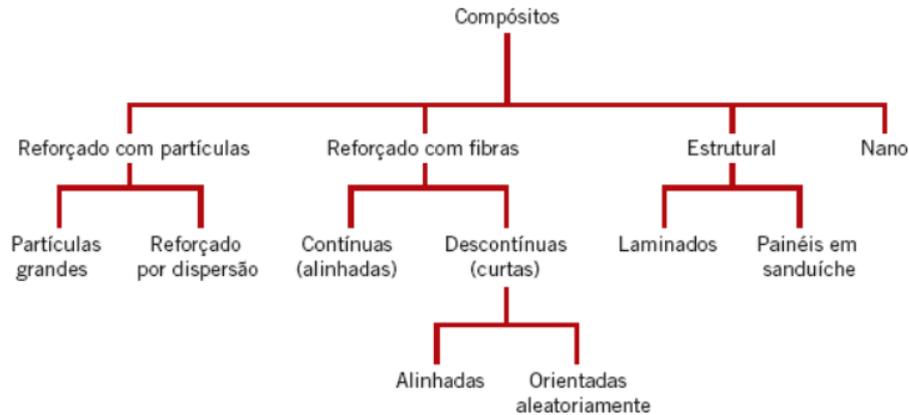
Figura 10 - Classificação de Fases Dispersas dos Materiais Compósitos

nanocompósitos. A figura 10 abaixo apresenta os tipos de fase dispersa que podem ser utilizadas em materiais compósitos.

Callister (2020) distingue as fases dispersas, onde os compósitos reforçados com partículas, onde estas apresentam-se equiaxialmente, isto é, as dimensões das partículas são aproximadamente as mesmas em todas as direções; nos compósitos reforçados com fibras, o material reforço apresenta a geometria de uma fibra, isto é, um comprimento superior ao diâmetro. Quanto aos compósitos estruturais, estes possuem múltiplas camadas e são projetados para apresentar baixas massas específicas e altos graus de integridade estrutural. Em relação aos nano compósitos, as dimensões das partículas do material reforço são da ordem de nanômetros. Segundo Jun Liu (2016), os revestimentos compósitos de matriz metálica reforçados com partículas (PRMMCs), podem melhorar significativamente as propriedades tribológicas dos componentes, empregando uma liga metálica como matriz e as partículas cerâmicas como reforços.

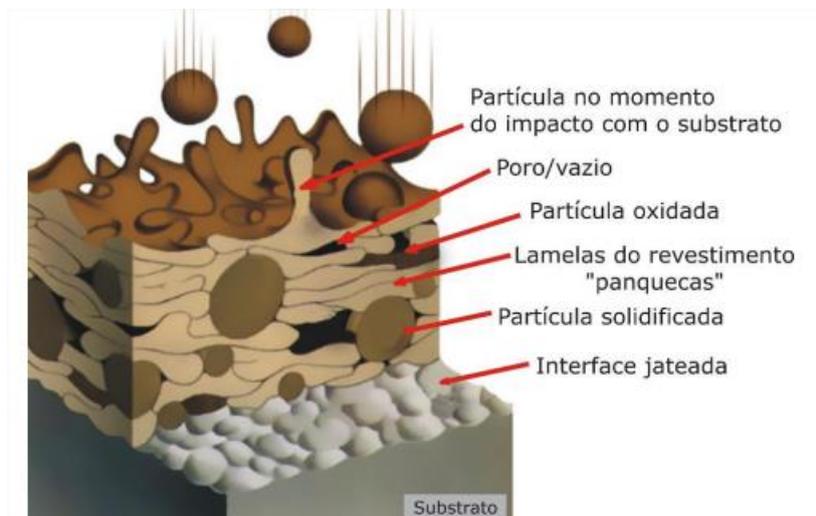
Figura 13 – Estrutura do Revestimento Aplicado por Aspersão térmica via HVOF

Através da figura 13 acima, Marques (2019) auxilia na caracterização das fases constituintes do revestimento aplicado por aspersão térmica via HVOF. Considera-se como vazios, os espaços existentes nos interstícios entre as partículas e lamelas do revestimento. As fases escuras e alongadas presentes nos contornos das lamelas e partículas, são referentes as inclusões de óxido nos revestimentos metálicos que aparecem na secção transversal, paralela ao substrato. O termo “poro” está relacionado aos defeitos internos das lamelas e partículas, como a formação de inclusões pelo efeito de elevadas temperaturas. As partículas solidificadas são aquelas que se resfriaram antes das outras e não ficam achatadas (ASM INTERNATIONAL, 2004).

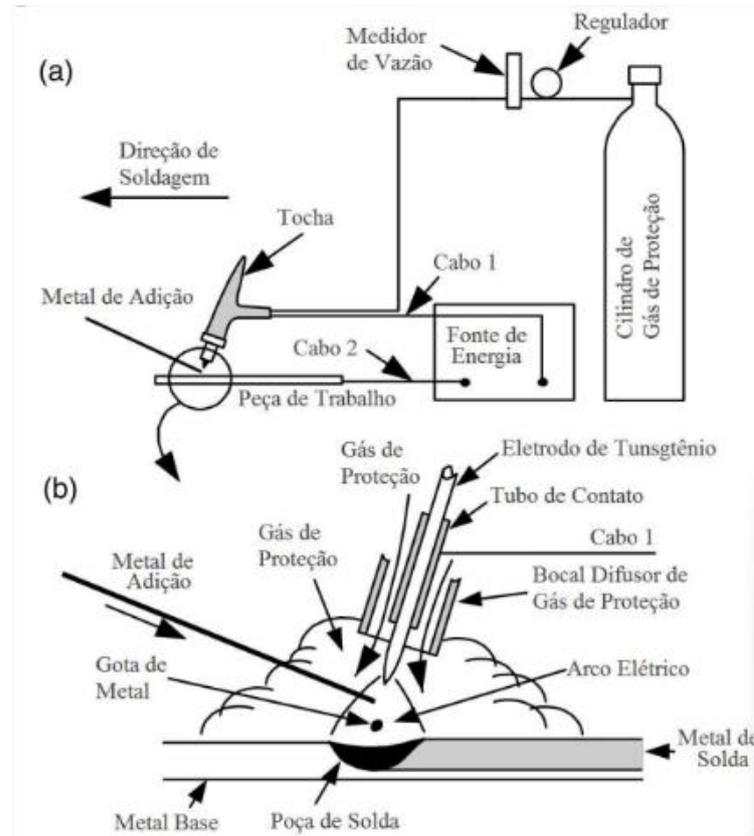
Figura 14 - Componentes Utilizados para Aplicação de Solda por GTAW

Em relação ao equipamento necessário para executar o processo GTAW, Colaço (2021) diz que este é composto por uma fonte de energia com característica de corrente constante, um cilindro de gás (argônio, ou hélio, ou mistura entre estes dois gases) com regulador de vazão, sistema de refrigeração e uma tocha. Esta tocha, segundo Colaço (2021) é formada por um sistema de fixação do eletrodo não consumível, composto por uma pinça cônica e uma capa para evitar vazamento do gás de proteção. Além disso, um bocal, construído com material cerâmico para suportar altas temperaturas, é utilizado para o direcionamento do gás de proteção. A alimentação do metal de adição pode ser realizada manualmente ou mecanizada. A figura 14 apresenta o desenho esquemático dos componentes do processo GTAW.

Nos processos a arco elétrico como o GTAW demonstrado acima, ocorre a fusão dos materiais proporcionando uma ligação metalúrgica entre o metal de base e o revestimento. Esta fusão que acontece pela mistura de uma parcela do metal de base e do metal de adição dá-se o nome de diluição e proporciona um metal depositado composto por esta combinação destes materiais fundidos.

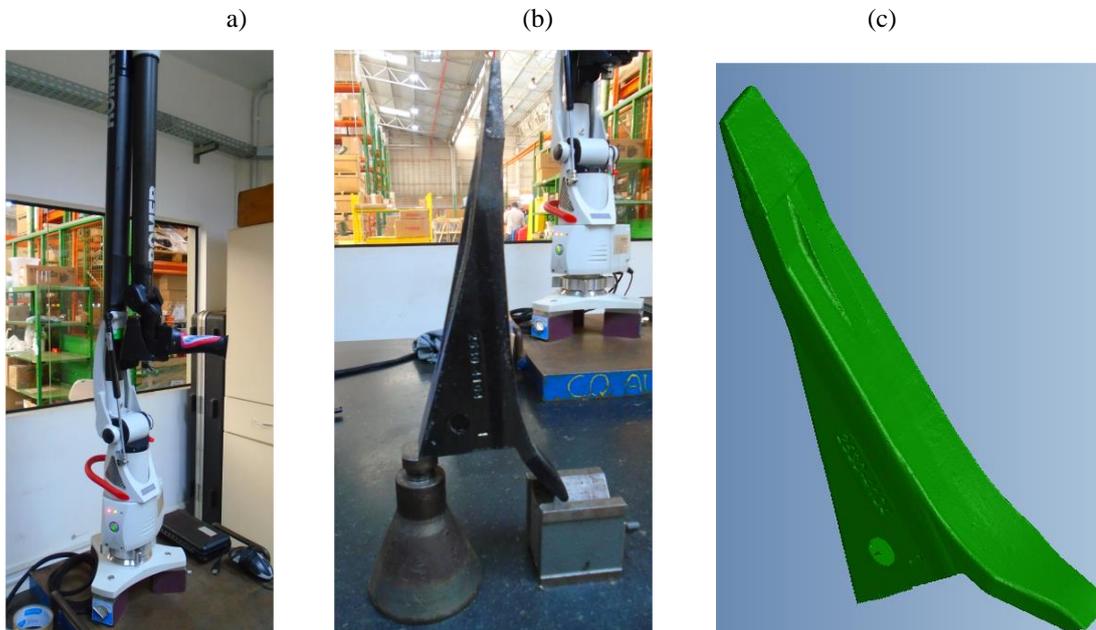
Figura 17 - Procedimento de Escaneamento das Amostras: a) scanner, b) fixação da amostra para ser escaneada, c) arquivo digitalizado da amostra escaneada

Para execução das medidas de volume das peças escaneadas foi utilizado o software SPACE CLAIM 2021 R2 para transformar a nuvem de pontos geradas pelo escaneamento das peças em um sólido capaz de retornar dados de volume das peças. Após o tratamento adequado destes arquivos foi possível partir para a análise volumétrica destes. Para isto buscou-se encontrar um ponto em comum entre todas as amostras, que se mantivesse intacto após a utilização das peças nos testes in situ, afim de podermos quantificar a variação volumétrica sofrida por estas após o desgaste abrasivo. Sendo assim adotou-se como ponto zero de medição a aresta posterior da ponteira da haste, conforme figura 18 abaixo, para a partir deste ser executadas as medições volumétricas.

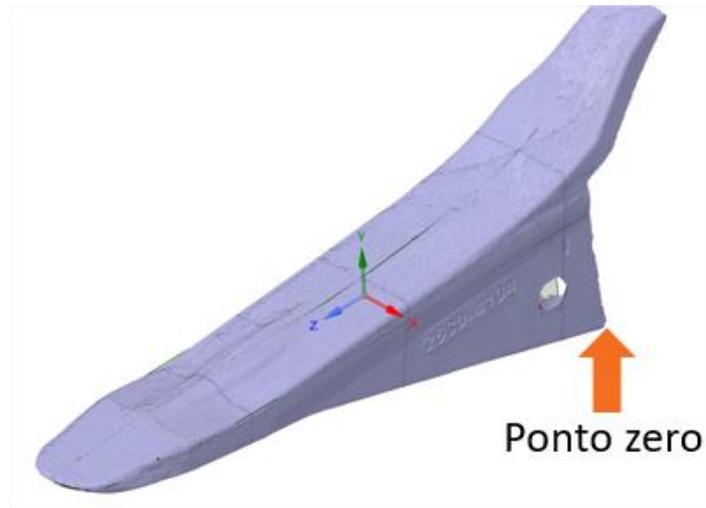
Figura 18 – Ponto Zero para Análise do Desgaste

A partir do ponto zero, foi verificado que o desgaste nas ponteiros das hastes está localizado a 223,00 mm deste e que a partir deste ponto a peça tornasse inutilizada devido a perfuração da parede do material. Devido a isto as medições de variação de volume foram realizadas transportando o ponto zero para o ponto de 223,00 mm, tornando desta forma este o novo ponto em comum entre todas as amostras. Desta forma os arquivos tridimensionais das amostras foram seccionados a 223,00 mm do ponto zero a fim de realizar as medições apenas nas áreas que sofreram perdas de volume em decorrência do desgaste sofrido. A figura 19 abaixo nos mostra a área da peça que foi utilizada para análise e tabulação de dados.

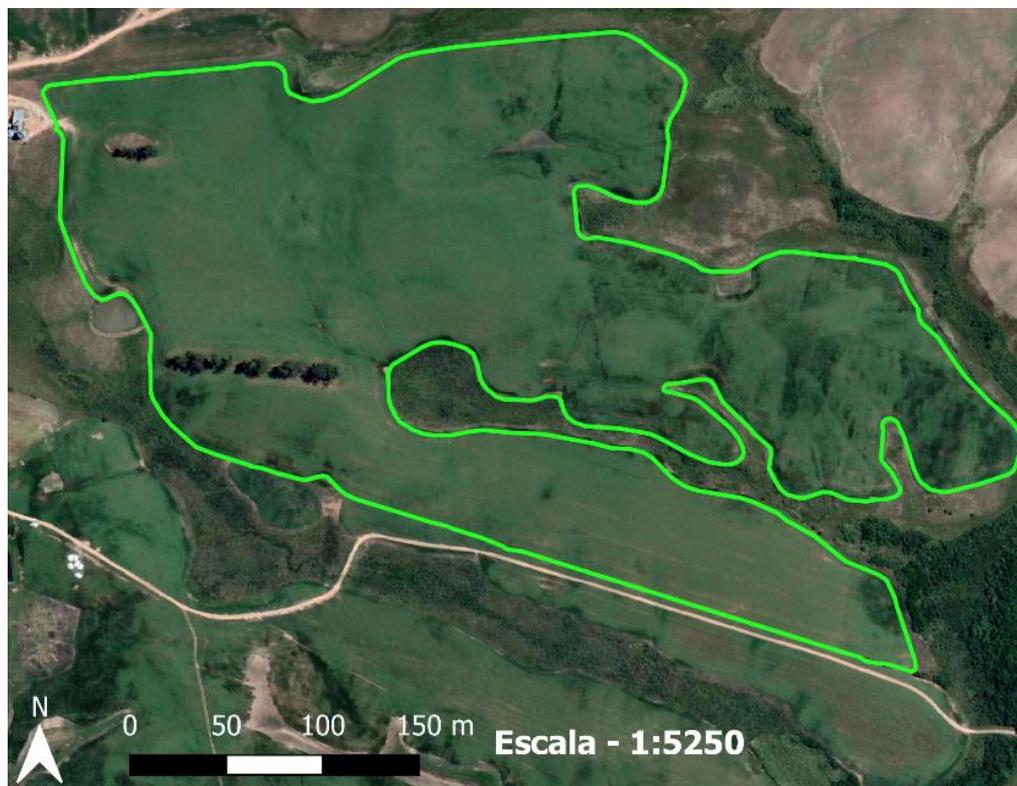
Figura 20 – Delimitação da Área para Execução do Teste In Situ

De maneira a ter maior controle diante as variáveis que implicam no processo de desgastes das ferramentas de corte de solo, foi necessário caracterizar o solo onde realizou-se os testes in situ. Para caracterização do solo, primeiro delimitou-se a área onde seria executados os testes. A área foi delimitada com um receptor de GPS portátil, modelo Garmin eTrex 22x, de modo que se percorreu por todo o perímetro externo, este representado pela figura 20, o mesmo equipamento realizou uma medida total do campo experimental que totalizou 41 hectares.

A partir da delimitação, criou-se a grade regular de pontos geolocalizados para realização de coletas de solo para execução das análises referentes as suas propriedades físicas, e também para determinação da compactação. A disposição dos locais, possuem o mesmo espaçamento entre si, e esta malha contempla um total de 25 pontos para coleta, ou seja, grids espaciais de 1,64 amostras por hectare. A figura 21, apresenta o mapa descrito anteriormente.

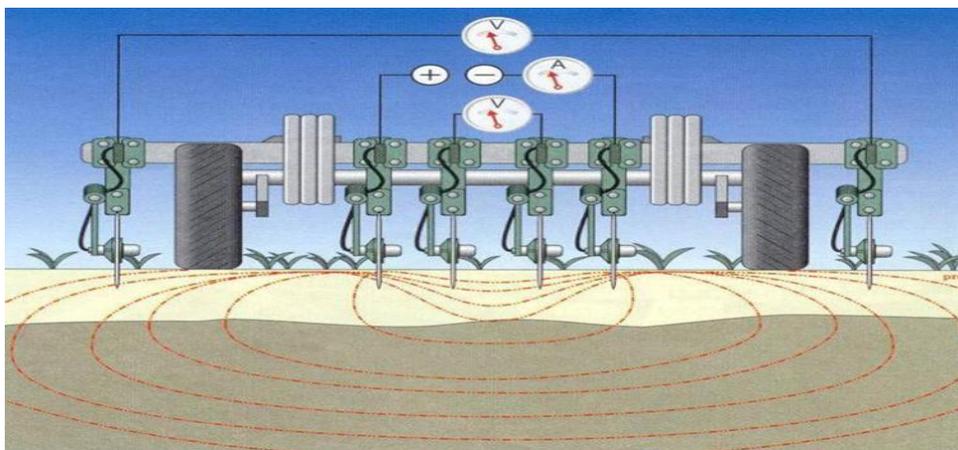
Figura 22 – Sistema de Medição de Condutividade Elétrica do Solo

Os discos das pontas realizam amostras de 90 cm de profundidade, já os discos centrais realizam amostras de 30 cm de profundidade. A condutividade elétrica serve como um meio de definir padrões espaciais que se mostram devido a variação da condutância elétrica influenciadas pela salinidade, umidade, textura e resistividade.

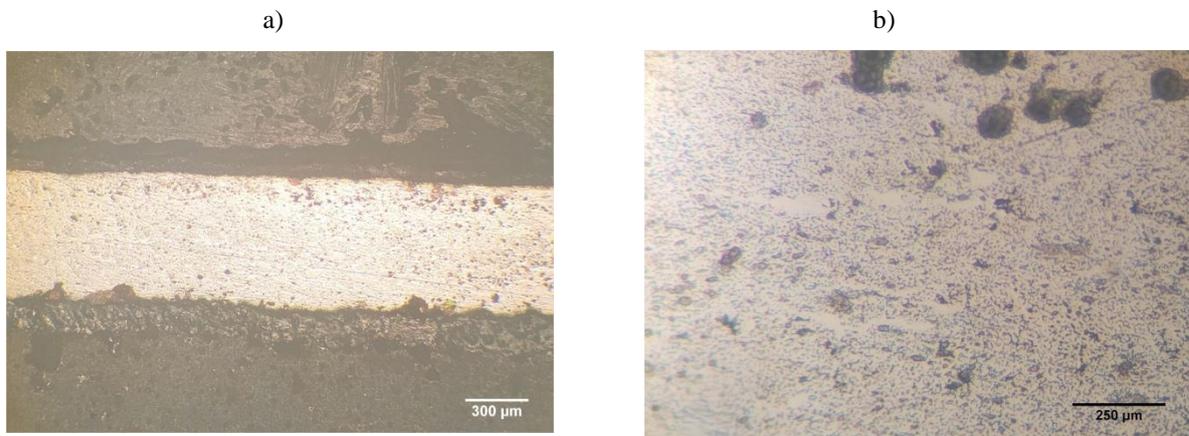
Figura 29 - Imagem Obtida por Microscopia Óptica do Revestimento Aspersão HVOF de Ni-Cr: a) em corte transversal, e b) ampliação 600X

Através da microscopia transversal – figura 29(a) – Nesta mesma figura notou-se que o revestimento apresentou uma camada compacta, possuindo uma baixa variação de espessura. Observa-se também uma interface revestimento/substrato bem demarcada com presença de porosidades e óxidos entre a camada do revestimento e do substrato, demonstrando uma preparação de superfície deficiente. Assim como Canarim (2013) aponta em seus estudos,

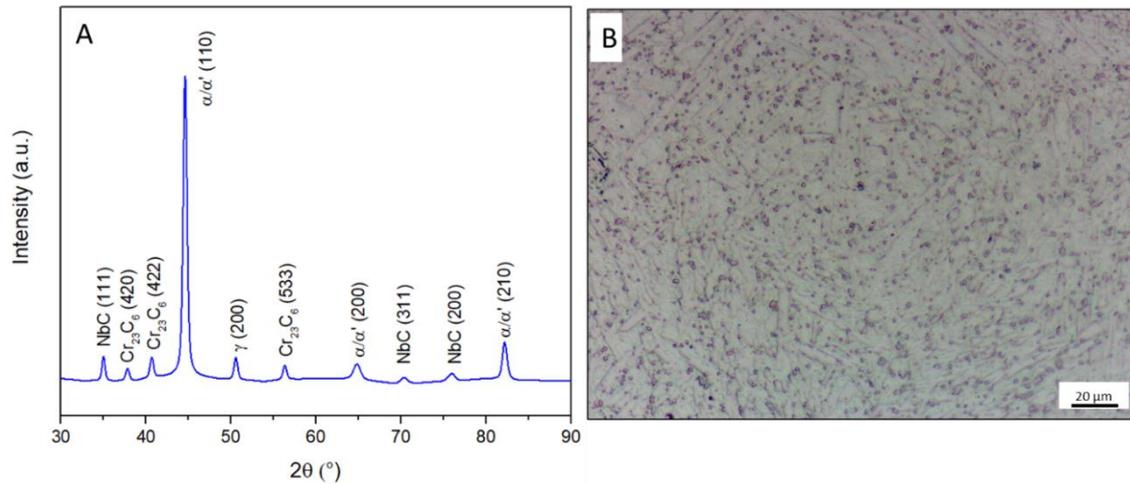
Figura 32 - Análise DRX do Revestimento Soldado com Arame Fe-Cr-Nb

afetadas pelo calor, que são suscetíveis à formação de carbonetos de cromo. De acordo com Sivalingam *et al.* (2020), a entrada de calor é contínua e alta durante o processo GTAW. Segundo Sivalingam *et al.* (2020), sabe-se que o surgimento dessas fases, principalmente se estiverem localizadas no contorno de grão, pode ser responsável pela fragilização e aparecimento de trincas na região da solda. No entanto, alguns artigos relatam que os carbonetos de Cr ao longo do limite de grão podem impedir a difusão de Cr da matriz. Assim, a precipitação de carbonetos de Cr pode aumentar a resistência à corrosão sob tensão, como visto por Jeng *et al.* (2007) em sua pesquisa.

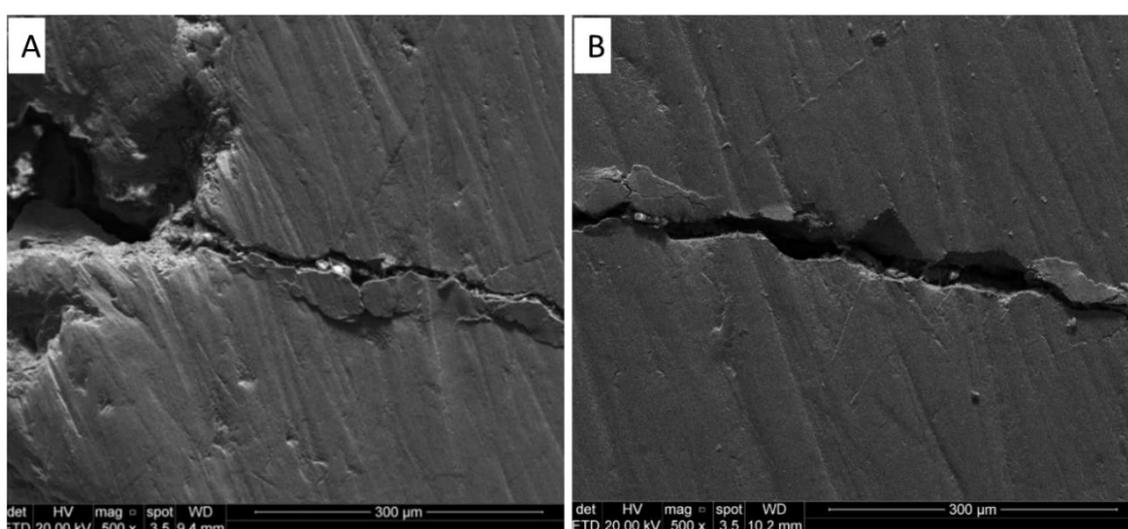
Figura 62 – MEV da superfície de amostra com revestimento soldado com arame Fe-Cr-Nb após 30 ha de teste de campo

Analisando as imagens SEM do revestimento após 30 hectares de testes (Figura 62), pode-se notar a presença de trincas ao longo do revestimento. Além disso, algumas trincas estavam “conectadas” a crateras superficiais, segundo Li *et al.* (2014) típicas do mecanismo de um material frágil, conforme mostrado na figura 62A. Assim, após 15 hectares, a propagação dessas trincas pode ter levado à formação de regiões sem revestimento, devido ao aparecimento de crateras, acelerando o processo de desgaste nas amostras, conforme mostra a curva de tendência da Figura 60D.

Segundo Królicka *et al.* (2020), revestimentos formados por soldagem contendo Fe-C-Cr-Nb podem apresentar três diferentes regiões dentro desta camada hipereutética (camada externa), quase eutética (camada intermediária) e hipoeutética (camada interna). Segundo estes autores, a camada mais interna é caracterizada por apresentar trincas causadas por morfologia desfavorável, o que contribui para a aceleração do processo de desgaste. Nesse caso, é possível que até 15 hectares, as camadas externas e intermediária estivessem em contato com o solo, reduzindo a taxa de desgaste. À medida que o processo de desgaste avança, a camada interna ficava em contato com o solo e a tendência ao aparecimento de trincas aumentava a taxa de desgaste, levando ao comportamento quadrático da curva de tendência.
