**Avaliação da aplicação do Índice de Boas Práticas de Canteiros de  
Obras em empresas de construção civil**

Porto Alegre  
dezembro 2005

Trabalho de Diplomação apresentado ao Departamento de  
Engenharia Civil da Escola de Engenharia da Universidade Federal  
do Rio Grande do Sul, como parte dos requisitos para obtenção do  
título de Engenheiro Civil

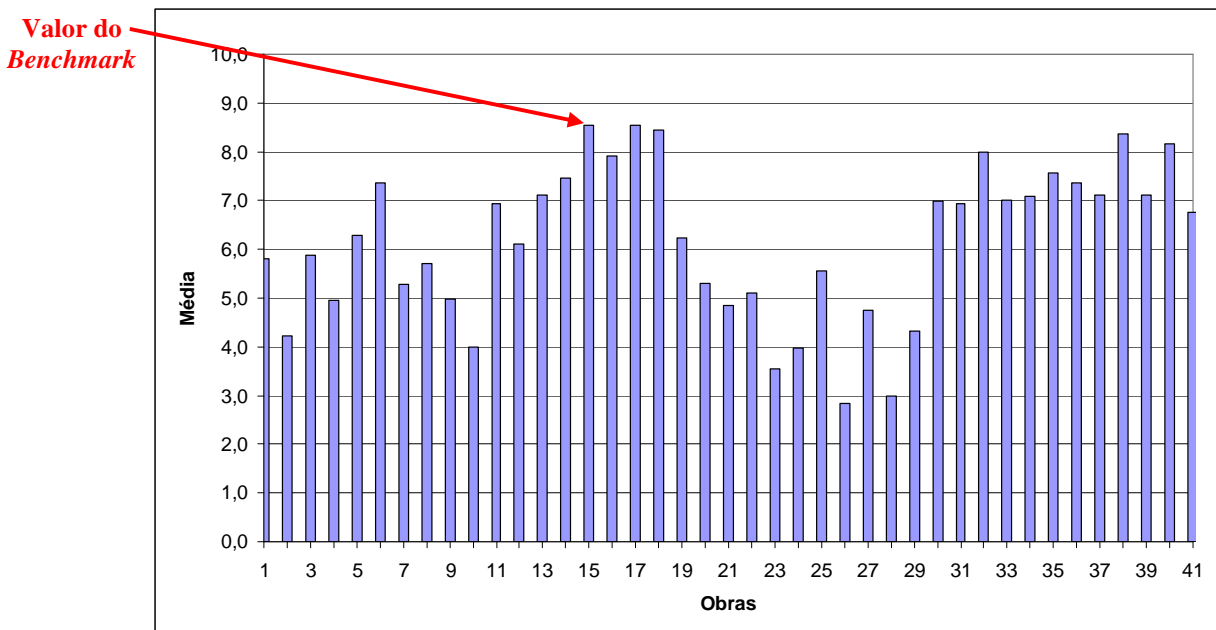
Assim, pode-se perceber que existem empreendimentos que possuem pontuação final bastante baixa. Isto significa que ainda é muito comum encontrarmos nos canteiros de obras a despreocupação dos profissionais com a logística do canteiro e a segurança do mesmo.

Figura 4: resultados do IBPC, obtido pelo Clube de *Benchmarking*.

É importante salientar que apesar de algumas empresas permanecerem acima da marca da nota de número 7,0, o resultado ainda é insatisfatório, pois este indicador tem grande importância para o bom andamento da obra.

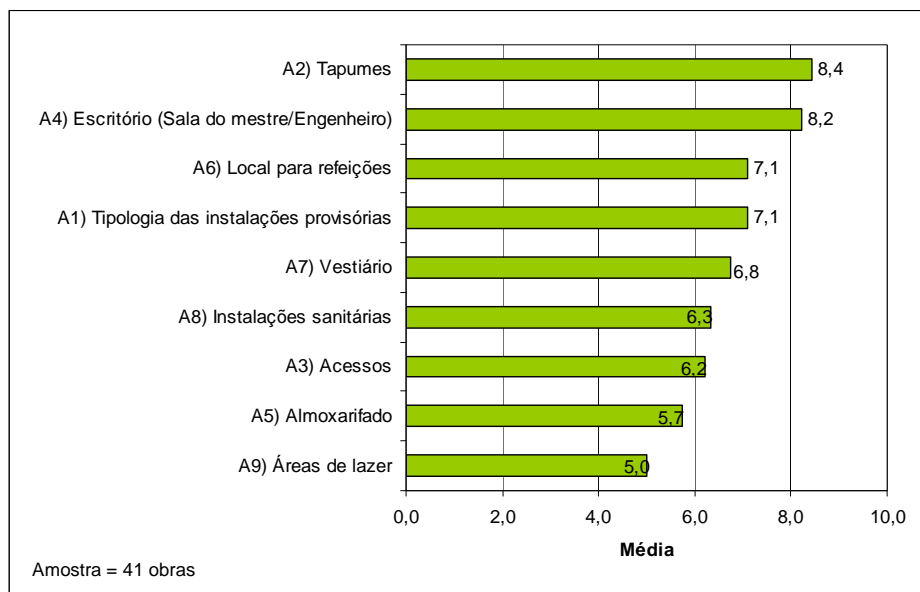
A nota média mais baixa foi no item Área de Lazer (5,0). Ao que tudo indica, existe grande ocorrência de falta de local de descanso e lazer para os funcionários das obras. Além disso, em muitas obras nas quais este quesito é existente os mesmos são pobremente equipados com jogos ou outros dispositivos quaisquer para entretenimento dos trabalhadores quando do momento de relaxamento.

Figura 7: problemas com instalações provisórias em canteiros de obra.

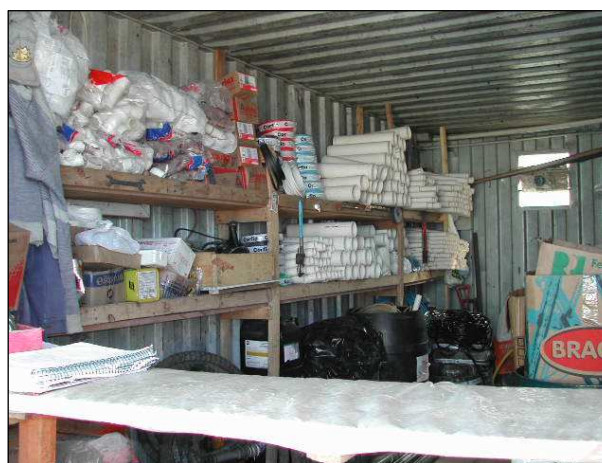
Outro item que recebeu nota bastante baixa foi o Almojarifado. Neste quesito são avaliados a presença de etiquetas com nomes de materiais e equipamentos, a existência de planilhas para controle de estoque dos mesmos, a localização do almojarifado em relação à descarga de caminhões, entre outros. Percebe-se que uma nota relativamente pequena neste item indica uma falta de preocupação por parte dos gerentes de obras com o gerenciamento dos materiais. A figura 8 ilustra um exemplo de má prática no quesito Almojarifado. É possível perceber a falta de organização, que prejudica toda a logística do canteiro, além de esconder perdas e muitas vezes não proporcionar ao trabalhador o fácil acesso ao material que deseja.

Figura 8: almojarifado desorganizado, com materiais sem etiqueta para controle. Fonte: COSTA, et al., 2003.

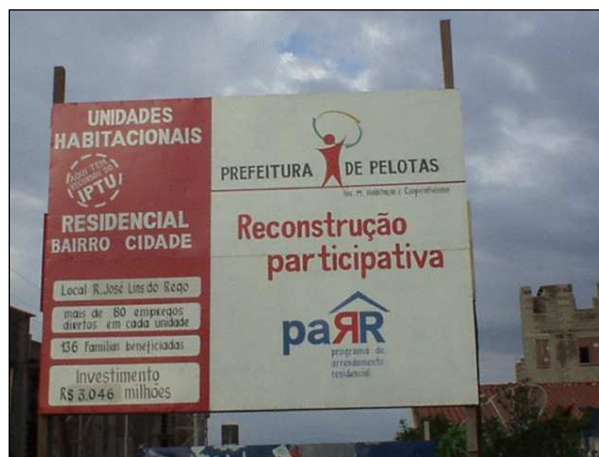
Na foto abaixo (figura 10) podemos observar um exemplo de prática que atinge os requisitos exigidos pelo *check list*. A placa da obra está em conformidade, pois está identificando devidamente o empreendimento.

Figura 10: exemplo de identificação do empreendimento. Fonte: COSTA, et al., 2003.

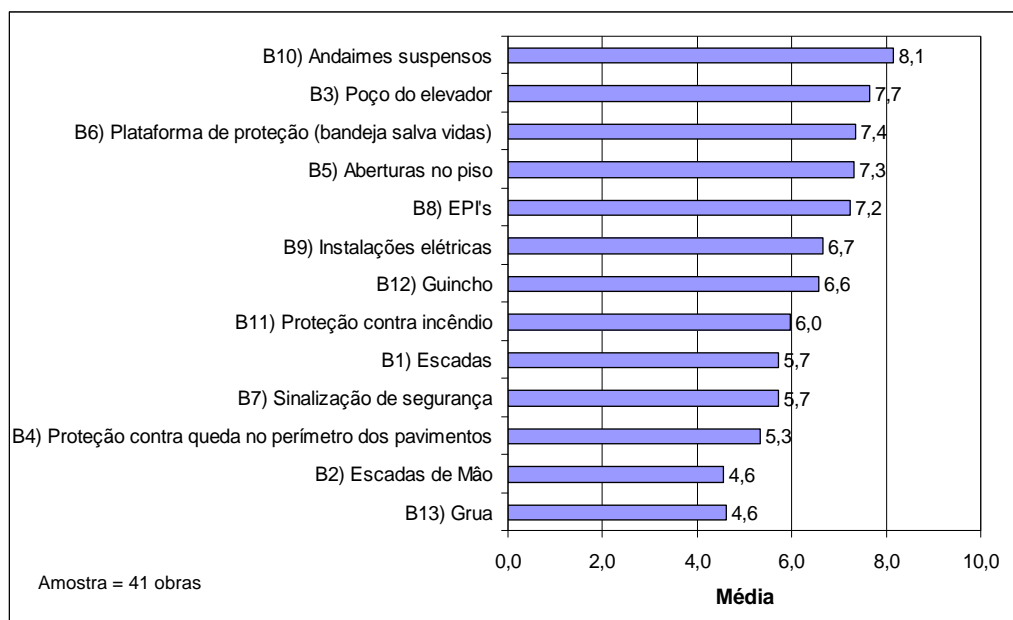
Figura 11: problemas em segurança nos canteiros de obras.

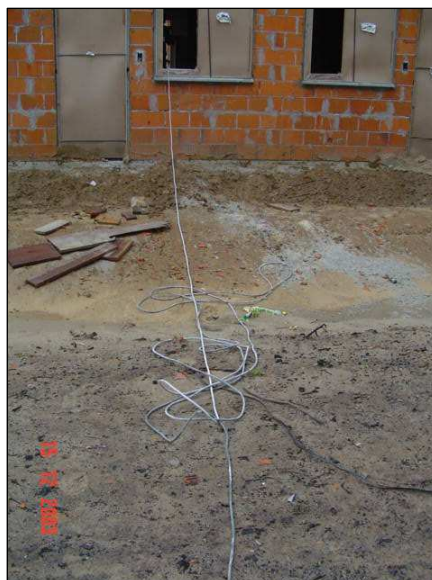
A figura 13 apresenta um exemplo de prática inaceitável no canteiro de obra, em relação às instalações elétricas: o uso de fios condutores sem proteção alguma, em presença de umidade, perto de locais de circulação das pessoas e trabalhadores que circulam dentro do canteiro. Esta situação reflete alto risco para todos, uma vez que pode causar choques elétricos.

Figura 13: exemplo de má conduta no item Instalações Elétricas.  
Fonte: COSTA, et al., 2003.

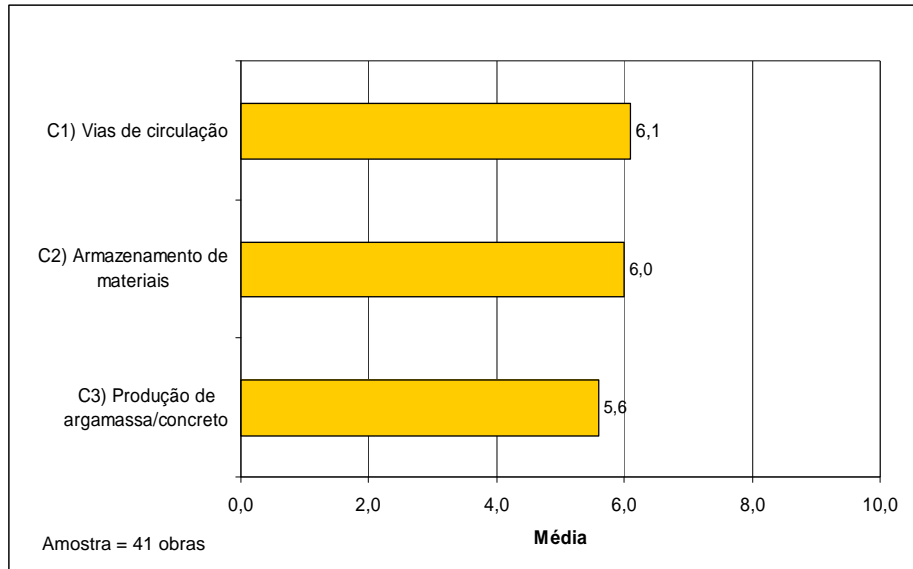
Figura 14: principais problemas no item Movimentação e Armazenamento de Materiais.

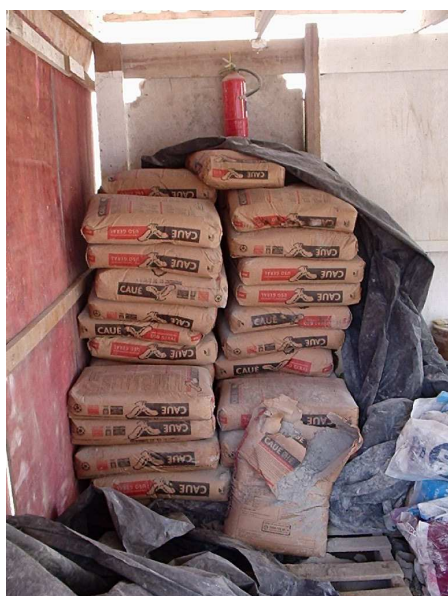
As figuras 16 e 17 apresentam exemplos positivos e negativos de armazenamento do cimento. A preocupação com o correto estoque de materiais tende a diminuir as perdas na obra, afetar a qualidade durante o processo de execução dos serviços, e, até mesmo, impactar a duração da obra.

Figura 16: pilha acima do número permitido. Fonte: Relatório de Validação dos dados do projeto SISIND-NET (2005)

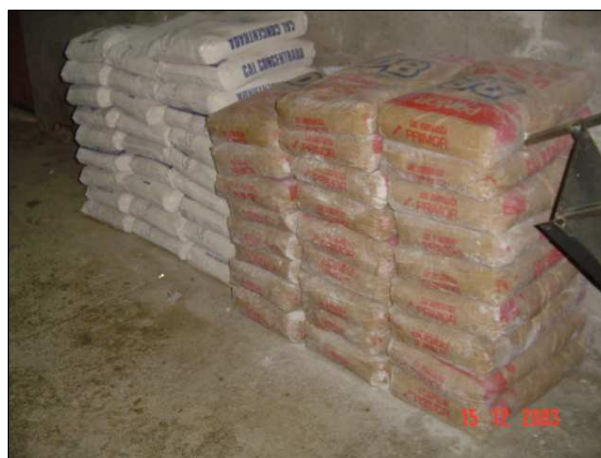
Figura 17: exemplo de bom armazenamento de cimento. Fonte: COSTA, et al. 2003.
