**UNIVERSIDADE FEDERAL DO RIO GRANDE DO SUL  
ESCOLA DE ENGENHARIA  
DEPARTAMENTO DE ENGENHARIA CIVIL**

**FATORES QUE PODEM ESTAR CONTRIBUINDO PARA O  
APARECIMENTO DE MANIFESTAÇÕES PATOLÓGICAS NA  
ZONA DE ENCUNHAMENTO DE PAREDES EM OBRAS DE  
PORTO ALEGRE**

Porto Alegre  
dezembro de 2008

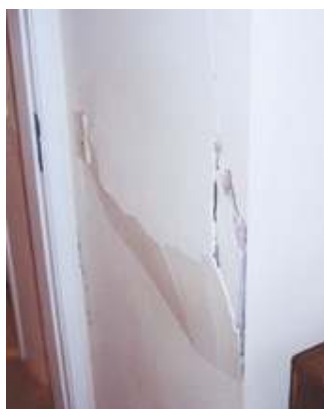
De acordo com a literatura, as manifestações patológicas mais comuns observadas na zona de encunhamento são fissuras, descolamento de revestimento (figura 2) e casos mais expressivos como esmagamentos de blocos (figura 3).

Figura 2: descolamento do revestimento (MEDEIROS, 2005a)

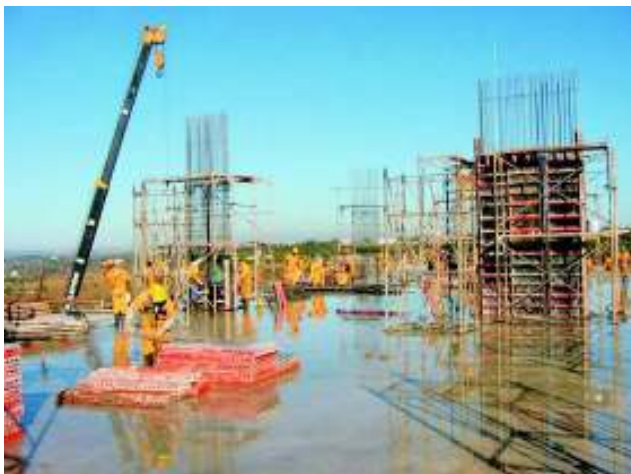
Figura 5: exemplo de processo de cura cuidadosa do concreto

Ações preventivas como processo de cura cuidadosa do concreto (figura 5), maior tempo de escoramento da estrutura (figura 6) e procedimentos cuidadosos de execução de alvenaria podem ser adotadas para minimizar possíveis manifestações patológicas. A adoção destas medidas resulta, todavia, em um custo referente ao uso de mais de um jogo de escoras e aumento nos prazos de entrega da obra, já que o ideal seriam escoramentos de até 28 dias.

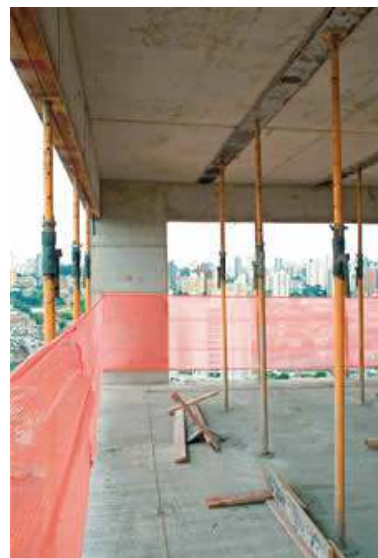
Figura 6: escoras sendo retiradas após 28 dias da concretagem, mantendo-se a faixa de reescoramento

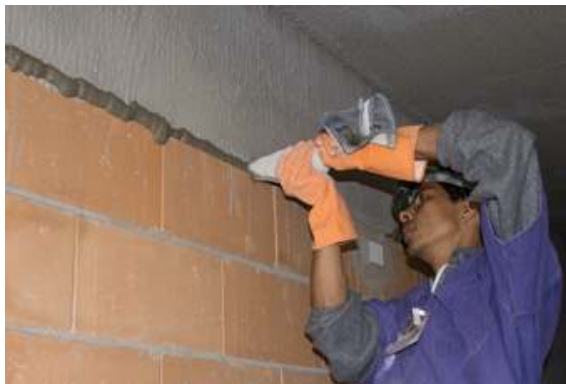
Figura 8: utilização de bisnaga para execução do encunhamento (FRANCO, 2005, p. 19)

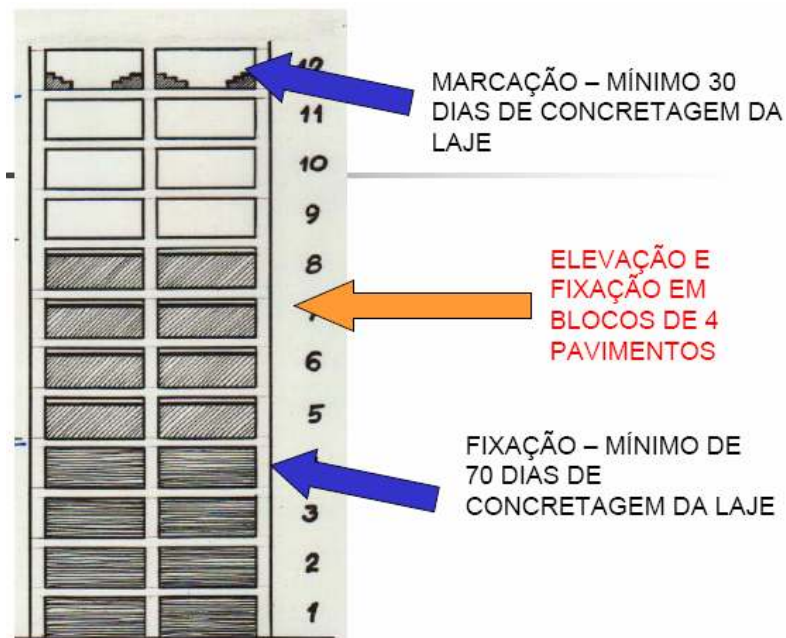
Figura 9: prazos de carência mínimos para execução do encunhamento de paredes (SABBATINI, 2002)

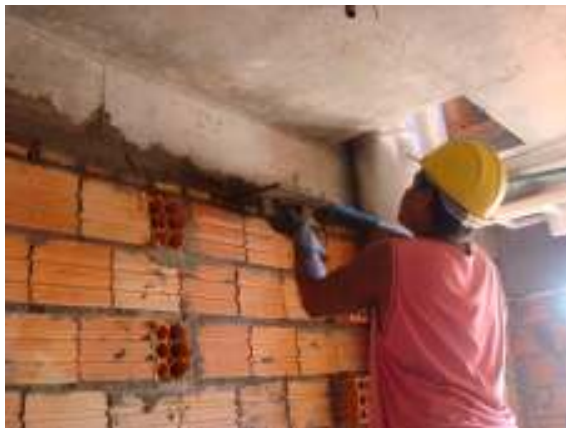
O uso de cunha de concreto ou argamassa com aditivos expansivos (figura 11) deve ser cauteloso. O fenômeno da retração de argamassa predomina após sua aplicação. Os aditivos expansivos, por sua vez, reduzem a capacidade de retração da argamassa, tornando-a um material rígido, que pode complementar a rigidez da parede de vedação e comprometer o sistema através do aparecimento de manifestações patológicas (FRANCO, 2005, p. 18-19).

Figura 11: encunhamento com argamassa expansiva

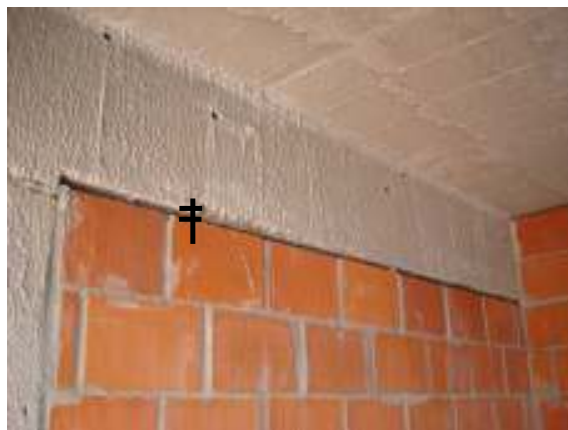
A aderência entre a parede e a viga ou laje deve ser garantido pelo uso de chapisco, sendo necessário sempre prever uma junta de 2 a 3 cm (figura 12) para preenchimento com argamassa mista com pequeno teor de cimento com a possível adição de resina polimérica. O aditivo polimérico além de conferir melhor aderência garante maior elasticidade da argamassa resultando em um material com bom desempenho de amortecimento de tensões (NAKAGUMA, 2004, p. 15).

Figura 12: exemplo de abertura de encunhamento com aproximadamente 2 a 3 cm

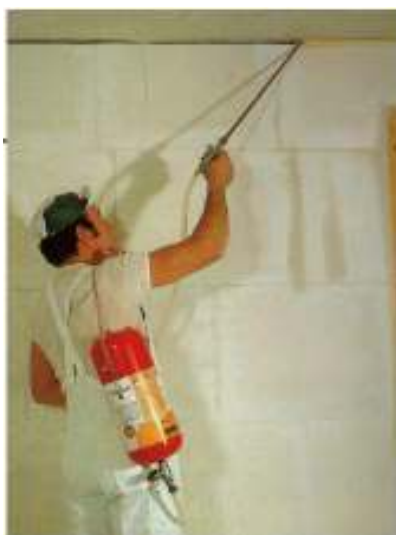
Dentre todas as técnicas, o encunhamento plástico é o que tem o menor nível de tensões nas paredes imediatamente após a fixação. É recomendado para casos de estruturas muito deformáveis e paredes muito rígidas. É o tipo de encunhamento que tem o menor risco de surgimento de fissuras, sendo garantido pela colagem do material. Precisando obrigatoriamente de juntas para a livre movimentação na interação da estrutura com a alvenaria, o projeto arquitetônico deve manter coerência no detalhamento de forros com sancas ou mata juntas de poliestireno. Os materiais mais indicados são o poliuretano (figura 13) ou poliestireno expandido (THOMAZ, 1989, p. 137; SABBATINI, 2002).

Figura 13: encunhamento com poliuretano (SABBATINI, 2002)

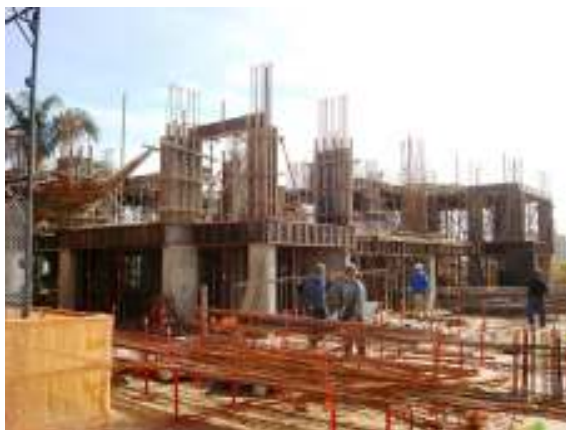
Figura 15: execução da estrutura de concreto armado da edificação

Todos empreendimentos acompanhados foram executados com estrutura em concreto armado, podendo variar o tipo estrutural de vigas e lajes. Trata-se de elementos de concreto armado moldados em fôrmas que garantem determinada geometria as peças estruturais (figura 15). A principal função da estrutura da edificação é garantir estabilidade estática e dinâmica para edificação sujeita aos diversos tipos de carregamentos.

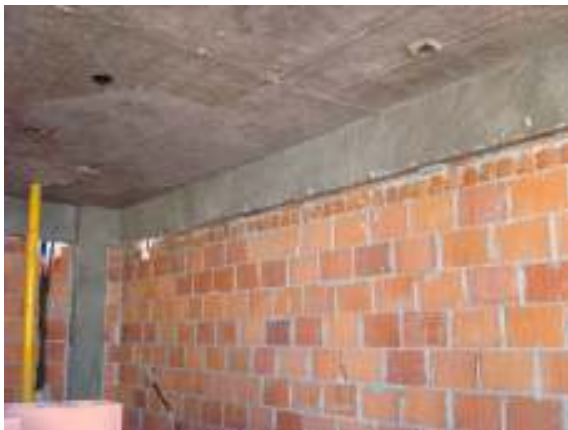
As estruturas em geral demonstraram-se arrojadas e esbeltas. Em quatro dos empreendimentos acompanhados, o uso de tecnologias, como, por exemplo, o drywall e a laje zero (laje sem contrapiso), reduziram o carregamento da estrutura viabilizando a execução de lajes mais finas, na ordem de 10 cm. A adoção de níveis de resistência à compressão do concreto especificado em projeto somado ao aumento excessivo do preço do aço, nos últimos anos, pode ter influenciado empresas de cálculo estrutural a dimensionar estruturas com menores taxas de armadura. Enfim, estas práticas tem mudado a forma de dimensionar e executar as estruturas das edificações. Observaram-se alguns casos mais expressivos, como, por exemplo, vigas suportando carregamentos por vãos de até 10 metros (figura 16) e grande áreas de lajes sem nenhum apoio ou vigas priorizando a facilidade de mudança de layout interno de apartamentos (figura 17).

Figura 16: viga de comprimento aproximado de 10 m

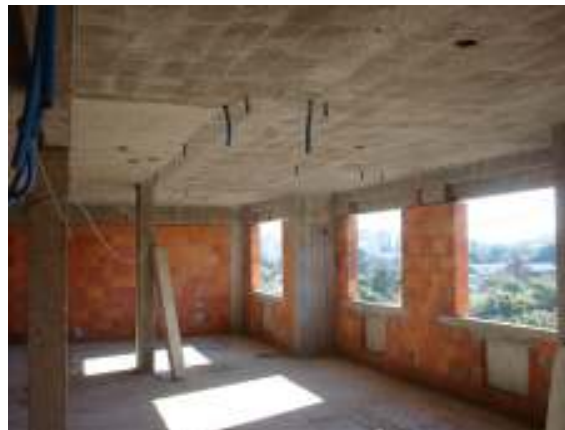
Figura 17: grande área de laje com poucos pilares e nenhuma viga

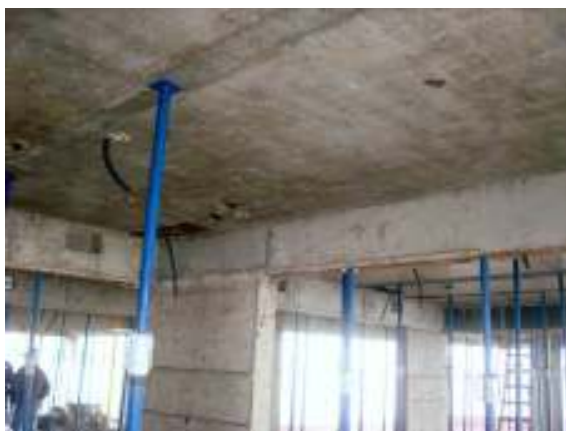
A adoção de ciclos acelerados de produção da estrutura faz com que as construtoras tenham necessidade de implementar de ações preventivas a deformações excessivas, tal como, por exemplo, a especificação de faixas de reescoramento no projeto de fôrmas dos pavimentos. Trata-se de um sistema de vinculação e transmissão de cargas de pavimentos superiores para inferiores por meio de faixas de escoramento que deveriam apoiar os pontos sujeitos a maior deformação estrutural por pelo menos 28 dias. A falta de treinamento de mão-de-obra e fiscalização em alguns empreendimentos, porém, não garantiu sucesso desta operação. Foi observada a retirada da faixa de reescoramento e imediata recolocação de escoras em baixas idades de cura do concreto (figura 18). Este tipo de procedimento implica, possivelmente, na deformação inicial da estrutura, uma vez que, retirando o apoio da estrutura, a mesma fica sujeita a permanecer na nova posição deformada, sendo muito difícil recolocar a estrutura na posição inicial.

Figura 18: retirada de faixa de reescoramento em baixas idades

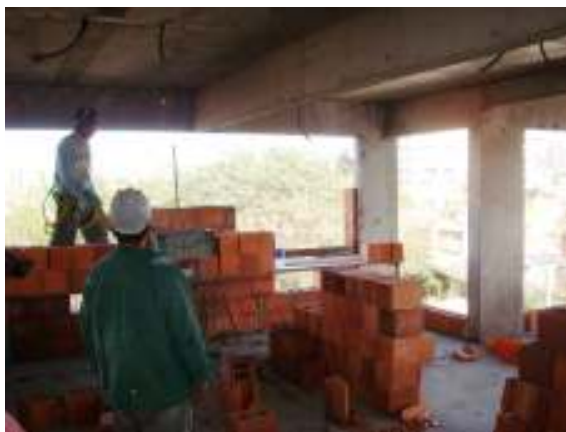
Figura 19: exemplo de execução da alvenaria no perímetro da edificação

O processo de execução da alvenaria tem início no próprio recebimento do material. O sistema de paletes ganhou destaque em eficiência de transporte horizontal e vertical. Apenas quatro empreendimentos empregaram blocos cerâmicos visualmente de qualidade inferior, sendo mais frágeis e apresentando maior número de imperfeições. No perímetro das edificações foram utilizadas paredes mais espessas, da ordem de 25 a 35 cm, enquanto as paredes internas, menos espessas, na ordem dos 14 a 20 cm aproximadamente. A execução da alvenaria (figura 19) foi caracterizada por quatro etapas:

- a) fase de projeto, com modulação de blocos, amarração de paredes, compatibilização de projetos, shaft's, detalhamento de vergas e contravergas, e previsão de juntas de deslizamento;
- b) marcação da alvenaria, com verificação de esquadro, modulação e amarração prevista em projeto;
- c) elevação da alvenaria;
- d) verificação de nível, prumo e esquadro.

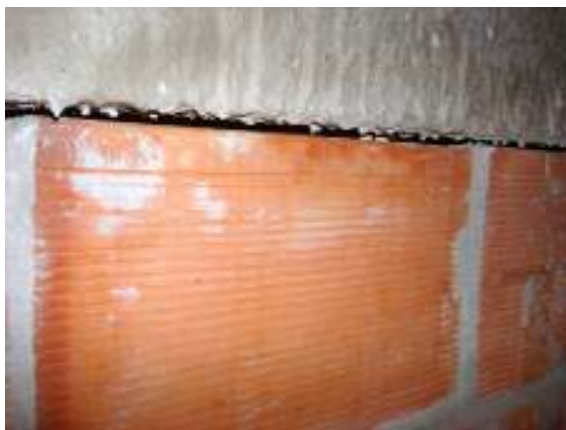
A dimensão da abertura mínima necessária para execução do encunhamento, mais precisamente, para aplicação da argamassa de encunhamento é de 20 a 30 mm. Porém, a variabilidade das dimensões dos blocos e da espessura da junta de assentamento durante a elevação da alvenaria não possibilitou, em muitos casos, manter um espaço remanescente ideal entre a última fiada de blocos e a estrutura. A variabilidade nas dimensões dos blocos cerâmicos observada, mesmo que variando 2 mm, ainda se enquadrava na respectiva norma, NBR 7171. Todavia, a soma desta variável com a variação da espessura de junta de assentamento resultou em casos onde o espaço para encunhamento ficava limitado a menos de 10 mm, permitindo que a estrutura quase entrasse em contato com a última fiada de blocos (figura 20). Também foram registrados alguns casos em que a estrutura havia cedido durante a concretagem, posicionando o nível inferior da viga ou laje em questão, mais abaixo que o restante da estrutura no mesmo pavimento. Com um espaço cada vez mais limitado para a elevação da alvenaria, a abertura destinada à interação dos elementos construtivos acabou se tornando um ponto de escape para estas pequenas imperfeições.

Figura 20: reduzido espaço para interação alvenaria com estrutura

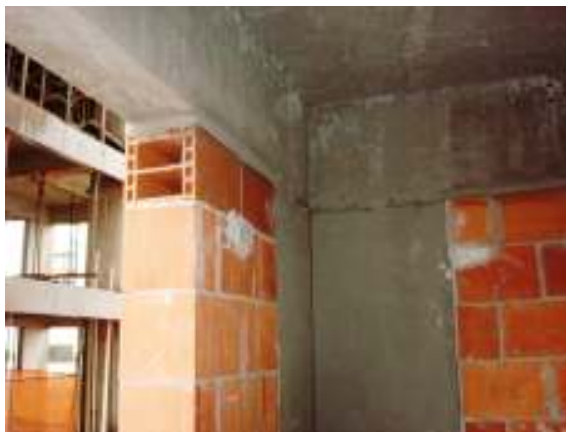
compensador (figura 21). Ele tem a característica de ter a furação na horizontal, tendo a face superior totalmente fechada, permitindo o completo preenchimento do encunhamento da parede.

Figura 21: bloco compensador utilizado na última fiada da execução da alvenaria

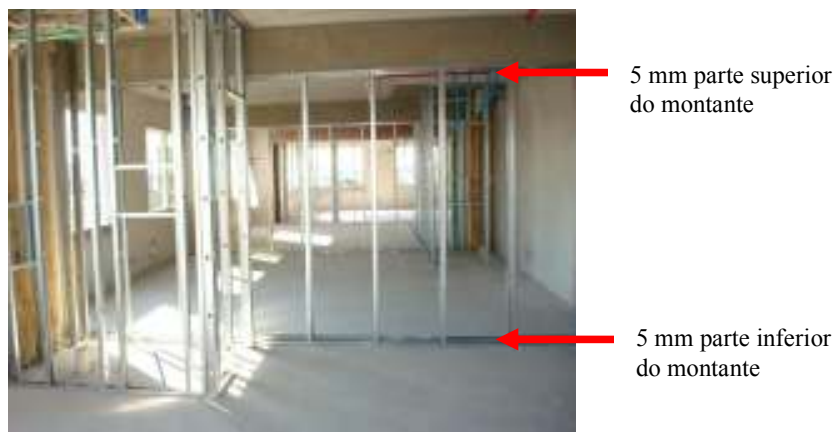
Quatro dos empreendimentos acompanhados executaram vedações internas dos apartamentos com *drywall*. Nestes casos, foi perceptível o bom desempenho do sistema utilizado como paredes internas, uma vez que não foram registrados aparecimentos de manifestações patológicas na ligação do *drywall* com a estrutura. O *drywall* prevê, na instalação dos perfilados, uma folga de aproximadamente 5 mm na fixação na parte superior e inferior dos montantes (figura 22) que tem a função de não limitar a estrutura, permitindo sua livre deformação. As paredes de gesso acartonado são mais leves (cerca de 20 a 50 kg/m) quando comparadas paredes de alvenaria convencionais (cerca de 130 a 200 kg/m), solicitando menos, e conseqüentemente, provocando menores deformações estruturais.

Figura 22: fixação de montantes para drywall na estrutura de concreto armado

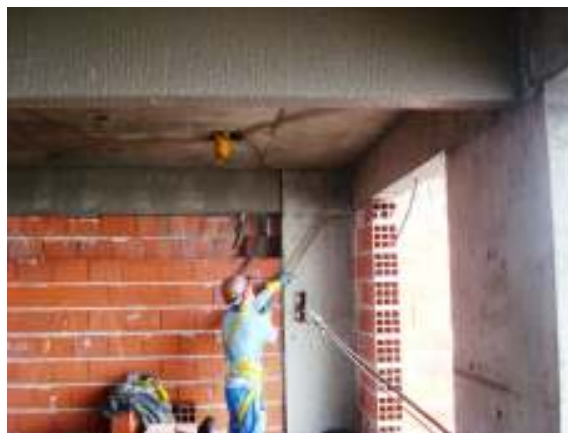
A execução do chapisco é uma etapa construtiva com a função de potencializar o desempenho da aderência entre os elementos construtivos envolvidos. Ele está diretamente interligado com o encunhamento de paredes, principalmente, no fundo de vigas e lajes. Nos empreendimentos observados, destacou-se o uso do chapisco industrializado, aplicado com rolo (figura 23), e em segundo lugar, o chapisco tradicional de argamassa, aplicado com colher de pedreiro ou desempenadeira. A aspereza criada durante sua execução aumenta a extensão de aderência entre o revestimento o substrato.

Figura 23: execução de chapisco rolado na estrutura

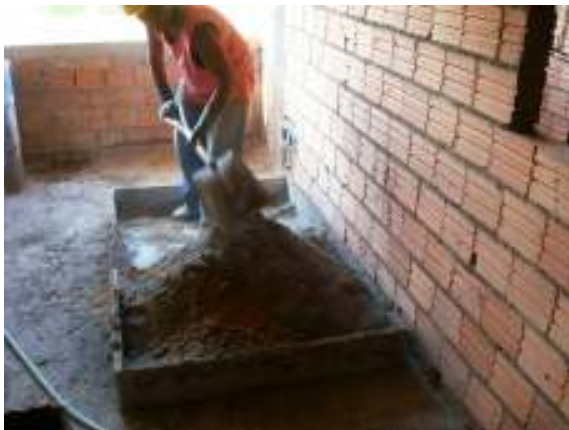
Da mesma forma que demais argamassas, os tipos de mistura da argamassa de encunhamento pode ser manual ou mecanizada. A mistura manual (figura 24) além de exigir pá, balde, caixas para a mistura, demanda também, tempo de trabalho de um operário. Não se mostrou muito eficiente uma vez que a mistura manual, visualmente, não foi tão homogênea quanto a mistura em betoneira ou argamassadeiras (figura 25). Estas últimas apresentaram melhor desempenho na mistura, poupando mão-de-obra, e garantindo a mistura completa dos materiais. O tempo de mistura do mesmo volume de argamassa durava cerca de 15 min para mistura manual e 5 min para mistura mecanizada.

Figura 24: produção manual de argamassa de encunhamento

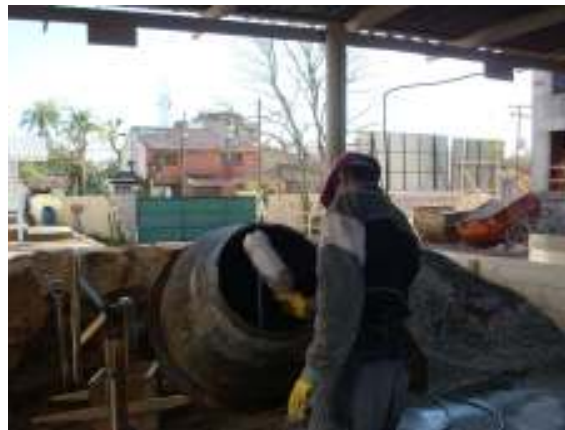
Figura 25: produção de argamassa de encunhamento mecanizada

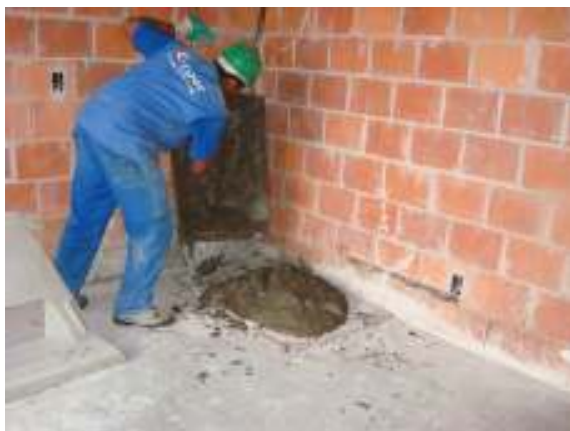
Figura 26: despejo da argamassa de encunhamento em cima de compensado

Outro processo envolvido na produção da argamassa é o transporte da mesma. Dependendo do local de mistura dos componentes, a argamassa precisava ser transportada até o local de execução do encunhamento. Grande parte dos empreendimentos, contando com uma central de produção de argamassa, não só para encunhamento, mas também para emboço, contrapiso e demais, acabava transportando a argamassa em um equipamento com rodas, tal como o carrinho-de-mão, para transporte horizontal (figura 26), e o guincho, para o transporte vertical (figura 27).

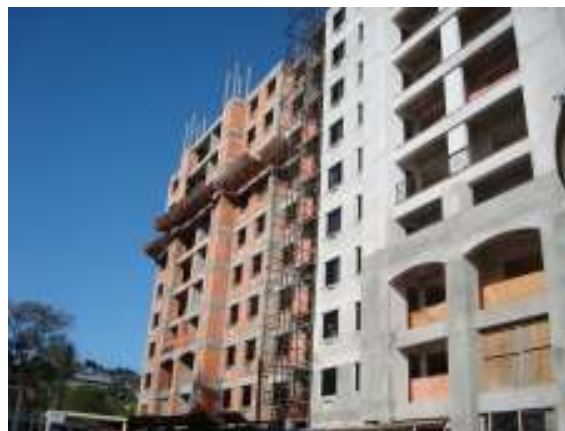
Figura 27: transporte vertical (guincho)

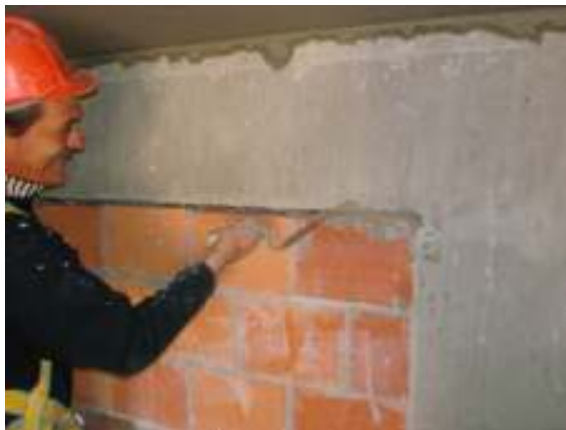
Podendo ser rígida ou resiliente (mais flexível), apenas a argamassa interage com a alvenaria e a estrutura. A aplicação dela no espaço remanescente entre a elevação da alvenaria e a estrutura foi caracterizada como um procedimento simples (figura 28).

Figura 28: execução do encunhamento de paredes com argamassa

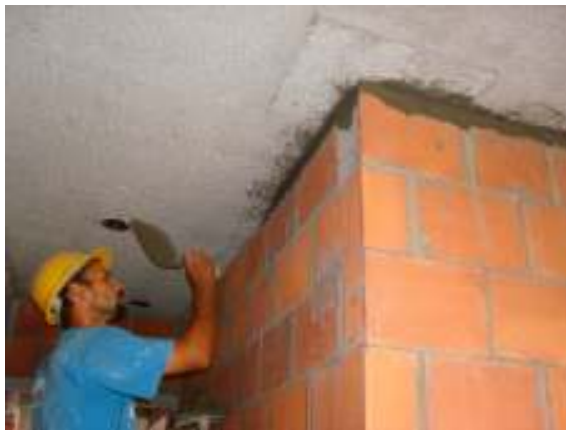
Durante a fase de acompanhamento de obras, foram registradas maneiras de execução do encunhamento das paredes diferentes em cada empreendimento. Em apenas uma das obras acompanhadas foi utilizada a bisnaga como ferramenta ideal para aplicação da argamassa de encunhamento. A uniformidade da camada de encunhamento pareceu ser limitada a duas condicionantes envolvidas nesta atividade: a última fiada de blocos da alvenaria e a estrutura. Foi registrado um caso em que a maneira de aplicação da argamassa não garantia o preenchimento completo da abertura, e resultava grande desperdício pelo reduzido espaço para aplicação do material (figura 29).

Figura 29: execução do encunhamento de paredes com aplicação de argamassa em grande distância

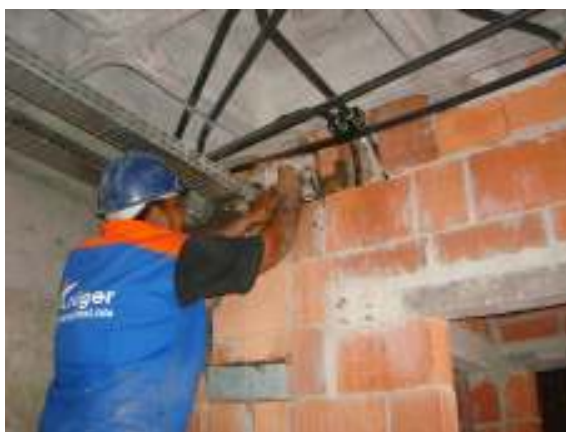
A dificuldade de acesso ao local de aplicação da argamassa de encunhamento de paredes também foi mais um fator registrado que não contribuiu para o perfeito preenchimento espaço. Por vezes, o espaço era restringido por instalações elétricas e pelo próprio espaço físico, como foi o caso do empreendimento com sistema de estrutura com lajes nervuradas e protendidas (figura 30).

Figura 30: execução do encunhamento de paredes em sistemas de laje nervurada

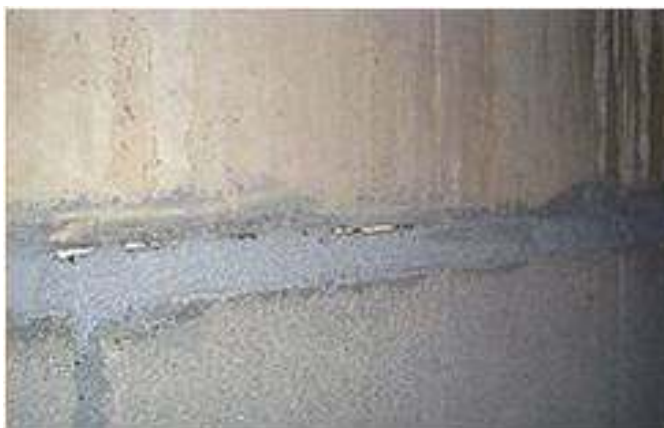
A execução do encunhamento exige habilidade no manuseio de ferramentas para sua aplicação. Para os casos em que foi utilizada a colher-de-pedreiro, a aplicação da argamassa no reduzido espaço teve que ser muito precisa, completando o preenchimento pelos dois lados da parede. Neste trabalho, cinco dos casos acompanhados apresentaram grande quantidade de vazios no preenchimento do encunhamento. Sem ter a habilidade necessária, o encarregado executava a atividade no improviso, preenchendo a abertura com a parte de trás da colher de pedreiro. A carência de material no eixo da parede (figura 31) tornou o encunhamento mais frágil e suscetível ao aparecimento de manifestações patológicas.

Figura 31: feixe de luz evidenciando a presença de vazios no encunhamento

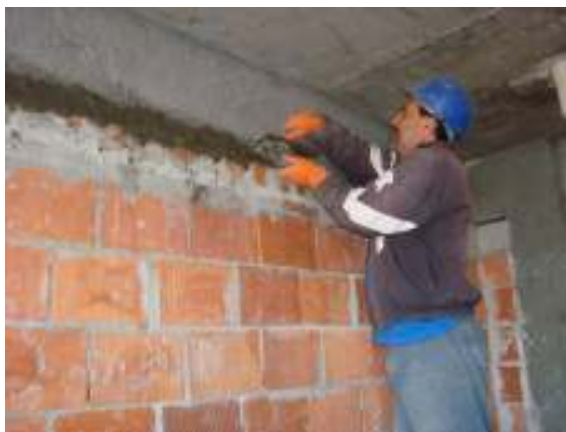
Visando reduzir o desperdício de argamassa de encunhamento, em quatro casos estudados, a aplicação da argamassa era realizada com o auxílio de um apoio (desempenadeira), facilitando a projeção da argamassa para dentro do espaço de encunhamento (figura 32). Esta prática reduziu também problemas com o treinamento de mão-de-obra, uma vez que não exigia muita habilidade.

Figura 32: execução do encunhamento com auxílio de uma desempenadeira

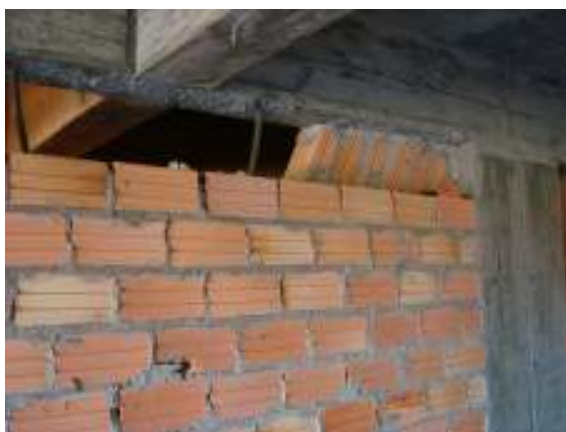
Apresentando a execução de encunhamento de paredes diferente dos demais, o empreendimento M merece uma descrição de execução do encunhamento isolada. Nos estacionamentos foi utilizado encunhamento com tijolos inclinados a 45° (figura 33), enquanto nos dez pavimentos acima do estacionamento, as paredes não foram encunhadas, e serviam de apoio para concretagem da estrutura. Tão logo a elevação das paredes estivesse concluída, iniciava-se a montagem de formas para a execução da estrutura dos pavimentos, e assim, o cronograma foi planejado até a conclusão da obra. Não foram utilizados painéis de fundo de vigas, uma vez que o concreto era lançado diretamente sob a última fiada de blocos cerâmicos das paredes.

Figura 33: encunhamento rígido de paredes com tijolos inclinados a 45° no estacionamento

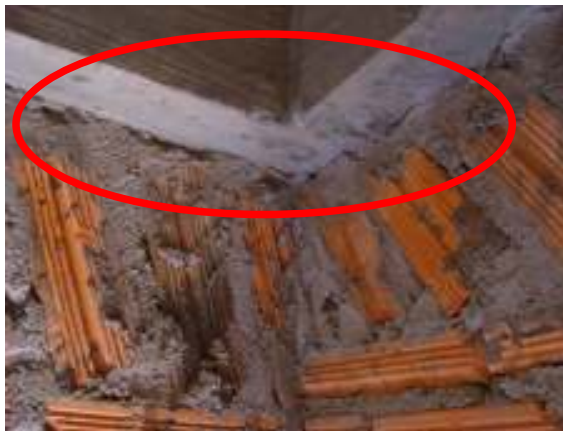
A execução do encunhamento consistiu basicamente no assentamento de blocos de vedação inclinados a 45° com argamassa. Foram registrados alguns casos de fundos de viga sem chapisco (figura 34). O procedimento demonstrou-se simples, porém trabalhoso em alguns detalhes, principalmente em meios de vãos e cantos de limite da edificação. Diferente do encunhamento com argamassa, este é realizado em apenas um lado da parede, eliminando a execução de encunhamento em balancins (fachadas).

Figura 34: ausência de chapisco na estrutura

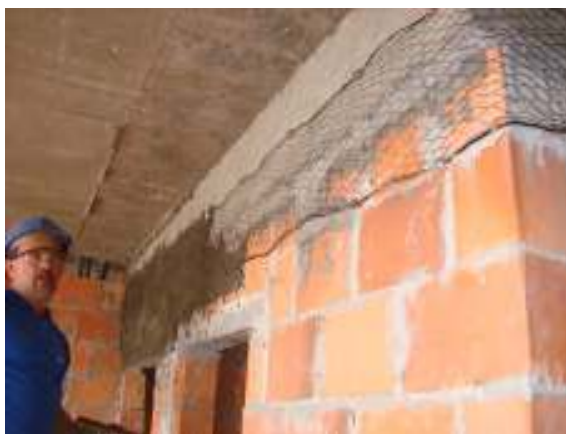
Foram registrados seis casos em que a colocação de tela metálica na região do encunhamento foi solução para eventual aparecimento de fissura ou descolamento. O reparo foi executado pela quebra da área afetada pela manifestação patológica e revestida novamente, porém com a colocação da tela metálica. O chumbamento da mesma é simples. Foi executado tanto com ponto de massa, como com pregos ou tiros de pólvora presos tanto na estrutura quanto na alvenaria após o chapisco.

Figura 35: colocação de tela metálica na ligação estrutura com alvenaria

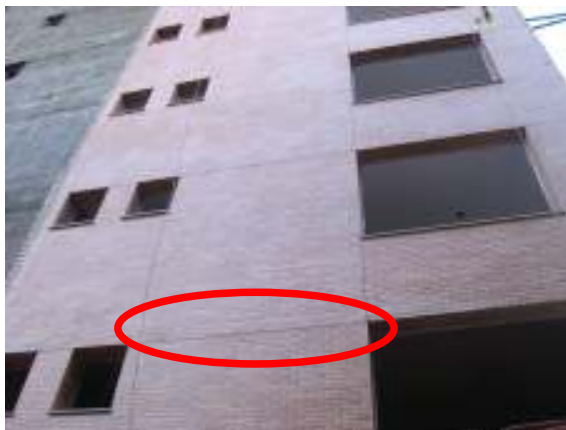
Acompanhando um caso especial de revestimento de pastilhas, o detalhamento de juntas no revestimento das fachadas coincidindo com o encunhamento das paredes (figura 36) foi relevante. Na tentativa de reduzir o impacto das movimentações resultantes na região de interação da estrutura com a alvenaria, este empreendimento detalhou juntas de movimentação, dilatação e dessolidarização preenchidas com um compensador (tarucell) e um selante para impedir a entrada de água. As juntas previstas tiveram a função de amortecer movimentações excessivas nesta região, reduzindo a probabilidade de descolamento das pastilhas.

Figura 36: execução de juntas de movimentação na região de encunhamento de paredes

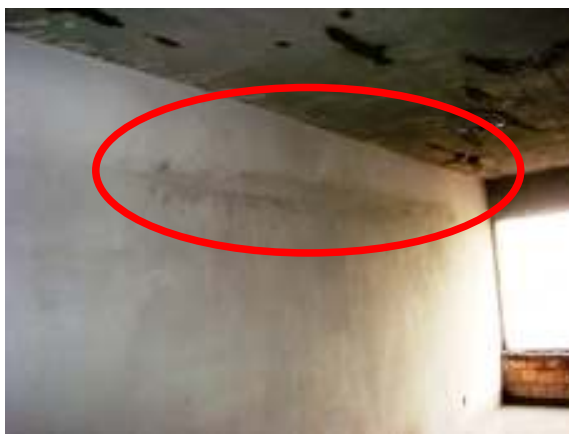
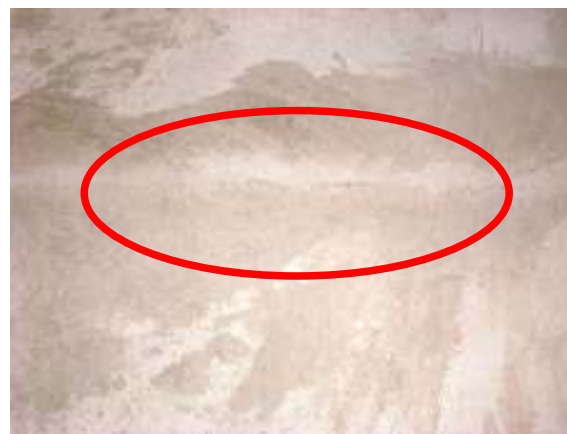
Também no empreendimento A, registrou-se o aparecimento de uma fissura no encunhamento da parede que dividia dois apartamentos do 4º pavimento (figura 37 e 38). Esta por sua vez apareceu imediatamente após a execução do emboço. Acompanhando o cronograma físico da obra, percebeu-se que a execução do encunhamento e do revestimento coincidiram no mesmo dia visando o cumprimento de prazos e registro de pacotes concluídos produzidos. A causa do surgimento deste tipo de fissura é possivelmente a falta de tempo para que a argamassa de encunhamento estivesse curada. O processo de retração de argamassa está diretamente ligado a este tipo de situação.

Figura 37: aparecimento de fissura no emboço na região de encunhamento da parede

Figura 38: detalhe da fissura no emboço na região de encunhamento da parede

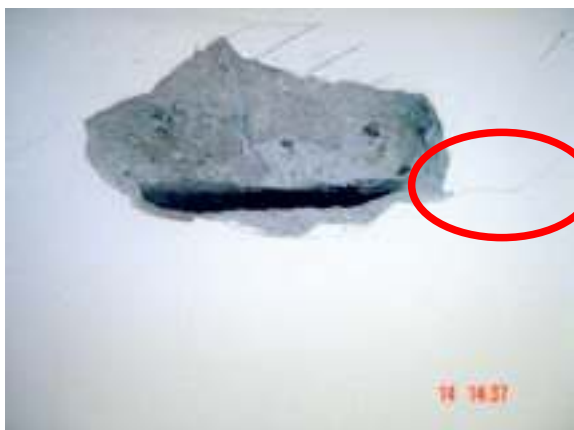
Tendo a função de interação entre a alvenaria e a estrutura, o encunhamento das paredes atua como elemento de transferência e absorção de parte das tensões impostas pela estrutura em casos de deformações e movimentações da estrutura. No caso de ausência de encunhamento das paredes, o elemento que assume a função do encunhamento é a camada de revestimento que interliga a estrutura com a alvenaria. Esta falha foi o principal fator que parece ter ocasionado o surgimento de fissuras horizontais ao longo da região de encunhamento (figura 39) no empreendimento F, no último pavimento. O revestimento é mais frágil e tem menor espessura, não suportando aos esforços atuantes no sistema. A solução mais adequada para consertar este tipo de problema é quebrar o revestimento fissurado, executar o encunhamento

Figura 39: fissuras no revestimento derivadas da falta de encunhamento

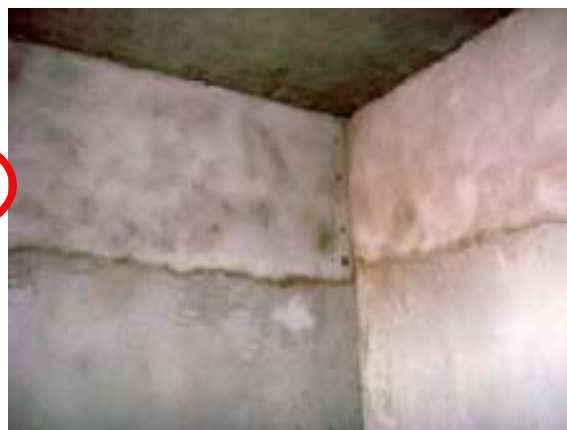
Figura 40: reparo de fissuras no revestimento derivadas da falta de encunhamento

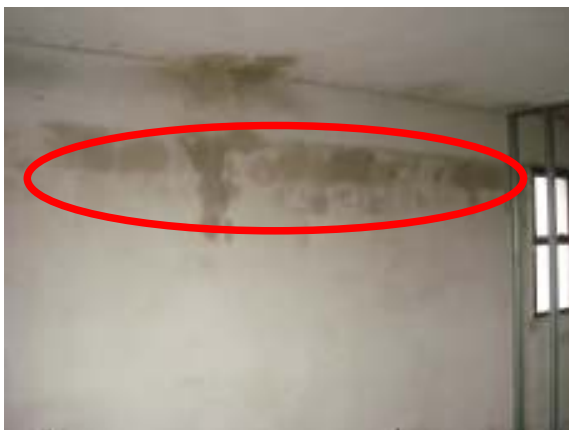
As fissuras observadas em áreas externas acabaram sendo mais significativas pelo risco de infiltração aos apartamentos. Este é o caso do empreendimento H. De acordo com planta de localização no anexo B, este tipo de manifestação ocorreu em paredes de fachadas expostas à radiação solar por maior tempo do dia. A causa mais provável deste tipo de manifestação patológica é a variabilidade térmica em conjunto com a ação de intempéries, uma vez que a figura 41 foi fotografada em um dia de chuva muito forte e a figura 42 em um dia de sol. As fissuras observadas neste caso estudado surgiram somente no 10º pavimento (último andar) que é o pavimento com maior dilatação térmica da laje de cobertura. Uma possível solução seria a utilização de tela metálica na ligação da estrutura com a alvenaria, reforçando o revestimento.

Figura 41: aparecimento de fissura no encunhamento com problemas de infiltração (dia de chuva)

Figura 42: aparecimento de fissura no encunhamento com problemas de infiltração (dia de sol)

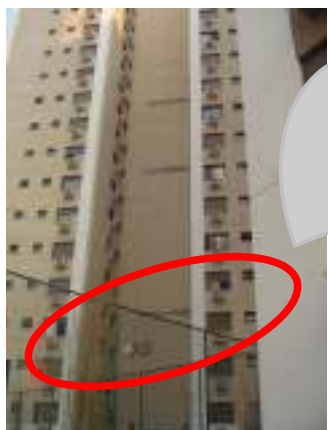
Figura 44: descolamento de revestimento na região de encunhamento em fachada (doada por construtora)

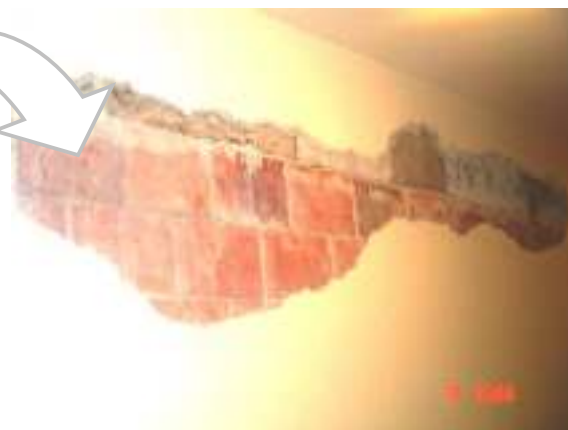
Figura 45: descolamento de revestimento na região do encunhamento em áreas internas (doada por construtora)

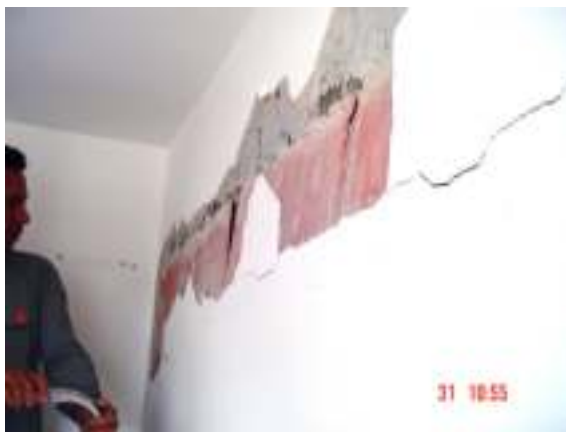
Figura 46: esmagamento de bloco (doada por construtora)

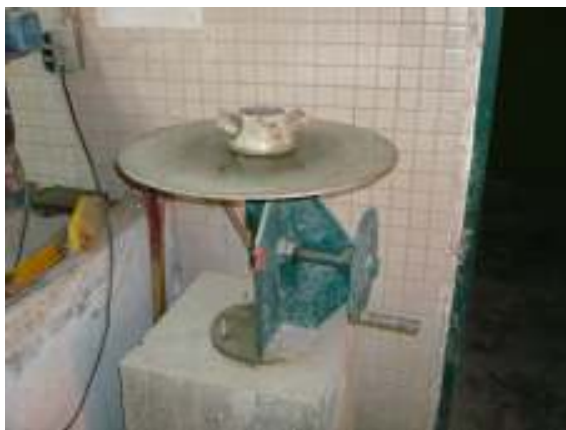
Figura 47: mesa de adensamento para teste de espalhamento da argamassa de encunhamento

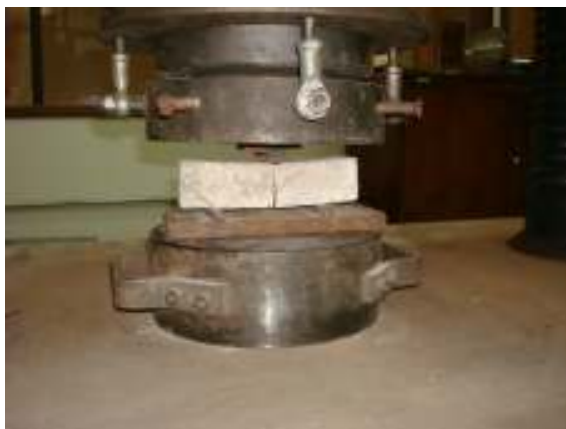
Figura 49: ruptura de corpo-de-prova à flexão

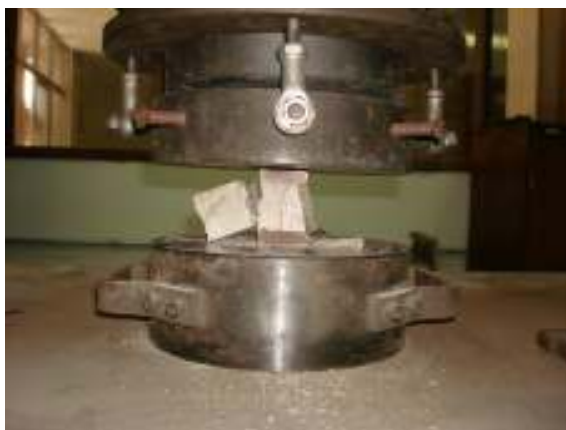
Figura 50: ruptura de corpo-de-prova à compressão

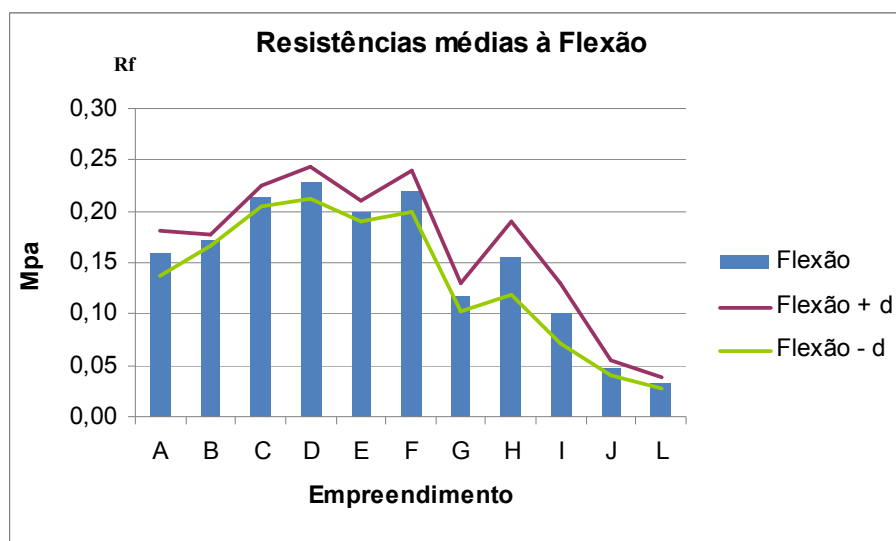
Figura 51: resistências médias à flexão das argamassas de encunhamento ensaiadas

Com base nos resultados obtidos nos ensaios de resistência à flexão e à compressão, foi possível concluir alguns aspectos intuitivos. De fato, as argamassas rígidas, com aditivo expensor e maior teor de cimento em sua mistura, apresentaram as maiores resistências e foi o material mais utilizado nos empreendimentos acompanhados. O material rígido parece adequar-se aos prazos mais extensos de construção e entrega de empreendimentos, ao passo que as manifestações patológicas observadas têm caráter simples e de menor amplitude, tais como pequenas fissuras ainda na fase de construção, que podem ser controladas e solucionadas facilmente. O efeito de expansão da argamassa é uma característica necessária para que ocorra de fato a fixação da parede na estrutura.

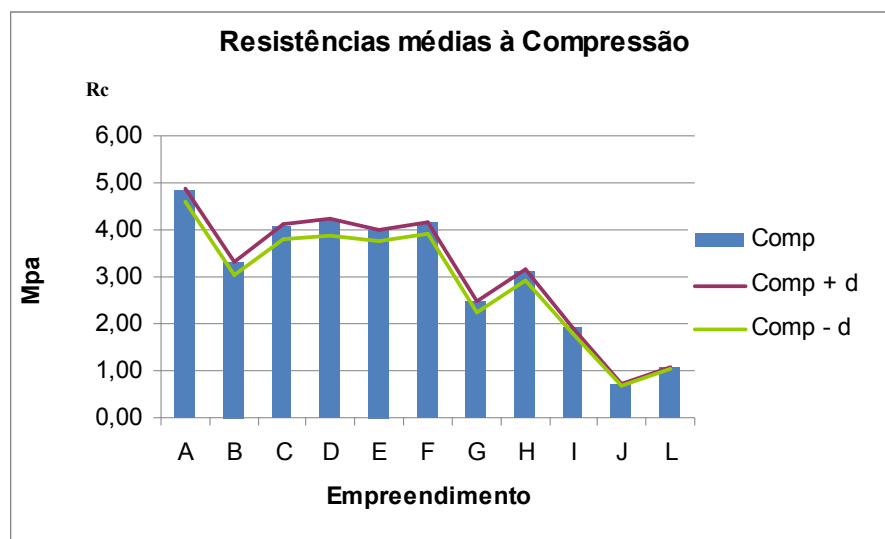
Figura 52: resistências médias à compressão das argamassas de encunhamento ensaiadas

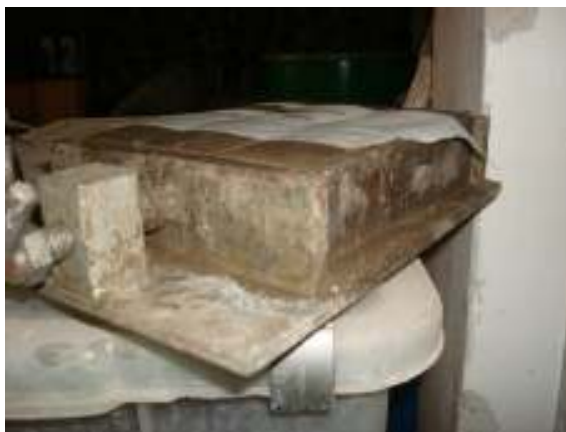
Figura 54: aumento do volume dos corpos-de-prova moldados com argamassa expansiva
