**MANIFESTAÇÕES PATOLÓGICAS PROVENIENTES DE
MOVIMENTAÇÕES EM ALVENARIA ESTRUTURAL DE
BLOCOS: DISPOSITIVOS DE PREVENÇÃO UTILIZADOS NA
REGIÃO METROPOLITANA DE PORTO ALEGRE**

Porto Alegre
dezembro 2010

Trabalho de Diplomação apresentado ao Departamento de
Engenharia Civil da Escola de Engenharia da Universidade Federal
do Rio Grande do Sul, como parte dos requisitos para obtenção do
título de Engenheiro Civil

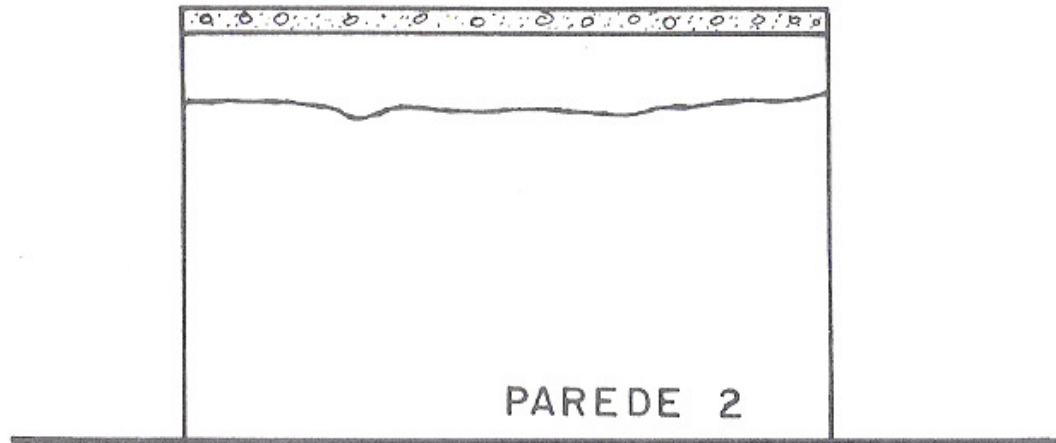
Já na figura 5, Thomaz (1989, p. 24) detalha a configuração típica da fissura na parede junto à largura da laje, e explica: “Fissura típica presente no topo da parede paralela à largura da laje; a fissura normalmente apresenta-se com traçado bem definido, realçando o efeito dos esforços de tração na face interna da parede.”.

Figura 5 – fissura típica na parede junto à largura da laje devido a variações de temperatura (THOMAZ, 1989, p. 24)

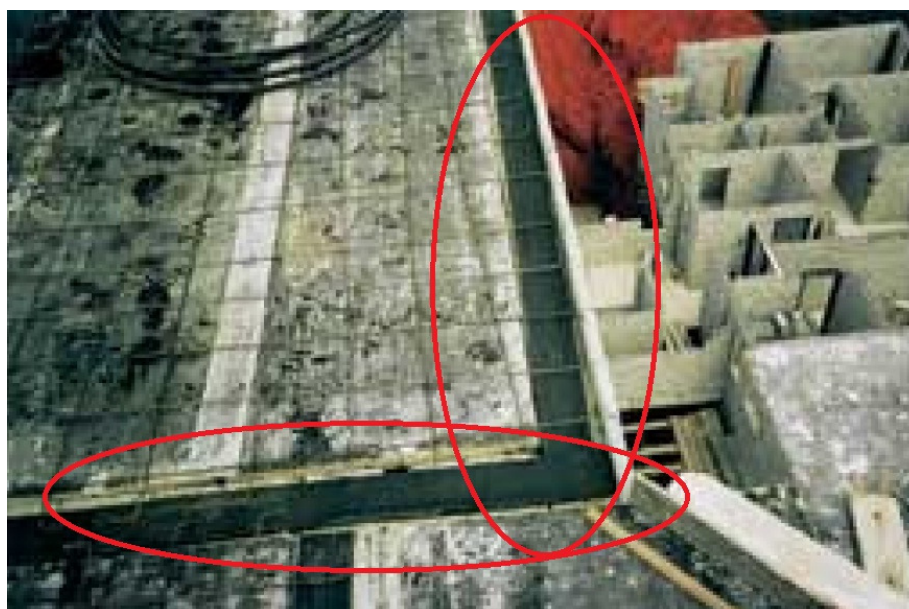
Para a alvenaria estrutural devem ser empregadas tiras de neoprene, que promovem o apoio da laje nas paredes sem tornar a estrutura monolítica [...] [figura 8] [...]. A dessolidarização também pode ser buscada na própria laje, seccionada que, através de juntas, diminui o valor total da deformação.

Figura 8 – forma de laje com neoprene colocado sobre a alvenaria (LOTURCO, 2005, p. 33)

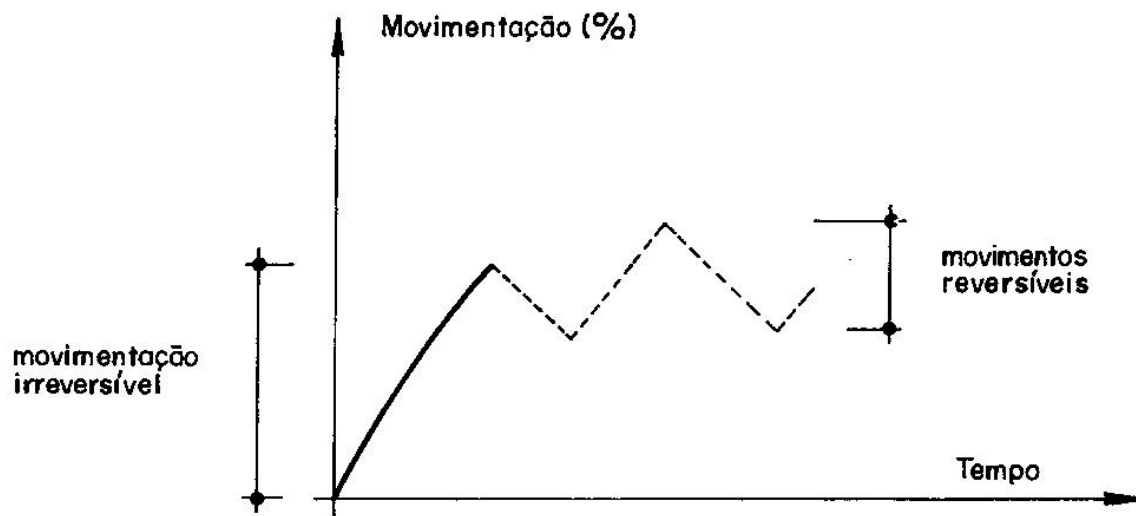
Por exemplo, para o concreto ocorre uma contração inicial por perda da água em excesso utilizada na sua fabricação [...]; completada essa contração inicial, o material, sujeito a diferentes teores de umidade, apresenta movimentações que ficam delimitadas dentro de certo intervalo, ou seja, mesmo que se consiga saturar este concreto completamente, ele jamais retornará ao seu volume inicial. A [...] figura 16 [...], ilustra esse fenômeno.

Figura 16 – movimentações reversíveis e irreversíveis para um concreto, devidas à variação do seu teor de umidade (THOMAZ, 1989, p. 35)

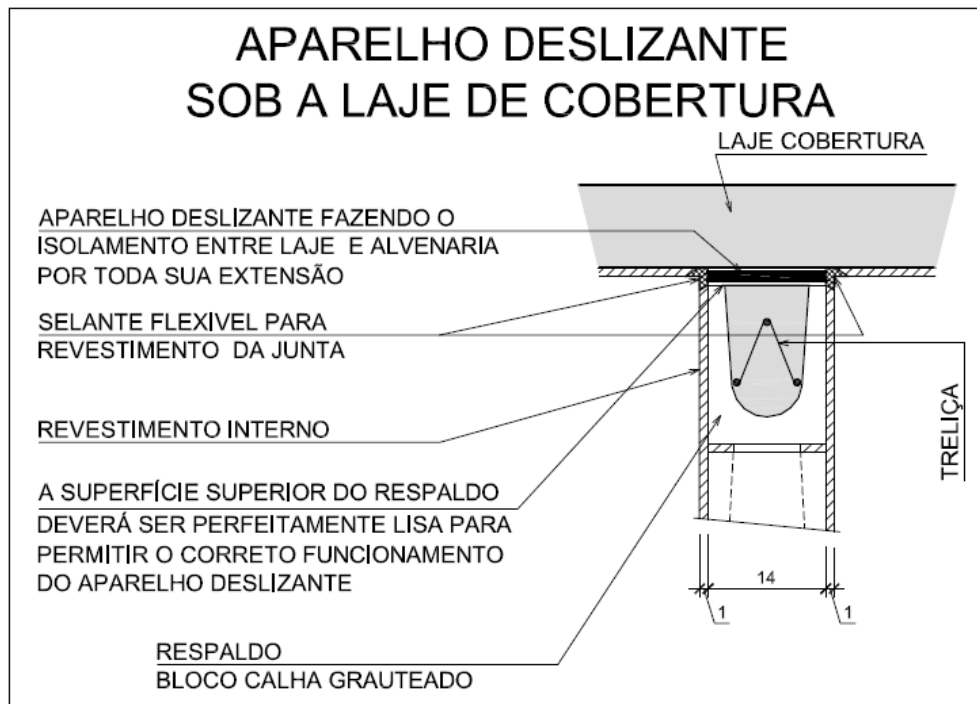
Figura 23 – detalhamento do aparelho deslizante entre laje de cobertura e a parede interna da edificação

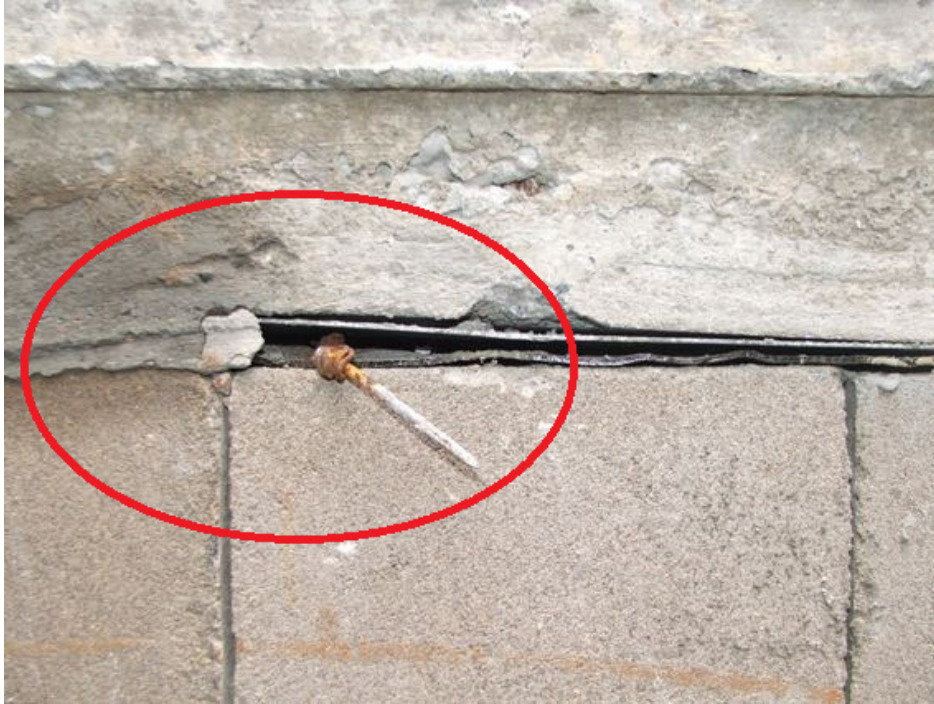
Figura 25 – aparelho deslizante executado incorretamente

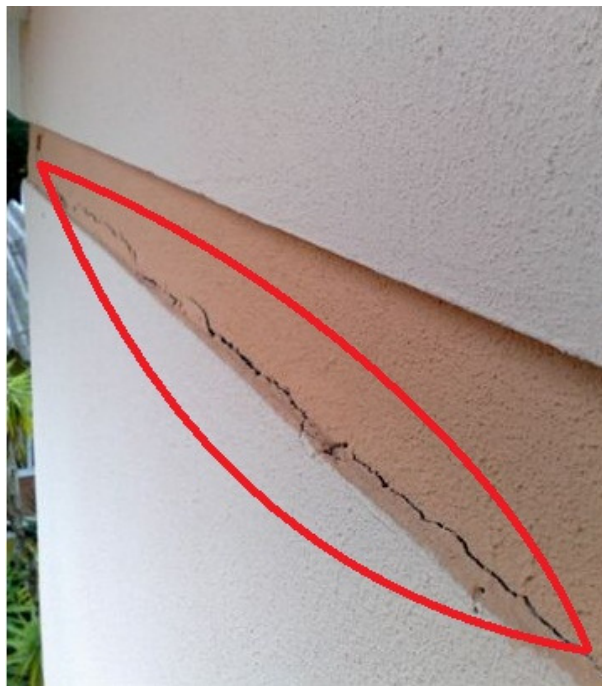
dispositivo. As figuras 26 e 27, apresentam fissuras ocorridas devido à má execução deste aparelho deslizante.

Figura 26 – fissura externa ocorrida devido a aparelho deslizante mal executado

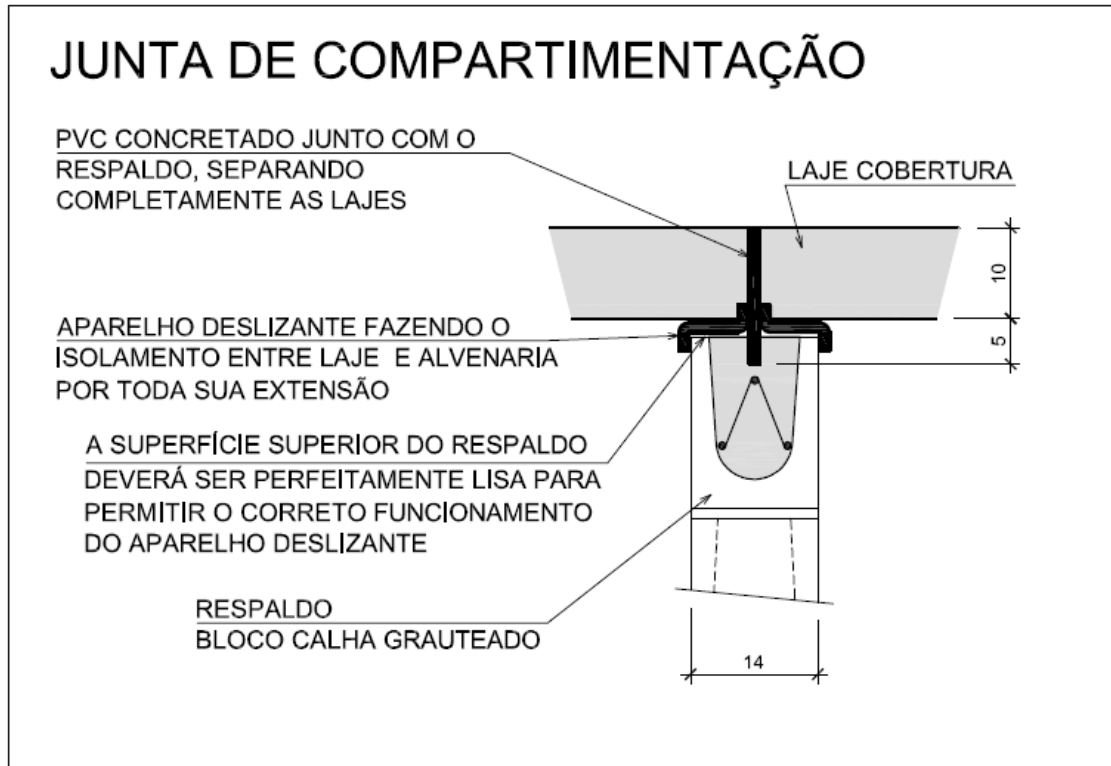
Aliado aos anteriores, outro dispositivo muito recomendado, são as juntas de retração ou juntas de compartimentação da laje. Este dispositivo faz com que se criem panos de laje menores, literalmente dividindo a laje do pavimento em lajes menores. Estas juntas podem ser executadas de duas maneiras, antes, inserindo-se separações físicas, ou após a concretagem, quando se faz um corte superficial na laje após o início da pega do concreto, esse corte, diminuirá a seção da laje controlando e delimitando a fissura. Conforme o Engenheiro F a junta nada mais é do que uma pré-fissura determinada e organizada linearmente. Para o Engenheiro B, as juntas de retração ou compartimentação devem ser feitas sobre todas as paredes do pavimento, criando pequenas lajes sobre a alvenaria. A figura 28 apresenta um detalhamento utilizado em projeto, para melhor entendimento em obra, de como executar a compartimentação da laje. Os Engenheiros lembram ainda que juntamente com estes dispositivos, utilizados para reduzir as movimentações das lajes, é recomendável que seja feito um bom isolamento térmico sobre a laje e se possível a utilização de telhados com boa ventilação.

Figura 28 – detalhamento da junta de compartimentação da laje

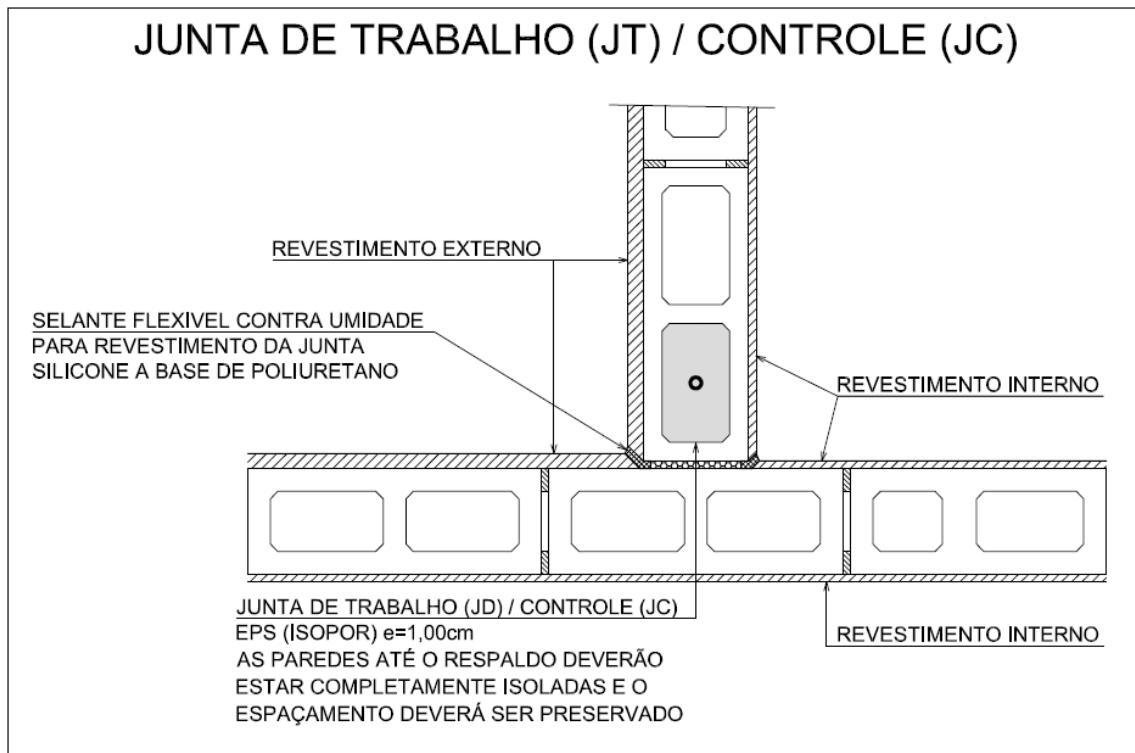
Então, juntas de trabalho isolam panos de alvenaria, são descontínuos nos respaldos e lajes, diferente das juntas de dilatação que isolam a estrutura como um todo, dividindo literalmente a edificação em duas, dependendo do comprimento em planta. Para ambos os casos é necessário que seja feito um acabamento com material isolante flexível, não sendo possível a utilização de revestimento rígido, argamassa, diretamente sobre a junta.

Figura 30 – detalhe típico de junta de trabalho

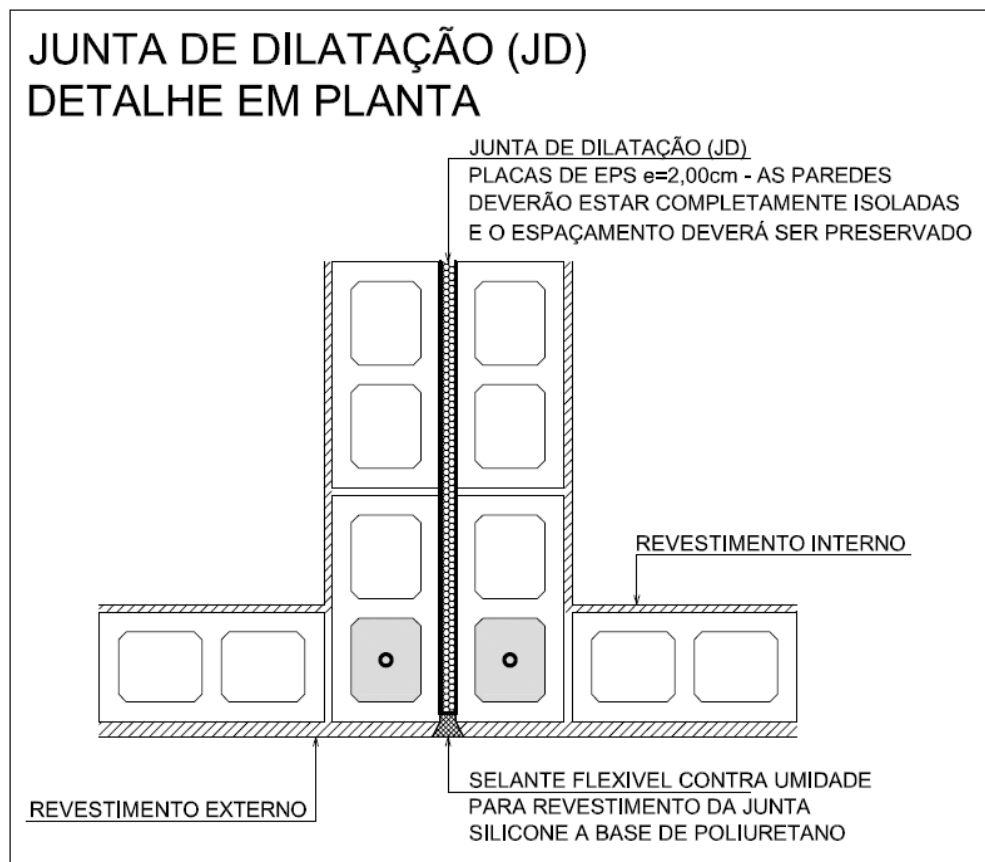
O mesmo engenheiro explica que para panos de parede com mais de 25 metros de comprimento, a possibilidade de fissuras devido a movimentações térmicas é muito grande. Ele ainda afirma que não se consegue eliminar movimentações térmicas da estrutura, o que se pode fazer é programar onde a fissura deve surgir, para isso existem as juntas. As figuras 32 e 33, mostram o detalhamento das juntas de dilatação em planta e em corte da laje, respectivamente.

Figura 32 – detalhe junta de dilatação em planta

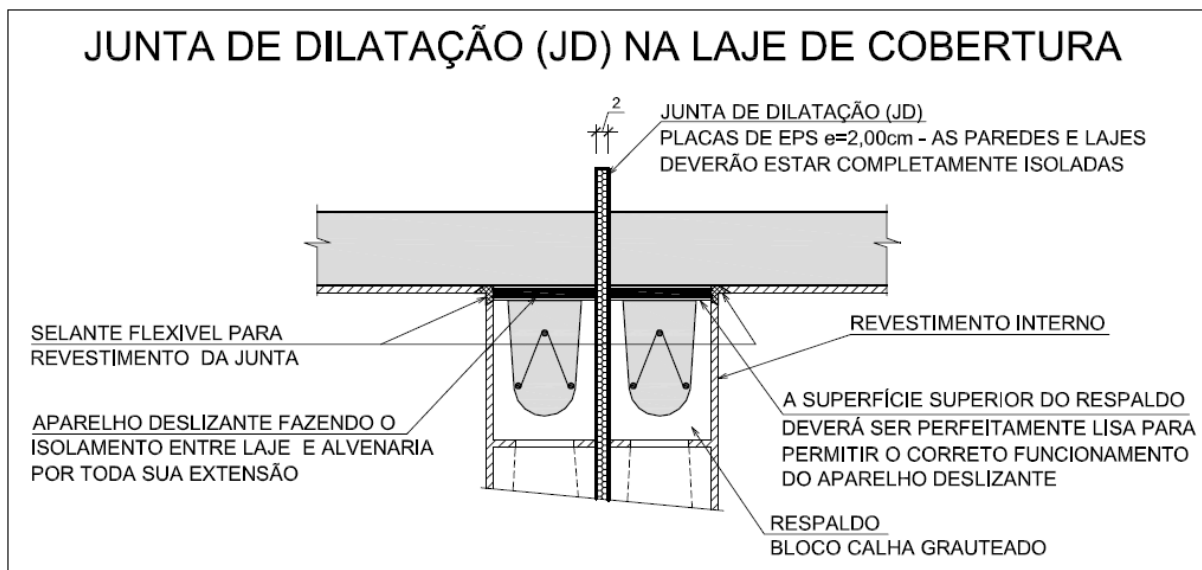
O critério utilizado pelo Engenheiro C, no qual o uso das juntas de dilatação é feito em três faixas: até 20m, entre 20 e 25m e acima de 25m, pode ser considerado correto. Pois, as dimensões vem ao encontro da NBR 15812-1 e também ao projeto da norma para Alvenaria Estrutural de Blocos de Concreto – Projetos, onde ocorre certa unificação da dimensão máxima para a não utilização de junta de dilatação, ou seja, ambas indicam como distância máxima o uso de juntas de dilatação a cada 24m da edificação em planta, podendo, porém, ser ampliado conforme critérios indicados em norma, mencionado anteriormente.

Figura 33 – detalhe junta de dilatação na laje

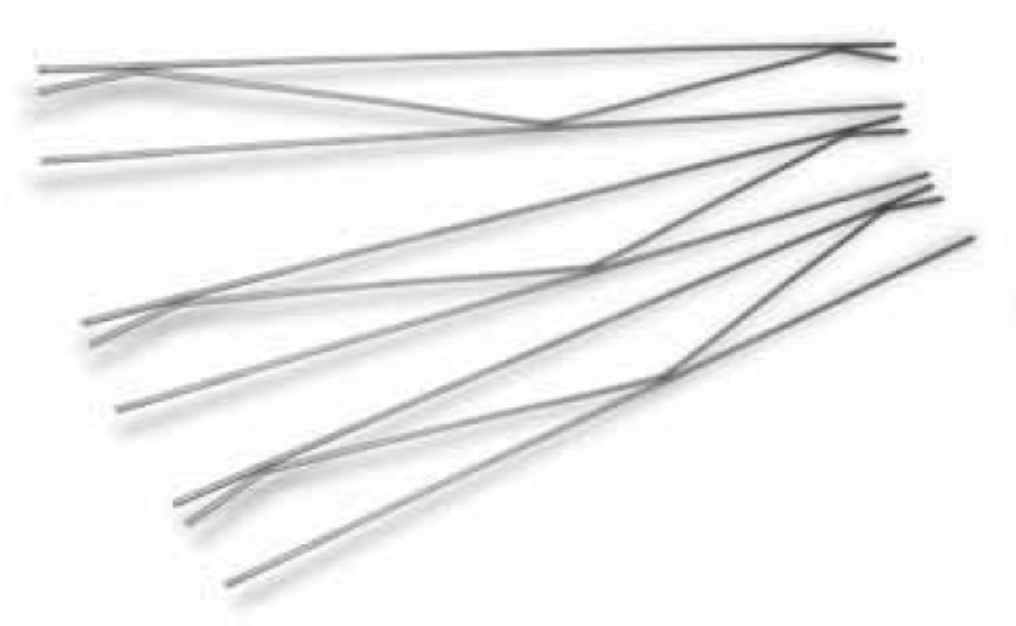
Figura 35 – tela Murfor (treliça plana)
