Departamento de Metalurgia

CARACTERIZAÇÃO MECÂNICA E METALÚRGICA DE SOLDAS  
ALUMINOTÉRMICAS EM TRILHOS FERROVIÁRIOS.

Trabalho de Diplomação

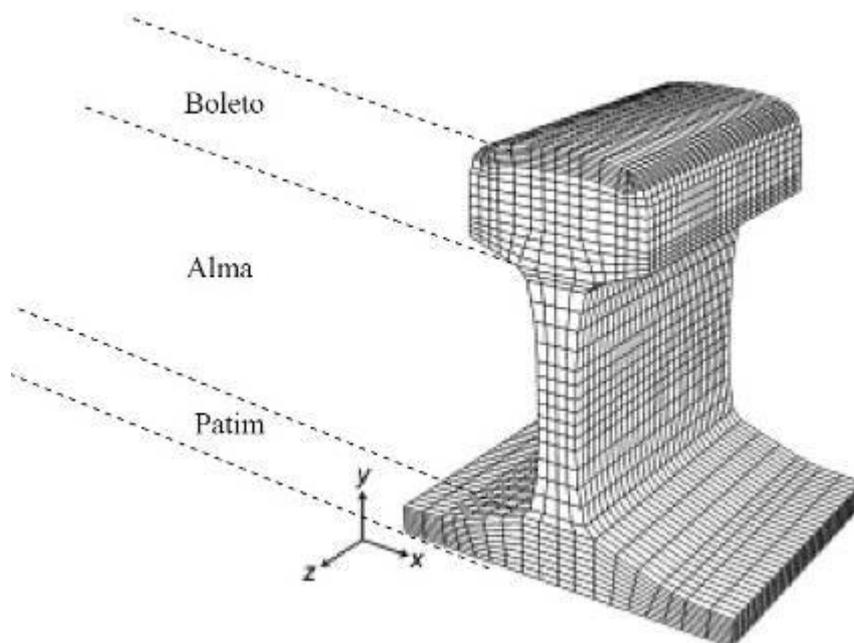
Figura 2.1 Desenho esquemático de um perfil de trilho ferroviário “Perfil Vignole” com as partes que o compõe (SKYTTEBOL 2005).

O perfil utilizado atualmente em trilhos ferroviários é do tipo Vignole, idealizado pelo engenheiro inglês “Vignole”, composto por boleto, alma e patim, definido pela ABNT NBR 7590 (ASSOCIAÇÃO BRASILEIRA DE NORMAS TÉCNICAS 1991) conforme apresentado na figura 2.1.

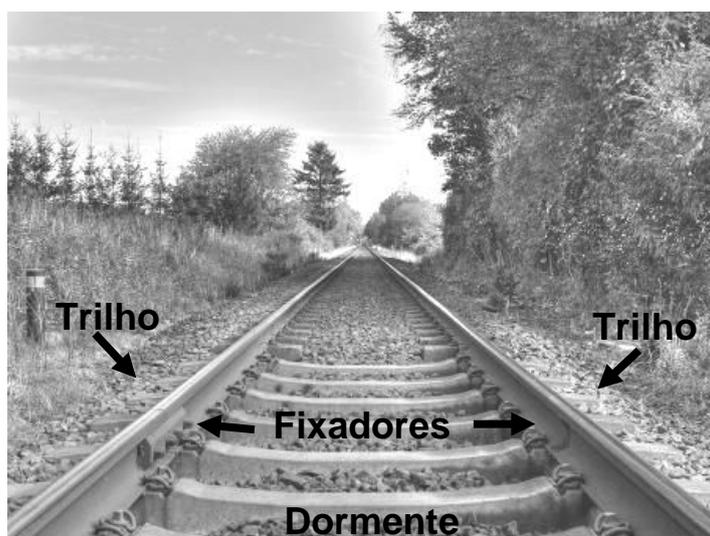
Figura 2.2 Elementos básicos dos trilhos.

Para a produção das vias férreas os segmentos de trilhos necessitam ser soldados e a partir desse fato surge a denominação de linhas contínuas soldadas (Continuous Welded Rails – CWR) ou trilhos longos soldados (TLS). Um dos processos mais utilizados para unir os segmentos é a soldagem aluminotérmica, processo executado na via, ou seja, “in loco”, com equipamentos e materiais de fácil manuseio e transporte. A imagem da figura 2.2 apresenta as linhas contínuas soldadas com seus respectivos elementos.

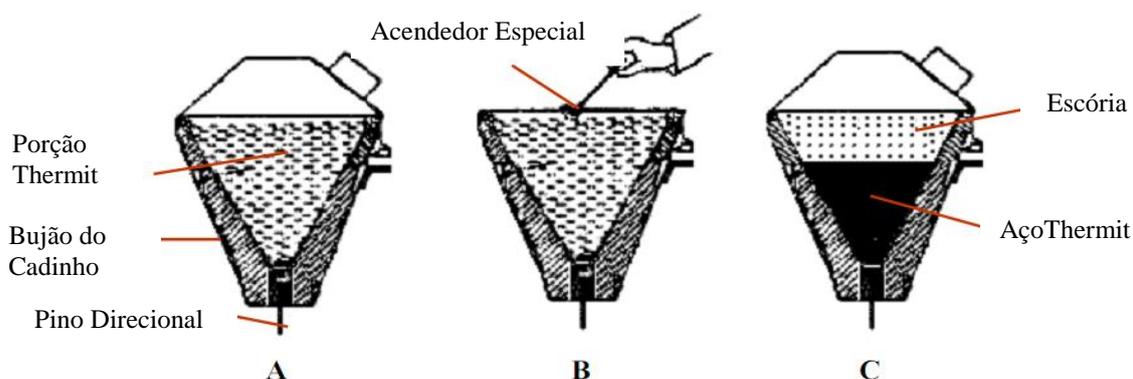
Figura 2.3 Detalhamento da reação aluminotérmica (BRACARENCE 2000).

Essa reação é uma das mais utilizadas, e a relação em peso é de três partes de óxido de ferro para uma parte de alumínio. A temperatura teórica atingida por essa reação de 3100°C é reduzida por perdas de calor no cadinho e por radiação, além do auxílio de componentes não reagentes normalmente adicionados à mistura, para que se consiga temperatura em torno de 2480 °C. Isso é importante, pois o alumínio vaporiza a 2500 °C. Por outro lado, esta temperatura não poderia ser muito baixa, pois a escória de alumínio ( $\text{Al}_2\text{O}_3$ ) se solidifica a temperatura de 2040 °C (BRACARENCE 2000).

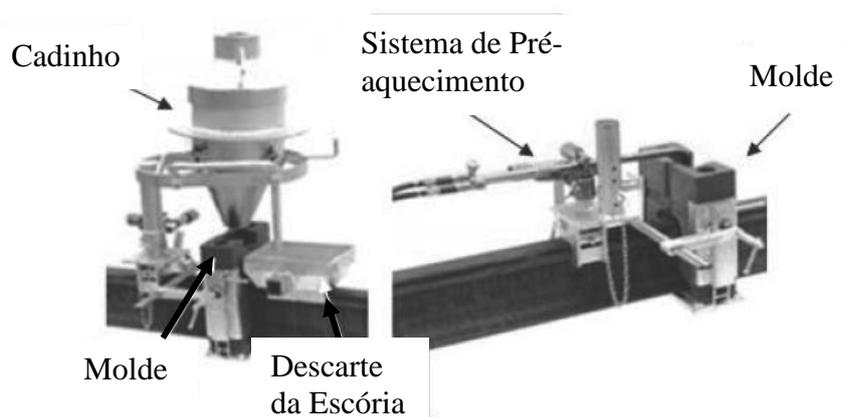
Figura 2.4 Equipamentos da soldagem aluminotérmica (ROSA 2008).

Basicamente são utilizados 3 equipamentos de soldagem que são: cadinho, moldes e sistema de pré-aquecimento. A figura 2.4 apresenta o conjunto molde-cadinho, utilizados na soldagem de trilhos.

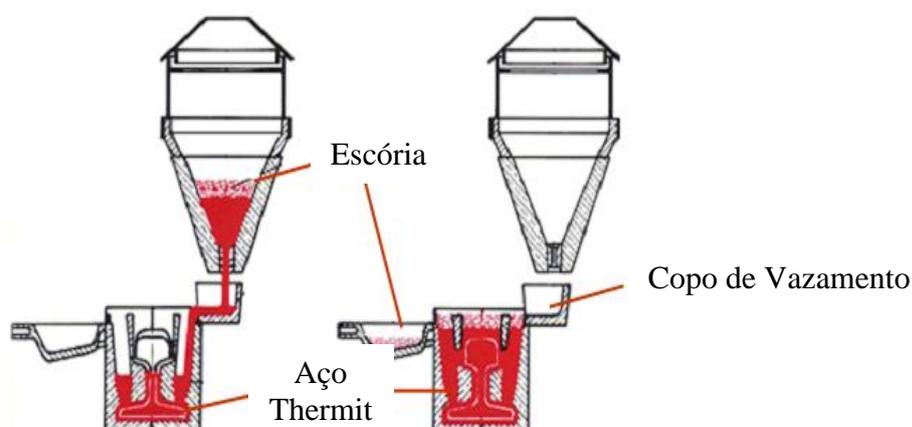
Figura 2.5 Representação esquemática do processo SmW-F (THERMIT AUSTRÁLIA 2010).

Devido a geometria do molde SmW-F o aço é conduzido indiretamente às seções que serão soldadas, sendo despejado inicialmente no copo de vazamento e preenchendo o molde, com o primeiro contato aos trilhos pelo Patim. O representação esquemática do processo SmW-F está mostrada na figura 2.5.

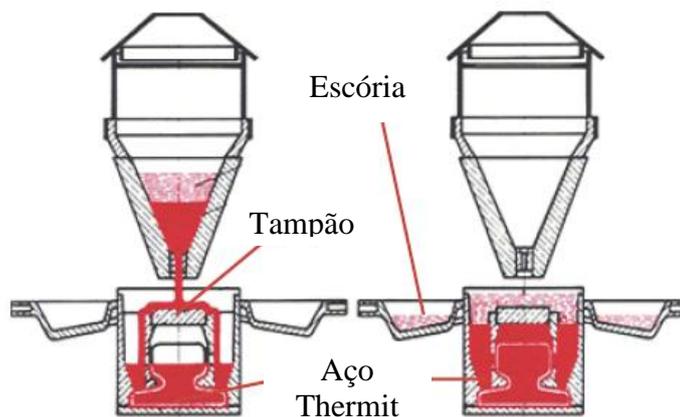
Figura 2.6 Representação esquemática do processo SoWos (THERMIT AUSTRÁLIA 2010).

O tempo de pré-aquecimento, também está entre quatro e oito minutos e este requer um espaçamento entre os trilhos de vinte a vinte seis milímetros, dependendo do perfil do trilho a ser soldado. Este processo está representado em detalhes na figura 2.6.

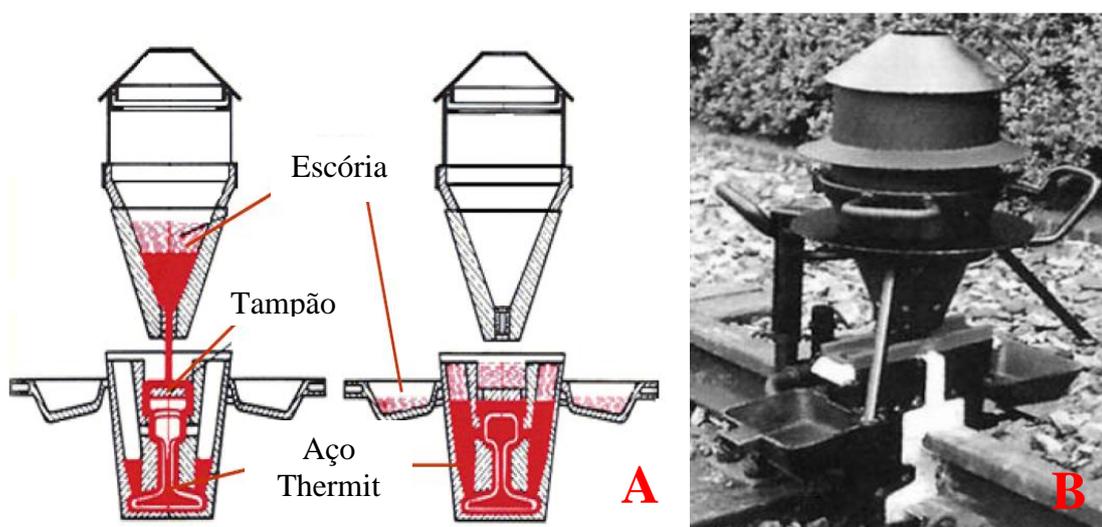
Figura 2.7 (A) Representação esquemática do processo SKv-F (THERMIT AUSTRÁLIA 2010) e (B) sistema com cadinho para soldagem de trilhos em campo (BRACARENCE 2000).

topo dos trilhos a serem soldados, de forma a transferir maior quantidade de calor possível para essa região. Entre as inúmeras vantagens de soldagem com curto tempo de pré-aquecimento, pode-se destacar a diminuição das tensões longitudinais oriundas tanto da contração do trilho como na solda e a redução dos defeitos provocados por pré-aquecimento deficientes. A figura 2.7-A apresenta a representação esquemática do processo SKv-F e a figura 2.7-B o sistema com cadinho para soldagem de trilhos em campo.

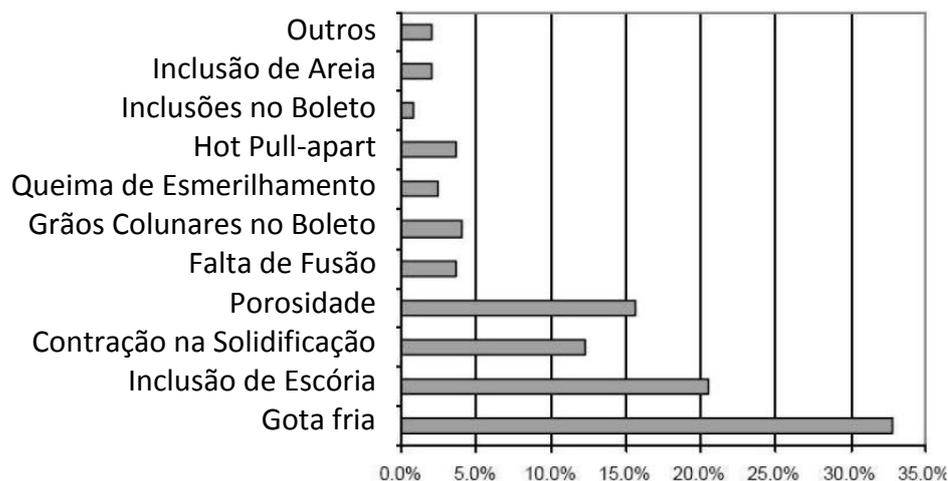
Figura 2.8 Tipos de defeitos encontrados em soldas aluminotérmicas (LAWRENCE 2004).

O processo de soldagem aluminotérmica tipicamente produz soldas de boa qualidade, no entanto, há possibilidade de ocorrência de defeitos. A natureza metalúrgica da solda aluminotérmica contribui para o surgimento de defeitos na Junta soldada. A figura 2.8 apresenta os tipos de defeitos responsáveis por falhas em um estudo citado por (LAWRENCE 2004).

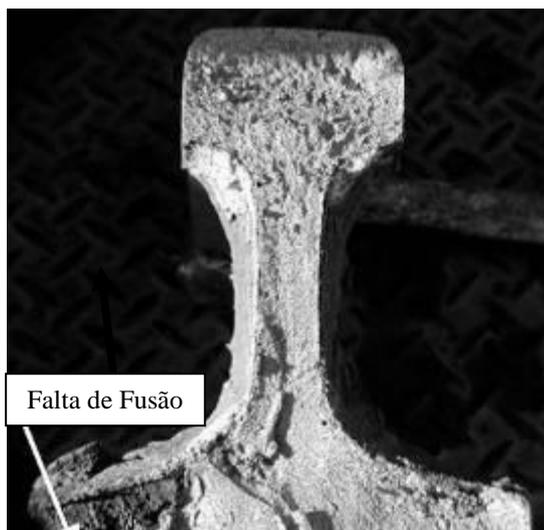
Figura 2.9 Solda com falta de fusão no patim do trilho (WTIA 2010).

A falta de fusão ocorre quando o metal líquido do material de adição não provoca soldagem completa em alguma região do trilho. A falta de fusão também pode ser provocada por parâmetros de soldagem inadequados como pré-aquecimento, com a pressão dos gases, baixa temperatura ou porção de consumível insuficiente.

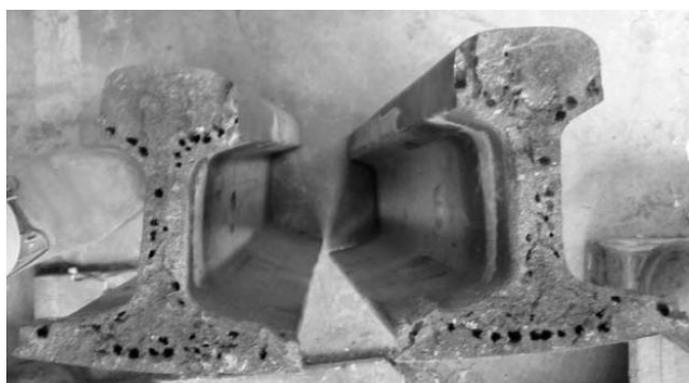
Figura 2.10 Soldas com forte porosidade (WTIA 2010).

A porosidade pode ainda ser devido ao material de vedação, insuficiente pré-aquecimento, molde contaminado e das condições do tempo prejudiciais durante o processo de soldagem, como exemplo, a soldagem aluminotérmica realizada em dias chuvosos, que gera grande quantidade de umidade para as soldas. A figura 2.10 apresenta um segmento de trilho soldado por aluminotermia evidenciando a forte presença de porosidade na solda.

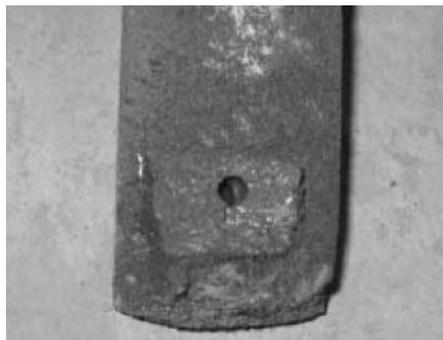
Figura 2.11 Black hole no patim do trilho (WTIA 2010).

Black-holes são poros isolados que aparecem junto ao canal de alimentação da solda. Estes defeitos são umas das maiores causas de rejeições de soldas por serem de fácil visualização em inspeções visuais. Os defeitos são causados por gases que, originados pelo material de vedação próximo ao patim, entram em contato com a solda durante a solidificação. Soldas que apresentam “gaps” estreitos também são sujeitas a este tipo de defeito.

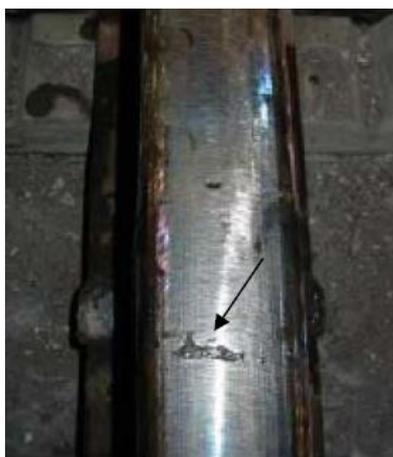
Figura 2.12 Exemplo de inclusão de areia (WTIA 2010).

A areia de vedação pode alcançar temperatura de vitrificação e se incrustar na superfície do trilho. Este defeito pode ser removido por esmerilhamento, no entanto, ainda podem permanecer após este processo o que exigirá reparos na solda.

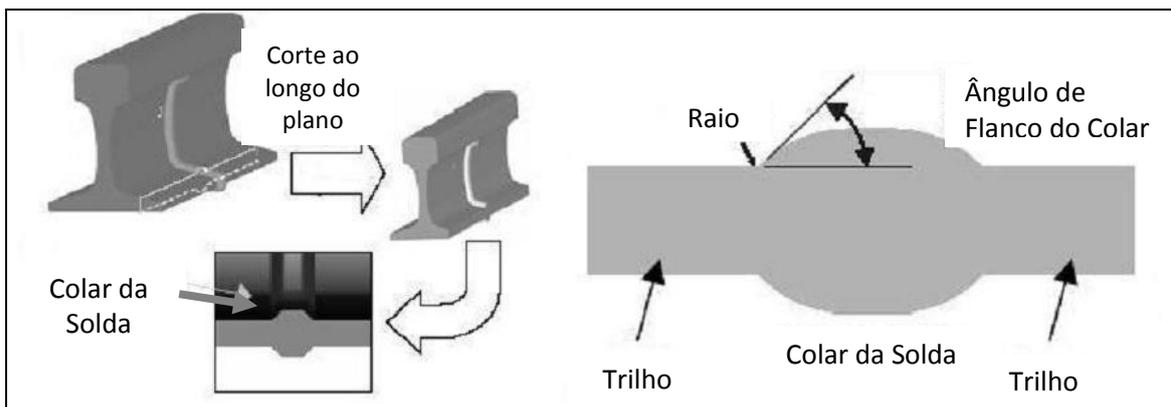
Figura 2.13 Desenho esquemático do trilho apresentando o colar de solda e suas características geométricas (ROSA 2008).

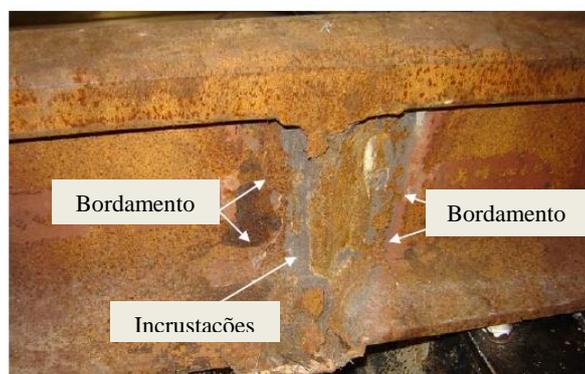
Figura 2.14 Exemplo de solda com defeito de bordamento. É observado, também, incrustação de material cerâmico no colar de solda (ROSA 2008).

O defeito tipo “finning” surge devido a um fluxo de metal fundido entre o trilho e o molde o que forma uma borda com potencial para concentrações de tensões. O defeito ocorre na alma e no patim do trilho junto ao colar de solda podendo ser ocasionado por variações na dimensão do molde, vazamento de escória na solda ou fusão da areia de vedação a qual é colocada entre o molde e o trilho. A figura 2.13 apresenta um desenho esquemático do colar de solda e suas características geométricas e a figura 2.14 mostra um caso de um trilho que apresenta este tipo de defeito.

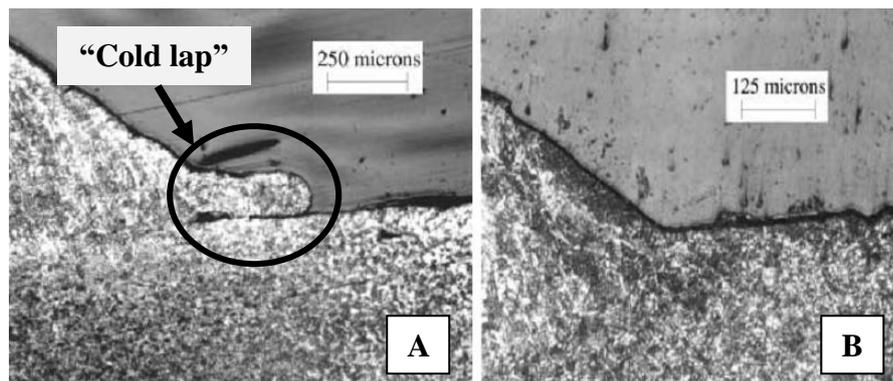
Figura 2.15 Imagem mostrando em (A) presença de “cold lap” e em (B) e a ausência de “cold lap” (LAWRENCE 2004).

A gota fria ou “Cold lap” é um defeito comum em soldas aluminotérmicas que surge quando os moldes de areia não se encaixam perfeitamente ao perfil do trilho. A abertura resultante entre o molde e o trilho permite que o metal de solda entre neste “gap” e se solidifique formando regiões fundidas conforme mostrado na figura 2.15 (LAWRENCE 2004).

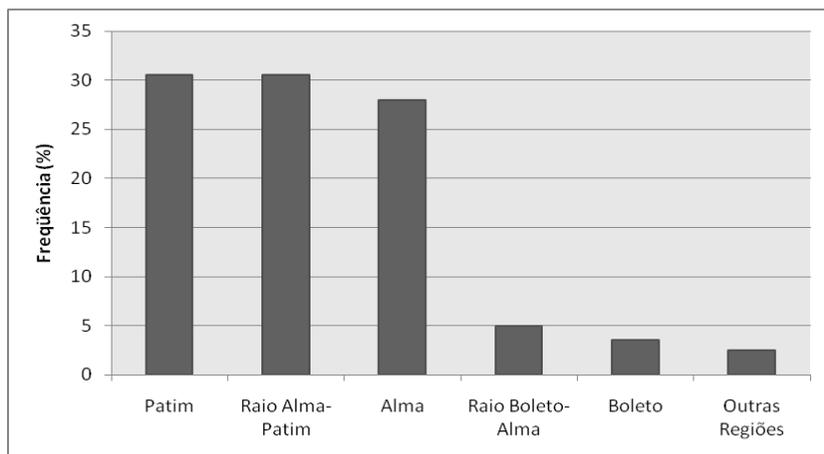
Figura 2.16 Gráfico apresentando as regiões da solda mais suscetíveis à falhas (LAWRENCE 2004).

trilho. No boleto as trincas surgem a partir de concentradores de tensões internos, como inclusões e porosidades. Na alma e no patim as trincas de fadiga ocorrem com menor frequência e são mais difíceis de serem detectadas, no entanto estas regiões são mais suscetíveis a defeitos superficiais e tensões residuais trativas conferindo maior risco à integridade da junta soldada (SKYTTEBOL 2005). A justificativa para a grande incidência de fraturas iniciadas na alma e no patim do trilho é devido à presença de gotas frias (“cold laps”) que atuam como concentradores de tensão, conforme mostrado no esquema da figura 2.16.

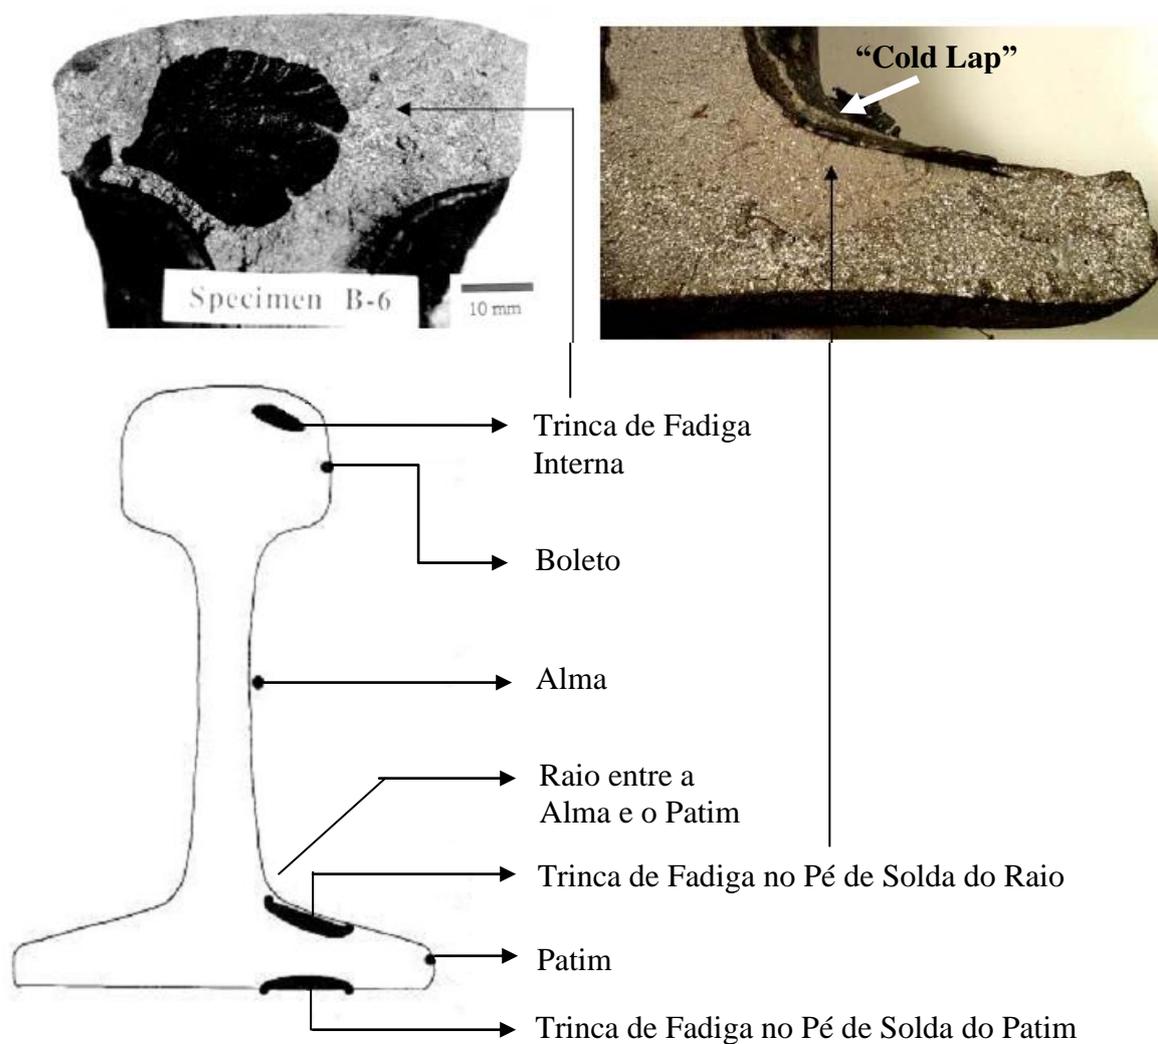
Figura 2.17 Imagem da seção transversal do trilho apresentando as regiões da solda mais suscetíveis à falhas (LAWRENCE 2004).

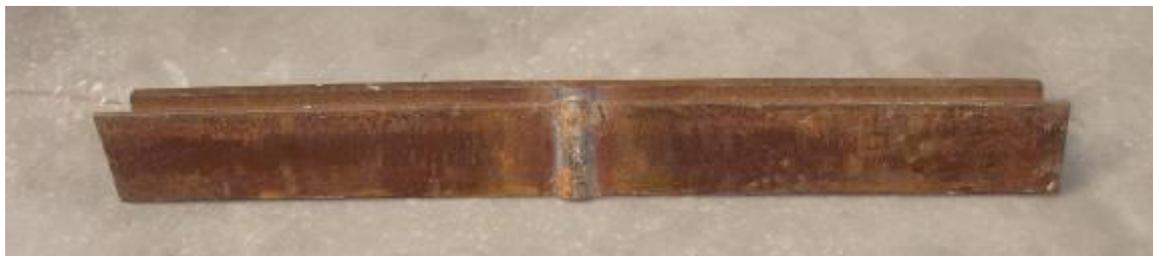
Figura 3.1 Corpo de prova identificado por amostra A.

As imagens das figuras 3.1, 3.2, 3.3 e 3.4 apresentam os segmentos de trilhos (corpos de prova) analisados os quais foram identificados por amostras A, B, C e D.

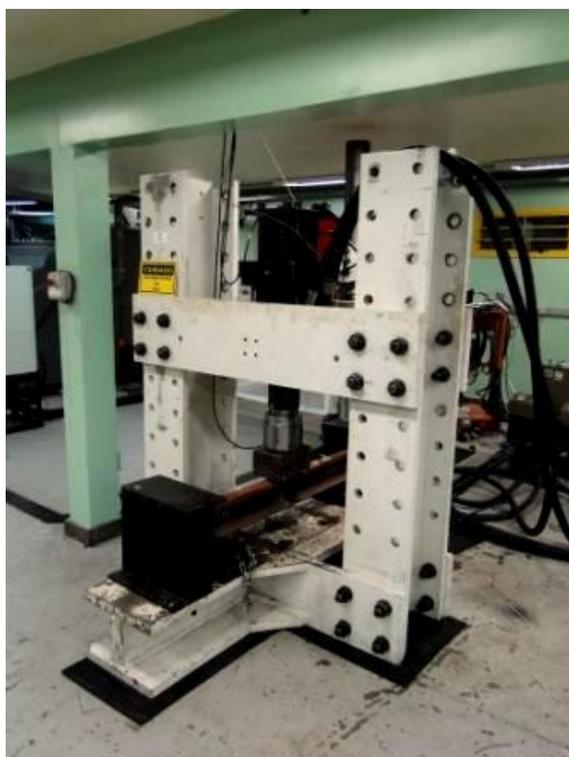
Figura 3.6 Apresentação do equipamento utilizado nos ensaios de fadiga.

Os ensaios de fadiga foram realizados em um equipamento conhecido por atuador hidráulico. O atuador hidráulico, modelo ATU 500 possui uma célula de carga CC 500I e quadro de reação que possibilitam a aplicação de até 500 kN de carga. O sistema utilizado para o controle do ensaio é o FlexTest (Materials Test System-MTS), conectado a um computador. Essa versão possibilita o monitoramento on-line, ou seja, parâmetros como tempo de resposta e auto-ajuste permitem melhor confiabilidade. A figura 3.6 apresenta o equipamento utilizado nos ensaios de fadiga e a imagem da figura 3.7 apresenta um esquema da configuração do trilho para a execução do ensaio.

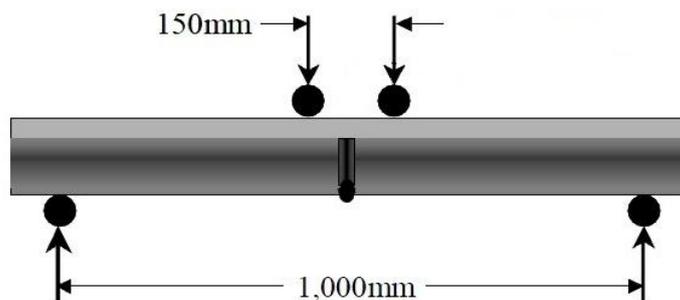
Figura 3.7 A imagem apresenta um esquema da configuração do trilho para o ensaio de fadiga.

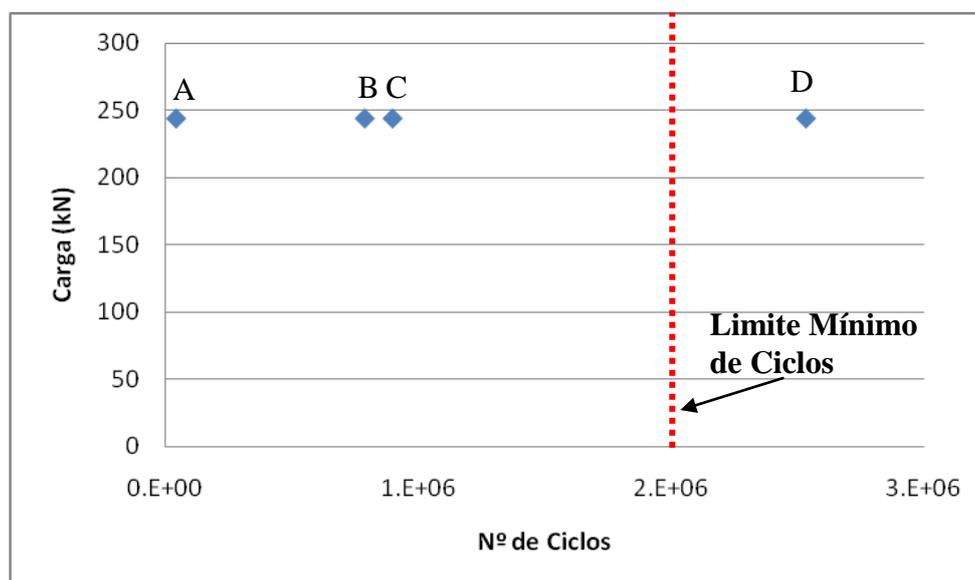
Figura 4.1 Relação entre carga X número de ciclos de fadiga.

Amostra	Nº de Ciclos	Tempo	Observações
A	42.700	00:02:22	Fratura na Solda-Fadiga
B	788.134	00:27:26	Fratura na Solda – Fadiga
C	898.258	00:31:11	Fratura na Solda – Fadiga
D	2.532.004	01:27:54	Sem Fratura

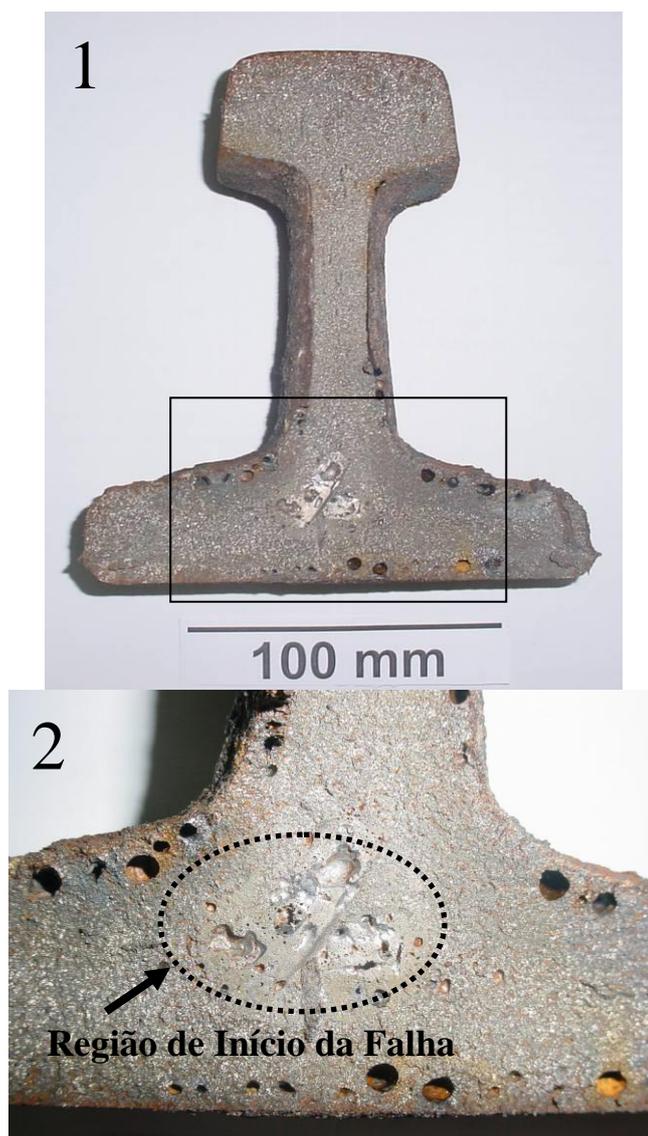
Figura 4.2 Em (1) Imagem da superfície de fratura da amostra A e (2) imagem da região em destaque em (1) em maior aumento. A região indicada pela elipse indica a provável região de início da falha.

A presença de porosidades na solda é um defeito interno de natureza grave que pode reduzir significativamente a resistência da solda. As imagens na figura 4.2 mostram a superfície de fratura da amostra A, na qual se pode evidenciar a presença destes defeitos.

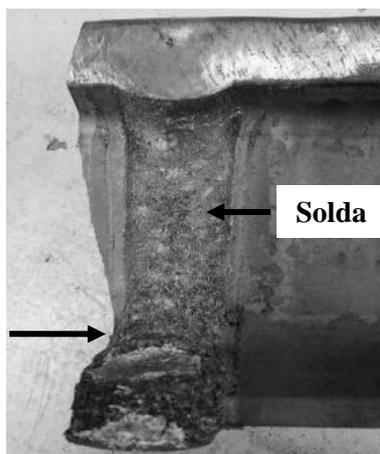
Figura 4.3 Imagem mostrando o aspecto da fratura da amostra B após o ensaio de fadiga. A seta inferior indica a região de início da fratura, junto a ZAC.

Na análise Visual da amostra B se observou que a fratura por fadiga ocorreu na região da ZAC, e não no metal de solda (Figura 4.3). Constatou-se, através da análise da superfície de fratura, que a falha por fadiga teve início na região do ombro do patim em dois locais distintos, um a direita e outro a esquerda da alma, próximos ao raio. Verificou-se que a falha originou-se devido a um “Cold Lap”, localizado nessas regiões, por atuar como concentrador de tensões. As imagens da Figura 4.4 mostram com mais detalhes as duas regiões de início da falha e o limite máximo de propagação da trinca de fadiga, indicado pela linha tracejada nas imagens da figura 4.4-2.

A amostra B apresentou microestrutura perlítica com grande quantidade de porosidades, inclusões de óxidos globulares e microrechupes na região da ZAC, fato que conduz a uma redução da resistência mecânica do trilho, prejudicando a vida em fadiga. A menor resistência mecânica na ZAC contribuiu para que a falha iniciasse nesta região (Figura 4.3).

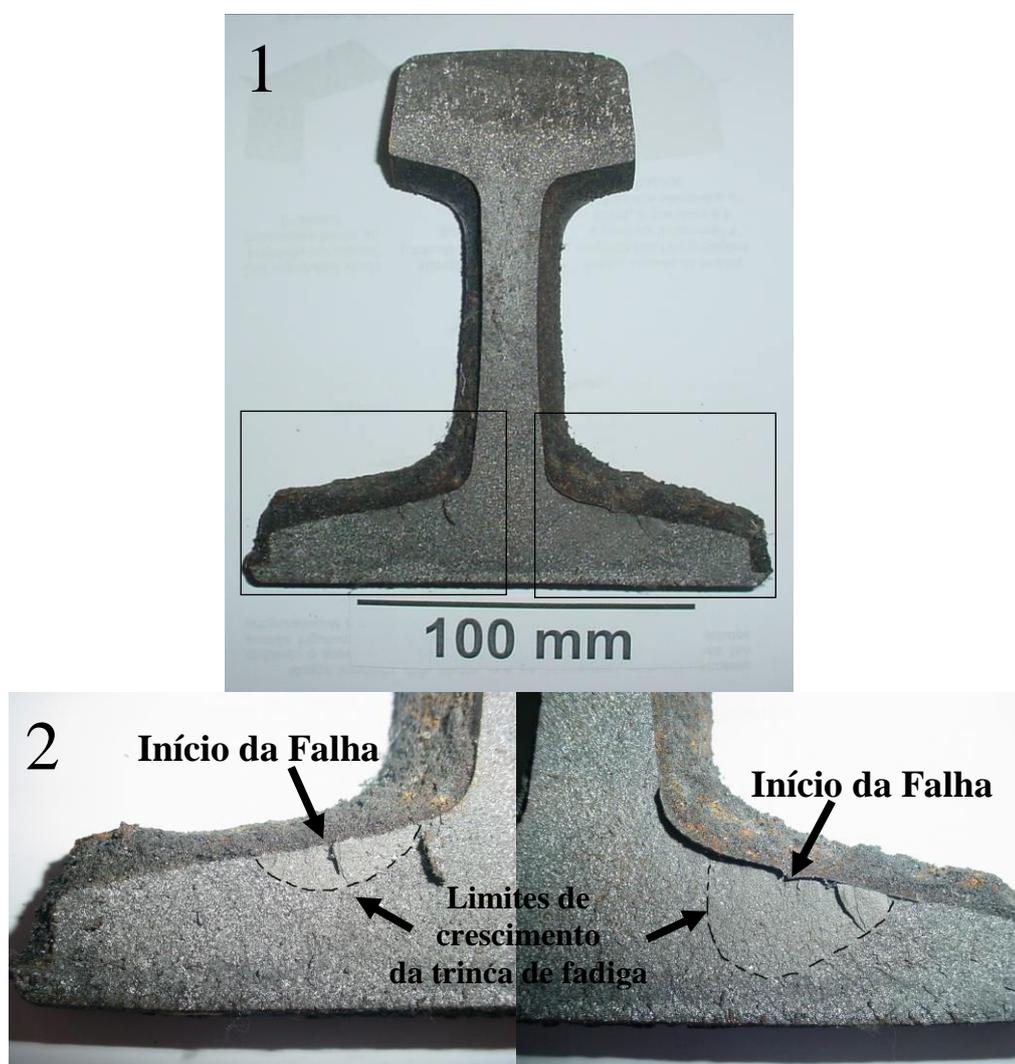
Figura 4.4 Em (1) Imagem da superfície de fratura da amostra B e em (2) imagens em maior aumento das regiões em destaque em (1) evidenciando as regiões de início da falha e o limite máximo de propagação da trinca de fadiga.

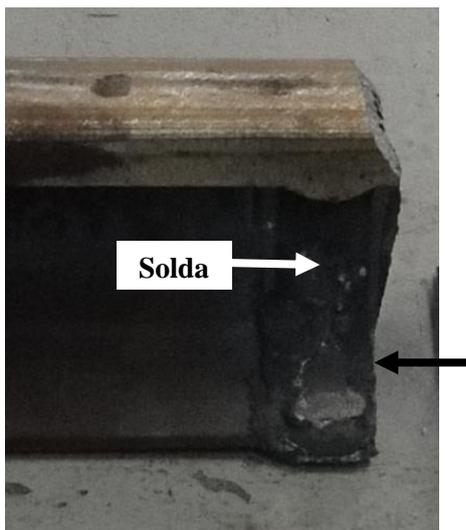
Figura 4.5 Imagem mostrando o aspecto da fratura da amostra C após o ensaio de fadiga. A seta inferior indica a região de início da fratura, junto a ZAC.

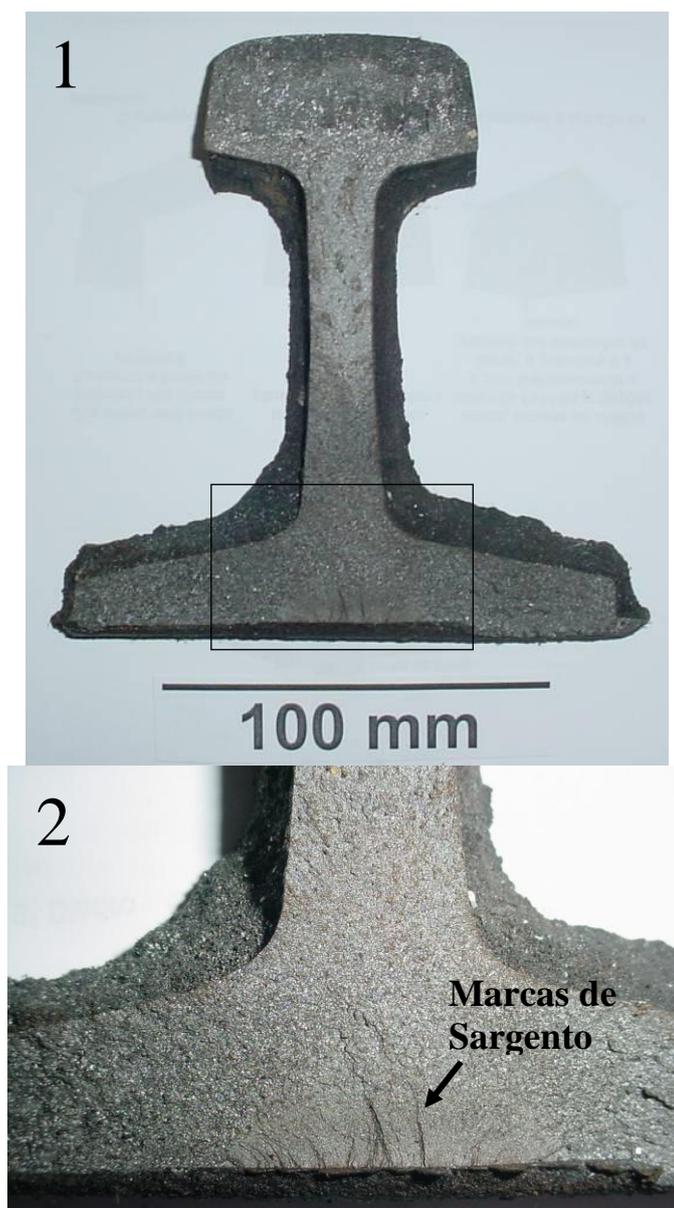
Figura 4.6 Em (1) Imagem da superfície de fratura da amostra C e em (2) imagem em maior aumento da região em destaque em (1), mostrando a presença de marcas de sargento.

Também foi possível identificar com esta análise, que a falha teve início na parte central do patim e na base do mesmo. Na imagem ilustrada na figura 4.6-2 é possível observar detalhadamente a presença de marcas de sargento que indicam para a região de início da falha.

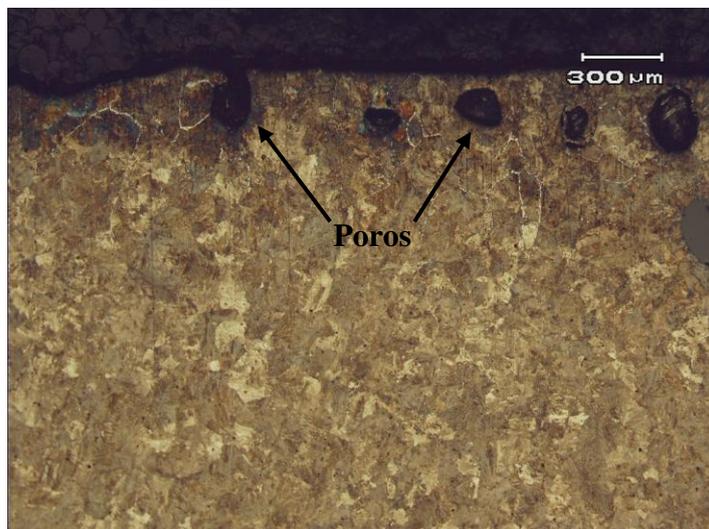
Figura 4.7 Imagem da amostra “A” em MO mostrando a microestrutura perlítica do MS próximo à região de início da falha. Constatou-se, a presença de porosidades e pequena quantidade de ferrita pró-eutetóide em contornos de grão.

A grande quantidade de porosidades no MS da amostra A, foi o fator decisivo para a ocorrência da falha por fadiga, por atuar como forte concentrador de tensões.

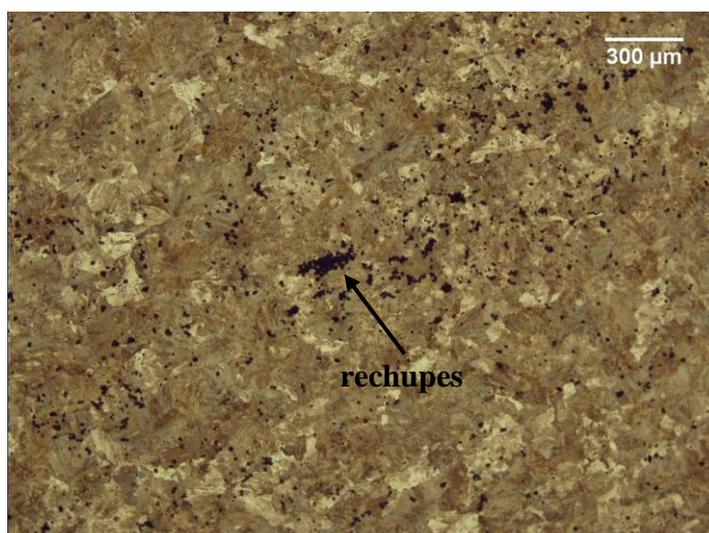
Figura 4.8 Imagem da amostra A em MO mostrando microestrutura perlítica do MS com grande quantidade de microrechupes.

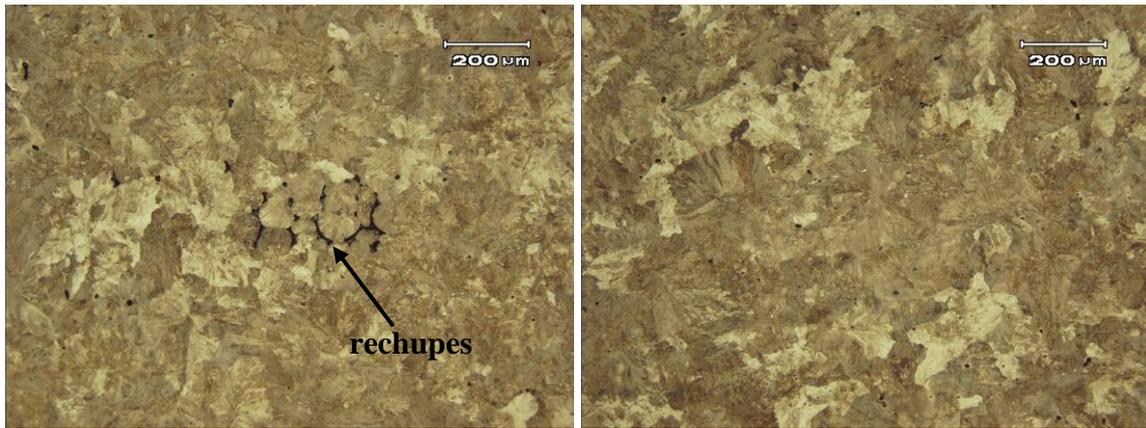
Figura 4.9 Imagem da amostra “A” em MO mostrando a microestrutura perlítica no MS. Observa-se a presença de microrechupes (à esquerda) e inclusões de óxidos globulares (à direita).

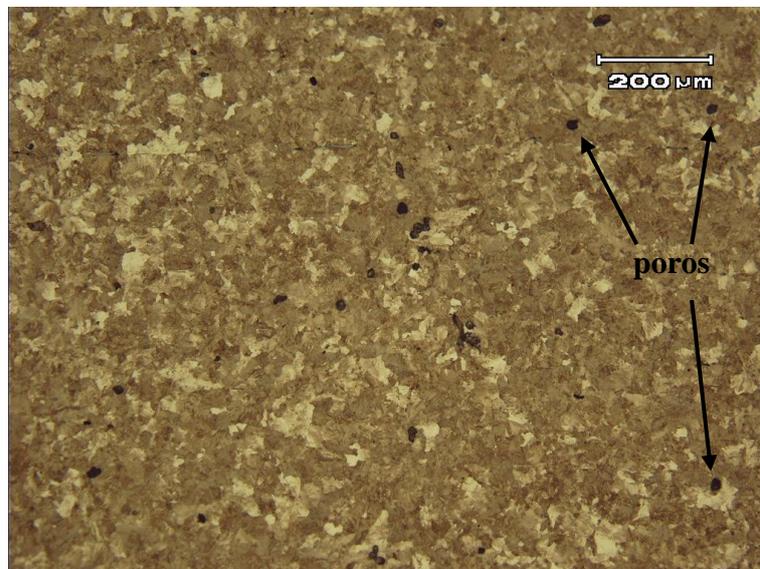
Figura 4.10 Imagem da amostra “A” em MO mostrando microestrutura perlítica refinada com presença de porosidades, na região da ZAC.

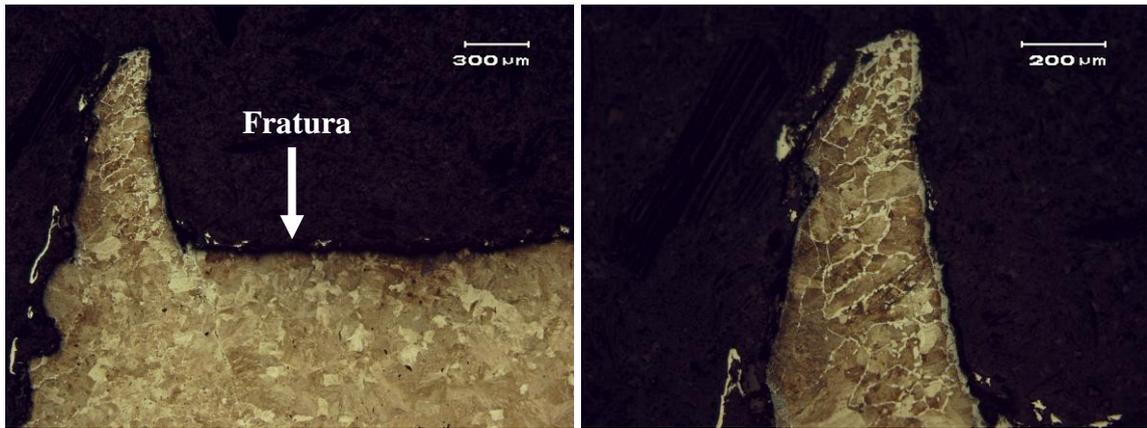
Figura 4.11 Imagem da amostra “B” em MO mostrando a microestrutura perlítica na região de início da falha. Observa-se a presença de ferrita pró-eutetóide em contorno de grão.

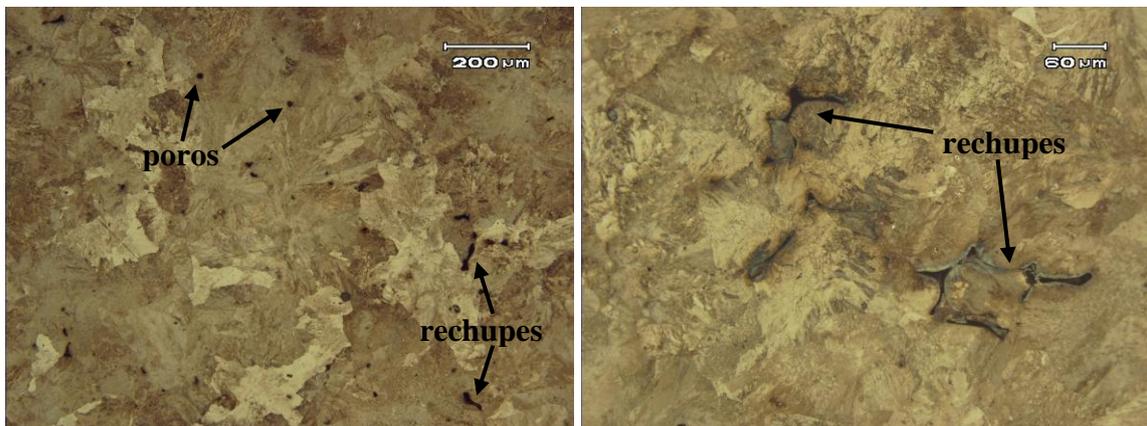
Figura 4.12 Imagem da amostra “B” em MO mostrando a microestrutura perlítica no MS. Observam-se porosidades, inclusão de óxidos e microrechupes.

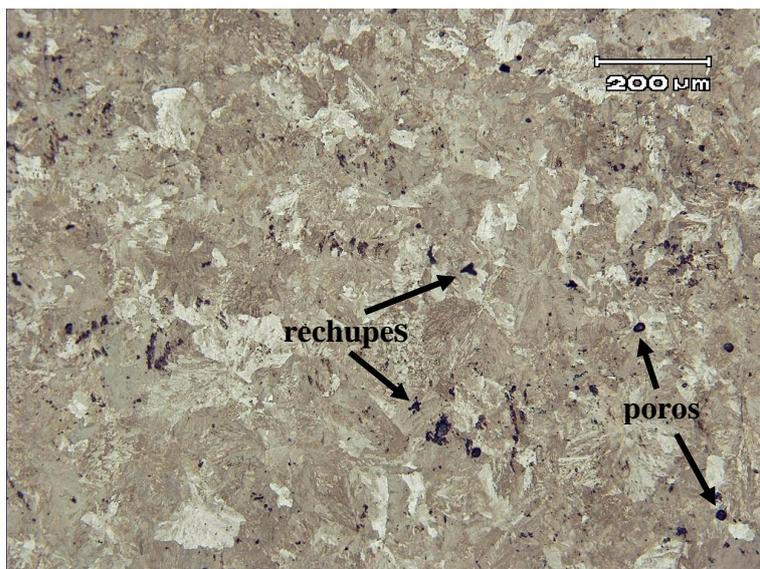
Figura 4.13 Imagem da amostra "B" em MO mostrando microestrutura perlítica na região da ZAC. Observou-se porosidades, inclusões de óxidos globulares e microrechupes.

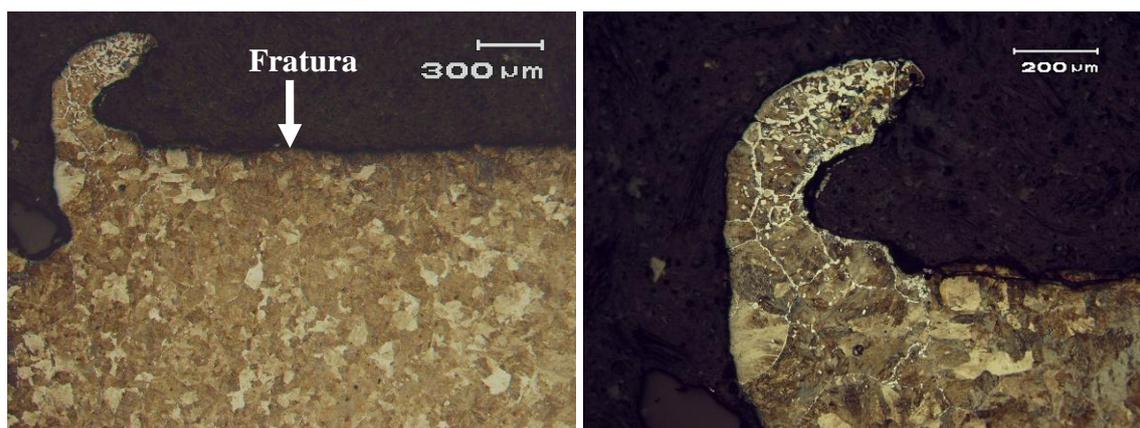
Figura 4.14 Imagem da amostra "C" em MO mostrando a microestrutura perlítica na região de início da falha. Observou-se ferrita pró-eutetóide no contorno de grão.

Além disso, foi observada a presença de ferrita pró-eutetóide em contorno de grão na região de início da falha, o que confere uma menor resistência mecânica nesta região.

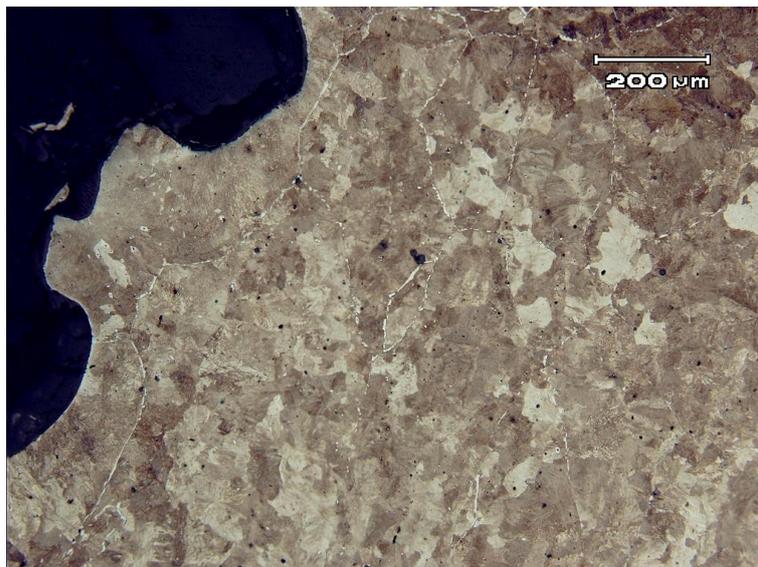
Figura 4.15 Imagens da amostra “C” em MO mostrando a microestrutura perlítica próximo à região de início da falha. Observou-se porosidades, inclusões de óxidos globulares e ferrita pró-eutetóide em contornos de grão.

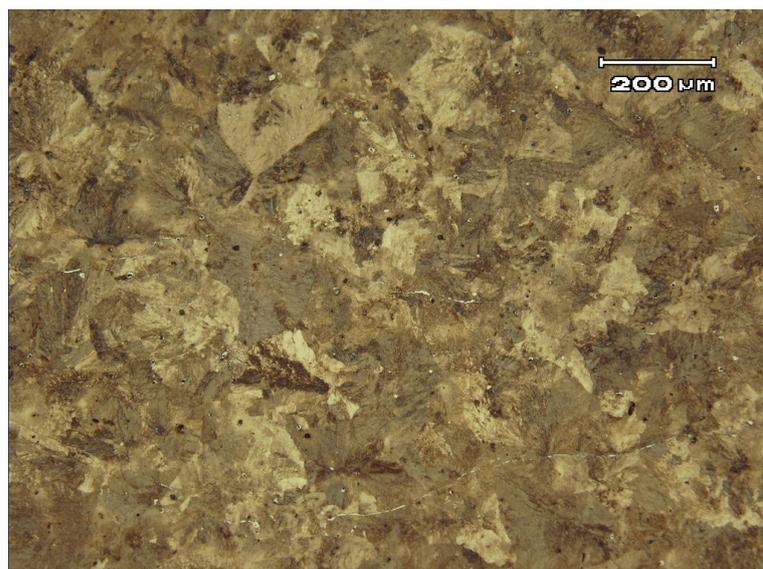
Figura 4.16 Imagens da amostra “C” em MO mostrando a microestrutura perlítica com porosidades e inclusões de óxidos e pouca quantidade de ferrita pró-eutetóide em contorno de grão.

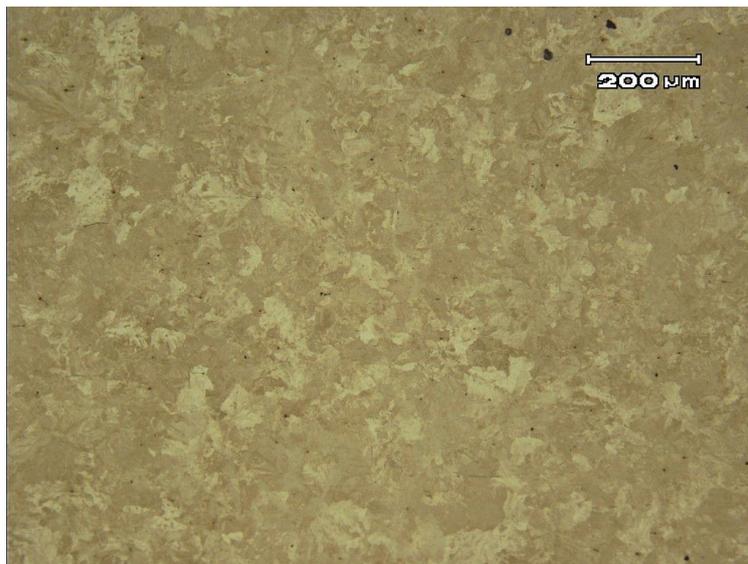
Figura 4.17 Imagens da amostra "C" em MO mostrando microestrutura perlítica na região da ZAC.

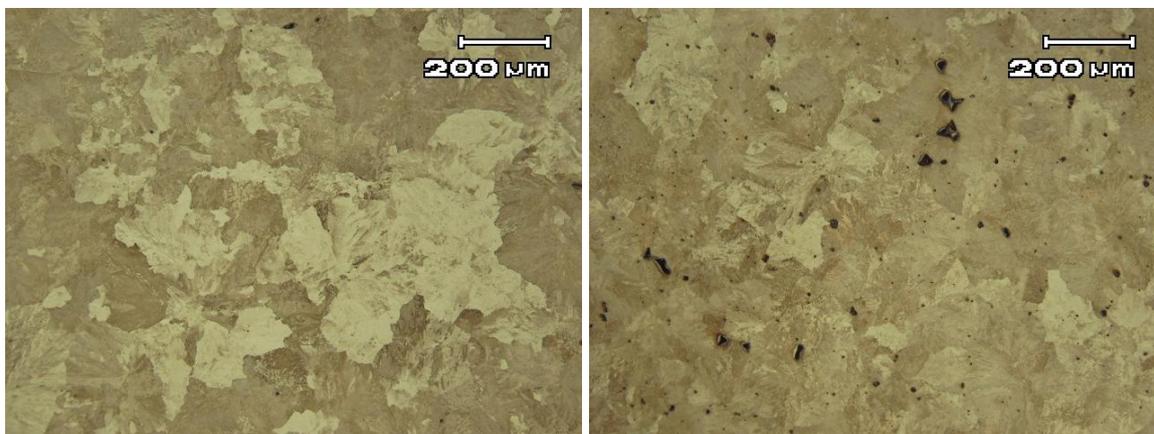
Figura 4.18 Imagem da amostra "D" em MO mostrando a microestrutura perlítica do MS. Observa-se também a presença de inclusão de óxidos globulares e microrechupes (imagem à direita).

A amostra D, aprovada nos ensaios de fadiga por flexão, apresentou uma pequena quantidade de inclusões de óxidos globulares e poucos microrechupes, porém não comprometeu o seu desempenho em fadiga.

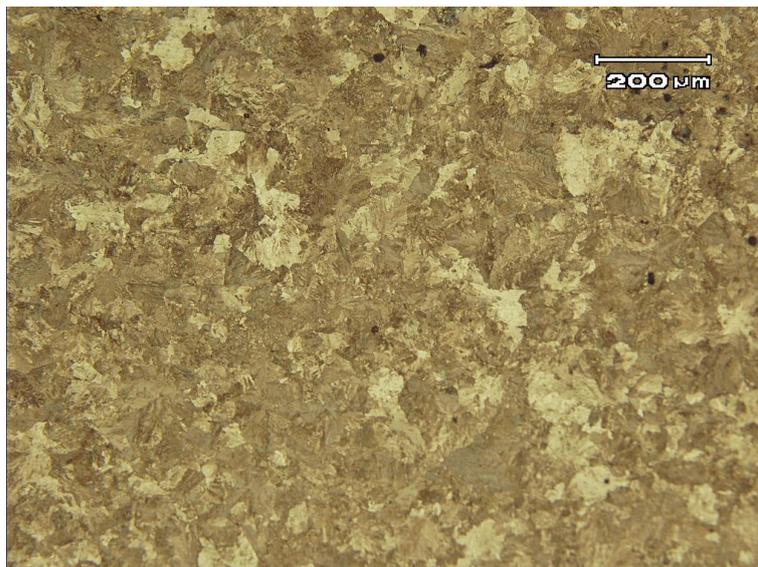
Figura 4.19 Imagem da amostra "D" em MO mostrando microestrutura perlítica na região da ZAC com pequena quantidade de porosidades e inclusões de óxidos globulares.

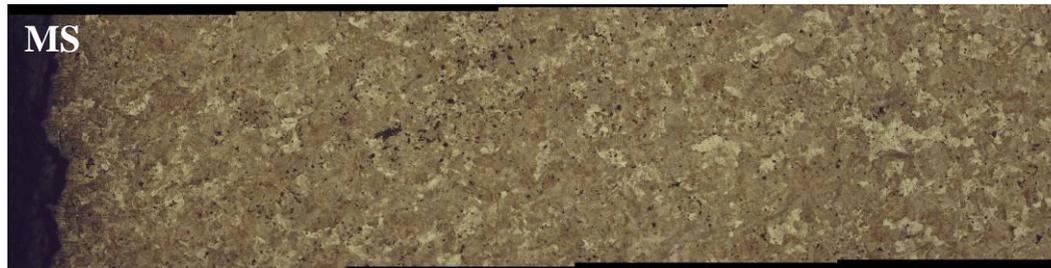
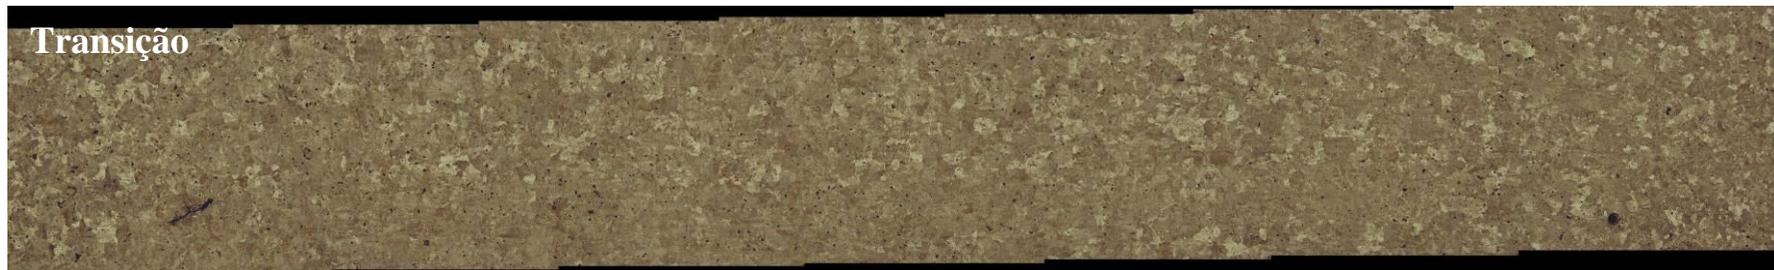
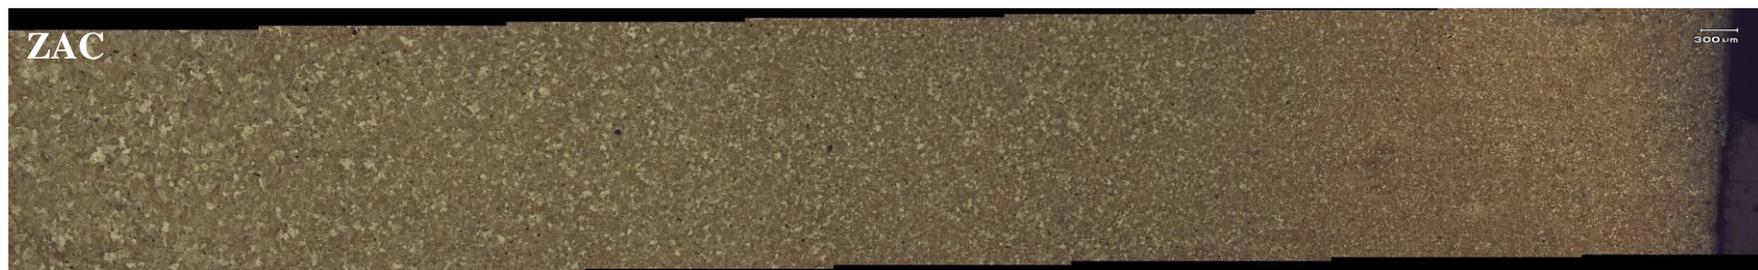
ANEXO A: Imagens da variação microestrutural da amostra A.
