**ESTUDO GEOTÉCNICO DE UM COLÚVIO DA RODOVIA  
RS/115: SIMULAÇÃO DE FLUXO D'ÁGUA**

Trabalho de Diplomação a ser apresentado ao Departamento de Engenharia Civil da Escola de Engenharia da Universidade Federal do Rio Grande do Sul, como parte dos requisitos para obtenção do título de Engenheiro Civil

Este trabalho versa sobre o estudo de um colúvio localizado na RS-115, entre os km 23+400 e 23+600, e que, atualmente, serve de leito para a rodovia. Esta massa de solo se apresenta em constante processo de rastejo, sendo formada pela alteração da encosta proveniente de rochas vulcânicas da Formação Serra Geral e assente sobre o arenito da Formação Botucatu. Este tipo de talude está geralmente ligado a processos de instabilização, que normalmente são agravados pelos altos níveis pluviométricos que ocorrem na estação chuvosa do clima subtropical de altitude, no qual está inserido o colúvio. Aconteceram estudos na área por parte da empresa Azambuja Engenharia e Geotecnia Ltda., no ano de 1998, e pelo engenheiro Alexandre Nichel, no ano de 2010, através da realização de sua dissertação. Nestes estudos ocorreram investigações geotécnicas que contribuíram para a execução desta pesquisa, bem

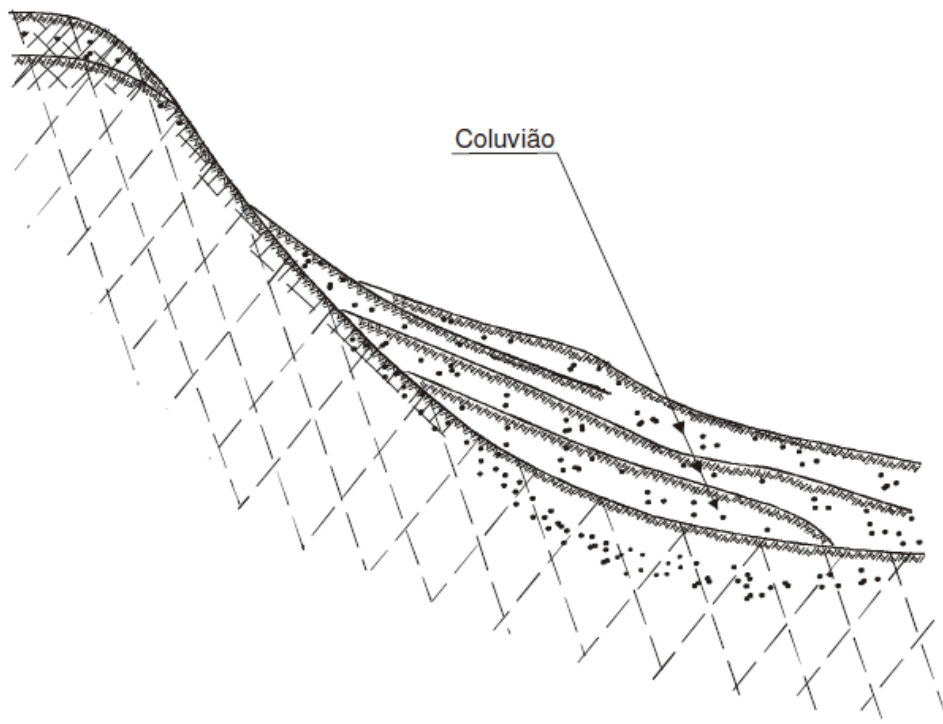
Figura 2: processo de formação de um colúvio  
(adaptado de DEERE; PATTON, 1971)

A formação dos colúvios, conforme Lacerda (2002), pode ser relacionada a dois processos erosivos atuando continuamente e intermitentemente. O primeiro processo é a erosão superficial, ou laminar, em que a água, ao escorrer pela superfície da encosta, carrega partículas de solo para as cotas mais baixas. Este solo é depositado suavemente e acrescenta poucos centímetros à camada superficial da encosta a cada evento. O outro processo é mais violento, pois ocorre quando uma porção do solo residual escorrega e se deposita sobre a própria encosta. Esta nova capa de colúvio pode acrescentar vários metros de uma só vez aos depósitos de encostas. Na figura 2 é ilustrado, de forma geral, o processo de formação dos solos coluvionares.

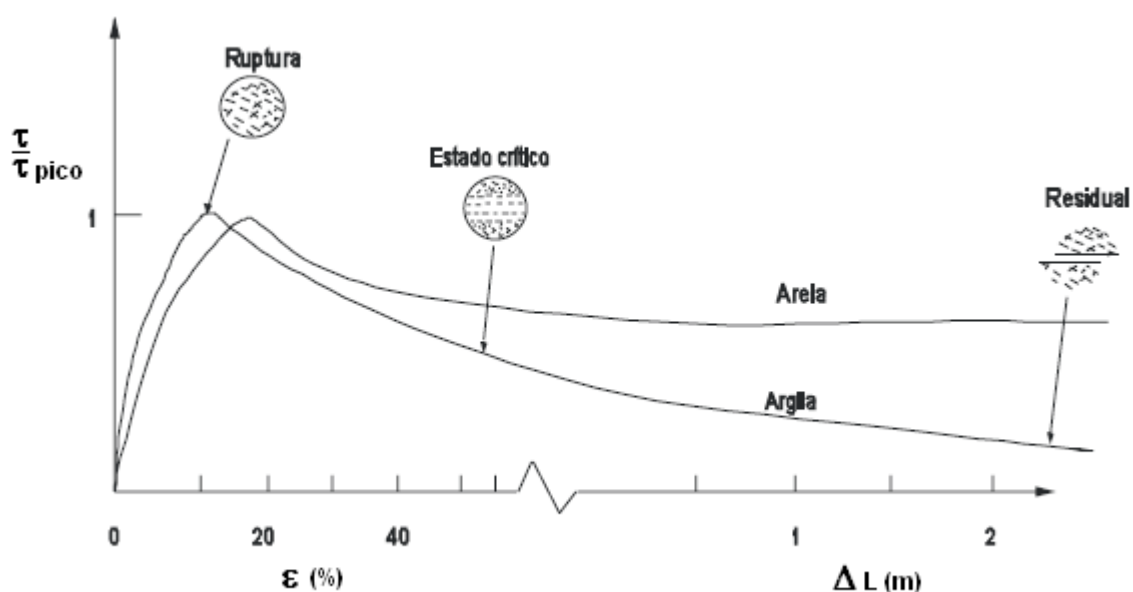
Figura 5: curvas tensão-deformação indicando pico, estado crítico e residual (ORTIGÃO, 2007)

Tal estado é conhecido como resistência residual ou estado residual. Na figura 5 é apresentado um esquema de quando este estado é alcançado.

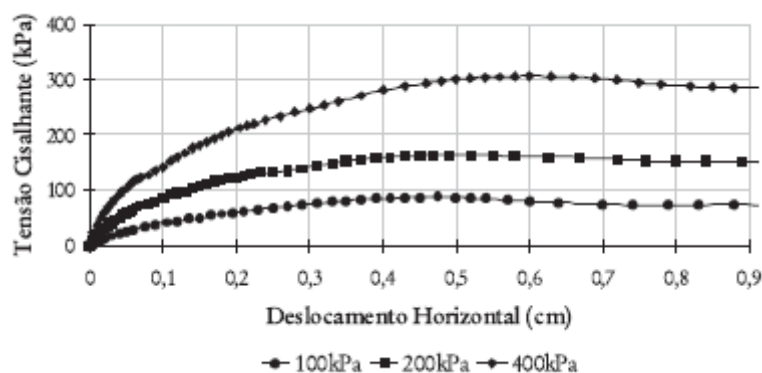
Figura 7: ensaio de cisalhamento direto de um colúvio (FREITAS et al., 2005)

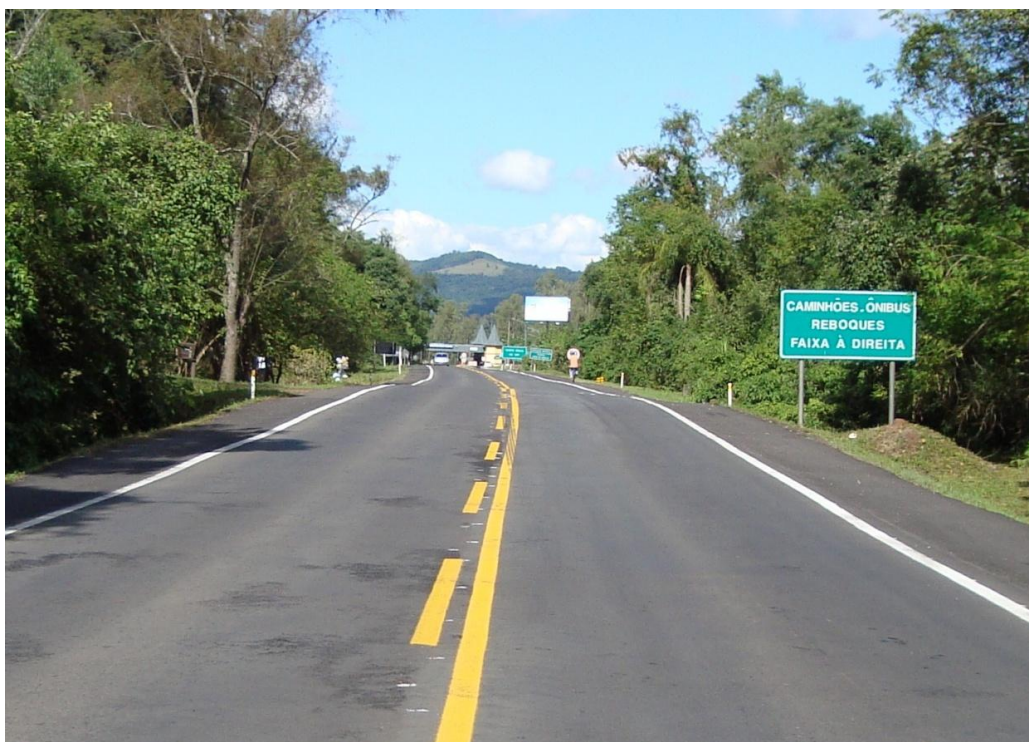
Figura 13: desníveis e mudança do traçado da rodovia devido aos deslocamentos

- a) mudança do traçado da rodovia devida aos deslocamentos;
- b) blocos basálticos em meio à matriz de solo;
- c) trincas de tração, devidas ao movimento rotacional;
- d) nível freático superficial.

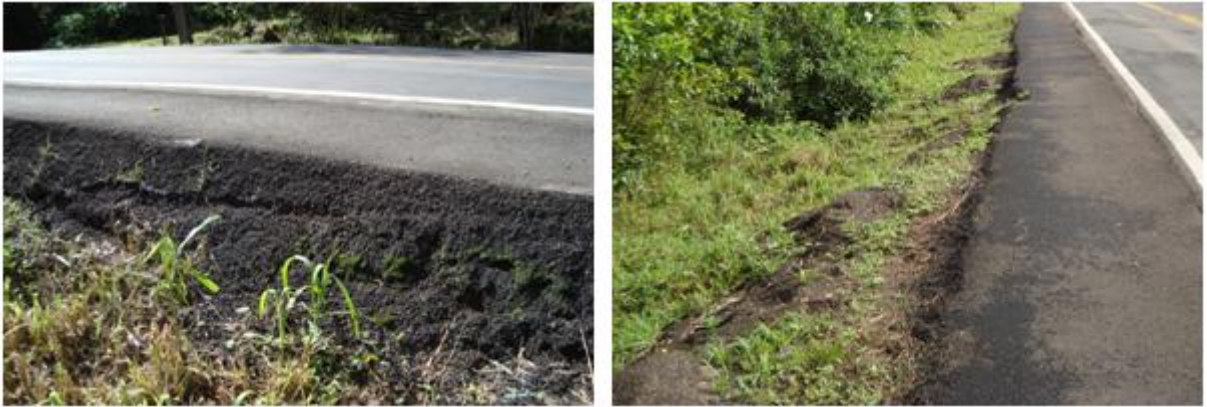
Figura 14: medidas amenizadoras dos efeitos na rodovia: à esquerda, adição de sucessivas camadas de concreto asfáltico e à direita, deslocamento da pista

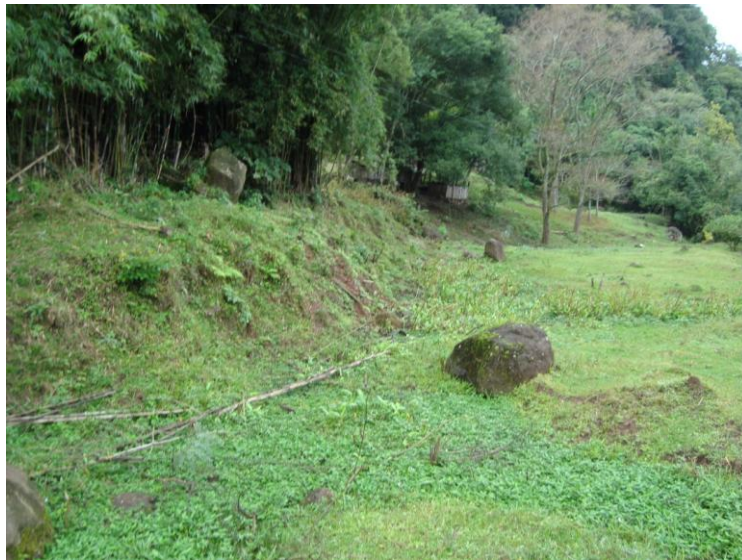
Figura 15: desnível devido aos movimentos rotacionais e a presença blocos basálticos de diferentes dimensões

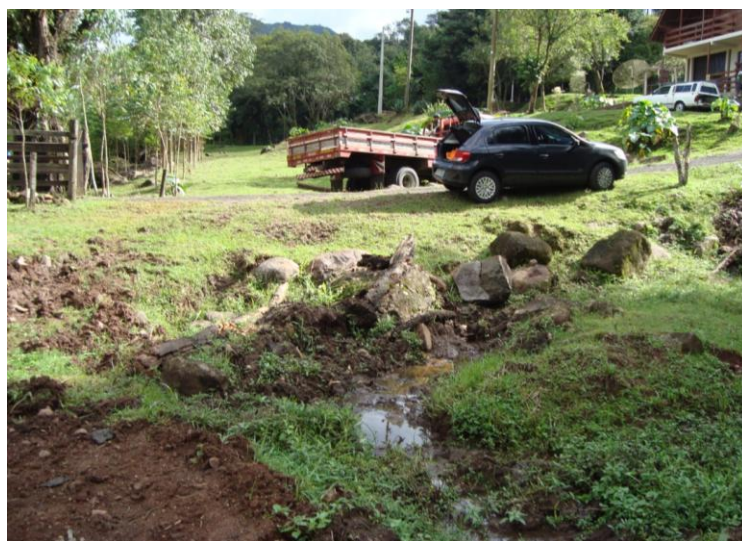
Figura 16: lençol freático aflorante

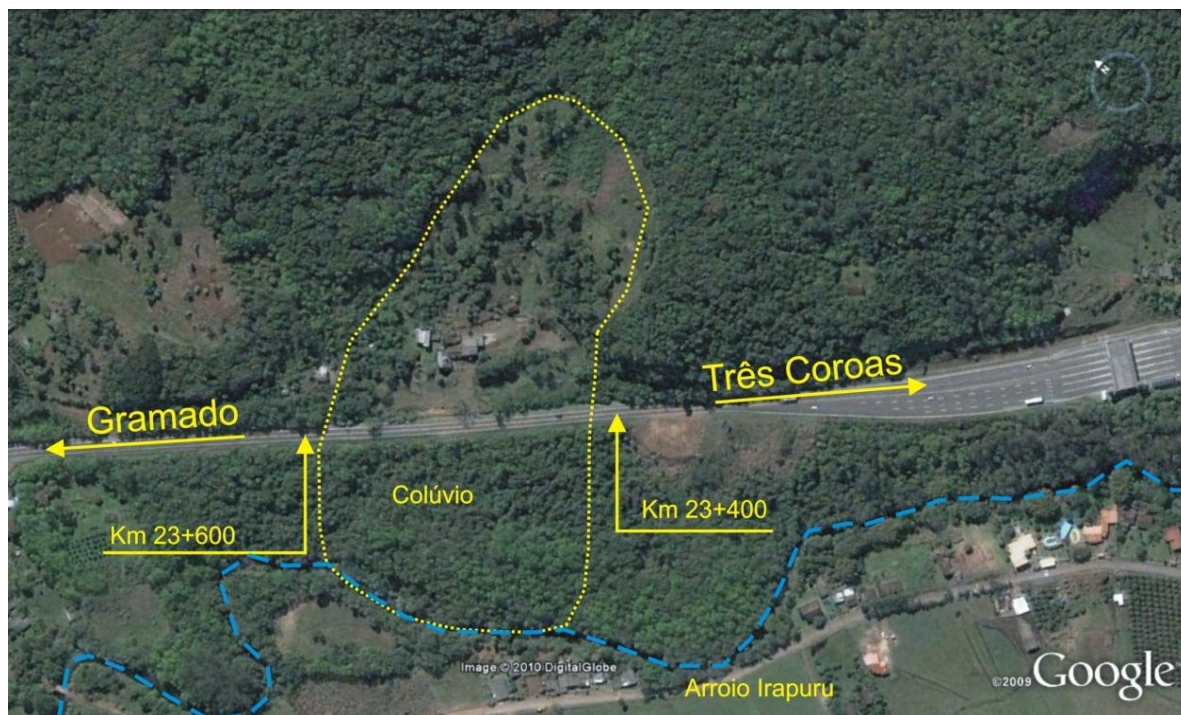
O colúvio situa-se na RS-115, que liga os municípios de Taquara e Gramado no Rio Grande do Sul, ele abrange uma extensão de aproximadamente 200 m sobre a rodovia, partindo do km 23+400 m e terminando no km 23+600 m como pode ser visto na figura 17, uma foto aérea do local.

Figura 17: foto aérea da área onde se encontra o colúvio e suas delimitações (GOOGLE EARTH, 2010)

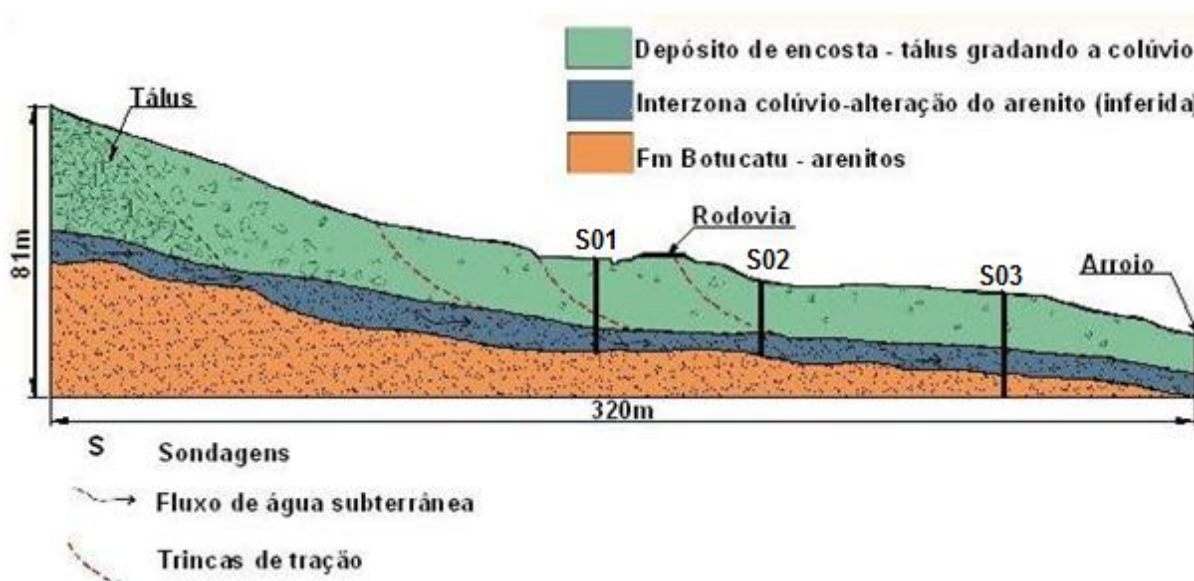
Figura 18: perfil longitudinal do colúvio e localização das sondagens (trabalho não publicado)<sup>6</sup>

- a) S01: mostra a espessura da massa coluvionar, que alcança até 20 m sem registrar o limite com a interface de alteração do arenito;
- b) S02: mostra que o material argiloso tem espessura aproximada de 15 m e o arenito começa apresentar pedaços coesos a partir dos 20 m de profundidade. Neste intervalo, entre 15 e 10 m, contato da interface de alteração do arenito, foi verificado um fluxo expressivo d'água, com ligeiro artesianismo;
- c) S03: mostra uma espessura da ordem de 16 m para a massa coluvionar.

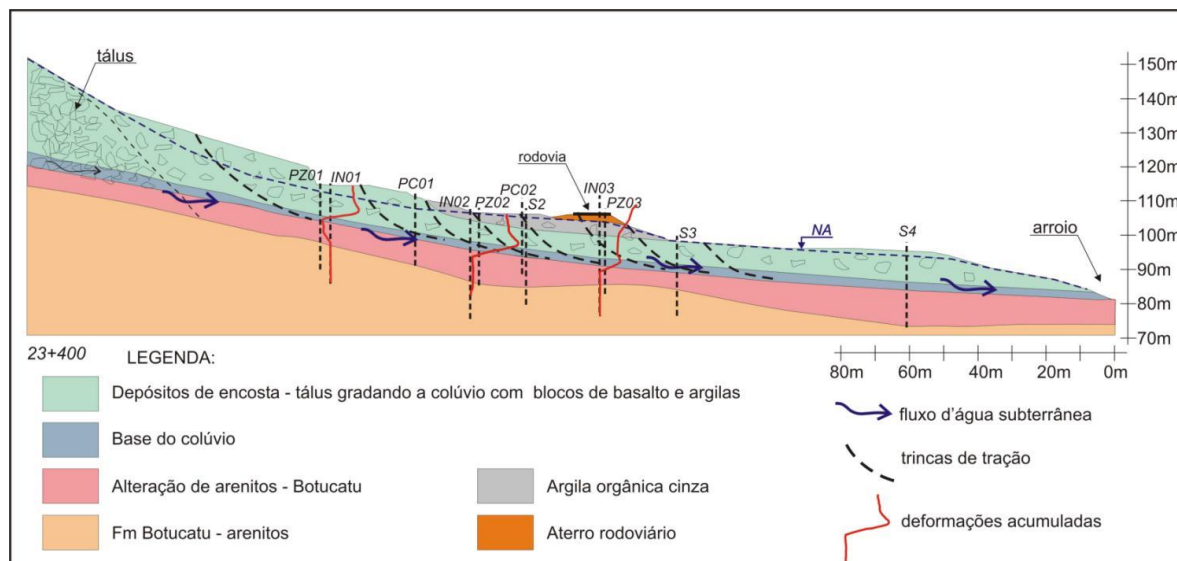
Figura 21: perfil geológico do eixo da encosta em estudo (NICHEL, 2011)

Através da análise das informações existentes e dos resultados da interpretação dos dados obtidos pelos equipamentos instalados e das amostras ensaiadas, Nichel (2011) elaborou um novo perfil geológico característico do eixo da encosta de acordo com o levantamento topográfico atualizado. Este perfil é apresentado na figura 21.

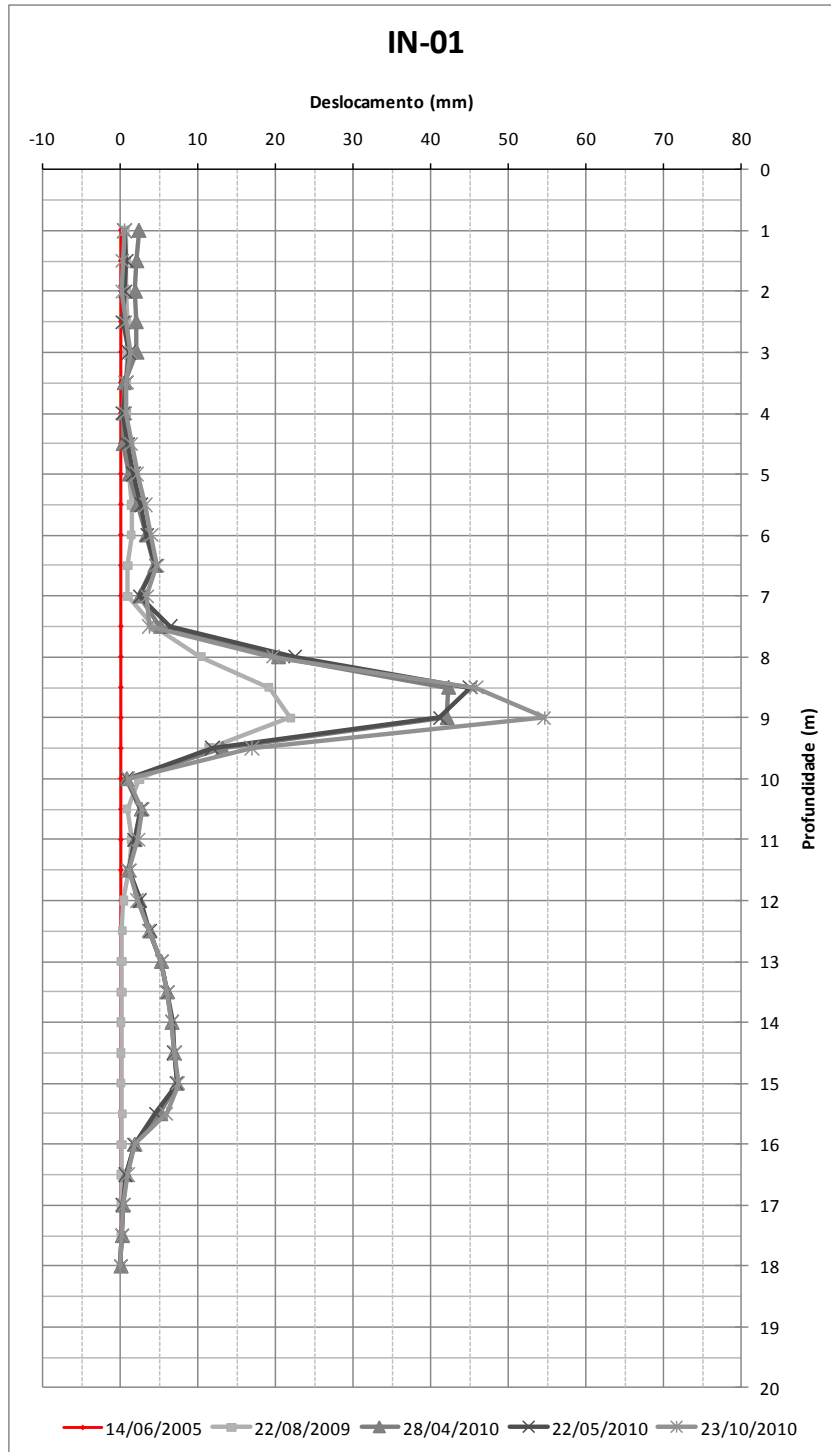
Figura 22: resultante dos deslocamentos medidos nos dois eixos do inclinômetro IN 01

As leituras de inclinometria foram realizadas com a intenção de se definir claramente a profundidade a partir da qual os movimentos da encosta cessam e para determinar os níveis nos quais são verificados os maiores deslocamentos horizontais nos inclinômetros, podendo-se assim, identificar as interfaces dos materiais que compõe o colúvio. O resultado destas leituras e das leituras realizadas anteriormente para o inclinômetro 01 é mostrado na figura 22, representando como fica clara a identificação de uma camada, à 9 m de profundidade, na base do colúvio, onde os deslocamentos registrados são consideravelmente maiores.

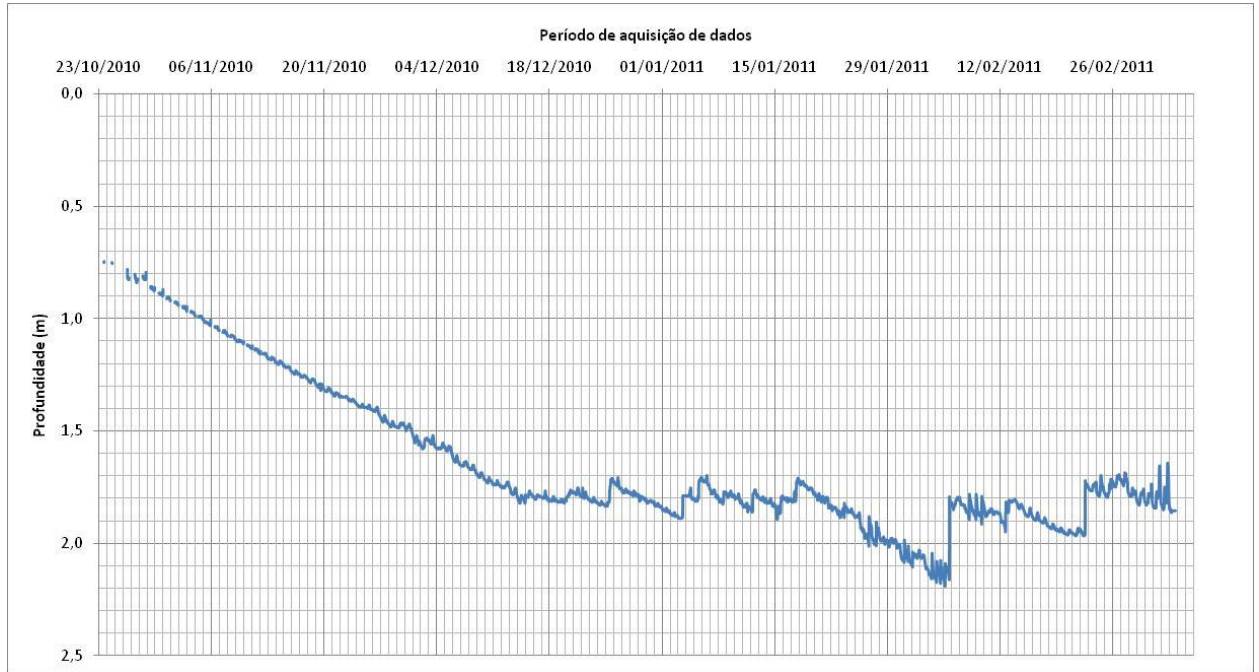
Figura 23: dados obtidos das leituras realizadas pelo sistema automático de aquisição de dados de poro-pressão instalado no piezômetro PZ 01

Após a análise dos resultados, mesmo sendo estes deficientes, por não representarem na amostragem um período chuvoso anual completo e pela distância entre os pontos de leitura da pluviometria e da piezometria, pode-se concluir que os níveis freáticos do colúvio são regidos

prioritariamente por descargas de aquíferos regionais que afloram junto ao pé dos derrames basálticos situados a montante da encosta, tendo as precipitações locais, apenas um papel coadjuvante na definição desses níveis (NICHEL, 2011).

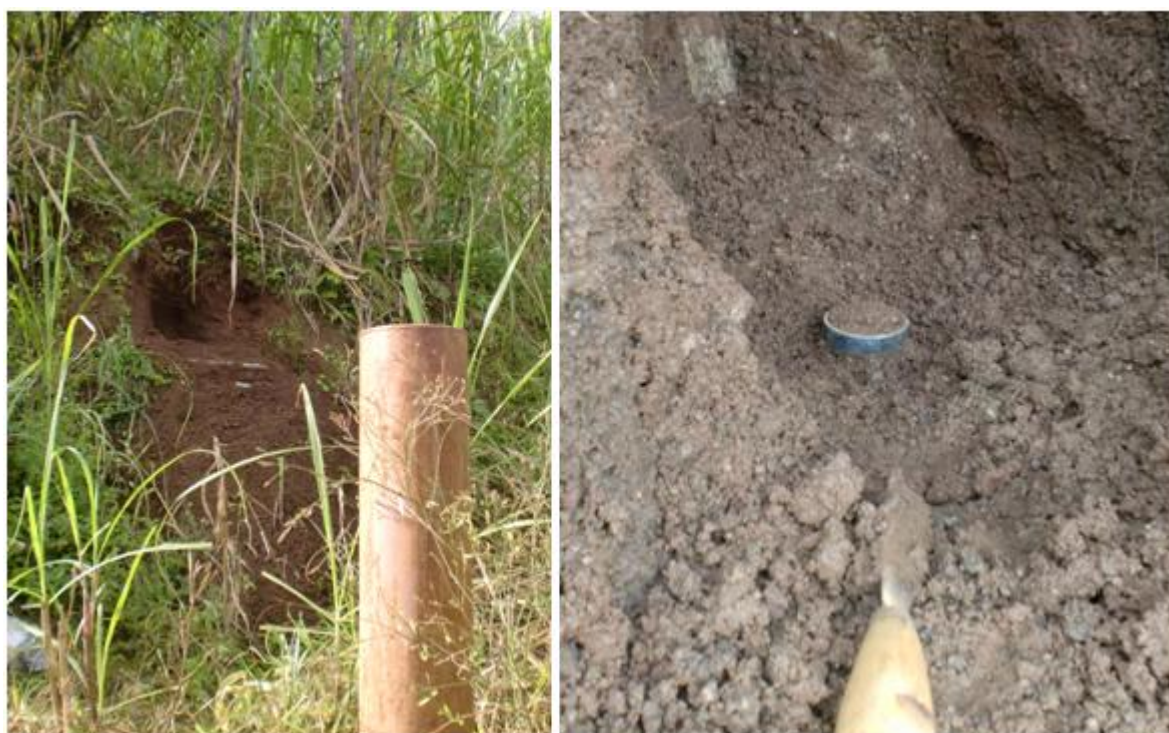
Figura 26: local e procedimento da coleta de amostras indeformadas

O local escolhido para a coleta situa-se em uma das trincas de tração que o colúvio apresenta, próximo ao inclinômetro IN 01, sendo uma área bastante superficial, com aproximadamente 1 m de solo sobre o local exato da coleta das amostras. Imagem do local e da extração pode ser vista na figura 26. Também foram coletadas amostras deformadas do solo na mesma localidade para os ensaios de caracterização. Neste capítulo são apresentados estes ensaios e os resultados através deles obtidos.

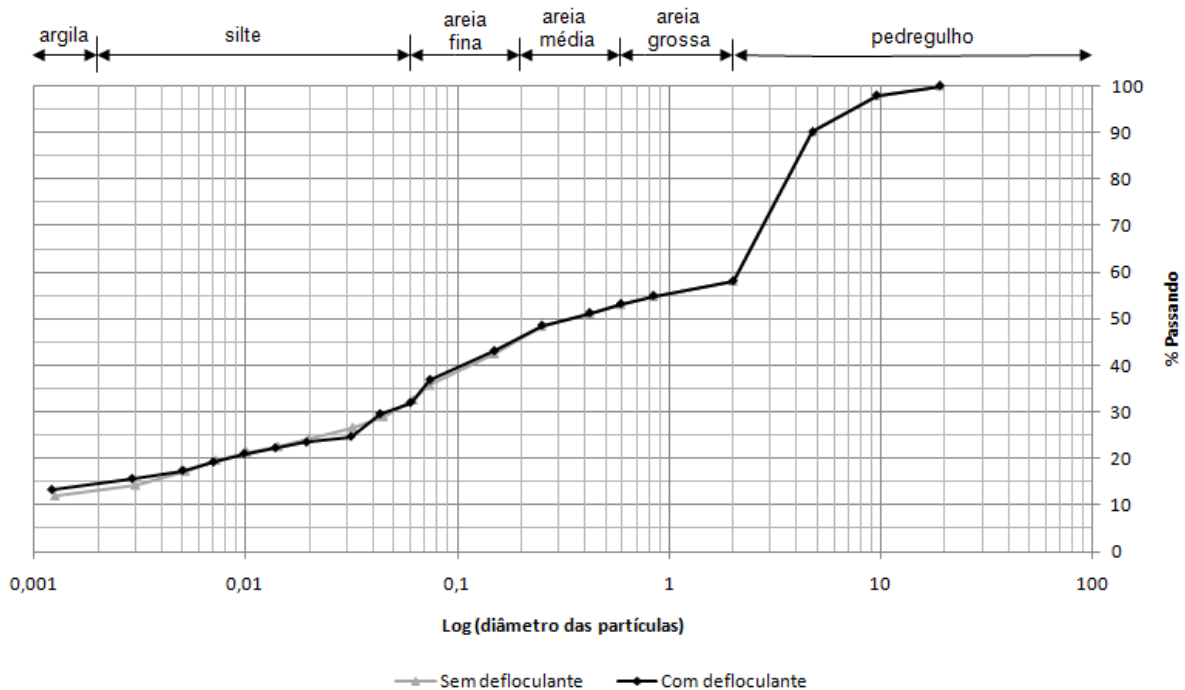
Figura 27: curvas granulométricas

Segundo a classificação da USCS o solo se enquadra como SC, areia argilosa, e segundo a classificação de acordo com a HBR o solo corresponderia à nomenclatura A-2-7, solos granulares, com graduação irregular e pouco material fino, porém plástico.

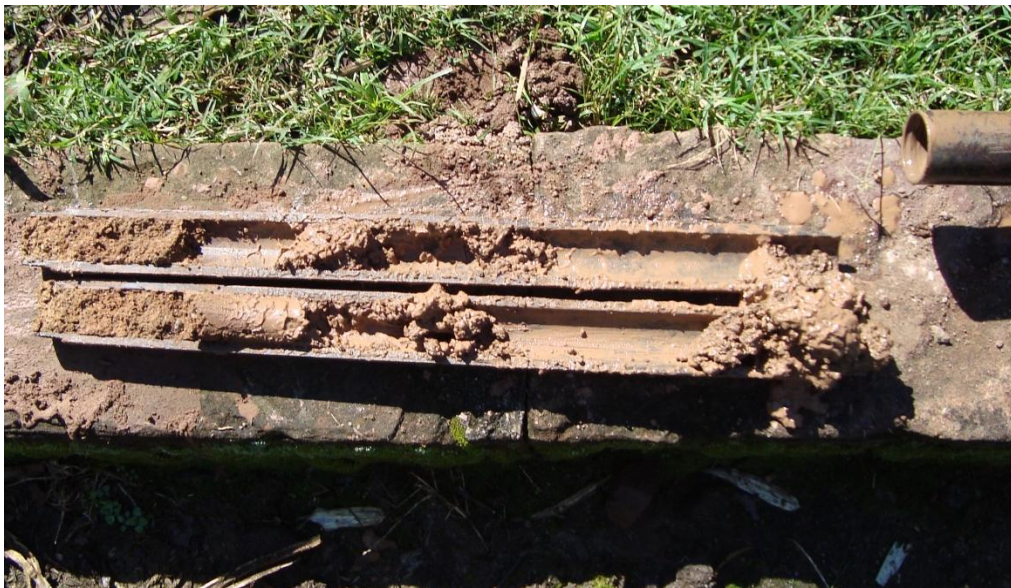
Figura 35: testemunho de sondagem

Na tentativa de identificar a existência de estratos no corpo do colúvio, combinaram-se os resultados das sondagens SPT com a porcentagem de umidade medida nas amostras dos testemunhos. Porém, devido à qualidade destas amostras tornou-se bastante difícil a identificação clara da mudança de materiais. Um testemunho obtido nas sondagens é mostrado na figura 35.

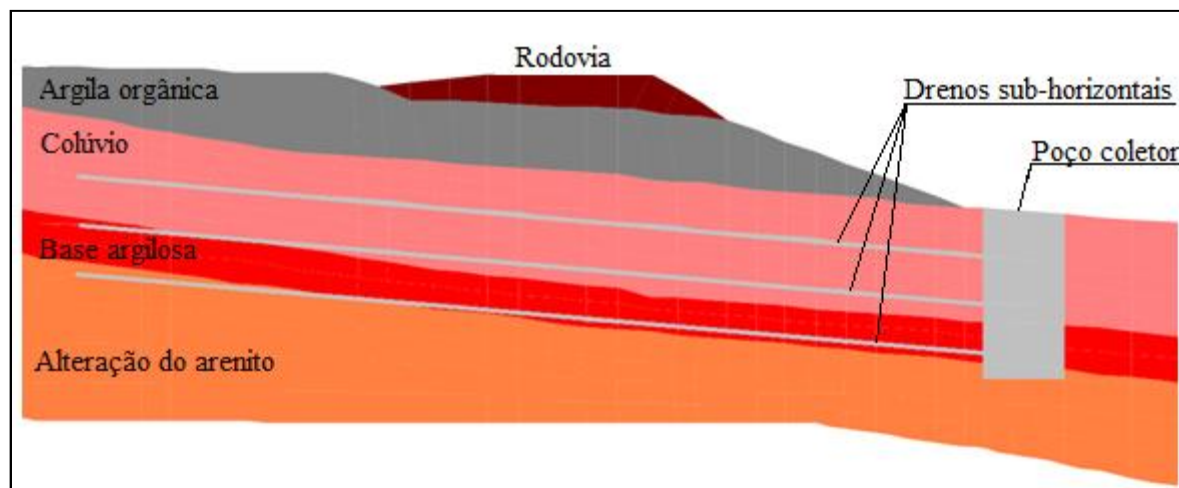
Figura 39: detalhe do sistema de drenagem

Pode-se observar, em todas as seções, a presença do poço de coleta de água e os drenos sub-horizontais dispostos em três níveis, mostrado com detalhe na figura 39, e também alguns ajustes na geometria da seção, como a redução da ocupação do material **tálus de basalto** e também a restrição da camada de argila na base do colúvio, que não se estende até o final da seção (lado esquerdo). Estas mudanças foram julgadas necessárias para uma melhor representação do problema.
