**MANIFESTAÇÕES PATOLÓGICAS DE
IMPERMEABILIZAÇÕES COM USO DE SISTEMA NÃO
ADERIDO DE MANTAS ASFÁLTICAS: AVALIAÇÃO E
ANÁLISE COM AUXÍLIO DE SISTEMA MULTIMÍDIA**

Dissertação apresentada ao Programa de Pós-Graduação em
Engenharia Civil da Universidade Federal do Rio Grande do Sul,
como parte dos requisitos para obtenção do título de Mestre em
Engenharia na modalidade Acadêmico

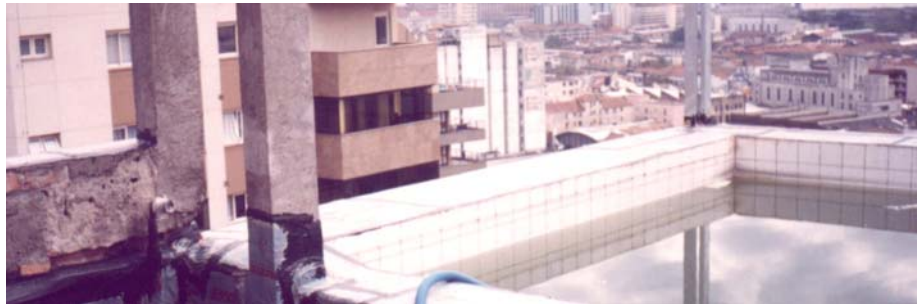
Figura 2: execução de piscina em cobertura.

- a) recuperação do espaço ocupado do solo com uso, por exemplo, de piscinas (figura 2) e possibilidades de construção de novos compartimentos como, por exemplo, salão de festas (figura 3) e outros;
- b) oferecimento de piso suplementar que pode ser utilizado como área de apoio das funções da edificação (figura 4);
- c) inexistência de restrições para adaptação a plantas recortadas e irregulares;
- d) oferecimento de piso que pode ser utilizado em caso de incêndio para manobras de ataque ao fogo ou de salvamento;
- e) facilidade de acesso e trânsito para manutenção da própria cobertura, de equipamentos e caixas d'água, que estejam sobre a mesma.

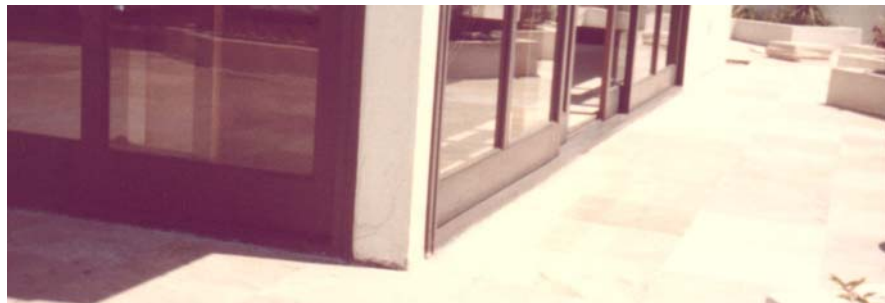
Figura 3: construção de novos compartimentos em cobertura.

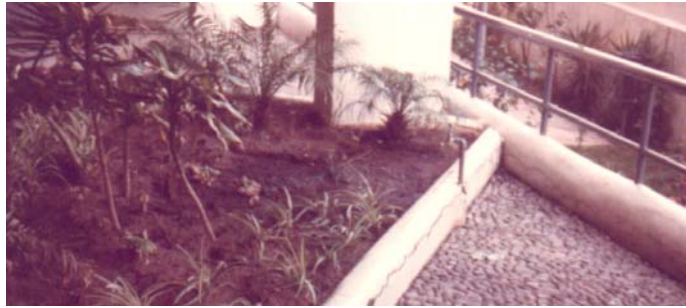
Figura 4: execução de áreas ajardinadas

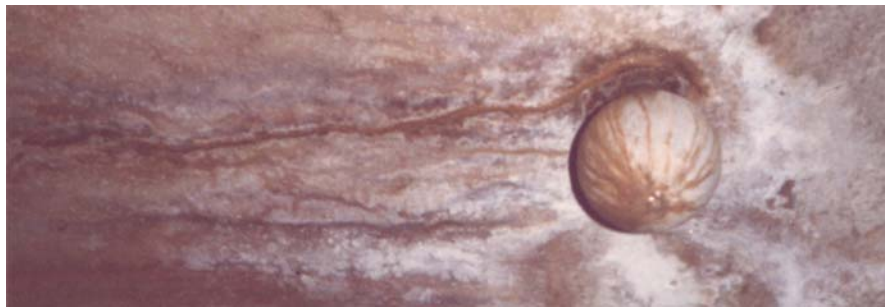
Segundo a NBR 8083 (Associação Brasileira de Normas Técnicas, 1983), infiltração (figura 5) é a penetração indesejável de fluidos nas construções.

Figura 5: infiltração de água por conduíte elétrico

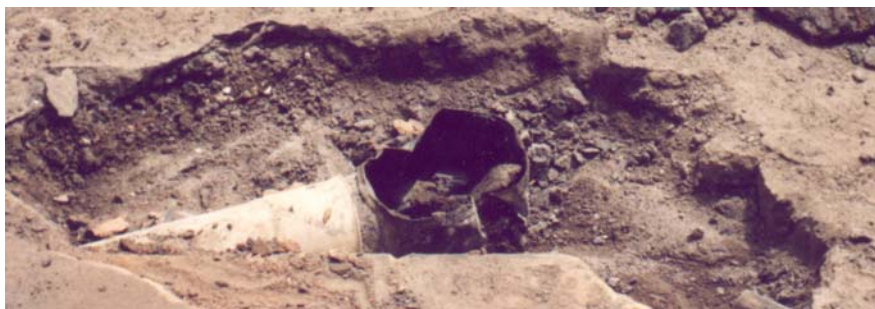
Os **condutores de água** deverão ser dimensionados em número e capacidade de escoamento, observando-se que os mesmos devem ser colocados antes e acima da impermeabilização (figura 6).

Figura 6: manifestação patológica em coletor pluvial sobre a impermeabilização

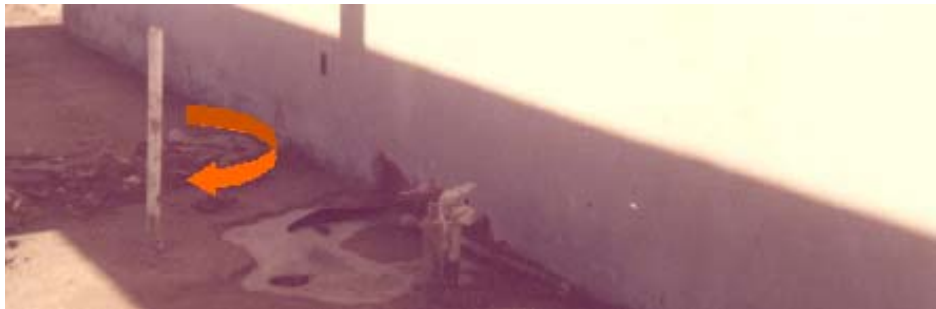
Quanto as **passagens de tubulações**, em se tratando de pontos de luz, tubulações de água ou qualquer tipo de duto que aflore da laje (figura 8), estes devem ser protegidos por um anel de concreto à sua volta. A impermeabilização deve ser prolongada em toda a extensão do anel, a fim de não deixar nenhum ponto desprotegido.

Figura 8: manifestação patológica pela falta de proteção em tubulações que aflorem da laje

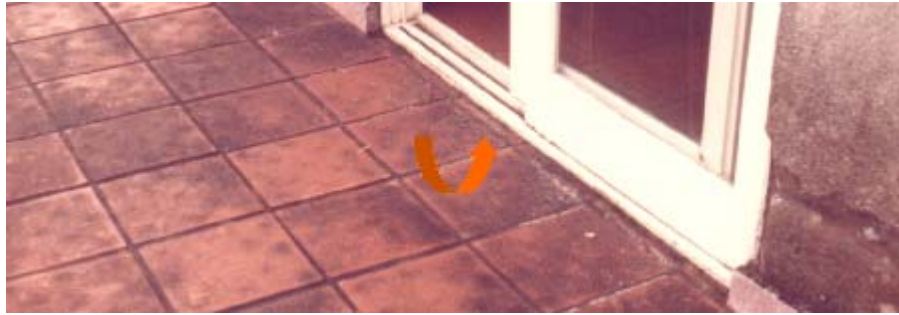
Para Ussan (1995), as **soleiras** são um dos pontos da edificação que merecem especial atenção para que futuros transtornos com infiltrações sejam evitados. A NBR 9575 (Associação Brasileira de Normas Técnicas, 1998) observa que no caso de compartimentos cobertos com acesso à área externa impermeabilizada, a impermeabilização deve adentrar, no mínimo, 50 cm da região coberta e possuir um desnível (figura 9) de 6 cm em relação ao piso externo.

Figura 9: falta de desnível entre níveis interno e externo

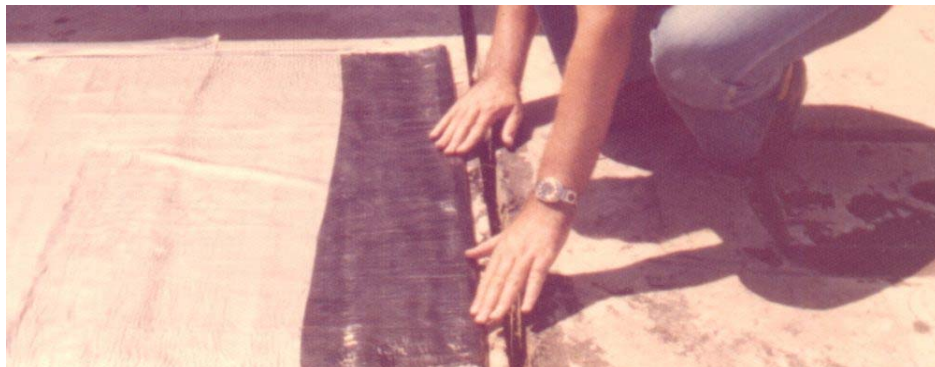
As **juntas de dilatação** (figura 10) são definidas como sendo uma separação entre duas partes de uma estrutura para que estas possam movimentar-se, uma em relação à outra, sem que haja qualquer transmissão de esforço entre elas. As juntas de dilatação são causadoras de insucessos frequentes na impermeabilização, requerendo, portanto, cuidados especiais de parte do executor.

Figura 10: junta de dilatação em laje de cobertura.

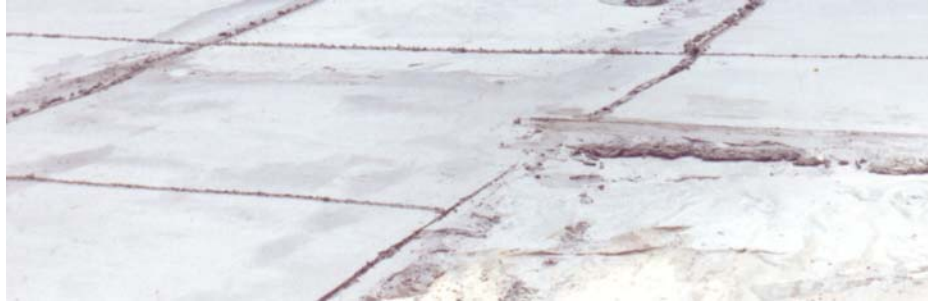
A grande maioria dos sistemas impermeáveis não pode receber trânsito direto ou assentamento do piso sem que seja previsto um sistema intermediário protetor, **proteção mecânica** (figura 11) entre a impermeabilização e o piso final.

Figura 11: execução da proteção mecânica tem por finalidade evitar danos à impermeabilização.

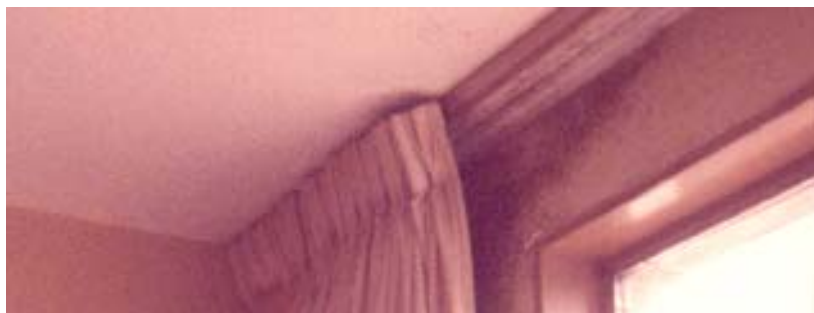
Trauzzola (1998) comenta que o desenvolvimento do bolor ou mofo (figura 12), é um problema de grande importância econômica e uma ocorrência comum em áreas tropicais. As alterações provocadas nas superfícies emboloradas exigem, muitas vezes, recuperação ou reaplicação de revestimentos.

Figura 12: manifestação patológica de impermeabilização originando mofo.

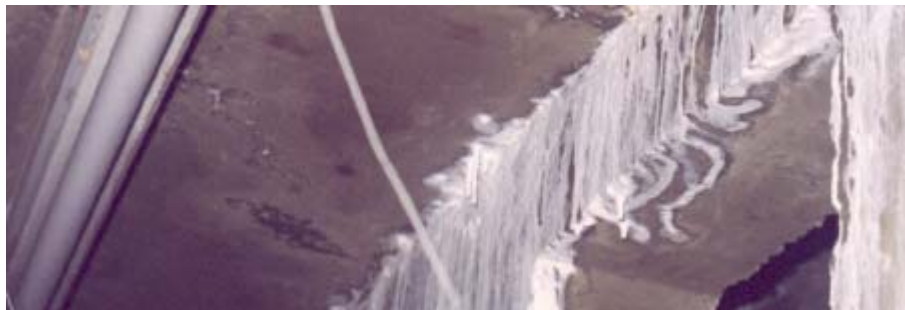
Verçoza (1987) pondera que quando situadas entre tijolos e os rebocos, provocam o descolamento deste. Conforme o volume chegam a formar precipitados minerais, as estalactites, que se manifestam como na figura 13.

Figura 13: eflorescência dando origem às estalactites.

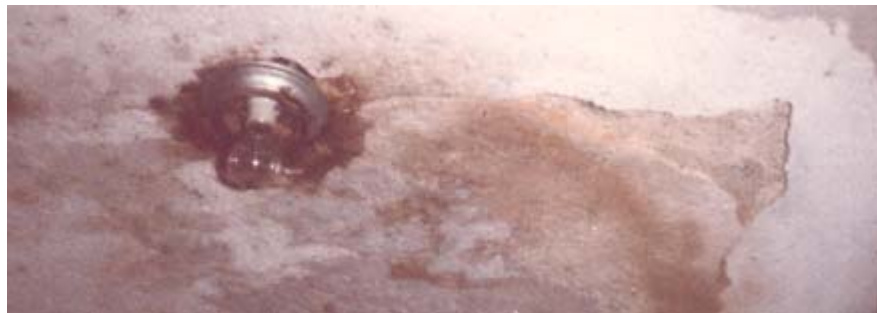
Todos os defeitos acima citados são causados pela água, por ela conduzidos ou afetados. Esses defeitos vão aos poucos deteriorando os materiais e a obra construída (figura 14).

Figura 14: manifestação patológica causando deterioração dos materiais.

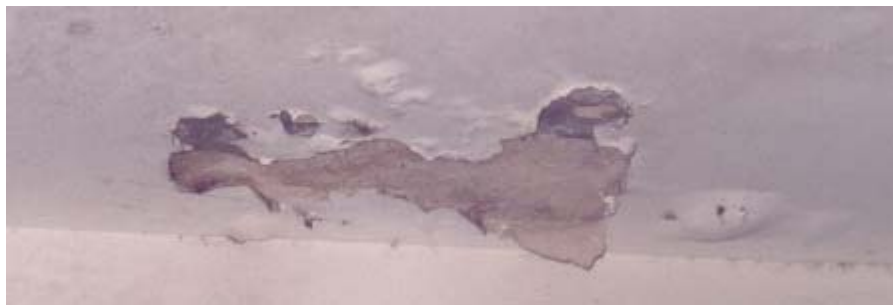
- a) desagregamento: caracteriza-se pela destruição da pintura que se esfarela destacando-se da superfície, juntamente com partes de reboco (figura 15).

Normalmente é provocado pela reação química da lixiviação dos sais pela ação da água, atacando a tinta;

Figura 15: manifestação patológica de impermeabilização causando destruição da pintura.

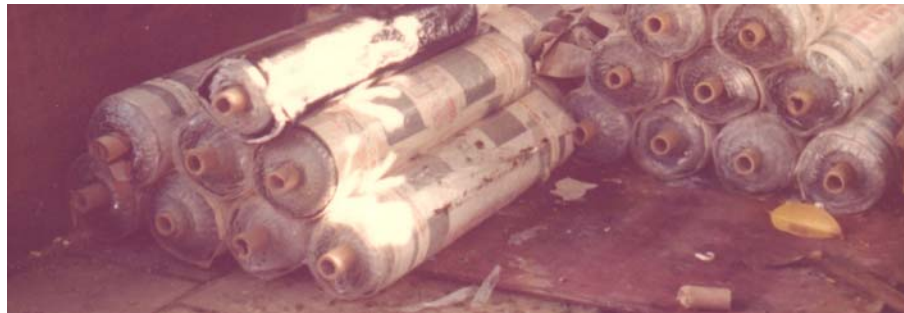
Sistema de mantas ou industrializado (pré-fabricado) é o sistema que caracteriza-se pela aplicação, como material impermeabilizante, de mantas compostas de asfaltos e elastômeros, produto fabricado industrialmente com espessura e peso por metro quadrado constantes, obtido através de processos de extrusão ou calandra e fornecido em rolos com comprimentos e larguras definidos pelo fabricante (figura 16).

Figura 16: mantas asfálticas para impermeabilização.

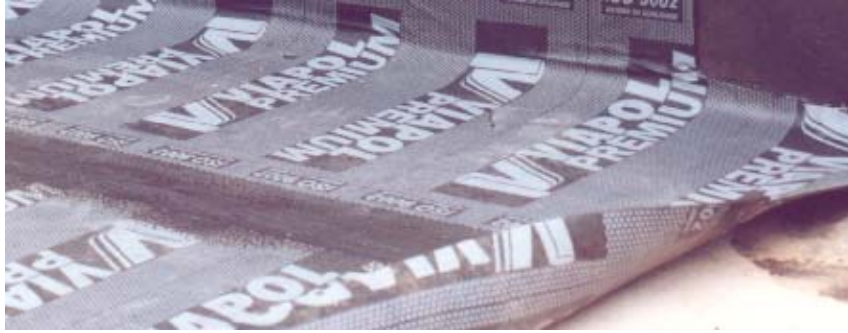
Cunha e Neumann (1979) afirmam, que no **sistema não aderido** (figura 18), os alongamentos se diluem em toda a extensão das membranas e eliminam-se os pontos de esforço concentrado. Sendo as mantas feitas de material dúctil, após terem sido submetidas a um esforço de tração acabam se acomodando, entrando em estado de relaxação, o que elimina as tensões, evitando assim o rompimento.

Figura 18: manta asfáltica não aderida.

Para Picchi (1986), o sistema não aderido utiliza-se uma camada de separação entre a impermeabilização e seu suporte. Portanto, os movimentos do suporte serão distribuídos por todo o comprimento da impermeabilização entre duas fixações verticais, gerando uma pequena deformação percentual e, por conseqüência, pequenas tensões.

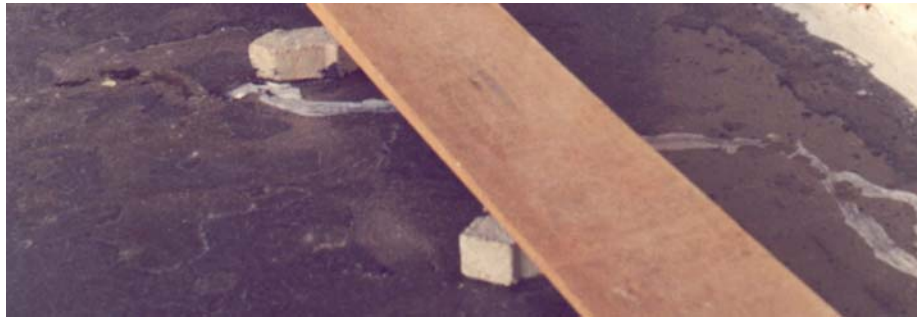
Sistema laminar ou de pintura é aquele que utiliza materiais aplicados em camadas sucessivas com auxílio de pincel, trincha, espátula ou desempenadeira metálica (figura 19).

Figura 19: aplicação de emulsão asfáltica em laje de cobertura.

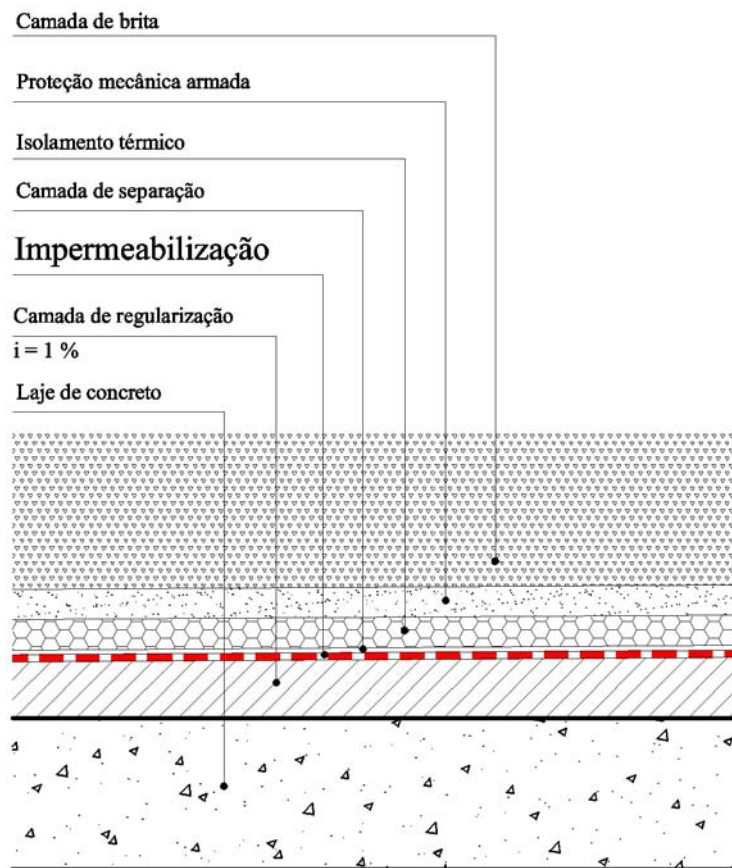
A inclinação do substrato e das áreas de acabamento dos planos horizontais deve ser de, no mínimo, 1% em direção aos pontos de captação de água, conforme o item 4.4/a, contido na NBR 9575 (Associação Brasileira de Normas Técnicas, 1998), (figura 20).

Figura 20: representação gráfica da inclinação do substrato.

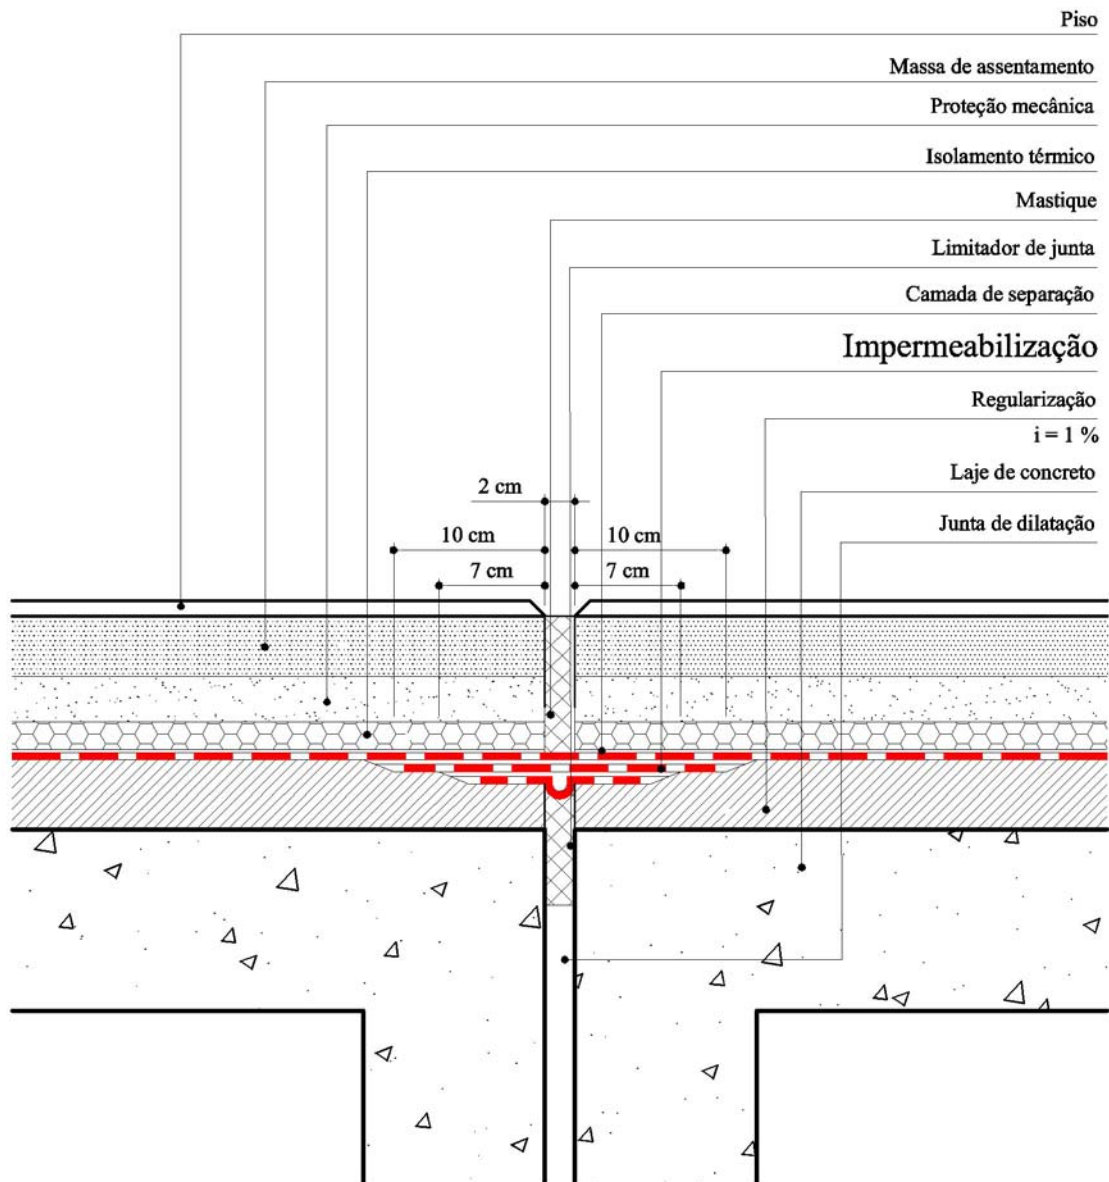
Nas juntas de dilatação, conforme o item 4.4/i, contido na NBR 9575 (Associação Brasileira de Normas Técnicas, 1998), deverá ser previsto tratamento específico compatível aos reforços atuantes e materiais utilizados na impermeabilização, ao longo das juntas, as quais, preferencialmente, devem ser divisores de água, com cotas mais elevadas no nivelamento do caimento (figura 28).

Figura 28: representação gráfica de junta de dilatação.

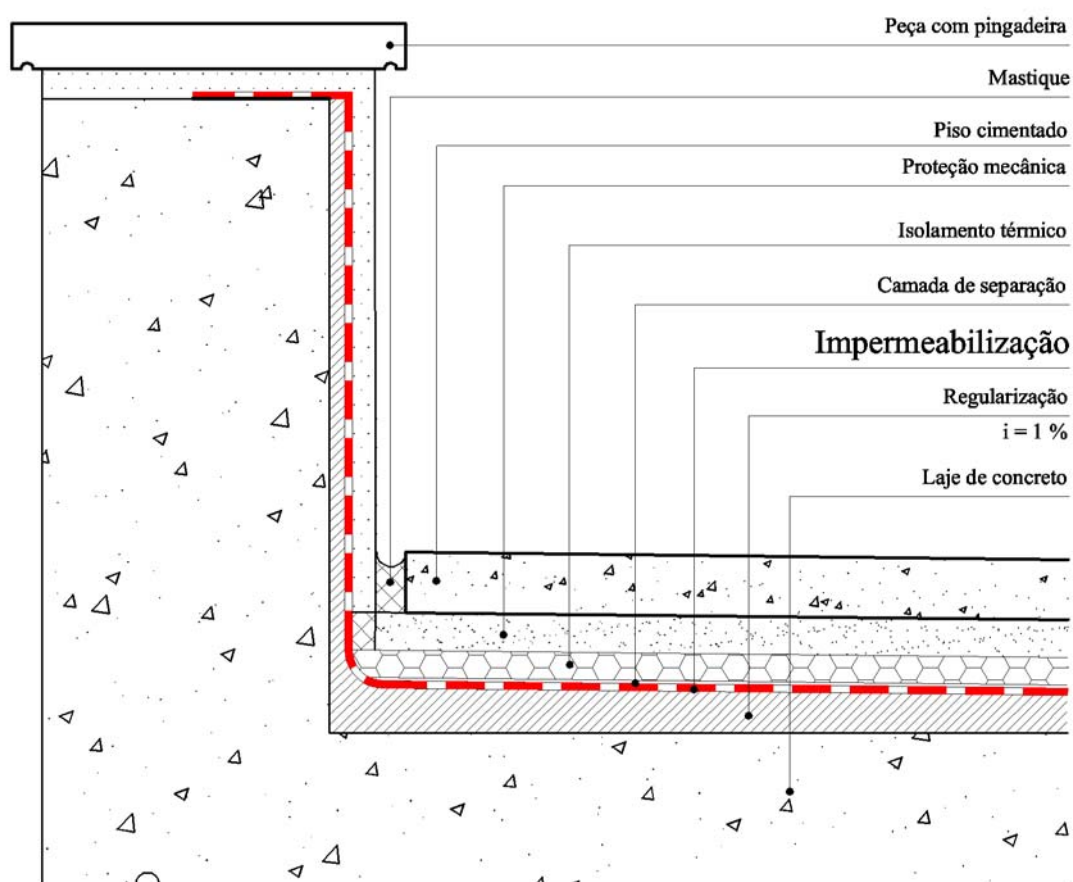
Conforme o item 4.4/k, contido na NBR 9575 (Associação Brasileira de Normas Técnicas, 1998), as pingadeiras devem ser previstas nos locais necessários, cabendo ao projetista definir os tipos a serem adotados. De acordo com a apostila do CTI - Curso Técnico de Impermeabilização (2002), deve-se prever a instalação de pingadeiras em muretas, platibandas e parapeitos, de forma a impedir o escorrimento da água nos paramentos verticais e evitando com que a mesma penetre no arremate de impermeabilização (figura 30).

Figura 30: representação gráfica de pingadeira.

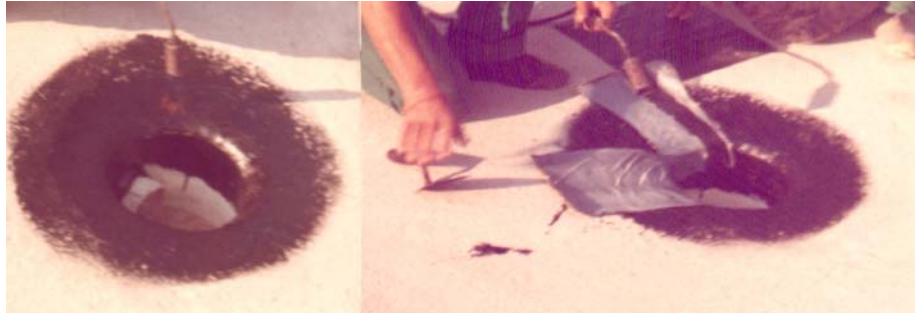
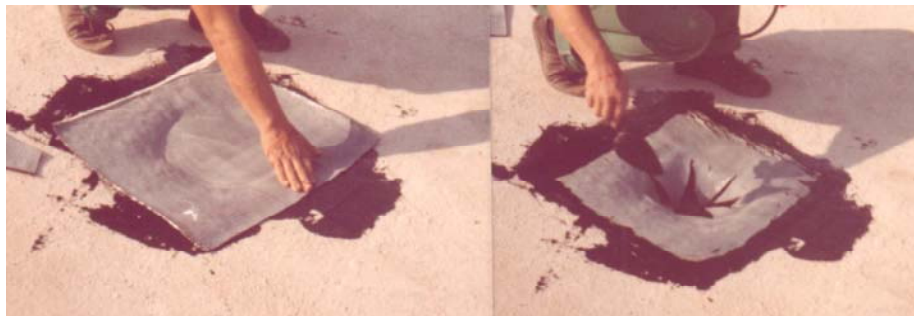
- o executante das obras de impermeabilização deve obedecer rigorosamente o projeto, os detalhes construtivos, as especificações e os procedimentos de execução. A figura 33 identifica a seqüência da técnica de execução de um ralo coletor;

(a) 1ª etapa.

(b) 2ª etapa.

(c) 3ª etapa.

(d) 4ª etapa.

Figura 33: etapas de execução de ralo coletor.

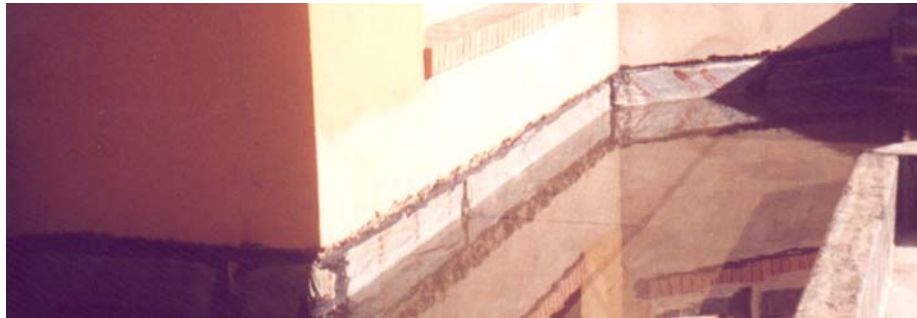
Figura 35: teste hidrostático em execução.

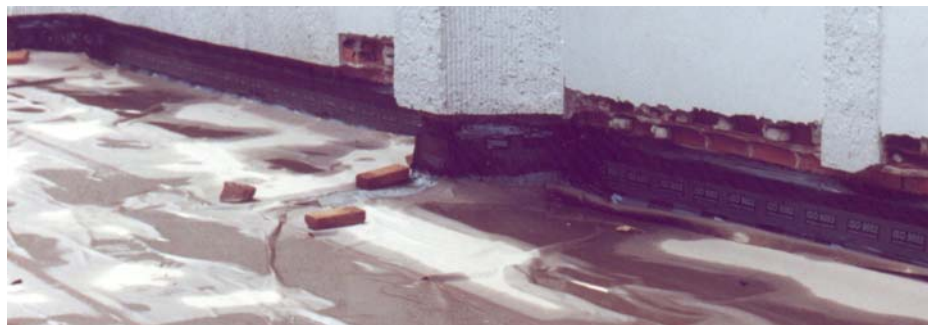
Figura 36: execução de camada de separação com utilização de papel *kraft*.

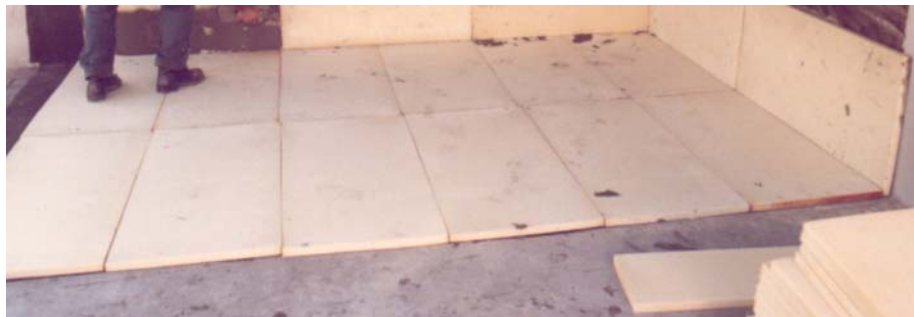
- a) dispensa o uso de barreira de vapor¹², uma vez que a própria impermeabilização impede que o vapor de água do ambiente interior atinja o isolamento térmico;
- b) protege a impermeabilização termicamente (figura 37), o que contribui sensivelmente para o aumento de sua durabilidade.

Figura 37: isolamento térmico com placas de poliestireno expandido moldado.

Na Região da Grande Porto Alegre, praticamente todas os isolamentos térmicos de cobertura são feitos neste sistema. Entretanto, faz-se importante ressaltar que a umidade absorvida pelo isolamento térmico, no sistema *up side down* - U.S.D., diminui sua resistência térmica.

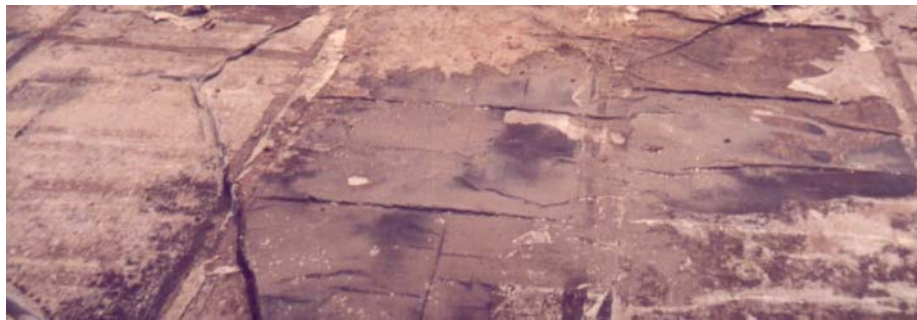
Figura 38: manifestação patológica resultante da falta de proteção adequada da manta asfáltica.

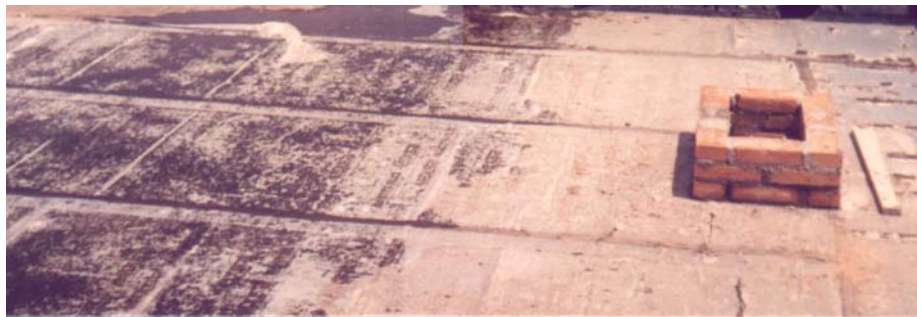
Figura 39: manifestação patológica por falta de execução de piso final.

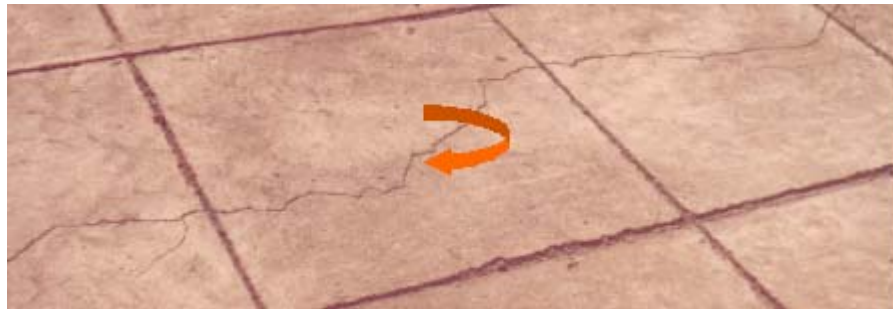
Figura 40: fissura em piso cimentado proveniente da falta de mastique entre as juntas.

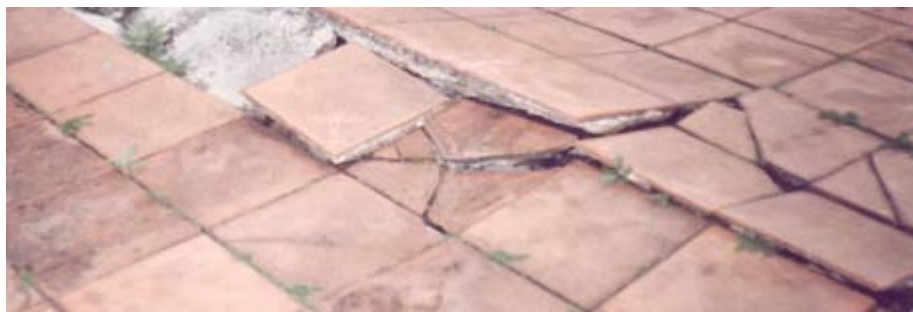
Figura 41: manifestação patológica decorrente da falta de previsão de juntas de dilatação.

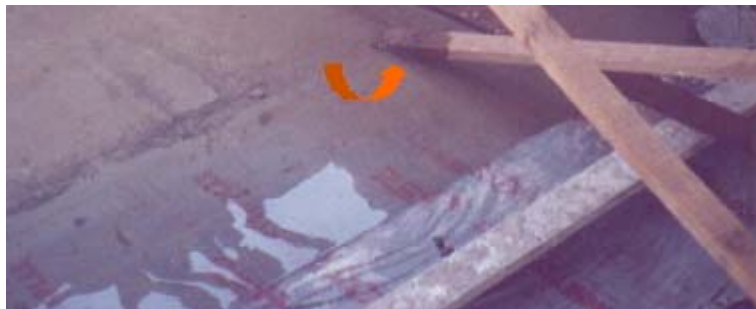
Figura 42: materiais pontiagudos podem causar danos à impermeabilização.

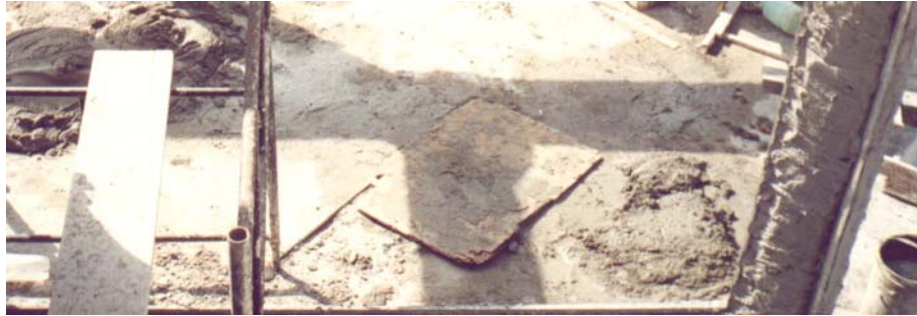
Figura 43: excessiva colocação de entulho e equipamentos sobre a impermeabilização.

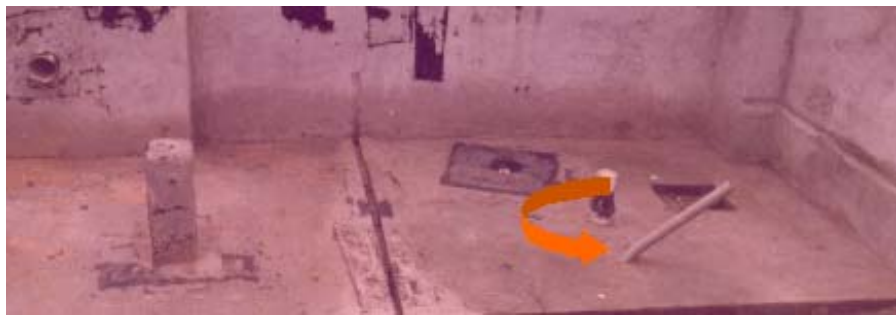
- c) perfuração da impermeabilização sem qualquer reparo, quando da execução de deques, piscinas, antenas, varais, etc. (figura 44);
- d) danos causados à impermeabilização quando da troca de pisos (figura 45);

Figura 44: execução de peças emergentes agredindo impermeabilização existente.

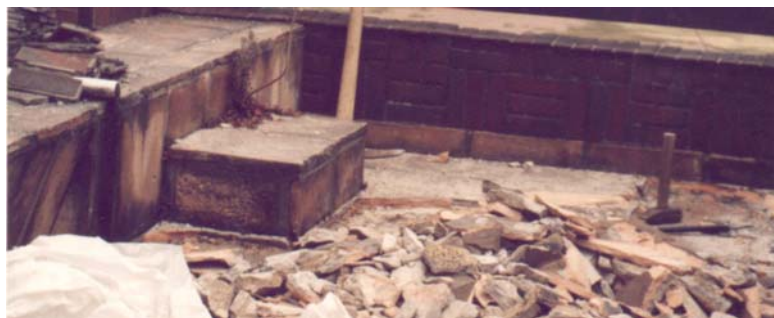
Figura 45: são comuns os ferimentos na impermeabilização quando da troca de piso.

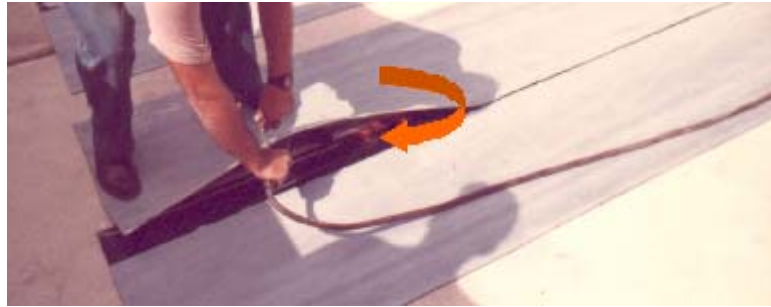
- e) falha de mão de obra no processo de aplicação da manta asfáltica (figura 46);
- f) queda de objetos sobre a área impermeabilizada (figura 47);
- g) casos fortuitos ou induzidos;

Figura 46: solda com maçarico a gás pode agredir a manta asfáltica.

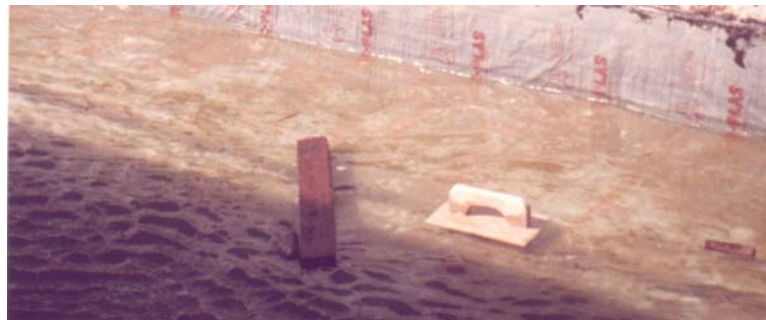
Figura 47: queda de objetos pode causar manifestação patológica.

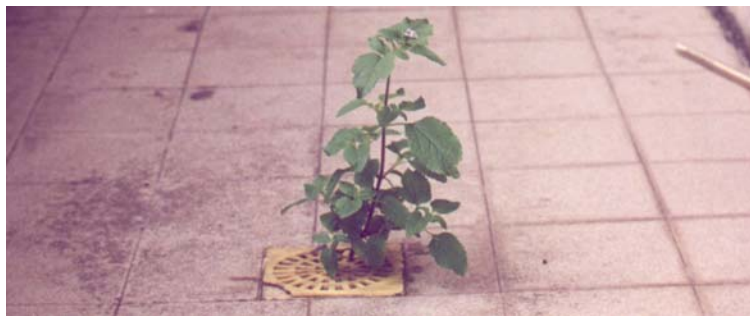
Figura 48: manifestação patológica por desleixo do usuário.

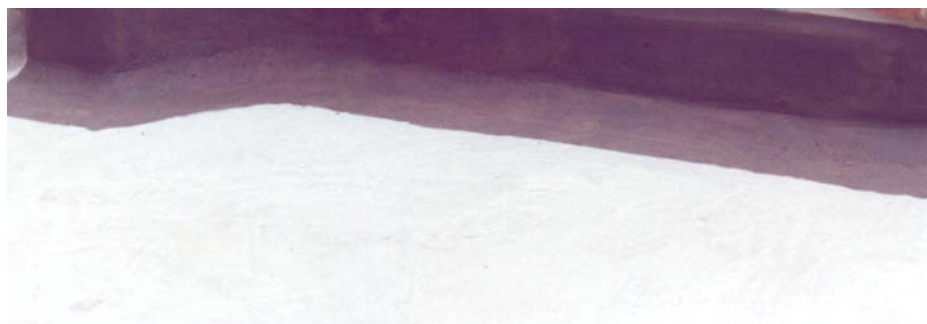
Figura 49: camada de regularização não deve possuir saliências e reentrâncias.

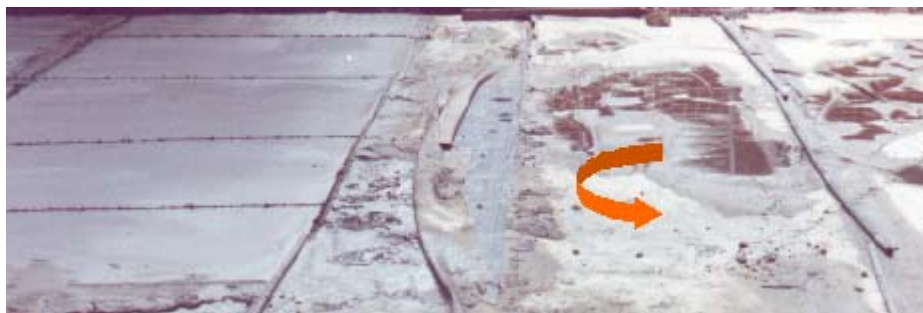
Figura 50: execução de camada separadora evita danos à impermeabilização.

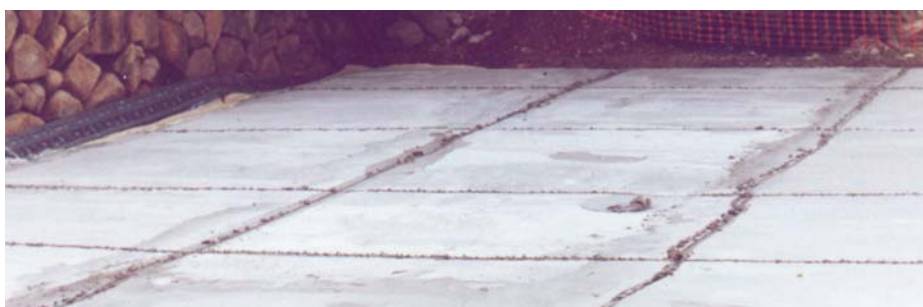
- para ser permitido o trânsito de operários sobre a impermeabilização, faz-se necessária a execução de uma camada de proteção, via de regra, argamassa de cimento e areia (figura 51).

Figura 51: execução da proteção mecânica possibilita o trânsito do pessoal de obra.

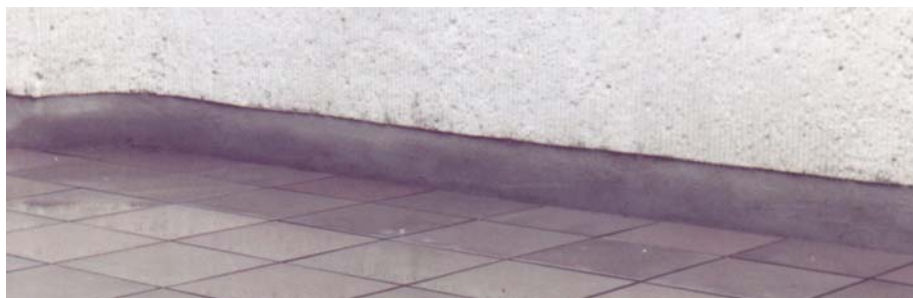
Figura 52: altura do rodapé deve estar no mínimo a 20 cm do piso.

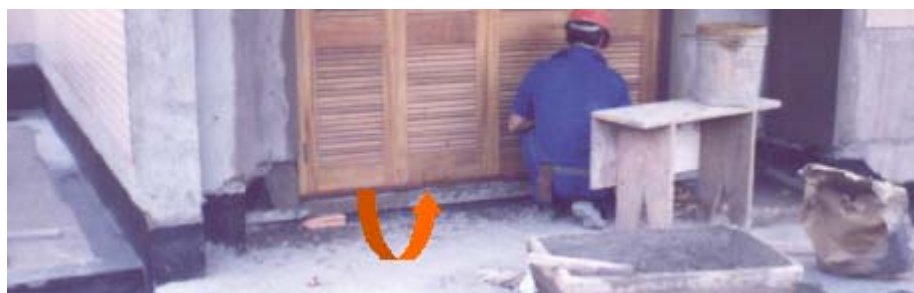
- para evitar riscos, em uma soleira de porta (figura 53) que dá acesso a uma área externa impermeabilizada, a diferença de nível entre o piso acabado e a impermeabilização interna deve ser no mínimo de 6 cm;
- nas portas de áreas descobertas impermeabilizadas, a soleira merece uma atenção especial em todas as fases da impermeabilização, desde o projeto, passando pela preparação, execução e acabamento.

Figura 53: as soleiras devem possuir desnível mínimo de 6 cm do piso pronto.

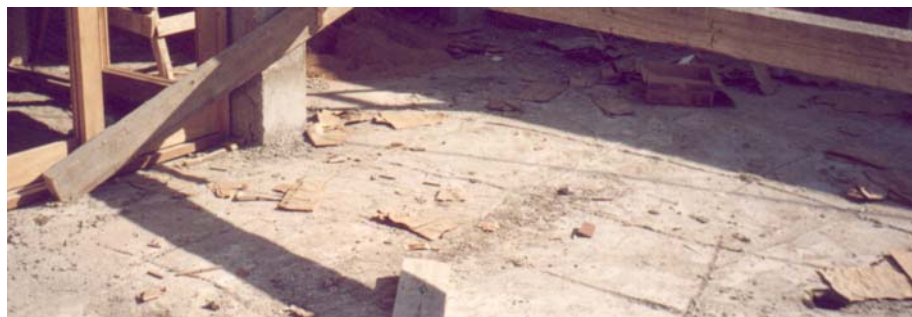
Figura 54: danos à impermeabilização durante execução da obra

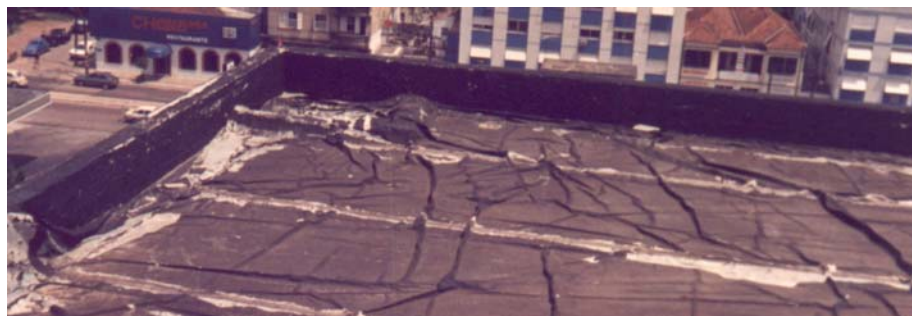
Figura 55: envelhecimento precoce da manta.

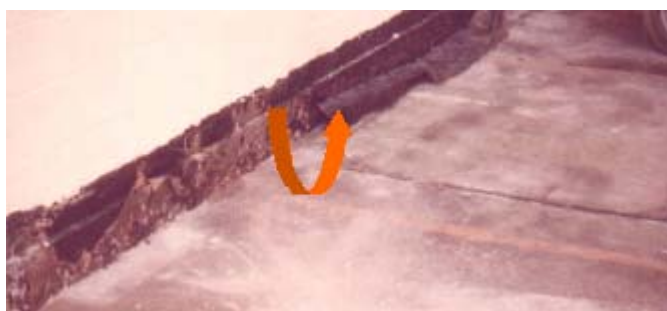
Figura 57: manifestação patológica por deslocamento da impermeabilização.

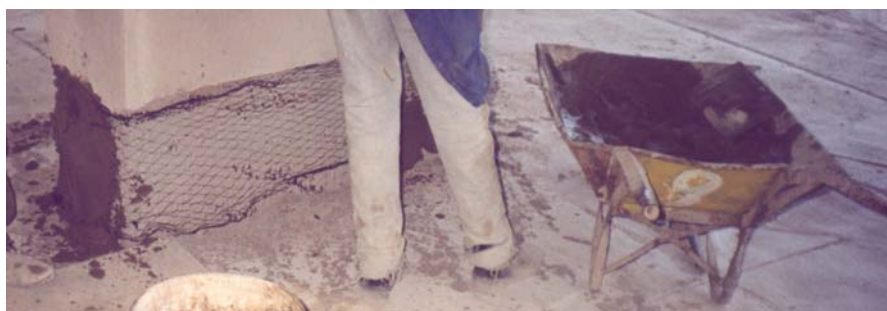
Figura 58: execução de tela de estuque em rodapé

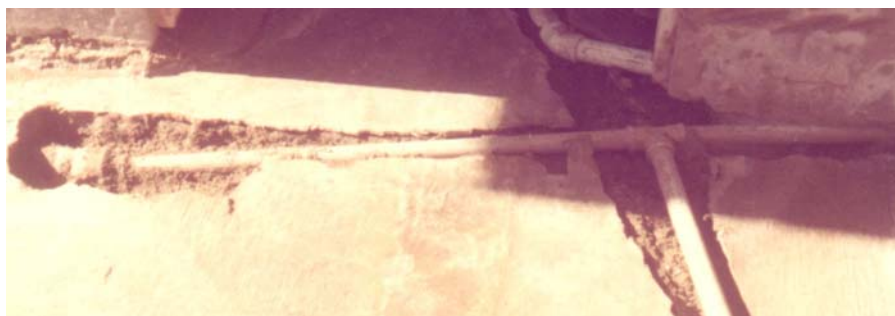
Figura 59: manifestação patológica por tubulação embutida em enchimento na laje.

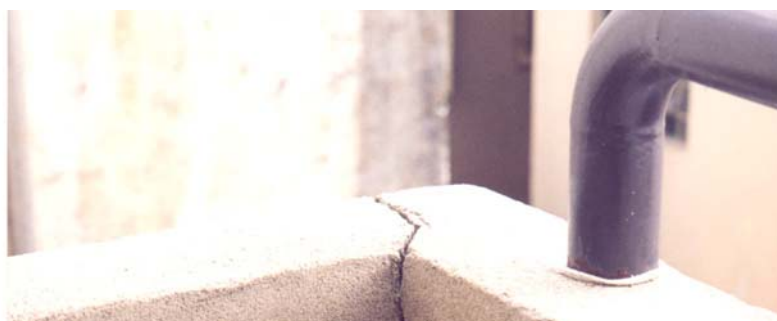
Figura 60: manifestação patológica por movimentação térmica e/ou estrutural.

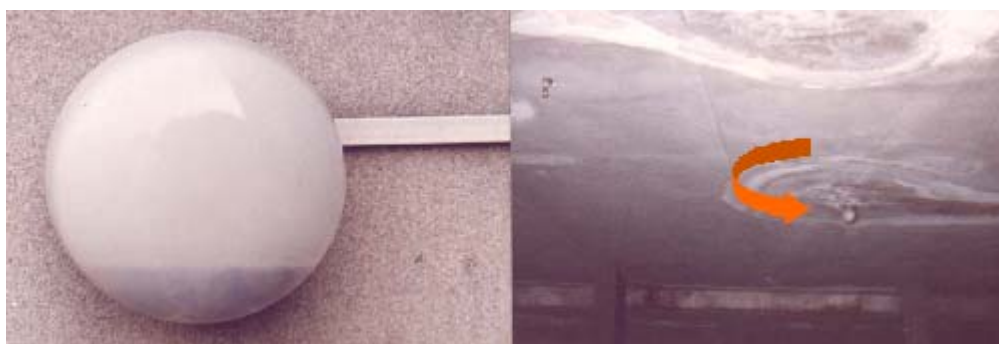
(a) ponto de luz em platibanda.

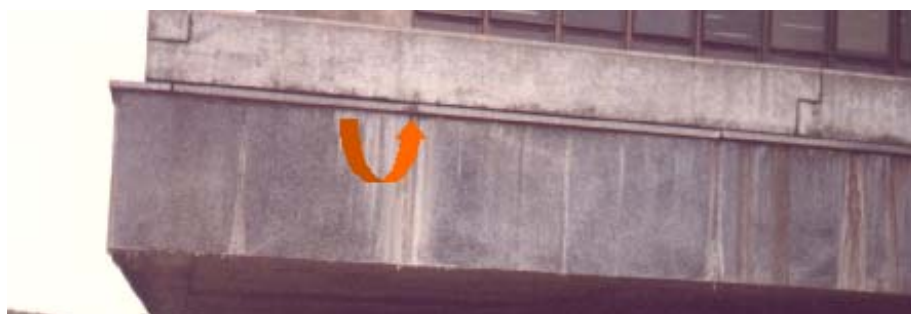
Figura 62: manifestação patológica por falta de aplicação de material vedante.

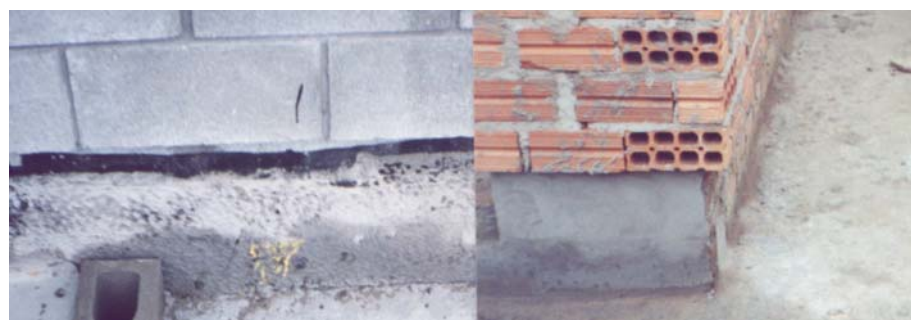
Figura 63: platibanda com bloco de concreto/tijolo furado, passível de manifestação patológica.

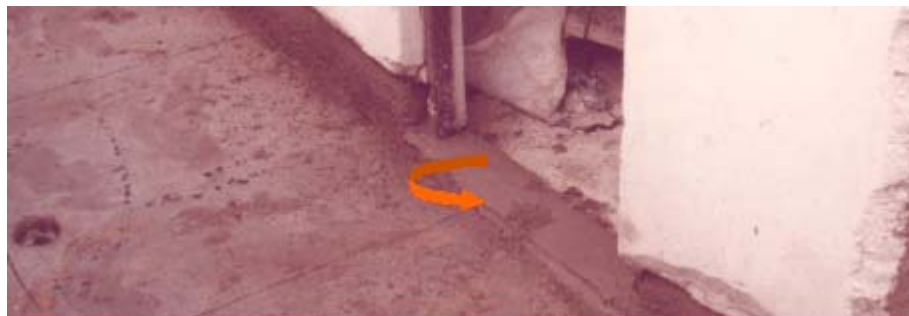
Figura 64: surgimento de manifestação patológica devido a falta de desnível.

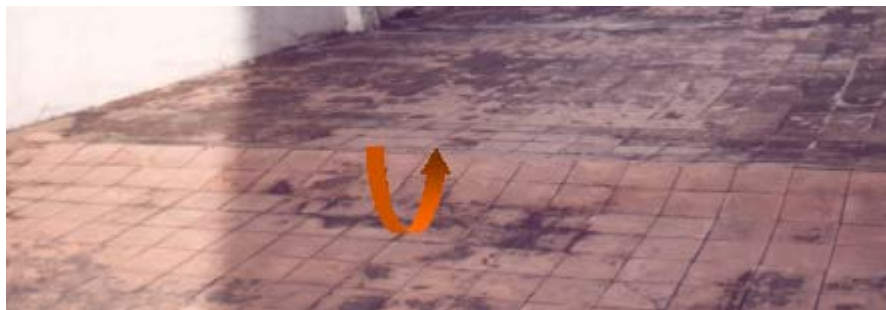
Nos pisos de acabamento (figura 65), onde não houver a preocupação com a execução de juntas de trabalho poderão ocorrer ferimentos na impermeabilização.

Figura 65: Movimentação do piso de acabamento ocasionando manifestação patológica.

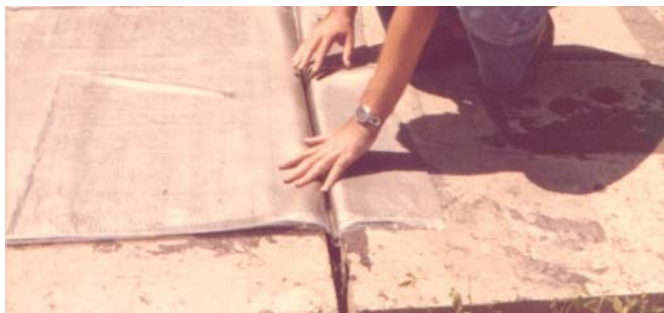
independente, ou seja, uma tira de manta aderida deverá adentrar o colo da junta (figura 66); uma segunda tira, também aderida, sobrepor-se-á à primeira tira; por último será sobreposta a manta de acabamento.

Figura 66: passo na execução de junta de dilatação.

- e) proteção em superfície vertical: protege as impermeabilizações do impacto, intemperismo e abrasão, atuando como camada intermediária quando forem previstos, sobre elas, revestimentos de acabamento. Nas impermeabilizações flexíveis, as camadas de proteção devem sempre ser armadas com telas metálicas fixadas, no mínimo, 5 cm acima da cota da impermeabilização. A armadura deve ser fixada mecanicamente à parede, sem comprometimento da estanqueidade do sistema (ver fig. 66).

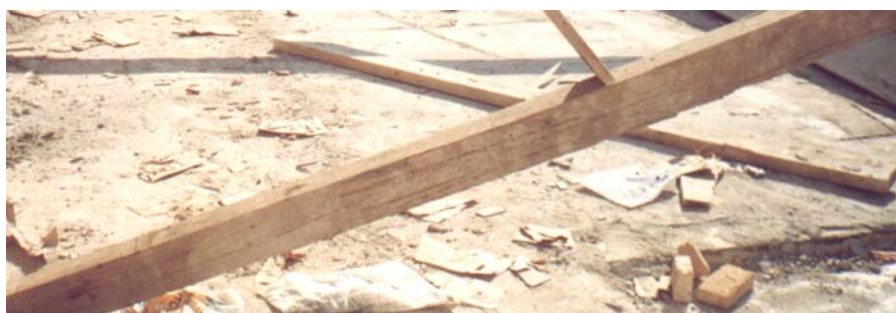
Num terraço, após a impermeabilização ser executada e testada, podem ocorrer acidentes e agressões, causados muitas vezes por queda de objetos e materiais, ou até mesmo por descuido do pessoal de obra, como por exemplo, a colocação de andaimes sobre a mesma, conforme registrado na figura 67, abaixo apresentada.

Figura 67: manifestação patológica por descuido do pessoal da obra.

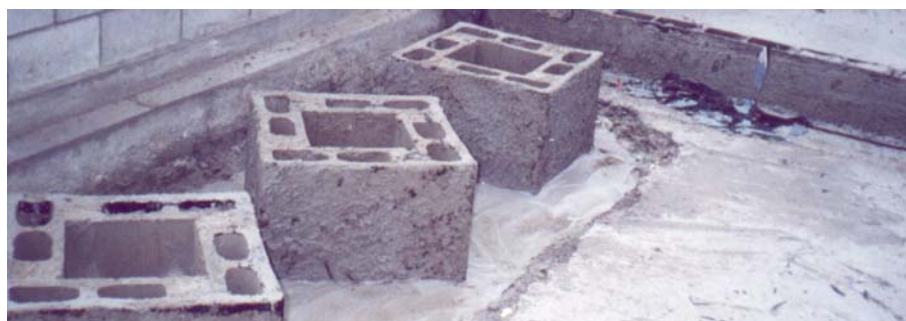
acontecerem situações em que são colocados sobre o piso equipamentos que não consideram os serviços de impermeabilização (figura 68). Outros casos são os das piscinas, das alvenarias de suporte para as mesmas, dos deques (figura 69), das floreiras, dos elementos de fixação, bem como a vedação de áreas após o *habite-se*¹⁶, entre outros, fazendo com que estas sobrecargas exerçam um efeito cortante na impermeabilização.

Figura 68: obra em cobertura, posterior à impermeabilização.

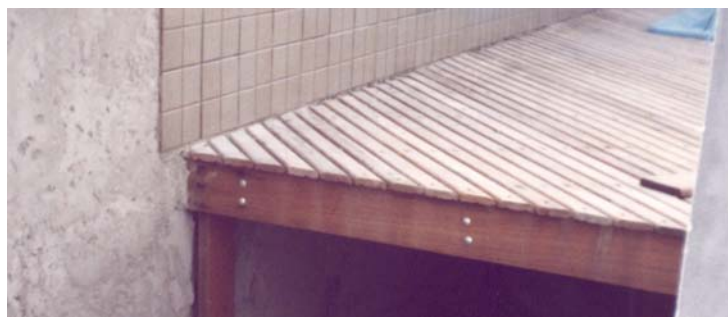
Figura 69: deque de piscina ocasionando manifestação patológica.

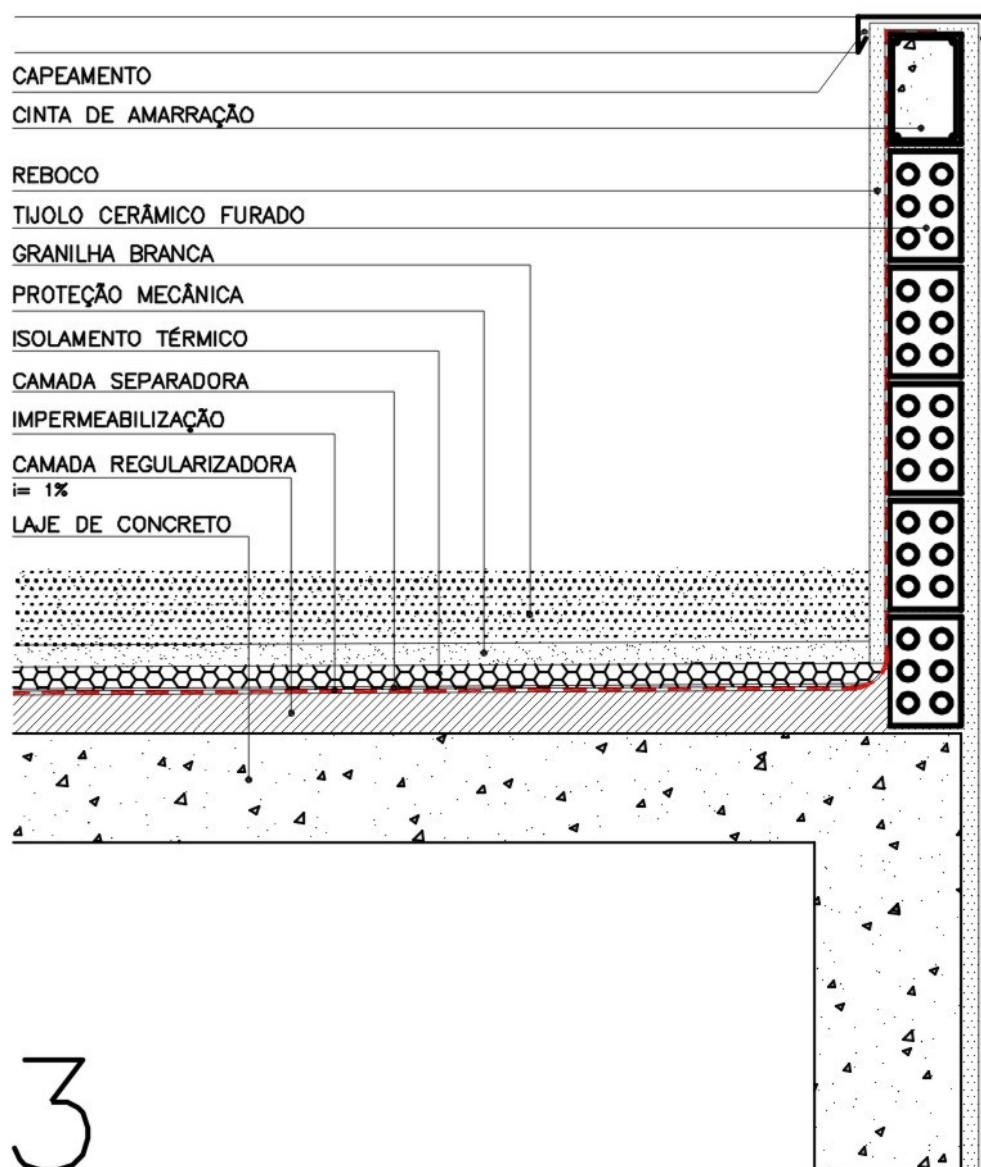
O projeto de platibanda com tijolos furados, de conformidade com a Norma Técnica, **não é aconselhável.**
