**MANIFESTAÇÕES PATOLÓGICAS DE
IMPERMEABILIZAÇÕES COM USO DE SISTEMA NÃO
ADERIDO DE MANTAS ASFÁLTICAS: AVALIAÇÃO E
ANÁLISE COM AUXÍLIO DE SISTEMA MULTIMÍDIA**

Dissertação apresentada ao Programa de Pós-Graduação em
Engenharia Civil da Universidade Federal do Rio Grande do Sul,
como parte dos requisitos para obtenção do título de Mestre em
Engenharia na modalidade Acadêmico

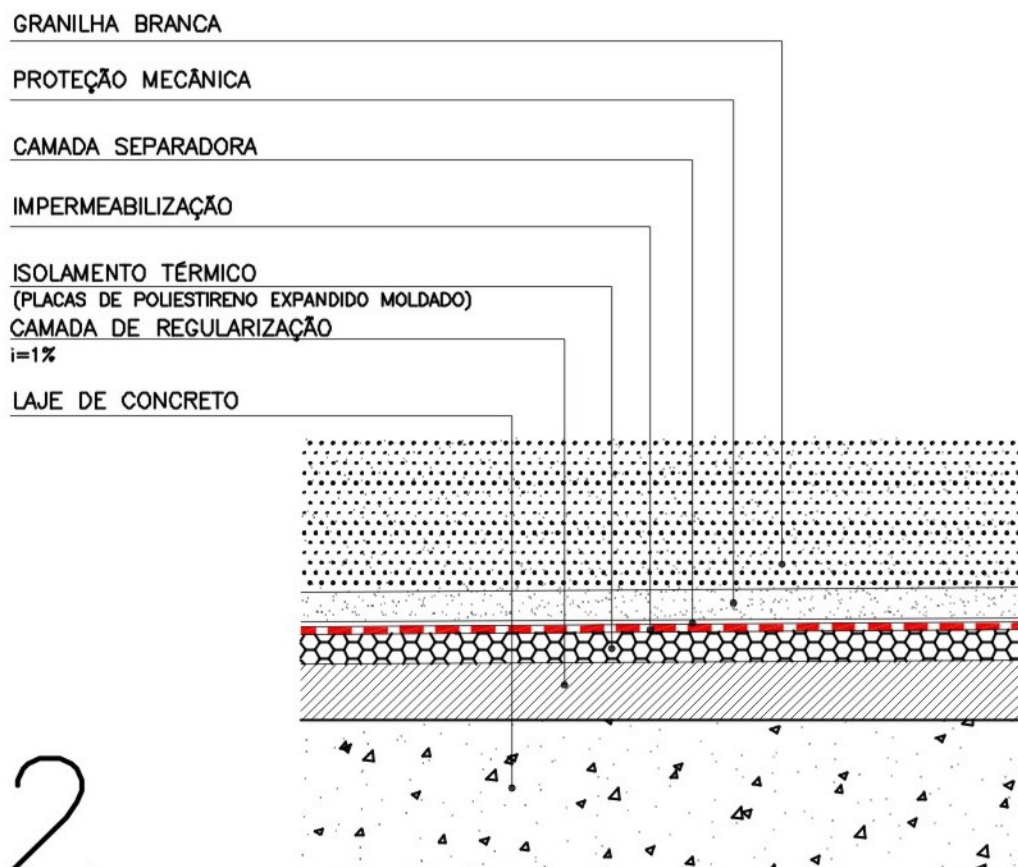
A solução de projeto **não é aconselhável** tendo em vista a colocação do isolante térmico por baixo da manta asfáltica. No intuito de caracterizar maior durabilidade do sistema impermeável a Norma preconiza que as proteções térmicas devam ser preferencialmente aplicadas sobre o mesmo.

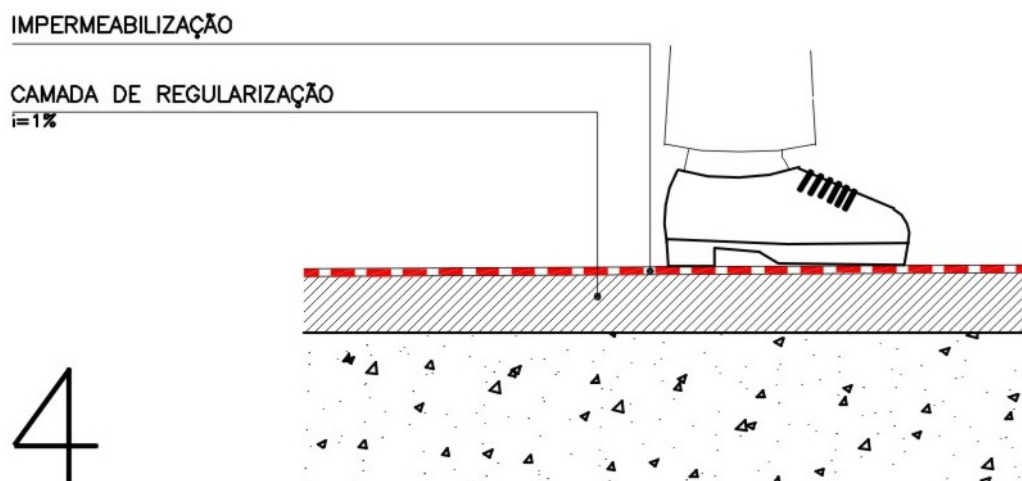
A alternativa **não é correta**, pois a circulação de pessoas sobre a área impermeabilizada deve se restringir aos seus aplicadores, sendo vedado o trânsito de pessoal, material e equipamentos estranhos ao processo de impermeabilização durante sua execução, como prescreve a Norma Técnica que fixa as condições exigíveis na execução da impermeabilização.
