**UNIVERSIDADE FEDERAL DO RIO GRANDE DO SUL
FACULDADE DE CIÊNCIAS ECONÔMICAS
CURSO DE PLANEJAMENTO E GESTÃO PARA O DESENVOLVIMENTO
RURAL**

**O ASSOREAMENTO NA BACIA HIDROGRAFICA DO ARROIO
FORTUNATO, MUNICIPIO DE SÃO LOURENÇO DO SUL, RS.**

Trabalho de conclusão submetido ao Curso de Graduação Tecnológico em Planejamento e Gestão para o Desenvolvimento Rural - PLAGEDER, da Faculdade de Ciências Econômicas da UFRGS, como requisito parcial para obtenção do título de Tecnólogo em Planejamento e Gestão para o Desenvolvimento Rural.

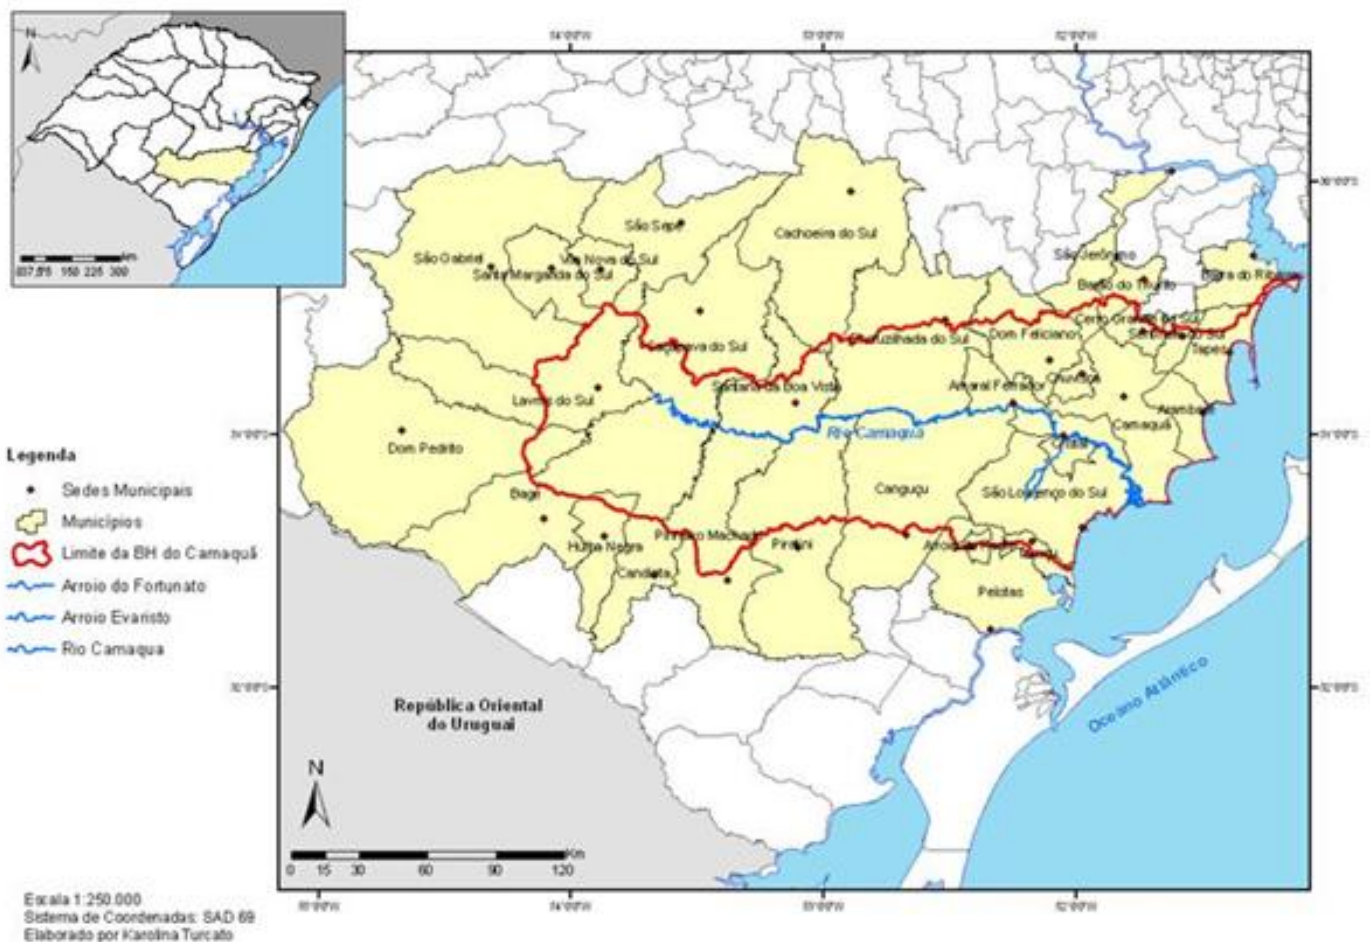
Figura 01- Localização do arroio Fortunato na Bacia Hidrográfica do Rio Camaquã e os municípios que a integram, elaborado por Karolina Turcato e auxiliada pela autora (2011).

O arroio Fortunato está localizado na Bacia Hidrográfica do rio Camaquã, na região central do Estado do Rio Grande do Sul. Sua nascente encontra-se na localidade da Coxilha Negra. Ele percorre outras localidades, como Butiá, Gusmão, Pinheiros e Araçá onde se junta com o arroio Evaristo que desemboca no rio Camaquã. Sua extensão é cerca de 16 km. (GOOGLE EARTH,2010)

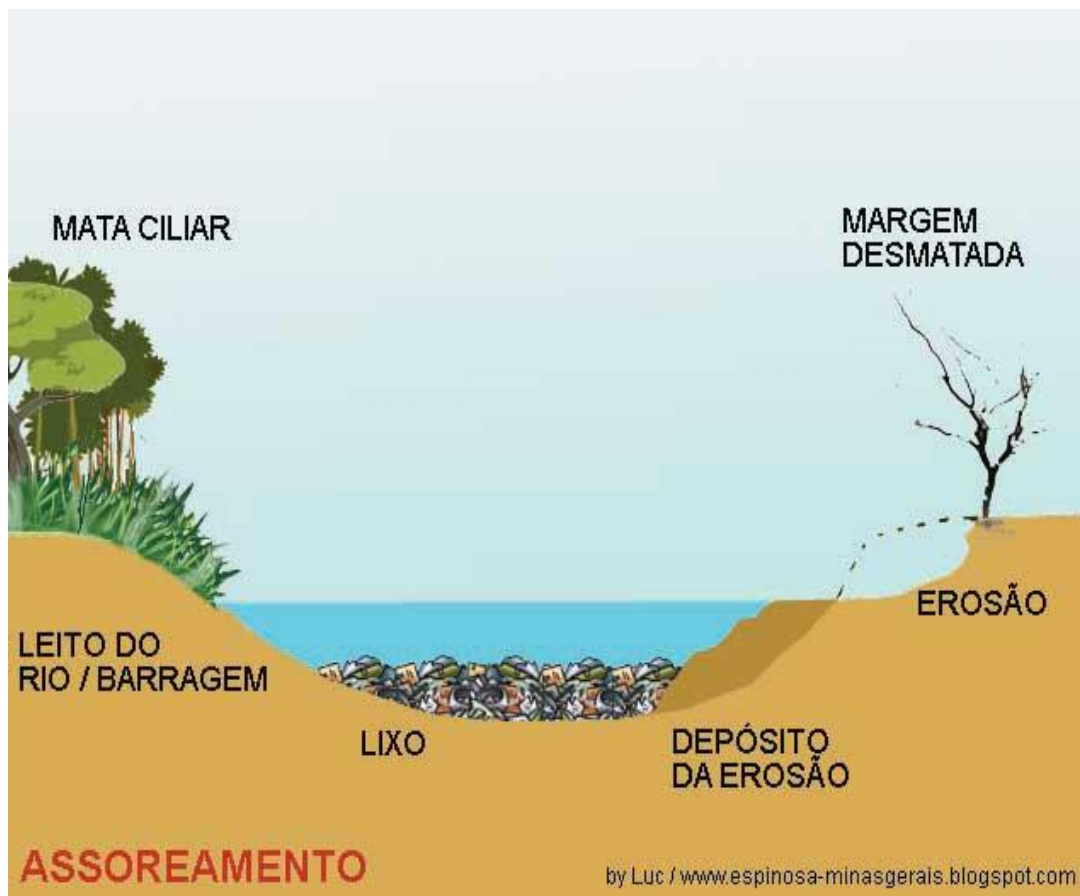
Figura 03: Processo de assoreamento, onde o lixo é outro grande vilão juntamente com o desmatamento. Disponível em: espinosa-minasgerais.blogspot.com/2010/10/172..., Acessado em 26,out 2010.

Na figura 3 podemos observar que o lixo se acumula no fundo dos córregos, acelerando mais ainda o processo de assoreamento tanto na zona rural quanto na zona urbana.

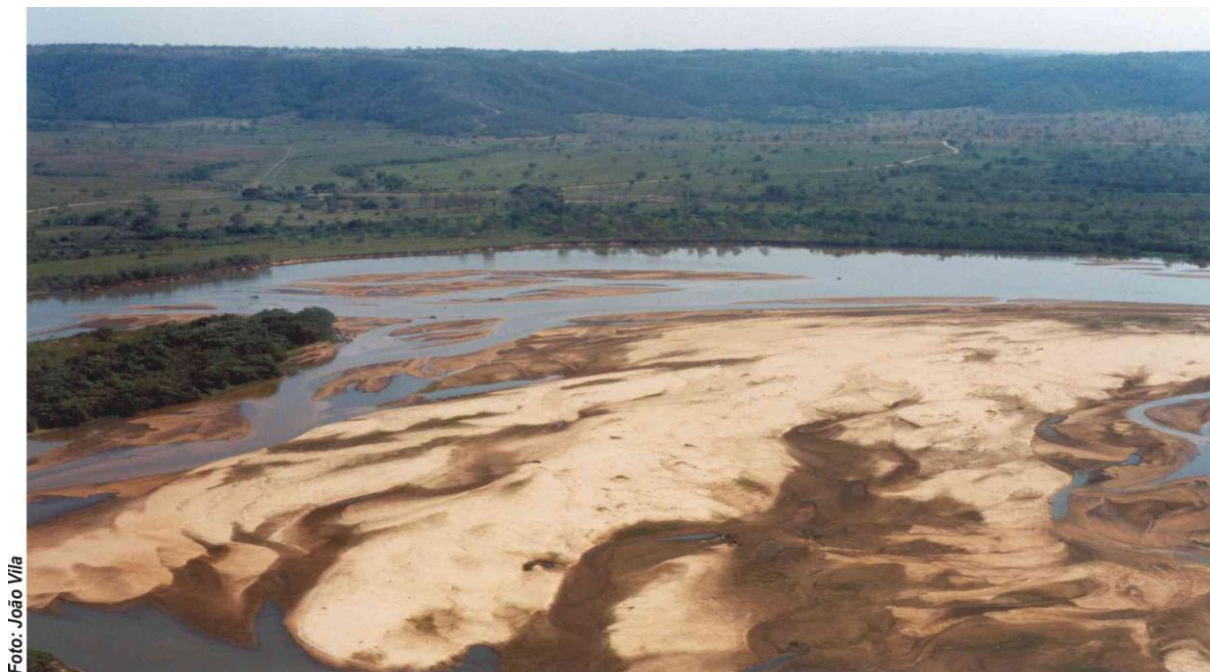
Figura 04- Assoreamento do rio Taquari (fotografia de João Vila, s.d.)

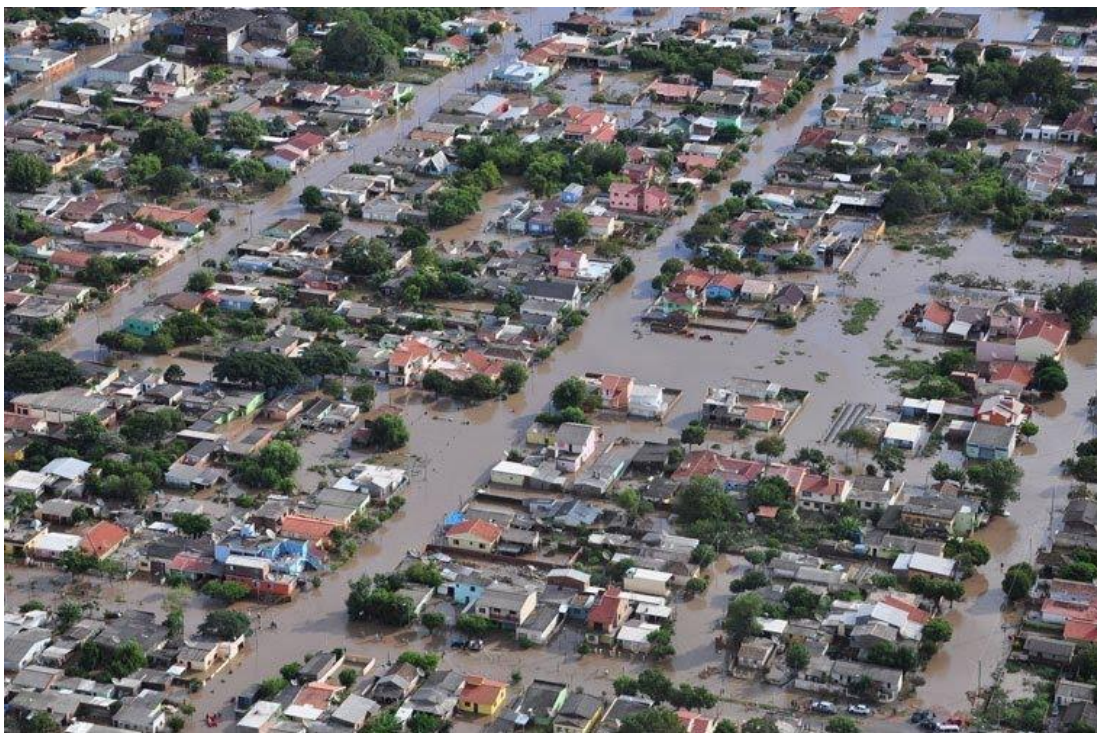
Figura 05- Inundação de São Lourenço do Sul em 10 de março de 2011. Invasão pelas águas do arroio São Lourenço que já se encontra bastante assoreado e não suportou a alta precipitação. (10 de Março de 2011).

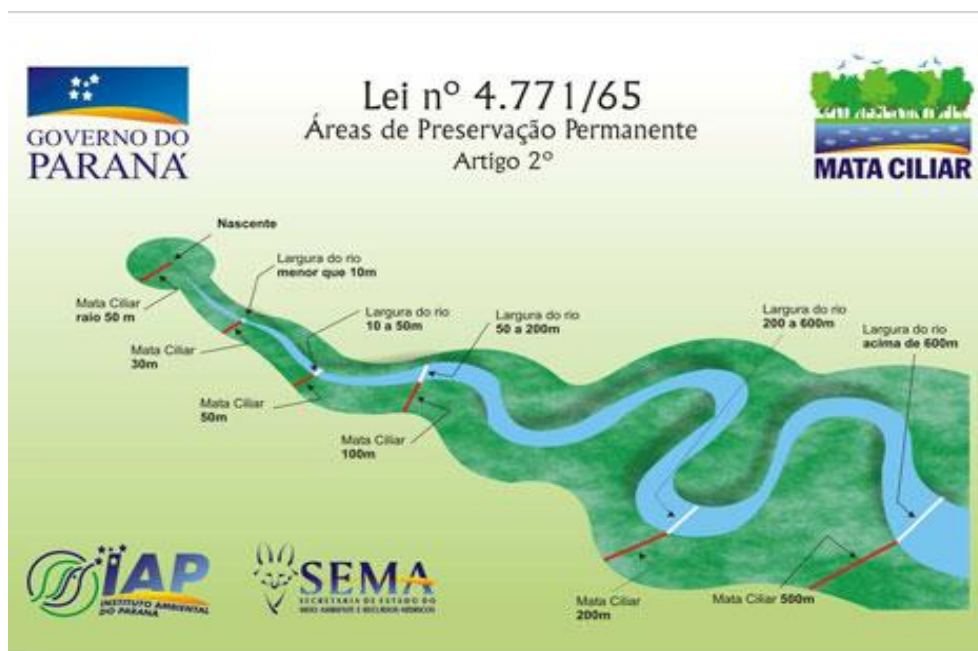
Figura 07 - Áreas de Preservação Permanente.

- a) De 30m para os cursos d'água de menos de 10m de largura; (caso do Arroio Fortunato, em estudo).
- b) De 50m para os cursos d'água que tenham de 10m a 50m de largura;
- c) De 100m para os cursos d'água que tenham de 50 a 200 m de largura;
- d) De 200m para os cursos d'água que tenham de 200m a 600m de largura;
- e) De 500m para os cursos d'água que tenham largura superior a 600m.
- f) Ao redor das lagoas, lagos ou reservatórios d'água naturais e artificiais;

- g) Nas nascentes, ainda que intermitentes e nos chamados 'olhos d'água', qualquer que seja a sua situação topográfica, num raio mínimo de 50m de largura.

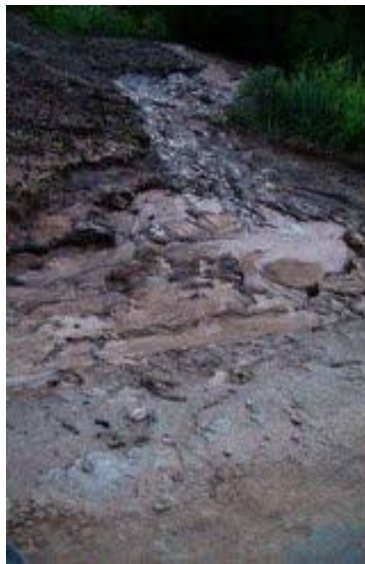
Figura: 08 valo aberto para o desvio das águas das estradas, ele arrasta muita terra para o arroio.(HARTWIG, 2011).

Outro grande acelerador do processo de assoreamento são os valos abertos pela Secretaria Municipal de Desenvolvimento Rural. Estas estradas são patroladas e encascalhadas e por causa do declive do relevo no município, há erosão também nas estradas e suas encostas. Essa erosão pode ser minimizada com as estradas asfaltadas, mas esta ainda é uma realidade muito distante do município.

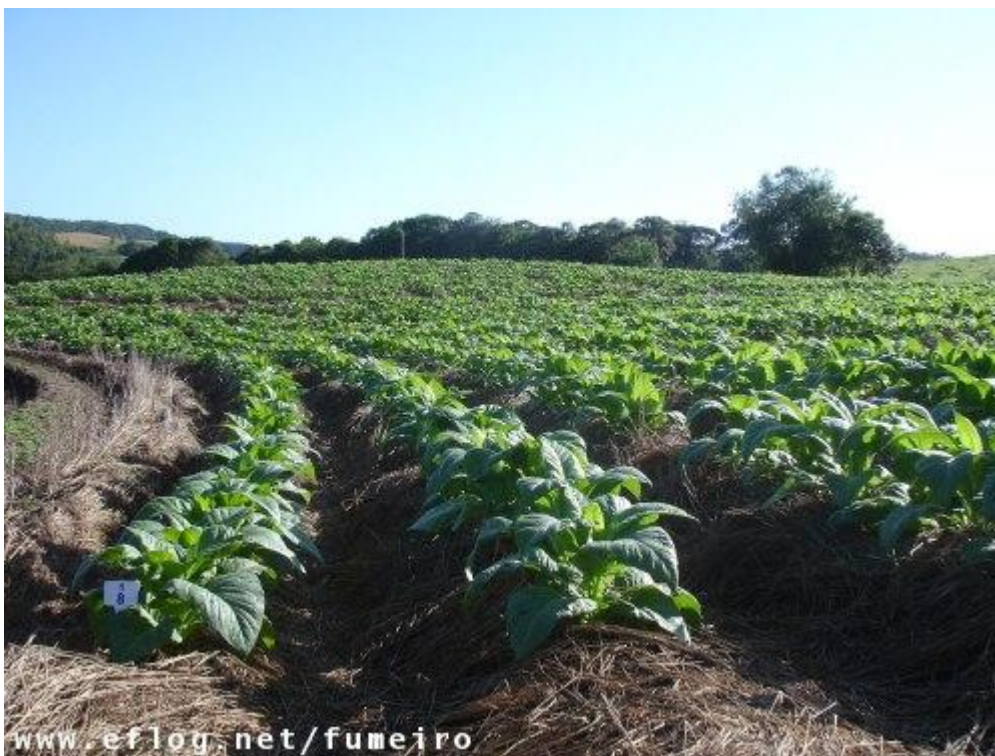
Figura 09- Lavoura de fumo em sistema de plantio direto, onde podemos ver a grande quantidade de palha seca sobre o solo.

Através das saídas de campo, teve-se a constatação que o agricultor da bacia hidrográfica do arroio Fortunato vem aderindo cada vez mais ao Plantio Direto (Figura 9), principalmente nas culturas de fumo e milho, pois esse sistema exige menos serviço ao agricultor. Um estudo realizado na bacia de Arvorezinha-RS pela UFRGS-IPH (Universidade Federal do Rio Grande do Sul- Instituto de Pesquisas Hidráulicas (2007) demonstra o papel fundamental das práticas de conservação do solo e da água e comprovaram que o plantio direto é de extrema importância para a redução da erosão. (SINDITABACO, 2007)).

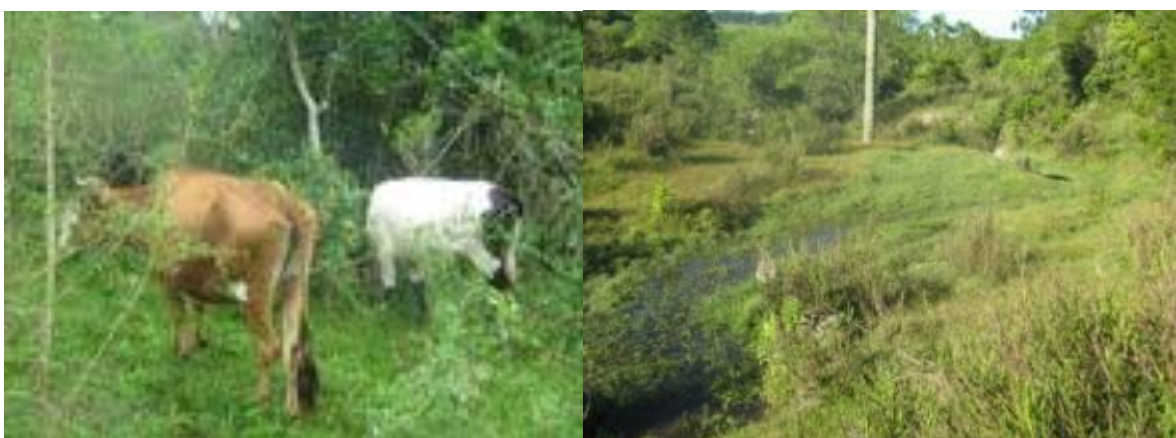
Figura 11: a presença de bovinos, para dessedentação e pastoreio e a ausência de mata neste ponto. (HARTWIG, 2011).

Neste ponto não encontramos nenhuma mata ciliar. A vegetação que se encontra neste local é a “tiririca” e grama, onde o gado pasta. Segundo o agricultor entrevistado, neste local “*a paisagem vai continuar assim...*”, com o aproveitamento para pastoreio. Ainda neste ponto há o predomínio da pecuária, onde o gado tem livre acesso ao arroio para dessedentação e pastoreio. Para o agricultor aquela área se torna “improdutiva” se tiver que retirar os animais de lá.

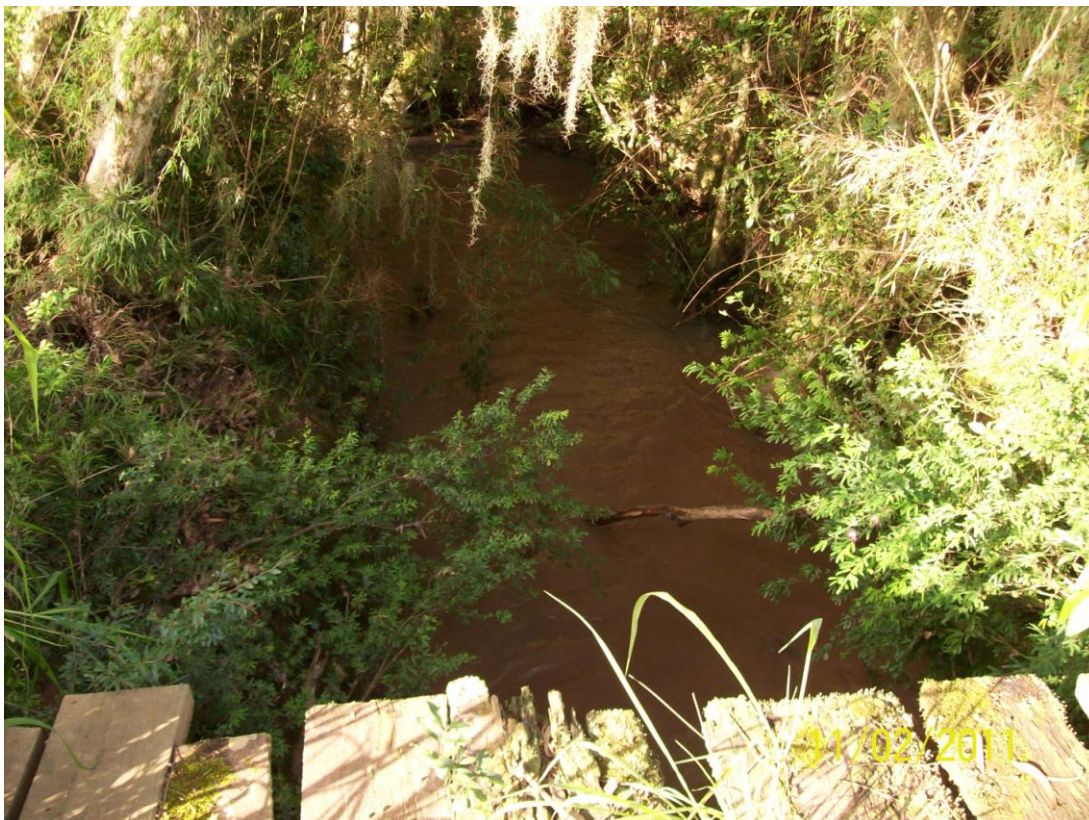
Figura 12: a presença de mata no arroio (HARWIG, 2011)

Neste ponto encontramos uma mata ciliar mais larga com cerca de 20 m de cada lado. Existe uma preocupação com a preservação da mata e o cuidado de evitar a presença de bovinos na redondeza. A presença de areia é baixa e a

profundidade da calha é por volta de 2 m, já a largura do curso d'água é por volta de 1 m. Através das saídas de campo foi visualizado como um dos pontos mais preservados ainda. Encontramos ainda neste ponto alguns pássaros silvestres habitando a mata.

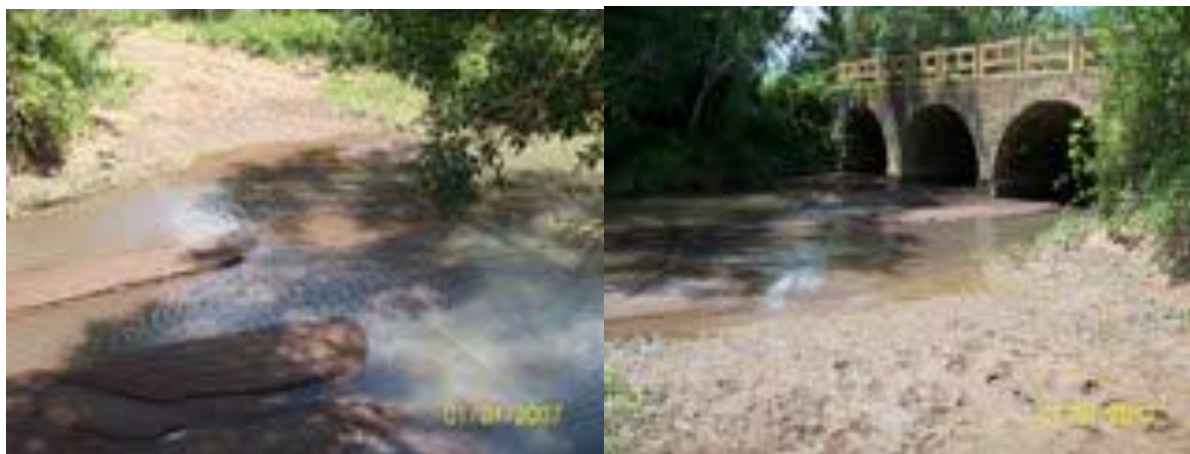
Figura 13: local da extração de areia (HARTWIG,2011)

No ponto E, a cerca de 10 quilômetros da nascente, na ponte de Pinheiros, encontramos uma realidade bem diferente dos demais pontos. De um lado, em direção a jusante, encontramos enormes bancos de areia e do outro uma extração ilegal de areia feita pelos próprios agricultores das redondezas. Os moradores da região consideram isso como um ponto positivo, pois alegam que se não fosse feita a retirada da areia, o arroio já estaria totalmente assoreado no local, podendo a areia já estar encostando na ponte. Encontramos mata ciliar dos dois lados das margens, são aproximadamente 100 metros de largura total, tem apenas um caminho aberto onde é feita a extração. A profundidade da calha é em torno de 2m e há uma enorme quantidade de areia. Os animais (bovinos) não entram na mata ciliar, apenas ao redor.

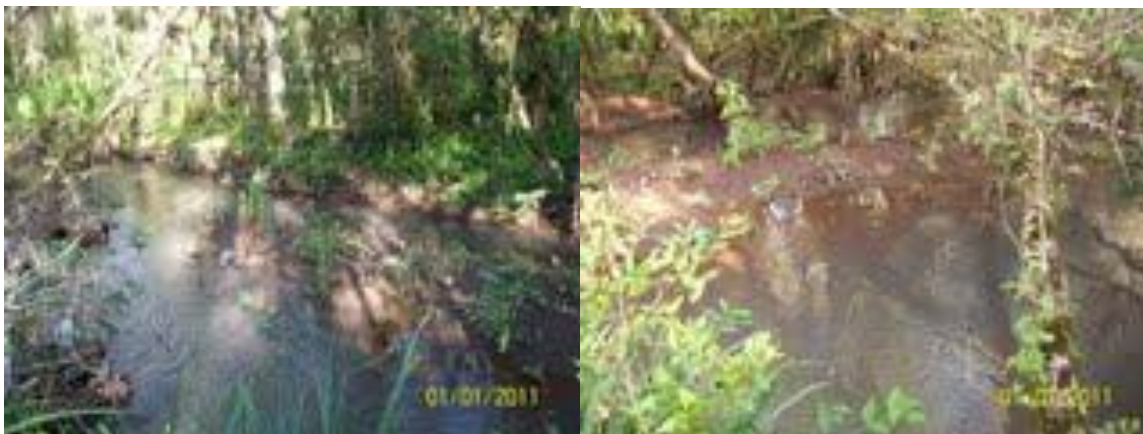
Figura 14: o acúmulo de areia no arroio no ponto F é bem visível (HARTWIG, 2011).

Para finalizar a descrição dos pontos estabelecidos, no ponto F, a 14 quilômetros da nascente e a 2 do encontro com o arroio Evaristo: encontrou-se uma realidade assustadora, “não imaginava um estado tão avançado de assoreamento no município”. São 255 metros de largura de um banhado, alternando árvores de grande porte, médio porte, a tiririca, grama e se espremendo entre as vegetações encontramos filetes de água. Segundo o entrevistado E1 o assoreamento vem se acelerando muito a cada ano, mas nos vinte últimos anos vem mudando de percurso

e a cada ano vai alargando. Ouvi dele que o problema do arroio vem desde a nascente, e que deve ser feita uma reeducação com os agricultores para evitar a erosão, pois como ele disse o que causa o assoreamento é a erosão. A sugestão do agricultor na região, foi a de “cortar toda a mata, abrir um valo bem fundo, e daí replantar árvores no redor” F1.

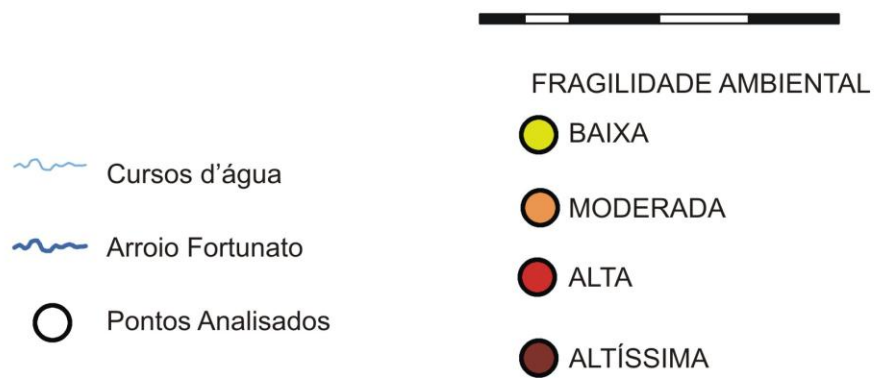
Na figura 15: mapa da Fragilidade Ambiental.

A seguir encontramos o mapa da fragilidade ambiental que surgiu a partir da avaliação dos 5 critérios estabelecidos e descritos anteriormente e que nos mostra com total clareza a gravidade da situação dos pontos A e F. O mapa também nos possibilita a visão de que os demais pontos são de mais fácil recuperação, pois há maior facilidade e interesse na recuperação da mata ciliar e na conservação do solo.
