AVALIAÇÃO DOS ESFORÇOS DA TRANSMISSÃO DE UM VEÍCULO TIPO BAJA SAE EM SITUAÇÕES REAIS DE UTILIZAÇÃO

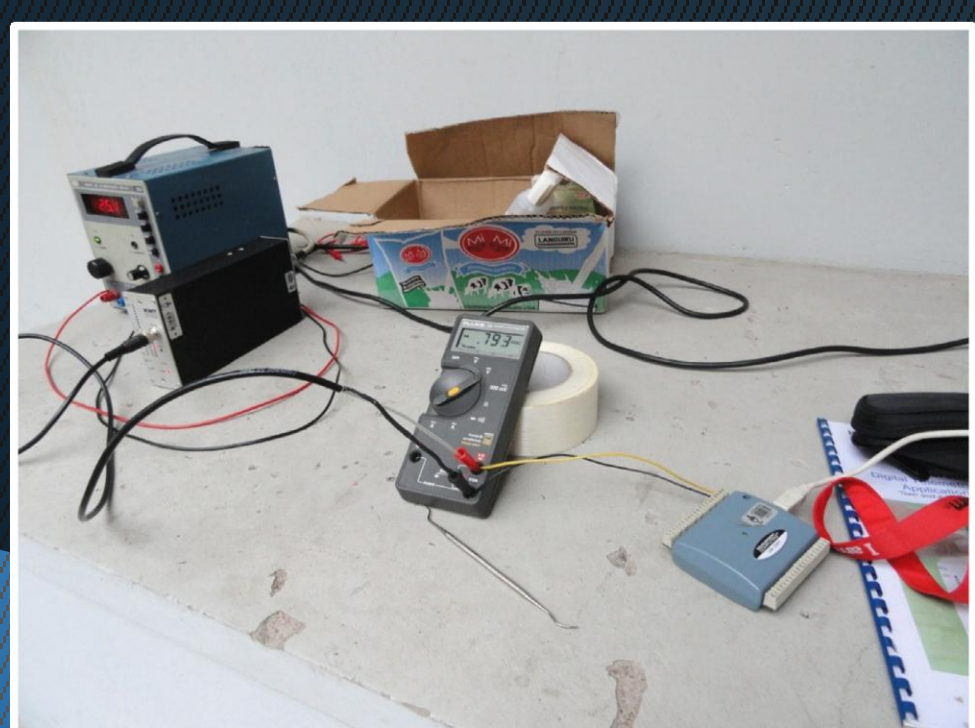
A calibração do sistema de medição de torque foi feita utilizando-se massas conhecidas aplicadas à uma barra metálica de comprimento conhecido. Apesar de a forma de colagem dos extensômetros ser feita de forma a anular qualquer esforço fletor no eixo, a aplicação de carga de calibração foi feita através de uma polia, visando gerar esforço torsor puro. A aquisição de dados foi realizada através de uma placa de aquisição USB conectada a um computador.

Figura 3 – Equipamento eletrônico utilizado na calibração.

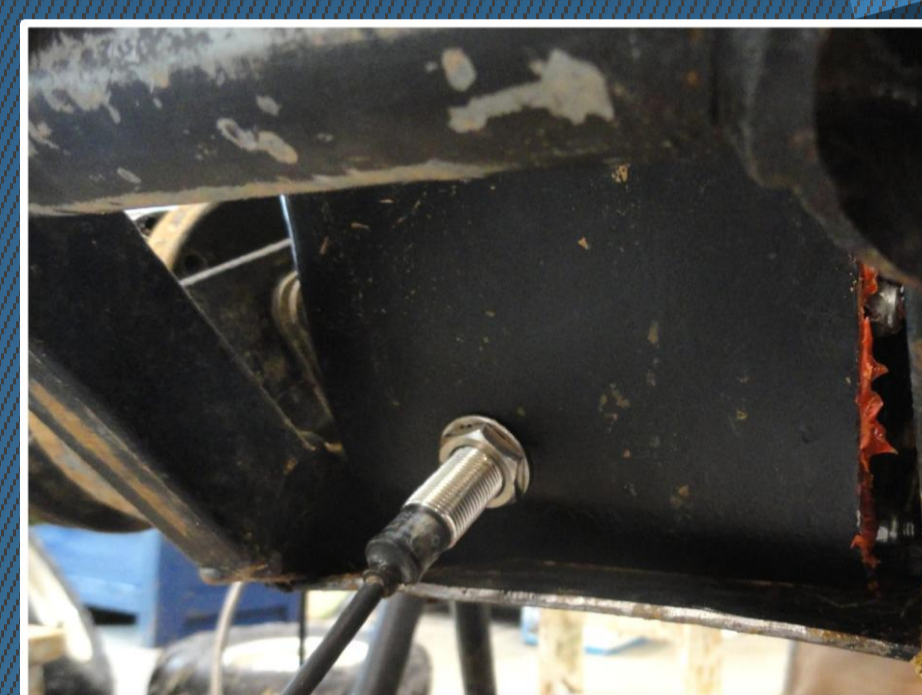
A velocidade de rotação do eixo de transmissão, que é diretamente proporcional à velocidade do veículo (em linha reta), foi avaliada através de um sensor indutivo posicionado em proximidade à engrenagem do eixo de saída da caixa de transmissão do protótipo. Esse instrumento gera um pulso elétrico a cada passagem de um dente da engrenagem sobre ele. Essa onda quadrada é, posteriormente, convertida em um sinal elétrico proporcional a velocidade angular.

Figura 5 – Vista do sensor indutivo no exterior da transmissão.

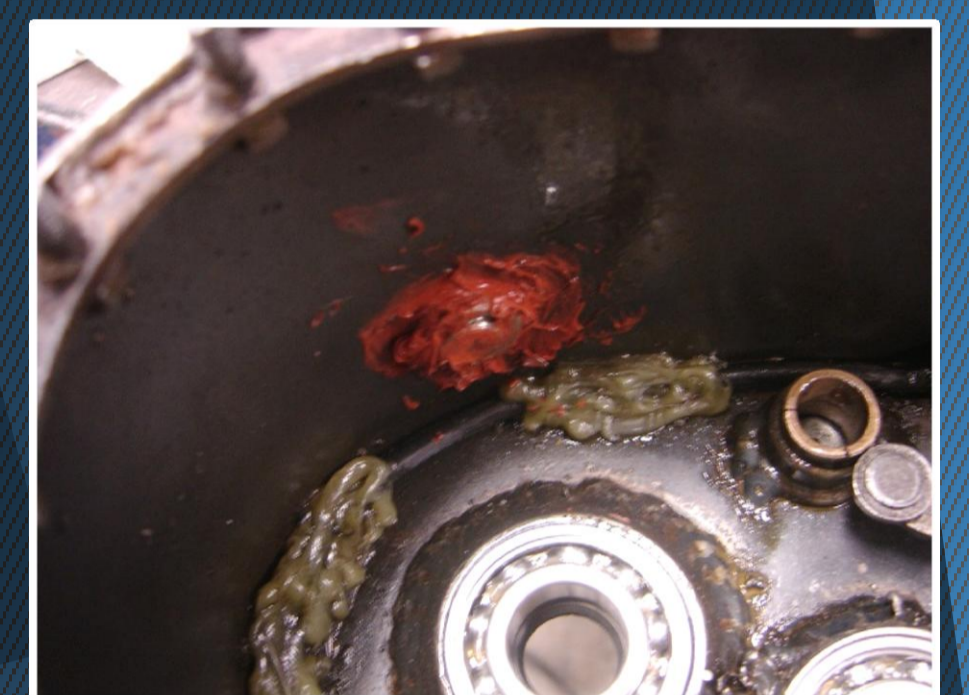
Figura 6 – Vista do sensor indutivo no interior da transmissão.

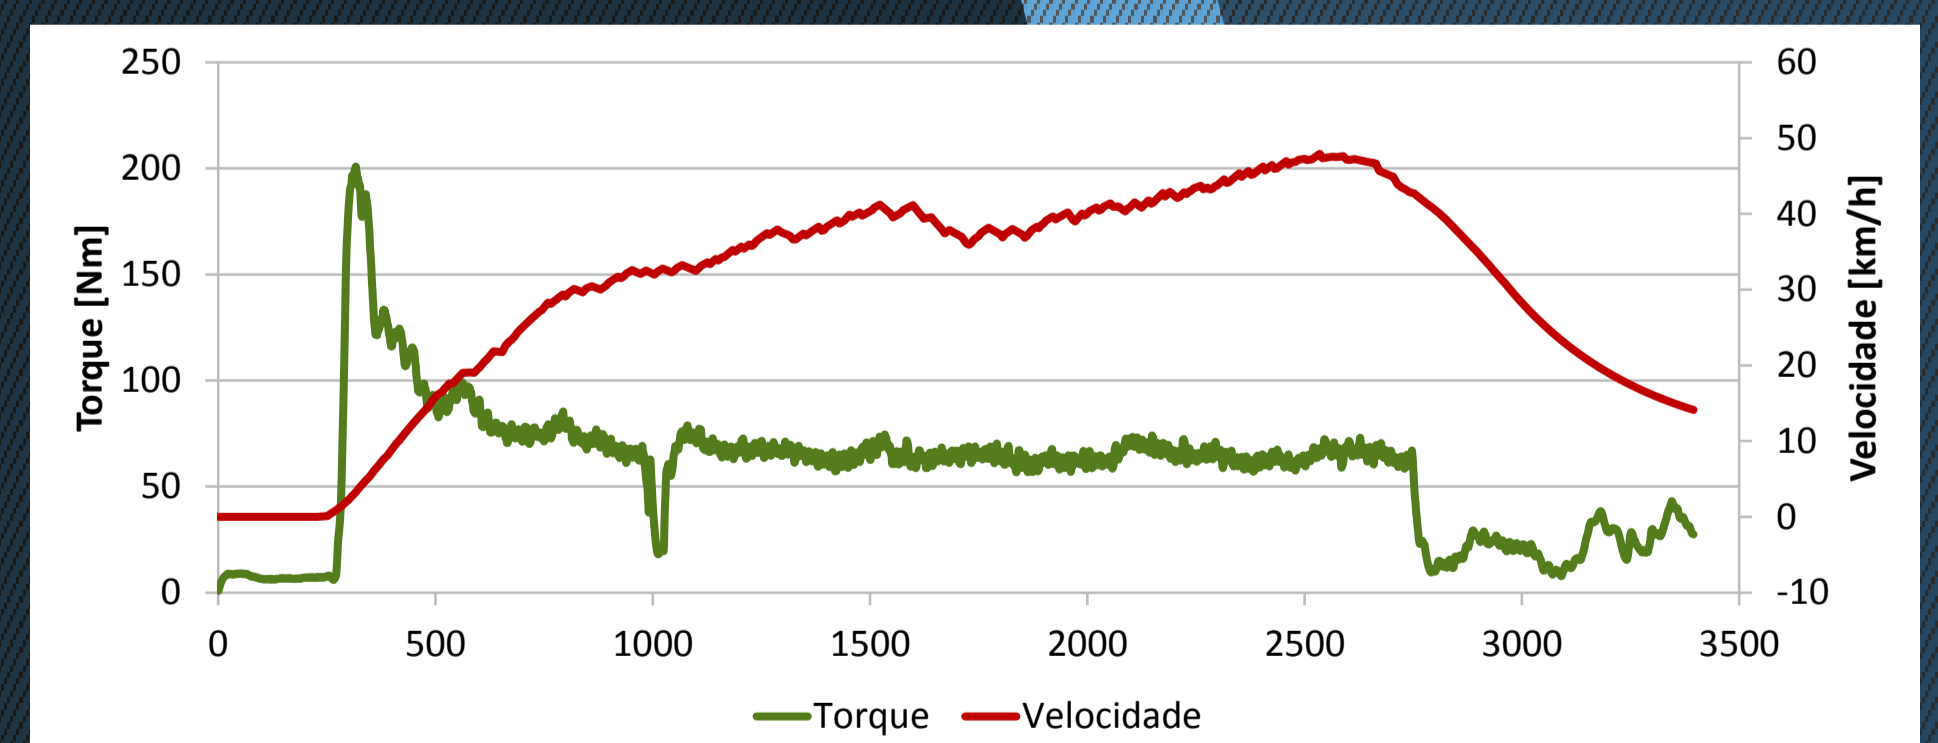
A utilização da instrumentação aplicada já permitiu a aquisição de dados básicos sobre as solicitações do veículo durante sua utilização. Os gráficos abaixo são referentes a uma aceleração com troca de marcha em linha reta.

Figura 7 – Dados de torque e velocidade para aceleração em linha reta.

Neste gráfico a linha verde indica o torque e a linha vermelha a velocidade. Os dados mostram que, mesmo em uma manobra simples como a de aceleração em linha reta, desenvolvem-se picos de torque muito superiores aos valores de regime.

O ruído presente no sinal, que já se apresenta aqui filtrado, é principalmente devido à irregularidade de entrega de torque do motor, sendo sua frequência diretamente proporcional à velocidade de rotação do motor.
