**UNIVERSIDADE FEDERAL DO RIO GRANDE DO SUL  
INSTITUTO DE GEOCIÊNCIAS  
PROGRAMA DE PÓS-GRADUAÇÃO EM GEOGRAFIA**

**DISSERTAÇÃO DE MESTRADO**

**EMPREGO DE TÉCNICAS MECÂNICO-VEGETATIVAS EM RAVINAMENTO NO  
AREAL EM SÃO FRANCISCO DE ASSIS - SUDOESTE DO RIO GRANDE DO SUL**

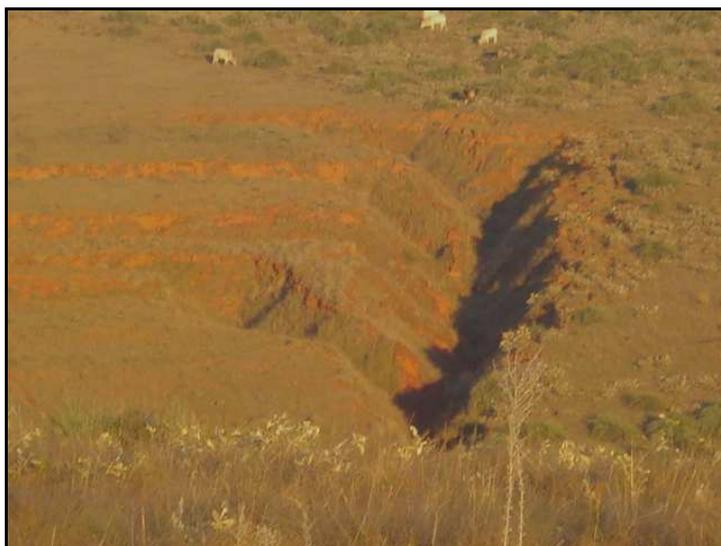
**Figura 6.** Ravina de grandes dimensões em média vertente, município de Manoel Viana/RS.

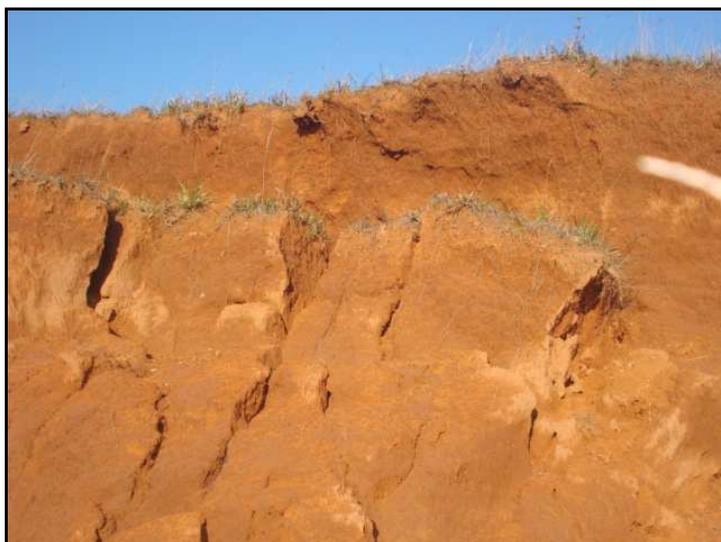
**Figura 7.** Desmoronamento recente de material verificado no terço superior de um talude instável na ravina em estudo, margem esquerda. Fotografia: Carmem Lucas Vieira (2010).

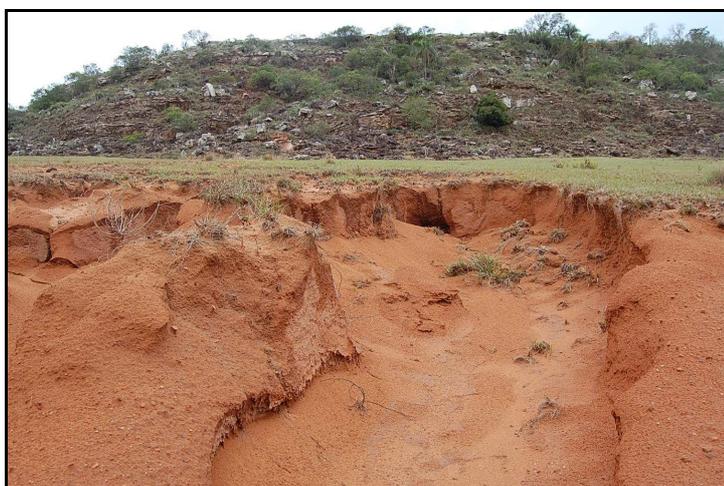
**Figura 13.** Em segundo plano, Formação arenítica na forma de cerro, de topo plano silicificado. Em primeiro plano, ravina junto a face NW.

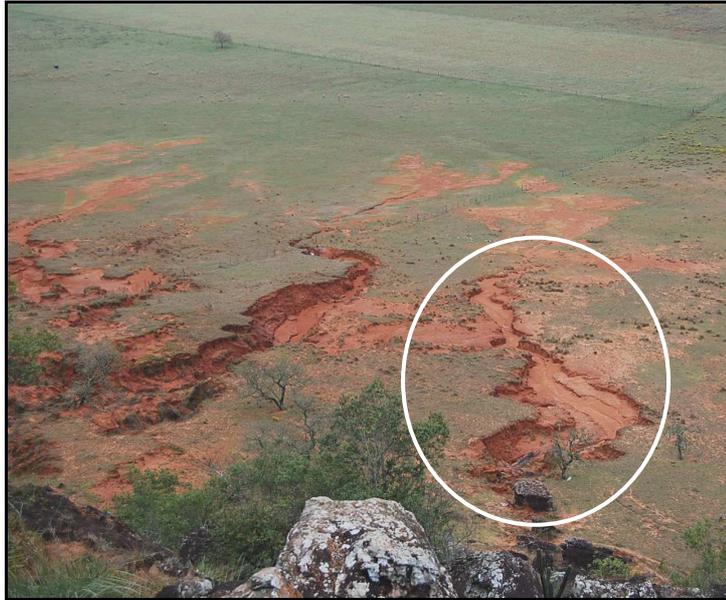
**Figura 14.** Vista aérea da ravina em estudo, situada em vertente de morro de topo plano.  
Fotografia: Luiz Marcelo Bolo de Lima (2011).

A feição morfológica selecionada para o desenvolvimento de trabalho nesta Dissertação está localizada em uma área com ocorrência do processo de arenização, junto a uma Formação residual tabular de topo silicificado denominada Cerro da Esquina, com 222 metros de altura (Figuras 14 e 15). Esta forma erosiva é a primeira de uma sequência de ravinas que cortam a superfície na forma de rampa, de modo adjacente e transversal ao contorno da escarpa arenítica, partindo-se do sentido NW-S.

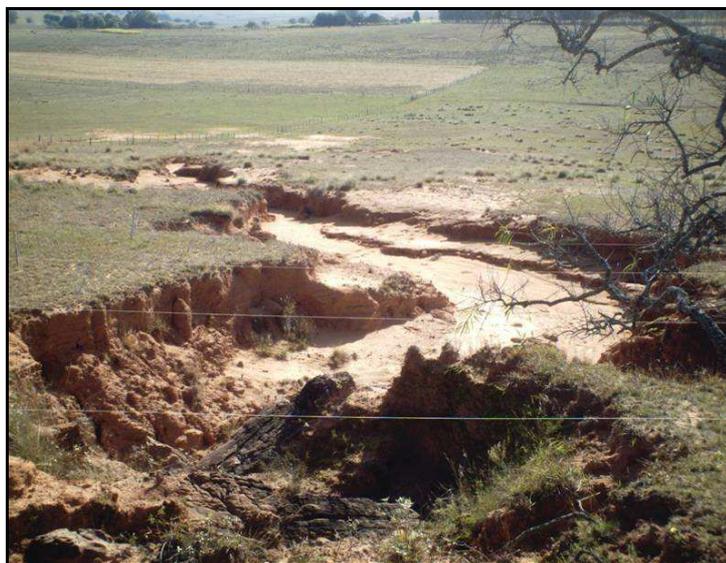
**Figura 15.** Detalhe da ravina, sentido montante (primeiro plano)  
- jusante, face NW.  
Fotografia: Carmem Lucas Vieira (2011).

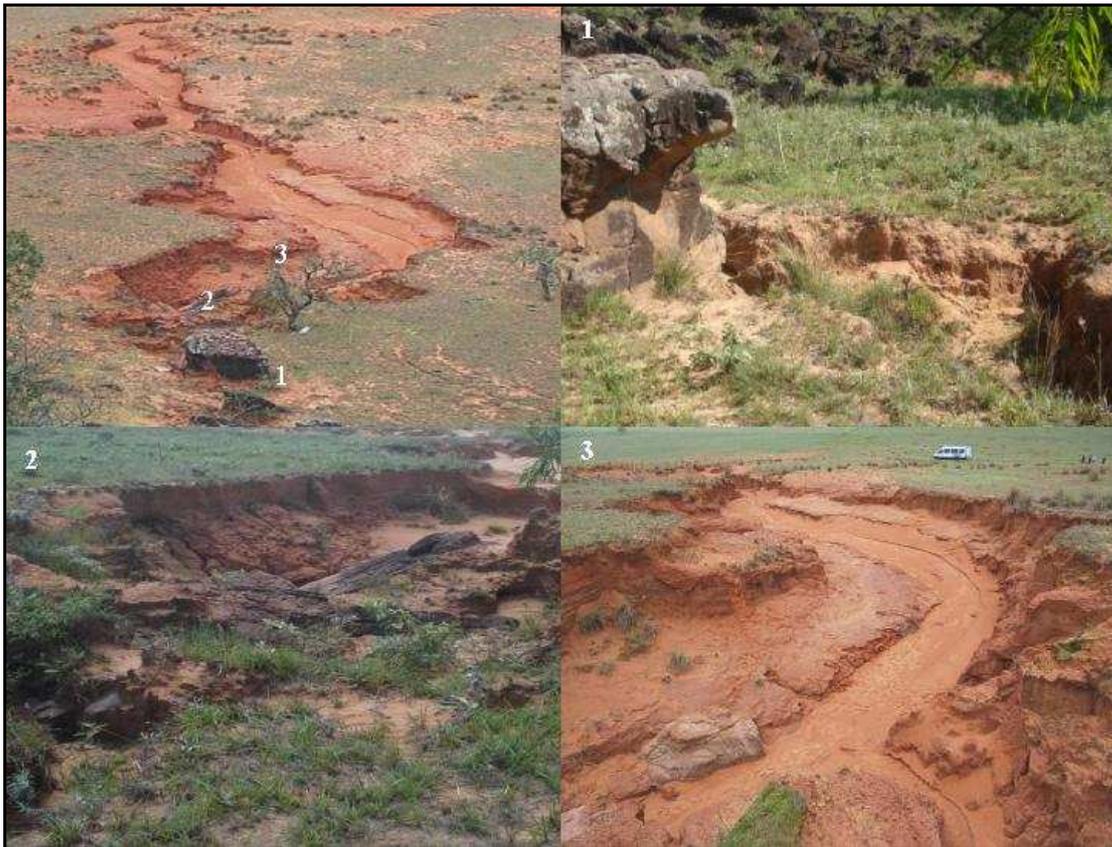
**Figura 16.** Vista aérea da ravina e suas 3 seções: 1. Seção inicial junto a pedra referencial; 2. Seção com enrocamento; 3. Seção com canal principal e taludes livres.  
Elaboração: Carmem Lucas Vieira (2012).

3ª seção – canal principal e taludes livres: tem início ao final do enrocamento perfazendo 11 metros no sentido montante-jusante da feição erosiva e finaliza no ponto mais distal, quando o canal faz uma curva à esquerda, em direção a parte mais baixa da vertente. A característica neste ponto se dá pelo progressivo alargamento da ravina, com taludes que variam de 1m a 2m30cm de altura, assim como pelo canal de escoamento preferencial e áreas de deposição no sopé dos taludes, com presença de degraus de sedimentos inconsolidados.

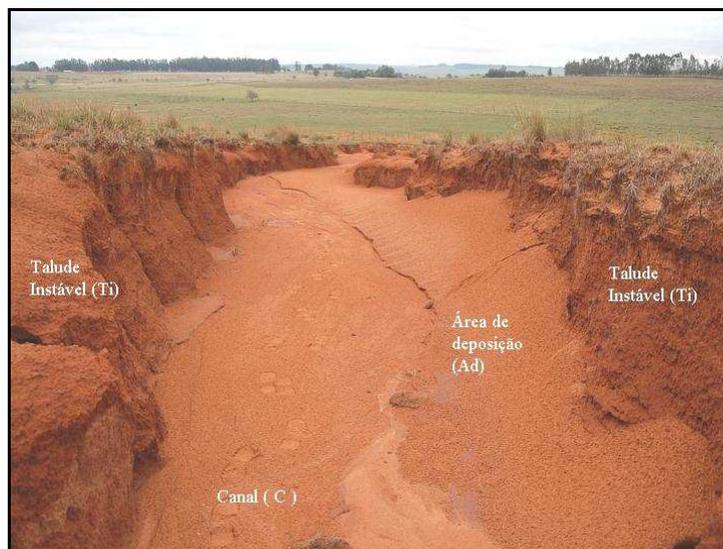
**Figura 17** . Detalhe interno da ravina, sentido montante – jusante, demonstrando os setores de Talude instável (Ti), Área de deposição (Ad) e Canal principal de escoamento da água (C).  
Elaboração: Carmem Lucas Vieira (2012).

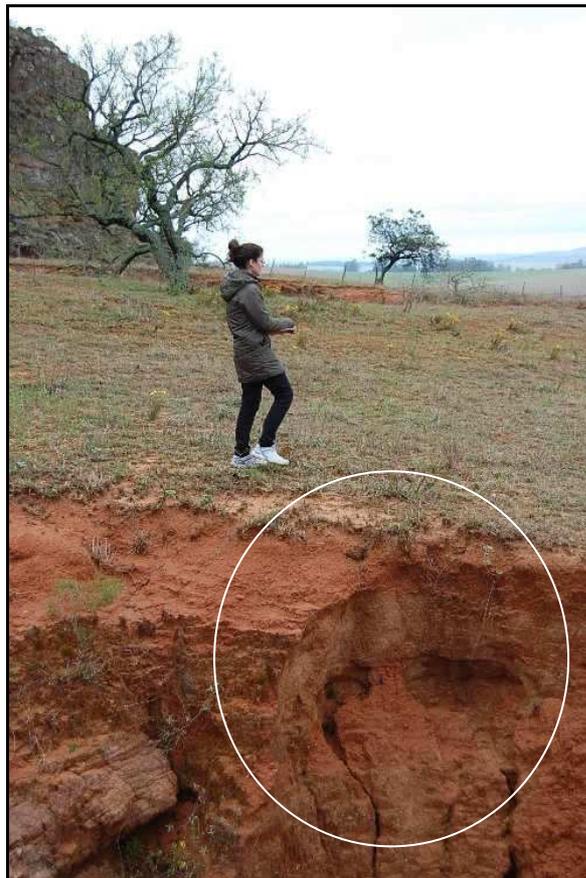
**Figura 18.** Alcova de regressão gerada pelo escoamento superficial da água em filetes subverticais no talude.

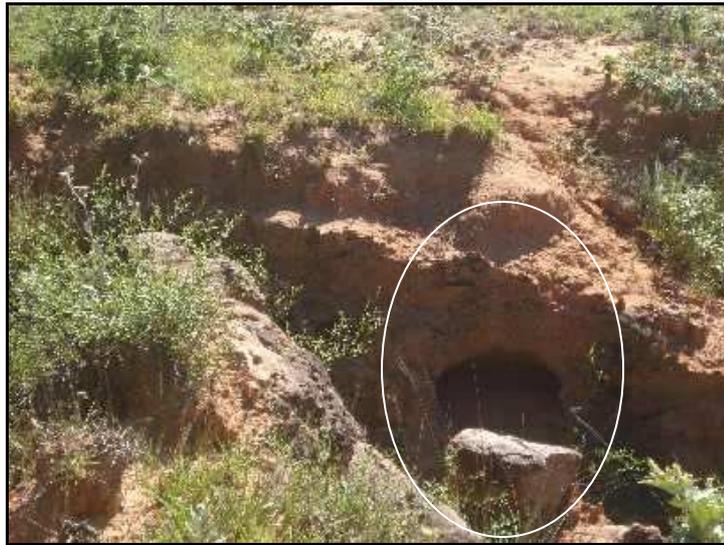
**Figura 19.** Duto de convergência na 1ª seção da ravina, onde escoamento concentrado incide diretamente, vindo de montante.  
Fotografia: Carmem Lucas Vieira (2010).

Outra feição erosiva que pode ser visualizada no interior da ravina, também na 1ª seção, junto à base do talude na margem esquerda, é o que Oliveira (1999) convencionou chamar de duto de convergência ou canelura. Segundo o autor, esses dutos são indicativos de variações das características mecânicas das coberturas superficiais e geralmente são esculpidos pela convergência de fluxo superficial para o interior de fendas ou macroporos biogênicos (Figura 19).

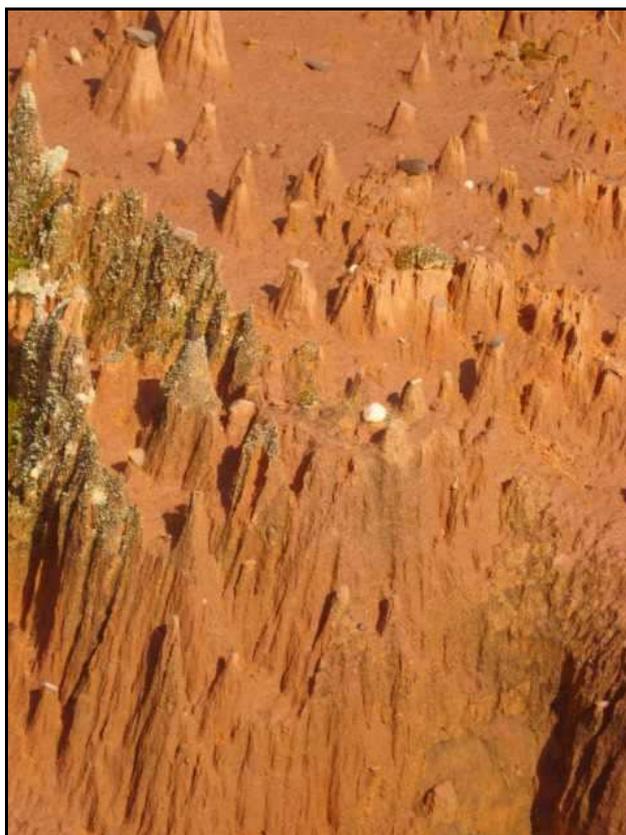
**Figura 20.** Pedestais localizados no terço médio da ravina, em talude ensolarado, a cerca de 1,50 m da superfície.

A ocorrência de pedestais ou *demoiselles* pode ser verificada internamente na ravina, em taludes instáveis situados juntos às margens esquerda e direita na 2ª seção da ravina. Estas feições erosivas indicam que há salpicamento intercalado com remoção das partículas pelo escoamento superficial (OLIVEIRA, 1999). De acordo com o autor, as *demoiselles* são podem ser entendidas como formas residuais, esculpidas abaixo de um objeto cuja densidade não permitiu sua remoção, como grânulos e seixos de minerais variados (Figura 20).

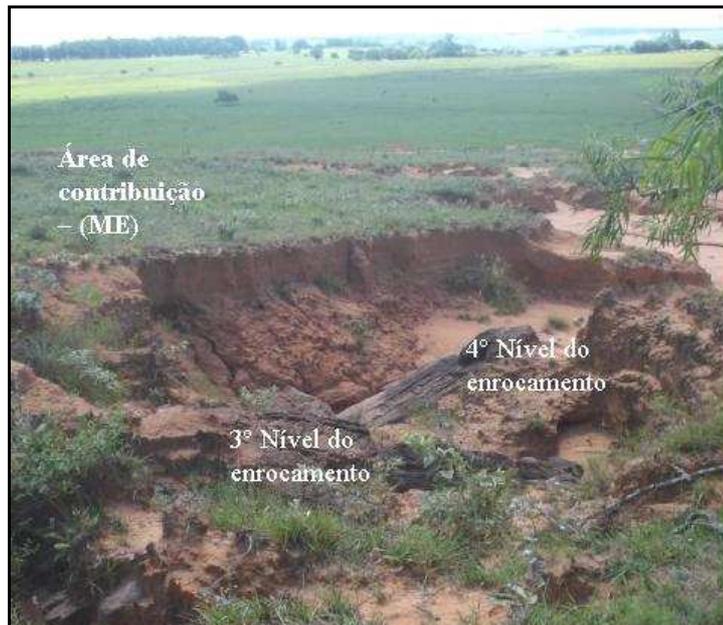
**Figura 22.** Vista montante-jusante da ravina, com dois níveis de enrocamento.  
Elaboração: Carmem Lucas Vieira (2011).

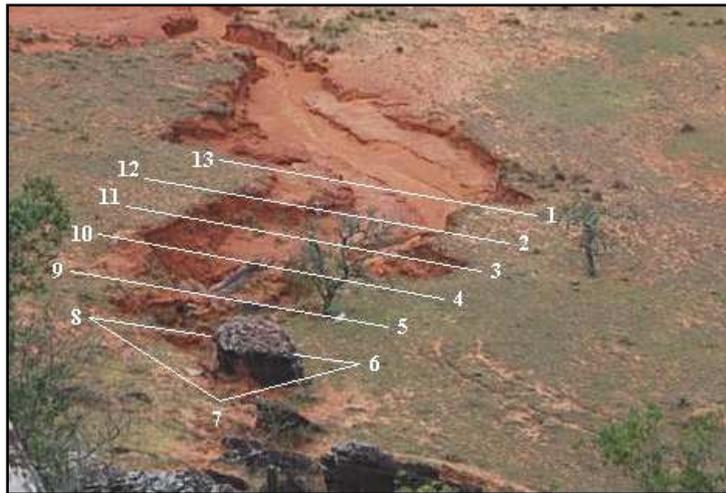
**Figura 23.** Detalhe esquemático da ravina com o posicionamento e numeração das estacas.  
Elaboração: Carmem Lucas Vieira (2012).

A demarcação da área de estudo foi feita com 13 estacas de bambu de 1 metro de comprimento. As estacas de 1 a 5 e de 9 a 13 foram posicionadas paralelamente em margens opostas distantes 5,5 metros uma da outra. As estacas 6, 7 e 8 foram posicionadas de modo a formar uma triangulação na porção inicial a montante da ravina. As estacas alinhadas de 1 a 7 e de 7 a 13 contemplaram 33 metros de extensão em cada lado do processo erosivo, em superfície (Figura 23). O estabelecimento destas estacas teve como objetivo principal o monitoramento da ação erosiva do escoamento da água da chuva na área de contribuição da ravina, bem como verificar a movimentação nos taludes, com o alargamento das margens da feição morfológica e redução na proximidade de cada margem com sua estaca correspondente (Quadros 1 e 2). As estacas foram referenciadas com uso de GPS de navegação, sendo a profundidade de enterrio diferente para cada uma, em função maior ou menor facilidade de fixação no substrato. Procurou-se não causar excessivo distúrbio com movimentações no entorno do processo erosivo, de modo a não interferir demasiadamente em sua dinâmica.

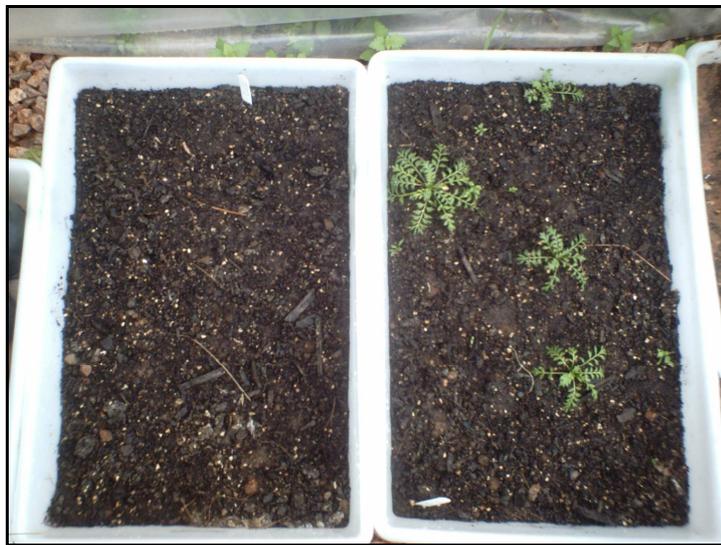
**Figura 24.** Bandejas com substrato de terra preta e semeadura de *Baccharis multifolia* e *Vernonia macrocephala*.  
Fotografia: Carmem Lucas Vieira (2011).

Para os testes de semeadura e a propagação por estaquia, foram utilizadas bandejas plásticas de cor branca, com três tipos diferentes de tratamento: substrato arenoso proveniente da ravina; mistura 1:1 substrato arenoso e terra preta ou somente terra preta (Figura 24). As estacas foram envoltas em sacos plásticos de gramatura fina e translúcidos para controle da desidratação em estufa.

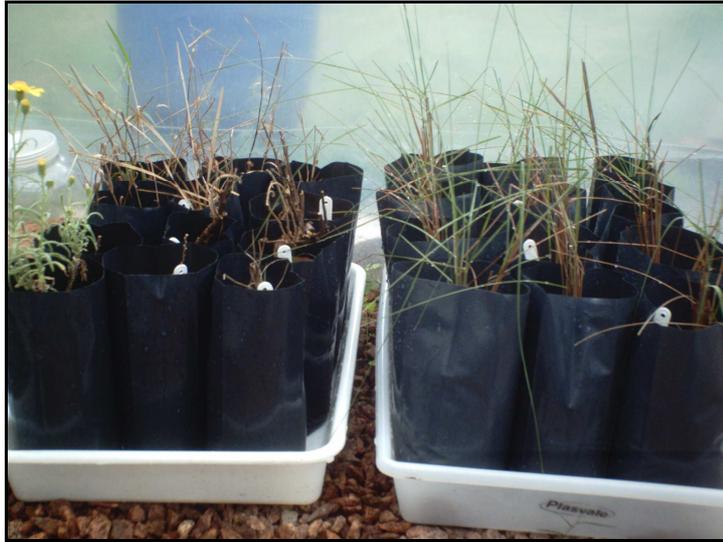
**Figura 25.** Mudanças de *Elyonurus* sp. e *Senecio cisplatinus* em estufa.  
Fotografia: Carmem Lucas Vieira (2011).

No cultivo em ambiente protegido de mudas obtidas por divisão de touceiras e mudas coletadas individualmente a campo utilizaram-se embalagens plásticas de cor preta, preenchidas somente com substrato arenoso coletado na área de trabalho (Figura 25). As regas em estufa foram realizadas manualmente a cada dois dias, ou de acordo com a demanda atmosférica.

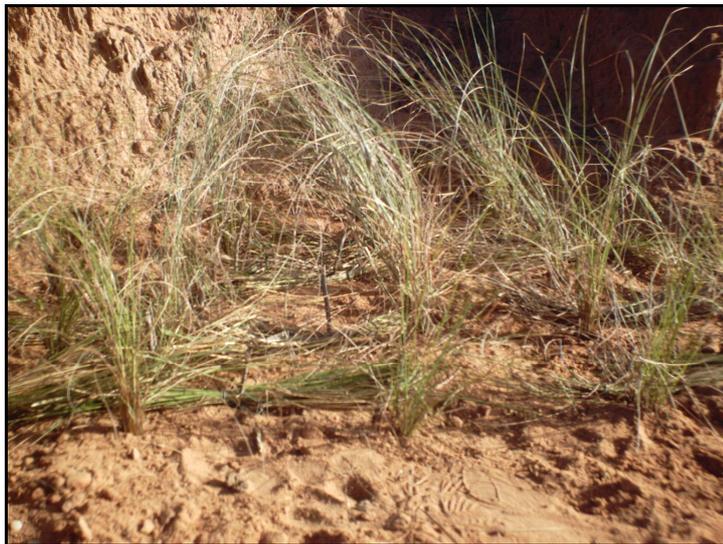
**Figura 26.** Mudanças de *Elyonurus* sp. estabelecidas em talude ensolarado da ravina – margem esquerda.  
Fotografia: Carmem Lucas Vieira (2011).

Touceiras de *Elyonurus* sp. foram divididas para plantio de 40 mudas na ravina, sendo vinte destas em talude situado à direita entre as estacas 2 e 12 e vinte mudas em talude à

esquerda, entre as estacas 1 e 13, estabelecendo-as no terço superior e mais à jusante do processo erosivo. O talude à esquerda apresentava maior insolação durante o dia e o talude direito maior sombreamento, sendo a tolerância das mudas a diferentes taxas de insolação o fator de avaliação nesta intervenção (Figuras 24 e 25). Características consideradas importantes para a utilização da vegetação nativa em projetos de estabilização foram observadas para cada espécie, tais como locais predominantes de colonização, época de florescimento, arquitetura do sistema radicular, cobertura do solo, frequente colonização da área em diferentes épocas do ano, sobrevivência ao arranquio e divisão de touceiras, abundante produção de sementes, floração de grande beleza estética, e atração de insetos polinizadores.

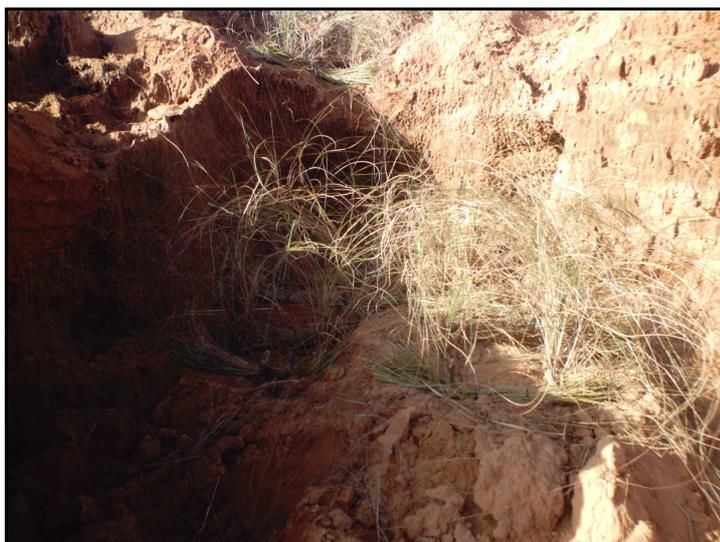
**Figura 27.** Mudanças de *Elyonurus* sp. estabelecidas em talude Sombreado da ravina - margem direita.  
Fotografia: Carmem Lucas Vieira (2011).

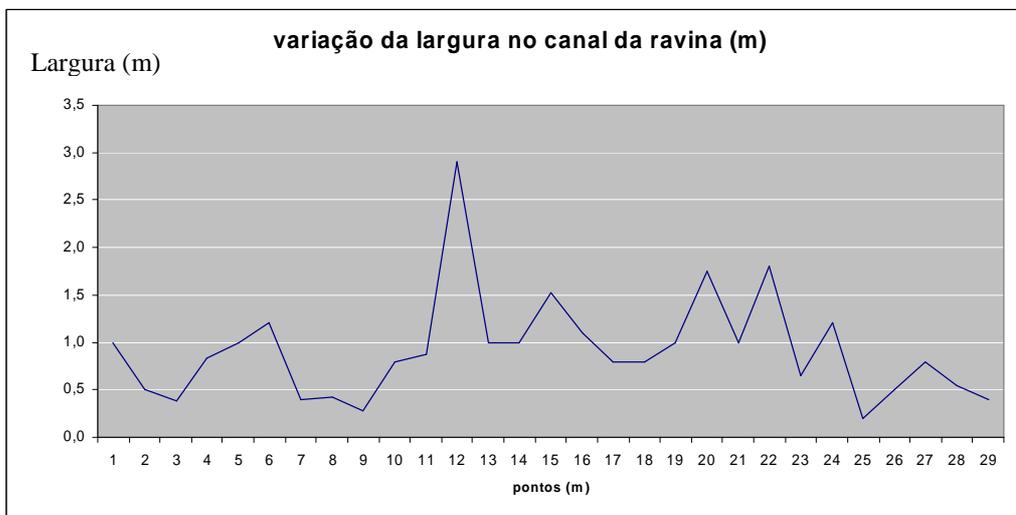
**Gráfico 1.** Variação da largura do canal da ravina considerando 28 metros a partir do enrocamento. Tomada de medidas em Novembro de 2010.

A partir destas medidas, foi possível verificar a existência de três degraus arenosos internos ao longo dos primeiros 11 metros de aferições com cerca de 10 cm de altura cada um, em média, sendo a presença destes predominantes no lado esquerdo da ravina, sentido montante-jusante (Figura 25), indicando uma rota preferencial de deposição de sedimentos carreados pelo escoamento da água da chuva no canal da ravina.

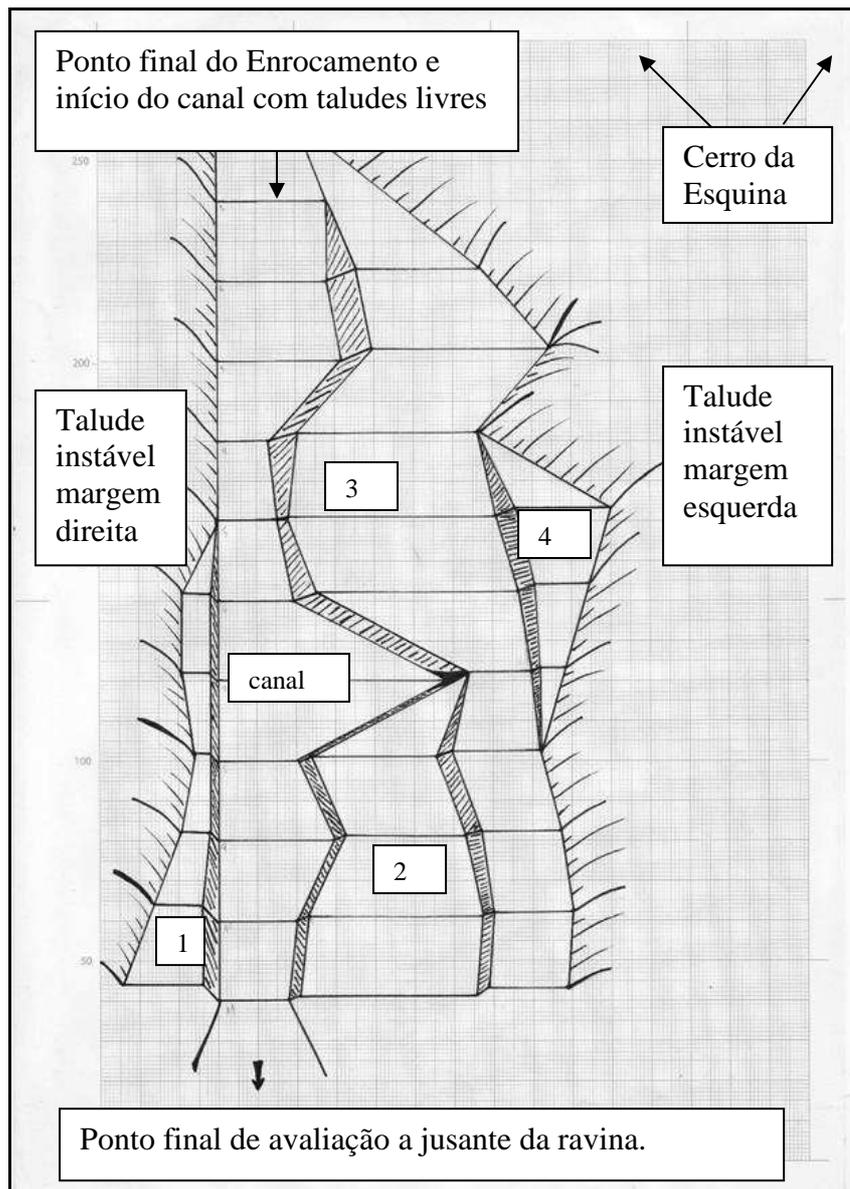
**Figura 28.** Croqui esquemático das aferições no canal da ravina com os degraus 1, 2, 3 e 4 formados por sedimentos arenosos depositados na base dos taludes. Aferição inicial realizada em Novembro de 2010. Elaboração: Carmem Lucas Vieira (2010).

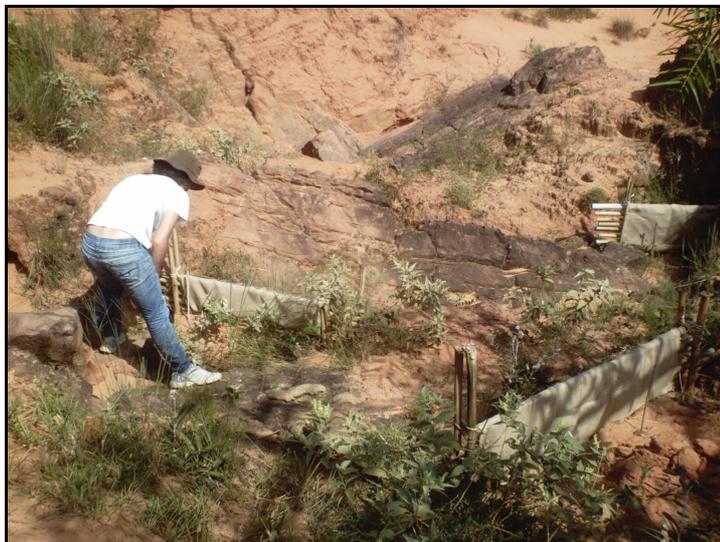
**Figura 31.** Enrocamento com três conjuntos de paliçadas.  
Fotografia: Vagner Garcez Soares (2012).

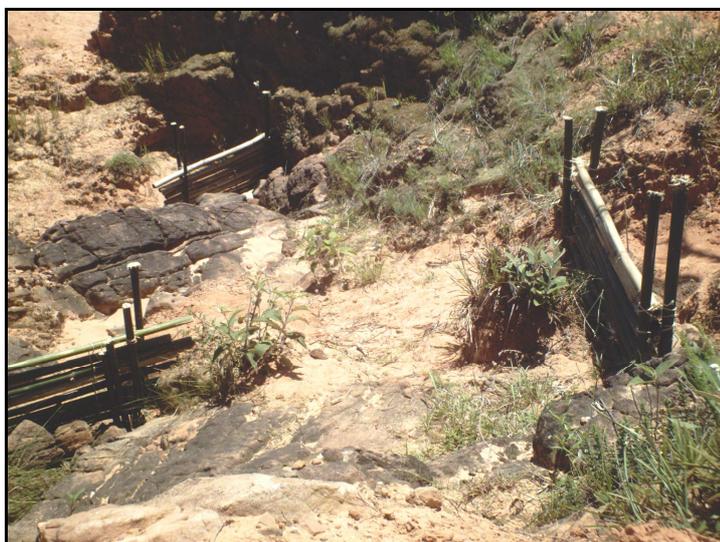
**Figura 32.** Conjuntos de paliçadas confeccionados com bambu.  
Fotografia: Carmem Lucas Vieira (2011).

sentido transversal ao escoamento. As paliçadas (Figura 32) foram confeccionadas com uso de varas de taquara nativa (*Bambusa taquara*) extraídas e cortadas na propriedade. Esta espécie pode atingir até 15 metros de altura e 7 cm de diâmetro (Figura 33).

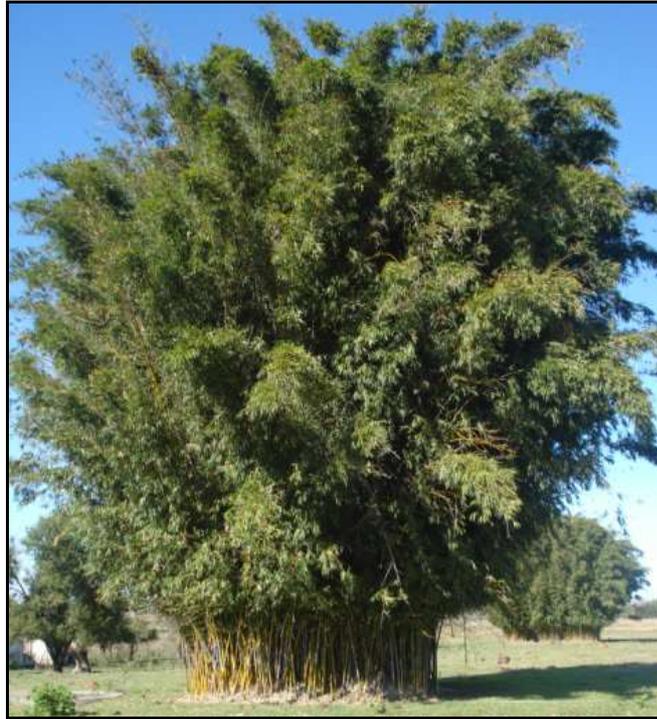
**Figura 33.** *Bambusa taquara*; espécie nativa comum na região e utilizada nas paliçadas.  
Fotografia: Carmem Lucas Vieira (2010).

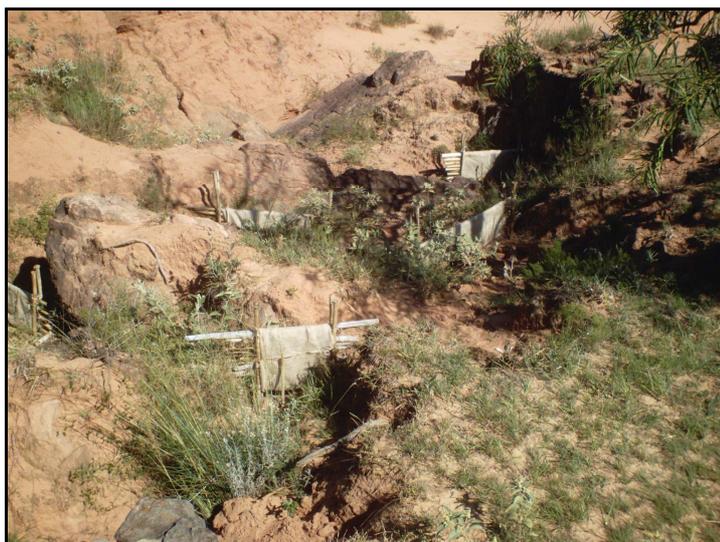
**Figura 34.** Paliçadas de bambu cobertas com manta de juta.

Cada conjunto de paliçadas foi dimensionado de acordo com o local de instalação, apresentando diferentes larguras de vão. Sua fixação no solo foi em torno de 1/3 do comprimento total e por vezes muito difícil, principalmente em alguns pontos na seção do enrocamento. Paliçadas fixadas nas extremidades de modo vertical e compostas por um feixe disposto de modo horizontal (área de obstáculo ao movimento de partícula) podem se tornar mais frágeis em relação às paliçadas formadas somente por estacas dispostas verticalmente, lado a lado. No entanto, a dificuldade em fixar as varas de bambu tanto na área superficial quanto no interior da ravina tornou o primeiro modelo mais viável à implantação na área de estudo. As varas de bambu foram amarradas com cordão de sisal, sendo mantido uma distância de cerca de 2 – 3 cm entre elas, de modo que, depois de cobertas por manta de fibra de juta não opusessem demasiado bloqueio a passagem do vento, o que poderia contribuir para a sua desestabilização e o aumento do turbilhonamento na região a sotavento, com maior mobilização eólica de partículas inconsolidadas (Figura 34).

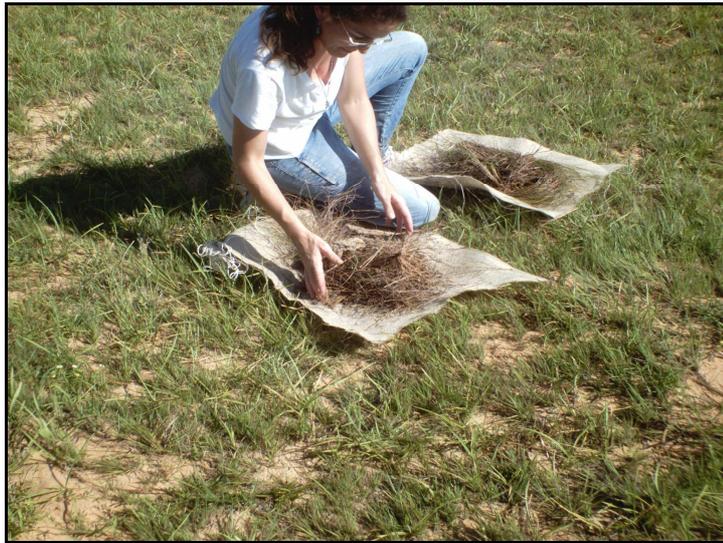
**Figura 35.** Coleta de material orgânico e confecção de biorretentores.  
Fotografia: Vagner Garcez Soares (2012).

Os biorretentores de sedimentos foram assentados em um leito de palha, junto à face frontal\* inferior das paliçadas, variando para cada estrutura a quantidade deles que foi utilizada. Optou-se por utilizar somente material orgânico de fácil decomposição na confecção dos biorretentores de sedimentos, como folhas e ramos finos de taquara, ramos secos encontrados no campo, folhas secas e inflorescências de capim-limão, esterco seco e folhas de papel jornal, envoltos em juta e atados com sisal (Figuras 35, 36, 37 e 38).

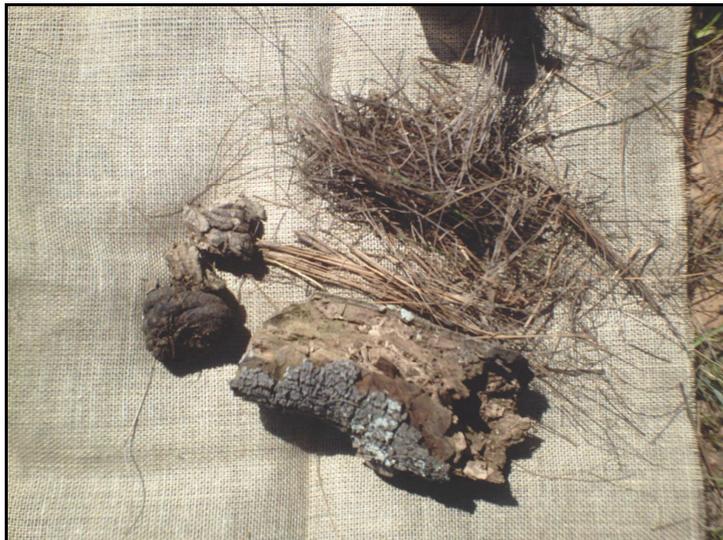
**Figura 36.** Exemplo de material orgânico coletado a campo para  
confecção dos biorretentores.  
Fotografia: Carmem Lucas Vieira (2011).

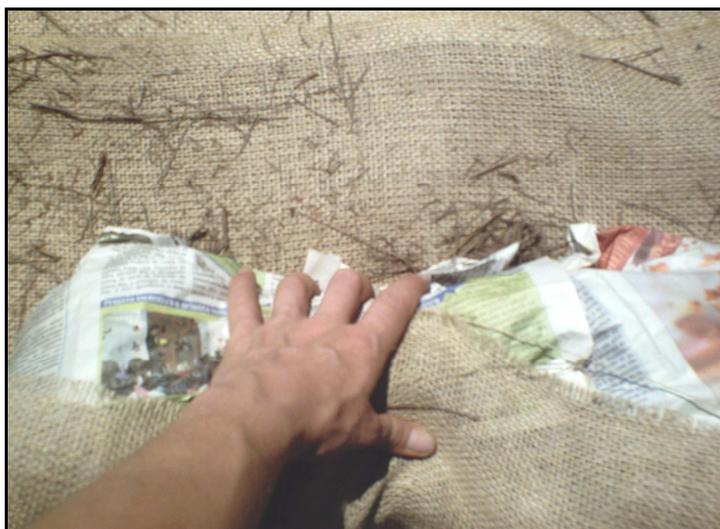
**Figura 37.** Embalagem do material na forma de pacotes cilíndricos para confecção de um biorretentor de sedimentos.  
Fotografia: Carmem Lucas Vieira (2011).

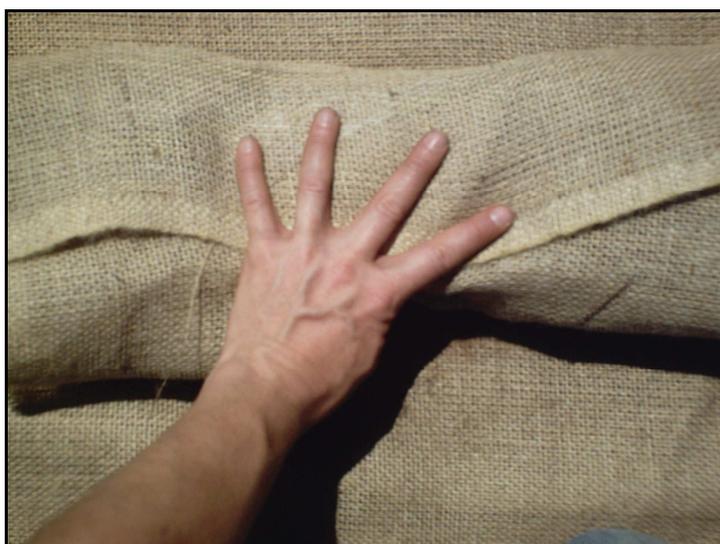
**Figura 38.** Embalagem do material, amarrado com cordão de sisal e fechamento nas extremidades e no centro.  
Fotografia: Carmem Lucas Vieira (2011).

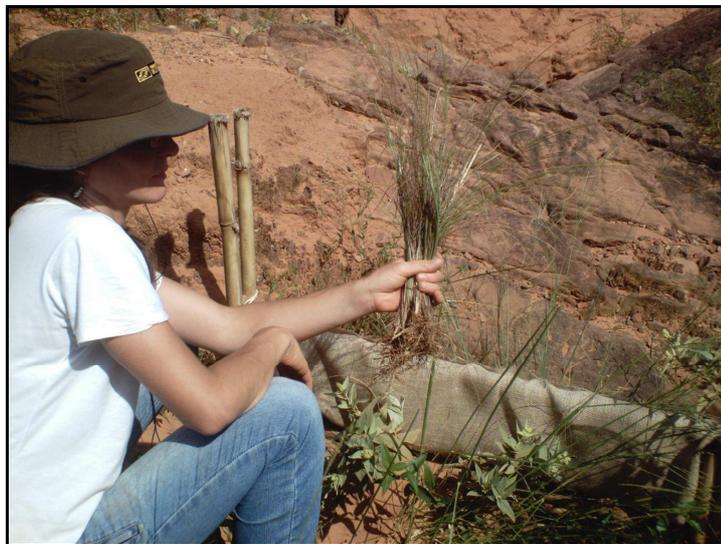
**Figura 39.** Muda de *Elyonurus* sp. a ser implantada em frente a uma paliçada.

Em cada paliçada realizou-se o plantio de mudas de *Elyonurus* sp. (**capim-limão**) observando-se um espaçamento de 30 cm entre as mudas e as covas de plantio (Figuras 39 e 40). Como alternativa vegetal, pode-se consorciar ao capim-limão a sementeira e/ou plantio de *Lupinus albus* Hook & Arn., também conhecido como **tremoço** (Figura 41).

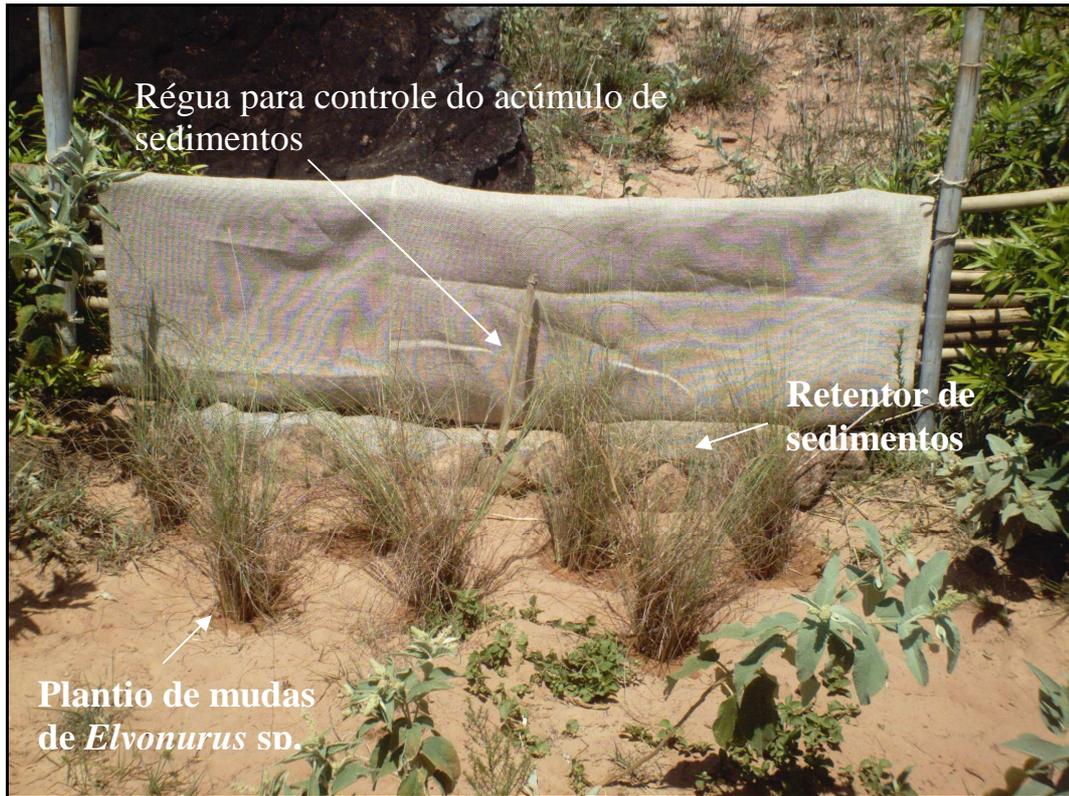
**Figura 40.** Conjunto paliçada nº 1 + biorretentores de sedimento + plantio de mudas de *Elyonurus* sp. Elaboração: Carmem Lucas Vieira (2012).

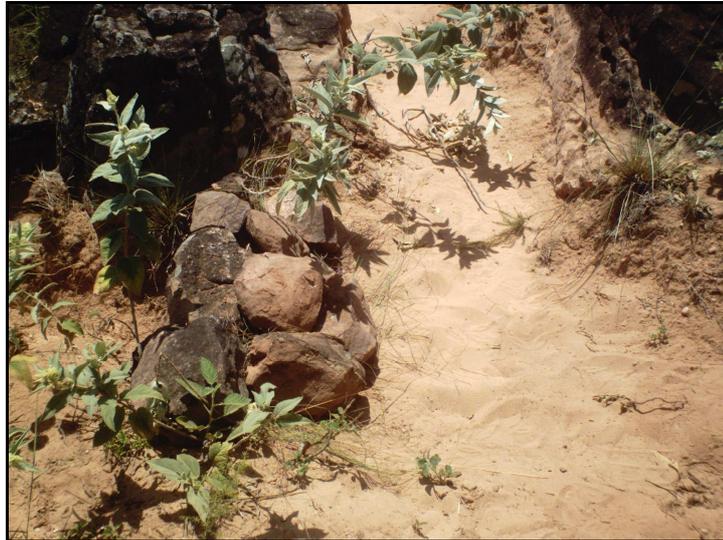
**Figura 42.** Construção da Barreira 1 composta por fragmentos de rocha com folhas de capim-limão (*Elyonurus* sp.) intercaladas, e alocada junto ao vértice da ravina.  
Fotografia: Carmem Lucas Vieira (2012).

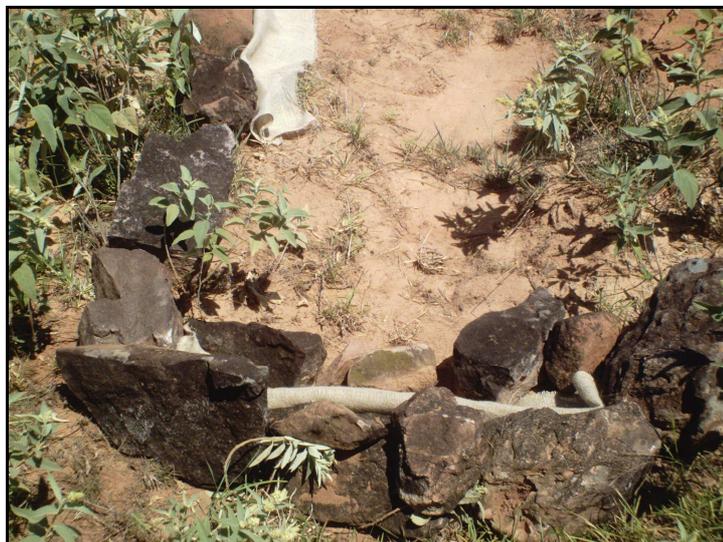
**Figura 43.** Construção da Barreira 2 composta por fragmentos de rocha com fibra de juta intercalada, e alocada na margem esquerda da ravina.  
Fotografia: Carmem Lucas Vieira (2012).

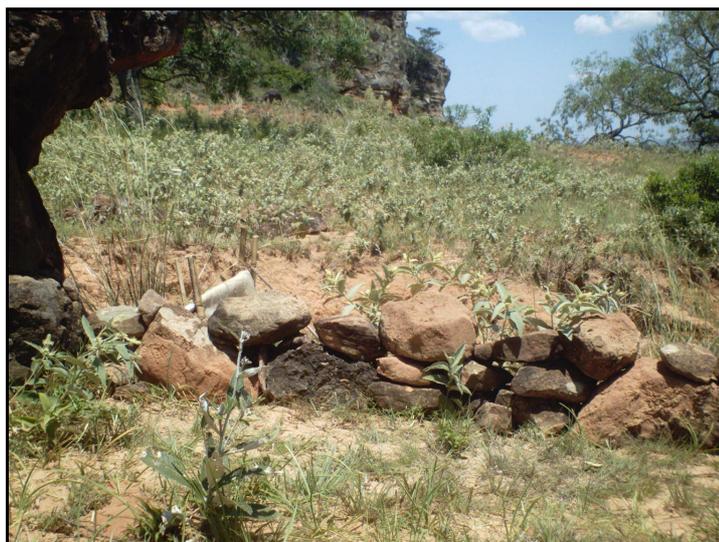
**Figura 44.** Construção da Barreira 3 composta por fragmentos de rocha e estabelecida na margem direita da ravina.  
Fotografia: Carmem Lucas Vieira (2012).
