**UNIVERSIDADE FEDERAL DO RIO GRANDE DO SUL  
ESCOLA DE ENGENHARIA  
DEPARTAMENTO DE ENGENHARIA CIVIL**

**RISCO GEOTÉCNICO DE ENCOSTAS OCUPADAS:  
AVALIAÇÃO E INDICAÇÃO DE SOLUÇÕES PARA  
MITIGAR PROBLEMAS NA VILA GRACILIANO RAMOS EM  
PORTO ALEGRE**

Trabalho de Diplomação apresentado ao Departamento de Engenharia Civil da Escola de Engenharia da Universidade Federal do Rio Grande do Sul, como parte dos requisitos para obtenção do título de Engenheiro Civil

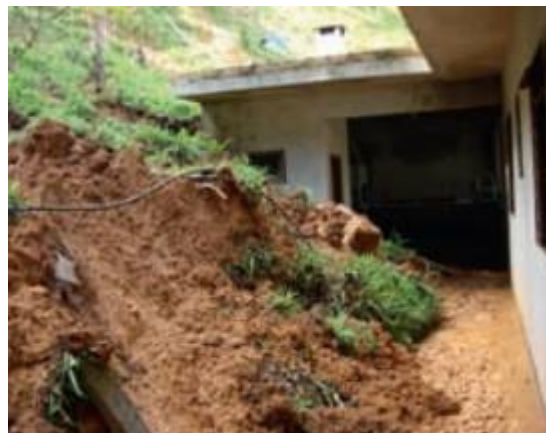
Figura 10 – Moradia muito próxima à talude de corte

Oliveira e Mélo (2005, p. 548) relatam, conforme mostrado na figura 10, que “[...] é comum a execução de cortes nos taludes para a implantação de casa, sendo também comum encostar a parede de alvenaria de blocos cerâmicos, ou seja, sem função estrutural de contenção, neste corte.”. Os problemas mais comuns apresentados, no que diz respeito à execução de cortes e aterros a meia encosta, são a falta de critérios técnicos na execução de aterros, pois acabam por serem criadas superfícies favoráveis de ruptura. Os autores ainda destacam:

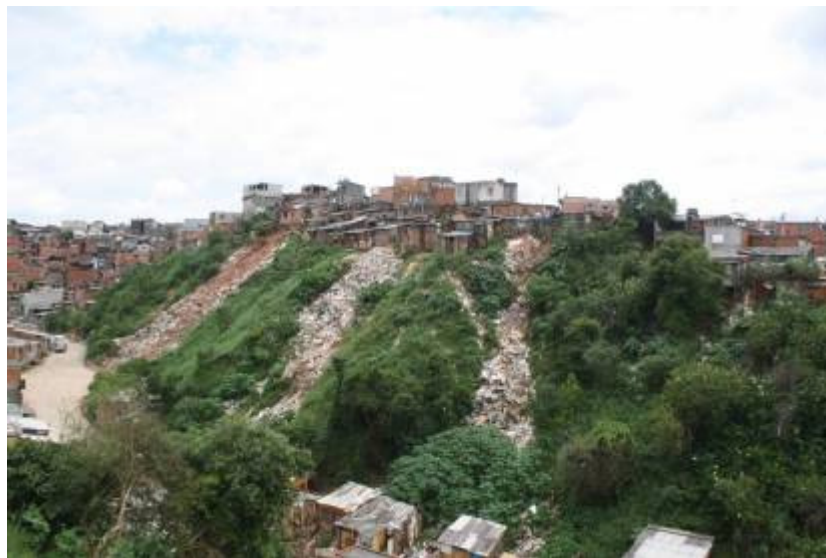
Figura 11 – Despejo de lixo em encostas

O principal problema apontado por Oliveira e Mélo (2005, p. 549), em relação ao despejo de detritos (lixo, entulho, matérias de escavações e refugos), situação ilustrada na figura 11, sobre a superfície da encosta é o fato de “[...] implicar em obstrução dos sistemas de drenagem [...]”. Outro problema de caráter mecânico apresentado pelos autores é que: “[...] o despejo de materiais de forma não controlada estabelece superfícies de ruptura favoráveis, principalmente por se tratar de materiais não consolidados ou compactados [...]”. Também salientam a necessidade da criação de um sistema de coleta de resíduos sólidos, juntamente com a participação da comunidade na questão sanitária.

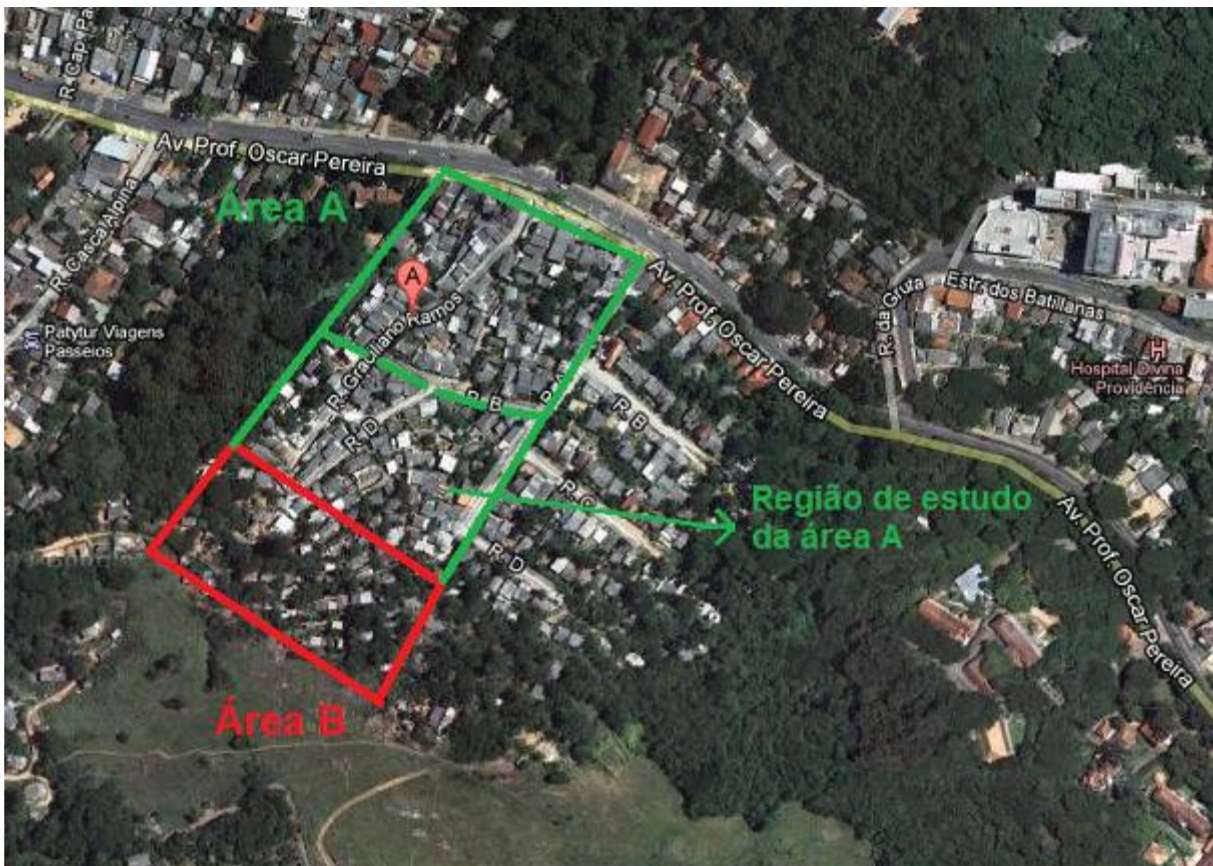
Figura 16 – Localização da Vila com identificação das diferentes áreas

A ocupação da área pode ser dividida em duas grandes partes. Uma onde já foi estabelecida a comunidade/ocupação (área A – figura 16), ou seja, essa região dificilmente sofrerá alterações provocadas pelos moradores, visto que esse setor sofreu um processo de urbanização por parte do Departamento Municipal de Habitação (DEMHAB). Nessa área, foram realizadas obras de drenagem, contenções, calçamento, visando a segurança, melhoria na qualidade de vida e estabilização da ocupação daqueles que ali vivem. A outra, trata-se de uma área onde não foi realizado nenhum tipo de obra de urbanização (área B na figura 16). Esse quadro criou na região um contexto onde continuam as intervenções inadequadas por parte dos moradores, agravando a situação das residências que vivem nessa parte da vila. A região A não foi estudada em sua totalidade visto o curto período de tempo para a realização do trabalho e a grande extensão desta área.

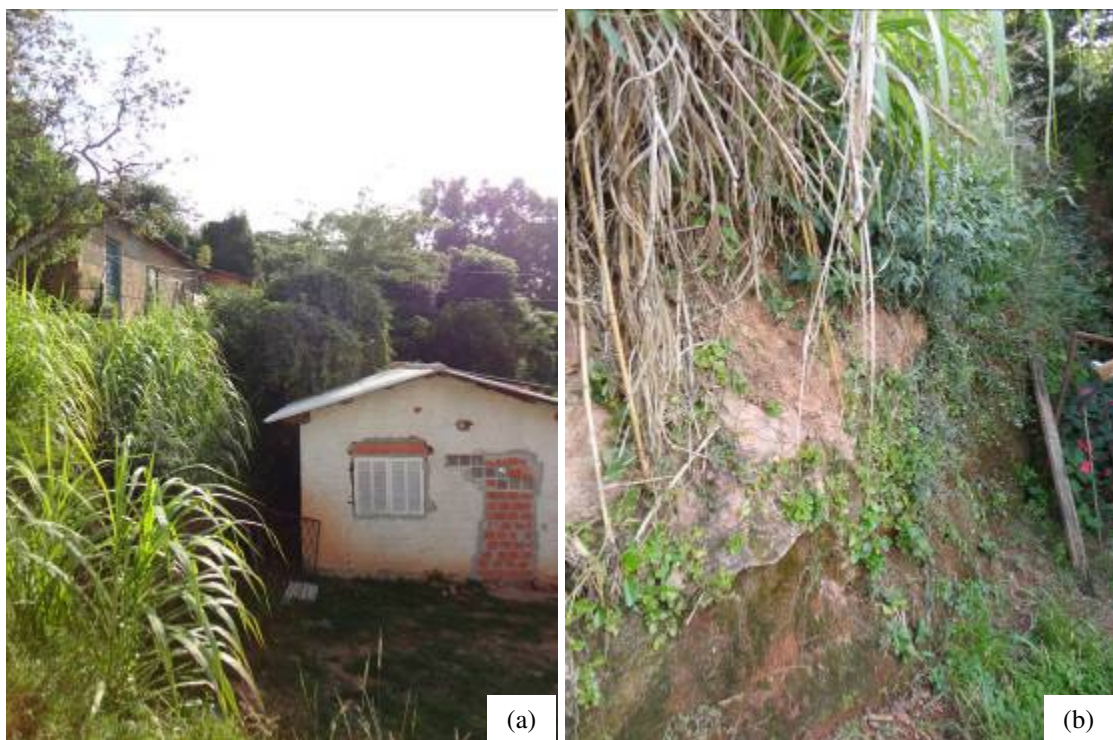
Figura 18 –(a) casas muito próximas a taludes verticais e  
(b) material constituinte do corte

O setor 1 localiza-se mais à direita da Vila Graciliano Ramos, usando como referencial a entrada da comunidade (Avenida Oscar Pereira). O grande perigo identificado foi que algumas casas da região apresentam taludes excessivamente inclinados, próximos a 90 graus, com altura na ordem dos quatro metros. O material destes cortes é um solo residual de granito, com parte rochosa (próxima ao pé), com alguma vegetação superficial, não apresentando nenhuma drenagem. Estes casos estão ilustrados na figura 18, nas quais se pode observar uma moradia praticamente encostada ao corte. Esta situação se agrava mais por haver outra moradia na crista deste talude.

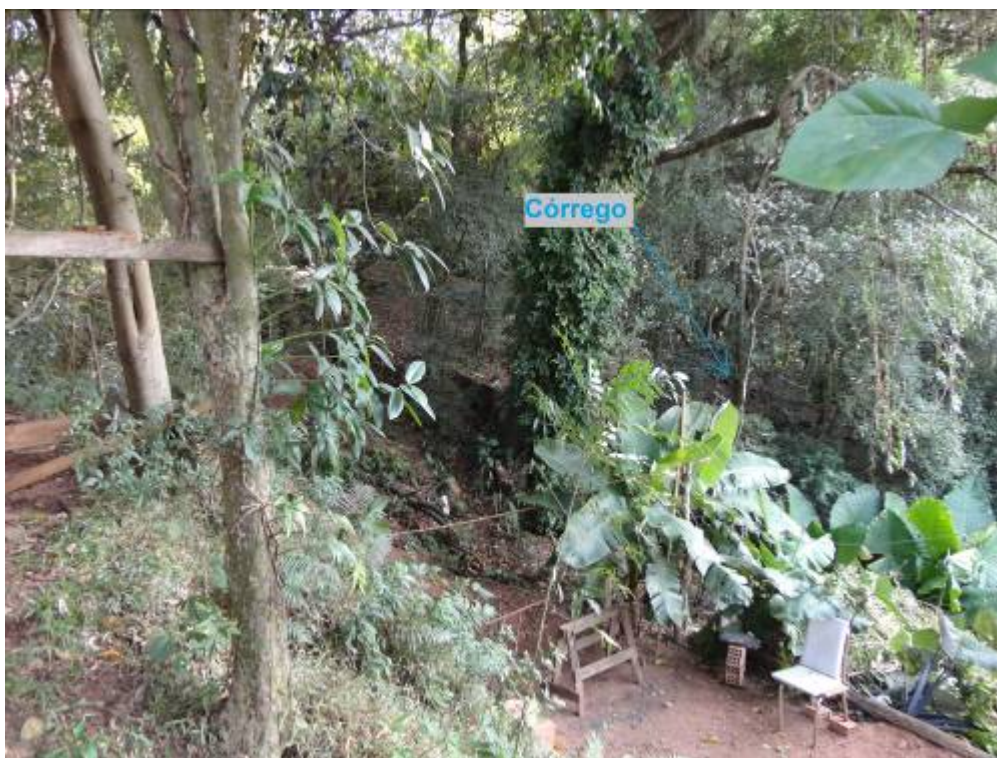
Figura 19 – Córrego próximo à habitação

Esses casos ocorrem com frequência no setor 1, onde as casas também estão alocadas em uma APP (área de proteção permanente), visto que estão a menos de 30 metros do córrego que passa a direita da Vila Graciliano Ramos. Na figura 19, está apresentado o córrego que se situa próximo à casa da foto 18 (p. 60).

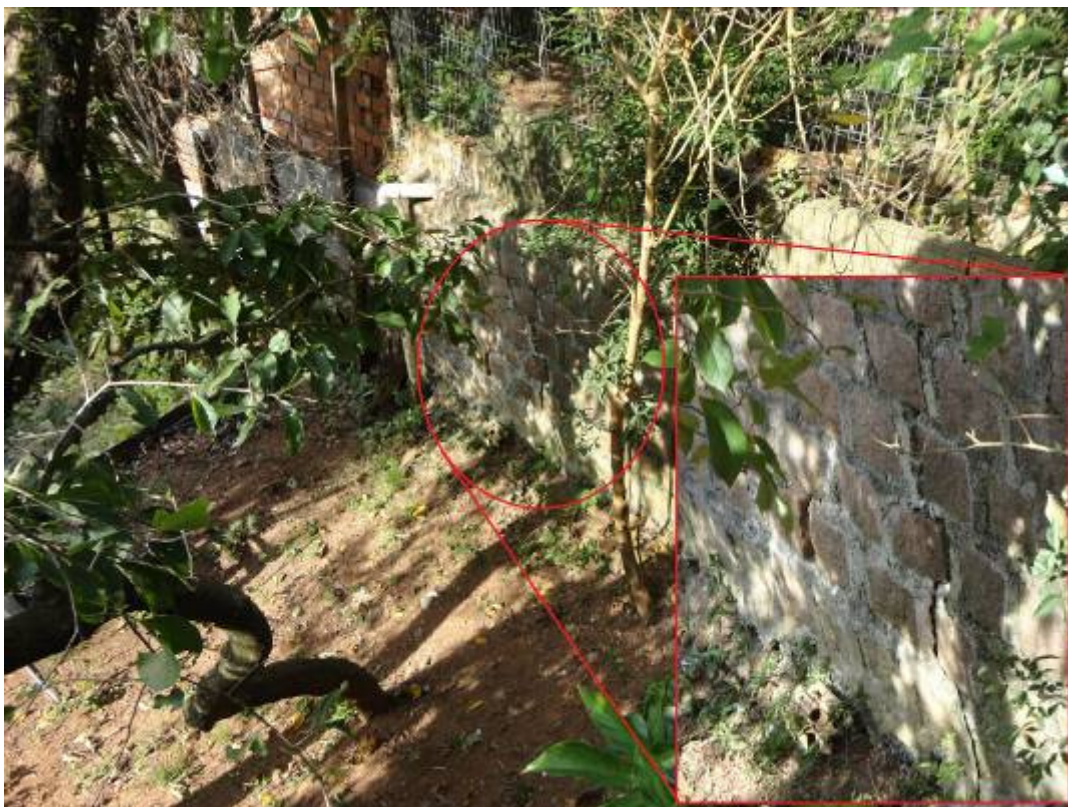
Figura 20 – Trinca em muro existente

Existem alguns muros de contenção instalados neste setor. No entanto, observou-se a existência de uma trinca em um destes muros (figura 20). Esta trinca é uma feição de instabilidade da estrutura. Ainda, de acordo com relatos obtidos em campo e com a SMAM, muitos destes muros não são executados de acordo com a boa prática de Engenharia, ou seja, é comum a construção sem a existência de um sistema drenante.

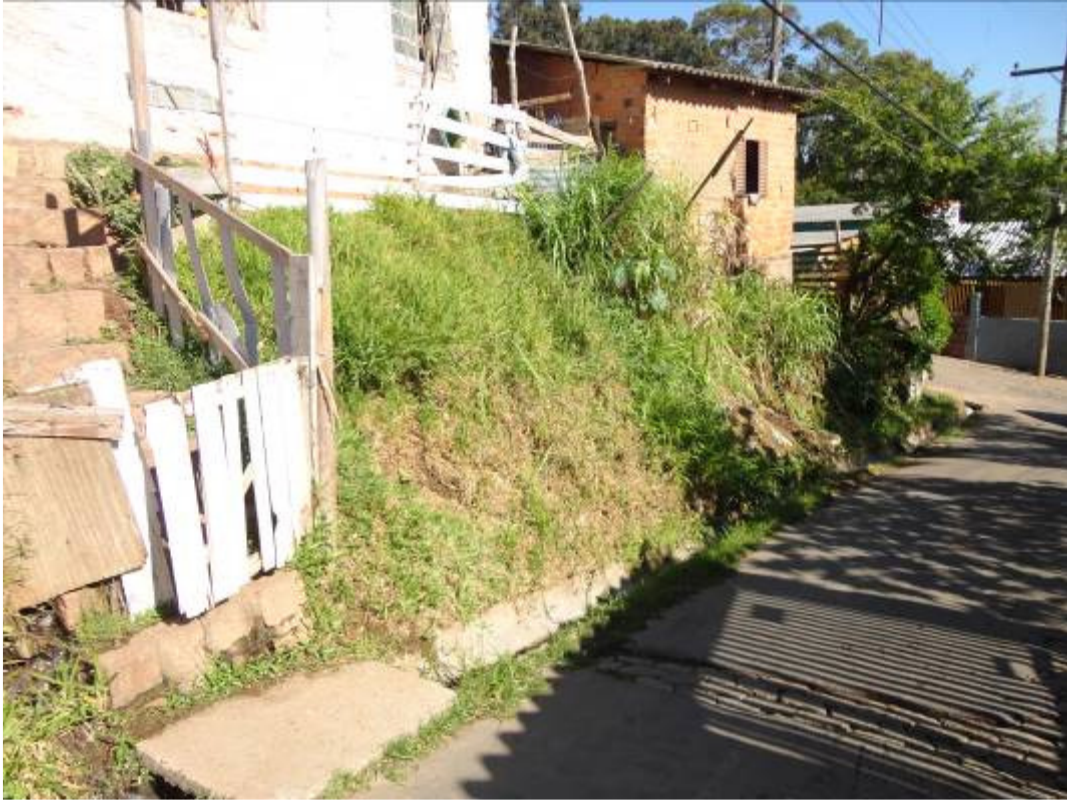
Figura 22 – Taludes excessivamente inclinados junto ao acesso

A parte mais central deste setor apresenta alguns quadros de inclinações preocupantes. Isso se deve a inclinações próximas a 90 graus. Estes taludes se encontram junto ao acesso pavimentado pela prefeitura (figura 22), ou seja, caso ocorra a ruptura, será danificado o acesso, juntamente com a drenagem pluvial existente.

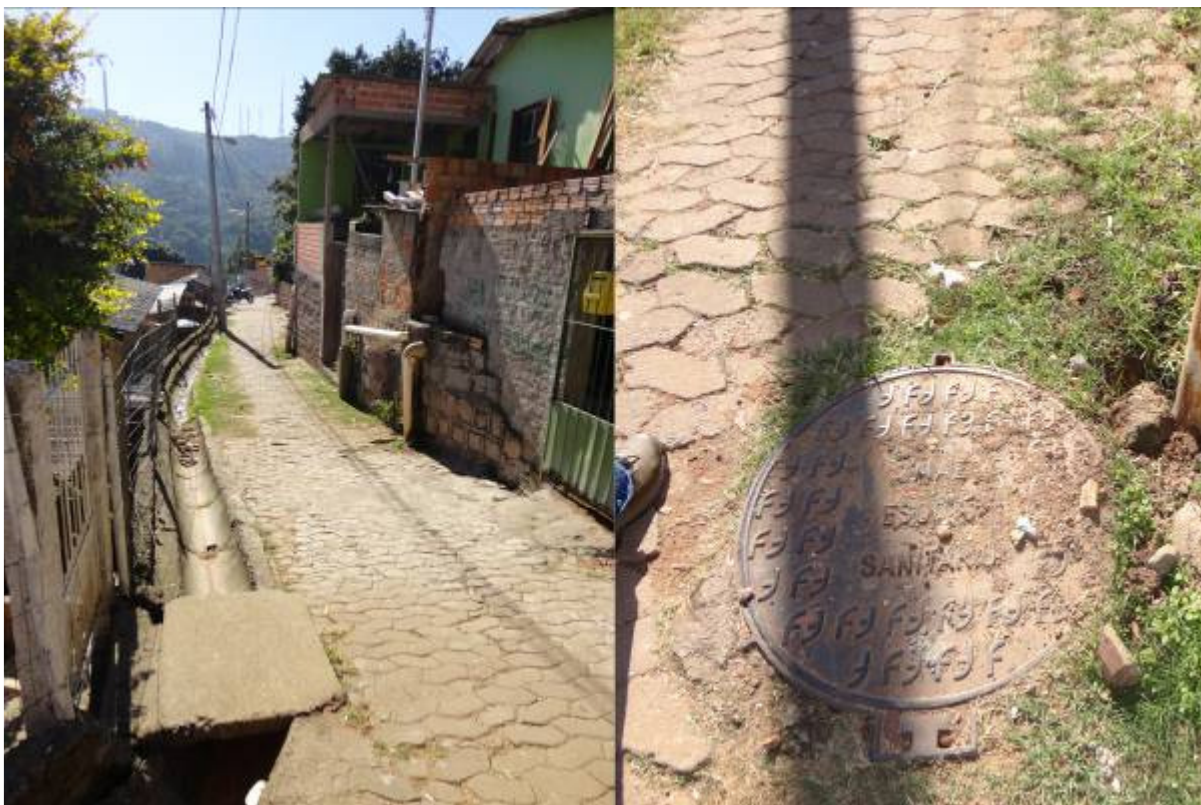
Figura 23 – Sistema de drenagem pluvial e cloacal

Esta área mais central da comunidade apresenta um bom sistema de drenagem pluvial e cloacal (figura 23), ou seja, estes fatores reduzem de forma significante os efeitos negativos da água. Por ser uma área que sofreu intervenções de caráter urbanístico, a superfície desta região é devidamente impermeabilizada, isto é, a erosão causada pelas águas de chuva é nula.

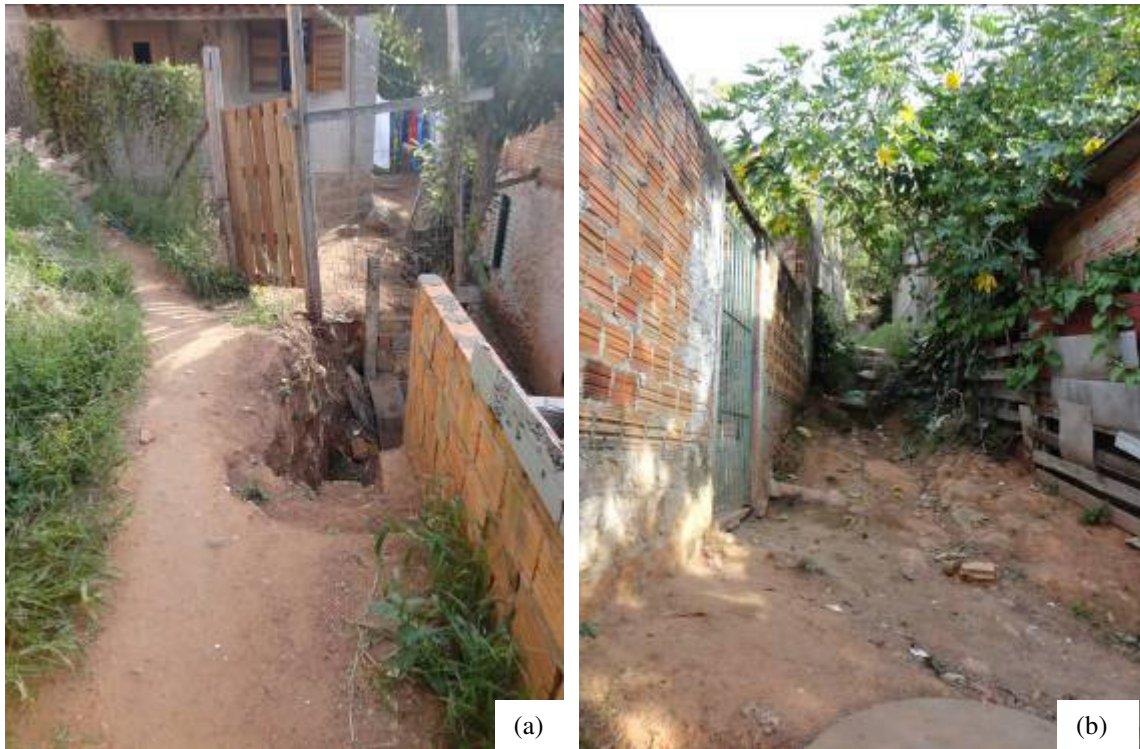
Figura 25 – (a) cortes realizados de maneira irresponsável e (b) acessos erodidos e com lixo lançado

Os acessos internos do setor estão em situação bastante precárias. Não existe nenhum tipo de cobertura superficial, sendo esses vulneráveis a ação erosiva das chuvas. Ainda, há a ocorrência de cortes feitos sem segurança alguma e os acessos sofrem com a negligência dos moradores que despejam lixo na via (figura 25). Os acessos internos possuem largura insuficiente para o fluxo de qualquer veículo automotor.

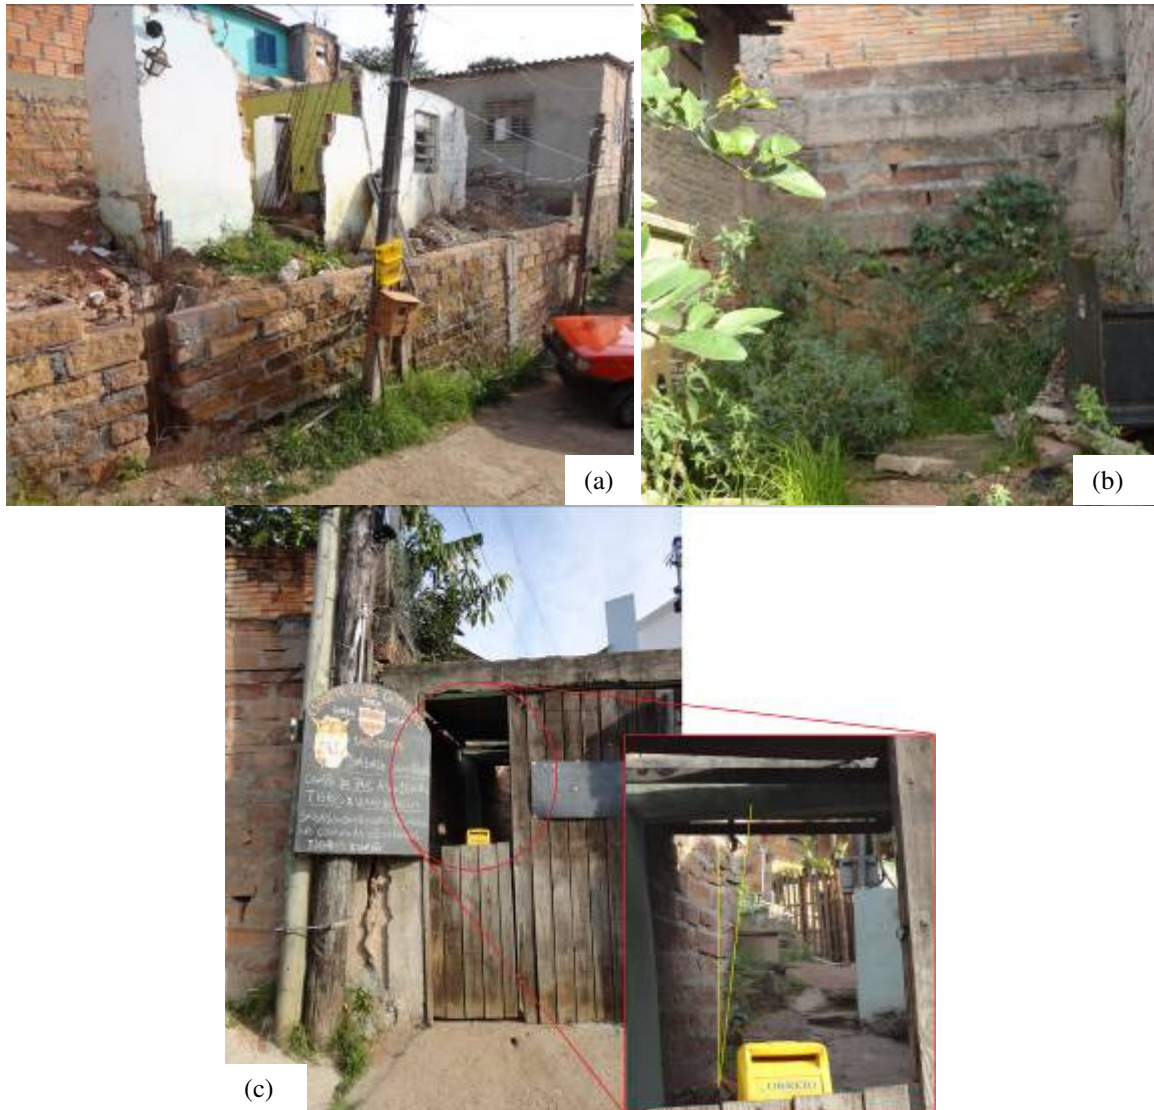
Figura 26 – (a) muro em fase de execução, (b) muro com fundação exposta e (c) muro com inclinação negativa

Conforme apontado anteriormente, a execução de muros de maneira irregular é prática corrente na região. Foram encontrados três casos nos quais era clara a falta de cuidados na execução. Em um deles, o muro estava em fase de construção e não foi observado sistema algum de drenagem e o material de preenchimento da parte posterior do muro era aterro lançado com calça. No segundo, a viga de fundação do muro estava exposta, apoiada sobre a crista de um pequeno talude. Por fim, foi observado um muro com inclinação negativa. Estes casos estão expostos na figura 26.

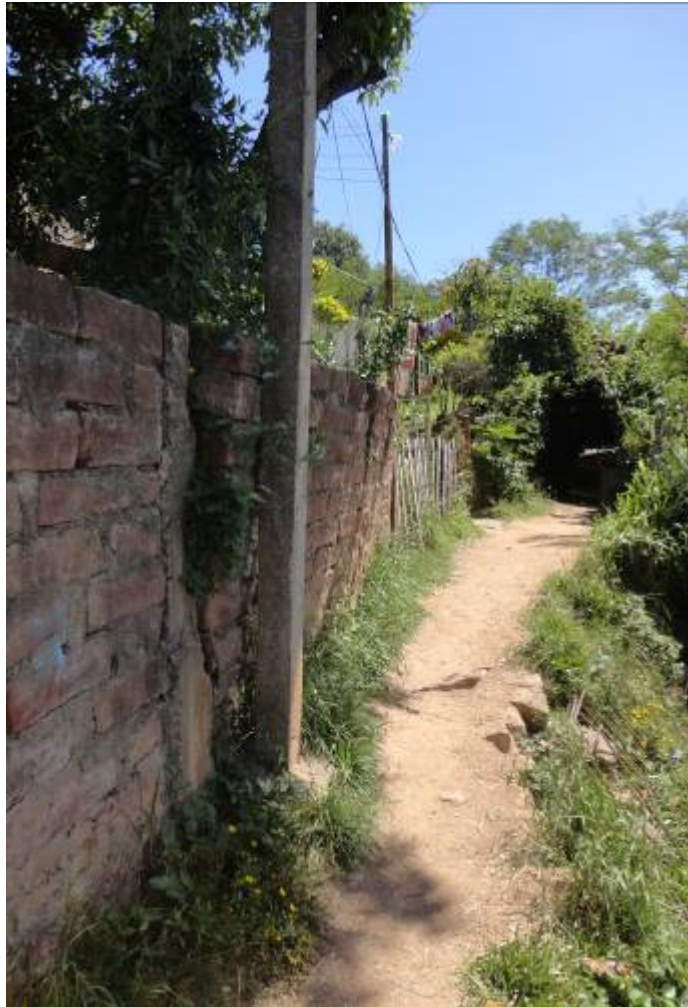
Figura 28 – Acessos com largura insuficiente

Outro fator geométrico que caracteriza perigo à região é o fato que os acessos às moradias são muito estreitos. Isso acaba por gerar uma sequência de taludes íngremes muito próximos (figura 28), ou seja, qualquer instabilização de algum destes taludes acarretaria um efeito cascata, isso é, a massa rompida desceria a encosta, sem um patamar de retenção dessa massa. Na imagem, ainda pode-se observar que o muro possui um inclinação negativa.

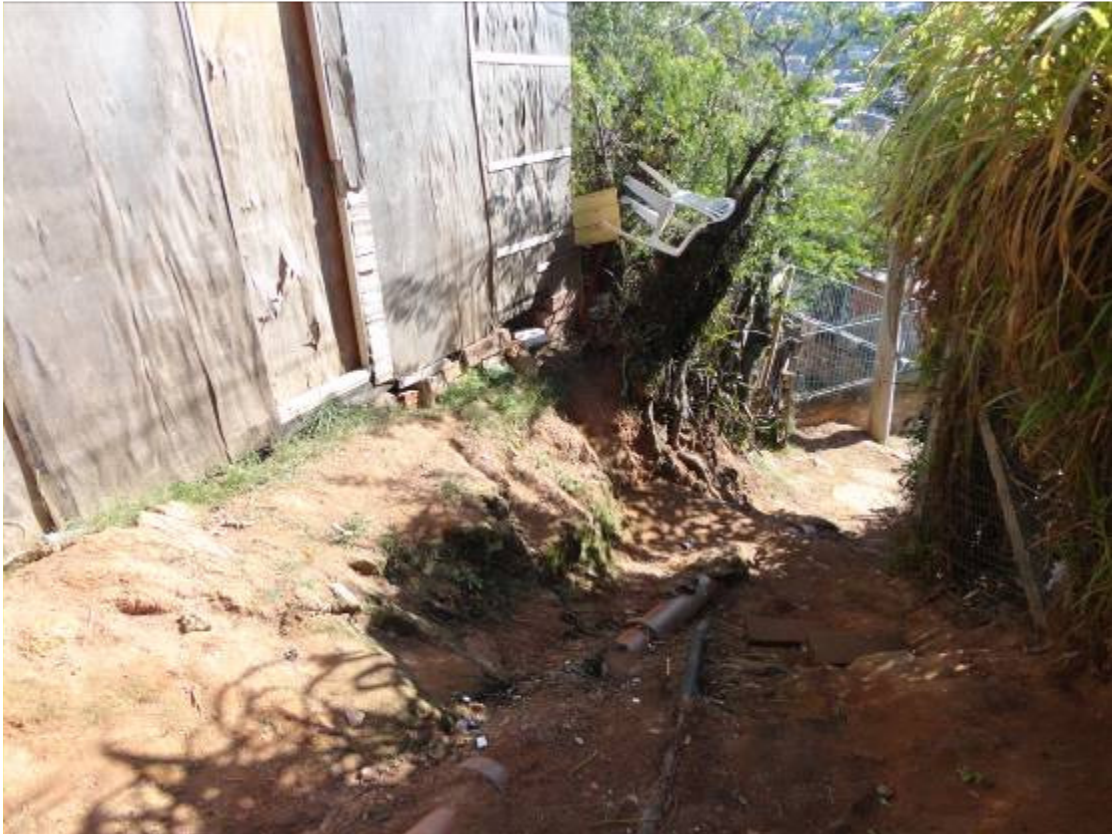
Figura 30 – Região com escassez de vegetação

A vegetação da área se caracteriza por apresentar, no geral, uma boa ocupação do solo. Essa característica agrega à região uma capacidade de diminuir o efeito da erosão causada pelas
