ESTUDO DA FORMAÇÃO DE TRINCAS INTERNAS
CENTRAIS EM BARRAS LAMINADAS EM AÇO SAE 1141

Dissertação para obtenção do Título de Mestre
em Engenharia

Porto Alegre
2006

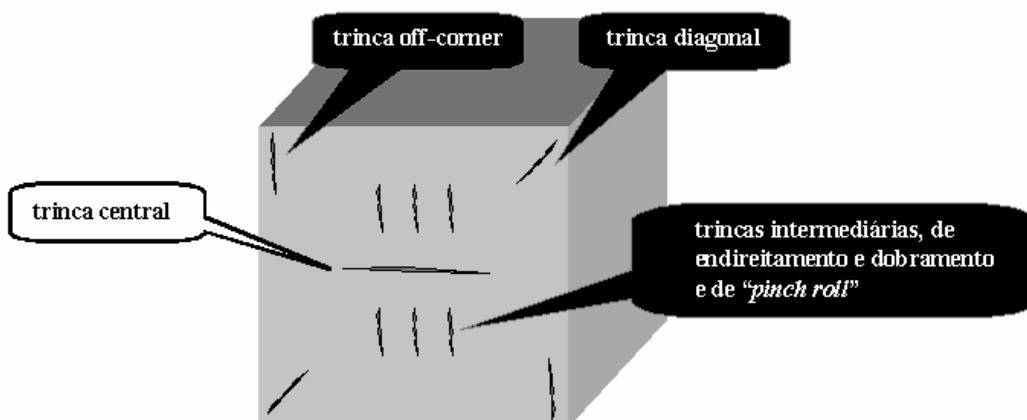
Figura 2-1 Desenho esquemático de um tarugo mostrando diferentes tipos de trincas internas.

próximas ao núcleo dos tarugos, podem não se caldear durante subsequente laminação, principalmente quando pequenos graus de redução em área são utilizados.

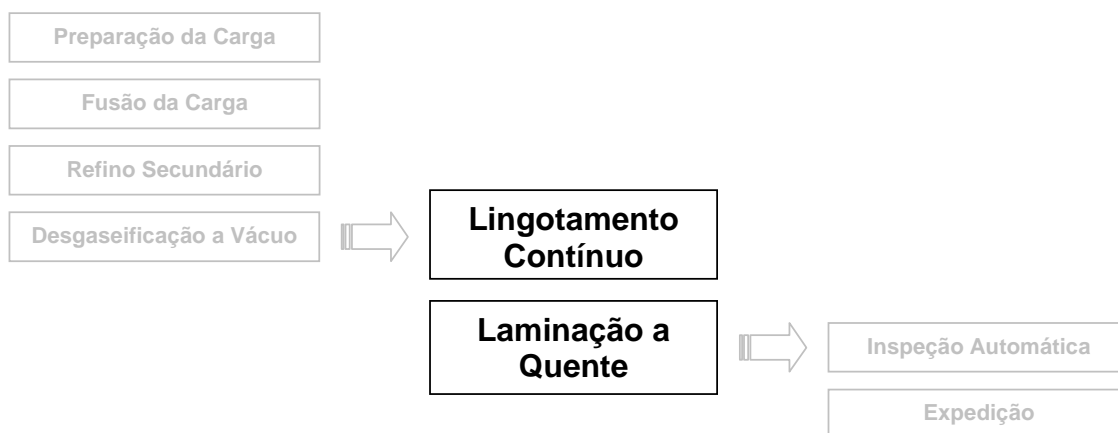
Figura 3-1 Fluxo de fabricação do aço SAE 1141, com destaque para os processos nos quais se atuou na investigação das possíveis causas de geração das trincas internas centrais.

centrais no processo de fabricação, ou seja, bitolas acima de 75,00 mm, cujo fluxo de fabricação na usina siderúrgica é apresentado na Figura 3-1.

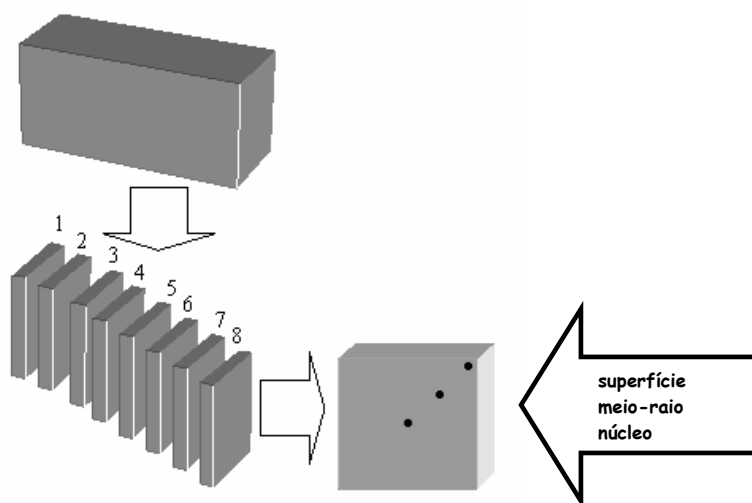
Figura 3-6 Sistemática utilizada para a determinação da segregação química em tarugos.

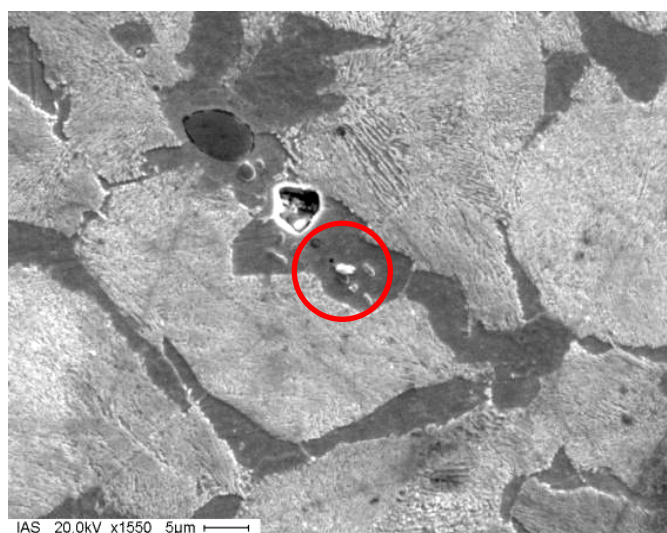
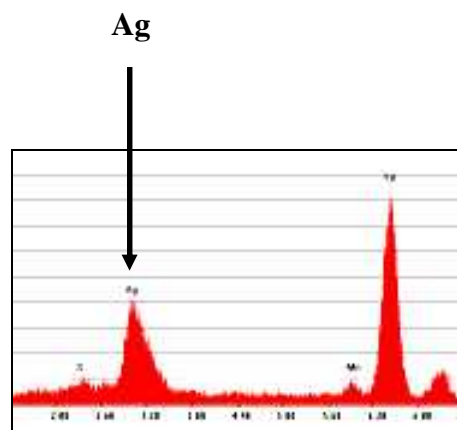
Figura 4-59 Amostra correspondente à região do núcleo de uma barra laminada não-abafada apresentando precipitação de Ag – vinculada a presença de hidrogênio – associada a um MnS. No detalhe, resultado da análise EDS efetuada sobre a partícula corroborando a presença de Ag (vide pico indicado no espectro).

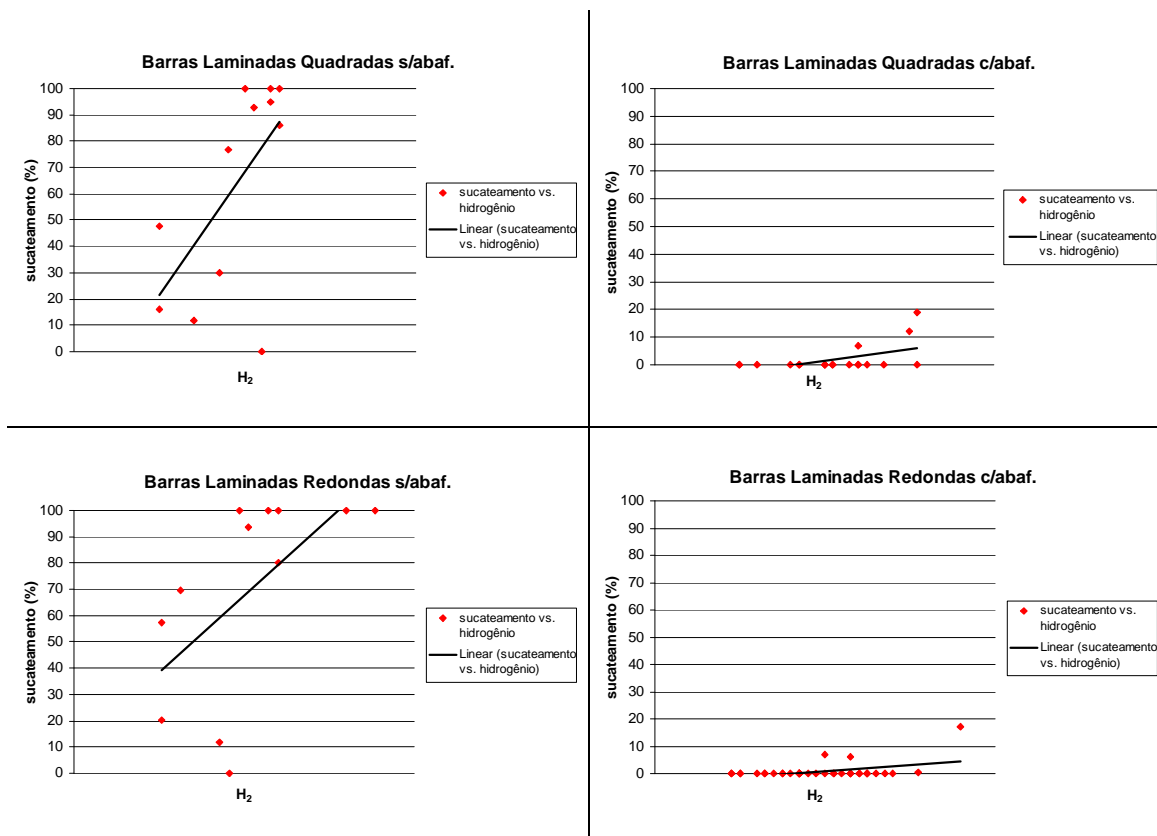
Figura 9-12 Evolução dos volumes sucateados por trincas internas centrais para a qualidade SAE 1141 em relação ao teor de hidrogênio medido para bitolas maiores ou iguais a 75,00 mm com e sem abafamento no período de Novembro/02 a Julho/03.

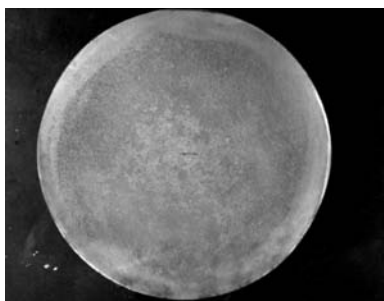
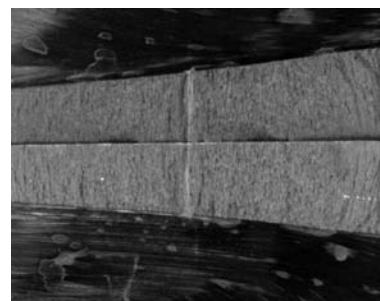
Figura 9-29 Macrografia da região de uma amostra contendo trinca.

Figura 9-31 Imagem de amostra contendo trinca submetida ao ensaio de fratura ao azul.

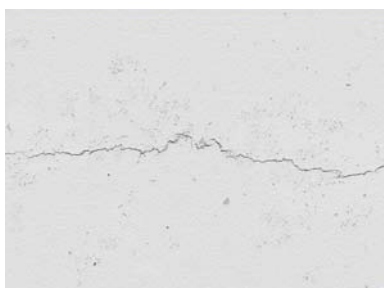
Figura 9-35 Micrografia de uma amostra contendo trinca com grande quantidade de MnS - MEV.

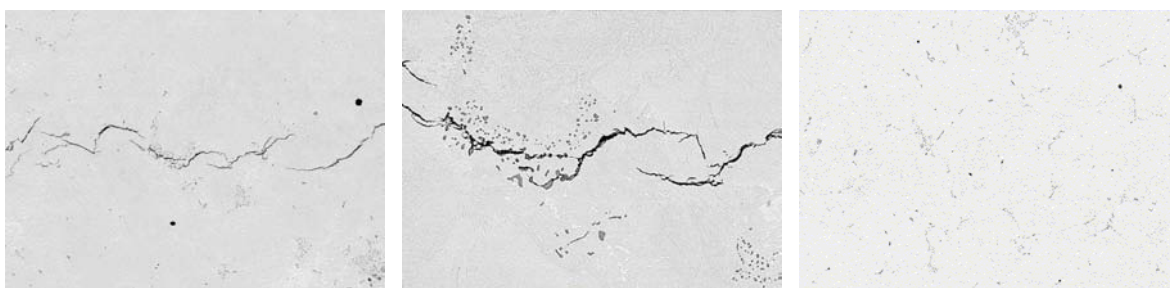
Figura 9-53 Micrografia da região da trinca observada ao MEV com grande quantidade de MnS.

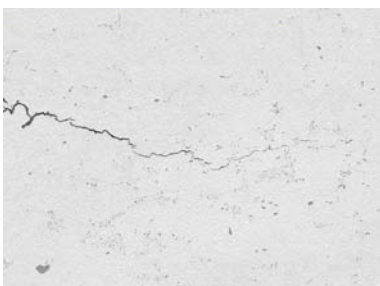
Figura 9-62 Micrografia de uma amostra contendo trinca com grande quantidade de MnS – MEV.

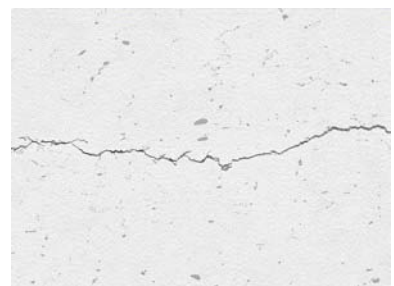
Figura 9-64 Micrografia de uma amostra contendo trinca com grande quantidade de MnS – MEV.

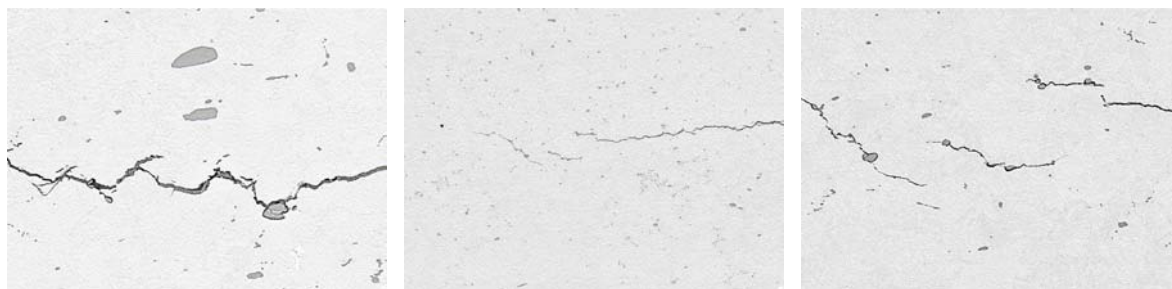
Figura 9-65 Ampliação da trinca observada na micrografia da Figura 9-64.

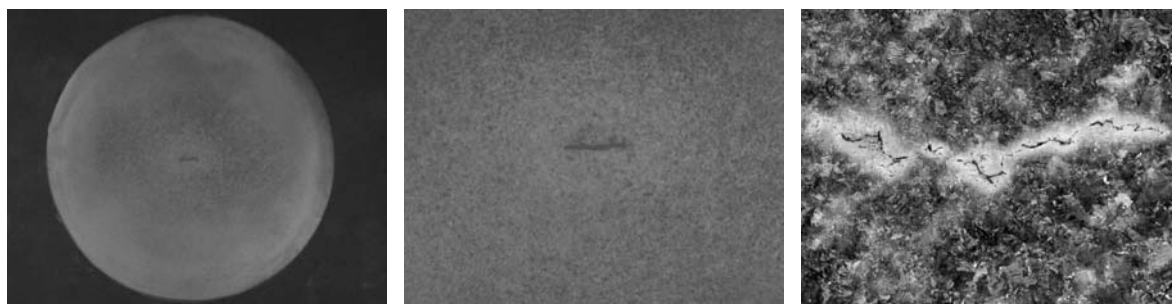
Figura 9-68 Macrografia da região de uma amostra contendo trinca.
