UNIVERSIDADE FEDERAL DO RIO GRANDE DO SUL

ENG02298 – Trabalho de Diplomação

**ESTUDO DA MICROESTRUTURA DE AÇO INOXIDÁVEL
AUSTENÍTICO ASTM A351 HK40 PROVENIENTE DE UM SUPORTE
DE TUBOS DE UM FORNO COM 200.000 HORAS DE SERVIÇO**

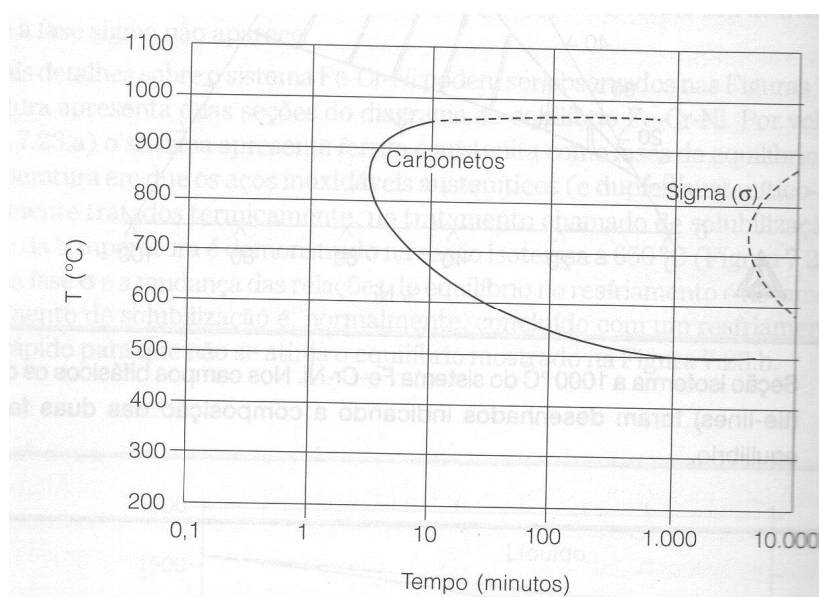
Figura 7 - Curva de transformação isotérmica de precipitação em aço AISI 316, indicando o tempo necessário, a cada temperatura, para início da precipitação de carbetos ou σ **(8)**.

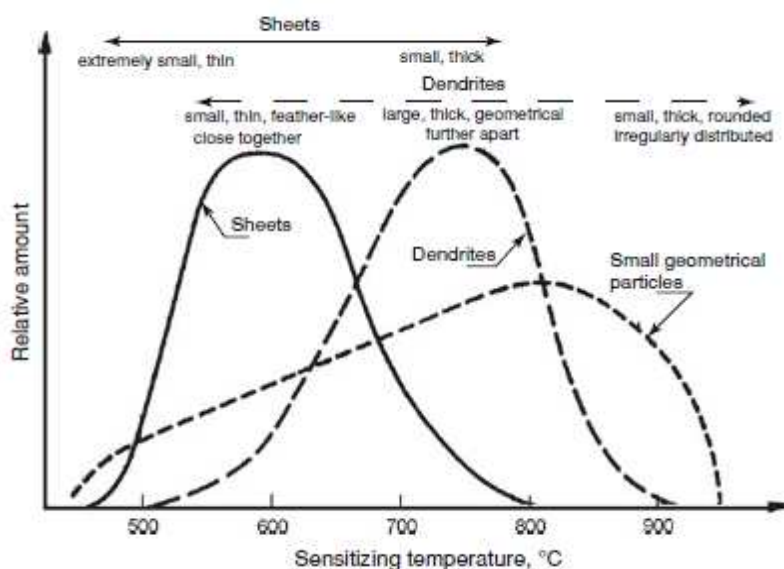
Os precipitados em contornos de grão podem ser classificados em três tipos: partículas geométricas separadas, dendritas e lâminas de partículas conectadas geometricamente. Na Figura 9 é apresentada a relação entre a temperatura e a fronteira de grão austenítico precipitados em aço inoxidável do tipo 304 (15).

Figura 9 - Morfologia dependente da temperatura dos carbeto de contorno de grão para aço ASTM 304 (15).

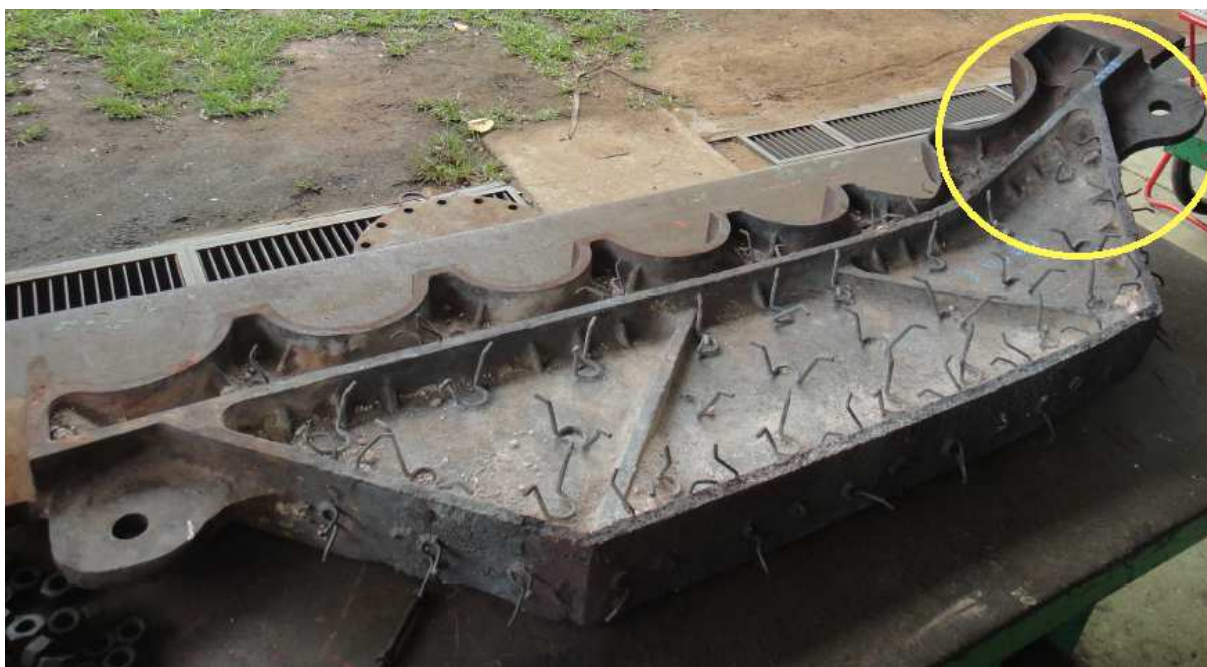
Durante inspeção interna no forno de destilação atmosférica de uma refinaria durante sua parada de manutenção em 2012 foi observado que os suportes do tipo espelho para tubos em região de convecção (Figura 13), que ficam situados entre a câmara plena (parte do forno que recebe diretamente a radiação dos queimadores) e a caixa de fumaça (parte superior do forno onde a fumaça segue para a chaminé) deformaram-se plasticamente a ponto de amassarem um dos tubos do conjunto, como pode ser observado no primeiro tubo liso do lado direito na Figura 14. O tubo foi substituído. Os demais tubos não foram danificados.

Figura 13 - Vista do módulo inferior do suporte intermediário da convecção deformado, o círculo em amarelo evidencia a deformação plástica do suporte.

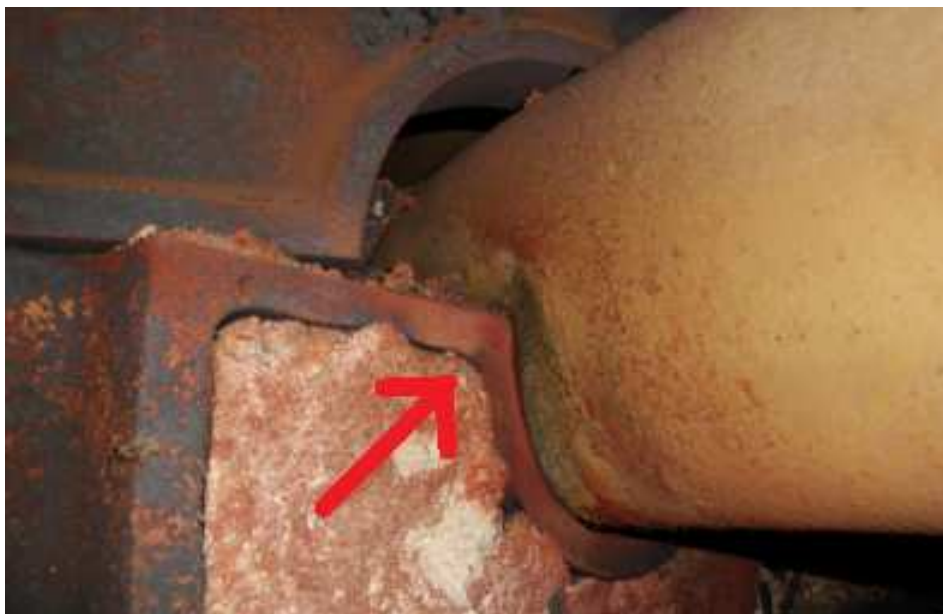
Figura 14 - Vista do espelho do lado oeste com o tubo amassado

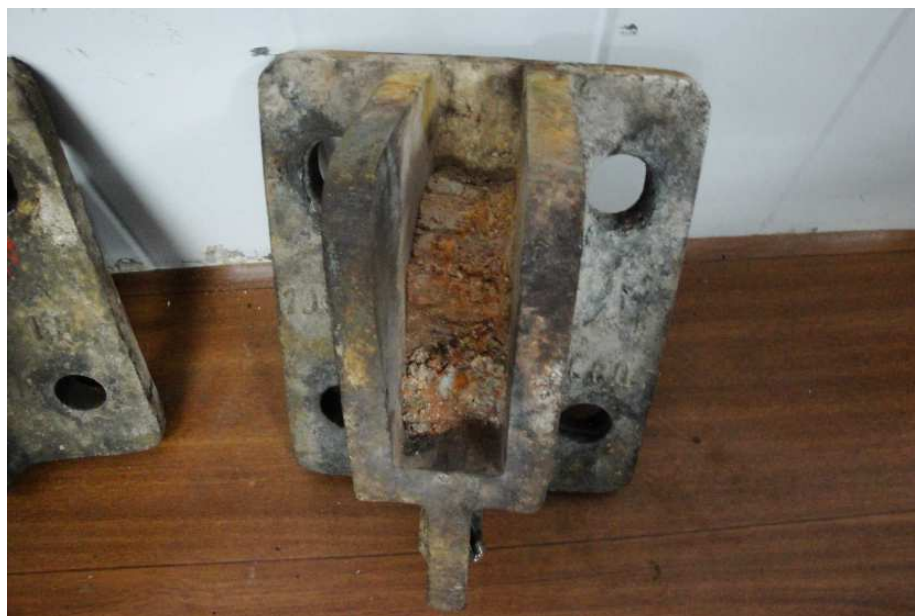
Foi constatado que os suportes deformaram-se devido impedimento de dilatação longitudinal da peça durante sua dilatação térmica. Na Figura 15 observa-se que as guias destinadas a suportaç o da estrutura, com margem para dilataç o térmica, estavam preenchidas por res duos provenientes de refrat rio.

Figura 15 - Vista do res duo de refrat rio encontrado, fortemente compactado na regi o destinado   dilataç o térmica da guia do suporte.

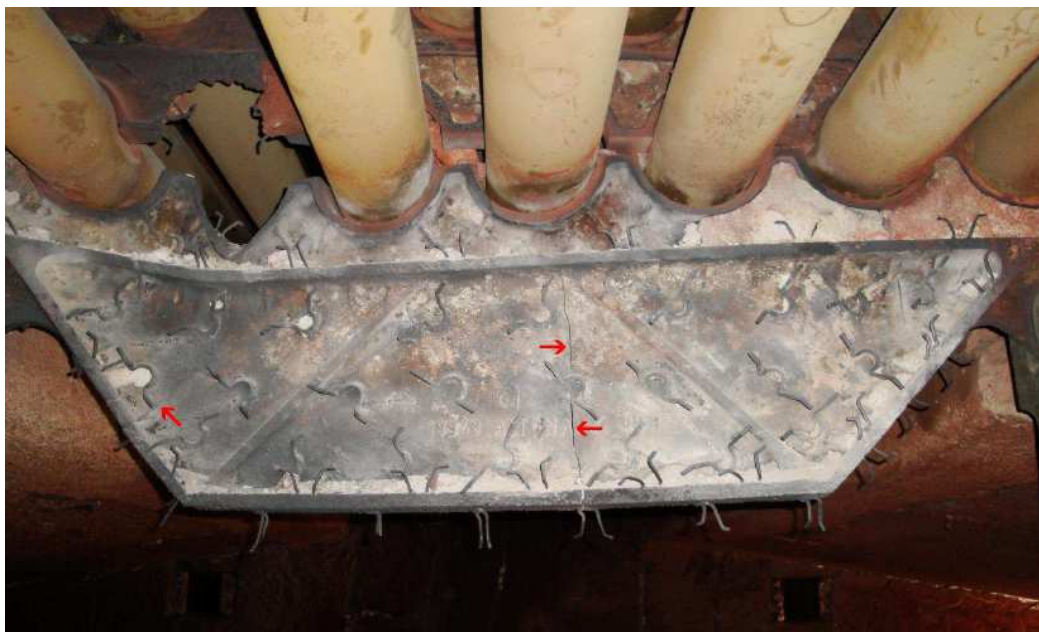
Na Figura 16 observa-se a presença de trincas em várias regiões dos suportes. Vale a pena registrar que não foi constatada perda de espessura significativa nestes elementos.

Figura 16 - Vista das trincas encontradas no módulo inferior do suporte intermediário da convecção após remoção do refratário.

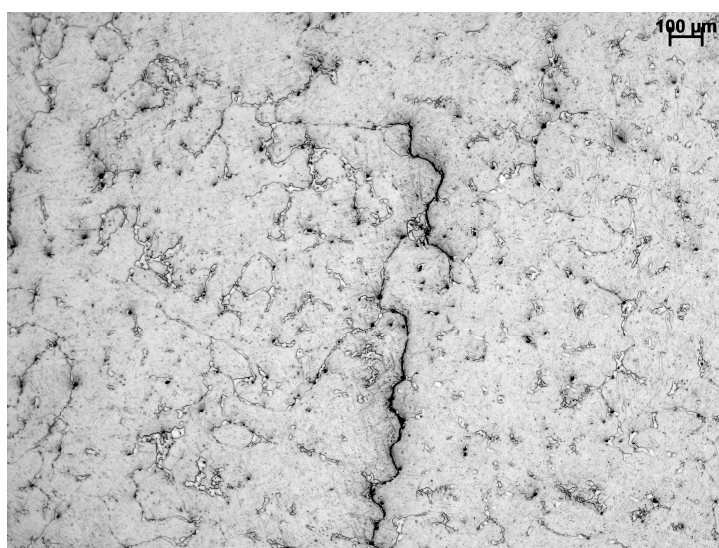
Na Figura 25, observa-se a presença de microvazios circulares isolados, e na região central o seu alinhamento por fluência ao longo dos braços dendríticos podem ser observados. Na amostra 2 notou-se que estas valas contribuíram para a orientação das fraturas macroscópicas observadas.

Figura 25 – Amostra 3, longitudinal. Sem ataque químico e objetiva de 5x, observa-se a presença de microvazios e coalescimento por fluência dos mesmos nas regiões dendríticas.

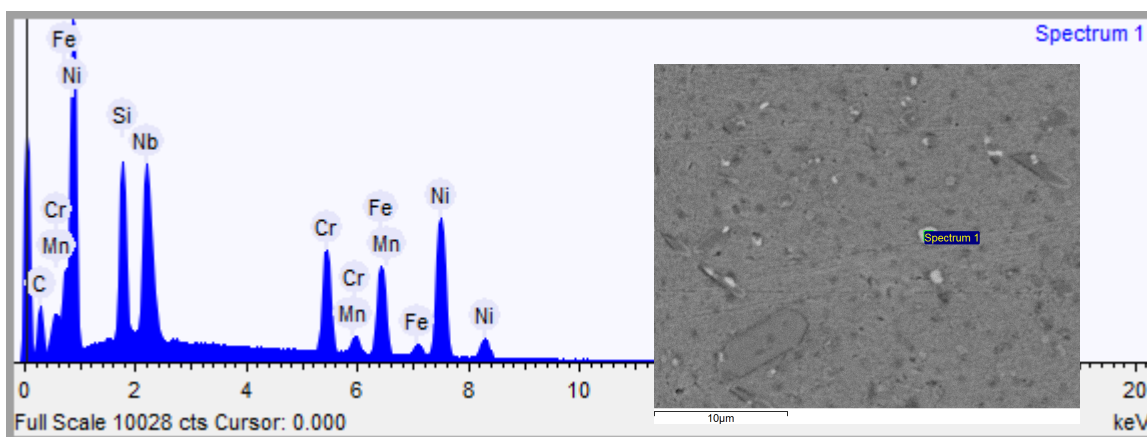
Durante análise dos particulados de segunda fase dispersados na matriz, observou-se a possível presença de carbeto de nióbio do tipo NbC, que pode ser visualizados na Figura 31.

Figura 31 –Matriz austenítica da peça como fundida, com aumento de 8000x, com seu padrão de difração obtido por análise de EDS 15 KeV por área de particulado de segunda fase.
