**UNIVERSIDADE FEDERAL DO RIO GRANDE DO SUL  
ESCOLA DE ENGENHARIA  
DEPARTAMENTO DE ENGENHARIA CIVIL**

**AVALIAÇÃO DA EFICÁCIA NA RESTAURAÇÃO DA  
CAPACIDADE DE INFILTRAÇÃO DA CAMADA SUPERIOR  
DE PAVIMENTOS POROSOS**

Trabalho de Diplomação apresentado ao Departamento de  
Engenharia Civil da Escola de Engenharia da Universidade Federal  
do Rio Grande do Sul, como parte dos requisitos para obtenção do  
título de Engenheiro Civil

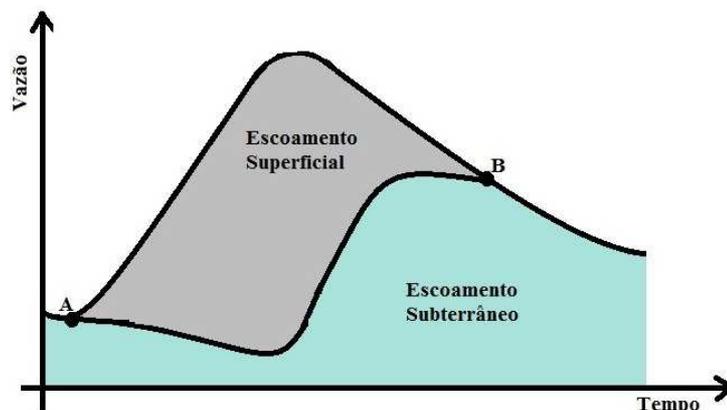
Figura 3 – Hidrograma tipo com separação de escoamento

Tucci (1993a, p. 391-394) descreve que o escoamento superficial afeta o hidrograma principalmente durante a ascensão, período em que ocorre a elevação da vazão até o pico, refletindo o efeito da precipitação na bacia hidrográfica. Após atingir o máximo, observa-se a fase de recessão, quando se percebe um ponto de inflexão, caracterizado pelo fim do escoamento superficial e predomínio do escoamento subterrâneo ao longo da bacia. A figura 3 apresenta um hidrograma tipo, mostrando o ponto A, em que inicia o escoamento superficial, e o ponto B, ponto de inflexão da curva, no qual permanece apenas o escoamento subterrâneo, bem como a divisão desses escoamentos.

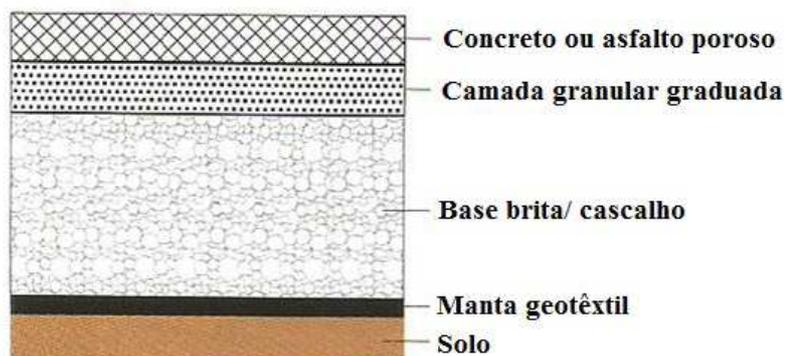
Figura 5 – Seção típica de estrutura em asfalto poroso

Canholi (c2005, p. 43-44) indica que os pavimentos porosos são constituídos da mesma forma que os pavimentos tradicionais dos quais são retirados os finos de sua composição, sendo construídos acima de camadas permeáveis, normalmente de bases granulares mal graduadas. Nas interfaces entre as camadas, devem ser colocadas mantas geotêxteis, de forma a evitar a passagem de finos e entupimento dos poros drenantes (colmatação). A figura 5 apresenta um corte típico deste tipo de estrutura.

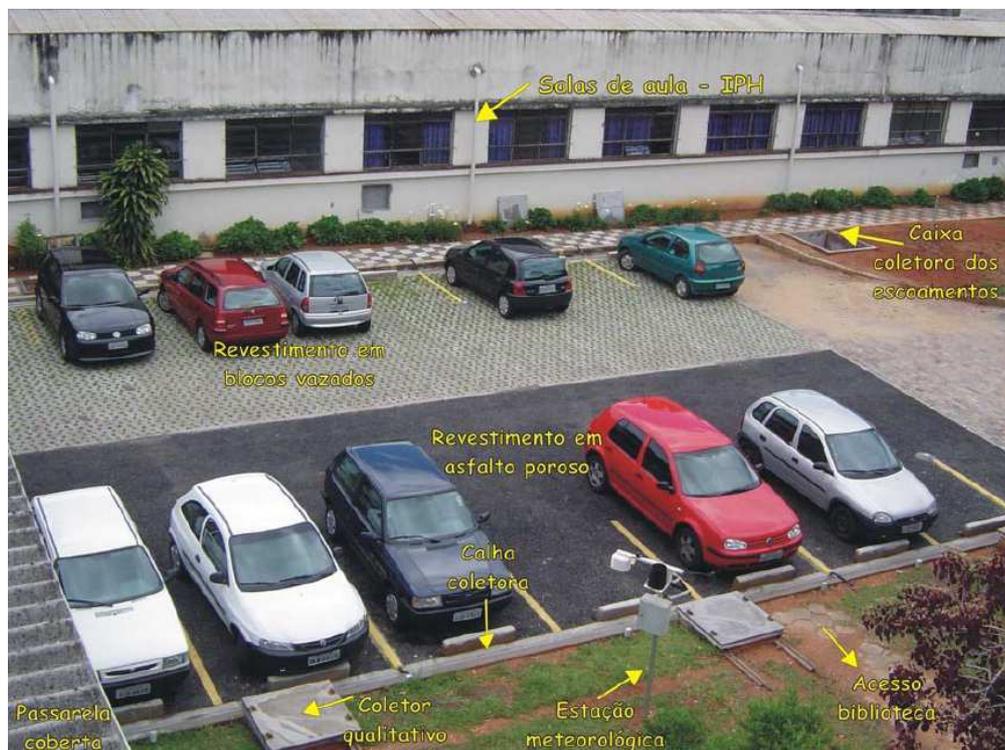
Figura 7 – Localização do experimento

O experimento consiste em um estacionamento de veículos leves, localizado IPH/ UFRGS, conforme figura 7. A área total de implantação da estrutura é de 132 m<sup>2</sup>, com capacidade para oito automóveis.

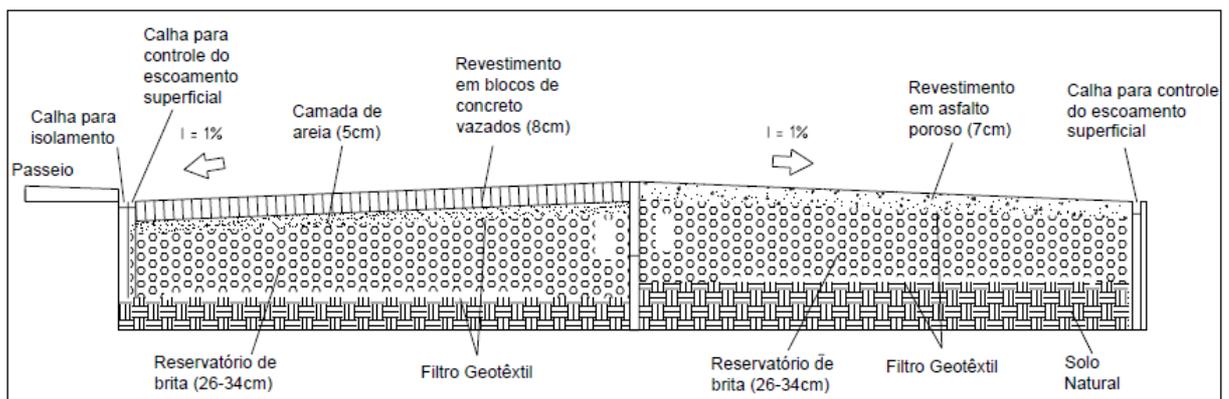
Figura 8 – Seção transversal da estrutura

Ainda sobre a instalação do experimento, Acioli (2005) enfatiza que a área de contribuição de escoamento superficial foi isolada. Foram implantadas calhas nas partes mais baixas do estacionamento e na cobertura da passarela adjacente impedindo assim, a contribuição de água no experimento e, indicando, que a entrada de água é proveniente apenas da chuva incidente sobre o pavimento. Estas características aparecem na seção transversal apresentada na figura 8.

Segundo Acioli (2005), o módulo experimental iniciou em abril de 2003 e teve seu término em fevereiro de 2004, utilizando para sua camada superior asfalto poroso pré-misturado a frio, com espessura de 7 cm. A camada de reservação, de material granular composto por brita basáltica, tem altura variando entre 26 cm e 34 cm e granulometria uniforme visando uma maior porosidade ao material. Na interface entre as camadas foi utilizado material do tipo filtro geotêxtil para evitar a migração de material fino entre as camadas.

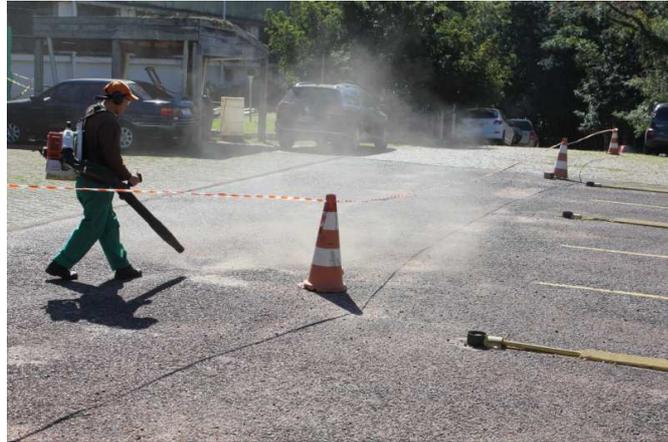
Figura 9 – Primeira etapa da manutenção

soprador de ar da marca Stihl, modelo BR 420, que tem potência de 2,6 kW, velocidade máxima do ar de 78 m/s e volume de ar de 1.260 m<sup>3</sup>/h (figura 9). A duração desta atividade de manutenção foi de aproximadamente 45 minutos e teve seu término às 13h45min.

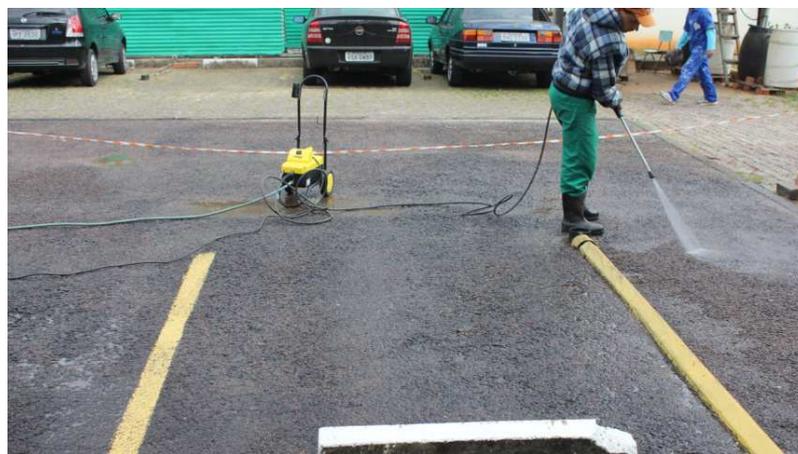
Figura 10 – Segunda etapa da manutenção

A segunda etapa foi realizada no dia 7 de maio de 2013, às 9 horas e contou com o auxílio do mesmo funcionário da UFRGS da primeira etapa que realizou a manutenção através da utilização de jato de água de alta pressão da marca *Kärcher*, modelo HD 585S, que tem potência de 1,7 kW e vazão de 400 L/h (figura 10). A duração desta atividade de manutenção foi de aproximadamente 60 minutos e teve seu término às 10 horas. A varrição foi feita com o uso de escova de lavar doméstica com cerdas de polipropileno somente nos locais dos testes de infiltração, pouco antes da realização dos mesmos.

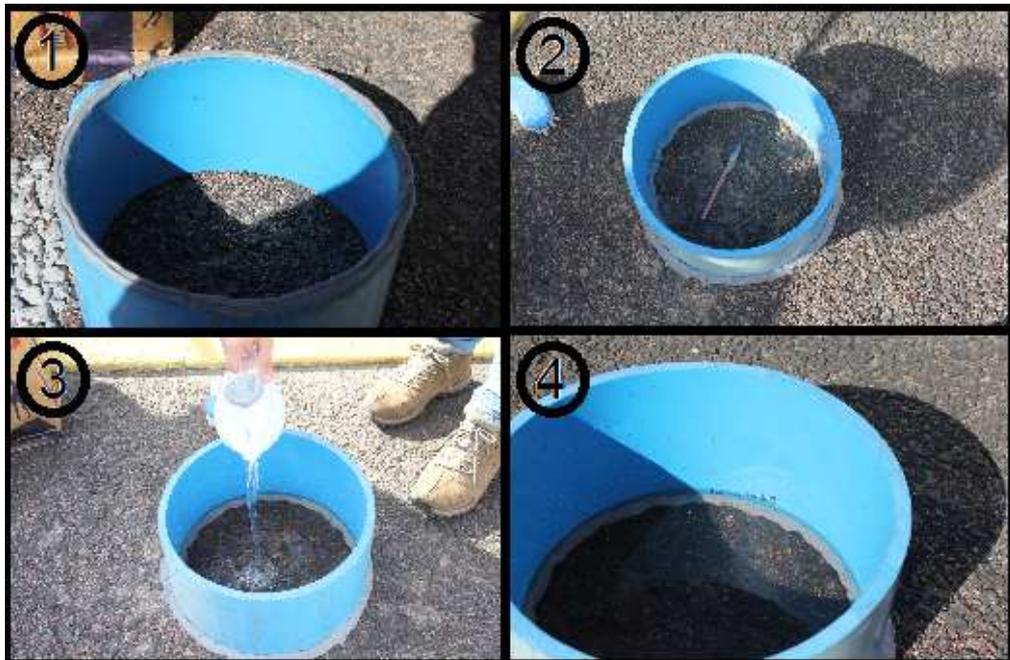
Figura 11 – Sequência de atividades – teste de infiltração

A primeira etapa realizada foi de limpeza do pavimento utilizando escova com cerdas de polipropileno para a retirada dos sedimentos e sujeiras depositadas no pavimento. Após esta limpeza, aplicou-se a massa de calafetar na superfície inferior do cilindro (primeira etapa da figura 11) e sendo este pressionado na superfície do pavimento, para que a massa se moldasse nas imperfeições presentes na camada do pavimento. Ainda foi aplicada massa, nos bordos internos e externos, além daquela já colocada no cilindro, para obter uma vedação completa e evitando vazamentos laterais, conforme apresentado na segunda etapa da figura 11.

Após a instalação do cilindro, foi realizada uma pré-molhagem, conforme estabelecido na Norma e descrito no item 4.6 deste trabalho e apresentado na terceira etapa da figura 11. O tempo de infiltração, medido por um cronômetro, era iniciado assim que a água atingia a superfície do pavimento permeável e finalizado quando não houvesse mais água na superfície.

O teste oficial foi realizado considerando o tempo da etapa de pré-molhagem para determinação da carga hidráulica necessária, sempre mantendo uma lâmina d'água entre 10 e 15 mm durante toda a execução dos testes. Foi realizado um total de seis testes de infiltração, localizados sob as vagas de numeração 1, 5 e 8, sendo três testes após a primeira etapa da manutenção e os três testes restantes após a segunda etapa.

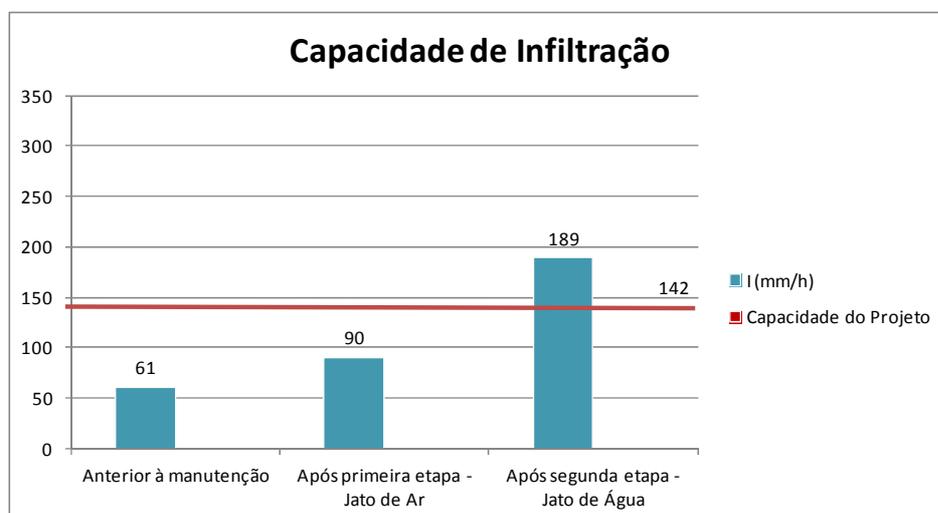
Figura 12 – Capacidade de infiltração do pavimento poroso

A partir dos testes efetuados e da análise dos dados, percebe-se um aumento na capacidade de infiltração do pavimento de asfalto poroso. Antes da manutenção os dados indicavam uma capacidade de infiltração média de 61 mm/h; após a primeira etapa de manutenção (jato de ar), o valor médio dessa capacidade foi estimado como 90mm/h e, a capacidade atual média, após a limpeza com jato de água, ficou em 189 mm/h.

Utilizando-se este valor de duração, e o Tr de projeto igual a 10 anos, calculou-se, a partir da equação IDF do posto IPH, uma intensidade máxima de chuva de 142 mm/h. Para que a camada superior não seja um limitante para toda a estrutura, sua capacidade de infiltração não pode ser inferior a este valor de 142 mm/h. Este resultado somente foi superado após a segunda etapa da limpeza (jato de água). A figura 12 apresenta uma comparação desses valores. Frente à bibliografia, o pavimento obteve um coeficiente de permeabilidade na ordem de  $7 \times 10^{-5}$  m/s, o que permite classificá-lo como pavimento permeável, visto que superou o valor de  $10^{-5}$ , indicado para esta classificação.

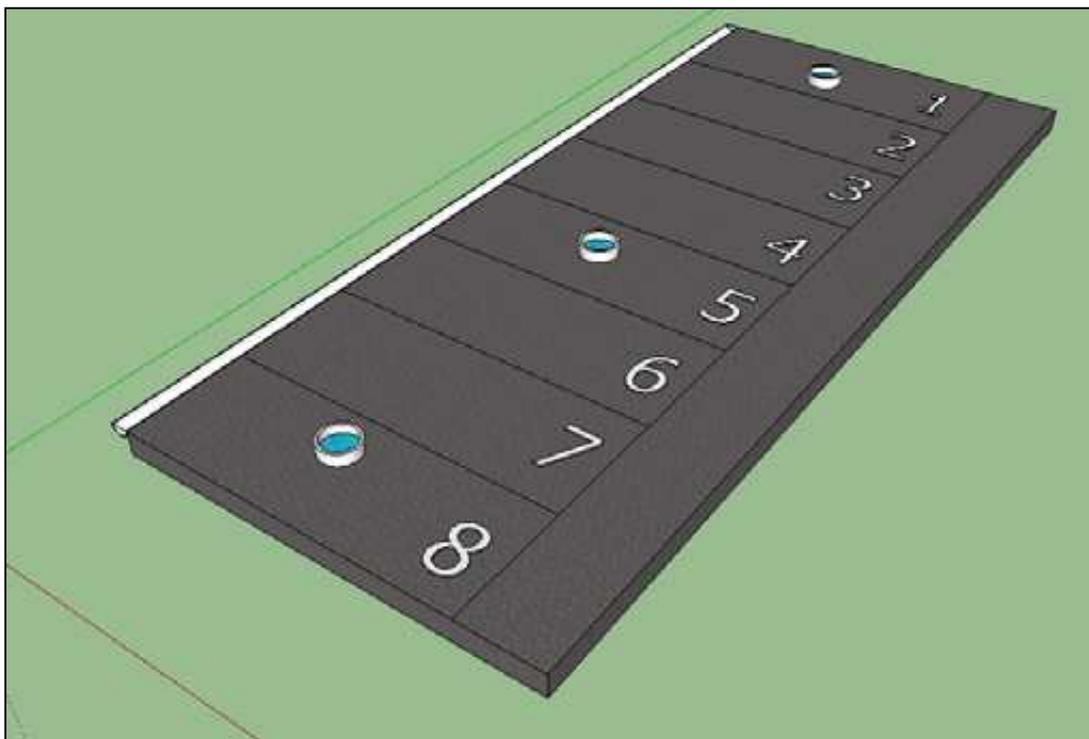
Figura 13 – Localização das vagas

A segunda etapa da análise foi a comparação dos resultados realizada por vaga, sendo as vagas 1, 5 e 8, apresentadas na figura 13, as que foram utilizadas para os testes de infiltração. Os resultados são apresentados na sequência.

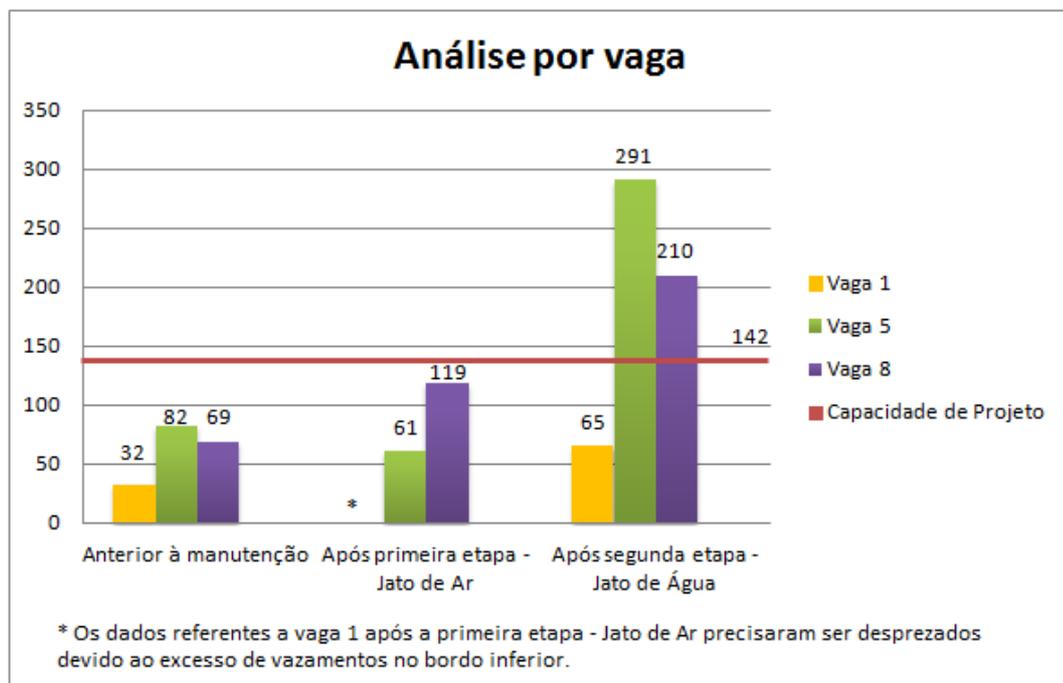
Figura 14 – Análise individual dos testes

Percebeu-se uma grande heterogeneidade quanto aos resultados dos testes ao longo de todo o pavimento, durante todas as etapas analisadas, apresentando variabilidade elevada nos resultados, que é apresentada na figura 14. Com isso, pode-se considerar que o uso da média dos valores encontrados é o que nos remete a uma melhor análise, podendo-se assim considerar este valor como o mais próximo com a realidade do pavimento como um todo. Desta forma, os testes devem ser feitos em pontos bem distintos do pavimento, considerando-se as extremidades e o meio como locais indicados, por apresentarem características bem distintas quanto ao acúmulo de material e colmatação da estrutura.
