MINISTÉRIO DA EDUCAÇÃO
UNIVERSIDADE FEDERAL DO RIO GRANDE DO SUL
Escola de Engenharia
Programa de Pós-Graduação em Engenharia de Minas, Metalúrgica e Materiais.
PPGE3M

**ESTUDO DA CORROSÃO DE UM AÇO CARBONO ATRAVÉS DA ANÁLISE DE
RUÍDO ELETROQUÍMICO**

**Dissertação para Obtenção do Título de Mestre
em Engenharia**

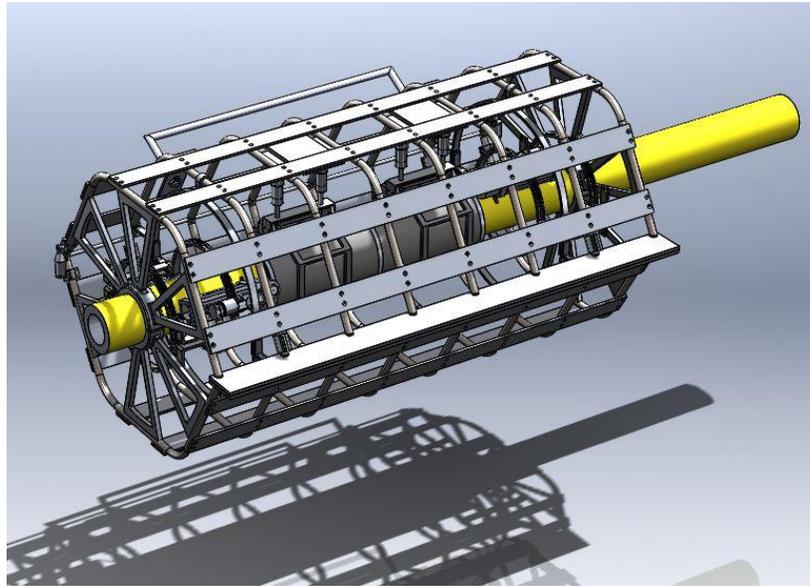
Figura 1.1 Modelo 3D da ferramenta RISERBOT. Fonte: Magalhães et al (2015).

O equipamento foi projetado para ser fixado no duto flexível, de modo a permitir operações de vedação na área danificada da camada polimérica externa. A vedação do dano consiste em aplicar no duto um “invólucro” ou *clamp*, recompondo a barreira física entre a água do mar e as camadas internas do duto flexível.

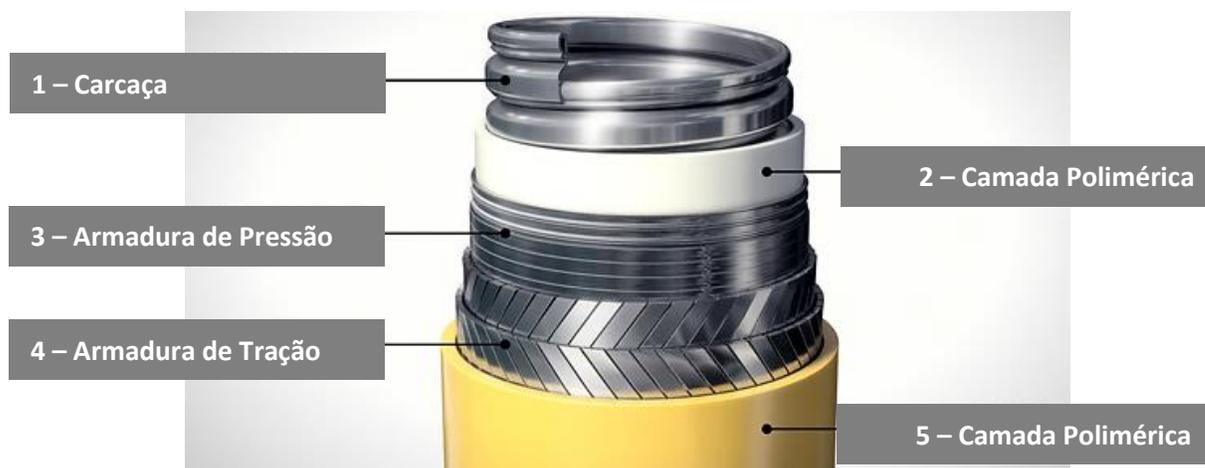
Figura 2.2 Típica composição de um riser flexível *unbonded*. Fonte: adaptado de *NOV DYNAMIC FLEXIBLE RISERS*.

5 – Camada externa polimérica: Esta camada oferece uma barreira contra os agentes externos de corrosão e abrasão protegendo a armadura de tração e as camadas internas.

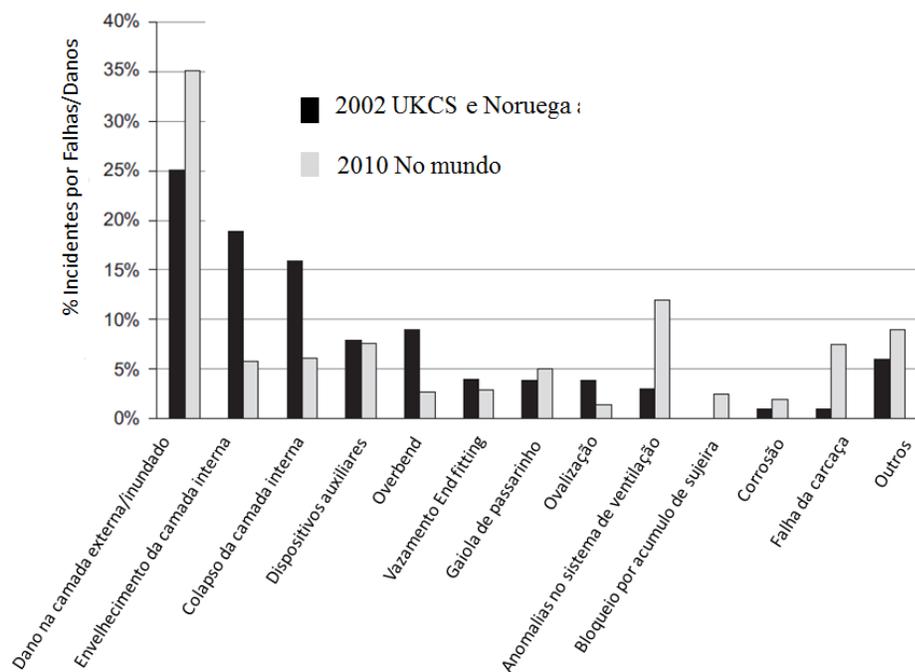
Figura 2.3 Mecanismos de falha ou dano em risers flexíveis. Fonte: Adaptado de BAI 2014

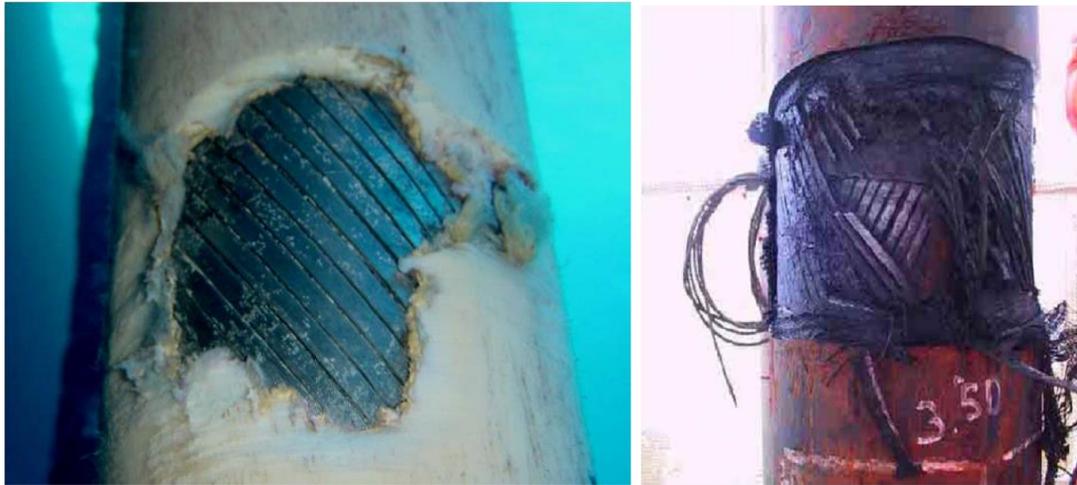
Figura 2.4 Riser apresentado rasgo na camada polimérica externa evidenciando a armadura de tração, a imagem da direita revela excessiva corrosão devido a *splash zone*. Fontes: CARNEVAL (2006) esq.; BAI (2014)dir.

A Figura 2.4 apresenta dois casos de rompimento da camada externa e o resultado do efeito da corrosão. Quando o dano ocorre na “*splash zone*”, na linha da água, a corrosão pode ser muito acelerada devido a presença de oxigênio ser abundante e a constante renovação do eletrólito. (BAI, 2014) O fluxo constante de água do mar sobre o metal tende a destruir constantemente a barreira de oxido formado, proporcionando mais oxigênio para a reação catódica do material. (BABOIAN, 2002)

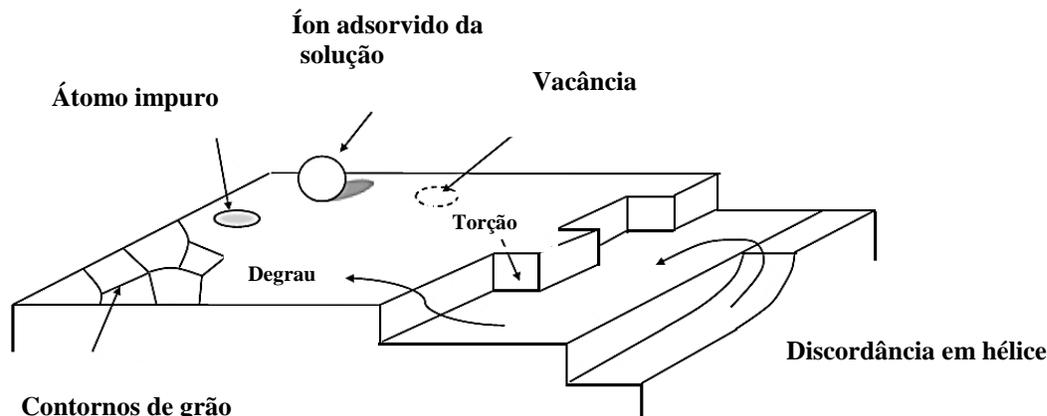
Figura 2.5 Heterogeneidades na superfície do ferro. Fonte: Adaptado de Roberge (1999)

A razão para que existam duas semi-reações (anódica e catódica) na superfície de um mesmo metal está na razão da existência de heterogeneidades na superfície. Metais policristalinos contêm diferentes sítios de energia devido a face dos vários cristais (grãos), e aos contornos de grão. Podem existir defeitos como fronteiras, degraus, locais de torção, discordâncias em hélice e defeitos pontuais. Além do mais, a superfície pode conter contaminantes, impurezas, ou íons adsorvidos da solução que irão modificar a energia superficial local, conforme ilustrado na Figura 2.5. (ROBERGE, 1999)

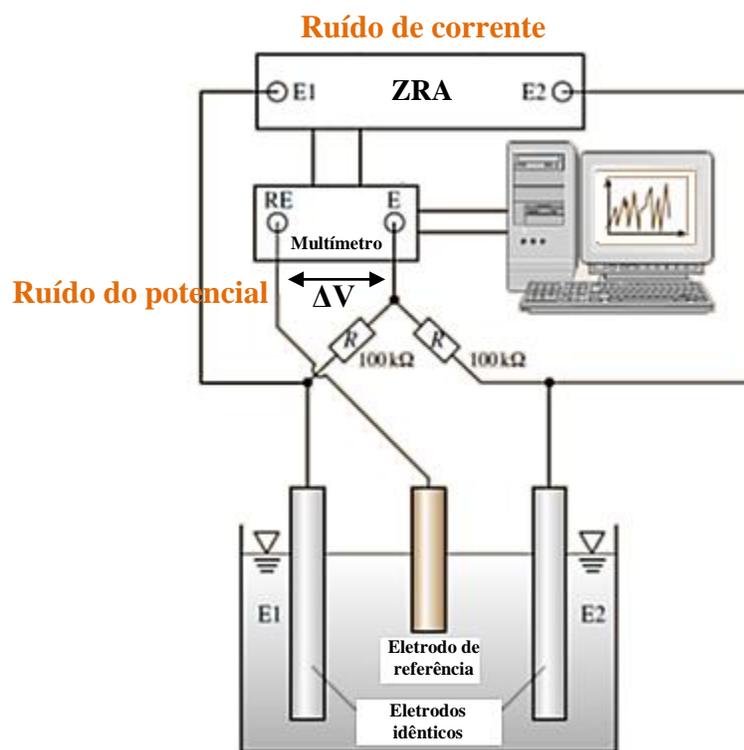
Figura 2.7 Esquema de um tipo de configuração de medição de ruído eletroquímico. Fonte: adaptado de Czichos *et al* (2011).

Na Figura 2.7 podemos visualizar uma possível configuração para a medição de RE: dois eletrodos idênticos (E1 e E2) são conectados por um amperímetro de resistência zero (ZRA), no qual será adquirido o ruído da corrente. O emprego de resistores pode fornecer alta impedância de entrada para a medição do ruído do potencial, que será medido por um voltímetro entre o par galvânico E1-E2 e um eletrodo de referencia. (CZICHOS *et al*, 2011)

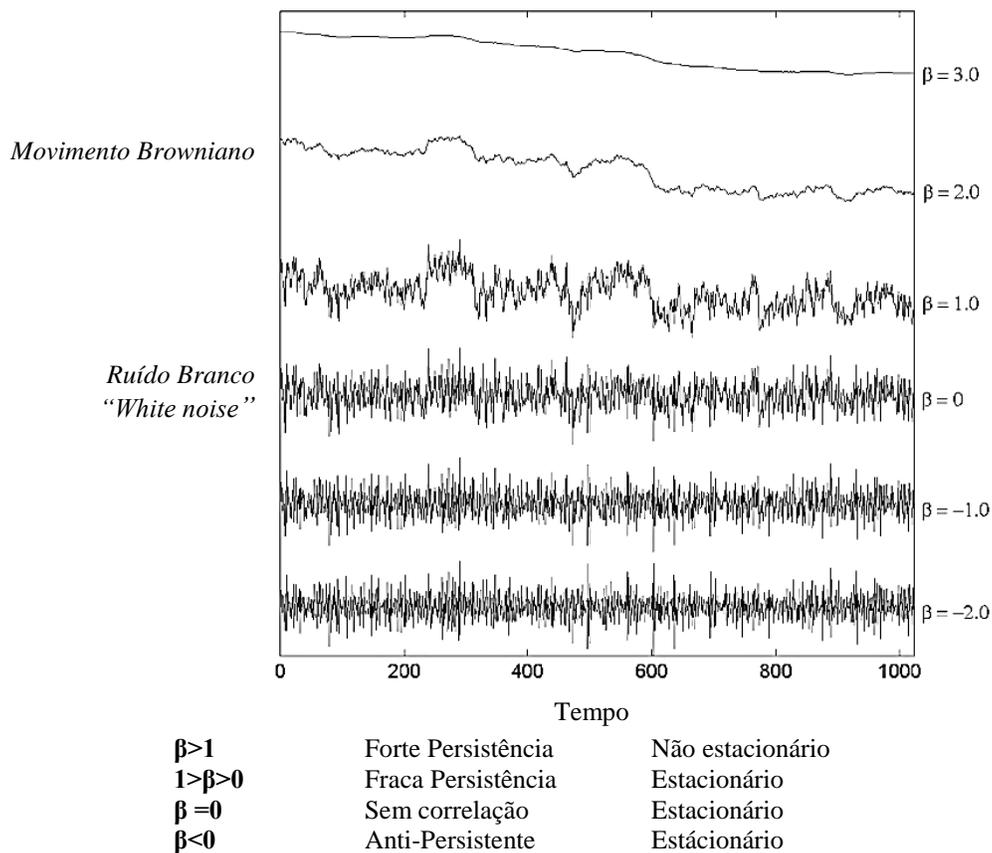
Figura 2.11 Sequência de series no tempo geradas utilizando o método de espectral de Fourier. (WARTON et al, 2003).

frequências são mais dominantes, este resultado significa que os valores adjacentes possuem forte correlação. Alternativamente, quando β possui valor entre -2 e -1, os componentes de alta frequência dominam sobre os componentes de baixa frequência, resultando em um comportamento anti-persistência. (WARTON et al, 2003).

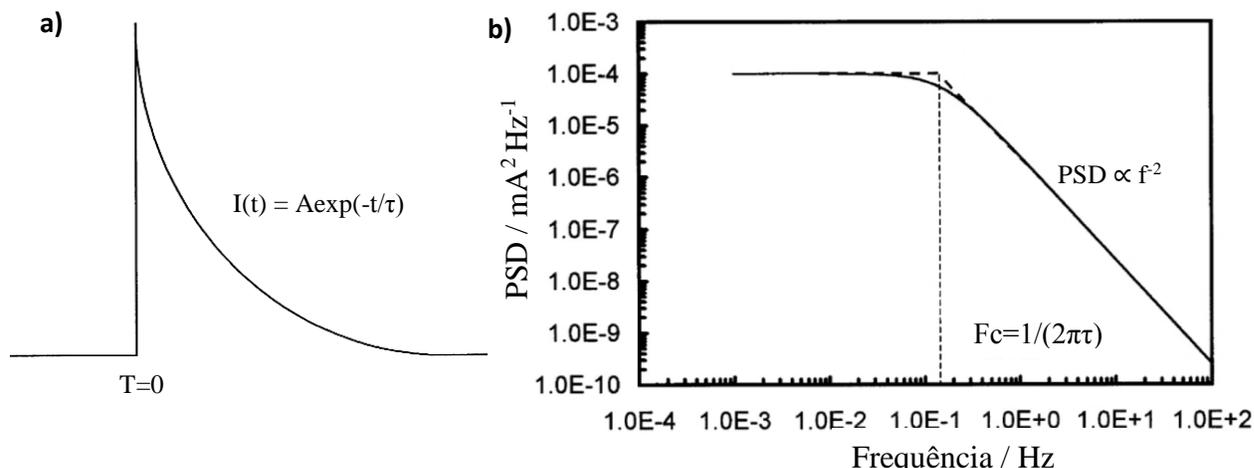
Figura 2.12 a) transiente obtido sinteticamente simulando corrosão de pite metaestável. b) PSD do ruído da corrente revelando a frequência de corte e o decaimento “roll-off” da curva. (CHENG et al, 2000).

Na Figura 2.12, observa-se um exemplo de gráfico PSD obtido a partir do ruído da corrente de um sinal construído sinteticamente, simulando o aspecto semelhante ao de um pite metaestável em um aço inoxidável no tempo, figura 2.12. No PSD do respectivo transiente tem-se a obtenção da inclinação roll-off com comportamento ($1/f^2$), e da frequência de corte ($f_c = 0,16\text{Hz}$). É possível calcular a constante de tempo do sinal transiente que originou o PSD realizando uma analogia com um circuito elétrico RC. A expressão $f_c = 1/(2\pi\tau)$ é oriunda do comportamento da frequência de corte para um circuito RC ($f_c = 1/(2RC)$), onde τ é a constante de tempo do transiente. (CHENG et al, 2000)

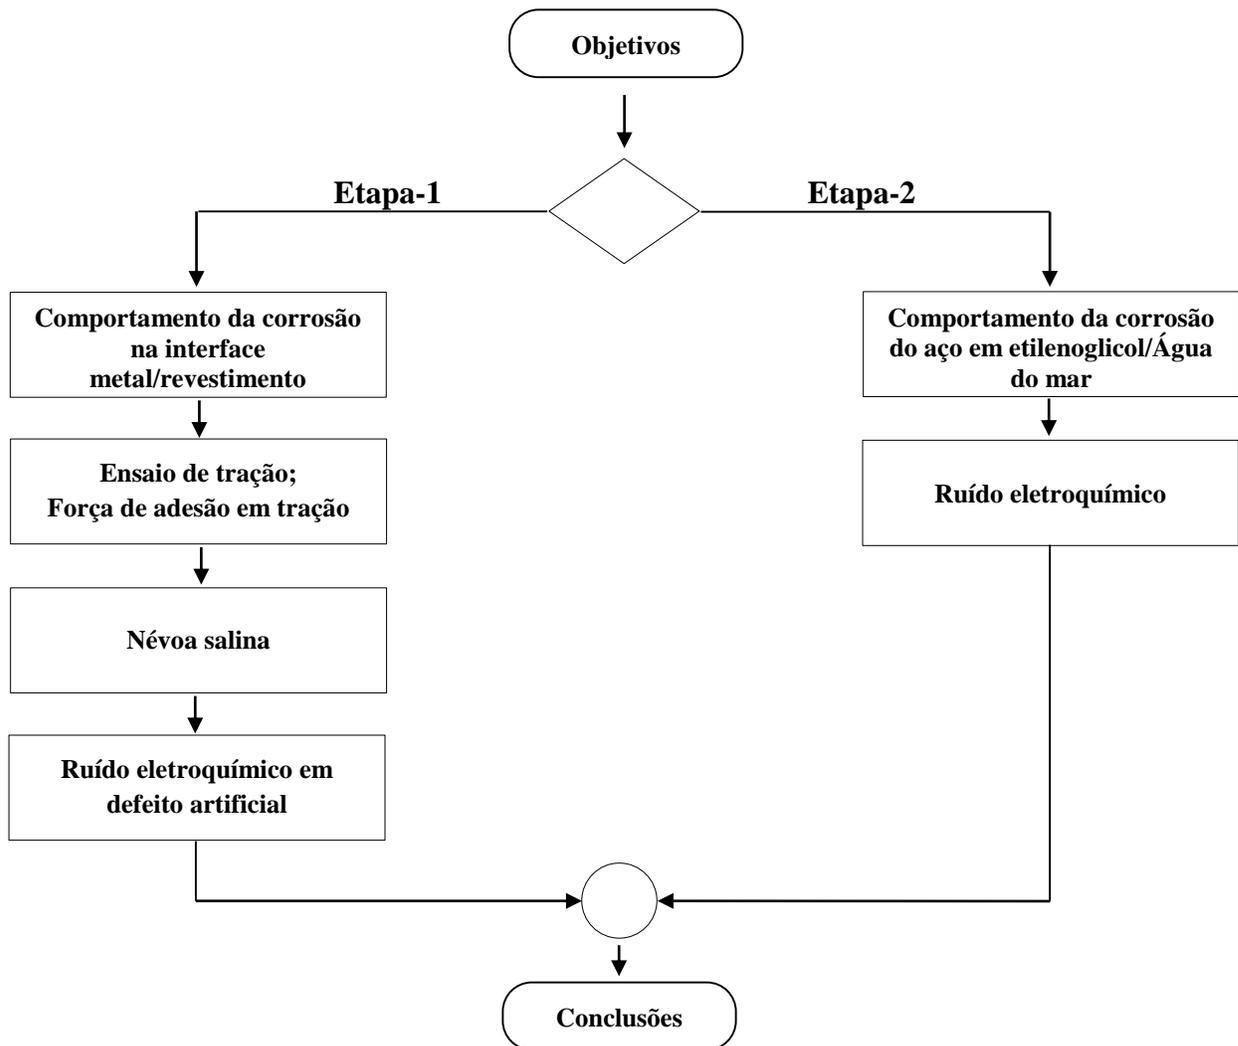
Figura 3.1 Esquema da metodologia do trabalho.

O procedimento experimental é apresentado de forma esquemática na Figura 3.1. Os ensaios foram divididos em dois blocos para um melhor entendimento e descrição dos ensaios propostos. A etapa 1 relaciona-se com o primeiro objetivo do trabalho: o estudo do comportamento da corrosão localizada na interface entre revestimento/metal. Para observar o comportamento da corrosão sobre estas circunstâncias se fez uso de uma associação de três tipos de ensaio: Ensaio mecânico (Ensaio de tração e força de adesão em tração); Ensaio de corrosão acelerada (câmara de névoa salina); Análise do comportamento eletroquímico (RE do potencial).

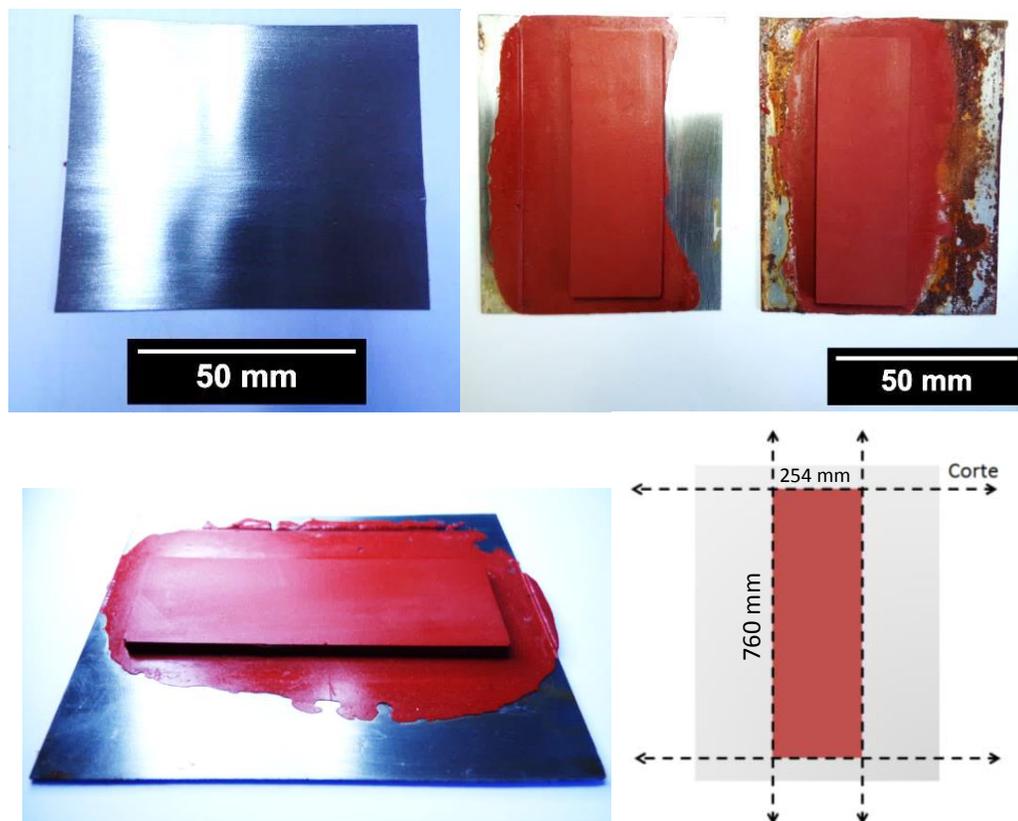
Figura 3.4 Amostra preparada para ensaio de corrosão acelerada em névoa salina.

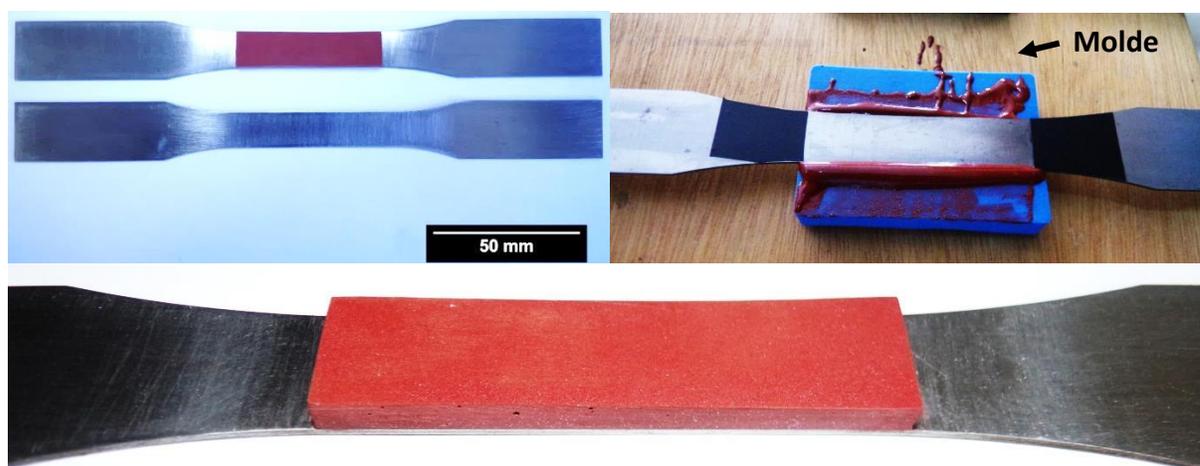
Figura 3.5 Corpos de prova preparados para o ensaio de ruído eletroquímico do potencial.

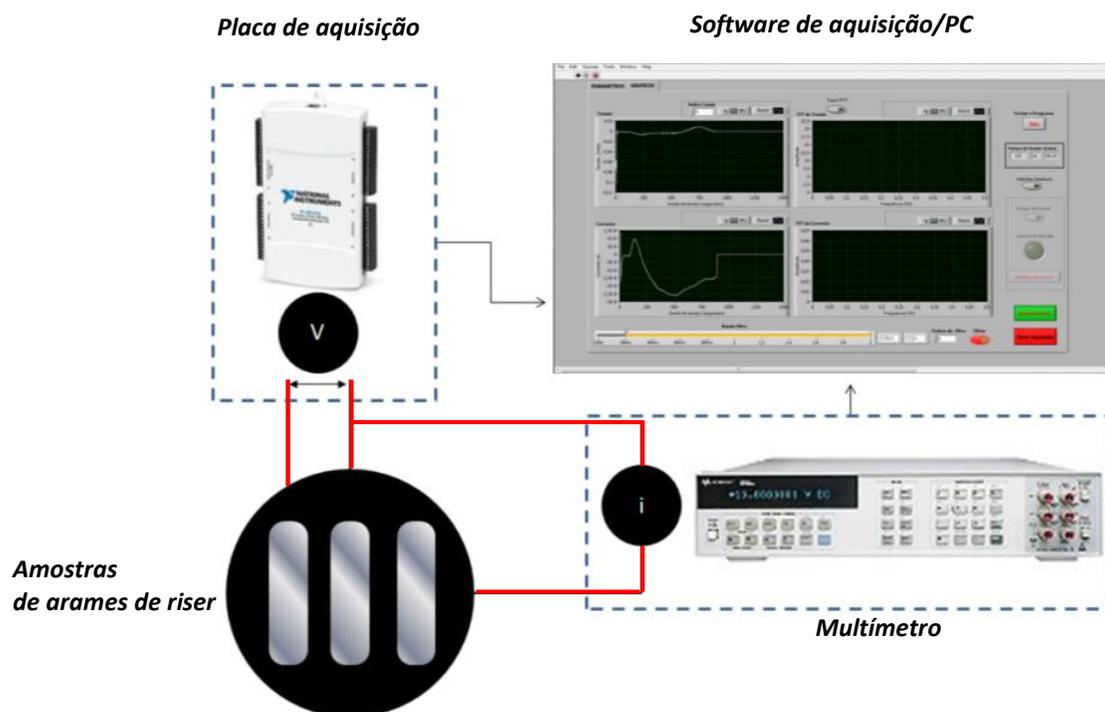
Figura 3.10 Esquema do sistema de medição da Resistência ao ruído.

A aquisição dos dados foi efetuada através do software de aquisição de dados (figura 3.9), elaborado especificamente para o ensaio. A configuração de medição da resistência ao ruído (R_n), está demonstrado na Figura 3.10. Na figura pode ser visualizado de forma esquemática, a aquisição simultânea do ruído do potencial (V), e a do ruído da corrente (i), através dos arames de riser embutidos.

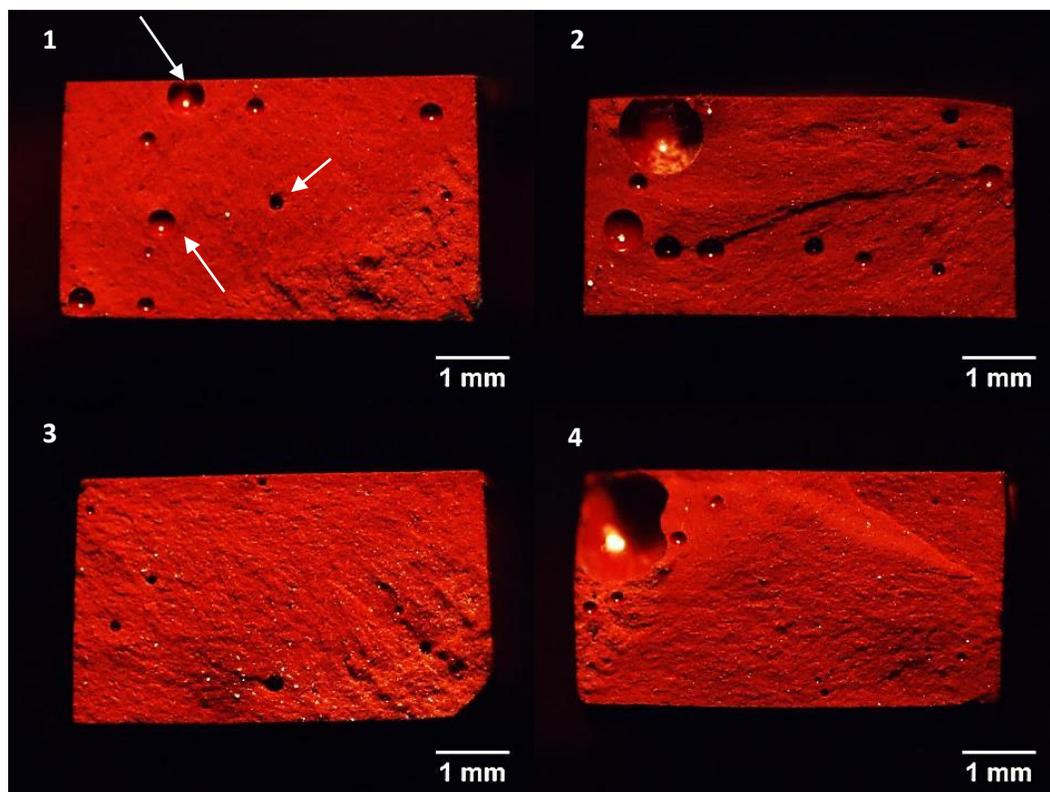
Figura 4.2 Superfície de fratura dos 4 corpos de prova, e a presença de porosidade apontada por setas.

análise da fratura e a curva de tensão-deformação revelam um polímero com comportamento frágil. O alongamento encontrado variou entre valores de 0,019 a 0,032 m/m.

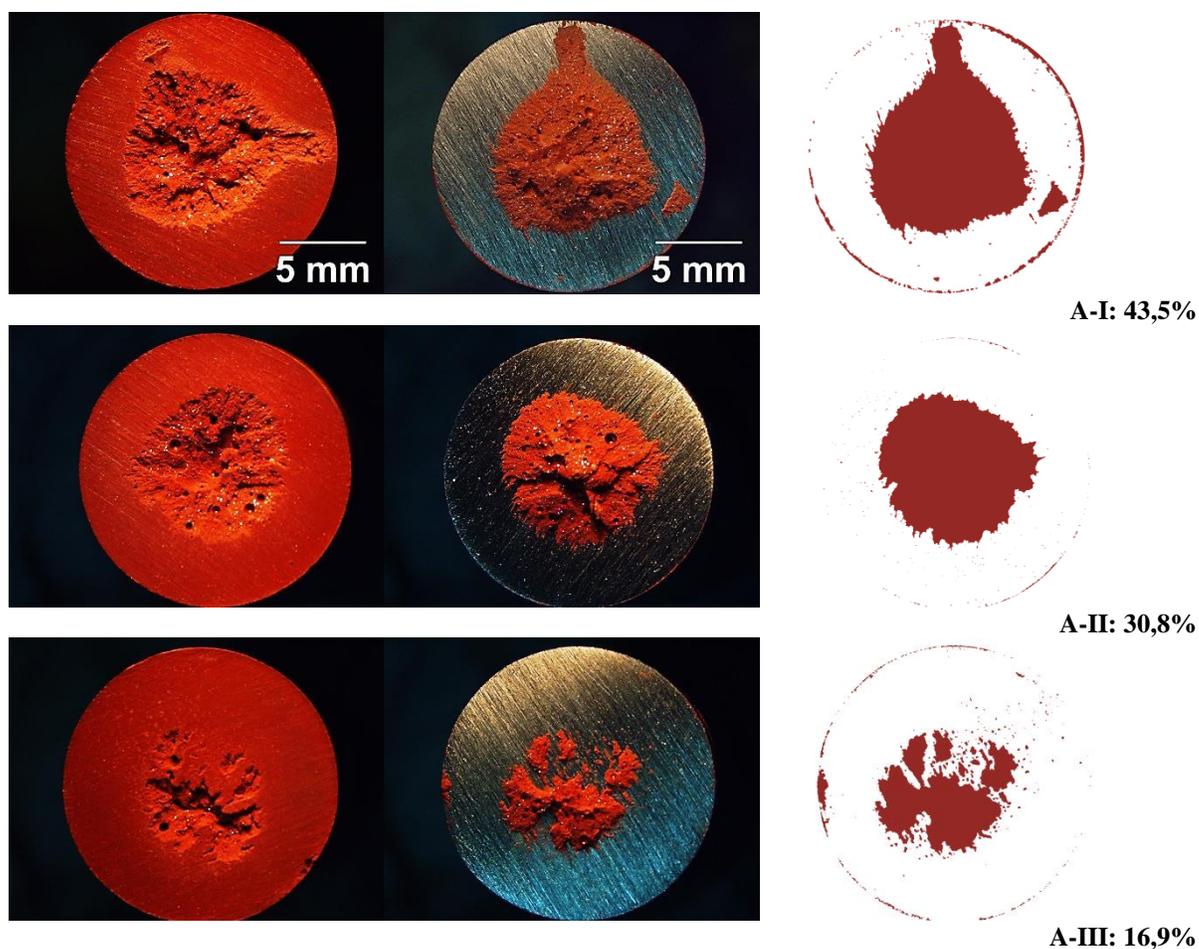
Figura 4.3 Resultados do ensaio de adesão das amostras na condição A

A Figura 4.3 apresenta o resultado das três superfícies amostradas após o ensaio de tração, e uma análise de imagem através do software *ImageJ*, calculando a porcentagem de área aderida na superfície do punção. A amostra A-III foi a que revelou o pior resultado de adesão alcançando 16,9% da sua face recoberta com a resina aderida, e a média dos resultados apontou que 30,4% da resina se manteve aderida sobre a superfície dos corpos de prova, como pode ser visto na tabela 4.2. Na figura 4.3 ainda é possível visualizar a presença de porosidade nos revestimentos, este fator pode possuir participação na variação dos resultados.

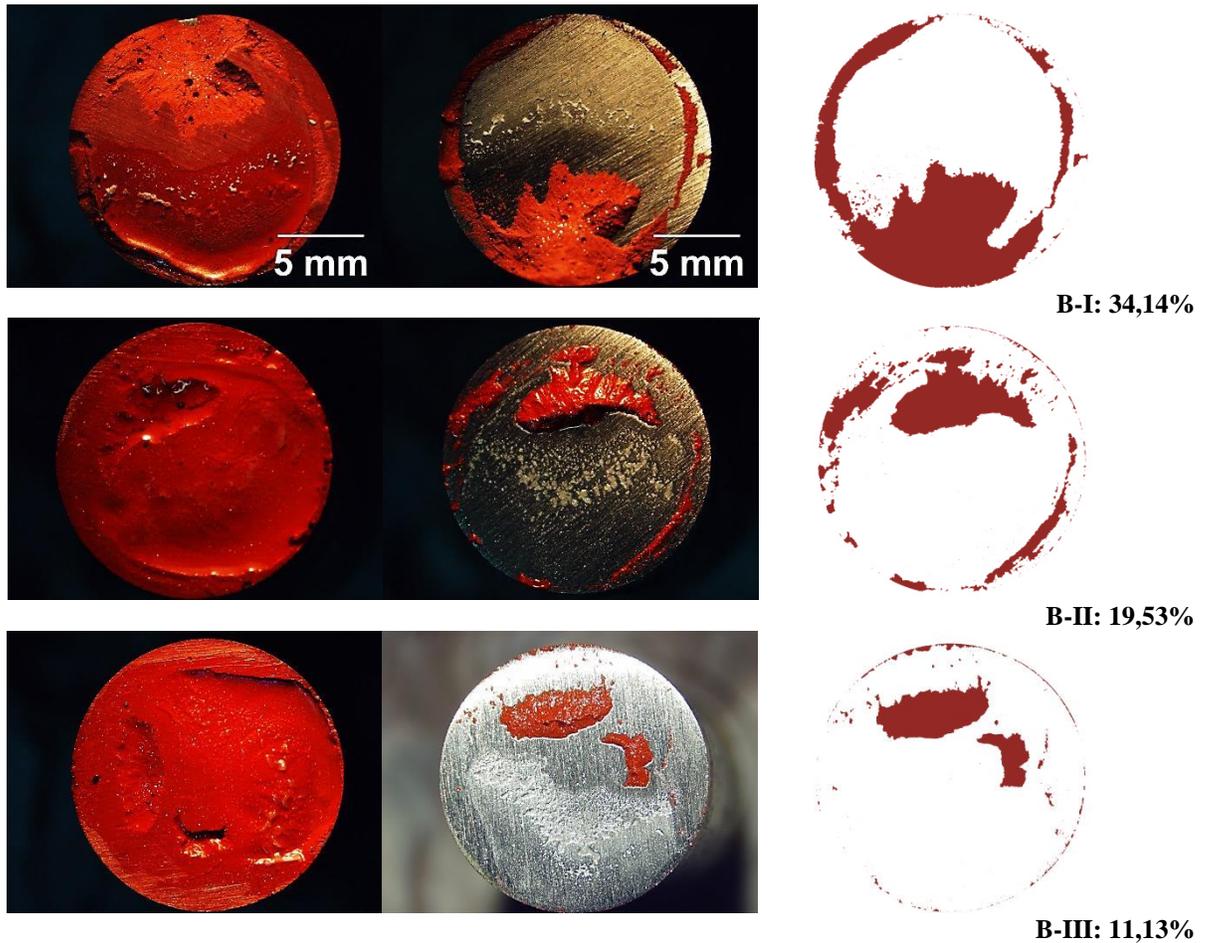
Figura 4.4 Resultado do ensaio de adesão na condição B.

O pior desempenho entre as três amostras foi encontrado em B-III, onde se obteve 11,13% de falha do tipo adesiva. Após o ensaio observou-se que em todas as superfícies havia presença de fase líquida sobre a superfície do metal. Na Figura 4.4, é possível identificar a presença de porosidade no polímero na região da fratura.

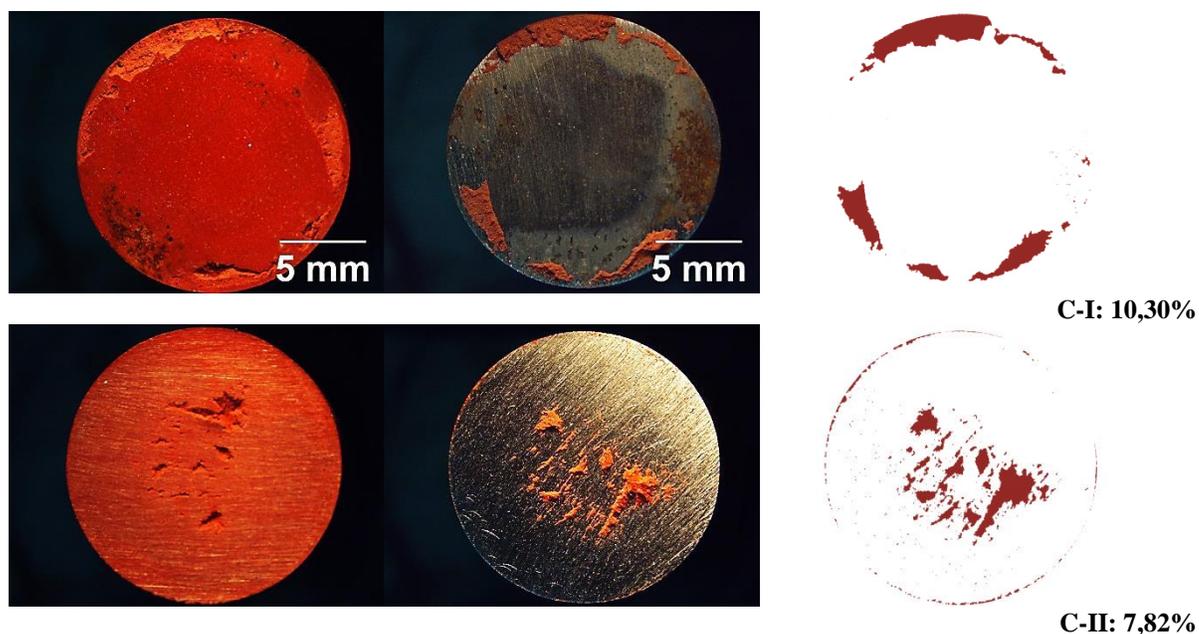
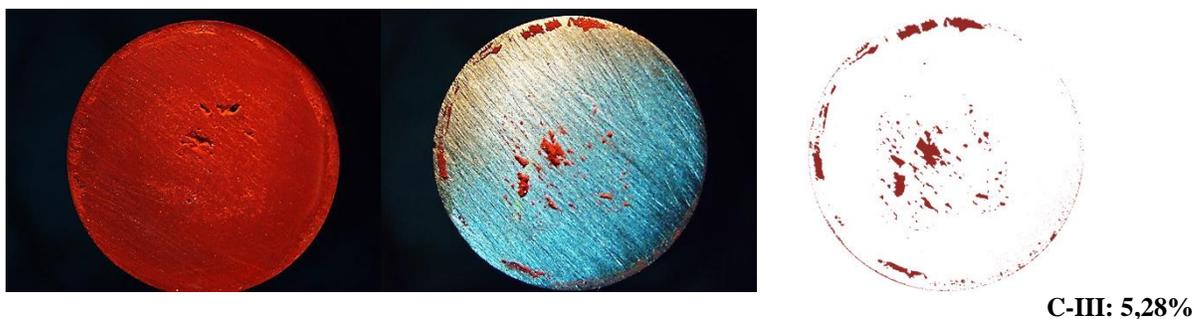
Figura 4.5 Resultado do ensaio de adesão na condição C.

Figura 4.6 Resultado do ensaio de adesão na condição C.

Avaliando as características de adesão na condição C, o revestimento apresentou em quase toda a totalidade da superfície falha do tipo A/B. As Figuras 4.5 e 4.6 apresentam as amostras ensaiadas (C-I, C-II e C-III) e as respectivas frações de resina que permaneceram sobre o substrato. Nota-se que o valor da fração é muito menor se comparado com as condições A e B (Tabelas 4.2 e 4.3).

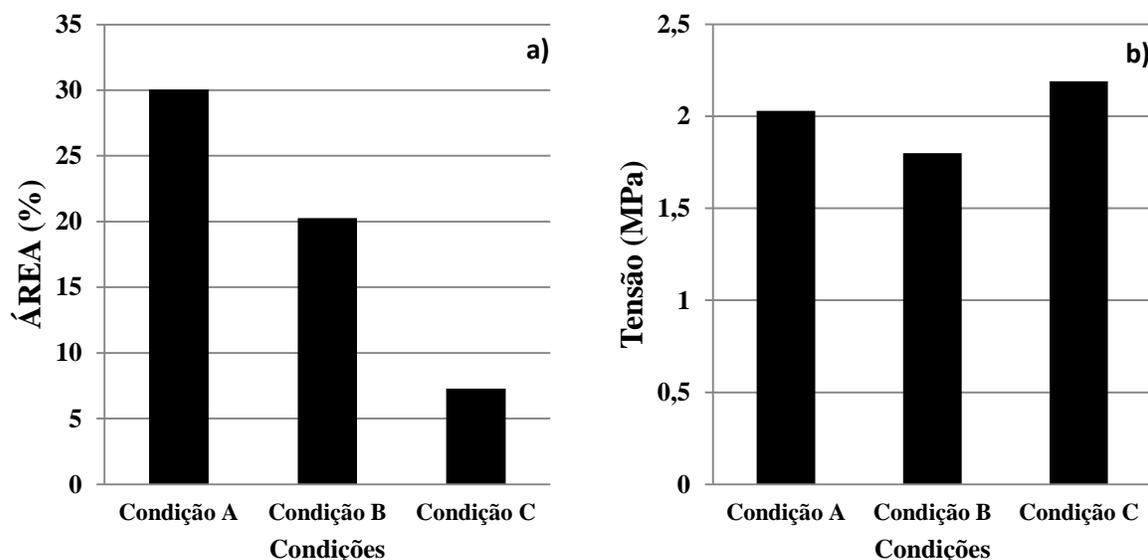
Figura 4.7 Média da área aderida (a), e força de adesão (b) para as três condições A, B e C.

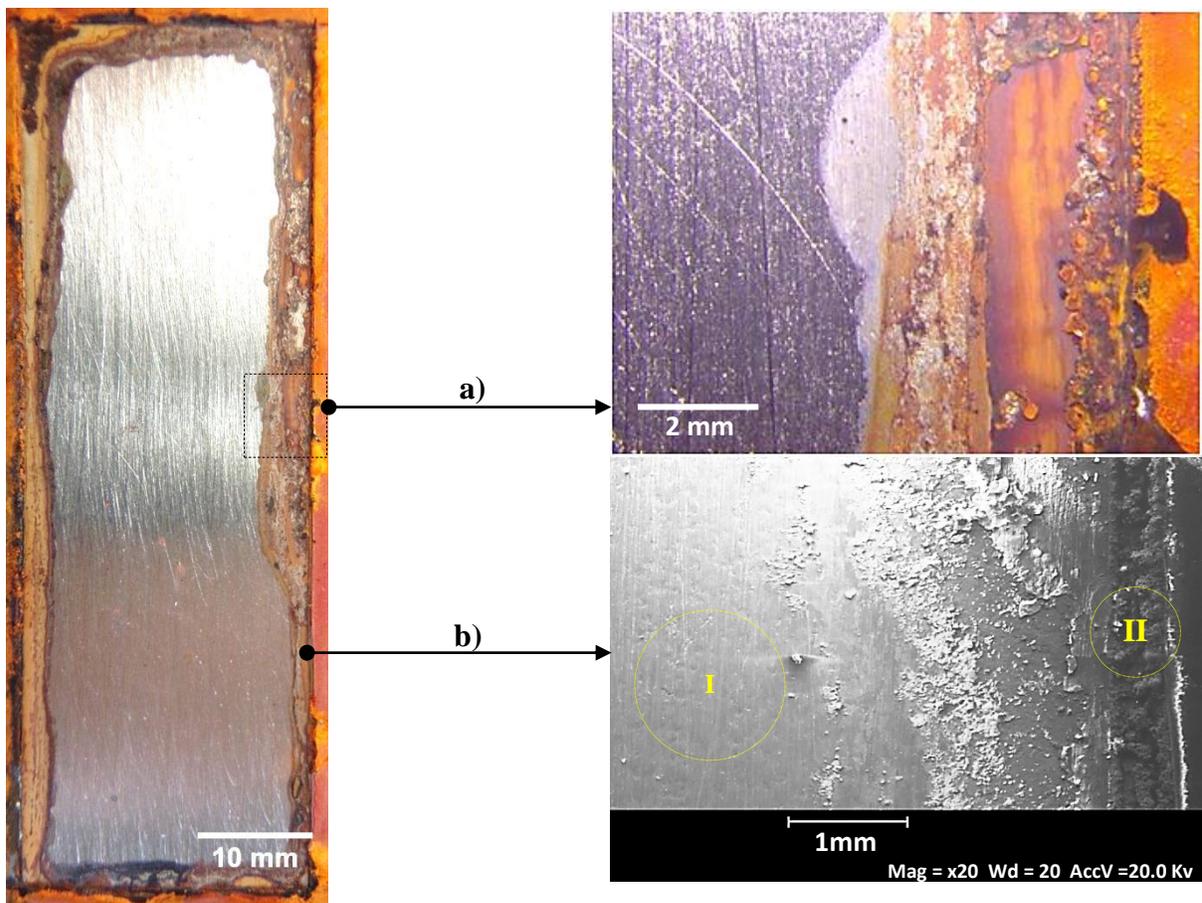
Figura 4.8 Amostra D submetida a ensaio de névoa salina a) Região do entalhe e formação de produtos de corrosão, microscopia ótica 200x; b) O aspecto da morfologia do entalhe através de MEV em 20x.

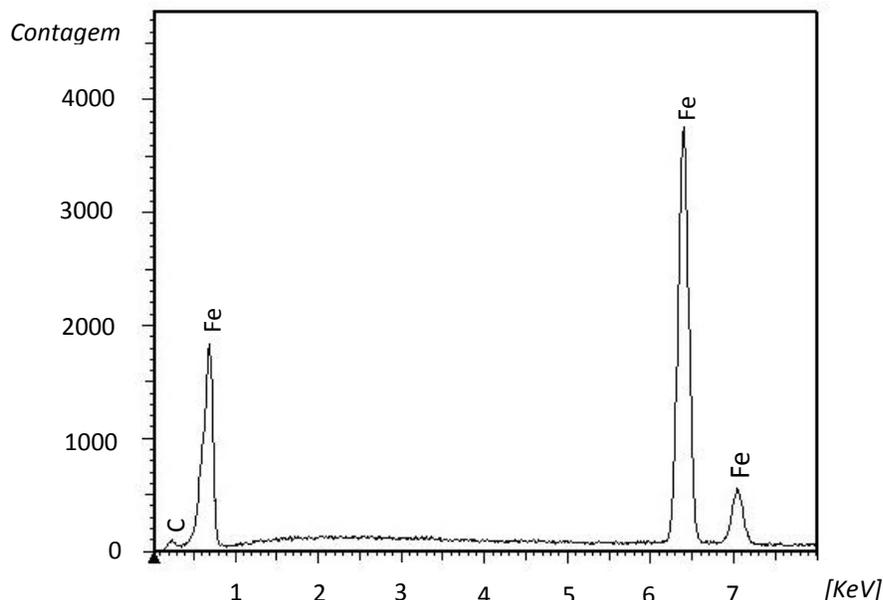
Figura 4.9 Espectro EDS da “região I”.

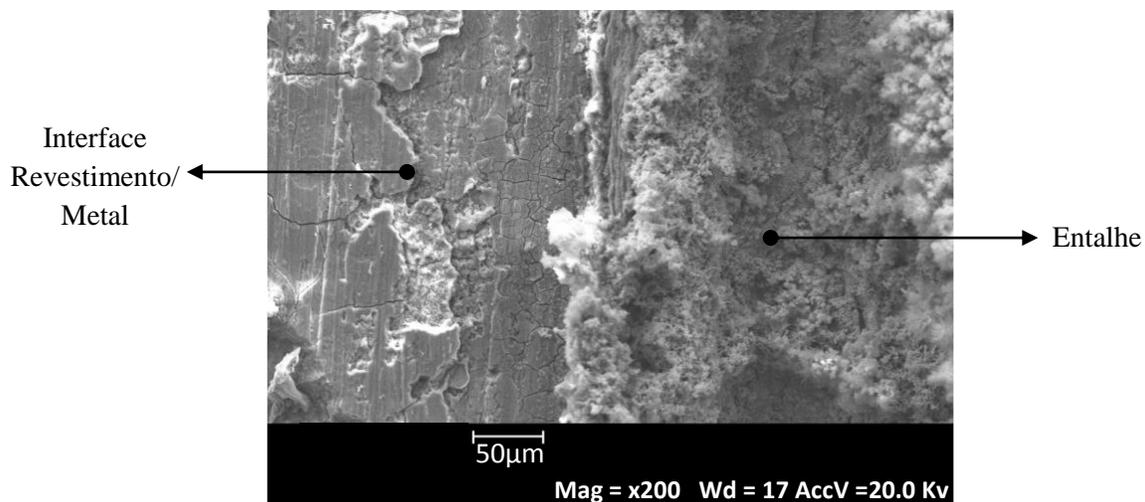
Figura 4.10 Microscopia de varredura eletrônica em 200x de aumento na região do entalhe, condição D.

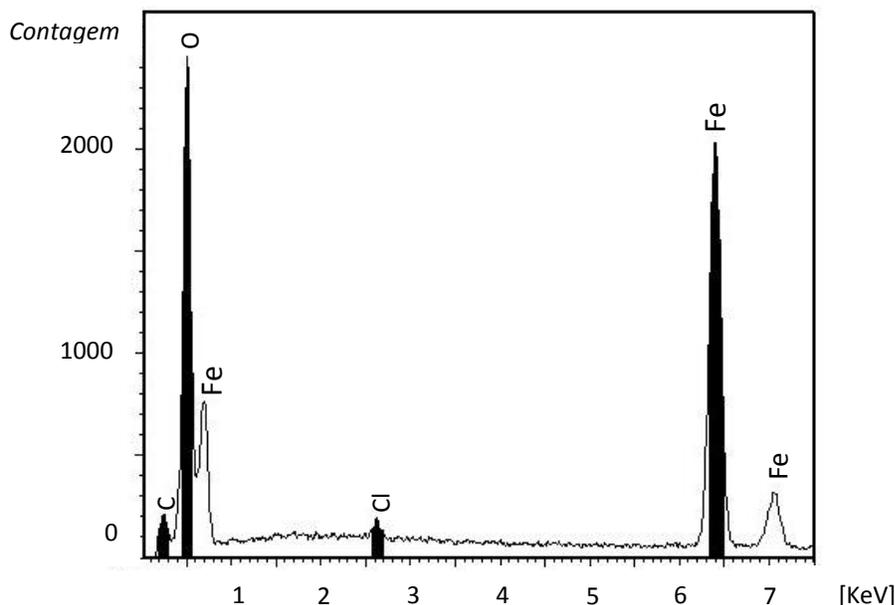
Figura 4.11 Espectro EDS da região II da condição D.

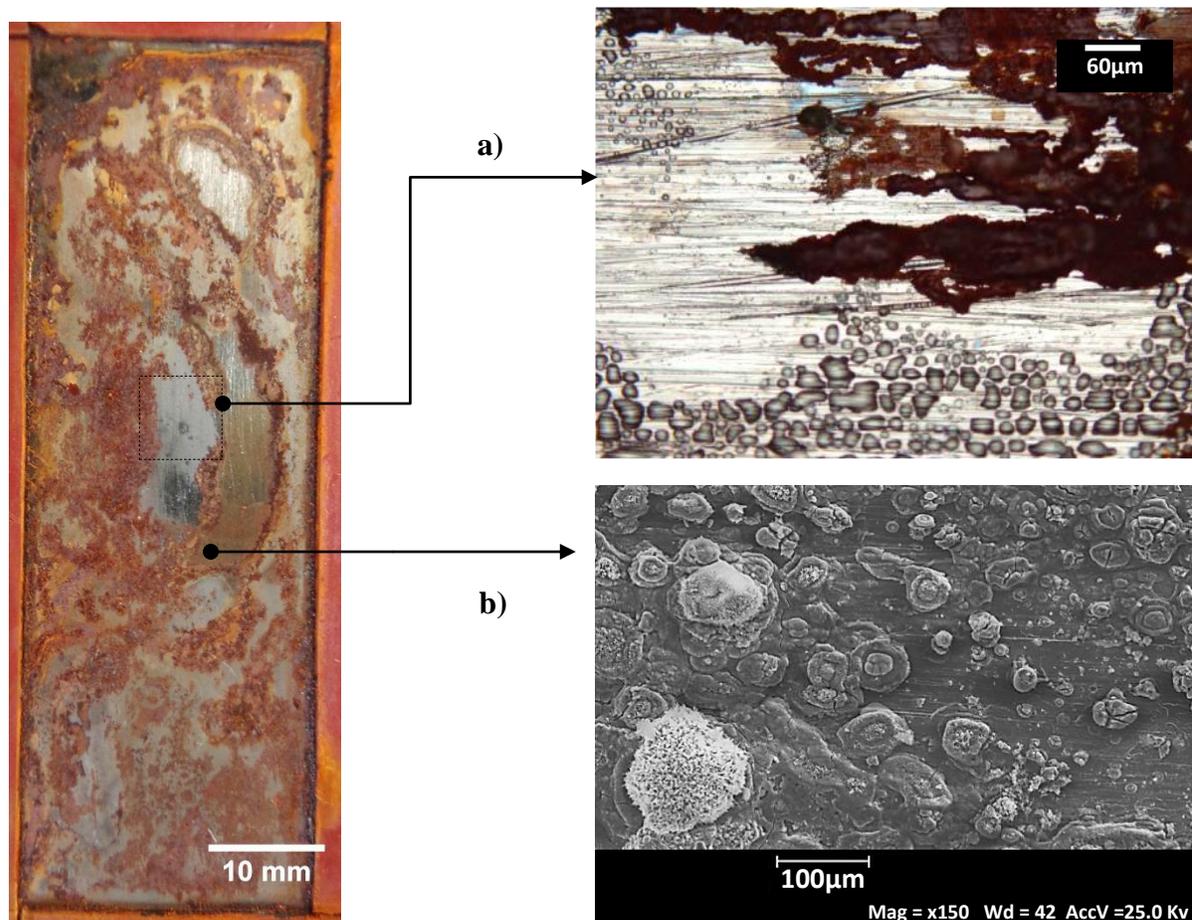
Figura 4.12 Amostra E submetida a ensaio de névoa salina a) Região sem presença de oxidação, e formação de estruturas translúcidas por microscopia ótica 200x; b) O aspecto da morfologia dos óxidos através de MEV em 150x.

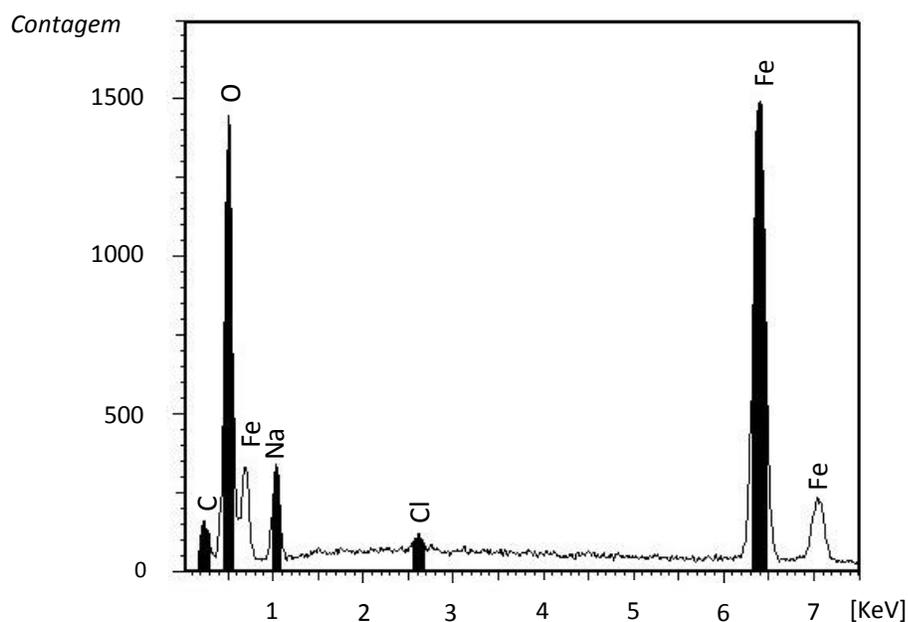
Figura 4.13 Espectro EDS da região degradada da condição E.

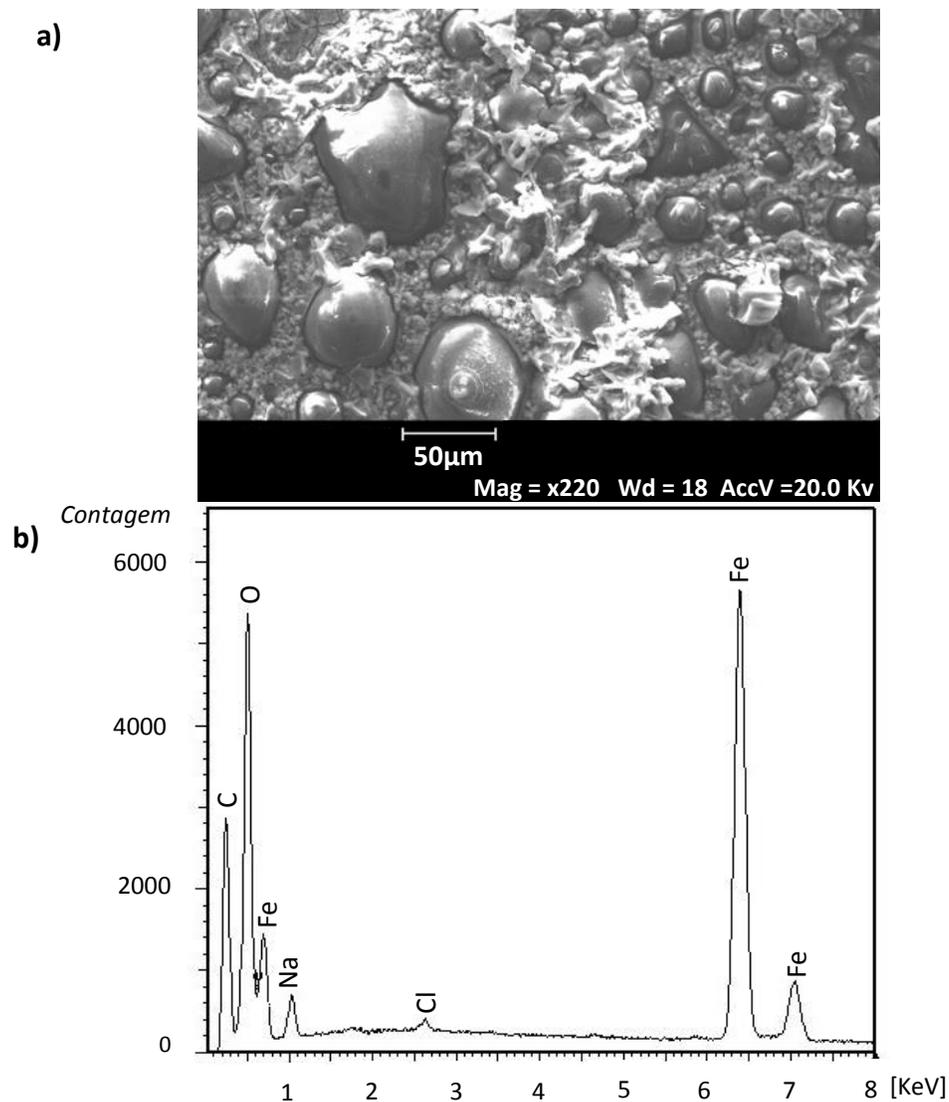
Estas estruturas apresentam uma relativa resistência a corrosão, visto que, preservaram a sua forma mesmo quando produtos de corrosão são formados.

Figura 4.14 a) Superfície metálica apresentando formação de estruturas não identificadas; b) Espectro EDS da região.

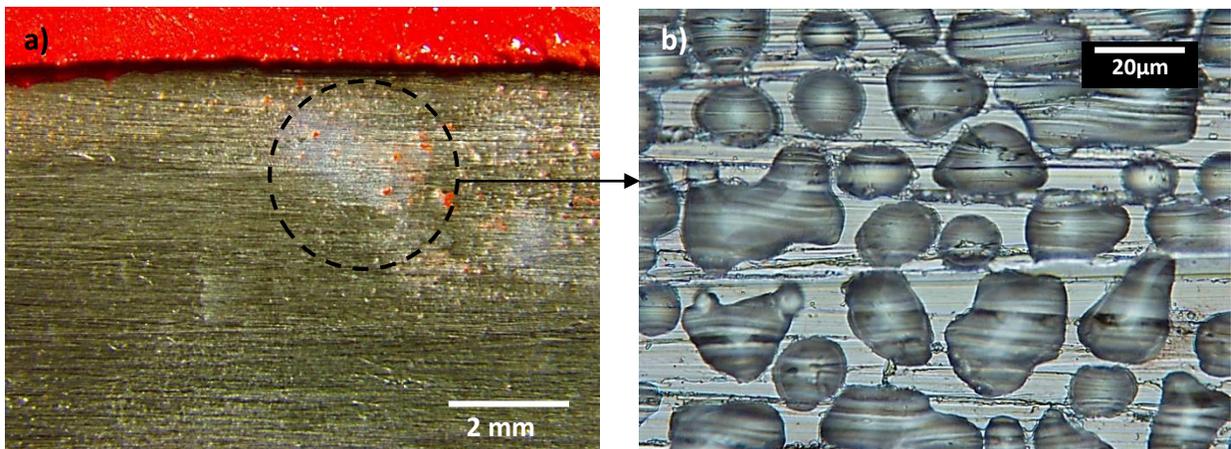
Figura 4.15 Superfície metálica apresentando formação de estruturas não identificadas. a)10x e b)1000x.

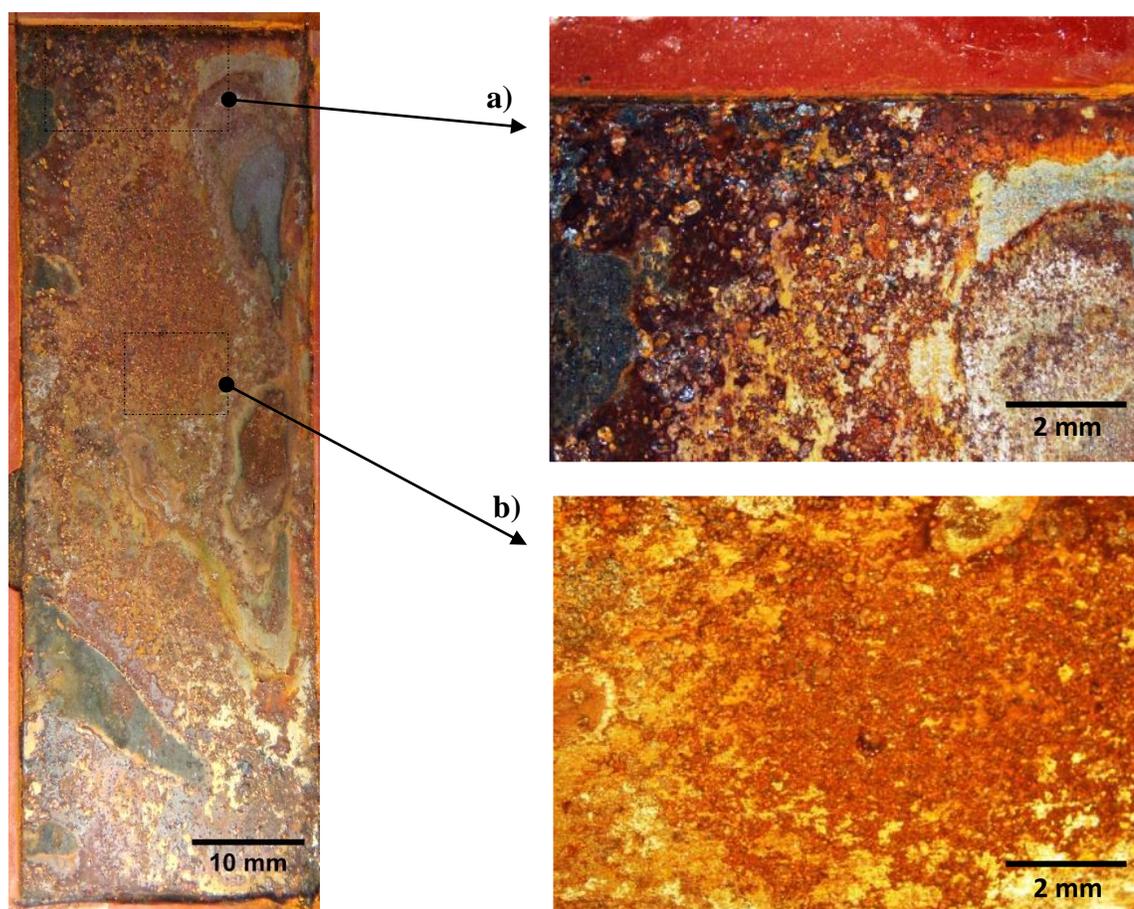
Figura 4.16 Amostra na condição F submetida a ensaio de névoa salina a) Região com presença de oxidação sobre o metal próximo ao entalhe, microscopia ótica 10x; b) Região da interface metal/revestimento apresentando produtos de corrosão de coloração amarelada, MO (10x).

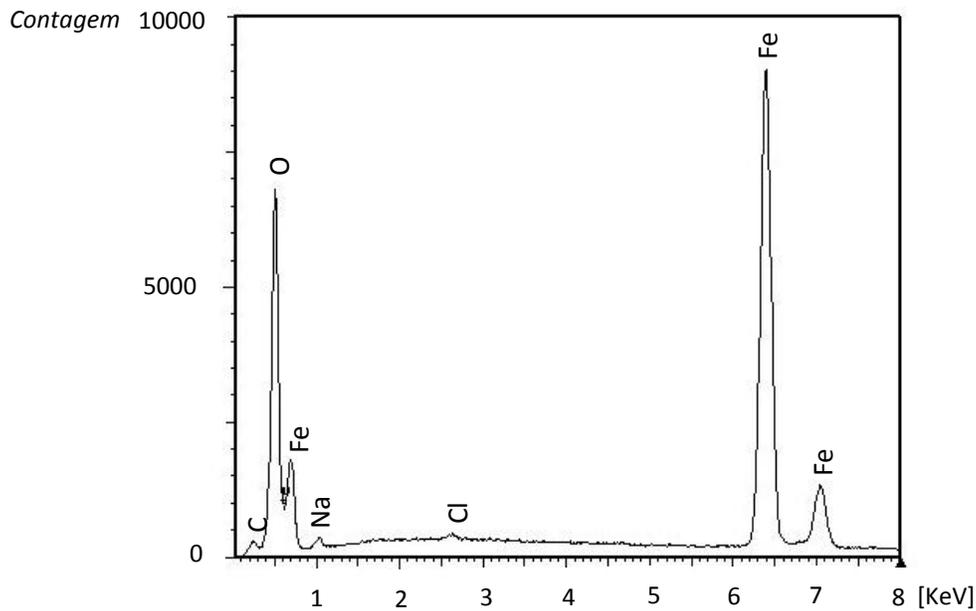
Figura 4.17 Espectro EDS da região degradada da condição F
