MINISTÉRIO DA EDUCAÇÃO
UNIVERSIDADE FEDERAL DO RIO GRANDE DO SUL
Escola de Engenharia
Programa de Pós-Graduação em Engenharia de Minas, Metalúrgica e Materiais.
PPGE3M

**ESTUDO DA CORROSÃO DE UM AÇO CARBONO ATRAVÉS DA ANÁLISE DE
RUÍDO ELETROQUÍMICO**

**Dissertação para Obtenção do Título de Mestre
em Engenharia**

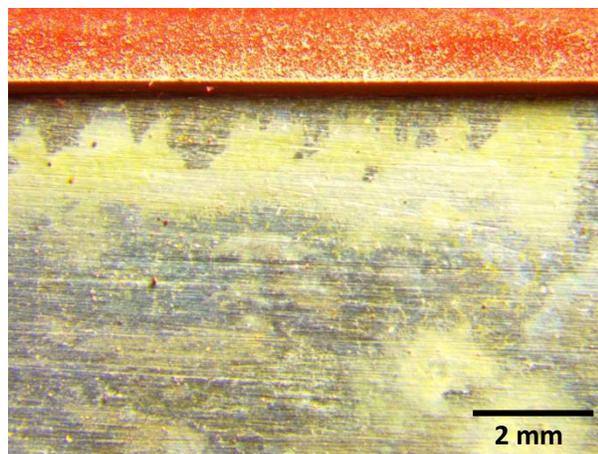
Figura 4.18 Superfície oxidada de uma amostra da condição F, não exposta a ensaio de névoa salina.

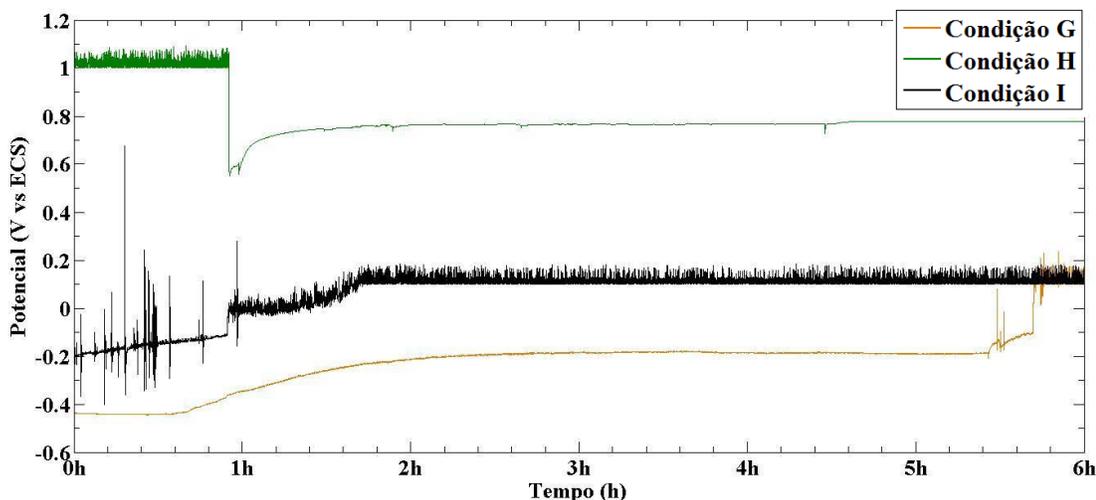
Figura 4.19 Resultado da medição do ruído do potencial nas condições G, H e I.

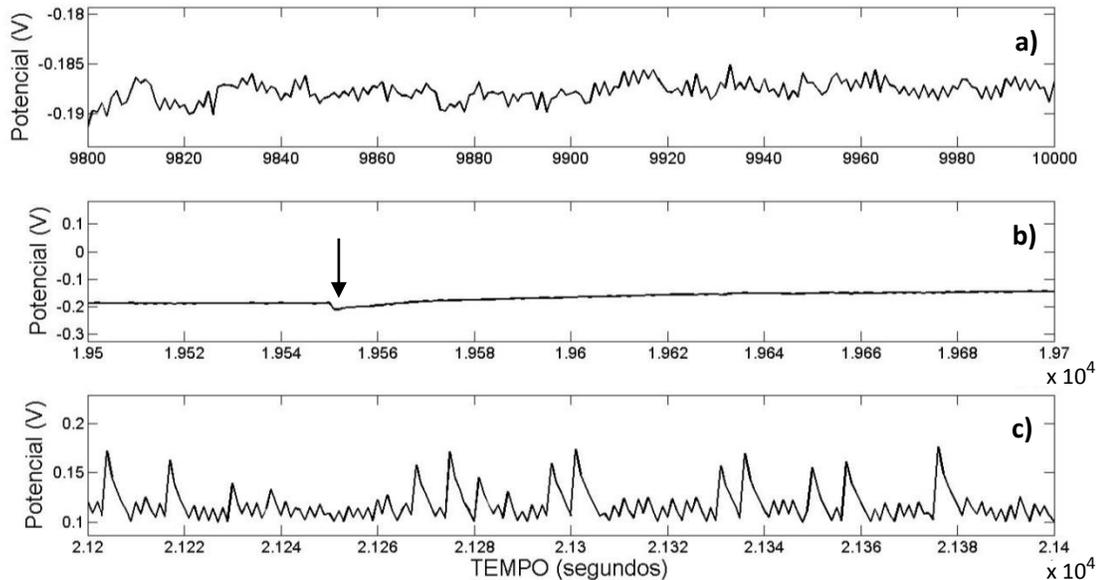
Figura 4.20 Aspecto dos transientes do RE na condição G. a) Região-I; b) Região -II; c) Região-III.

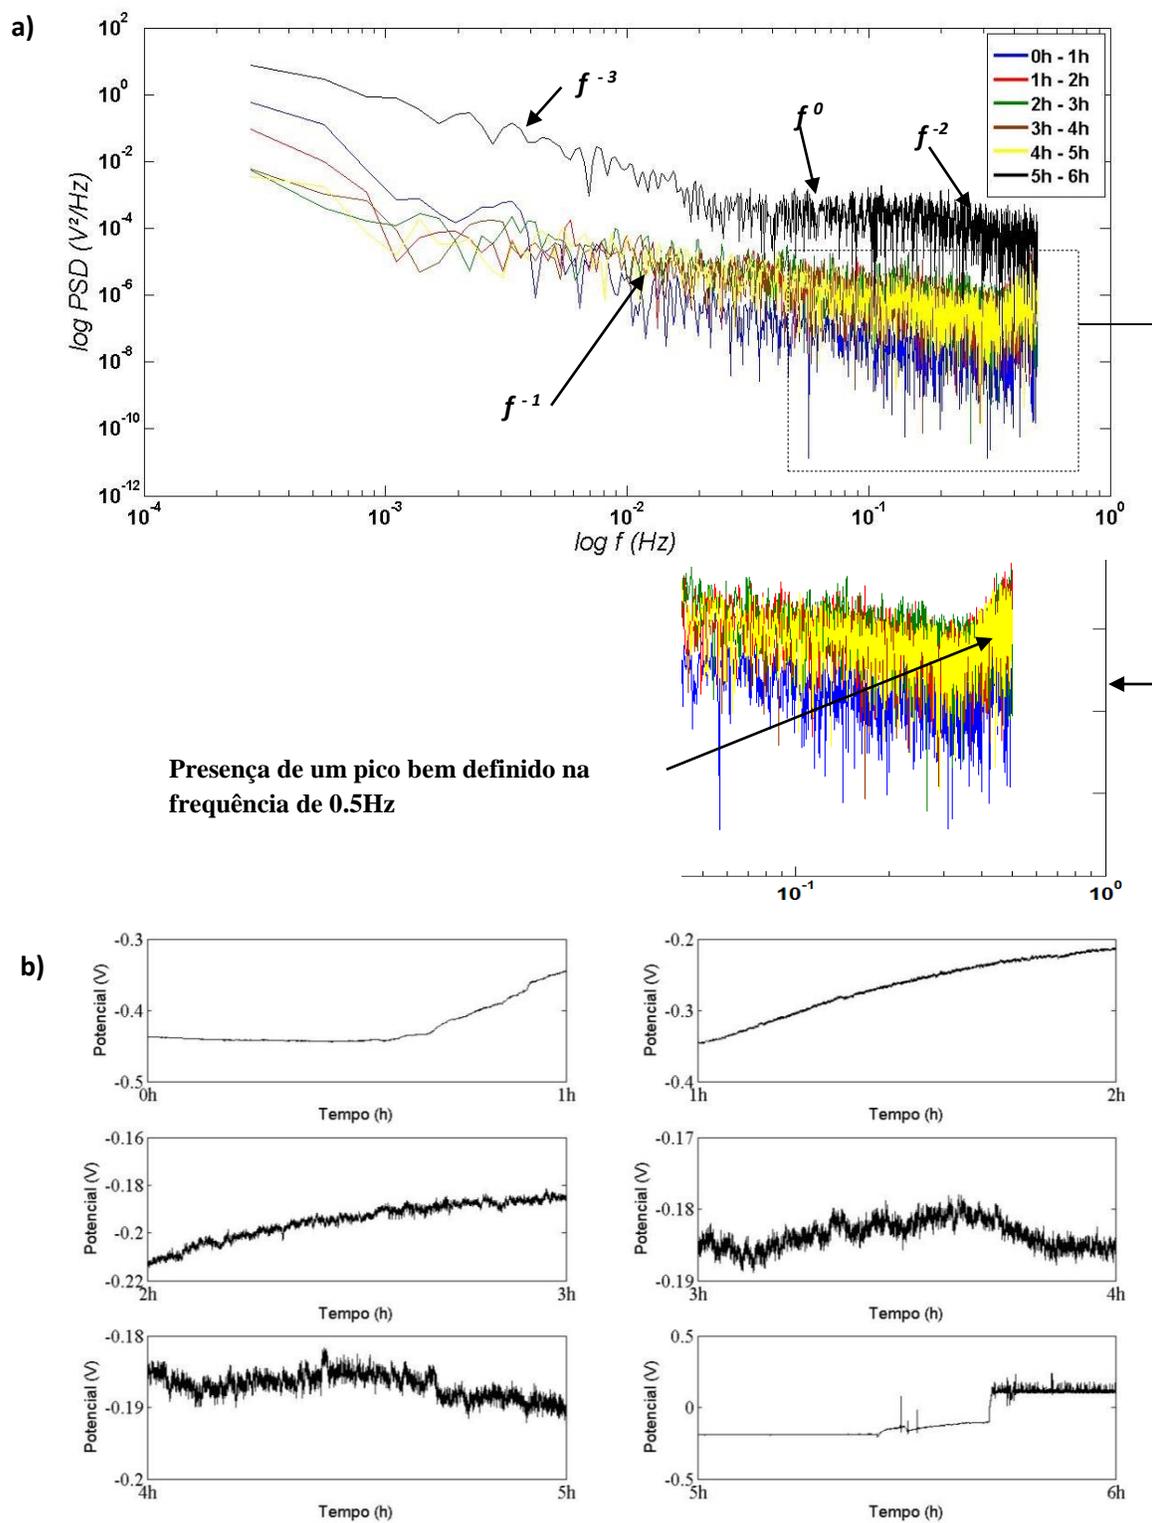
Figura 4.21 Condição G para os períodos de tempo: 0h-1h, 1h-2h, 2h-3h, 3h-4h, 4h-5h, 5h-6h.

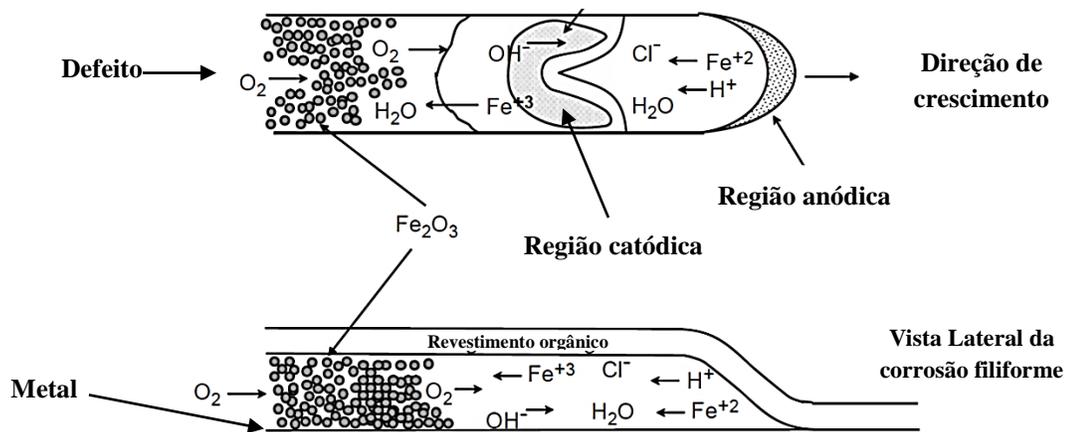
Figura 4.22 Desenho do tipo de forma de corrosão filiforme. Fonte: Adaptado de McFertty (2012).

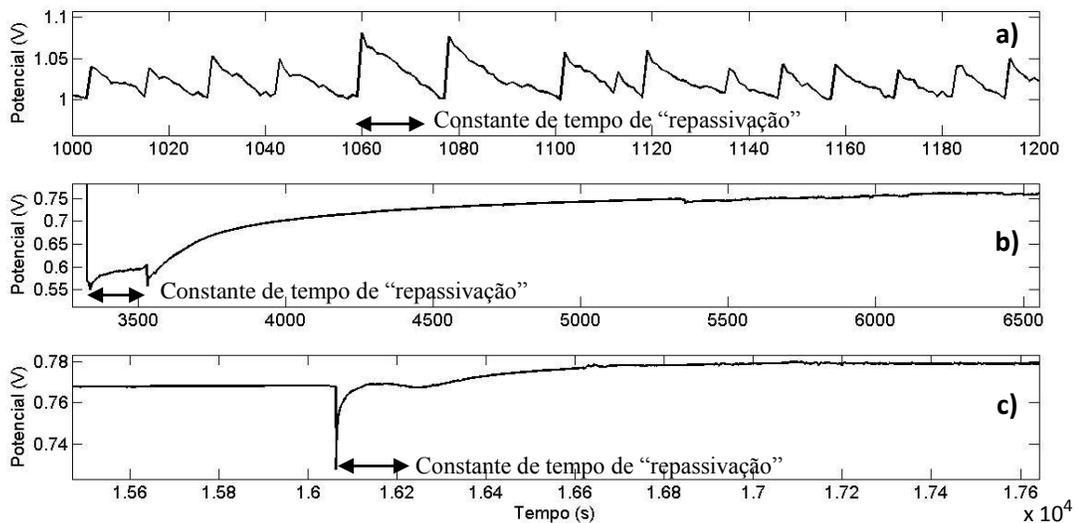
Figura 4.23 Aspecto dos transientes do ruído do potencial na condição H. a) Região-I; b) Região-II; c) Região-III.

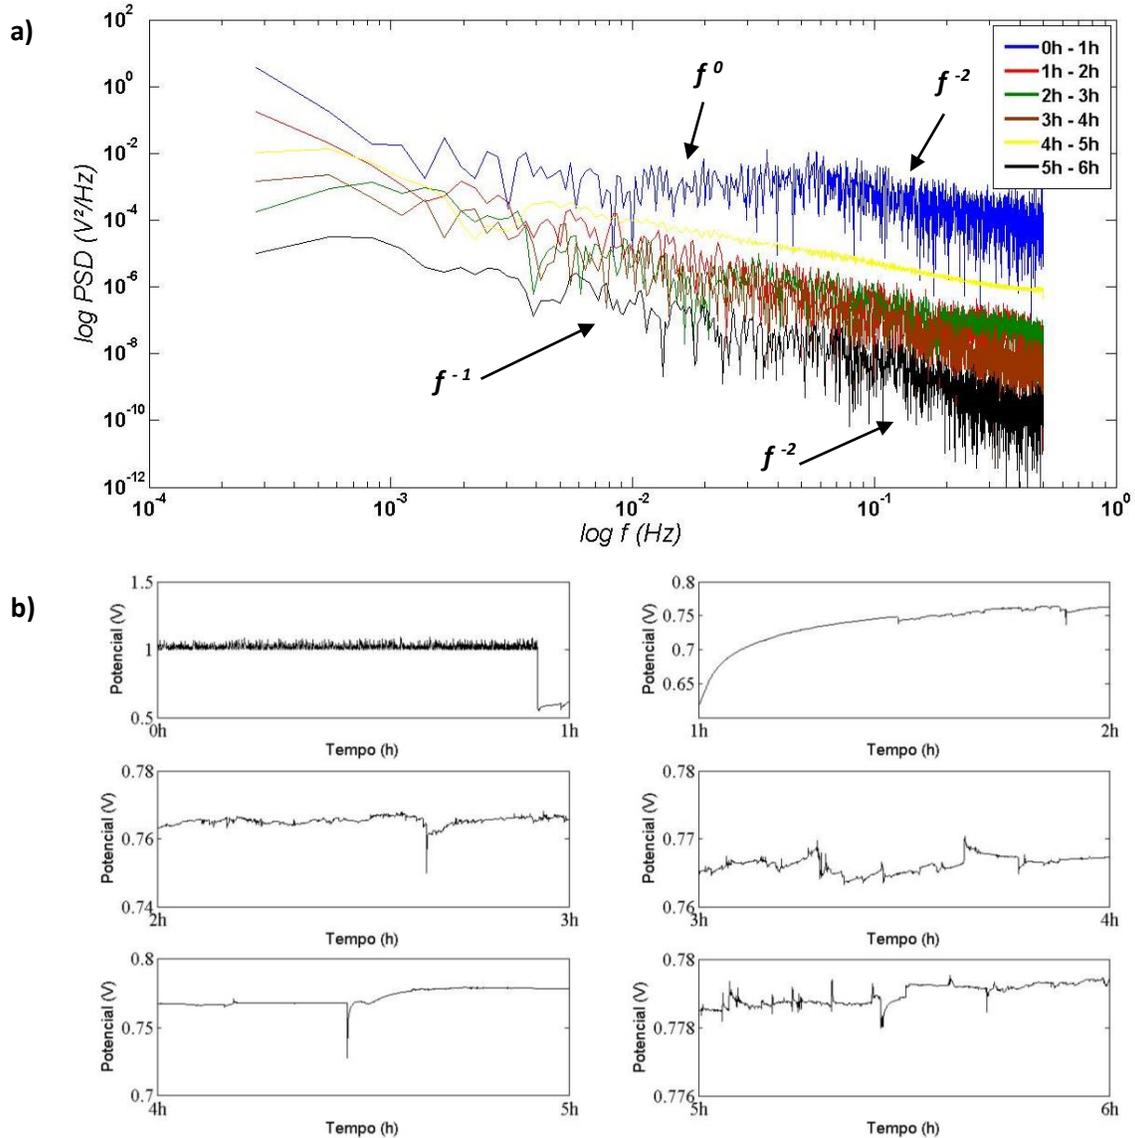
Figura 4.24 Condição H para os períodos de tempo: 0h-1h, 1h-2h, 2h-3h, 3h-4h, 4h-5h, 5h-6h.

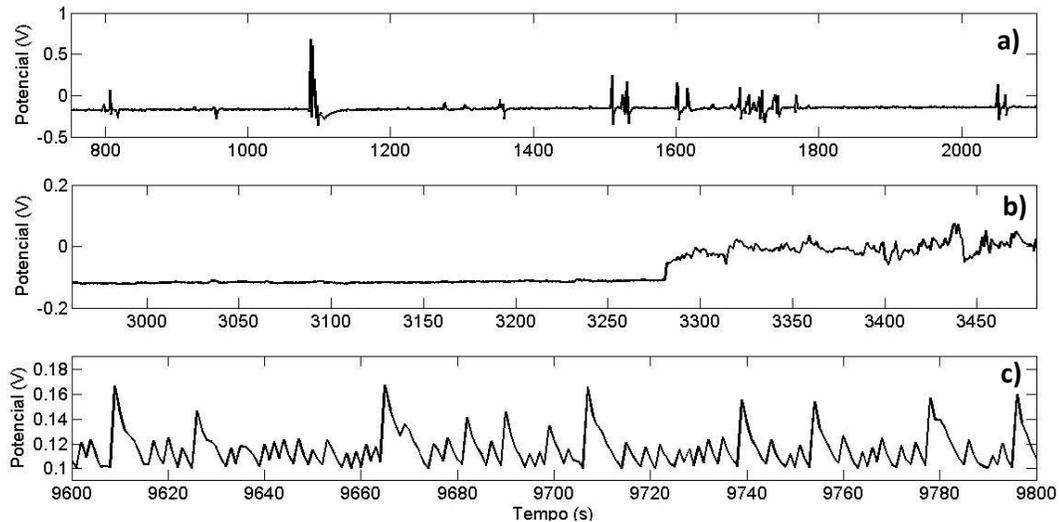
Figura 4.25 Aspecto do RE do potencial na condição I a) Região-I; b) Região-II; c) Região-III.

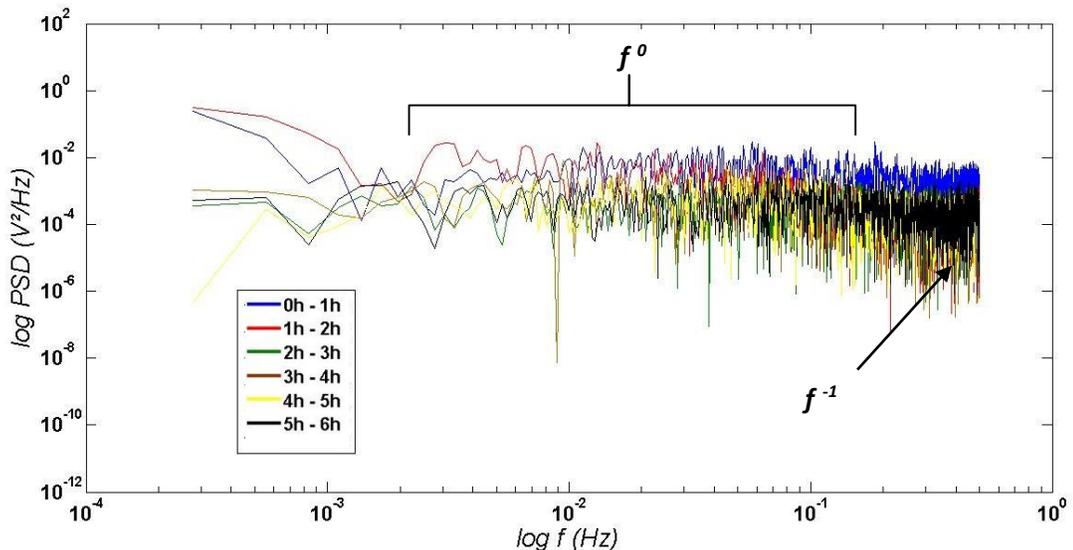
Figura 4.26 PSD na condição I para os períodos de tempo: 0h-1h, 1h-2h, 2h-3h, 3h-4h, 4h-5h, 5h-6h.

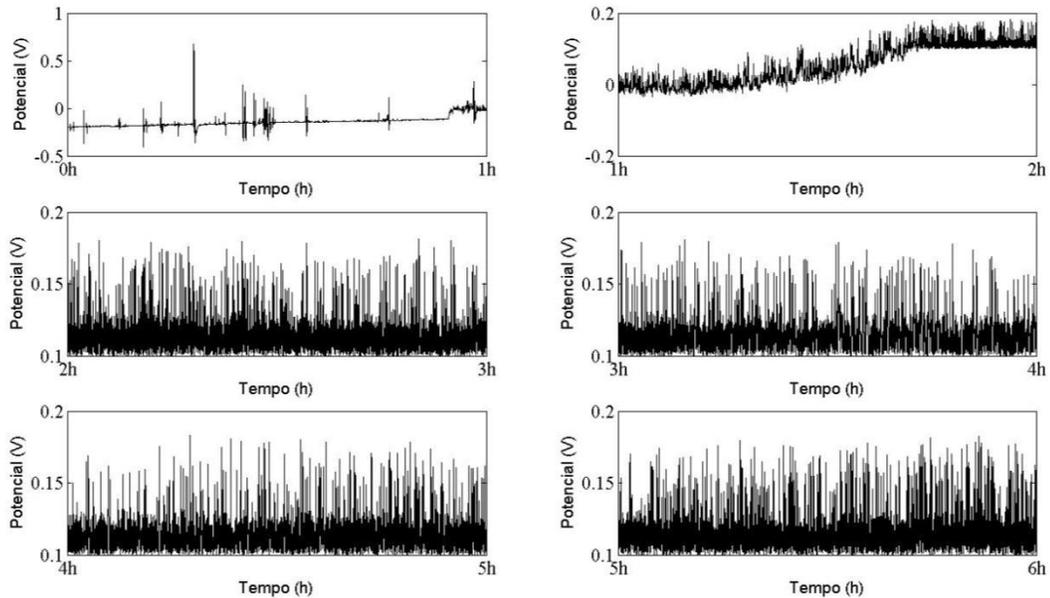
Figura 4.27 Condição I para os períodos de tempo: 0h-1h, 1h-2h, 2h-3h, 3h-4h, 4h-5h, 5h-6h.

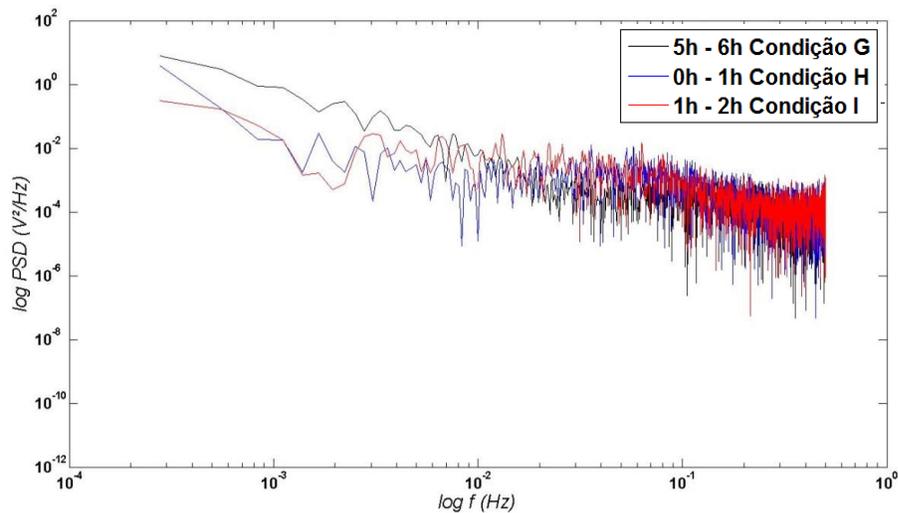
Figura 4.28 PSD na condição G, H e I: períodos nos quais a corrosão apresentou o mesmo comportamento.

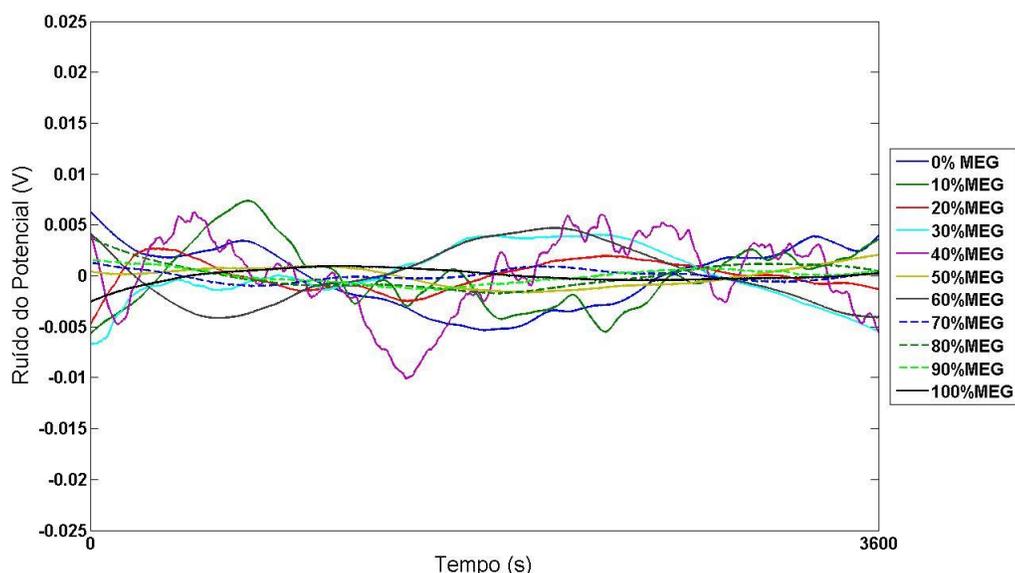
Figura 4.29 Medições de ruído do potencial para as misturas 0 a 100% EG.

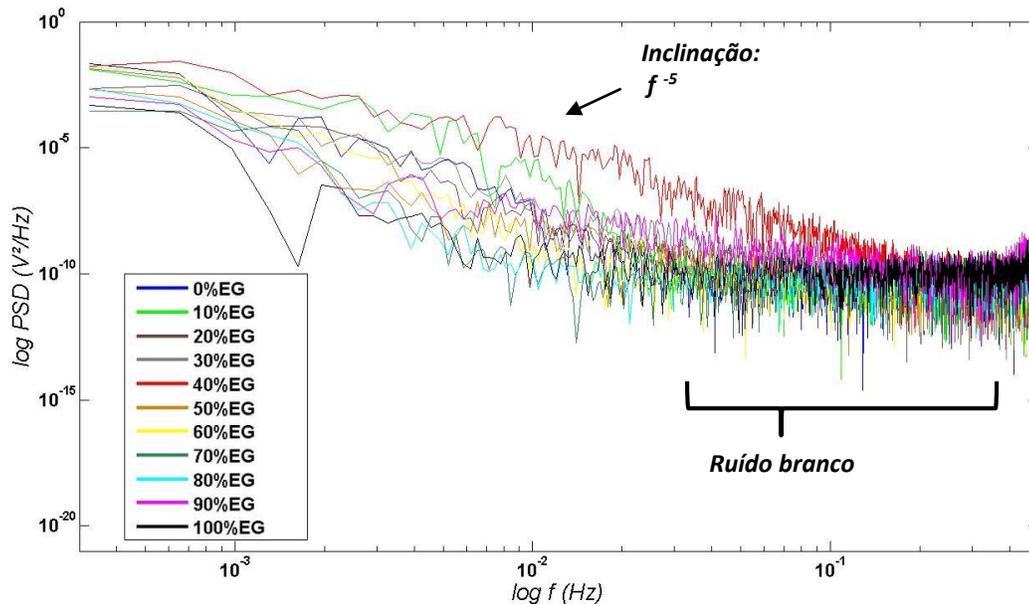
Figura 4.31 DSP das misturas AE: 0%EG, 10%EG, 20%EG, 30%EG, 40%EG, 50%EG, 60%EG, 70%EG, 80%EG, 90%EG e 100%EG.

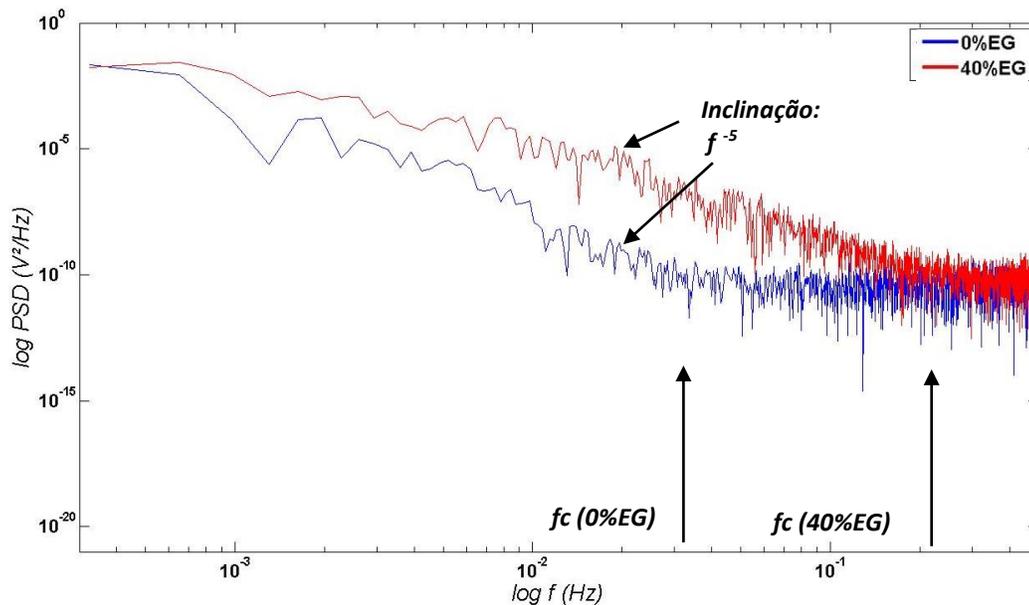
Figura 4.32 PSD das misturas AE, 0% e 40%EG. Evidenciando o aumento da frequência de corte.

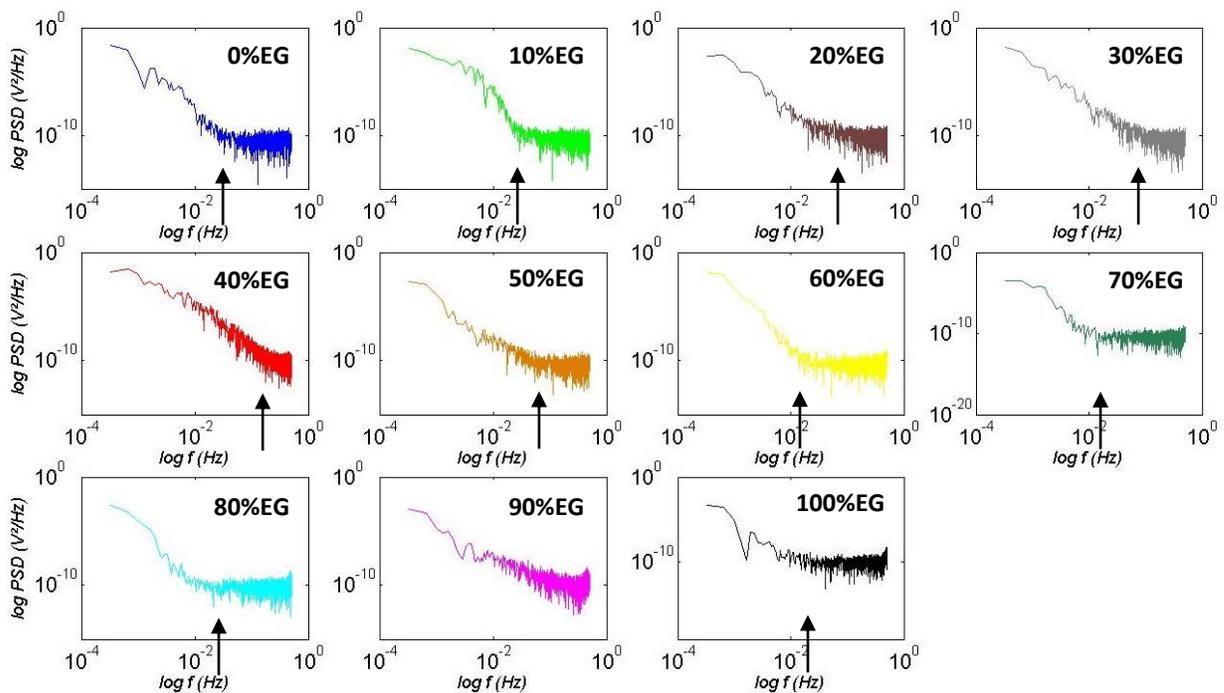
Figura 4.33 Misturas AE, mostrando o efeito do teor de EG na frequência de corte (representado por setas).

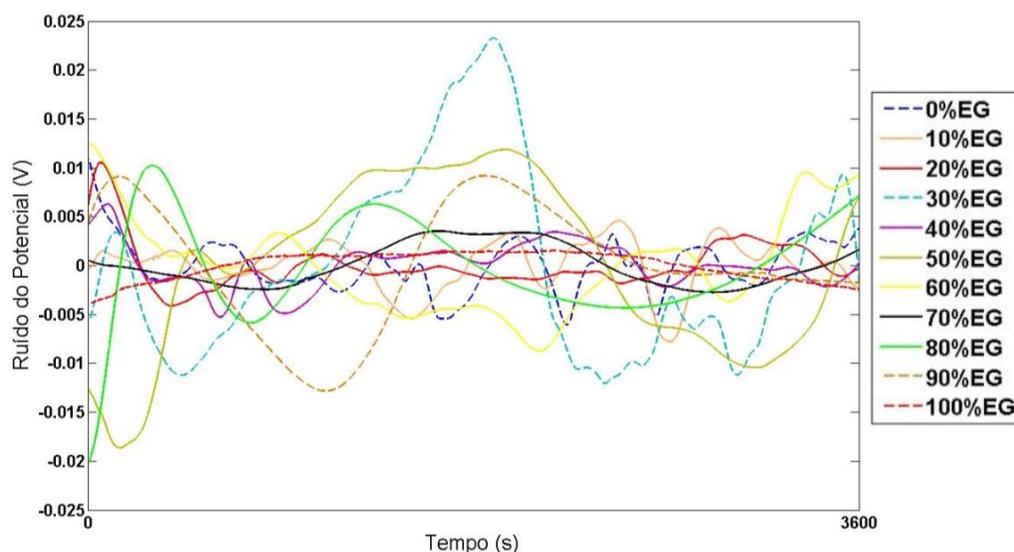
Figura 4.34 Ruído do potencial das misturas SE, ao longo de 1 hora de imersão, aquisição a 6Hz.

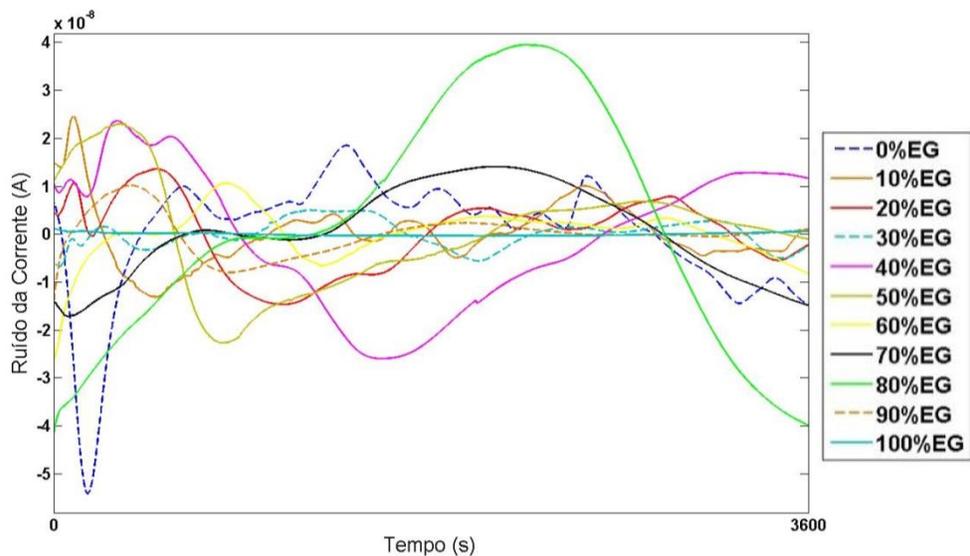
Figura 4.35 Ruído da corrente das misturas SE, ao longo de 1 hora de imersão, aquisição a 4Hz.

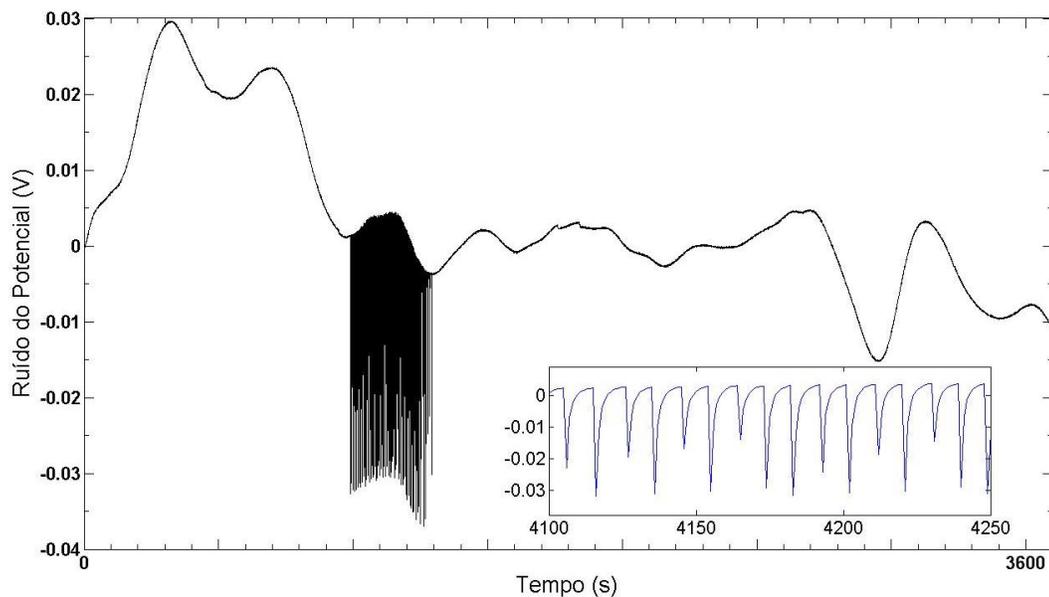
Figura 4.36 Ruído do potencial para a mistura SE, contendo 20%EG, adquirido a 4hz.

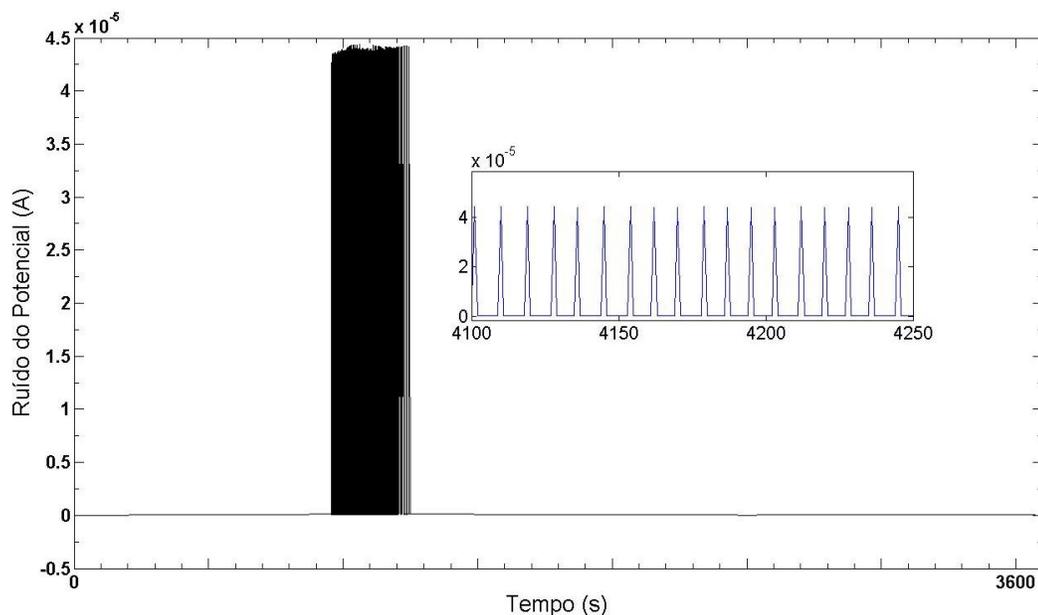
Figura 4.37 Ruído da corrente para a mistura SE, contendo 20% EG, adquirido a 4hz.

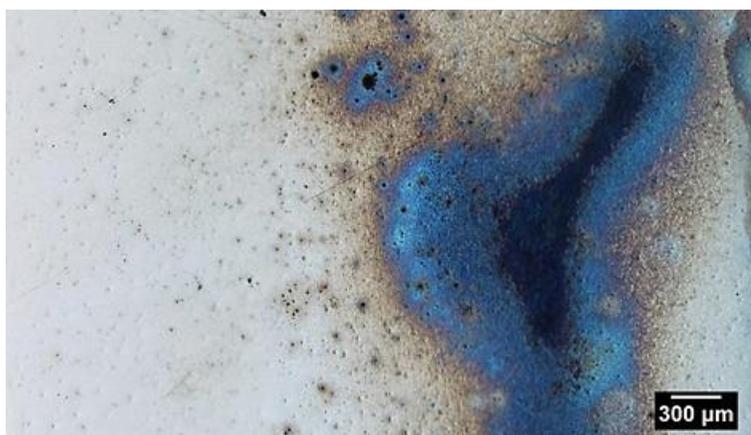
Figura 4.38 Superfície das amostras corroídas em 20%MEG, em magnificação de 50x.

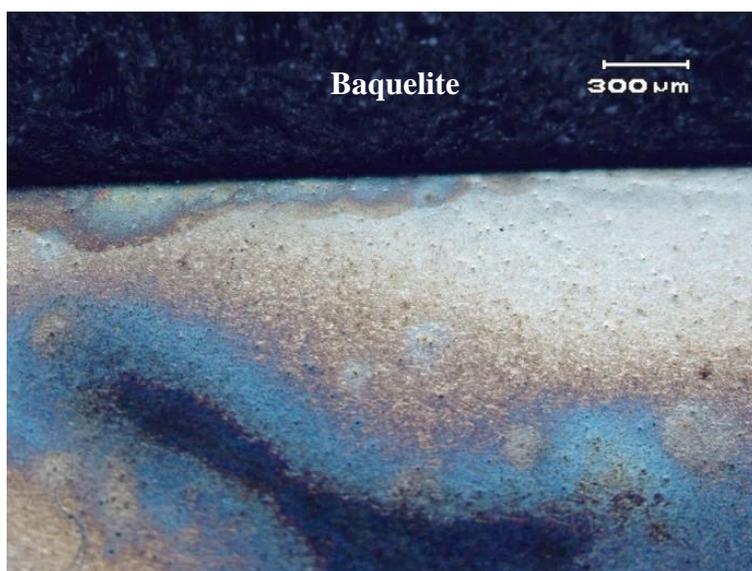
Figura 4.39 Superfície da amostras corroída em 20%MEG, na região da borda com a baquelite, em magnificação de 50x.

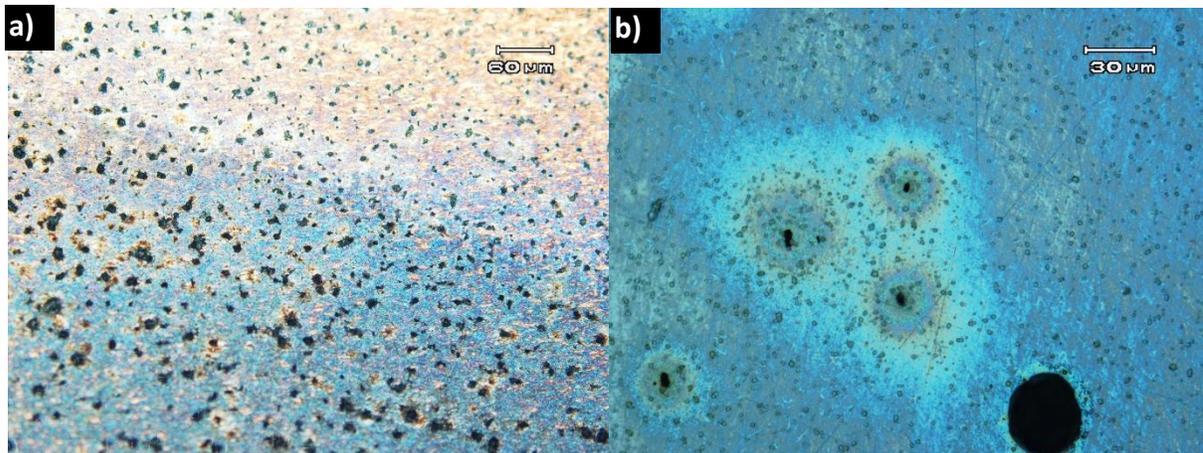
Figura 4.40 Análise microscópica da superfície do aço após o ensaio com 20% de EG (a)200x e (b) 500x

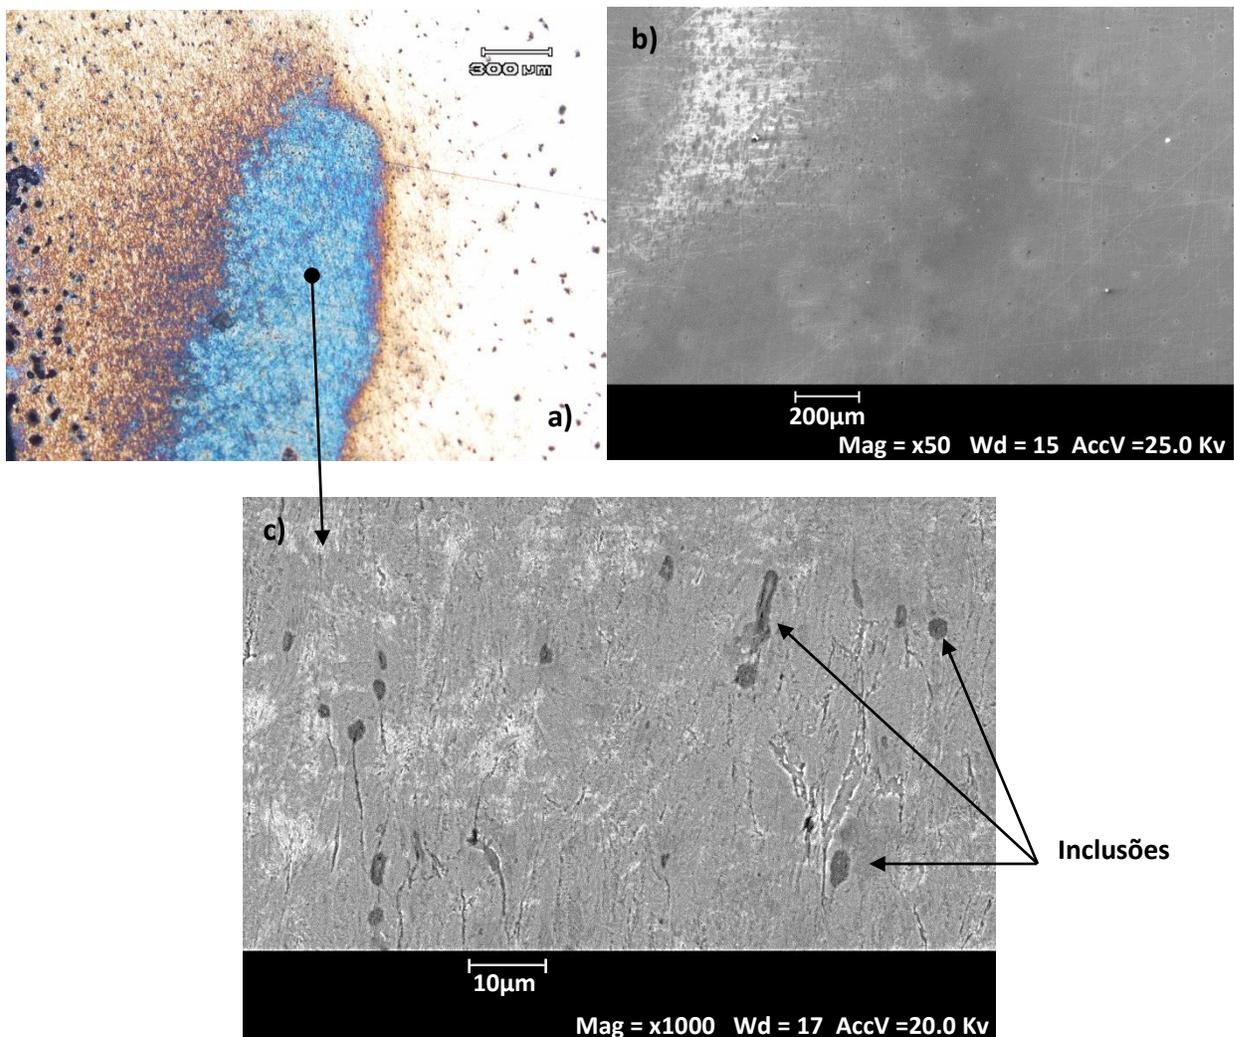
Figura 4.41 (a) Amostra 20%EG apresentando uma região “azul” severamente atacada (MO, 50x); (b) MEV da mesma região se diferencia por possuir um aspecto branco da área deteriorada. 50X (c) Amostra 20%EG em 1000x, apresentando inclusões (regiões escuras de formato circular), e sulcos na superfície formando uma espécie de veios.

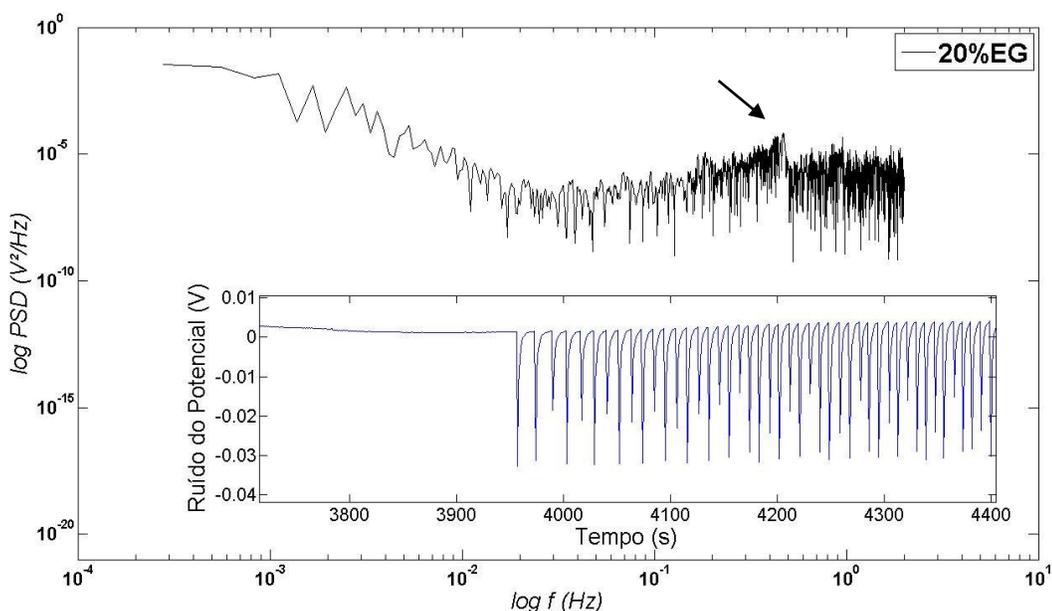
Figura 4.42 PSD da mistura 20% EG resultante de ataque localizado, a seta sinaliza o pico de amplitude em uma frequência específica, taxa de aquisição de 4Hz.

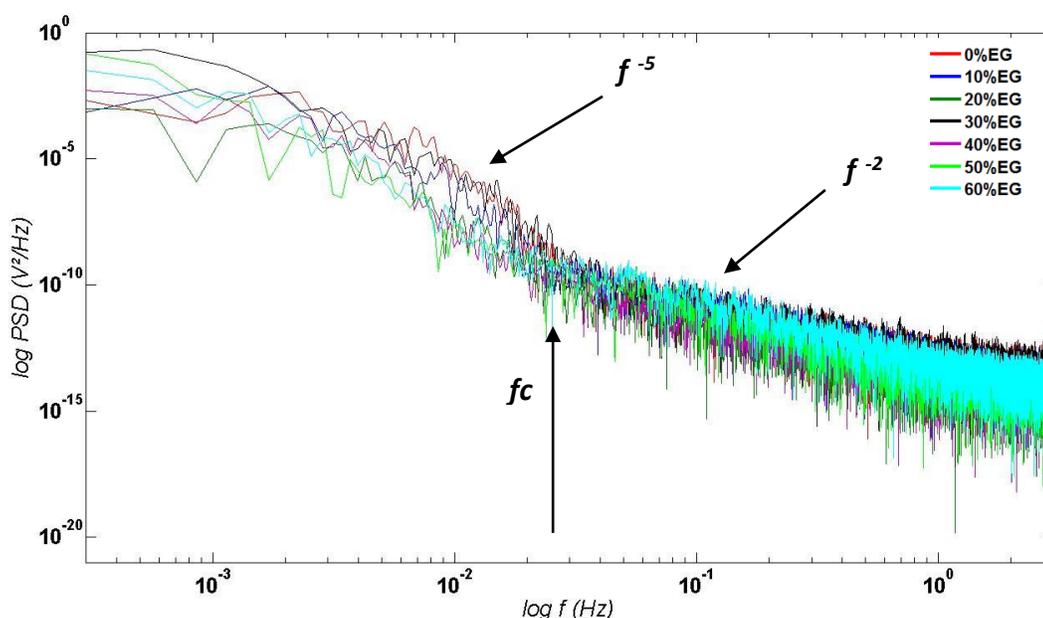
Figura 4.43 PSD das misturas 0% EG a 60%EG, aquisição 6Hz.

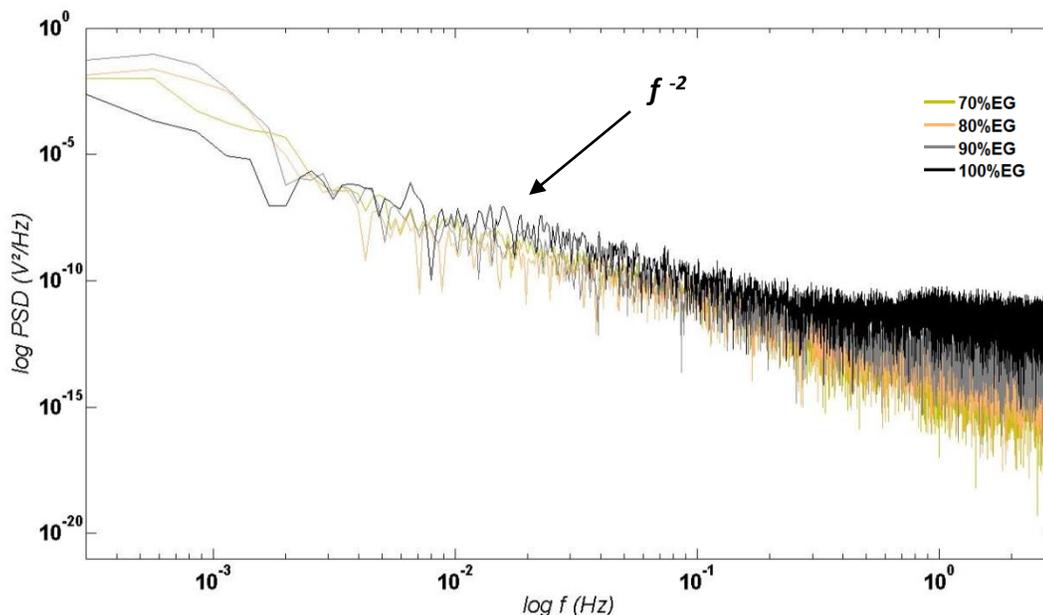
Figura 4.44 PSD das misturas 70% EG, 80% EG e 90% EG e 100%EG, aquisição a 6Hz.

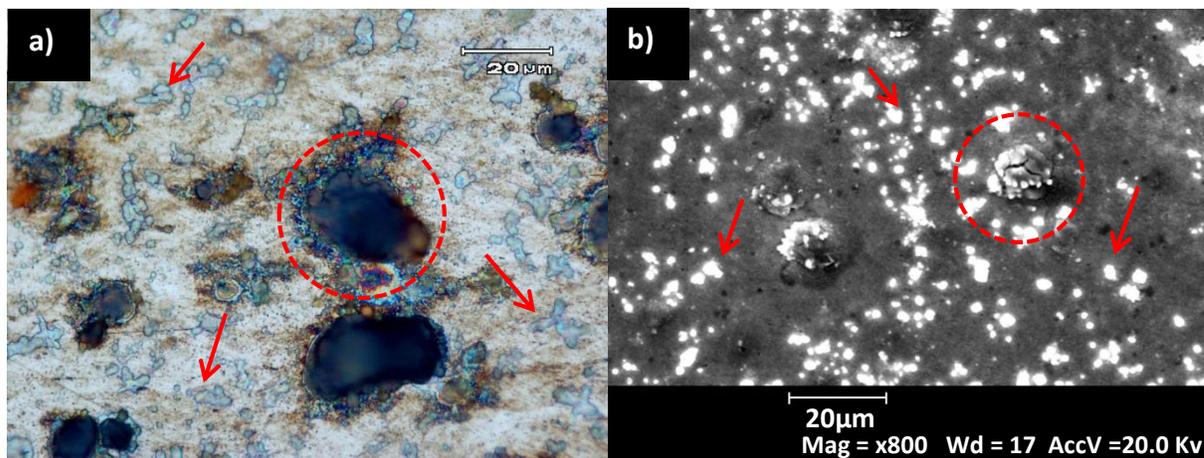
Figura 4.45 (a) Superfície da amostra corroída na mistura 10%EG 1000x (ótico); (b) Produtos de corrosão com formato globular indicado pela marcação circular, e pontos brancos dispersos. MEV (800x)

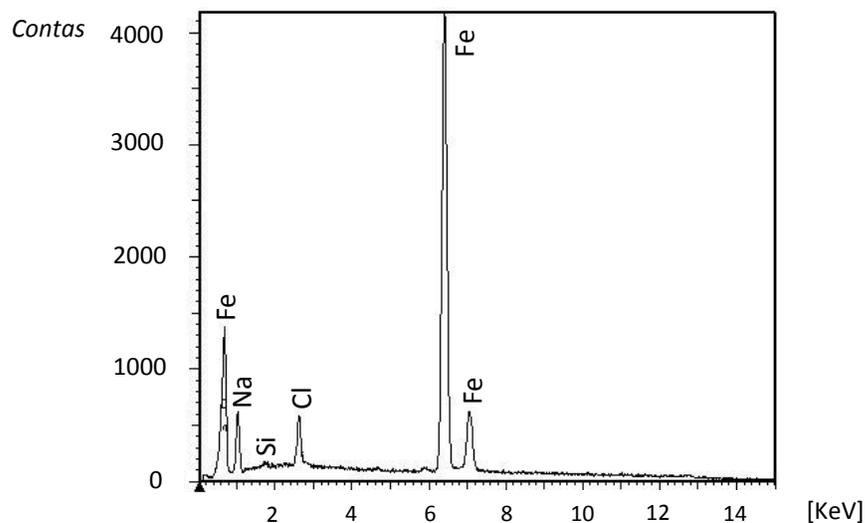
Figura 4.46 EDS pontual sobre a região “clara”, demonstrada por setas na figura 4.45b.

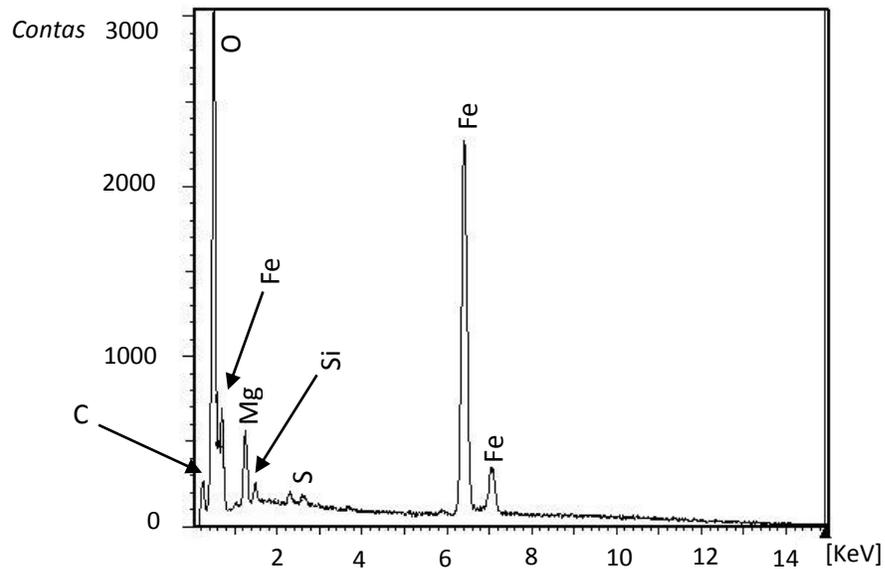
Figura 4.47 EDS pontual sobre o produto de corrosão com formato globular mostrado na figura 4,50b.

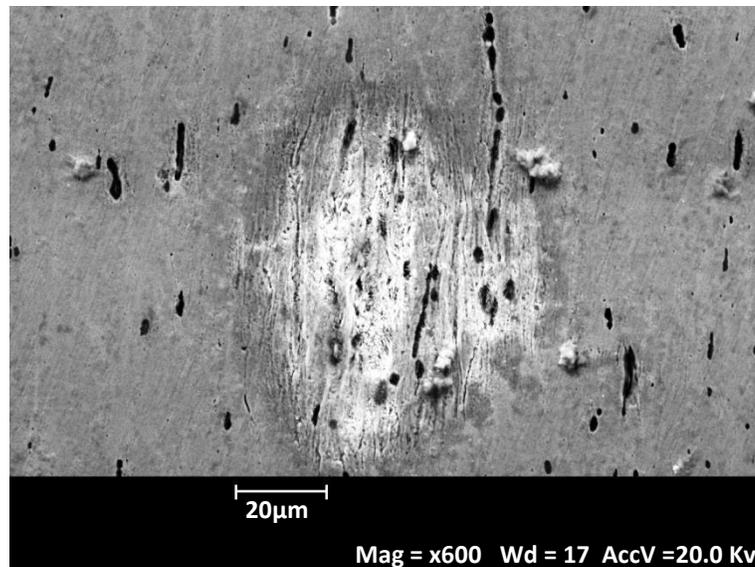
Figura 4.48 Mistura 30%EG com presença de corrosão localizada e, regiões com grande concentração de inclusões (regiões escuras circulares), 600x

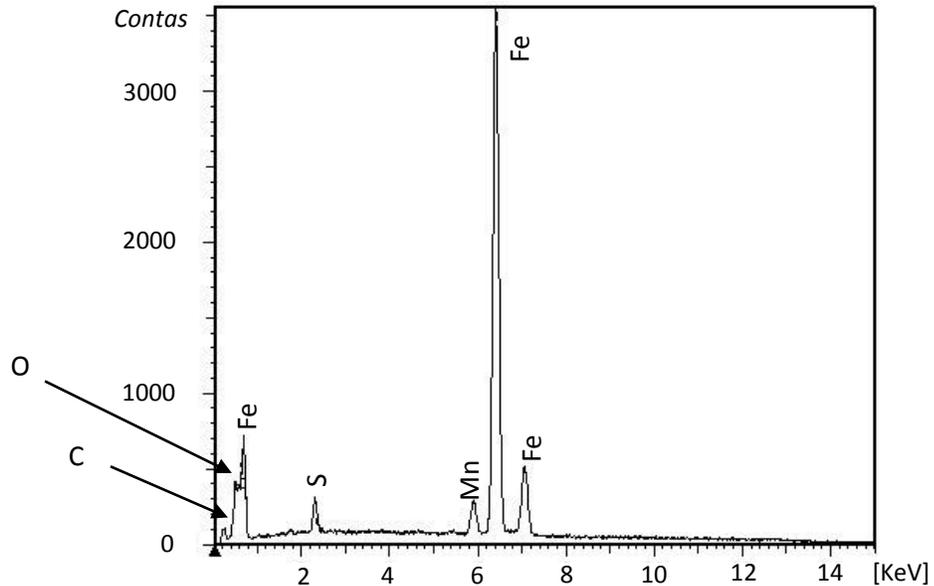
Figura 4.49 EDS pontual sobre uma inclusão, observa-se a presença de manganês e enxofre.

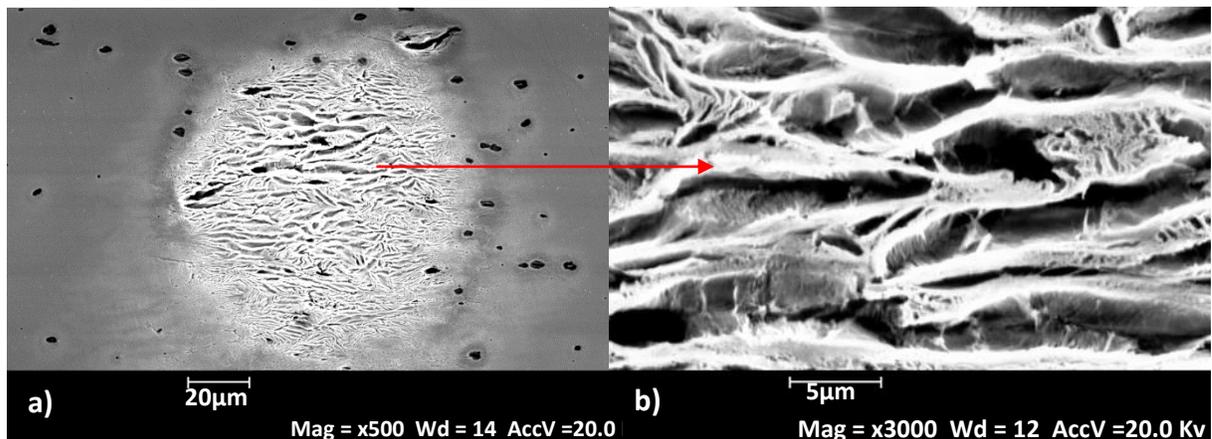
Figura 4.50 Mistura 70%EG apresentando corrosão em torno de inclusões do aço. a) 100x e b) 2000x.

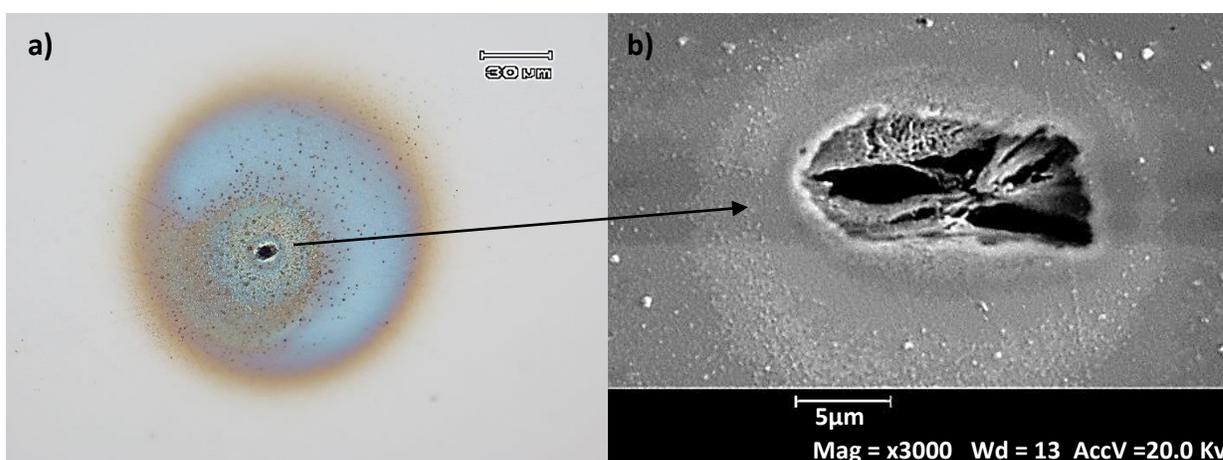
Figura 4.51 Corrosão por pites na mistura 80%EG a)MO em 500x e b) MEV em 3000x

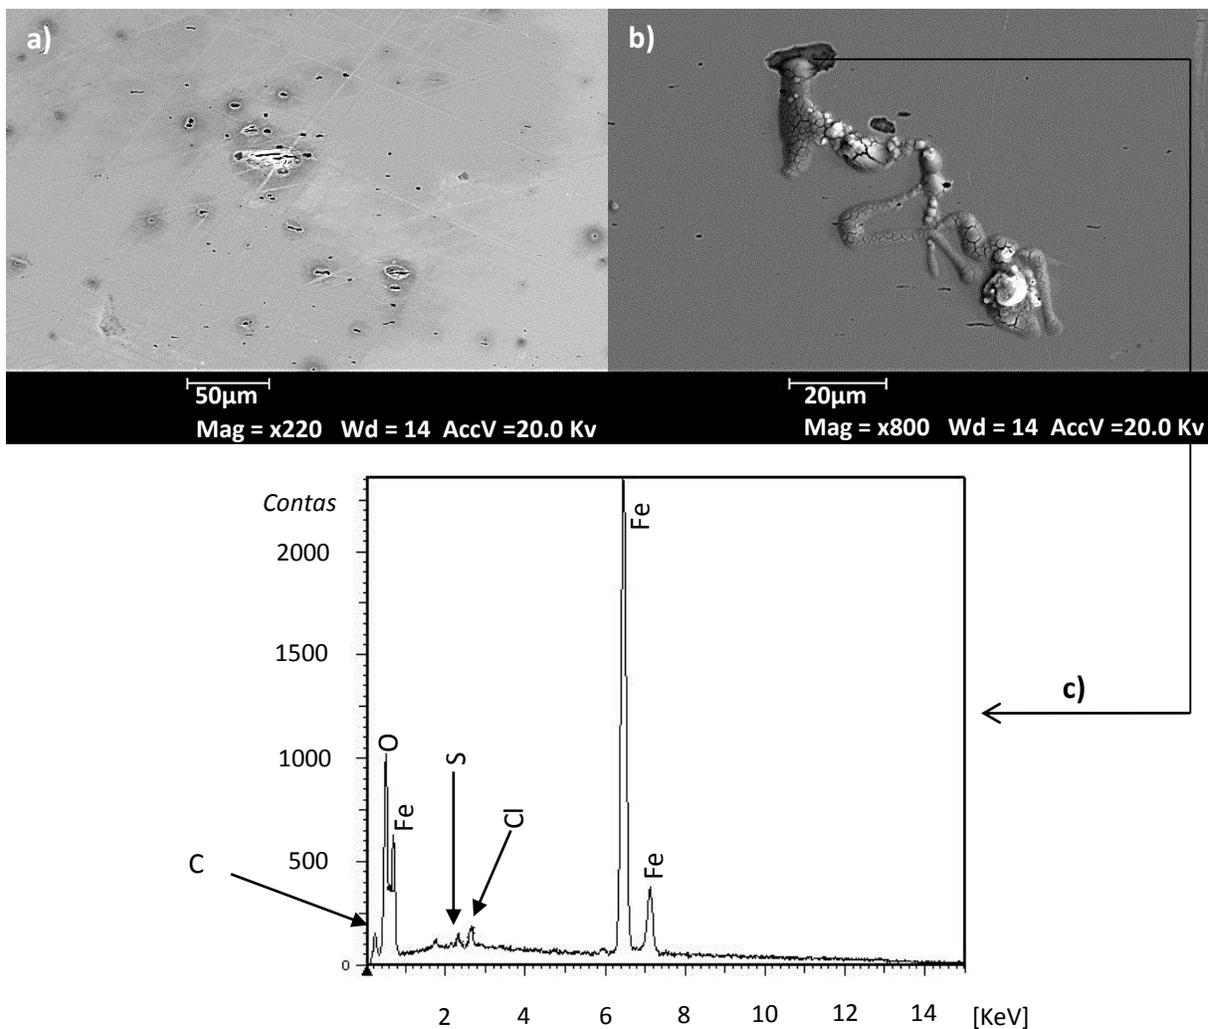
Figura 4.52 a) Mistura 90%EG apresentando ataque em região de presença de inclusões, 270x; (b) Ataque a partir de inclusão com 100%EG, 800x. (c) EDS revelando presença de enxofre e cloro sobre a inclusão.
