MINISTÉRIO DA EDUCAÇÃO
UNIVERSIDADE FEDERAL DO RIO GRANDE DO SUL
Escola de Engenharia
Programa de Pós-Graduação em Engenharia de Minas, Metalúrgica e Materiais.
PPGE3M

**ESTUDO DA CORROSÃO DE UM AÇO CARBONO ATRAVÉS DA ANÁLISE DE
RUÍDO ELETROQUÍMICO**

**Dissertação para Obtenção do Título de Mestre
em Engenharia**

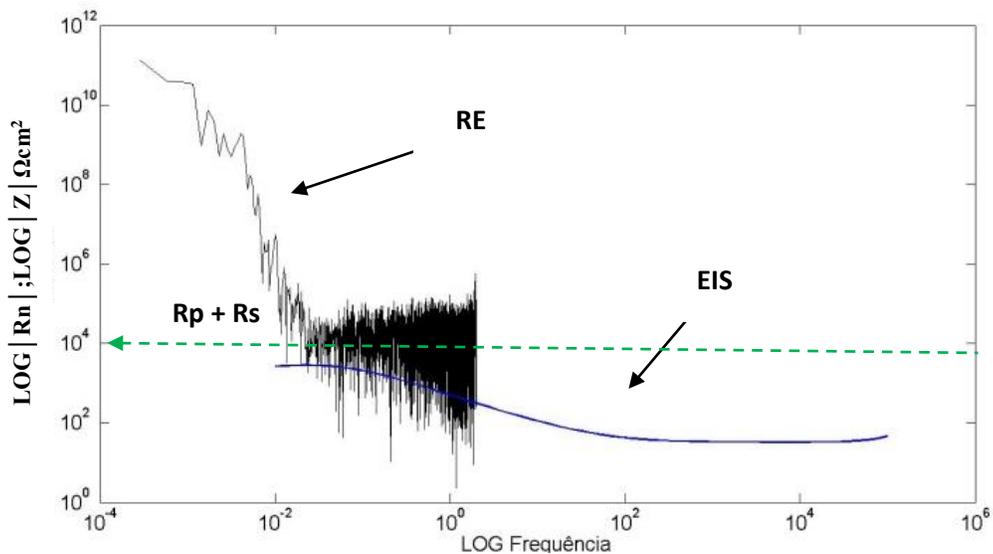
Figura 4.53 Espectro do R_n (linha preta) e de impedância eletroquímica (linha azul), do aço em 0%EG . A seta verde indica o valor que corresponde a $R_p + R_s$.

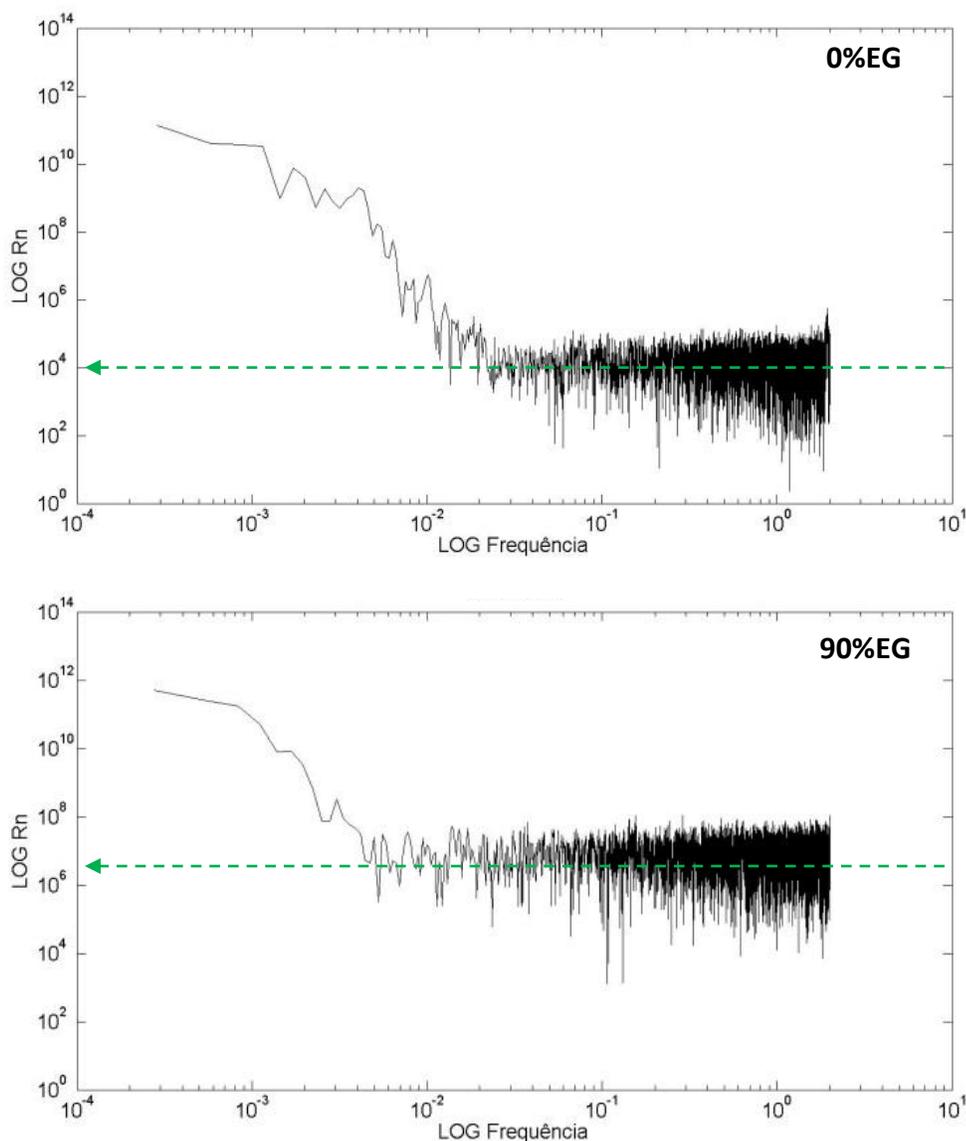
Figura 4.54 Espectro do Rn para as misturas 0%EG(a) e 90% (EG).

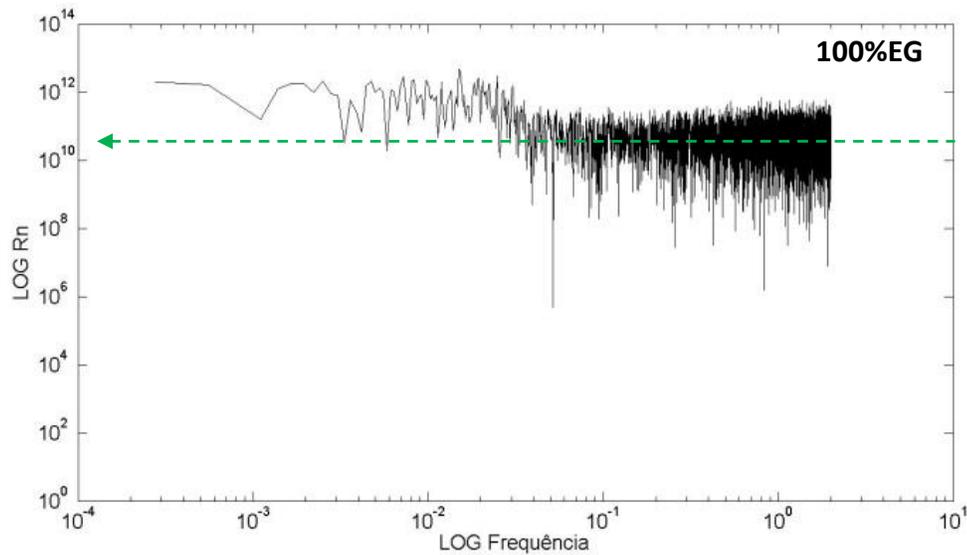
Figura 4.55 Espectro PSD do Rn para a mistura etilenoglicol puro.

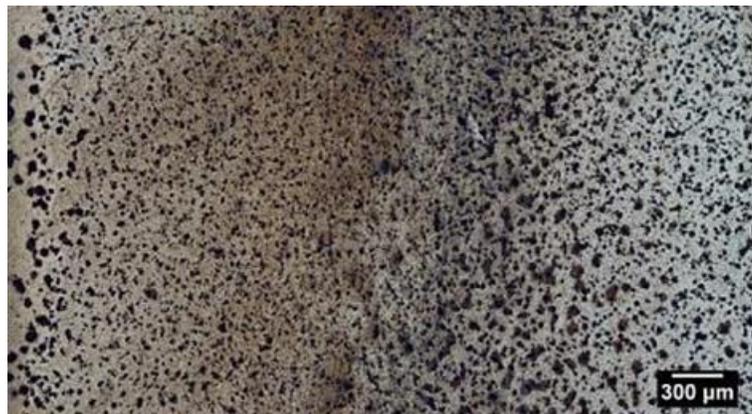
Figura 4.56 Presença de produtos de corrosão sobre a superfície do aço para a mistura 0%EG.

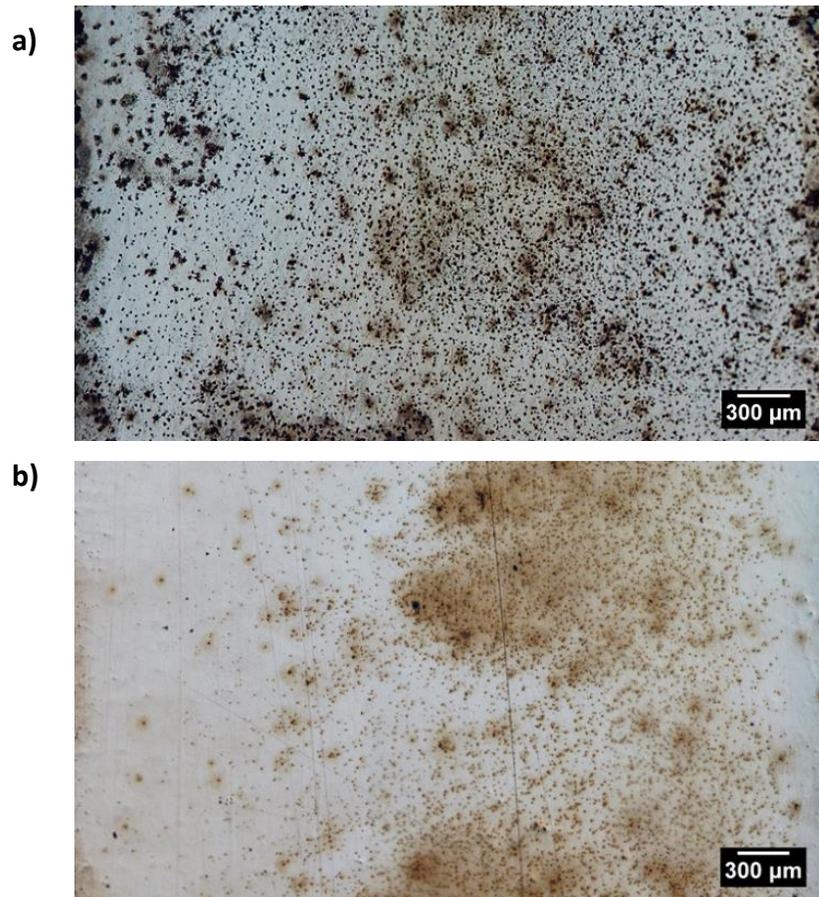
Figura 4.57 As imagens revelam diminuição da presença de produtos de corrosão sobre a superfície do aço para as misturas as misturas: a) 10%MEG; b) 40%MEG. (50x)

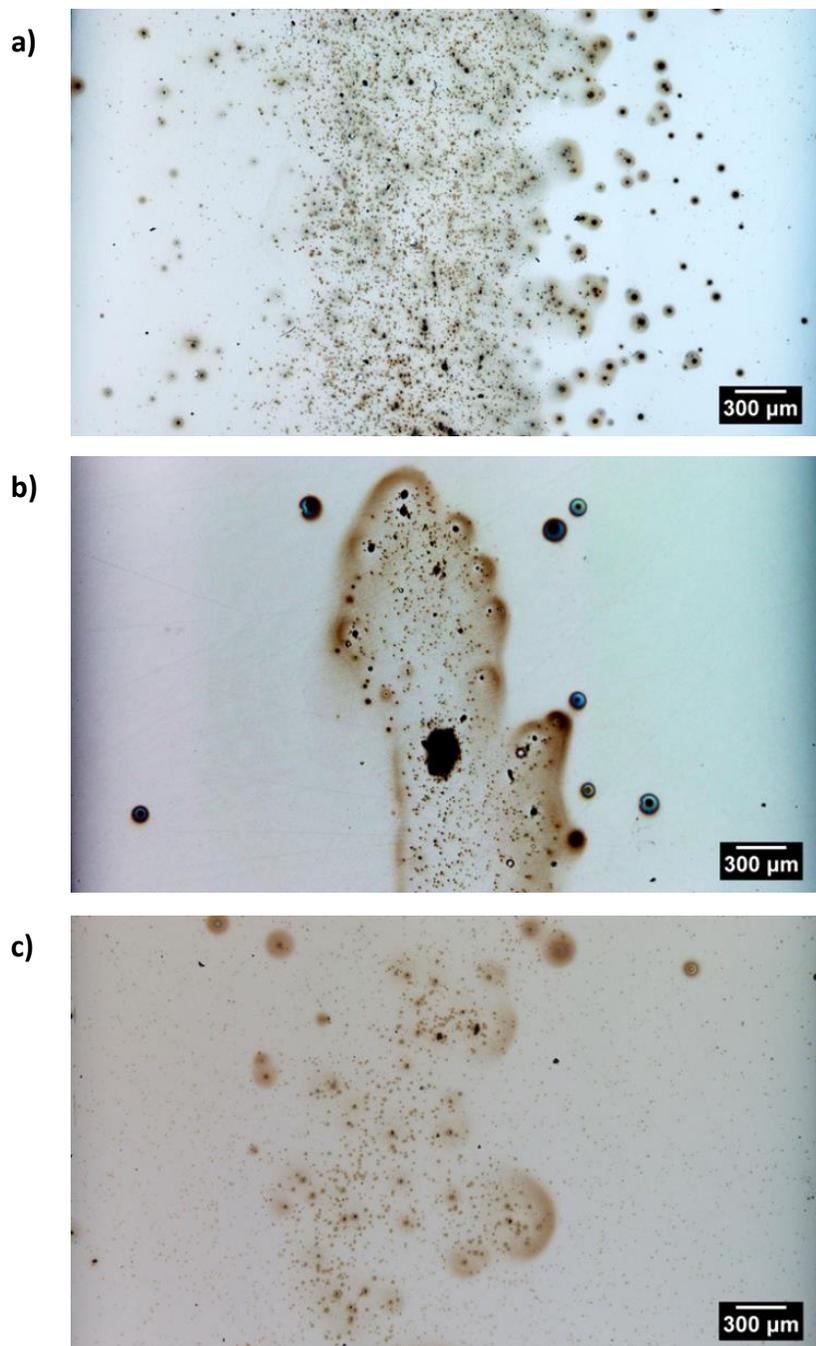
Figura 4.58 Amostras corroídas em mistura com 70%EG(a), 80%EG(b) e 90% MEG(c).
