AVALIAÇÃO DA CORRENTE DE SOLDAGEM TIG EMPREGADA NA
MONTAGEM DE CONECTORES EM DUTOS FLEXÍVEIS

Trabalho de Diplomação

Trabalho de Conclusão de Curso
apresentado à Escola de Engenharia da
Universidade Federal do Rio Grande do
Sul como requisito parcial à obtenção do
grau de Engenheiro Metalúrgico.

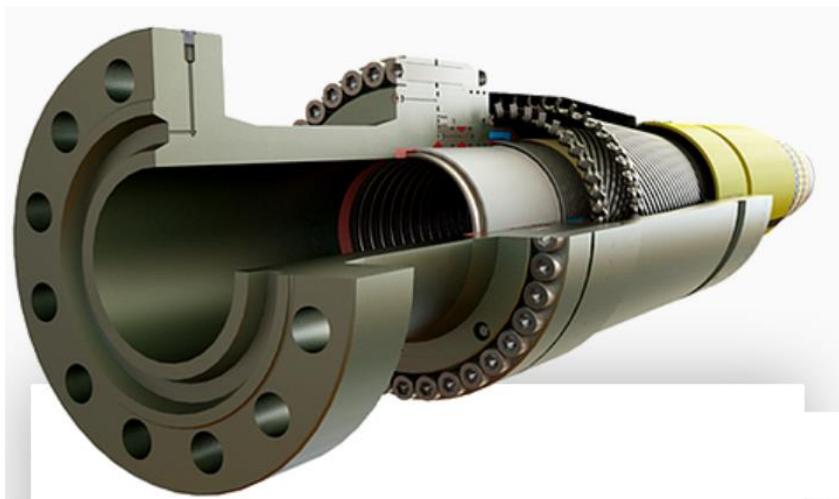
Figura 2 – Conector de dutos flexíveis.

Inserido dentro das tecnologias usadas para extração de petróleo em águas profundas, os dutos flexíveis são os principais equipamentos para transporte de fluídos entre plataforma e poço. Estes equipamentos são compostos de diversas camadas, sendo algumas metálicas e outras poliméricas com funções distintas. A conexão entre o corpo tubular de um duto flexível a outro duto ou plataforma de produção é feita através de um dispositivo conhecido com Conector ou *End Fitting* que pode ser visualizado na Figura 2.

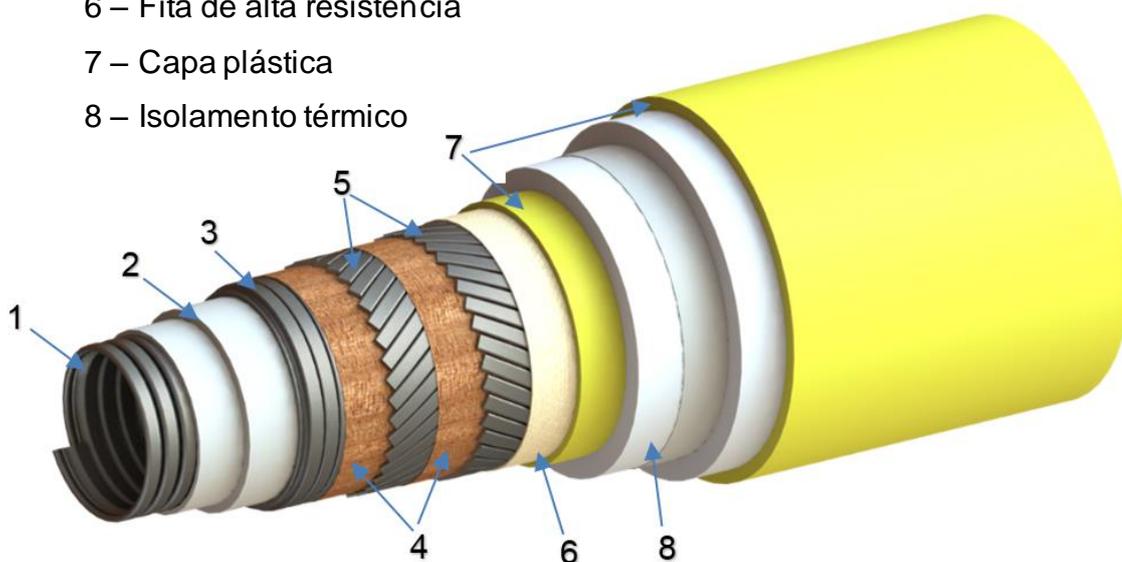
- 1 – Carcaça intertravada
- 2 – Barreira de pressão ou camada de estanqueidade
- 3 – Armadura de pressão
- 4 – Camada antiatrito
- 5 – Armaduras de tração
- 6 – Fita de alta resistência
- 7 – Capa plástica
- 8 – Isolamento térmico

Figura 3 – Duto Flexível genérico.

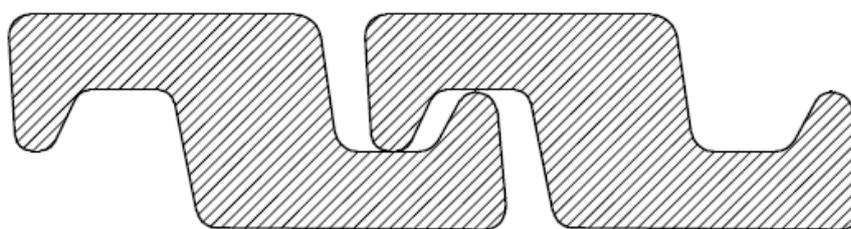
Figura 4 – Perfil Z usualmente usado na armadura de pressão.

Atua resistindo à pressão interna de operação, além da pressão externa devido às cargas radiais impostas pelas sapatas ao manuseio do duto. Em sua fabricação os arames de aço são comprimidos em forma helicoidal, sendo sua seção usualmente em forma de “Z” (Figura 4), com ângulo de assentamento próximo a 90° (CAMPELLO, 2014). A resistência mecânica do material vai depender dos requisitos de projeto, sendo para serviço doce (*sweet*) o uso de aços com alta resistência é priorizado, com intuito de minimizar o peso da estrutura, enquanto que para serviço ácido (*sour*) aços de média e baixa resistência são usados, pois em ambientes ácidos (ricos em CO₂ e H₂S) os materiais de alta resistência são suscetíveis ao trincamento induzido pelo hidrogênio (HIC) e a corrosão sob tensão (SCC) (CARVALHAL, 2014). Durante a montagem de conectores uma etapa importante é exposição e corte dessa camada, pois necessita de um processo de soldagem para impedir que a energia de fabricação seja liberada.

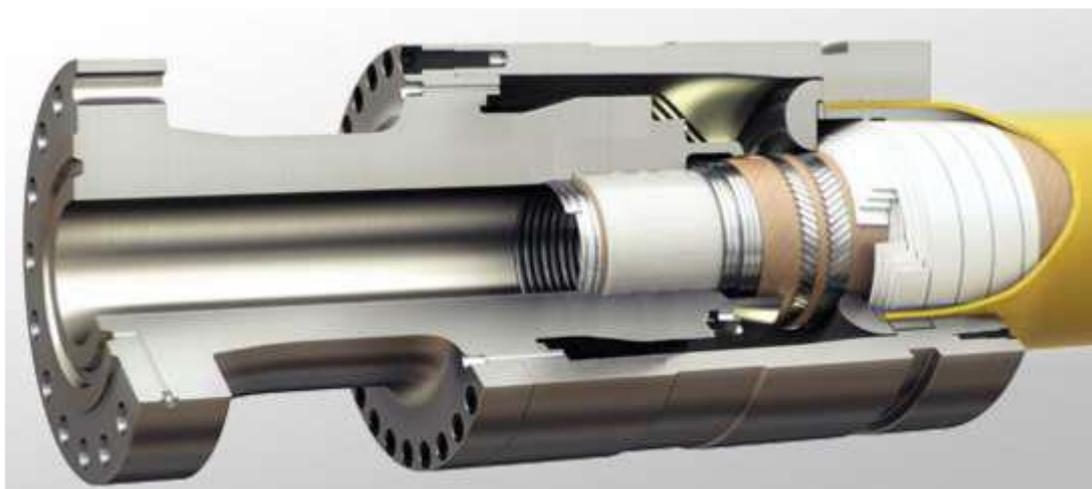
Figura 5 – Região interna End Fitting.

O EF é constituído de um corpo metálico forjado e em seu interior as camadas do duto flexível são expostas de maneira a garantir vedação e ancoramento (vide Figura 5).

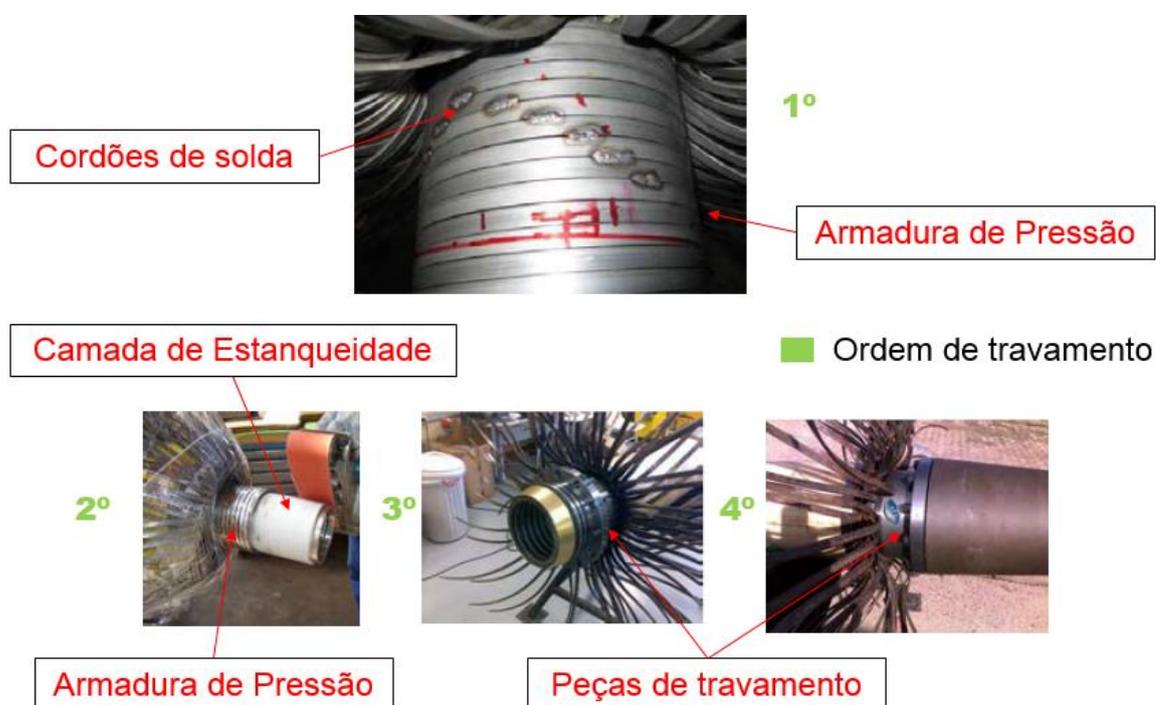
Figura 6 – Processo de travamento da Armadura de Pressão.

ocasionar acidentes, ou perdas econômicas. Além disso, abaixo da Armadura de Pressão há uma camada polimérica conhecida como Camada de Estanqueidade (vide Figura 3 e Figura 6) que tem a função de garantir a estanqueidade interna do Duto Flexível, então caso o calor gerado durante o processo de soldagem seja excessivo, danos nessa camada podem ocorrer ocasionando a perda da estanqueidade interna do Duto Flexível. Portanto, o processo de soldagem envolvido nesta etapa tem fundamental importância, pois precisa garantir o travamento da Armadura de Pressão e ser feito de maneira a minimizar o calor gerado para não danificar a camada polimérica inferior.

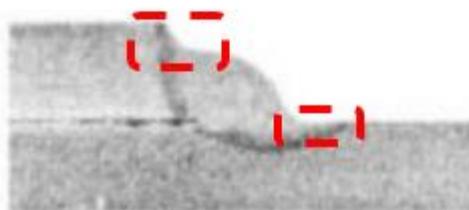
Figura 7 – Mordedura de soldagem.

Refere-se à quando ocorre fusão do metal de base da margem da solda sem que ocorra o enchimento desta área. Ocorre devido a manipulação incorreta do eletrodo, velocidade de soldagem muito elevada, comprimento de arco excessivo ou corrente de soldagem muito elevada (MARQUES, 2019; ESAB, 2021).

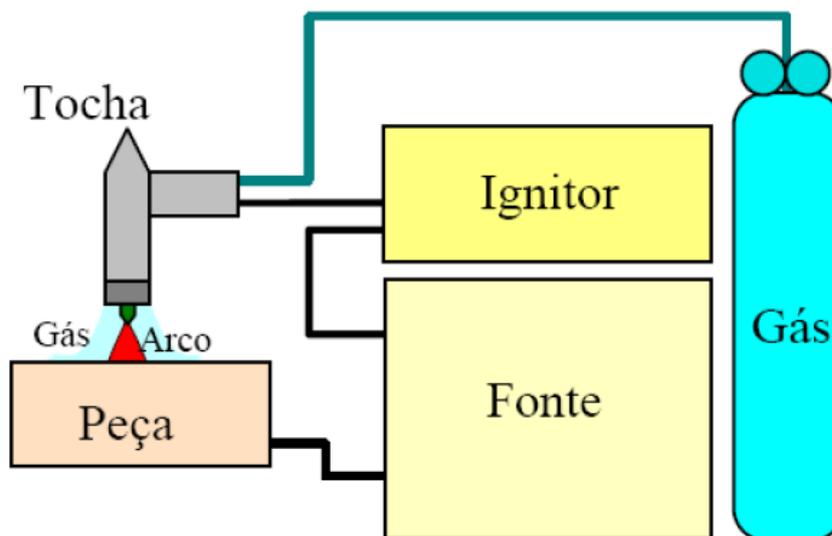
Figura 8 – Equipamento de soldagem TIG.

O processo TIG é constituído de uma fonte de potência (transformador-retificador), de um cilindro de gás de proteção, de uma tocha resfriada a água ou ar, cabos e mangueiras. A Figura 8 mostra de forma esquemática um equipamento genérico do processo de soldagem TIG (MARQUES, 2009).

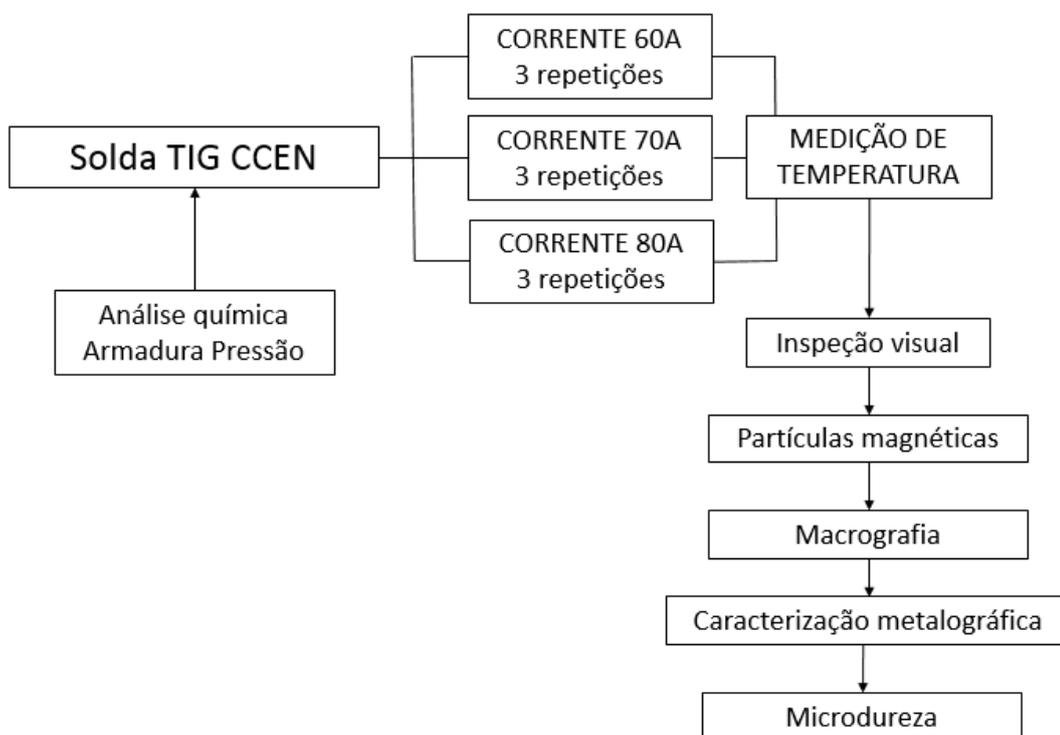
Figura 11 – Diagrama geral dos ensaios realizados.

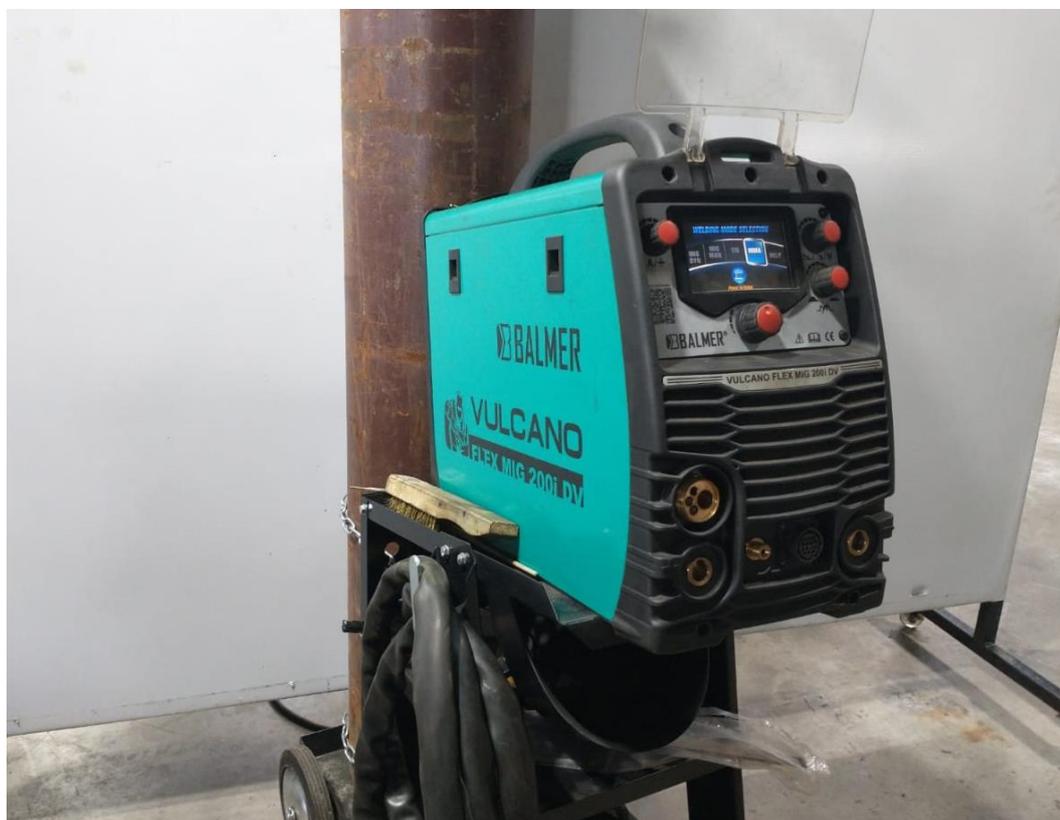
Figura 12 – Máquina de solda utilizada.

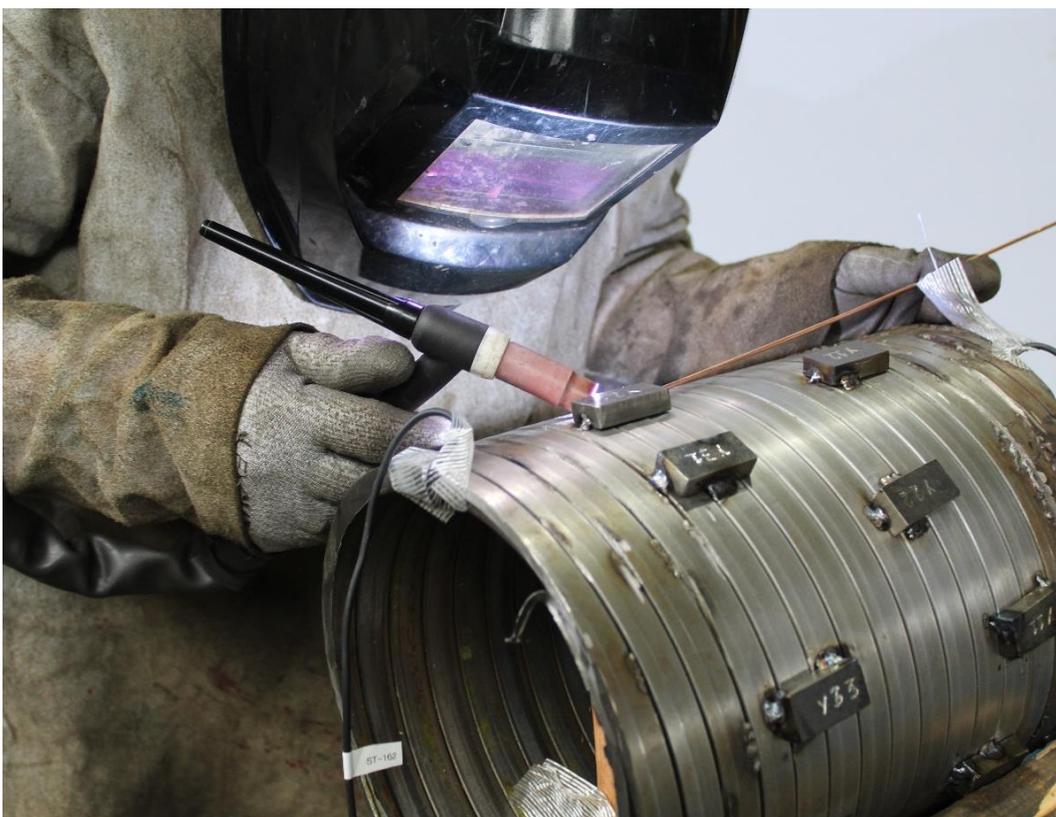
Figura 13 – Soldagem TIG manual dos CPs na Armadura de Pressão.
Fonte: O Autor 2021.

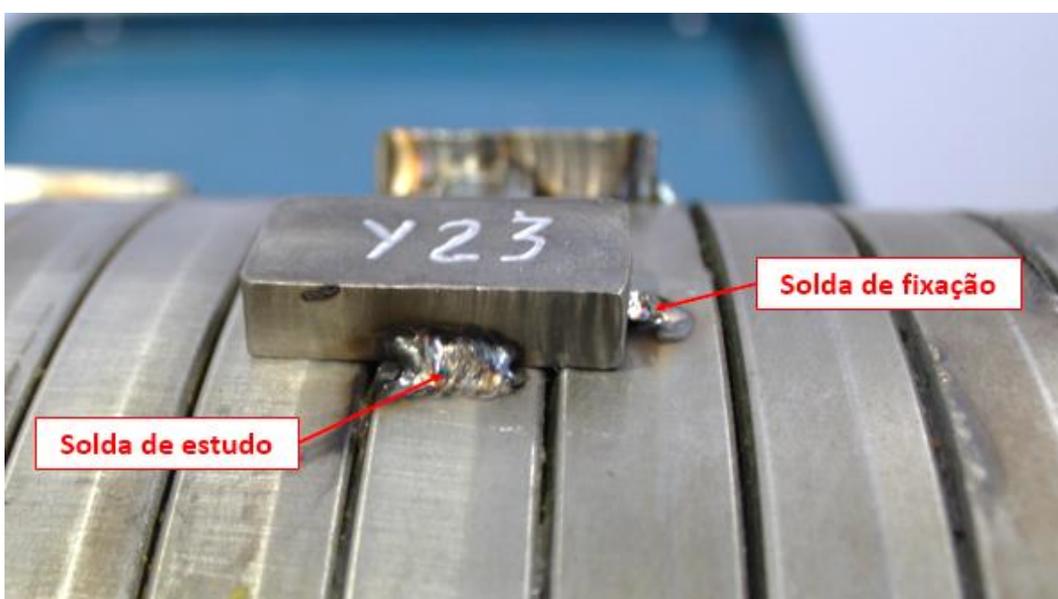
Figura 14 – Localização dos cordões de solda.
Fonte: O Autor 2021.

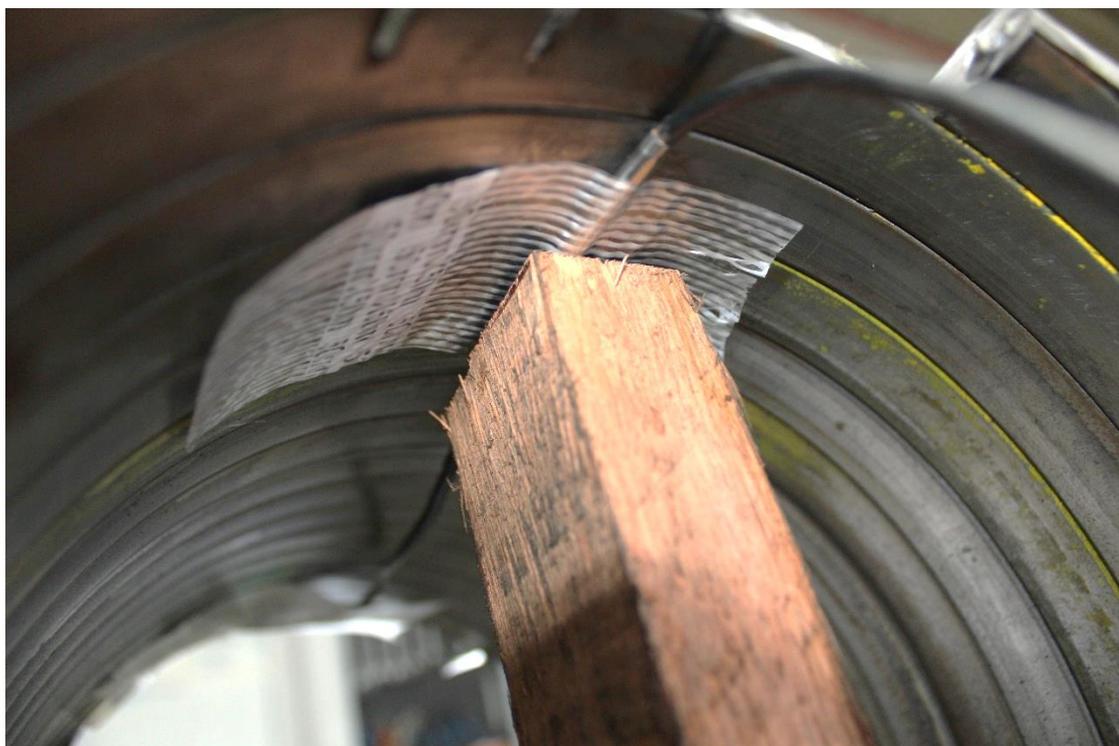
Figura 15 – Fixação dos termopares na face oposta da solda.

Os sensores foram fixados com fita filamentosa e um calço de madeira como mostrado na Figura 15.

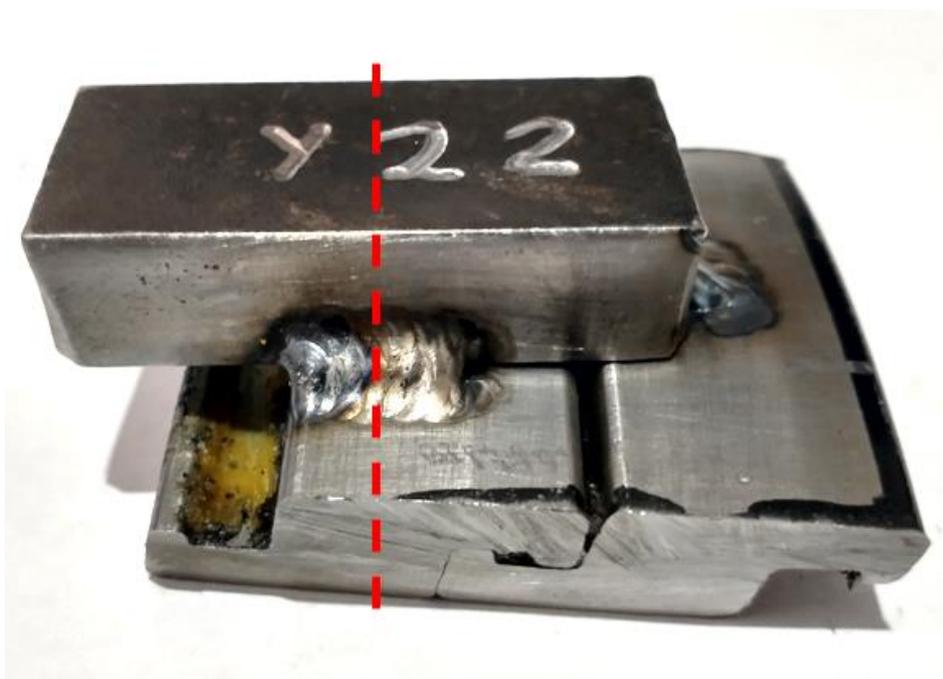
Figura 16 – Corte transversal do cordão de solda.

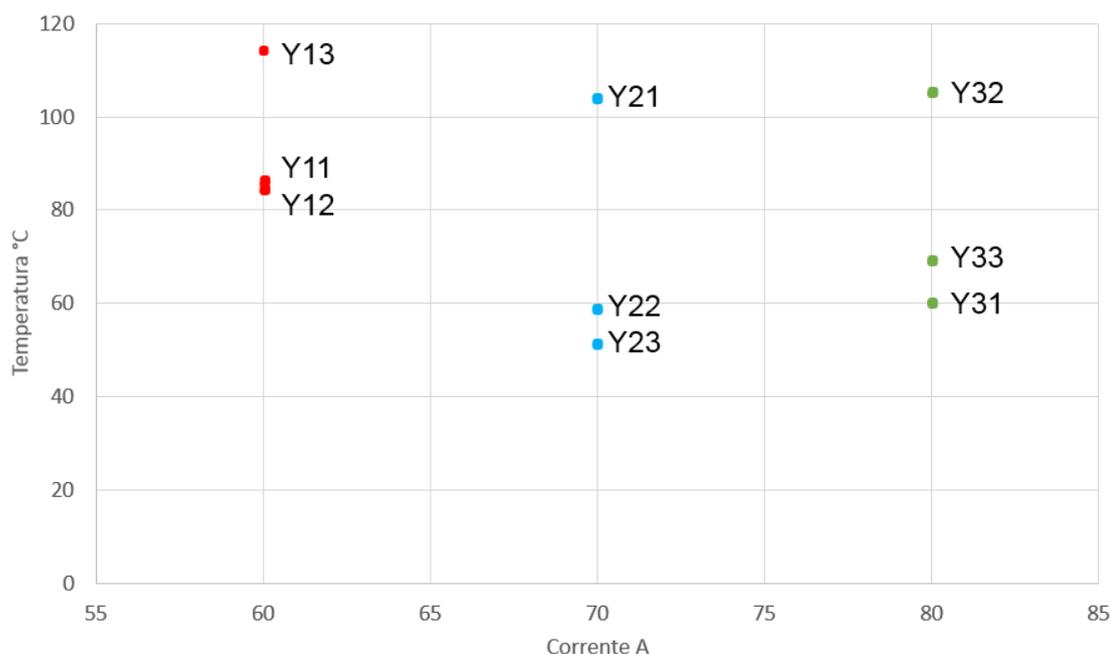
Figura 17 – Temperatura máxima atingida durante a soldagem.

Uma possível medida para diminuir a energia de soldagem, seria diminuir a espessura das peças soldadas na Armadura de Pressão, desta maneira, possivelmente se conseguiria soldar com menores correntes ou maiores velocidades de soldagem, mantendo a qualidade do cordão de solda.

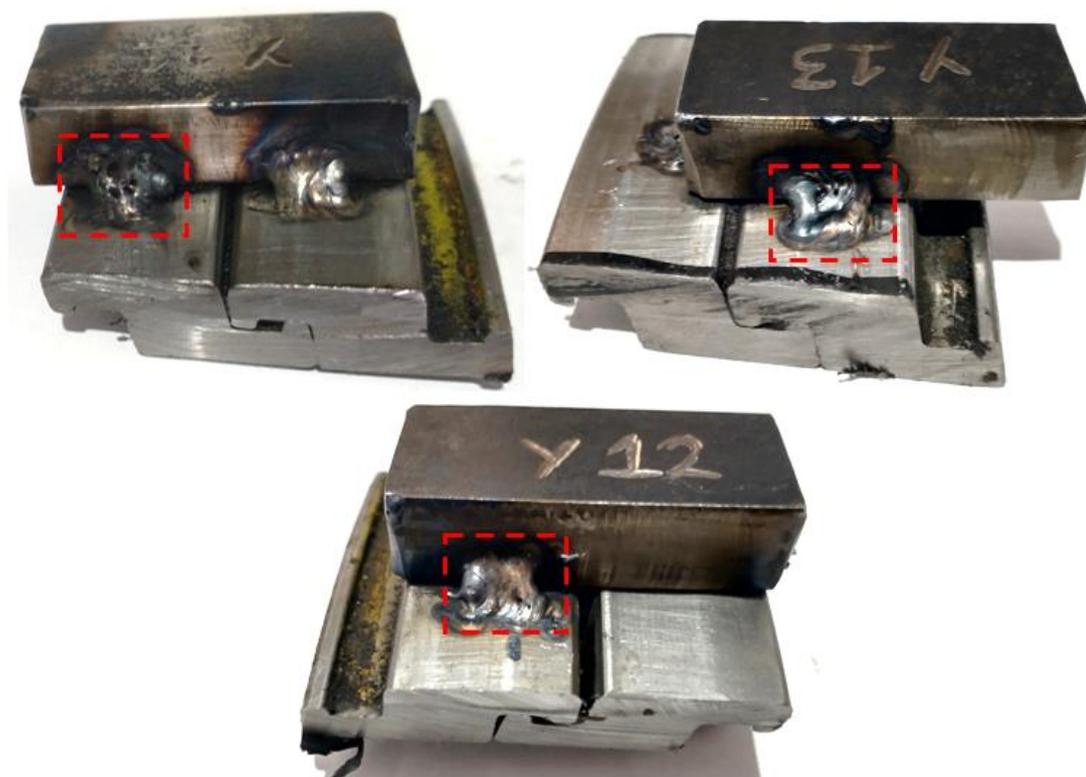
Figura 18 – Evidência de porosidades nas soldas realizadas com corrente de 60 A.
Fonte: O Autor 2021.

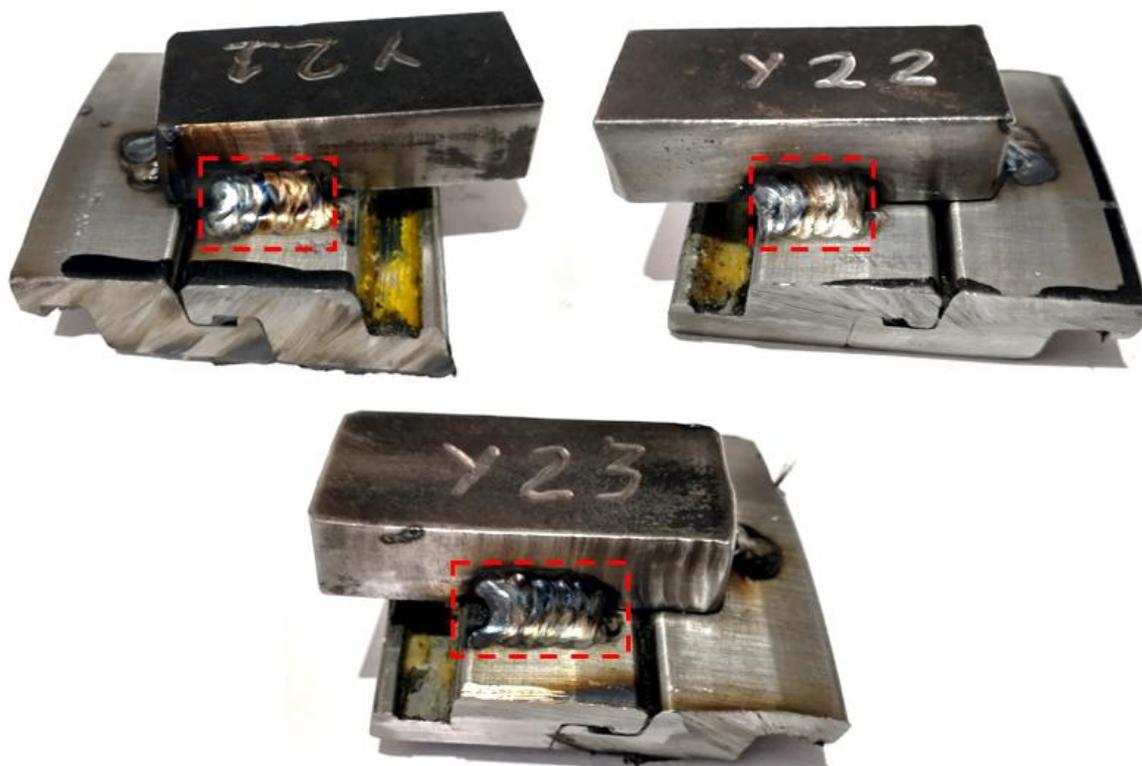
Figura 19 – Inspeção visual das soldas realizadas com corrente de 70 A.
Fonte: O Autor 2021.

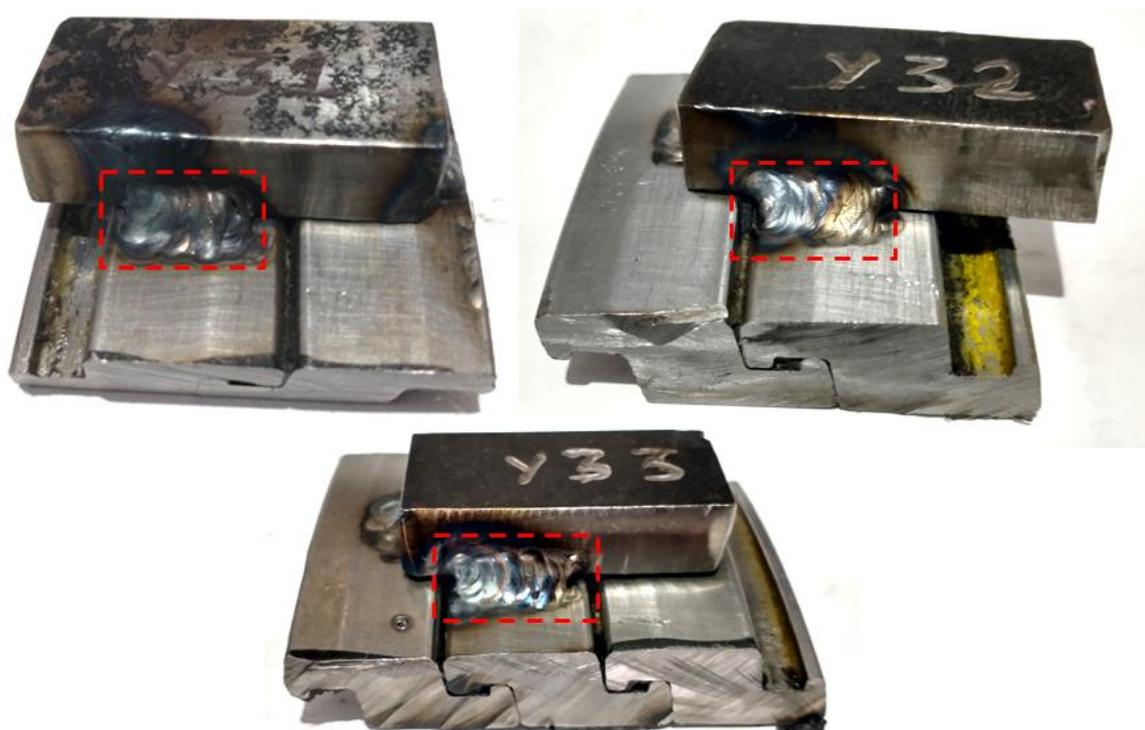
Figura 20 – Inspeção visual das soldas realizadas com corrente de 80 A.

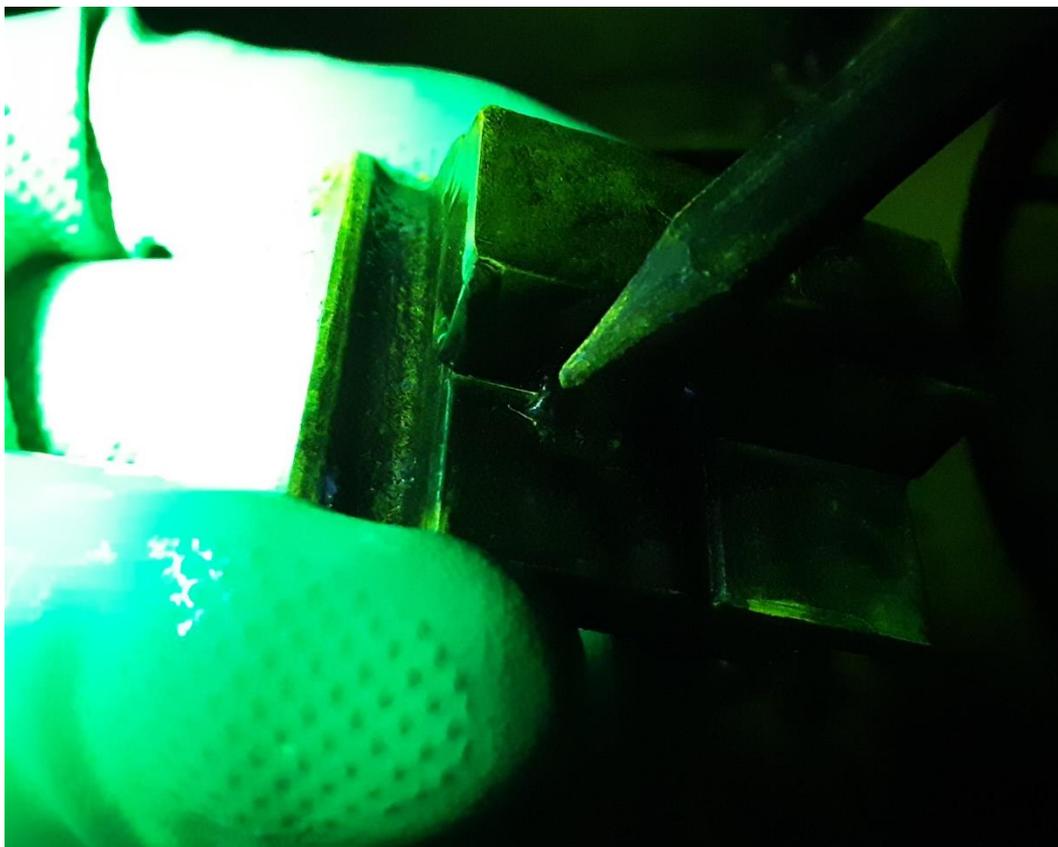
Na inspeção por partículas magnéticas das soldas realizadas, foi encontrado a presença de uma descontinuidade na solda da amostra Y12 (ver Figura 21). Pelas características, forma e localização da descontinuidade encontrada é possível dizer que se trata de trinca na margem do cordão de solda e ZTA.

A descontinuidade detectada na inspeção, possivelmente é do tipo fissuração a frio ou também conhecida como fissuração induzida pelo hidrogênio. Este defeito possivelmente ocorreu devido à excessiva inclinação da tocha que permitiu o ingresso de H₂ na poça de fusão, fato que somado a microestrutura com baixa tenacidade

(Martensita) e a elevada restrição da junta levaram ao aparecimento da trinca por hidrogênio detectada. O carbono equivalente (CE) do material base calculado (usando a Equação (1) e os dados de composição química obtidos na Tabela 2) foi de $CE = 0,50$, que classifica o material como sendo de média sensibilidade à fissuração.

Figura 21 – Indicação da trinca induzida pelo hidrogênio encontrada na amostra Y12.

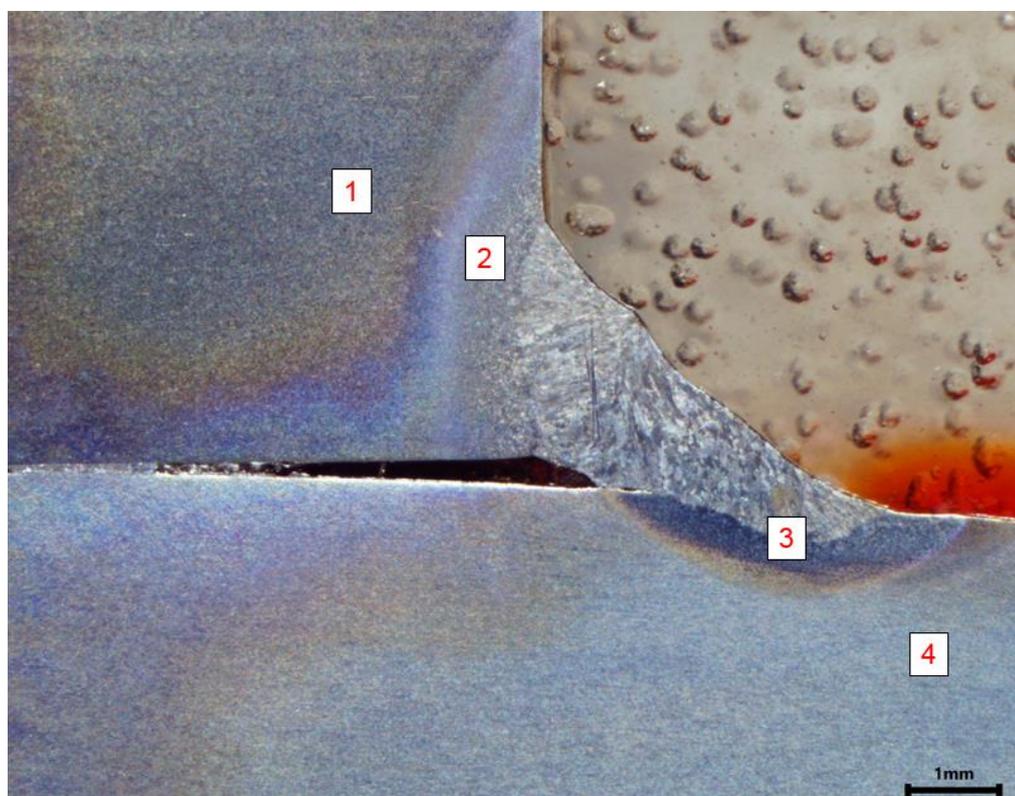
Figura 22 – Macrografia da amostra Y11. 6,7x, Nital 2%.

Foi optado por discutir detalhadamente apenas as microestruturas vistas na amostra Y11, isso devido às microestruturas se manterem as mesmas para as 9 amostras analisadas.

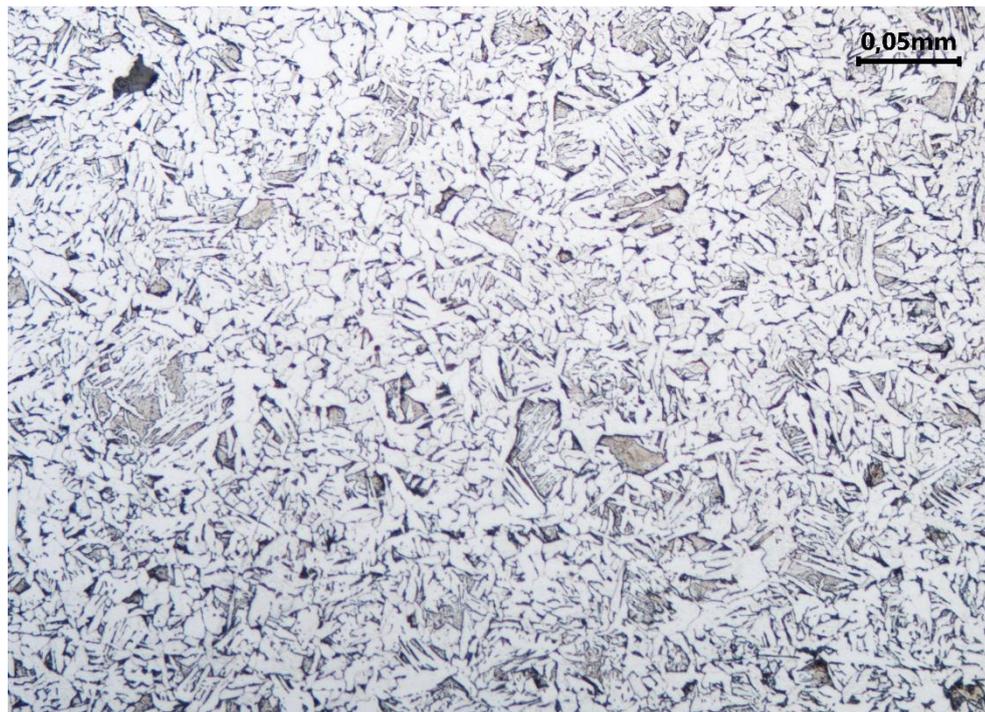
Na Figura 23 pode observar-se a Região 1 que é composta basicamente por perlita (regiões escuras) juntamente com ferrita acicular (regiões claras).

Figura 23 – Metalografia da região 1, amostra Y11. 200x, Nital 2%.

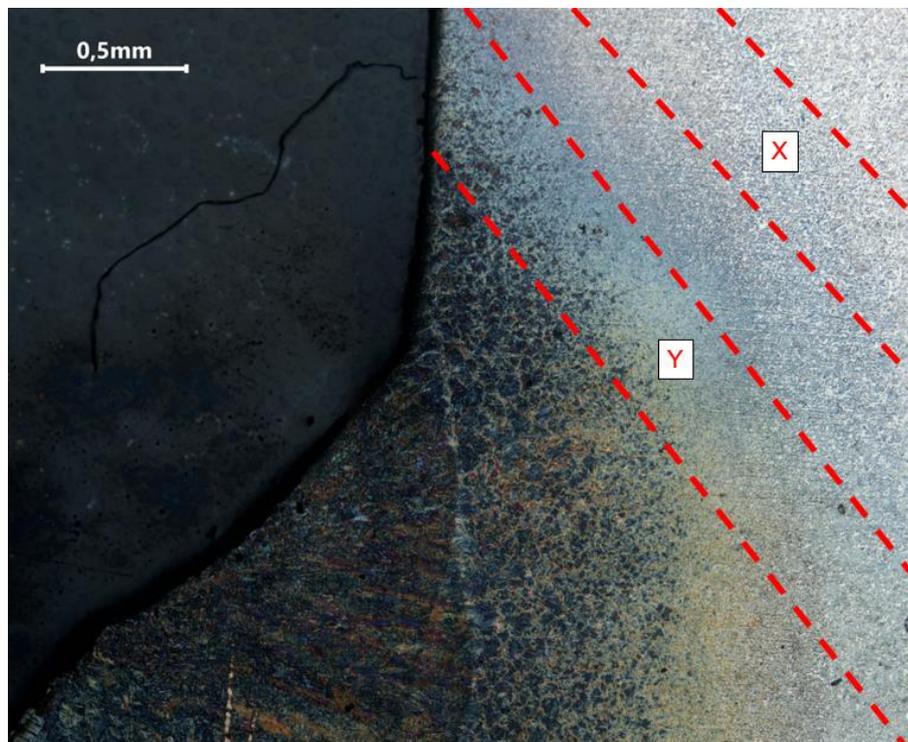
Figura 24 – Metalografia da região 2, amostra Y11. 50x, Nital 2%.

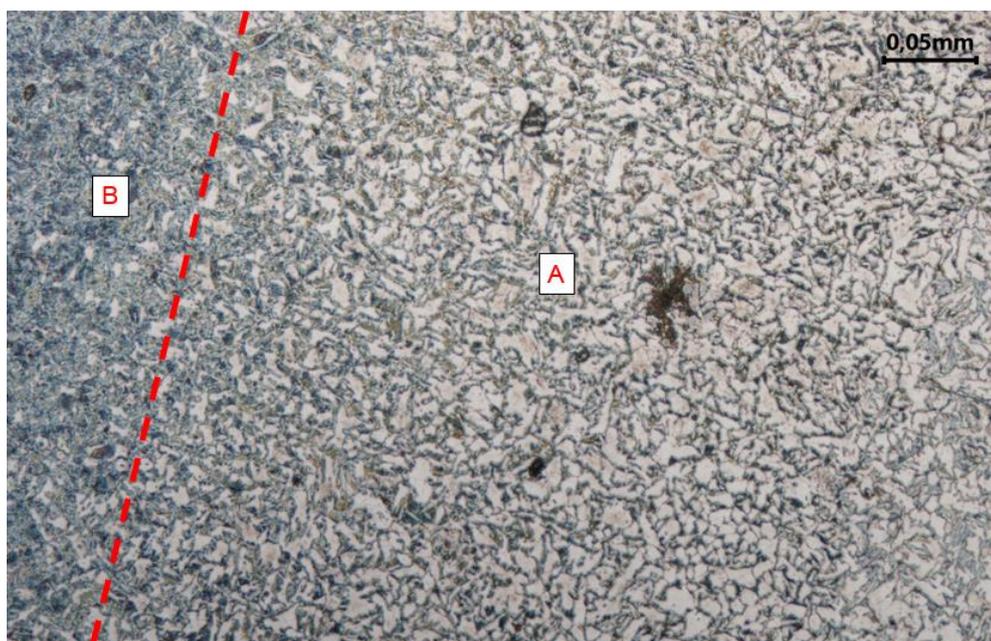
Figura 25 – Mudança microestrutura metal base para ZTA. 200x, Nital 2%.

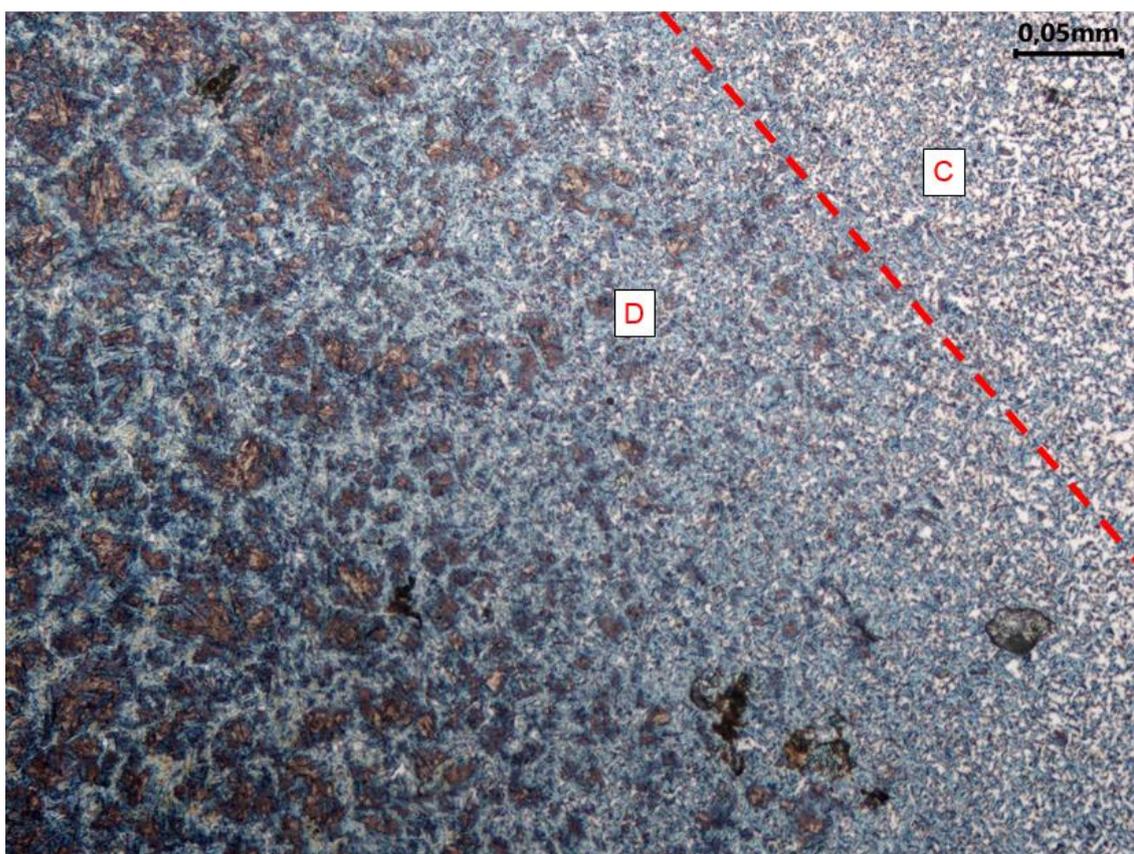
Figura 26 – Mudança microestrutural na ZTA para zona de fusão. 200x, Nital 2%.

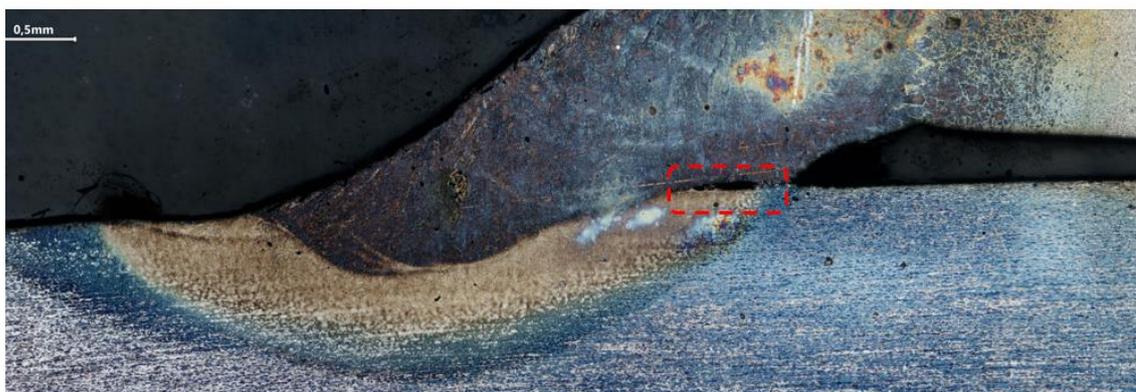
Figura 27 – Metalografia da região 3, amostra Y11. 50x, Nital 2%.
Fonte: O Autor 2021.

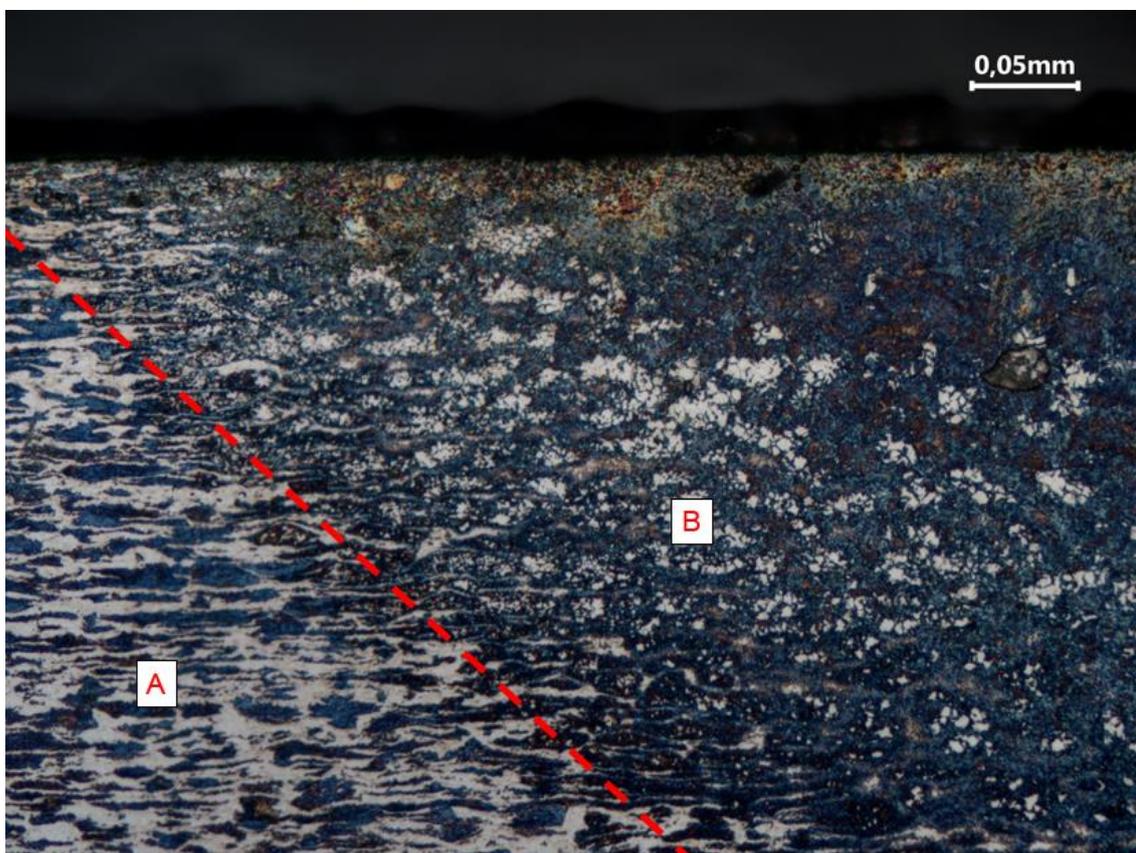
Figura 28 – Mudança microestrutural entre metal base e ZTA. 200x, Nital 2%.
Fonte: O Autor 2021.

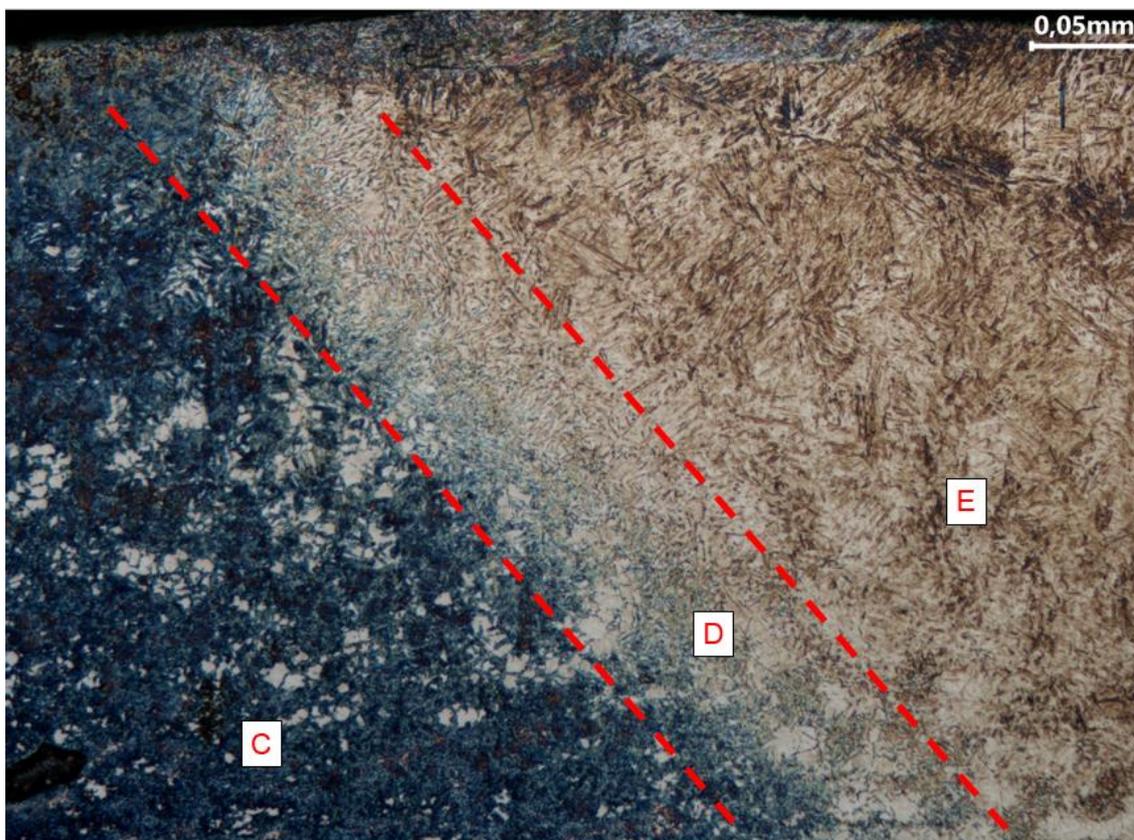
Na Figura 29 é mostrado a mudanças da microestruturais presentes na ZTA. Observa-se em C uma estrutura martensítica com ilhas de ferrita, em D verifica-se um refinamento de grão com estrutura martensítica e em E presença de martensita mais grosseira.

Figura 29 – Mudança microestrutural entre ZTA. 200x, Nital 2%.

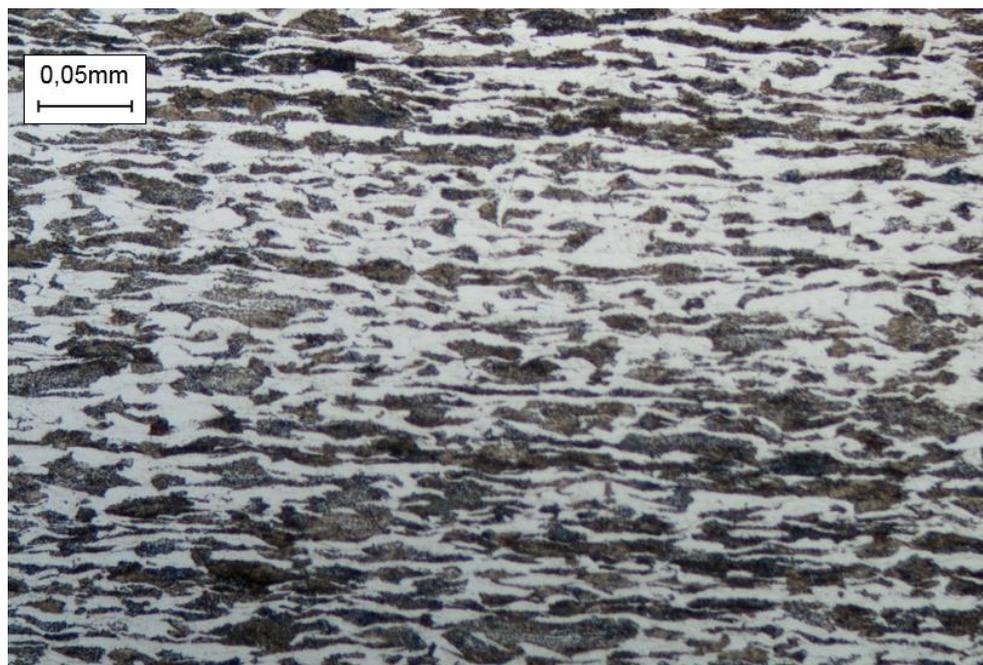
A região 4 é a região da Armadura de Pressão que não foi afetada pelo calor gerado na soldagem. Analisando a Figura 30 é possível dizer que trata-se de uma microestrutura composta de matriz ferrítica com ilhas de perlita (ferrita + cementita) que seguem o sentido de laminação proveniente da fabricação.

Figura 30 – Metalografia da região 4, amostra Y11. 200x, Nital 2%.

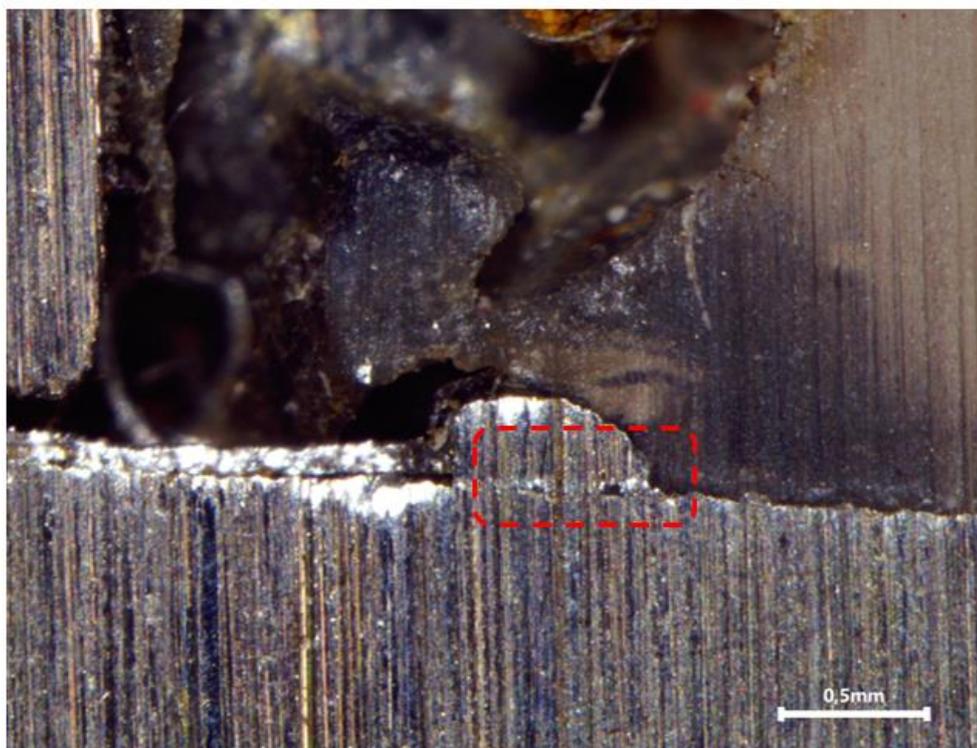
A Figura 31 mostra a região onde foi detectada uma trinca na inspeção por partículas magnéticas, é destacado o início da trinca formada.

Figura 31 – Início da trinca encontrada na inspeção por partículas magnéticas. 50x, Nital 2%.

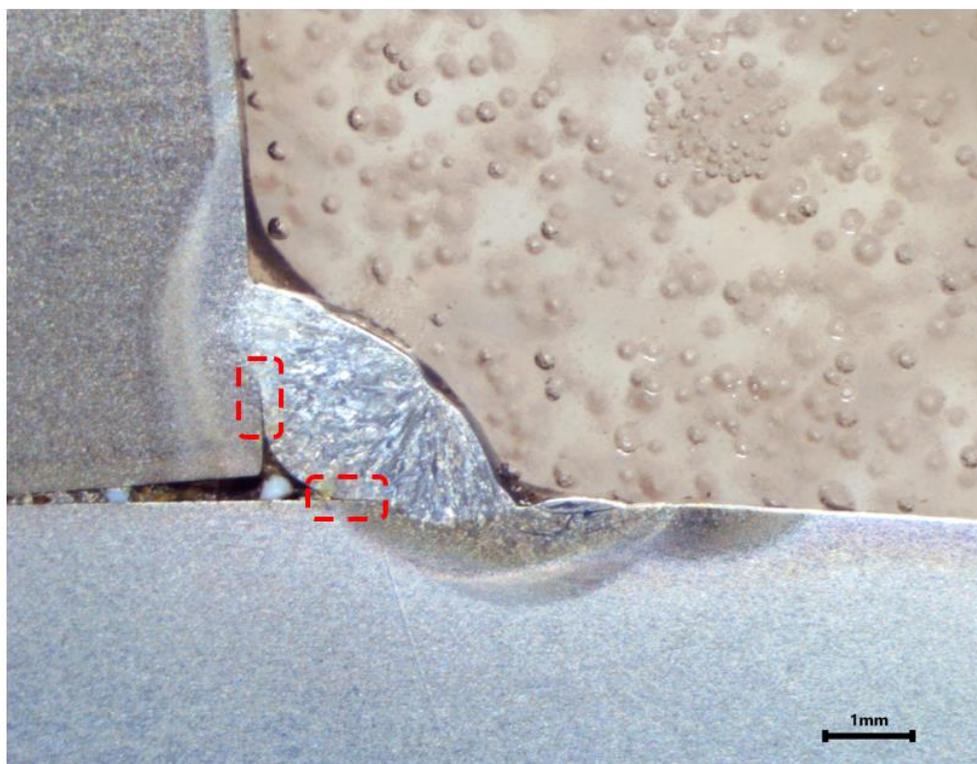
Figura 32 – Macrografia da amostra Y12. 6,7x, Nital 2%.
