AVALIAÇÃO DA CORRENTE DE SOLDAGEM TIG EMPREGADA NA
MONTAGEM DE CONECTORES EM DUTOS FLEXÍVEIS

Trabalho de Diplomação

Trabalho de Conclusão de Curso
apresentado à Escola de Engenharia da
Universidade Federal do Rio Grande do
Sul como requisito parcial à obtenção do
grau de Engenheiro Metalúrgico.

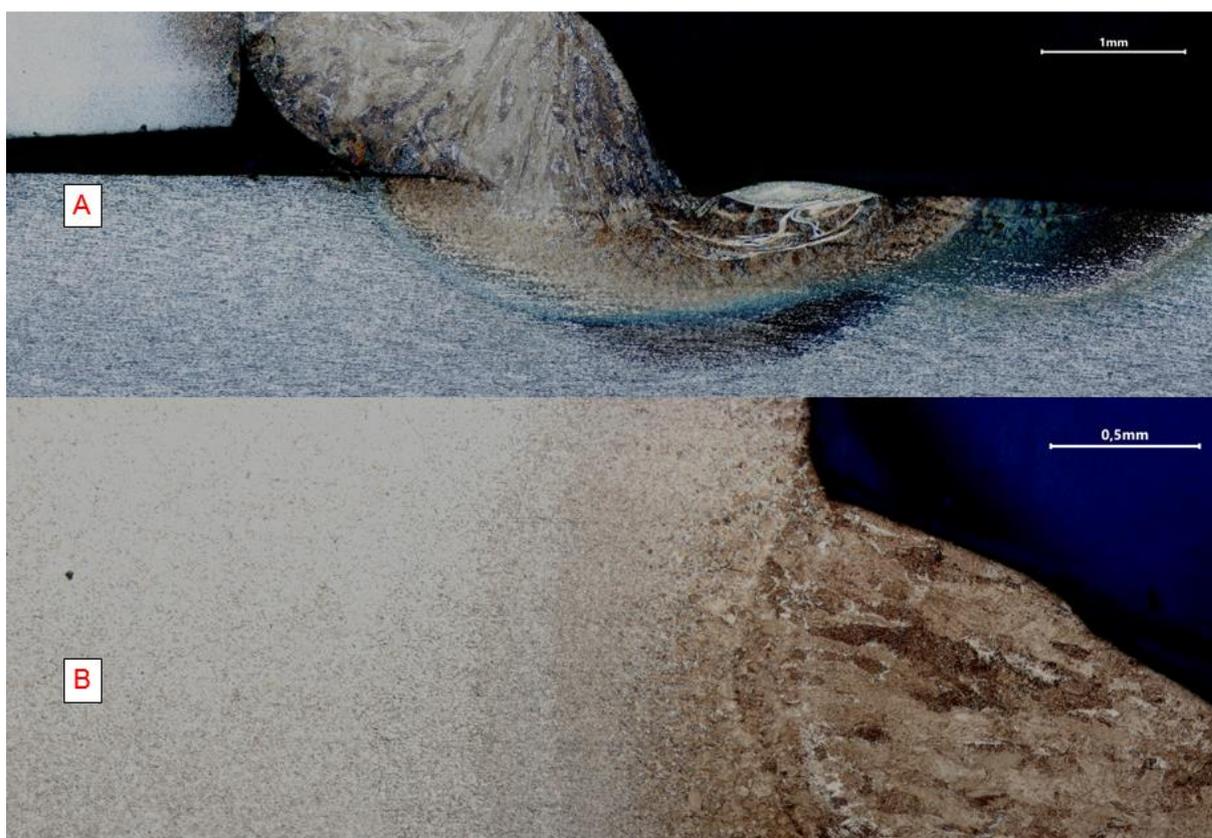
Na Figura 33 observa-se as transições microestruturais entre o material base e a ZTA. Em A é possível verificar a microestrutura ferrítica com ilhas de perlita do material base composto pela Armadura de Pressão e a microestrutura presente na zona de fusão composta de martensita não revenida. Em B existem as microestruturas do material base da chapa retangular com microestrutura de ferrita acicular/perlita e da zona de fusão com microestruturas de martensita não revenida.

Figura 33 – Transições microestruturais entre material base ZTA (Y12). (A) 50x; (B)50x: Nital 2%.

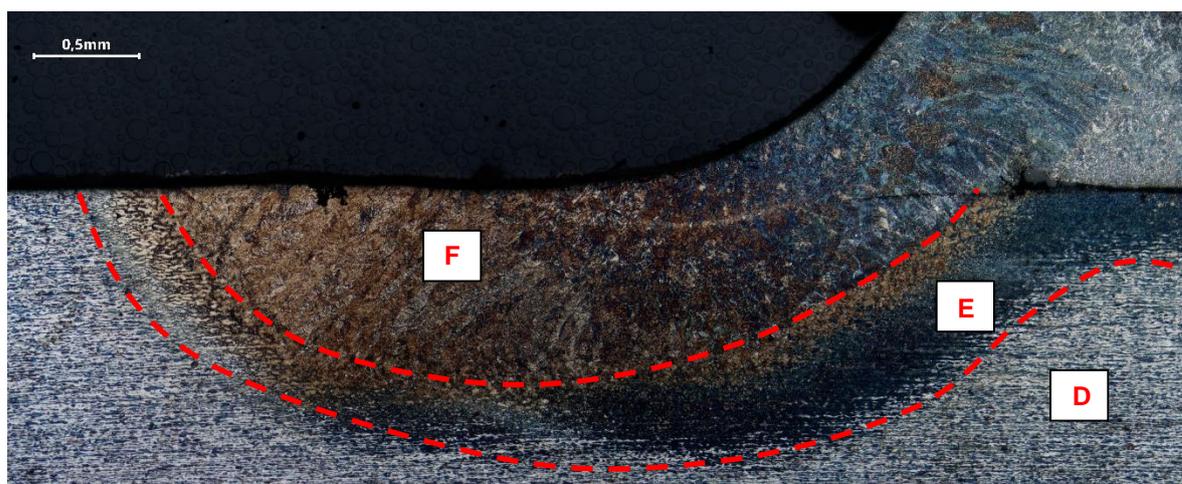
Já na Figura 36 em D verifica-se a microestrutura da Armadura de Pressão composta de ferrita com ilhas de perlita. Em E inicia-se a ZTA com microestrutura de ferrita e martensita refinada, enquanto que em F há martensita com grão mais grosseiro da zona de fusão.

Figura 36 – Mudança microestrutural entre ZTA e zona de fusão (Y13). 50x, Nital 2%.

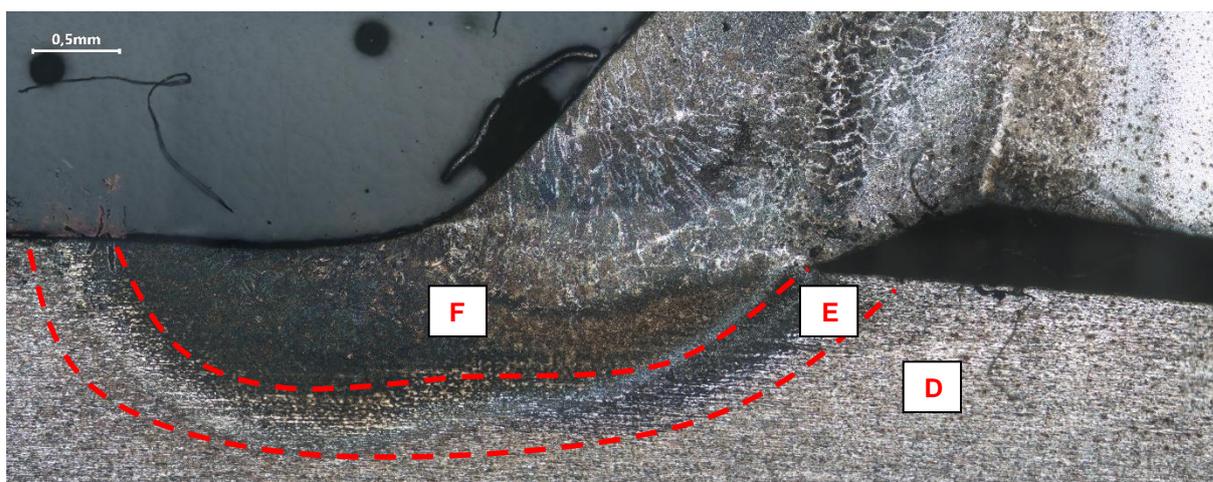
Já na Figura 39 em D verifica-se a microestrutura da Armadura de Pressão composta de ferrita com ilhas de perlita. Em E inicia-se a ZTA com microestrutura de ferrita e martensita refinada, enquanto que em F há martensita com grão mais grosseiro da zona de fusão.

Figura 39 – Mudança microestrutural entre ZTA e zona de fusão (Y21). 50x, Nital 2%.

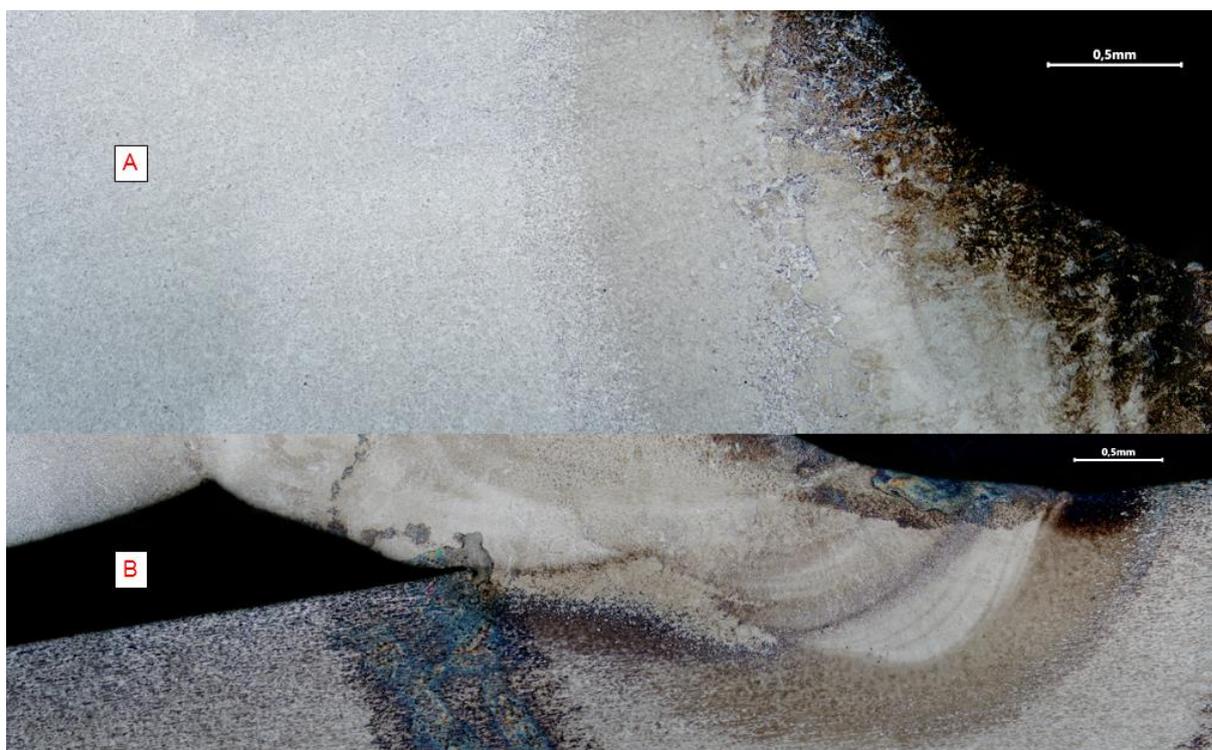
Na Figura 41 observa-se as transições microestruturais entre o material base e a ZTA. Em A existem as microestruturas do material base da chapa retangular com microestrutura de ferrita acicular/perlita e da zona de fusão com microestrutura de martensita não revenida. Em B verifica-se a microestrutura ferrítica com ilhas de perlita do material base composto pela Armadura de Pressão e a microestrutura presente na zona de fusão composta de martensita não revenida.

Figura 41 – Transições microestruturais entre material base ZTA (Y22). (A) 50x;
(B) 50x: Nital 2%

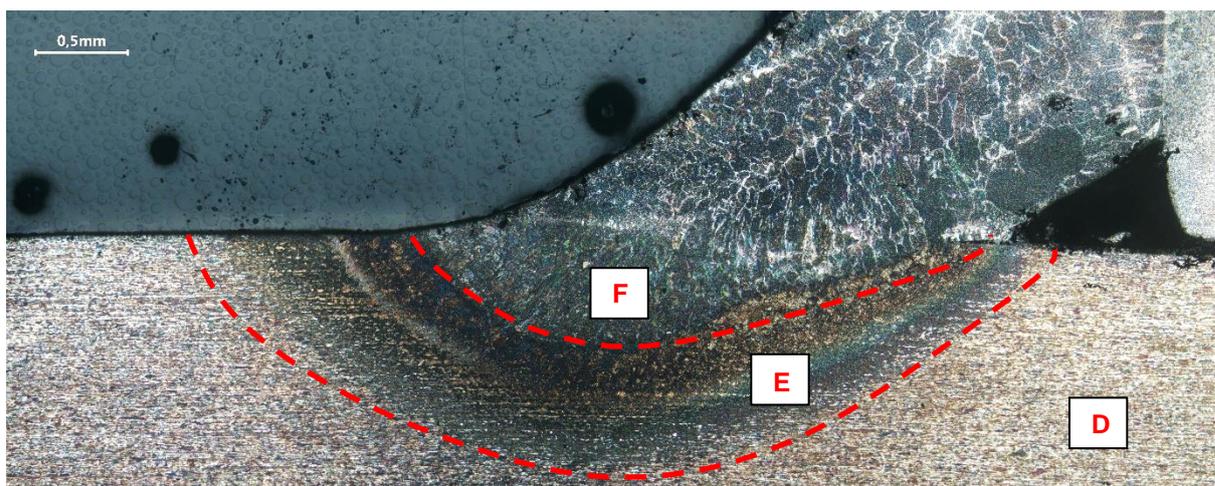
Já na Figura 44 em D verifica-se a microestrutura da Armadura de Pressão composta de ferrita com ilhas de perlita. Em E inicia-se a ZTA com microestrutura de ferrita e martensita refinada, enquanto que em F há martensita com grão mais grosseiro da zona de fusão.

Figura 44 – Mudança microestrutural entre ZTA e zona de fusão (Y23). 50x, Nital 2%.

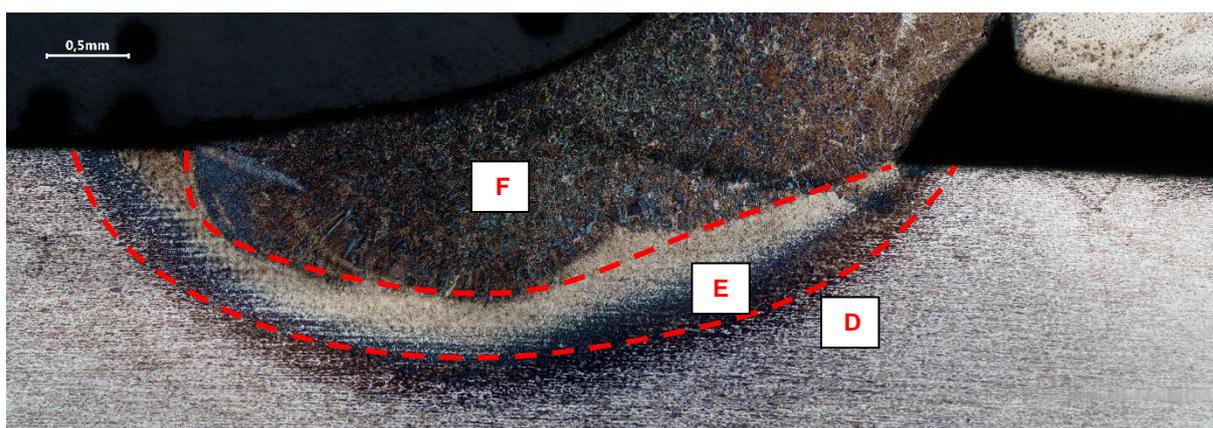
Já na Figura 47 em D verifica-se a microestrutura da Armadura de Pressão composta de ferrita com ilhas de perlita. Em E inicia-se a ZTA com microestrutura de ferrita e martensita refinada, enquanto que em F há martensita com grão mais grosseiro da zona de fusão.

Figura 47 – Mudança microestrutural entre ZTA e zona de fusão (Y31). 50x, Nital 2%.

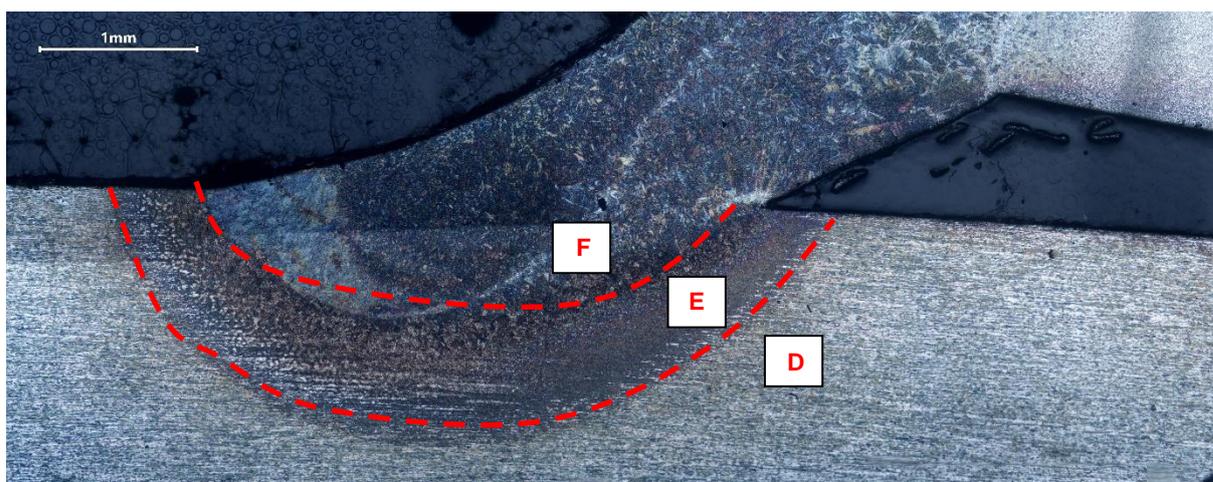
Já na Figura 53 em D verifica-se a microestrutura da Armadura de Pressão composta de ferrita com ilhas de perlita. Em E inicia-se a ZTA com microestrutura de ferrita e martensita refinada, enquanto que em F há martensita com grão mais grosseiro da zona de fusão.

Figura 53 – Mudança microestrutural entre ZTA e zona de fusão (Y33). 50x, Nital 2%.

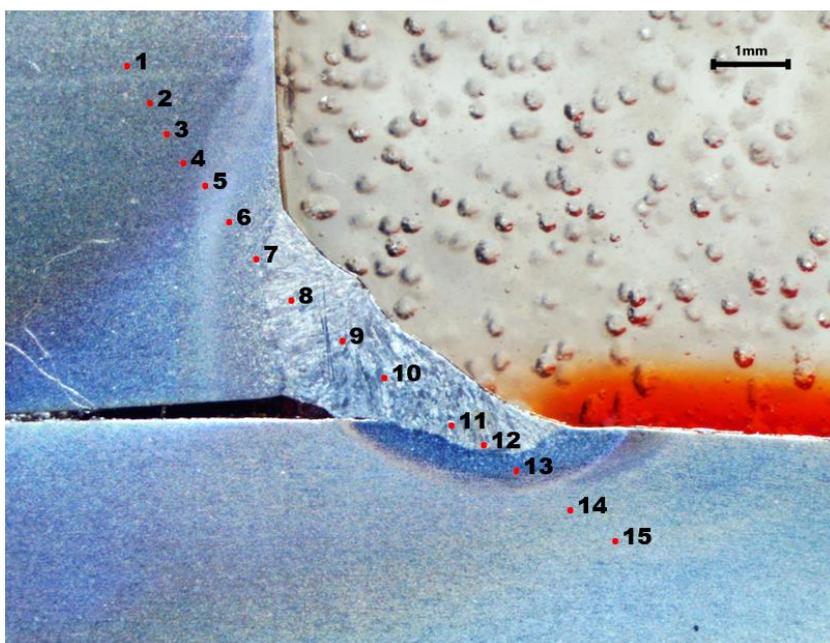
Figura 54 – Caminho das indentações. 6,7x, Nital 2%.
