**UNIVERSIDADE FEDERAL DO RIO GRANDE DO SUL
ESCOLA DE ENGENHARIA
DEPARTAMENTO DE ENGENHARIA CIVIL**

**ESTUDO DOS REQUISITOS BÁSICOS PARA GARANTIR
SEGURANÇA À CIRCULAÇÃO DE PEDESTRES:
APLICAÇÃO NA ÁREA CENTRAL DE CAXIAS DO SUL**

Trabalho de Diplomação apresentado ao Departamento de Engenharia Civil da Escola de Engenharia da Universidade Federal do Rio Grande do Sul, como parte dos requisitos para obtenção do título de Engenheiro Civil

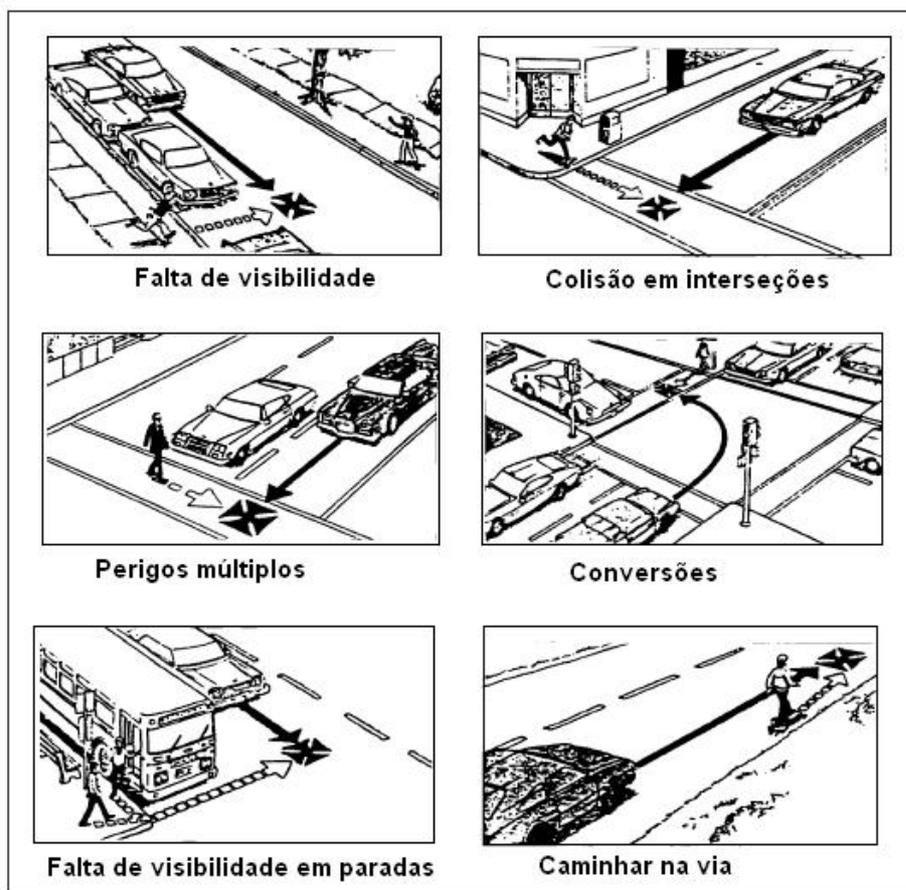
Figura 2 – Tipos comuns de acidentes envolvendo pedestres (adaptado de UNITED STATES OF AMERICA, 1989, p. 55)

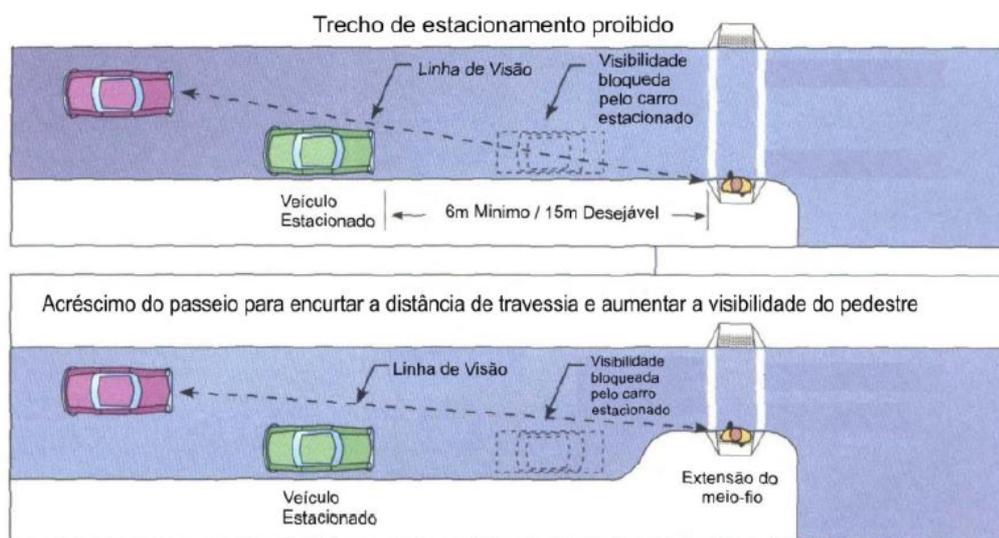
Figura 3 – Benefício para a visibilidade devido à calçada estendida.
(BRASIL, 2010, p. 107)

Como medidas de apoio necessárias para garantir que o objetivo de indicar um local para travessia seja cumprido, é recomendada a proibição de estacionamento e parada de veículos próximos aos locais de travessia, para que os motoristas tenham visão de toda a faixa de segurança e que os pedestres também consigam visualizar se algum veículo se aproxima. O comprimento do trecho de proibição varia com a velocidade diretriz da via e o tipo de pavimento, sendo recomendado que “Em ruas com velocidades limitadas de 30 a 50 km/h, deve-se proibir o estacionamento em trecho de 6 m, a partir do local de travessia de pedestre. Para velocidades de 55 a 70 km/h, é desejável prover 15 m.” (BRASIL, 2010, p. 106). Se o estacionamento não é proibido adultos em cadeiras de rodas ou crianças não possuem visibilidade para realizar uma travessia segura. Uma alternativa pode ser propor extensões de calçadas que além de aumentar a visibilidade, diminui o trecho da travessia e estimula os condutores a reduzir a velocidade dos veículos (MEIRA, 2006). A figura 3 retrata as vantagens na questão visualização quando são realizadas extensões dos passeios.

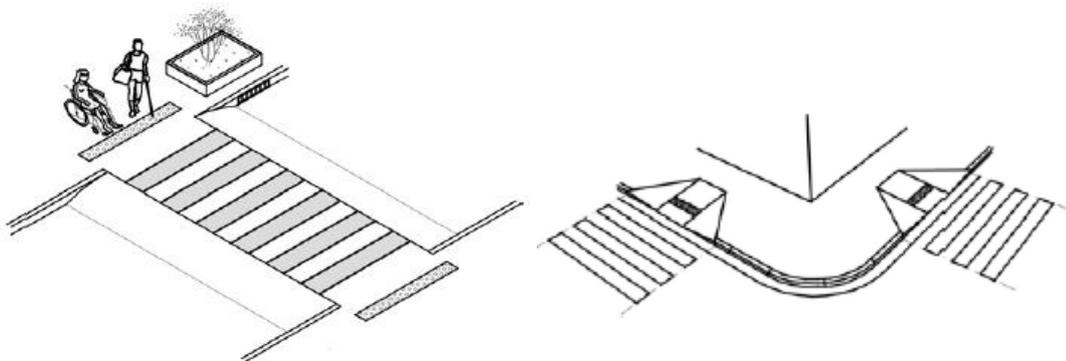
Figura 4 – Modelos de faixa de travessia elevada e rebaixe de meio-fio (ASSOCIAÇÃO BRASILEIRA DE NORMAS TÉCNICAS, 2004, p. 56)

Quanto aos rebaixamentos de meio-fio, a NBR 9050 (ASSOCIAÇÃO BRASILEIRA DE NORMAS TÉCNICAS, 2004) expõe que eles devem ser construídos em qualquer local de travessia em que haja faixa de pedestres, com largura igual a das faixas zebreadas. Podem estar localizados em esquinas, meios de quadras e em canteiros centrais. É importante manter o alinhamento entre rebaixos nos dois lados da faixa de segurança estando sempre na direção do fluxo de pedestres. A figura 4 ilustra modelos de travessias elevadas e rebaixos de meio-fio.

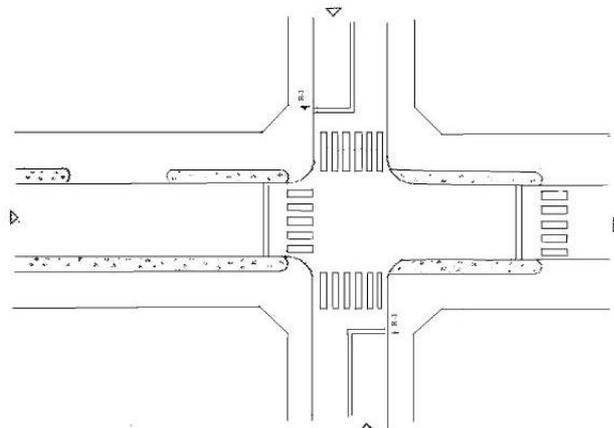
Figura 5 – Exemplo de jardineiras funcionando como barreiras para pedestres (BRASIL, 1987, p. 100)

Quanto ao local de instalação, devem ser posicionadas afastadas em 30 cm do meio-fio e ser dispostas em todos os lugares onde houver conflito entre pedestres e veículos, podendo haver barreiras de um lado ou em ambos os lados da via. A análise do local de implantação deve levar em conta a displicência dos pedestres em atravessar a via fora do local demarcado para tal, portanto, seu uso é indicado nos locais onde isso ocorra. Recomenda-se a colocação impedindo a travessia por, no mínimo, 15 metros em interseção e no mínimo 10 metros para cada lado da faixa de pedestres (BRASIL, 1987).

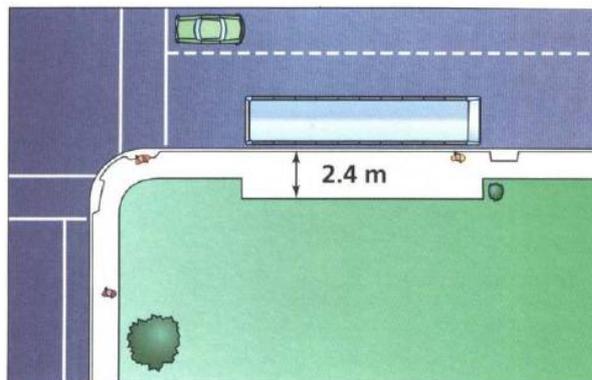
Figura 6 – Alargamento do passeio em pontos de parada de ônibus
(BRASIL, 2010, p. 103)

O Manual para Projeto Geométrico de Travessias Urbanas (BRASIL, 2010) indica medidas geométricas para o abrigo, nos quais a área livre deve ser de 0,80 m a 1,2 m. Recomenda-se que os passeios sejam alargados até possuir dimensão de 2,4 m. O comprimento desse alargamento deve ser no mínimo igual ao espaço existente entre a porta dianteira e traseira do ônibus, conforme pode ser visualizado na figura 6.

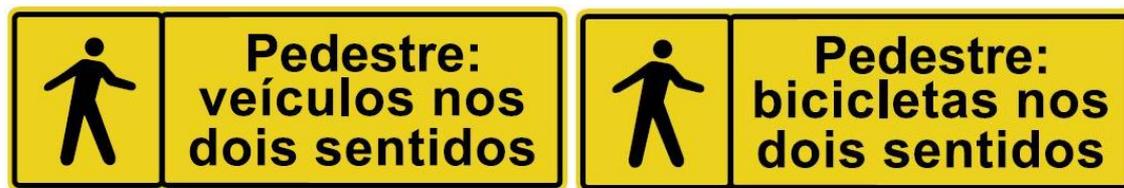
Figura 7 – Exemplos de sinalização vertical de advertência especiais
(BRASIL, 2007b, p. 13)

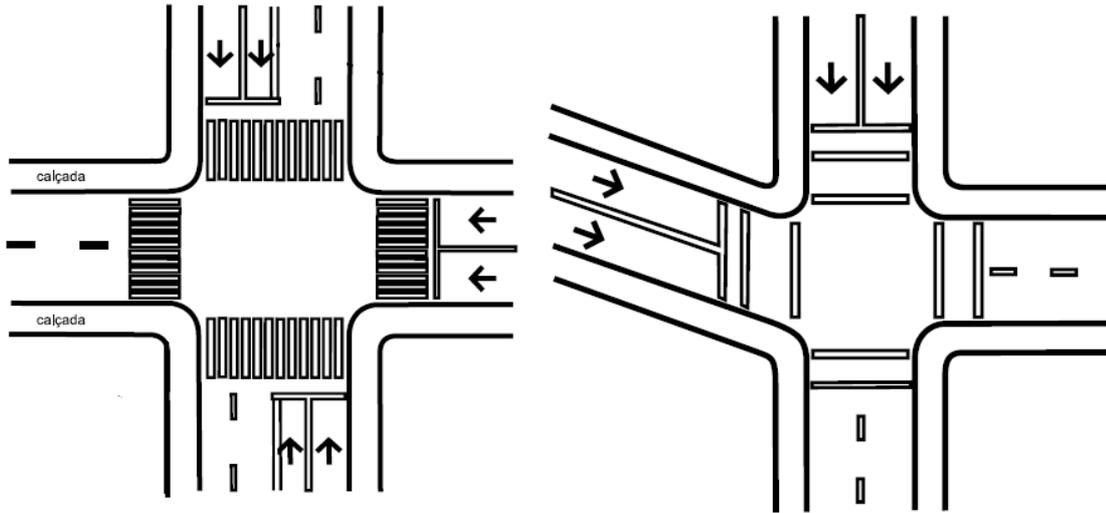
Figura 8 – Exemplos de implantação de faixa de pedestres tipo FTP-1 e FTP-2, respectivamente à esquerda e à direita (adaptado de BRASIL, 2008, p. 154)

A largura mínima das faixas é de 3 m e pode variar conforme o fluxo de pedestres que utilizam a faixa. Elas devem ser pintadas de forma perpendicular a via e abranger toda a sua largura. A FTP-2 só pode ser utilizada em travessias semaforizadas, já a FTP-1 pode ser implantadas em travessias semaforizadas ou não e onde o volume de pedestres seja significativo. É importante implantá-las em locais que sejam integrantes do percurso natural dos pedestres. Quando próximas a travessias, a distância de 1 m da esquina deve ser respeitada. Pode ser acompanhada por sinalização vertical ou pinturas complementares com as palavras **atenção** e **pedestres**, além de indicações de distância. Existe a possibilidade da pintura de setas indicando os sentidos dos fluxos interno na faixa de pedestres (BRASIL, 2007c). A figura 8 apresenta exemplo de FTP-1 e FTP-2.

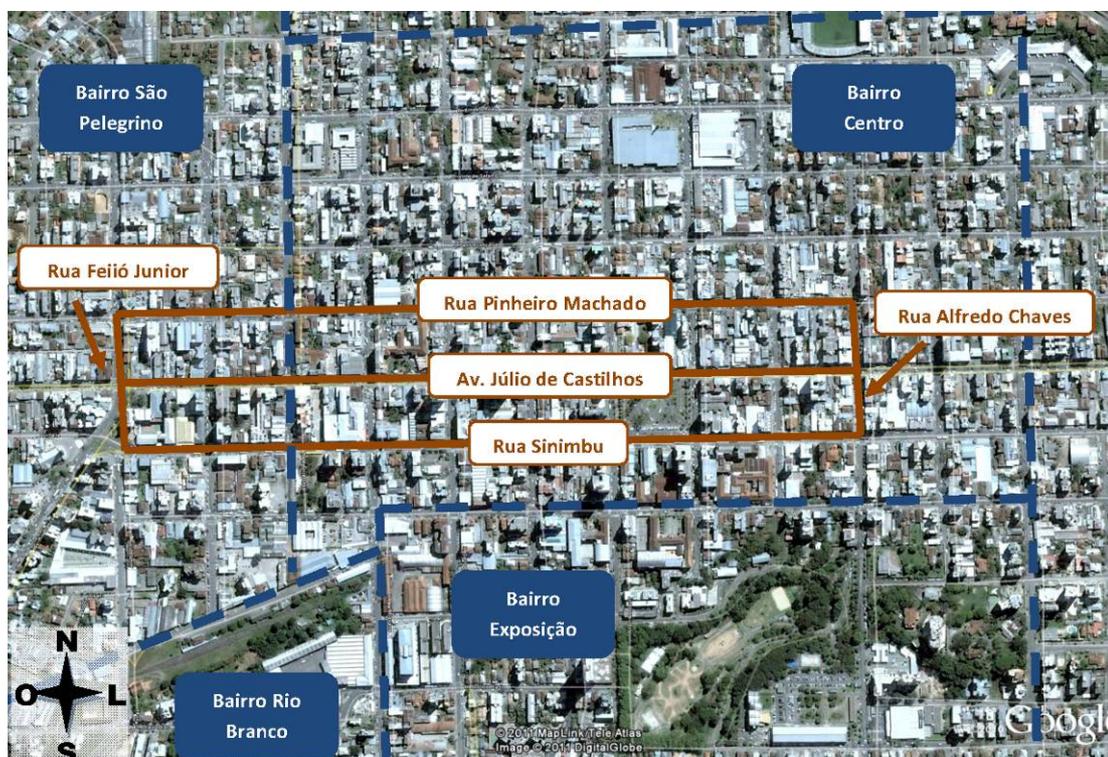
A figura 9⁶ apresenta a área escolhida para a pesquisa. No sentido oeste para leste, foi realizado o mapeamento da infraestrutura viária na rua Sinimbu, na rua Pinheiro Marchado e na av. Júlio de Castilhos. As três vias são importantes para a cidade já que, paralelamente, ligam dois lados opostos do Município. Nos sentido norte a sul os limites são as ruas Feijó Junior e Alfredo Chaves. Escolheu-se a rua Feijó Junior por ela ser considerada um divisor entre as configurações do bairro. É possível visualizar em campo, alterações no fluxo de pedestres e na especialização do comércio. Outro motivo importante é que neste ponto inicia-se a rua Sinimbu. A escolha da rua Alfredo Chaves deu-se, também, para manter as

Figura 9 – Localização da área de estudo (GOOGLE, 2011)

⁶ A figura 9 foi elaborada adaptando uma imagem de satélite do local retirada do site da empresa Google (<http://maps.google.com.br>). As delimitações dos bairros e o nome das vias constam no mapa da cidade disponibilizado pela prefeitura para visitaç o online (<http://mapguide.caxias.rs.gov.br/>).

⁹ Para melhor entendimento, ver figura 9 referente a área de estudo delimitada.

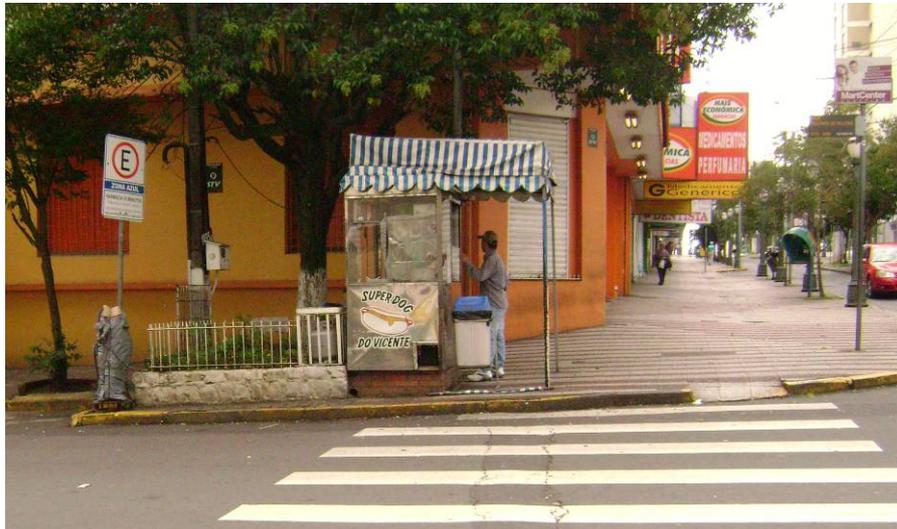
Figura 13 – Exemplo do mobiliário urbano funcionando como barreira para travessia de pedestre e de extensão do passeio

O mobiliário urbano da cidade presente com maior intensidade são as bancas de alimentação, os contêineres para recolhimento do lixo, lixeiras, telefones públicos e as paradas de ônibus. Os pontos de embarque e desembarque dos usuários do transporte coletivo necessitam de um comentário adicional. Apesar de esteticamente favoráveis à imagem da cidade, por serem amplas e com um *design* elaborado, são prejudiciais aos pedestres, pois reduzem consideravelmente o espaço de circulação nos passeios, como apresentado na figura 14. Notou-se também a presença constante de tapumes de obras avançando sobre as calçadas. A ocupação do passeio acontece temporariamente, mas, se o fluxo de pedestres for intenso,

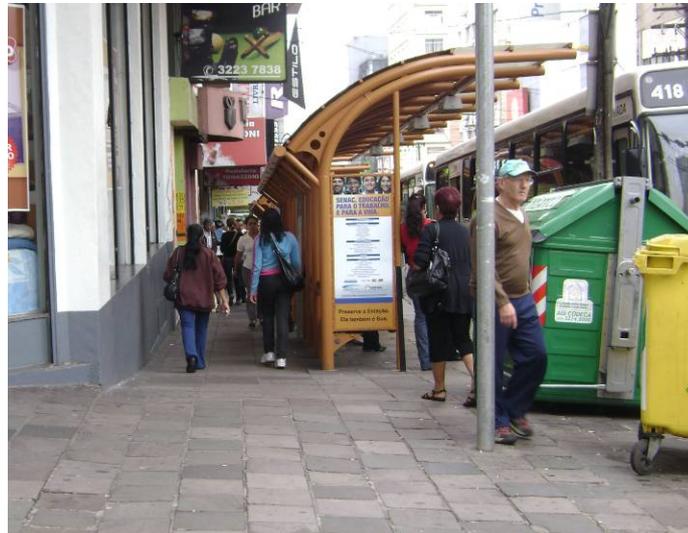
Figura 14 – As paradas de transporte coletivo ocupando espaço de circulação nos passeios

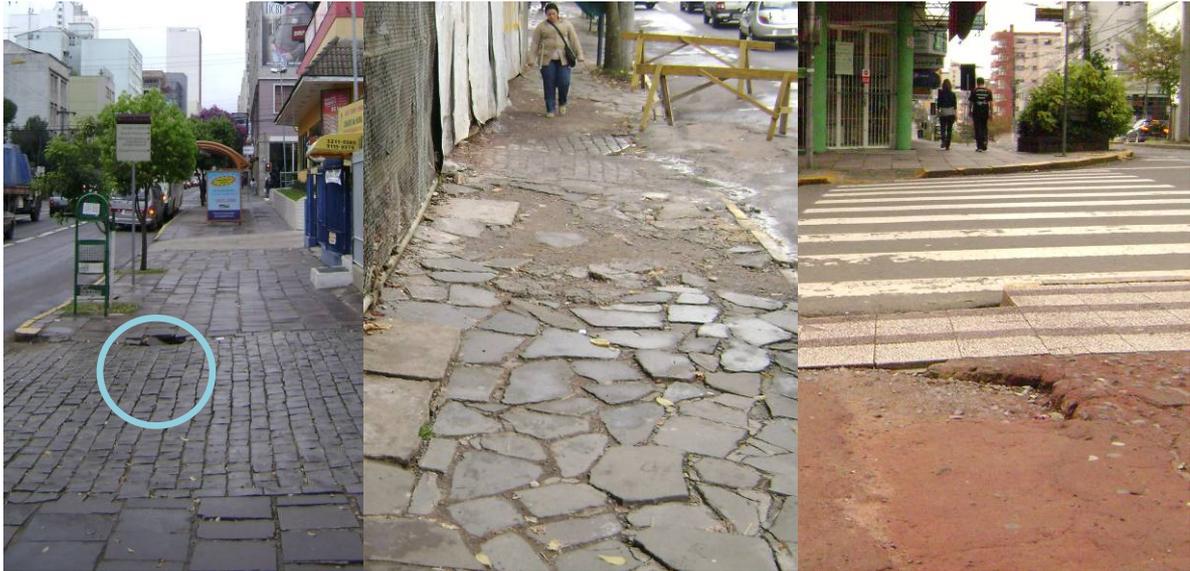
Figura 15 – Exemplos de buracos e pavimento irregular na área de estudo

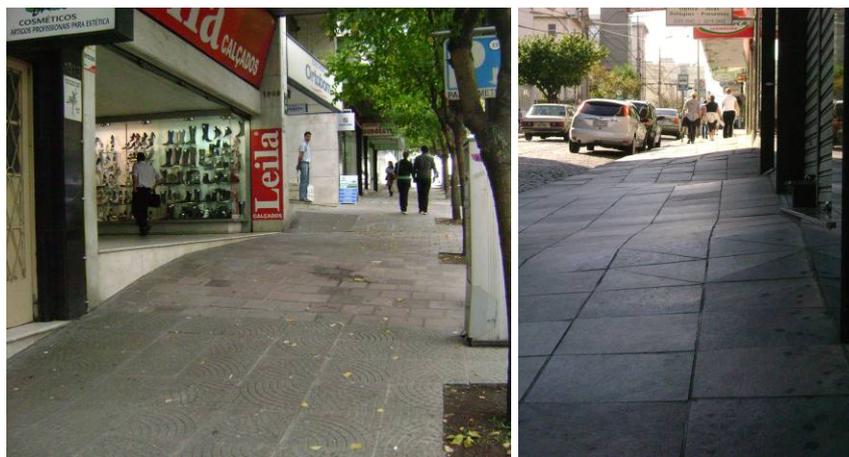
Figura 16 – Exemplos dos problemas observados nos passeios quanto a sua inclinação longitudinal

Por Caxias do Sul estar localizada em uma região serrana, as vias são construídas transpondo elevações e, por isso, sua inclinação longitudinal é acentuada. Para tentar atenuar o declive da quadra, criaram-se pequenas rampas que em um trecho menor vencem maiores desníveis, fazendo com que o trecho subsequente seja menos íngreme. A ocorrência dessa solução é observada, principalmente, na porta dos edifícios, já que a cota do piso do pavimento térreo é maior que a da via. Essa solução evita degraus nas entradas das edificações, proporcionando acessibilidade. Porém, sob o ponto de vista do pedestre que deseja trafegar em linha reta, as rampas caracterizam-se como obstáculos, já que a energia despendida para ultrapassar a rampa curta e de alta declividade é maior. A figura 16 ilustra o descrito.

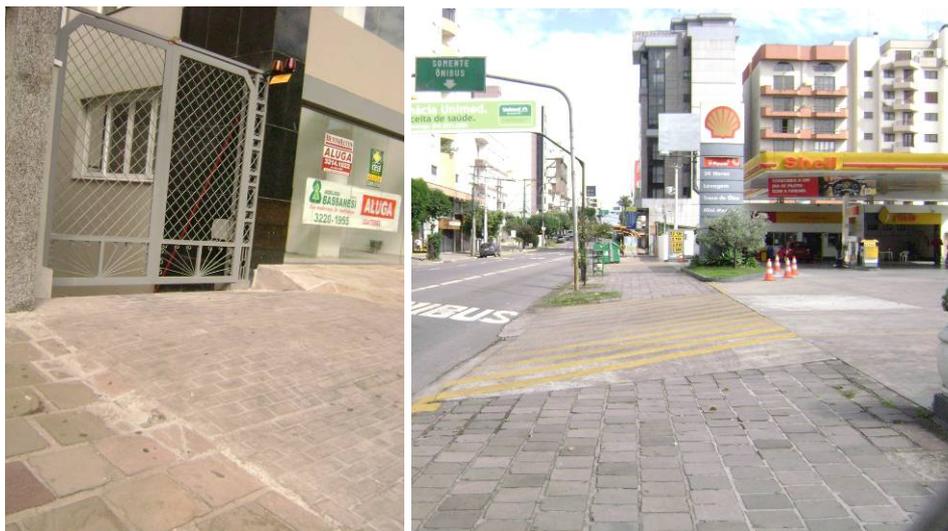
Figura 17 – Exemplos de sinalização dos pontos de conflito para pedestres

O Manual de Segurança de Pedestres (BRASIL, 1987) recomenda que os pontos do passeio onde possam existir conflitos entre veículos e pedestres, como entradas de garagem e de postos de abastecimento, por exemplo, sejam pavimentados com materiais diferentes dos utilizados nas áreas de calçadas. Na análise da infraestrutura *in loco*, observaram-se bons exemplos de como essa solução pode ser implementada. É importante, que ela seja adotada concomitantemente com sinalização horizontal e, no caso das garagens, sinalização vertical de luzes piscantes. Infelizmente, existem pontos na área onde não existem nem marcações horizontais nem verticais dos pontos de conflitos, potenciais zonas de perigo para os que caminham pelas calçadas do centro da cidade. A figura 17 apresenta os bons exemplos observados.

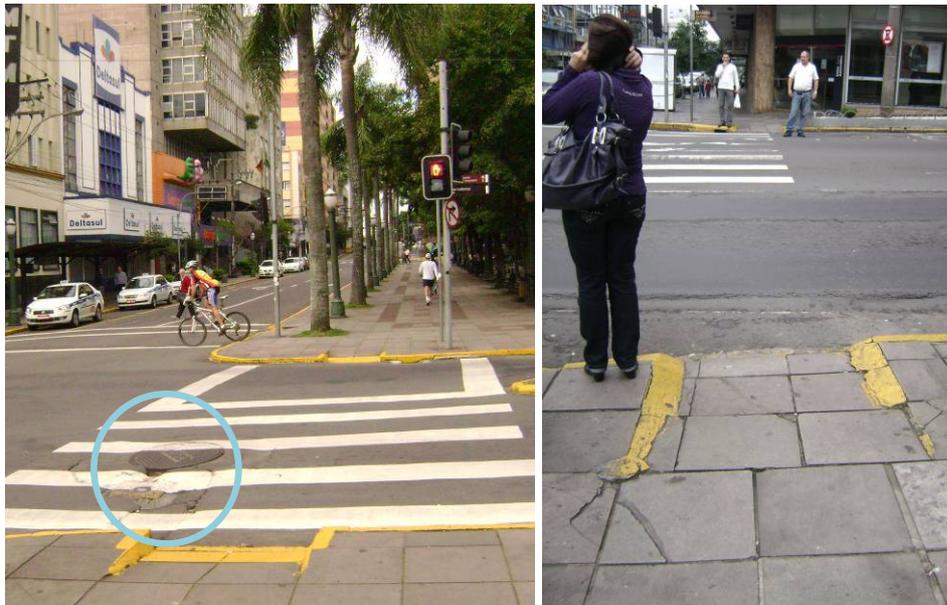
Figura 18 – Buracos e trilhas de roda nas faixas de travessias

locomoção de deficientes, idosos e até mesmo pedestres com grande mobilidade, que, em um descuido, podem tropeçar e cair. Isso pode ocorrer também nos buracos do passeio, mas estando o pedestre na faixa de rolamento ao tropeçar o acidente pode tornar-se gravíssimo.

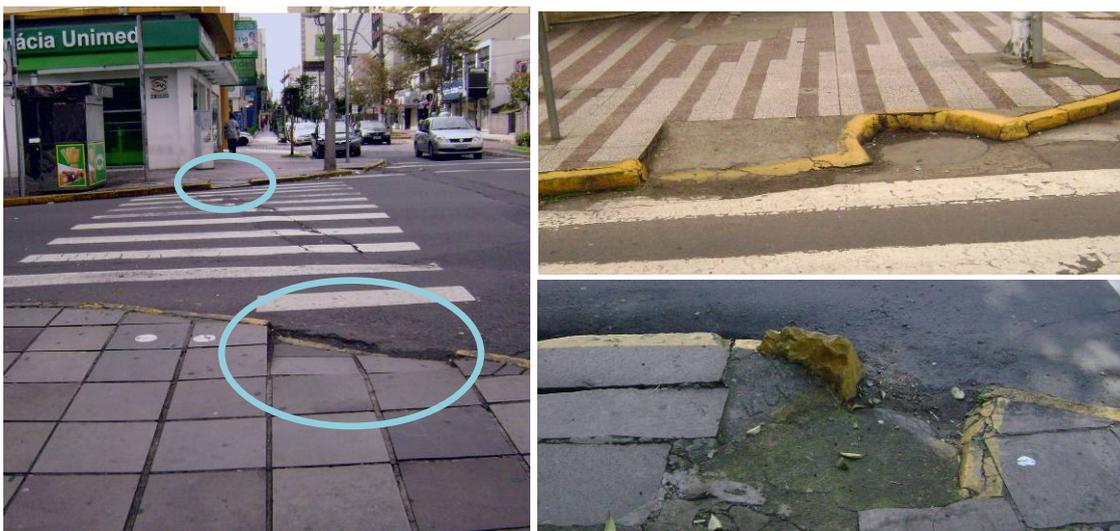
Figura 19 – Exemplos de rebaixos deslocados e fora dos padrões da NBR9050

Apesar de não abordados nos questionários, por não ter sido apontado como essencial para o desenvolvimento seguro de deslocamentos a pé pelos entrevistados, procurou-se identificar e analisar as condições de implantação dos rebaixos de passeio nos pontos de travessia. A análise técnica os considera importante não só pela acessibilidade que eles proporcionam aos deficientes, mas também pela facilidade de locomoção para pessoas que estejam empurrando carrinhos, seja de bebês ou de carga. Na área de estudo, existem rebaixos em todos os pontos de travessia, sendo raros os casos em que eles só foram construídos de um dos lados da via. Ou seja, o pedestre consegue utilizar o rebaixo para descer o degrau do meio-fio, mas não consegue fazer a transposição ao fim da travessia. Observaram-se também alguns rebaixos fora dos padrões quanto às dimensões recomendadas pela NBR 9050 e, com mais recorrência, alguns não alinhados de um lado e outro da via. Em pontos esporádicos observaram-se rebaixos que direcionam o pedestre para o meio da via contrária. De maneira geral, foram considerados satisfatórios sendo necessária a correção dos problemas descritos. A figura 19 elucida o comentário.

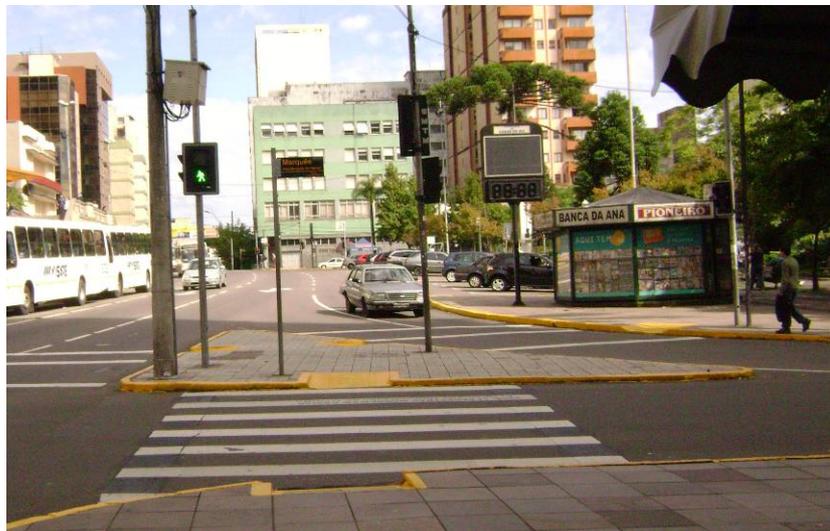
Figura 20 – Refúgio para pedestres na interseção entre a rua Sinimbu e a rua Marquês do Herval

Encontrou-se nas interseções entre a rua Sinimbu e as ruas Dr. Montauray e Marquês do Herval um bom exemplo sobre em que situações e de que modo os refúgios devem ser implantados. Devido ao fato desse trecho da rua Sinimbu sofrer um alargamento por necessitar de uma nova faixa e de áreas para estacionamento, a travessia seria muito longa. Aproveitando o movimento de conversão à direita que os motoristas que desejam ingressar na rua Sinimbu precisam fazer, conseguiu-se espaço suficiente para construir um refúgio para os

pedestres. O mesmo acontece no outro cruzamento, onde os veículos que desejam sair da rua Sinimbu e ingressar na rua Marquês do Herval realizam conversão à direita, criando uma região sem tráfego entre estes e os veículos que desejam seguir na rua Sinimbu. Com faixas de sinalização em ótimo estado de conservação, semáforo para pedestres com lâmpadas de LED e rebaixos bem construídos, a ilha é um ponto seguro para aqueles que desejam realizar a travessia, como pode ser visualizado na figura 20. Essa solução é interessante, pois o tempo de verde somente deve ser suficiente para o pedestre atravessar a via até o refúgio, ou seja, muito menor do que o necessário para que o mesmo atravessasse toda a largura da rua.
