**Estudo do Desempenho de Reforços de Pavimentos Asfálticos
em Via Urbana Sujeita a Tráfego Comercial Pesado**

Tese apresentada à Escola Politécnica da
Universidade de São Paulo como parte dos
requisitos para obtenção do título de
Doutor em Engenharia.

Área de Concentração: Engenharia de
Transportes

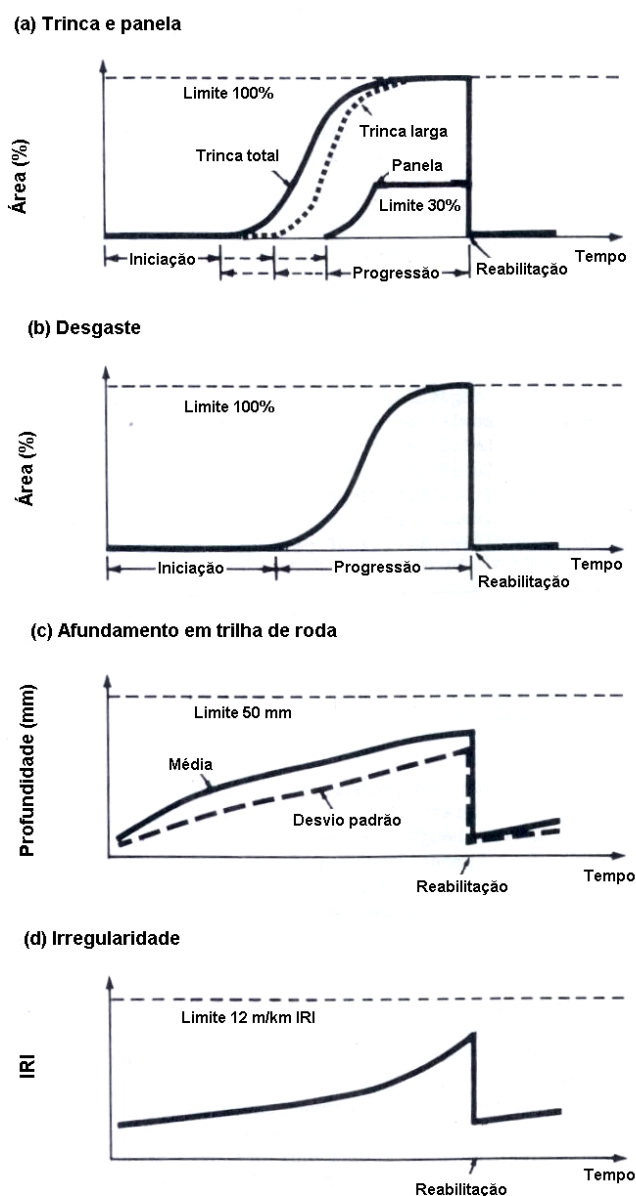
Fig.1.7 – Tendências dos tipos principais de defeitos modelados (adaptado de Paterson, 1987).

A deterioração dos pavimentos foi definida pelo desempenho dos tipos diferentes de defeitos nas medidas físicas. A Figura 1.7 apresenta como foram definidos os principais tipos de defeitos e as suas tendências para a modelagem da deterioração e dos efeitos da manutenção.

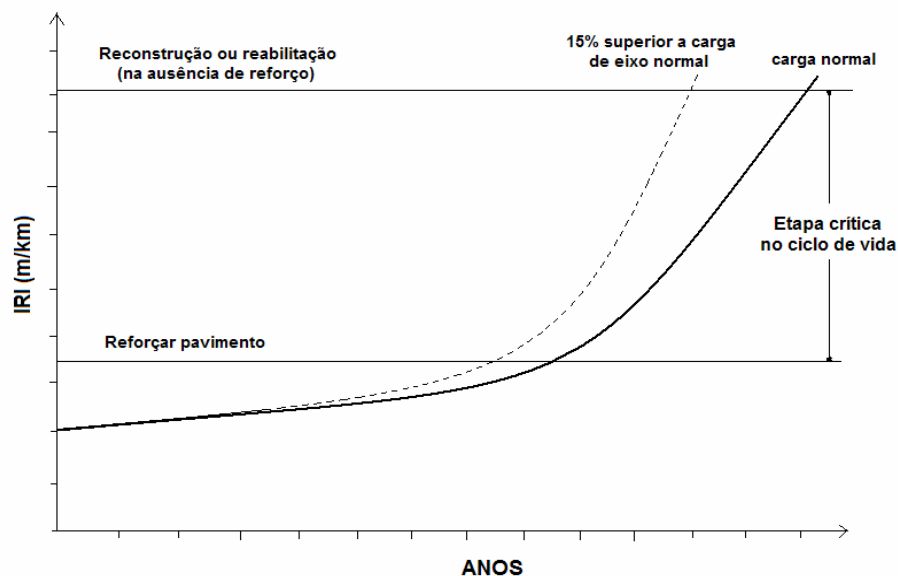
Fig.2.1 – Deterioração de rodovias pavimentadas com o tempo (adaptado de Herral e Faiz, 1988).

Novos pavimentos, se mantidos inadequadamente, começam a deteriorar-se lentamente e muitas vezes de maneira imperceptível durante a primeira fase dos 2/3 do seu ciclo de vida, dependendo da qualidade da construção e do tráfego. Após este período, que pode durar alguns meses, ou anos, o pavimento segue uma fase de rápido aumento de deterioração (dentro de condição regular) e termina, em poucos anos, com a estrutura totalmente comprometida (péssima condição). Esta trajetória não linear da deterioração afeta o tipo de manutenção a ser aplicada no pavimento, como mostra a Figura 2.1, e à medida que a rodovia torna-se irregular, os custos operacionais dos veículos – e transporte de cargas – começam a aumentar rapidamente. As autoridades rodoviárias não são diretamente afetadas por estes custos, e ao mesmo tempo não estão sujeitas a pressões imediatas para melhorar as condições das rodovias. O usuário muitas vezes leva algum tempo para sentir a ligação entre condições das rodovias e os preços das cargas e dos serviços de transporte. Na ausência de pressão do público e na falta da conscientização para o problema, poucos governos têm dado à manutenção prioridade nos seus orçamentos anuais.

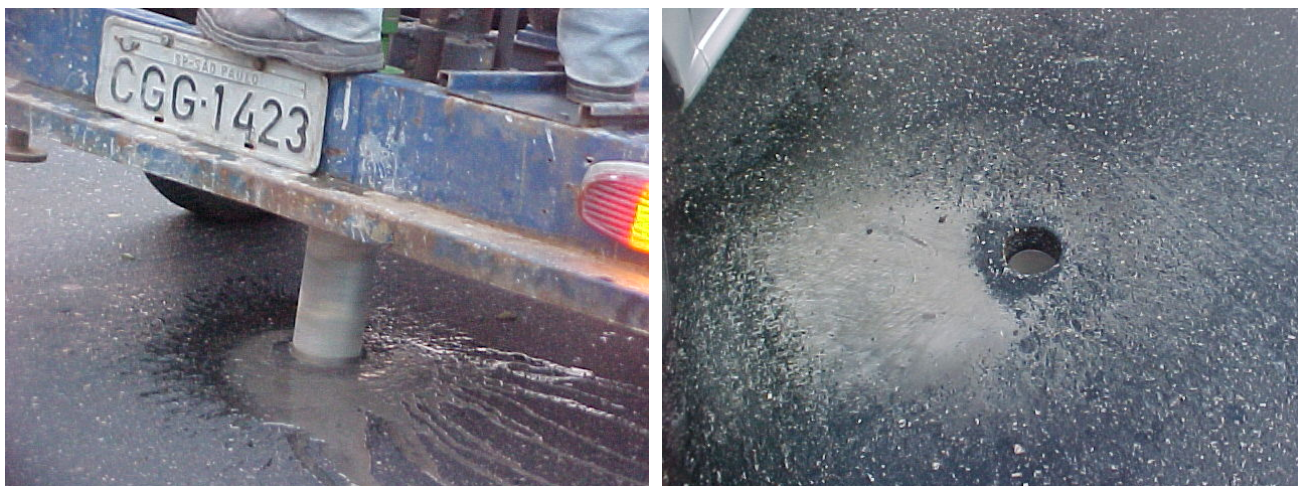
Fig.3.10 – Sondagens rotativas executadas na Avenida dos Bandeirantes.

A caracterização das estruturas das seções monitoradas foi baseada nos boletins de sondagem do projeto da CONCREMAT. A confirmação das espessuras de materiais betuminosos foi feita através de sondagens rotativas executadas em dois dias do mês de junho de 2005 (Figura 3.10). Nestes levantamentos, o apoio operacional da CET (Companhia de Engenharia de Tráfego) foi importante no desvio o fluxo de veículos nos locais dos furos. Para otimizar o trabalho e evitar os congestionamentos na avenida foi selecionada somente uma estaca sobre cada seção.
