**FRATURA DE UM INSTRUMENTO ROTATÓRIO DE NÍQUEL-TITÂNIO MTWO:
RELATO DE CASO**

Artigo apresentado como Trabalho de Conclusão à Banca Examinadora como requisito para obtenção do grau de Especialista em Endodontia na Faculdade de Odontologia da Universidade Federal do Rio Grande do Sul.

FRATURA DE UM INSTRUMENTO ROTATÓRIO DE NÍQUEL TITÂNIO MTWO: RELATO DE CASO

FRACTURE OF NICKEL-TITANIUM ROTARY ENDODONTIC INSTRUMENTS MTWO: CASE REPORT

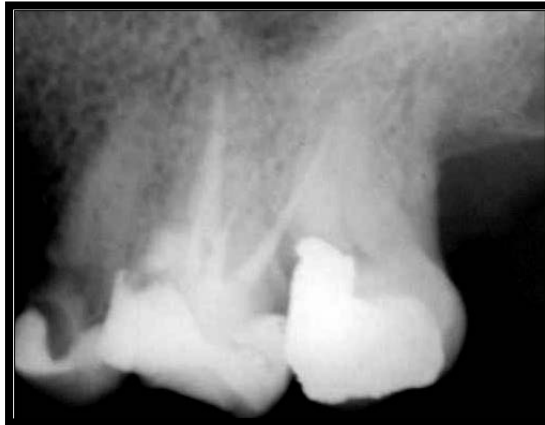
Ao exame clínico, o dente 27 apresentava coroa parcialmente íntegra, teste de sensibilidade pulpar ao frio negativo, percussão horizontal negativa, teste de percussão vertical positivo, digitação apical positiva, ausência de mobilidade, ausência de fístula e inexistência de edema intrabucal ou extrabucal. No exame radiográfico, observaram-se a presença de um fragmento fraturado de instrumento endodôntico no terço médio do canal MV e a ausência de lesão periapical (Figura 1).

Figura 1 – Radiografia inicial do dente 27.

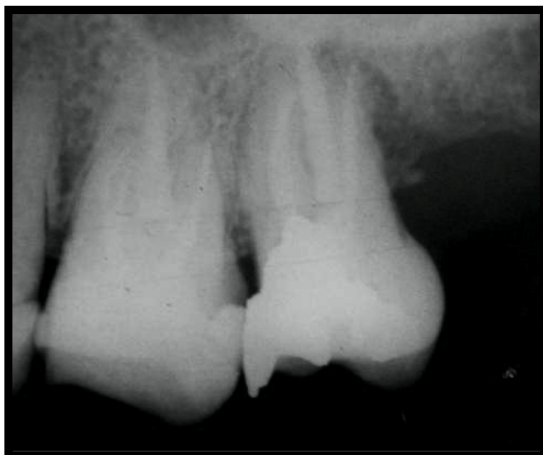
Figura 3 a

Figura 3 b

Figura 3 - a) Radiografia cêntrica onde se observa a obturação final do dente 27; b) Radiografia distalizada observando o obturação do canal MV.

A obturação foi realizada na sessão seguinte através da técnica de condensação lateral ativa com o cimento AH Plus (DentsplyDeTrey GmbH, Konstanz, Germany), e cones de guta-percha (Dentsply Ind. e Com. Ltda., Petrópolis, RJ). O dente foi restaurado provisoriamente com resina composta (Figura 3a e b). A paciente foi encaminhada para o Departamento de Dentística para a restauração final.

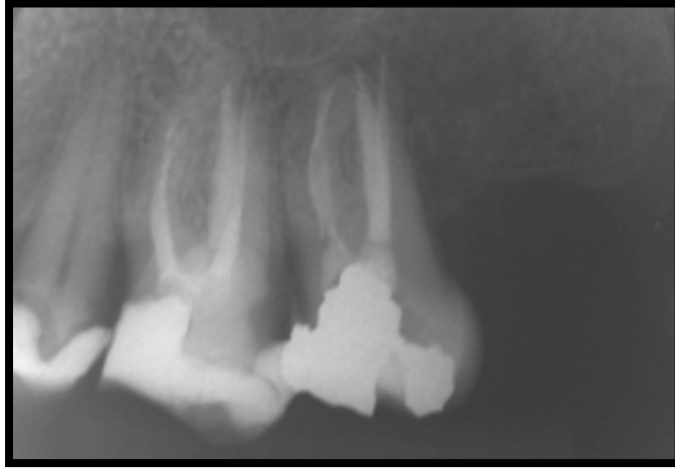
Após 90 dias, a paciente foi convidada a retornar para ser realizado o atendimento de proervação do caso (Figura 4). Foram realizados os exames clínico e radiográfico onde pode-se confirmar o sucesso do tratamento realizado. Não havia a presença de fístula, sem sintomatologia dolorosa e sem perda de função. Ao exame radiográfico não se constatou reabsorção apical e nem espessamento da lâmina dura.

Figura 4 – Radiografia de preservação realizada após 90 dias do tratamento.
