**OBRA DE CONTENÇÃO EM PORTO ALEGRE/RS:
QUALIDADE DO MONITORAMENTO
DOS DESLOCAMENTOS**

Porto Alegre
dezembro 2014

Trabalho de Diplomação apresentado ao Departamento de Engenharia Civil da Escola de Engenharia da Universidade Federal do Rio Grande do Sul, como parte dos requisitos para obtenção do título de Engenheiro Civil

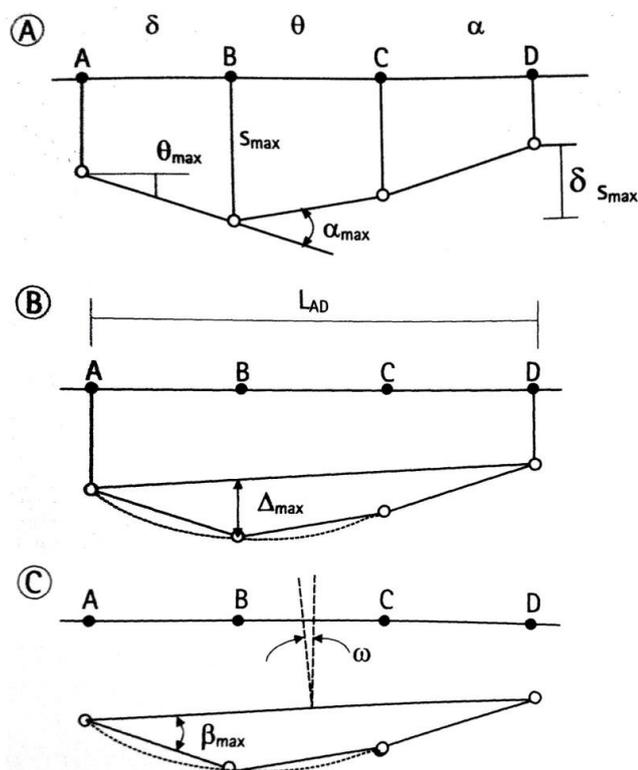
Figura 2 – Definição dos possíveis movimentos das fundações das edificações adjacentes

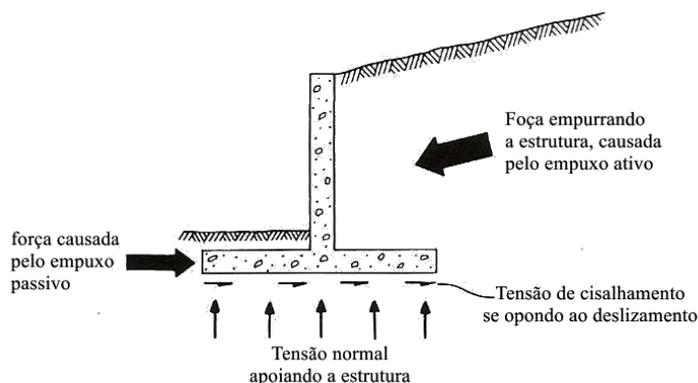
Figura 4 – Empuxos ativo e passivo gerados em direção a uma estrutura de contenção

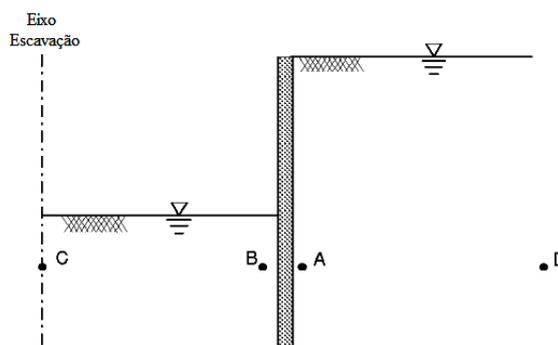
Figura 5 – Ilustração de uma escavação em frente a uma cortina

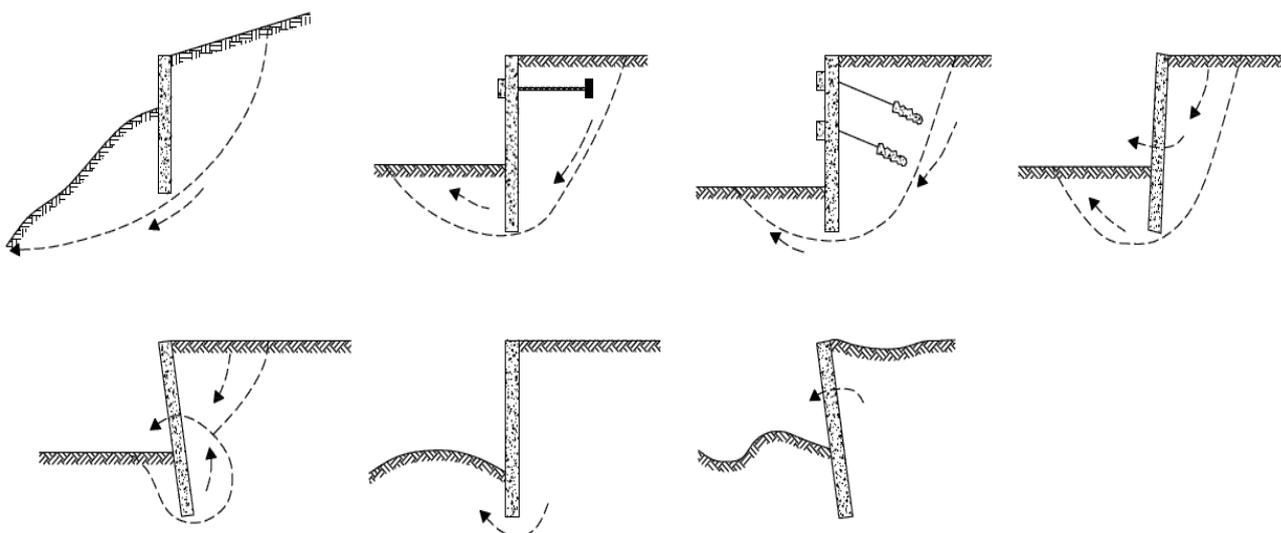
Figura 6 – Comportamento do solo: falha por movimento rotacional

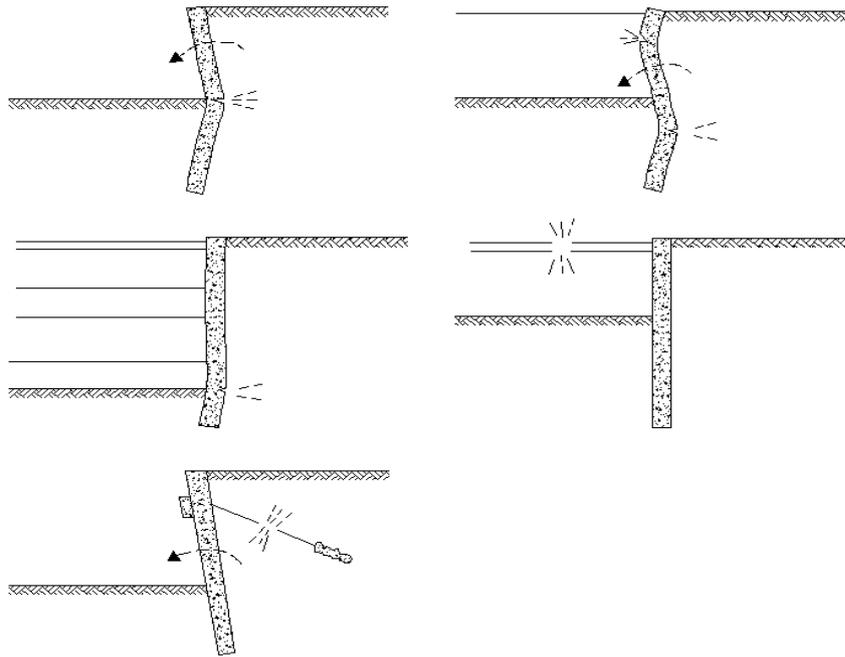
Figura 7 – Comportamento do solo: falha estrutural

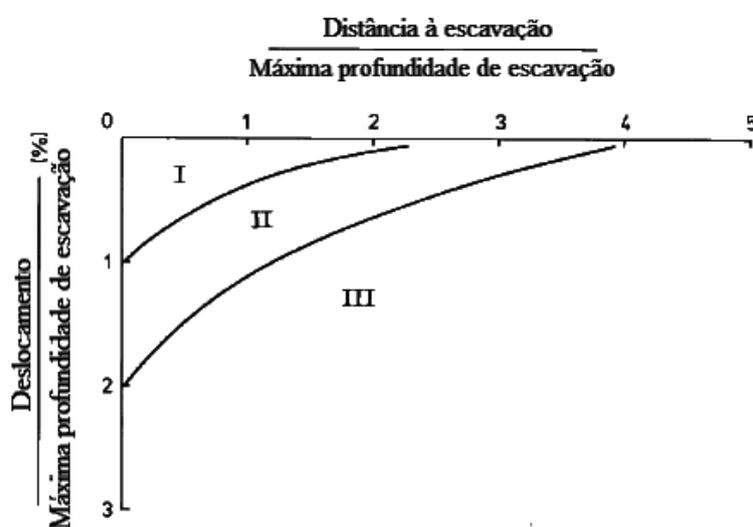
Figura 9 – Deslocamentos em solos escavados contidos com cortina de estacas escoradas ou ancoradas

- I) areia e argila mole à dura, com mão-de-obra de qualidade média;
- II) a. argila mole à muito mole com profundidade da camada de argila abaixo do fundo da escavação limitada ou, caso for significativa, $N_b < 5,14$;
b. deslocamentos afetados por dificuldades construtivas
- III) argila mole à muito mole com profundidade da camada de argila abaixo do fundo da escavação significativa e $N_b > 5,14$;

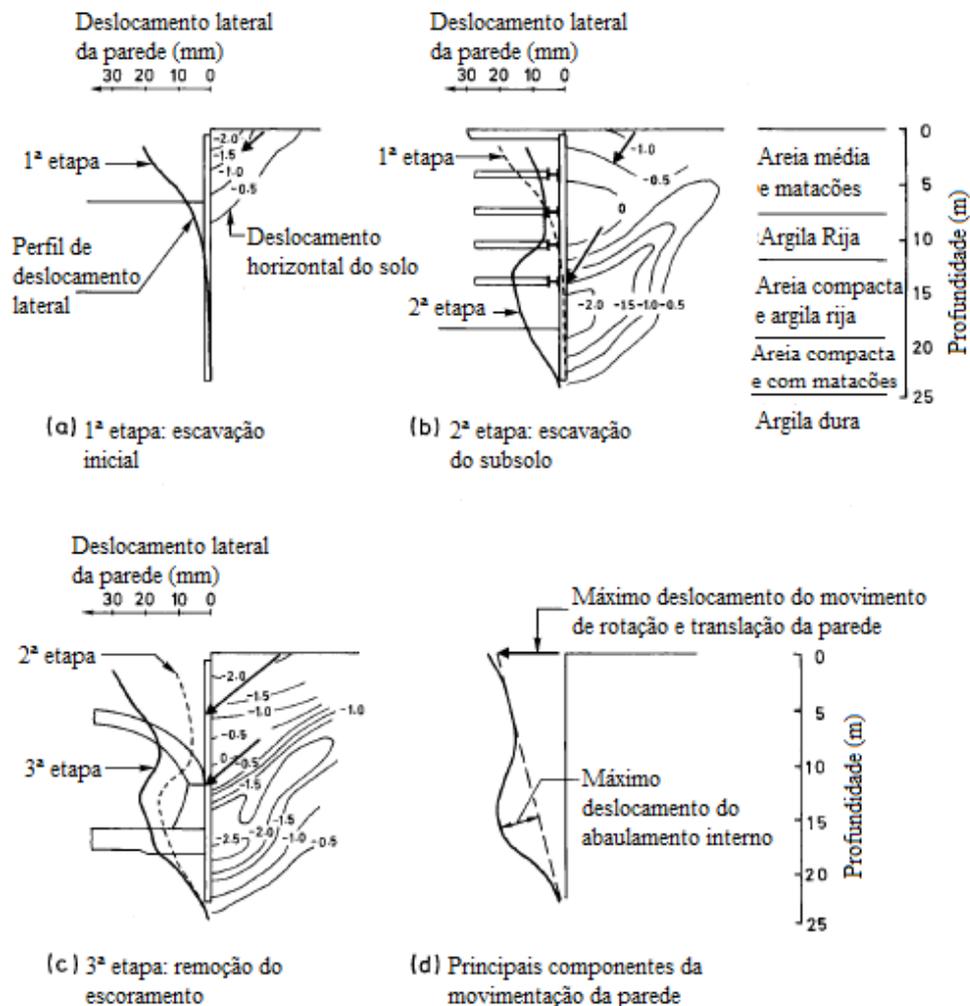
Figura 10 – Deslocamentos, em três estágios, em solos escavados contidos com escoras

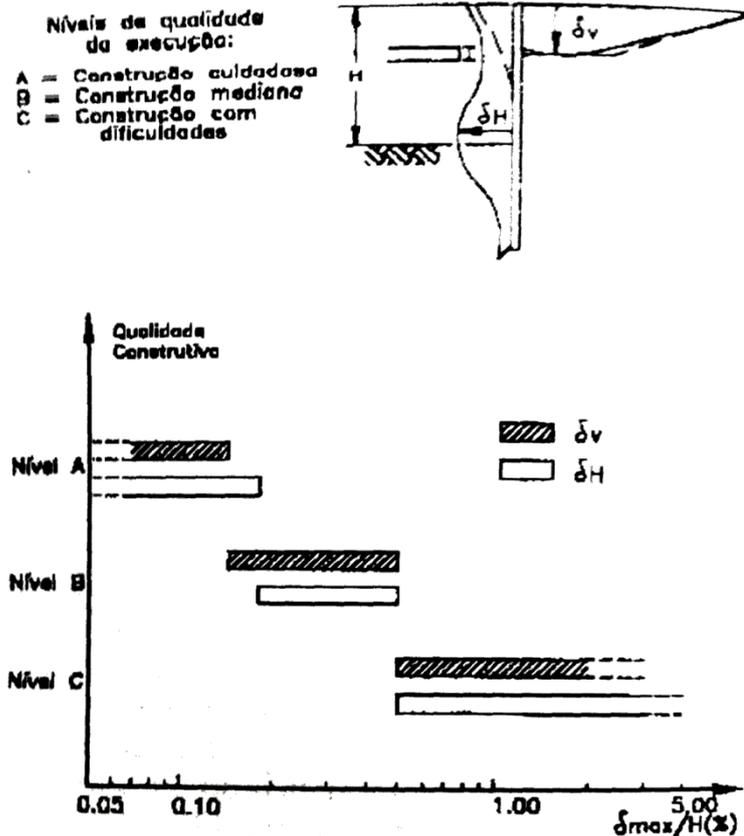
Figura 11 – Deslocamentos horizontais e verticais máximos em escavações escoradas

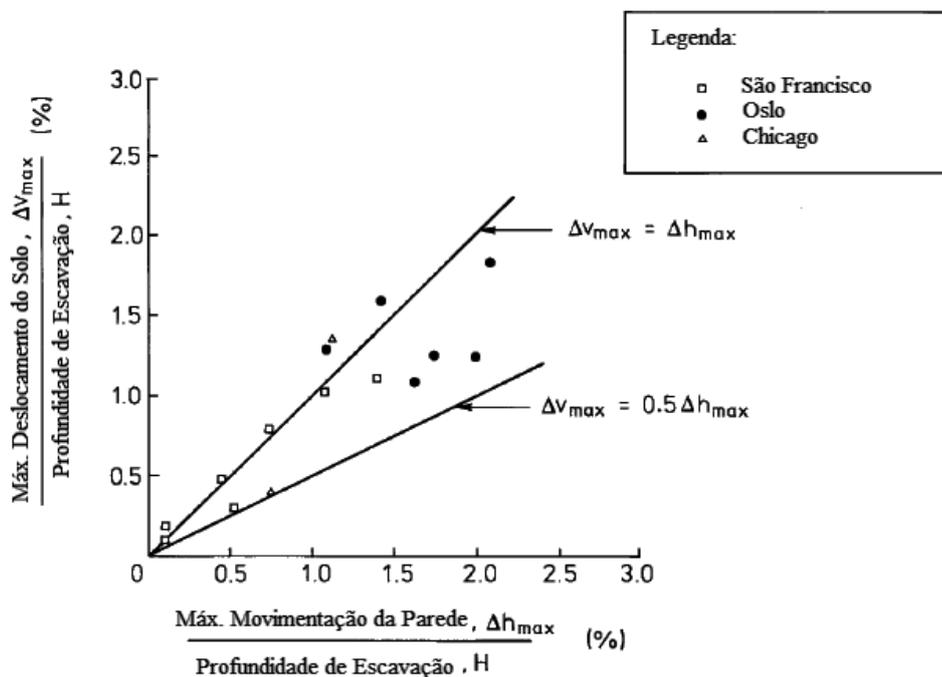
Figura 12 – Relação entre máximo deslocamentos do solo e máxima movimentação lateral de uma cortina

Mana e Clough¹⁵ (1981 apud HONG KONG GEOTECHNICAL ENGINEERING OFFICE, 1990, p. 70, tradução nossa) comparam os máximos deslocamentos verticais do solo com a máxima movimentação lateral de uma parede (figura 12) e concluem que os deslocamentos máximos são de 0,5 a 1,0 vez a movimentação da cortina.

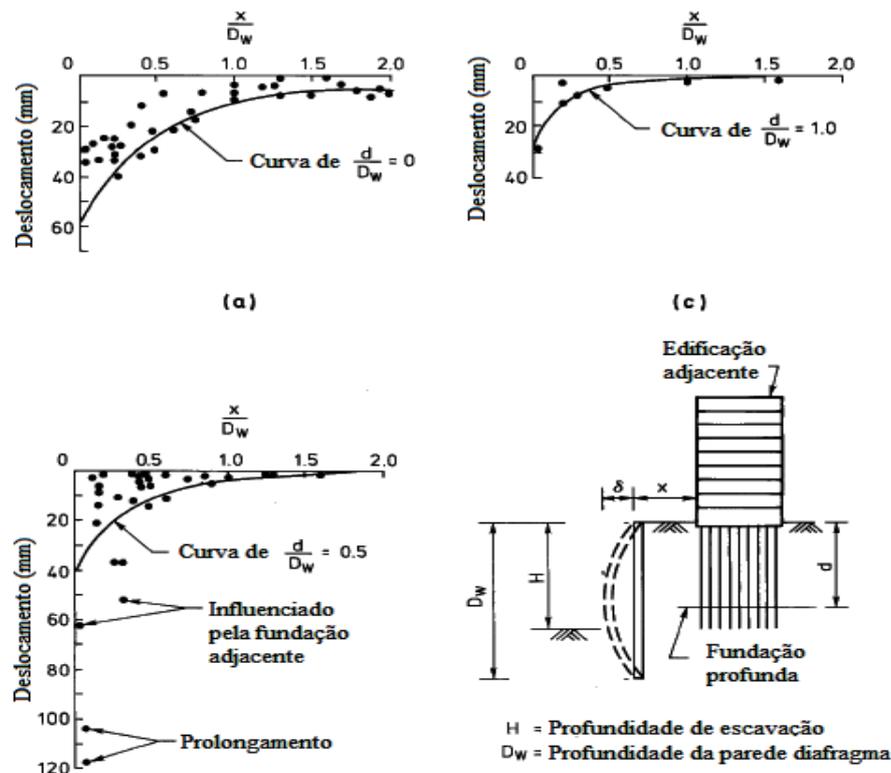
Figura 13 – Deslocamentos computados, durante a construção do MTR, devido instalação da estrutura de contenção

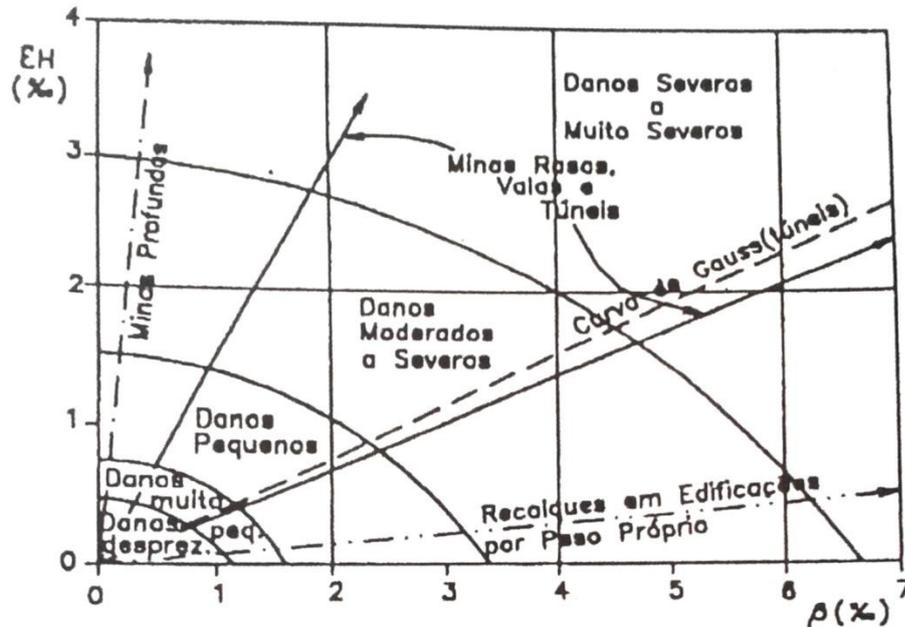
Figura 15 – Danos a estruturas adjacentes a escavações em função de valores de distorções angulares

Boscardin e Cording²⁸ (1989 apud RANZINI; NEGRO, 1998, p. 513) determinaram um critério, também em função de valores de distorções angulares, de danos a estruturas adjacentes a escavações, figura 15.

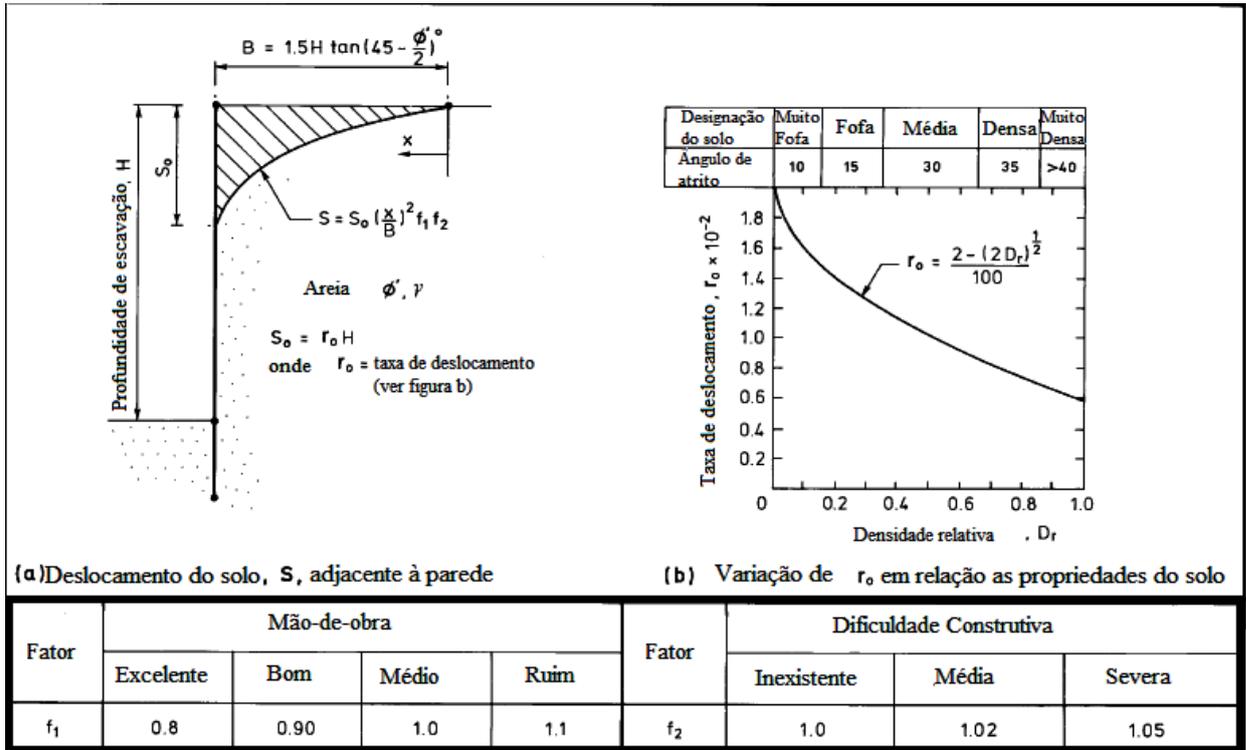
Figura 16 – Deslocamentos horizontais em um solo escavado contido por cortina

Bauer³⁰ (1984 apud HONG KONG GEOTECHNICAL ENGINEERING OFFICE, 1990, p. 72, tradução nossa) propôs um método semi-empírico para determinar o possível deslocamento vertical do solo adjacente a uma escavação em areia e contido por uma cortina (figura 16).

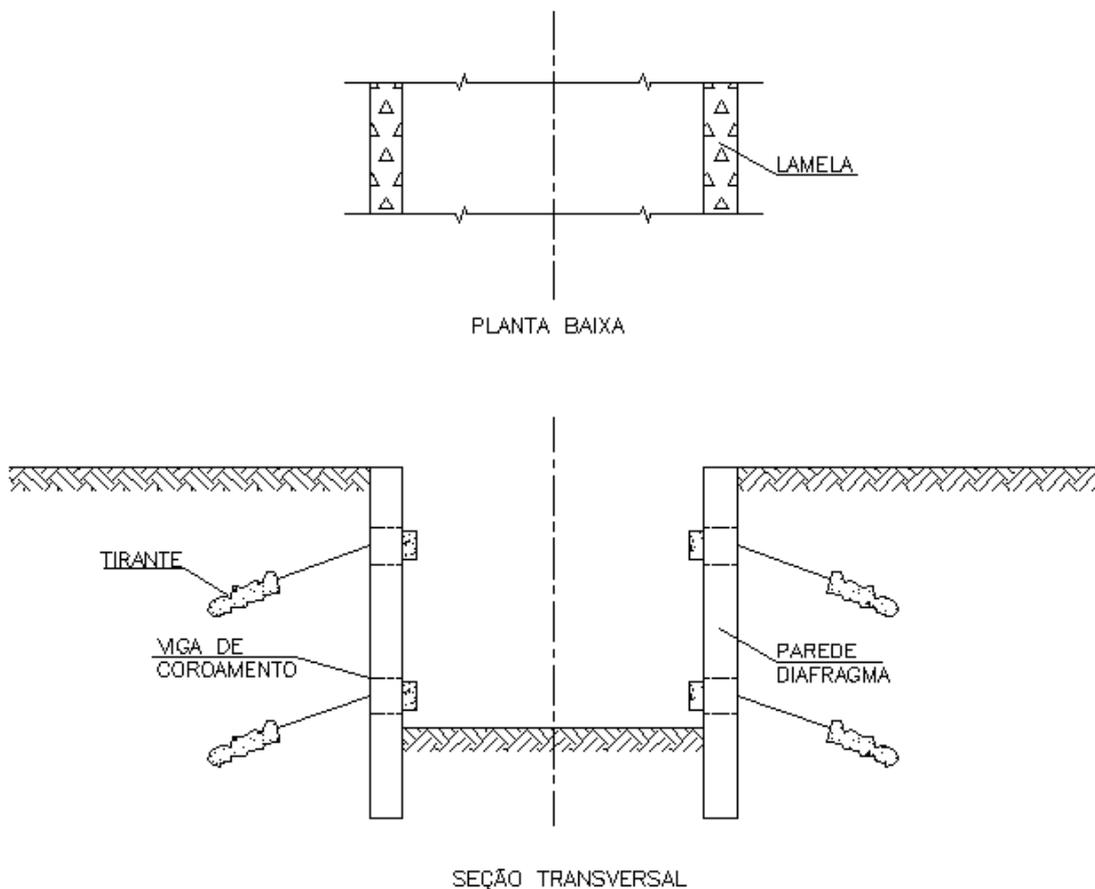
Figura 17 – Planta baixa e seção de uma parede diafragma

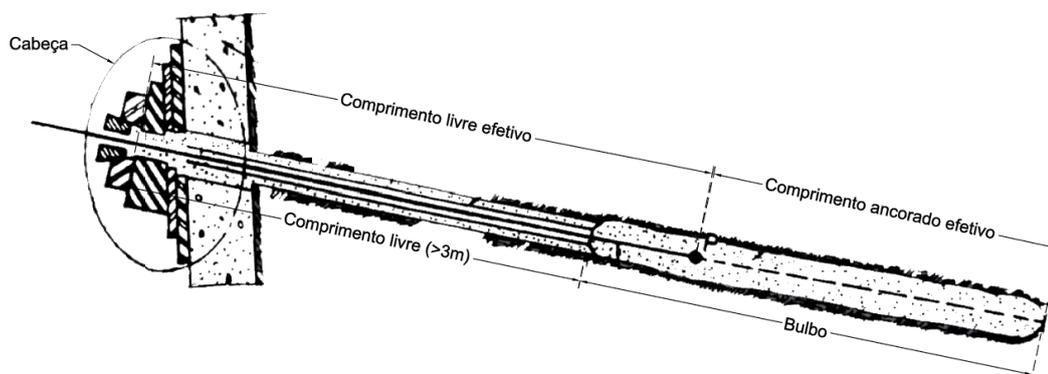
Figura 18 – Tirante

O tirante possui a função de transmitir os esforços externos de tração, aplicados na cabeça e transferidos para o bulbo através do trecho livre, para o terreno. O aço deve, além de suportar com segurança adequada o escoamento, possuir proteção contra corrosão. O bulbo não deve romper por arrancamento e nem sofrer grandes deformações (YASSUDA; DIAS, 1998, p. 604).

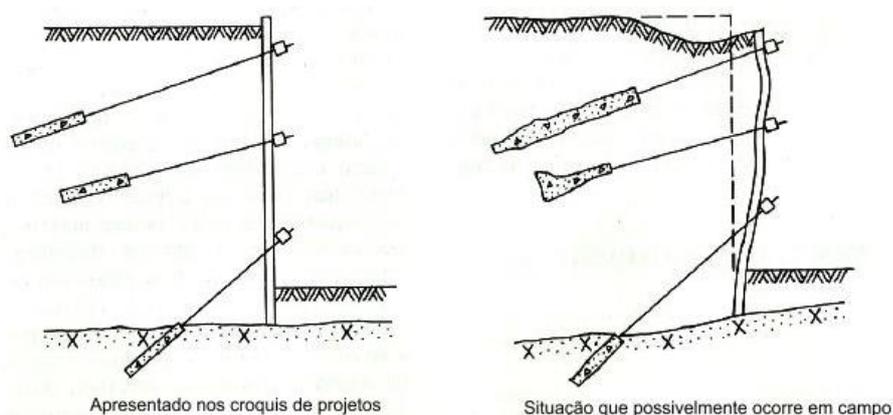
Figura 19 – Representação, em corte, de uma cortina ancorada por tirantes, em croqui de projeto e em campo³⁵

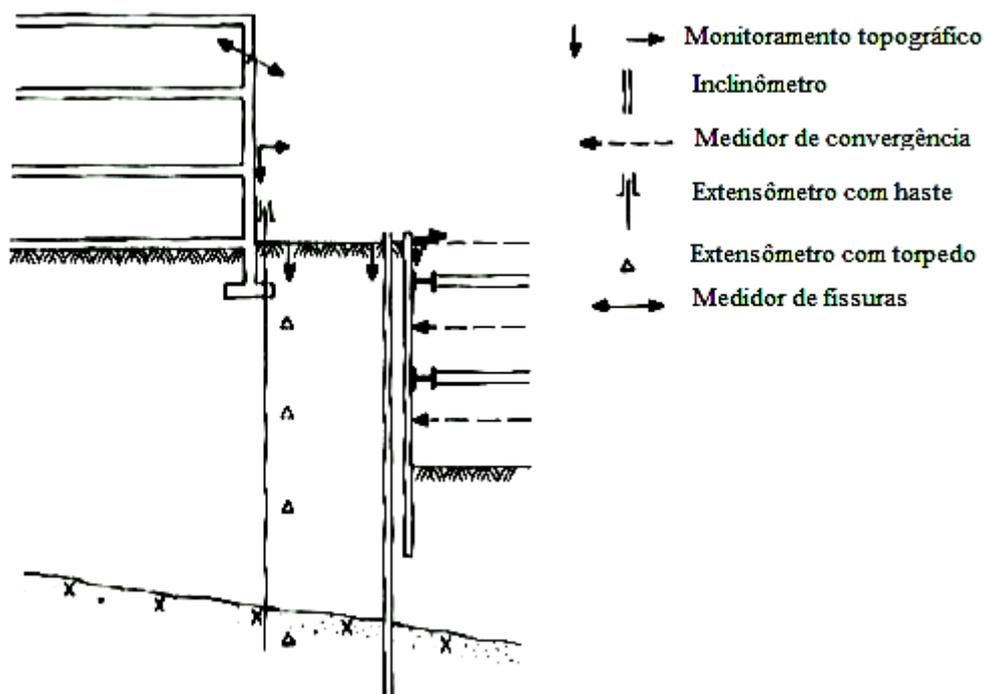
Figura 21 – Layout de um projeto de monitoramento geotécnico

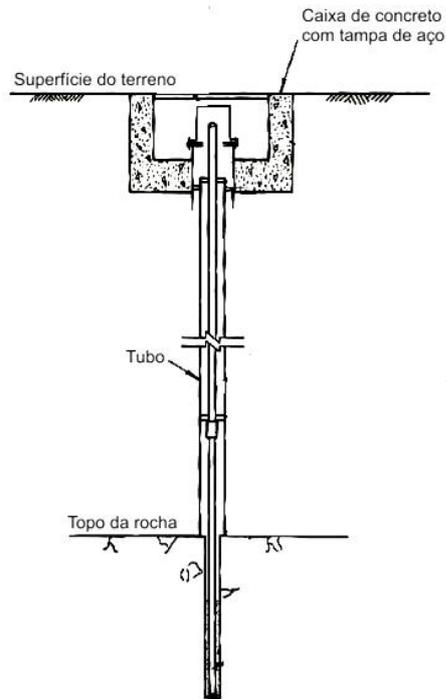
Figura 22 – Benchmark

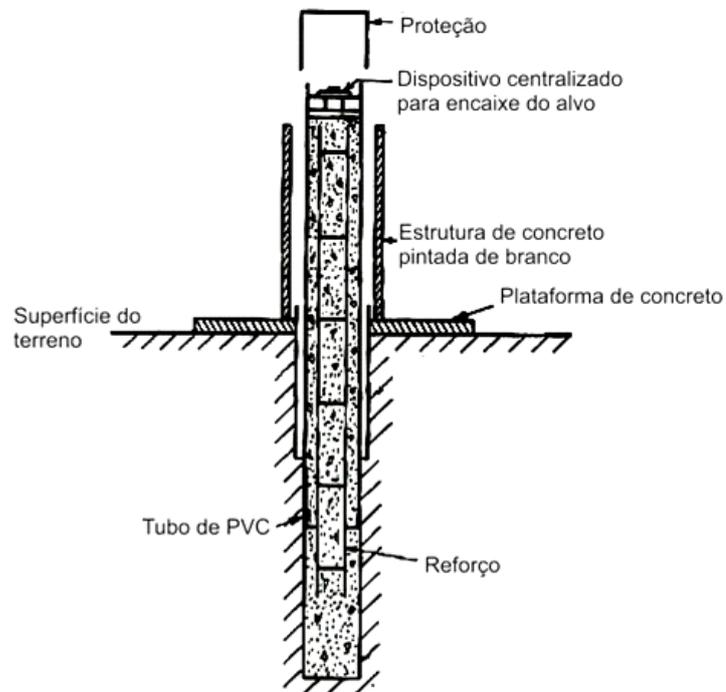
Figura 23 – Marco de referência

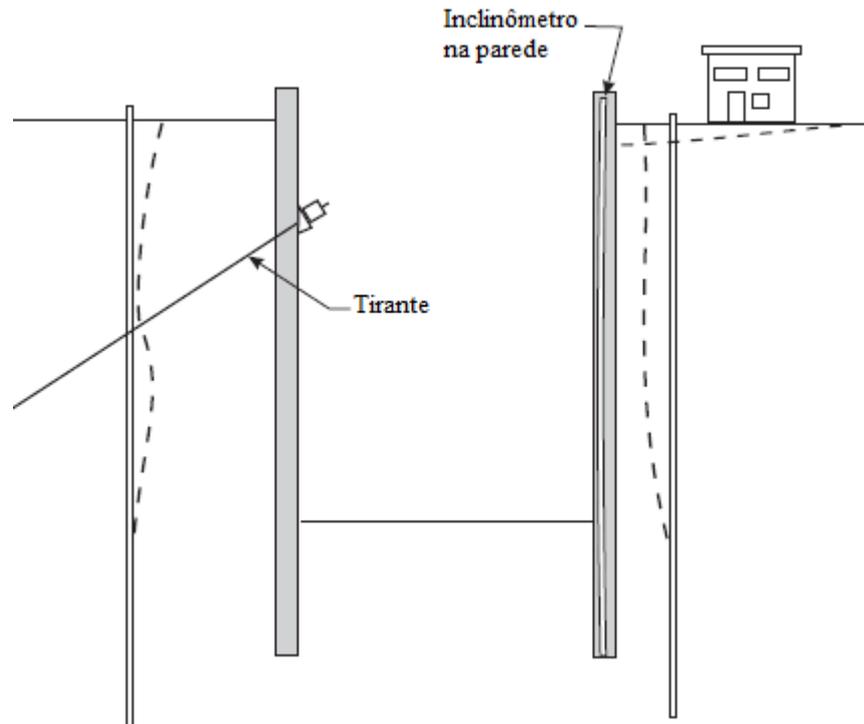
Figura 24 – Croqui de instalação de inclinômetros em uma escavação

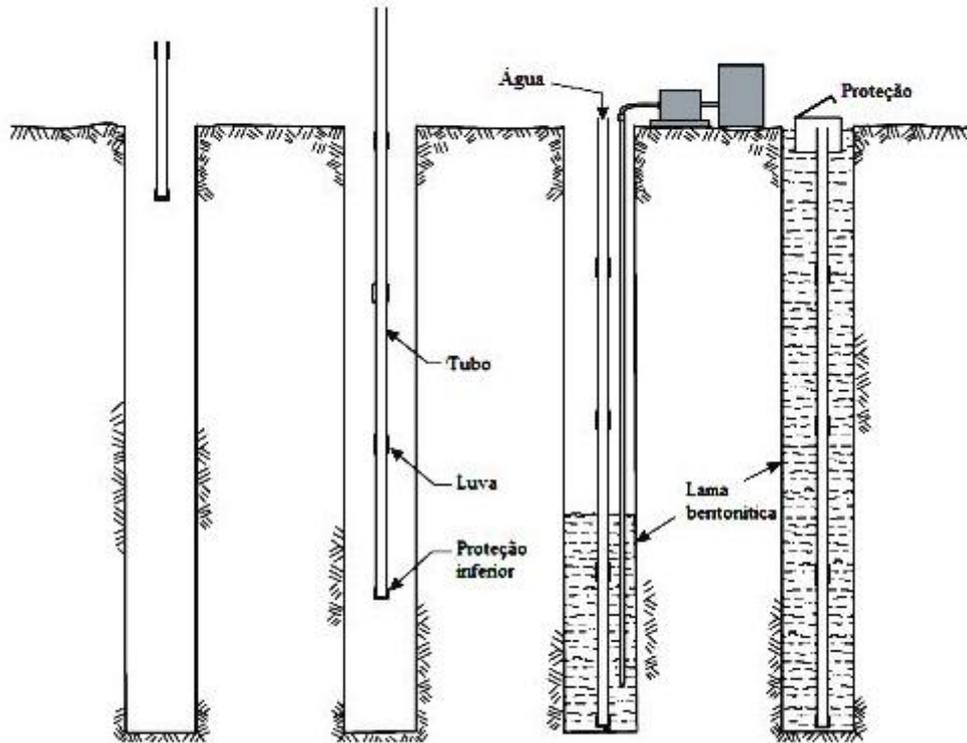
Figura 25 – Procedimento executivo de instalação do inclinômetro

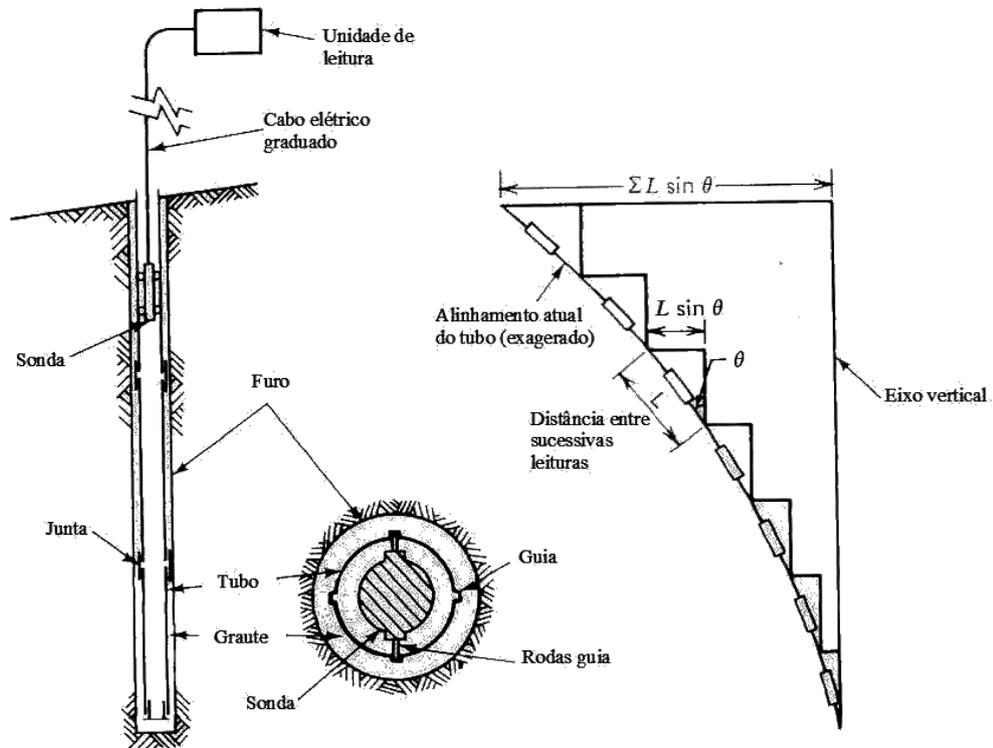
O inclinômetro portátil é composto por um torpedo portátil, equipado com pequenas rodas que auxiliam na trajetória no interior do tubo, por um cabo graduado e por um leitor portátil. Este sistema permite a elaboração do perfil detalhado do furo: coleta-se leituras da inclinação do furo em um intervalo de 0,50 m, que inicia na base e é finalizada no topo do tubo. O torpedo deve ser rotacionado 180° para realizar uma segunda leitura de verificação (SLOPE INDICATOR, 2004, p. 16, tradução nossa). Os componentes do instrumento e a ilustração de como é realizada a interpretação de sua leitura estão apresentados na figura 26.

Figura 26 – Componentes de um inclinômetro e modo de interpretação dos dados

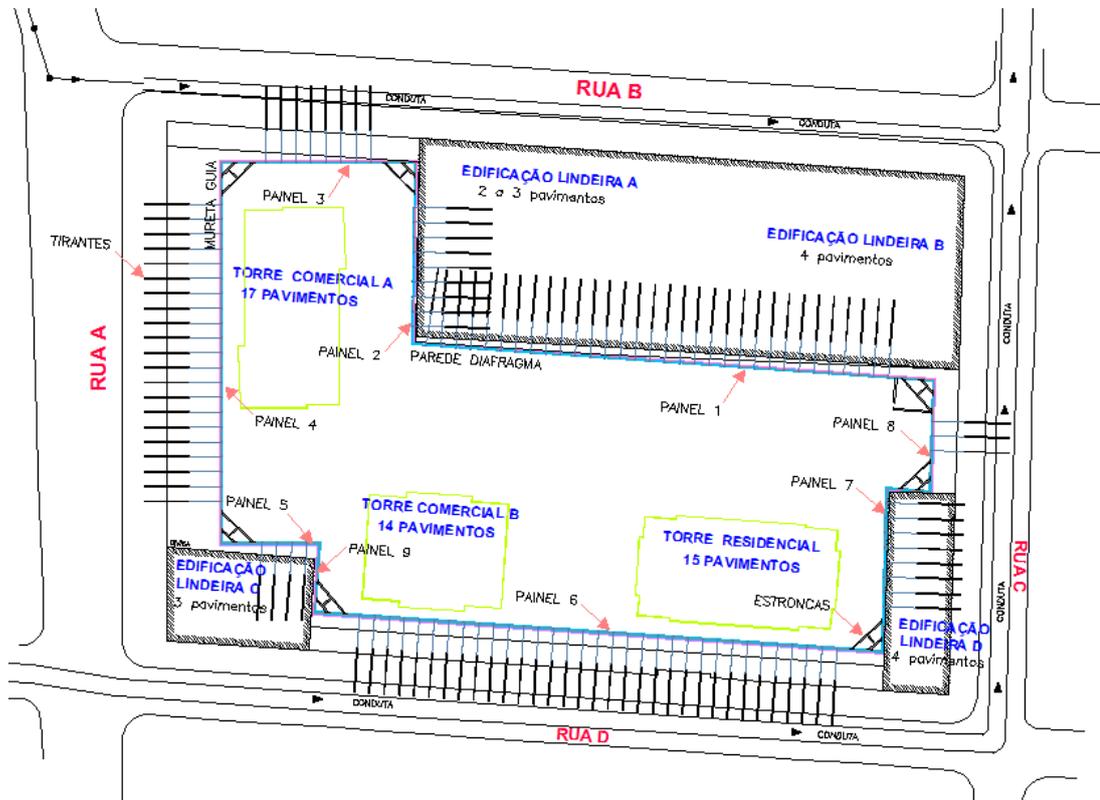
Figura 28 – Planta baixa do terreno com a solução da estrutura de contenção

Para fins de identificação do comportamento da estrutura no monitoramento geotécnico, a parede diafragma foi distribuída em nove painéis, como mostrado na figura 28. A obra ainda foi subdividida em oito fases:

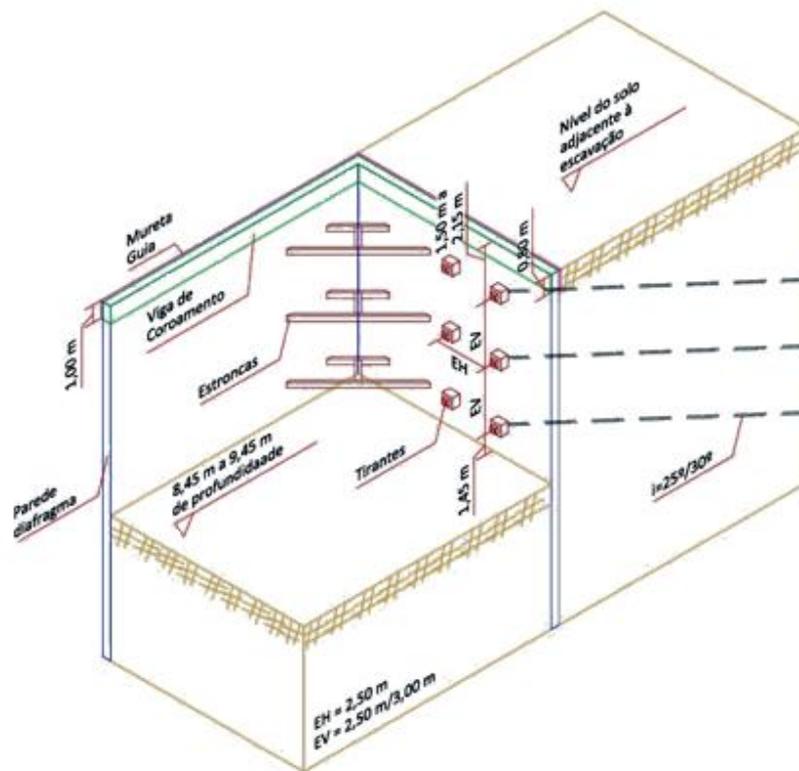
Figura 29 – Solução para contenção do solo escavado

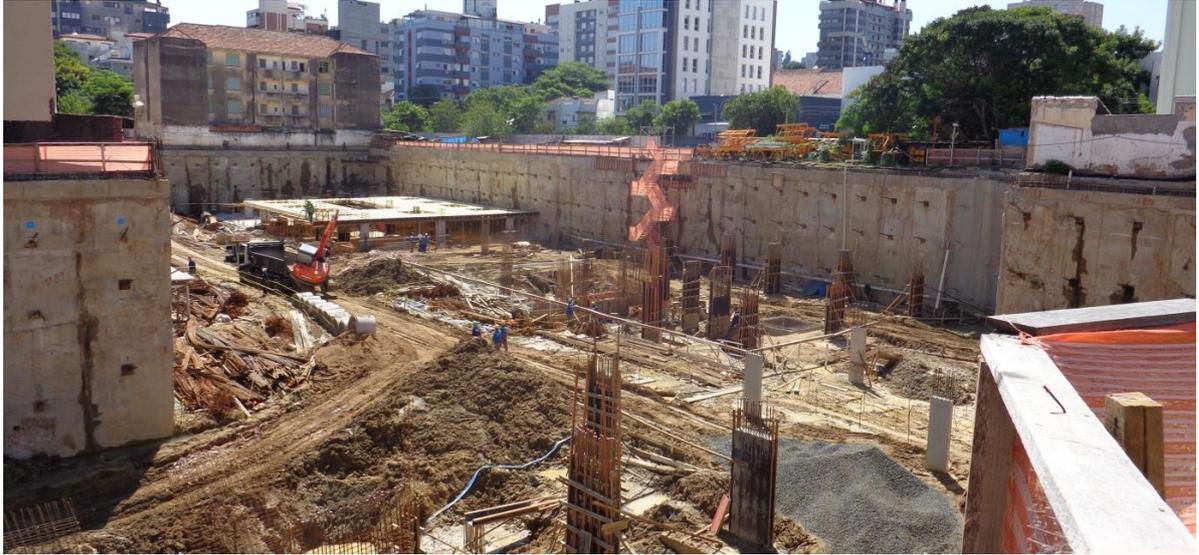
Figura 30 – Estrutura de contenção do tipo parede diafragma ancorada com tirantes provisórios

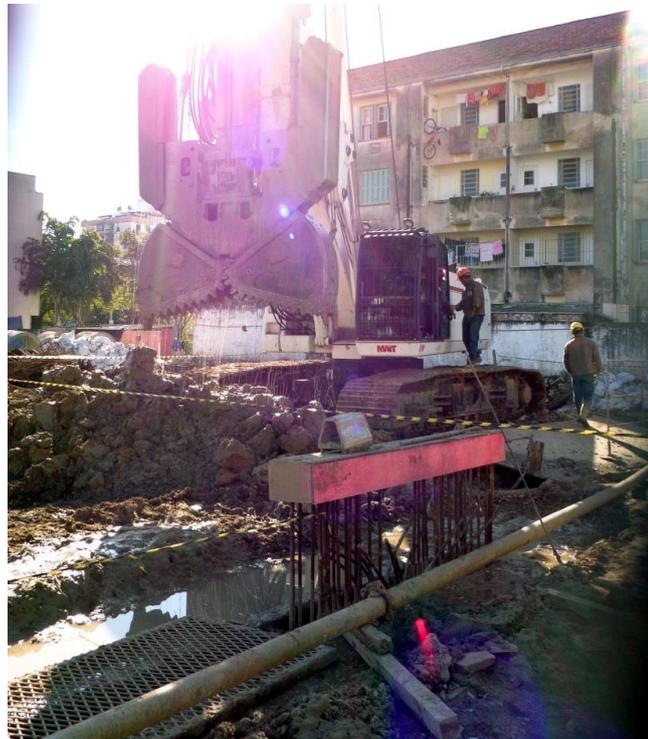
Figura 31 – *Clam shell*: equipamento utilizado para escavação das trincheiras da parede diafragma monitorada

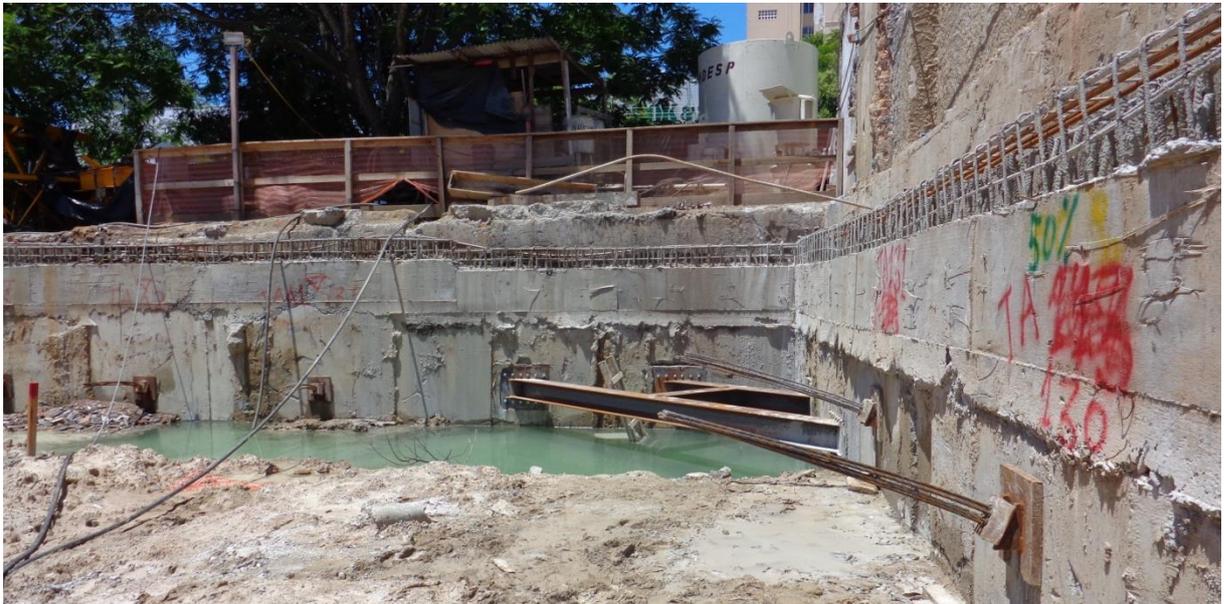
Figura 32 – Tirantes e estroncas utilizados para ancorar a parede diafragma monitorada

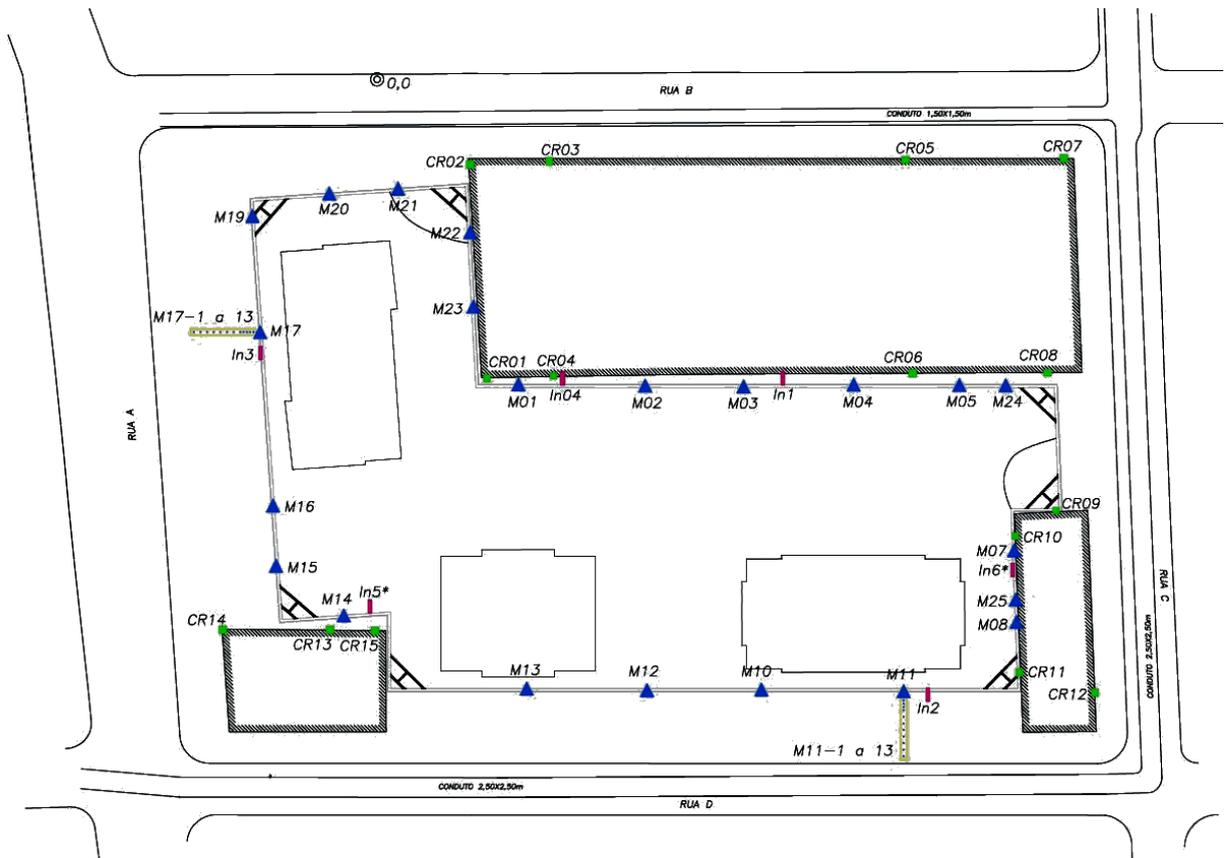
Figura 40 – Planta baixa do monitoramento geotécnico

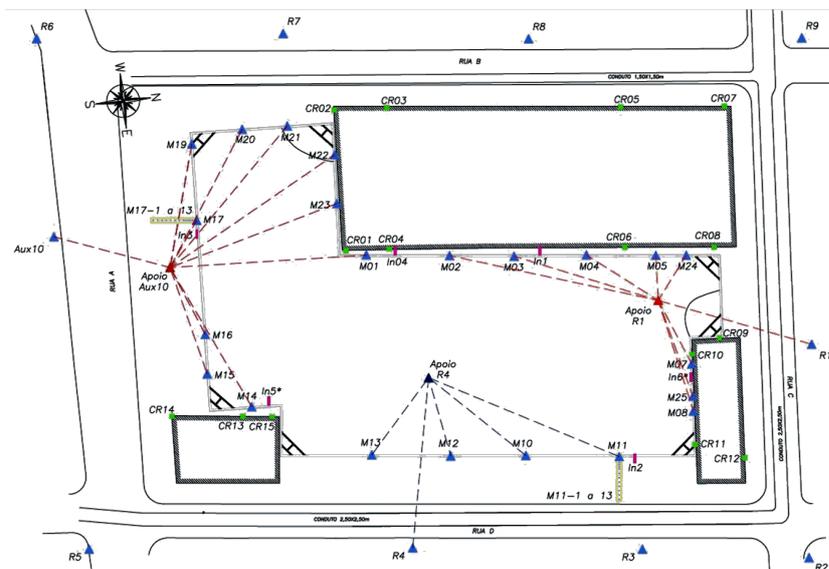
Figura 46 – Procedimento de leitura do monitoramento topográfico

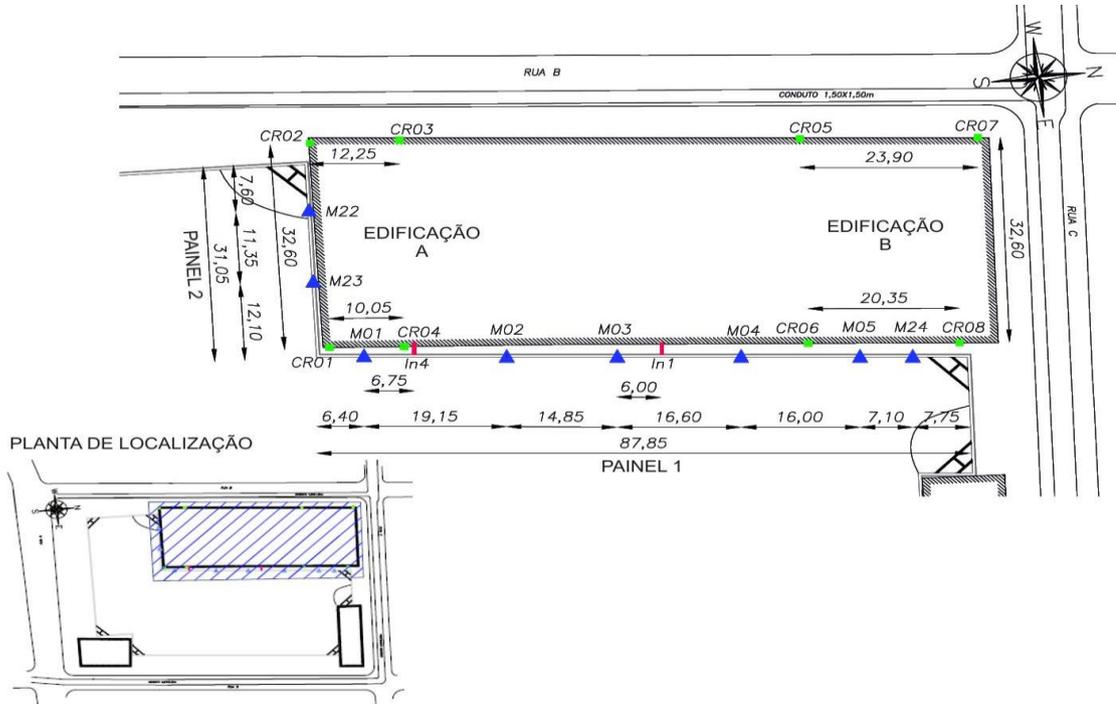
Figura 51 – Área de monitoramento: painel 1
(medidas apresentadas em metros)

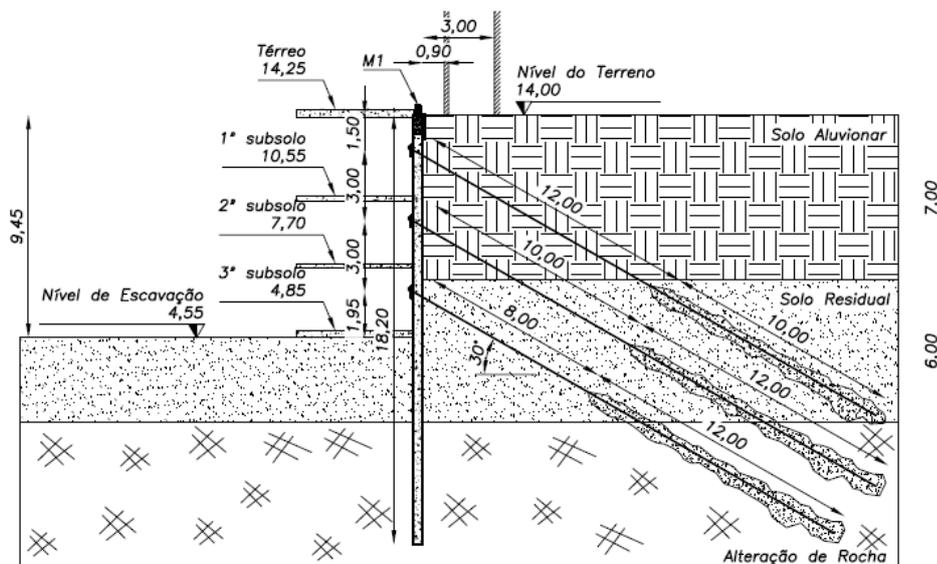
Figura 52 – Seção tipo M1
(medidas apresentadas em metros)

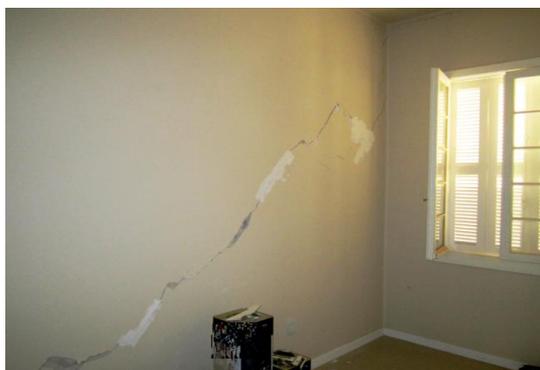
No dia 16/01/2014, 111 dias de monitoramento topográfico, a edificação A sofreu danos causados pela obra de contenção, no momento da perfuração da terceira linha de tirantes anteriores a M1, muito próximos ao encontro entre o painel 1 e o painel 2. A última linha de tirantes no painel 2, após M23, também estava sendo executada. Os furos eram realizados por uma perfuratriz rotativa com acionamento hidráulico e circulação d'água, se executado com pouco cuidado, poderia provocar a retirada em excesso do solo e causar a movimentação no maciço e conseqüente deslocamentos verticais na superfície. Sabendo que o furo no painel 2 já estava executado e que os furos do painel 1 e 2 estavam deslocados 0,75 m verticalmente, a situação se tornava ainda mais crítica. Na vistoria à edificação A, observou-se que as fissuras ocorreram com maior intensidade nos apartamentos de fundo no pavimento térreo – os mais próximos à obra. Foram dois apartamentos os mais afetados: sofreram fissuras com angulação de 45° nas paredes ortogonais ao painel 1 (figura 61) e, nas alvenarias paralelas a este painel, sofreram fissuras horizontais (figura 62), ainda pôde ser notado um leve desaprumo entre o térreo e o 2° pavimento.

Figura 61 – Fissura com angulação de 45°

Entre 108 e 116 dias de monitoramento, segundo os dados recebidos (figura 59) houve um deslocamento positivo de 25,75 mm, o que corresponde a 0,32% da altura escavada. O dano na edificação A ocorreu em um dia intermediário a essas leituras. Como já foi citado, o terceiro nível em M1 foi escavado neste meio tempo, o que também colaborou com o alívio de tensões. O painel 1 estava, ao longo de todo seu comprimento, na 5ª fase do monitoramento.

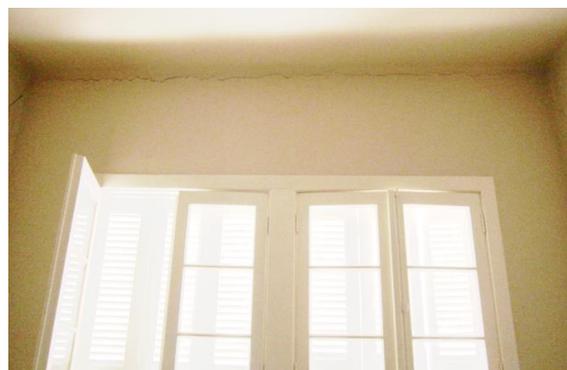
Figura 62 – Fissura horizontal

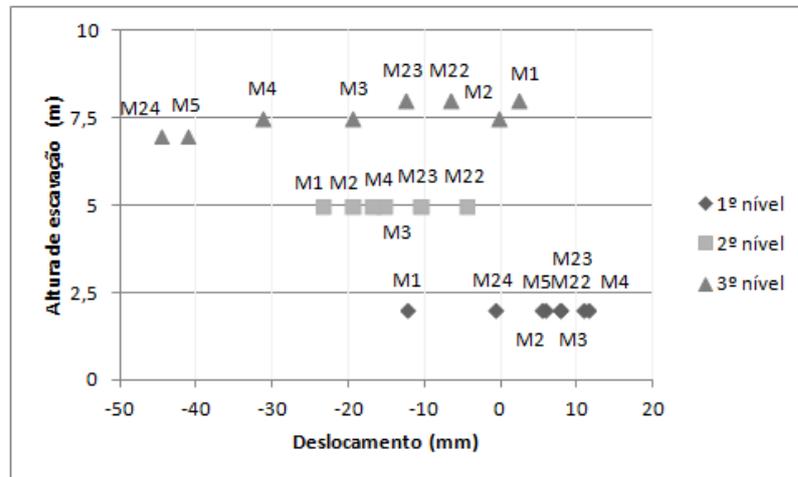
Figura 69 – Pannel 1: Deslocamento (mm) x Altura de escavação (m)

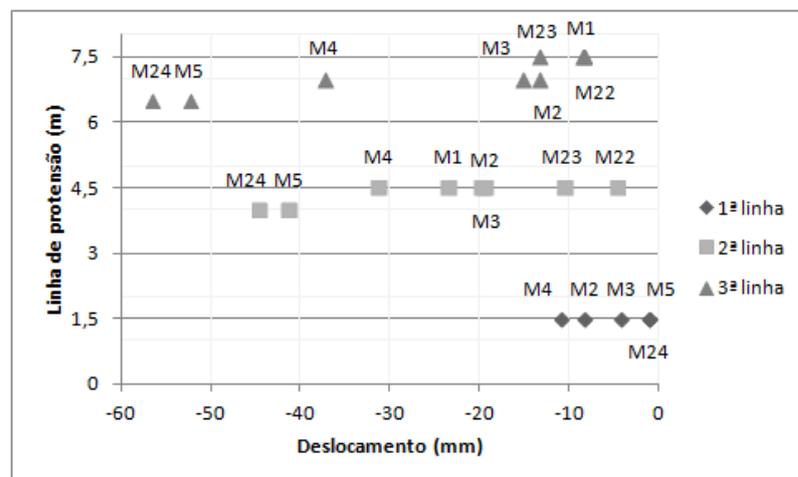
Figura 70 – Pannel 1: Deslocamento (mm) x Linha de protensão (m)

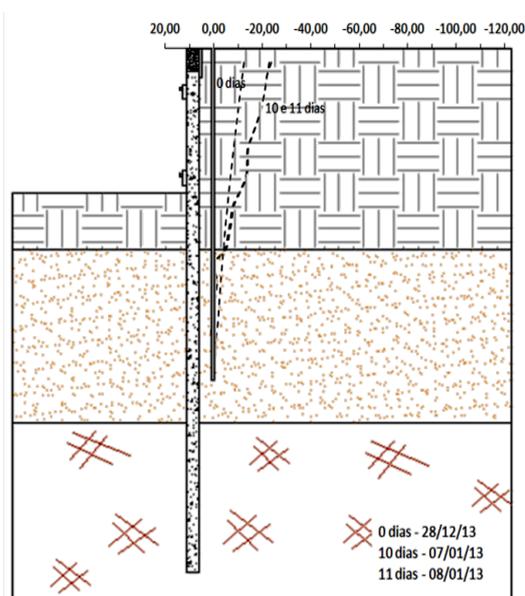
Figura 74 – In4: 11 dias

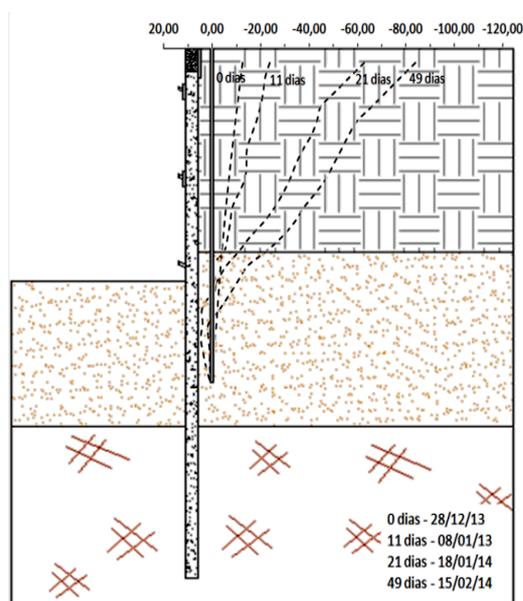
Figura 75 – In4: 49 dias
