**OBRA DE CONTENÇÃO EM PORTO ALEGRE/RS:
QUALIDADE DO MONITORAMENTO
DOS DESLOCAMENTOS**

Porto Alegre
dezembro 2014

Trabalho de Diplomação apresentado ao Departamento de Engenharia Civil da Escola de Engenharia da Universidade Federal do Rio Grande do Sul, como parte dos requisitos para obtenção do título de Engenheiro Civil

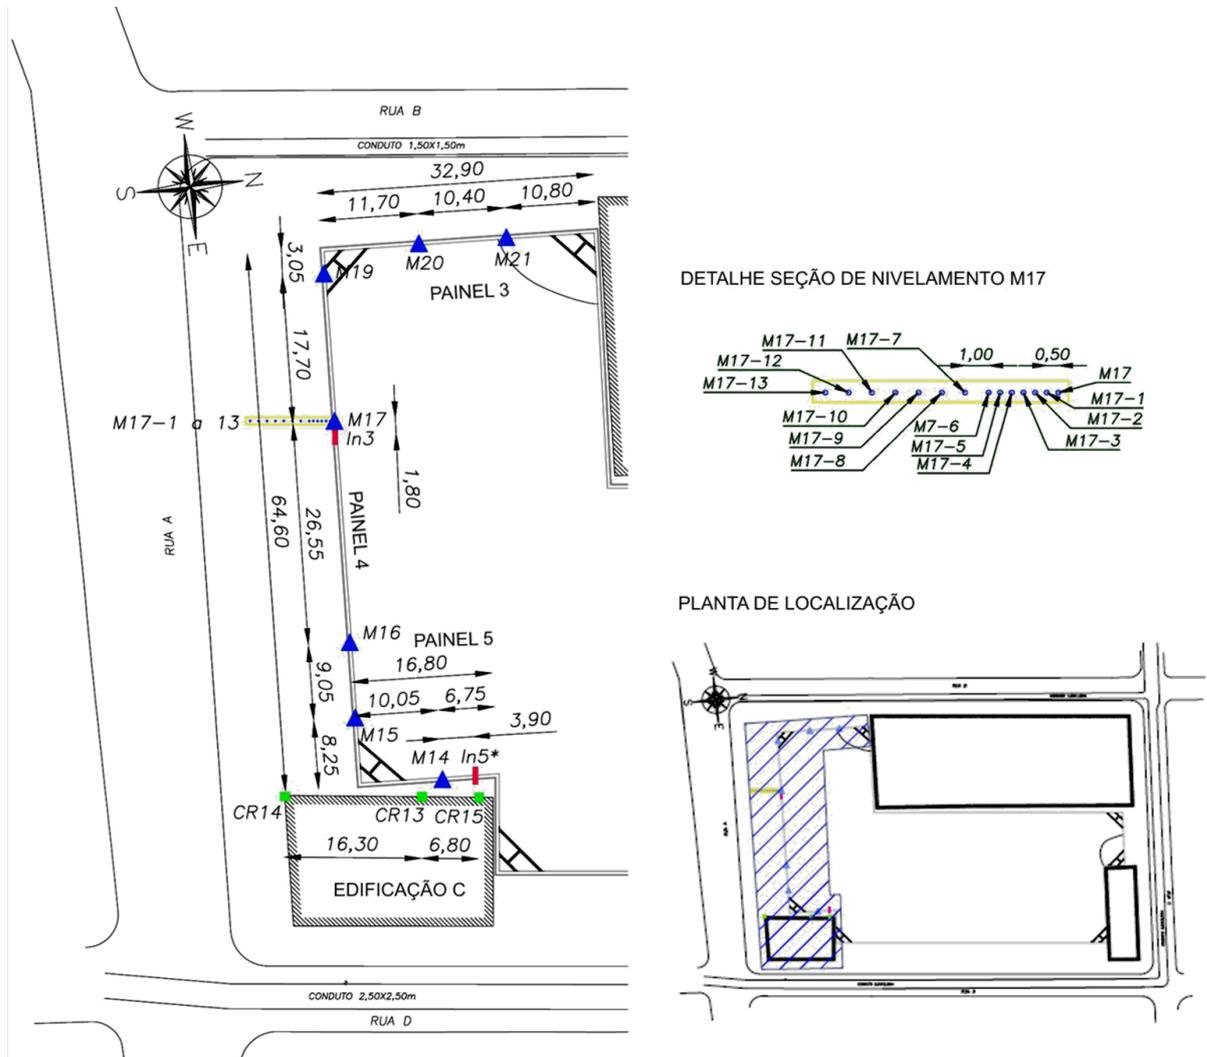
Figura 76 – Área de monitoramento: painel 4
(medidas apresentadas em metros)

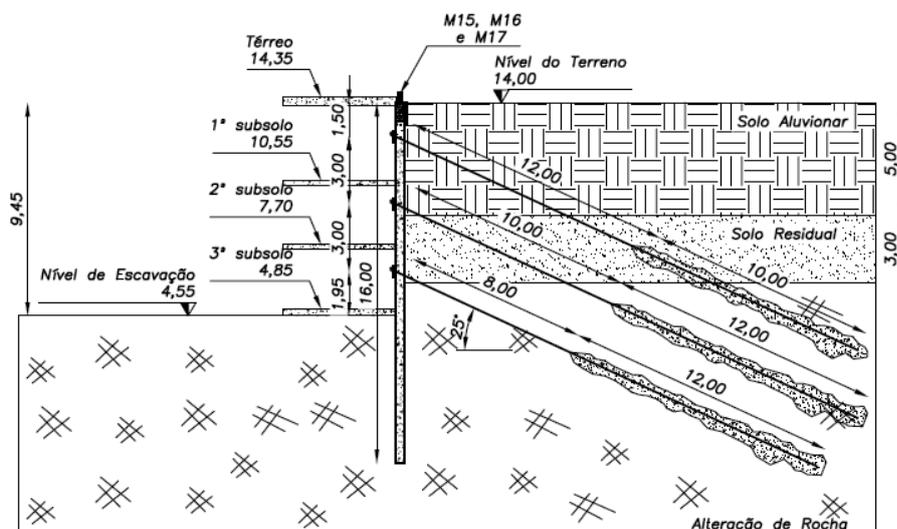
Figura 77 – Seção tipo M15, M16 e M17
(medidas apresentadas em metros)

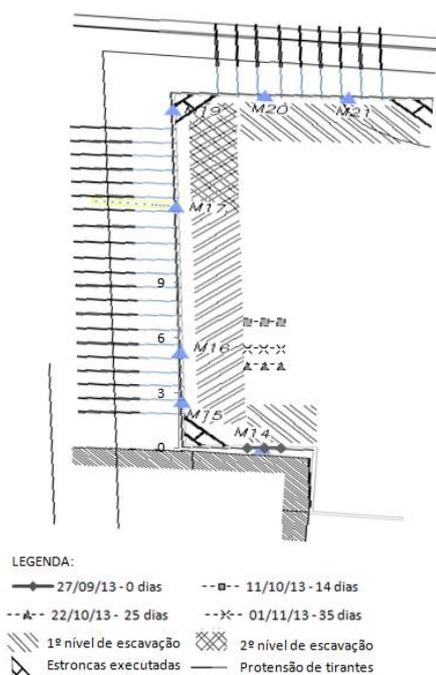
Figura 87 – Pannel 5: 35 dias

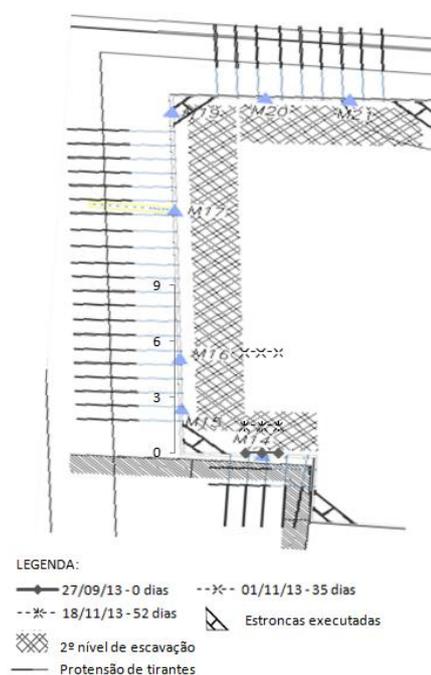
Figura 88 – Pannel 5: 52 dias

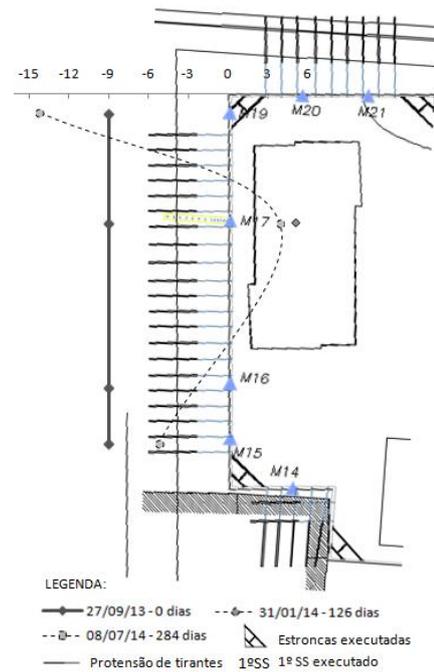
Figura 90 – Painel 4: 284 dias

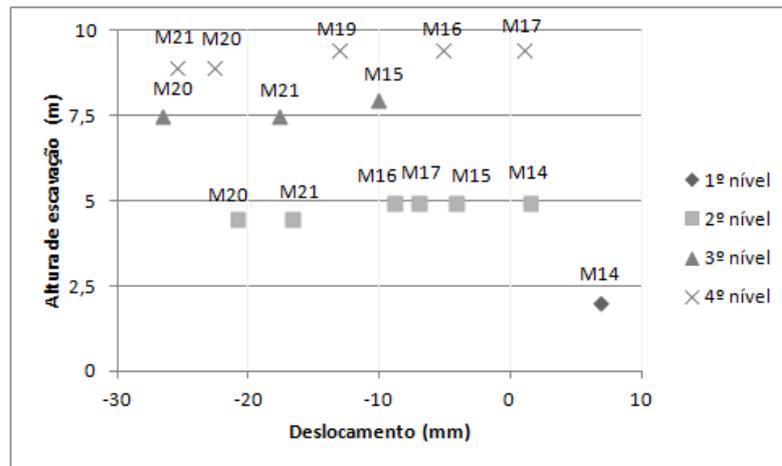
Figura 91 – Painel 4: Deslocamentos (mm) x Altura de escavação (m)

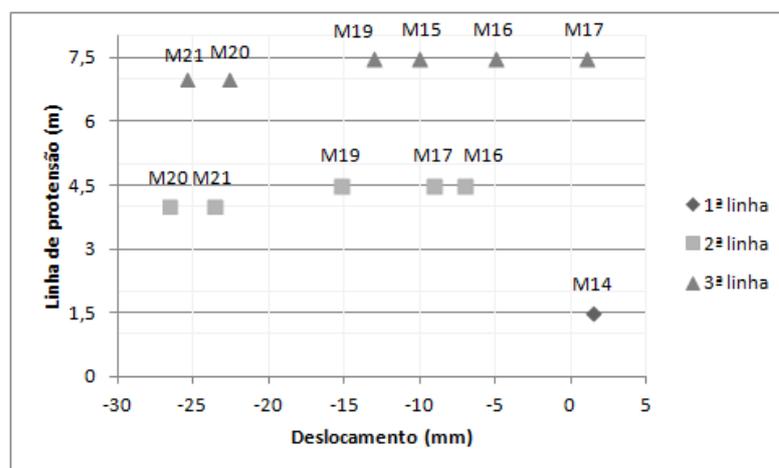
Figura 92 – Painel 4: Deslocamentos (mm) x Linha de protensão (m)

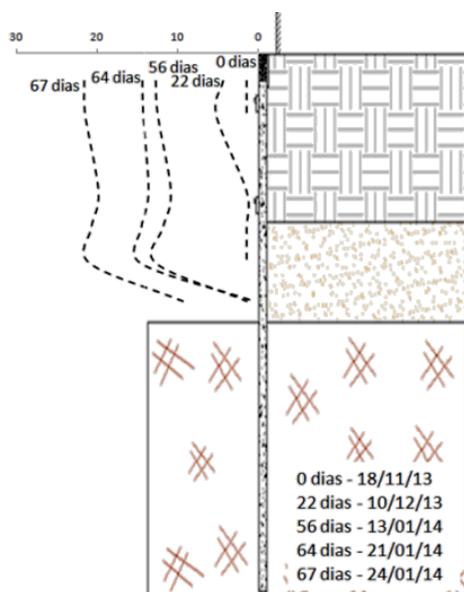
Figura 93 – In5*: 67 dias

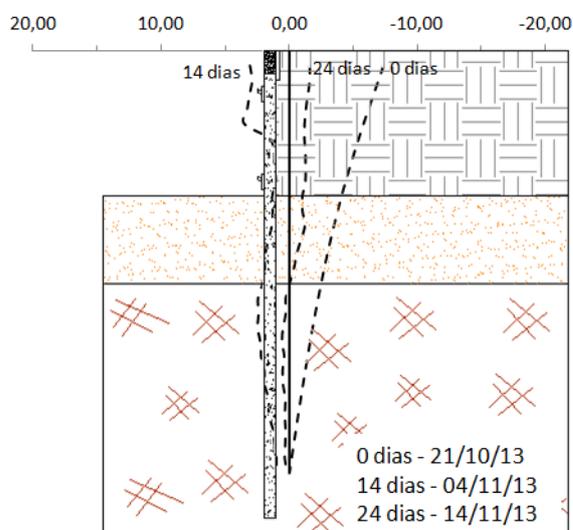
Figura 95 – In3: 24 dias

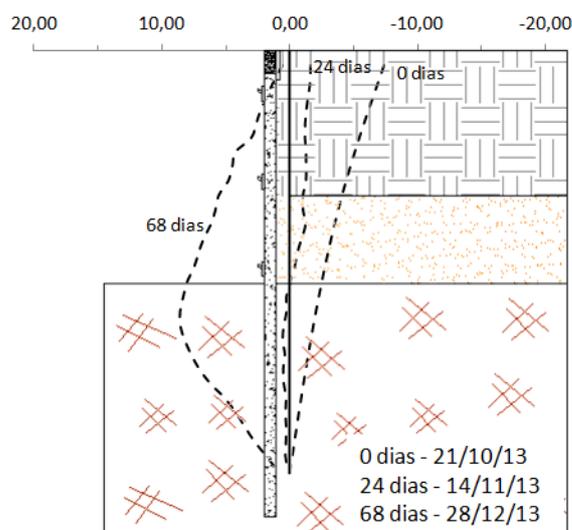
Figura 96 – In3: 68 dias

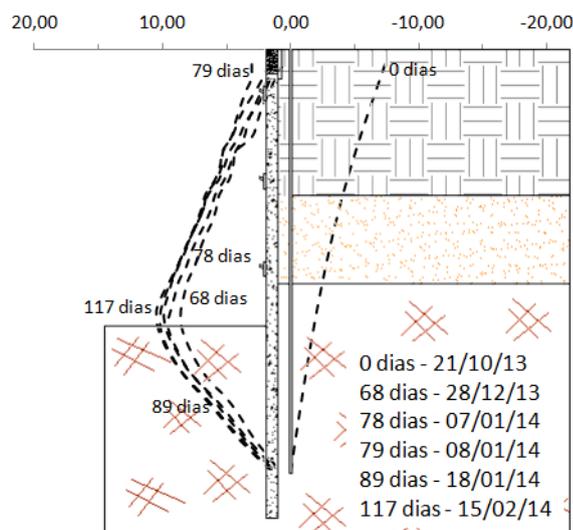
Figura 97 – In3: 117 dias

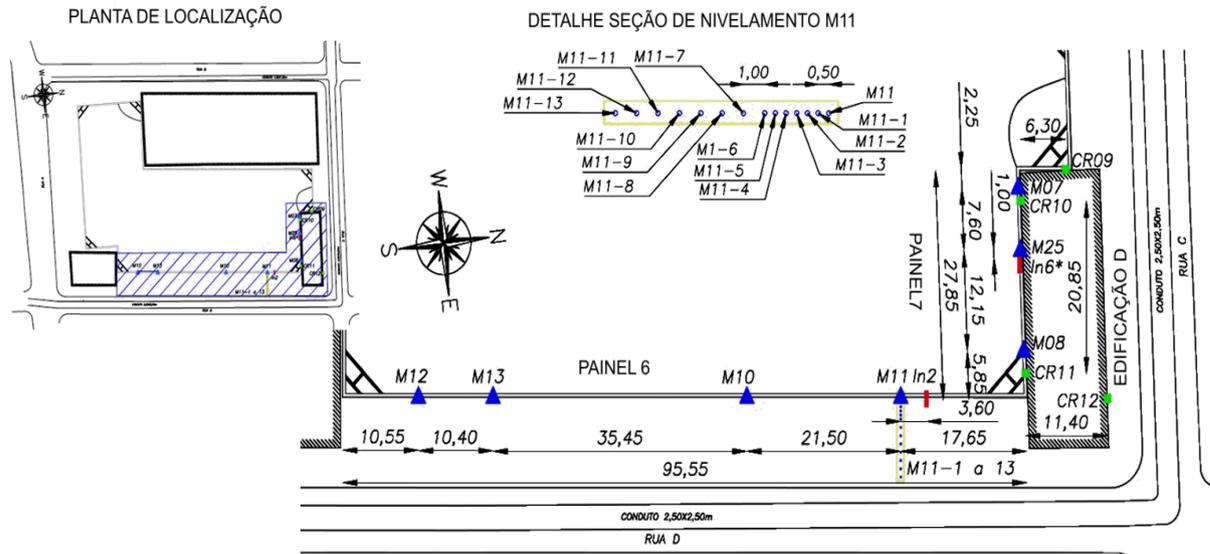
Figura 99 – Área de monitoramento: painel 6
(medidas apresentadas em metros)

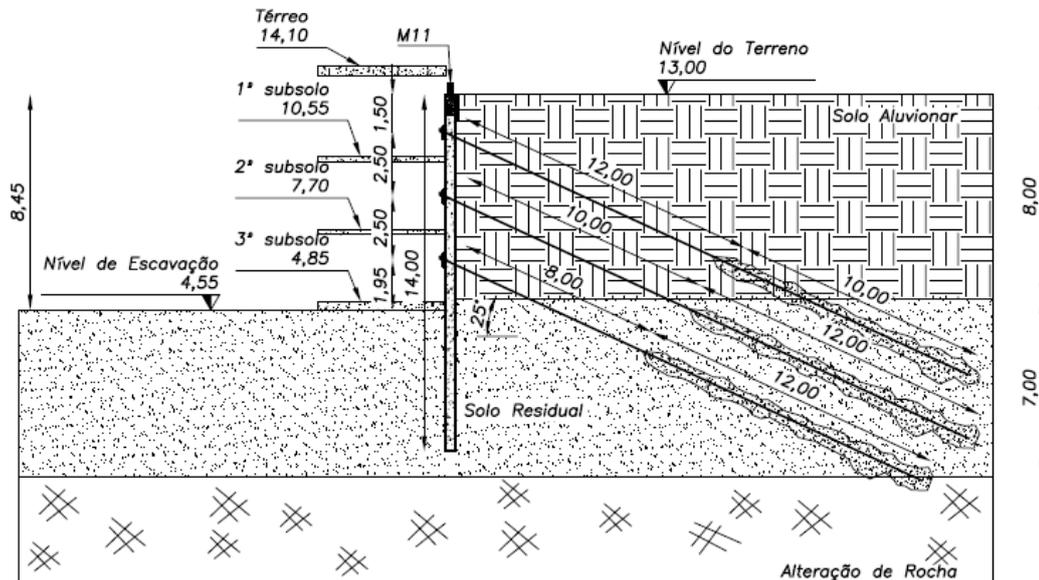
Figura 100 – Seção tipo M11
(medidas apresentadas em metros)

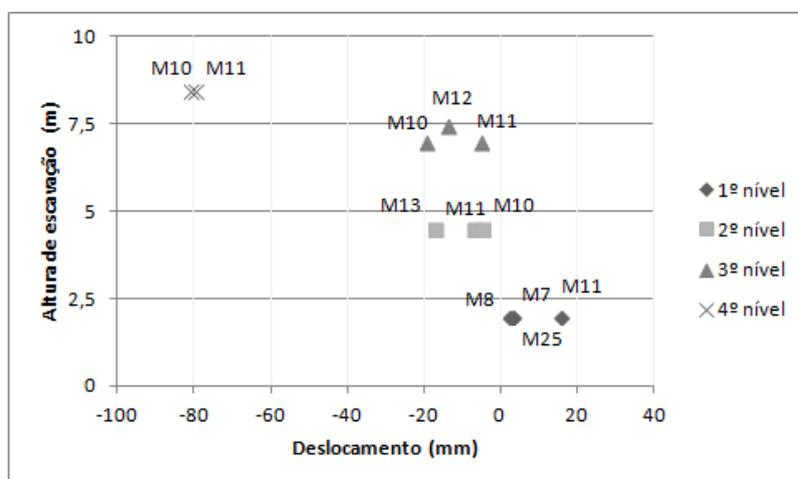
Figura 108 – Painel 6: Deslocamentos (mm) x Altura de escavação (m)

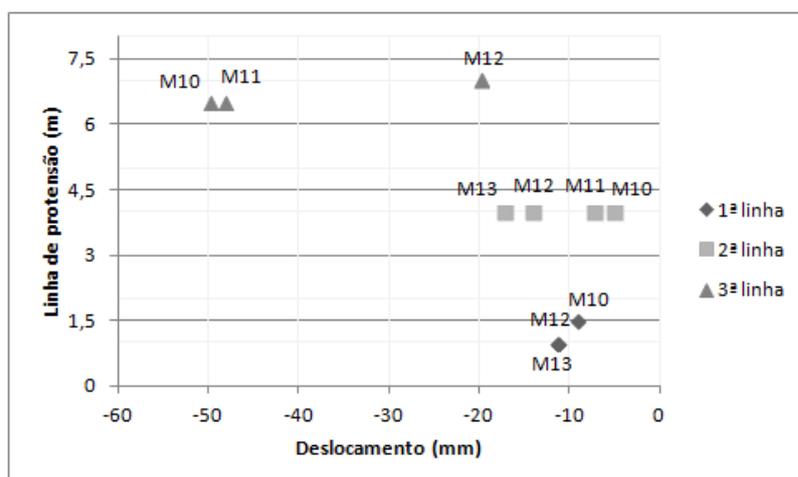
Figura 109 – Painel 6: Deslocamentos (mm) x Linha de protensão (m)

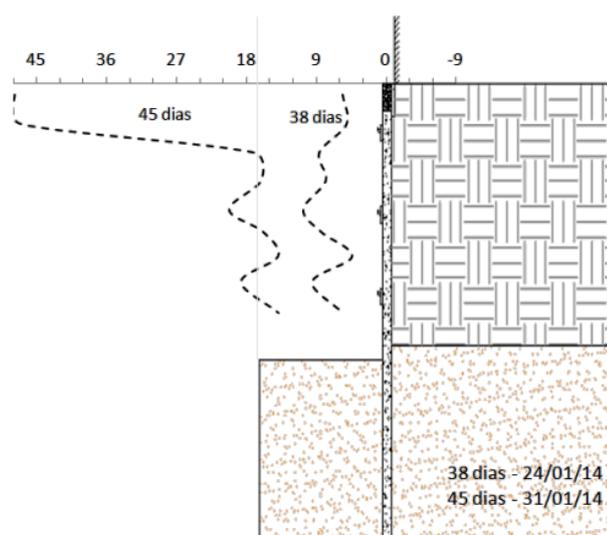
Figura 112 – In6*: 45 dias

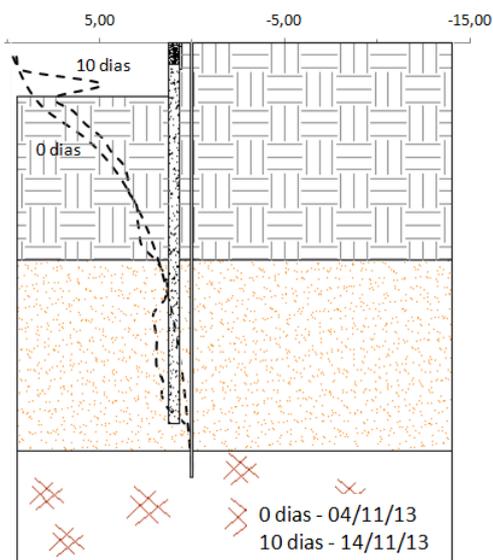
Figura 113 – In2: 10 dias

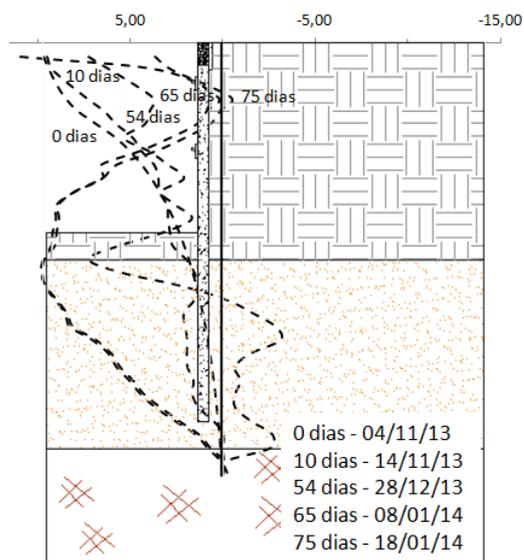
Figura 114 – In2: 75 dias

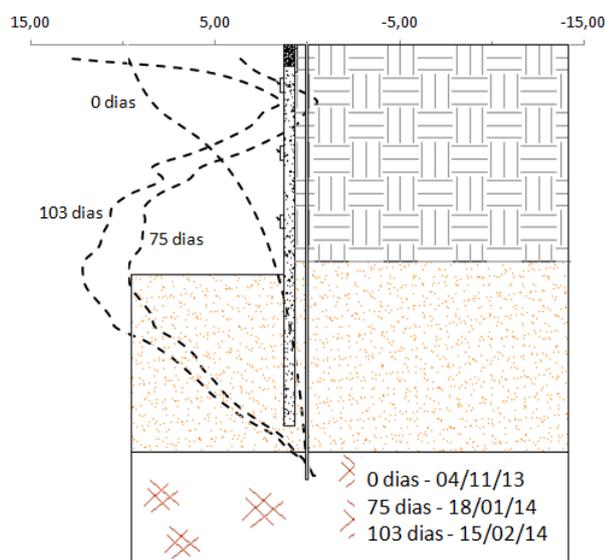
Figura 115 – In2: 103 dias

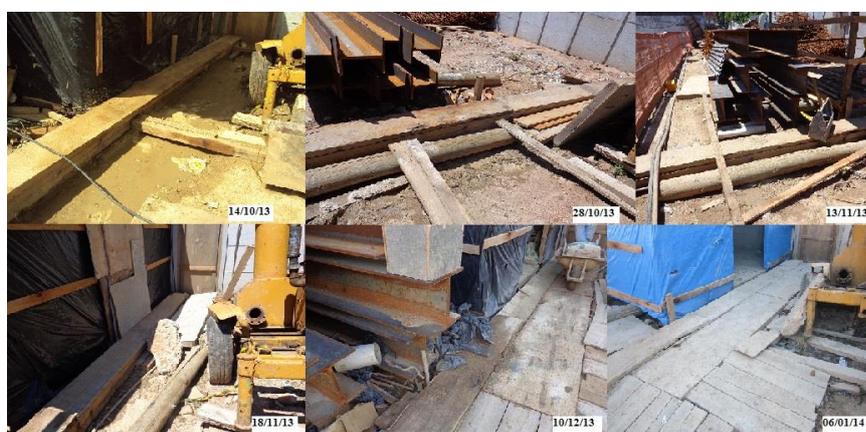
Figura 117 – Condições da seção de nivelamento M11 em campo
