**UNIVERSIDADE FEDERAL DO RIO GRANDE DO SUL  
ESCOLA DE ENGENHARIA  
DEPARTAMENTO DE ENGENHARIA CIVIL**

**CORTINAS ATIRANTADAS:  
VERIFICAÇÃO DA SEGURANÇA ESTRUTURAL APÓS O  
ROMPIMENTO DE TIRANTES**

Trabalho de Diplomação apresentado ao Departamento de Engenharia Civil da Escola de Engenharia da Universidade Federal do Rio Grande do Sul, como parte dos requisitos para obtenção do título de Engenheiro Civil

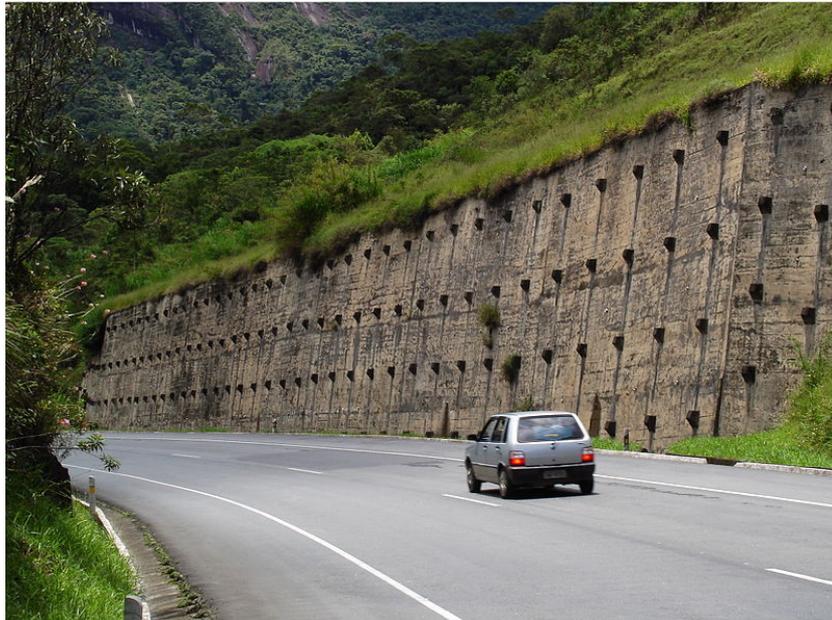
Figura 1 – Cortina atirantada na BR-040, no estado do Rio de Janeiro

As primeiras cortinas atirantadas no Brasil foram executadas pela empresa Tecnosolo, que desenvolveu de maneira pioneira, através do engenheiro Antônio da Costa Nunes, a técnica de chumbamento ou ancoragem em solo, aplicando-a a partir de 1958 na estrada Rio-Teresópolis. Seguiram-se a esta obra aproximadamente trinta outras cortinas ancoradas executadas até 1966 no estado do Rio de Janeiro (CERQUEIRA, 1978, p. 3). Atualmente, a técnica ainda é muito empregada como contenção de escavações de subsolos e em projetos rodoviários, como na figura 1.

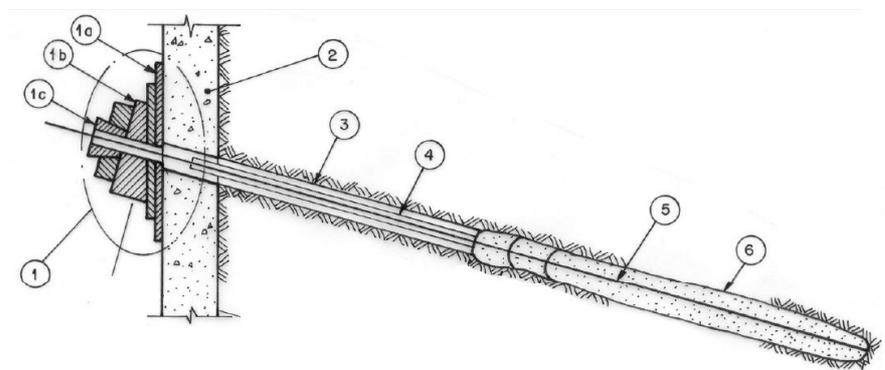
A figura 3 apresenta os elementos constituintes do tirante, exemplificando o caso de uma estrutura ancorada em caráter provisório. As partes 3 e 4 correspondem ao trecho livre, enquanto as partes 5 e 6 ao trecho ancorado.

Figura 3 – Elementos constituintes do tirante

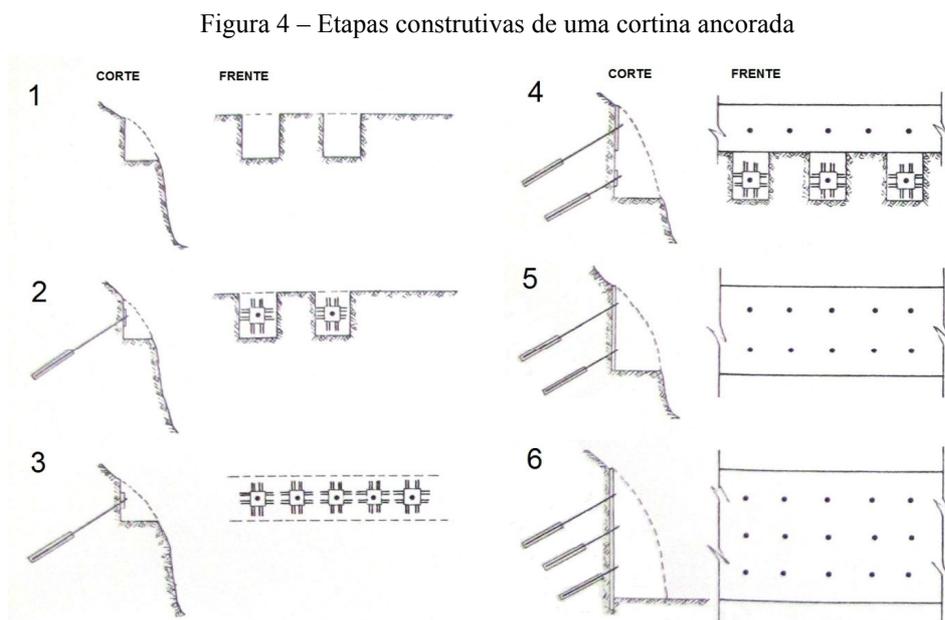
A figura 4 ilustra as seis etapas descritas acima.

- a) fase 1 – escavação de nichos para colocação dos tirantes alternados (1ª fileira);
- b) fase 2 – perfuração, colocação do tirante, injeção do furo, colocação da placa, protensão com esforço de ensaio, ancoragem da placa com esforço de incorporação;
- c) fase 3 – repetição das operações das fases 1 e 2, com relação às placas restantes da 1ª fileira;
- d) fase 4 – concretagem da cortina na faixa relativa à 1ª fileira. Repetição das operações das fases 1 e 2 com relação às placas alternadas da 2ª fileira;
- e) fase 5 – repetição das operações da fase 3 com relação às placas da 2ª fileira, concretagem da cortina na faixa relativa à 2ª fileira;
- d) fase 6 – prosseguimento dos trabalhos da mesma maneira até a conclusão da cortina.

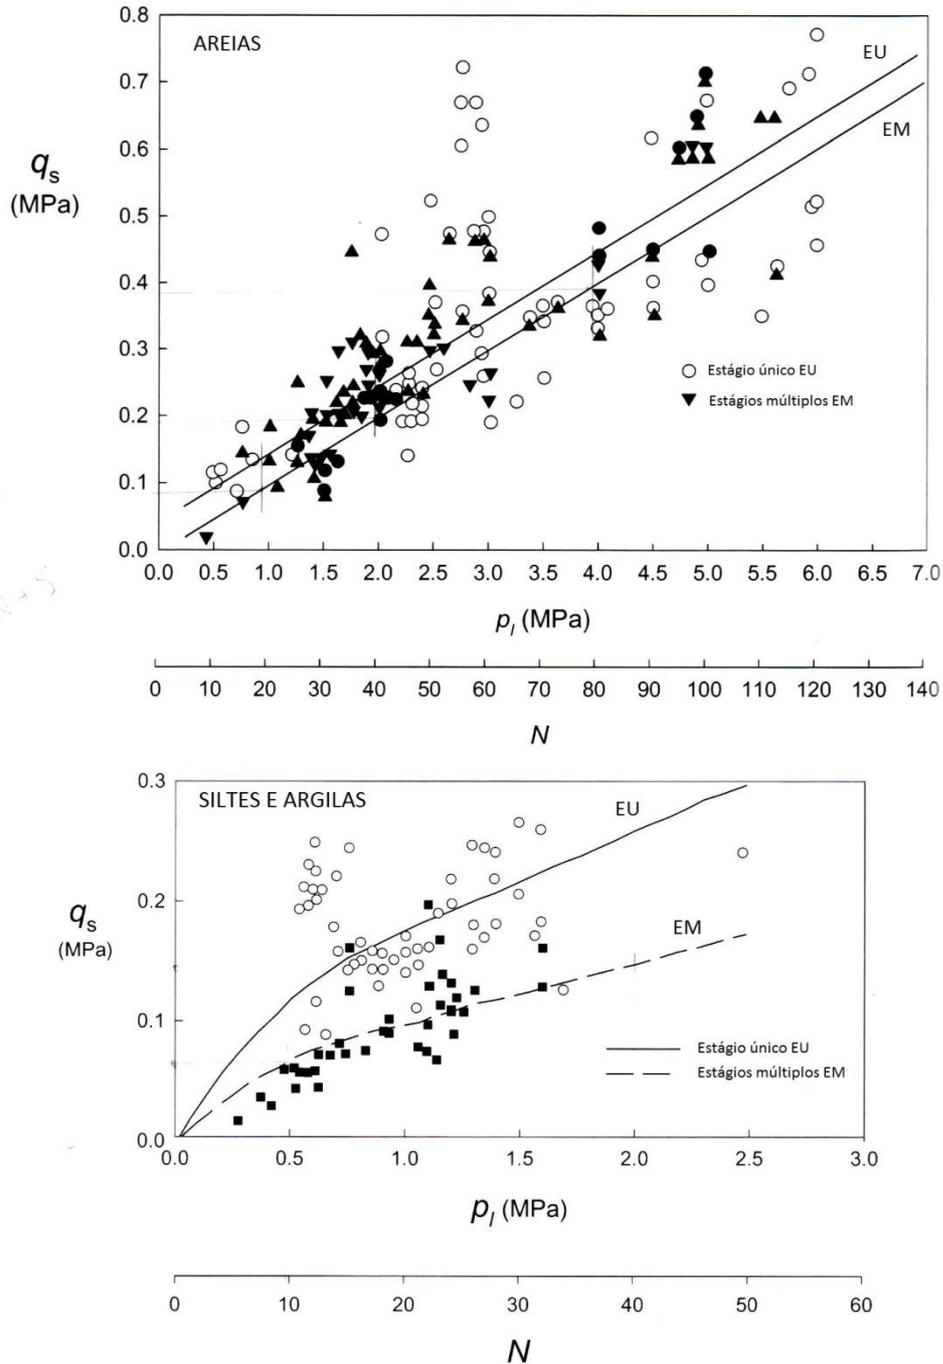
Figura 5 – Valores de aderência lateral limite

Quanto aos valores de  $q_s$ , Bustamante e Doix (1985, p. 88, tradução nossa) sugerem os valores obtidos a partir da figura 5, em função da pressão limite  $p_l$  (obtida a partir de ensaio pressiométrico de Ménard) ou valor do NSPT (número médio de golpes obtido a partir de ensaios *Standard Penetration Test*) e dependentes do tipo de solo e do tipo de injeção (estágio único ou estágios múltiplos).

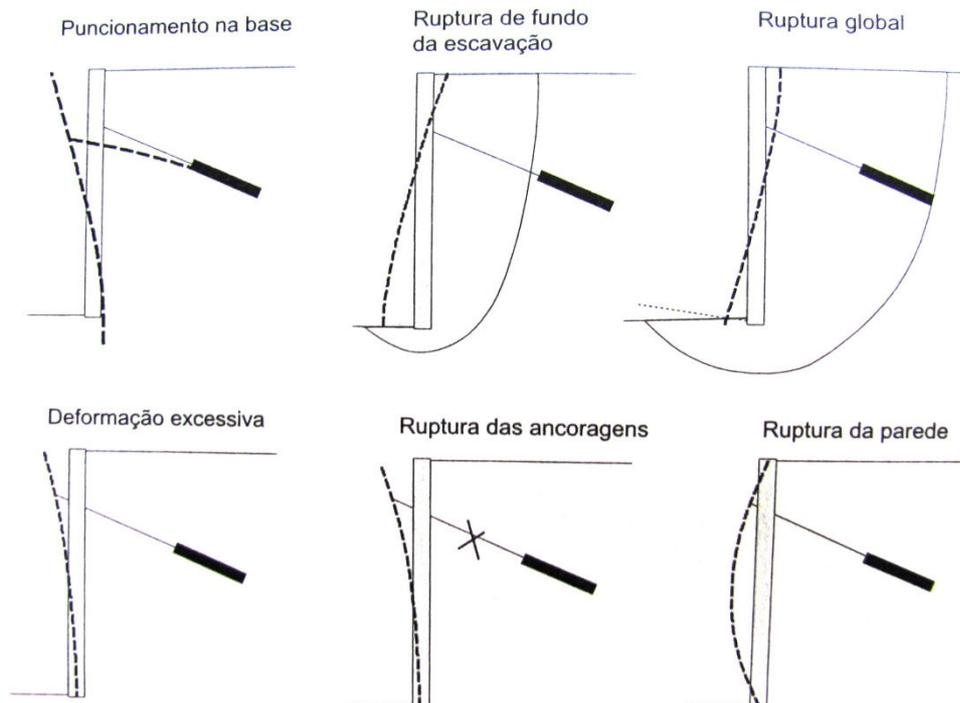
Figura 6 – Modos de falha de uma cortina atirantada

Os modos de falha são ilustrados na figura 6.

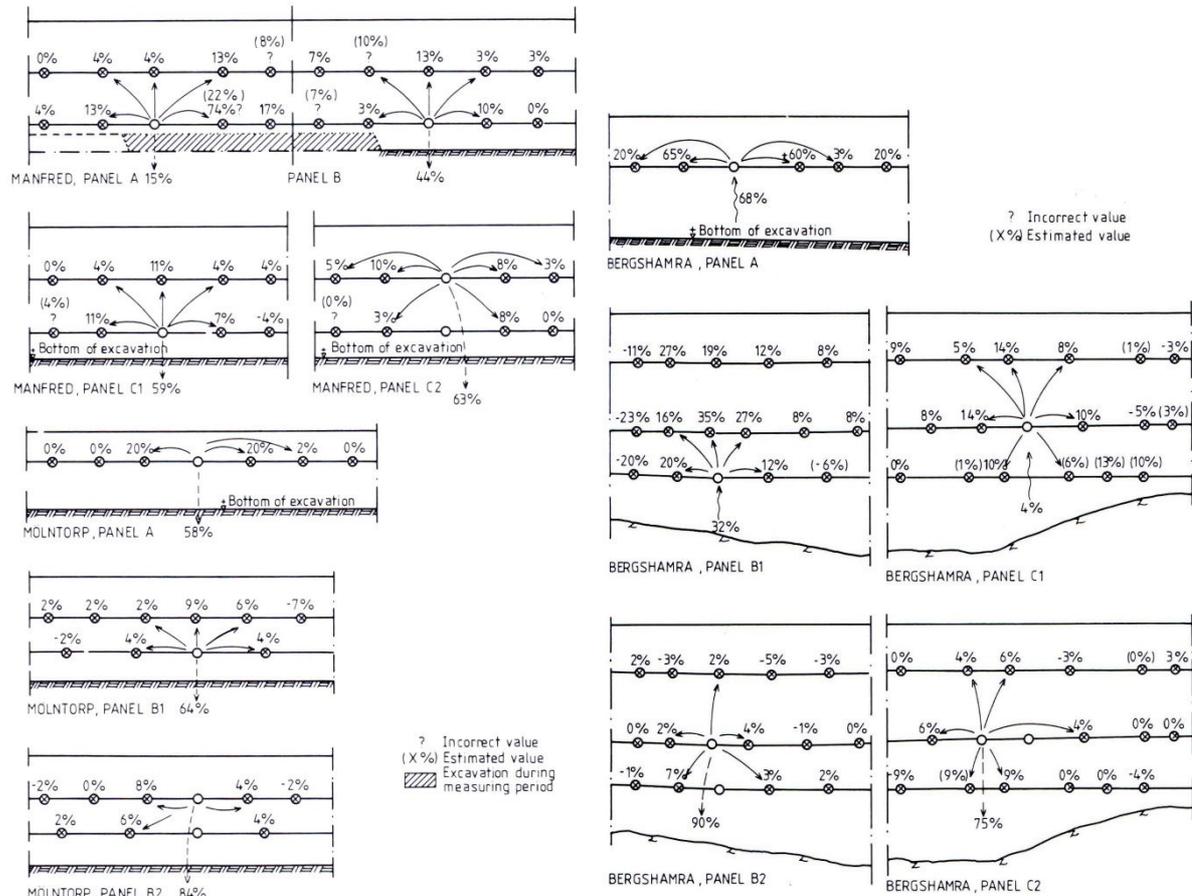
Figura 7 – Redistribuição de cargas após o rompimento de um tirante

Apesar de uma única ruptura de ancoragem não causar danos à estrutura, Hanna (1982, p. 303, tradução nossa) adverte que há que ser levado em conta o arqueamento local da cortina, que causa uma redistribuição das tensões horizontais que o solo exerce sobre a parede de concreto armado. Este arqueamento pode provocar falha na estrutura de concreto por flexão, que é verificado segundo recomendações da NBR 6118 (ASSOCIAÇÃO BRASILEIRA DE NORMAS TÉCNICAS, 2014).

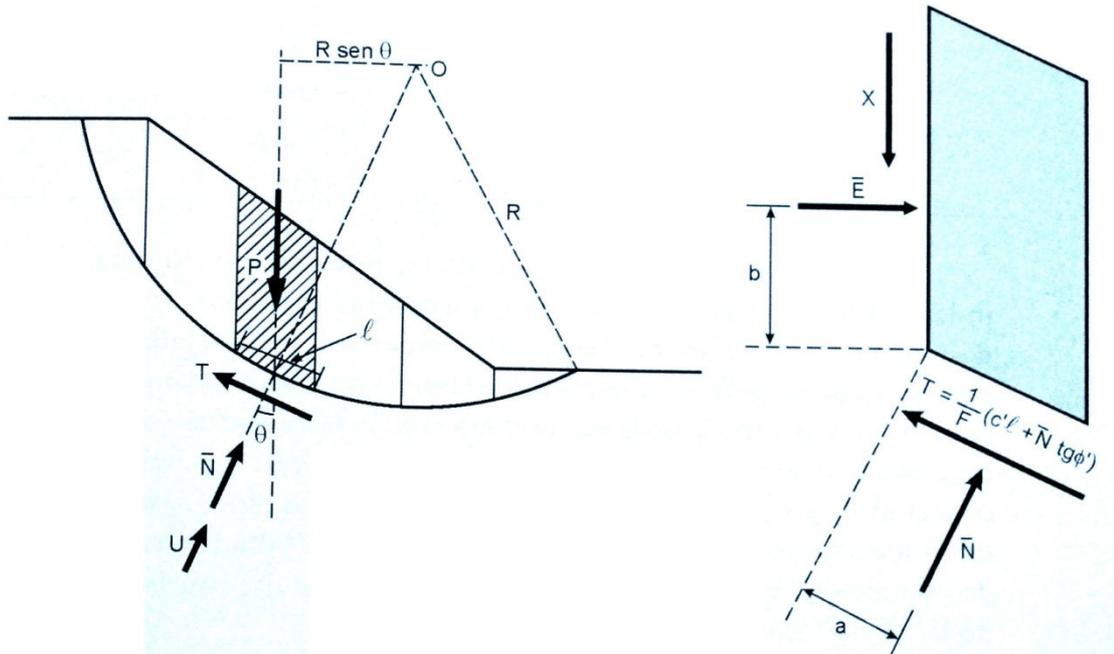
Figura 8 – Forças envolvidas nos métodos de Fellenius e Bishop

Os métodos de equilíbrio limite mais simplificados são os de Fellenius e Bishop. "Para esses dois métodos, admite-se que a linha de ruptura seja um arco de circunferência; além disso, a massa de solo é subdividida em lamelas ou fatias [...]" (MASSAD, 2010, p. 65). A figura 8 apresenta as forças envolvidas na análise de equilíbrio.

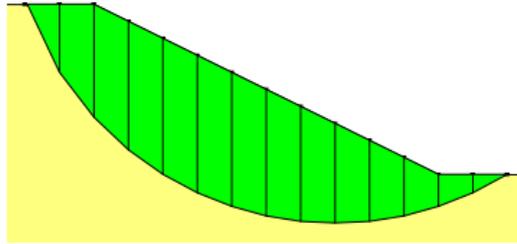
Figura 9 – Divisão do solo em fatias sobre uma provável superfície de ruptura

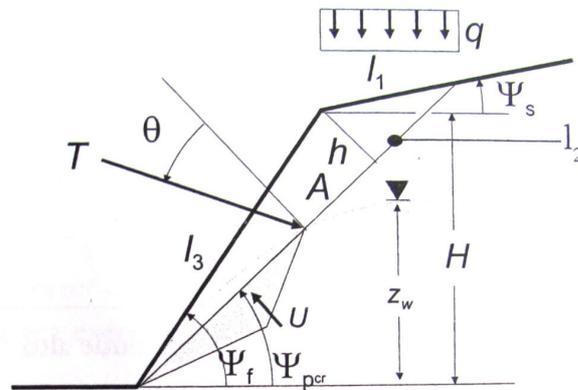
Figura 10 – Análise de estabilidade pelo método das cunhas brasileiro

O coeficiente de segurança pelo método das cunhas para um talude sem a presença de água é dado por Hoek e Bray<sup>7</sup> (1981 apud ORTIGAO; BRITO, 2004, p. 338-339, tradução nossa), conforme a fórmula 7.

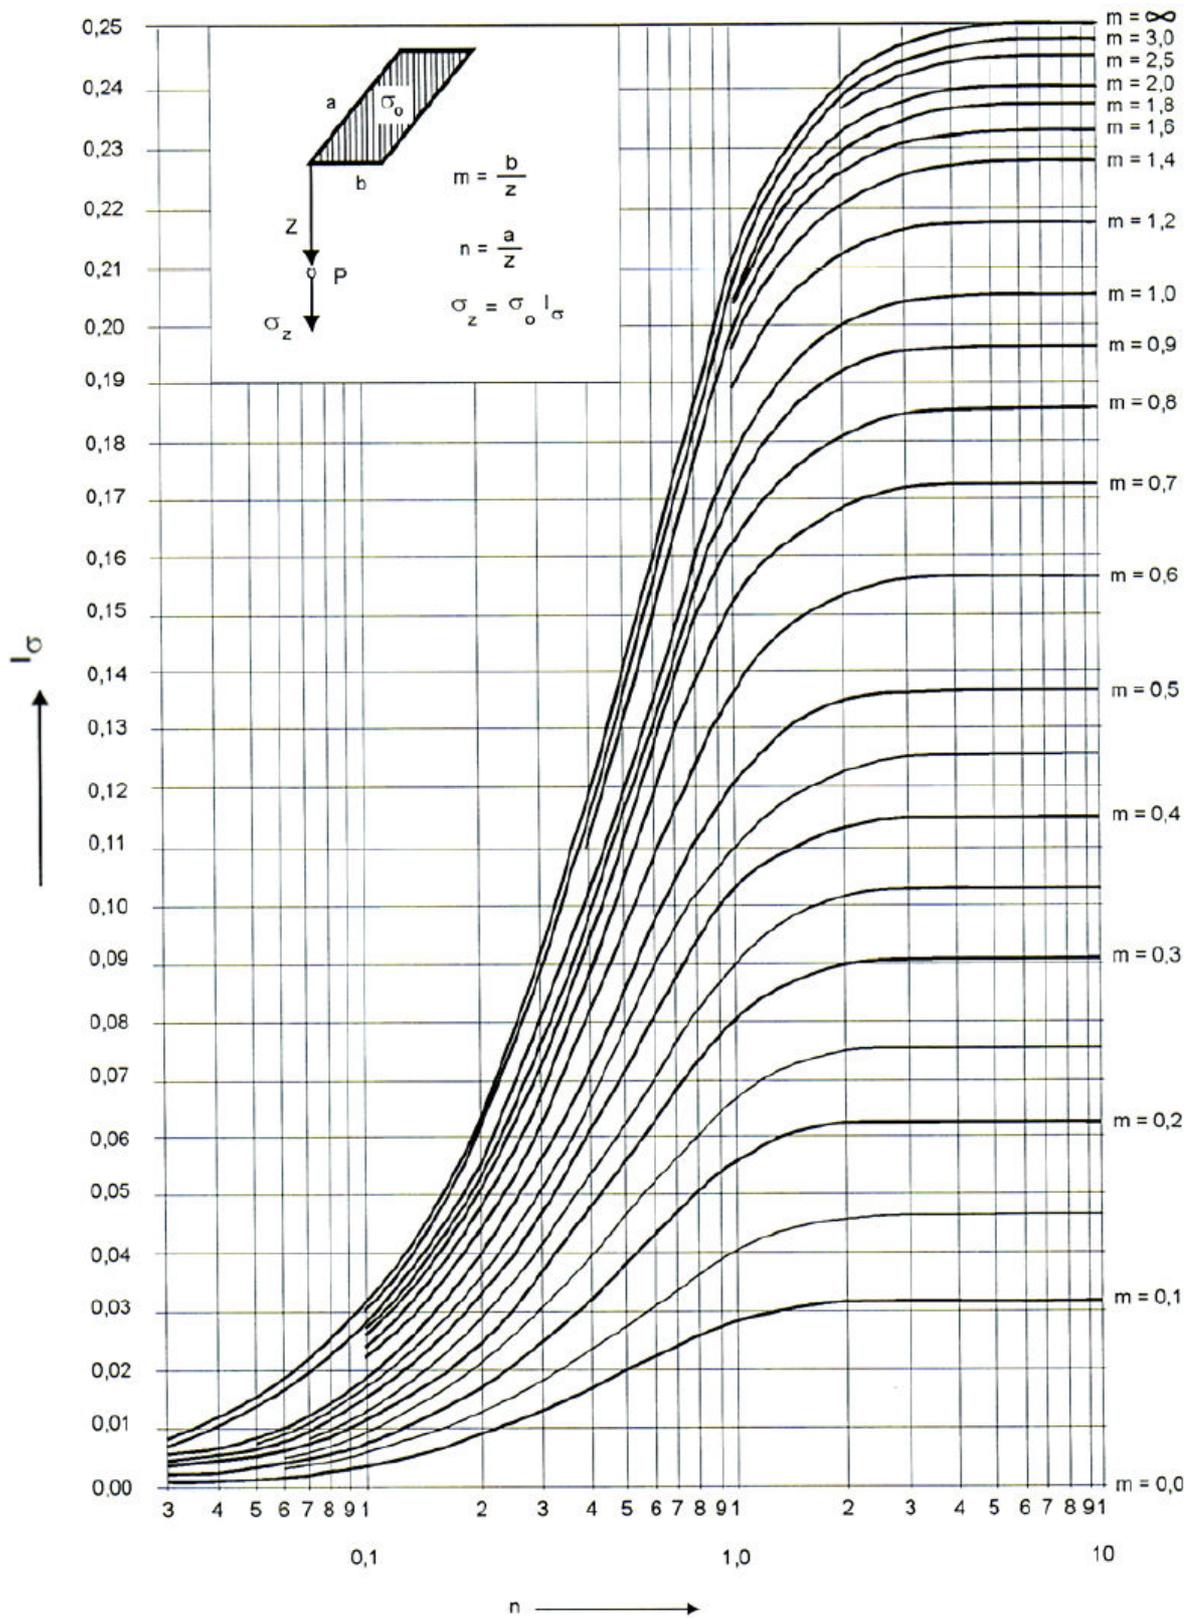
Figura 11 – Tensões verticais devidas a cargas aplicadas em áreas retangulares

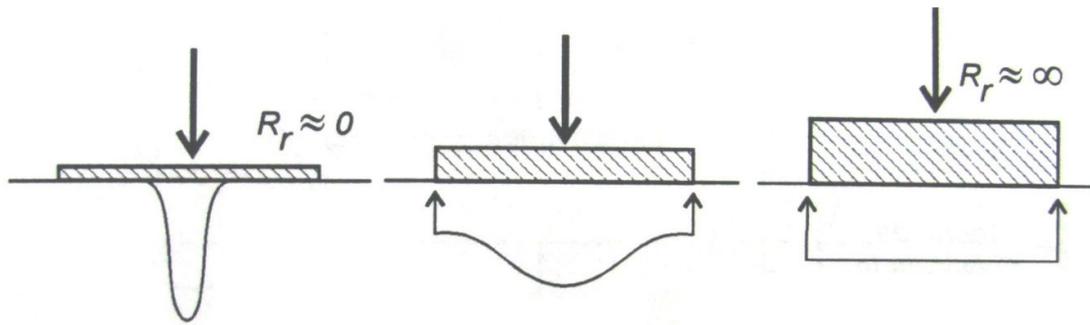
Figura 12 – Influência da rigidez relativa na distribuição de tensões

O conceito de rigidez relativa tem grande importância mesmo nas simulações computacionais, pois seu valor costuma ser um dado de entrada nos *softwares*. Cortinas rígidas têm alto valor de rigidez  $R_r$ , enquanto as cortinas flexíveis têm valores menores. De acordo com Ranzini e Negro Junior (1998, p. 509), "[...] uma cortina ou parede é flexível quando seus deslocamentos, por flexão, são suficientes para influenciar significativamente a distribuição de tensões aplicadas pelo maciço.". Já Velloso e Lopes (1997, p. 161) indicam que "Quanto mais flexível for a fundação [neste caso, a cortina], mais as pressões de contato refletirão o carregamento [...]". A figura 12 ilustra as pressões de contato em função da rigidez relativa.

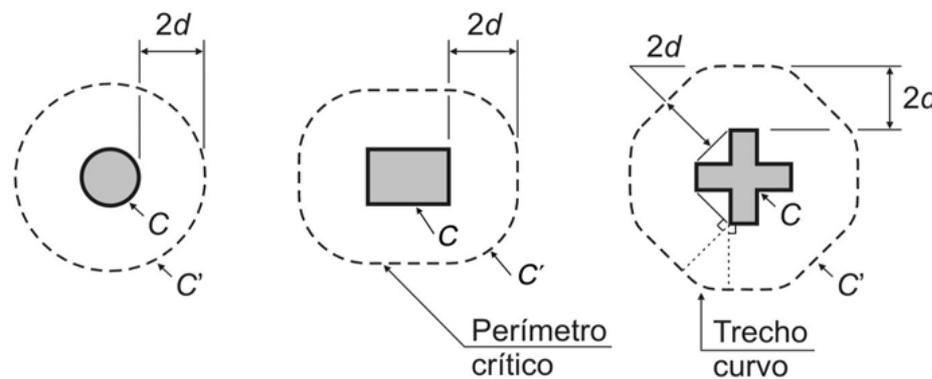
Figura 13 – Perímetro crítico C'

De acordo com a NBR 6118 (ASSOCIAÇÃO BRASILEIRA DE NORMAS TÉCNICAS, 2014, p. 160), "O modelo de cálculo [para a verificação de puncionamento] corresponde à verificação do cisalhamento em duas ou mais superfícies críticas definidas no entorno de forças concentradas.". No caso específico para cortinas, estas superfícies de verificação estão situadas em torno da placa de apoio e são chamadas de superfícies críticas C e C', conforme a figura 13.

A distância  $d$  corresponde à espessura útil da cortina, ou seja, a distância entre a sua face externa (em contato com o ambiente) e o centro da armadura de puncionamento, presente na face interna.

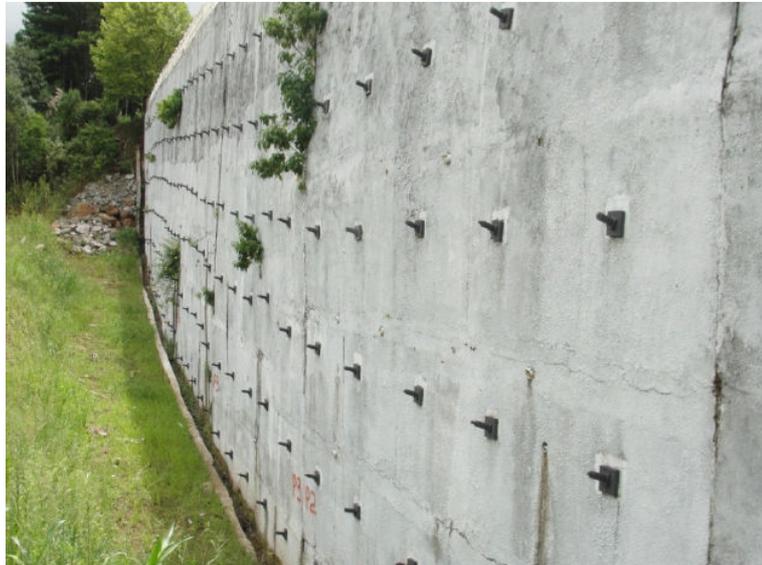
Figura 15 – Vista geral da cortina atirantada da ERS-115

metros de extensão e até 13 metros de altura, com uma espessura constante de 35 centímetros. Uma vista geral da cortina é apresentada na figura 15.

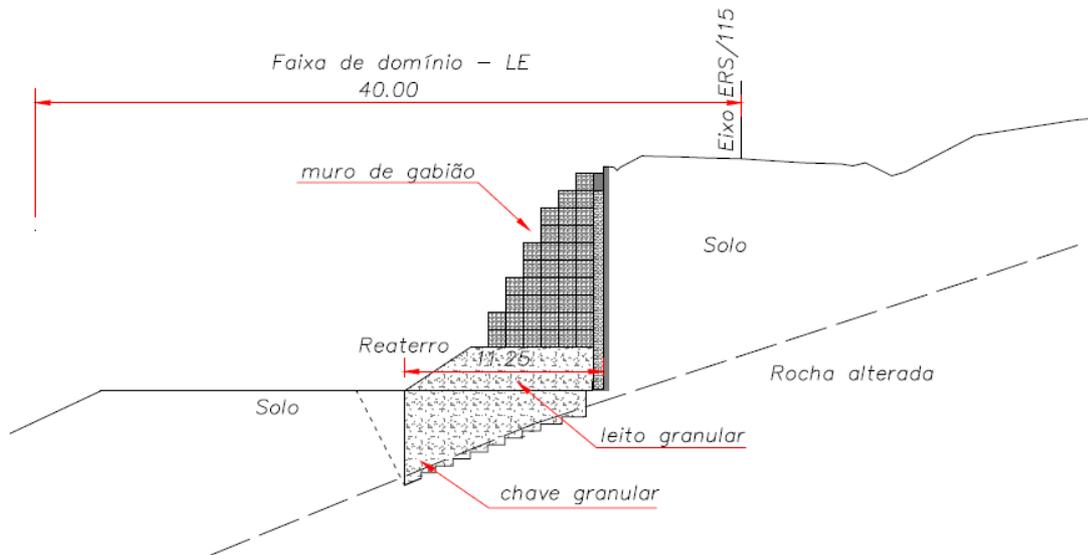
Figura 16 – Seção tipo do projeto da estrutura de reforço

Diante da ameaça iminente de ruína total da estrutura, com possíveis deslizamentos de solo e danos à estrutura da rodovia, foi realizado um projeto de reforço da estrutura no ano de 2013, que consistiu na introdução de um muro de gabiões em frente à cortina, já que o local apresenta espaço suficiente para a introdução desta estrutura de gravidade. A obra foi executada no ano de 2014 sem a retirada da estrutura original, já que esta ação provocaria um deslocamento da massa de solo no tardo da estrutura. Na figura 16, apresenta-se uma seção tipo do projeto de reforço.

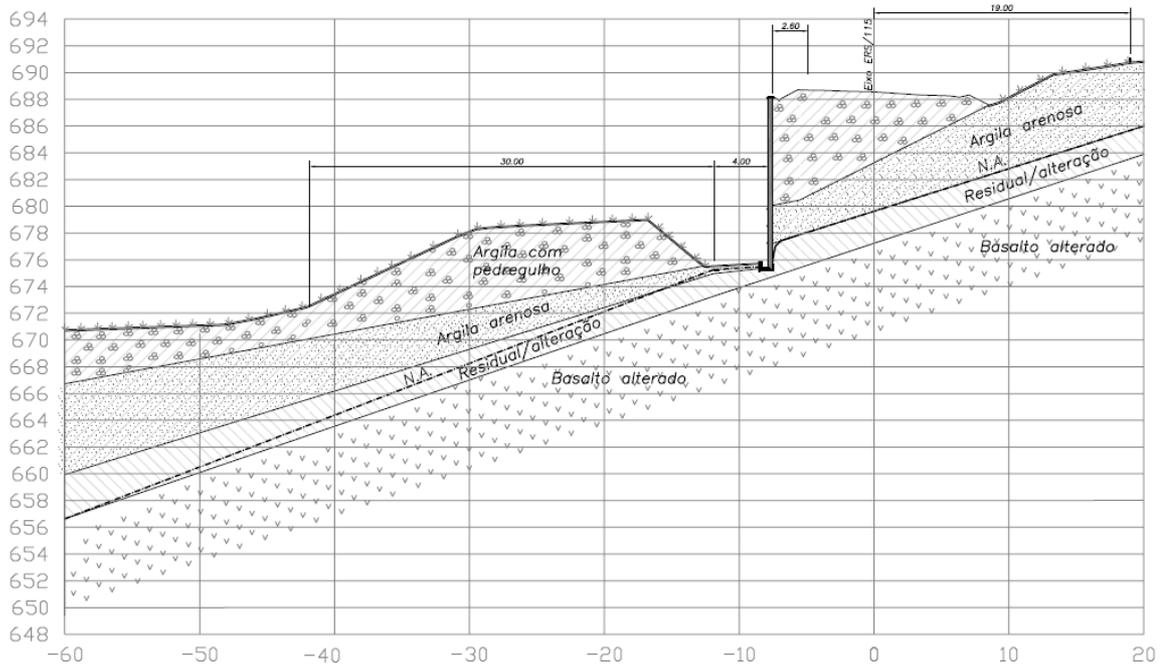
Figura 17 – Perfil geotécnico da região da cortina da ERS-115

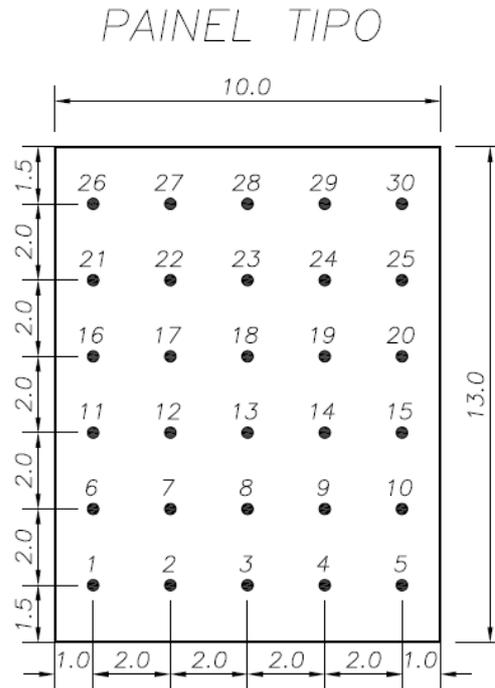
Figura 18 – Geometria do painel tipo

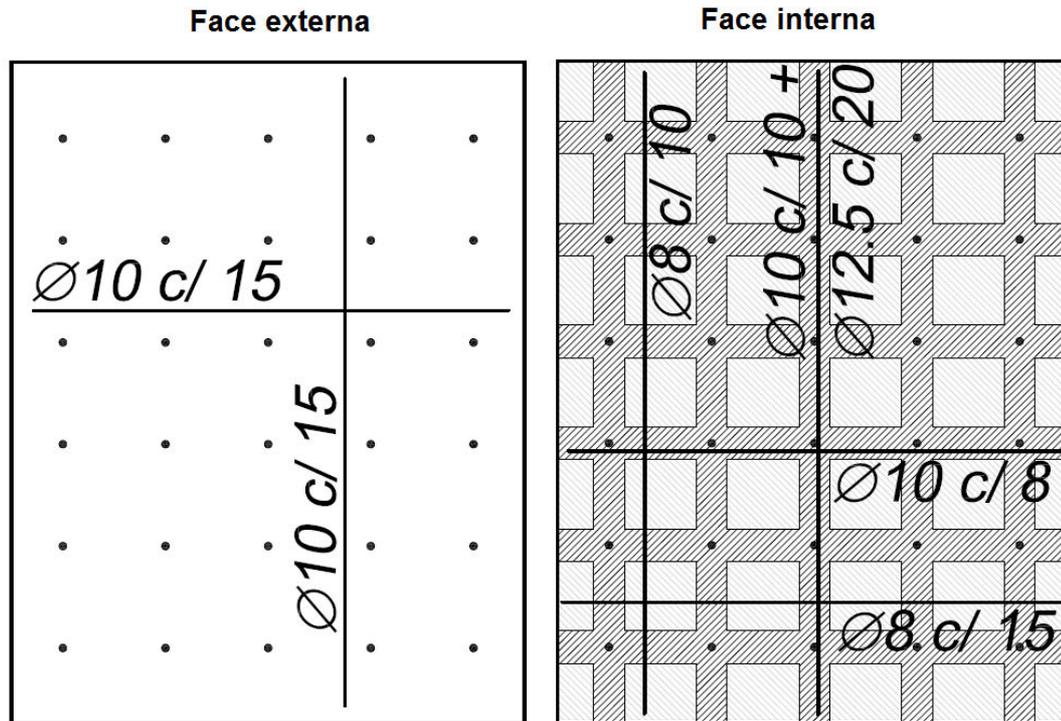
Figura 19 – Armadura positiva (face externa) e negativa (face interna) da cortina

A seguir, são apresentadas as armaduras das faces interna e externa do painel, reproduzidas a partir do projeto original da contenção. Conforme este projeto, verificam-se as áreas de aço neste tipo de painel, apresentadas no quadro 4 e na figura 19. A face interna representa aquela em contato com o solo, enquanto a externa, aquela em contato com o ambiente.

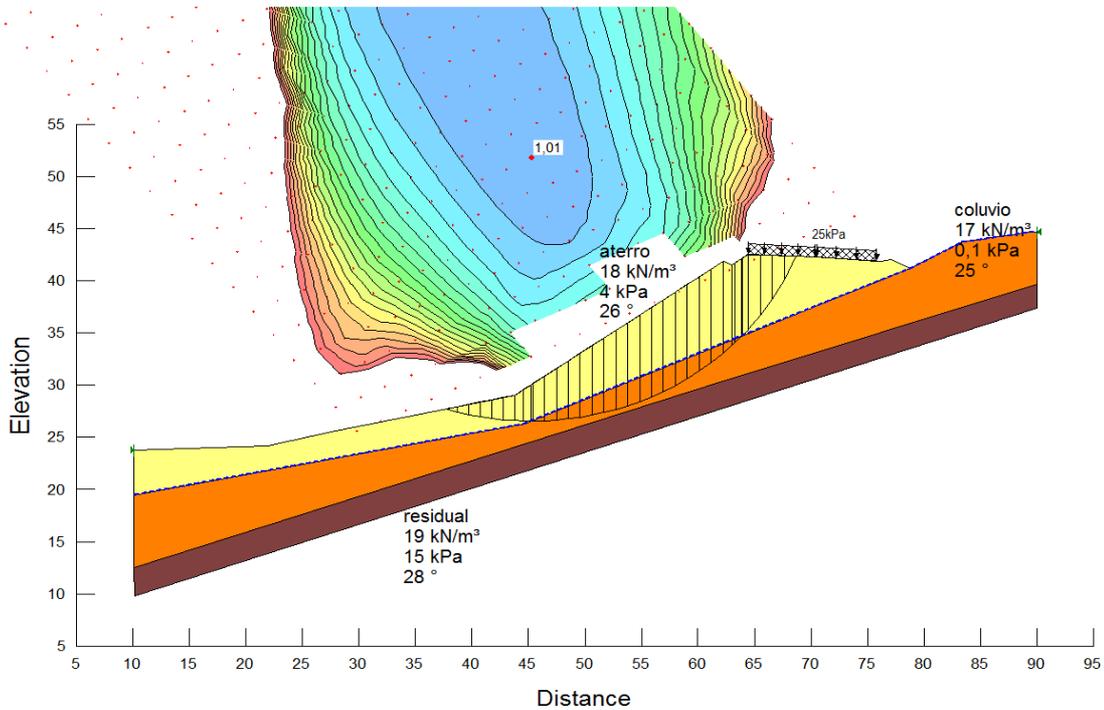
Figura 20 – Resultado da retroanálise de estabilidade

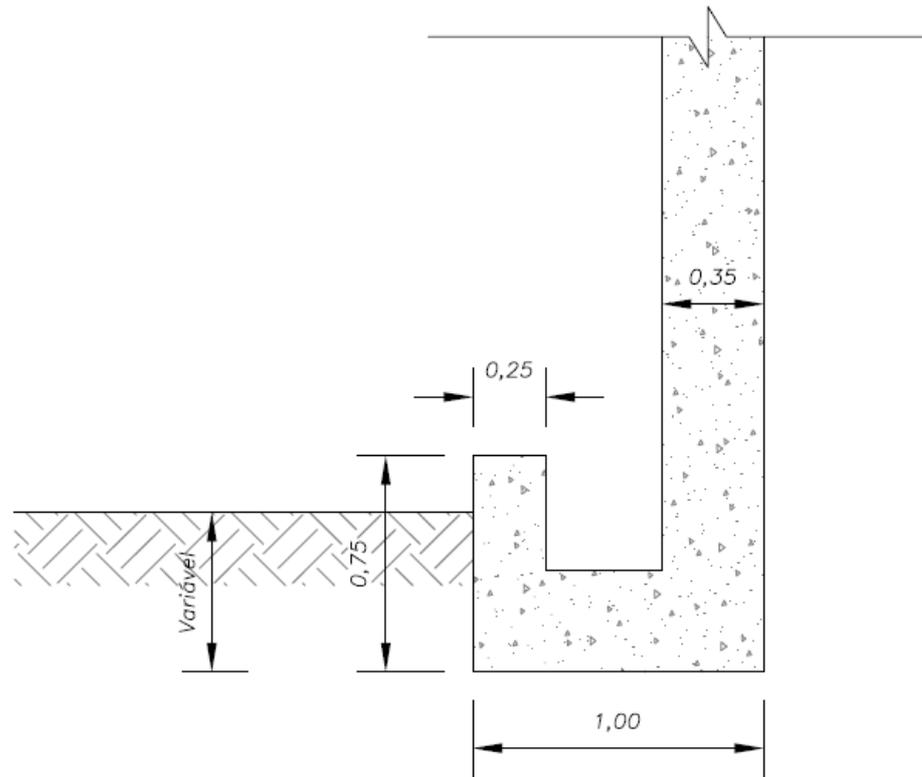
Figura 21 – Seção transversal da canaleta da base da cortina

Pelo fato de a altura do solo em relação à canaleta ser variável, a base pode apresentar diferentes comportamentos, mais próximos do modelo adotado (restrição de movimentos em Y e Z) ou mais próximos de um engaste perfeito (restrição de movimentos e de rotações nas direções X, Y e Z). Contudo, verificações realizadas para o modelo de base engastada levaram a momentos negativos extremamente altos, com fatores de segurança que indicariam situações de colapso na base da estrutura com a ruptura de apenas um tirante. Além disso, este modelo alivia os momentos negativos na região dos tirantes, fazendo com que as regiões de maiores momentos negativos estejam na base da estrutura, o que não foi verificado nas inspeções de campo, que não apontaram danos estruturais severos na canaleta. Por isso, julgou-se adequado o modelo em que a base tem apenas movimentos, e não rotações, restringidos.

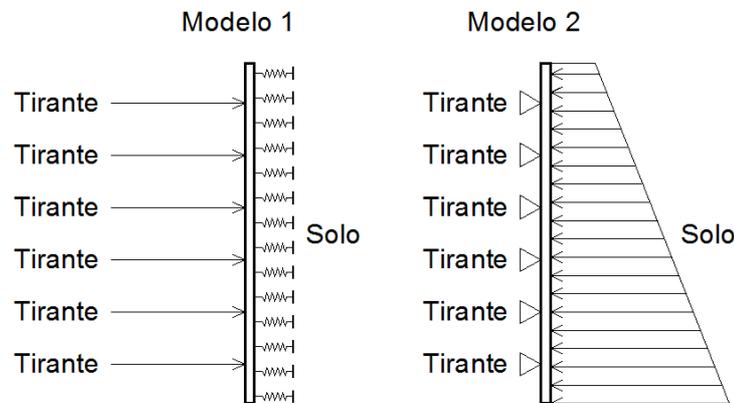
Figura 22 – Modelos de cálculo utilizados para cortinas atirantadas

Com este modelo definido, foram simuladas diversas situações de rupturas de tirantes, das quais foram obtidos os momentos solicitantes e verificada a segurança estrutural da cortina. A metodologia utilizada para a obtenção desses valores é apresentada a seguir.

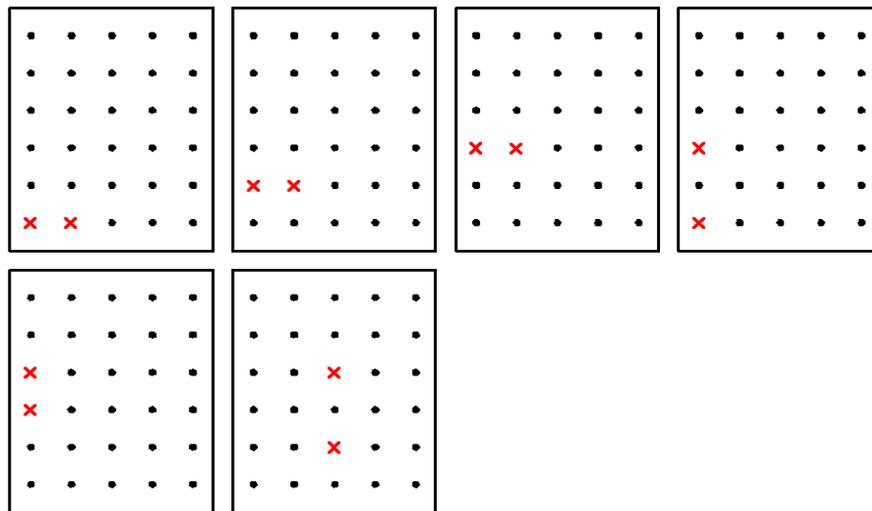
Figura 23 – Representação visual das situações de interdição e reforço para a flexão

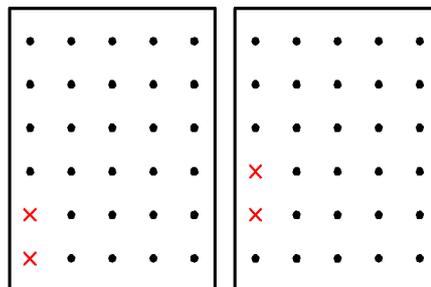
Figura 24 – Representação visual das situações de colapso para a flexão

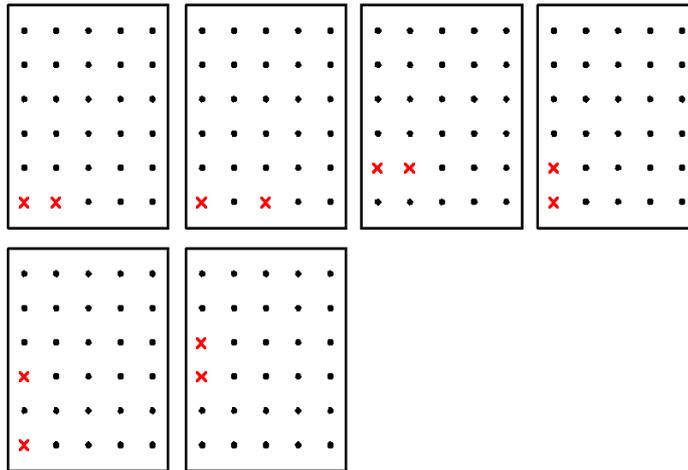
Figura 26 – Representação das situações de interdição e reforço para o arrancamento

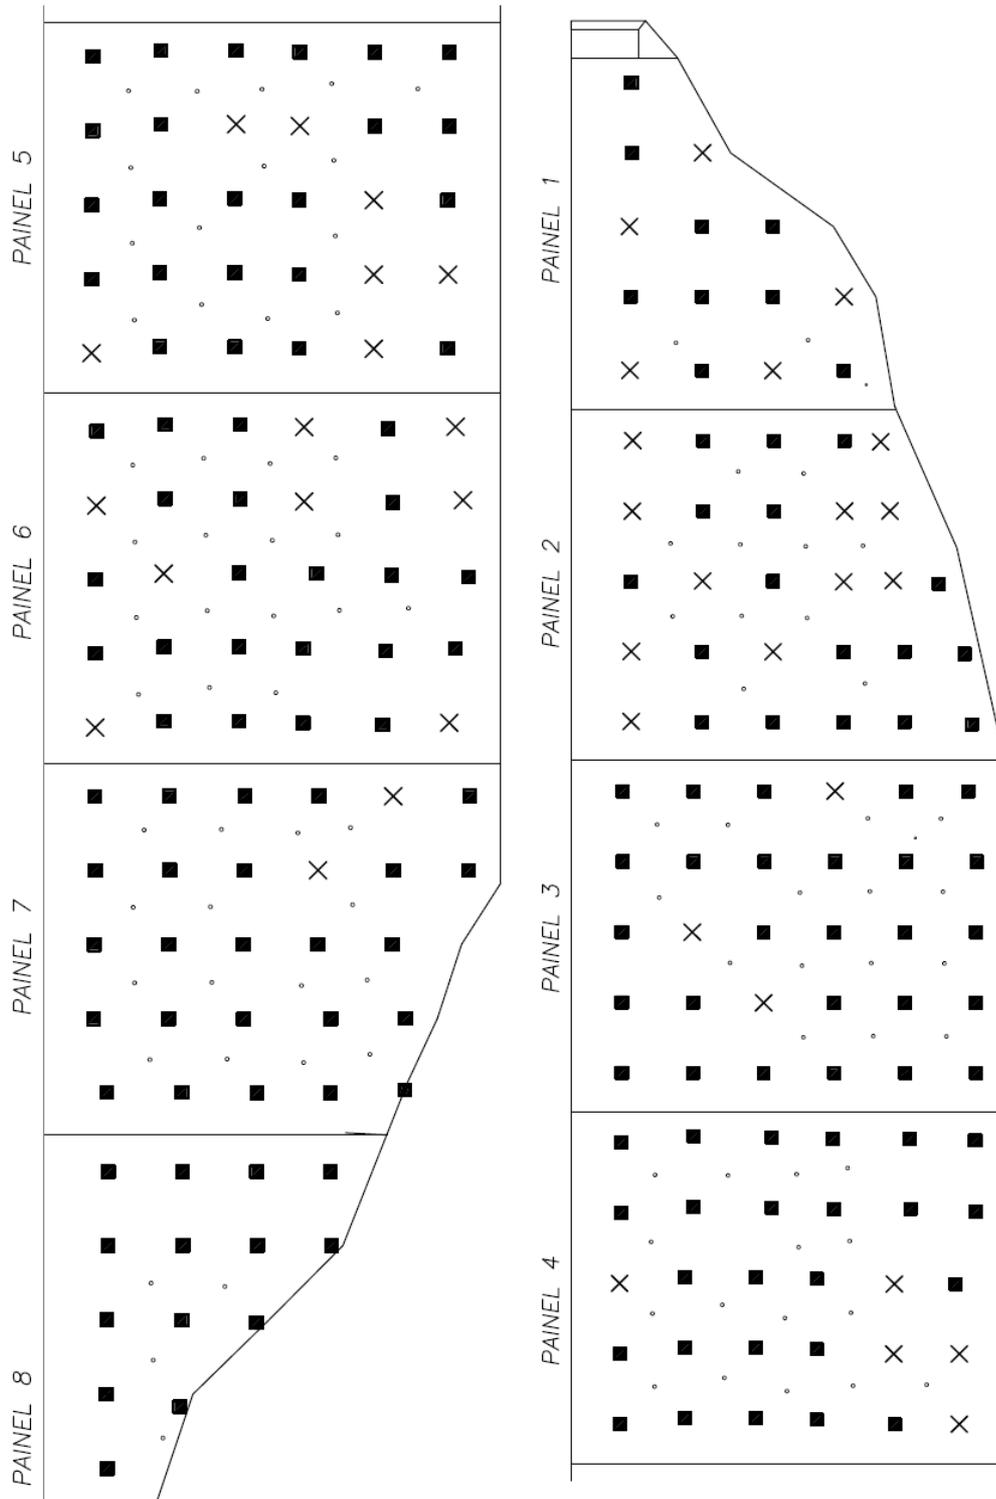
Figura 28 – Rupturas de tirantes na cortina anteriores às obras de reforço

Verifica-se que muitos painéis possuem um número elevado de ancoragens rompidas, resultado de processos corrosivos avançados, decorrentes principalmente de procedimentos deficientes da proteção anticorrosiva durante o processo executivo. Apesar desse elevado número de rompimentos, a cortina mantinha-se funcionando, mesmo com o colapso total iminente.

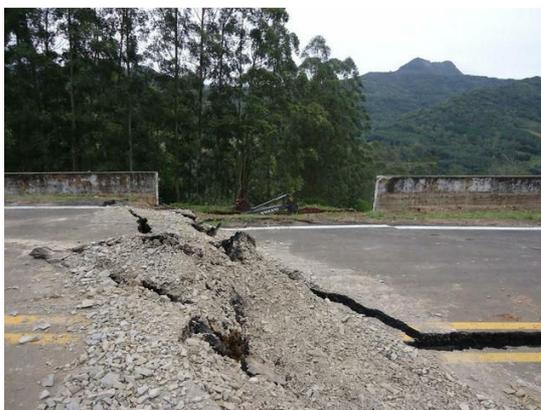
Figura 29 – Afundamento na pista da ERS-115 após ruptura de tirantes na cortina do km 28+200

Portanto, pode-se afirmar que apesar de não ter ocorrido o colapso da estrutura, este estava muito próximo de ocorrer, caso não tivessem sido tomadas medidas emergenciais de reforço e construção de uma nova estrutura de contenção. Além disso, outra estrutura semelhante, localizada na mesma rodovia, sofreu graves danos devido ao rompimento de tirantes, causando, inclusive, afundamento na pista de rolamento, conforme a figura 29.

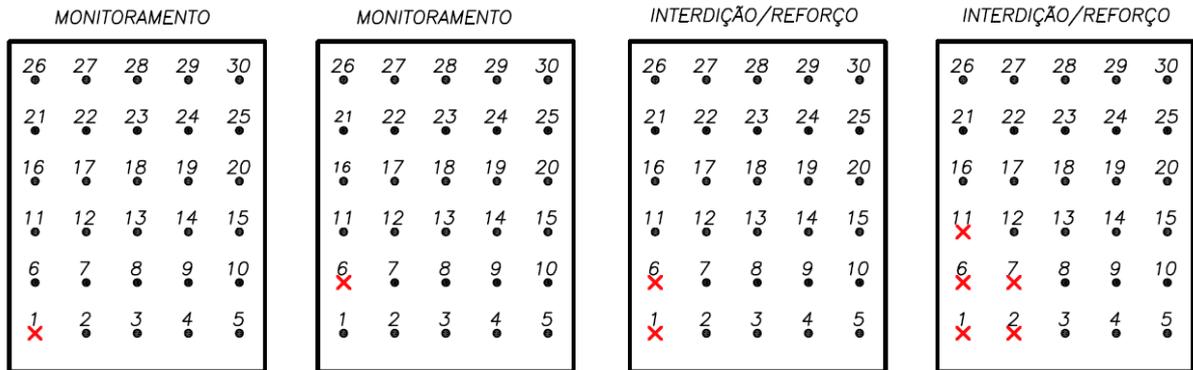
Figura AP-B1 – Rupturas progressivas iniciadas no tirante 1 ou no tirante 6

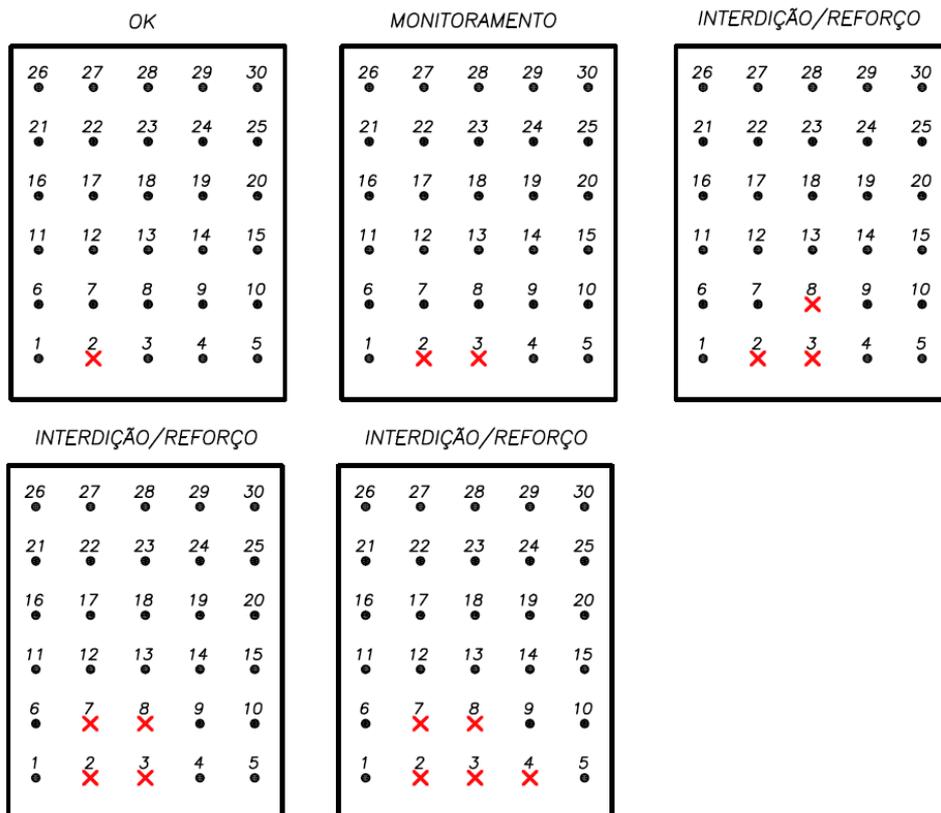
Figura AP-B2 – Rupturas progressivas iniciadas no tirante 2

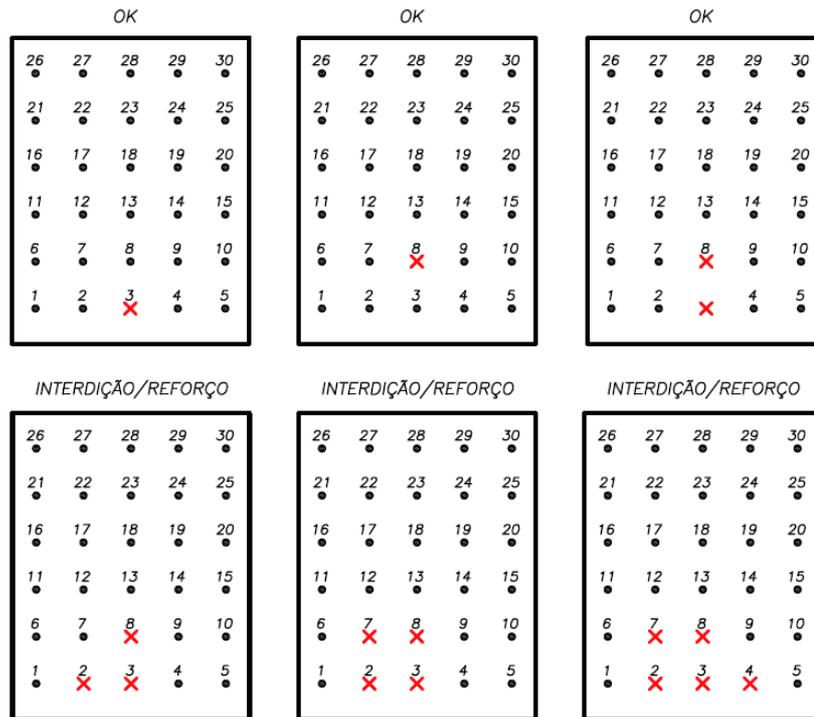
Figura AP-B3 – Rupturas progressivas iniciadas no tirante 3 ou no tirante 8

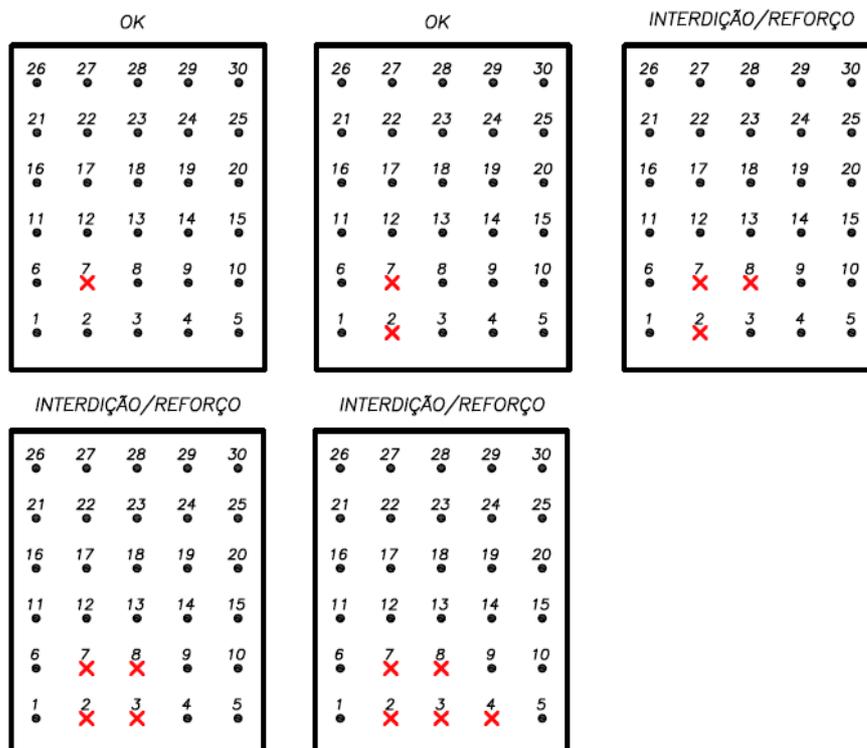
Figura AP-B4 – Rupturas progressivas iniciadas no tirante 7

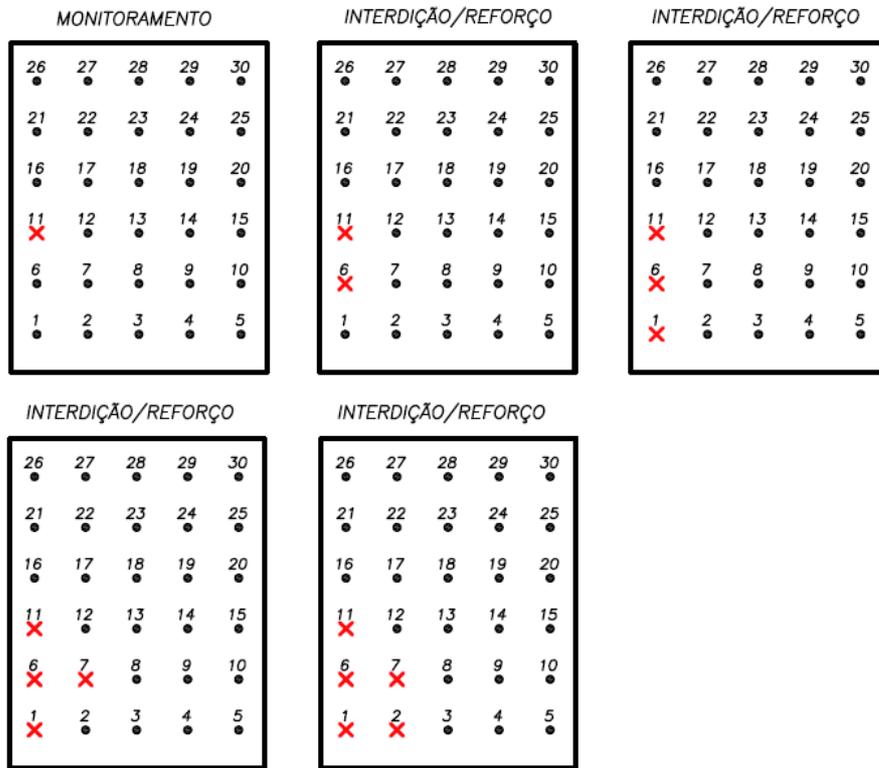
Figura AP-B5 – Rupturas progressivas iniciadas no tirante 11

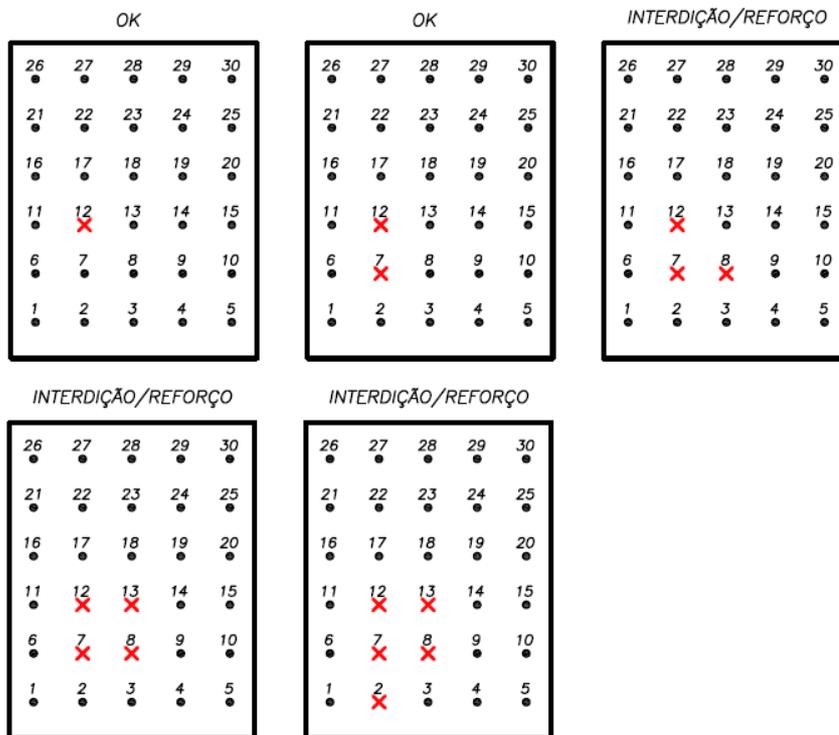
Figura AP-B6 – Rupturas progressivas iniciadas no tirante 12

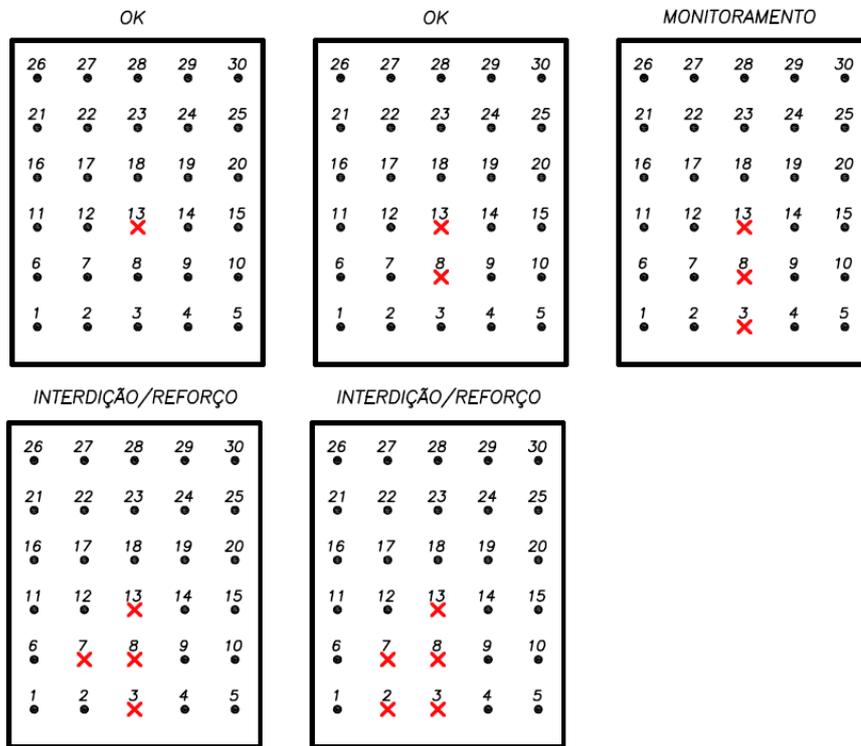
Figura AP-B7 – Rupturas progressivas iniciadas no tirante 13
