**UNIVERSIDADE FEDERAL DO RIO GRANDE DO SUL  
ESCOLA DE ENGENHARIA  
DEPARTAMENTO DE ENGENHARIA CIVIL**

**CORTINAS ATIRANTADAS:  
VERIFICAÇÃO DA SEGURANÇA ESTRUTURAL APÓS O  
ROMPIMENTO DE TIRANTES**

Trabalho de Diplomação apresentado ao Departamento de Engenharia Civil da Escola de Engenharia da Universidade Federal do Rio Grande do Sul, como parte dos requisitos para obtenção do título de Engenheiro Civil

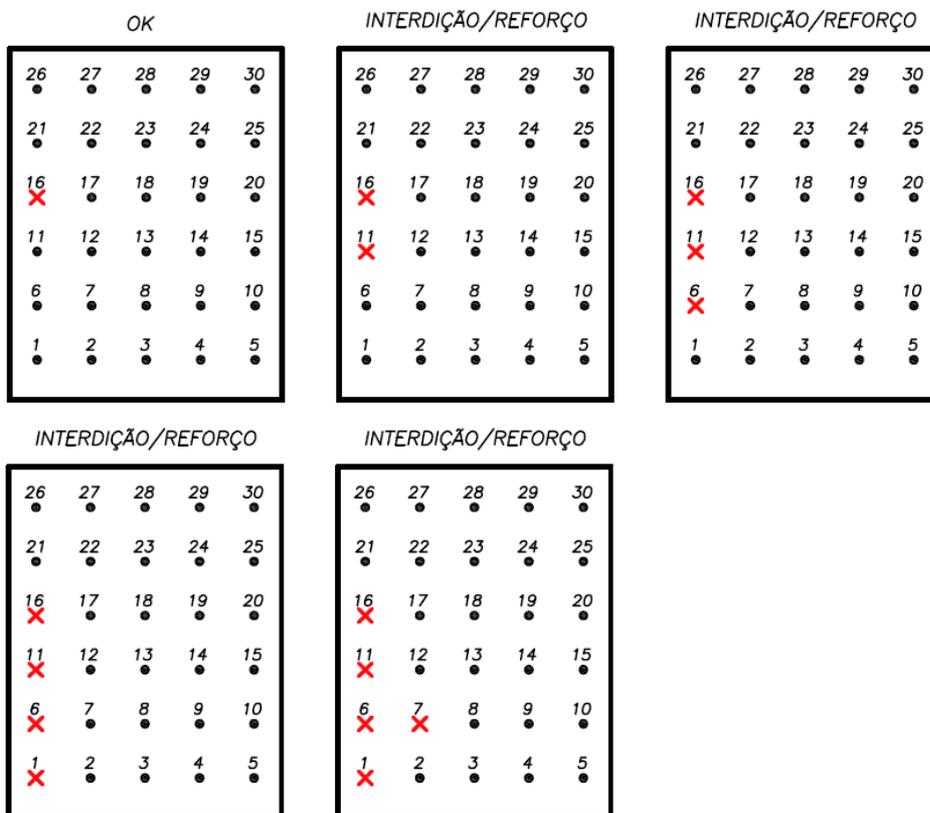
Figura AP-B8 – Rupturas progressivas iniciadas no tirante 16

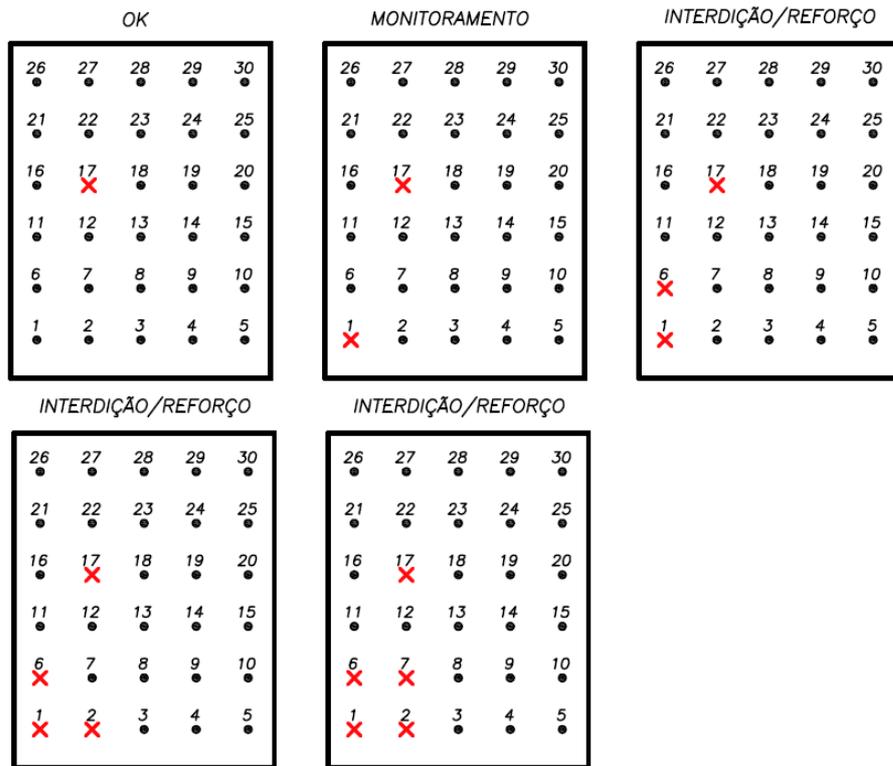
Figura AP-B9 – Rupturas progressivas iniciadas no tirante 17

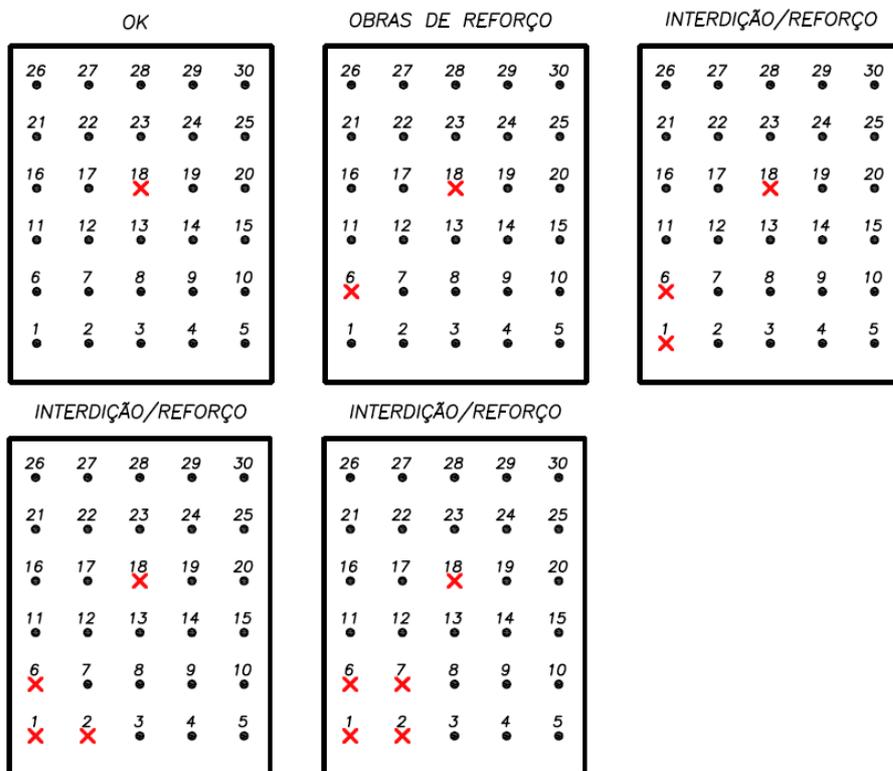
Figura AP-B10 – Rupturas progressivas iniciadas no tirante 18
