UNIVERSIDADE FEDERAL DO RIO GRANDE DO SUL

**AVALIAÇÃO DA TENACIDADE DA SOLDA DE UM AÇO BAIXA LIGA C-Mn  
OBTIDO PELO PROCESSO FHPP (*FRICION HYDRO PILLAR PROCESSING*)**

Dissertação para obtenção do Título de Mestre  
em Engenharia

Porto Alegre  
2015

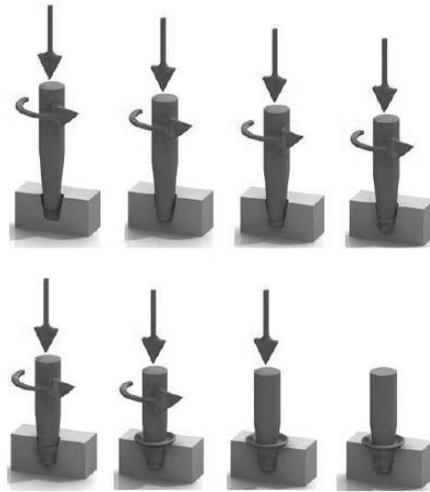
Figura 2.1 Representação esquemática do funcionamento do processo FHPP.

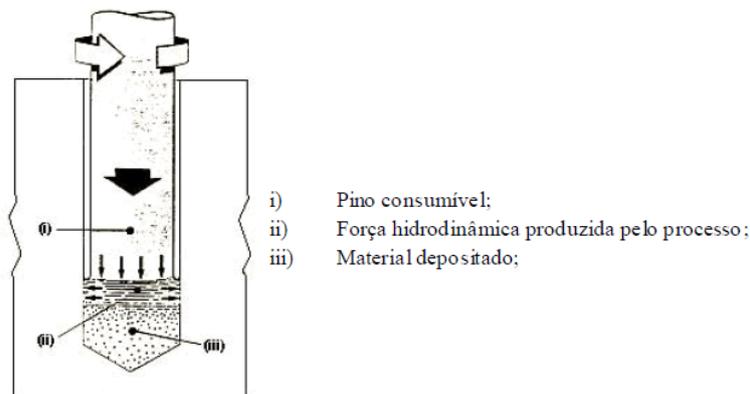
Figura 2.2 Força dinâmica durante a soldagem pelo método FHPP.

O caráter viscoso da camada plastificada transmite força hidrostática, axial e radial, para dentro e para as paredes do orifício, promovendo a união metalúrgica. Dessa forma, a interface em atrito avança com deposição e recristalização de material, preenchendo toda cavidade (YEH, 2012). A Figura 2.2 apresenta as forças hidrodinâmicas existentes no processo.

Durante a soldagem, o pino é totalmente plastificado na interface do furo. O material plastificado desenvolve uma velocidade mais rápida que a velocidade de avanço do pino, de forma que possíveis impurezas que poderiam provocar o aparecimento de discontinuidades sejam expulsas para fora da cavidade, formando uma rebarba (THOMAS E NICHOLAS 1996).

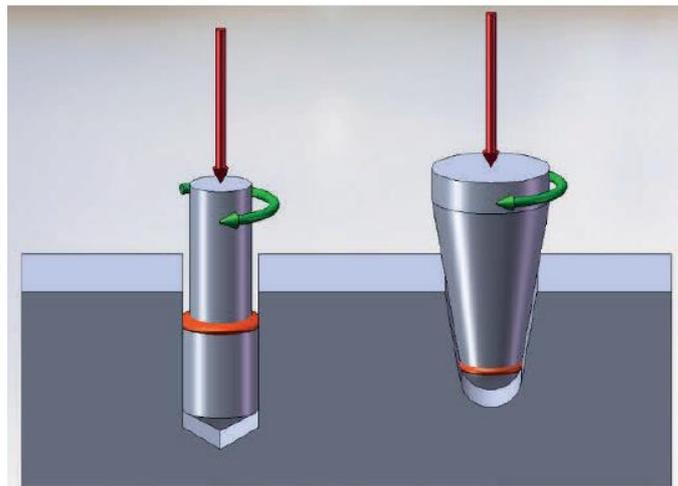
Figura 2.3 Geometrias utilizadas na junta soldada por FHPP.

A geometria cilíndrica é indicada para paredes mais grossas e o perfil cônico para estruturas mais finas. O diâmetro do pino cônico aumenta conforme a espessura da parede a ser reparada e a dificuldade do processo também fica mais acentuada, pois são necessários aparelhos mais robustos (PINHEIRO et al, 2001).

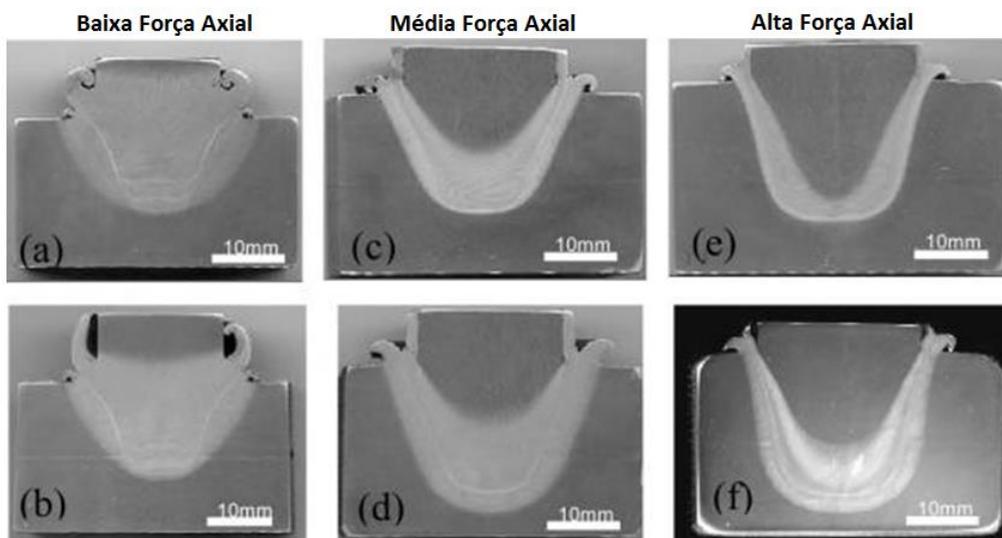
Figura 2.4 Macroestruturas em função da força axial e temperatura de preaquecimento em um aço C-Mn soldado por FHPP / (a) 25kN, sem preaquecimento; (b) 50kN, sem preaquecimento; (c) 200kN, sem preaquecimento; (d) 200kN e 200°C de preaquecimento; (e) 400kN sem preaquecimento; (f) 400kN e 200°C de preaquecimento.

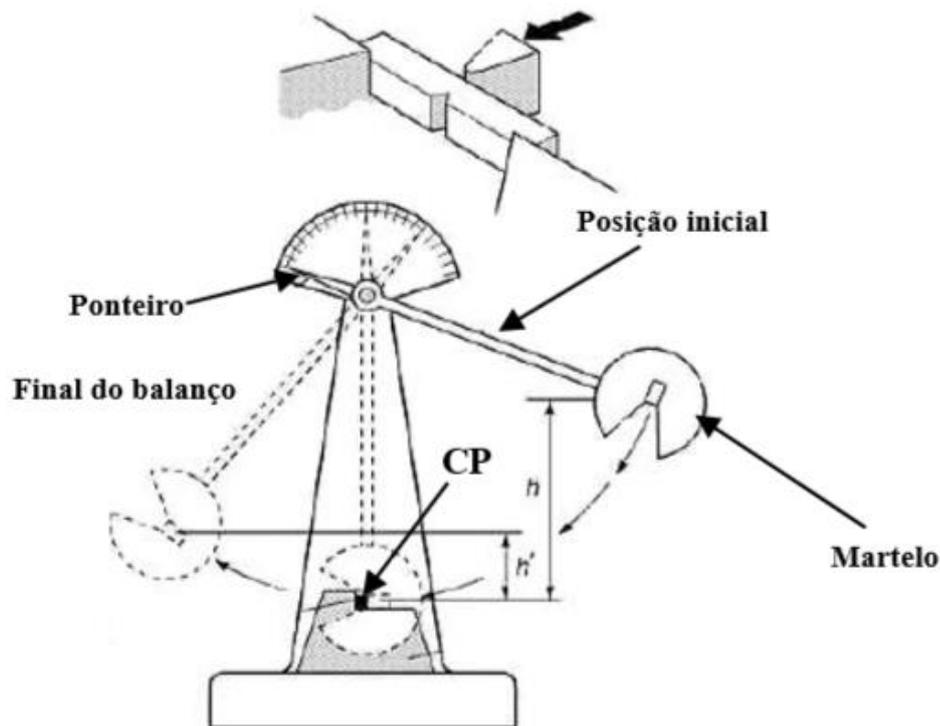
Figura 2.5 Desenho esquemático de uma máquina pendular de impacto Charpy

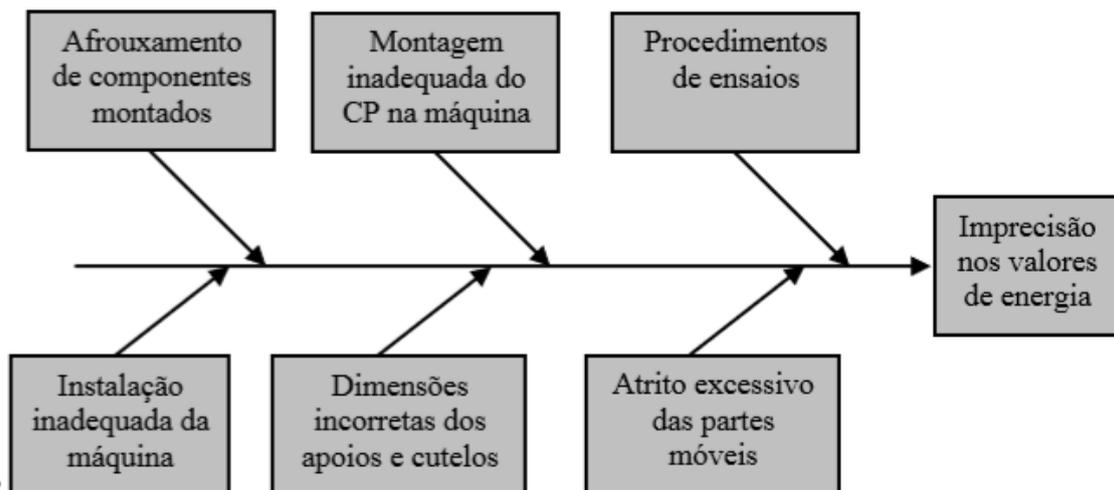
Figura 2.6 Diagrama de causa-efeito nos resultados de energia nos ensaios de impacto Charpy

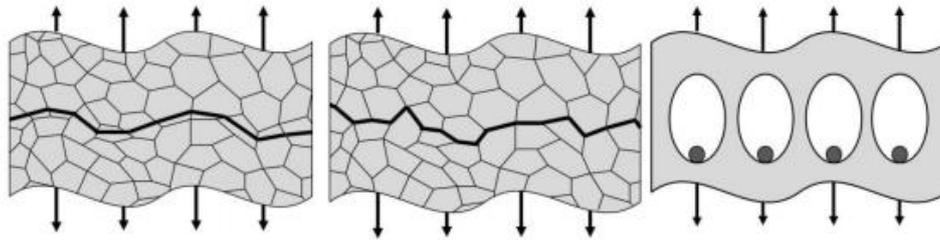
Figura 2.7 Tipos de mecanismos de fratura.

A fratura por clivagem envolve a propagação da trinca através da separação de planos cristalinos do material, sendo desse modo caracterizado por uma baixa energia consumida no processo. A fratura intergranular ocorre quando os contornos de grão do material são o caminho preferencial para a fratura, esse mecanismo também é conhecido como frágil.

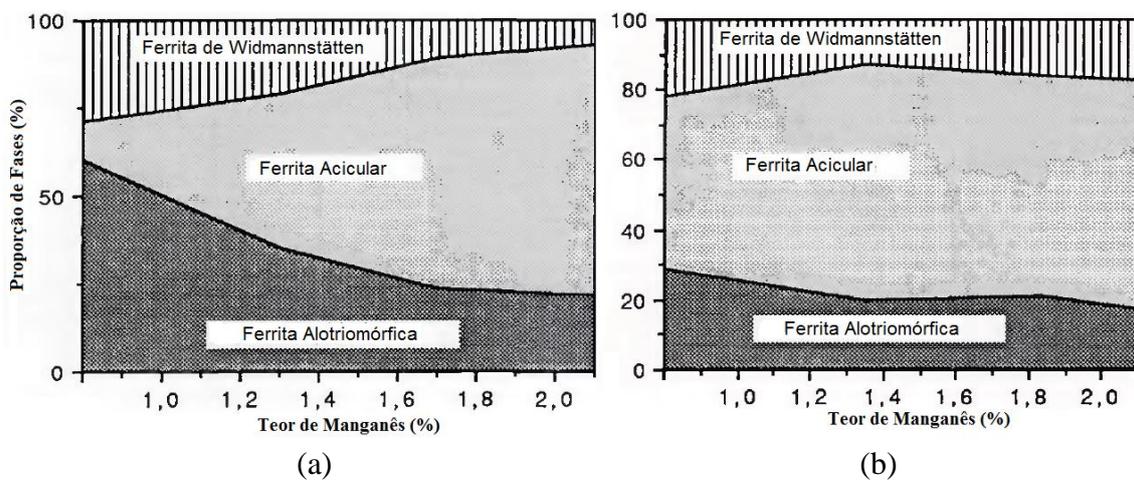
Figura 2.8 Proporção das fases presentes em amostras soldadas de um aço C-Mn em função do teor de Manganês. (a) 0,03% de carbono / (b) 0,12% de carbono.

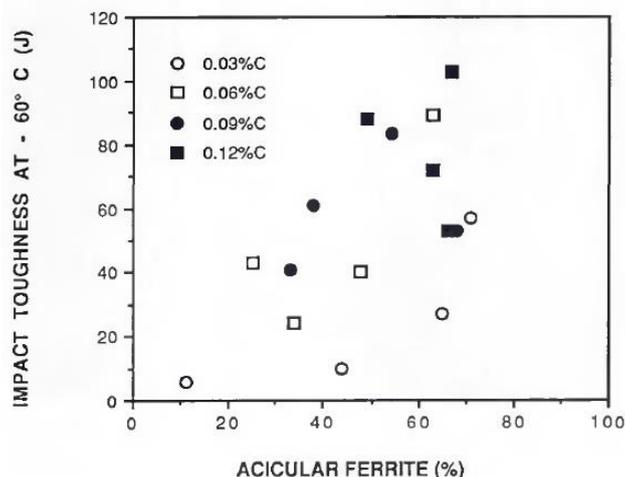
Figura 2.9 Influência do percentual de ferrita acicular presente na microestrutura de um aço C-Mn soldado na tenacidade à fratura.

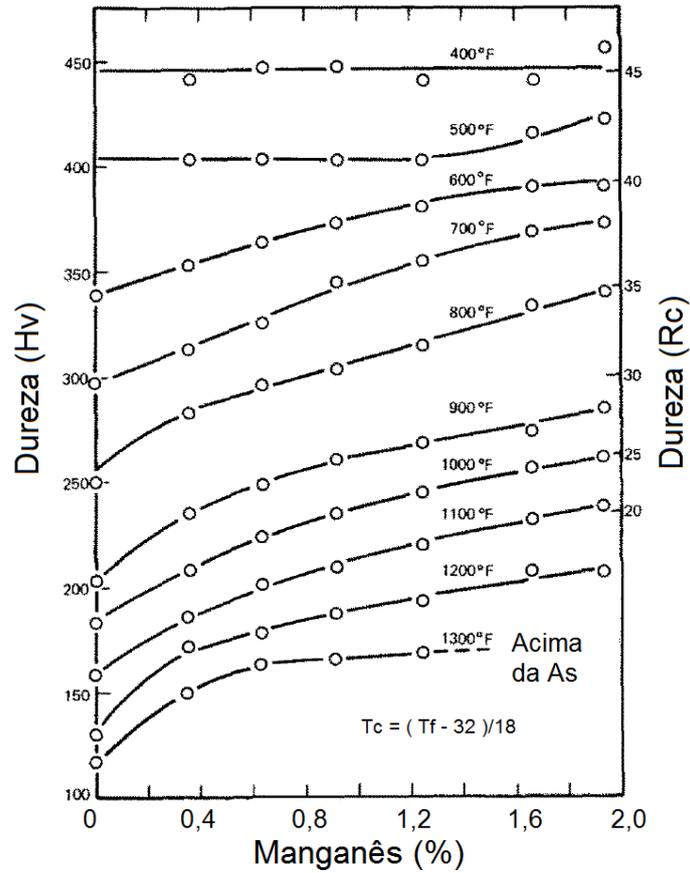
Figura 2.10 Efeito do teor de Manganês na dureza de um aço C-Mn, com 0,2% de carbono, revenido em diversas temperaturas

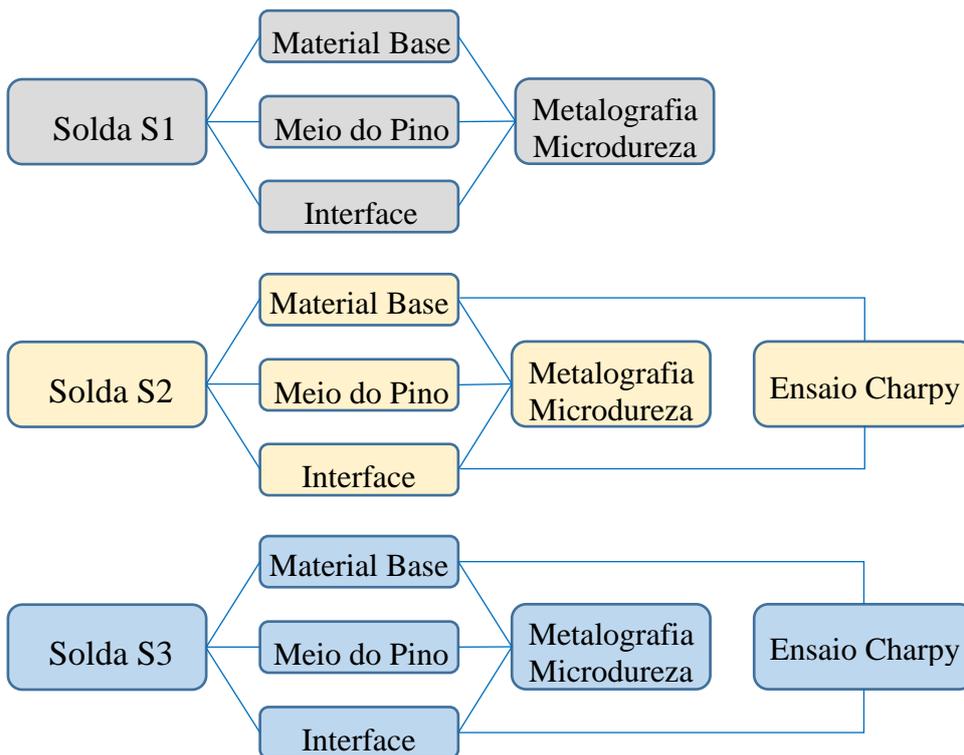
Figura 3.1 Representação esquemática da metodologia utilizada.

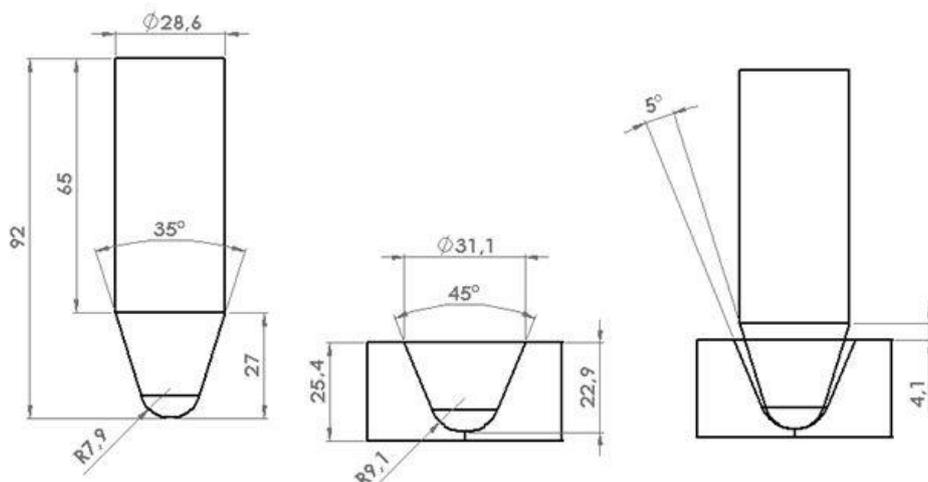
Figura 3.2 Geometria utilizada para a confecção do pino consumível e furo na chapa do metal de base (medidas em milímetros).

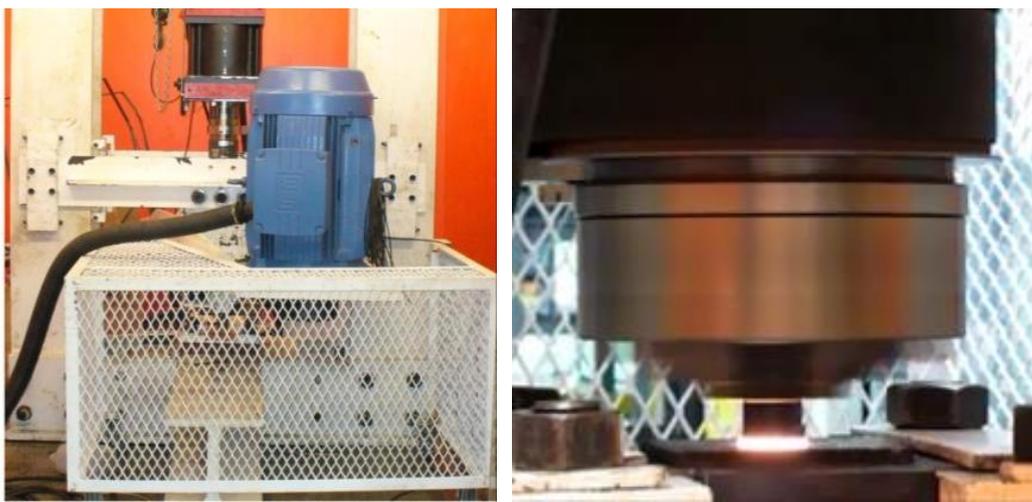
Figura 3.3 Equipamento de soldagem e solda sendo realizada.

Para realizar a soldagem pela técnica FHPP foi utilizada a Máquina de Processos por Fricção (MPF 1000) desenvolvida no LAMEF (MATTEI, 2011). Esta possui capacidade de força axial de 1000 kN, torque máximo de 1060 Nm e rotação nominal de 1760 rpm. A Figura 3.3 mostra o equipamento e uma solda sendo realizada.

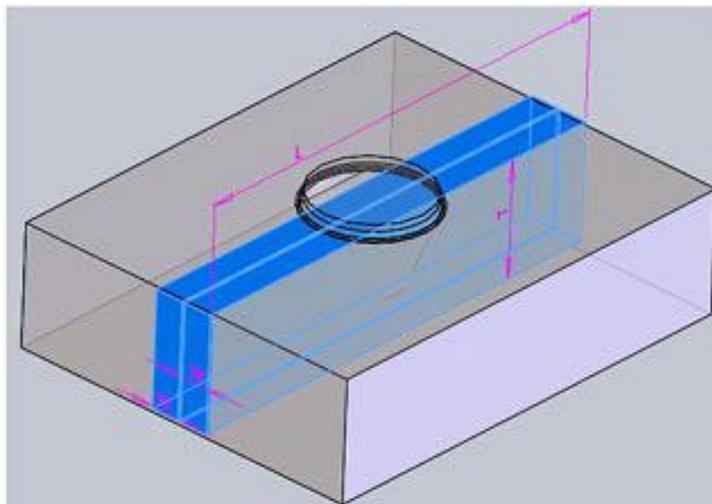
Figura 3.4 Representação da posição do corte por eletroerosão da seção transversal das amostras soldadas.

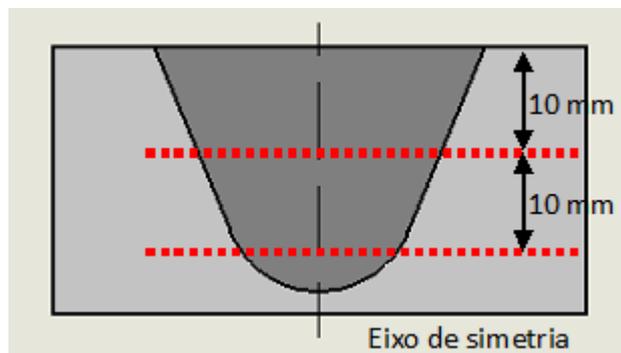
Figura 3.5 Localização dos perfis de microdureza realizados em ambas as amostras soldadas.

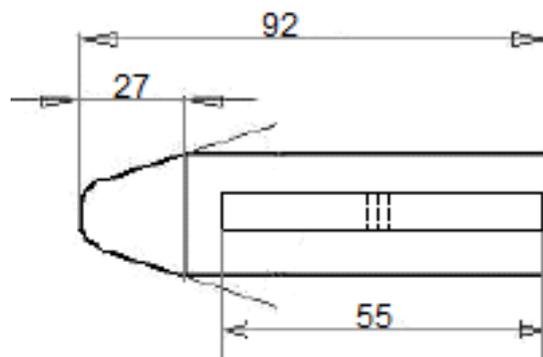
Figura 3.6 Representação do pino, enfatizando o posicionamento do corpo de prova Charpy.

Para a confecção dos corpos de prova do ensaio Charpy foi utilizada a norma ASTM E23-12c (2012). O corpo de prova do material base foi dimensionado ao longo do pino com valores de 55 x 10 x 10 mm e com entalhe centralizado em uma das laterais longitudinais. A Figura 3.6 exemplifica esse posicionamento.

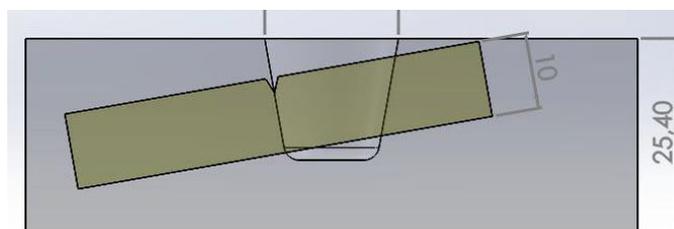
Figura 3.7 Modelo de retirada da amostra Charpy para o posicionamento do entalhe na interface da solda.

Para a obtenção dos corpos de prova do ensaio Charpy da região soldada, a seção foi lixada e atacada com Nital 3% para identificação da interface entre o pino e a base onde, posteriormente, foram realizados os devidos cortes. O corpo de prova foi dimensionado conforme a norma ASTM E23-12c (2012), de maneira que o entalhe fosse posicionado na interface existente entre a chapa e o pino. A Figura 3.7 exemplifica esse posicionamento. Esse procedimento foi realizado a fim de obter-se um comparativo dos componentes soldados, distinguindo a tenacidade do material base e da interface soldada.

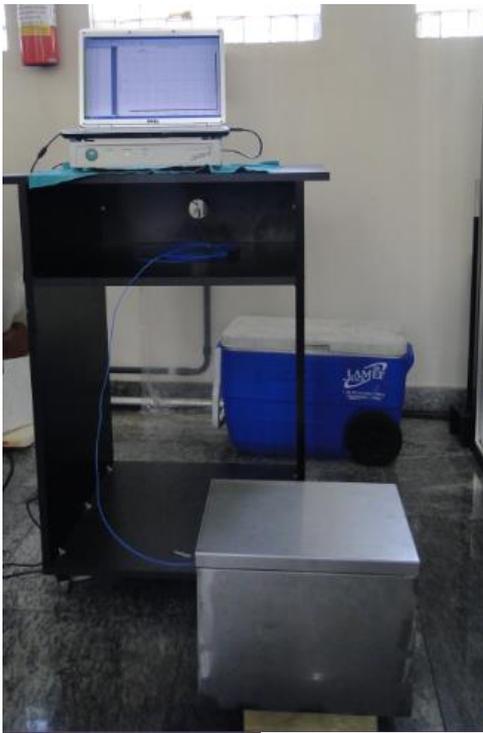
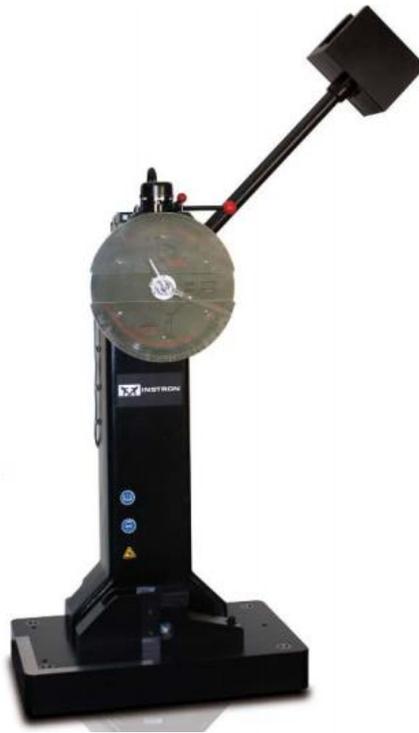
Figura 3.8 (a) Local onde as amostras eram acondicionadas para ficar na temperatura de 0°C / (b) Máquina utilizada para realização dos ensaios Charpy.

Após a obtenção dos corpos de prova foram realizados ensaios Charpy na temperatura de 0°C. Para isso, foi utilizado um sistema de medição de temperatura, composto de um termopar em um recipiente com água e gelo, conectado a um computador. Cada corpo de prova ficou aproximadamente 15 min na temperatura de 0 °C, variação de +/- 1°, de forma a estabilizar o material ensaiado. Ao retirar o corpo de prova e colocá-lo na máquina de ensaio o tempo gasto foi de 3 segundos, sendo esse tempo importante para manter o material na temperatura indicada.

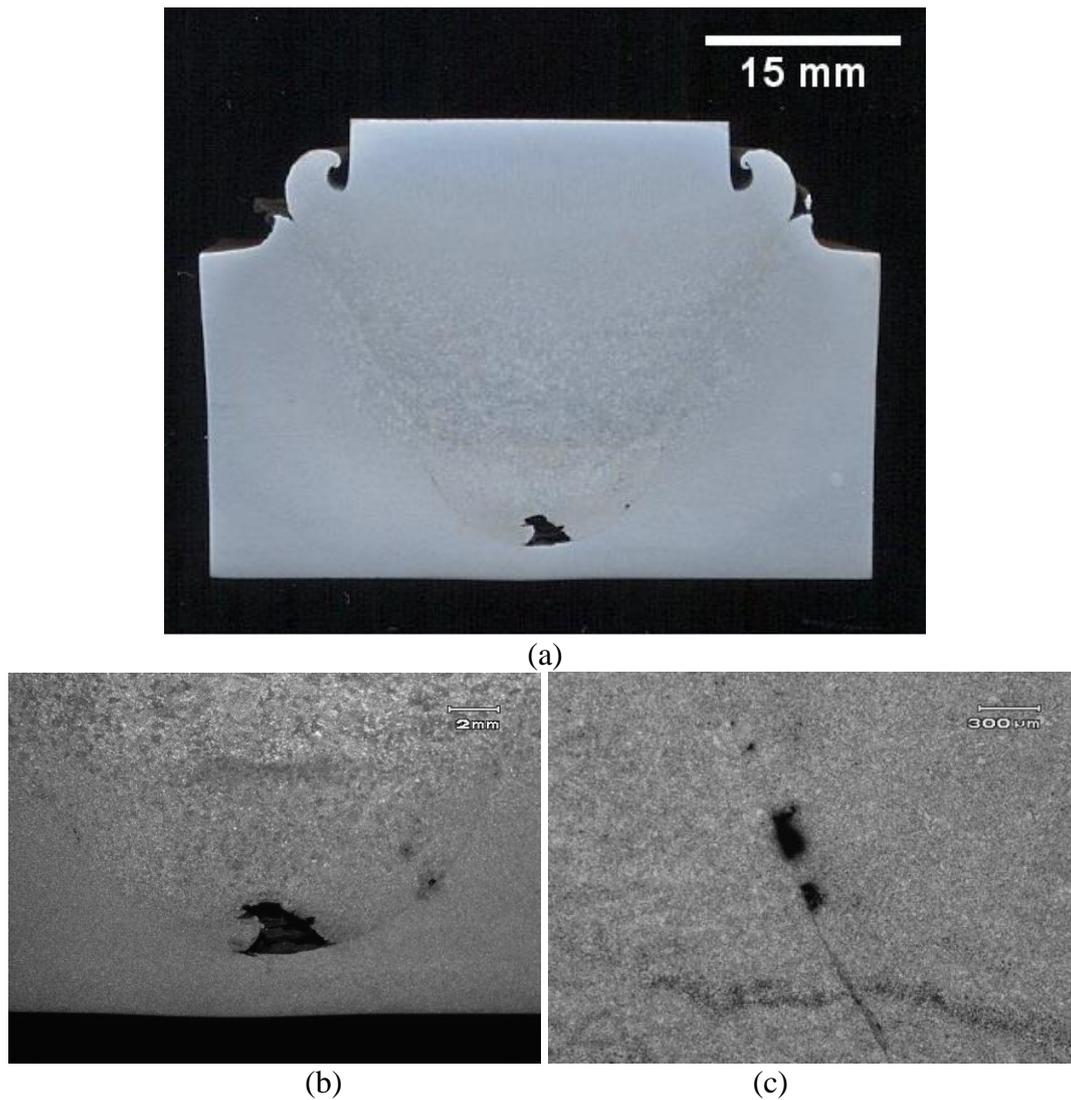
Figura 4.1 Metalografias da amostra S1: (a) macrografia da solda / (b) macrografia mostrando a falta de preenchimento e vazios no lado direito da solda / (c) micrografia enfatizando os vazios no lado esquerdo da solda.

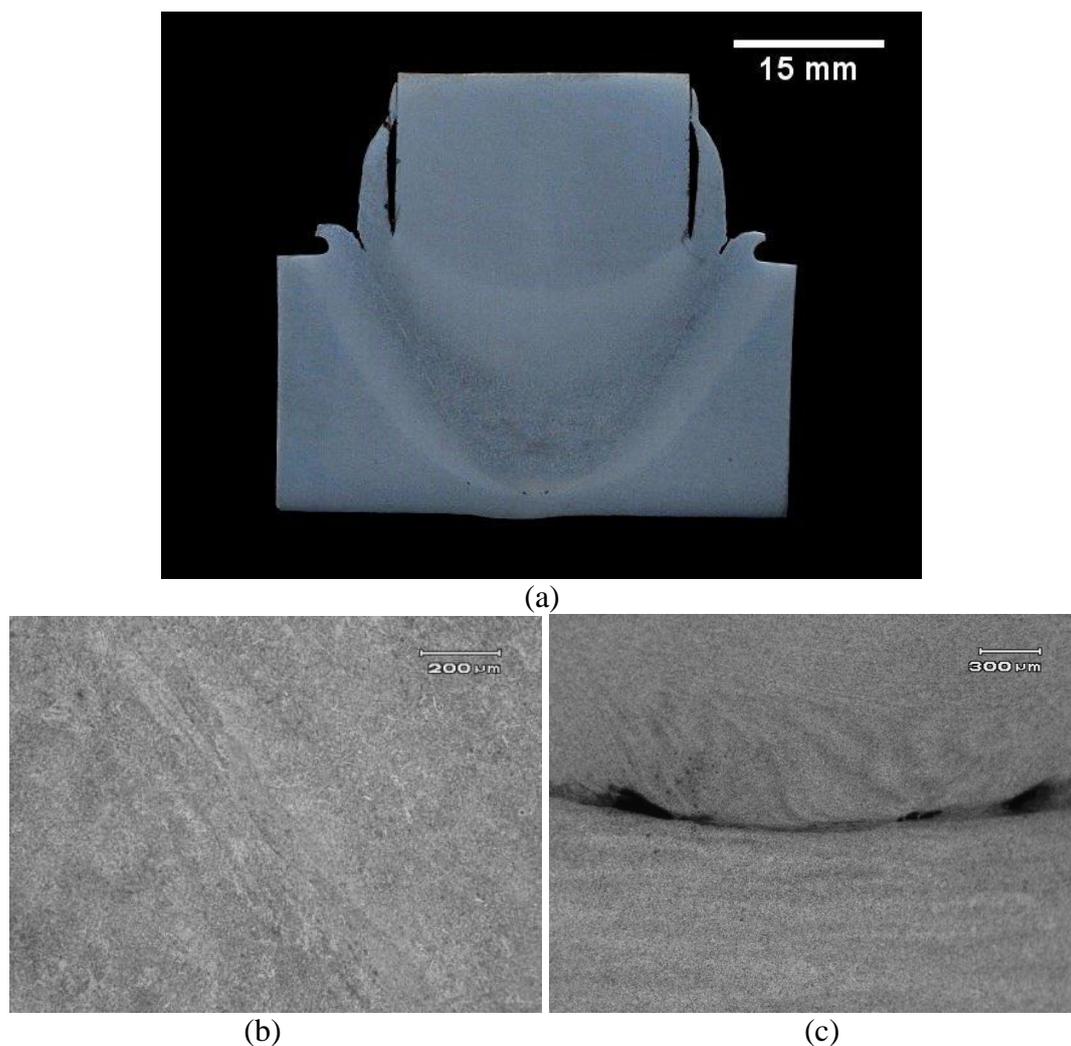
Figura 4.2 Metalografias da amostra S2: (a) macrografia do solda / (b) micrografia enfatizando a interface no lado direito da solda / (c) micrografia destacando os vazios na ponta do pino da solda.

As metalografias mostradas na Figura 4.2 (a/b/c) representam o corpo de prova da soldagem S2. Em comparação com S1, a solda S2 foi gerada a partir de um aumento da força axial e de recalque, previamente estabelecida em 100 kN.

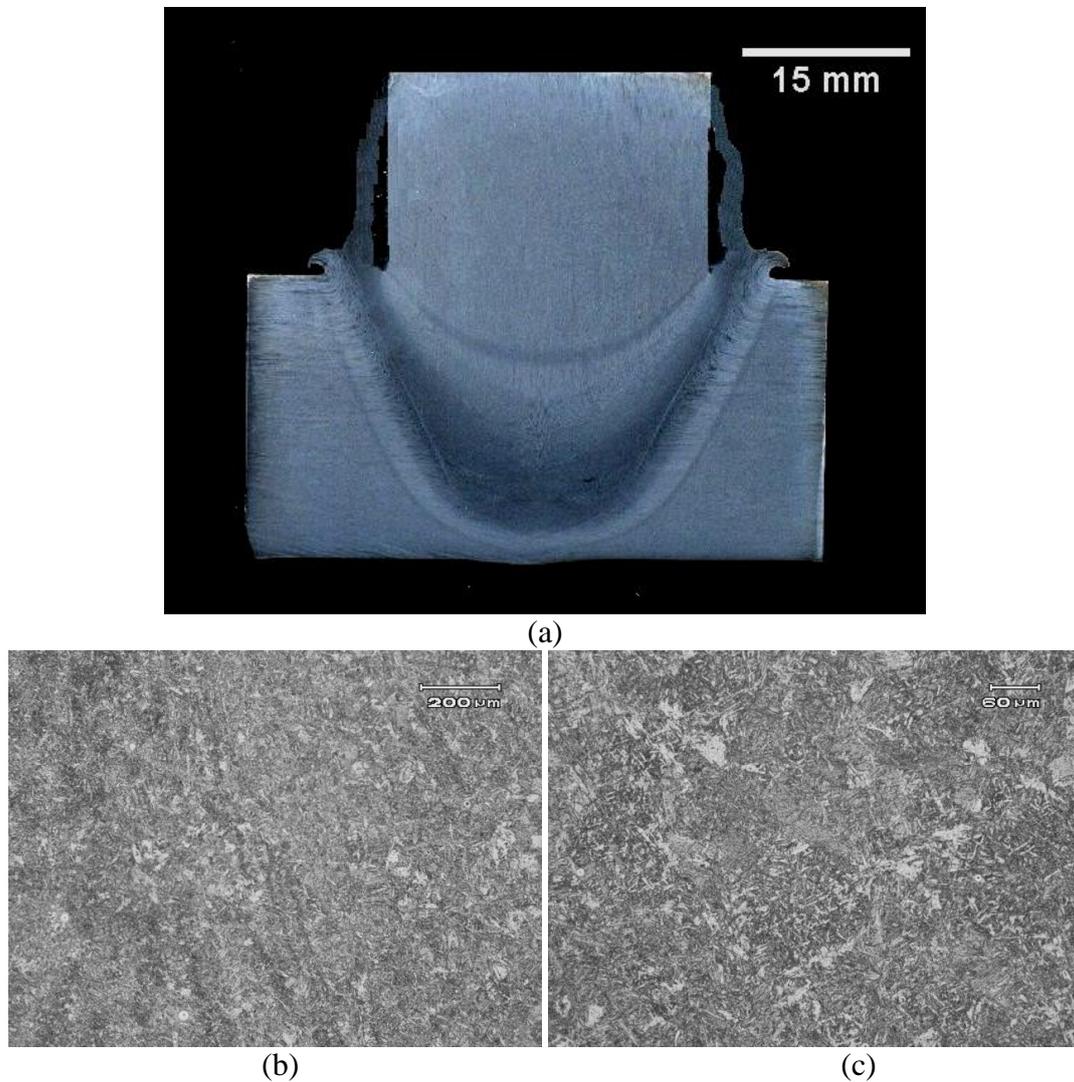
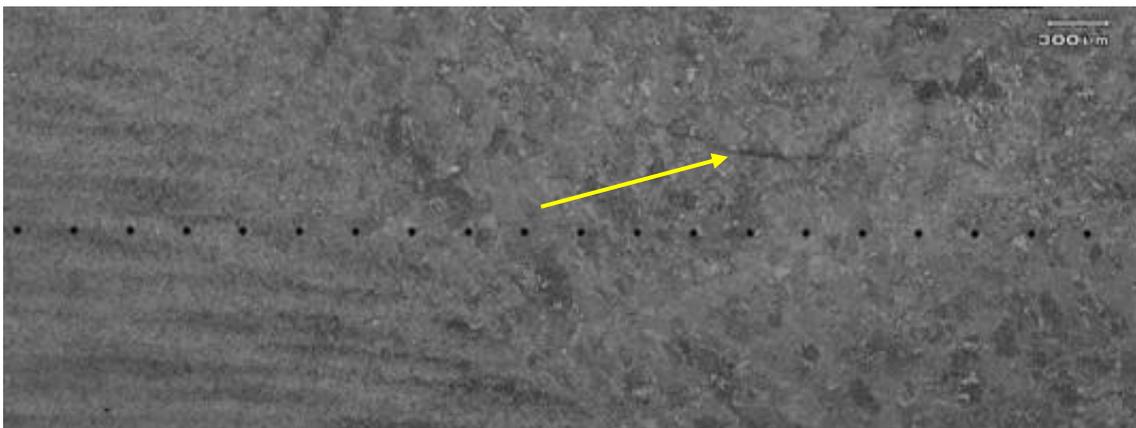
Figura 4.3 Metalografias da amostra S3: (a) macrografia do solda / (b) micrografia enfatizando a interface no lado direito da solda / (c) micrografia destacando a ponta do pino da solda / (d) perfil de microdureza localizado a 20 mm indicando, ainda, a presença de microtrincas próximo a interface.

O corpo de prova denominado S3 obteve uma melhor continuidade de material conforme mostram as metalografias apresentadas na Figura 4.3 (a/b/c/d). A Figura 4.3 (a) mostra a macrografia da solda S3. Devido ao aumento da força axial e de recalque foi gerada uma zona afetada pelo calor (ZAC) menor, em comparação com a solda S2, Figura 4.2 (a). Segundo Unfried (2008) a menor ZAC da solda S3 pode ser justificada devido à diferença de aporte térmico, vinculado a maior força de processamento e, conseqüentemente, ao menor tempo de processamento da solda S3. Entretanto, foram encontradas microtrincas, Figura 4.3 (d). Esse defeito foi originado no processo e, possivelmente, passa a existir devido ao cisalhamento do material ao ser rotacionado. A Figura 4.3 (b) enfatiza a região da interface, onde foi identificada uma mistura homogênea. A região da ponta do pino também apresentou melhor adesão que as soldas anteriores. A Figura 4.3 (c) mostra esse resultado, possivelmente, devido ao aumento da força axial e de recalque, o que é condizente com a literatura, já citada anteriormente, Lucas (1973), Yeh (2012) e Meyer (2003).

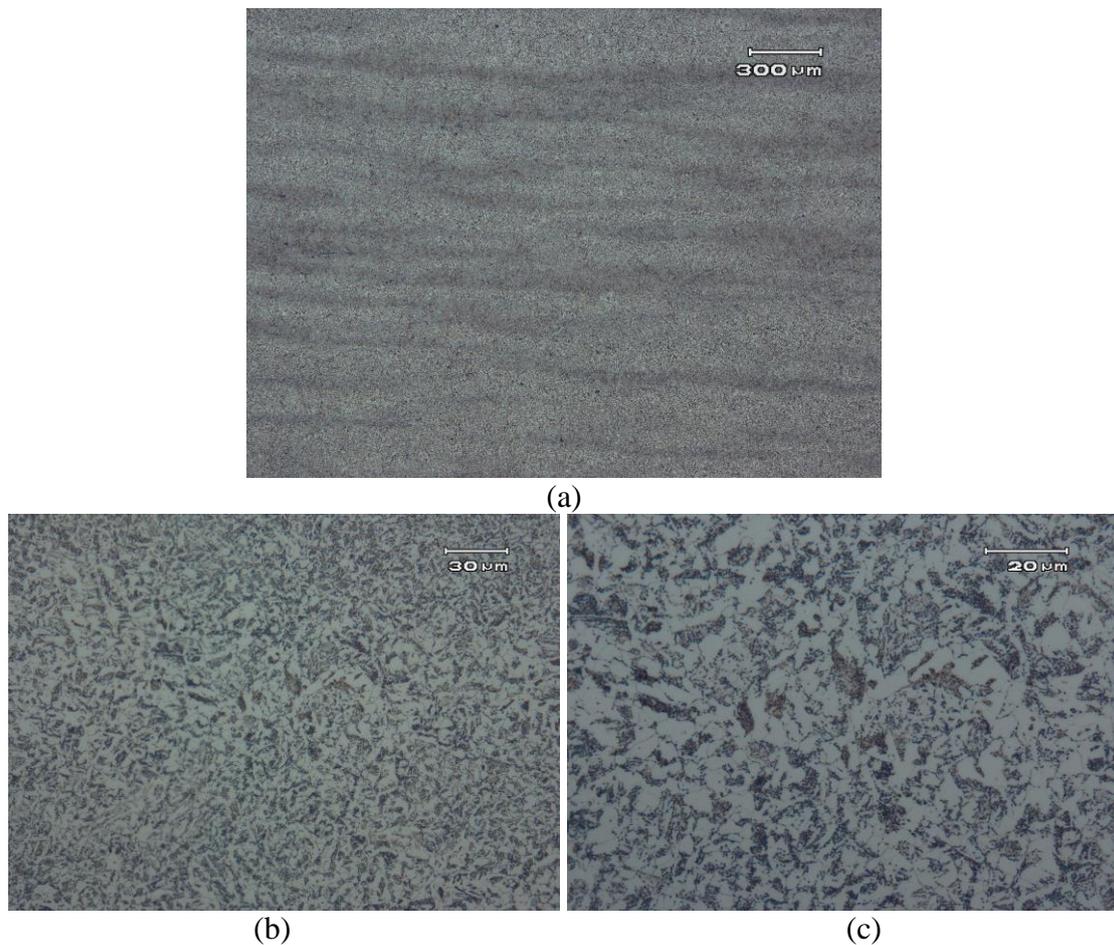
Figura 4.4 Micrografias do material de base em diferentes aumentos.

Podemos observar na Figura 4.4 (a) um bandeamento na microestrutura, típico de um material previamente laminado. Observando com maiores aumentos, Figura 4.4 (b/c), constatou-se a presença de ferrita, com ilhas de perlita e outros agregados de carbonetos. A perlita e ferrita alotriomórficas são encontradas de forma estável em temperaturas abaixo da eutetóide. Os carbonetos são, possivelmente, oriundos da difusão gerada no revenido, identificações microestruturais semelhantes foram realizadas por Thewli, (2004). Os perfis de microdureza que serão apresentados nas

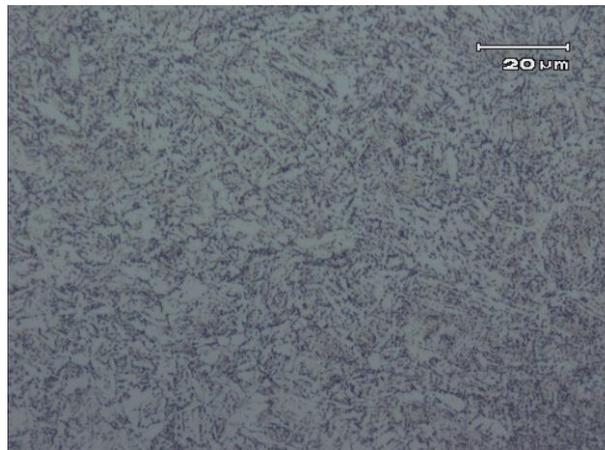
Figura 4.5 Micrografia da região central do pino

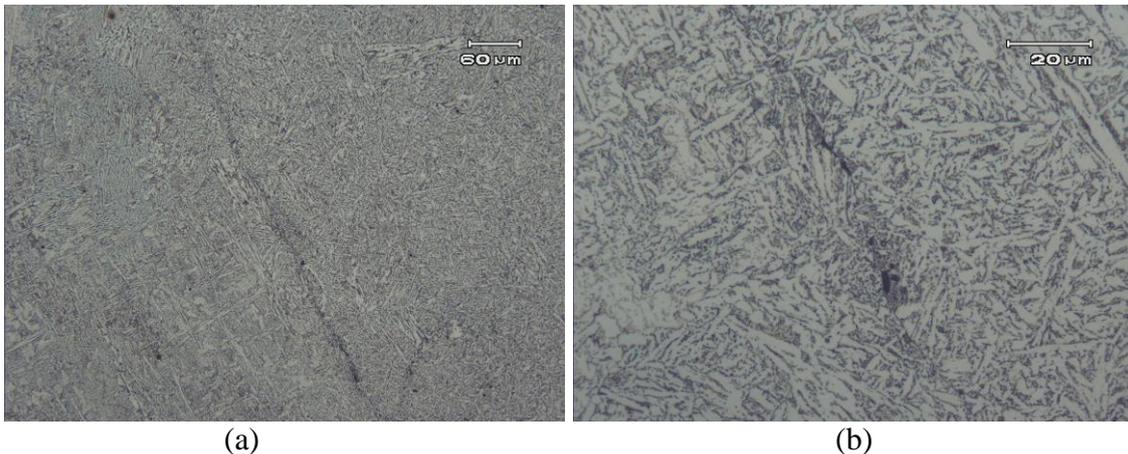
Figura 4.6 Microestrutura referente à amostra S1. (a) micrografia da interface com menor aumento / (b) micrografia da interface com maior aumento.

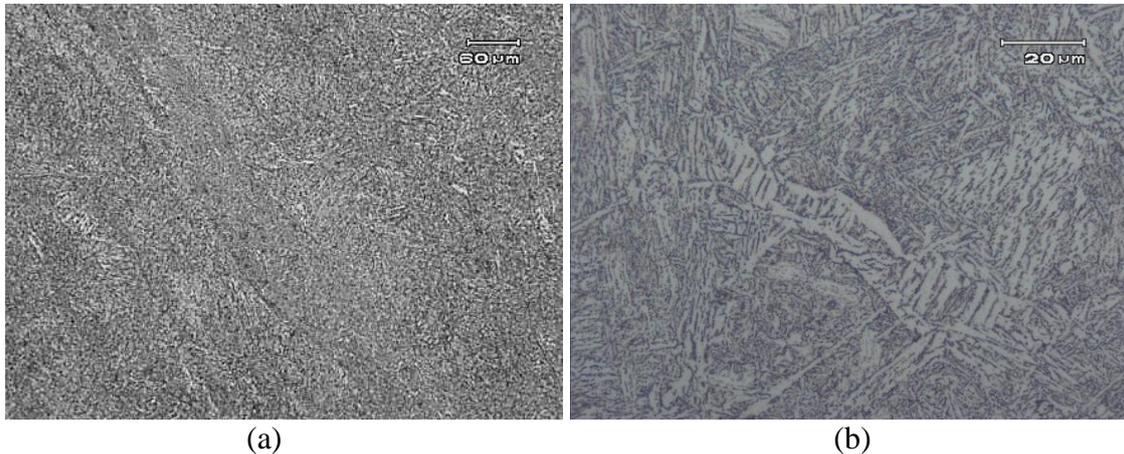
Figura 4.7 Micrografia referente a amostra S2. (a) micrografia da interface com menor aumento / (b) micrografia da interface com maior aumento.

A Figura 4.7 (a/b) é referente à amostra S2. Na Figura 4.7 (a) é possível perceber a linha de interface entre o pino e o material de base. A microestrutura observada nessa região é composta de bainita, martensita revenida, ferrita alotriomórfica, ferrita acicular, ferrita de Widmanstätten e carbonetos. A dureza nessa região atingiu valores com até 300 HV, possivelmente, devido à presença da martensita revenida.

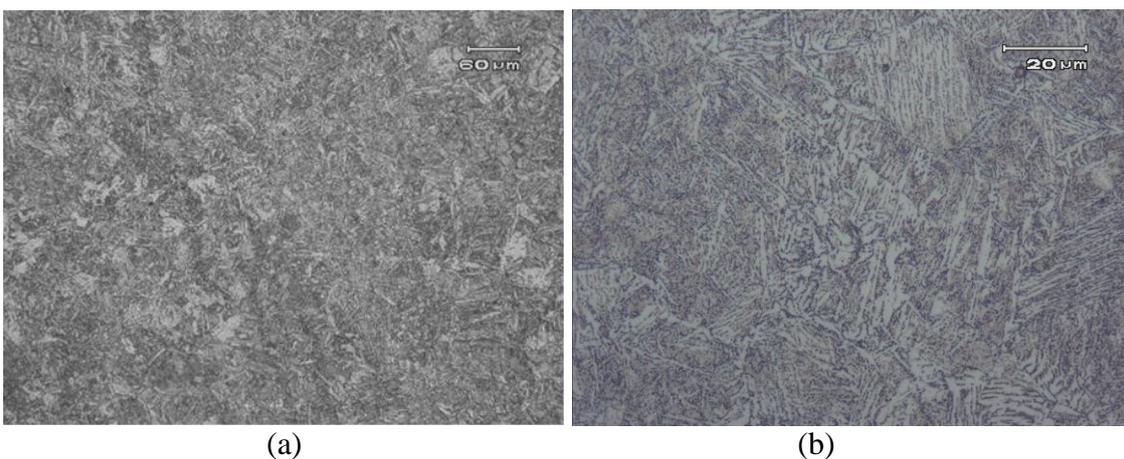
Figura 4.8 Micrografia referente à amostra S3. (a) micrografia da interface com menor aumento / (b) micrografia da interface com maior aumento.

A Figura 4.8 (a/b) mostra as microestruturas da amostra S3. A região da interface aparentemente não apresenta uma linha como nos casos anteriores. A microestrutura nessa região apresenta bainita, martensita revenida, ferrita alotriomórfica, ferrita acicular, ferrita de Widmanstätten e carbonetos. A dureza da interface atingiu valores de até 320 HV.

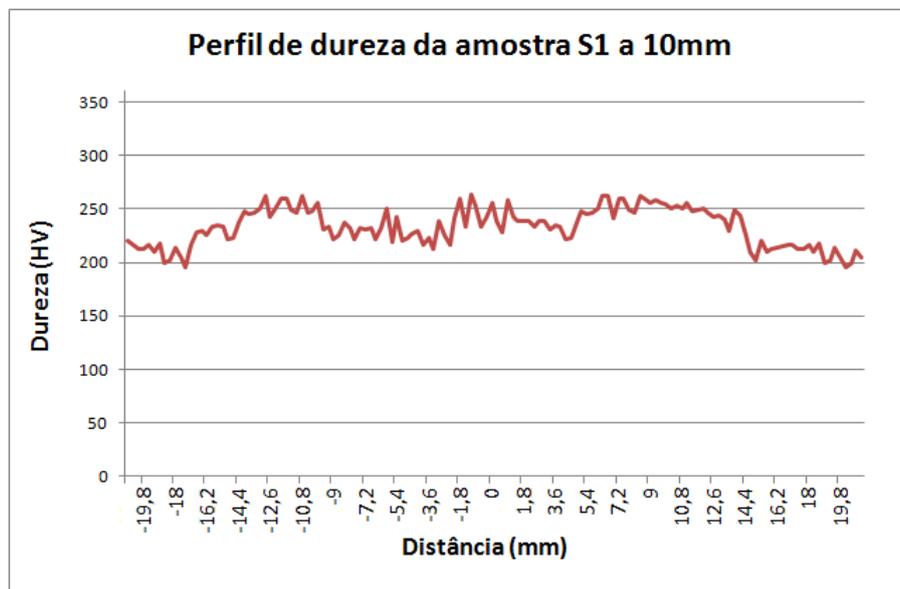
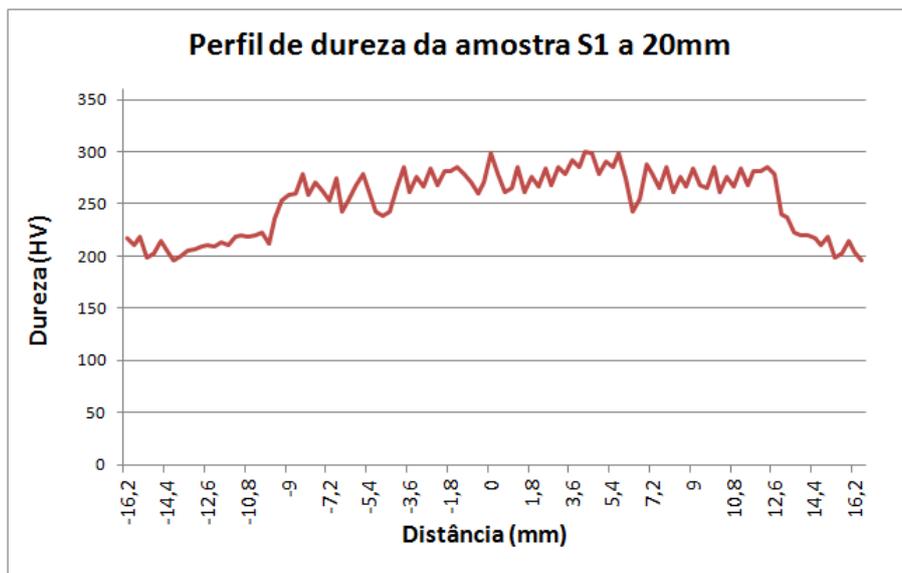
Figura 4.9 Perfis de dureza para a amostra S1: (a) a 10 mm / (b) a 20 mm da superfície superior da base.

Figuras 4.9 (a/b), 4.10 (a/b) e 4.11 (a/b), mostram durezas bem semelhantes para o material base, com valores de, aproximadamente, 220 HV.

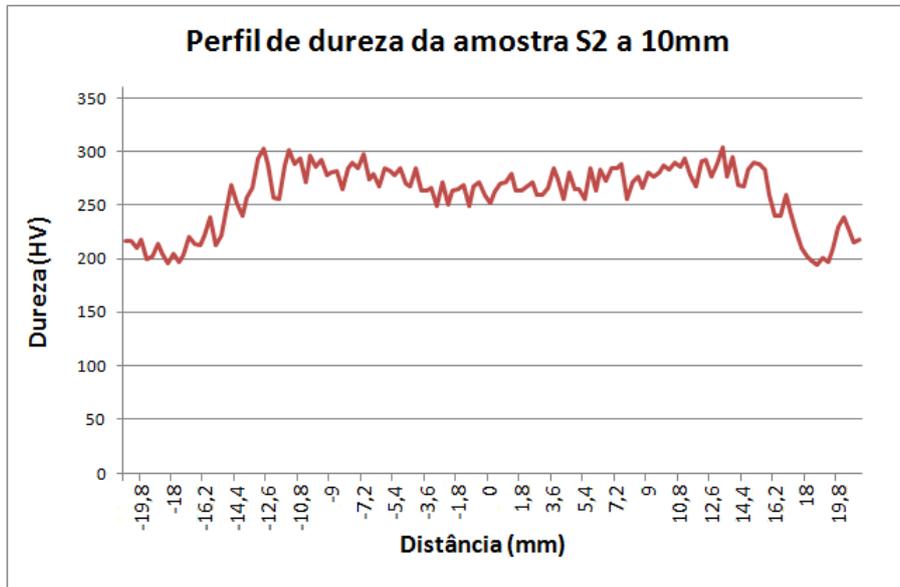
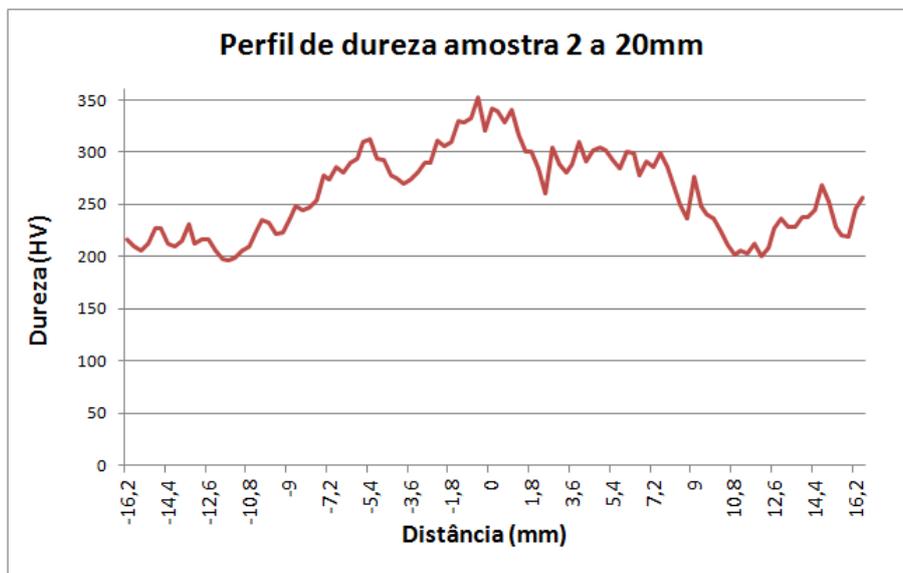
Figura 4.10 Perfis de dureza para a amostra S2: (a) a 10 mm / (b) a 20 mm da superfície superior da base.

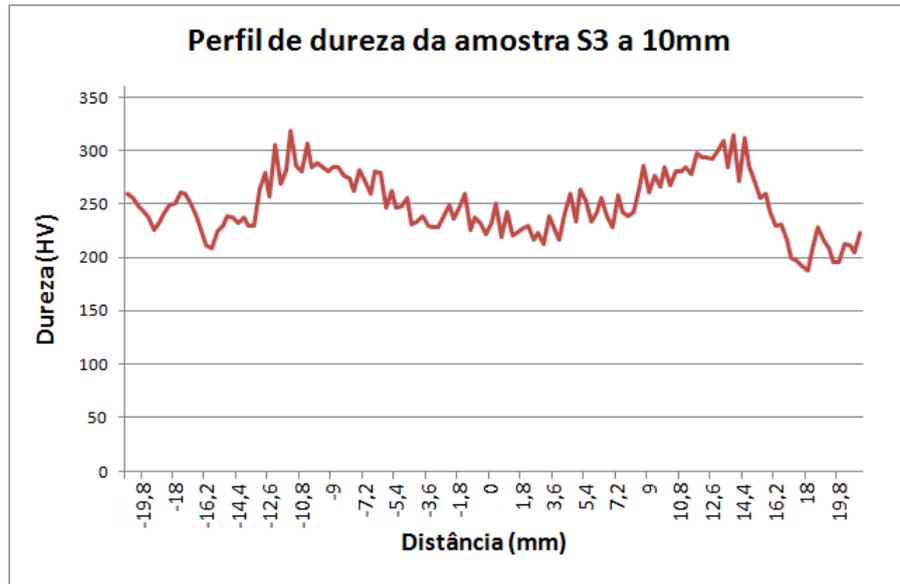
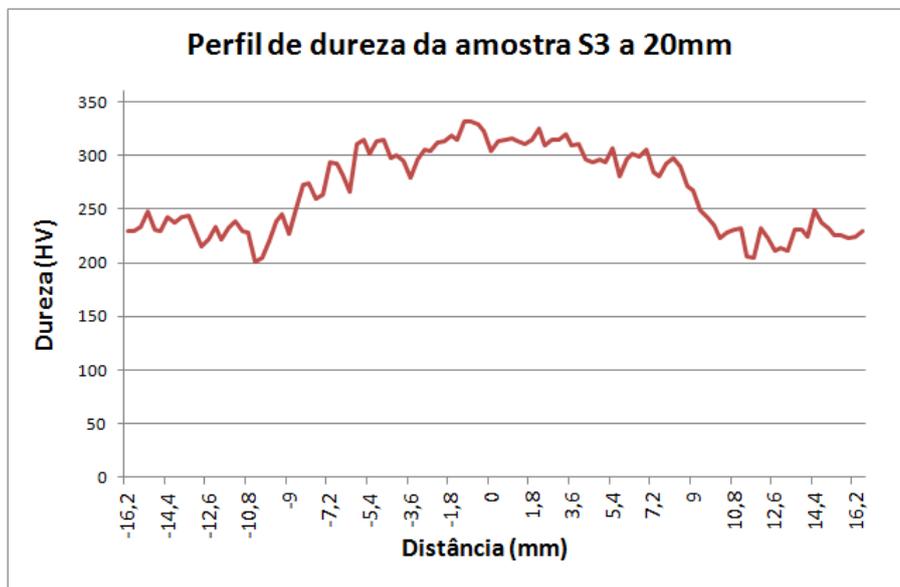
Figura 4.11 Perfis de dureza para a amostra S3: (a) a 10 mm / (b) a 20 mm da superfície superior da base.

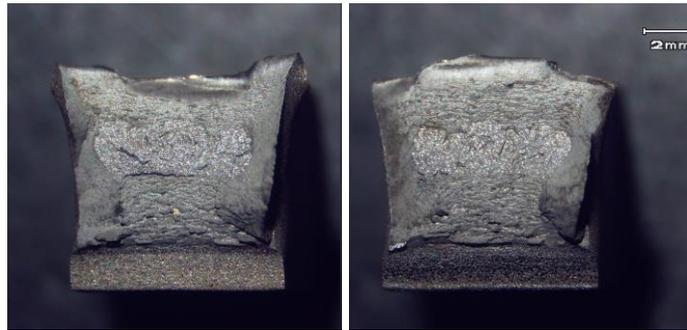
Figura 4.12 Região da fratura do corpo de prova CP 01.

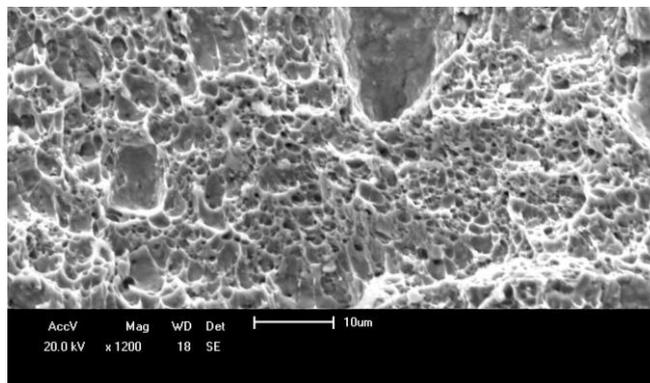
Figura 4.13 Fractografia enfatizando a fratura dúctil no corpo de prova CP 02.

A Figura 4.13 mostra o mecanismo de fratura dúctil do corpo de prova 02, através dessa imagem observam-se alguns *dimples* alinhados em uma direção preferencial, possivelmente, devido à deformação observada na tabela 4.1. A fractografia está localizada a, aproximadamente, 3 mm a partir do início do entalhe, por não ser um ponto da extremidade são evidenciados *dimples* mais rasos, do que os da ponta do entalhe. O valor de energia encontrado, relacionado com as Figuras 4.12 e 4.13, pode ser atribuído à microestrutura predominantemente ferrítica, Figura 4.4 (a/b/c).

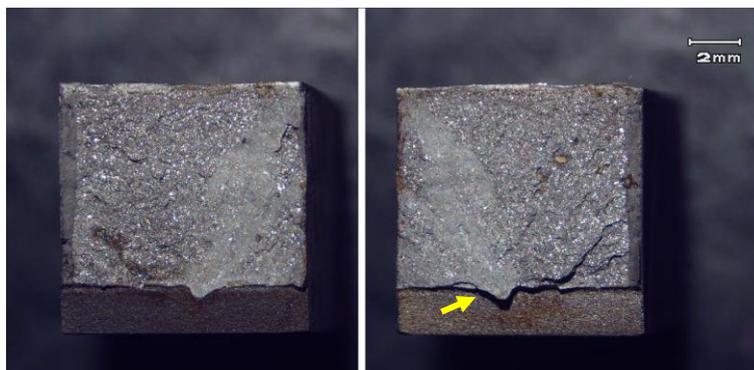
Figura 4.14 Região da fratura do corpo de prova CP 06.

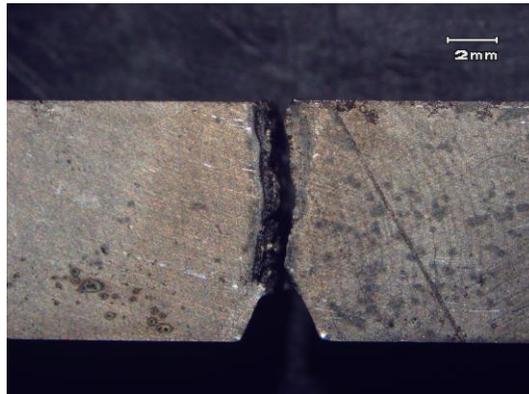
Figura 4.15 Detalhe do comportamento da fratura do CP 08.

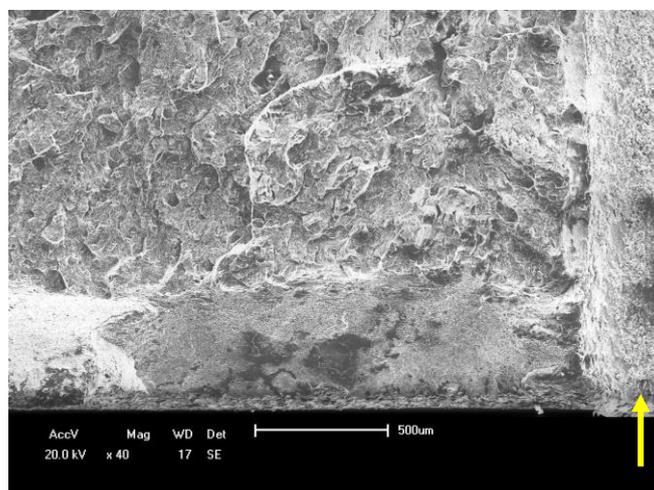
Figura 4.16 Fractografia enfatizando a região de transição entre a fratura dúctil e frágil no corpo de prova CP 06.

As Figuras 4.16 e 4.17 são imagens obtidas por fractografia. Na Figura 4.16 é possível visualizar o entalhe (evidenciado com uma seta), uma pequena área com deformação plástica na região inferior e a região de fratura frágil, que predomina. A Figura 4.17 evidencia uma fratura frágil, apresentando o mecanismo de clivagem. A fractografia da Figura 4.17 está localizada próxima da região central do CP 08. Os resultados mostraram uma fratura predominantemente frágil, com baixa energia absorvida, caracterizando baixa tenacidade. Ao comparar os valores obtidos nos ensaios Charpy com as microestruturas, Figura 4.7 (a/b), pode-se atribuir a baixa tenacidade à modificação microestrutural e à heterogeneidade gerada na região da interface da solda. A heterogeneidade da interface age como um concentrador de tensões que aliado à microestrutura desfavorável causaram esse comportamento com baixa tenacidade.

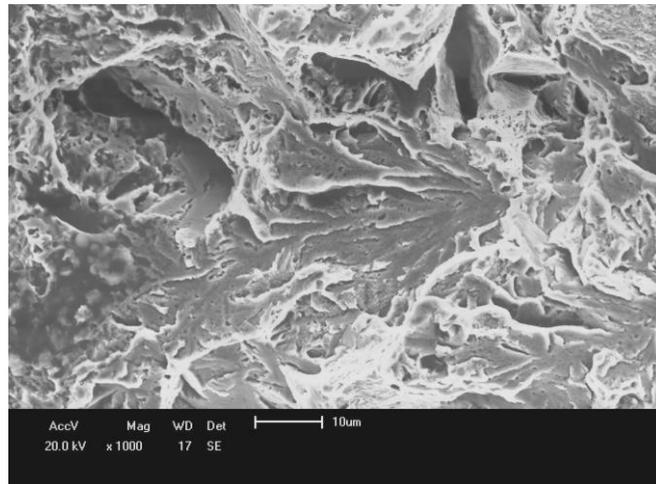
Figura 4.17 Fractografia enfatizando a região de fratura frágil no corpo de prova CP 08.

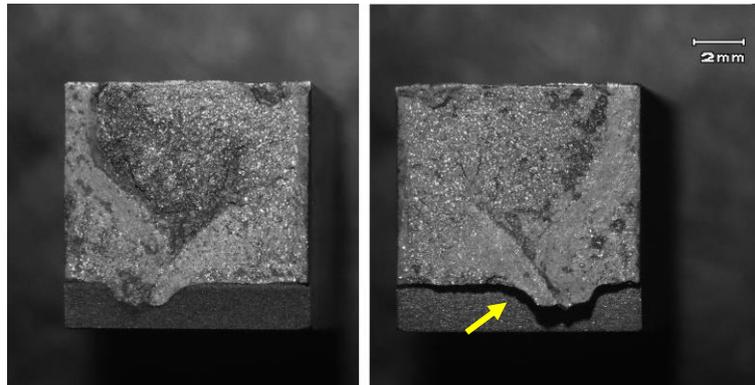
Figura 4.18 Região da fratura do corpo de prova CP 12.
