UNIVERSIDADE FEDERAL DO RIO GRANDE DO SUL

**AVALIAÇÃO DA TENACIDADE DA SOLDA DE UM AÇO BAIXA LIGA C-Mn  
OBTIDO PELO PROCESSO FHPP (*FRICION HYDRO PILLAR PROCESSING*)**

Dissertação para obtenção do Título de Mestre  
em Engenharia

Porto Alegre  
2015

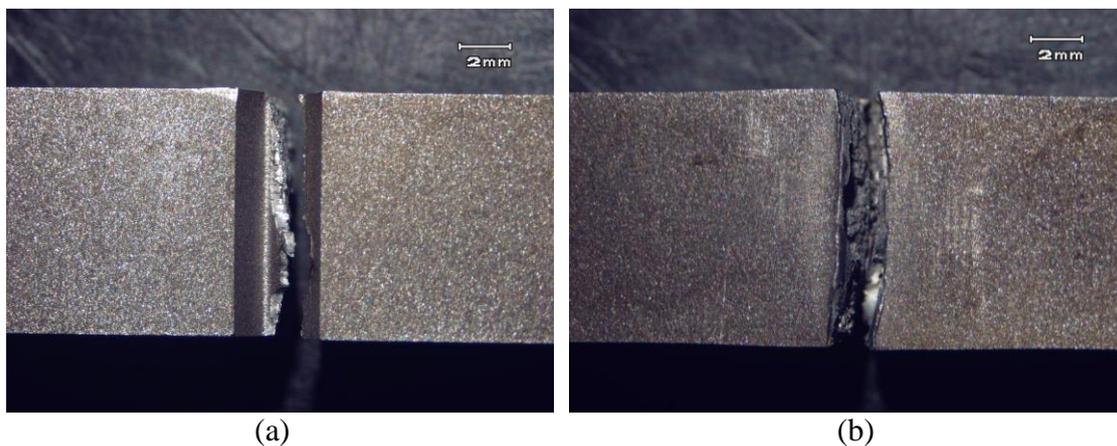
Figura 4.19 Detalhe do comportamento da fratura: (a) CP 12 / (b) CP 10.

A Figura 4.19 (a/b) enfatiza o comportamento da fratura que, possivelmente, seguiu a interface da solda e por esse motivo tem um aspecto curvo, comportamentos semelhantes foram observados anteriormente nos corpos de prova da solda S2.

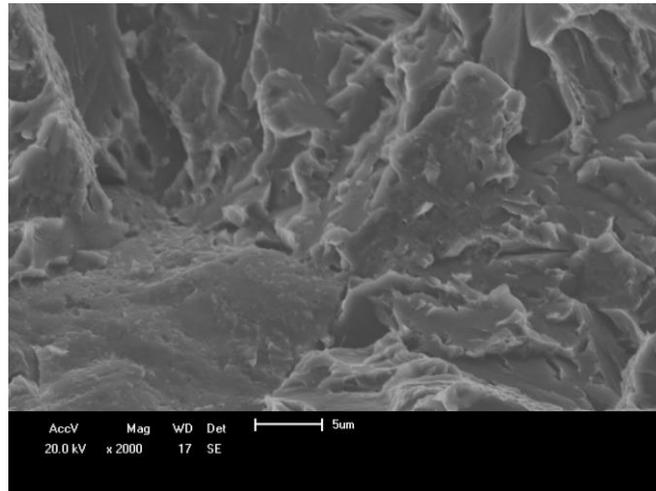
Figura 4.20 Fractografia enfatizando a fratura frágil do CP 10.

As Figuras 4.20 e 4.21 são imagens obtidas por fractografia, localizadas na região central dos corpos de prova. É possível visualizar o aspecto de uma fratura frágil do corpo de prova CP 10, Figura 4.20, com clivagens. A Figura 4.21 evidencia uma mudança nos planos de fratura do corpo de prova 12, que ocorreu, possivelmente, para acompanhar a interface da solda. Além disso, essa imagem enfatiza alguns *dimples* indicando a miscigenação dos mecanismos de fratura.

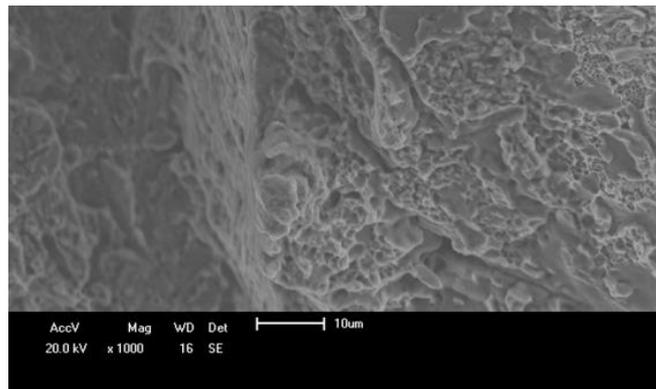
Figura 4.21 Fractografia enfatizando a mudança do plano da fratura do CP 12.
