**Análise do comportamento à fadiga de vigas de concreto armado
reforçadas com PRF de vidro, carbono e aramida**

Porto Alegre
2007

Tese apresentada ao Programa de Pós-Graduação em Engenharia Civil da Universidade Federal do Rio Grande do Sul, como parte dos requisitos para obtenção do título de Doutor em Engenharia

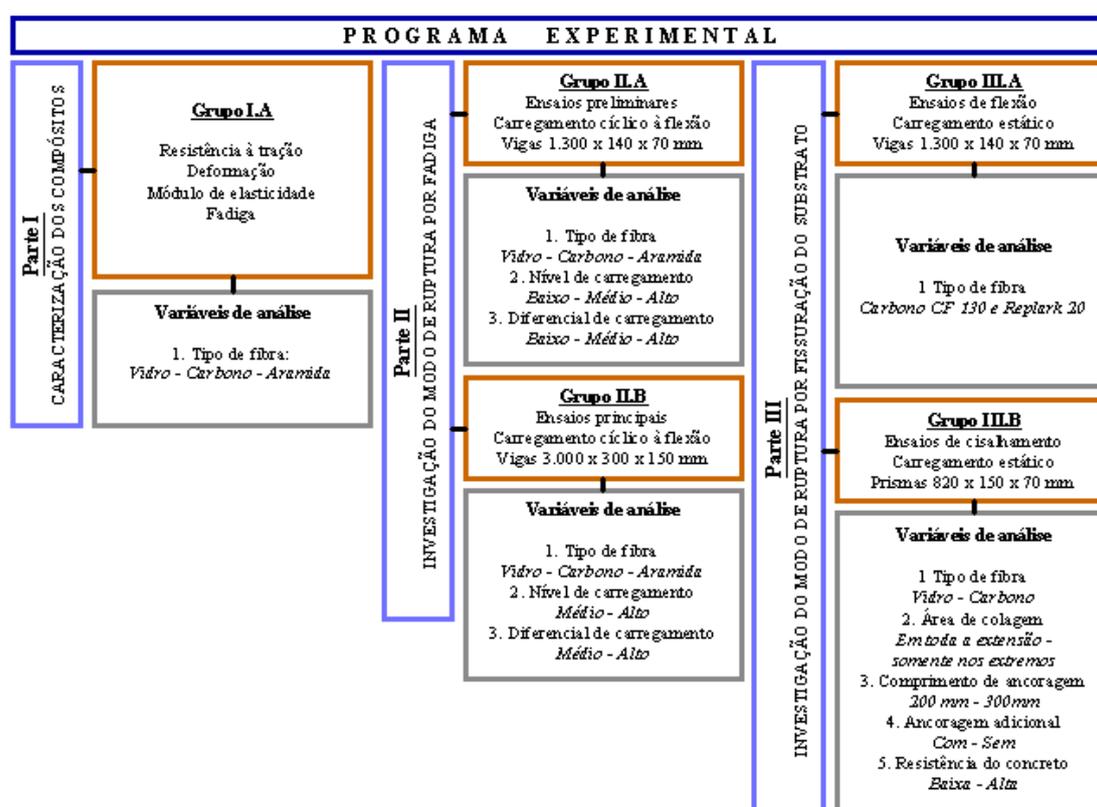
Figura 1.1: fluxograma do programa experimental

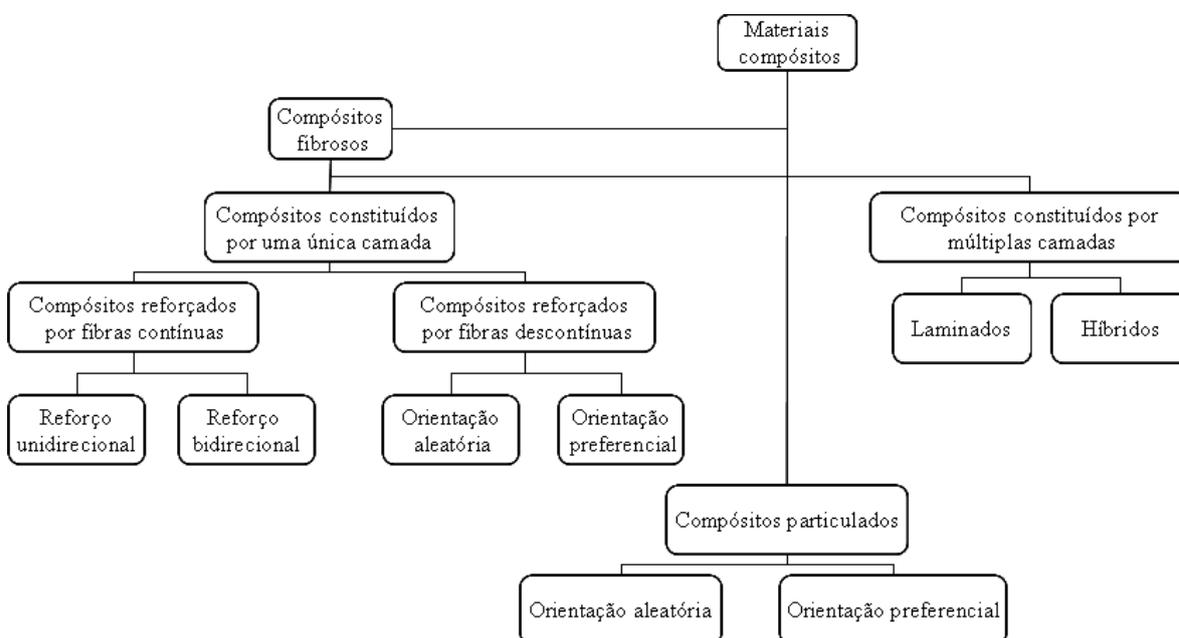
Figura 2.1: classificação dos materiais compósitos de matriz polimérica (Adaptada de AGARWAL e BROUTMAN, 1990)

Os compósitos poliméricos reforçados com fibras são classificados de acordo com o tipo de matriz e elemento de reforço. É conveniente, para estabelecer uma classificação genérica, considerar a geometria e a orientação das unidades básicas representativas do reforço, visto que estas características alteram fundamentalmente a sua forma de interação com a matriz. A Figura 2.1 apresenta uma classificação comumente aceita para os materiais compósitos, que os divide em compósitos com elementos de reforço particulados (granulares) e fibrosos (alongados).

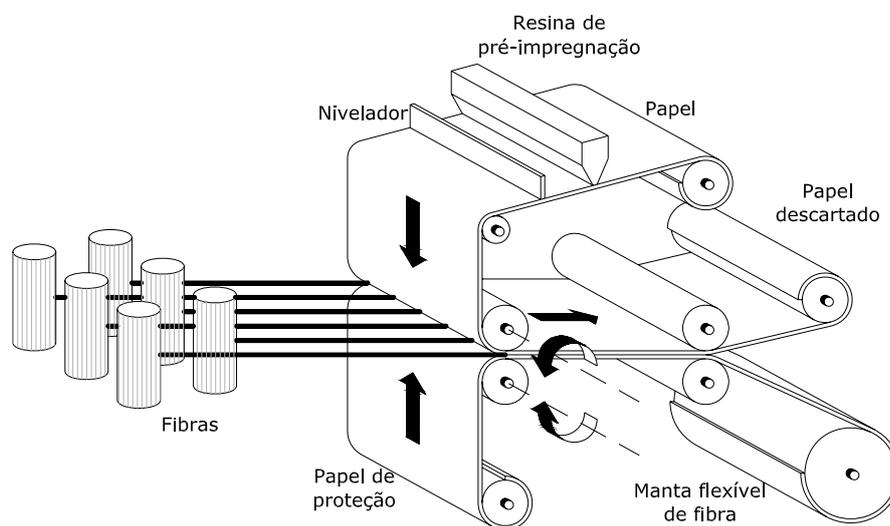
Figura 2.6: processo de fabricação dos sistemas curados *in situ*

A Figura 2.6 apresenta um esquema do processo de fabricação de mantas flexíveis pré-impregnadas com resina epóxi, formando o chamado sistema pré-peg, muito empregado atualmente, pois permite manter as fibras alinhadas durante a aplicação sobre a superfície do elemento a ser reforçado.

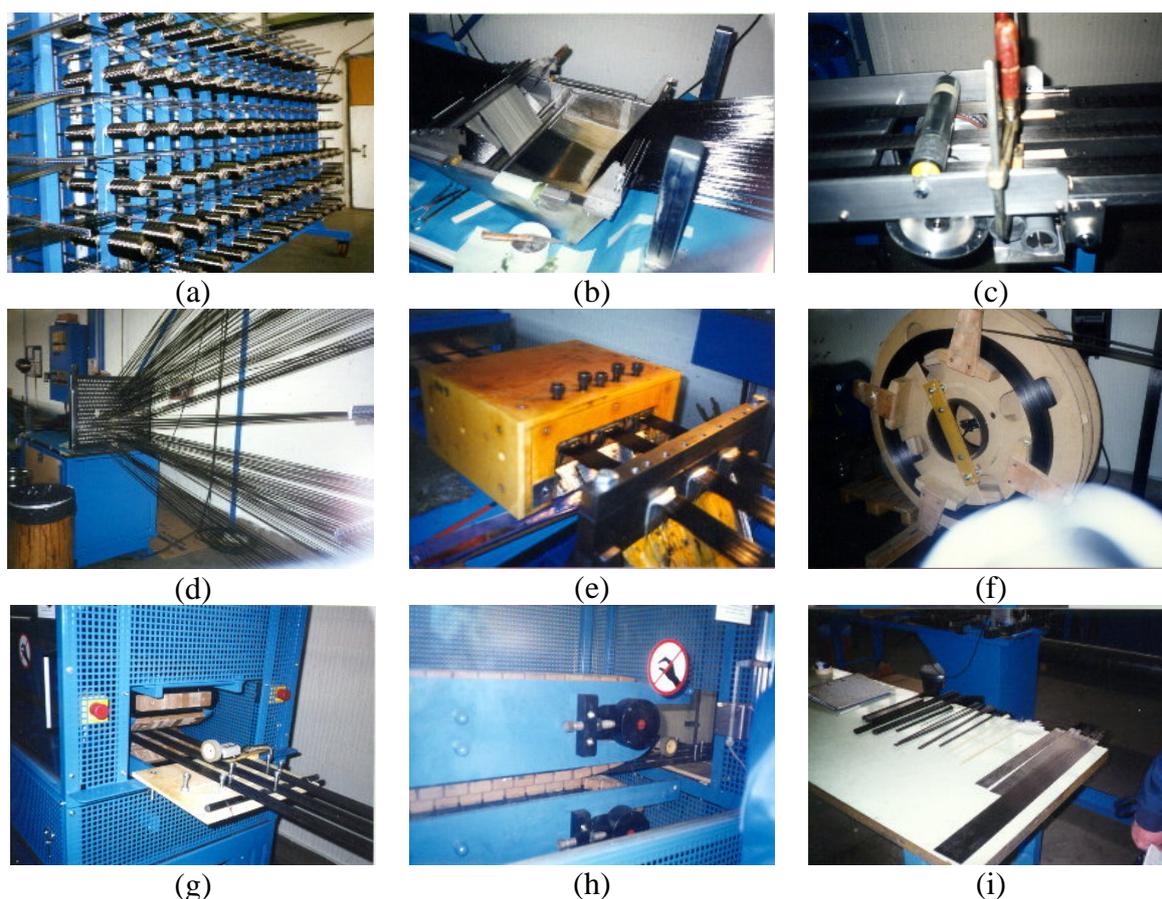
Figura 2.8: seqüência de fotos do processo de pultrusão de PRF (BISBY e FITZWILLIAM, 2003)

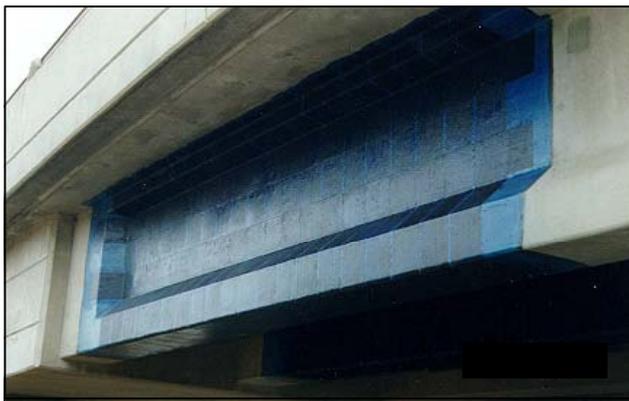
Figura 2.9: um dos vãos da ponte Maryland reforçado com PRF de carbono (BISBY E FITZWILLIAM, 2003)

Nas Figuras 2.9, 2.10 e 2.11 são apresentadas algumas aplicações de recuperação de pontes canadenses com compósitos de fibra de carbono.

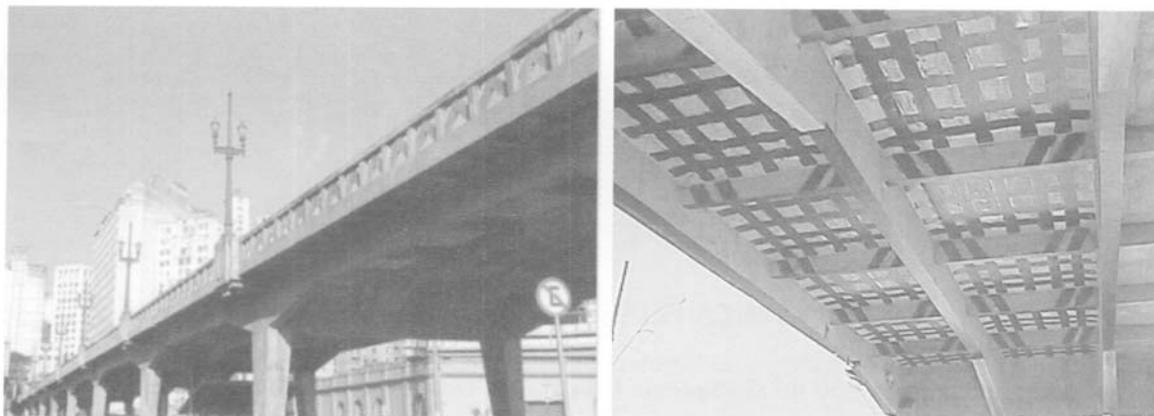
Figura 2.12: reforço do Viaduto Santa Teresa (MACHADO, 2002)

recuperação estética e estrutural. Foram reforçadas à flexão todas as lajes e vigas principais, e, à flexão e ao cisalhamento, todas as transversinas, visando atender à classe rodoviária de 45tf. Na Figura 2.12 visualiza-se um vão típico do viaduto com todos os elementos reforçados.

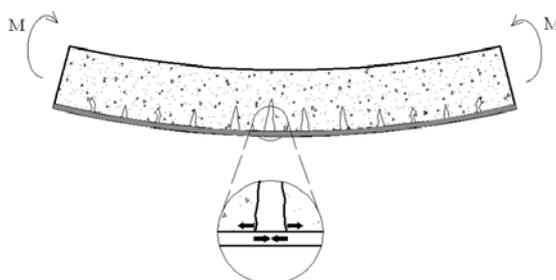
Figura 3.2: mecanismo de transferência de esforços ente concreto e reforço

Para entender melhor como se processa o mecanismo, podemos utilizar a explicação proposta por Teng et al. (2002). Segundo esses autores, quando uma estrutura reforçada é solicitada à flexão, ocorre o aparecimento de fissuras na região tracionada do elemento. Nos pontos de fissuração do concreto, o PRF fica altamente tensionado, transferindo estas tensões para as bordas da fissura do elemento de concreto (ver Figura 3.2).

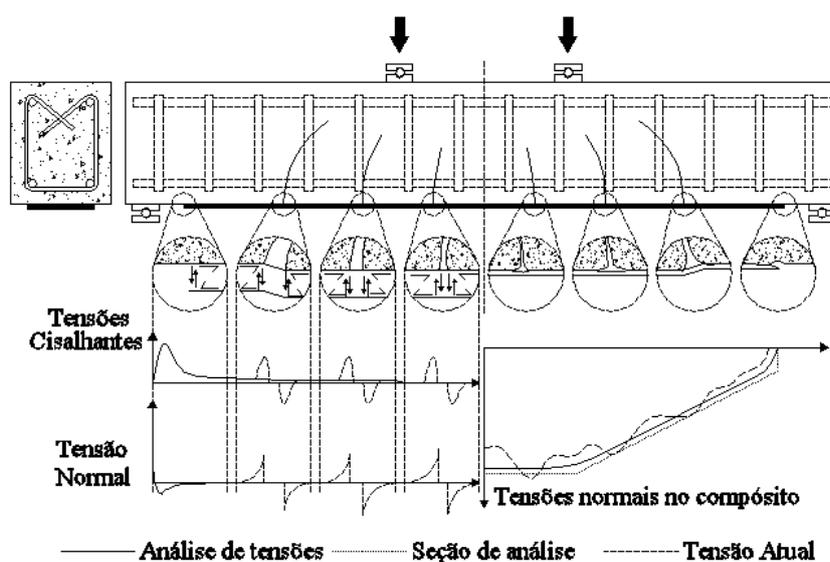
Figura 3.3: distribuição aproximada das tensões normais e de cisalhamento em vigas reforçadas com PRF. (BUYUKOZTURK et al., 2004)

As altas tensões de interface, normais ou cisalhantes, representadas na Figura 3.3, são conhecidas por causar falhas prematuras na estrutura reforçada, quando o reforço não é bem ancorado. Este problema assume grande importância no reforço de estruturas de concreto com PRF, pois é um fator que determina o bom desempenho do reforço.

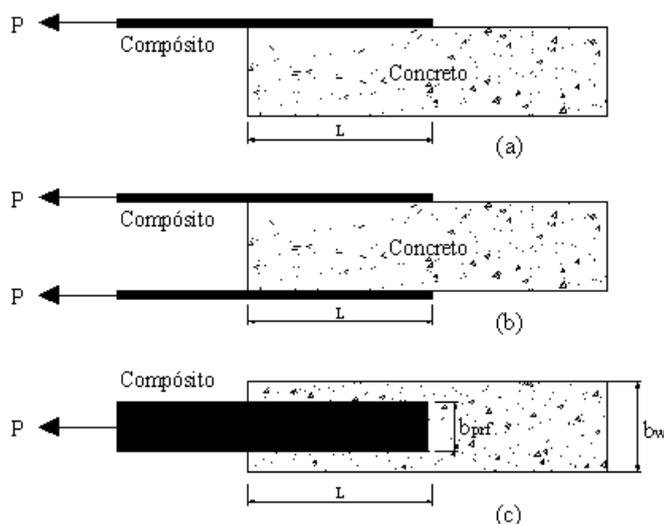
Figura 3.5: (a) cisalhamento simples; (b) cisalhamento duplo; (c) vista superior

A aderência entre o concreto e o compósito pode ser representada, de forma idealizada, como uma junta submetida a um esforço de tração. A Figura 3.5 contém uma representação esquemática de mecanismos para avaliação da resistência de aderência através de ensaios de cisalhamento simples e duplo. Observa-se que são variáveis básicas do fenômeno o comprimento de colagem (L), a largura do substrato (b_w) e a largura do reforço PRF (b_{prf}).

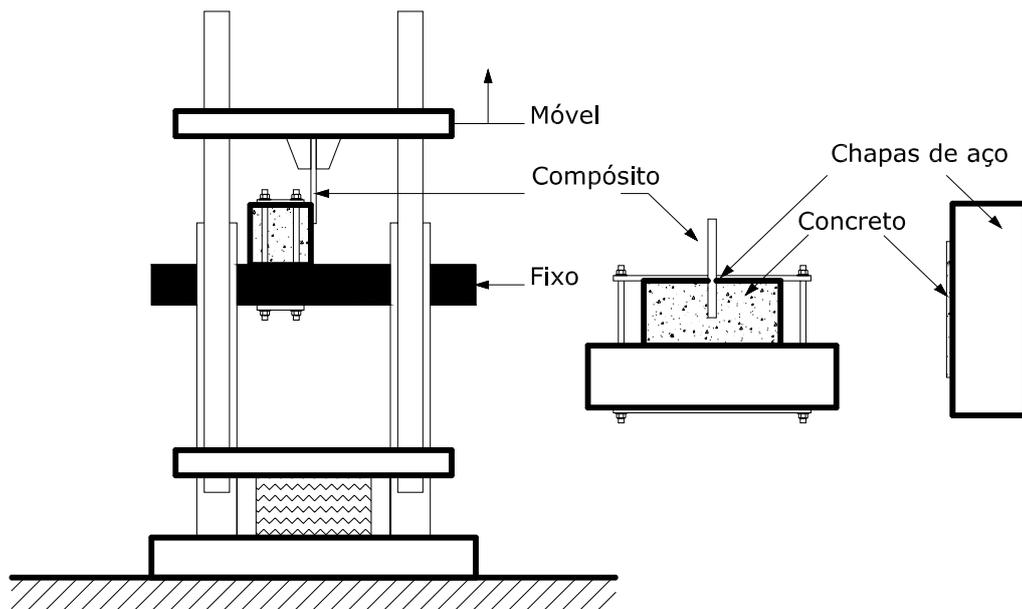
Figura 3.6: esquema de ensaio de cisalhamento simples utilizado por Chajes et al. (CHAJES et al., 1996)

Nas Figuras 3.6 e 3.7 pode-se observar os esquemas de ensaio de cisalhamento simples utilizados por Chajes et al. (1996) e Täljsten (1997). Os resultados provenientes dos programas experimentais destes autores indicam que existe um comprimento de ancoragem crítico, além do qual a carga última não aumenta. Desta forma, os autores estão de acordo com a noção, apresentada no item anterior, de que o mecanismo de falha, neste caso, seria governado pela ocorrência de um cisalhamento do concreto situado adjacente à área de ligação. A ruptura do concreto impediria que se atingisse a capacidade resistente final do reforço. Diferentemente, o teste de cisalhamento simples utilizado por Bizindavyi e Neale (1999), com aparato de ensaio semelhante ao de Chajes et al. (1996), permitiu que fosse alcançada a capacidade resistente total do material de reforço. No entanto, sabe-se que este comportamento não condiz com a maioria das evidências experimentais coletadas, que indicam ser bastante difícil atingir a capacidade resistente máxima do material de reforço em testes de flexão ou cisalhamento.

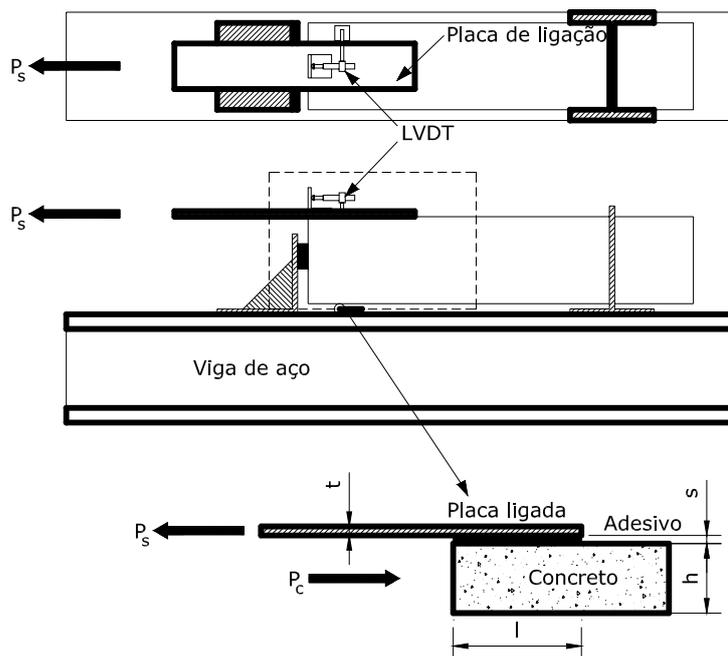
Figura 3.7: esquema de ensaio de cisalhamento simples utilizado por Täljsten (TÄLJSTEN, 1997)

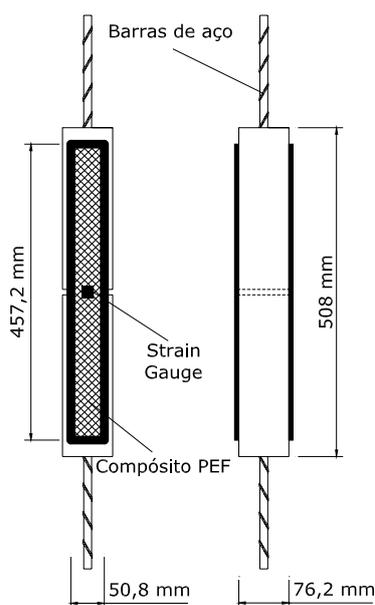
Figura 3.8: corpo-de-prova utilizado por Toutanji e Ortiz para ensaios de tração direta (TOUTANJI e ORTIZ, 2001)

Toutanji e Ortiz (2001) estudaram questões de aderência utilizando ensaios de tração direta em prismas de concreto reforçados com PRF de carbono e vidro. A forma dos corpos-de-prova utilizados pode ser observada na Figura 3.8. O intuito era verificar qual a influência do tratamento superficial do substrato de concreto. Os resultados evidenciaram que a ligação entre o compósito e o concreto melhorou significativamente quando um tratamento superficial com jato de água foi utilizado. A carga de ruptura para o corpo-de-prova com tratamento superficial com jato de água foi 50% superior em comparação com uma amostra tratada com jato de areia.

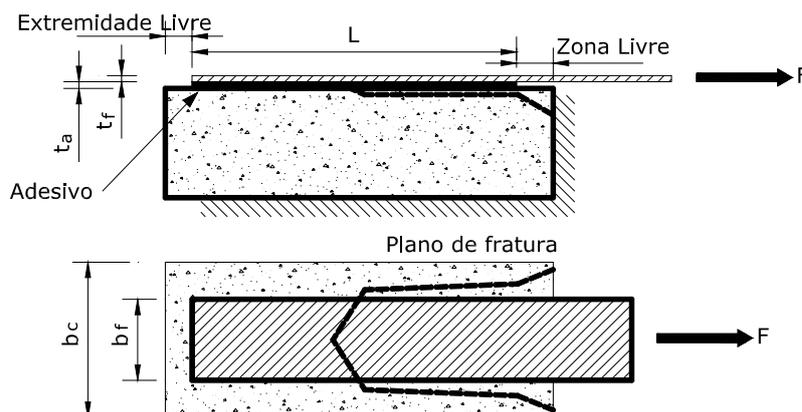
Figura 3.9: comportamento típico de ruptura de uma ligação concreto-PRF

Os testes de resistência da ligação apresentados no item 3.2.1 permitem concluir que na maioria dos casos a ruptura da interface, exceto quando um adesivo de má qualidade ou um concreto de alta resistência for utilizado, se dá através da fissuração do concreto em uma camada adjacente à do adesivo. Tal comportamento está esquematicamente representado no corpo-de-prova mostrado na Figura 3.9 (LU et al., 2005a). As linhas tracejadas indicadas na figura identificam o plano de fratura típico no processo de falha por descolamento, o qual é levemente mais largo do que a largura do PRF, que é menor do que a do prisma que forma o substrato. Como se pode observar na figura, o plano de fratura inicia-se no ponto de aplicação da carga e se propaga progressivamente até o final do compósito, conforme aumenta o carregamento e a deformação.

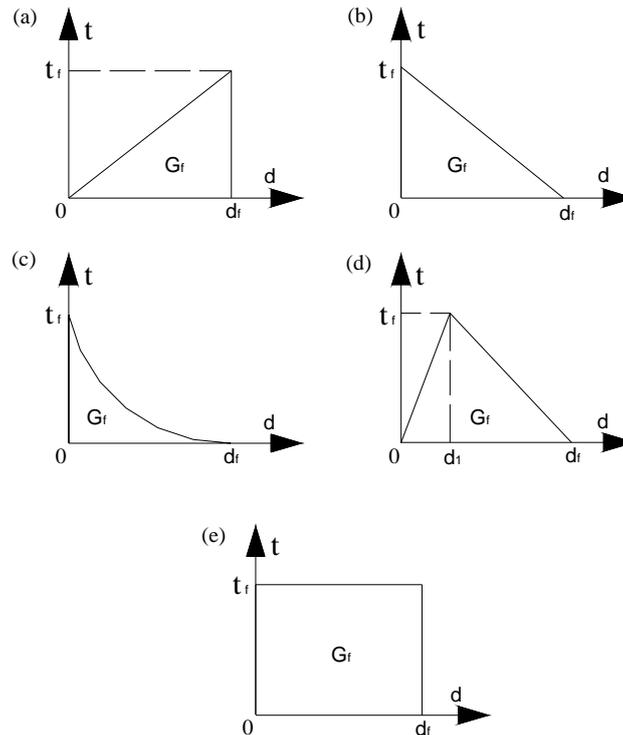
Figura 3.10: modelos tensão de aderência x deslizamento para ligações concreto reforço (YUAN e WU, 1999 apud TENG et al., 2002)

A lei expressa na Equação 3.1, que descreve o comportamento $\tau(f_1)$, ou seja, a relação entre a tensão de aderência e o deslizamento relativo que ocorre no sistema reforço-adesivo-concreto, pode ser representada de cinco formas diferentes, conforme estudado por Yuan e Wu (1999 apud Teng et al., 2002) e apresentado na Figura 3.10. O caso (a) representa um comportamento linear da tensão de aderência frente à abertura das falhas. Neste caso, a ruptura ocorre de maneira brusca em abertura máxima. Os materiais frágeis apresentam, de um modo geral, esse tipo de comportamento. De outra maneira, nos casos (b) e (c) a ruptura se dá para mínimos valores de escorregamento, pressupondo que a região de aderência esteja submetida a uma tensão de falha inicial (pré-tensão). Ainda assim, após a falha inicial, existe uma reação de fechamento caracterizada pelo ramo descendente, que varia com as propriedades do material, quer seja linear ou não. Na maioria das vezes os materiais, neste caso concreto e reforço, apresentam a combinação de uma zona de carregamento seguida de uma fase de relaxamento. Este comportamento é percebido no caso (d). Finalmente, o caso (e) caracteriza uma região de alta aderência, na qual as tensões são mantidas mesmo com valores de abertura de falha diferentes de zero, até o colapso. Esse modelo representa, de uma certa forma, o efeito de protensão do compósito.

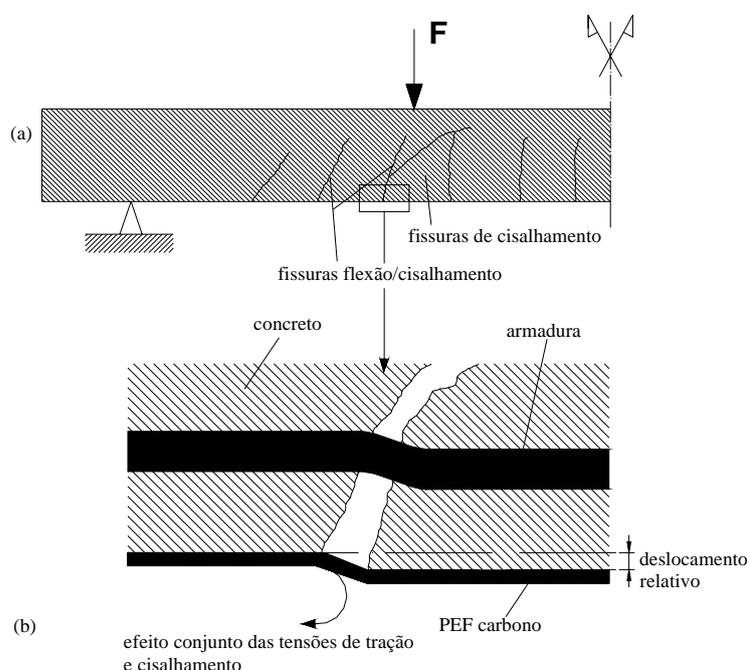
Figura 3.14: deslocamentos verticais diferenciais na borda da fissura (MEIER, 1995)

A Figura 3.14 apresenta, esquematicamente, como ocorre o fenômeno de deslocamentos diferenciais. Para Meier (1995), o efeito cisalhante no reforço com PRF, devido ao desvio vertical, é dependente de alguns parâmetros, tais como: nível de carregamento, propriedades mecânicas do concreto, da armadura e do reforço, geometria da fissura e deformação máxima do material de reforço em serviço.

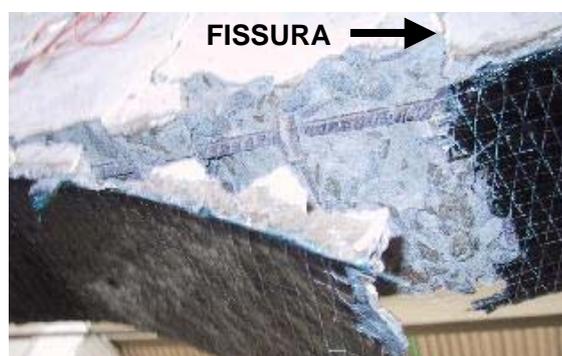
Figura 3.15: ruptura prematura de viga de concreto armado reforçada com PRFC (GARCEZ, 2002)

no concreto pode não só causar o descolamento do reforço, mas também a sua ruptura. A verificação deste comportamento foi uma das hipóteses que nortearam a concepção do programa experimental desta tese.

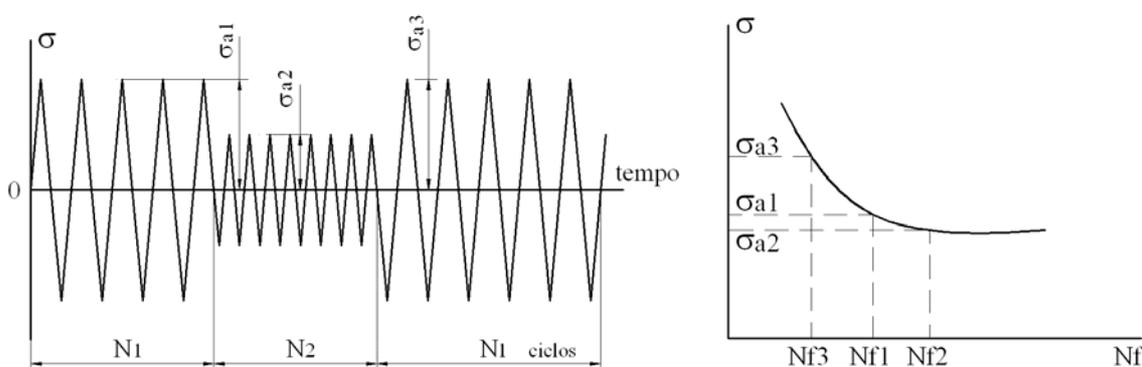
Figura 4.2: regra de Palmgren-Miner para estimativa da vida à fadiga para carregamento cíclico completamente reverso e de amplitude variável

$$\frac{N_1}{N_{f1}} + \frac{N_2}{N_{f2}} + \frac{N_3}{N_{f3}} + \dots = \sum \frac{N_j}{N_{fj}} = 1 \quad (4.10)$$

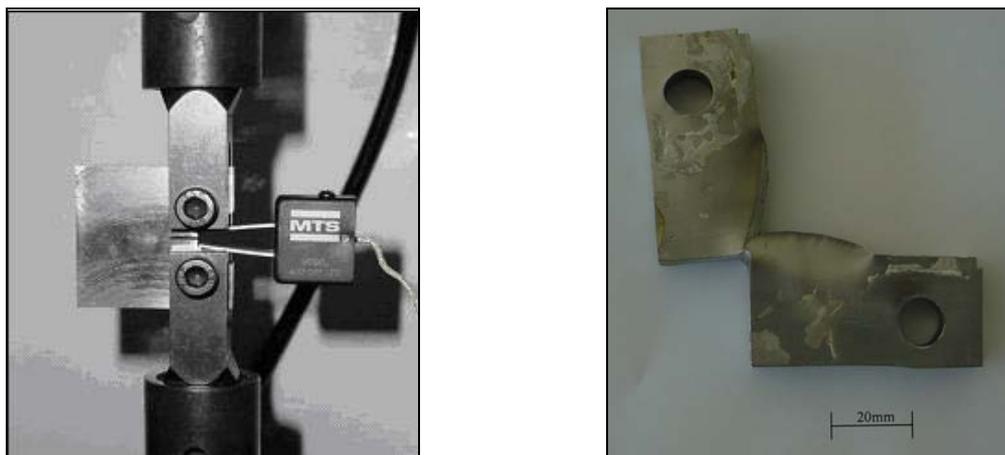
Figura 4.4: à esquerda, ensaio de determinação da taxa de crescimento da fissura e, à direita, corpo-de-prova após ensaio (Fotos: Laboratório de Metalurgia Física – UFRGS)

As curvas comprimento da fissura x número de ciclos, para um comprimento de fissura inicial especificado, podem ser obtidas através de ensaio padronizado pela ASTM E647 (ver figura 4.4). Estas curvas conduzem a estimativa da vida à fadiga e a determinação de coeficientes de segurança em diferentes intervalos de tempo, de acordo com o crescimento da fissura.

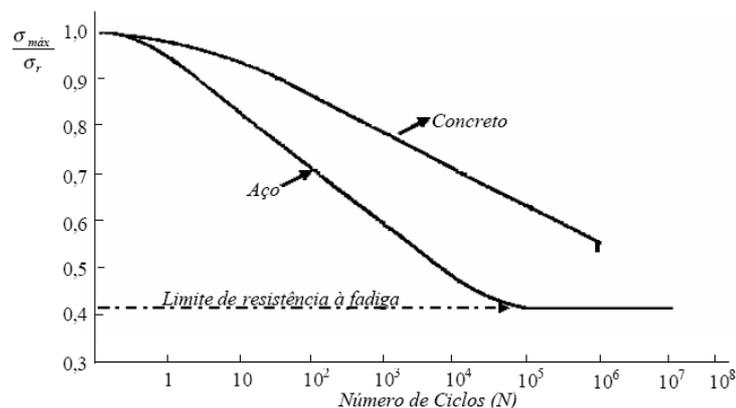
Figura 4.5: curva de Wöhler para o aço e o concreto (COUTINHO e GONÇALVES, 1994)

A evolução das fissuras no concreto determina a vida útil residual à fadiga. Nesse processo, o concreto sofre alterações nas propriedades mecânicas que podem ser favoráveis até determinados níveis de tensão ou desfavoráveis, quando se atinge certo grau de deformação plástica ou, especialmente, de fluência, que faz baixar a tensão de ruptura do concreto, como mostram as curvas de Wöhler apresentadas nas Figuras 4.5 e 4.6, estabelecidas no estudo de Coutinho e Gonçalves (1994) citado por Silva Filho (2005).

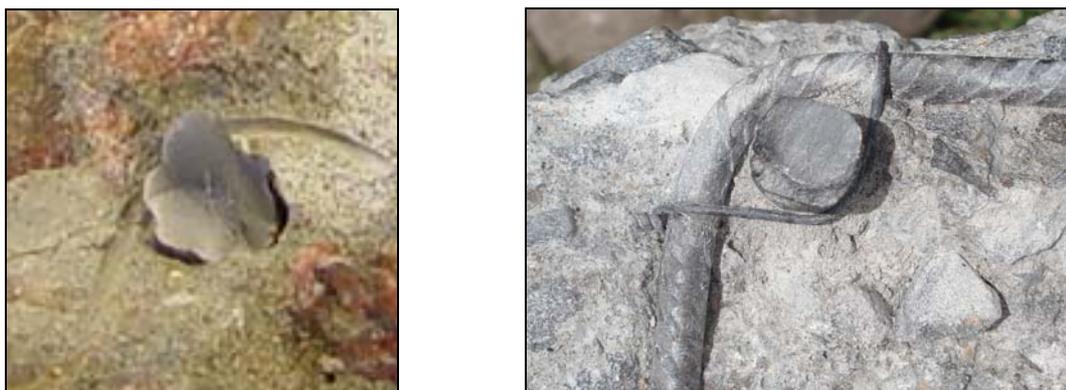
Figura 4.8: à esquerda, fratura típica em uma barra de aço e, à direita, local de início das fissuras

A fratura típica por fadiga de uma barra de aço pode ser visualizada na Figura 4.8, à esquerda. A zona mais polida, sem brilho, com aspecto superficial de borracha, é a que indica as fissuras de fadiga. A zona remanescente, com aspecto de entalhe, é a parte que finalmente fraturou após a formação das fissuras de fadiga. É importante notar que as fissuras por fadiga não se iniciam na parte inferior das barras de aço. Ao invés disso, o processo de fadiga se inicia longitudinalmente à barra, na base de um estribo, como mostrado na Figura 4.8 à direita.

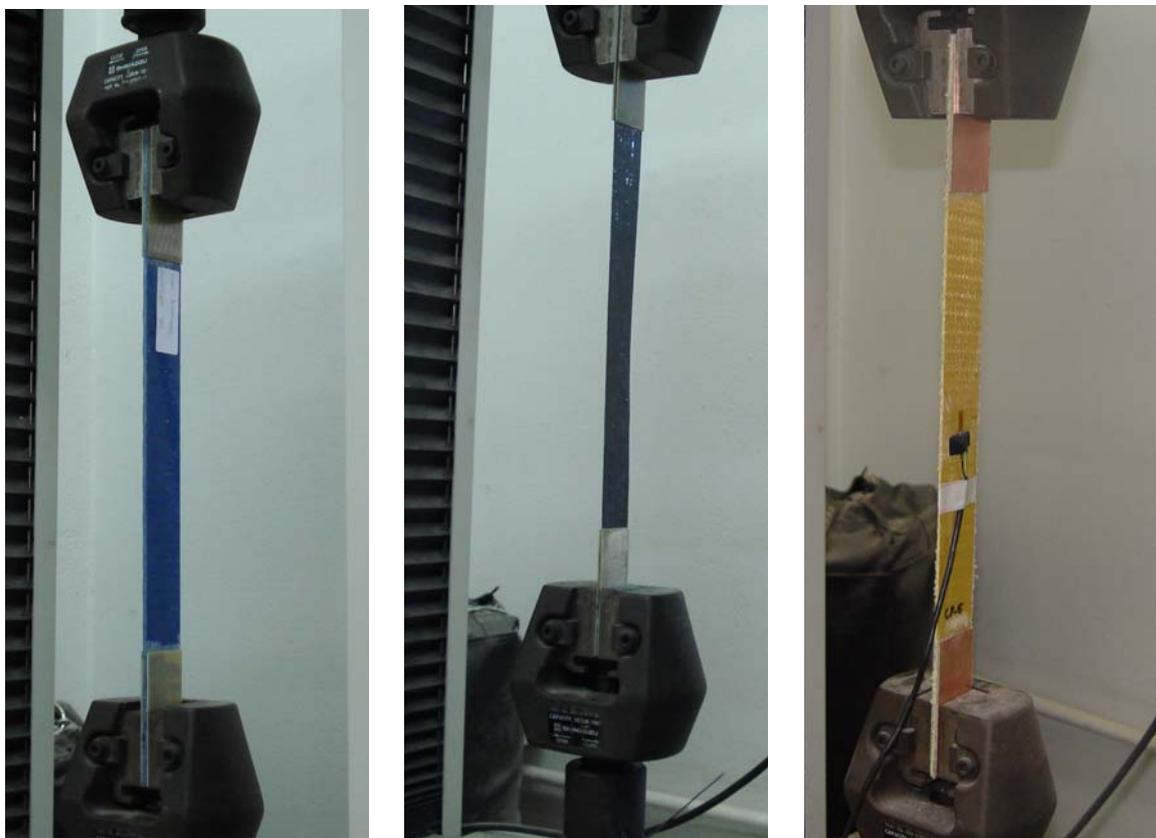
(a) vidro

A Figura 5.2 mostra alguns exemplares de PRF de carbono, vidro e aramida sendo ensaiados.

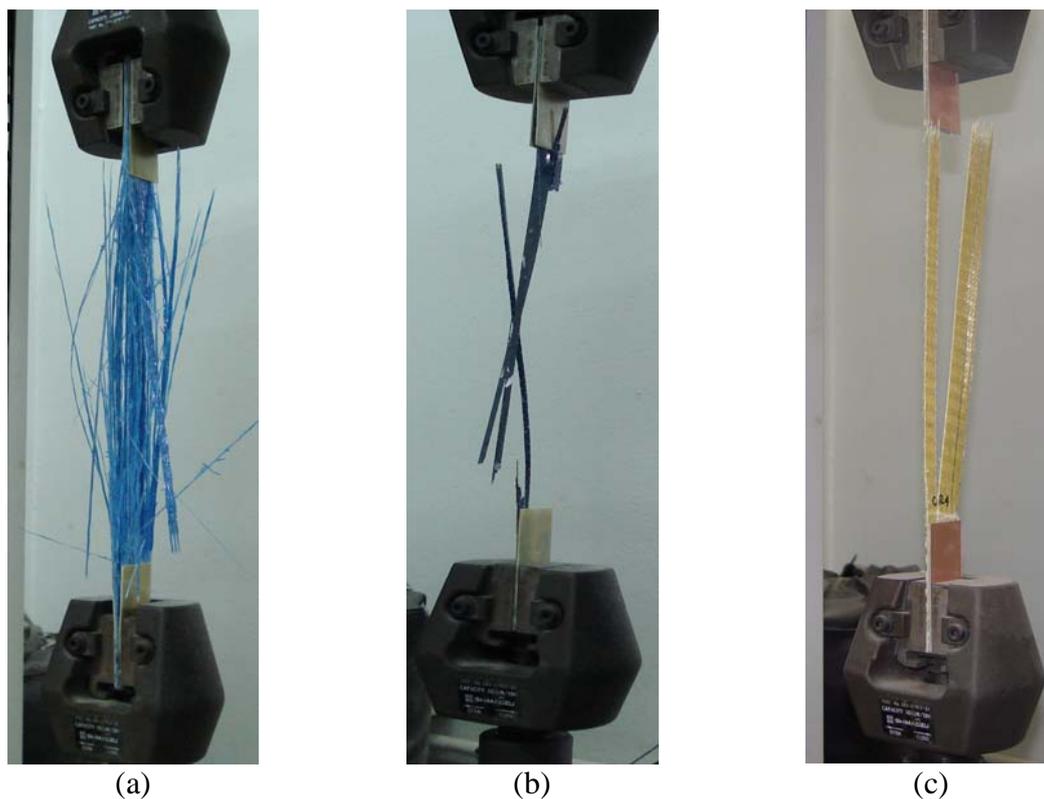
Figura 5.3: ruptura dos corpos-de-prova em ensaio de tração uniaxial: (a) vidro; (b) carbono e (c) aramida

A ruptura dos corpos-de-prova de PRFV mostrou-se bastante diferente das demais, iniciando-se por uma fissuração da matriz ao longo dos feixes de fibras que formam o reforço unidirecional de vidro. Após essa fissuração, iniciava-se um processo de ruptura das fibras na região das extremidades do reforço (Figura 5.3a).

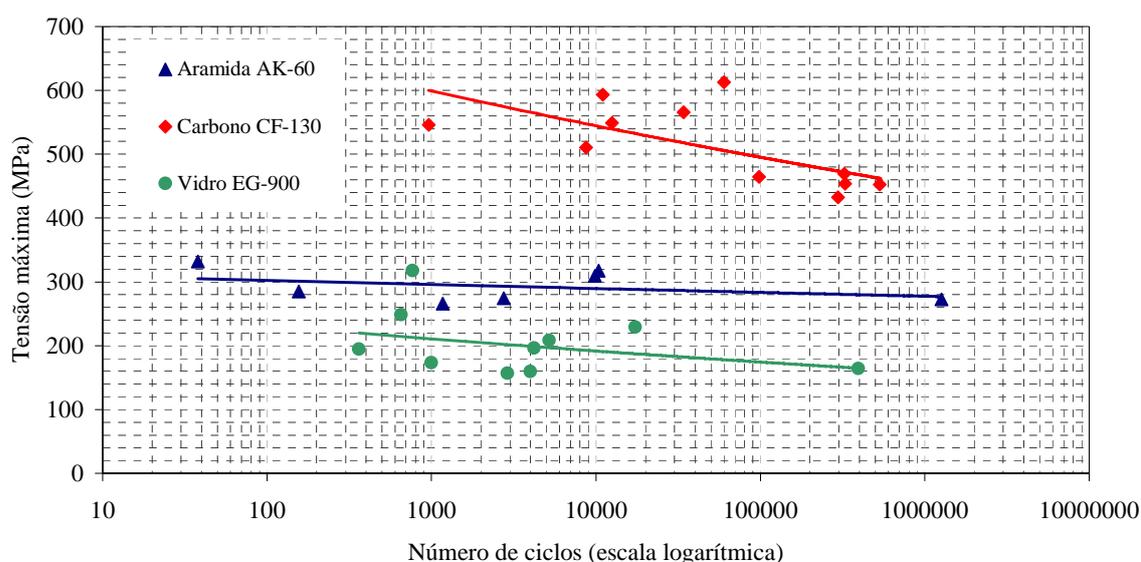
Figura 5.7: variação de tensão \times número de ciclos para fadiga por tração

Constata-se que os compósitos formados com fibra de carbono exibem o melhor comportamento à fadiga, característica referida na literatura. Os PRF de aramida e vidro, por sua vez, mostram curvas de vida útil à fadiga próximas para números de ciclos mais baixos, com clara vantagem para a aramida com o avanço dos ciclos.

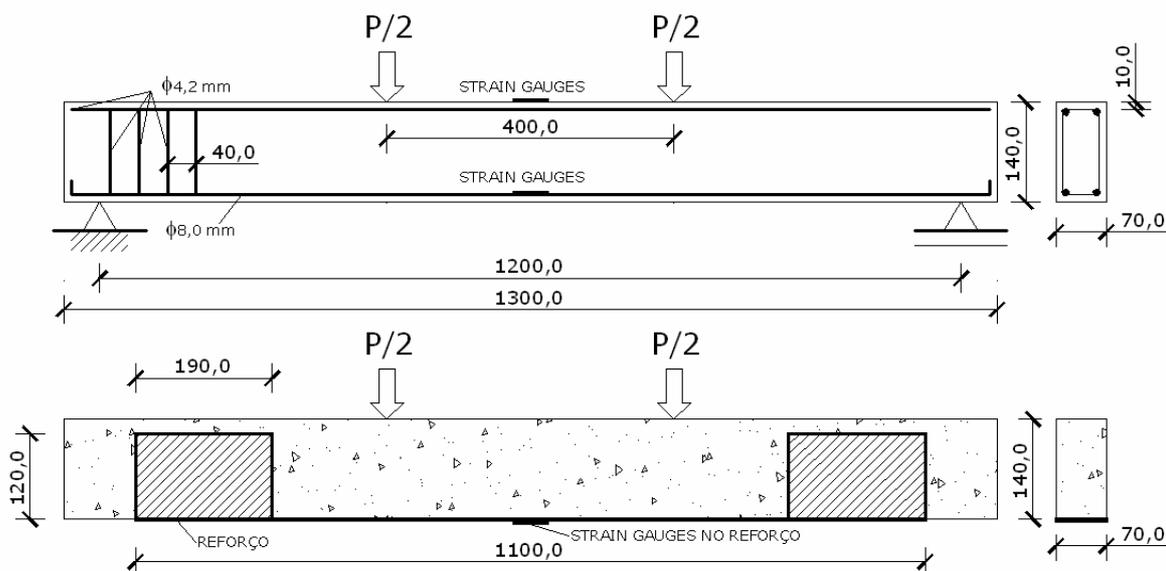
Figura 6.2: configuração do reforço e esquema de carregamento para as vigas do Grupo II.A

O reforço foi executado em uma camada, aplicada na face inferior da viga, pelo método de moldagem *in situ* (*wet lay-up*). A largura do compósito de reforço foi a mesma da seção transversal da viga, ou seja, 70mm, para todos os sistemas de reforço em estudo. Nas extremidades da camada de reforço inferior foi executada também uma ancoragem adicional composta por um reforço unidirecional em que as fibras estão dispostas na direção vertical, com dimensões de 190mm x 320mm, conforme mostra a Figura 6.2.

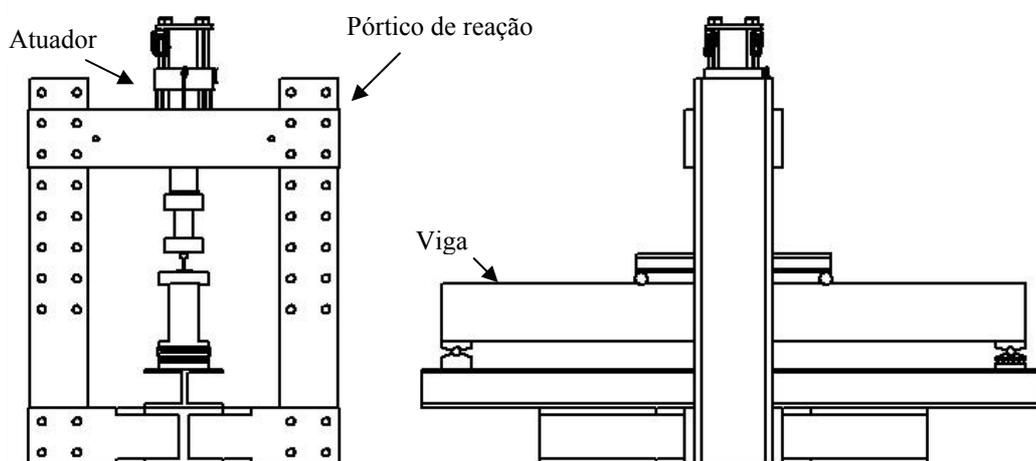
Figura 6.6: esquema de ensaio das vigas do Grupo II.B

Os ensaios estáticos e cíclicos das vigas do Grupo II.B foram realizados no LAMEF, com emprego de um pórtico de reação equipado com um atuador servo-hidráulico com capacidade de 100kN, equipado com controlador *Flex Test* da MTS (ver Figura 6.6). As vigas foram ensaiadas à flexão simples, com as cargas sendo aplicadas nos terços médios do vão livre.

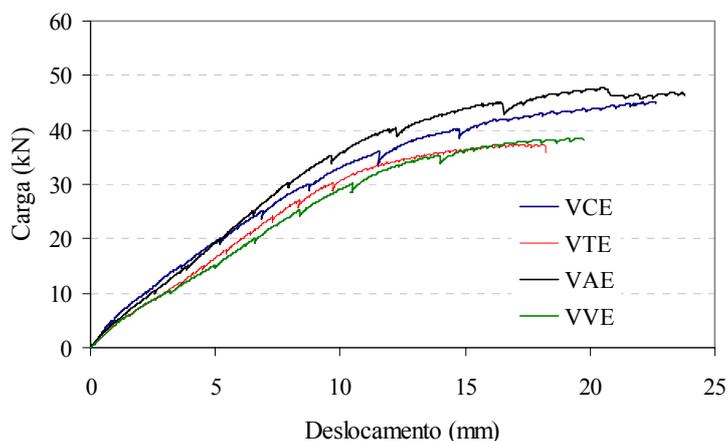
Figura 6.9: relação carga \times deslocamento para as vigas do grupo II.A ensaiadas estaticamente

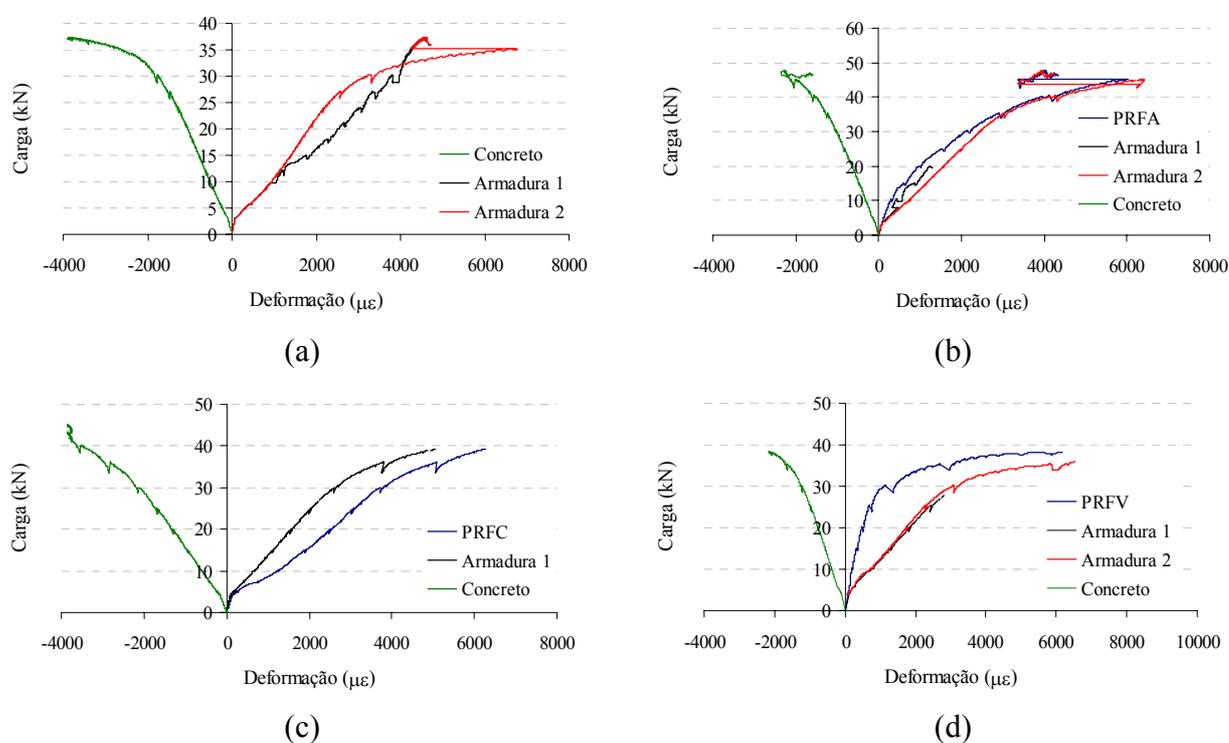
Figura 6.10: relação carga \times deformação para as vigas ensaiadas estaticamente – grupo II.A

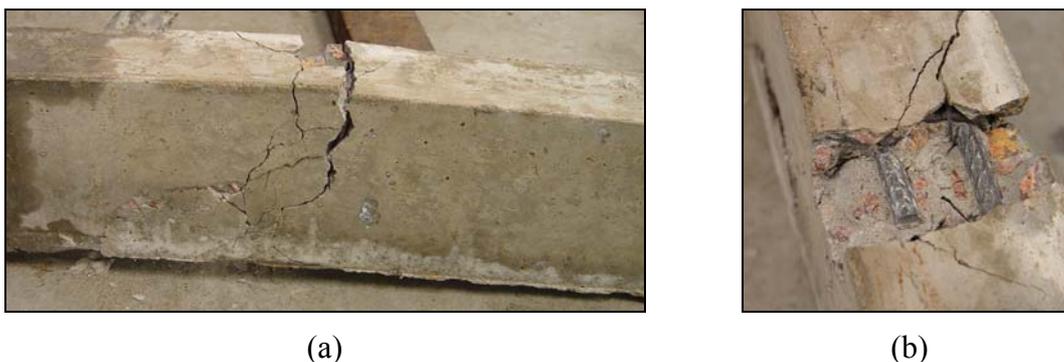
Figura 6.11: (a) TB_1 – ruptura por fadiga; (b) detalhe da fratura das barras de aço

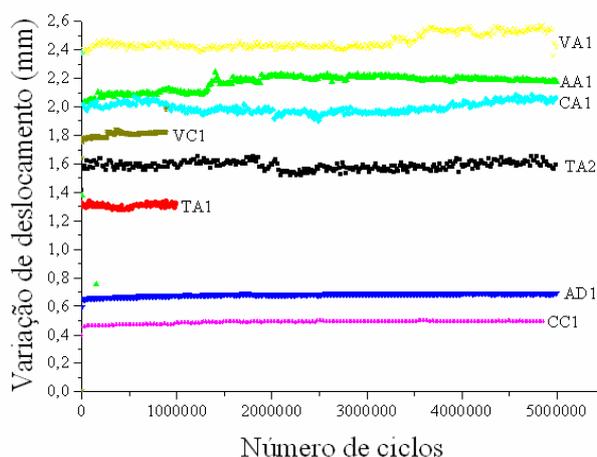
Figura 6.15: variação de deslocamento x número de ciclos para vigas ensaiadas até 5 milhões de ciclos

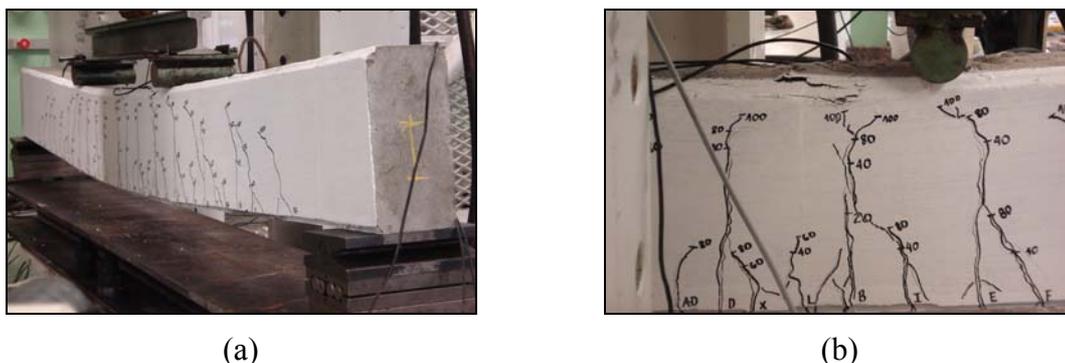
Figura 6.17: (a) viga testemunho momentos antes do colapso; (b) detalhe do esmagamento do concreto

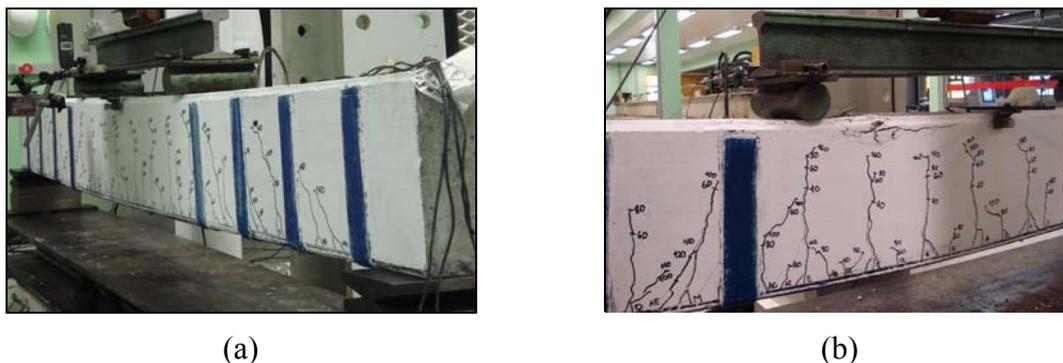
Figura 6.20: (a) viga VRV.E momentos antes do colapso; (b) detalhe do esmagamento do concreto

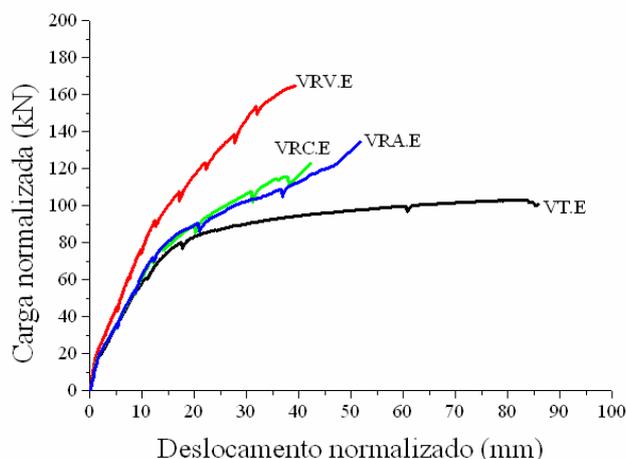
Figura 6.21: relação carga \times deslocamento no centro do vão

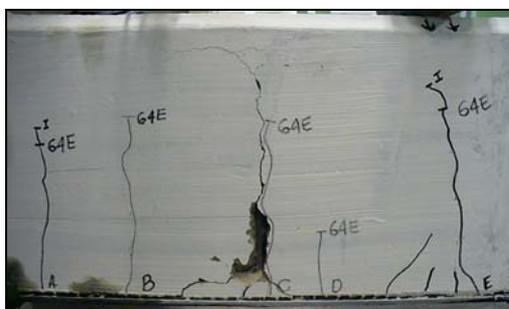
Figura 6.26: fissura destaque na fadiga da viga VRV.F_1

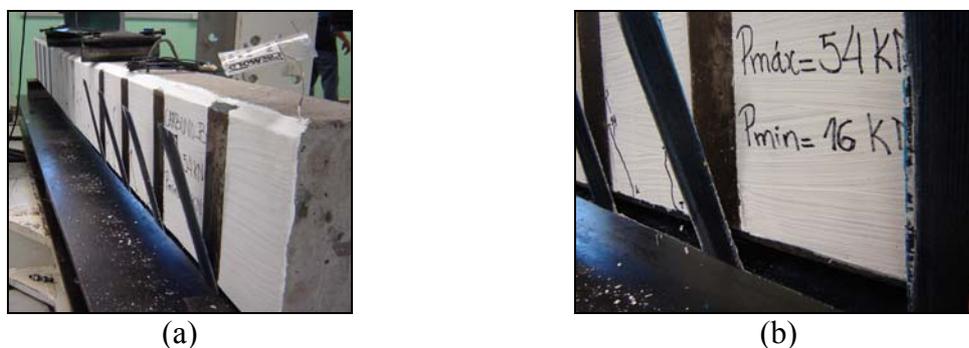
Figura 6.29: (a) viga VRC.F_2 após o colapso; (b) detalhe do descolamento prematuro do PRFC

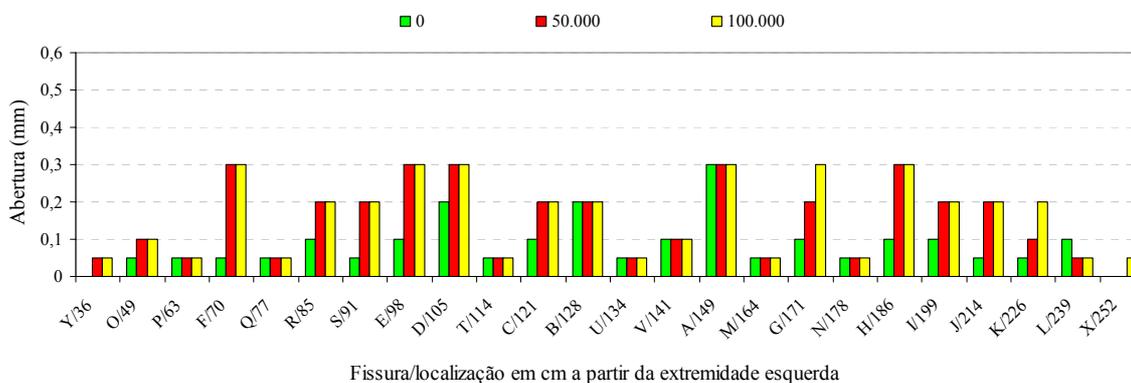
Figura 6.30: evolução das fissuras na viga VT.F_1

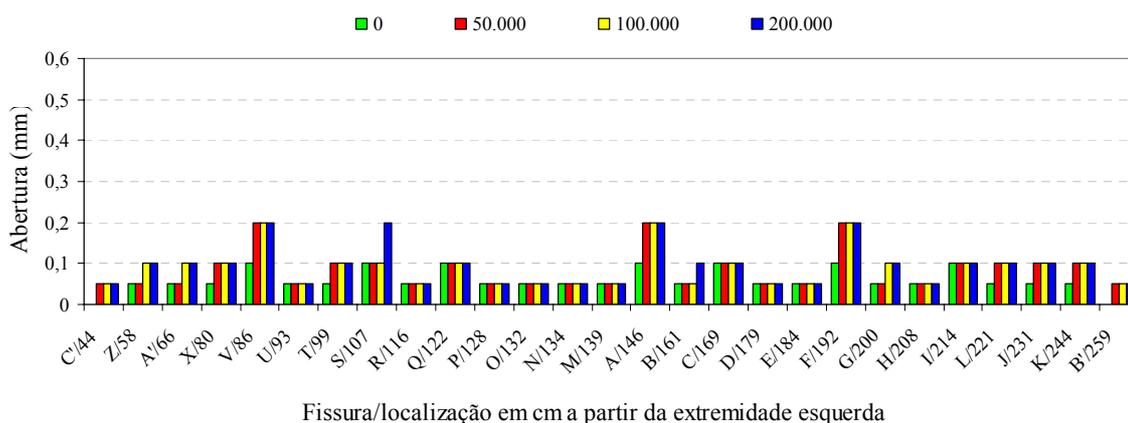
Figura 6.31: evolução das fissuras na viga VT.F_2

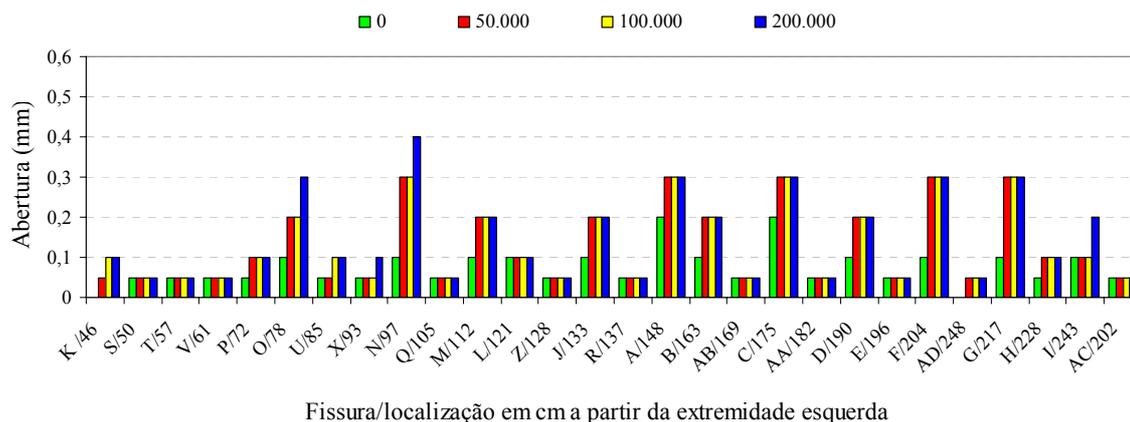
Figura 6.32: evolução das fissuras na viga VRC.F_1

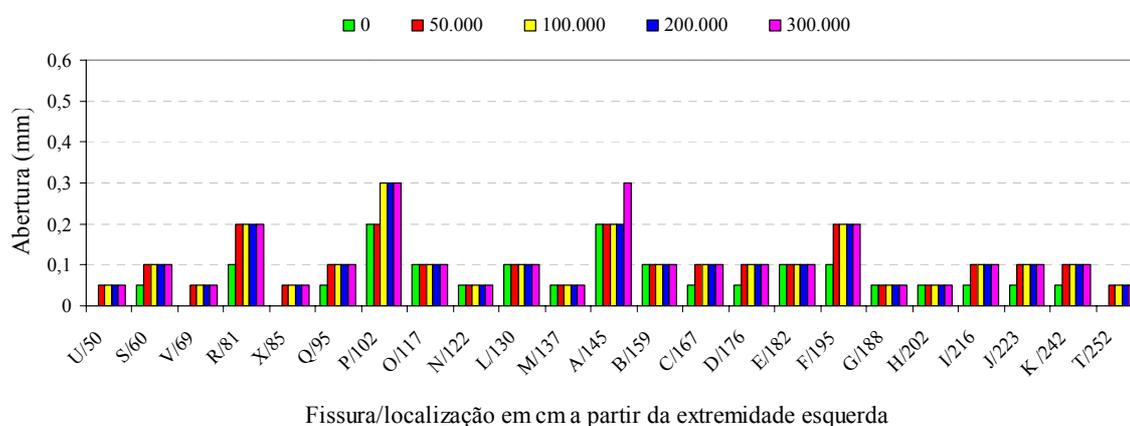
Figura 6.33: evolução das fissuras na viga VRC.F_2

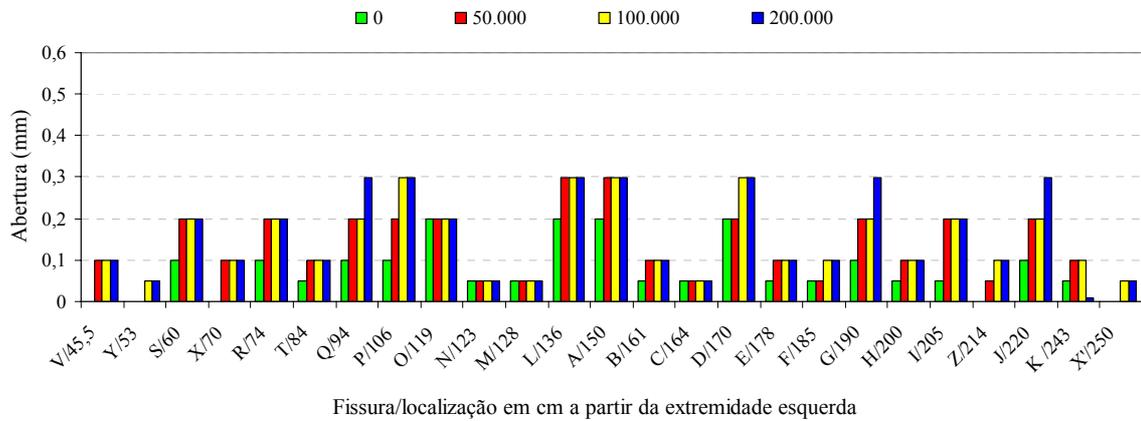
Figura 6.34: evolução das fissuras na viga VRA.F_1

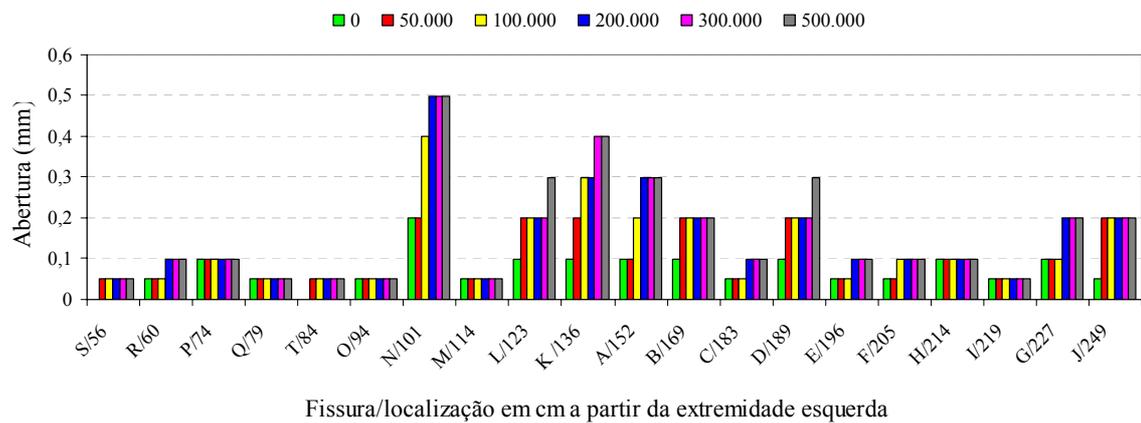
Figura 6.35: evolução das fissuras na viga VRA.F_2
