**Análise do comportamento à fadiga de vigas de concreto armado
reforçadas com PRF de vidro, carbono e aramida**

Porto Alegre
2007

Tese apresentada ao Programa de Pós-Graduação em Engenharia Civil da Universidade Federal do Rio Grande do Sul, como parte dos requisitos para obtenção do título de Doutor em Engenharia

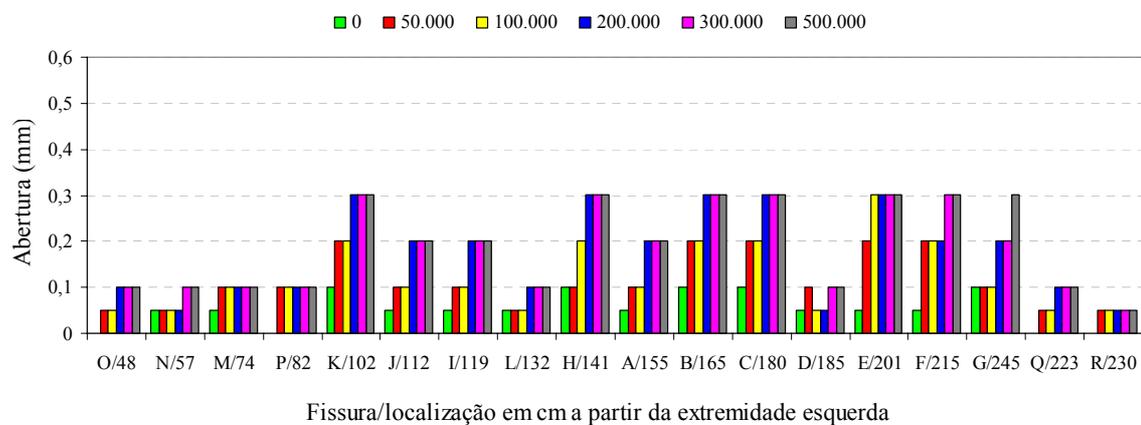
Figura 6.36: evolução das fissuras na viga VRV.F_1

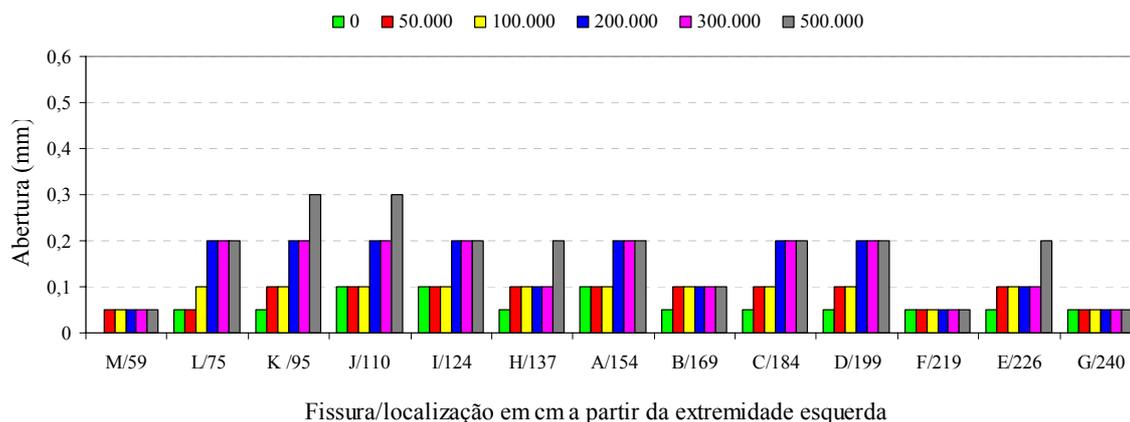
Figura 6.37: evolução das fissuras na viga VRV.F_2

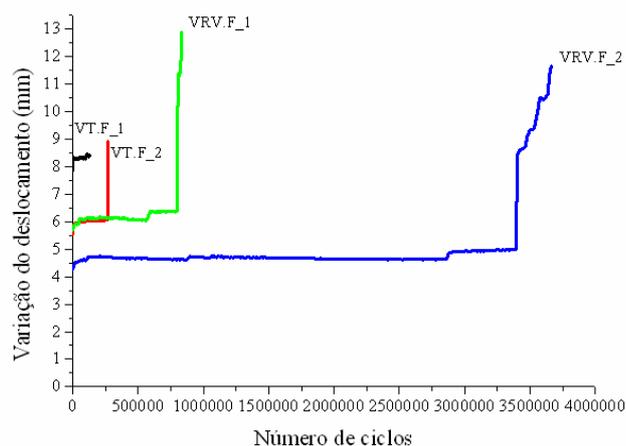
Figura 6.39: deslocamento x número de ciclos para as vigas VT.F_1, VT.F_2, VRV.F_1, VRV.F_2

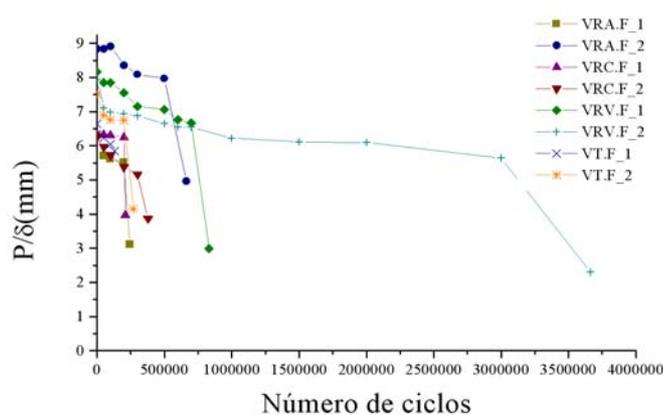
Figura 6.40: avaliação da perda de rigidez com o número de ciclos de carregamento para as vigas reforçadas do grupo II.

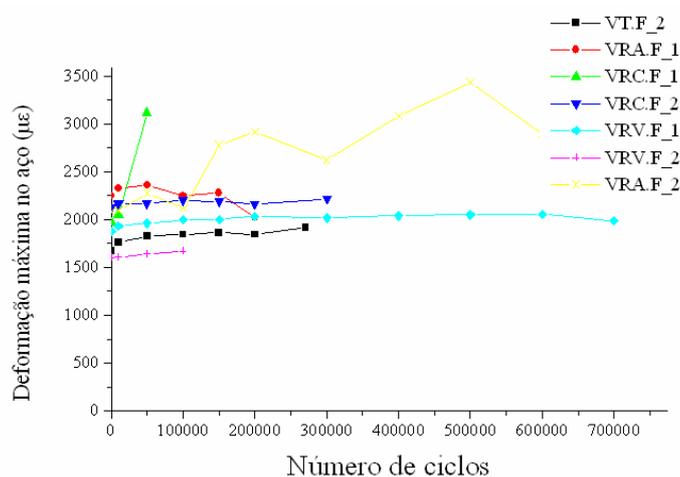
Figura 6.41: média do acúmulo de deformações na armadura ao longo dos ciclos das vigas do grupo II.B

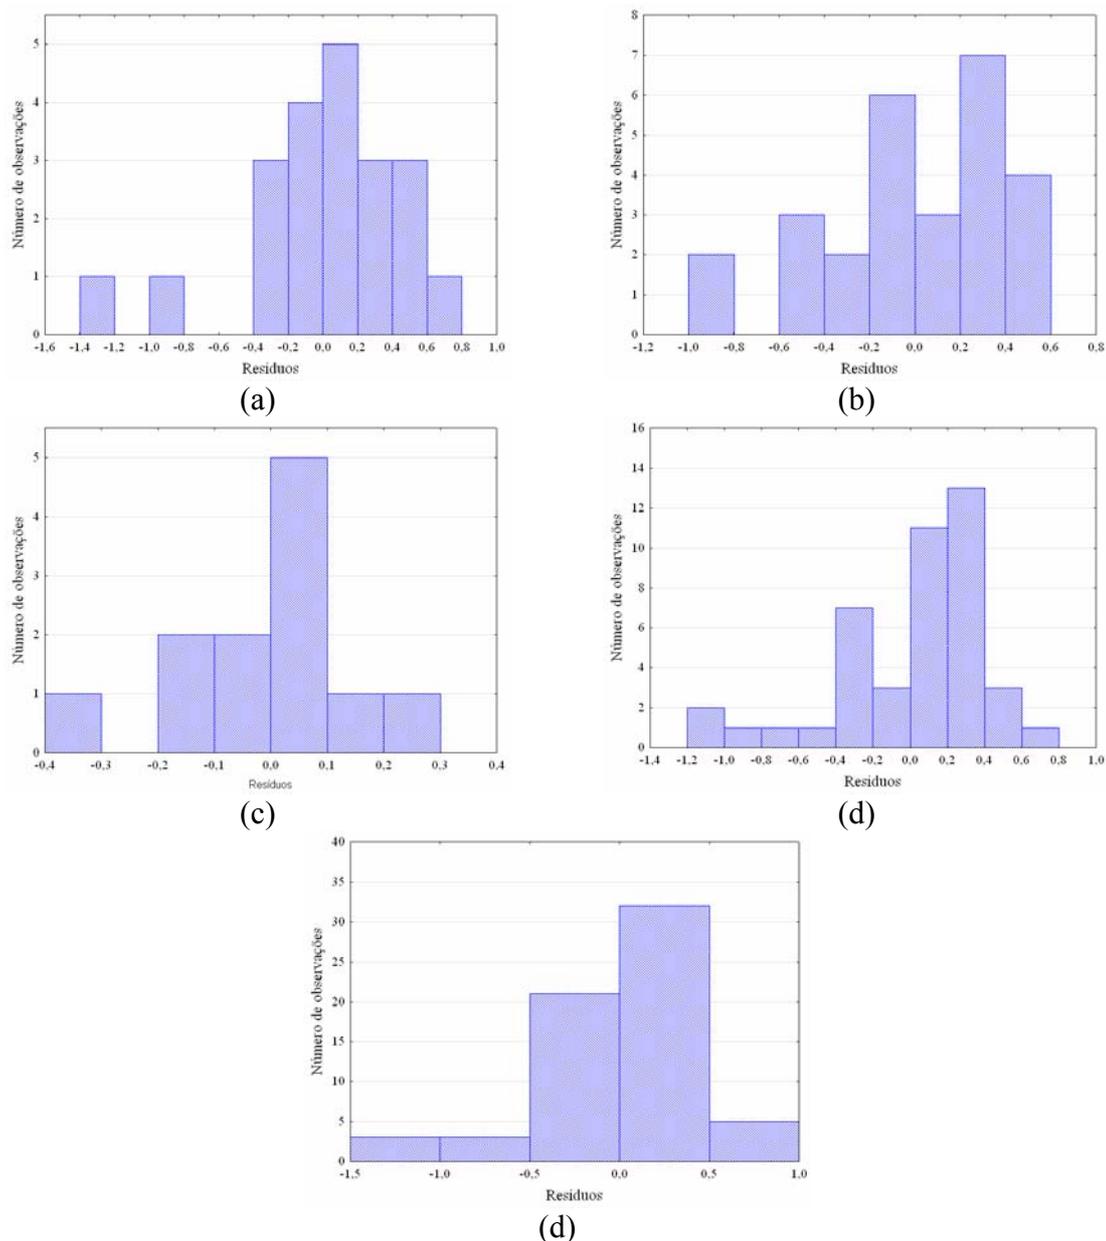
Figura 6.53: histograma dos resíduos: (a) modelo 1; (b) modelo 2; (c) modelo 3; (d) modelo 4 e (e) modelo 5

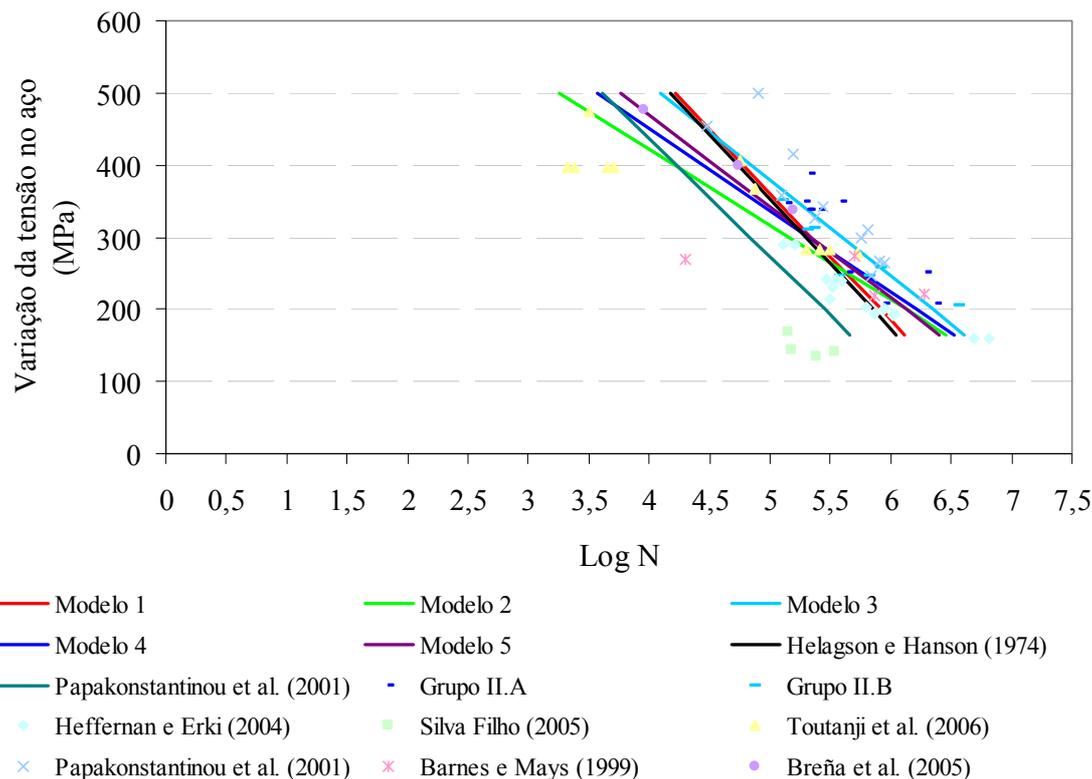
Figura 6.54: variação de tensão na armadura \times Log N para os modelos 1 a 5 e para os da literatura

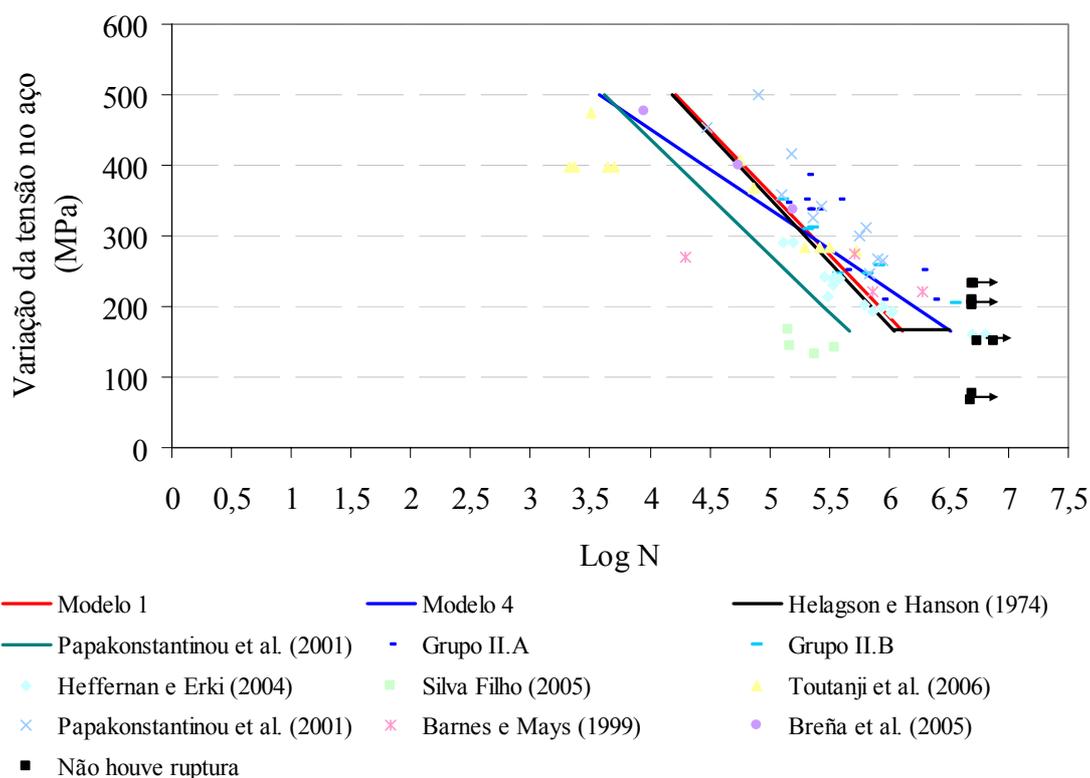
Figura 6.55: variação de tensão na armadura x Log N para os modelos 1 e 4 e da literatura

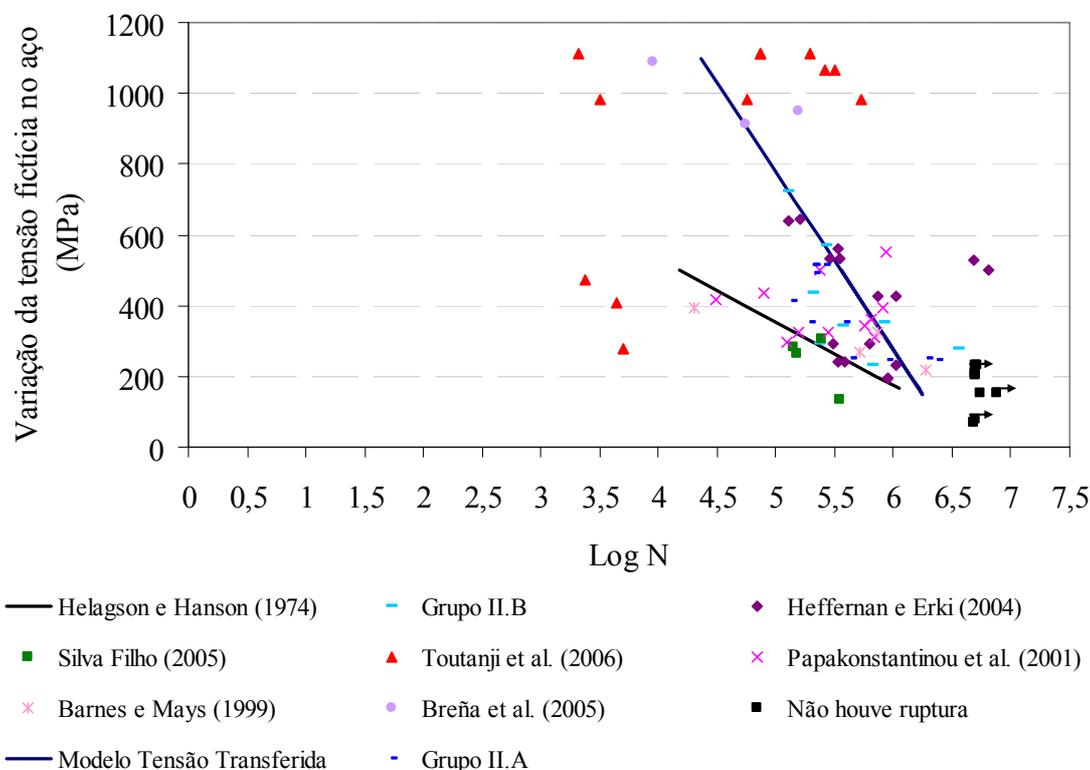
Figura 6.56: variação de tensão na armadura \times Log N para a variação de tensão fictícia na armadura

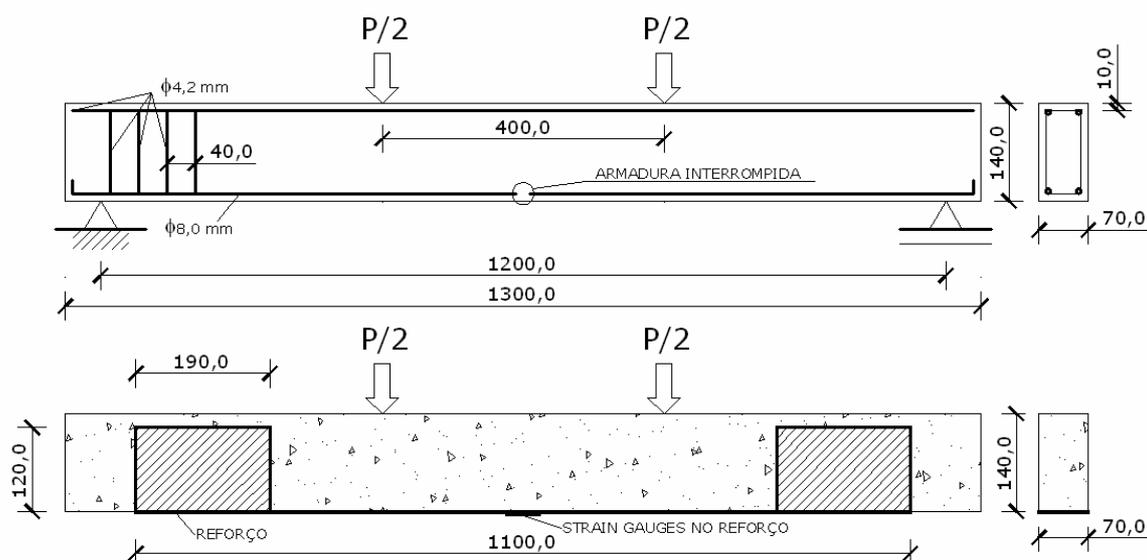
Figura 7.1: viga do grupo III.A com armadura interrompida

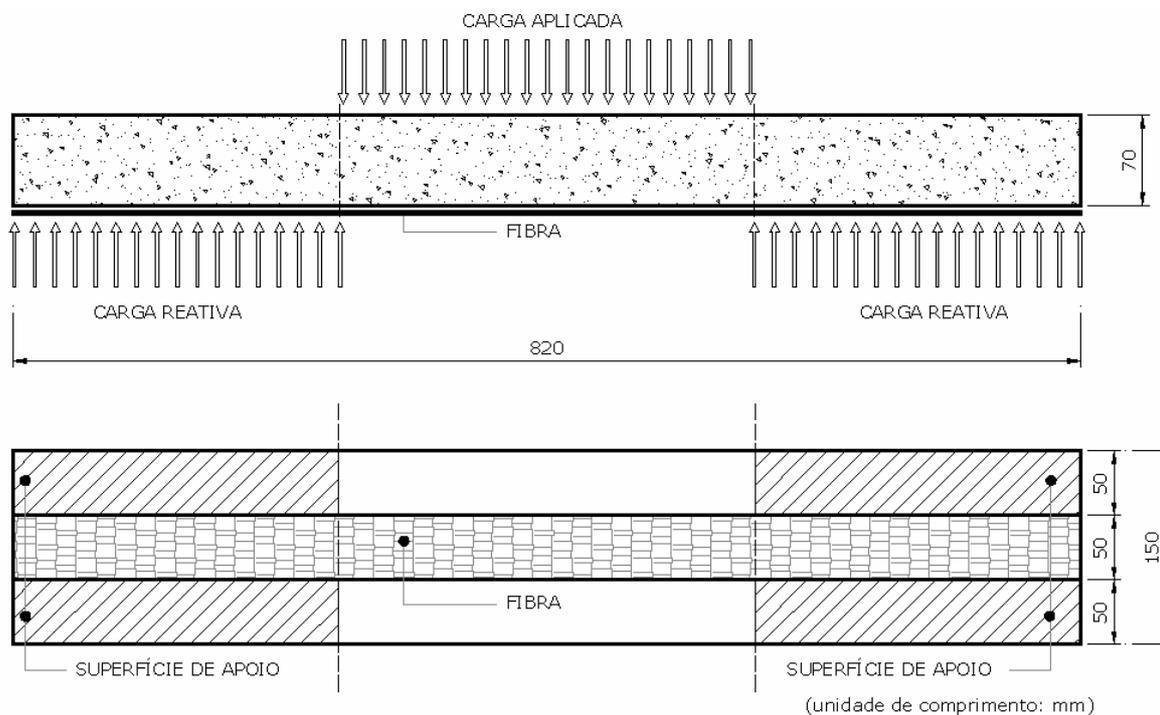
Figura 7.2: detalhamento do modo de aplicação do carregamento e do sistema de reforço

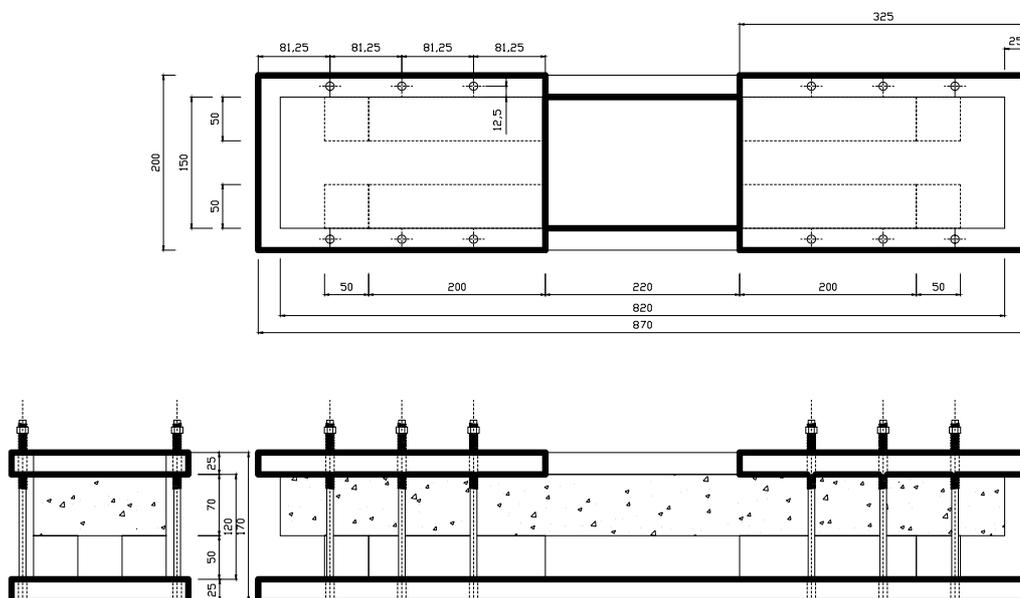
Figura 7.4: aparato de ensaio de cisalhamento duplo (dimensões em mm)

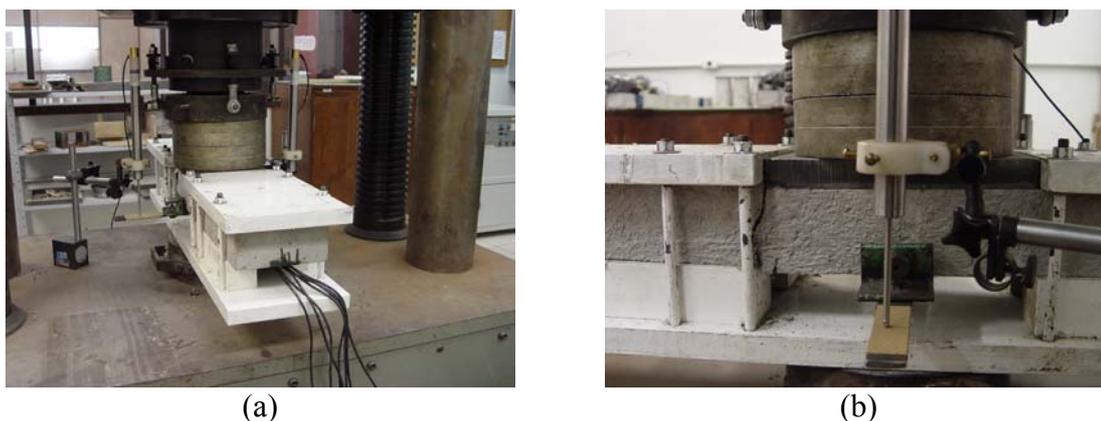
Figura 7.5: (a) aparato de ensaio de cisalhamento; (b) detalhe do LVDT

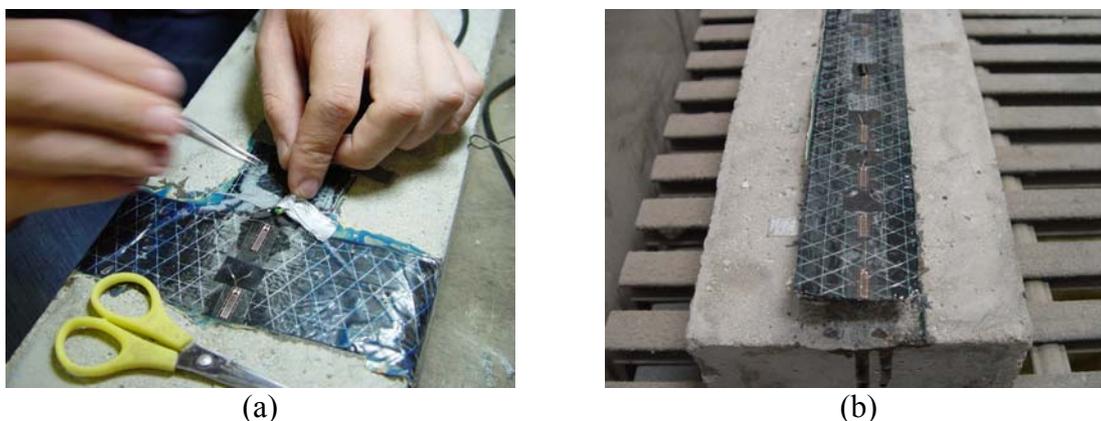
Figura 7.7: (a) detalhe do procedimento de colagem do *strain gauge*; (b) *strain gauges* no PRF de carbono

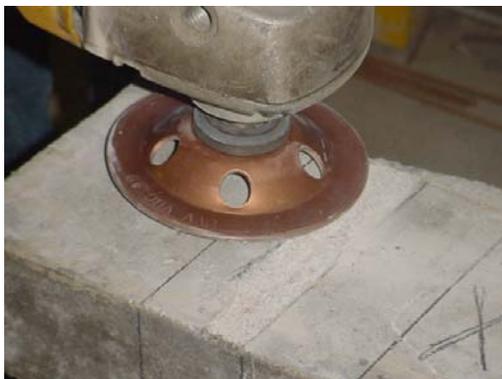
Figura 7.8: preparação do substrato de concreto com esmerilhadeira

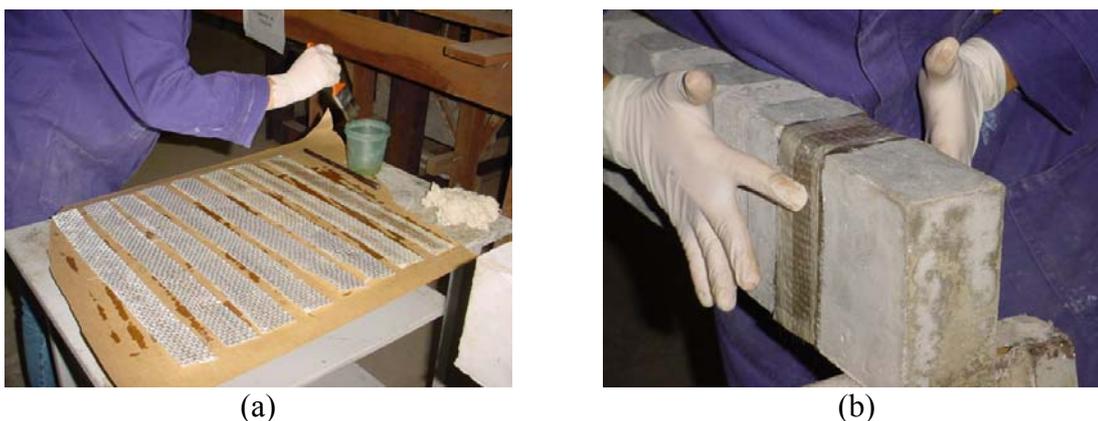
Figura 7.10: (a) aplicação de resina saturante e (b) colagem de um reforço com tecido de fibra de vidro

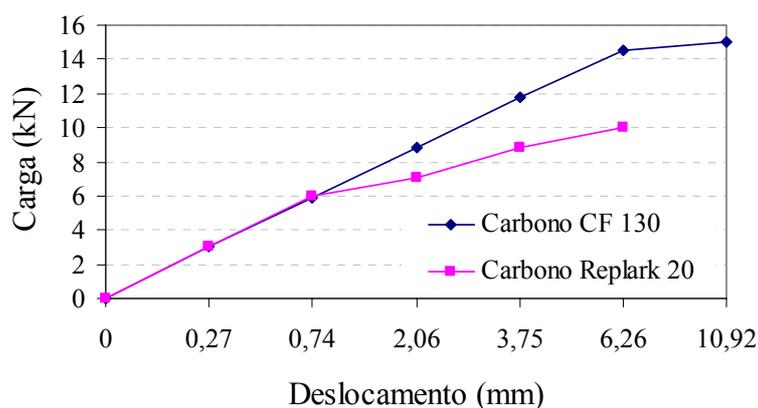
Figura 7.11: relação carga x deslocamento para as vigas com armadura interrompida

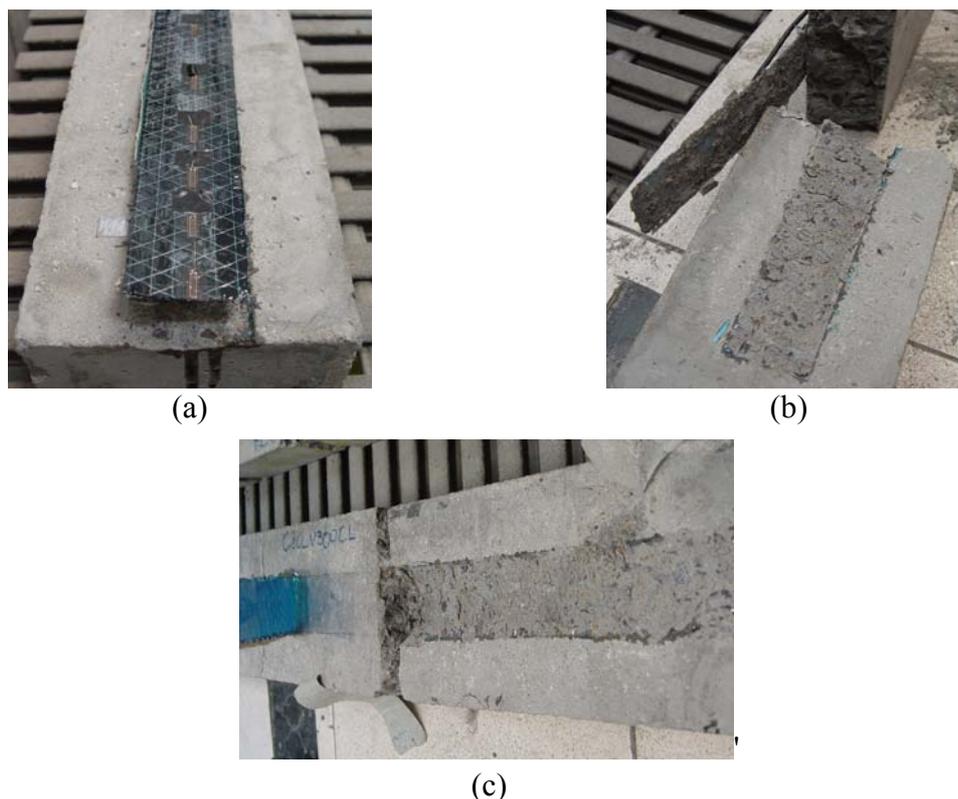
Figura 7.14: (a) ruptura por escorregamento do reforço; (b) camada de concreto aderida ao compósito; (c) arrancamento da porção triangular de concreto na região final de aplicação da carga

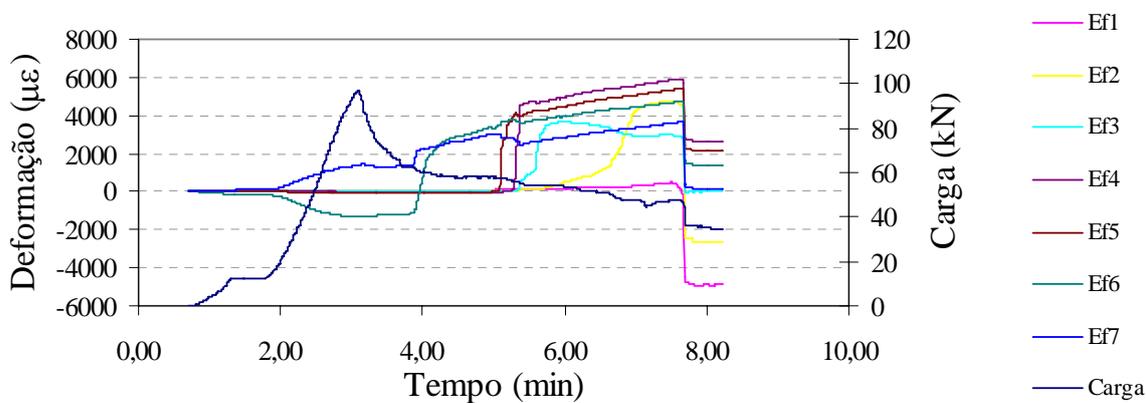
Figura A3.2: evolução do carregamento e deformações ao longo do tempo para o protótipo C20_C300CLA

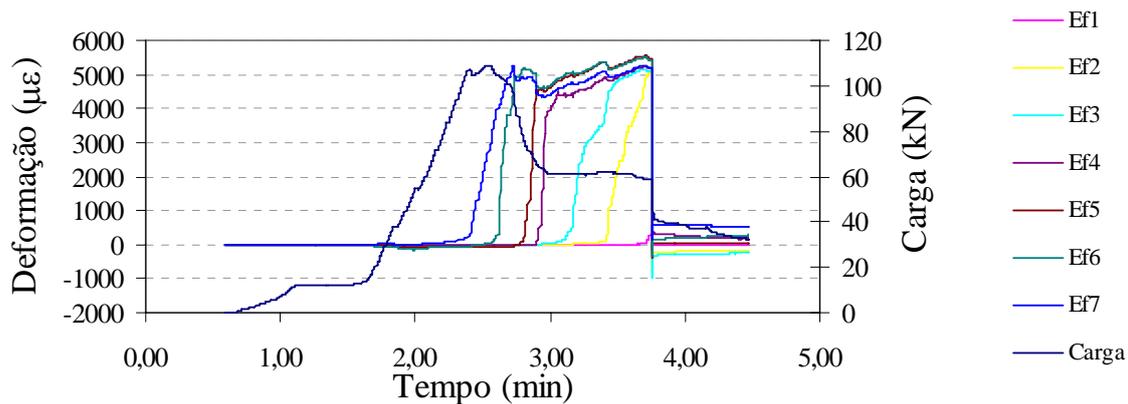
Figura A3.3: evolução do carregamento e deformações ao longo do tempo para o protótipo C20_C300CT

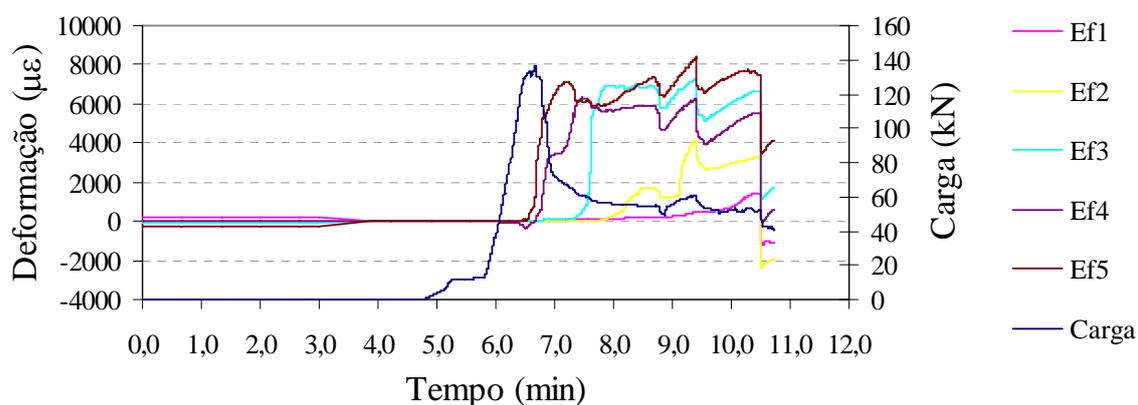
Figura A3.11: evolução do carregamento e deformações ao longo do tempo para o protótipo C50_V200CTA
