**PILARES DE CONCRETO ARMADO COM ARMADURAS
CORROÍDAS SUBMETIDAS A ALTAS TEMPERATURAS:
CAPACIDADE PORTANTE PÓS DETERIORAÇÃO**

Porto Alegre
junho 2015

Trabalho de Diplomação apresentado ao Departamento de
Engenharia Civil da Escola de Engenharia da Universidade Federal
do Rio Grande do Sul, como parte dos requisitos para obtenção do
título de Engenheiro Civil

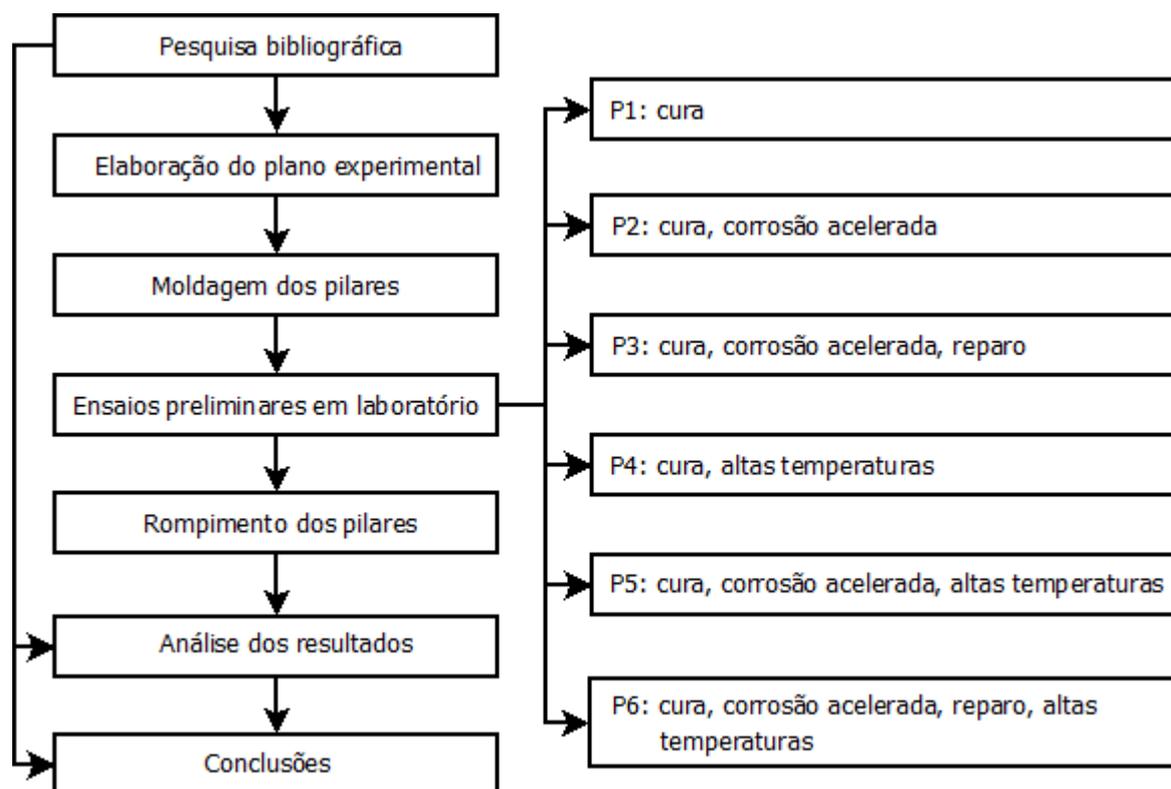
Figura 1 – Diagrama das etapas da pesquisa

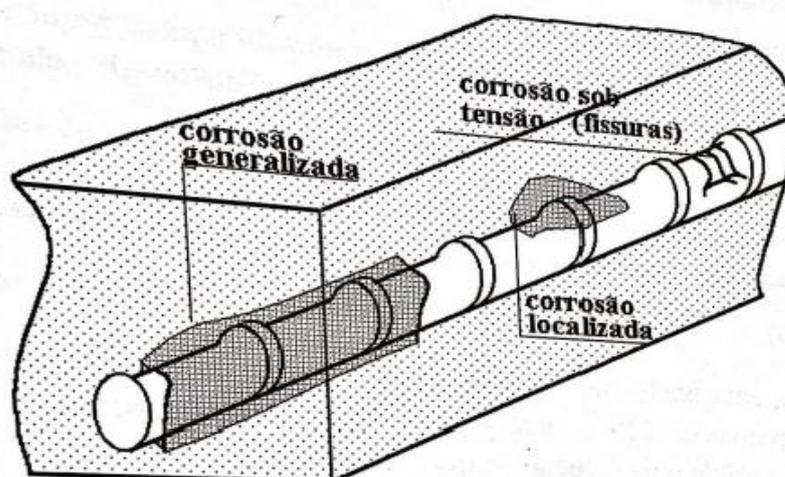
Figura 2 – Identificação dos tipos de corrosão

De acordo com Souza e Ripper (1998, p. 66), existem diversas formas de mecanismos de corrosão em armaduras, onde cada tipo específico de corrosão depende diretamente da forma como aconteceu o ataque de agentes agressivos à estrutura. A figura 2 ilustra os tipos de corrosão do aço no concreto, onde, de uma forma geral, os casos mais comuns são a corrosão generalizada (uniforme) e a localizada.

A corrosão generalizada ocorre uniformemente em toda extensão da armadura, não provocando, em geral, danos muito graves, dependendo apenas do estágio da corrosão (GRAEFF, 2007, p. 20). Esse tipo de corrosão está normalmente associada à carbonatação do concreto, devido a penetração do CO_2 existente no ar atmosférico, que é transportado pelos poros e fissuras do concreto sobre o cimento hidratado, reduzindo o pH do mesmo e despassivando a armadura (SOUZA; RIPPER, 1998, p. 66).

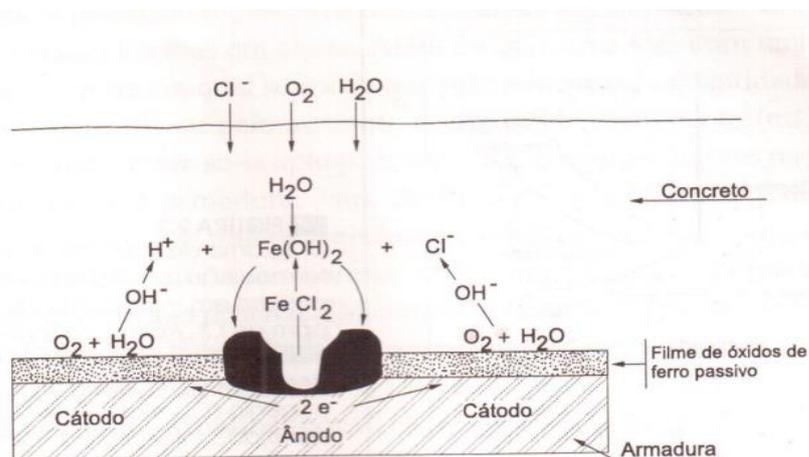
Figura 3 – Esquema da corrosão por pite

Uma das formas de corrosão localizada é a corrosão por pites ou cavidades, que se processa em pontos ou em pequenas áreas na superfície do metal, e se caracteriza em cavidades que apresentam o fundo em forma angulosa e profundidade geralmente maior do que seu diâmetro (GENTIL, 2011, p. 45). Uma das principais características desse tipo de corrosão, segundo Helene (1986, p. 3), é que a estrutura pode romper bruscamente, sem aviso prévio, ou seja,

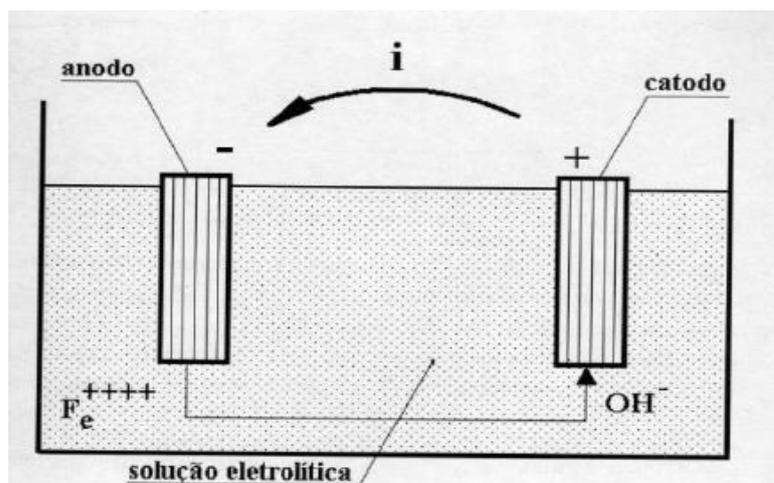
Figura 4 – Efeito pilha

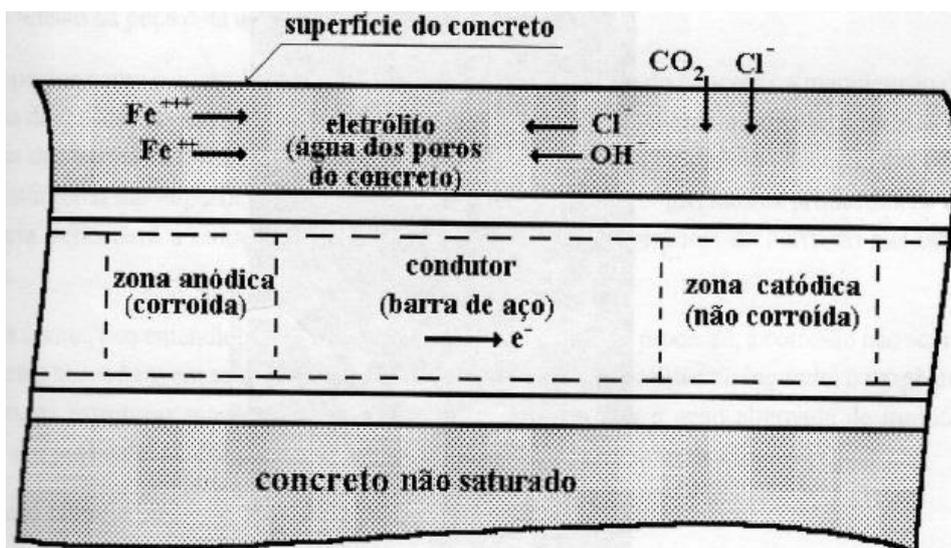
Figura 5 – Regiões anódicas e regiões catódicas

Cascudo (1997, p. 38) resume o mecanismo da corrosão eletroquímica, demonstrado pela figura 5, da seguinte forma:

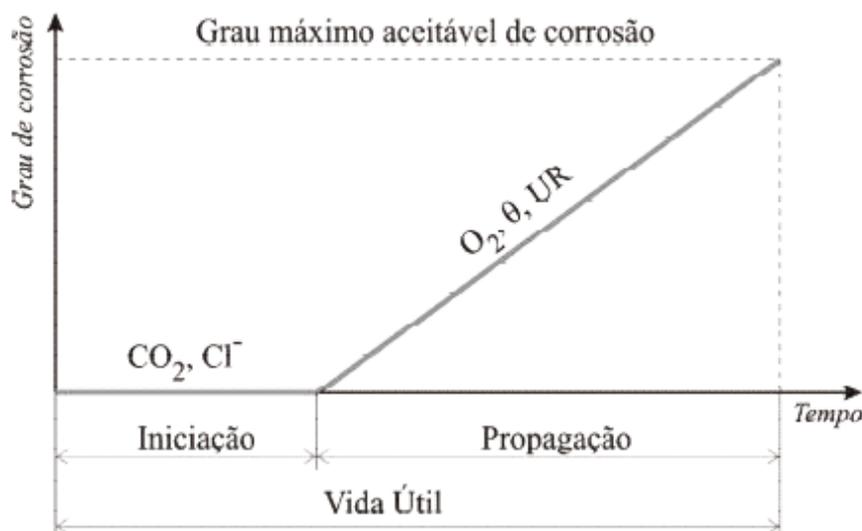
Figura 6 – Modelo de vida útil proposto por Tuutti

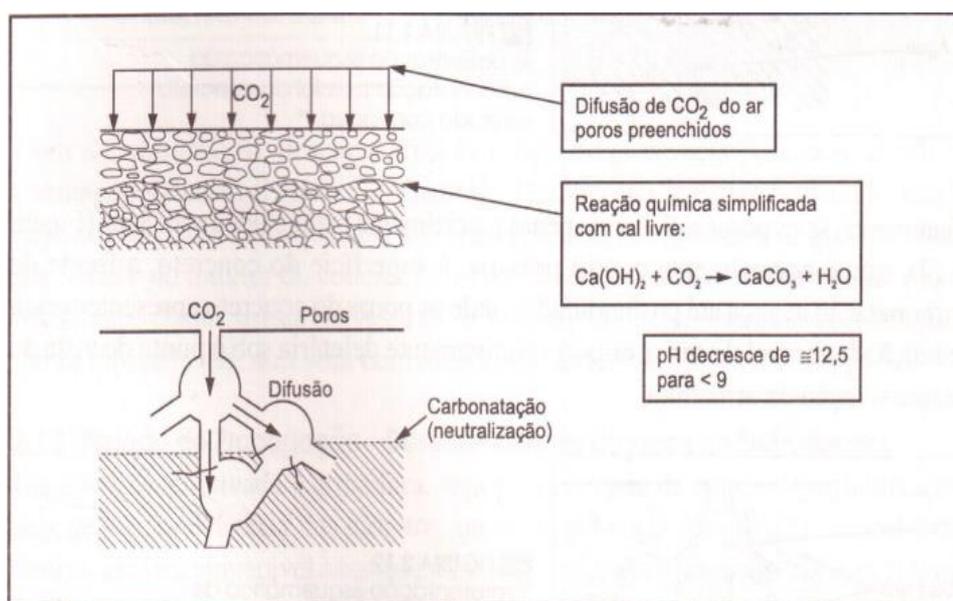
Figura 7 – Processo de carbonatação

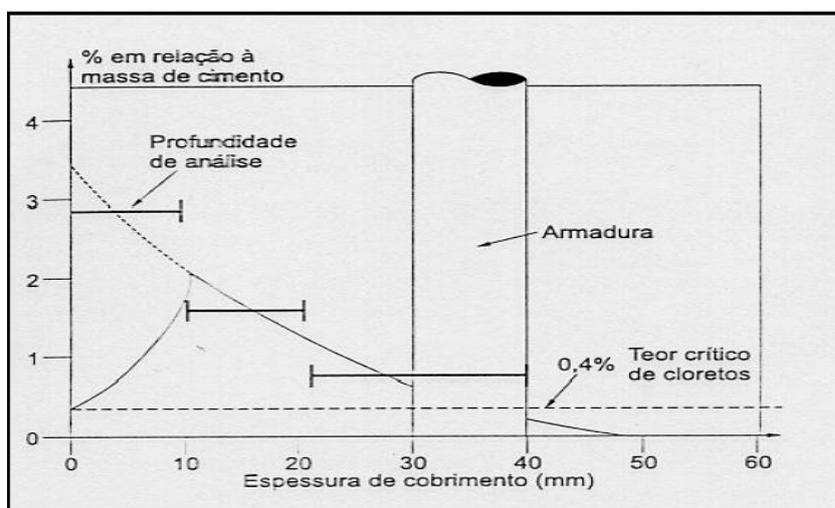
Figura 8 – Perfil de concentração de cloretos ao longo do cobrimento

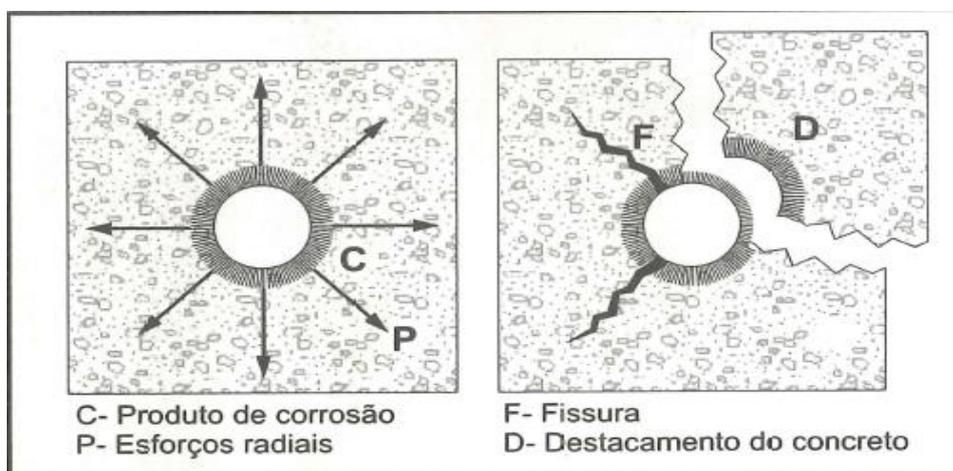
Figura 9 – Fissuração e destacamento do concreto devido à corrosão de armaduras

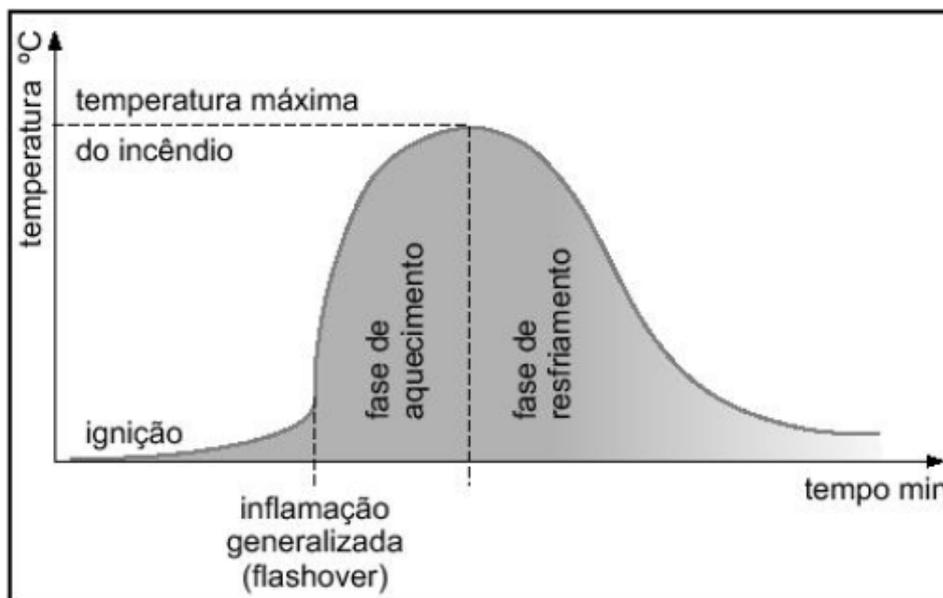
Figura 10 – Curva temperatura-tempo para incêndios naturais

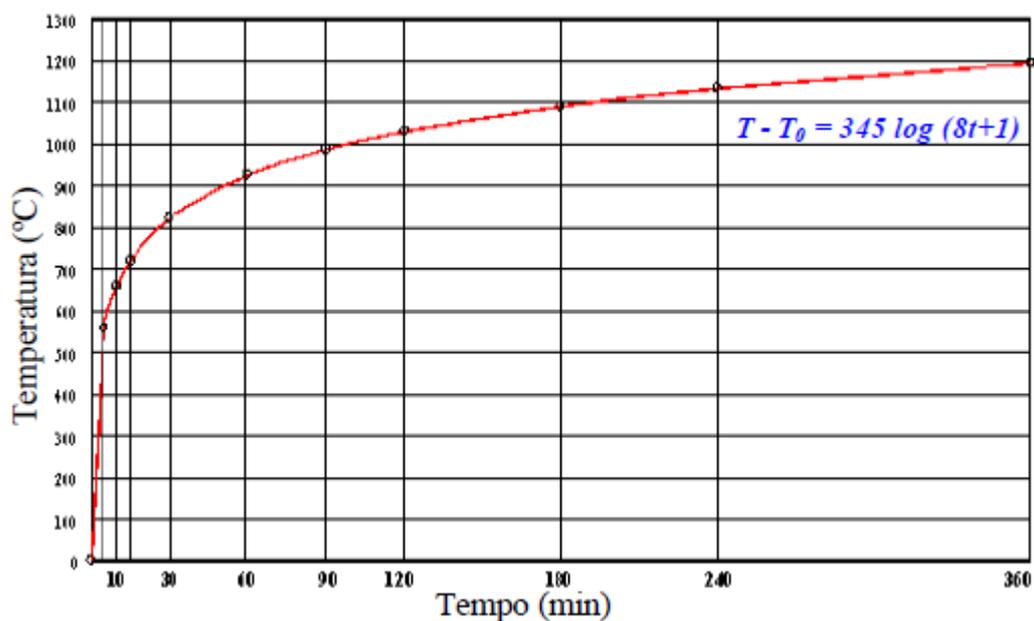
Figura 11 – Curva temperatura-tempo para incêndio padrão

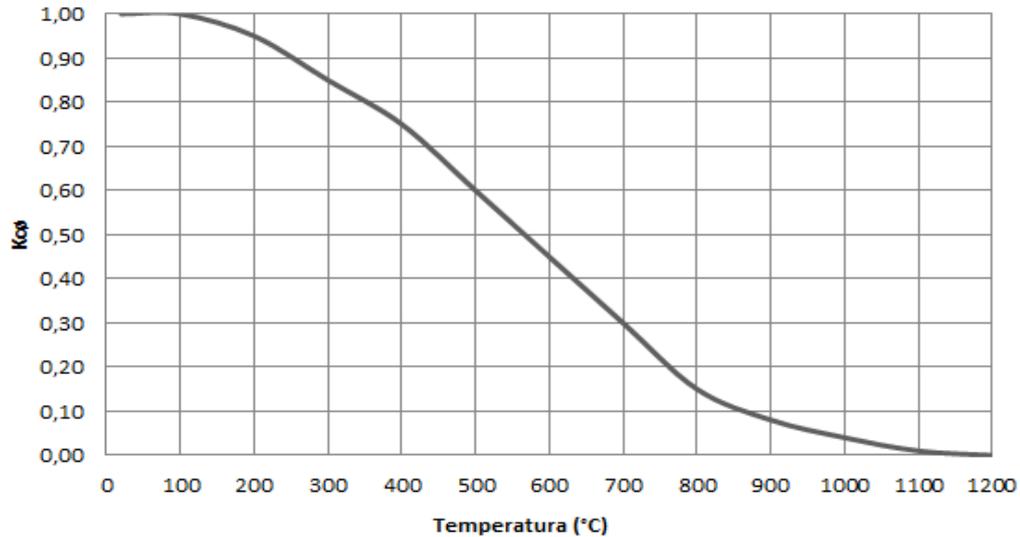
Figura 12 – Fator de redução da resistência do concreto silicioso em função da temperatura ϕ

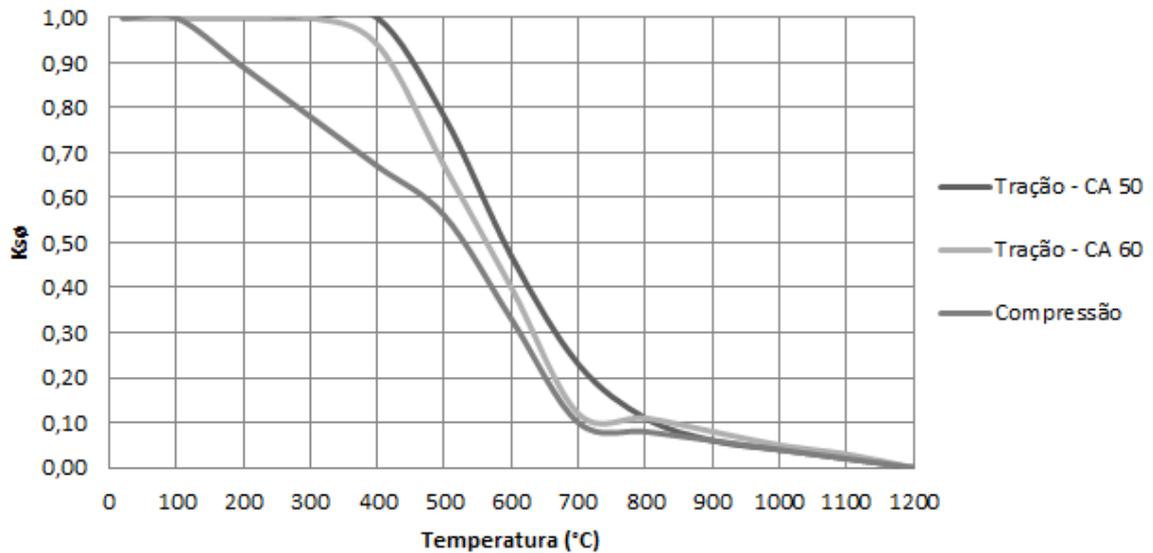
Figura 13 – Fator de redução da resistência do aço em função da temperatura ϕ

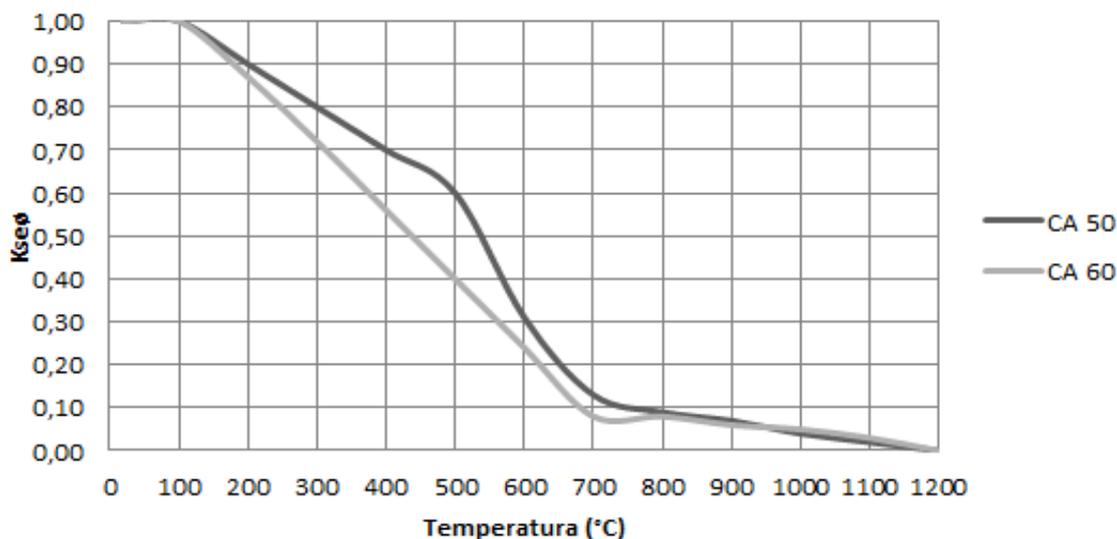
Figura 14 – Fator de redução do módulo de elasticidade do aço em função da temperatura ϕ

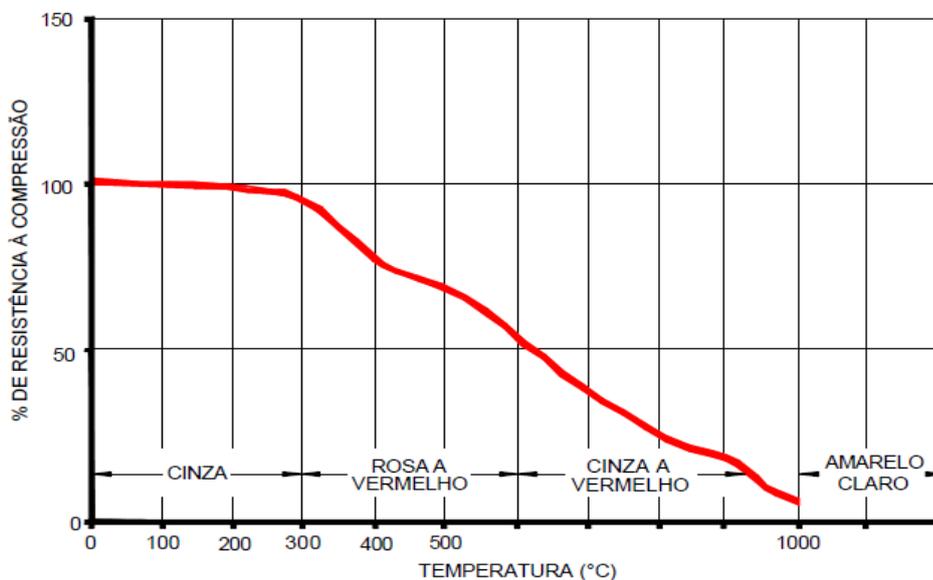
Figura 15 – Alteração na resistência e coloração do concreto

De acordo com Cánovas (1988, p. 181), a coloração do concreto, se este for rico em sílica, a 200°C torna-se acinzentada, sem perda substancial de sua resistência à compressão. A partir deste patamar de temperatura a resistência começa a reduzir gradativamente, sendo que em 300°C, tem-se uma perda de cerca de 10%. Quando aquecido entre 300°C a 600°C, a coloração muda de rosa a vermelho, com perda de resistência em torno de 50%. Entre 600 e 950°C o concreto passa a apresentar um tom acinzentado com pontos avermelhados, e entre 950 a 100°C, a cor modifica-se para amarelo alaranjado, começando então o concreto a sofrer um processo de sinterização. Entre 1000 e 1200°C o concreto sofre a sinterização e a cor passa a uma tonalidade amarelada clara, com resistência praticamente nula.

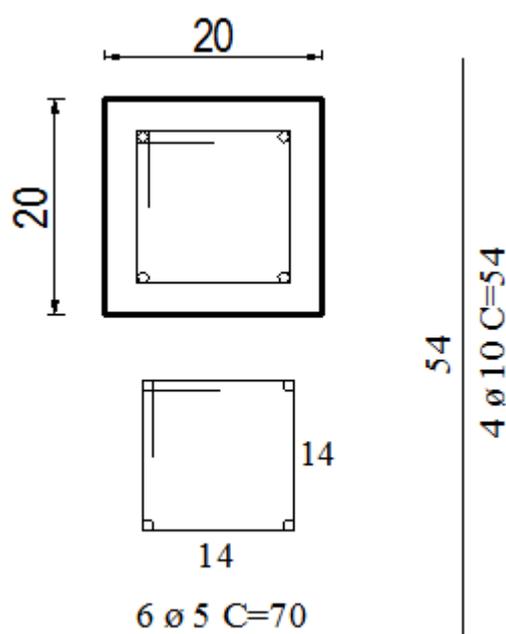
Figura 16 – Detalhamento da armadura

O detalhamento mostrado na figura 16 corresponde a uma resistência de cálculo de 18,59 MPa e a uma tensão última de 25 MPa, desconsiderando os coeficientes de minoração das resistências do concreto e do aço. Esta capacidade de carga se refere apenas ao pilar P1, pilar

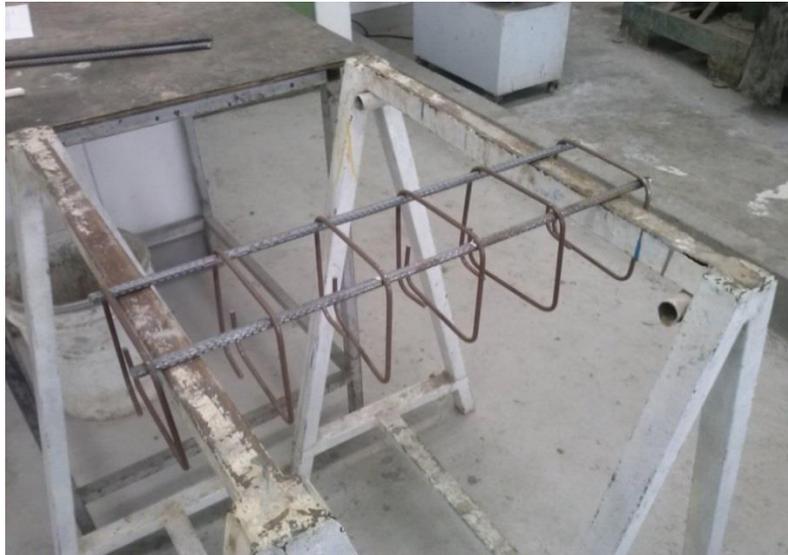
Figura 17 – Posicionamento dos estribos

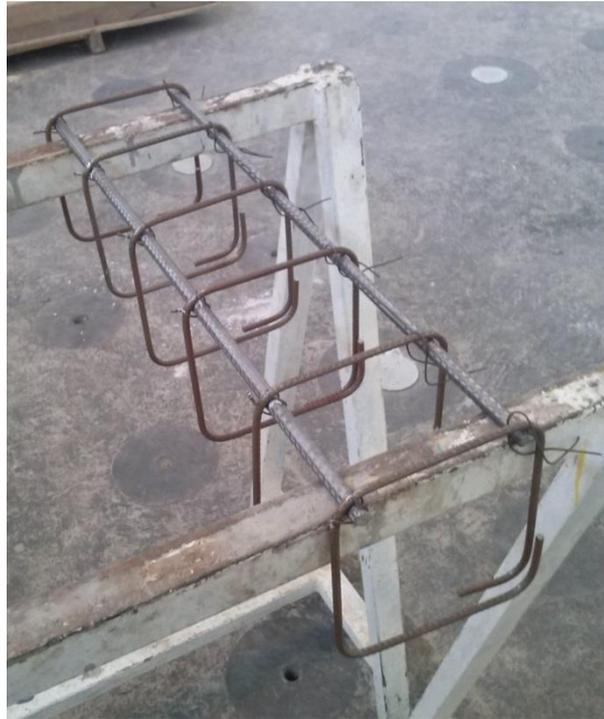
Figura 18 – Fixação dos estribos nas barras longitudinais

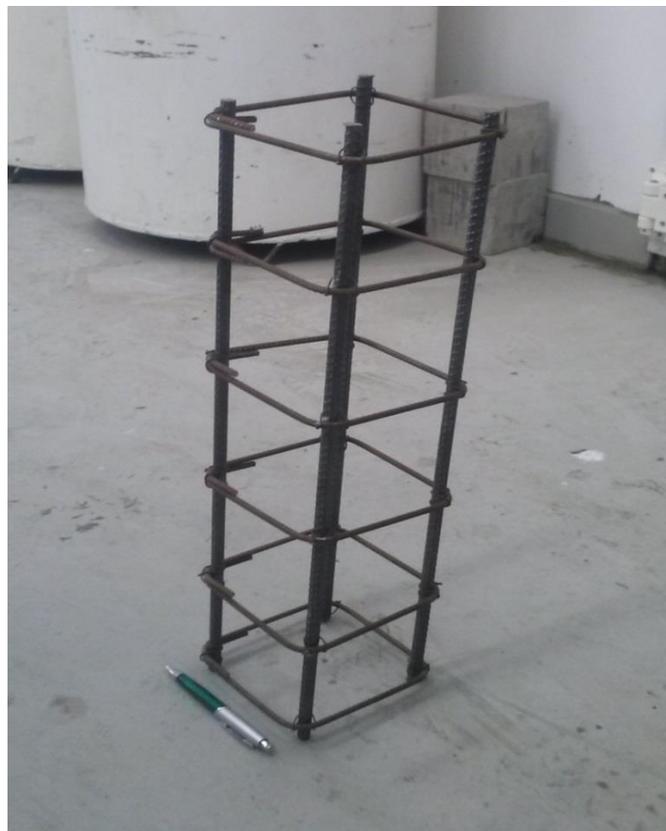
Figura 19 – Armadura de um dos pilares finalizada

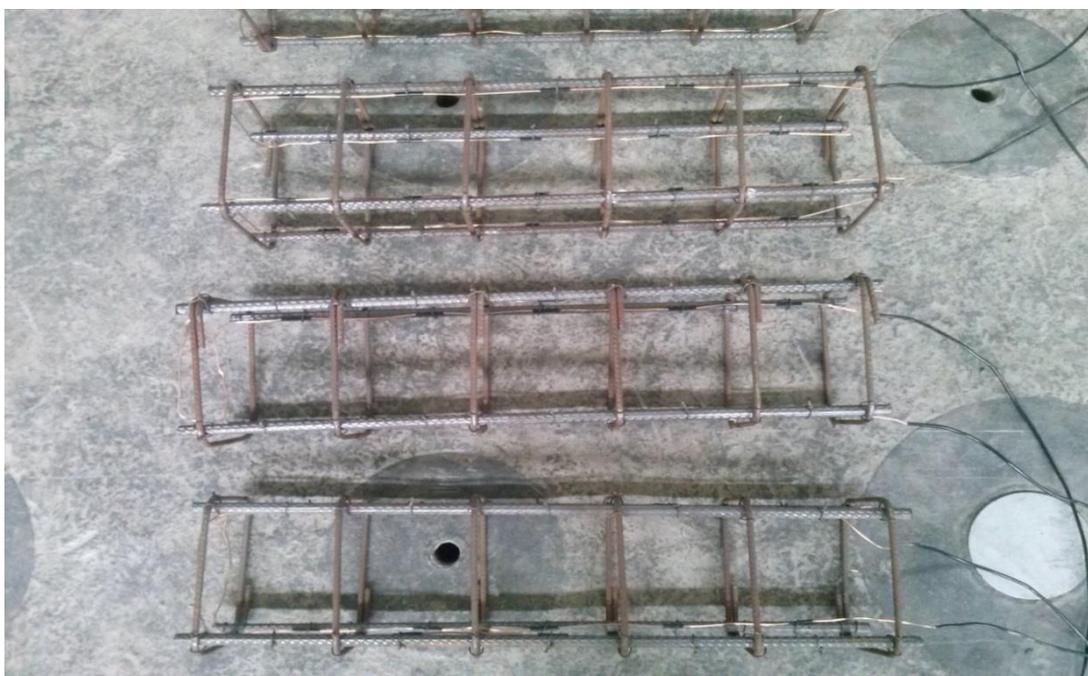
Figura 20 – Fios de cobre sobre as barras

A etapa seguinte consistiu no posicionamento de um fio de cobre sobre as barras longitudinais dos pilares que sofreriam a corrosão acelerada, com o objetivo de forçar atração dos cloretos para o entorno das barras após aplicação da corrente constante. Primeiramente retirou-se a capa de proteção dos fios de cobre, sendo esta cortada em pequenos tubos de aproximadamente 2 cm para serem então recolocadas posteriormente nos fios com o intuito de evitar o contato direto do cobre com a armadura no processo de amarração dos mesmos (figura 20). O objetivo da recolocação da capa de proteção do fio foi diminuir a probabilidade de perda de seção localizada nas barras de aço.

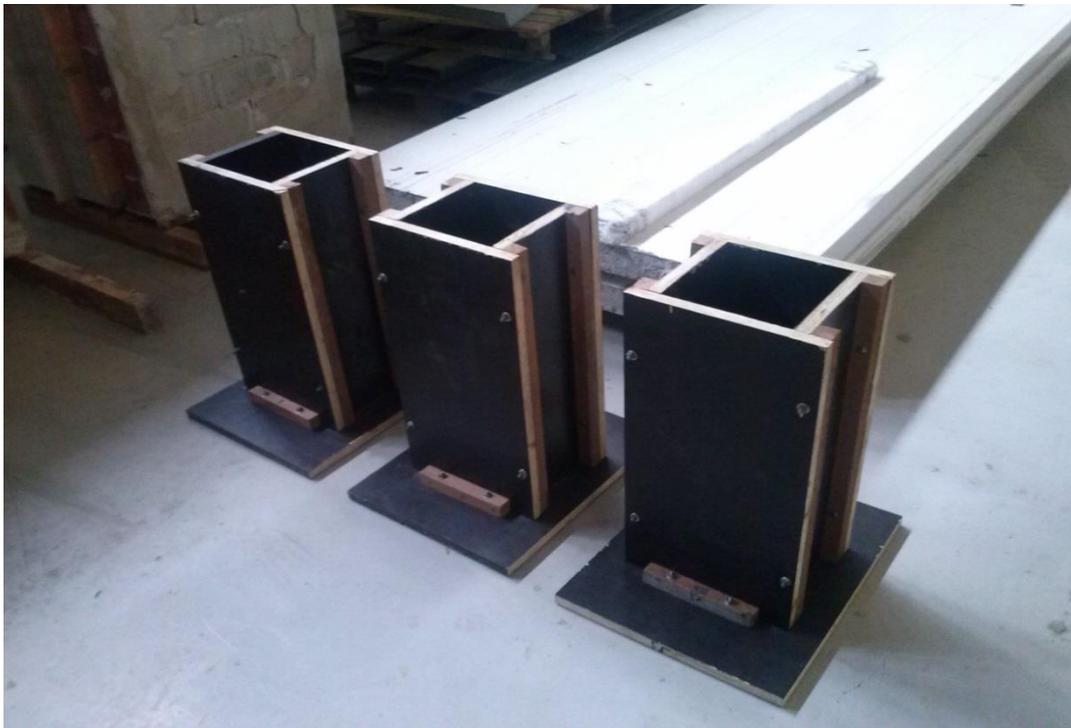
Figura 21 – Conjunto de fôrmas para concretagem

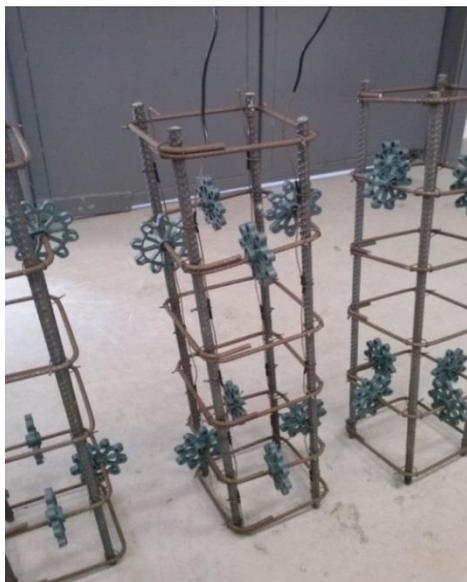
Figura 23 – Armaduras com espaçadores laterais

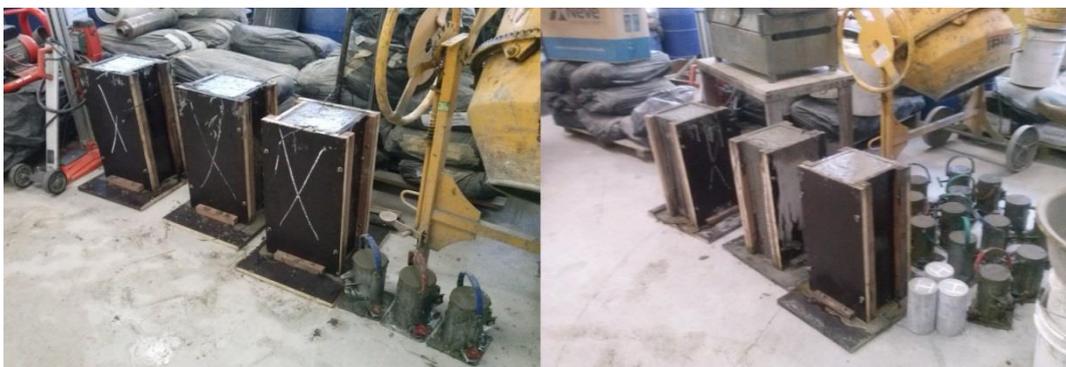
Figura 24 – Concretagens da 1ª e 2ª etapas finalizadas, respectivamente

Na fase seguinte iniciou-se então a preparação do concreto dos pilares e corpos de prova, misturando todos os materiais até que se obtivesse uma mistura homogênea e consistente. Após a medição da consistência do concreto através do ensaio de abatimento de tronco de cone (*slump test*), o concreto produzido foi lançado nas fôrmas e adensado com vibrador de imersão, sendo que no adensamento dos corpos de prova foi utilizada mesa vibratória. Tomou-se o devido cuidado para que o fio de cobre anexado às barras de aço não ficasse exposto ao pilar, evitando que o mesmo entre em contato com a solução de cloretos quando da realização do ensaio CAIM. A figura 24 mostra o término da concretagem dos pilares e dos corpos de prova da primeira e da segunda etapa de concretagem, respectivamente, realizadas em dias distintos.

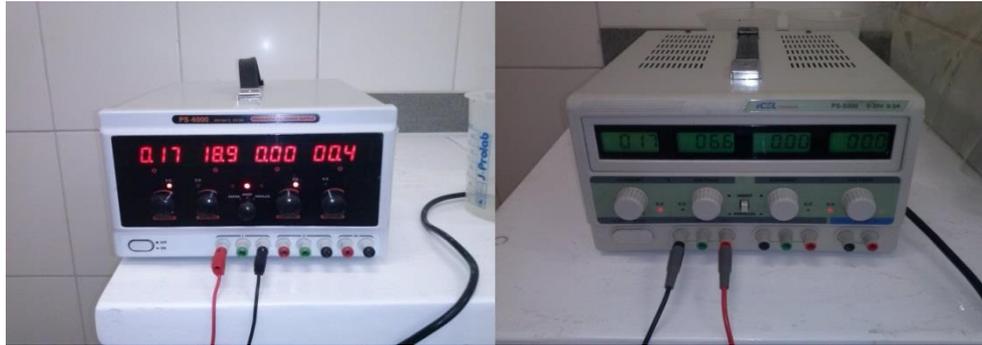
Figura 25 – Fontes de alimentação utilizadas para simular a corrosão

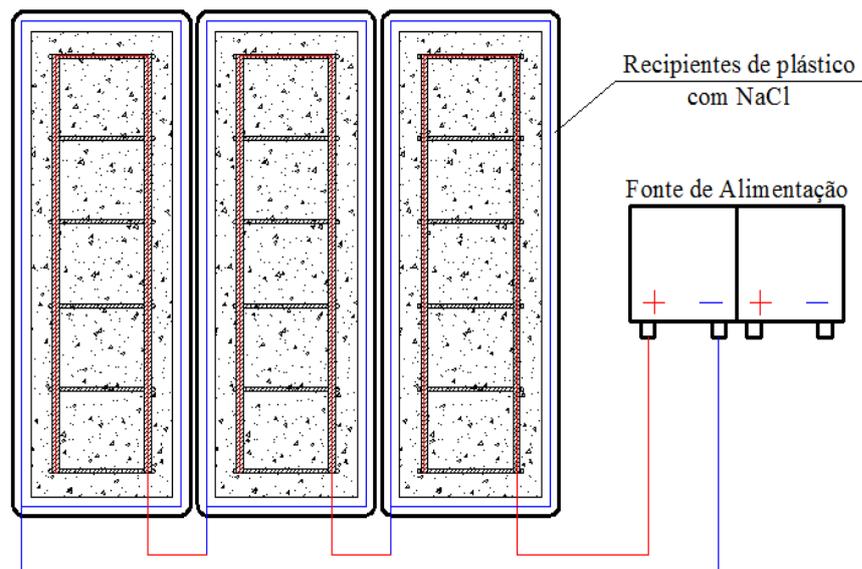
Figura 26 – Esquema de ligação dos pilares com a fonte de alimentação da 1ª etapa de ensaio

O ensaio de corrosão acelerado foi executado em duas etapas. Na primeira etapa foi realizado o ensaio em três pilares conectados em série com a fonte de alimentação. Na segunda etapa, foi aplicada a corrente em apenas um pilar, completando os quatro pilares previstos para sofrerem a corrosão acelerada em suas barras longitudinais. Na figura 26 pode-se observar que o pólo positivo da fonte foi ligado à barra do primeiro pilar da série, no caso da primeira etapa do ensaio, enquanto que o pólo negativo foi conectado ao fio de cobre que estava em contato com a água no último pilar da série, visando garantir o fluxo da corrente constante através de todos os pilares conectados. O esquema de ligação do ensaio da segunda etapa é similar ao da primeira, porém com apenas um pilar.

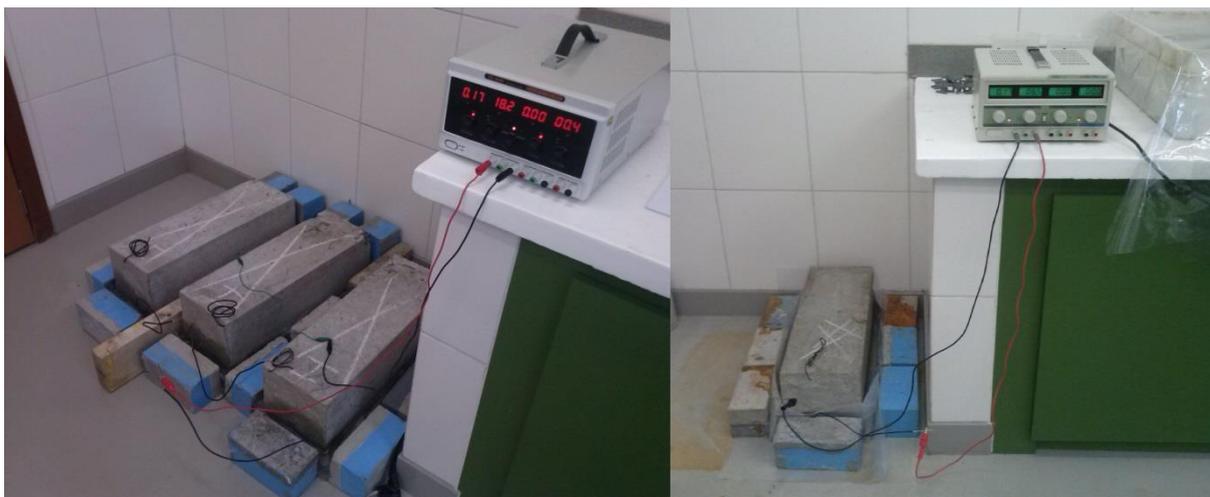
Figura 27 – Configuração geral das ligações do CAIM da 1ª e 2ª etapas, respectivamente

Os pilares foram colocados então com uma das faces laterais paralela ao fundo de recipientes plásticos de PVC transparente, com uma solução de cloretos de 35g/l, concentração similar à encontrada no oceano atlântico. Para que a solução de cloretos passasse sob o pilar e para que a face do mesmo não entrasse em contato com o fundo do recipiente, podendo rasgar o mesmo, foram posicionados espaçadores plásticos tipo pontual entre o fundo do recipiente e a face do pilar, para assim garantir uma altura necessária à passagem da solução. Com os pilares devidamente posicionados, em cada uma das etapas de ensaio, a solução de cloretos foi colocada até a altura de cobrimento dos pilares, garantindo assim a entrada de umidade por capilaridade na face em contato com a solução agressiva, e a entrada de oxigênio pela superfície restante do pilar de concreto armado. A figura 27 mostra a configuração geral das ligações do ensaio CAIM da primeira e segunda etapas de ensaio.

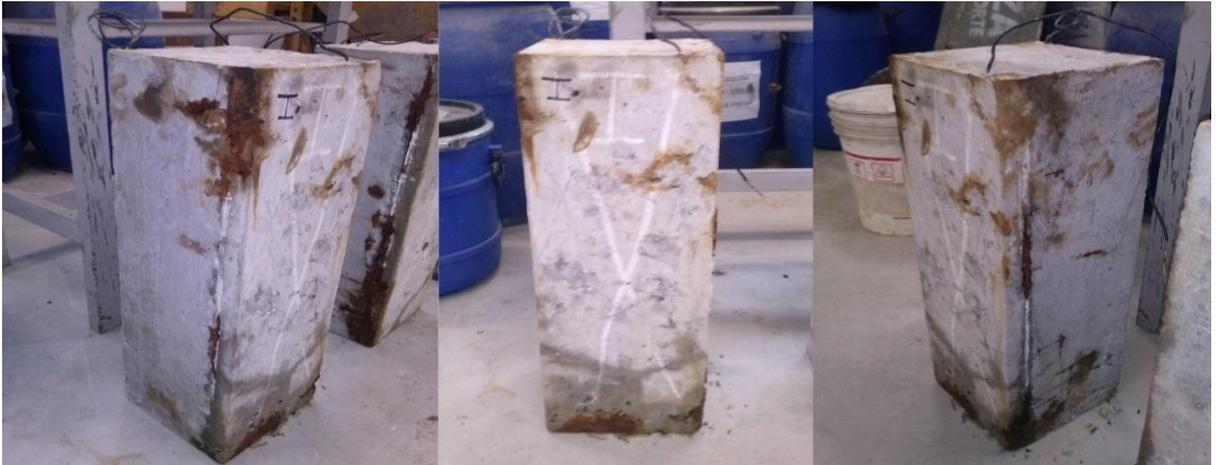
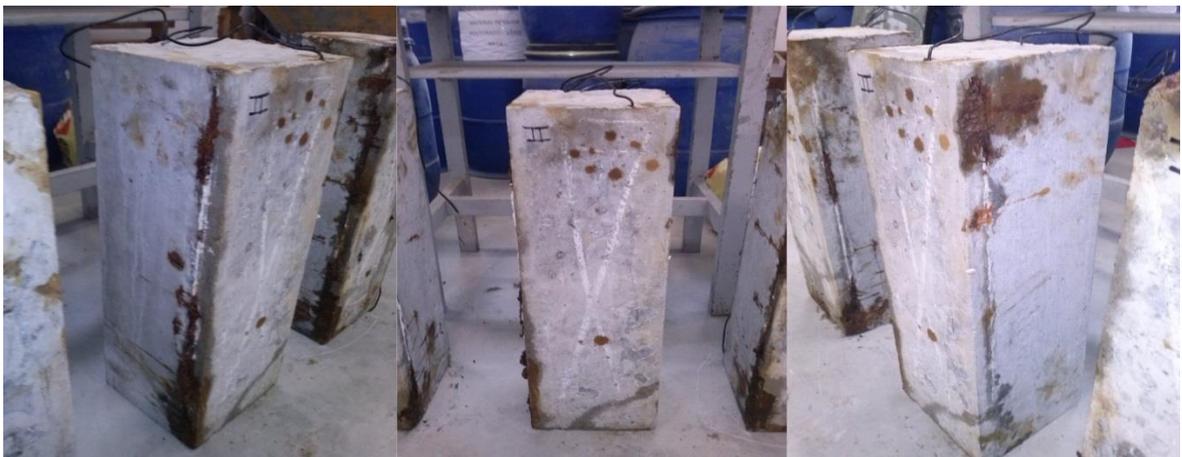
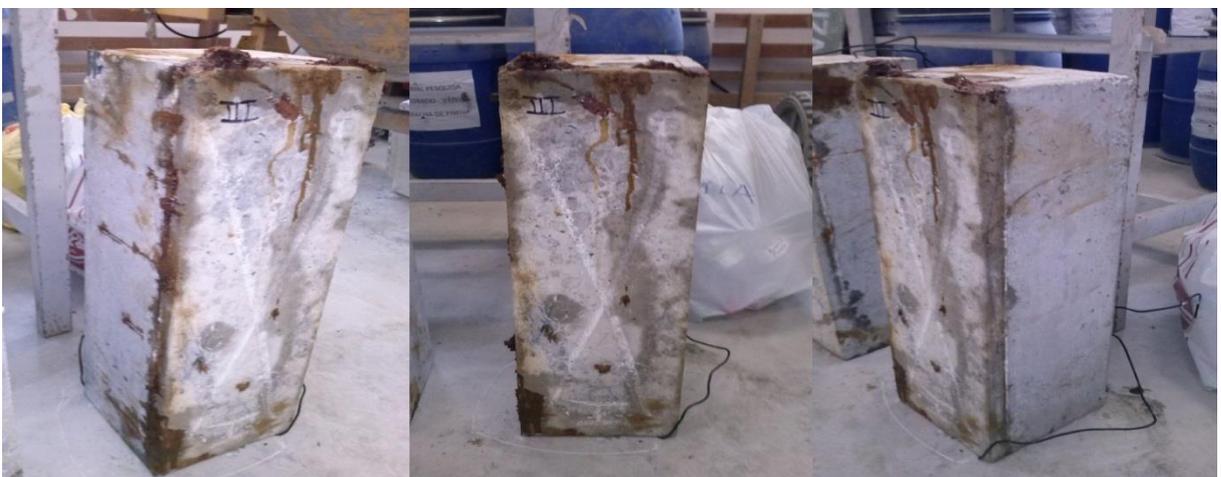
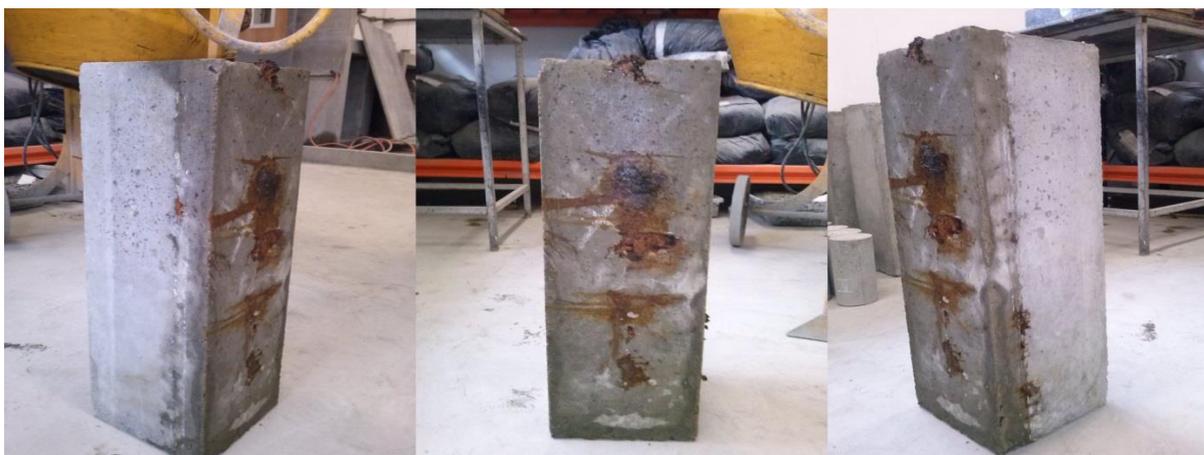
Figura 28 – Primeiro pilar corroído da 1ª etapa do ensaio

Figura 29 – Segundo pilar corroído da 1ª etapa do ensaio

Figura 30 – Terceiro pilar corroído da 1ª etapa do ensaio

Figura 31 – Pilar corroído da 2ª etapa do ensaio

A evolução do experimento foi acompanhada então por um período de 30 dias seguidos, tempo no qual, segundo Graeff (2007, p. 97), se espera um grau de corrosão de 10% de perda de massa. As figuras 28 a 31 mostram os resultados do ensaio após os 30 dias corridos nos quatro pilares que foram corroídos nas duas etapas, mostrando as três faces que entraram em contato com a solução agressiva de cada pilar.

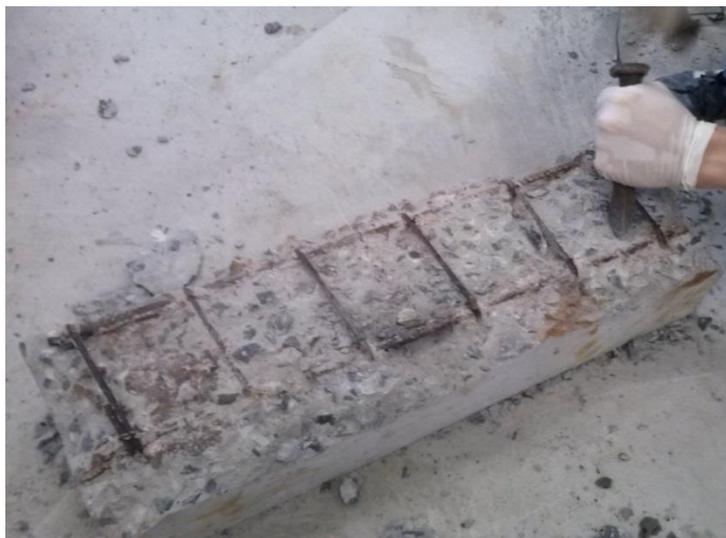
Figura 32 – Remoção do concreto deteriorado

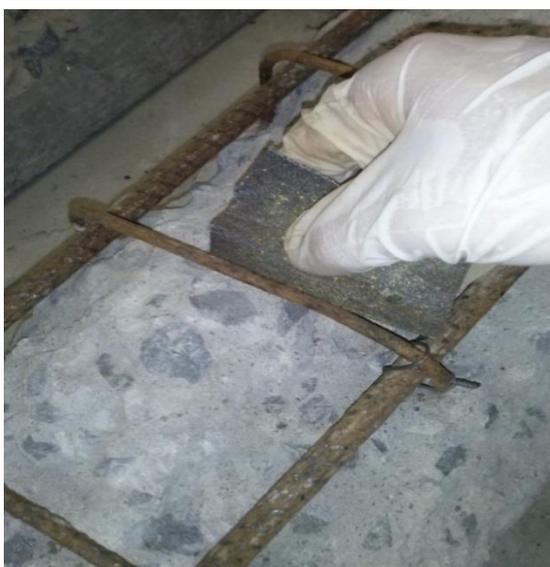
Figura 33 – Limpeza das barras corroídas

Finalizada a remoção do concreto deteriorado, se procedeu a limpeza das barras de armaduras utilizando escova de cerdas de aço e lixa, com a finalidade de remover todos os resíduos de óxido de ferro gerados pela corrosão e concreto impregnados na superfície das barras (figura 33). Posteriormente as armaduras expostas foram pintadas com o primer **Nitoprimer ZN**, uma formulação epóxi enriquecida com zinco que tem como objetivo atuar como um metal de sacrifício frente à entrada de agentes agressivos, protegendo o núcleo de aço que já foi deteriorado da ação de mais um processo corrosivo (figura 34).

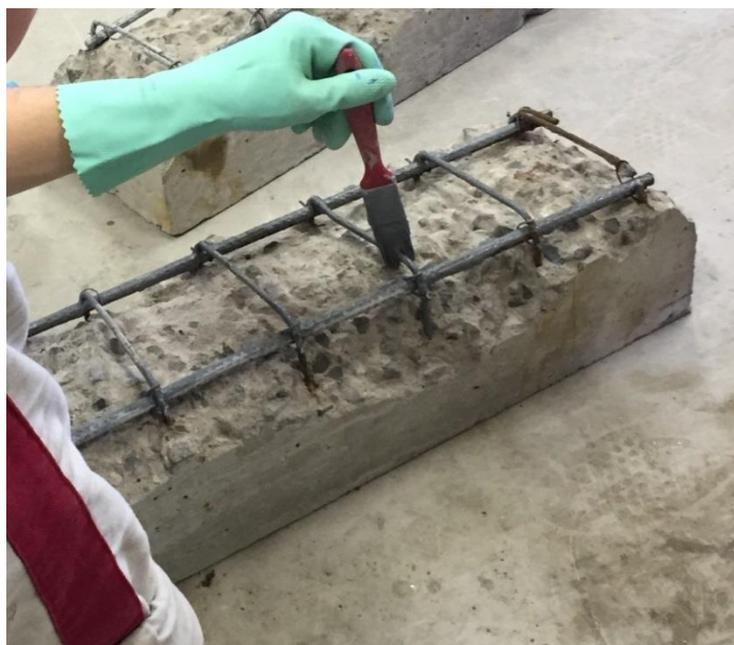
Figura 34 – Pintura das barras corroídas com primer epóxi

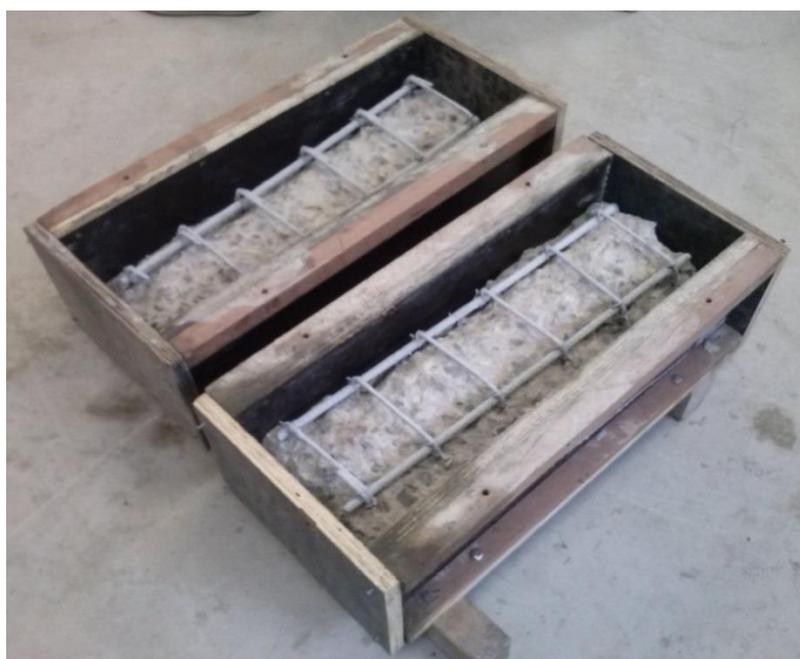
Figura 37 – Disposição dos pilares nas fôrmas para os trabalhos de reparo

Após a produção da argamassa, passou-se então à etapa de aplicação da mesma nos pilares. Para melhor execução desta tarefa, visto que apenas uma face seria reparada e os pilares moldados desta pesquisa são elementos isolados, estes foram colocados horizontalmente em fôrmas com a parte que seria preenchida com a argamassa virada para cima, facilitando os trabalhos de tratamento das armaduras e lançamento da argamassa de reparo (figura 37). Antes do lançamento da argamassa a superfície de concreto dos pilares foi parcialmente umedecida, para que o substrato de concreto não absorvesse em demasia a água contida na argamassa de reparo, prejudicando a consistência e aderência da argamassa no concreto. A argamassa então foi aplicada de forma enérgica e em camadas na superfície de concreto, para que se garantisse uma adequada compactação e aderência do material de reparo no substrato de concreto (figura 38).

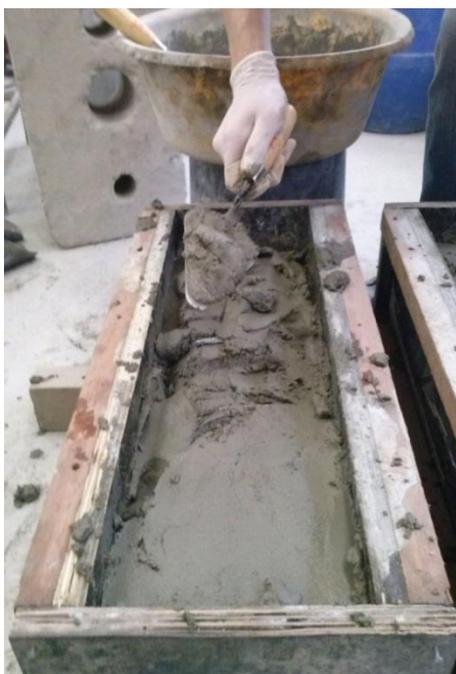
Figura 38 – Lançamento da argamassa de reparo

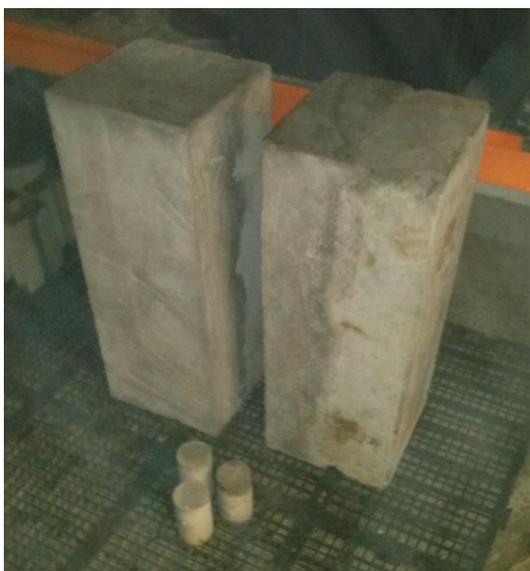
Figura 39 – Pilares reparados e cps de argamassa em processo de cura úmida

Finalizada a aplicação da argamassa de reparo nos dois pilares, estes foram desmoldados após 24 horas, sendo então levados para a câmara úmida onde permaneceram por um período de 21 dias. Os corpos de prova cilíndricos confeccionados para controle da resistência da argamassa foram desmoldados também após 24 horas e colocados juntamente com os pilares na câmara úmida (figura 39), onde foram rompidos 34 dias após a execução dos mesmos.

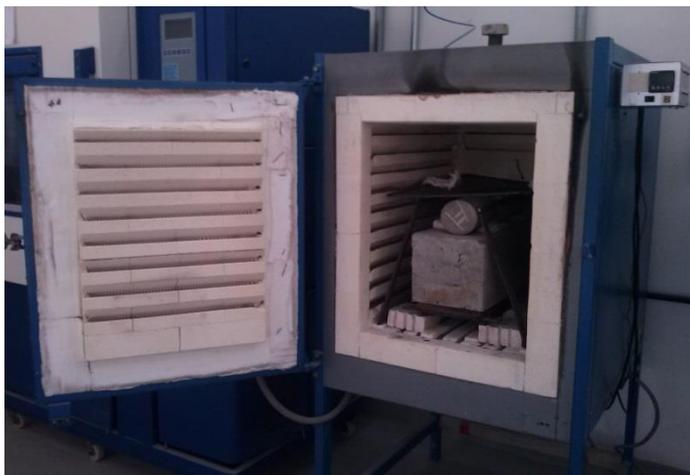
Figura 41 – Pilar e cps no interior do forno

A primeira etapa para a realização do ensaio foi a disposição dos elementos dentro do forno, no qual cada pilar e cps foram postos horizontalmente no interior do mesmo acima de uma chapa de ferro e tijolos para que os elementos não encostassem nas resistências internas do forno, evitando danos a estas. Após a colocação dos elementos dentro do forno, uma tela de aço foi disposta em torno do pilar e cps visando à proteção das laterais do forno, caso houvesse o fenômeno de *spalling* no concreto (figura 41). Para monitorar a temperatura real interna do forno foi utilizado um termopar tipo K, com faixa de medição de temperatura entre -90°C e 1380°C, conectado a um controlador e programador de temperatura instalado na lateral externa do forno.

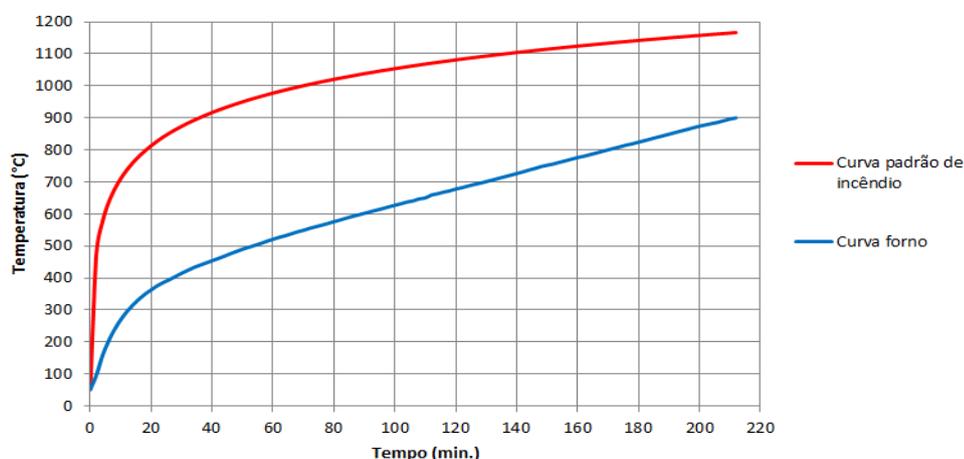
Figura 42 – Curva de incêndio padrão *versus* curva do forno utilizado

Inicialmente, o forno foi programado para aquecer a uma taxa máxima de $100^{\circ}\text{C}/\text{min}$, porém, de acordo com o gráfico mostrado na figura 42, no qual se compara a curva de aquecimento apresentada pelo forno com a curva padrão de incêndio da NBR 5628 (ASSOCIAÇÃO BRASILEIRA DE NORMAS TÉCNICAS, 2001a, p. 2), o forno apresentou uma taxa de aproximadamente $17,5^{\circ}\text{C}/\text{min}$ para os primeiros 20 minutos de ensaio e de $2,9^{\circ}\text{C}/\text{min}$ para o restante do tempo até se chegar ao patamar de temperatura desejado. O tempo total para se chegar aos 900°C foi de 212 minutos, mostrando então um desempenho inferior do forno ao esperado para ensaios de resistência ao fogo de componentes construtivos estruturais preconizado pela NBR 5628 (ASSOCIAÇÃO BRASILEIRA DE NORMAS TÉCNICAS, 2001a).
