**PILARES DE CONCRETO ARMADO COM ARMADURAS
CORROÍDAS SUBMETIDAS A ALTAS TEMPERATURAS:
CAPACIDADE PORTANTE PÓS DETERIORAÇÃO**

Porto Alegre
junho 2015

Trabalho de Diplomação apresentado ao Departamento de
Engenharia Civil da Escola de Engenharia da Universidade Federal
do Rio Grande do Sul, como parte dos requisitos para obtenção do
título de Engenheiro Civil

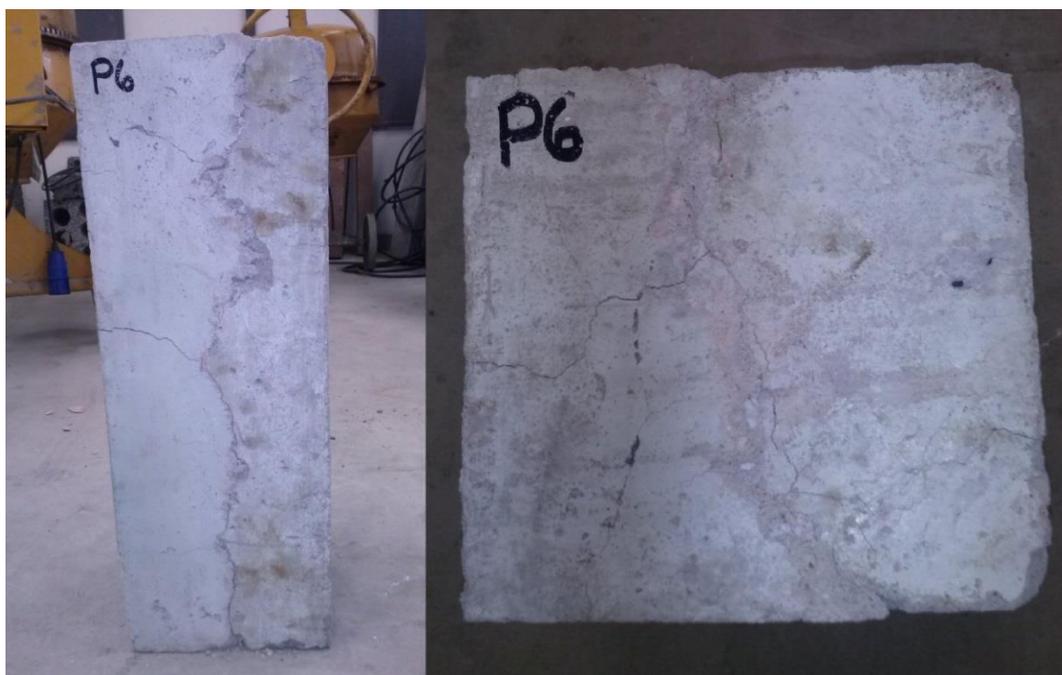
Figura 43 – Pilar após ensaio de altas temperaturas

Depois de atingida a temperatura desejada ($900^{\circ}\text{C}\pm 5\%$) os elementos foram mantidos neste patamar de temperatura durante 2 horas, tempo mínimo (TRRF mínimo) para que uma edificação, por exemplo, do tipo residencial (grupo A) classe P5, seja considerada resistente ao fogo, de acordo com a norma NBR 14432 (ASSOCIAÇÃO BRASILEIRA DE NORMAS TÉCNICAS, 2001b, p. 7). Quanto ao valor de temperatura, este representa um valor normalmente encontrado na maioria dos incêndios em edificações convencionais. Após as 2 horas no patamar de temperatura desejado, o forno foi desligado, iniciando a etapa de resfriamento natural dos elementos dentro do próprio forno. Assim que os elementos atingiram temperatura na qual pudessem ser manipulados, estes foram então retirados do interior do forno, concluindo o ensaio. A figura 43 mostra um dos pilares após o ensaio, no qual se percebe claramente a mudança de tonalidade do elemento, ficando mais claro, e apresentando também inúmeras fissuras em suas faces, possivelmente ocasionadas pelas degradações internas de seus elementos constituintes durante o processo de aquecimento.

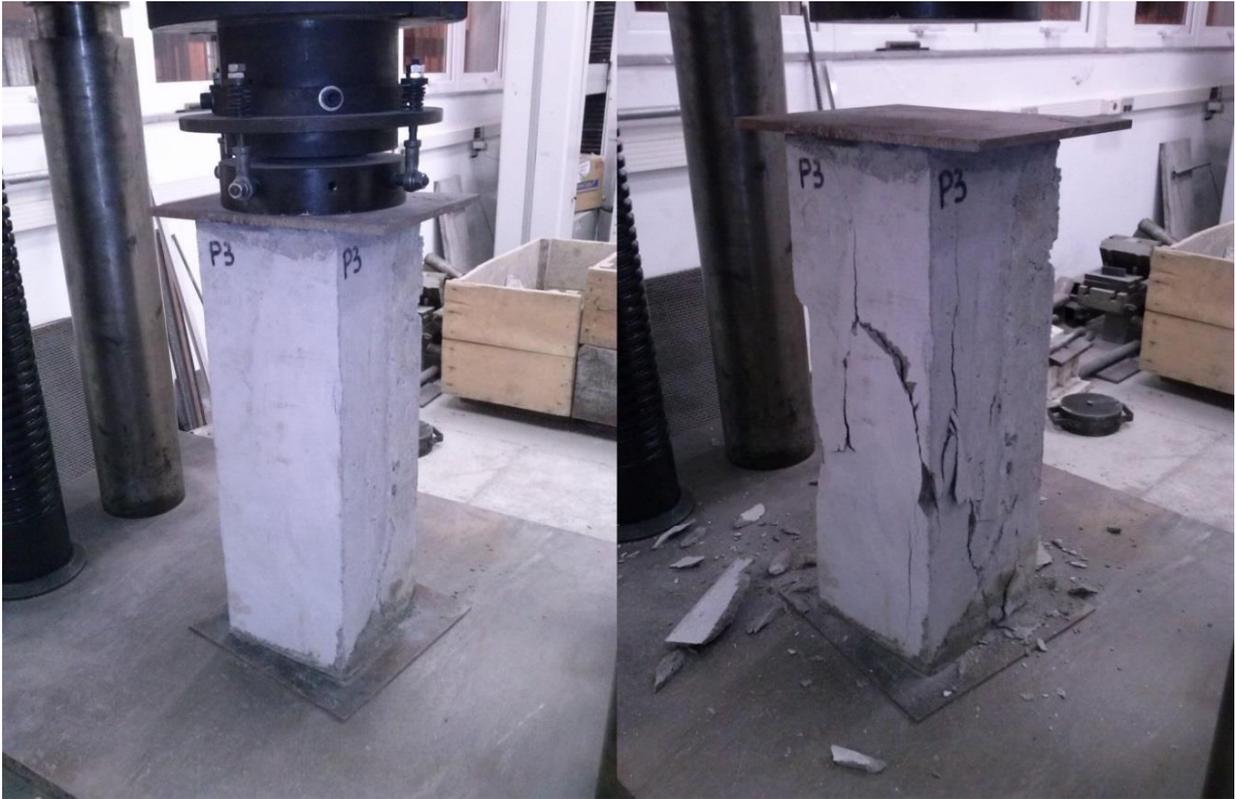
Figura 44 – Ruptura de um dos pilares de concreto armado

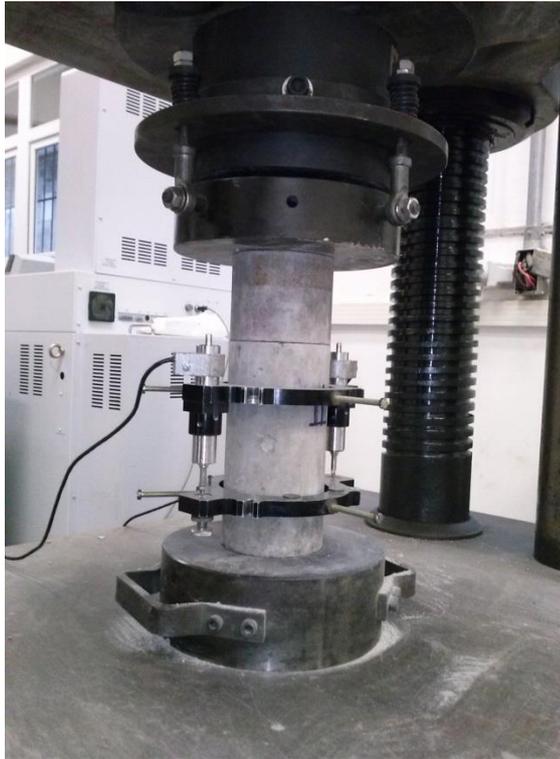
Figura 47 – Ensaio de módulo de elasticidade

O ensaio de módulo de elasticidade do concreto foi realizado aos 79 dias após a concretagem, apenas para os corpos de prova cilíndricos de concreto da segunda etapa de concretagem. Foram então moldados 3 cps com dimensões 10 cm de diâmetro e 20 cm de altura, que também foram retificados antes do ensaio. A metodologia de ensaio e o cálculo do módulo de elasticidade foram realizados de acordo com os procedimentos descritos na NBR 8522 (ASSOCIAÇÃO BRASILEIRA DE NORMAS TÉCNICAS, 2008).

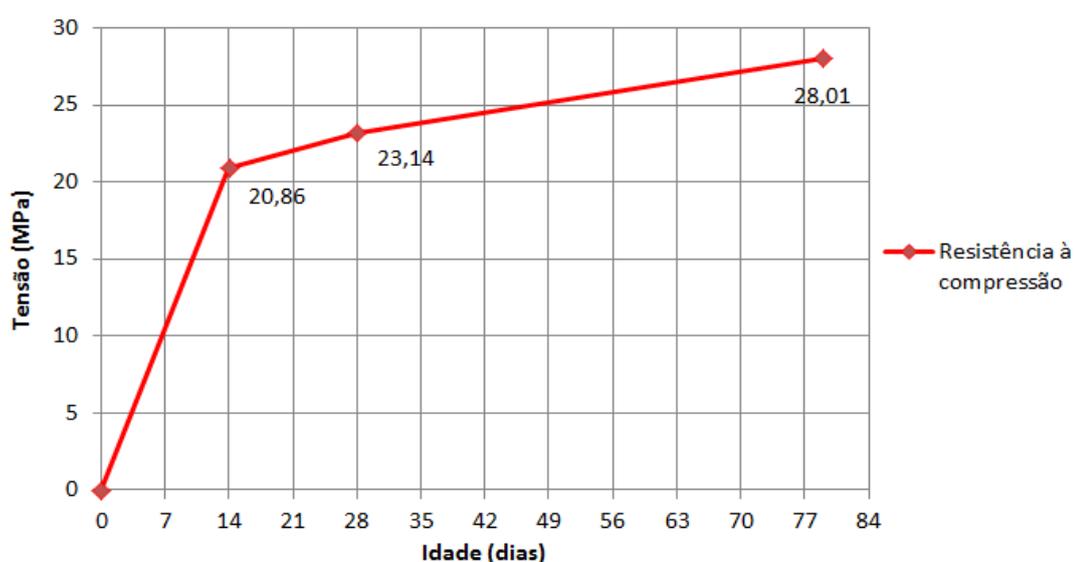
Figura 48 – Resistência do concreto da 2ª concretagem no decorrer do tempo

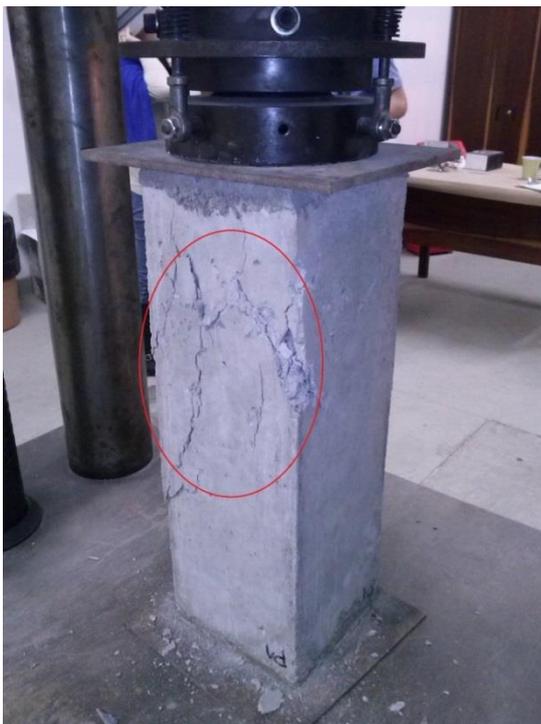
Figura 49 – Ruptura do pilar P1

Devido a este fato, ocasionado por ruídos experimentais, se tomou como pilar de referência o pilar que obteve a maior capacidade de carga, ou seja, o pilar P2. Os pilares P2 e P3 obtiveram, respectivamente, cargas residuais praticamente idênticas, demonstrando que mesmo os elementos sofrendo um grau de corrosão de até 10% de perda de massa, e considerando a carga de ruptura calculada para o pilar P1, este dano não causou perdas na sua capacidade portante. Quanto à argamassa de reparo empregada no pilar P3, esta não acarretou em um ganho de resistência para a amostra em relação à resistência do pilar P2. Este ganho era esperado uma vez que no pilar P2 foram mantidas as armaduras com os produtos de corrosão em torno das barras e o concreto de cobrimento contaminado e fissurado devido à expansão dos produtos de corrosão. Este fato se deve, provavelmente, a uma possível falha na aderência entre o concreto e a argamassa de reparo conjugada com os efeitos da corrosão das armaduras. Uma observação bastante interessante em relação ao rompimento do pilar P3 é que este obteve um rompimento brusco, caracterizando uma ruptura frágil, provavelmente devido à argamassa de reparo com sílica ativa, que apresenta em sua composição partículas ultra finas, conferindo uma matriz densa e rígida para a argamassa.

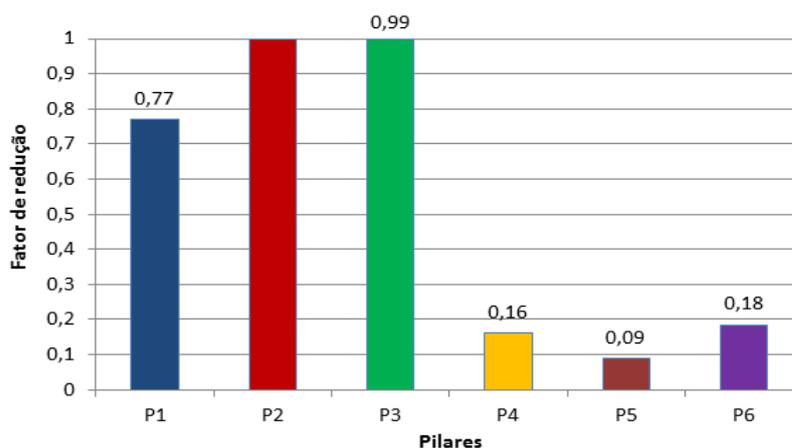
Figura 50 – Redução da capacidade portante dos pilares

Primeiramente se observa, entre os pilares que sofreram altas temperaturas, uma capacidade de carga residual do pilar P6 maior que as capacidades residuais dos pilares P4 e P5, respectivamente. Isto se deve provavelmente à utilização da argamassa de reparo, que mesmo sofrendo altas temperaturas, conferiu um maior desempenho mecânico para o elemento como todo. Além disso, a aderência entre a argamassa de reparo e as armaduras corroídas, salvo problemas experimentais, deve ser maior do que nos pilares corroídos não reparados.

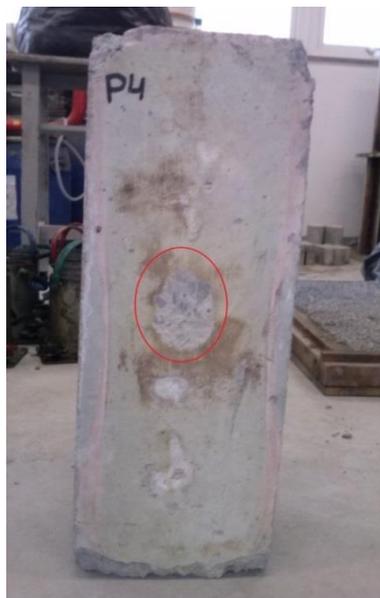
Figura 51 – Manchas avermelhadas e *spalling* superficial do pilar P4

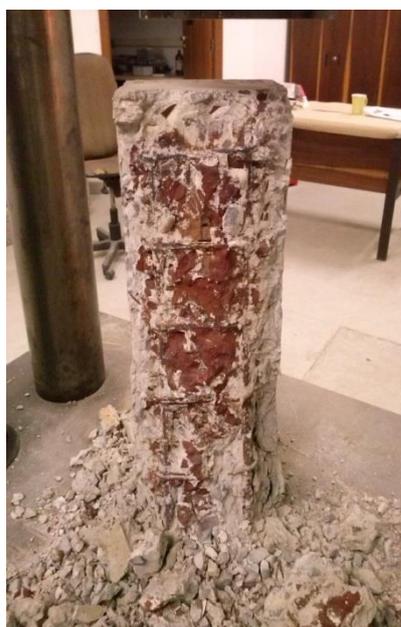
Figura 52 – Aspecto interno do pilar P5 após ruptura
