**RELATÓRIO DE ESTÁGIO CURRICULAR**

**NewFields Brasil Consultoria Ambiental Ltda.**

**Relatório de Estágio Realizado na Empresa NewFields Brasil**  
**Consultoria Ambiental Ltda.**

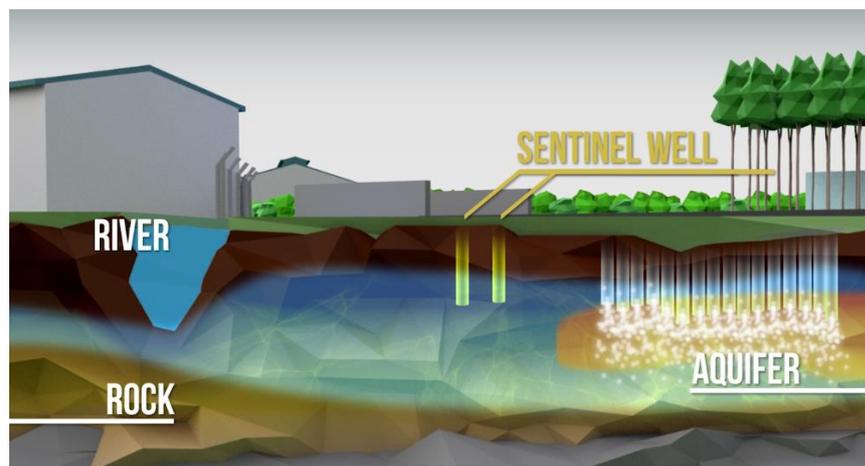
Figura 2 - Desenho ilustrativo do processo de remediação química através de poços de injeção

O processo de oxidação consiste na injeção de produtos químicos reativos diretamente no local contaminado, através de poços de injeção (Figura 2), que promovem reações de oxidação ou redução das substâncias químicas de interesse (SQI) (ANDRADE, 2010). A ISCO, segundo Brown (2003), é um processo mais frequentemente empregado em locais contendo concentrações elevadas do contaminante, geralmente, presentes na fonte e na “pluma” de contaminação, que é a expansão das concentrações das substâncias químicas no local.

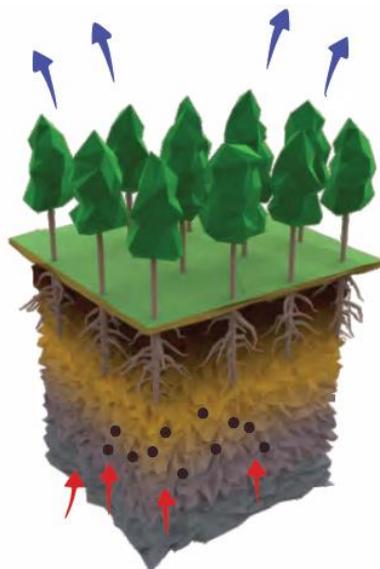
Figura 3 – Desenho esquemático que mostra o funcionamento do processo de fitorremediação

A maioria das pesquisas em fitorremediação estuda a capacidade das plantas de estocar grandes quantidades de metais pesados sem um uso aparente em seu metabolismo (Figura 3). Mas, a observação de que os solos vegetados mostraram maiores taxas de desaparecimento de compostos orgânicos que os solos não-vegetados resultou no incremento das pesquisas visando à biorremediação de solos contaminados com agrotóxicos, HAPs (hidrocarbonetos aromáticos policíclicos), solventes orgânicos, combustíveis, etc. (ALKORTA & GARBISU, 2001).

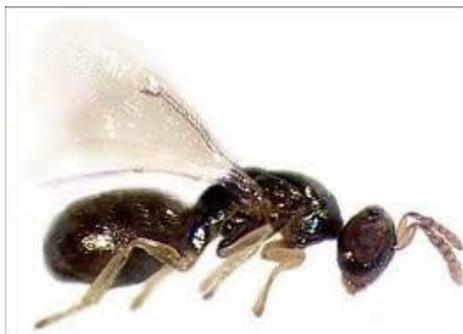
Figura 4 – Vespa-da-galha-do-eucalipto (*Leptocybe invasa*)

O inseto mede 1,2 a 1,5 mm de comprimento (Figura 4). A fêmea oviposita seus ovos nas nervuras centrais das folhas e nas gemas apicais causando a formação de galhas nestes locais. Os ovos se desenvolvem no interior das galhas e após sete dias, aproximadamente, ocorre emergência dos adultos. Além disso, a reprodução de *L. invasa* é feita por partenogênese telítoca (MENDEL et al., 2004), ou seja, fêmeas não fecundadas podem gerar fêmeas, incrementando sobremaneira a dispersão do inseto para novas áreas. KELLY et al. (2012) destacaram ainda que o controle químico da vespa-da-galha não é viável, pois o inseto completa seu desenvolvimento dentro da galha. Segundo esses autores, as possíveis formas de controle seriam o plantio de espécies resistentes ou menos susceptíveis, em áreas com histórico de ataque da espécie-praga, além de adoção do controle biológico com himenópteros parasitoides. Como há poucos estudos sobre este inseto, até hoje não existem produtos químicos específicos e registrados para seu controle, por isso o método que tem se recomendado é a poda seguido de queima dos galhos que apresentam os sinais do ataque da vespa e como medida preventiva utilização de híbridos resistentes. O uso de armadilhas amarelas adesivas de 12,5 cm x 10,0 cm a 1,60 m de altura e a 15 m das bordas da área cultivada (KAVITHAKUMARI et al., 2010; INSTITUTO DE PESQUISAS E ESTUDOS FLORESTAIS, 2011), é o método monitoramento periódico e sistemático que tem se recomendado para esta espécie.

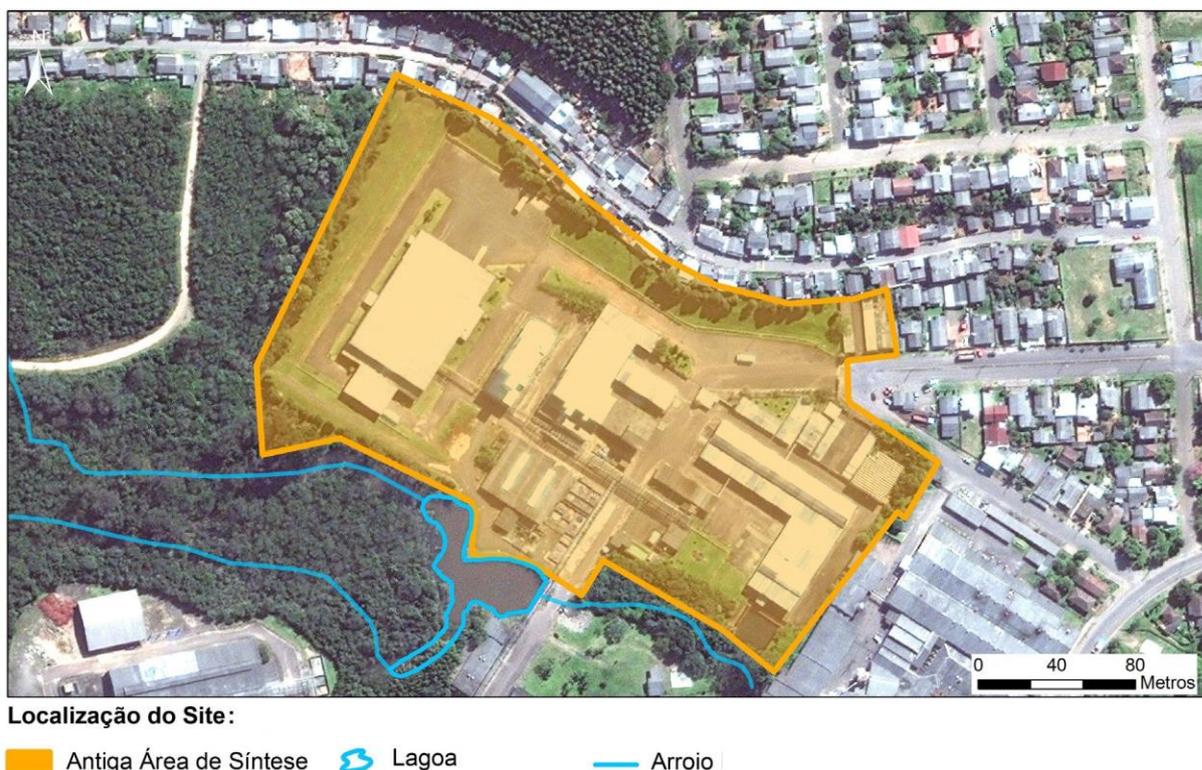
Figura 5 - Imagem aérea da antiga unidade de síntese de pesticidas, Rio Grande do Sul

A NewFields conduziu duas campanhas de monitoramento da Água Subterrânea. A primeira campanha foi realizada em junho de 2011 e a segunda em novembro de 2011. A NewFields submeteu uma proposta de otimização da rede de monitoramento à FEPAM e devido às baixas concentrações encontradas nos poços da área oeste, estes não foram mais monitorados.

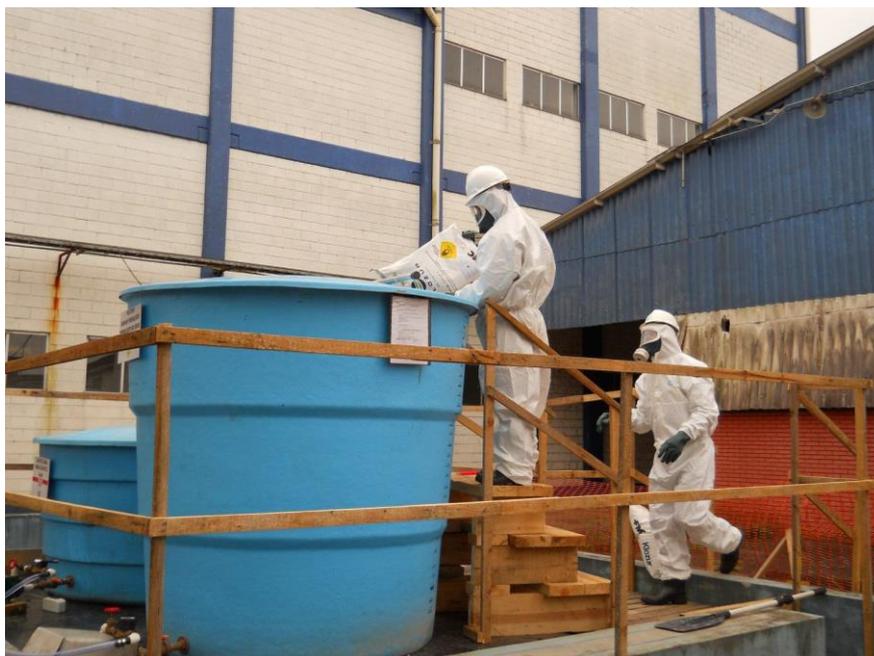
Figura 6 - Técnicos manuseando mistura de Klozur em solução aquosa.

As injeções consistiam em uma mistura do persulfato de sódio e hidróxido de sódio, em 35 poços instalados no Site. Essa solução permanece reativa durante o período de 60 dias e o raio de influência em cada poço era de aproximadamente 5m. Foram feitas três campanhas de injeção. Os resultados foram positivos. As concentrações originais de clorobenzeno na água subterrânea diminuíram cerca de 90%, de 150 ppm para menos de 15 ppm, permitindo uma concentração abaixo dos níveis necessários para proteção do meio ambiente. Portanto, essa redução permite que o fitobombeamento e a fitorremediação, a degradação e atenuação natural possibilitem a manutenção do contaminante em concentrações baixas que não prejudique o

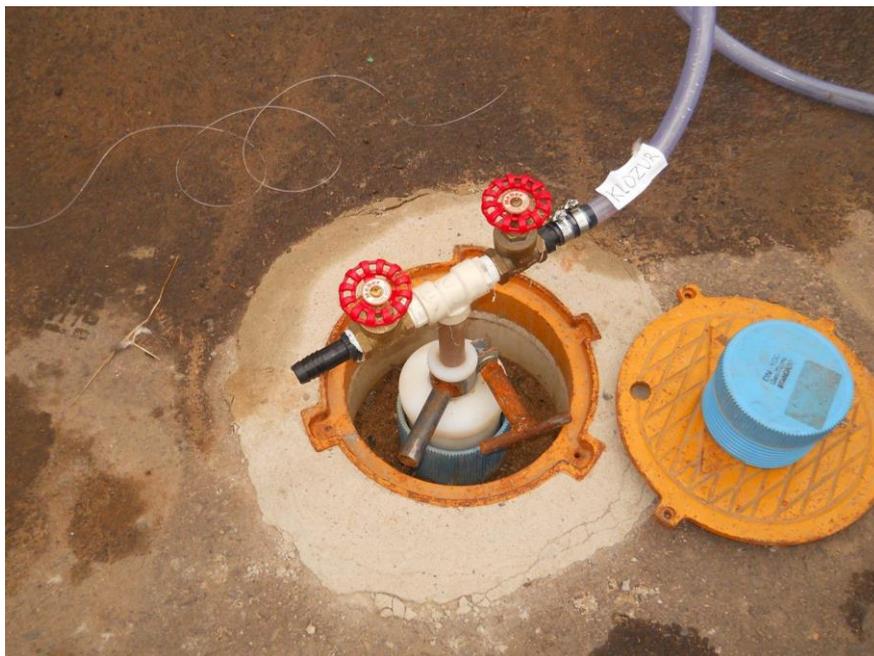
Figura 7 - Sistema de injeção de solução (Klozur + soda cáustica) no poço de monitoramento.

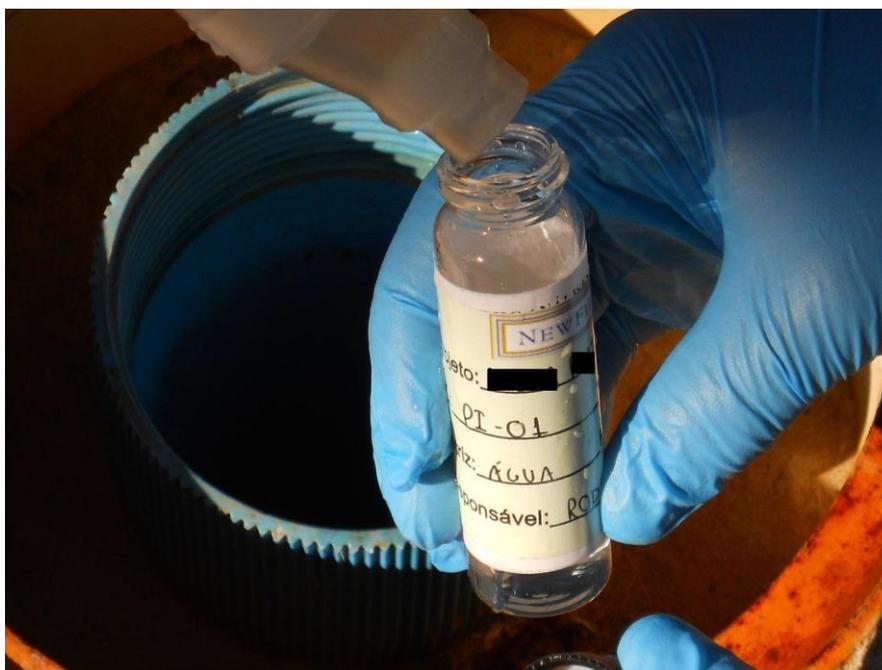
Figura 8 - Acondicionamento de amostra de água subterrânea do poço de bombeamento PI-01 para análise de compostos orgânicos voláteis.

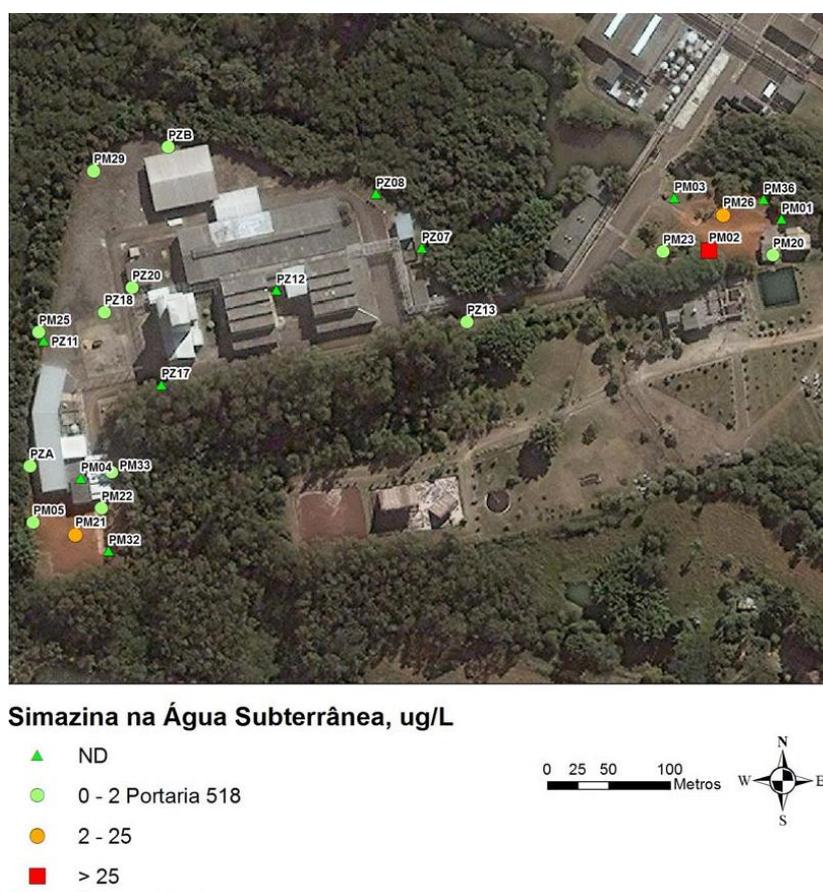
Figura 9 - Imagem aérea do local dos poços de injeção química apresentando as concentrações do composto químico Simazina.

A entrada de dados é a tabulação de laudos de análises de água, de solo ou de ar. Os dados inseridos em tabelas do Excel serão usados na construção de mapas através do ArcGIS. Estas tabelas contêm informações detalhadas sobre os locais de onde foram retiradas as amostras, dos métodos de coletas e de análises e dos resultados obtidos. A partir disso, é feito o gerenciamento de Banco de Dados e Sistemas de Informação Geográfica para a elaboração de mapeamento do local do irá constituir compor o relatório para os clientes. Portanto, as imagens facilitam a compreensão das etapas do projeto e proporcionam melhor visualização dos resultados do tratamento de recuperação da área. Esta atividade faz parte da etapa de Investigação Confirmatória, citada anteriormente. A figura abaixo é um exemplo do mapeamento de poços de injeção da área de interesse feito através das informações presentes no banco dados.

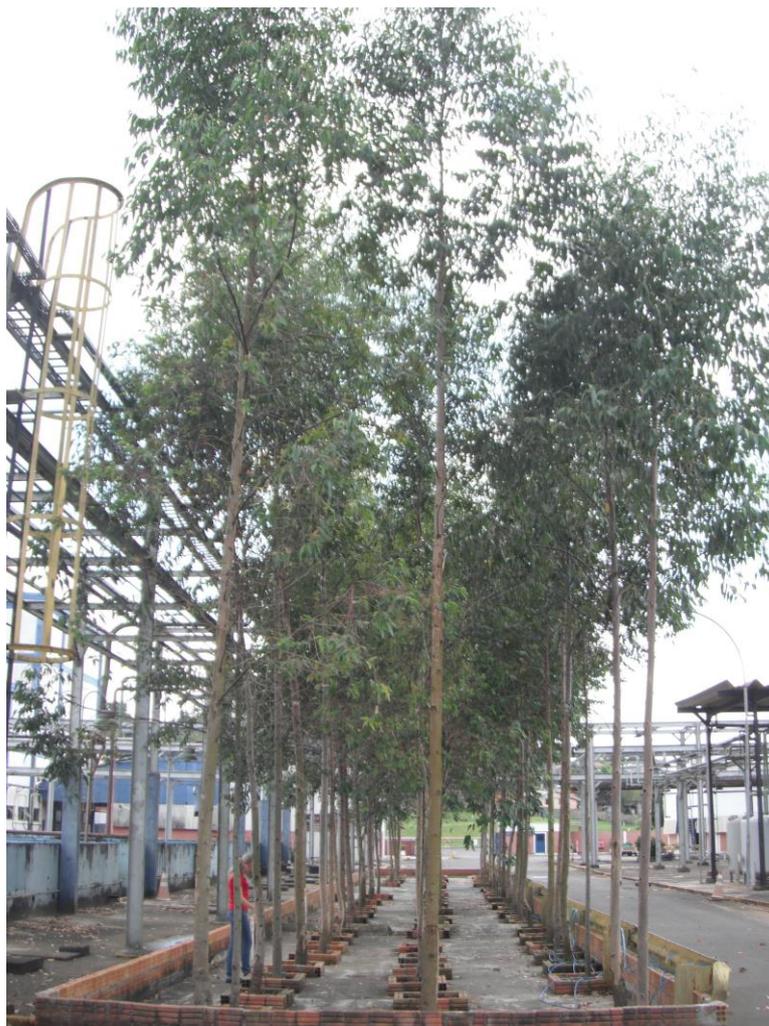
Figura 10 - Local dos eucaliptos no site da fábrica de pesticidas

Juntamente com o tratamento de injeções de oxidação, em 2013 foram plantadas 80 mudas de eucalipto (Figura 6) com a finalidade de agirem como uma barreira física natural e para fitorremediação. Foram feitas covas de mais ou menos 50 cm x 50 cm x 50 cm em local pavimentado com concreto. Hoje, existem 60 árvores de 5 a 10 m, aproximadamente. Em 2014 foi observada a formação de galhas nas nervuras das folhas e em pequenos ramos dos eucaliptos. Foi constatado que eram sinais do ataque da vespa-da-galha-do-eucalipto, além de instalarem armadilhas para o inseto, como controle cultural, foram podados e queimados os galhos que apresentavam os sintomas do ataque da praga.

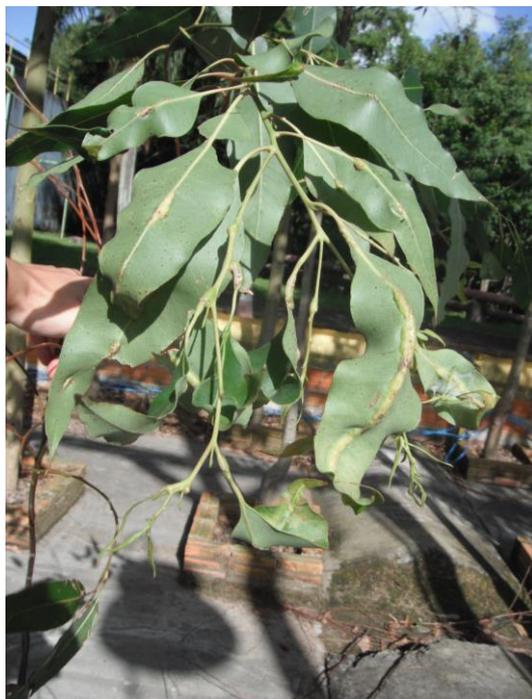
Figura 11 - Galhas presentes nas nervuras das folhas do eucalipto.

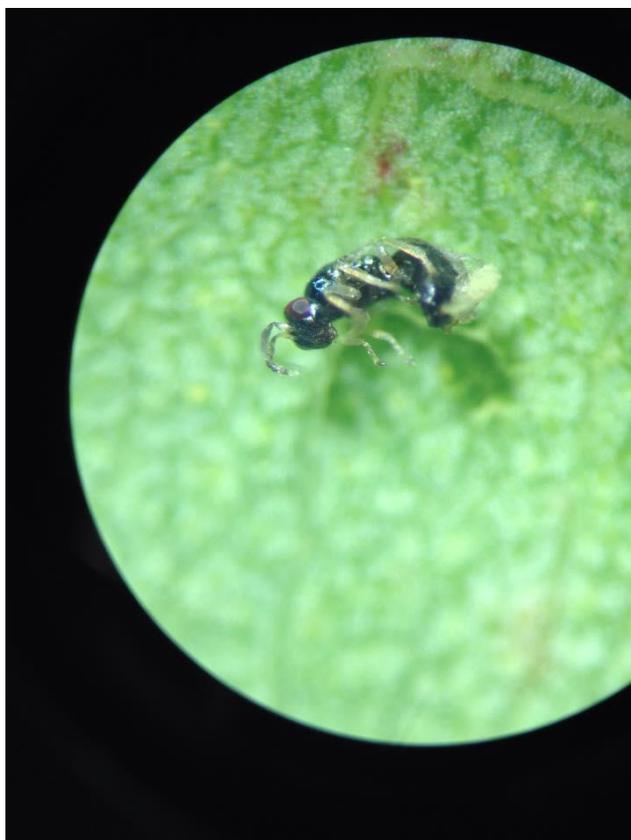
Figura 12 - Visualização da *Leptocybe invasa* sob microscópio estereoscópico

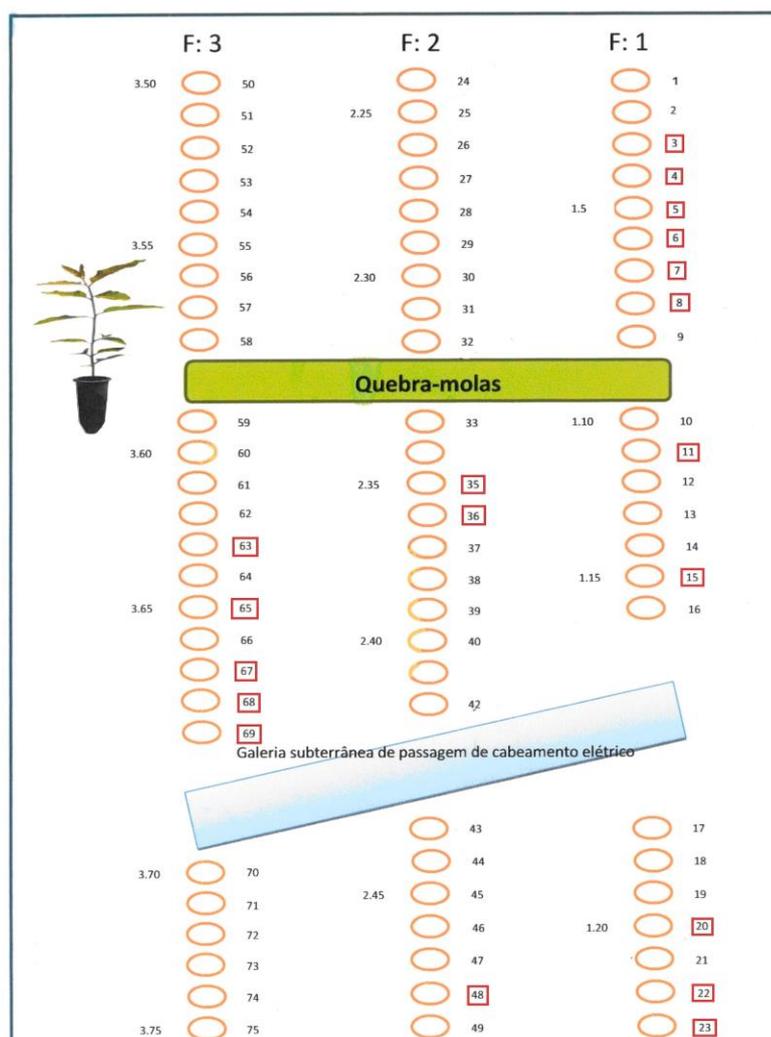
Figura 33 - Croqui de distribuição dos eucaliptos. Árvores atacadas pela vespa-da-galha identificadas nos quadrados vermelhos.

Novamente, em janeiro de 2015, foram observados os mesmos sintomas. Com isso, primeiramente, foi realizado um estudo no local, de modo que se registrou o número de árvores atacadas e quais as mais danificadas. Todos os eucaliptos foram identificados de forma numérica, assim facilitando a demarcação dos espécimes atingidos. Das 60 árvores presentes no local, aproximadamente 20 apresentaram galhas, são: 3,4,5,6,7,8,11,5,20,22,23,35,36,48,63,65,67,68,69. Dentre estas, sete mostraram um nível de dano maior que as outras: 5,11,20,22,36,63,67, para estas se deu prioridade para as podas. E as restantes, aparentemente, não sofreram dano. Segue abaixo um modelo da distribuição das árvores no local.
