**MINISTÉRIO DA EDUCAÇÃO**  
**UNIVERSIDADE FEDERAL DO RIO GRANDE DO SUL**  
Escola de Engenharia  
Departamento de Metalurgia

**SUSCETIBILIDADE À CORROSÃO LOCALIZADA EM LIGAS UTILIZADAS EM  
IMPLANTES ORTOPÉDICOS**

Trabalho de Diplomação

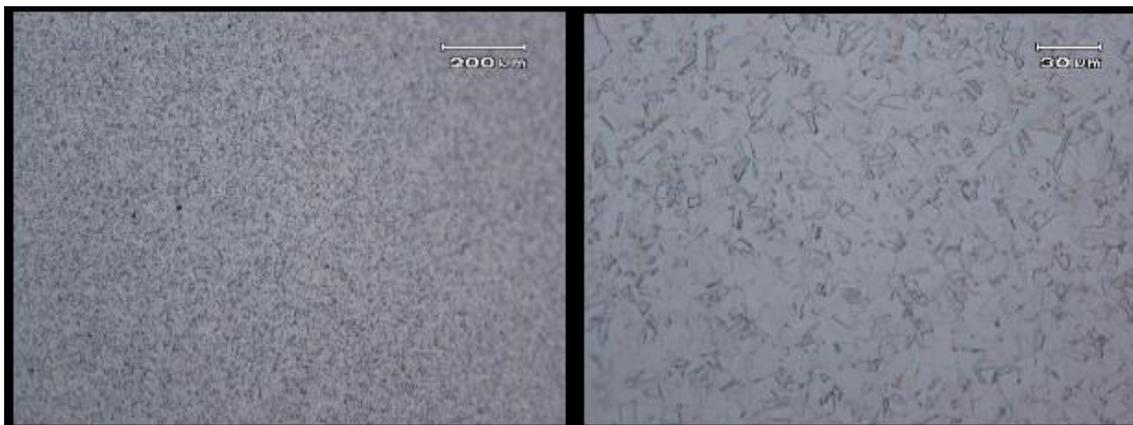
Figura 2.1 Microestrutura exclusiva de grãos equiaxiais de austenita em um aço inoxidável austenítico para aplicação em próteses.

Para melhor performance contra a corrosão, a microestrutura desses aços deve ser composta exclusivamente por grão equiaxiais de austenita. Os aços inoxidáveis austeníticos são usualmente recozidos em altas temperaturas a fim de se produzir recristalização e dissolução de carbonetos. O resfriamento rápido em água segue o recozimento para prevenir a precipitação de carbonetos. Processados adequadamente, os aços inoxidáveis austeníticos devem ser monofásicos, não apresentarem carbonetos, ferrita ou outras fases e terem todos os elementos de liga em solução (KWIETNIEWSKI; KISS, 2009). A Figura 2.1 apresenta a microestrutura ideal para um aço inoxidável austenítico para aplicações cirúrgicas.

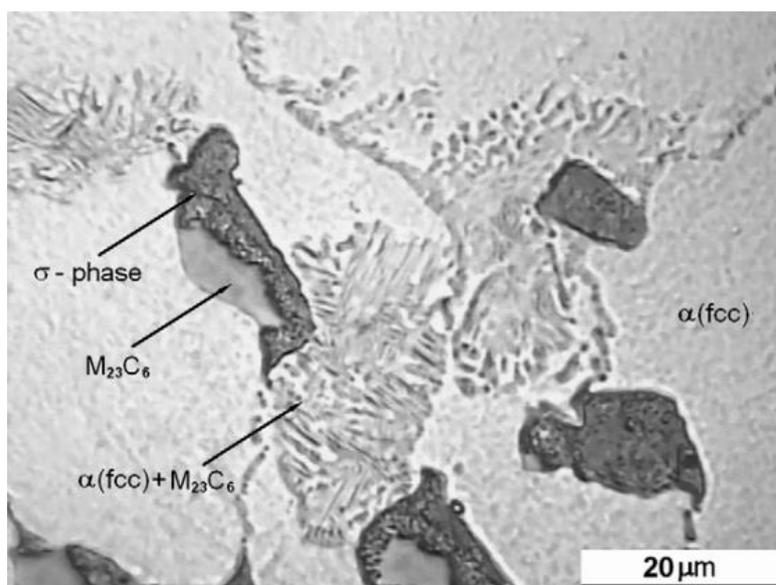
Figura 2.2 Microestrutura de liga Co-Cr-Mo fundida

As ligas de Co-Cr-Mo exibem uma matriz dendrítica  $\alpha$ -CFC metaestável, devido à natureza demorada da transformação CFC  $\rightarrow$  HC (OPRIS, 2007), com precipitados compostos em sua maioria por carbonetos de forma  $M_{23}C_6$ , um composto intermetálico  $\sigma$ , juntamente com uma fase lamelar formada de placas de  $M_{23}C_6$  e mais uma fase ainda não claramente identificada (GIACCHI, 2011). A Figura 2.2 mostra a microestrutura da liga Co-Cr-Mo fundida e evidencia as fases mencionadas.

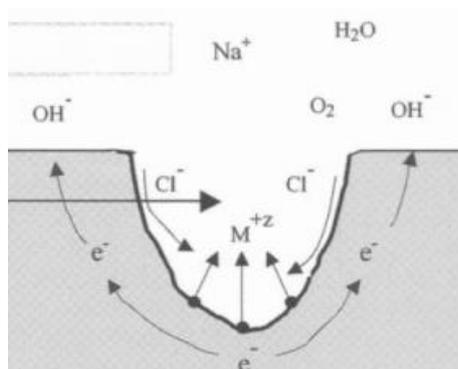
Figura 2.3 Mecanismo de Corrosão por Pite em meio contendo NaCl.

A corrosão por pites é um ataque localizado de uma superfície passiva devido à íons agressivos ( $\text{Cl}^{-}$ ,  $\text{I}^{-}$ ,  $\text{Br}^{-}$ ). Esse ataque localizado pode ocorrer devido a defeitos na superfície do metal, falhas na película passivadora, descontinuidades mecânicas ou heterogeneidades microestruturais do metal, como precipitados ou fases secundárias (PEREZ, 2004). Esse tipo de corrosão localizada tem como principal característica a formação de cavidades com profundidade maior que o diâmetro, que pode variar de microns a milímetros (GENTIL, 1996). A Figura 2.3 mostra o mecanismo da corrosão por pites.

Em presença de  $O_2$  e de íons agressivos, uma pilha de corrosão se forma entre a superfície externa, passiva e catódica, e o interior da cavidade, ativa e anódica. Como a superfície do anodo é muito menor que a do cátodo, a velocidade de corrosão pode se tornar elevada, aumentando a profundidade dessas cavidades (GEMELLI, 2001). Em um eletrólito aquoso contendo íons  $Cl^-$  e moléculas de  $O_2$ , os íons  $Cl^-$  migram para o fundo dos pites e as moléculas de  $O_2$  reagem com as moléculas de  $H_2O$  na superfície do metal. E então, íons cloreto  $M^{+z}Cl^-$  e íons hidróxido  $(OH)^-$  são produzidos. Essa oxidação é conhecida como dissolução do metal (PEREZ, 2004).

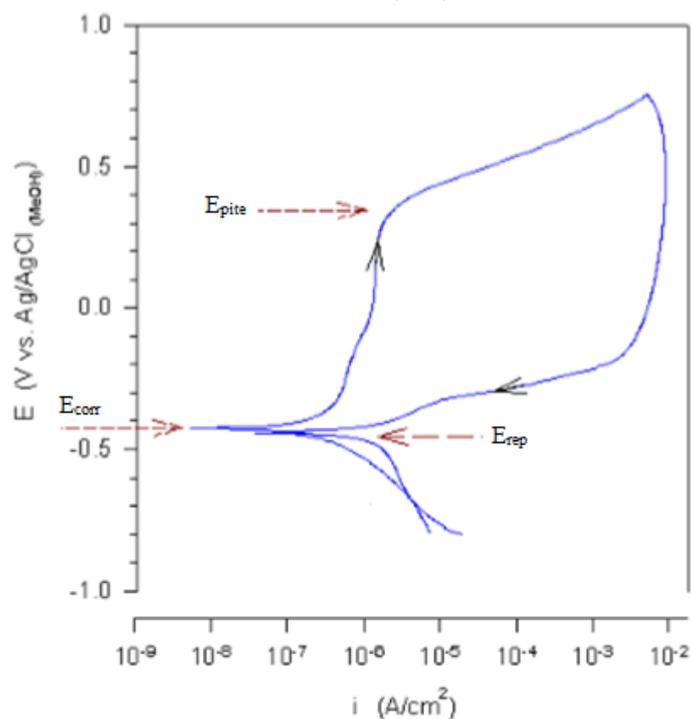
Figura 2.4 Parâmetros de suscetibilidade à corrosão por pite em uma curva de Voltametria Cíclica (VC).

potencial de pite, pode também ser determinado o potencial de repassivação (WOLYNEC, 2003). No ensaio de Voltametria Cíclica, o potencial vai aumentando desde o potencial de corrosão  $E_{\text{corr}}$  a uma velocidade constante até que se observa um forte aumento da corrente anódica. O potencial em que esse aumento é notado, é chamado  $E_{\text{pite}}$ . Frequentemente, antes de atingir esse valor a corrente flutua, indicando nucleação e desativação de pites. Invertendo-se o sentido da varredura, mantendo a mesma velocidade, observa-se histerese. Então surge o potencial de repassivação  $E_{\text{rep}}$  que representa o potencial ao qual o material novamente torna-se mais nobre (GEMELLI, 2001). A Figura 2.4 mostra a localização desses potenciais em uma curva de VC.

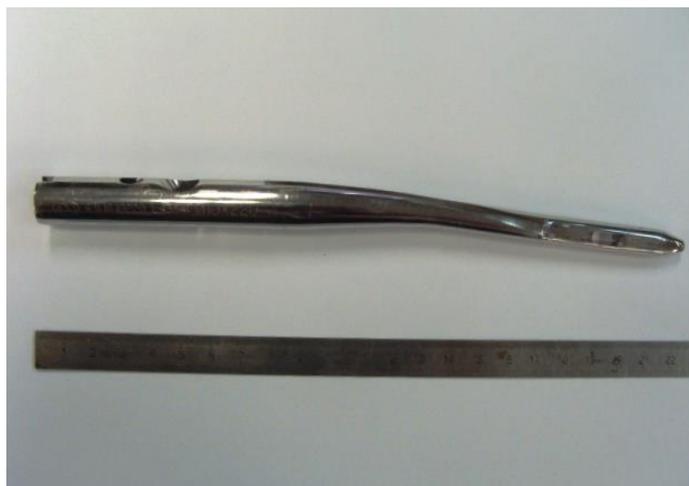
Figura 3.1 Haste bloqueada proximal feita de Aço Inoxidável Austenítico, prótese “A”.

A prótese “A”, chamada de Haste Bloqueada Proximal, foi feita de aço inoxidável austenítico forjado ASTM F138, de baixo teor de C, que tem como seus principais elementos de liga o Cr, o Ni e o Mo. A Figura 3.1 mostra a prótese de onde o corpo de prova foi retirado.

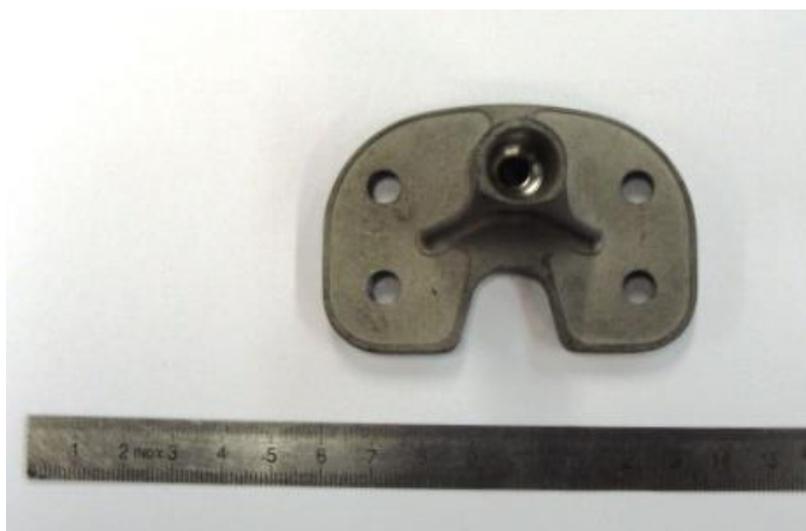
Figura 3.2 Base tibial de prótese de joelho, liga Co-Cr-Mo, prótese “B”.

A prótese “B” é de Co-Cr-Mo ASTM F75, é frequentemente usada em superfície articular, constituindo assim o par tribológico com o polietileno (articulação polímero-metal) ou com ligas metálicas (articulação metal-metal). A Figura 3.2 mostra a prótese de onde o corpo de prova foi retirado. No caso é uma base tibial, que suporta uma placa de Polietileno de Alta Densidade, mas não tem movimento relativo com esse.

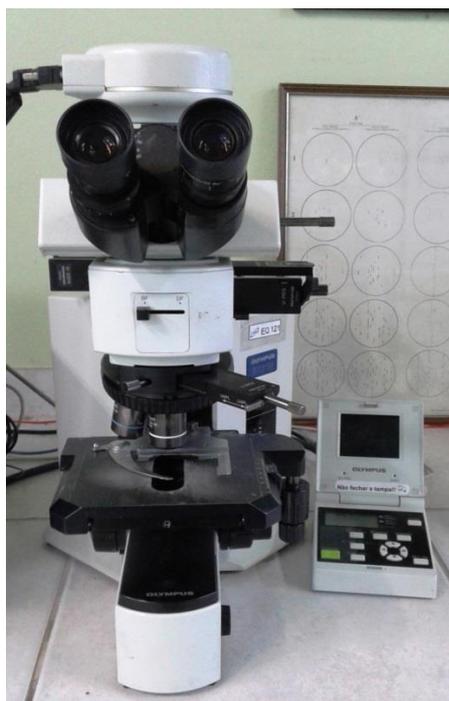
Figura 3.3 Microscópio Óptico.

As micrografias foram feitas no Microscópio Óptico da marca *Olympus* modelo *BX51M* mostrado na Figura 3.3. O equipamento encontra-se no GAF.

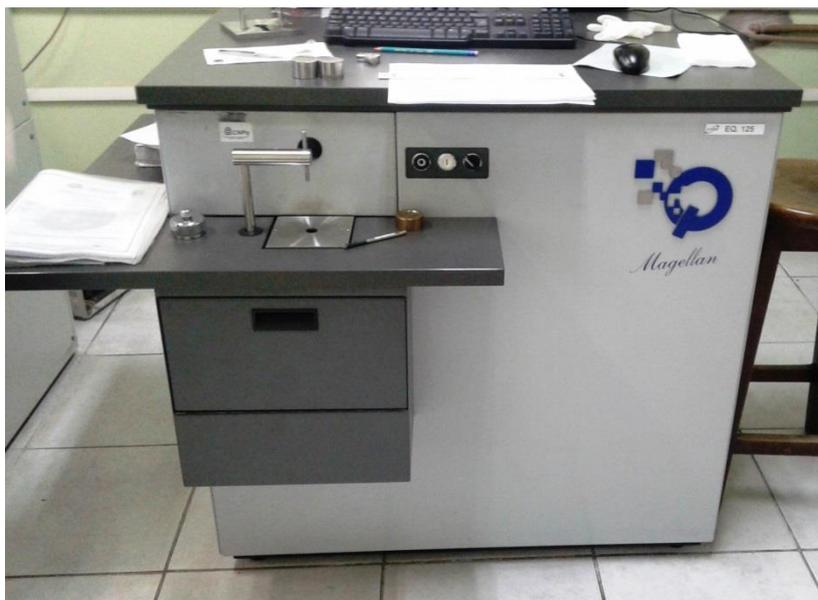
Figura 3.4 Espectrômetro de Emissão Óptica.

A espectroscopia foi feita com o intuito de obter a composição química de cada material. Foram feitas três queimas em cada material e depois foi feita a média das composições. Para cada material, o espectrômetro foi previamente calibrado. Foi utilizado o espectrômetro de emissão óptica de centelha da marca *Magellan Q8* modelo *Q/M/VL*, que encontra-se no GAF, mostrado na Figura 3.4.

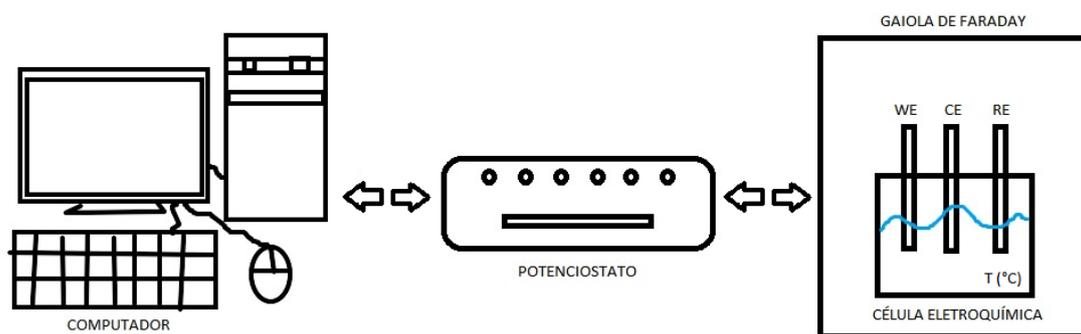
Figura 3.5 Modelo esquemático da aquisição de dados dos ensaios.

A Figura 3.5 apresenta esquematicamente o funcionamento do potenciostato. Neste esquema, o potenciostato está conectado ao computador e a uma célula eletroquímica. O potenciostato imprime uma diferença de potencial entre o eletrodo de trabalho (WE) e o contra eletrodo (CE), e também manda os dados de resposta dos eletrodos para o computador. A Figura 3.6 mostra os equipamentos usados no ensaio.

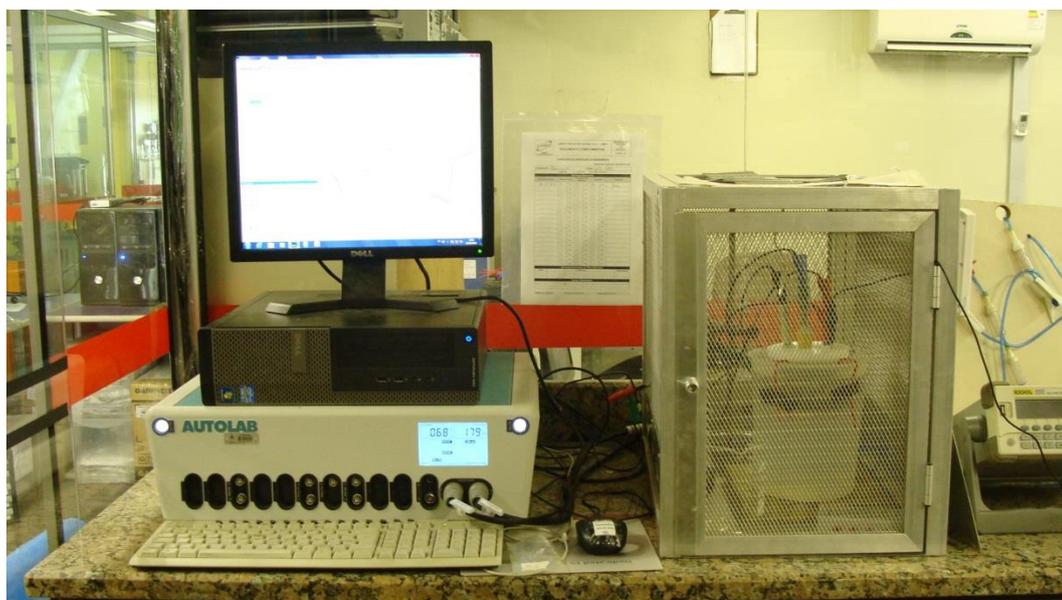
Figura 3.6 Equipamentos utilizados para os ensaios eletroquímicos.

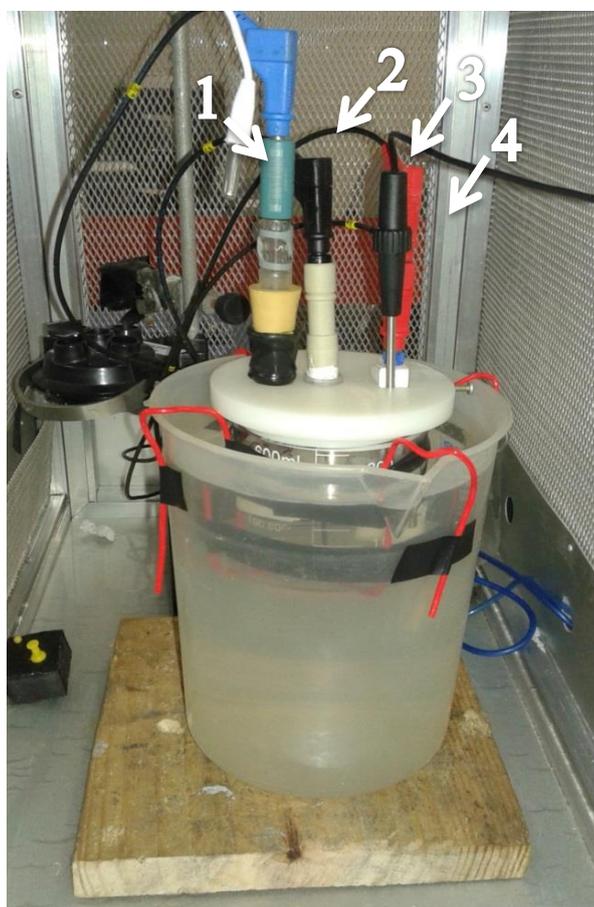
Figura 3.7 Célula Eletroquímica: 1- eletrodo de referência; 2- contra eletrodo; 3- medidor de temperatura; 4- eletrodo de trabalho.

Todas as medidas foram realizadas numa célula com capacidade de 300 mL utilizando um eletrodo de referência Ag/AgCl [3 mol/L] da marca *Metrohm* modelo 6.0724.140, um contra eletrodo de platina e um dispositivo de *Nylon*® para posicionar as amostras. Solução PBS (*Phosphate Buffered Saline*) foi usada como com a composição descrita na Tabela 3.1, esta solução é sugerida pela norma ASTM F2129-08 como sendo apropriada para simular o ambiente fisiológico humano (ASTM International, 2008), os ensaios foram conduzidos à  $37\text{ °C} \pm 1\text{ °C}$ , medido por um medidor de temperatura PT-100 e a PH  $7,4 \pm 0,05$ . A célula eletroquímica está mostrada na Figura 3.7.

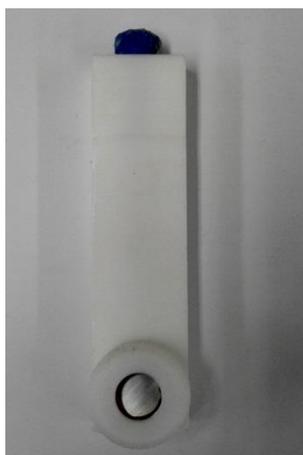
Figura 3.8 Porta amostra.

Um dispositivo de *Nylon*®, mostrado na Figura 3.8, foi usado para posicionar as amostras na célula eletroquímica. Uma fina camada de silicone *Protective Coating SG 250* – *HBM*® foi aplicada 24 horas antes do ensaio entre a amostra e o *o-ring* de vedação do dispositivo para evitar a corrosão por fresta.

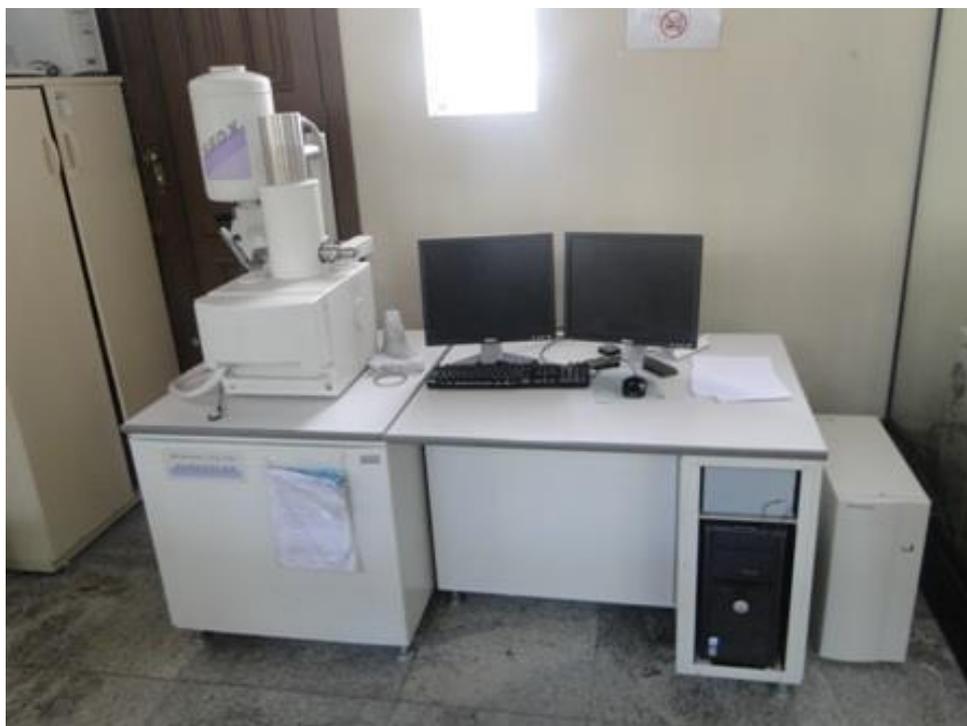
Figura 3.9 Microscópio Eletrônico de Varredura Shimadzu.

Após a CA, a amostra foi levada ao MEV para analisar os pites e óxidos gerados em uma hora de ensaio, e também para obtenção de informações sobre a composição dos pites com o dispersor de raios-x (EDS) acoplado ao MEV. O Microscópio Eletrônico de Varredura utilizado foi o da marca *Shimadzu*, modelo *SSX – 550* mostrado na Figura 3.9. O equipamento encontra-se no GEM.

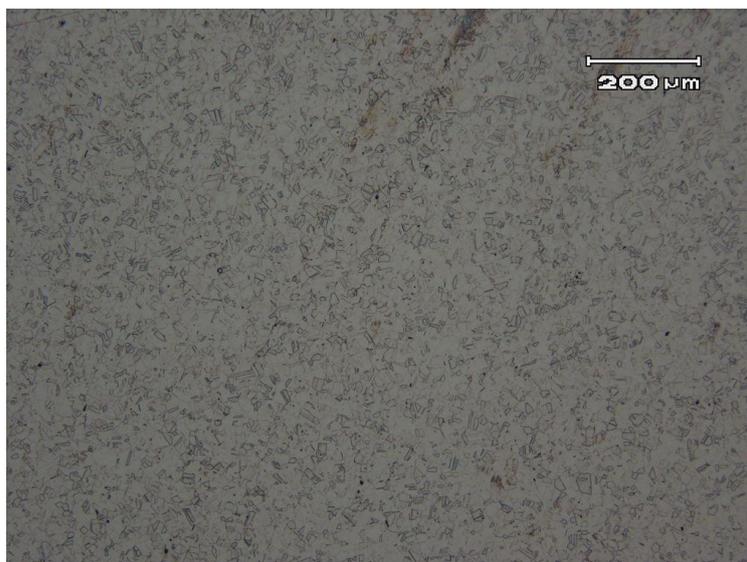
Figura 4.1 Micrografia do Aço Inox Austenítico.

O ataque eletrolítico usado para revelar a microestrutura do aço inox austenítico ASTM F138 tem o objetivo de revelar os contornos de grão e escurecer os carbonetos. Como mostrado na Figura 4.1, a micrografia mostrou grãos austeníticos finamente dispersos, sem a precipitação de carbonetos que poderiam causar sensitização e levar a menor resistência à corrosão localizada no material. Segundo a norma ASTM F138, a microestrutura esperada é de grãos austeníticos finos, sem a presença de ferrita, assim como encontrado.

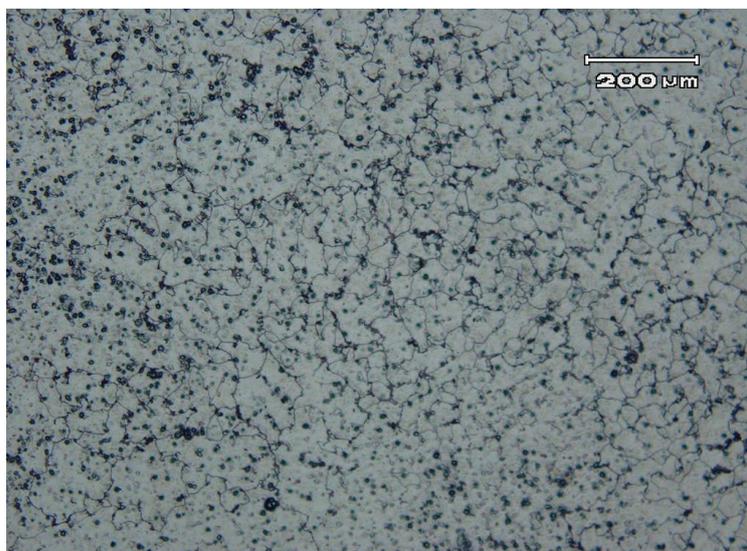
Figura 4.2 Micrografia obtida da liga Co-Cr-Mo.

A microestrutura da liga Co-Cr-Mo ASTM F75, apresenta uma microestrutura que consiste em uma matriz dendrítica  $\alpha$  (Co cfc), rica em Cr e Mo, como mostra a Figura 4.2 e

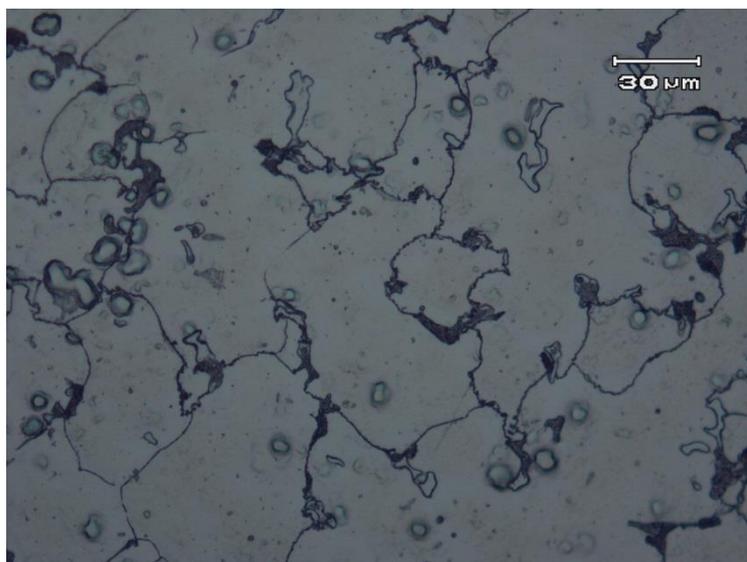
Figura 4.3 Carbonetos evidenciados na micrografia da liga Co-Cr-Mo.

fases secundárias, sendo a maioria do tipo  $M_{23}C_6$  que aparecem nas regiões interdendríticas e nos contornos de grão, esses carbonetos têm efeitos importante na diminuição da resistência à corrosão dessa liga (RAMÍREZ-VIDAURRI, 2009), a micrografia mostrada na Figura 4.3 coloca em evidência essas fases secundárias.

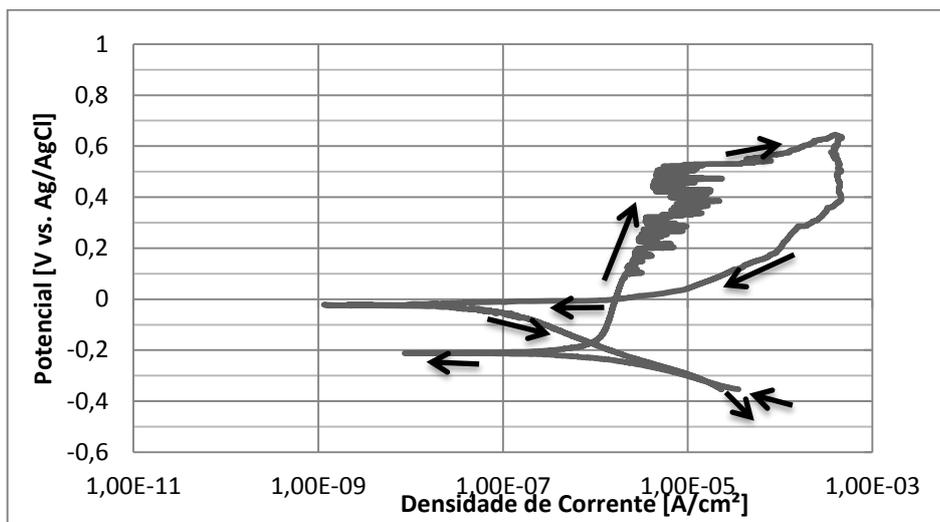
Figura 4.4 Voltametria Cíclica da amostra da prótese “A”, feita de aço inoxidável austenítico ASTM F138.

A Figura 4.4 apresenta o resultado obtido no ensaio de Voltametria Cíclica das amostras da prótese “A”. A curva apresenta um comportamento metaestável na região de passivação, o que mostra a instabilidade da camada passiva.

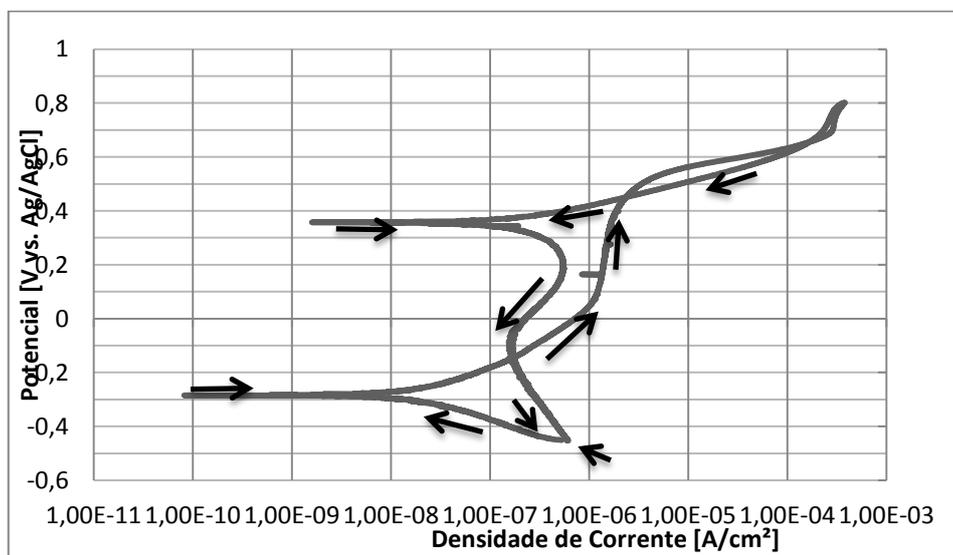
Figura 4.5 Voltametria Cíclica da amostra da prótese “B”, feita de liga Co-Cr-Mo ASTM F75.

A Figura 4.5 apresenta o resultado obtido no ensaio de VC das amostras da prótese “B”. A curva é estável e os potenciais de repassivação ( $E_{rep}$  e  $E_{rep2}$ ) são próximos de  $E_{pite}$ .

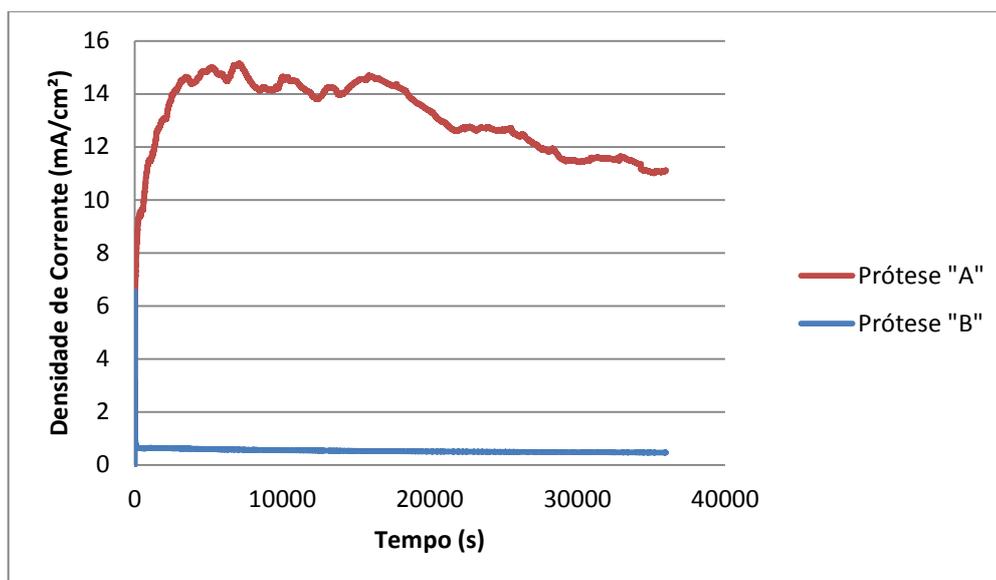
Figura 4.6 Resultado da Cronoamperometria.

A Figura 4.6 mostra o comportamento do Aço Inoxidável Austenítico, obtido da prótese “A” em vermelho, e o comportamento da liga Co-Cr-Mo, obtido da prótese “B” em azul, durante a CA. Para a amostra da prótese “A” é observado um aumento rápido de corrente, seguido por estabilização e um leve decaimento. A densidade de corrente nesse ensaio chegou à 15,142 mA/cm<sup>2</sup>. O comportamento do aço indica crescimento rápido dos pites após a sua nucleação. Para a liga Co-Cr-Mo, a corrente decai rapidamente, atingindo um patamar de 0,579 mA/cm<sup>2</sup> e se estabilizando. Isso demonstra o comportamento transpassivo da liga em questão nesse potencial.

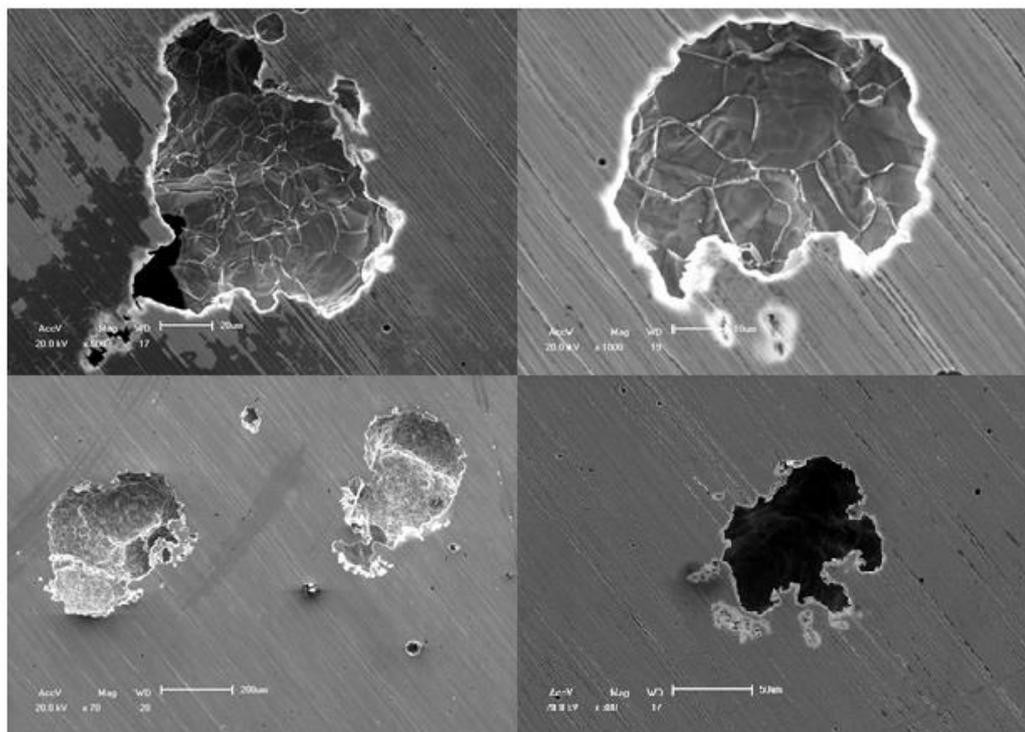
Figura 4.7 Imagens de MEV dos pites formados no Aço Inoxidável Austenítico.

As análises por MEV mostraram os pites formados após o ensaio de CA no aço inoxidável austenítico, os pites formados foram profundos, de geometria irregular e dispersos na matriz. A geometria dos pites formados está evidenciada na Figura 4.7.

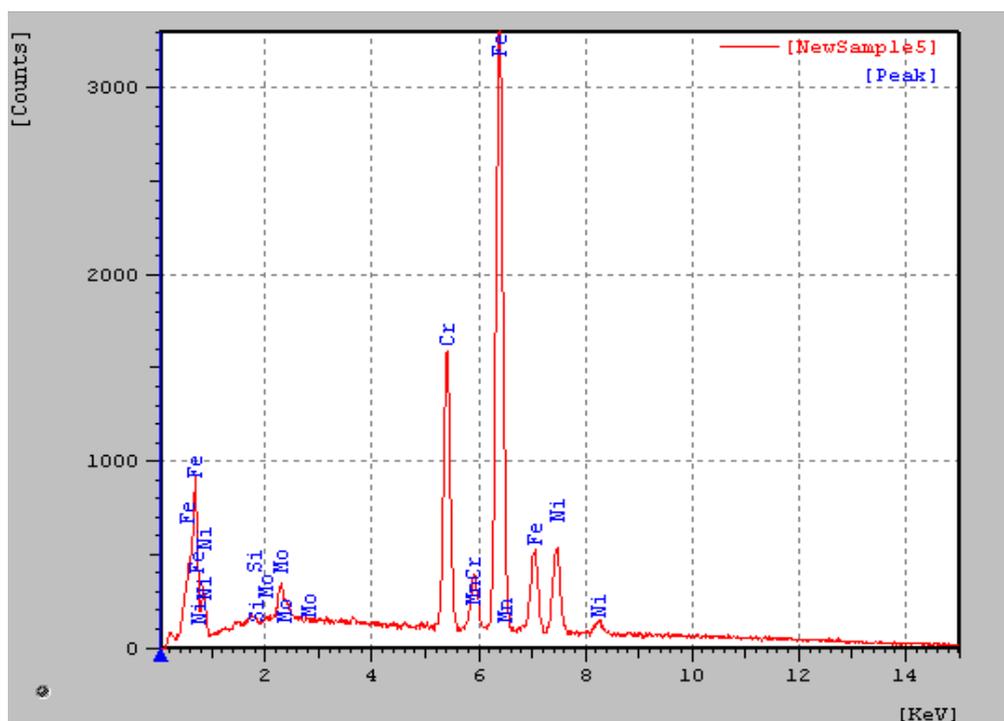
Figura 4.8 Análise de EDS na matriz da amostra da prótese "A".

A comparação entre a análise de EDS obtida na matriz (Figura 4.8) e nos pites (Figura 4.9) revela que os pites possuem O que não está presente na matriz.

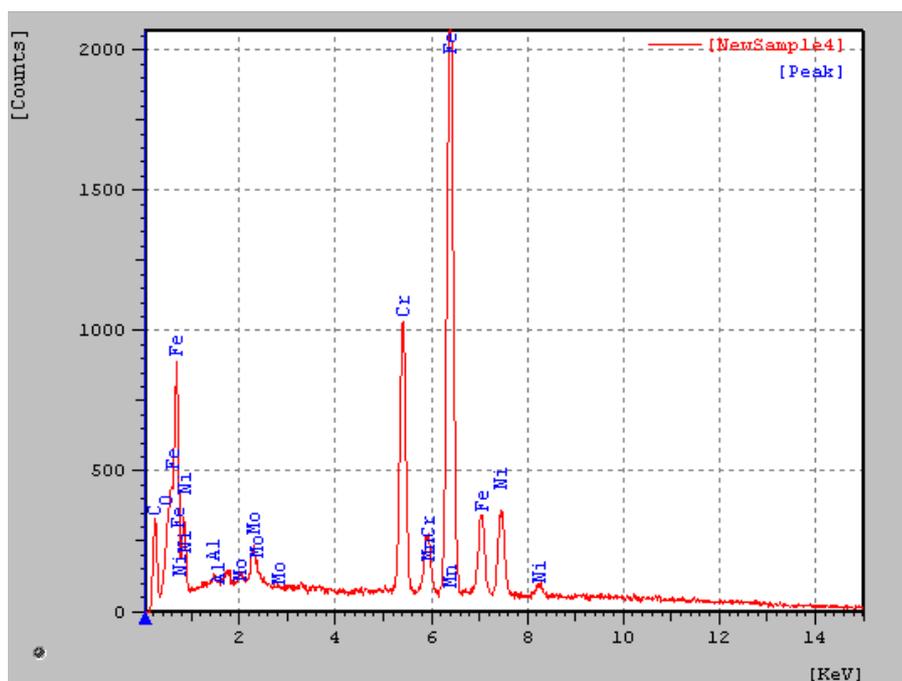
Figura 4.9 Análise de EDS em pite formado na amostra da prótese "A".

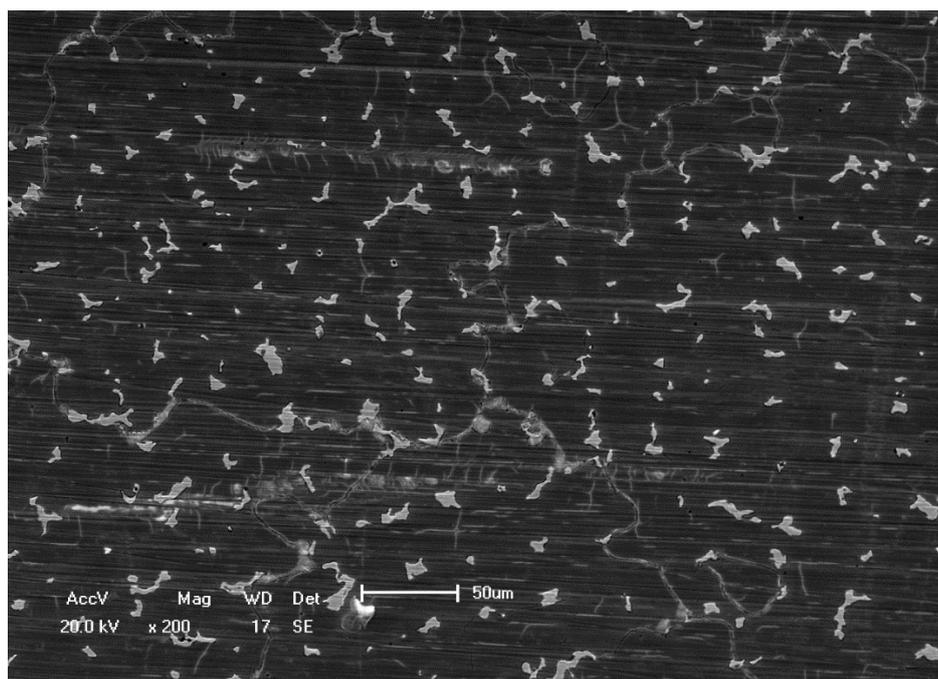
Figura 4.10 Imagens de MEV da superfície liga Co-Cr-Mo.

Na liga Co-Cr-Mo, não foram observados pites, porém observou-se corrosão intergranular, conferindo uma imagem com padrão semelhante às micrografias feitas do material, evidenciado na Figura 4.10.

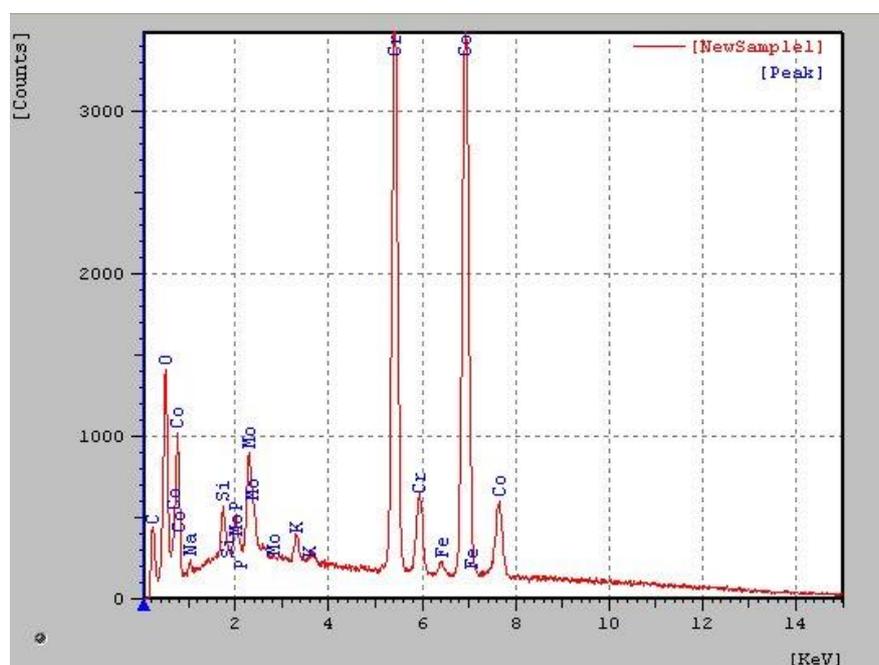
Figura 4.11 Análise de EDS na matriz da liga Co-Cr-Mo após a Cronoamperometria.

A análise de EDS foi feita na matriz (Figura 4.11) nos carbonetos (Figura 4.12) e numa área não exposta ao meio (Figura 4.13) da amostra obtida através da prótese “B” de liga Co-Cr-Mo. É possível concluir que ao contrário da área não exposta ao meio, tanto a matriz, quanto os carbonetos apresentaram íons K, P e Na. Esses íons estavam na solução PBS, usada como eletrólito, e foram incorporados ao óxido que se formou no metal, evidenciando o caráter misto do óxido formado.

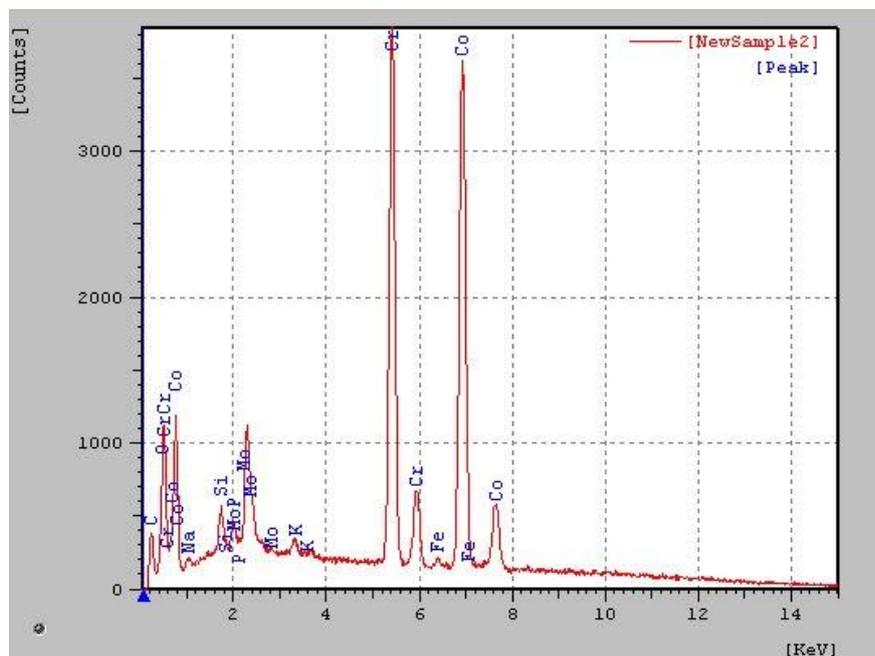
Figura 4.12 Análise de EDS nos carbonetos da liga Co-Cr-Mo após a Cronoamperometria.

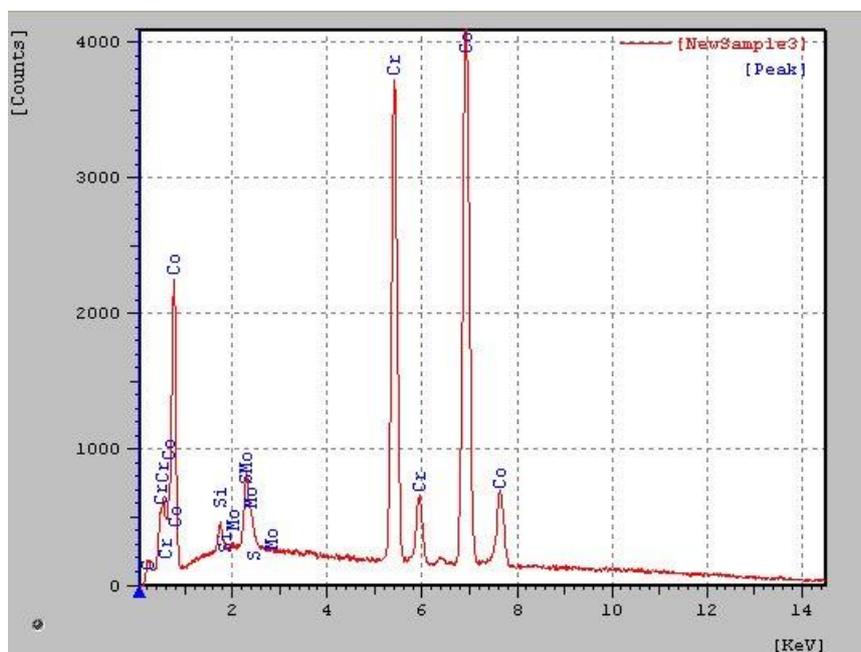
Figura 4.13 Análise de EDS na região não exposta ao meio da liga Co-Cr-Mo.
