AVALIAÇÃO DE SOLDA ALUMINOTÉRMICA EM ÂNGULO

Dissertação para obtenção do Título de Mestre em Engenharia

Porto Alegre, 2008

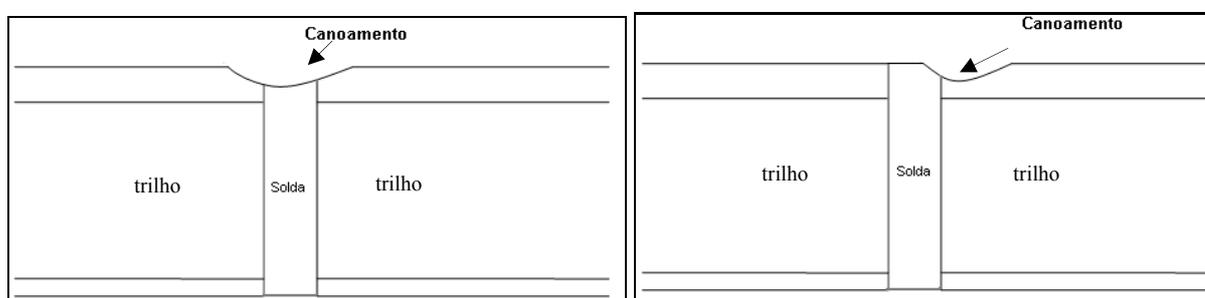
Figura 1.1 – Esquema mostrando exemplos da ocorrência do defeito canoamento em soldas aluminotérmicas ferroviárias.

Um defeito de grande preocupação nas ferrovias de carga pesada é a formação de uma depressão junto às soldas aluminotérmicas, o canoamento (conhecido como “*weld batter*”). O defeito surge devido as diferenças de dureza entre o metal de solda (MS) e a zona afetada pelo calor (ZAC). A pressão de contato da roda faz com que haja uma deformação (afundamento) na região do MS ou da ZAC, que possui menor dureza, criando a forma de uma canoa no perfil da solda, como mostra a Figura 1.1. A passagem da roda por este tipo de defeito acarreta em um violento impacto na estrutura, gerando tensões adicionais, não previstas em projeto, que podem levar a fratura, tanto da solda, quanto da roda, além de eixos e vagões, ou seja, um “simples” defeito na solda é capaz de onerar todo o material rodante e permanente da ferrovia.

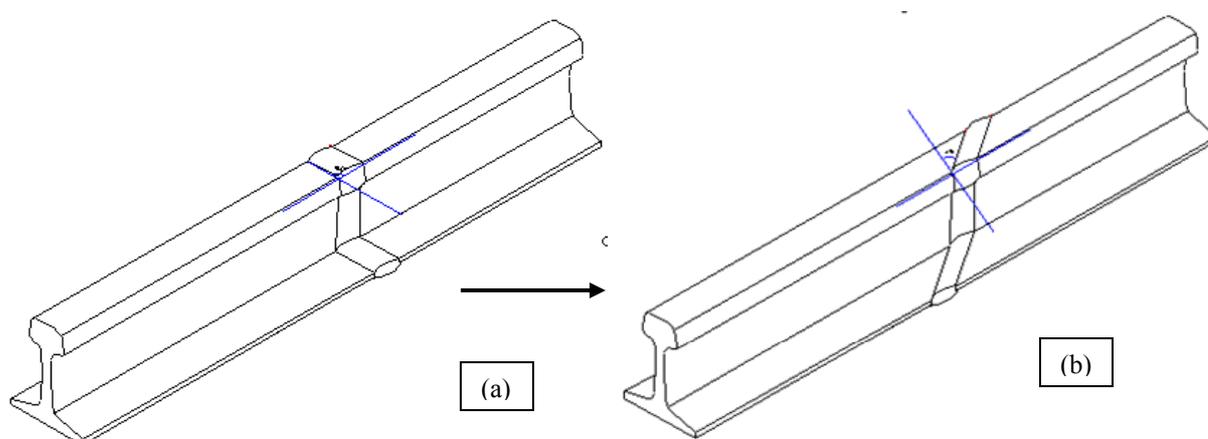
Figura 1.2 – (a) Solda transversal. (b) Solda em ângulo.

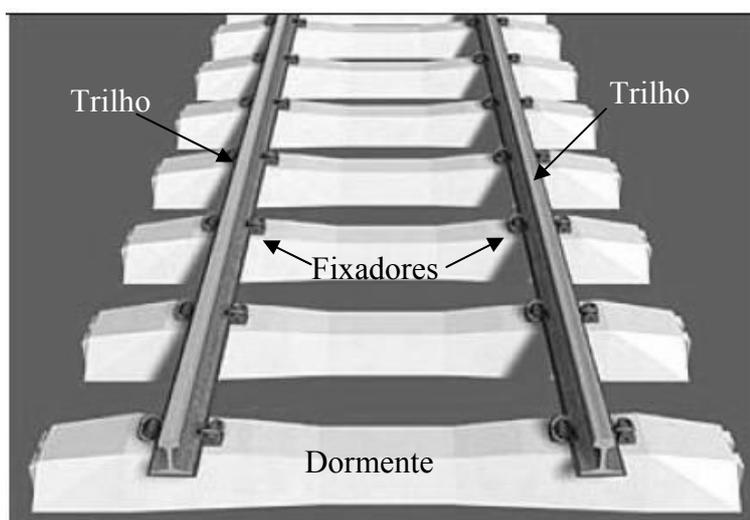
Figura 2.1 – Elementos básicos da via permanente.

Os trilhos são elementos da via permanente, fabricados em aço com comprimentos de 12 a 36m, sobre os quais trafegam e são guiadas as rodas dos trens - locomotivas, carros e vagões. Os trilhos são assentados sobre os dormentes e transferem para estes as solicitações do material rodante da via. Possuem ainda a função de sustentação e condução dos trens, apresentando características estruturais de uma viga extensa e contínua. A Figura 2.1 mostra alguns elementos básicos da via permanente.

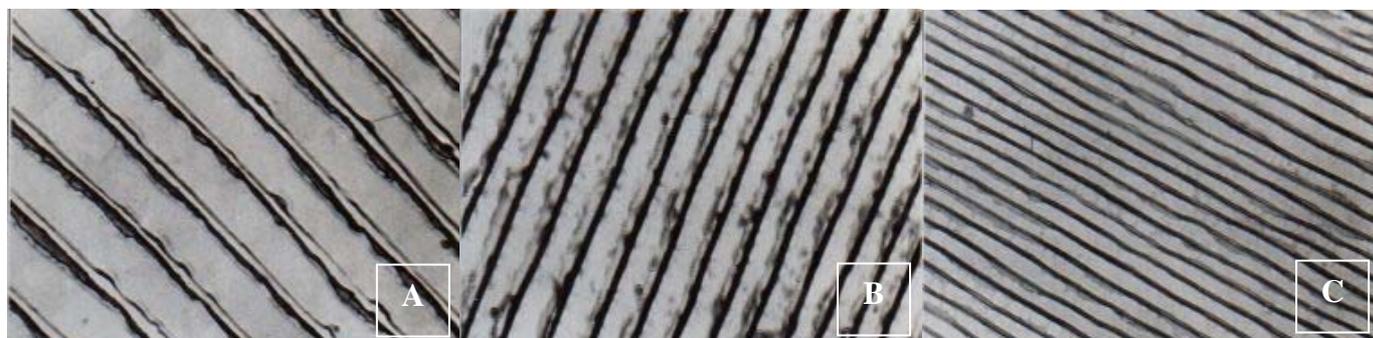
Figura 2.5 - Variação no espaçamento lamelar da perlita de acordo com o tipo de aço. ((a): Microestrutura de aço – trilho ao carbono; b): Microestrutura de aço – trilho microligado; (c): Microestrutura de aço-trilho tratado termicamente (MARICH, 1994).

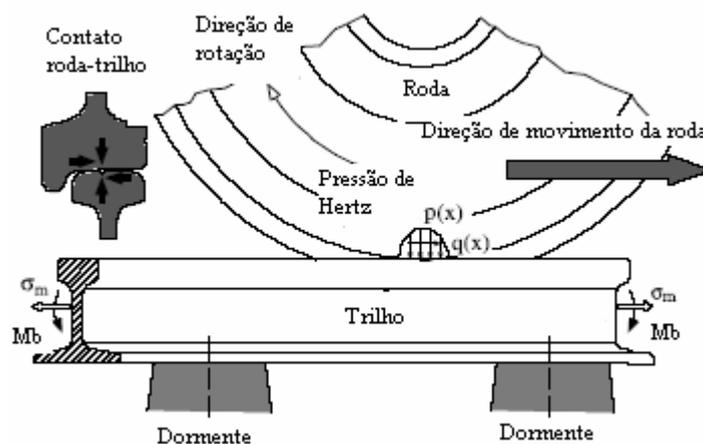
Figura 2.6 – Configuração das solicitações primárias impostas ao trilho. Adaptado de (ZERBST, 2005).

multiplicada pelo movimento do trem e flutuações na superfície de contato roda-trilho. A tensão normal é produto de irregularidades na via e das etapas de aceleração e frenagem do trem (ZERBST, 2005). A Figura 2.6 mostra esquematicamente a configuração das solicitações primárias nos trilhos.

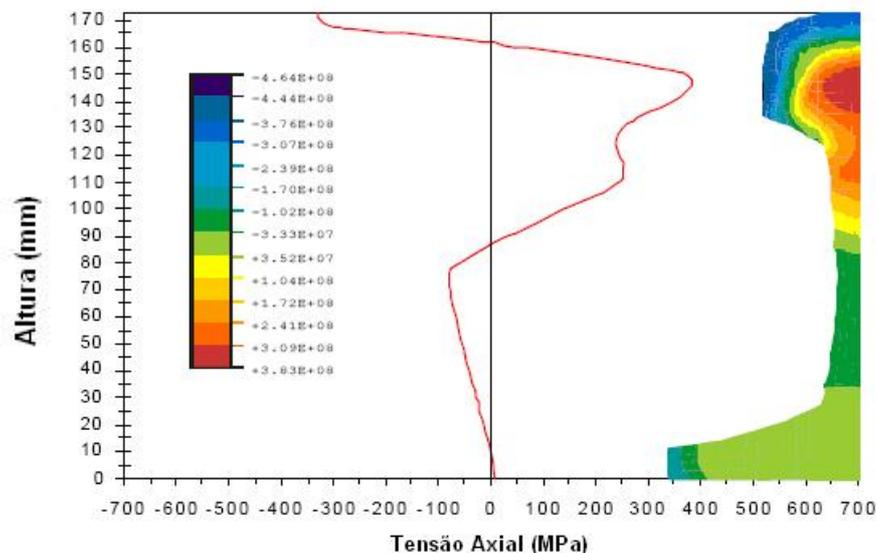
Figura 2.7 – Perfil de tensões residuais para um trilho submetido a tratamento térmico HH (JEONG, 1996).

componente. A Figura 2.7 mostra um perfil de tensões residuais longitudinais de um trilho submetido a tratamento térmico para endurecimento do boleto

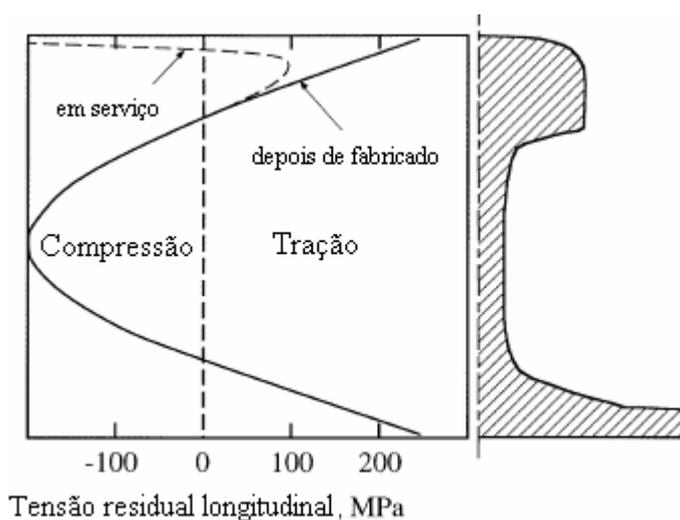
Figura 2.8 – Perfil de tensões residuais para um trilho novo standard novo e depois de usado (ZERBST, 2005).

Na condição de como fabricado, as tensões residuais longitudinais são trativas no boleto (até 10 mm da superfície) e no patim e compressivas na alma. Em serviço, o contato roda-trilho provoca deformações plásticas pontuais na superfície do boleto e, com o conseqüente encruamento do material, incentiva uma redistribuição das tensões residuais a uma profundidade de até 7,5-10 mm (ROLDO, 1998). Nestas condições as tensões residuais trativas do boleto, decorrentes do processo de fabricação, passam a ser compressivas, como mostra a Figura 2.8.

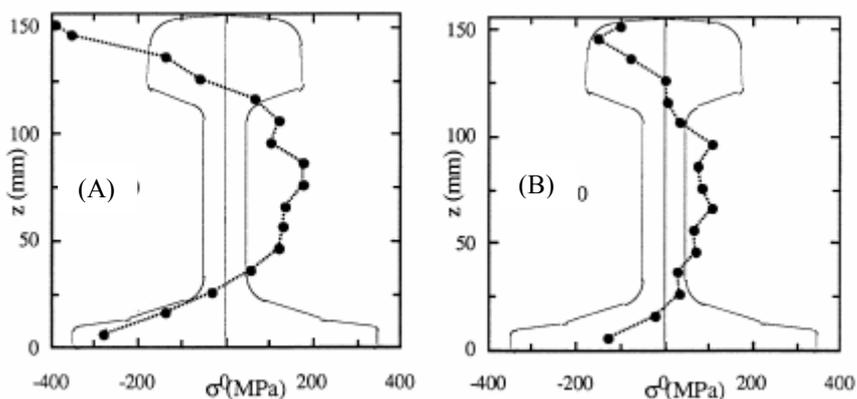
Figura 2.9 – Perfil de tensões residuais longitudinais em soldas aluminotérmicas. A) no centro da solda; B) na zona afetada pelo calor (ZAC) (WEBSTER, 1997).

A intensidade das tensões é maior na região central da solda para as tensões longitudinais e maior na zona afetada pelo calor (ZAC) para as tensões verticais, como mostram as Figura 2.9 e Figura 2.10. O autor, ainda, sugere que o tamanho da junta, natureza metalúrgica do trilho e a configuração dos moldes podem alterar o campo de tensões residuais da solda. Em outro artigo, Skyttebol (SKYTTEBOL, 2005) verificou que as distribuições de tensões residuais são similares para os processos de soldagem por aluminotermia e por centelhamento (flash butt welding).

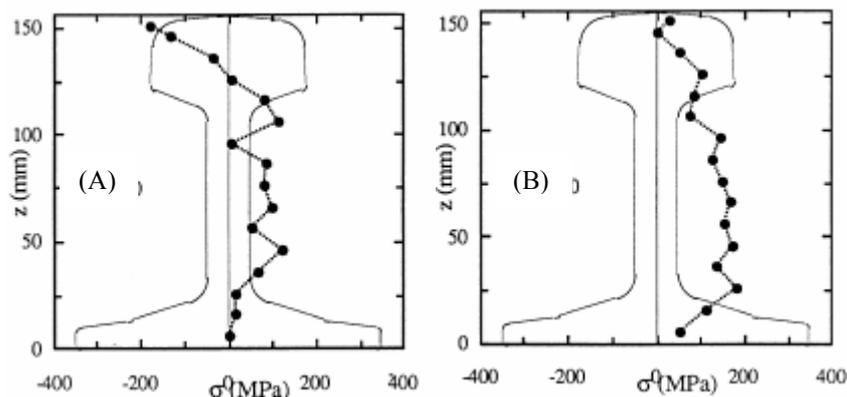
Figura 2.10 - Perfil de tensões residuais verticais em soldas aluminotérmicas. A) no centro da solda; B) na zona afetada pelo calor (ZAC) (WEBSTER, 1997).

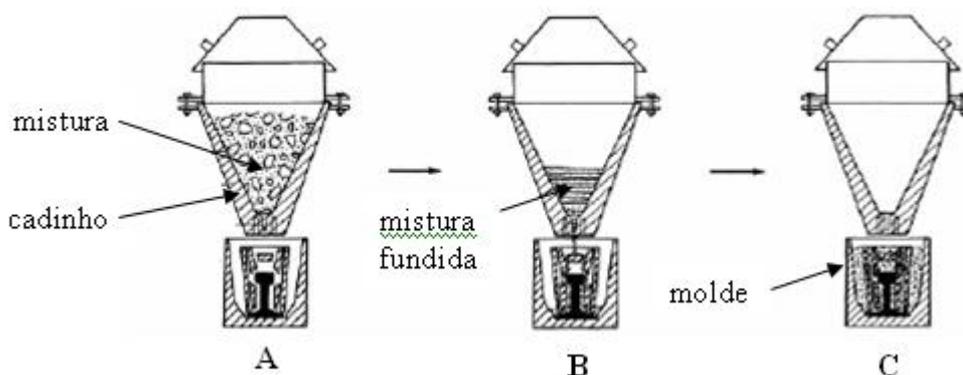
Figura 2.11 - Configuração típica do conjunto molde-cadinho para a soldagem aluminotérmica (DA SILVA, 1998).

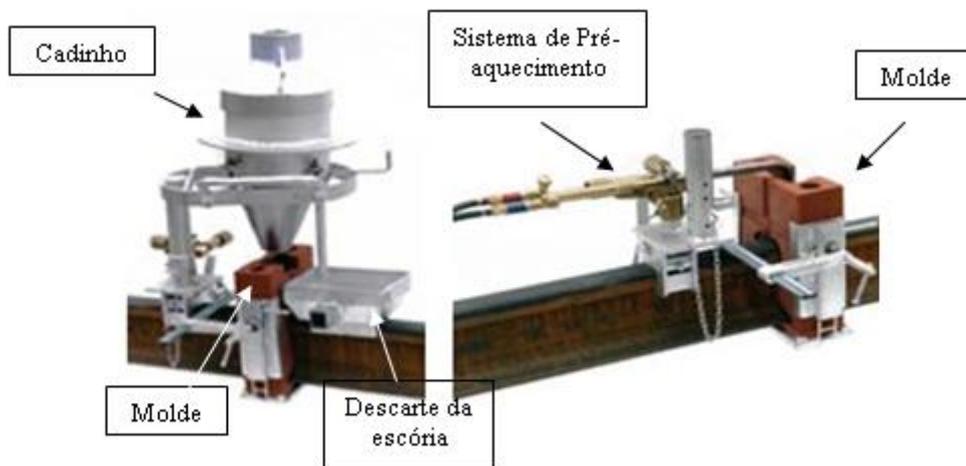
Figura 2.12 – Equipamentos utilizados na soldagem aluminotérmica. (KLK)

Basicamente são utilizados três equipamentos (Figura 2.12): Cadinho, Moldes e Sistema de Pré-Aquecimento.

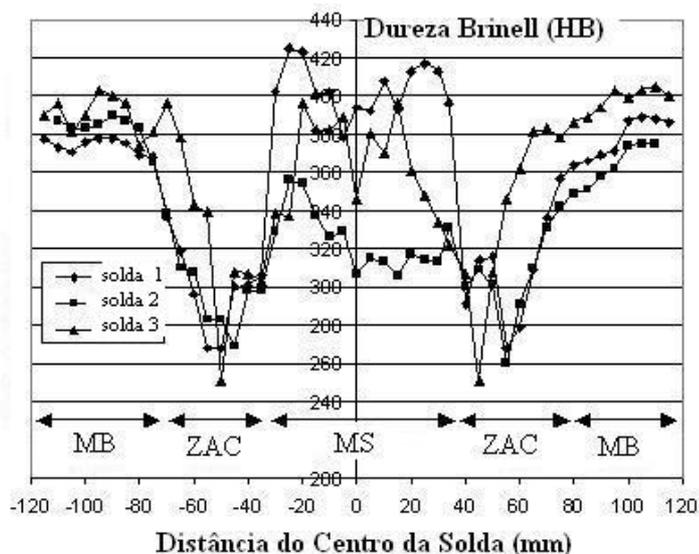
Figura 2.13 – Perfis de dureza longitudinal ao longo da solda (MARICH, 2005).

Myers (MYERS, 1982) apurou a falta de simetria no perfil de dureza da solda. No boleto o metal de solda (MS) possui dureza mínima no centro. A dureza atinge um máximo na região da ZAC, partir de onde a dureza cai novamente até os níveis do metal base. Em alguns casos este segundo ponto de dureza mínima ocorre na fronteira entre a ZAC e a ZPF (zona parcialmente fundida). Para as medições realizadas no patim, a dureza mínima no MS é pouco pronunciada, nas demais regiões da solda os patamares de dureza são similares àquelas medidas no boleto. As variações de dureza ao longo da solda são observadas por vários autores (MYERS, 1982; OFFEREINS, 2004; DA SILVA, 1998), no entanto a literatura não fornece justificativa de natureza metalúrgica que explique a razão da diminuição de dureza no centro da solda. É importante salientar que a norma européia para avaliação de soldas aluminotérmicas determina ensaios de dureza na região boleto. Deve-se considerar, também, que o encruamento provocado pelo contato roda-trilho pode acarretar em um aumento de dureza de até 60HB na região da solda, dependendo das condições de serviço. A Figura 2.13 mostra o perfil de dureza no plano longitudinal para três soldas em trilhos tratados.

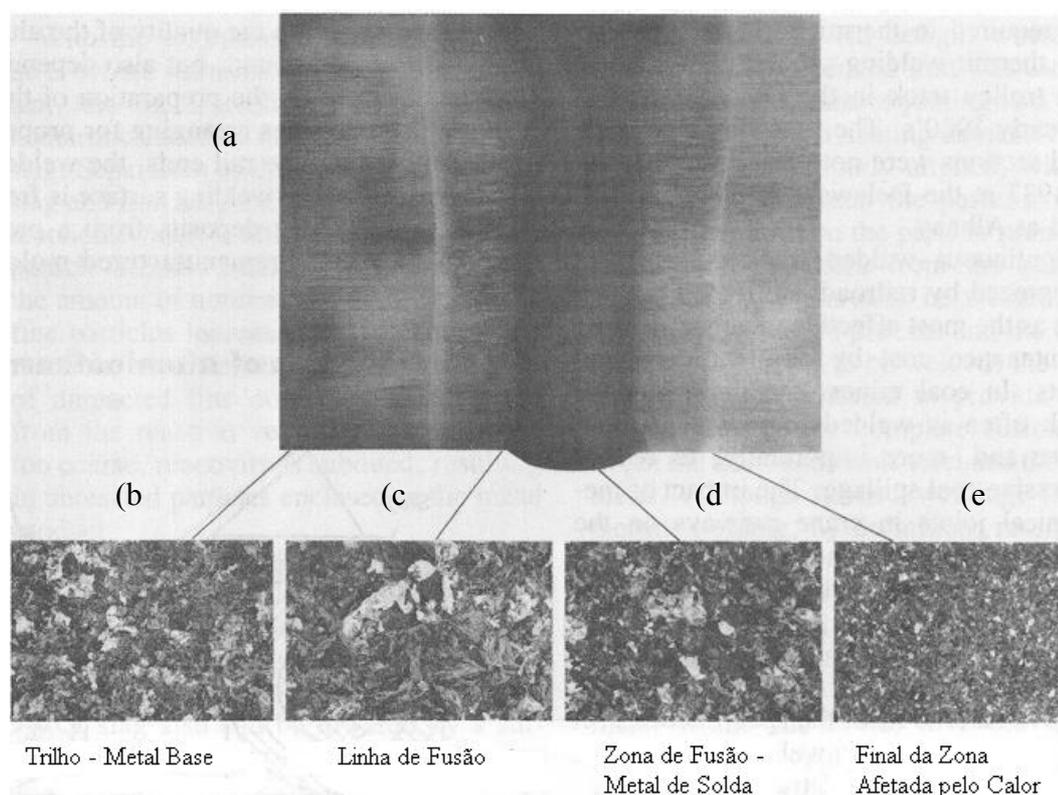
Figura 2.14 – Caracterização metalográfica de uma solda aluminotérmica. (a) macroestrutura. (b) metal base. (c) linha de fusão (d) metal de solda. (e) zona afetada pelo calor (ASM METALS HANDBOOK, 1998)

A estrutura metalúrgica presente na solda aluminotérmica depende da composição química da mistura, da composição dos trilhos e das taxas de resfriamento impostas ao processo. A microestrutura indicada para a solda é a perlita, que deve apresentar apenas variações granulométricas ao longo das suas diferentes zonas, embora sejam permitidas mínimas percentagens de ferrita. Morfologias aciculares desta fase, como Widmanstätten são indesejadas por possuírem baixa ductilidade, fases martensíticas ou bainíticas e estruturas dendríticas também são desaconselhadas por conferirem menor tenacidade à junta. A Figura 2.14 mostra uma macrografia e as micrografias das zonas de uma solda perlítica.

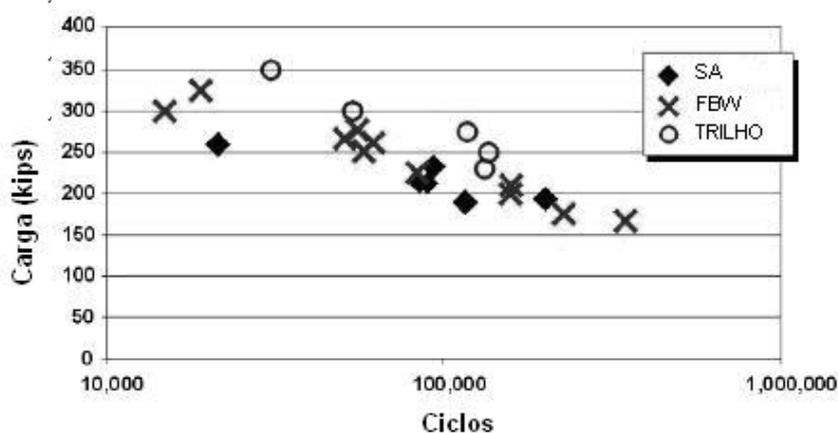
Figura 2.15 – Comparação entre o desempenho de fadiga de soldas aluminotérmicas, soldas por centelhamento e trilhos. (SUN, 2002)

No TTCI (Transportation Technology Center, Inc.) nos Estados Unidos (SUN, 2002) foram realizados ensaios de fadiga em soldas de trilhos AREMA 136RE. A Figura 2.15 mostra os resultados obtidos e faz uma comparação entre as soldas aluminotérmicas, soldas por centelhamento (flash-butt weld) e um segmento de trilho sem solda. Como esperado, a solda aluminotérmica apresenta propriedades inferiores.

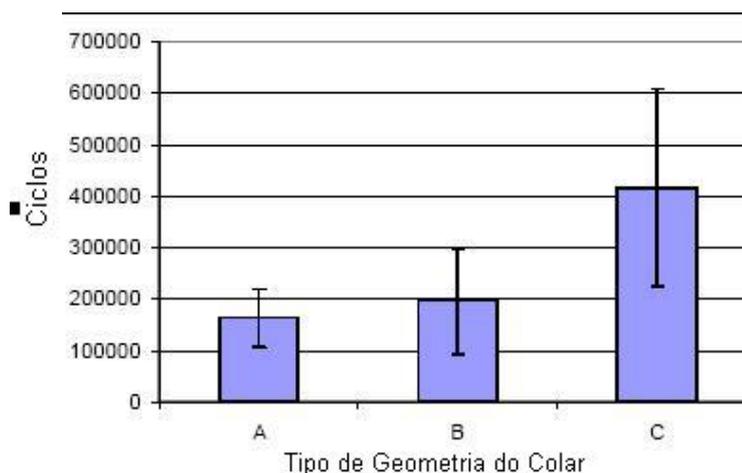
Figura 2.16 – Desempenho em fadiga para três diferentes geometrias do colar de solda (KRISTAN, 2005).

Em outro trabalho realizado na mesma instituição Kristan (KRISTAN, 2005) avaliou o desempenho em fadiga para três novas geometrias do colar da solda. Os resultados são mostrados na Figura 2.16. Dentre os fatores intervenientes na vida em fadiga das soldas aluminotérmicas, destacam-se os defeitos de soldagem, inclusões, microestrutura e resistência mecânica.

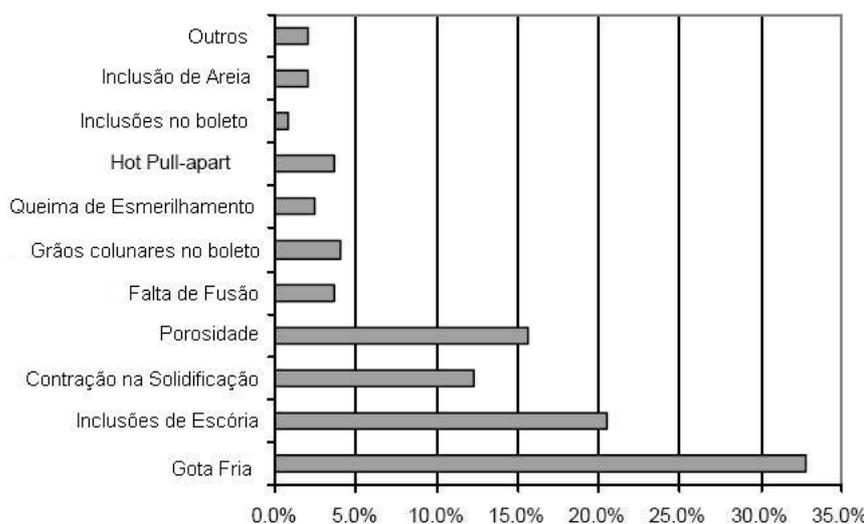
Figura 2.17 – Tipos de defeitos encontrados em soldas aluminotérmicas (LAWRENCE, 2004).

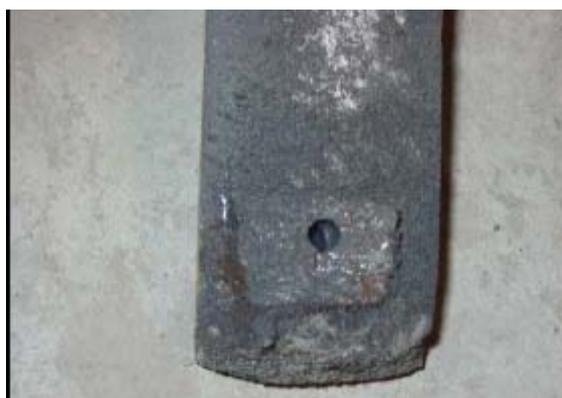
*Black holes* são poros isolados que surgem junto ao canal de alimentação da solda. Este tipo de defeito é uma das maiores causas de rejeições de solda por serem facilmente observados em inspeção visual. O defeito é causado por gases que, originados pelo material de vedação próximo ao patim, entram em contato com a solda durante a solidificação. Soldas com gaps estreitos também são suscetíveis a este tipo de defeito.

Figura 2.18 – Black hole no patim (WTIA, 2006).

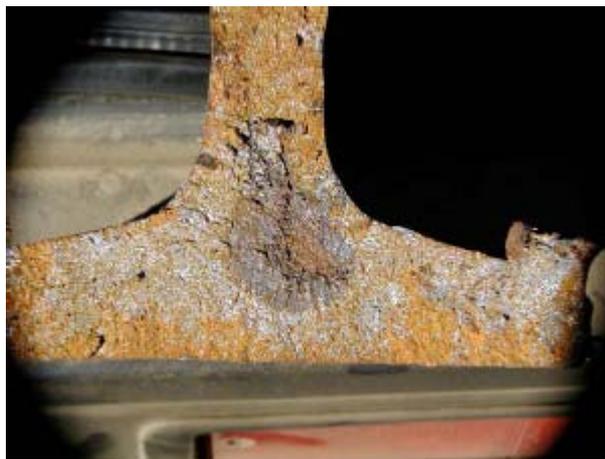
Figura 2.19 – Contração da solda na região entre a alma e o patim (WTIA, 2006).

A contração da solda ocorre geralmente na última região de solidificação, o patim ou o boleto, de acordo com o sistema de vazamento. A contração está associada a pré-aquecimento insuficiente, gaps reduzidos e ao movimento relativos da junta antes da solidificação total da solda. Assim, etapas de fixação devem ser revistas. São necessários aproximadamente 25 minutos até que a solda atinja temperatura de 350°C, onde terá desenvolvido 80% da sua resistência mecânica. Deve-se proibir o tráfego próximo aos locais de manutenção durante este intervalo (MUTTON, 2004).

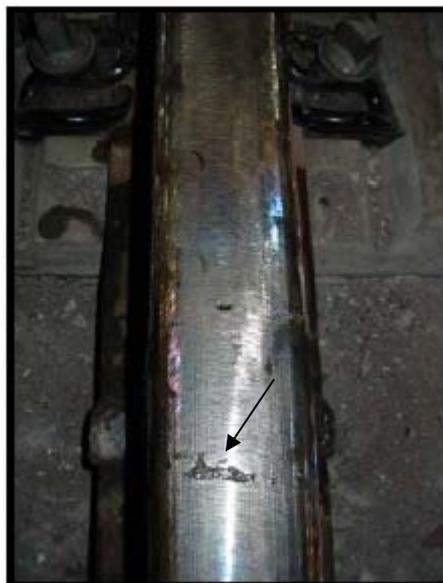
Figura 2.20 – Exemplo de inclusão de areia (WTIA, 2006).

Inclusões de areia ocorrem quando o material de vedação entra em contato com a chama durante o pré-aquecimento ou com o metal líquido durante o vazamento. A maior incidência do defeito ocorre na soldagem de um trilho novo com um trilho desgastado, uma vez que pode haver penetração de areia devido ao desnível do trilho usado. A areia de vedação pode alcançar temperaturas de vitrificação e se incrustar na superfície do trilho. O defeito pode ser removido por esmerilhamento, no entanto, podem permanecer após este processo o que exige reparos na solda.

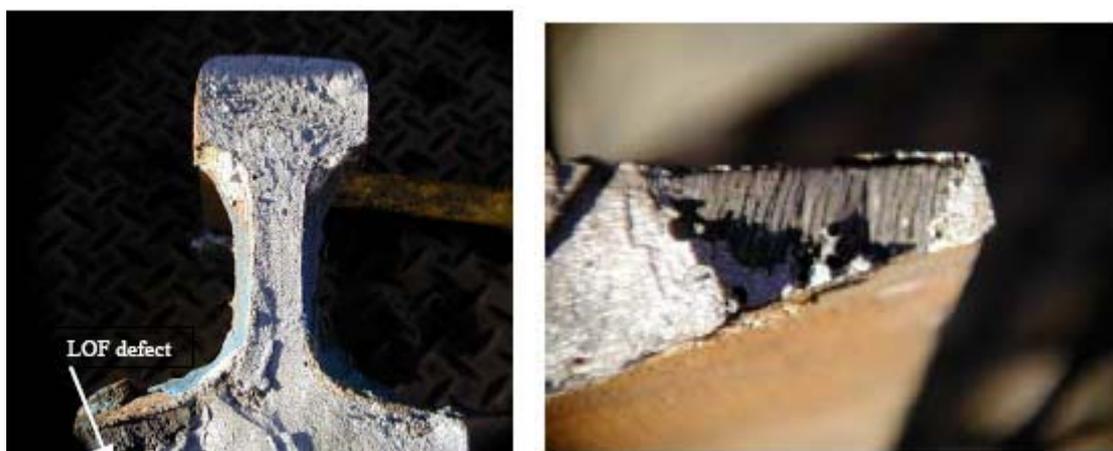
Figura 2.21 – Solda com falta de fusão no patim do trilho. À direita, ainda é possível observar as marcas do processo de corte durante a preparação da junta (WTIA, 2006).

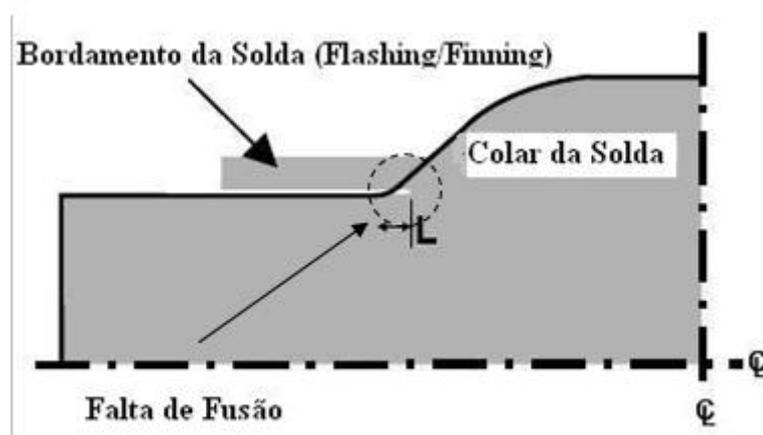
Figura 2.22 - Diagrama esquemático de um corte horizontal junto ao colar de solda na alma mostrando bordamento da solda e falta de fusão (KRISTAN, 2004).

O defeito do tipo “*finning*” surge devido a um fluxo de metal fundido entre o trilho e o molde, o que forma uma borda com potencial para concentração de tensões. Este defeito tem sido associado com um grande número de falhas em soldas, principalmente em vias com altas cargas por eixo (KRISTAN, 2004). O defeito ocorre na alma e no patim junto ao colar da solda, podendo ser originado por variação no dimensional dos moldes, vazamento de escória na solda ou fusão da lama cerâmica que é colocada entre o molde e o trilho. A Figura 2.22 mostra esquematicamente o bordamento e a falta de fusão associada ao defeito, enquanto a Figura 2.23 mostra uma fotografia do defeito.

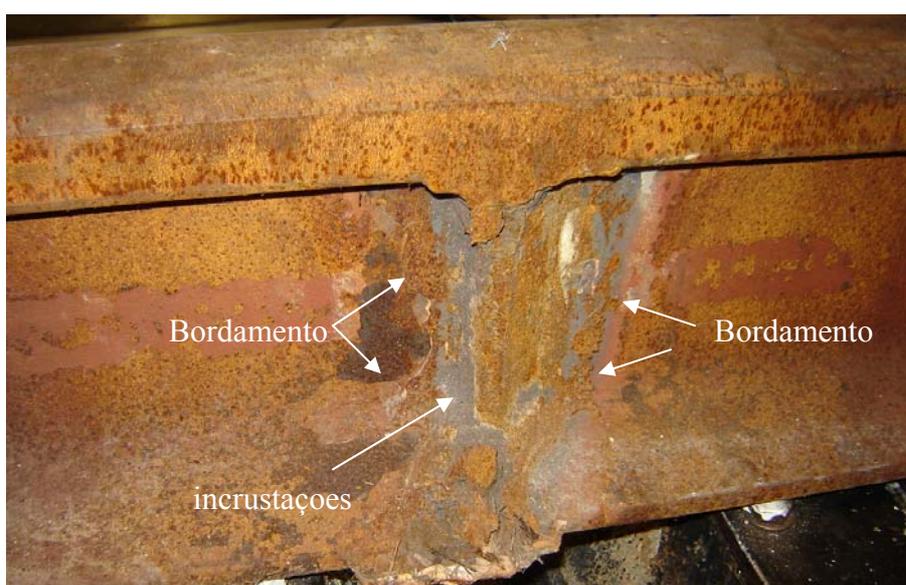
Figura 2.23 – Exemplo de solda com o defeito de bordamento Também é observada incrustação de material cerâmico no colar da solda.

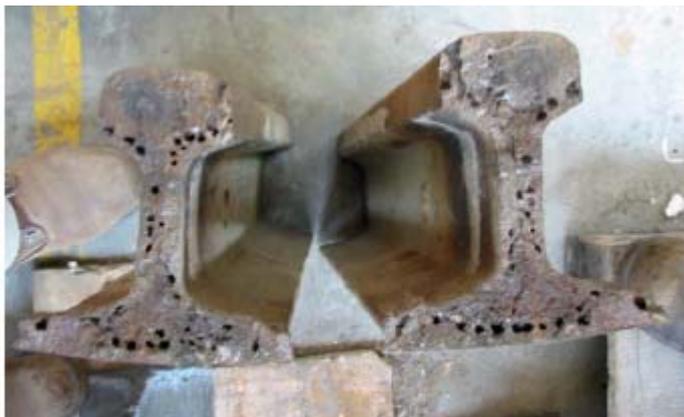
A porosidade é um defeito interno grave, pois quando em grande número pode diminuir de maneira significativa a resistência da solda. A umidade é a principal causa deste defeito, uma vez que impede a correta reação da mistura aluminotérmica. A porosidade pode ainda ser decorrente do material de vedação, pré-aquecimento insuficiente, molde contaminado e clima chuvoso durante a soldagem.

Figura 2.24 – Soldas com forte porosidade (WTIA, 2006).

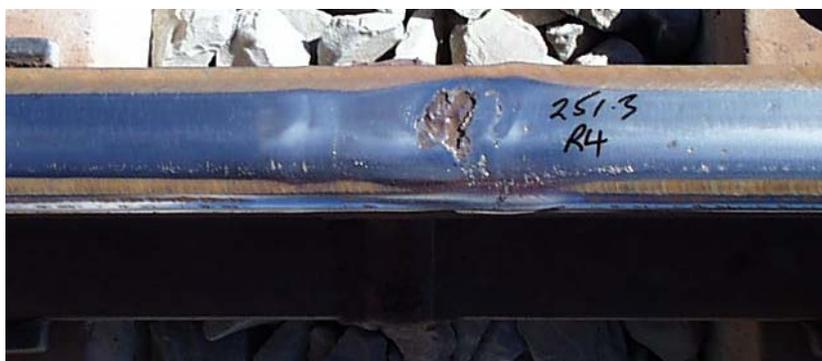
O canoamento (weld batter) é definido como a variação no perfil longitudinal ao longo da região da junta como resultante da diferença de desgaste e deformação plástica entre o trilho e a solda (MOLLER, 2001). O defeito é introduzido pelas altas pressões do contato roda-trilho em ferrovias de carga pesada e está associado a juntas com largas ZAC e com considerável variação de dureza em relação ao MS. A Figura 2.25 mostra o aspecto visual do defeito.

Figura 2.25 – Aspecto visual do defeito canoa (DUVEL, 2005).

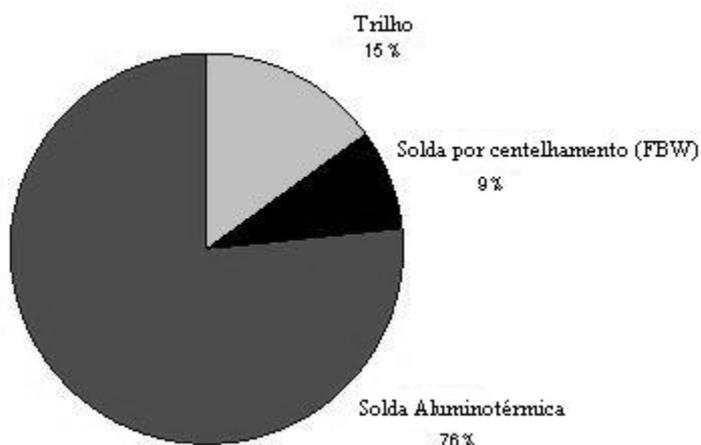
Figura 2.26 – Distribuição dos locais de falha em uma ferrovia de carga pesada (DUVEL, 2005).

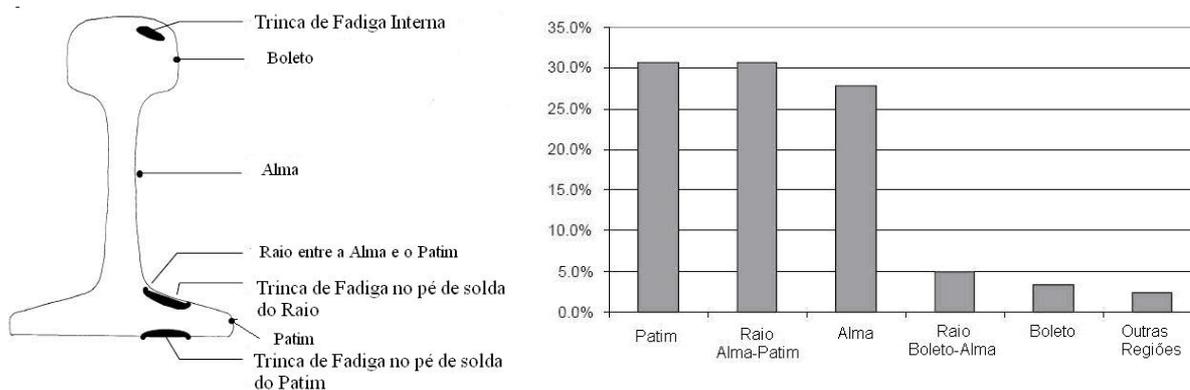
Figura 2.27 – Regiões da solda mais suscetíveis a nucleação de defeitos e falhas (LAWRENCE, 2004).

As trincas de fadiga são mais freqüentes na região do boleto, porém podem ser detectadas por ensaios de ultra-som. Na etapa de iniciação estas trincas são removidas pelo desgaste do trilho ou por esmerilhamento. No boleto as trincas surgem a partir de concentradores de tensões internos, como inclusões e porosidade. Na alma e no patim a ocorrência de trincas de fadiga é menos freqüente e há maiores dificuldades de detecção, no entanto estas regiões da solda são mais suscetíveis a defeitos superficiais e tensões residuais trativa que representam maior risco à integridade da junta (SKYTTEBOL, 2005). Estes detalhes justificam a maior incidência de fraturas iniciadas na alma e no patim como mostra a Figura 2.27

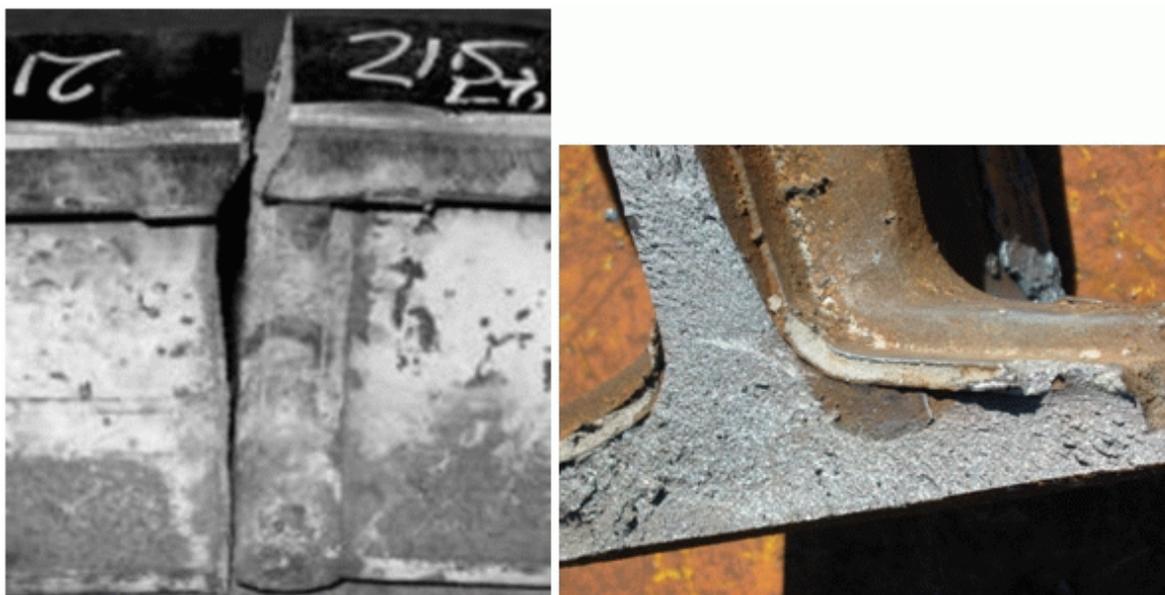
Figura 2.28 – Fratura Transversal (MUTTON, 2004) e (DUVEL, 2005).

As fraturas transversais estão associadas a defeitos na linha central da solda, principalmente, devido à contração do aço solidificado quando o pré-aquecimento da junta é deficiente. A falha vertical, ainda, ocorre na alma, coincidindo com uma larga zona de fusão ou inclusões de escória. Outro ponto preferencial para a nucleação deste tipo de falha são os defeitos planares na região do patim. Silva (SILVA, 2000), analisou a falha de uma solda com fratura vertical onde foram detectados indícios de superaquecimento decorrentes de parâmetros de soldagem negligenciados, o que foi evidenciado pela existência de microestrutura frágil e pela granulometria grosseira do material junto ao início da falha. A

Figura 2.28 mostra um exemplo de uma fratura transversal.

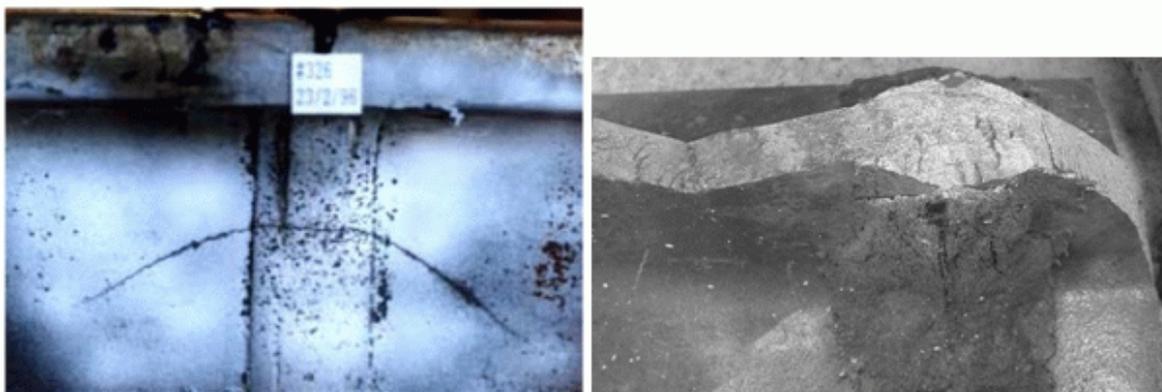
Figura 2.29 – Fratura Horizontal (DUVEL, 2005).

A falha inicia na alma, geralmente em um canto do colar de solda e está associada a defeitos superficiais, trincas de contração e inclusões (não-metálicas, de areia ou escória).

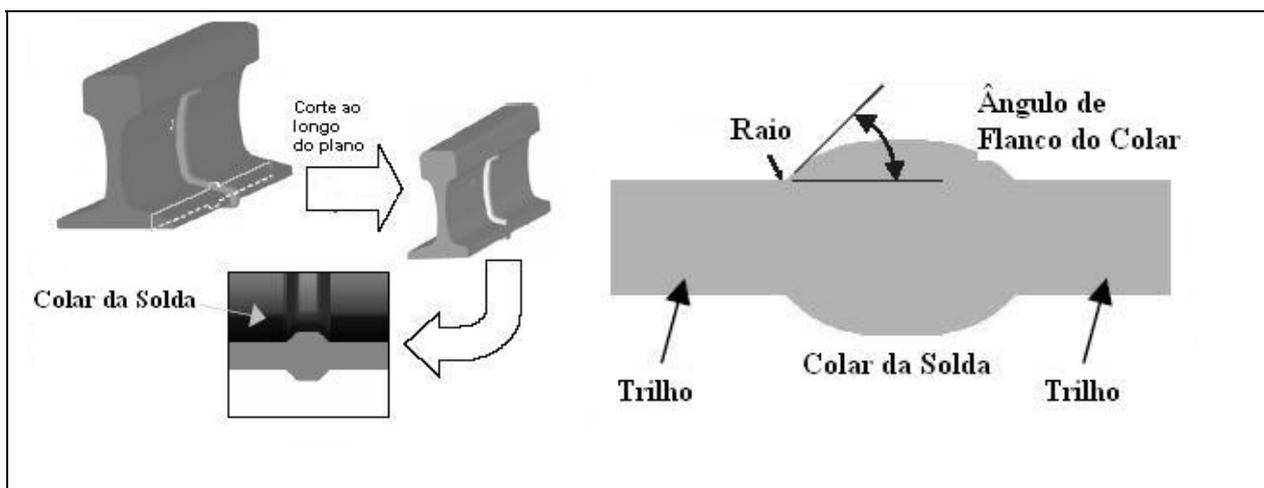
Figura 2.30 - Diagramas mostrando a seção transversal do colar de solda com suas características geométricas (KRISTAN, 2004).

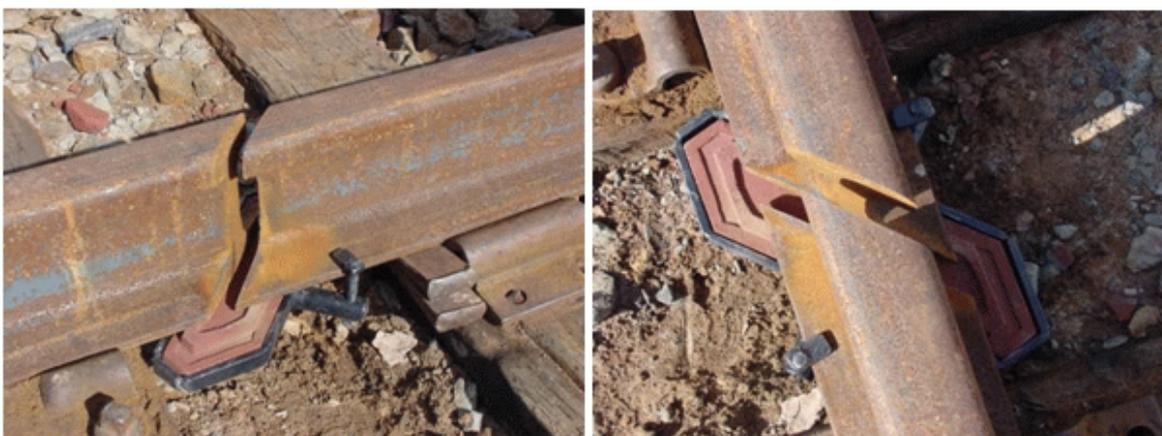
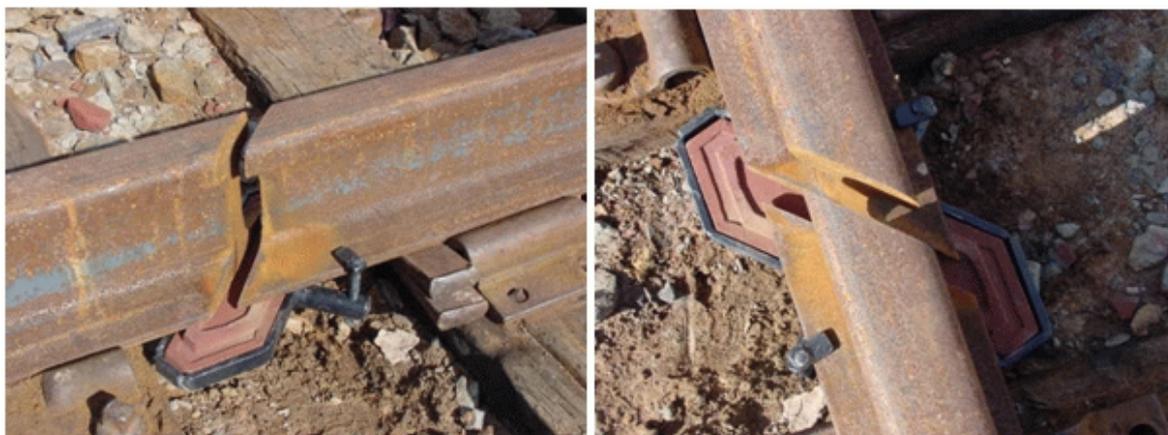
Figura 3.2 – Alinhamento do trilho e colocação do molde.

Figura 3.2 – Alinhamento e colocação do molde.

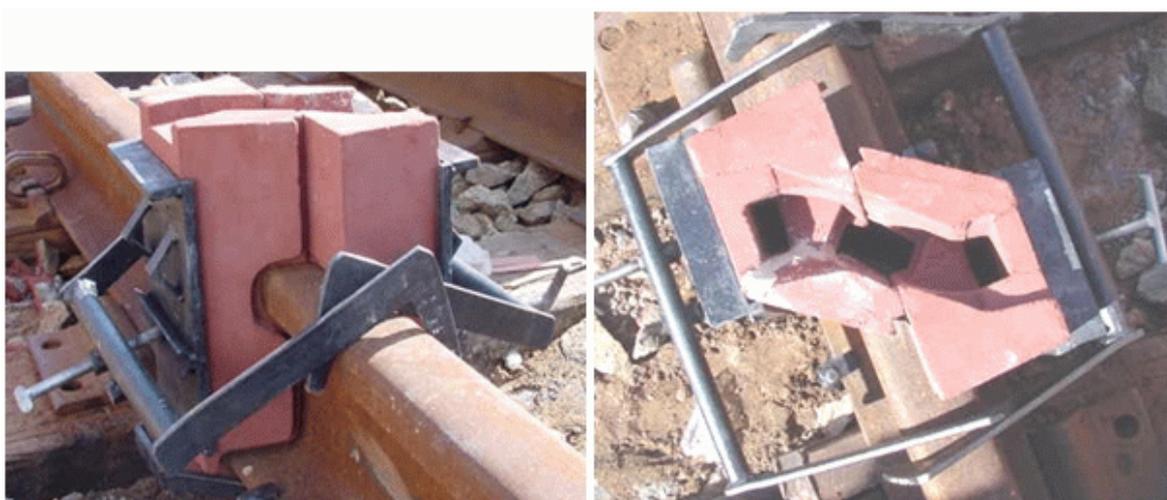
Figura 3.3 – Fotografias mostrando a instalação e a geometria do molde utilizado na solda em ângulo.

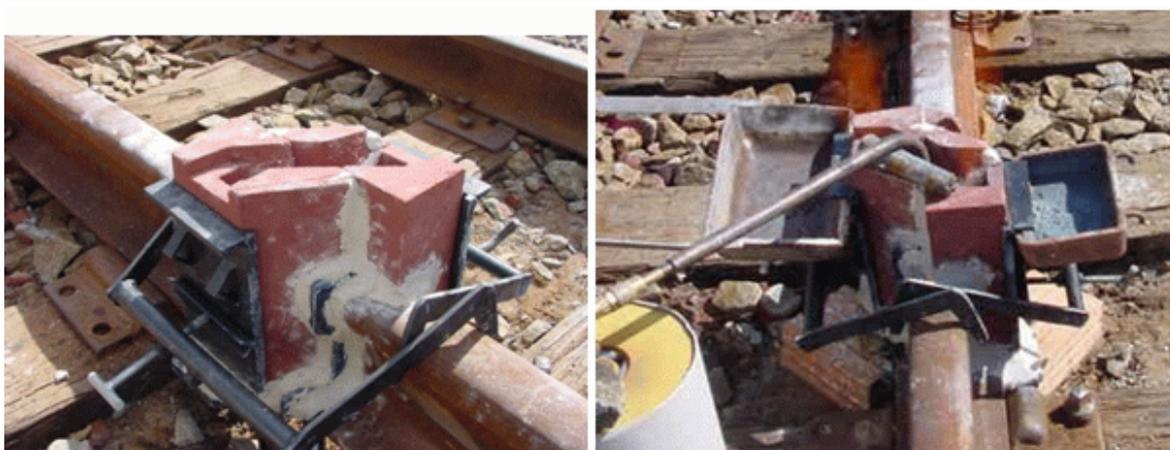
Figura 3.4 - Fotografias mostrando as etapas de selamento e pré-aquecimento.

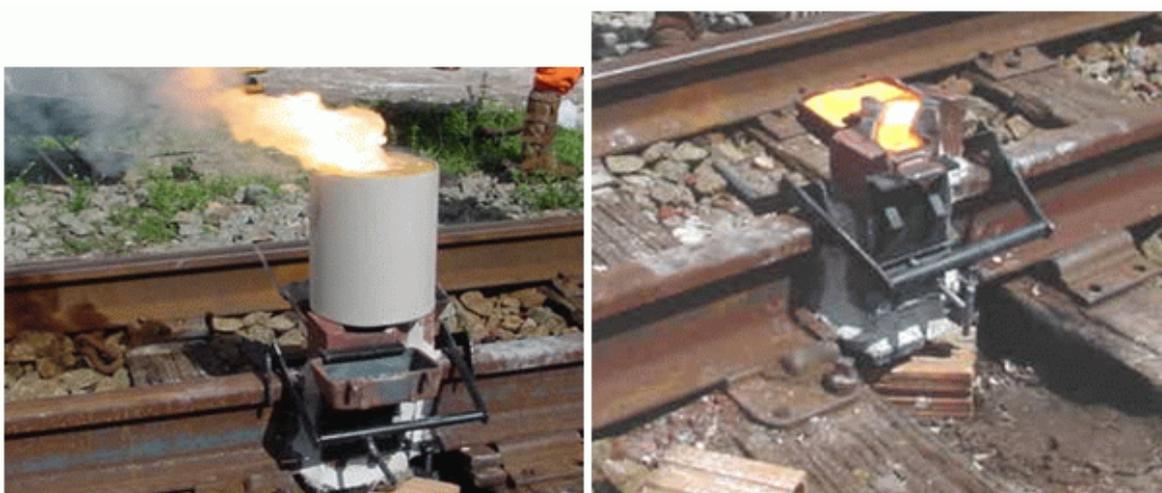
Figura 3.5 – À esquerda, ignição da reação aluminotérmica. À direita, solidificação da solda.

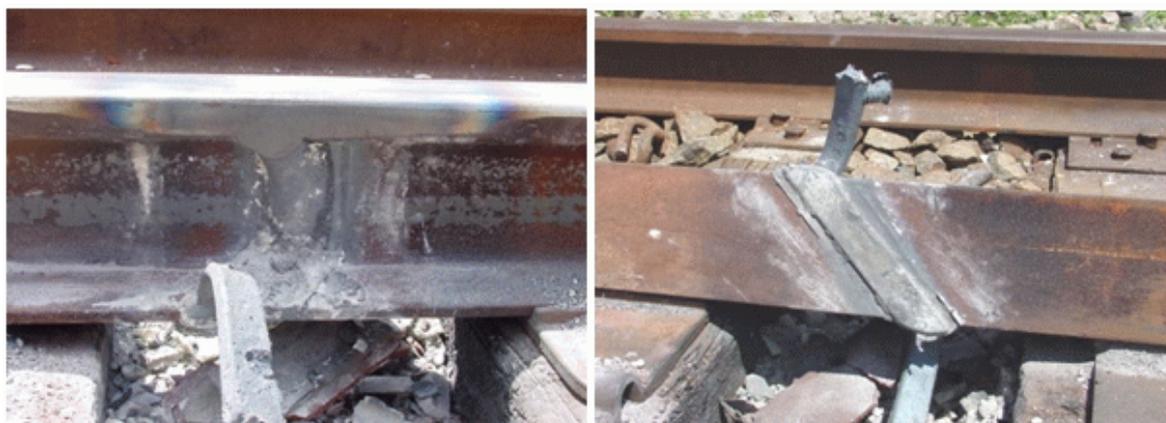
Figura 3.6 – Fotografias mostrando o acabamento e perfil final da solda em ângulo.

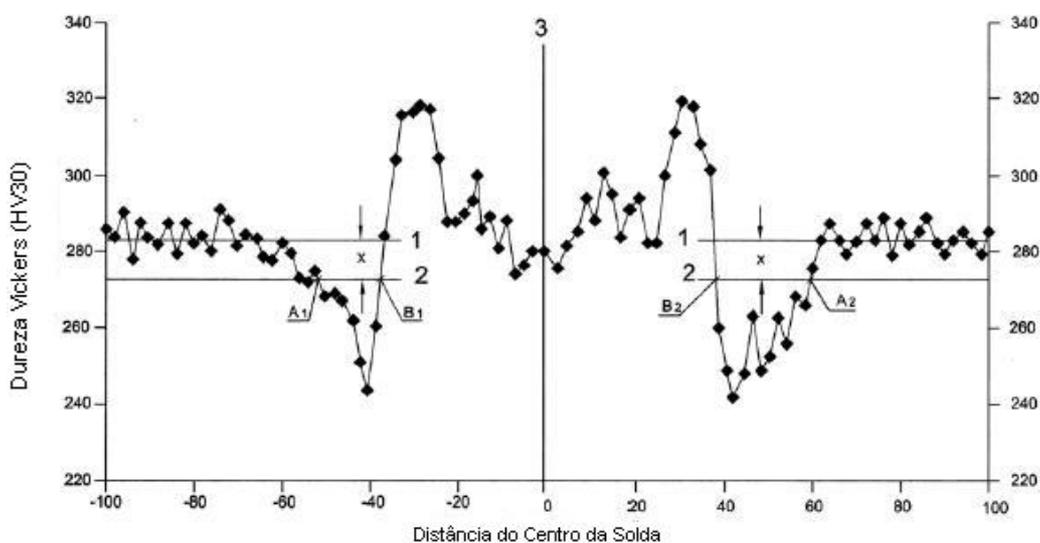
Figura 3.9 – Perfil de dureza genérico (EN14730-1:2003).

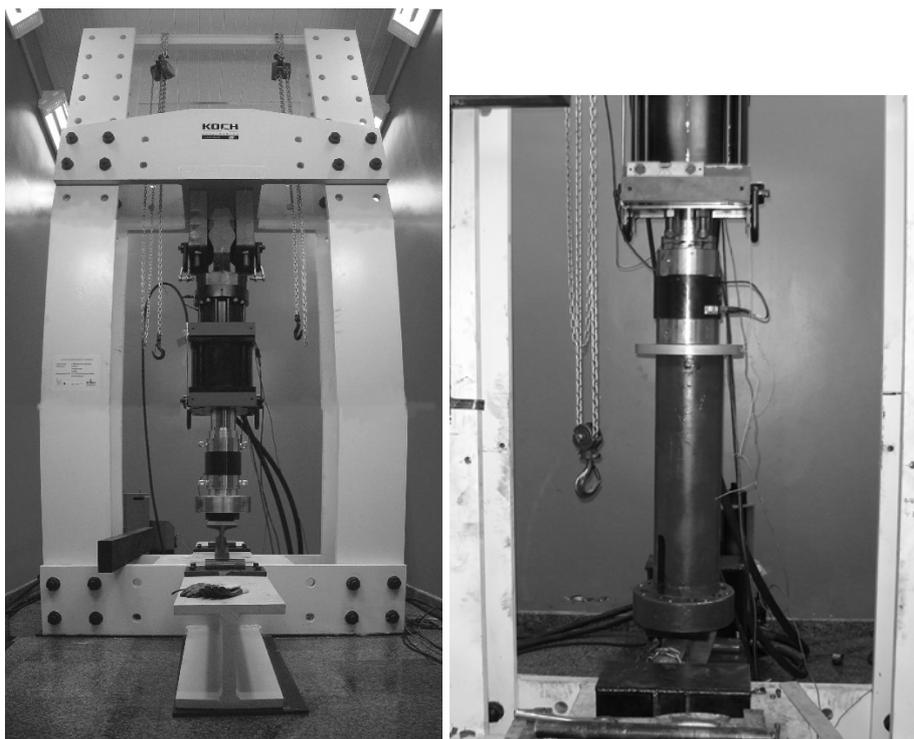
Figura 3.10 – Fotografias da máquina de ensaios MTS utilizada nos ensaios de fadiga.

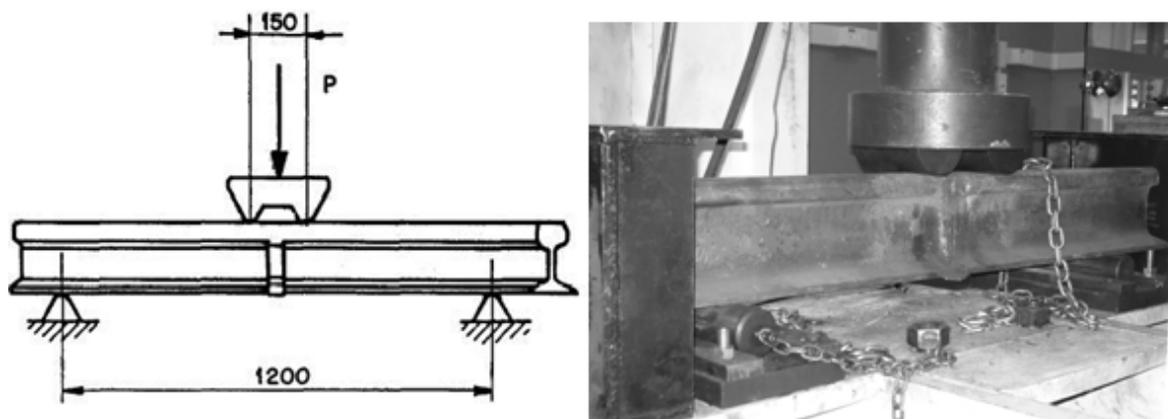
Figura 3.11 – À esquerda, configuração da solda na máquina de ensaio. À direita, fotografia do trilho montado para o ensaio.

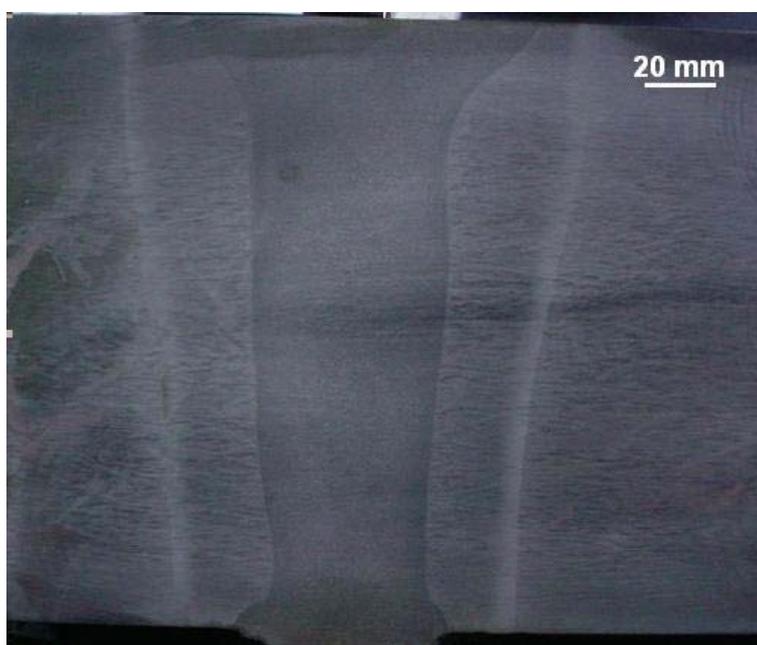
Figura 4.1 – Macrografia da Amostra T1.

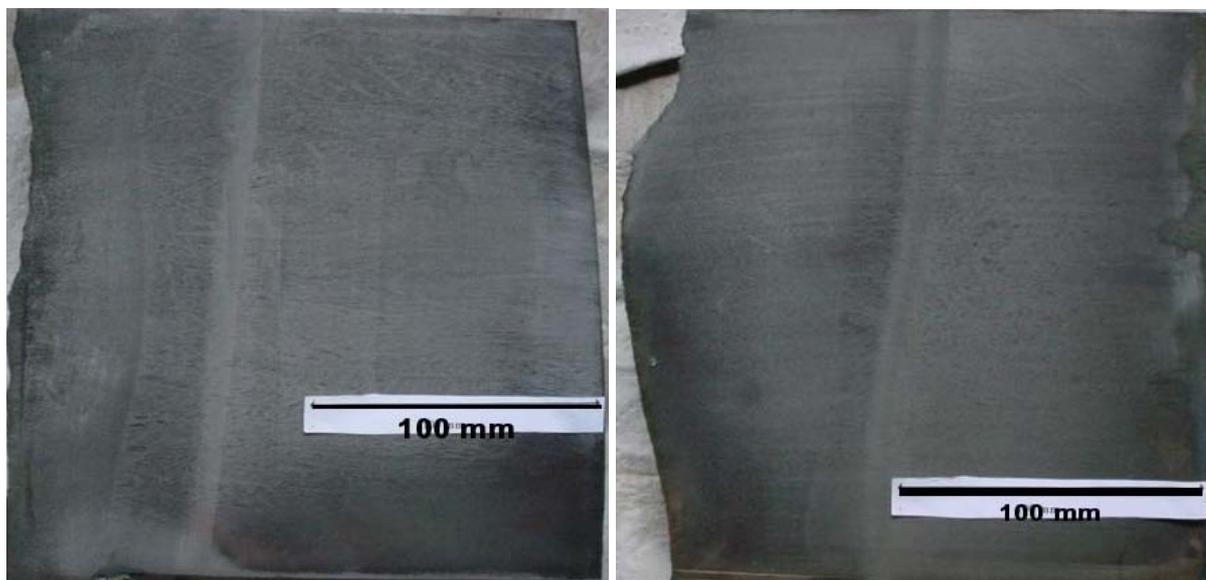
Figura 4.2 – À esquerda, macrografia da amostra S1. À direita, macrografia da amostra S2.

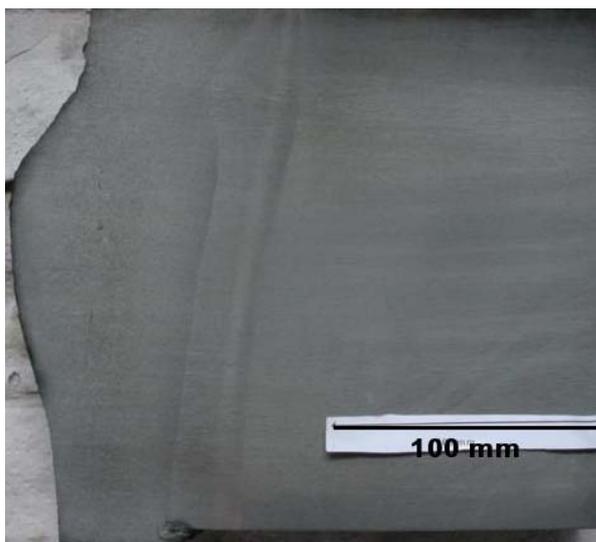
Figura 4.3 – Macrografia da amostra S3.

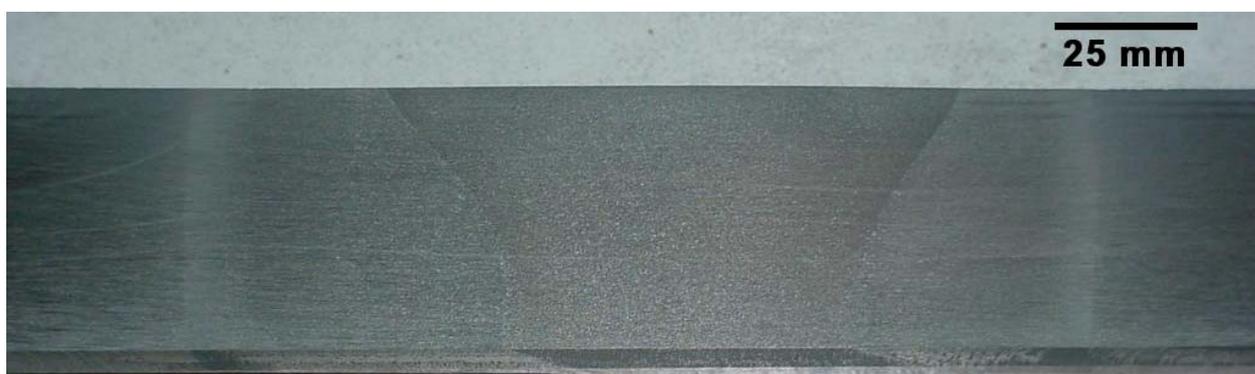
Figura 4.4 - Macrografia da amostra S6.
