AVALIAÇÃO DE SOLDA ALUMINOTÉRMICA EM ÂNGULO

Dissertação para obtenção do Título de Mestre em Engenharia

Porto Alegre, 2008

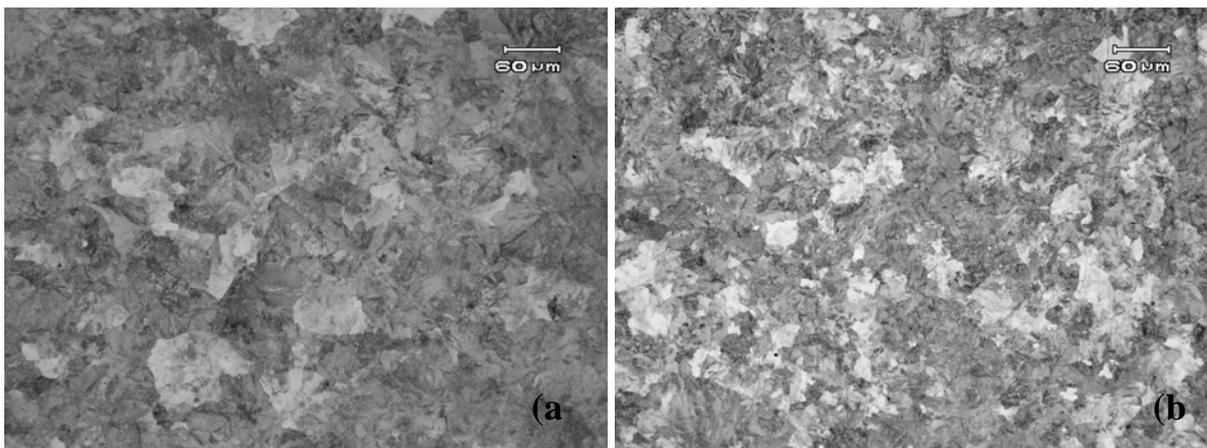
Figura 4.5 – Microestrutura perlítica na região do boleto da amostra S1. (a) microestrutura do MS. (b) microestrutura na ZAC.

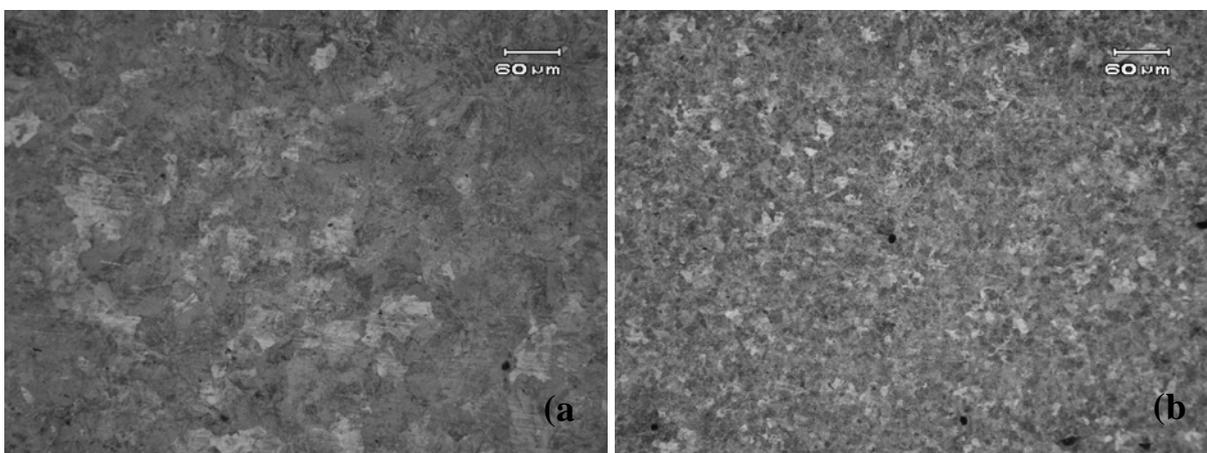
Figura 4.6 – Microestrutura perlítica na região do boleto da amostra S2. (a) microestrutura do MS. (b) microestrutura na ZAC.

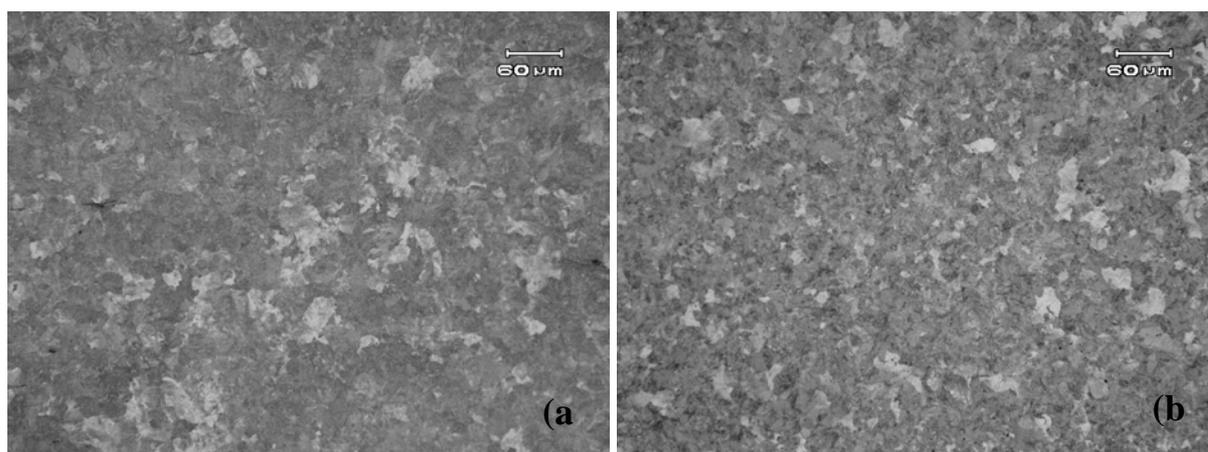
Figura 4.7 – Microestrutura perlítica na região do boleto da amostra S3. (a) microestrutura do MS. (b) microestrutura na ZAC.

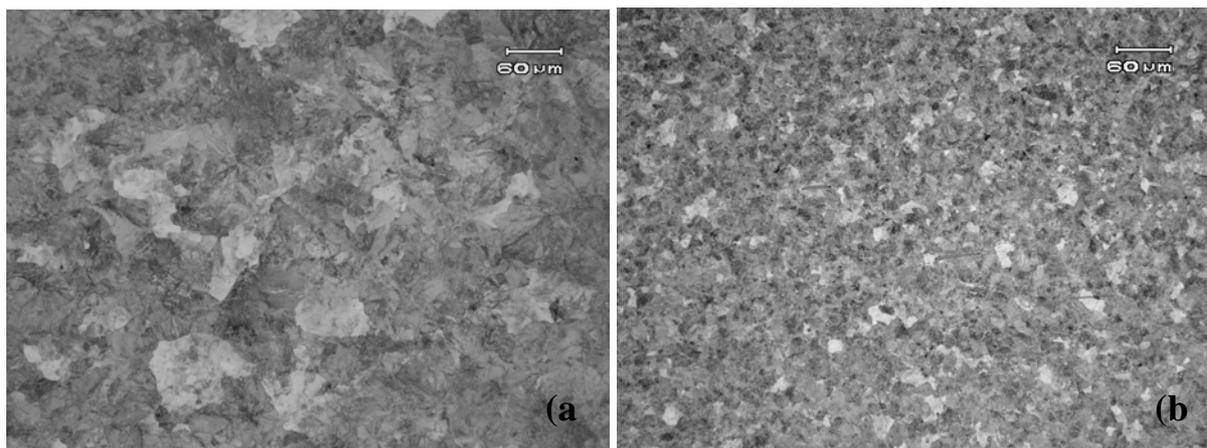
Figura 4.8 - Microestrutura perlítica na região do boleto da amostra T1. (a) microestrutura do MS. (b) microestrutura na ZAC.

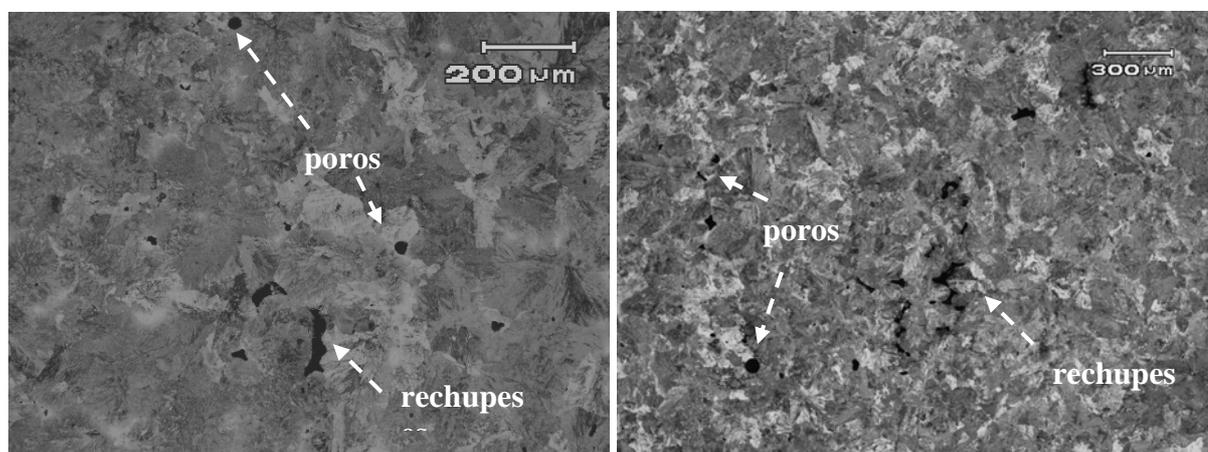
Figura 4.9 - À esquerda, microestrutura perlítica na região da alma da amostra S1. À direita, microestrutura perlítica na região da alma da amostra S2. Nas duas micrografias é possível observar a presença de defeitos internos como microrechupes e porosidades.

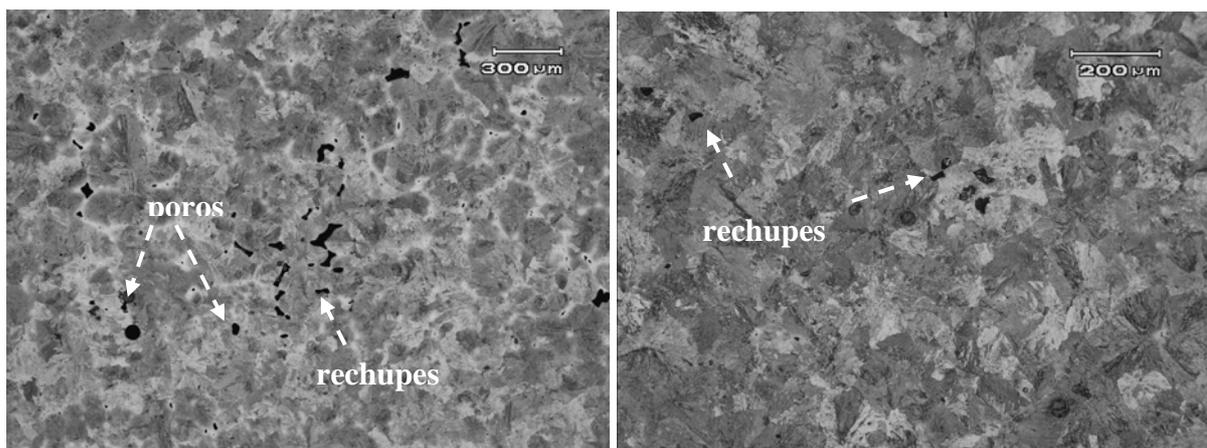
Figura 4.10 - À esquerda, microestrutura perlítica na região da alma da amostra S3. À direita, microestrutura perlítica na região da alma da amostra T1. Nas duas micrografias é possível observar a presença de defeitos internos como microrrechupes e porosidades.

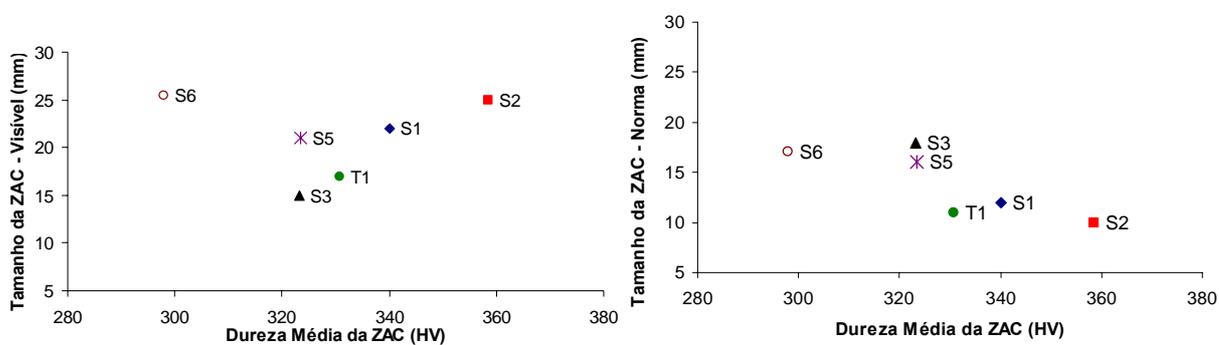
Figura 4.11 – Variação do tamanho da ZAC visual e medida pela norma EN14730-1:2003 em relação a dureza média da ZAC.

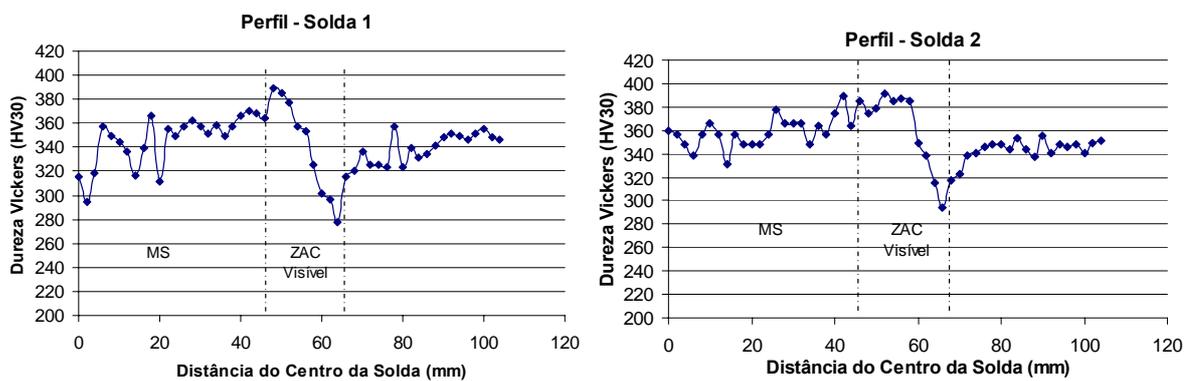
Figura 4.12 – Perfis de dureza das mostras S1 e S2.

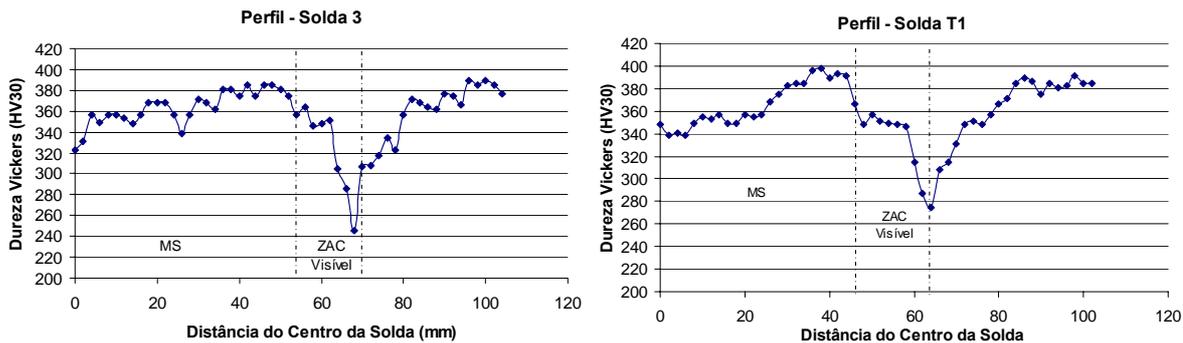
Figura 4.13 - Perfis de dureza das amostras S3 e T1.

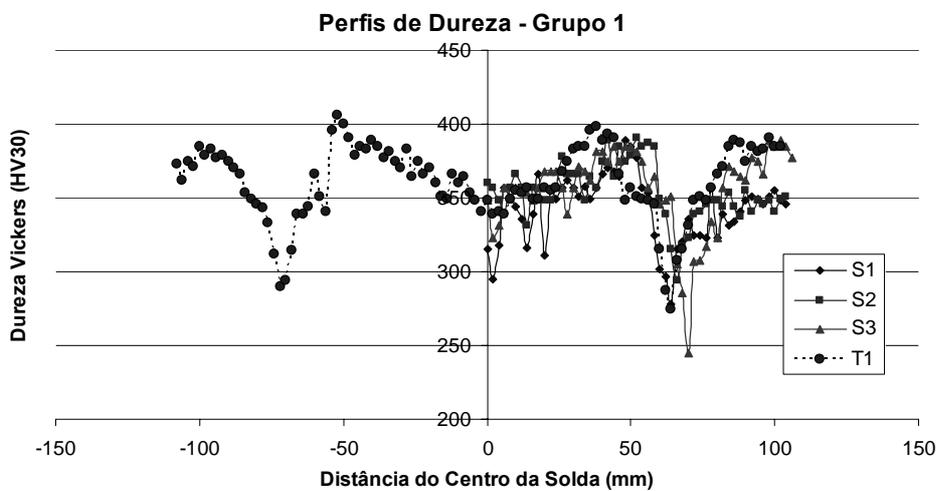
Figura 4.14 – Perfis de dureza. Amostras grupo 1.

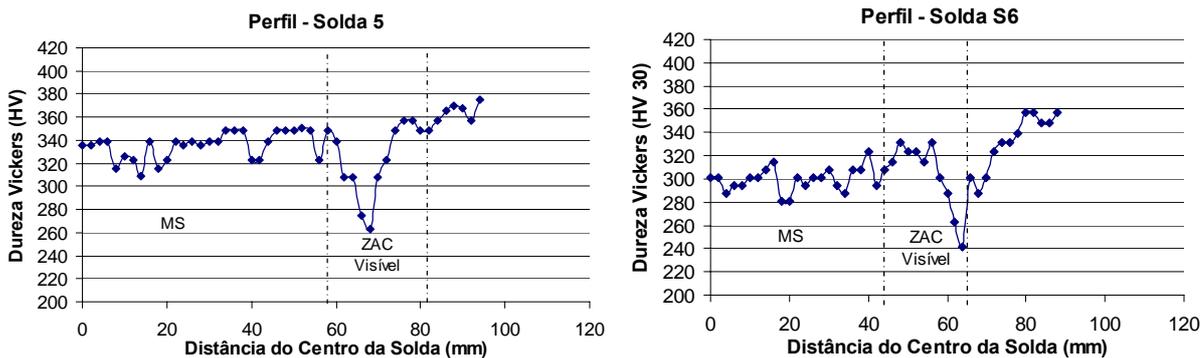
Figura 4.15 – Perfis de dureza das amostras S5 e S6.

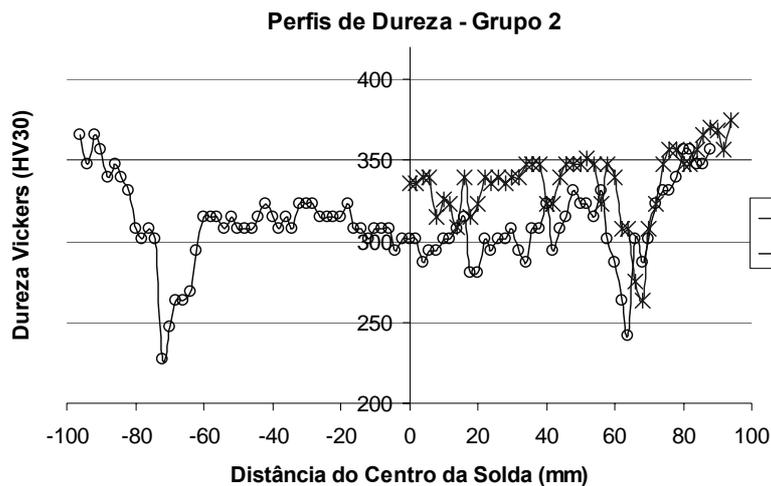
Figura 4.16 – Perfis de dureza. Amostras do grupo 2.

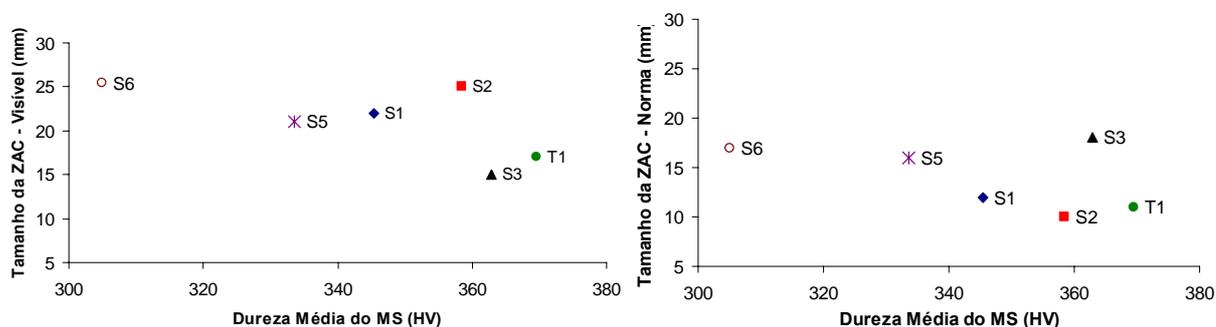
Figura 4.17 - Variação do tamanho da ZAC visual e medida pela norma EN14730-1: 2003 em relação à dureza média da do MS.

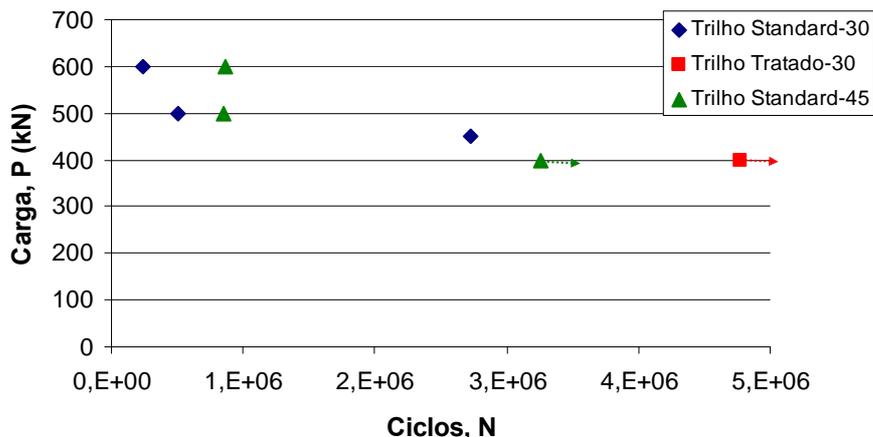
Figura 4.18 – Resultados dos ensaios de fadiga.

A Tabela 13 mostra os resultados obtidos nos ensaios de fadiga. A maioria das amostras com trilhos “standard” apresentaram fratura antes de atingir  $2 \times 10^6$  ciclos solda. Somente as amostras S3, S6 e T1 ultrapassaram este patamar. A propagação das trincas de fadiga variou entre 10 e 17 mm.

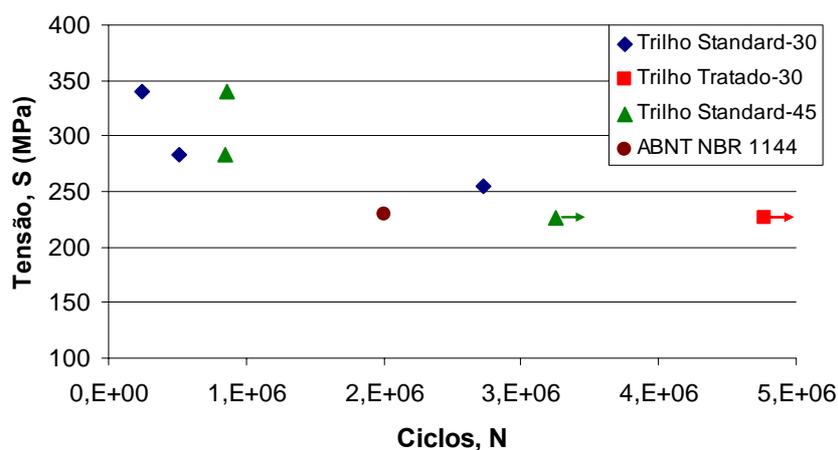
Figura 4.19 – Curvas SxN dos ensaios de fadiga comparadas com a norma ABNT NBR 11449.

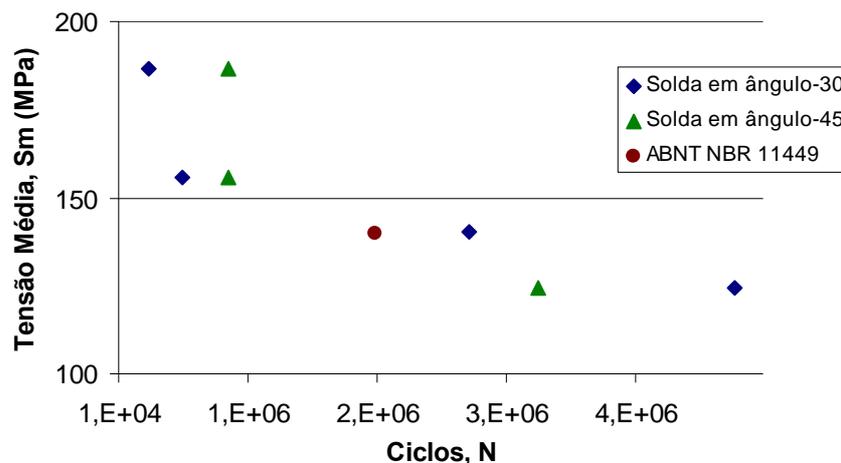
Figura 4.20 – Curvas  $S_m \times N$  comparando os resultados dos ensaios de fadiga das soldas em ângulo com a norma ABNT NBR 11449.

Os resultados dos ensaios de fadiga das soldas em ângulo foram confrontados com dados de soldas transversais encontrados na literatura. O desempenho de soldas transversais ensaiadas no LAMEF, cujos resultados não foram publicados, também é utilizado na comparação. Com os resultados dos ensaios de fadiga foram plotados gráficos considerando a tensão média ( $S_m$ ) e a amplitude de tensões ( $\Delta S$ ) utilizadas. Estes parâmetros exercem considerável influência na iniciação e propagação de defeitos de fadiga nos estágios I e III do crescimento da trinca. A Figura 4.20 mostra um gráfico  $S_m$ XN comparando a tensão média aplicada dos ensaios de fadiga com as exigências da norma ABNT e resultados de soldas transversais. Para a tensão média a norma é atendida pela amostra S3 com  $S_m$  igual a 140 MPa.

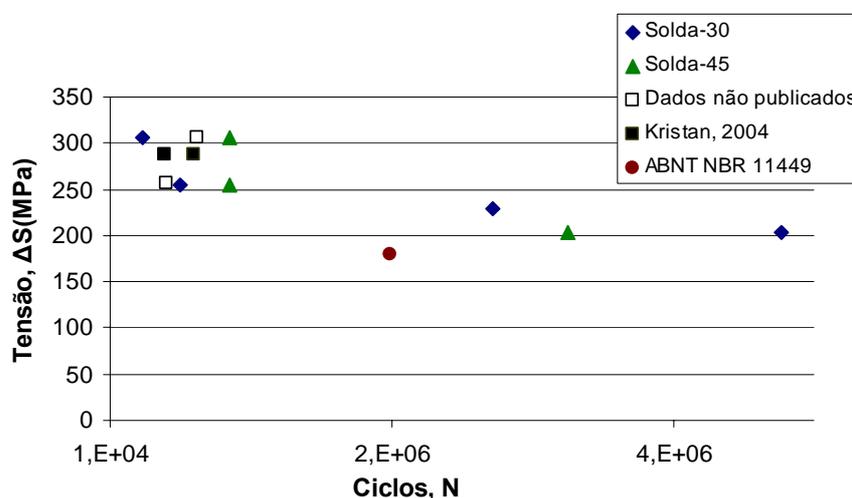
Figura 4.21 – Curvas  $\Delta S \times N$  comparando os resultados dos ensaios de fadiga das soldas em ângulo com a norma ABNT NBR 11449 e resultados de soldas transversais.

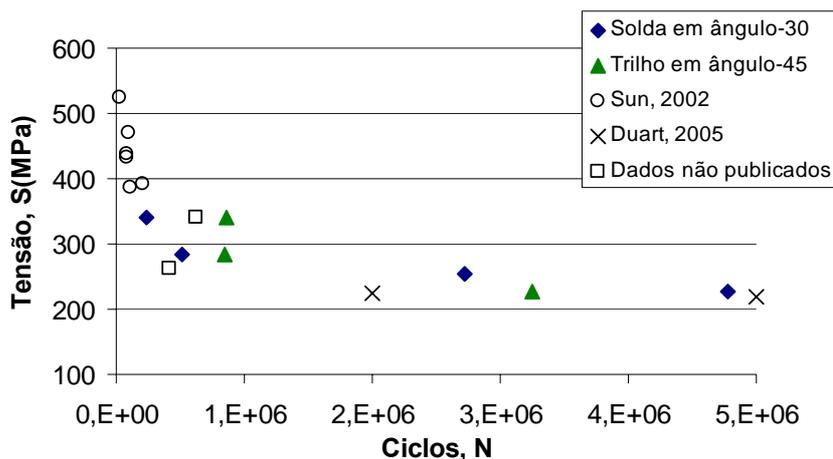
Figura 4.22 - Curvas SxN comparando os resultados dos ensaios de fadiga das soldas em ângulo com dados de soldas transversais.

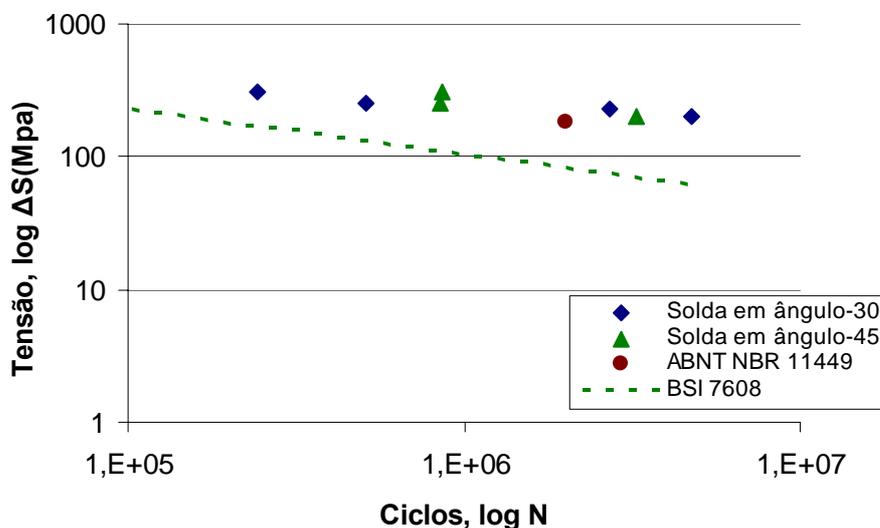
Figura 4.23 – Comparação entre a curva SxN de projeto da norma BSI 7608 classe F2 (curva média) e os resultados das solda em ângulo de 30 e 45 graus.

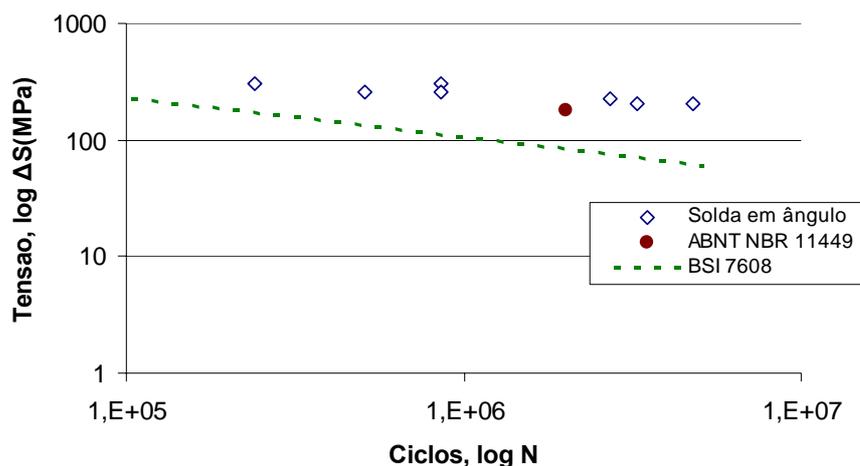
Figura 4.24- Comparação entre a curva SxN de projeto da norma BSI 7608 classe F2 (curva média), requisitos da norma ABNT NBR 11449 e os resultados das solda em ângulo.

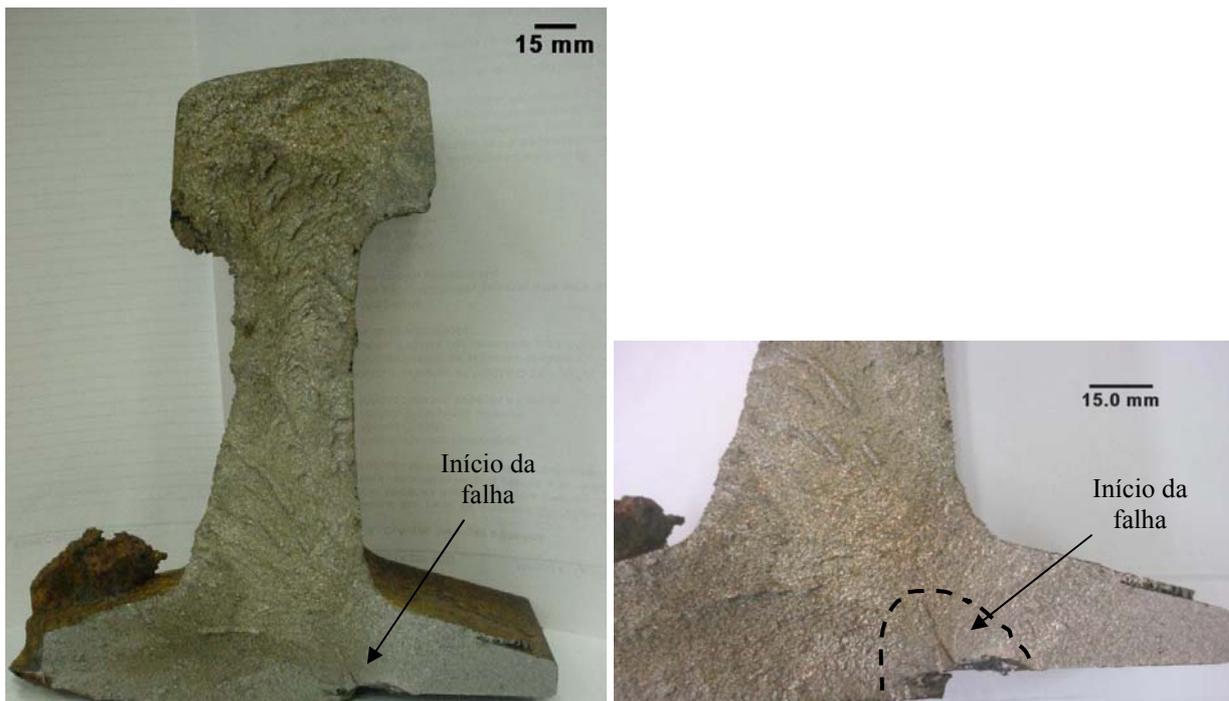
Figura 4.25 – Fotografias da superfície de fratura da amostra S1. À direita, detalhe da região de início da falha.

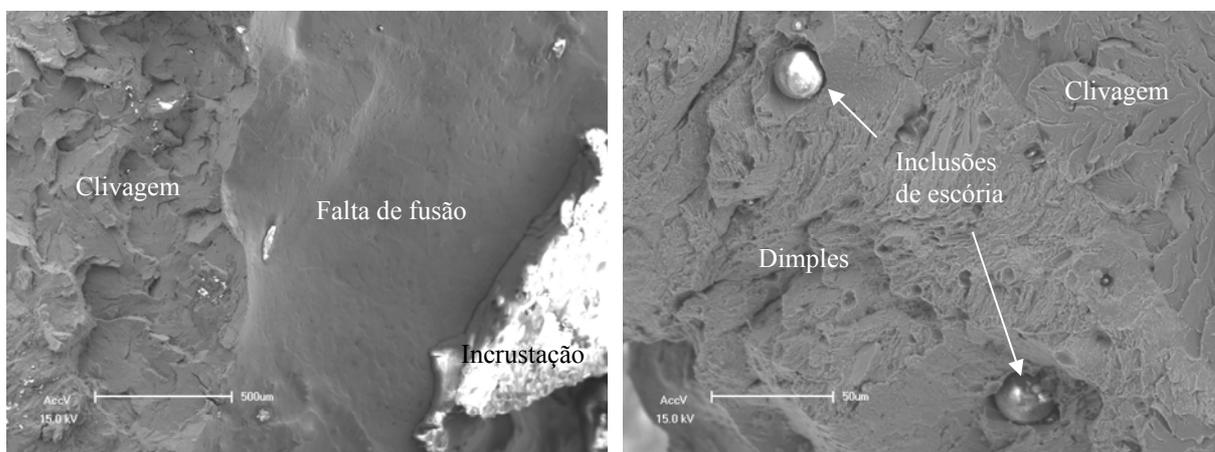
Figura 4.26 - Fractografias da amostra S1 obtidas em MEV. À esquerda, observa-se o micromecanismo de clivagem, a região da falta de fusão e material incrustado no colar da solda. À direita, além da clivagem observa-se a presença de dimples e inclusões de escória.

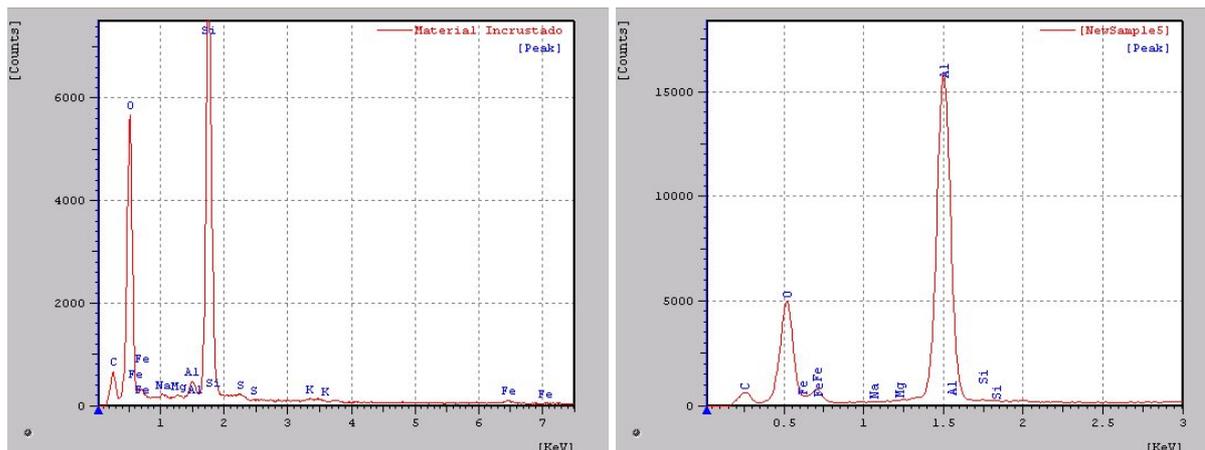
Figura 4.27 – Espectros de microsonda EDS. À esquerda, espectro obtido na incrustação mostrada na figura 47 revelando a presença de material cerâmico proveniente do molde. À direita, espectro das inclusões observadas na Figura 4.26 indicando a presença de inclusões de escória (alumina).

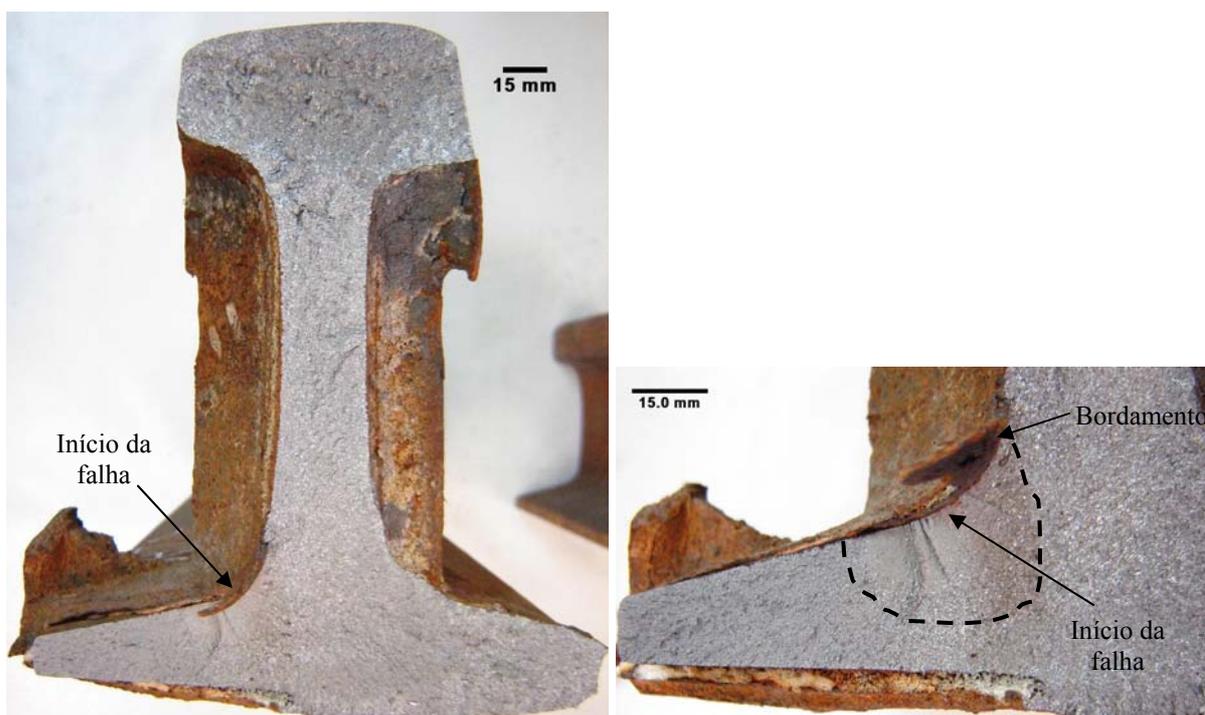
Figura 4.29 - Fotografias da superfície de fratura da amostra S2. À direita, detalhe da região de início da falha e a presença do defeito tipo bordamento da solda.

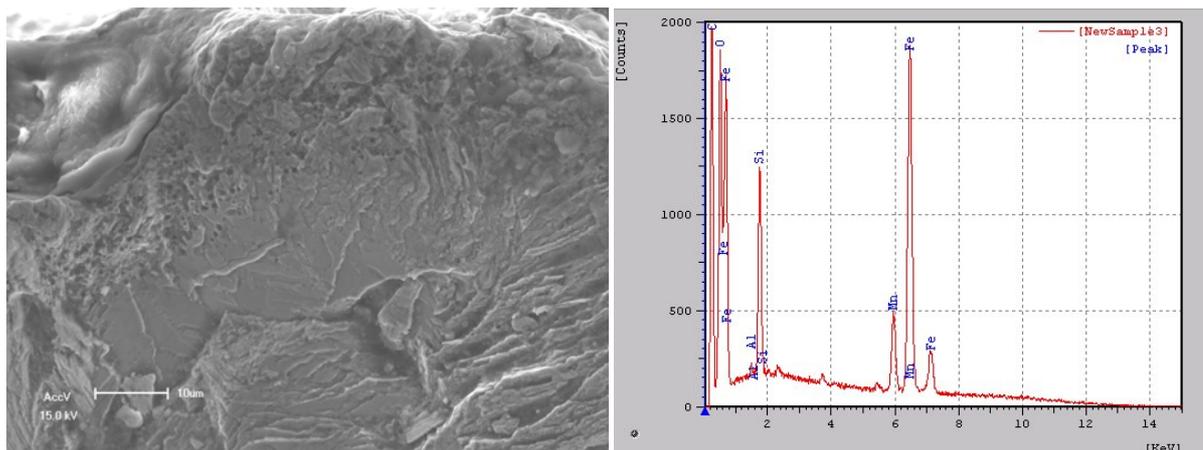
Figura 4.30- À esquerda, fractografia obtida na região de início da falha da amostra S2 onde se observa, além do micromecanismo de clivagem, a presença de microporosidades e inclusões . À direita, espectro de inclusões de aluminossilicatos presentes na região de início da falha.

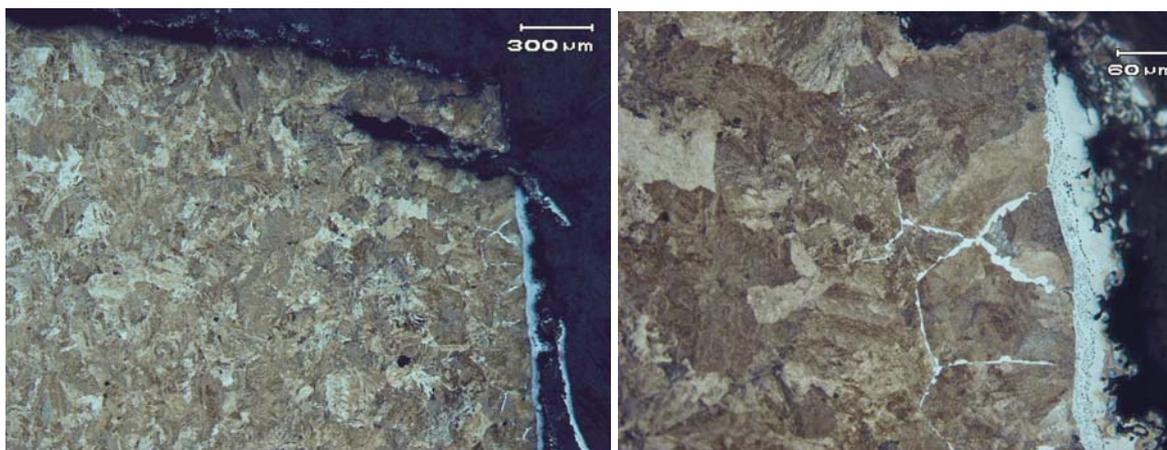
Figura 4.31 – Micrografias obtidas junto ao início da falha da amostra S2 onde se verifica a presença de ferrita em contornos perlíticos e ferrita livre.

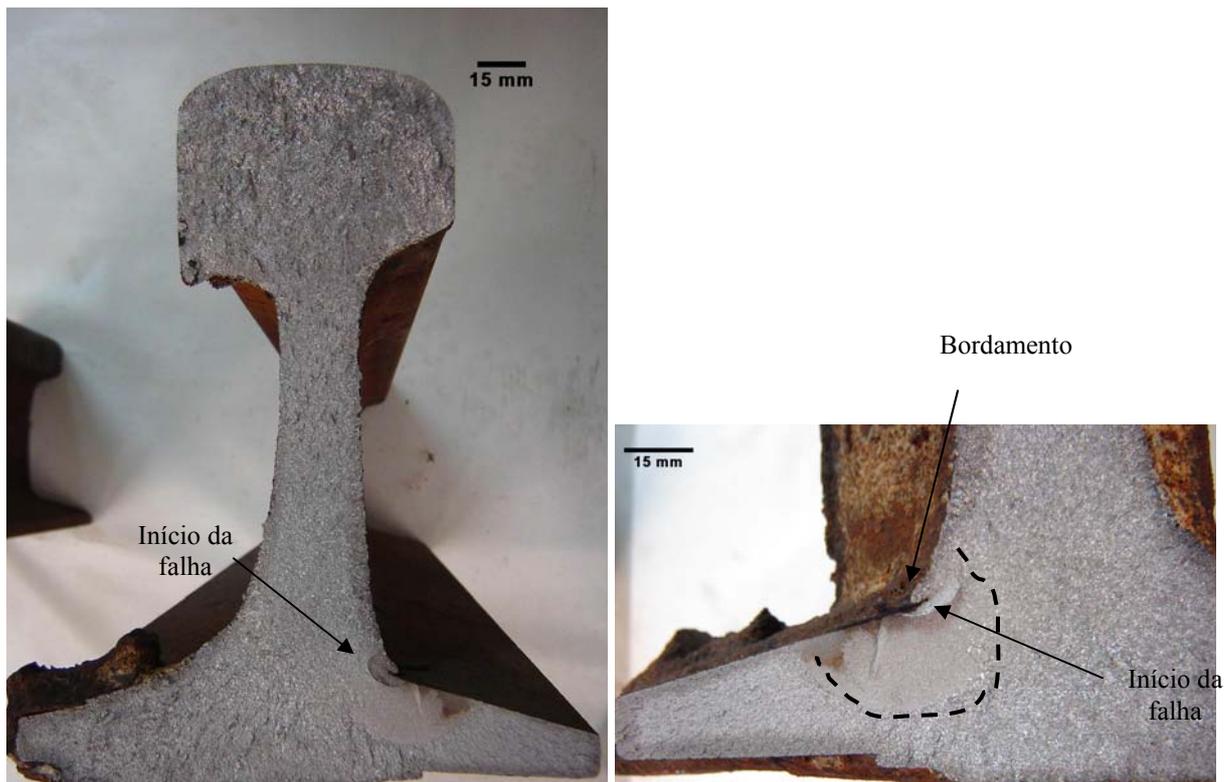
Figura 4.32 - Fotografias da superfície de fratura da amostra S3. À direita, detalhe da região de início da falha e a presença do defeito tipo bordamento da solda.

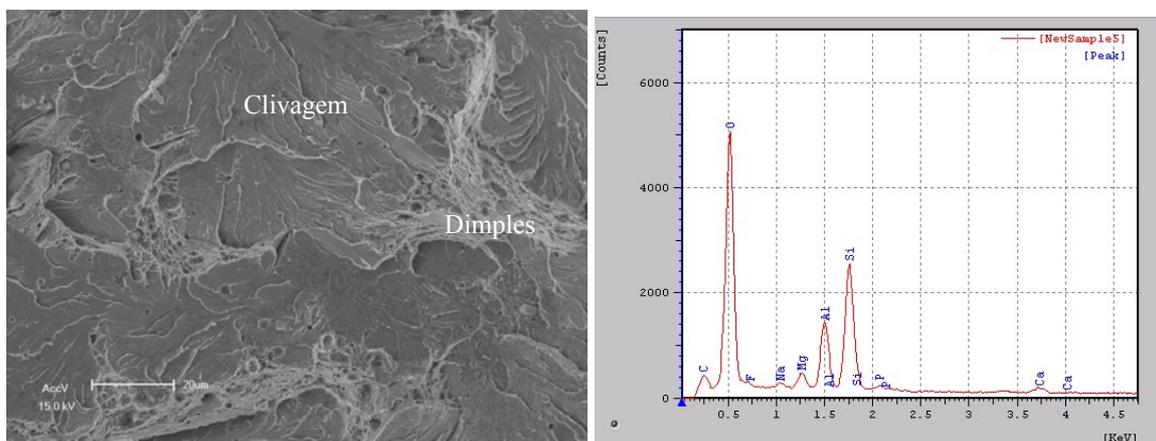
Figura 4.33 – À esquerda, fractografia obtida em MEV da amostra S3 indicando a presença de clivagem e dimples. À esquerda, espectro de microsonda EDS indicando a presença de material cerâmico no início da falha.

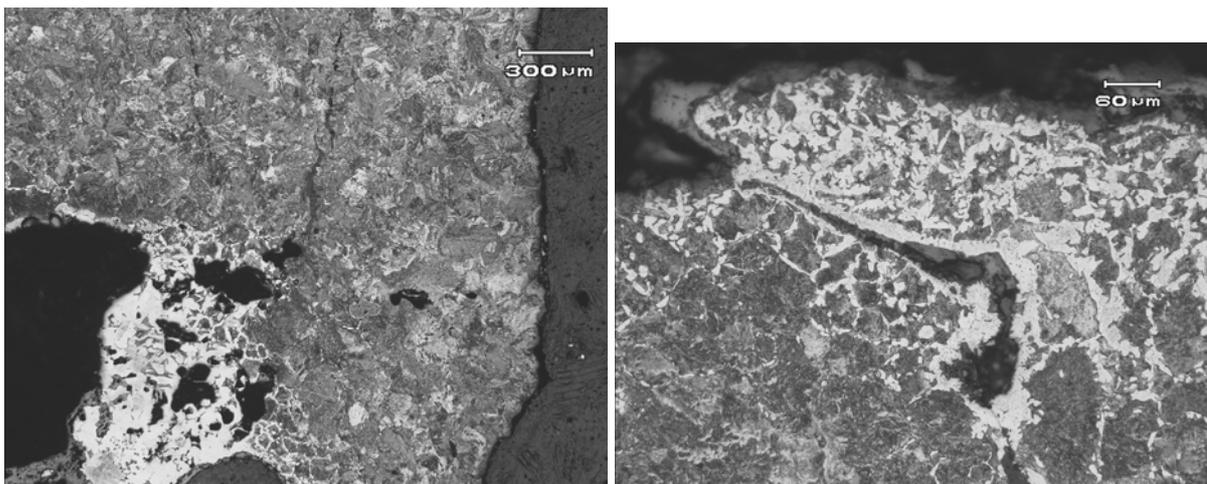
Figura 4.34 – Micrografias obtidas na região de início da falha da amostra S3 onde se observa a presença de ferrita livre e ferrita nos contornos perlíticos.
