**INSPEÇÃO PREDIAL: UM ESTUDO DE CASO
NA CIDADE DE PORTO ALEGRE/RS.**

Trabalho de Diplomação apresentado ao Departamento de Engenharia Civil da Escola de Engenharia da Universidade Federal do Rio Grande do Sul, como parte dos requisitos para obtenção do título de Engenheiro Civil

A edificação em análise localiza-se na Rua Coronel Fernando Machado, nº. 823, entre a Av. Borges de Medeiros e a Rua Espírito Santo, bairro Centro Histórico, Porto Alegre/RS (figura 3).

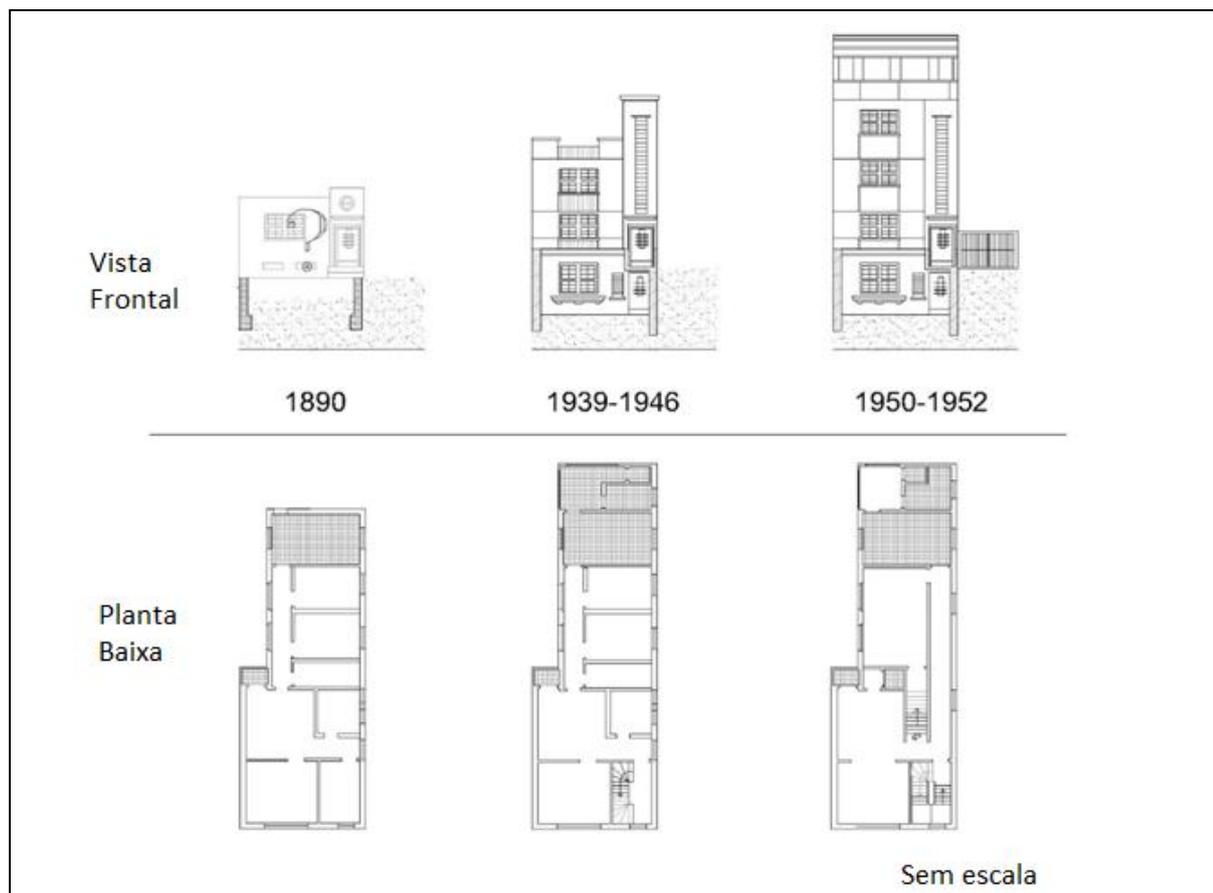
Figura 5 – Representação esquemática da evolução da construção

Posteriormente, houve o desmembramento desse apartamento duplex em quatro apartamentos, no entanto não foram encontrados projetos, ou registros da obra, ou de sua regularização. Com alguns proprietários, verificou-se que as paredes de vedação interna para essas divisões foram feitas em alvenaria de blocos de concreto celular cobertas com revestimento de argamassa e pintura.

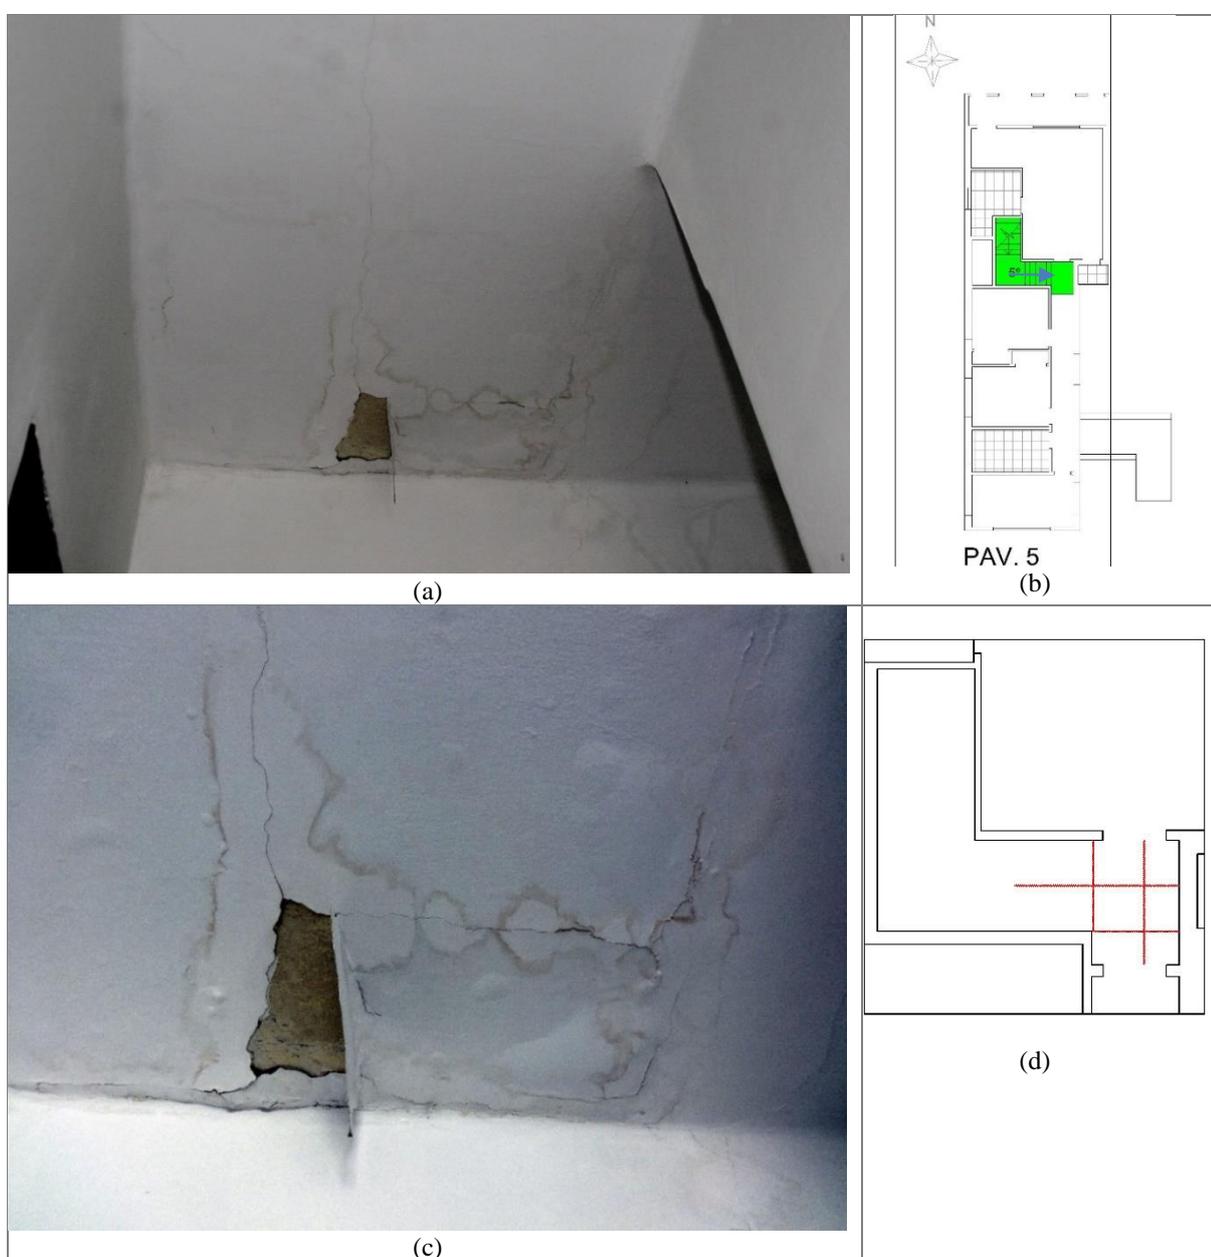
Figura 6 – Fissuras em forro de estuque (a) Vista geral da manifestação; (b) situação; (c) fotografia de minúcias; (d) localização das fissuras na planta de forro.

O forro do quinto pavimento apresenta fissuras formando reticulados retangulares apresentadas na figura 6. O estuque é feito de argamassa e tela metálica, sendo esta fixada em estrutura reticulada de madeira.

Em inspeção visual verificou-se que o corpo do forro apresenta fissuras nos alinhamentos da sustentação (estrutura de madeira) e que a abertura das fissuras é visualmente maior quanto mais próximas das manchas de umidade. Há também um pequeno deslocamento na região de encontro do estuque com o revestimento das paredes.

As fissuras nesse forro são provocadas pela movimentação higroscópica do madeiramento (THOMAZ, 1989). A variação de umidade é induzida pela infiltração de água da chuva no telhado, o que ainda provoca o manchamento e a degradação da pintura.

A argamassa utilizada pode sofrer variações volumétricas devido aos ciclos de molhagem e secagem, sendo considerada como causa coadjuvante para o desenvolvimento das fissuras.

Não se pode determinar, sem a verificação da parte superior e ensaios complementares, se a coloração marrom do manchamento é produto da corrosão das telas metálicas ou somente é a sujidade transportada pela água; bem como, se há apodrecimento ou ataque biológico no madeiramento o que agravaria as movimentações e risco de queda do revestimento.

Recomenda-se, portanto, inspeção detalhada do telhado e do forro (incluindo áreas privativas) para identificar problemas de infiltração e verificar o estado de conservação do madeiramento, antes de qualquer intervenção.

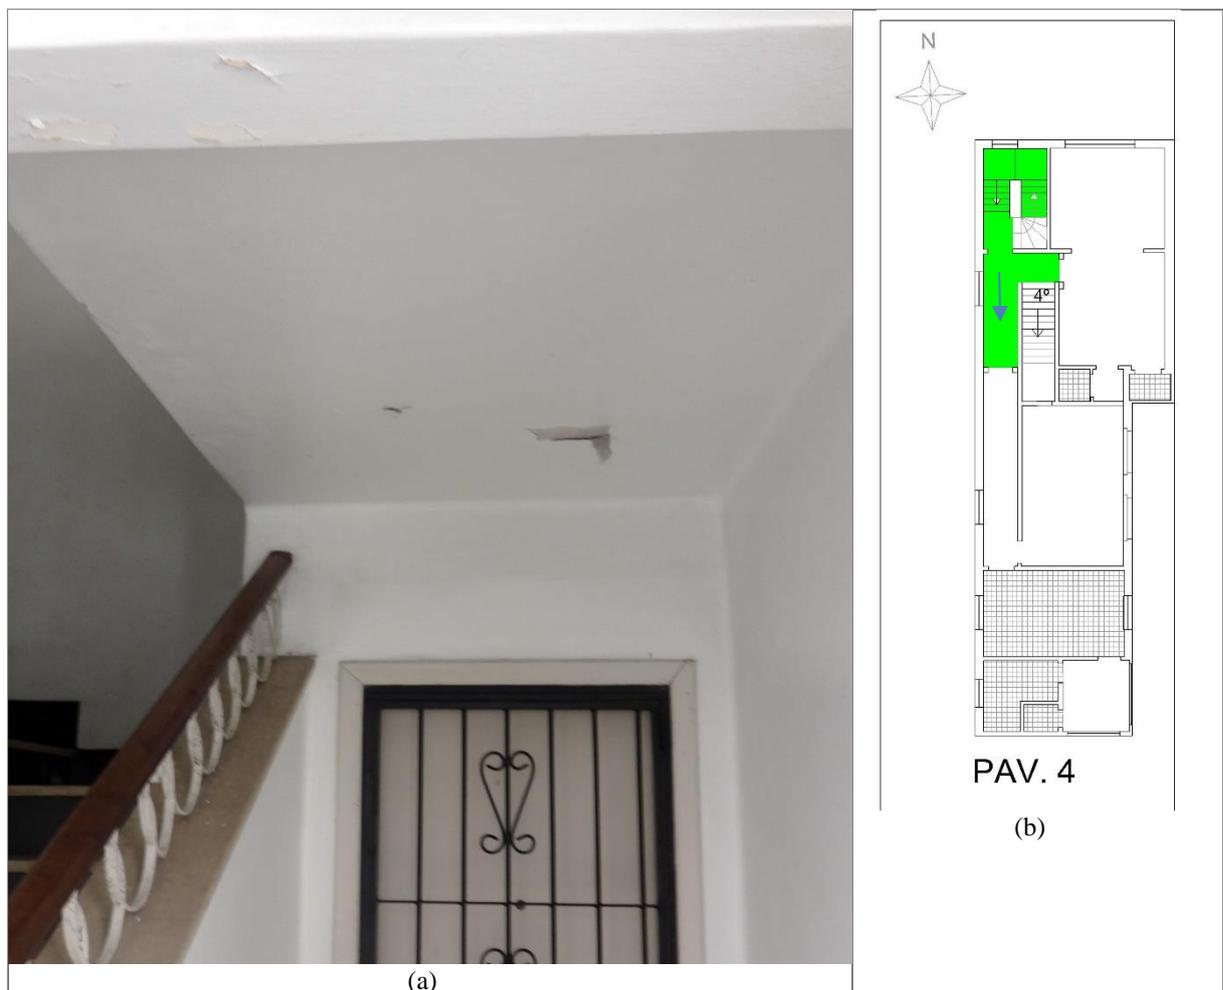
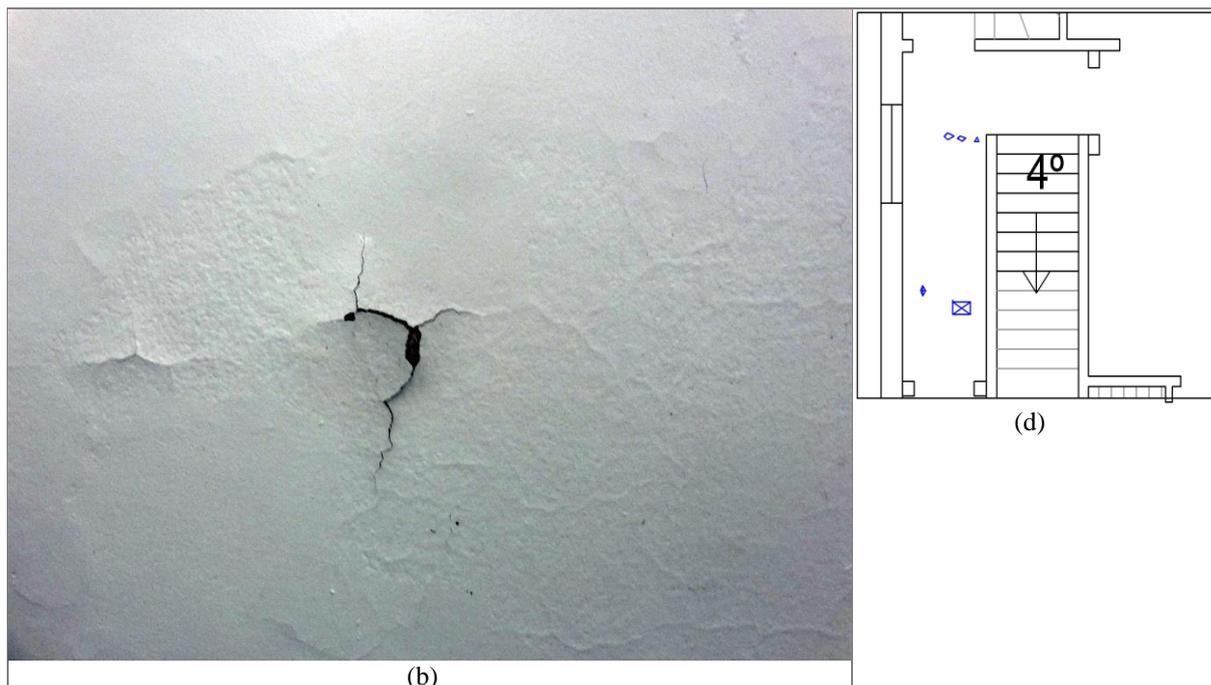
Figura 7– Fraturamento e descascamento da pintura interna (a) fotografia geral;
(b) situação; (c) fotografia de minúcias;
(d) localização dos descascamentos apresentados

Em diversos pontos, espalhados por toda parte interna, é percebido o fraturamento e o descascamento da pintura, que ocorrem tanto em paredes como em forros (Figura 7).

A degradação dessa camada de proteção é causada essencialmente pelo envelhecimento físico do sistema de pintura polimérica. Com o envelhecimento ocorre o aumento da rigidez e da fragilidade da película de tinta. A degradação química dos polímeros ocorre pela ação combinada do oxigênio, da temperatura e das radiações ultravioleta, resultando na perda de flexibilidade da camada e seu gretamento (BERTOLINI, 2010). O descascamento ocorre em pontos com baixa adesão da película, onde provavelmente houve falha no preparo do substrato.

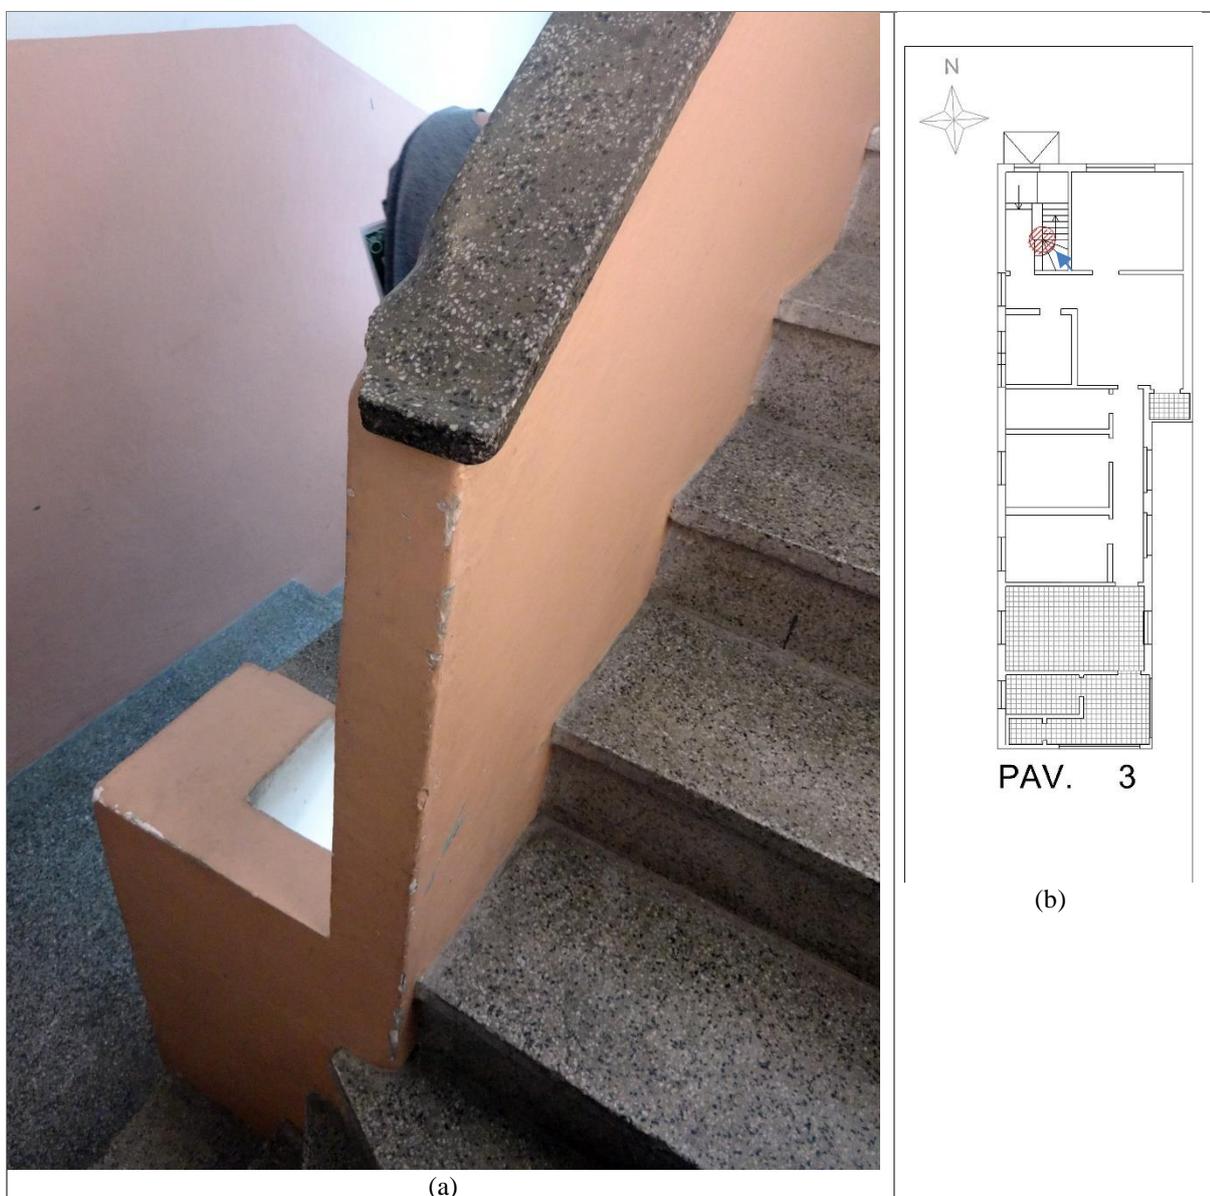
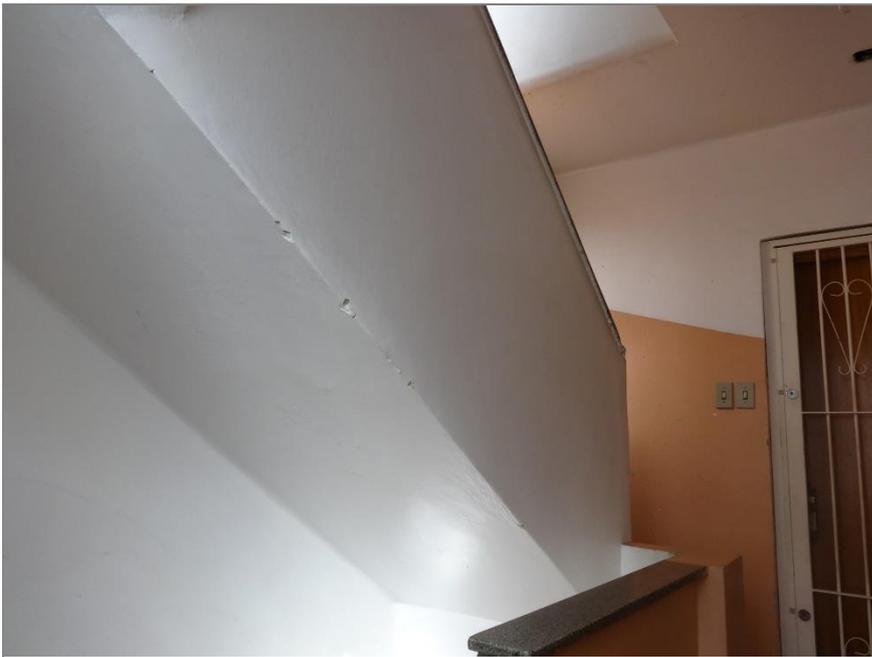
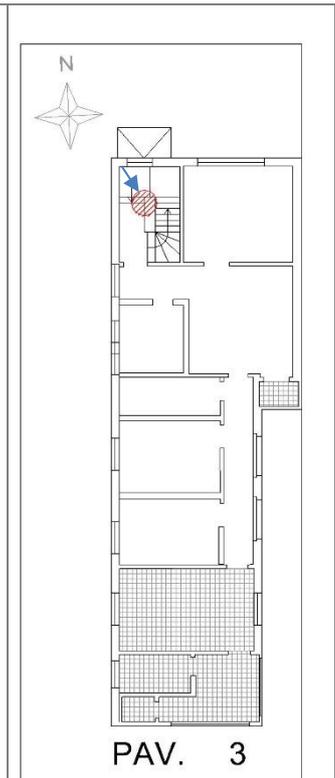
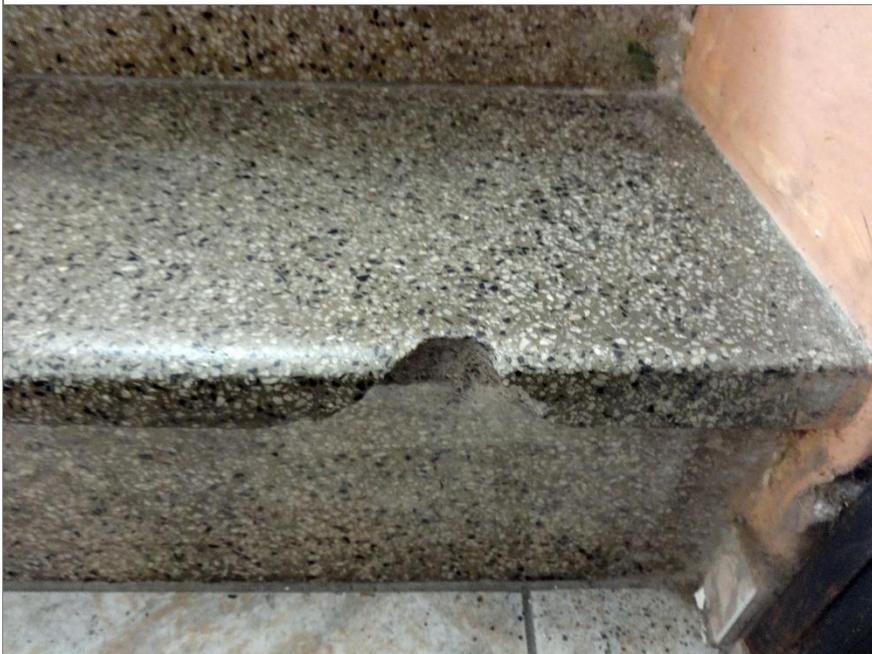
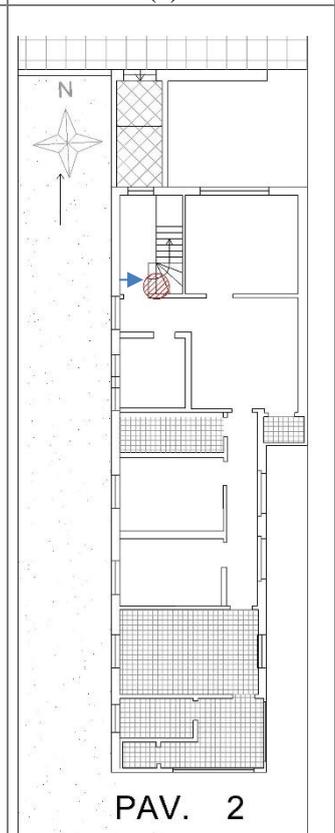
Lascamento em paredes, forros e quinas em geral, em decorrência de colisões ou impactos nas áreas internas do prédio (figura 8).

Estes lascamentos são atribuídos ao uso descuidado (irregularidade de uso) da edificação, choques deste tipo são comuns nas mudanças e provocam danos em quinas e outras partes suscetíveis, onde não se verificam proteções metálicas ou de outro material que resista a esses impactos.

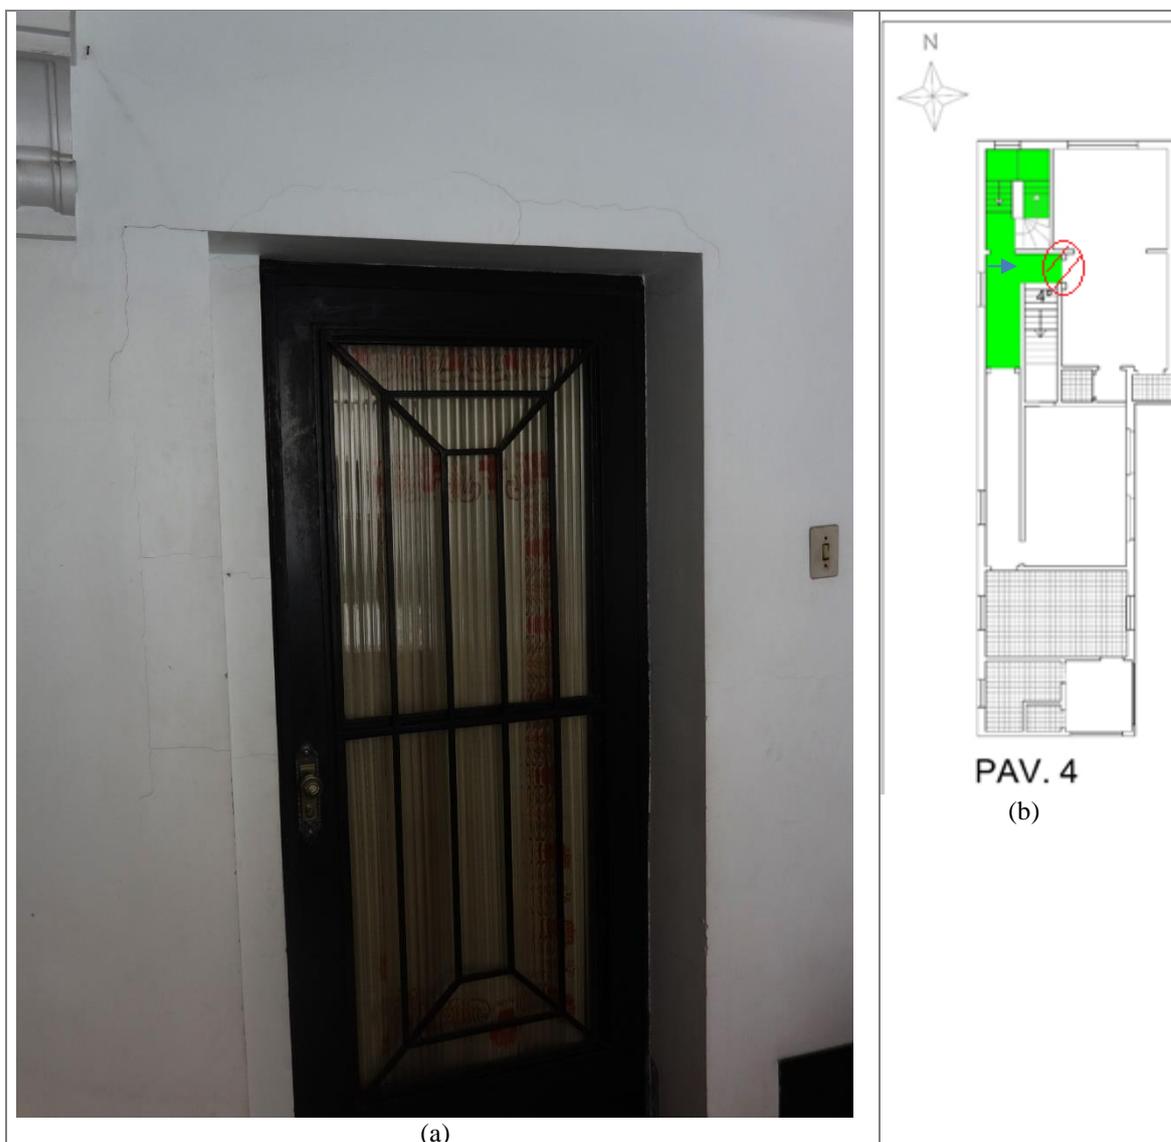
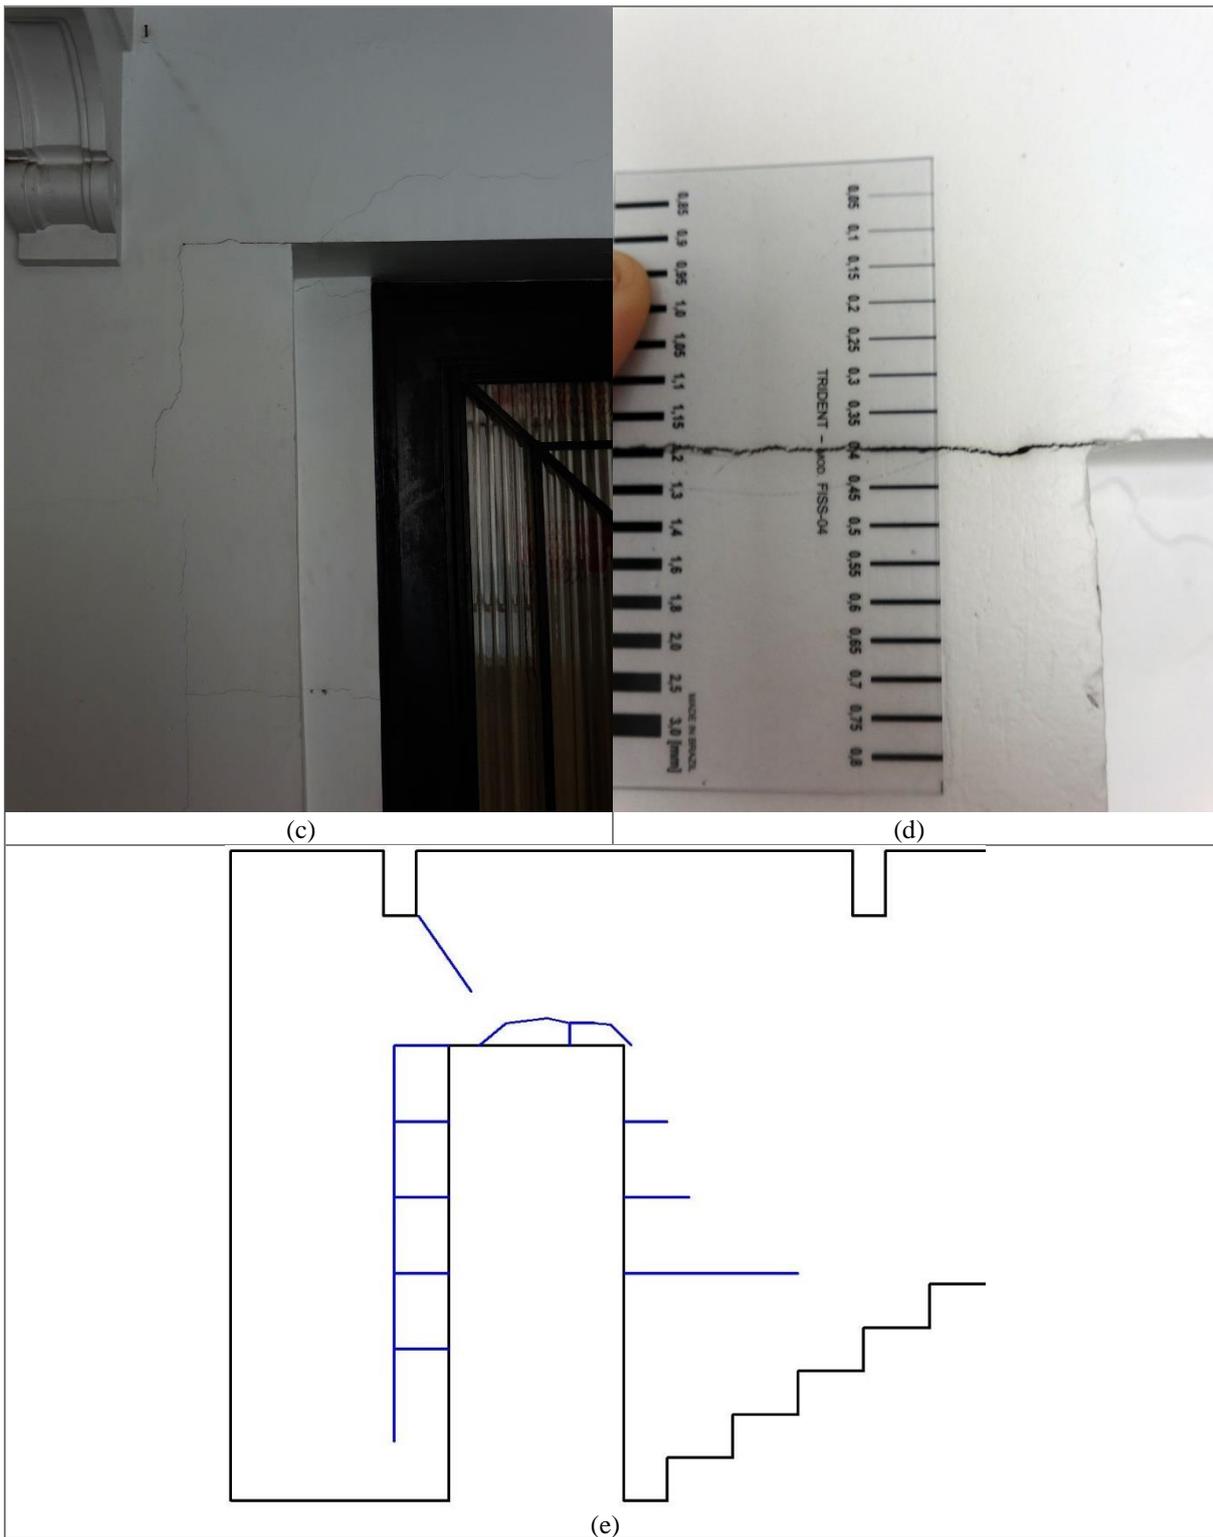
Fissuras foram identificadas nas paredes onde houve o desmembramento de um apartamento duplex em quatro apartamentos. As fissuras de maior abertura estavam no requadro apresentado na figura 9.

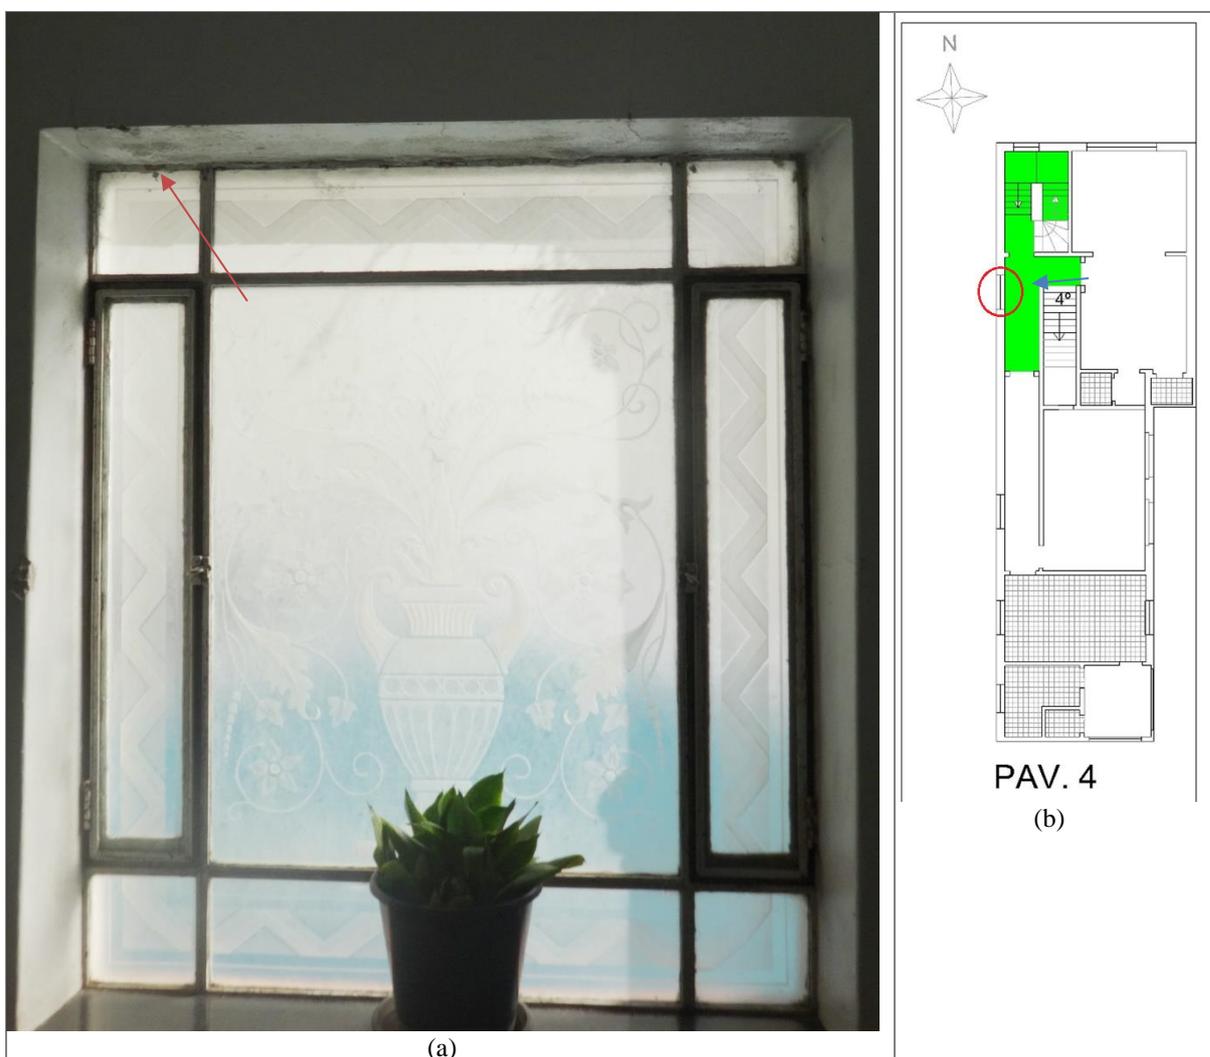
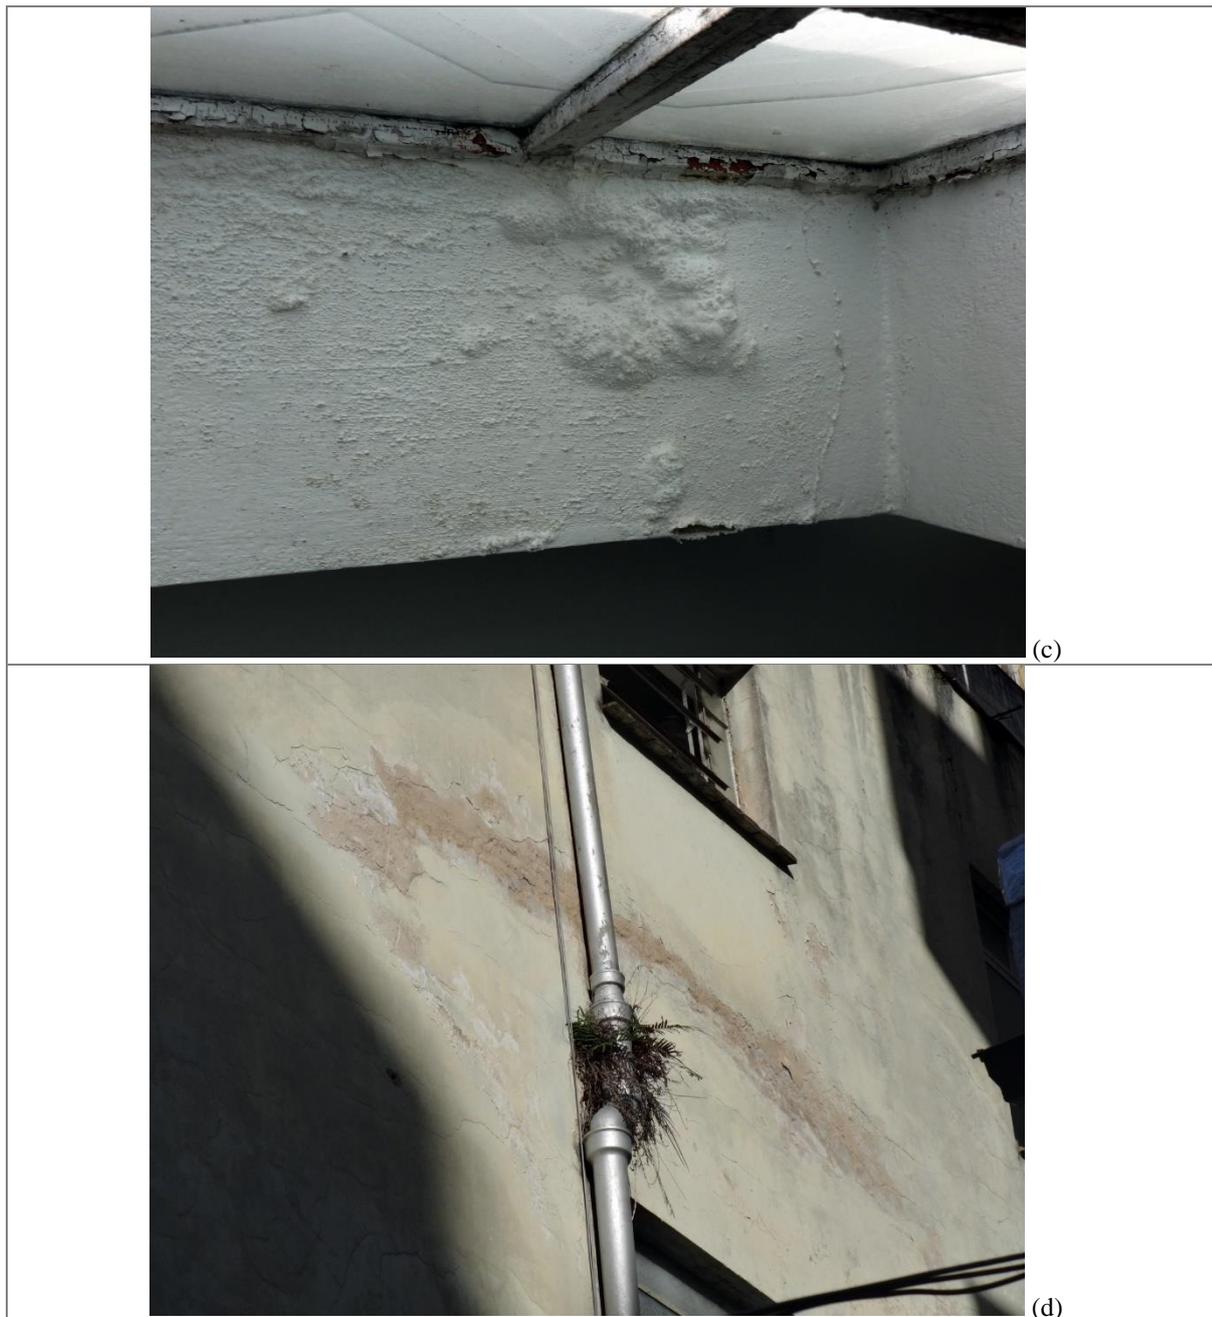
Figura 10 – Eflorescência em requadro por umidade de infiltração
(a) fotografia da janela; (b) planta de situação;
(c) superfície da eflorescência;
(d) fotografia externa da região acima da zona afetada.

Foi identificada eflorescência na parte superior do requadro de esquadria no quarto pavimento. Na figura 10 são apresentadas fotos e a localização dessa manifestação patológica.

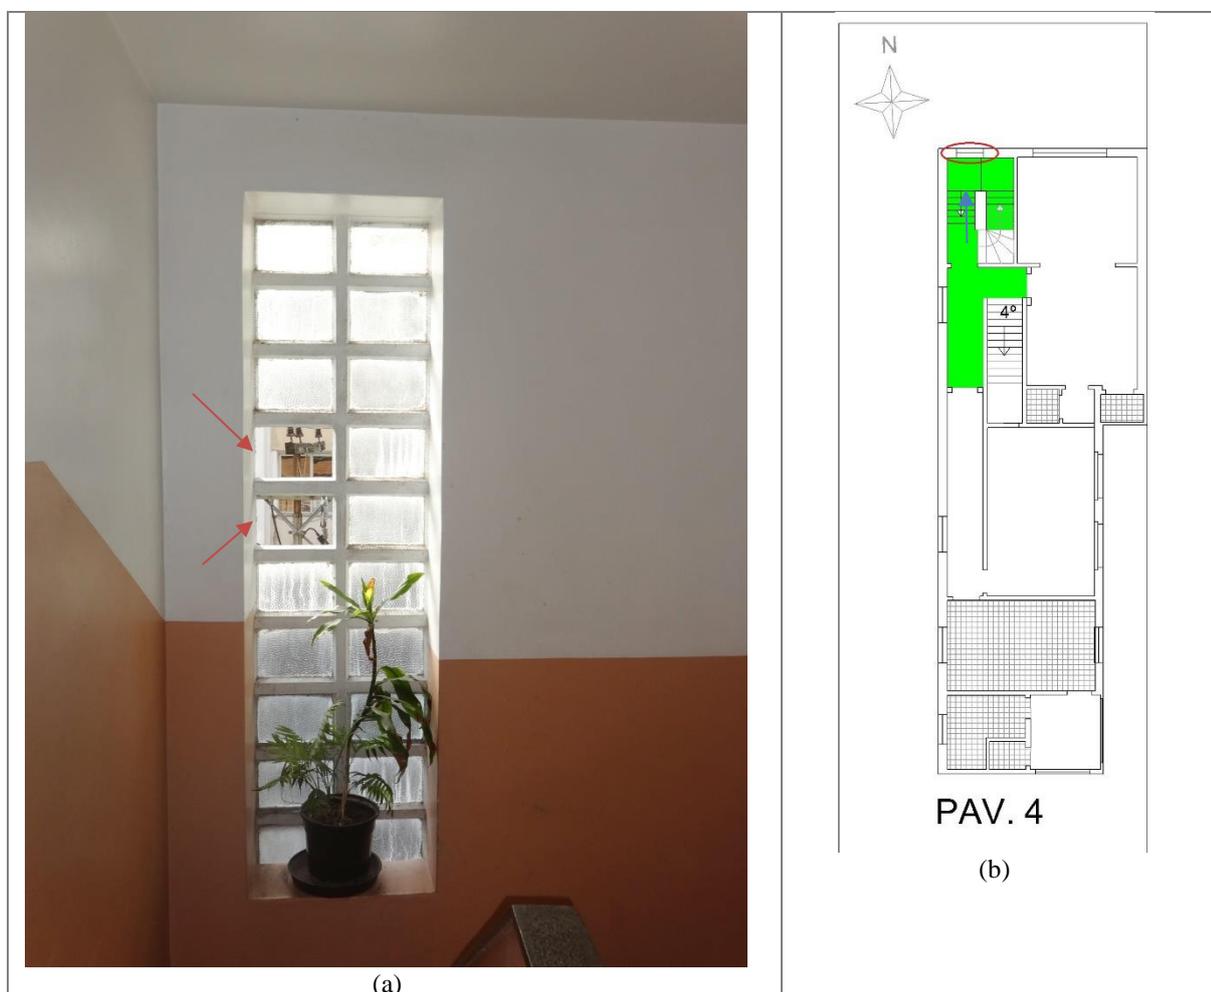
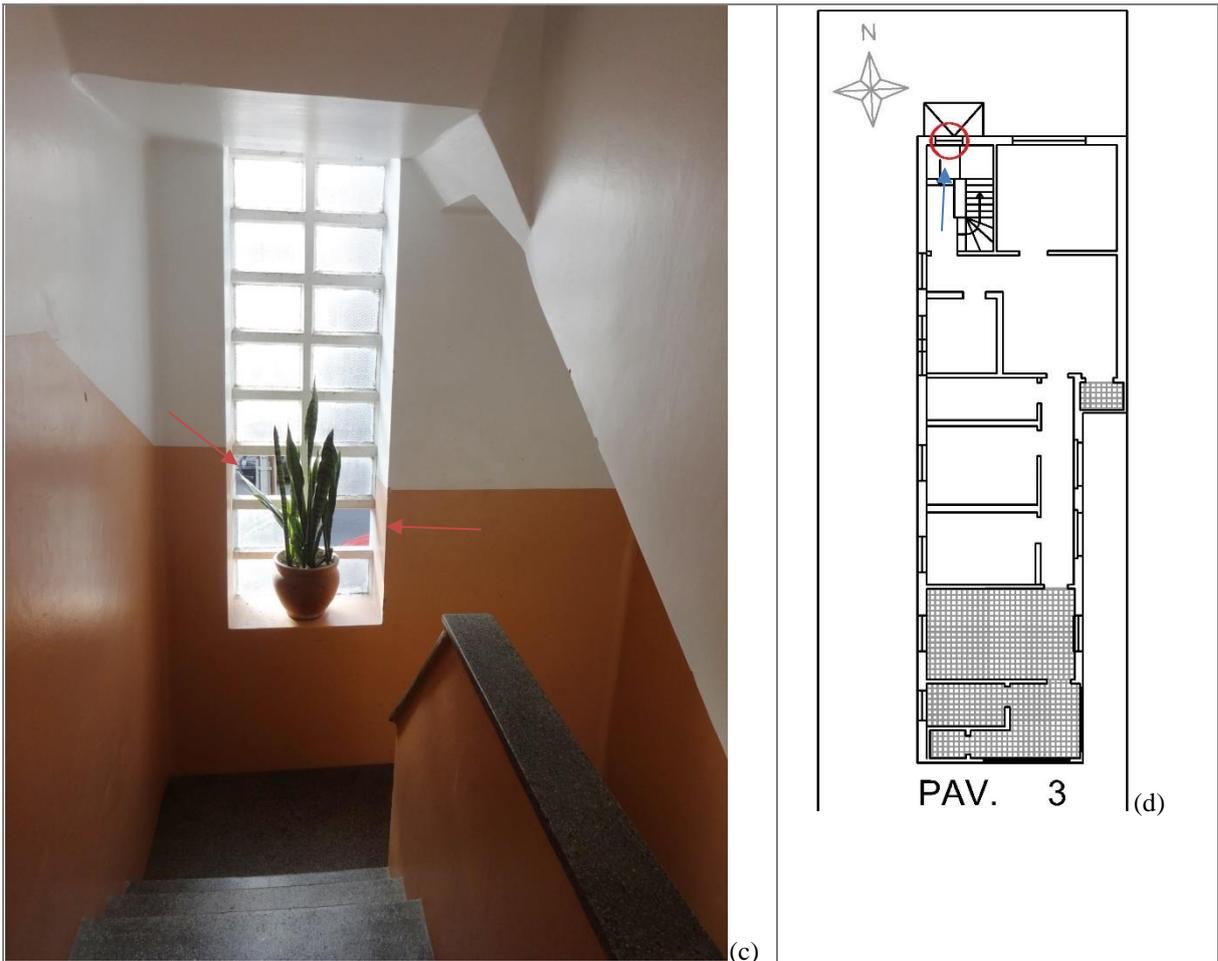
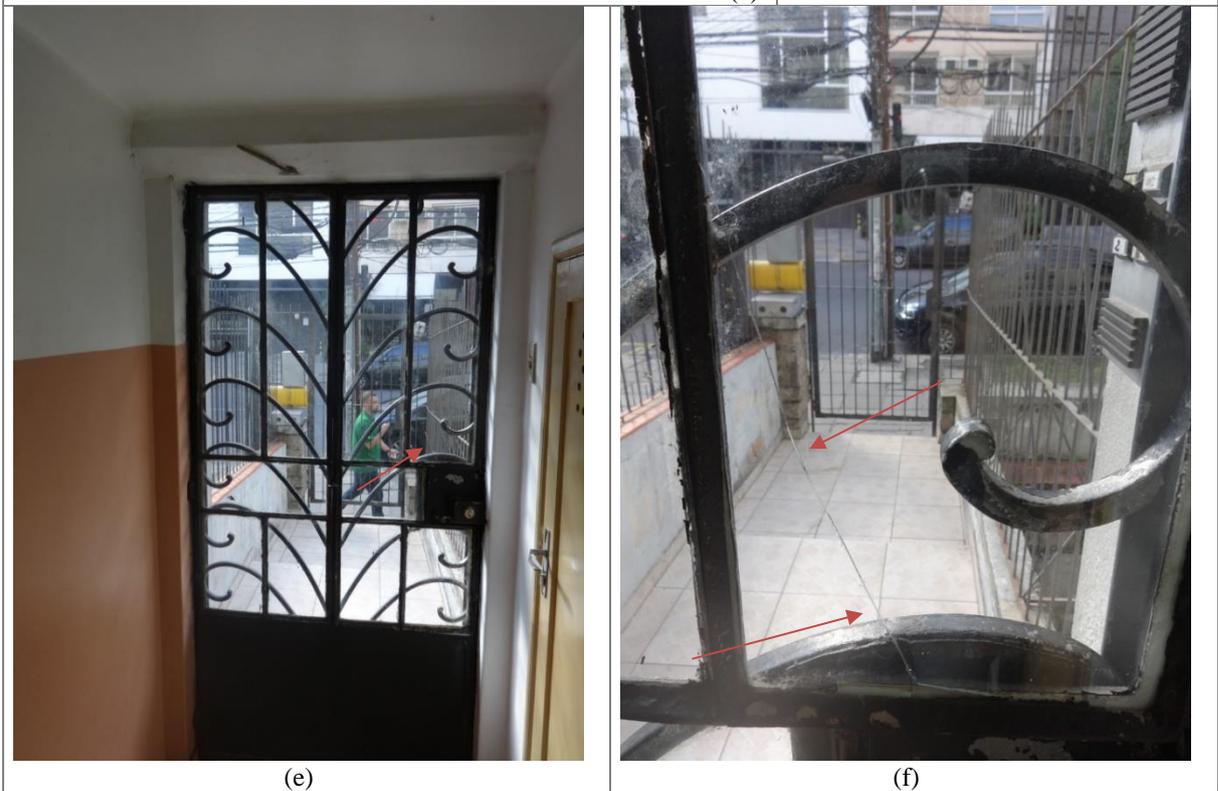
Figura 11 – Vidros quebrados (a) no quarto pavimento; (b) situação da fotografia 'a'; (c) no terceiro pavimento; (d) situação da fotografia 'b'; (e) na porta de entrada; (f) detalhe do vidro quebrado na porta.

Diversos vidros encontram se quebrados ou faltantes, o caso mais grave é nas escadas no terceiro e quarto pavimento onde a água das chuvas entra na edificação, conforme relato dos usuários.

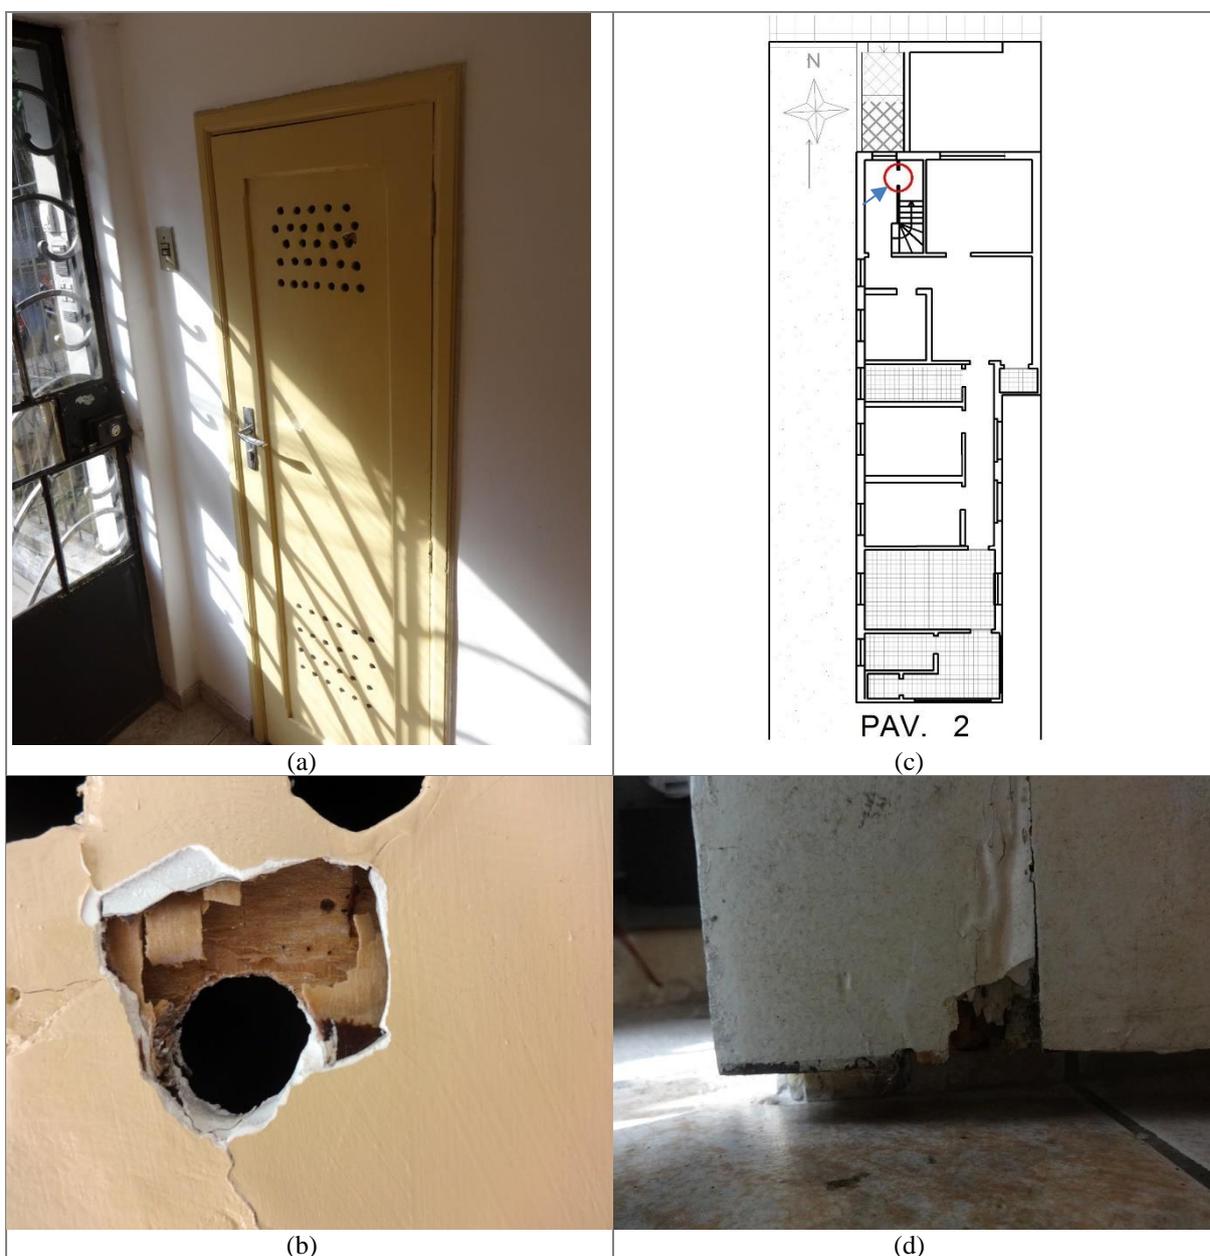
Figura 12 – Esquadrias atacadas por cupins (a) na porta de acesso do centro de medição; (b) planta de situação das fotografias; (c) detalhe do ataque na região da ventilação superior; (d) detalhe do ataque na região inferior pela parte interna;

Na porta de acesso do centro de medição foram identificados danos provocados por insetos xilófagos de madeira seca (cupins).

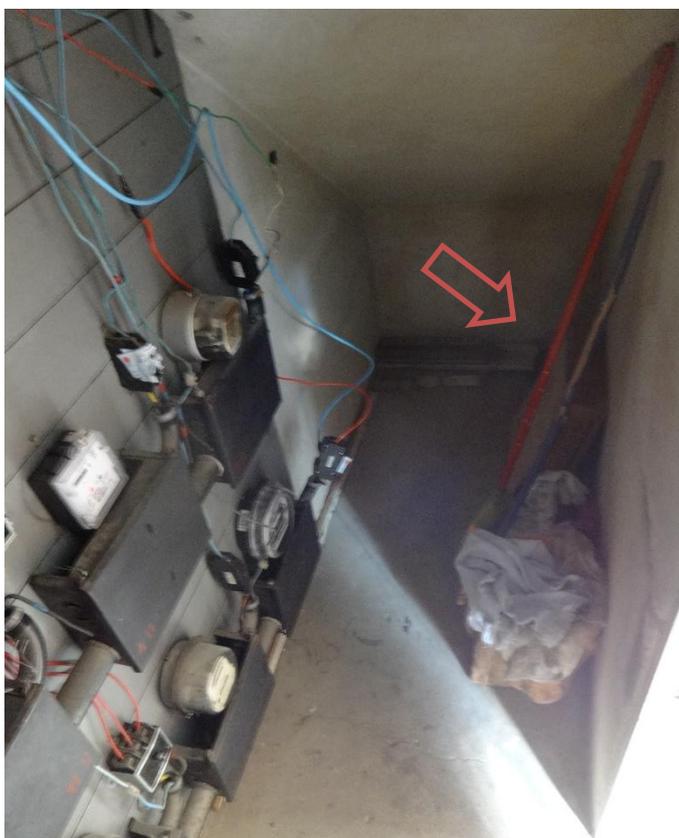
Figura 13 – Materiais de construção e materiais de limpeza depositados no centro de medição.

O depósito de materiais no centro de medição, apresentado na figura 13, é uma irregularidade de uso. A legislação exige que este local seja de uso exclusivo para o qual foi destinado, abrigar os quadros de distribuição e de medição. Os materiais depositados devem ser removidos.

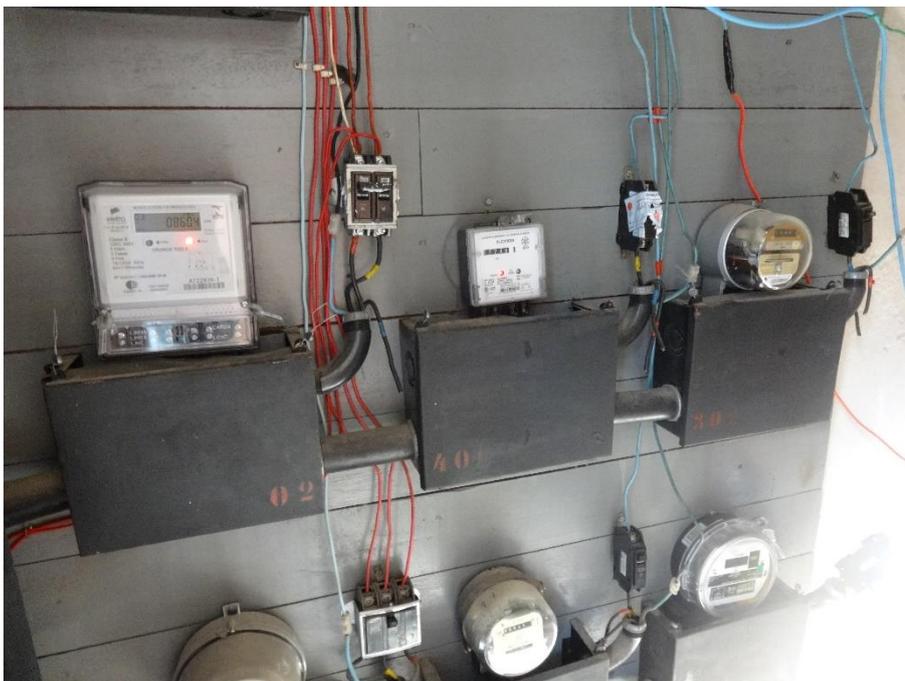
Figura 14 – Fiação sem proteção mecânica após medidores

Fiação sem proteção mecânica no centro de medição

É necessário adequar essas instalações de modo que o ambiente seja organizado e seguro. Percebe-se também, na figura 14, que os padrões de cores para os condutores, como é proposto pela NBR 5410 (ABNT, 2004), não é respeitado.

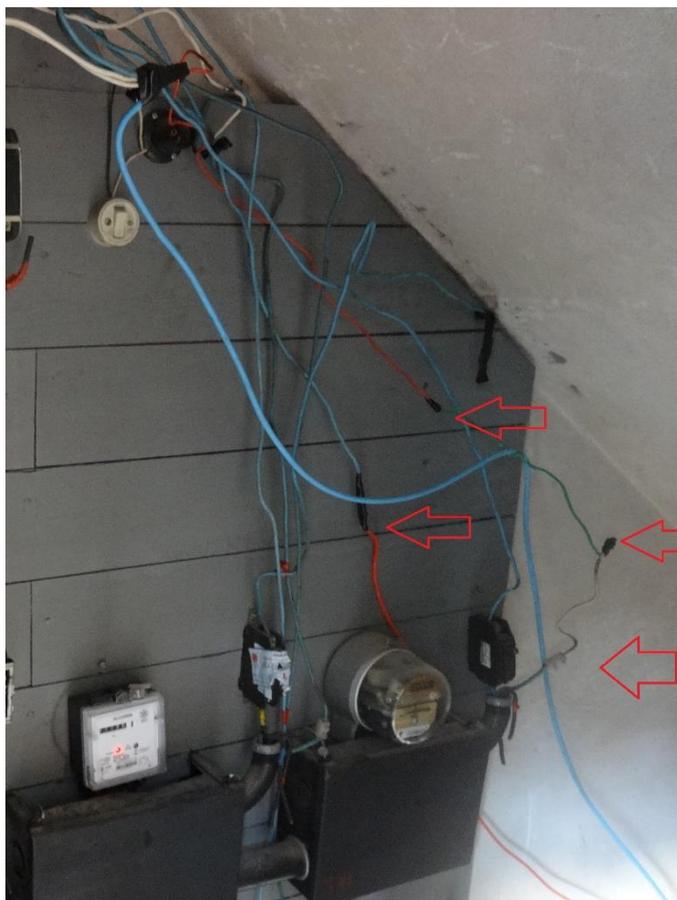
Figura 15 – Emendas sucessivas após medidor de energia.

Excesso de emendas em condutores no centro de medição

Foram encontradas diversas emendas após a saída dos medidores, no caso mais grave apresentado na figura 15 há mais de quatro emendas somente na saída do medidor. Isto é um problema, pois reduz a capacidade de condução de corrente nos condutores. Além disso as emendas podem ser focos de aquecimento e possível incêndio quando não são bem executadas, Considera-se uma anomalia endógena, uma vez que são fruto da falta de planejamento e/ou execução negligente.
