**INSPEÇÃO PREDIAL: UM ESTUDO DE CASO
NA CIDADE DE PORTO ALEGRE/RS.**

Trabalho de Diplomação apresentado ao Departamento de Engenharia Civil da Escola de Engenharia da Universidade Federal do Rio Grande do Sul, como parte dos requisitos para obtenção do título de Engenheiro Civil

A edificação em análise localiza-se na Rua Coronel Fernando Machado, nº. 823, entre a Av. Borges de Medeiros e a Rua Espírito Santo, bairro Centro Histórico, Porto Alegre/RS (figura 3).

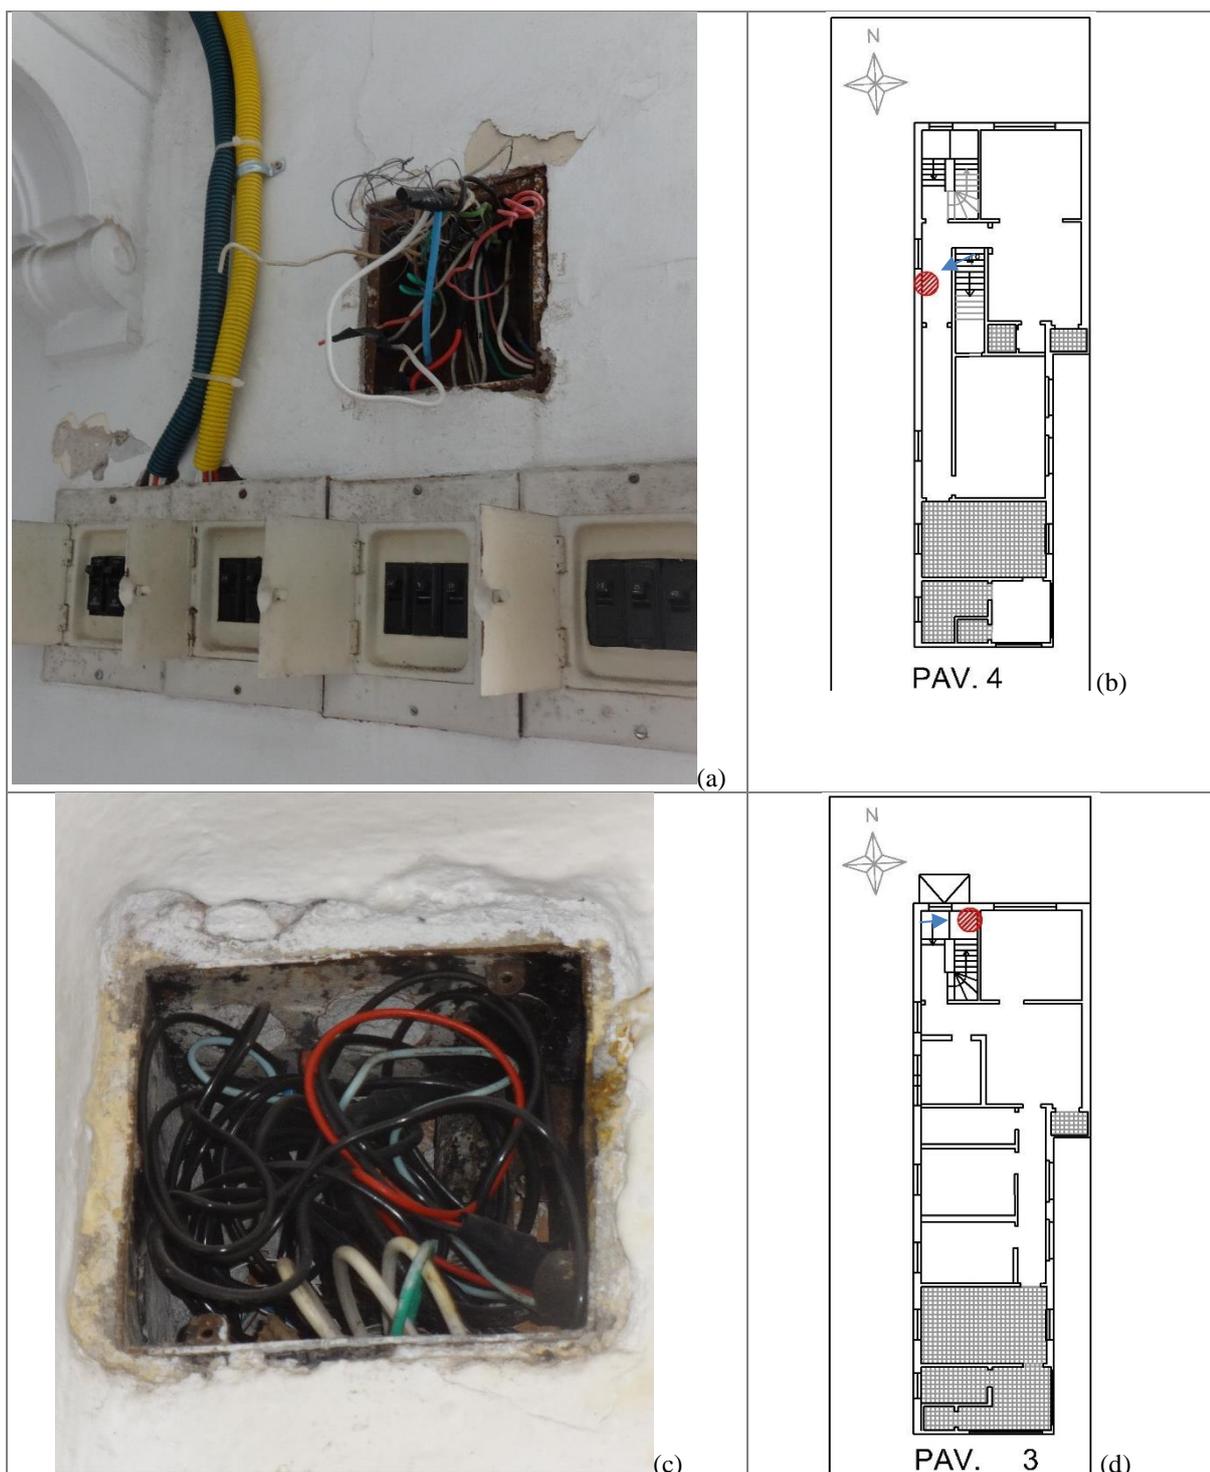
Figura 16 - Ausência de tampas em caixas de passagem nos corredores;
(a) no quarto pavimento; (b) situação da fotografia 'a'; (c) no terceiro pavimento;
(d) situação da fotografia 'c'.

Ausência de tampas em caixas de passagens

endógena, associada ao projeto ou à sua falta, verifica-se também a ausência de um disjuntor geral para cada apartamento, sendo usado o do medidor como geral.

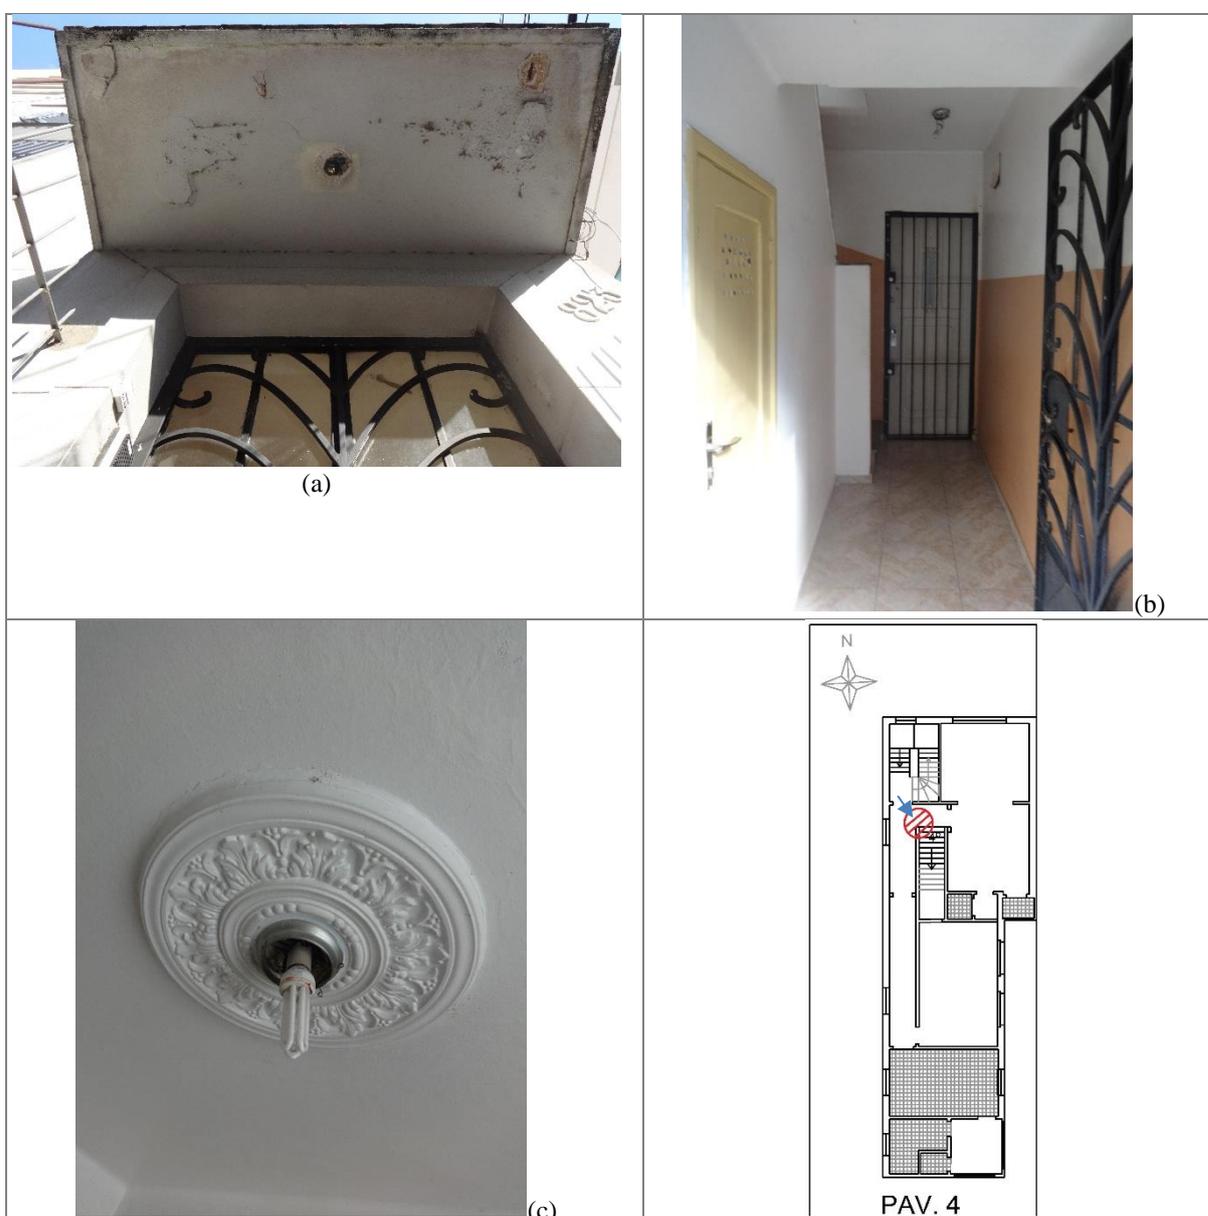
Figura 17 – Ausência de iluminação; (a) falta lâmpada na entrada do prédio; (b) lâmpada queimada no segundo pavimento; (c) lâmpada queimada no quarto pavimento; (d) situação da fotografia 'c'

Ausência de iluminação por lâmpadas queimadas ou faltantes

Na entrada do prédio, no centro de medição, no segundo e quarto pavimentos não há iluminação, seja pela ausência de lâmpadas, seja por estas estarem queimadas (figura 17). Esta situação é reflexo da falha da manutenção do prédio proveniente da falta de gestão. O conforto lumínico é prejudicado e isto aumenta o risco de queda dos usuários nos corredores e escadas.

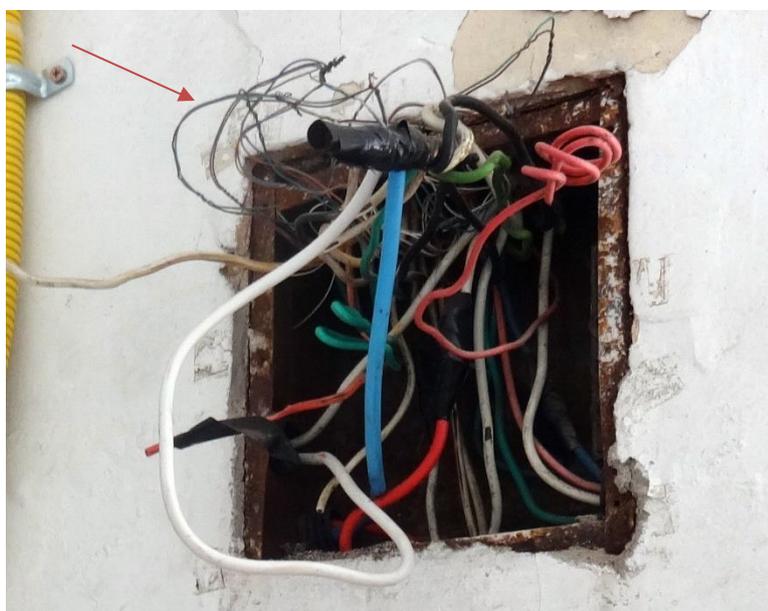
Figura 18 – Condutores de telefonia e de energia elétrica passando no mesmo eletroduto.

Circuitos de telefonia passando em eletroduto comum às instalações elétricas

Segundo a ABNT (2004), instalações elétricas e telefônicas devem passar por eletrodutos independentes para que não haja risco de energização da rede telefônica, nem que esta sofra interferência eletromagnética pela rede elétrica. Considera-se uma anomalia endógena, uma vez que é proveniente de falha de projeto e/ou execução. A figura 18 é um detalhe da figura 16a, nesta caixa de passagem no quarto pavimento foi percebida esta anomalia.

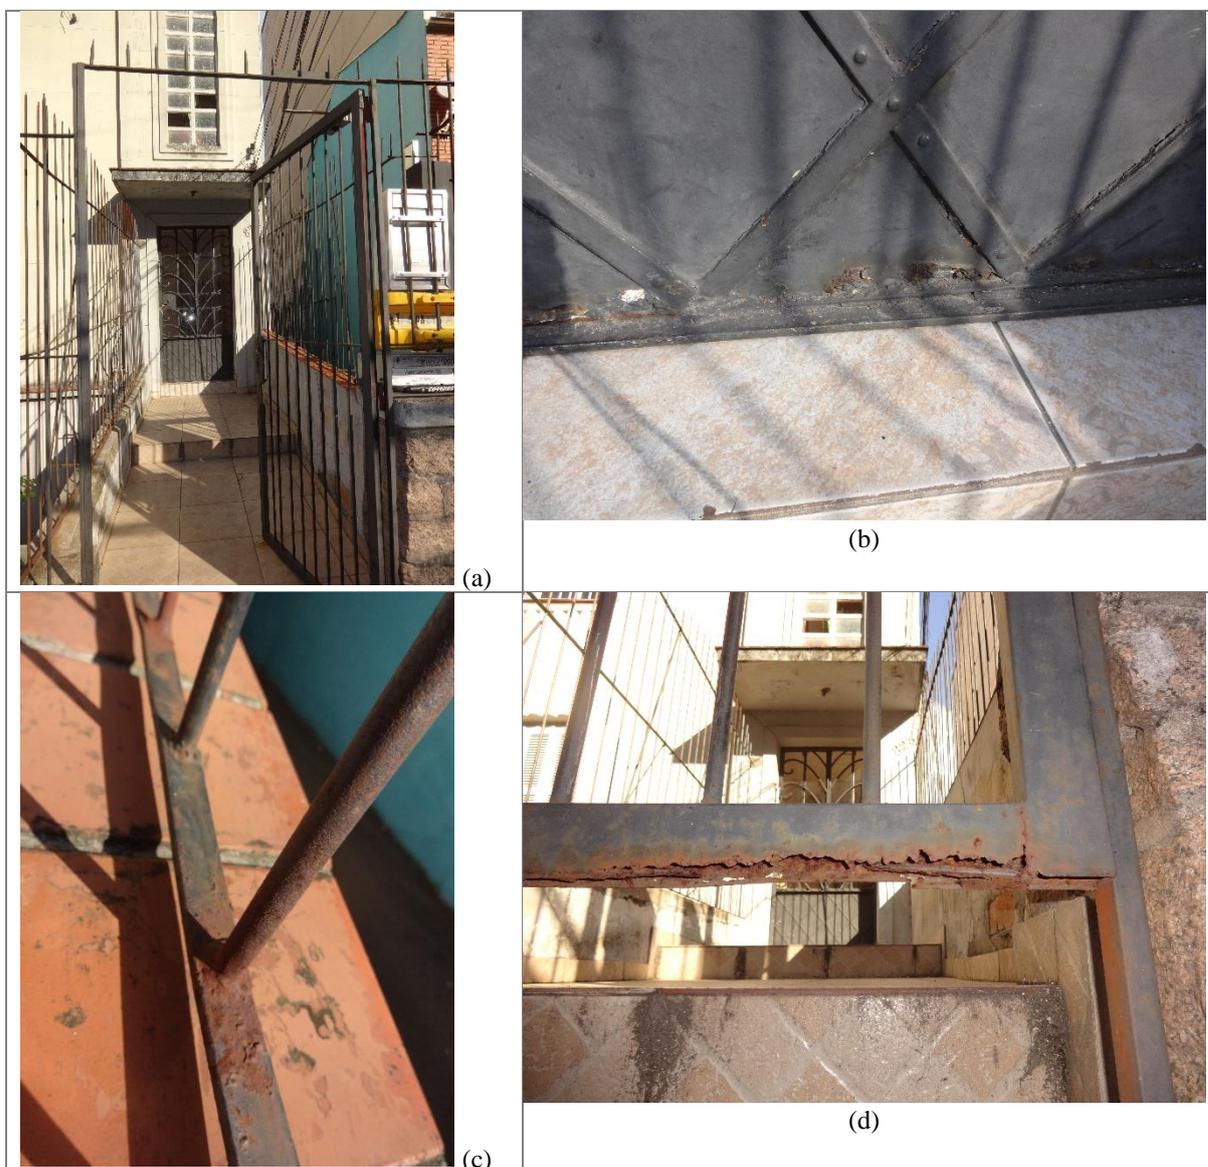
Figura 19 – Corrosão em esquadrias e gradis de aço; (a) gradil e porta de entrada com sinais de corrosão; (b) corrosão na parte inferior da porta de entrada; (c) detalhe do gradil sobre a mureta; (d) portão de acesso ao edifício degradado pela corrosão.

Os gradis, o portão de acesso e a porta de entrada do edifício apresentam sinais de corrosão. A corrosão é mais intensa nas regiões próximas ao piso. Percebe-se também que a pintura é bastante antiga e não cumpre mais o papel de proteger o metal contra a ação da umidade e dos agentes atmosféricos.

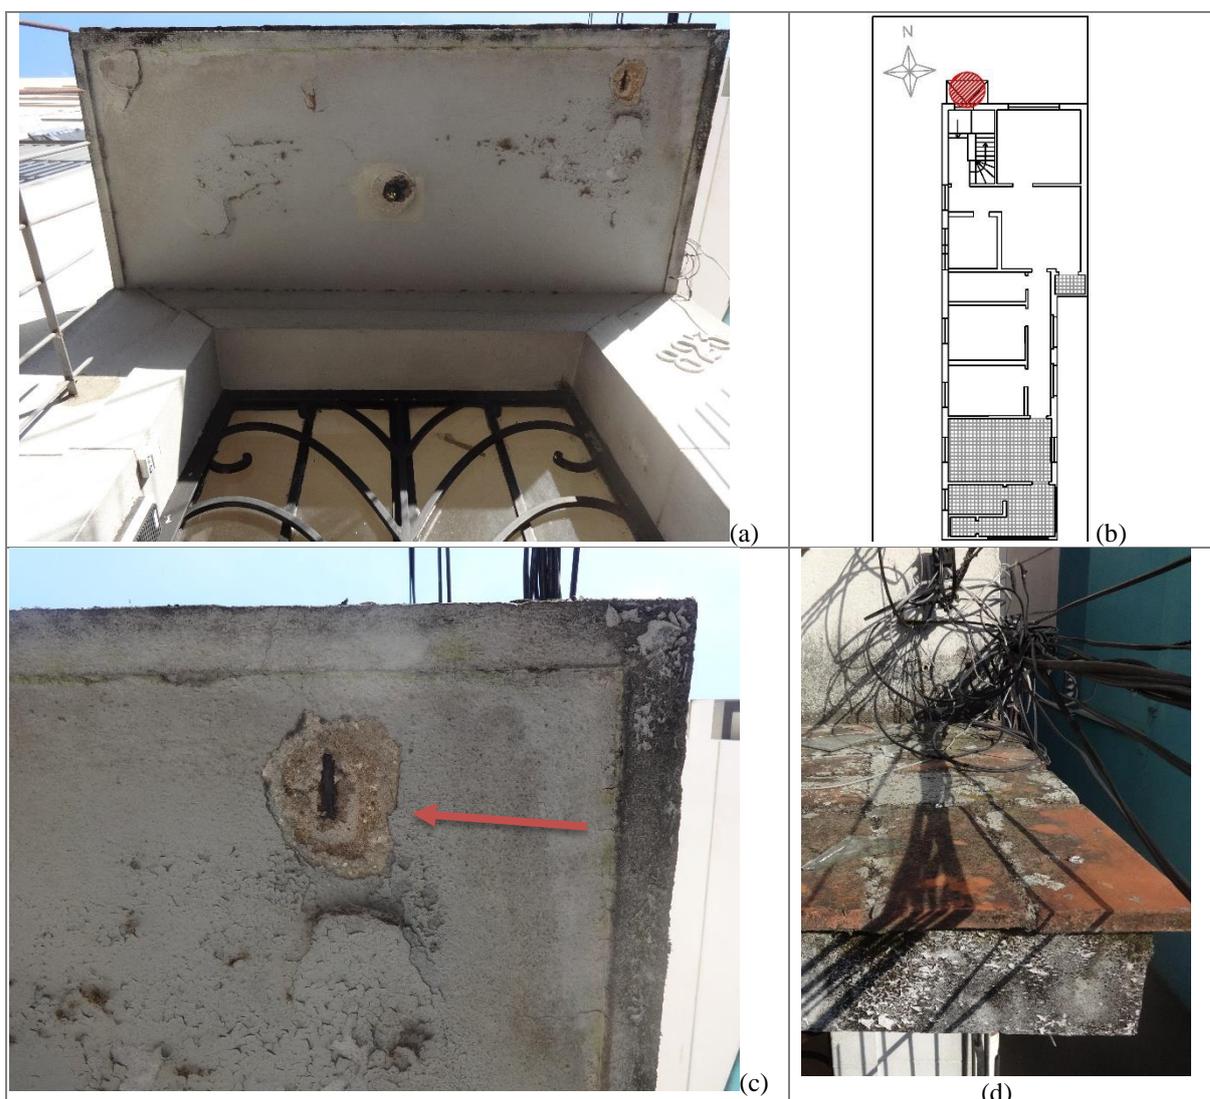
Figura 20 – Despalcamentos provocados pela corrosão de armaduras; (a) parte inferior da marquise; (b) situação da marquise; (c) detalhe de deslocamento localizado; (d) parte superior da marquise sem impermeabilização.

Verifica-se que ocorre deslocamento sob estruturas de concreto, na marquise localizada sobre a entrada do prédio (figura 20) e no passadiço¹⁹ entre os prédios nº 823 e 839 (figura 21)
