**ANÁLISE EXPERIMENTAL DA INFLUÊNCIA DA  
DISTRIBUIÇÃO DE ESPAÇADORES EM LAJES DE  
CONCRETO ARMADO, QUANTO À ESPESSURA DE  
COBRIMENTO**

Trabalho de Diplomação apresentado ao Departamento de  
Engenharia Civil da Escola de Engenharia da Universidade Federal  
do Rio Grande do Sul, como parte dos requisitos para obtenção do  
título de Engenheiro Civil

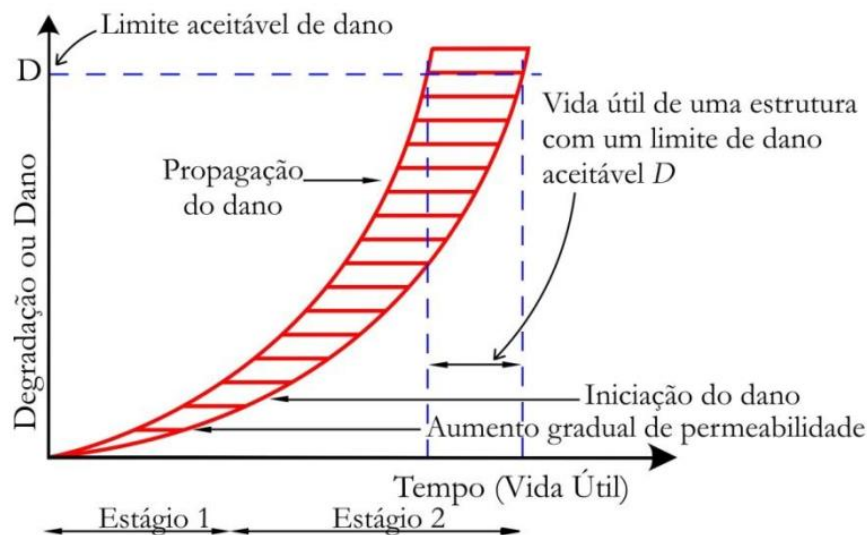
[...] Mehta (1994) descreve a curva de comportamento quanto à degradação *versus* vida útil de uma estrutura de concreto conforme a Figura 1, destacando que a mesma não pode ser descrita de forma linear, onde há clara tendência de comportamento. Segundo o autor, devido ao efeito das condições ambientais, de carregamento e da interação dos mesmos com a estrutura de concreto, os agentes de degradação penetram no seu interior, dando início aos processos de deterioração; e, em função da quantidade considerável de efeitos que tais processos possam causar, o comportamento de degradação de uma estrutura estaria melhor representado pela área hachurada da Figura 1. Frente ao exposto por Mehta (1994), e ao encontro do observado em situações reais, quanto mais distante o tempo futuro, maiores as incertezas existentes no processo de degradação e na previsão de vida útil, pois quanto mais tempo uma estrutura estiver em funcionamento maior será a probabilidade de ocorrerem ações de valor extremamente elevado, sinalizando que os estudos de vida útil sejam conduzidos em termos probabilísticos [...].

Figura 1 – Variabilidade da vida útil das estruturas de concreto

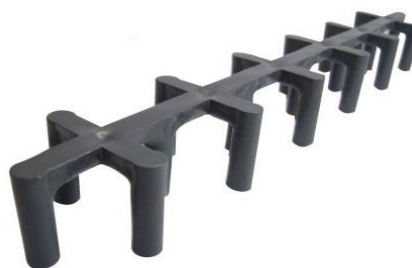
Figura 3 - Espaçador tipo multiapoio/centopeia

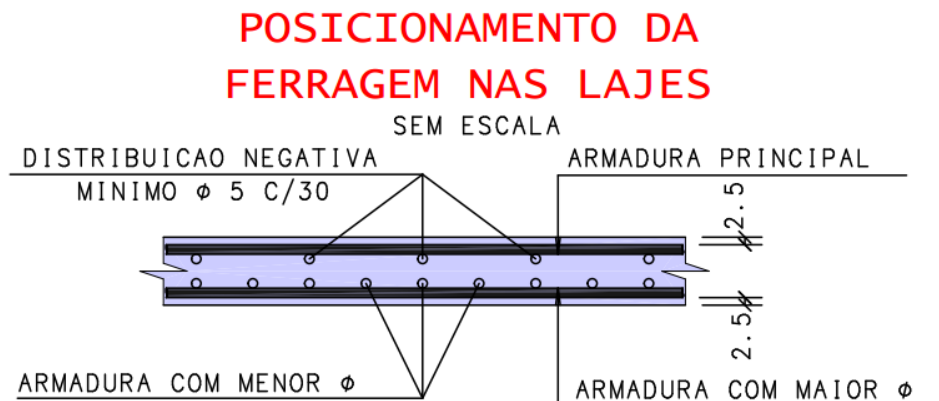
Quanto ao cobrimento proposto em projeto, um detalhamento apresentado em planta, exposto na Figura 8, mostra que este deve ser de 2,5cm, tanto na face inferior quanto na superior da laje. Além disso, traz duas importantes observações em relação ao uso dos espaçadores e controle de execução.

Figura 8 – Detalhamento apresentado em planta

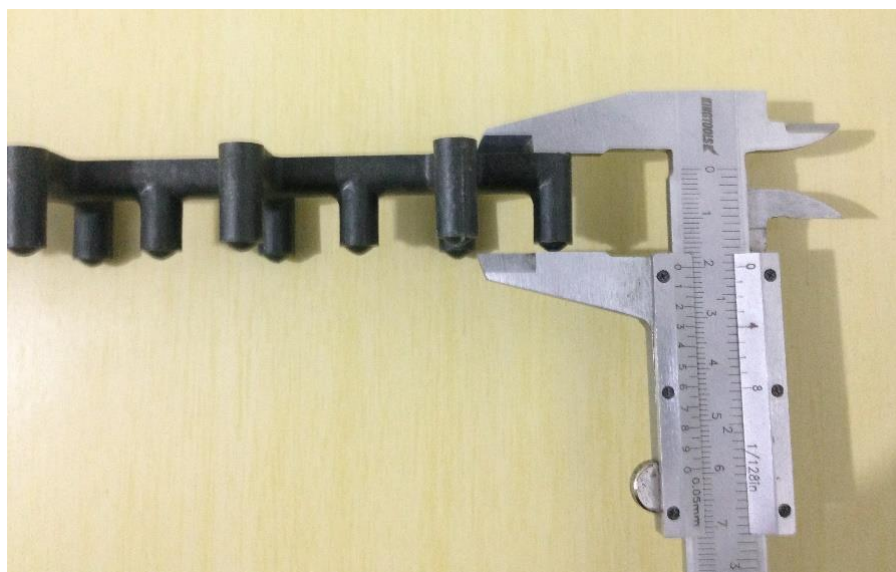
O espaçador plástico escolhido pela empresa é do tipo multiapoio/centopeia. A Figura 9 apresenta uma amostra do espaçador utilizado na obra.

Figura 9 – Modelo de espaçador utilizado em obra

Pode-se observar pela Figura 9 que, apesar do projeto especificar cobertura de 2,5cm, o espaçador utilizado possui dimensão de 2cm. Este problema, que provavelmente ocorre devido à falta de um controle mais rigoroso dos materiais utilizados em obra, foi alertado no Capítulo 4. A existência de várias dimensões de um mesmo modelo de espaçador, de uma mesma marca, se não for feito um controle cuidadoso, pode originar este tipo de confusão. Devido à semelhança entre eles, muitas vezes este fato pode até passar despercebido.

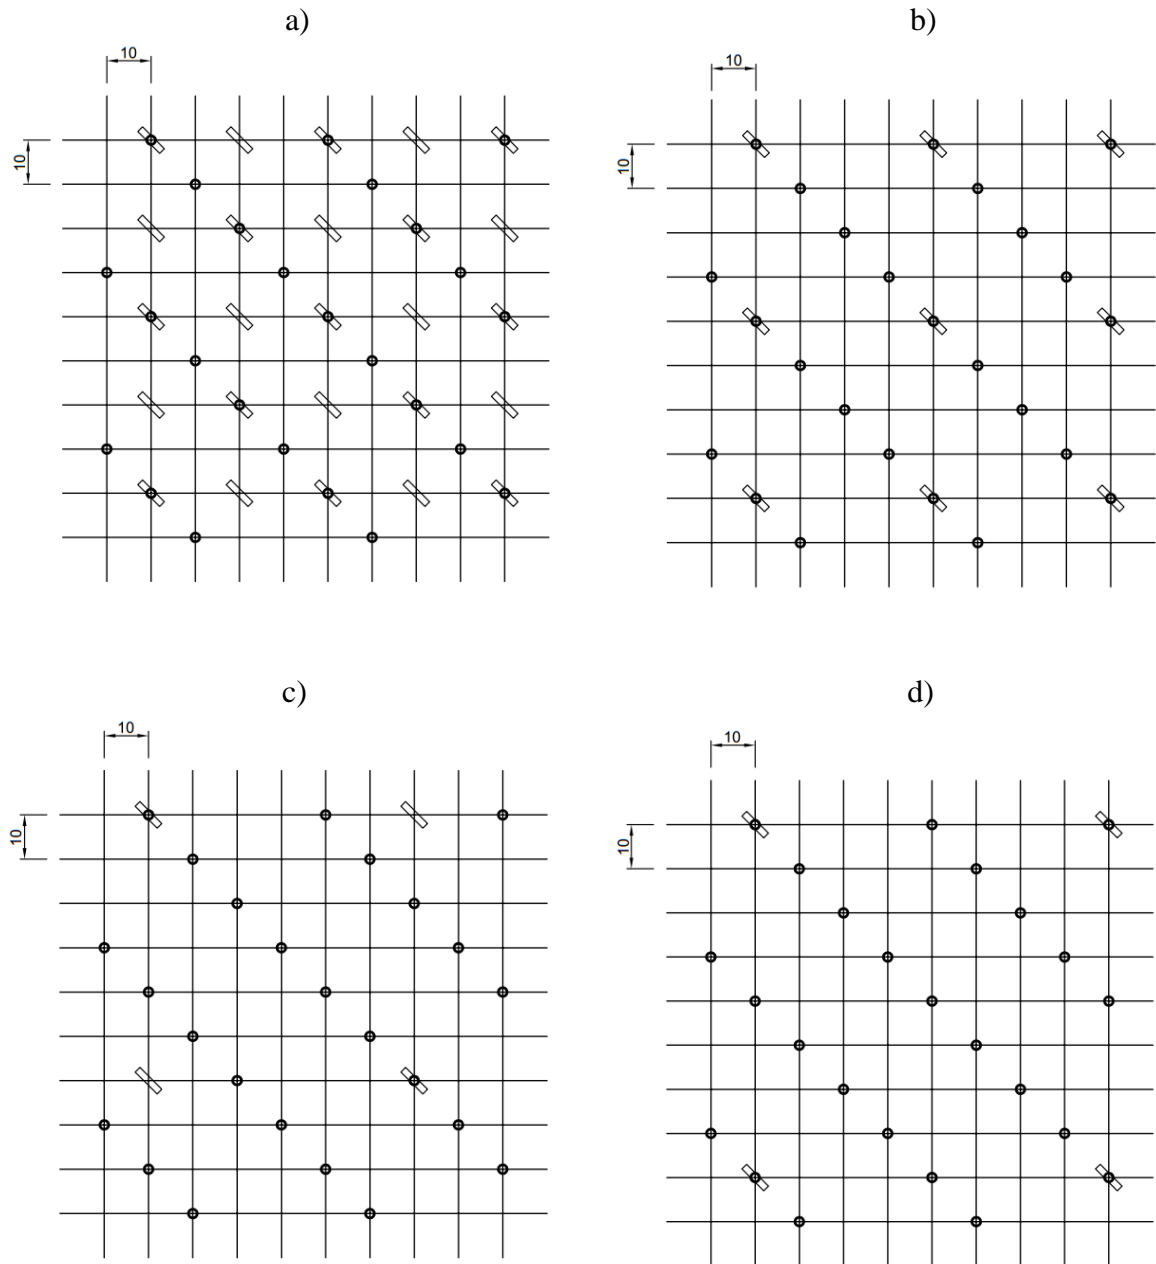
Optou-se por utilizar os mesmos espaçamentos tanto para as malhas de 5.0mm quanto para as de 6.3mm. A Figura 11 mostra como se comportam estas configurações na malha, considerando amarração a cada 40cm.

Figura 11 – Distribuição dos espaçadores: a) 20cm; b) 40cm; c) 60cm; d) 80cm.

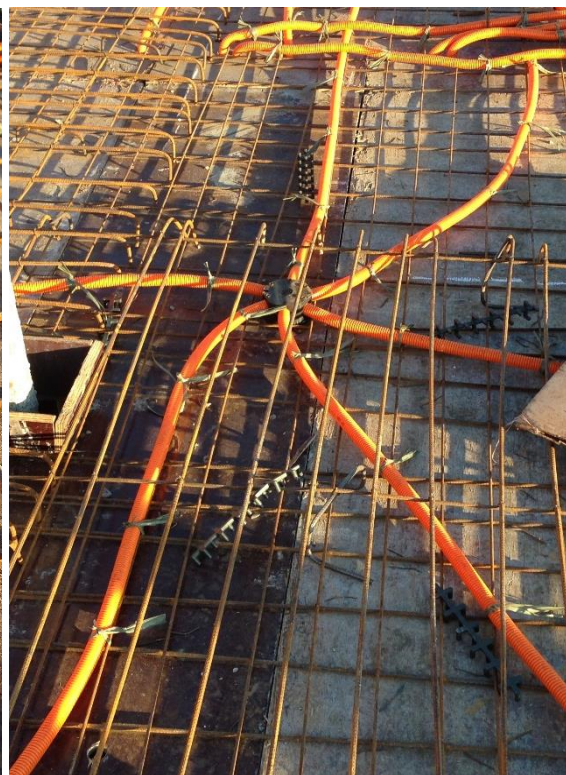
Na Figura 12 pode-se identificar uma grande área sem nenhum espaçador, enquanto que na Figura 13 observa-se alguns espaçadores tombados ou mal colocados. Não foi observada nenhuma limpeza mais cuidadosa da fôrma, antes da concretagem, e certamente muitos espaçadores acabam se perdendo dentro do concreto, sem exercer a sua devida função.

Figura 13 – Espaçadores tombados ou mal colocados

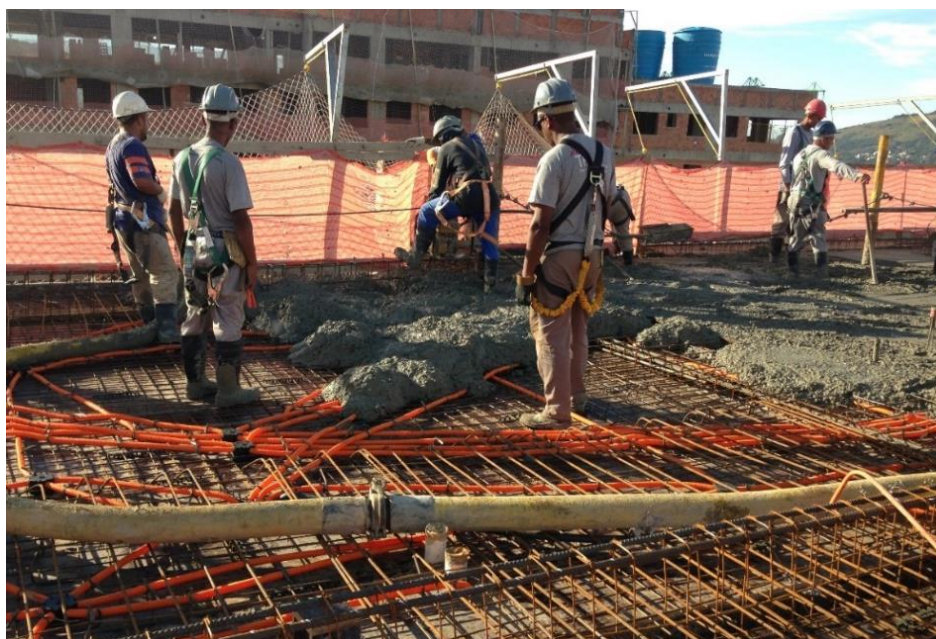
Figura 14 – Momento da concretagem da 1ª laje

Durante a concretagem foram observados 14 operários trabalhando sobre a laje, entre responsáveis pelo concreto, ferreiros, responsável técnico, entre outros. Pôde-se observar um ferreiro realizando algumas amarrações de última hora, e reposicionando alguns espaçadores plásticos, visto que não havia nenhum tipo de proteção para a armadura que já estava finalizada. O tipo de bomba utilizado foi a estacionária, sendo que o mangote era largado diretamente sobre a malha existente, sem nenhuma preocupação quanto aos prejuízos que este poderia vir a causar na armadura. A Figura 14 exemplifica esta situação. O concreto usinado utilizado possui fck de 35MPa, e o abatimento deste é de  $120 \pm 20$ mm, o que possibilita uma trabalhabilidade satisfatória para concretagem de lajes.

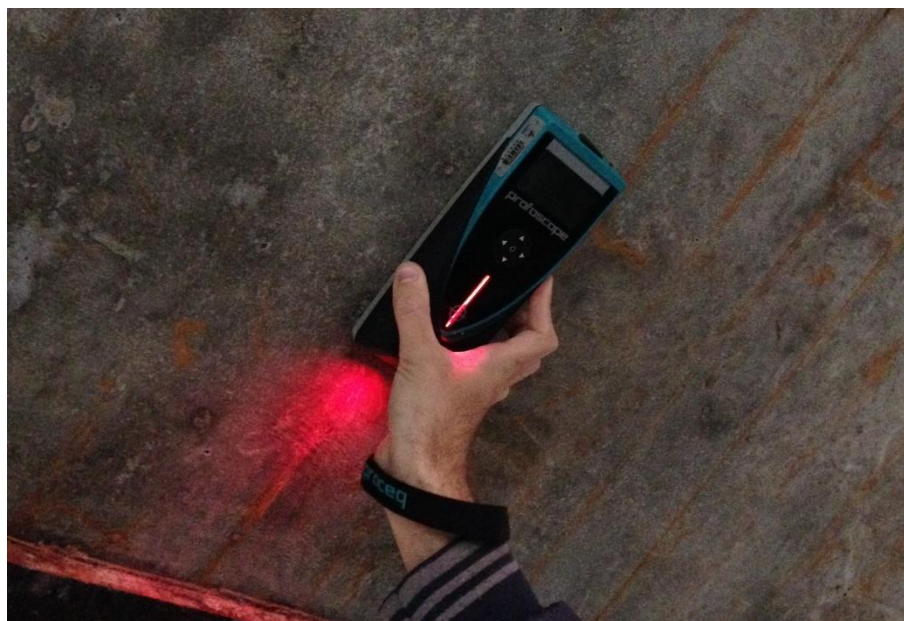
Após respeitado o período de cura do concreto suficiente para realização da desforma, se retornou à obra para medir os valores de cobrimento resultantes. Para esta etapa, foi utilizado um pacômetro digital, da marca *Proceq*, apresentado na Figura 15. Este aparelho funciona a partir de tecnologia eletromagnética de indução de pulso, que acaba por localizar as barras metálicas dentro do concreto, ou outro material não condutivo. O aparelho apresenta uma boa precisão de medição para os dados que são buscados, na casa de 3mm, sendo possível refinar esta precisão a partir da introdução do diâmetro da armadura verificada, e, no caso de malhas, a distância de abertura da mesma (Proceq, 2008).

Figura 15 – Pacômetro utilizado para as medições

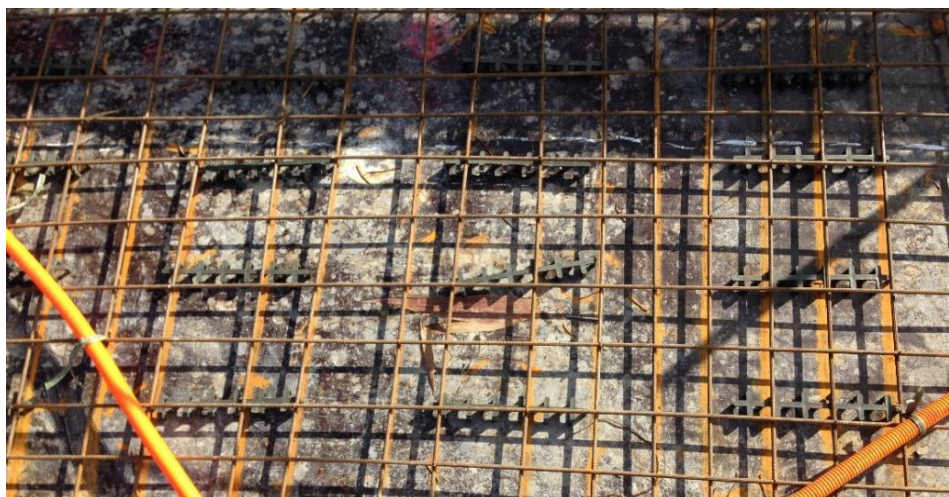
Por questão de praticidade e agilidade do serviço, optou-se por utilizar o espaçador inteiro, sem cortá-lo em pedaços menores. Com isso, considerando seus 24cm de comprimento, e que a abertura da malha é de 10cm, cada espaçador serviu para apoiar 3 alinhamentos contínuos da malha. Além disso, por definição da obra, optou-se por posicionar estes dispositivos abaixo do alinhamento de um sentido da armadura positiva, resultando assim em, numa direção, um trecho contínuo de 24cm apoiado, seguido dos intervalos propostos, enquanto que no outro sentido, ortogonal ao espaçador, a configuração se manteve exatamente igual ao exposto na Figura 11. Esta situação pode ser observada na figura 16, que apresenta um quadrante onde foram posicionados espaçadores a cada 20cm.

Figura 16 – Quadrante com espaçadores colocados a cada 20cm

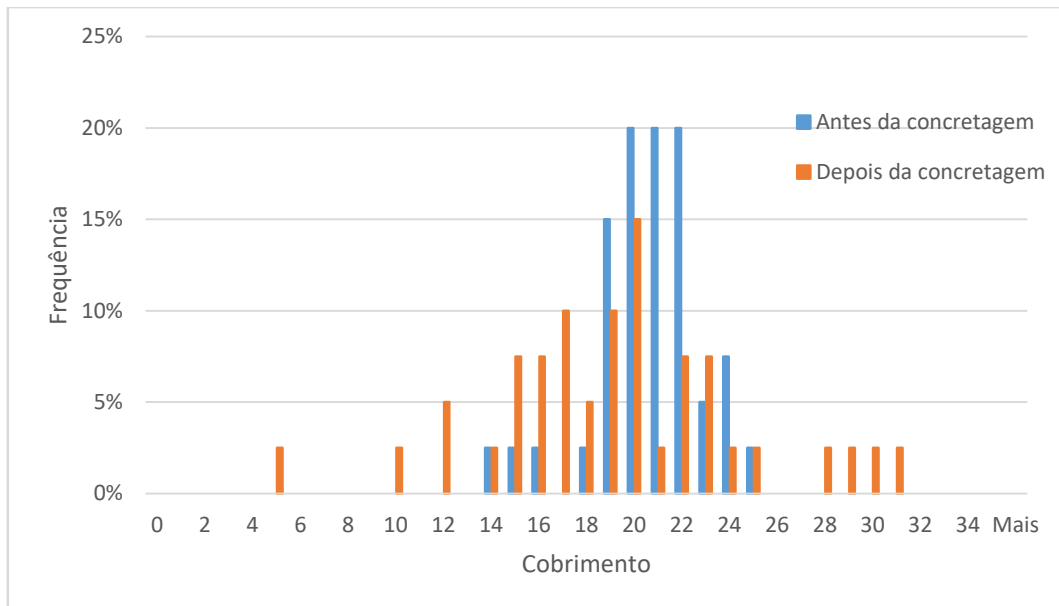
Figura 20 – Histograma para armadura de diâmetro 6.3mm, com espaçadores colocados a cada 40cm

Histogramas foram confeccionados, capazes de apresentar a frequência dos cobrimentos lidos para cada situação, antes e depois da concretagem. A partir destes, é possível observar o comportamento oscilatório das espessuras de cobrimento onde não houve intervenção, e como a definição de espaçamento entre os espaçadores foi capaz de melhorar esta situação. Estes histogramas estão apresentados nas Figuras 17 a 26.

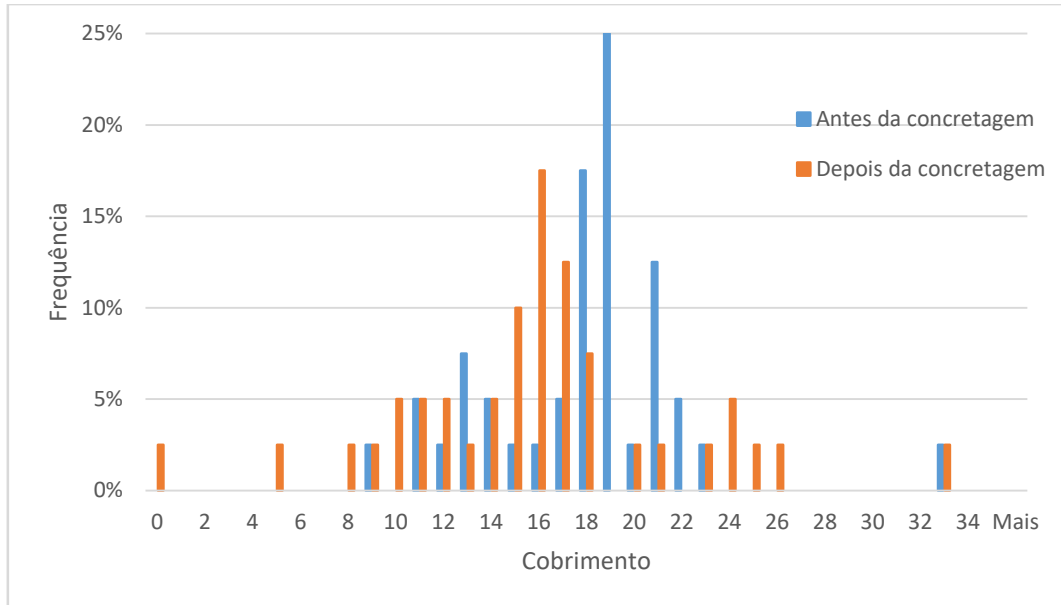
Figura 22 – Histograma para armadura de diâmetro 6.3mm, com espaçadores colocados a cada 80cm

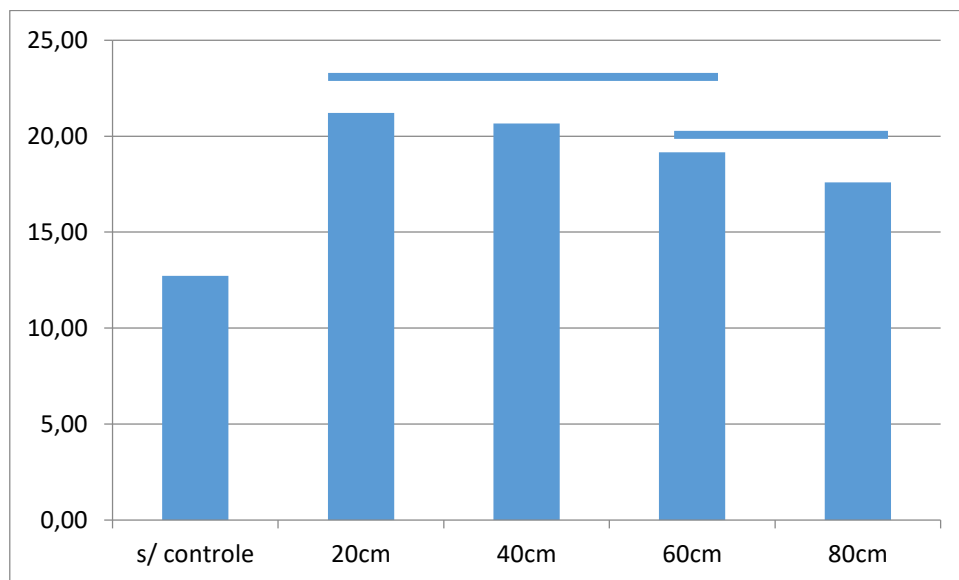
Uma comparação múltipla de médias foi feita entre as médias de cobrimentos para cada espaçamento, na etapa antes da concretagem, que pode ser visualizada na Figura 27. Colocar os espaçadores sem controle produz cobrimentos inferiores aos obtidos com espaçamentos regulares, sendo que os cobrimentos para espaçamentos de 20cm a 60cm não podem ser diferenciados, e os cobrimentos para espaçamentos entre 60cm e 80cm não podem igualmente ser diferenciados.

Figura 27 – Comparação múltipla de médias antes da concretagem
