**AVALIAÇÃO DE RISCO À SAÚDE HUMANA
POR MEIO DA INGESTÃO DE ÁGUA SUBTERRÂNEA
CONTENDO METAIS NAS ADJACÊNCIAS DO ANTIGO
ATERRO BENÓPOLIS – PORTO ALEGRE**

TRABALHO DE CONCLUSÃO
APRESENTADO AO CURSO DE ENGENHARIA
AMBIENTAL DA UNIVERSIDADE FEDERAL DO
RIO GRANDE DO SUL COMO PARTE DOS
REQUISITOS PARA A OBTENÇÃO DO TÍTULO
DE ENGENHEIRO AMBIENTAL.

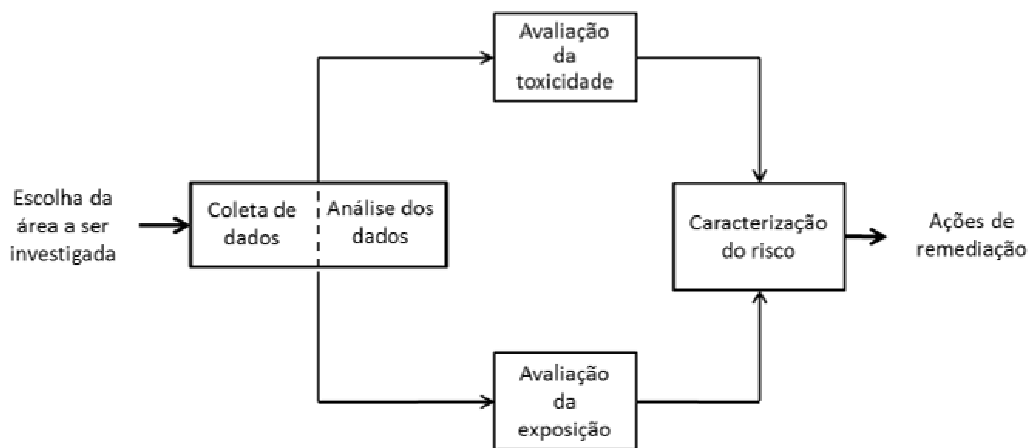
Segundo a U. S. Environmental Protection Agency – USEPA (1989), a complexidade e circunstâncias particulares de cada local ditarão a necessidade de avaliações de risco específicas para cada caso. Porém, há quatro etapas básicas no processo (Figura 6):

1. Coleta e análise de dados;
2. Avaliação da exposição;
3. Avaliação de toxicidade;
4. Caracterização do risco.

Figura 6 – Etapas de avaliação de risco à saúde humana, como preconizado pela USEPA.
