Introdução

Este trabalho tem por objetivo estudar o comportamento tribológico de pinos de cobre com 99% de pureza e de ligas de latão (70% Cu e 30% Zn) através de ensaios pino sobre disco, utilizando discos de ferro fundido cinzento e de aço SAE 1020.

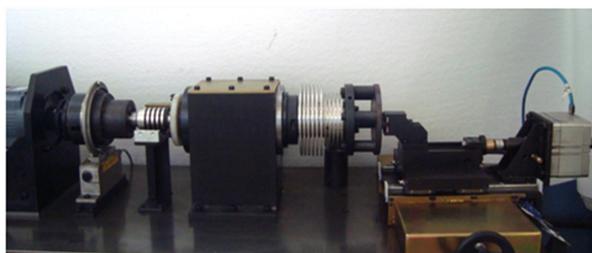
A Figura 1 apresenta o tribômetro, pertencente ao Laboratório de Tribologia da UFRGS (LATRIB), e utilizado nos ensaios. A perda de massa dos pinos foi medida por meio de uma balança de precisão com resolução de $\pm 0,2\text{mg}$. A Figura 2 mostra o interferômetro da marca Bruker com resolução de $0,38\ \mu\text{m}$ utilizado para obter o perfil de desgaste volumétrico do disco, bem como para estimar sua perda de massa.

Fig. 1. Tribômetro usado nos ensaios.

Fig. 2. Interferômetro Countour GK - da marca Bruker

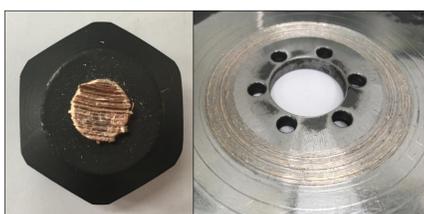
Os resultados para a fase I demonstraram que com uma força de 100N houve um desgaste excessivo no disco de aço em comparação com o ferro fundido, (ambos atritados contra os pinos de cobre) como é possível perceber nas figuras 3 e 4.

Fig. 3. Pino de cobre e disco de aço após o ensaio.

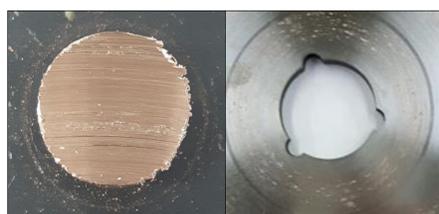
Fig. 4. Pino de cobre e disco de ferro fundido cinzento após o ensaio.

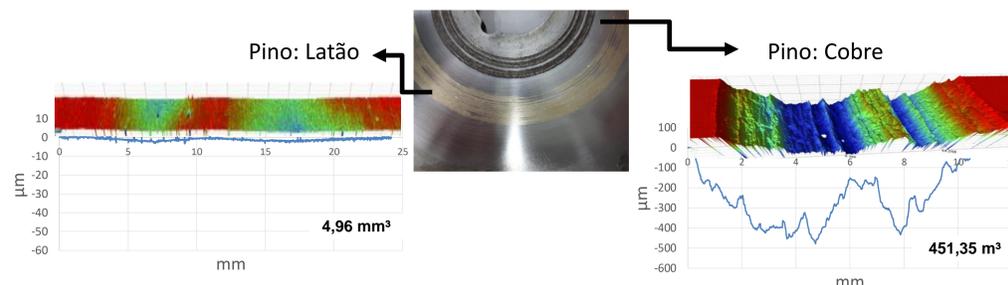
Para a fase II foi possível perceber um desgaste excessivo do disco de ferro fundido atritado contra o pino de cobre em comparação com os ensaios com o pino de latão, como demonstrado na figura 5.

Fig. 5. Perfil de desgaste para os discos de ferro fundido atritados contra o pino de latão e cobre, respectivamente.

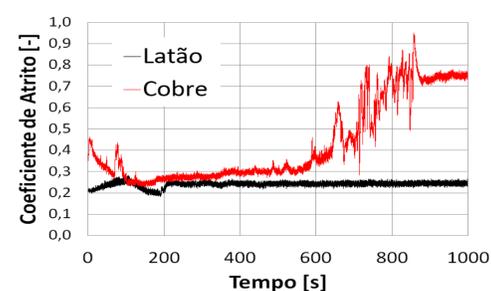
A figura 6 apresenta o comportamento do atrito. Para este parâmetro o latão apresentou um comportamento estável e o cobre alto e instável.

Fig. 6. Perfil do atrito para o cobre e latão

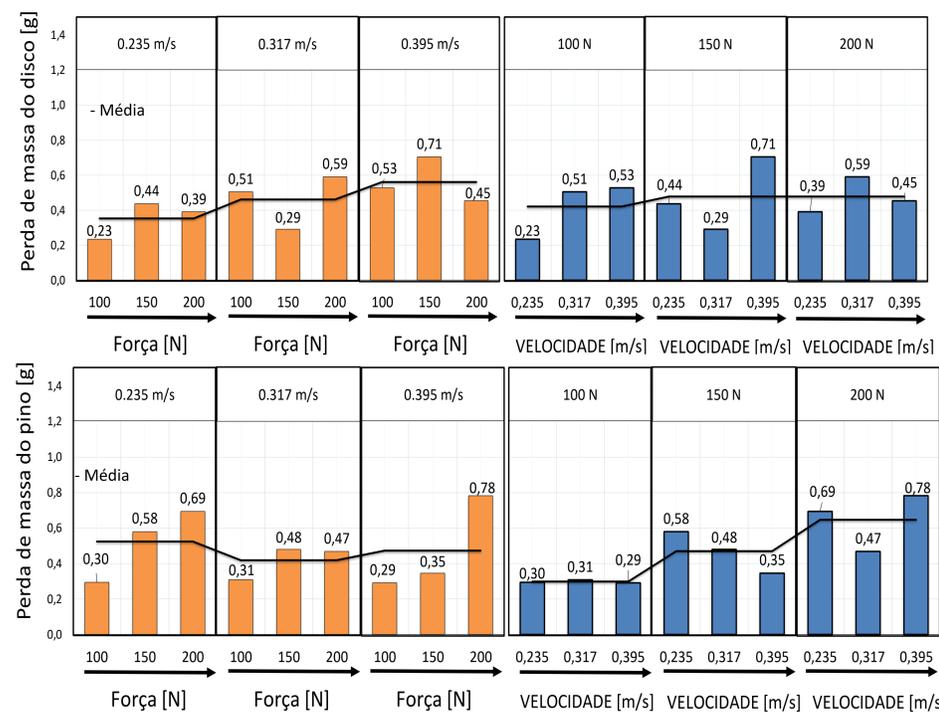
A análise do desgaste da fase III permitiu perceber que os pinos de cobre atritados contra o aço apresentaram maior desgaste a medida que se aumentou a força. Todavia, para o disco de aço, o desgaste aumentou com o aumento da velocidade.

Fig. 7. Perda de massa do disco em função do aumento da velocidade e força respectivamente

- O aço SAE 1020 apresentou valores superiores de desgaste em comparação com o ferro fundido cinzento.
- O latão (70/30) apresentou menor desgaste em comparação com o cobre, demonstrando também um nível de atrito reduzido e estável.
- O aumento da força causou o aumento da perda de massa do pino, enquanto que o aumento da velocidade levou a uma maior perda de massa do disco.
