## Análise de linha de vida e adequação às normas NR-18 e NR-35 de área de máquina de ensaios de dutos.

Jaidson Franz, Thomas G. R. Clarke

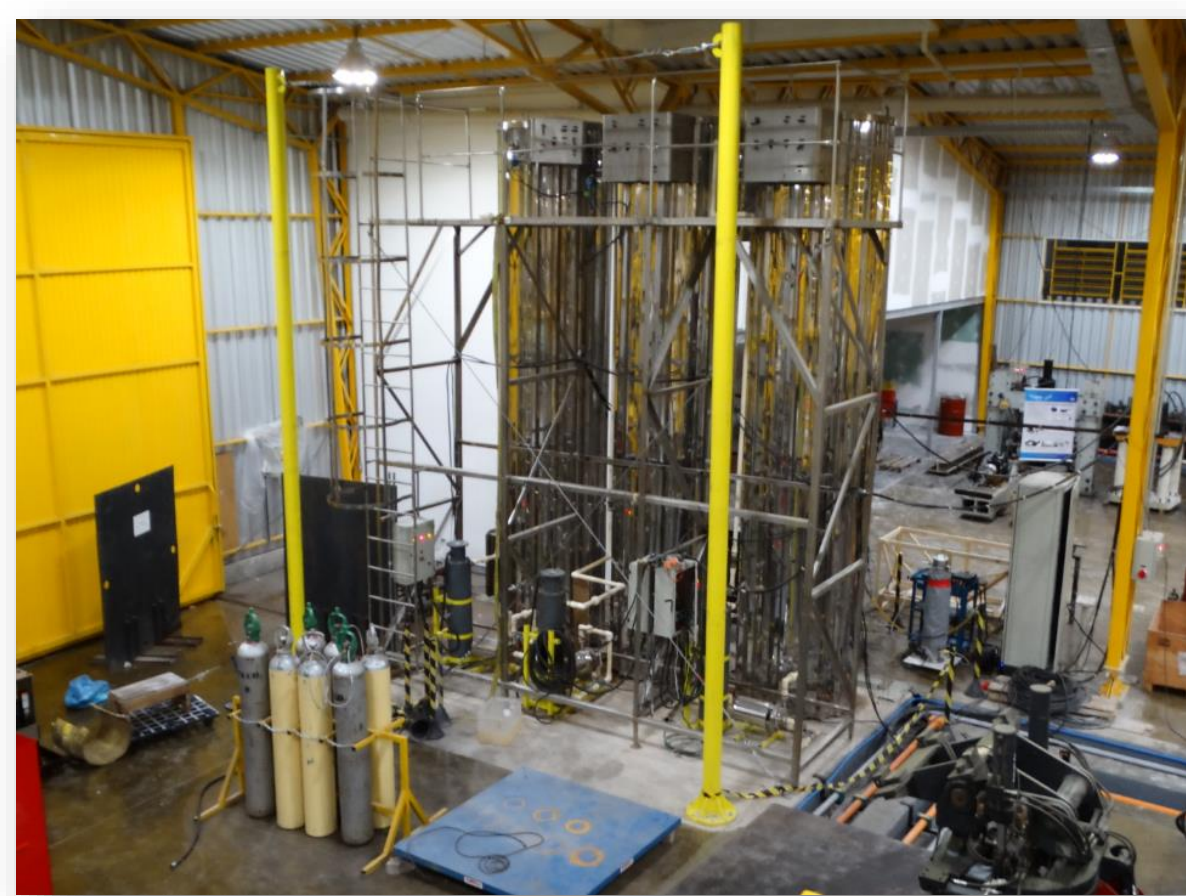
Figura 1: Área de ensaio analisada.

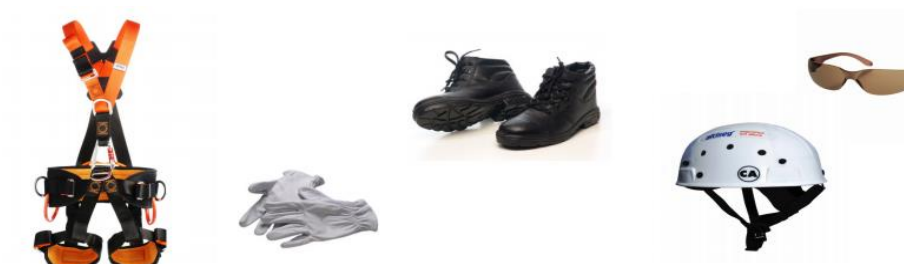
Figura 6: EPIs.

Como resultado, apresentou-se a completa adequação do equipamento frente às normas abordadas e a reformulação dos cálculos estruturais dos pilares através de método analítico e computacional, determinando assim, o melhor método de ancoragem dos pilares junto ao solo, assim como a correção do guarda-corpo existente, para garantir a saúde das pessoas envolvidas no ensaio. Além disso, o laboratório conta com todos os acessórios de EPI necessários para trabalhos em altura.
