UNIVERSIDADE FEDERAL DO RIO GRANDE DO SUL  
ESCOLA DE ENGENHARIA  
PROGRAMA DE PÓS-GRADUAÇÃO EM ENGENHARIA DE MINAS,  
METALÚRGICA E DE MATERIAIS – PPGE3M

**ESTUDO SOBRE MECANISMOS DE DEGRADAÇÃO DE PLACA  $\text{Al}_2\text{O}_3\text{-ZrO}_2\text{-C}$  DE  
VÁLVULA GAVETA EM PANELA DE ACIARIA**

Esta dissertação foi realizada no programa de Pós Graduação em Engenharia de Minas, Metalúrgica e de Materiais – PPGE3M como parte dos requisitos para obtenção do título de Mestre em Engenharia. Área de concentração: Ciência e Tecnologia dos Materiais

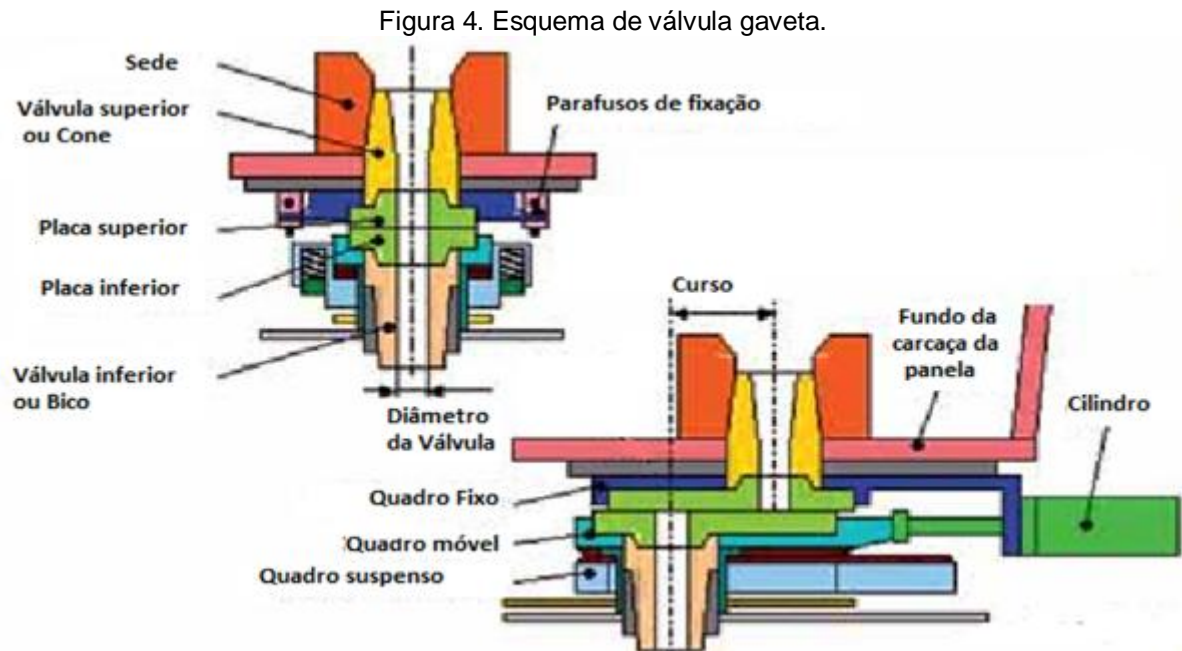
A função principal da válvula gaveta é controlar o fluxo de aço líquido da panela para o distribuidor como mostrado na Figura 2. A válvula gaveta é constituída de uma parte metálica e peças de material refratário. A estrutura metálica é composta principalmente por um quadro fixo, um quadro suspenso, um quadro móvel e parafusos de fixação. Essa estrutura metálica não entra em contato com o aço líquido e, portanto, é usada durante toda a vida útil da panela. As peças que entram em contato com o aço líquido são materiais cerâmicos refratários de alta temperatura de fusão, boa resistência à corrosão e erosão. Essas peças são a sede, a válvula superior ou cone, a placa superior ou fixa, a placa inferior ou móvel e a válvula inferior ou bico. Além disso, o sistema inclui um cilindro para a movimentação da abertura da válvula, esse cilindro movimenta o quadro móvel, a válvula inferior e

a placa inferior, de forma que quando o canal dessas peças é alinhado ao canal da válvula superior e da placa superior, a válvula gaveta abre. A Figura 4 mostra de forma esquemática as partes da válvula gaveta descritas (CHAUDHURI, 2007).

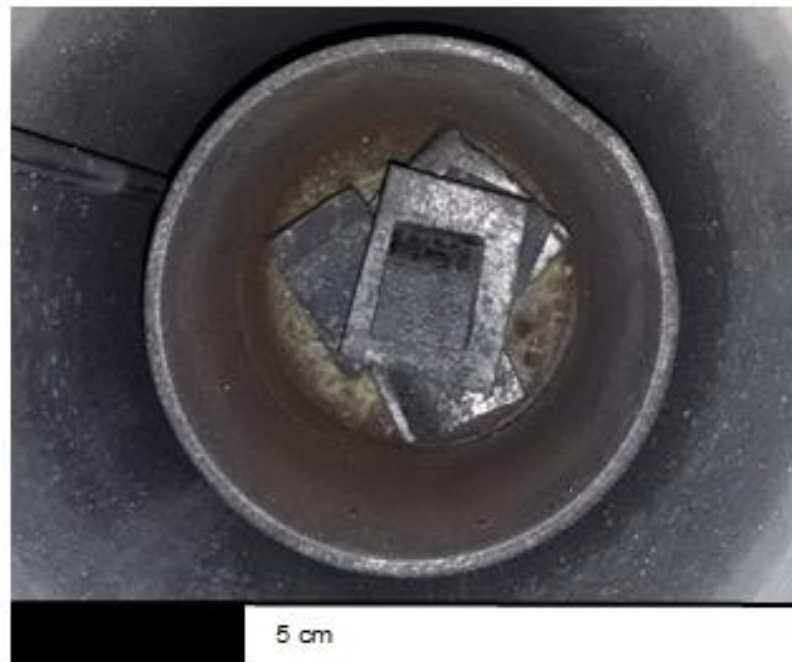
O experimento foi realizado em patamar de temperatura de 1600°C durante 1 hora em atmosfera de N<sub>2</sub>, dentro de um cadinho de grafite (19 cm de altura, 11,5 cm de diâmetro interno e parede de 4 mm) em um forno elétrico resistivo (HT-2100-Vac-Graphit-Special da LINN Alta Temperatura) como mostrado na Figura 10.

Figura 10. Teste de corrosão estática, amostras dentro do forno.

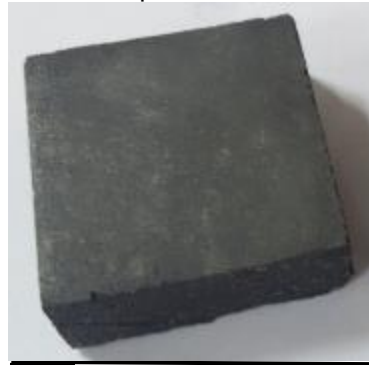
Figura 11. Placa para teste de adesividade.

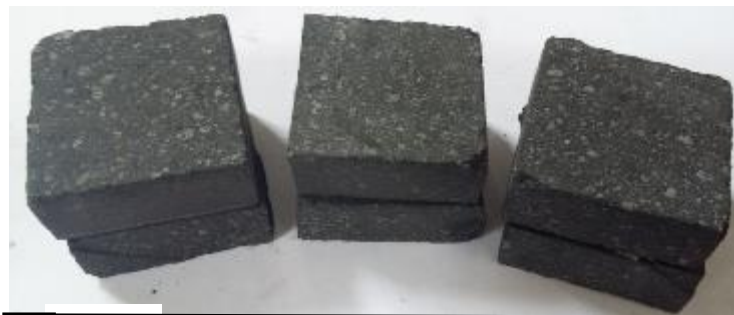
Figura 13. Três pares de placas de 1,5x4,5x4,5 mm com escória moída na parte central.

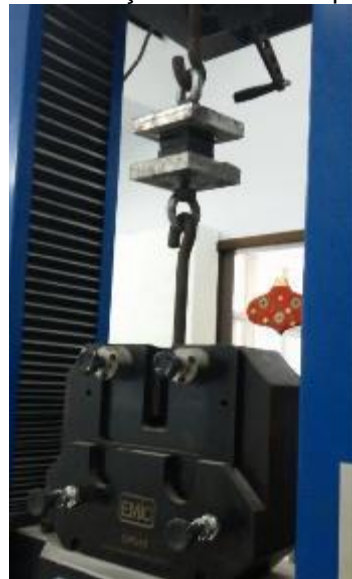
Figura 15. Teste de tração direta na máquina de tração.

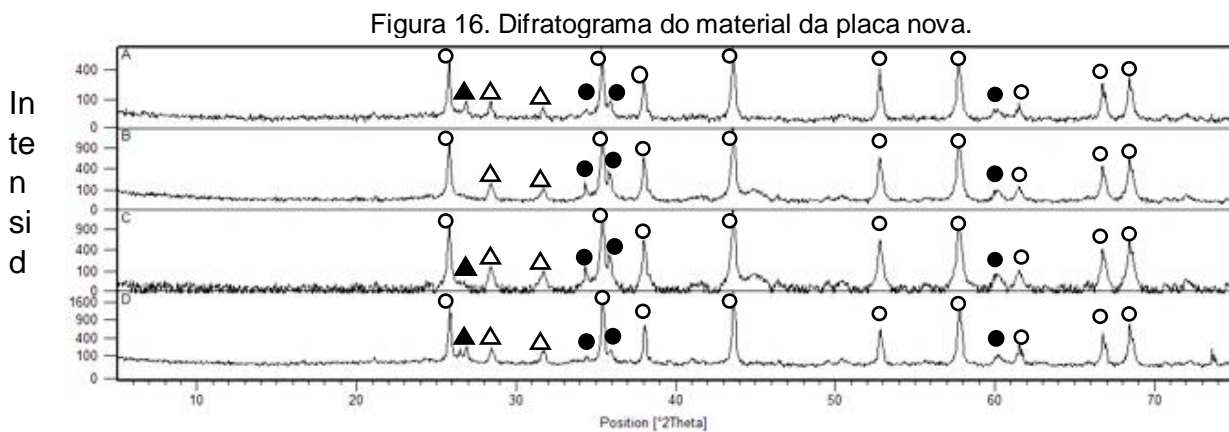
A análise mineralógica em diversas amostras de placas novas, Figura 16, mostrou resultados semelhantes com a presença de Coríndon ( $\text{Al}_2\text{O}_3$ ), Baddeleyita ( $\text{ZrO}_2$ ), Grafite (C) e Carbeto de silício (SiC). Foram analisadas quatro amostras retiradas de forma aleatória de placas novas, uma vez que a distribuição de grãos é bastante heterogênea, podendo uma amostra não conter uma das fases presentes na peça.

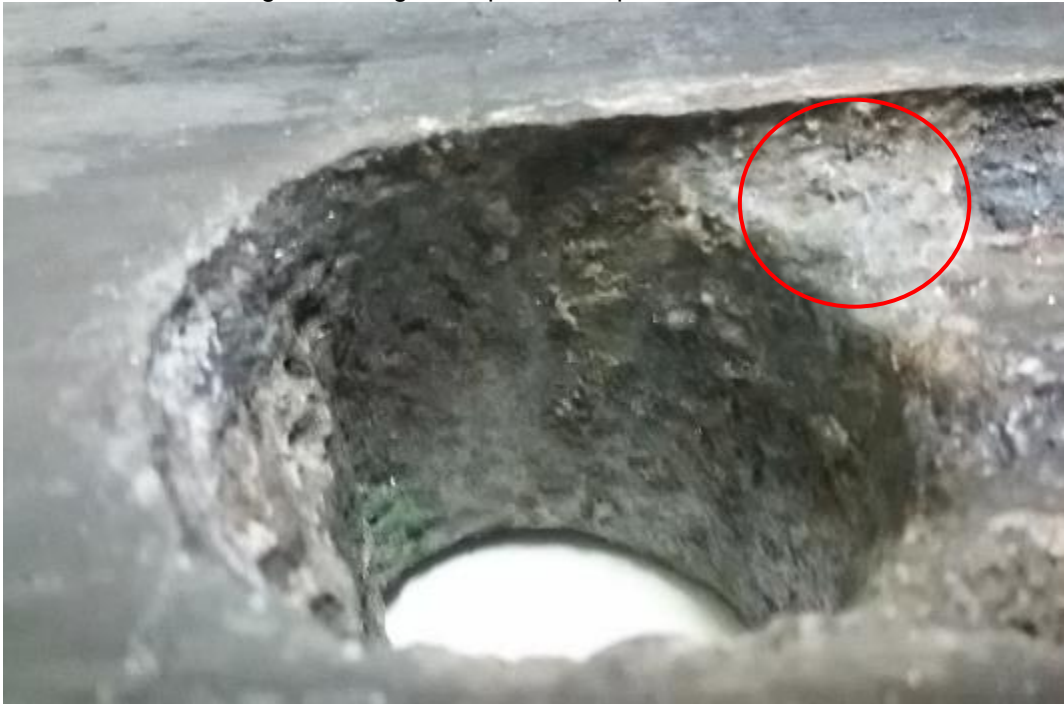
Figura 20 Região da placa com perda de carbono.

Isso pode ser compreendido pela oxidação do carbono em forma de  $\text{CO}_2$ , quando a placa atinge altas temperaturas em ambiente oxidante. A perda de carbono, além de facilitar o molhamento das placas por escória, pode gerar poros no lugar onde estava o carbono. Além disso, o carbono é um bom condutor, facilitando a homogeneização da temperatura da placa quando uma de suas faces entra em contato com material a alta temperatura, o que protege a placa de falhas resultantes de choque térmico. Dessa forma, a descarbonetação propicia a corrosão e o choque térmico.

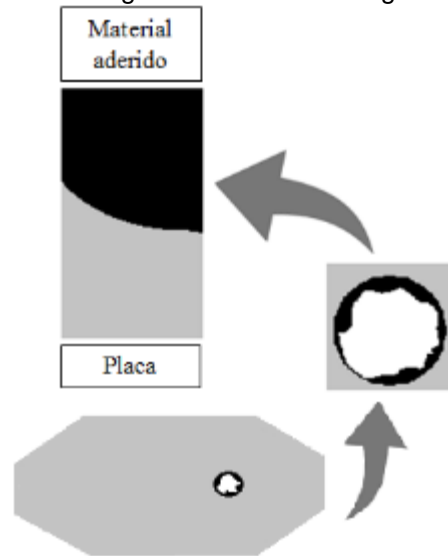
Figura 26 Esquema mostrando a região analisada na imagem obtida por MEV (Figura 27).

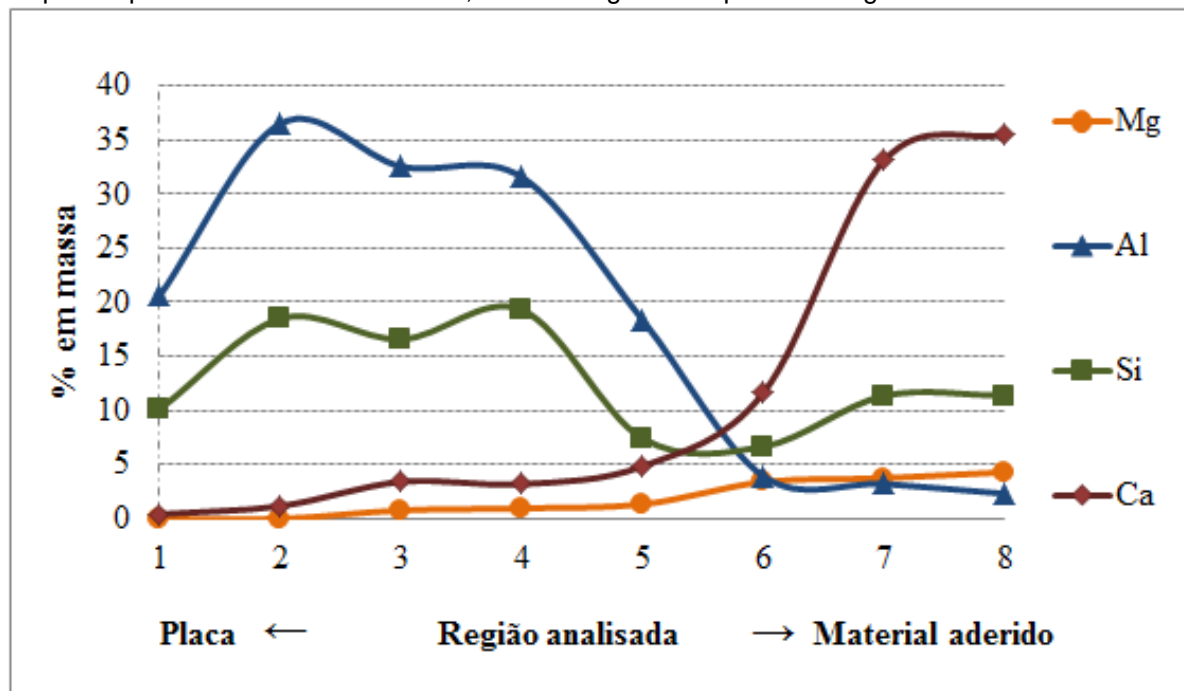
Figura 28. Gráfico mostrando a variação dos elementos Mg, Al, Si e Ca no decorrer da interface entre a placa após uso e o material aderido, sendo a região 1 na placa e a região 8 no material aderido.

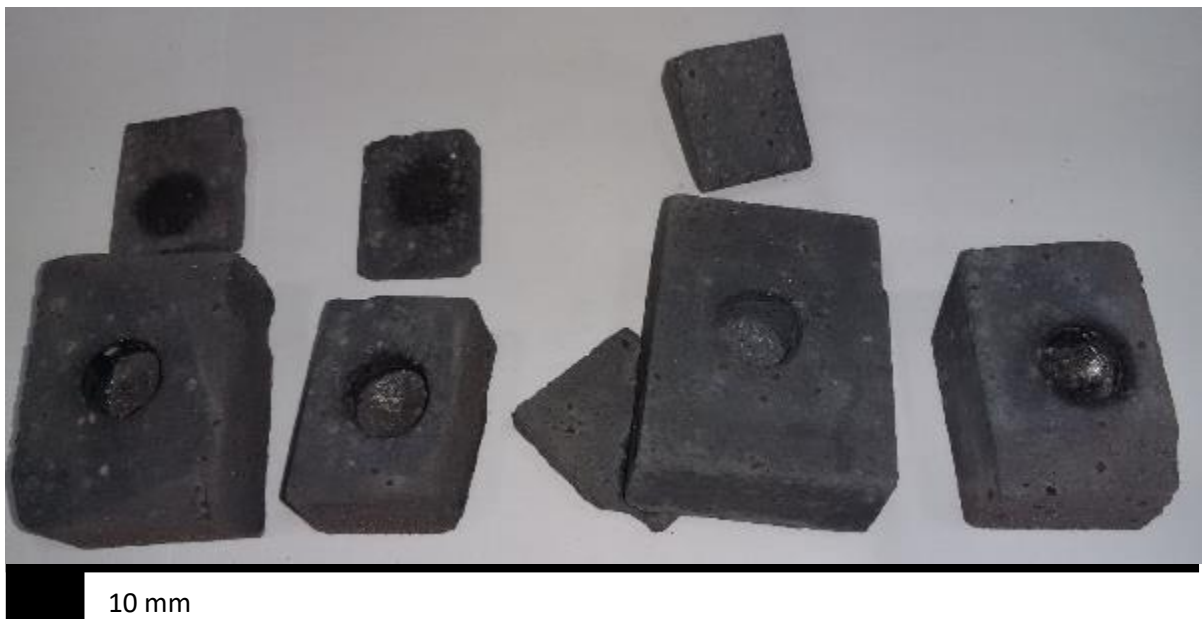
Figura 29. Corpos de prova após ensaio de corrosão estática

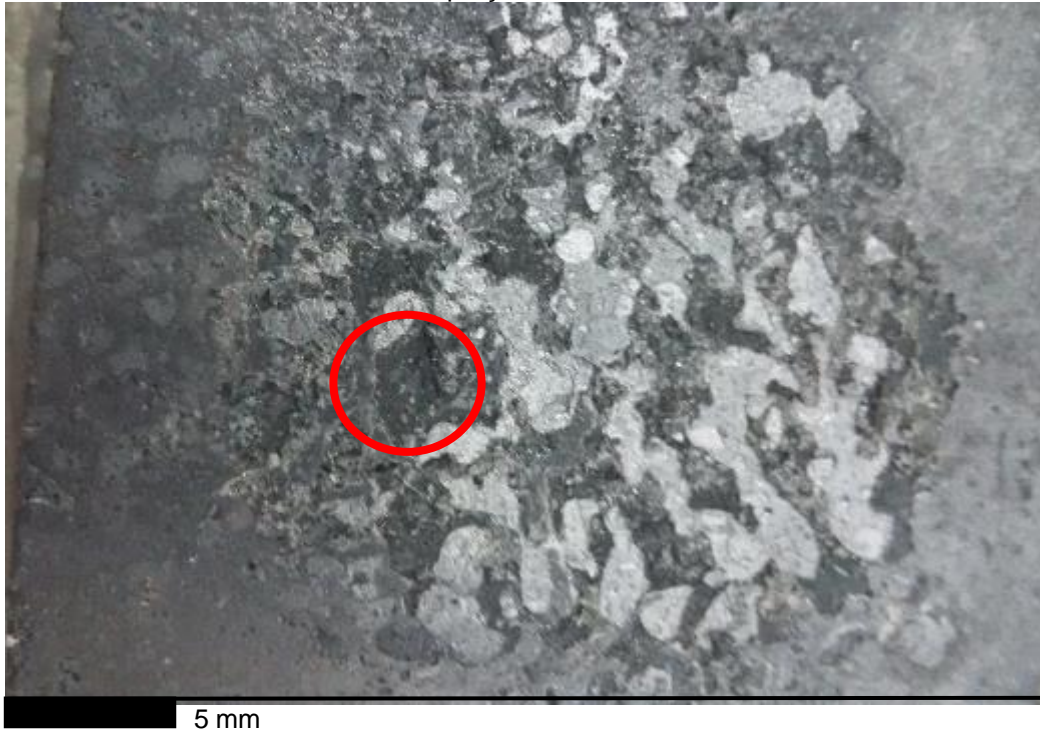
Figura 42. Corte do refratário  $\text{Al}_2\text{O}_3\text{-ZrO}_2\text{-C}$  após o ensaio de tração direta visualizado com Lupa indicando a porção de material extraída da amostra.
