**HÉLICE CONTÍNUA MONITORADA:
EXECUÇÃO, MONITORAMENTO E CONTROLE**

Trabalho de Diplomação apresentado à Comissão de Graduação do Curso de Engenharia Civil da Escola de Engenharia da Universidade Federal do Rio Grande do Sul, como parte dos requisitos para obtenção do título de Engenheiro Civil

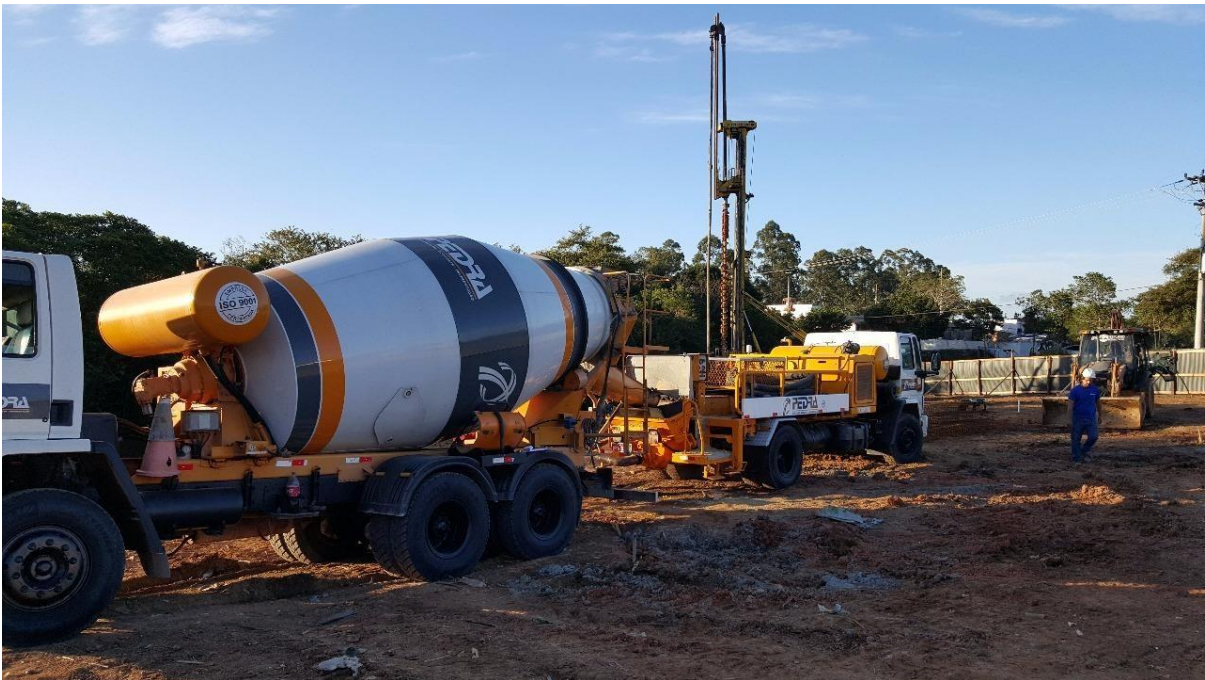
Figura 10 - Concreto e bomba posicionados atendendo ao estaqueamento

Diante disso, é importante verificar que as exigências sejam atendidas pela concreteira contratada para execução dos serviços e que a mesma atenda a obra de maneira que as estacas possam realmente ser executadas de forma contínua. “A programação do fornecimento do concreto deve ser previamente estudada, definida e concretizada de forma a evitar-se quaisquer atrasos e consequentes interrupções ou impedições a condução otimizada dos trabalhos” (NETO, 2002, p.32). Neto (2002) complementa que um aspecto que pode gerar perda de desempenho das estacas hélice é no reinício da concretagem, quando termina o concreto de um caminhão e se inicia o bombeamento de um novo.

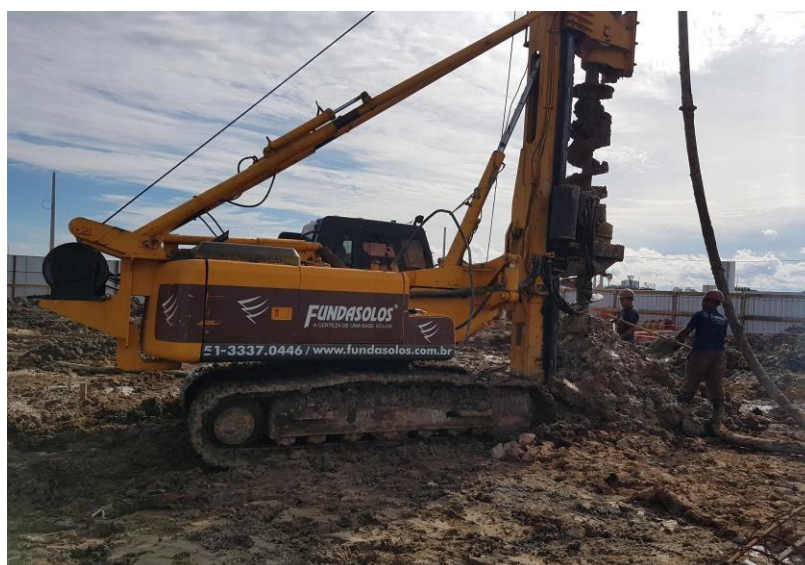
Figura 11 – Concretagem e retirada do material

Segundo Neto e Kochen (2003), durante a extração da hélice, a limpeza do solo contido entre as pás, é feita manualmente ou por outros processos, o material retirado é removido para fora da área do estaqueamento com uso de pá carregadeira, permitindo assim, a movimentação da máquina e a continuidade do estaqueamento.

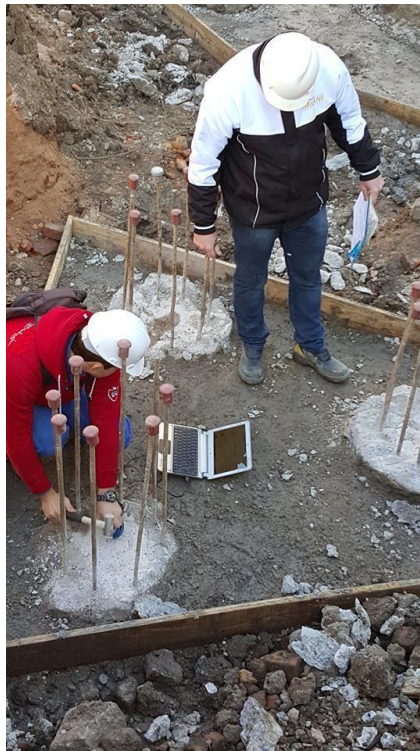
Figura 20 – Ensaio pit

Quanto a Integridade da estaca, de acordo com Morgano (1996), o ensaio PIT é um ensaio não destrutivo que determina o comprimento, qualidade do concreto, dano ou falha estrutural através da teoria de propagação da onda, Abendi (2015) complementa que consiste na aplicação com um martelo de mão de uma excitação na parte superior da estaca e a análise baseada na onda gerada por essa excitação.

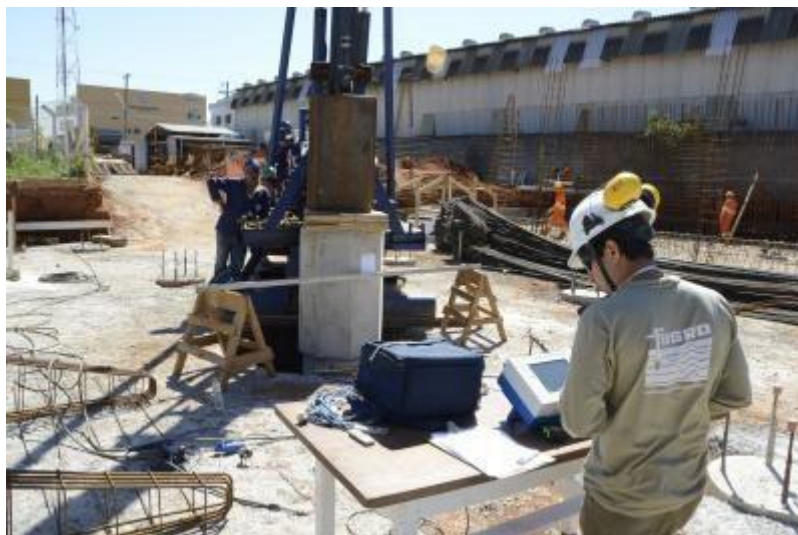
Figura 21 – Ensaio pda

O computador é ligado aos transdutores de deformação e acelerômetros instalados no corpo da estaca. Os sensores coletam os dados de propagação de ondas geradas durante a cravação da estaca. Segundo Gonçalves et al. (2010) os dados coletados são transferidos e decodificados, convertendo em sinais de força e velocidades médias para análises posteriores.

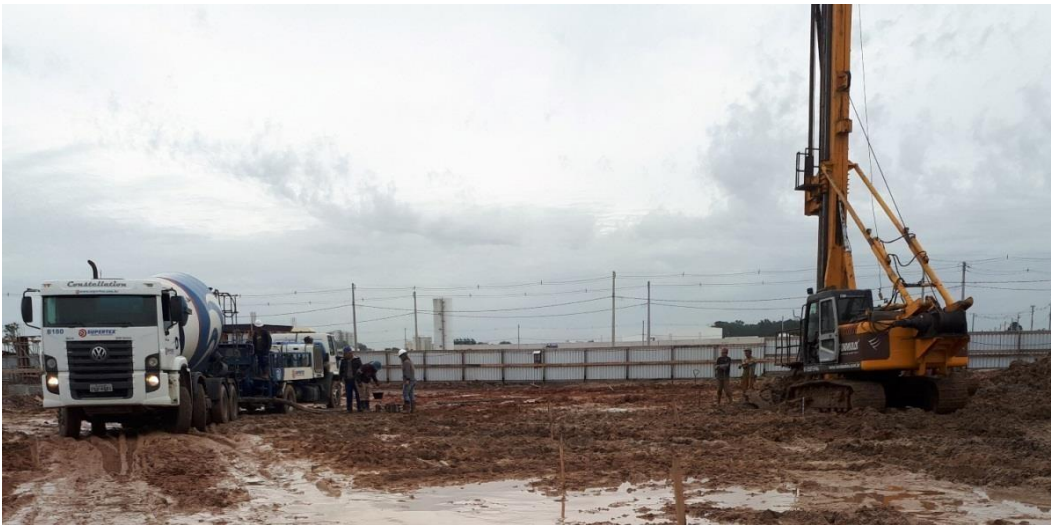
Figura 26 – Execução do Estaqueamento

A marcação das estacas foi feita através de gabarito e colocação de piquetes, no que tange as ferragens foram confeccionadas na obra sendo que metade delas estavam prontas antes do início do estaqueamento e o restante ao longo do estaqueamento de forma que nunca se faltasse ferragem para execução das estacas, o que geraria tempo ocioso do equipamento na obra. As programações de concreto eram feitas de maneira que um caminhão chegasse na obra quando o outro estava terminando de forma que não se tivesse pausas na execução por falta de concreto e que não se vencesse o concreto do caminhão por demasiado tempo esperando o caminhão anterior ser utilizado. O tempo útil de execução ocorreu dentro do esperado para as quantidades e profundidades de estacas da obra, o que gerou pequenos atrasos no cronograma da obra foi, principalmente, o clima chuvoso do período que impossibilitou a execução durante alguns turnos e alguns dias, ou atrapalhou o andamento (preparação do terreno, retirada de água, entre outros).

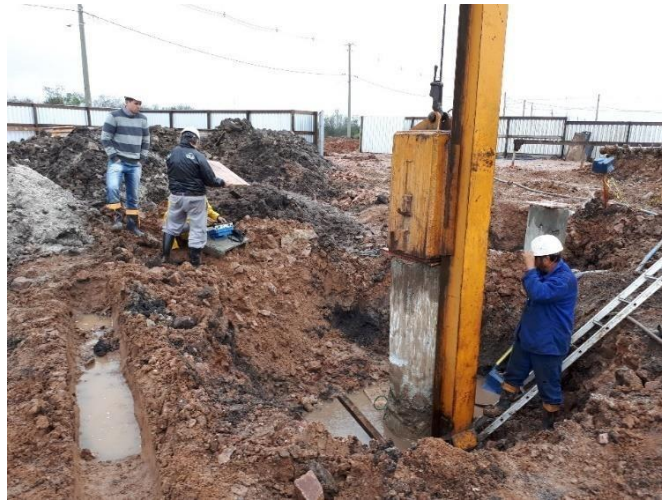
Figura 28 – Execução das provas de cargas

Os resultados das provas de cargas estão apresentados no Anexo IV e utilizam a metodologia CAPWAP. A estaca teste 11 foi desconsiderada das análises pois seu ensaio foi comprometido, devido a mesma não estar bem arrasada.

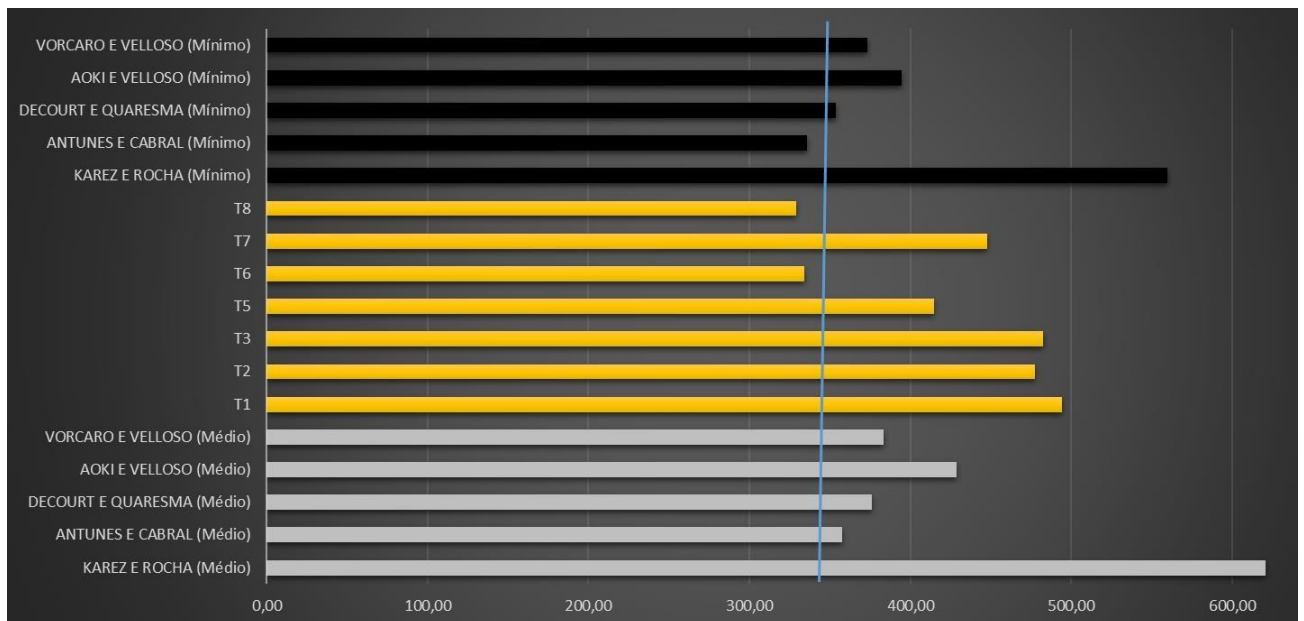
Gráfico 6 – Comparação de resistência para as estacas $\Phi 60\text{cm}$

Em uma segunda etapa para as estacas diâmetro 60 e 50cm foi comparada a resistência total de cada ensaio realizado com os valores médios e o menor valor calculado de cada método.
