**ANÁLISE DE UM TALUDE ROMPIDO EM SOLO RESIDUAL
DE ARENITO: RS122/ SÃO SEBASTIÃO DO CAÍ-RS**

Trabalho de Diplomação apresentado ao Departamento de Engenharia Civil da Escola de Engenharia da Universidade Federal do Rio Grande do Sul, como parte dos requisitos para obtenção do título de Engenheira Civil

Porto Alegre
Dezembro 2017

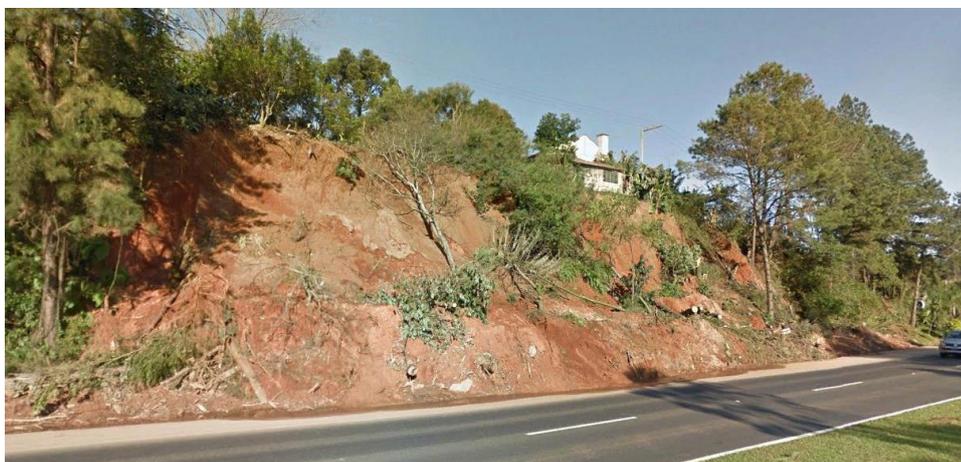
Figura 1 Imagem do local da ruptura em julho de 2015

A ruptura se deu após um período de chuvas e houve certa urgência na realização do projeto devido à existência de uma residência na crista do talude que já apresentava formação de trincas. É possível visualizar a ruptura e a edificação na Figura 1.

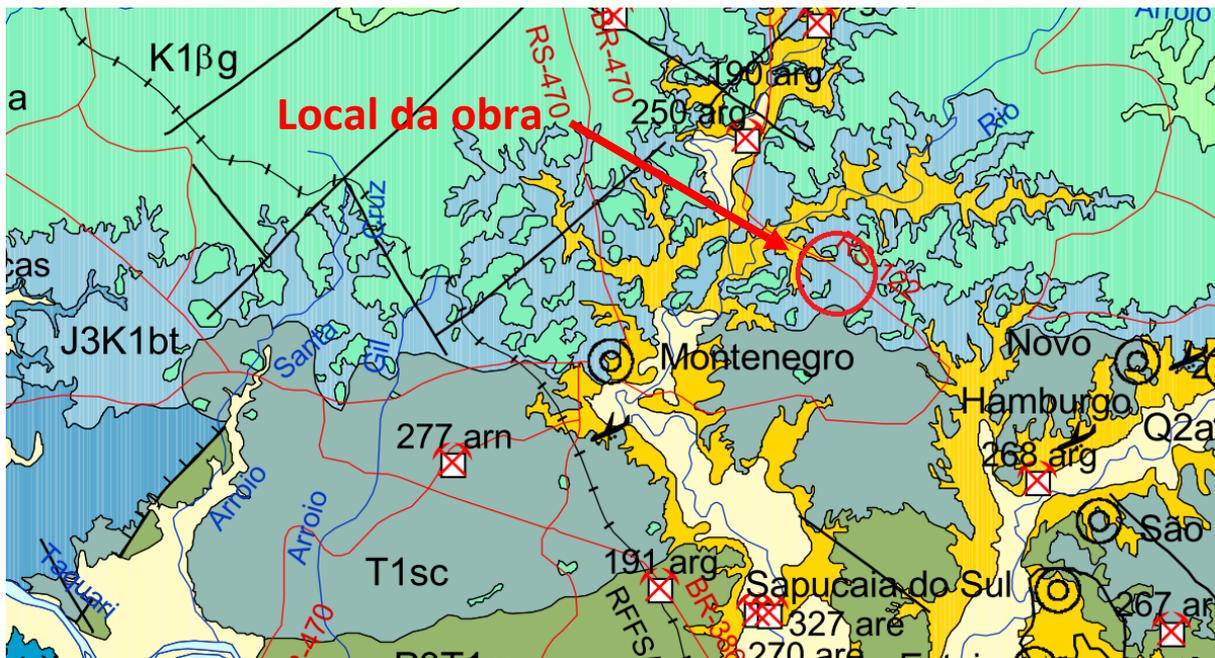
Figura 3 Excerto da carta geológica do Brasil ao milionésimo, folha SH22 (Porto Alegre)

A folha SH22 – Porto Alegre da Carta Geológica do Brasil ao Milionésimo (Ramgrab et al., 2004) indica que a obra se localiza sobre arenito da Formação Botucatu (J3K1bt), do grupo São Bento, como pode ser observado na Figura 3.

A carta descreve a formação como “arenito fino a grosso, grãos bem arredondados e com alta esfericidade, dispostos em sets e/ou cosets de estratificações cruzadas de grande porte. Ambiente continental desértico, depósitos de dunas eólicas”.

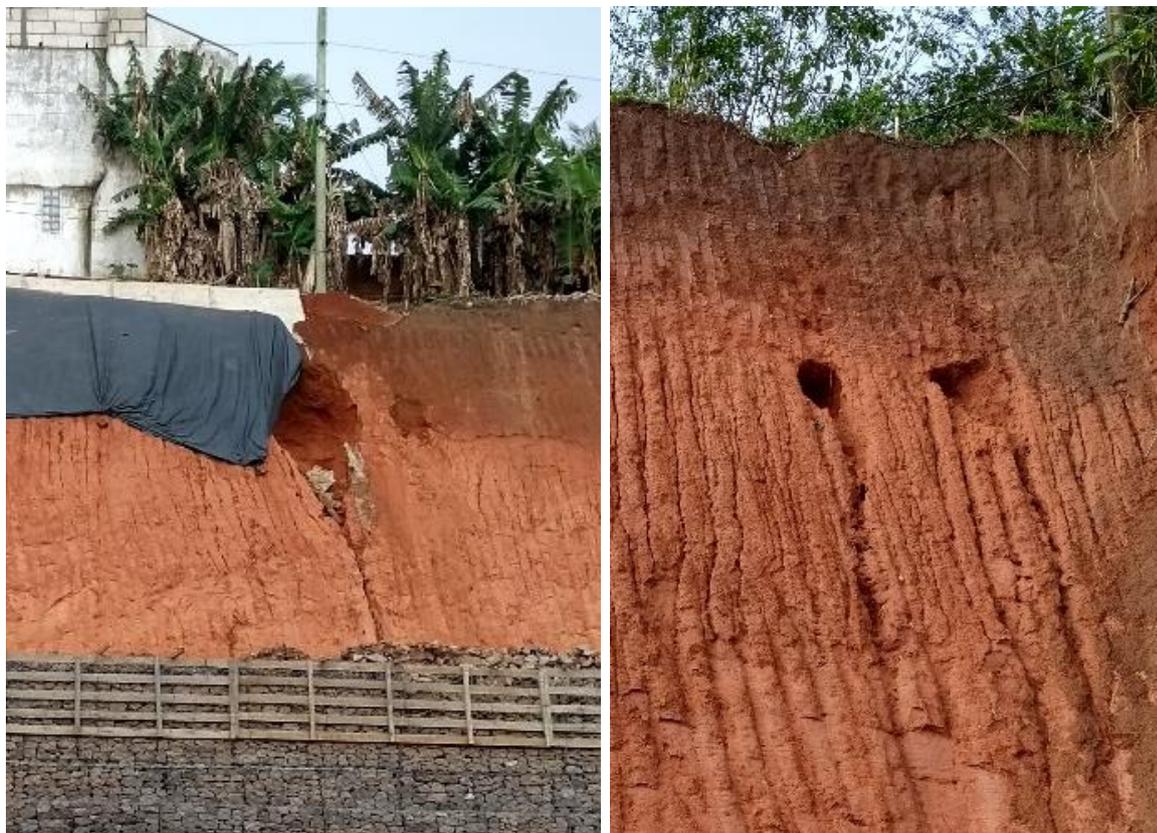
Figura 4 Fotografias de erosões por piping causadas pela circulação de água da perfuração para execução dos tirantes (esquerda) e por infiltração de água de chuva por caminhos preferenciais (direita).

É possível inferir, portanto, que a água tem um forte efeito desagregador dos grãos do solo. Bastos (1999), após realizar diversos ensaios em solos residuais de Arenito Botucatu (além de gnaisse e granito), demonstrou que a erodibilidade do solo é diretamente relacionável com a variação de coesão do mesmo. O autor afirma que solos que possuem uma variação em sua coesão devida à sua saturação superior a 85% também apresentam alta erodibilidade. Assim, estima-se que o solo deste estudo também apresenta uma grande variação de coesão quando saturado e por isso é tão facilmente erodido.

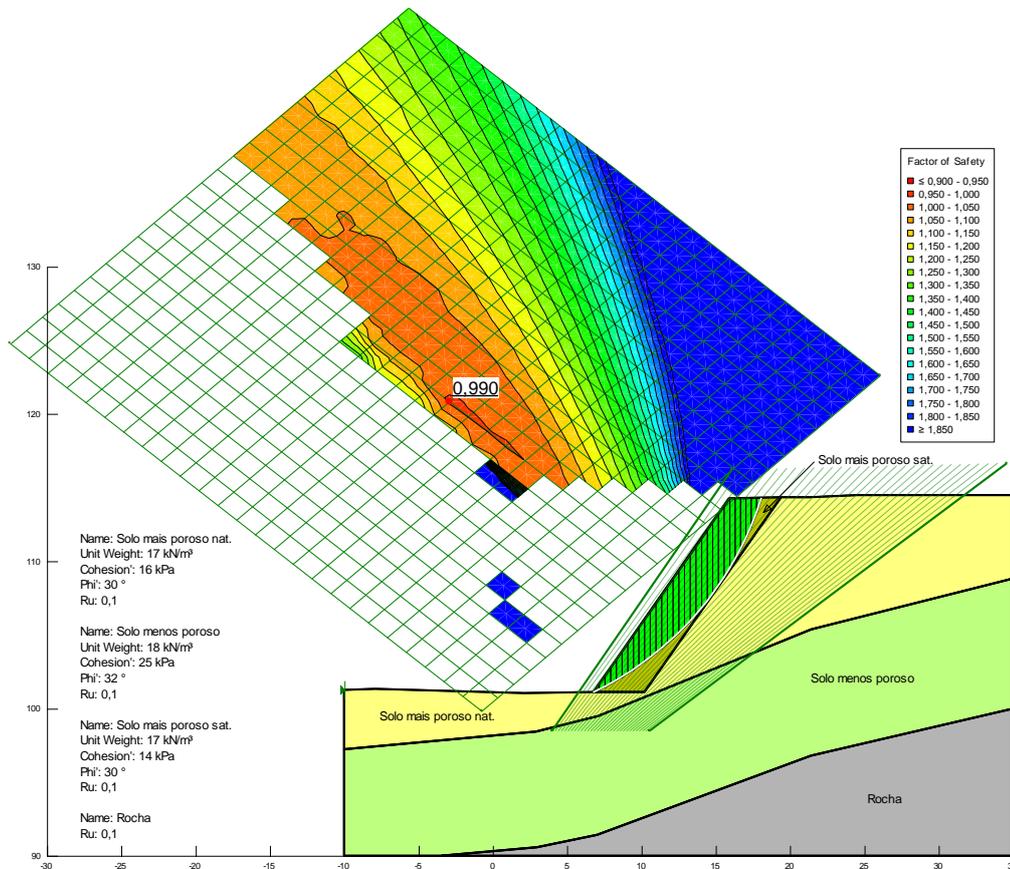
Figura 5 Retroanálise da ruptura para $r_u=0,1$.

Variar os parâmetros de resistência e de r_u numerosas vezes fornece diversos pares de valores que resultam em FS=1. Dessa forma, foi critério do projeto escolher o par referente a $r_u=0,1$. Essa análise está representada na Figura 5 e os valores finais para seus parâmetros estão resumidos na Tabela 1.

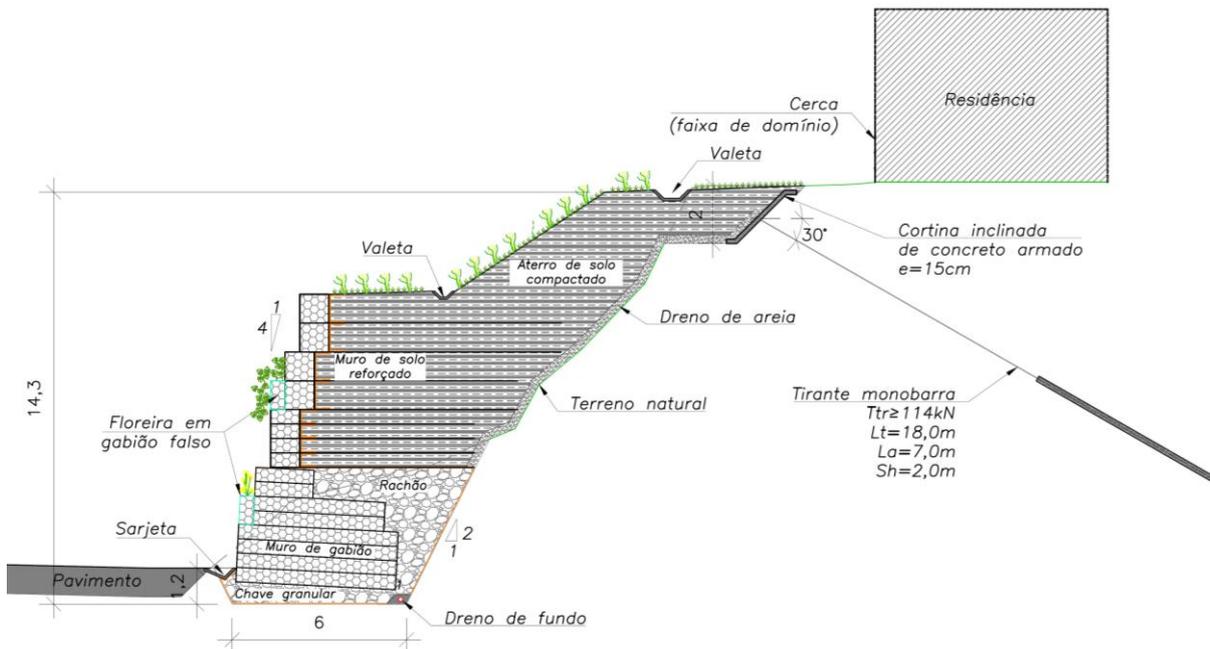
Figura 6 Seção tipo da solução adotada.

O projeto propôs uma contenção que consiste em uma combinação entre muro de gabião, muro de solo reforçado e um trecho com cortina atirantada. O muro de gabião está posicionado sobre chave granular. A Figura 6 apresenta a seção tipo da solução desenvolvida.

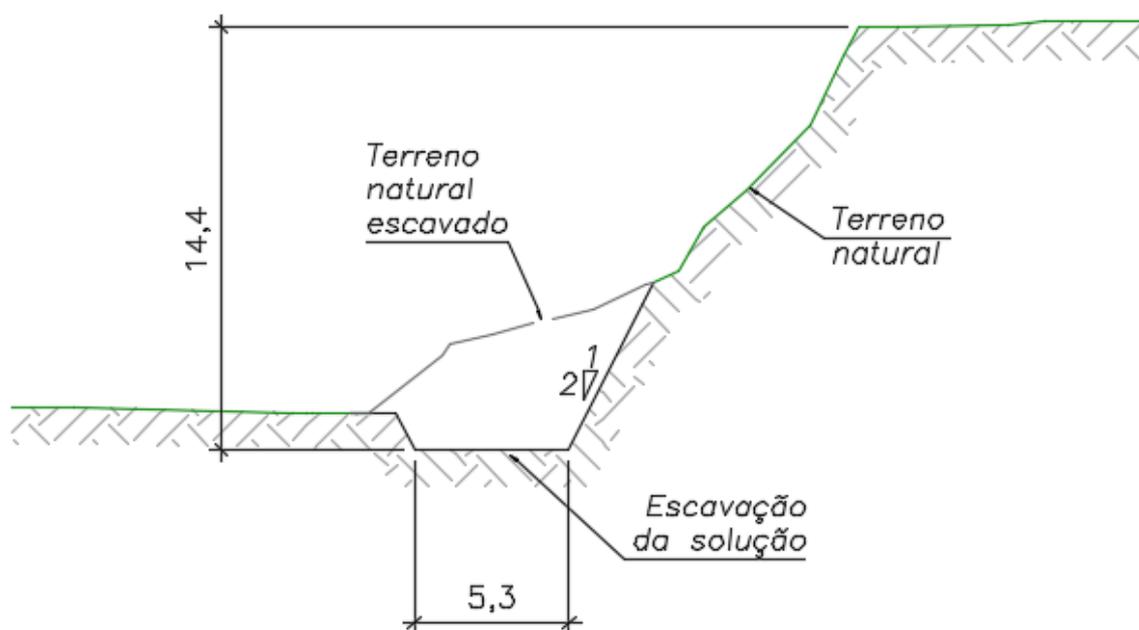
Figura 7 Seção tipo de escavação de parte da obra.

Em dado momento durante a execução da obra de contenção, será necessário realizar um corte mais verticalizado para permitir a implementação da solução projetada. Essa etapa tende a ser a mais crítica com relação à estabilidade. Uma das seções representativas dessa situação está apresentada na Figura 7. Percebe-se a grande declividade do talude inferior, de 2:1 (V:H).

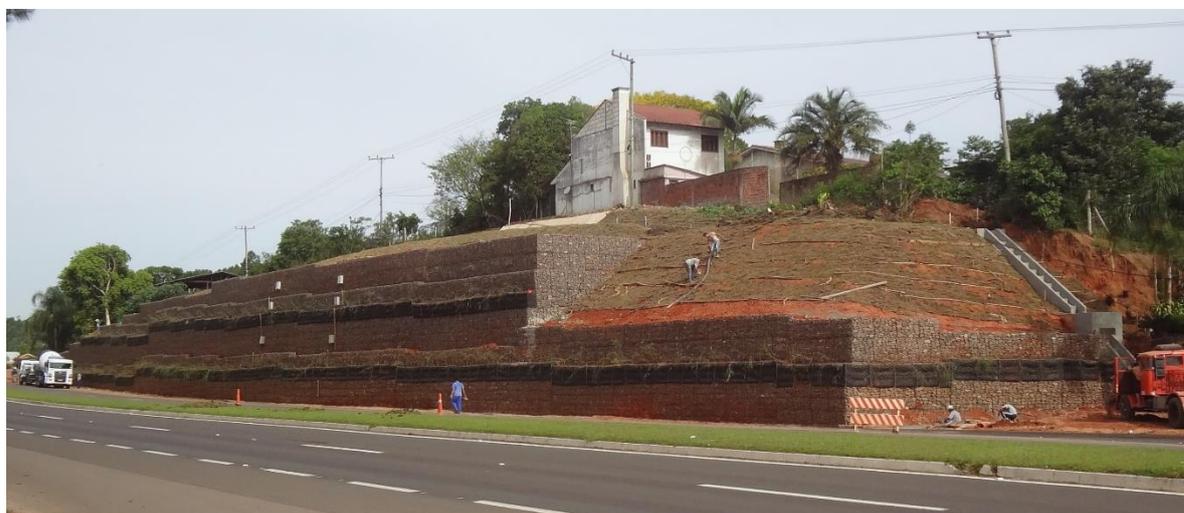
As linhas mais escuras no muro são floreiras, construídas a partir de gabiões falso sem propriedade estrutural. Essas foram plantadas com mudas, para conferir à obra um aspecto paisagístico mais atrativo.

Figura 8 Fotografia da obra em etapa final.

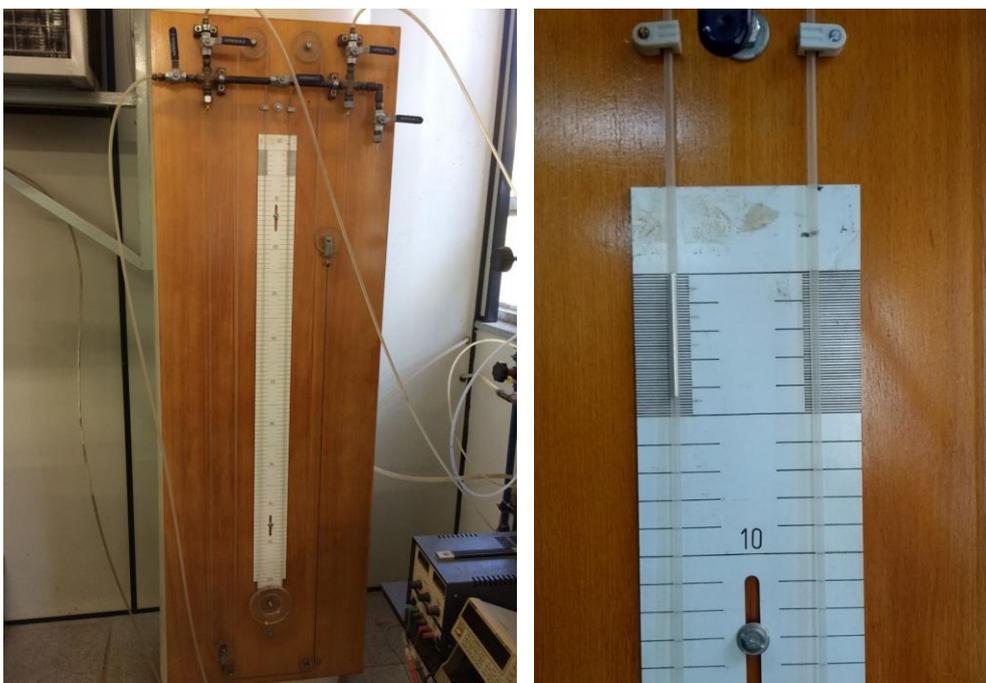
Figura 9 a) Sistema de aplicação de gradiente de pressão com coluna de mercúrio.
b) Detalhe da coluna de mercúrio

Consiste em um tubo plástico, flexível e transparente, com área interna de $0,0367\text{cm}^2$, cujas extremidades estão conectadas às extremidades da amostra por meio de válvulas. O tubo é saturado com água, com exceção de um trecho preenchido com uma coluna de mercúrio de aproximadamente 5 cm. Está acoplado a um mural, apoiado sobre rodas que permitem a alteração da sua configuração, e conseqüentemente, da posição da coluna de mercúrio (Figura 9).

Quando se abrem as válvulas que conectam o sistema com mercúrio à amostra, acontece um deslocamento da coluna de mercúrio devido ao seu peso. Esse deslocamento cria um gradiente de pressão e um fluxo de água na amostra. A taxa com que a coluna de mercúrio se desloca é medida, e a partir dessa informação é possível se deduzir diretamente a condutividade hidráulica do solo. (BJERRUM; HUDER, 1957)

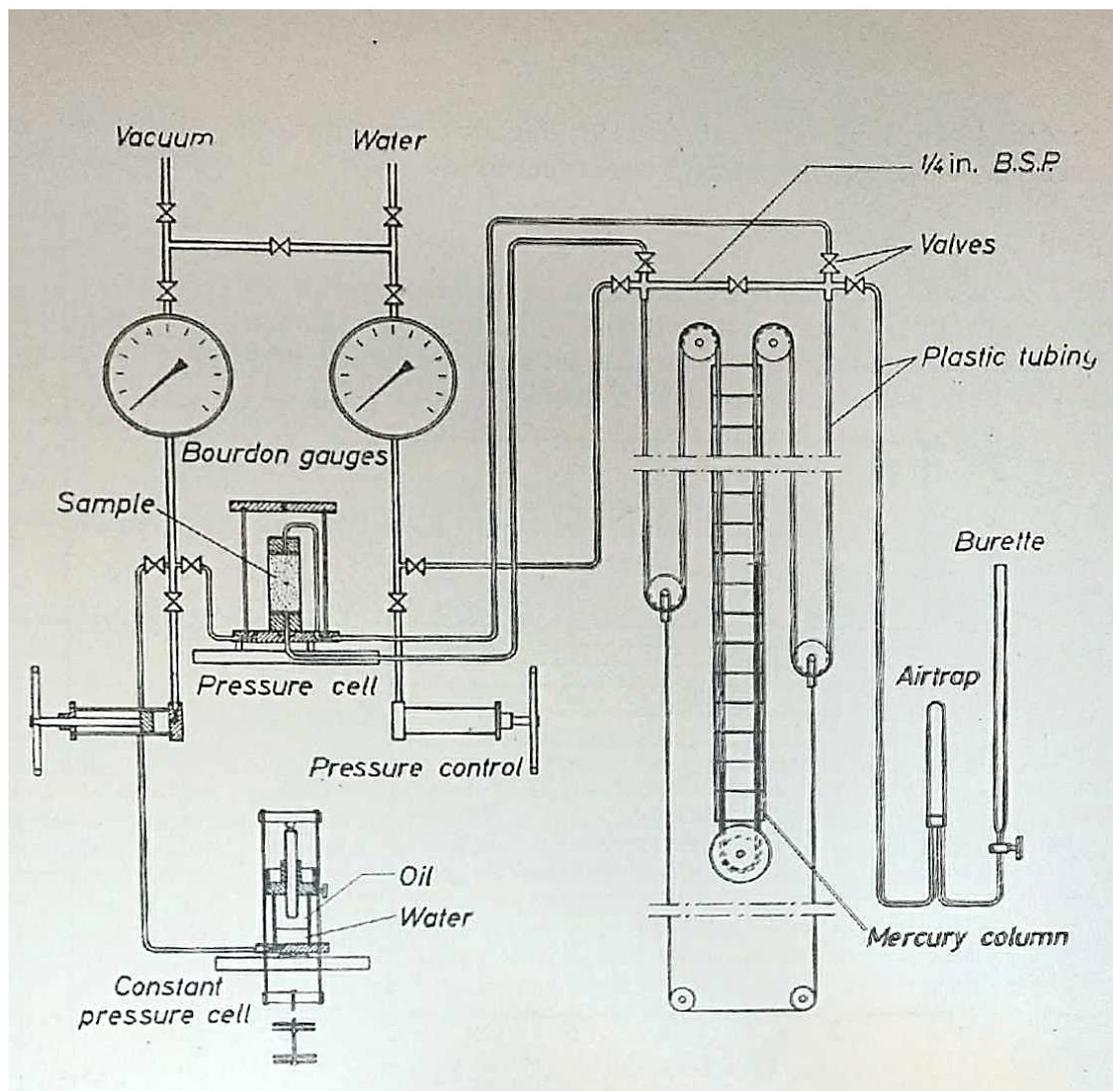
Figura 10 Representação esquemática do equipamento para ensaio de condutividade hidráulica.

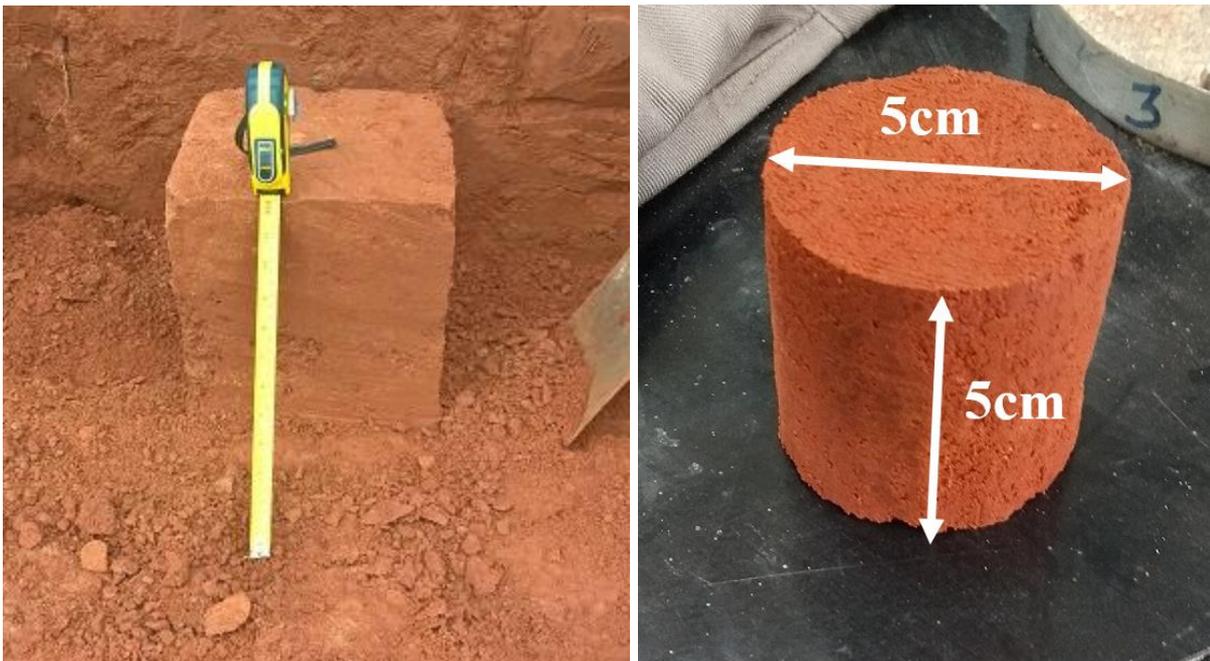
Figura 11 a) Extração de bloco de amostra indeformada de campo; b) corpo de prova esculpido a partir do bloco de amostra

Desse bloco, foram moldados dois corpos de prova cilíndricos de aproximadamente 5cm de altura e 5 cm de diâmetro. O primeiro corpo de prova, denominado CP1, foi moldado de forma que ocorra fluxo vertical em relação à sua condição de campo. O segundo, CP2, foi moldado de maneira a permitir um fluxo horizontal. Os dois corpos de prova foram ensaiados seguindo a mesma metodologia, descrita a seguir.

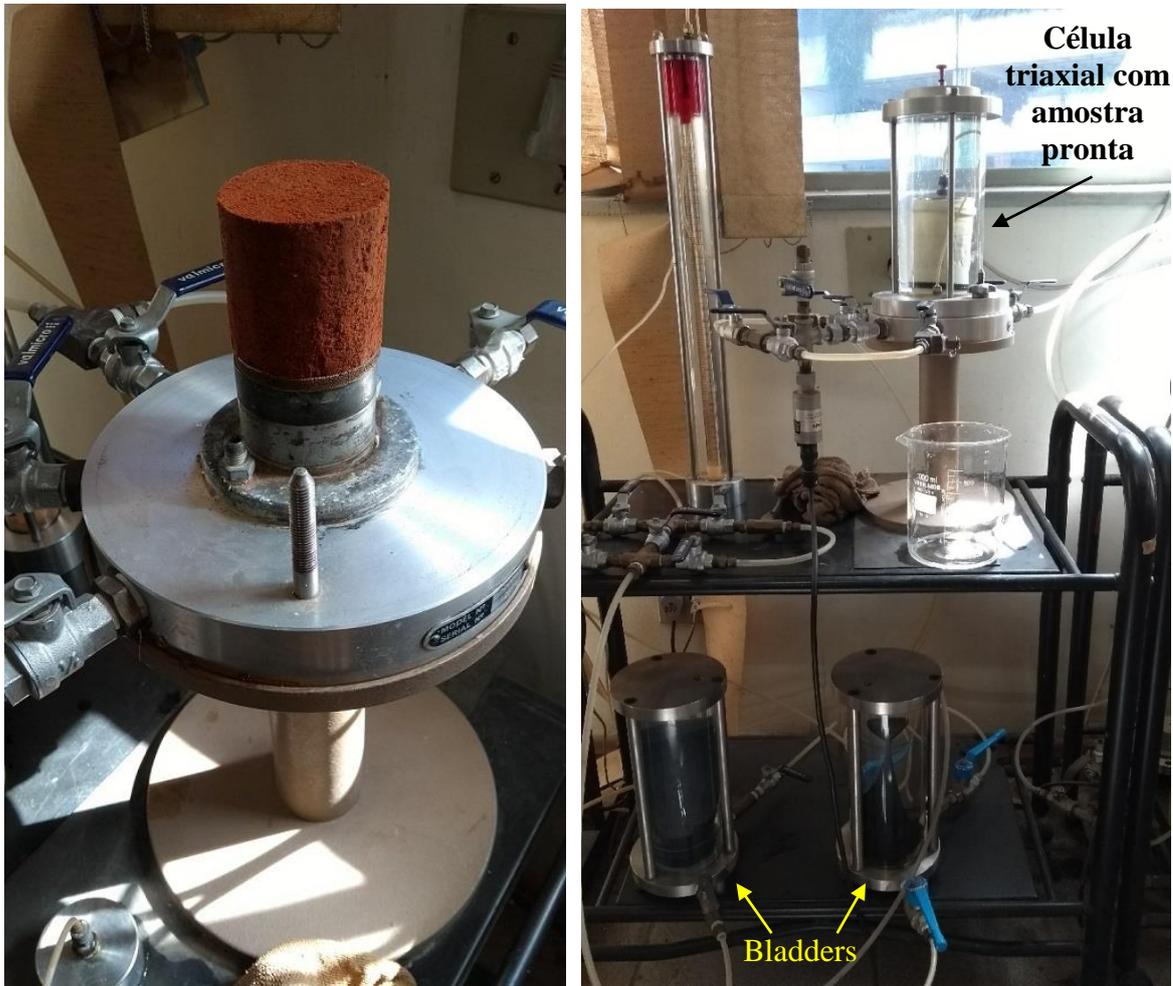
Figura 12 Elementos para realização de ensaio de condutividade hidráulica em laboratório: a) Corpo de prova posicionado sobre o pedestal; b) Configuração do ensaio.

A pressão confinante é exercida pela água que envolve o corpo de prova. Tanto a pressão de água interna quanto a externa são exercidas por compressores de ar conectados a bladders, que transmitem as pressões para a água. Os compressores de ar são controlados por registros e a pressão aplicada é verificada por um transdutor de pressão. Esses elementos podem ser observados na Figura 12 (b).

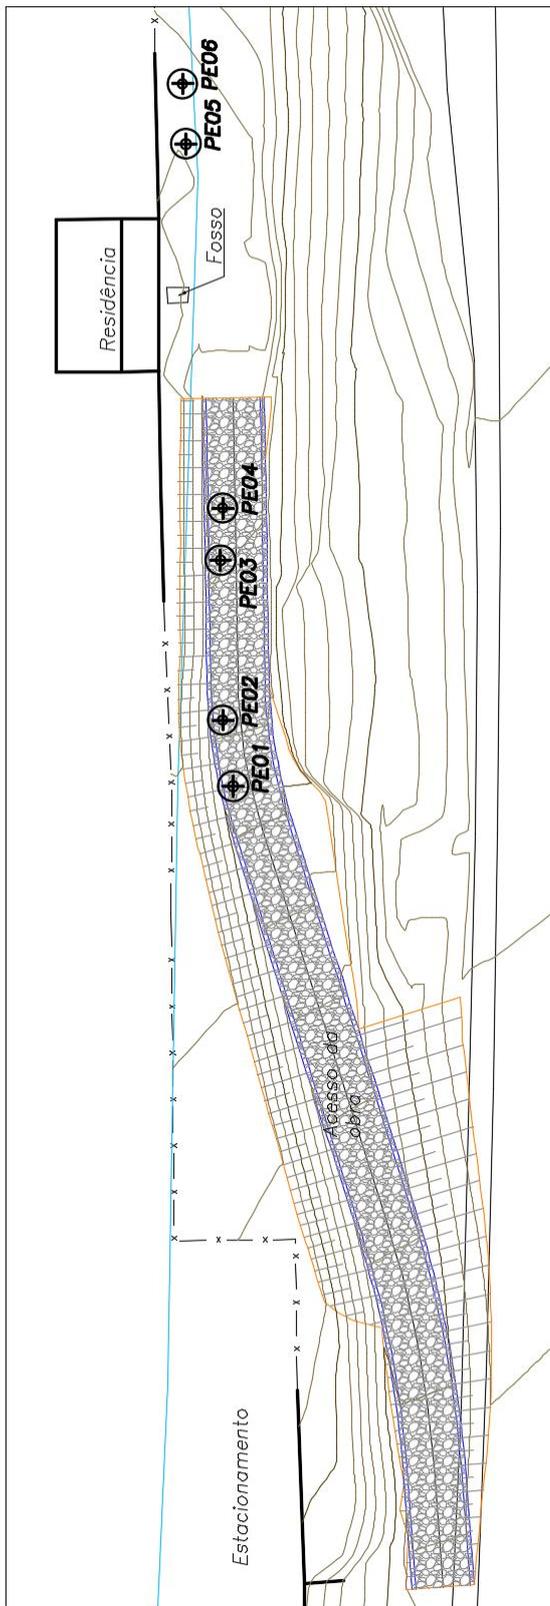
Figura 14 Planta baixa com a localização dos permeâmetros

O ensaio de condutividade hidráulica in situ realizado é conhecido como permeâmetro de carga variável. Para a presente pesquisa, foram executados 6 permeâmetros, subdivididos em 3 pares, posicionados como mostra a Figura 14.

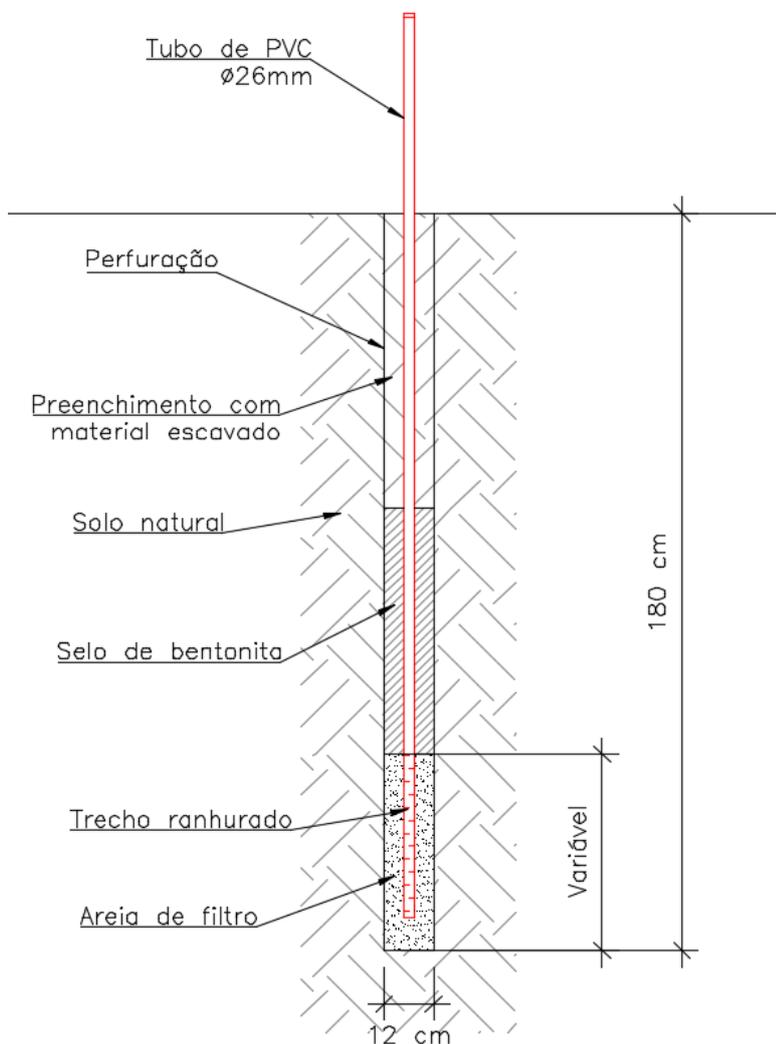
Figura 15 Croqui do permeâmetro.

O ensaio executado para esta pesquisa consistiu em uma perfuração vertical no solo, de diâmetro de aproximadamente 12 cm e profundidade em torno de 180cm. Na perfuração inseriu-se um tubo de PVC de 26mm de diâmetro, em cuja ponta existem ranhuras que permitem o fluxo de água. O fundo do furo foi preenchido com areia de filtro de forma que a água que entre no tubo, possa infiltrar através da areia. O comprimento dessa camada drenante variou dentro de cada par de permeâmetro, de forma que para um dos instrumentos tivesse 25cm de comprimento e para o outro, 40cm.

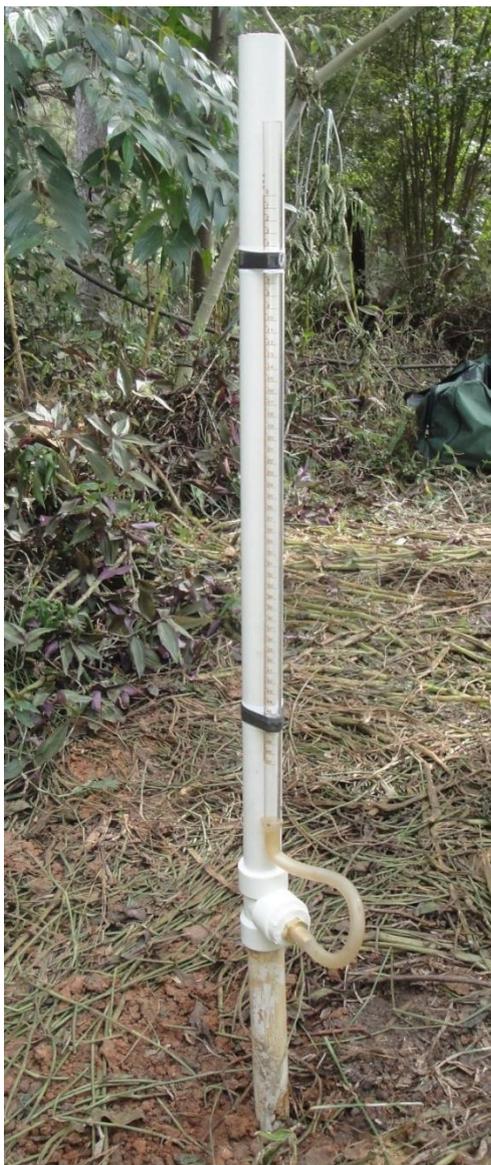
Figura 16 Fotografia do sistema de permeâmetro com medidor de nível de água.

Para verificar a carga hidráulica que age no sistema, confeccionou-se um equipamento medidor de nível de água composto por um tubo de PVC com os mesmos 26 mm de diâmetro, acoplado ao qual encontra-se uma bureta graduada de vidro. Nessa bureta foram feitas previamente marcas de controle, espaçadas de 30cm. A Figura 16 apresenta uma fotografia do sistema instalado, envolvendo o equipamento medidor de nível de água com a bureta graduada e o permeâmetro.

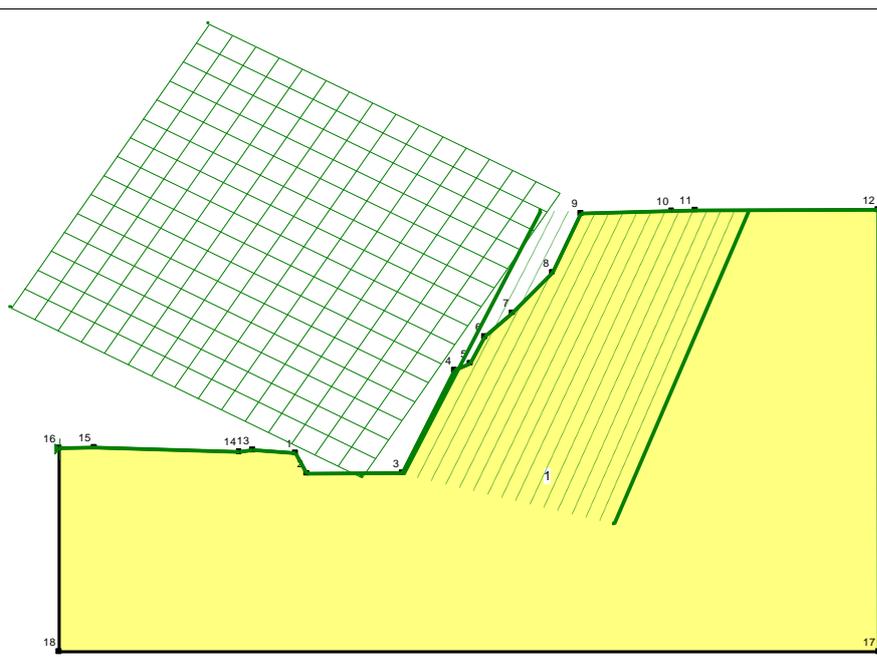
Figura 17 Seção analisada no Slope/W.

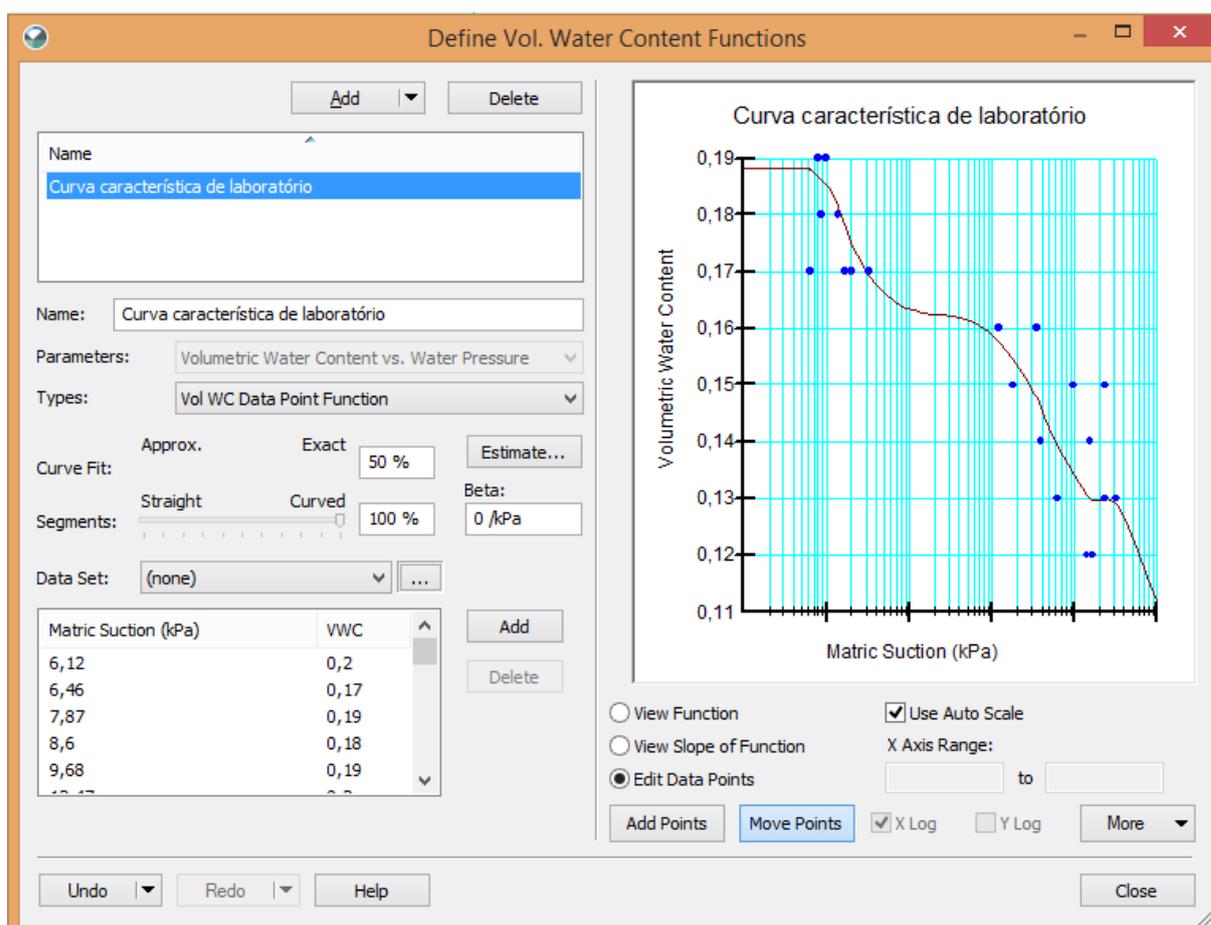
Figura 18 Janela de configuração da função de umidade volumétrica

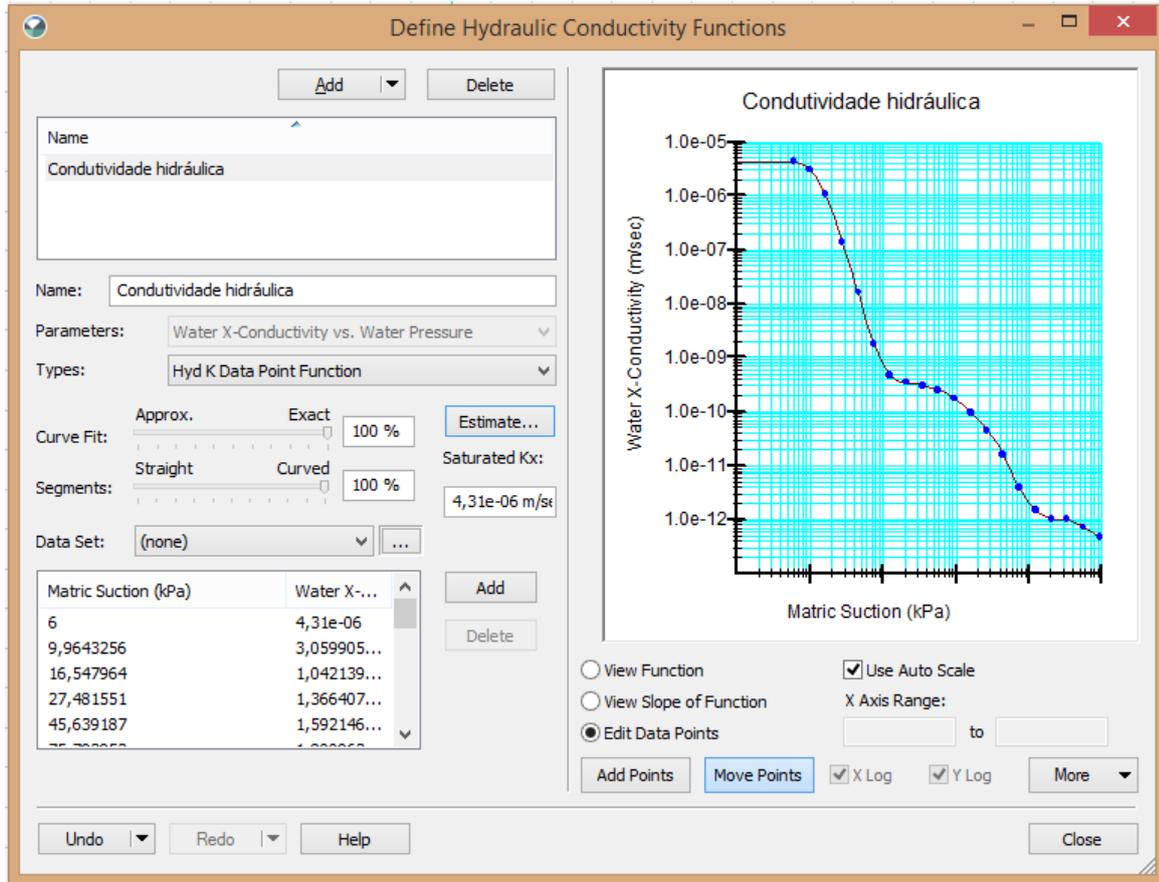
Figura 19 Janela de configuração da função de condutividade hidráulica.

Em seguida, foi necessário definir a função de condutividade hidráulica versus sucção mátrica. Esta função foi estimada pelo método de Fredlund & Xing, listado pelo próprio software, que considera a curva de retenção de água e a condutividade hidráulica saturada. Esta foi adotada como o valor encontrado nos ensaios de laboratório, $4,31 \times 10^{-6} \text{ m/s}$, como apresentado adiante neste trabalho. A configuração dessa função foi realizada na janela apresentada na Figura 19.

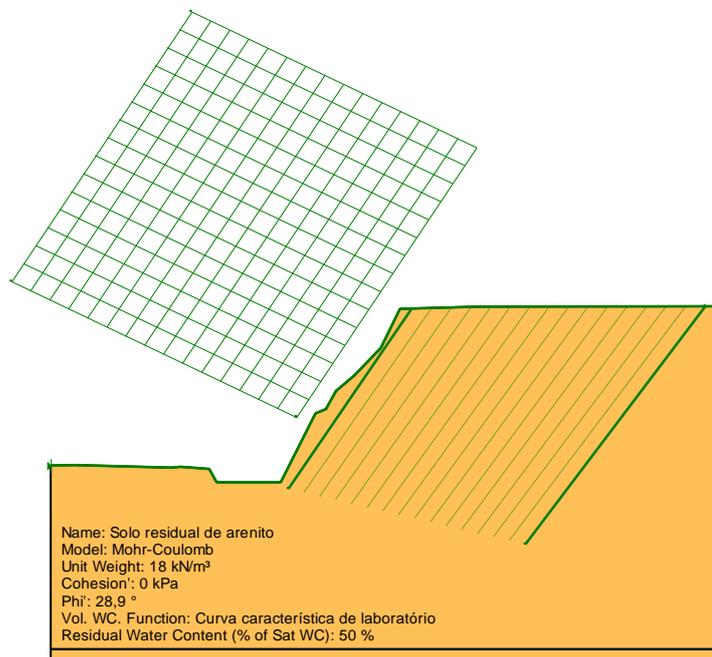
Figura 20 Configuração das análises de estabilidade do talude

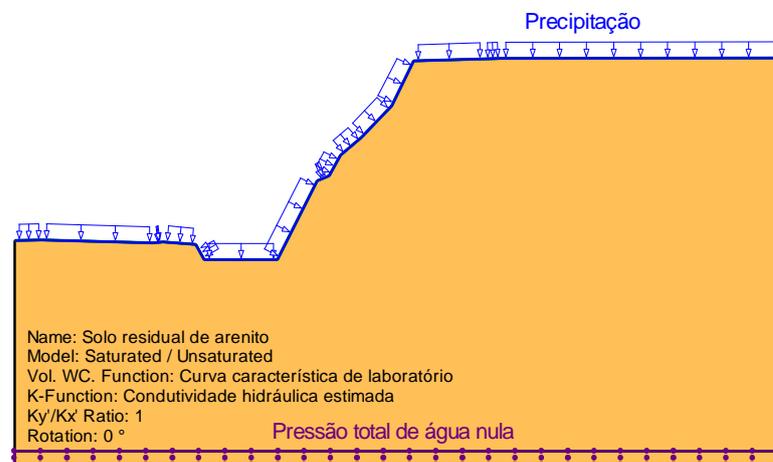
Figura 21 Configuração da análise transiente de infiltração de chuva

A condição de contorno de precipitação foi analisada como fluxo unitário, com intensidade constante e de valor $3,07 \times 10^{-7} \text{m/s}$, como foi definida anteriormente. Está posicionada sobre toda a superfície do talude, simulando o efeito de infiltração da chuva.

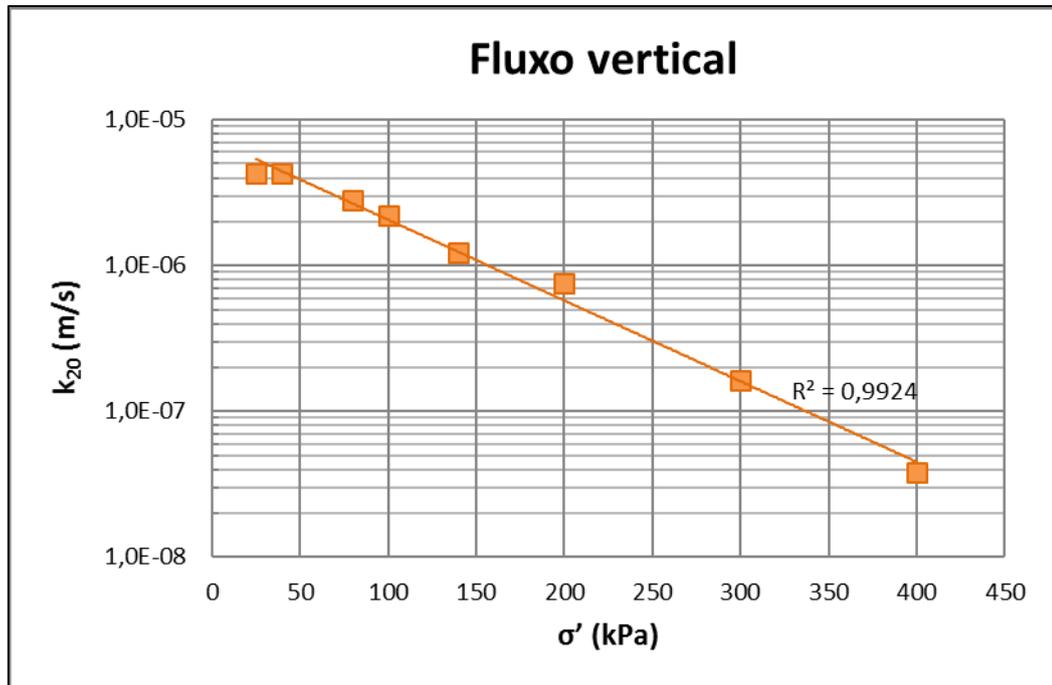
Figura 22 Gráfico em escala logarítmica com resultados do ensaio de condutividade hidráulica com fluxo vertical (CP1), apresentando sua condutividade hidráulica versus tensão confinante.

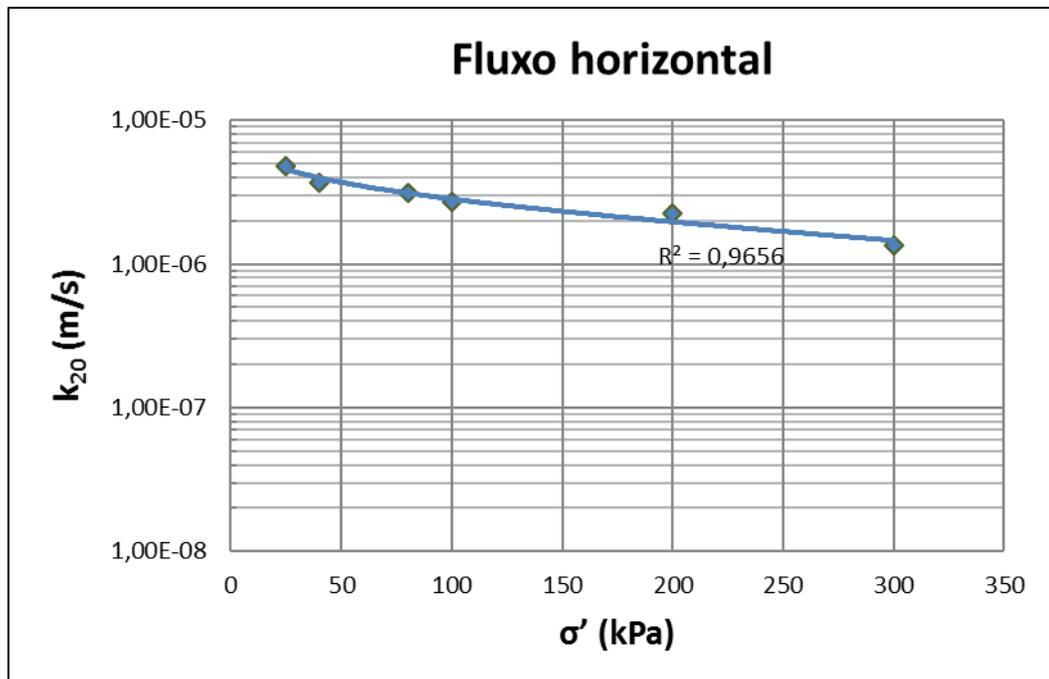
Figura 23 Gráfico em escala logarítmica com resultados dos ensaios de condutividade hidráulica para fluxo horizontal (CP2), apresentando sua condutividade hidráulica versus tensão confinante.

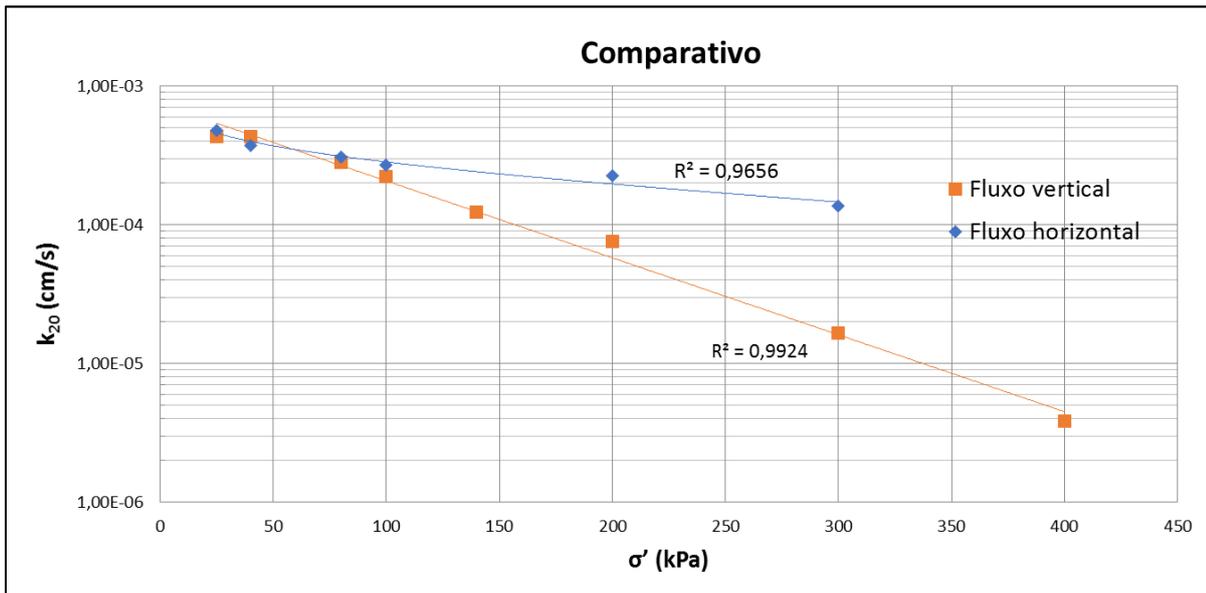
Figura 24 Gráfico comparativo entre resultados de ensaio de condutividade hidráulica com fluxo horizontal e com fluxo vertical

A Figura 24 apresenta um gráfico comparativo com os resultados obtidos em ambos os ensaios, plotados em escala logarítmica. Para níveis baixos de tensão efetiva, não se nota anisotropia na condutividade hidráulica deste solo. Para tensões maiores, no entanto, aparece um efeito anisotrópico.

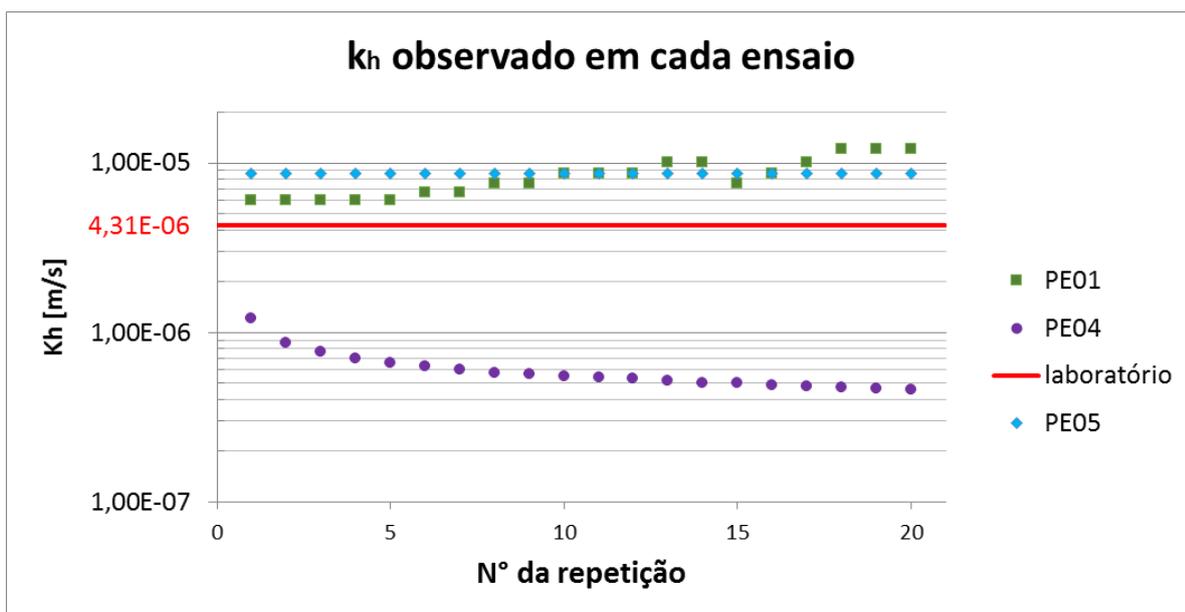
Figura 25 Gráfico com resultados dos ensaios de condutividade hidráulica in situ

Esperava-se que a repetição dos procedimentos de infiltração provocaria uma saturação do solo ao redor dos permeâmetros e conseqüentemente um aumento na condutividade hidráulica observada. Isso, no entanto, só foi verificado no PE01. No PE04, a condutividade hidráulica foi reduzida, enquanto no PE05 a condutividade hidráulica foi constante.

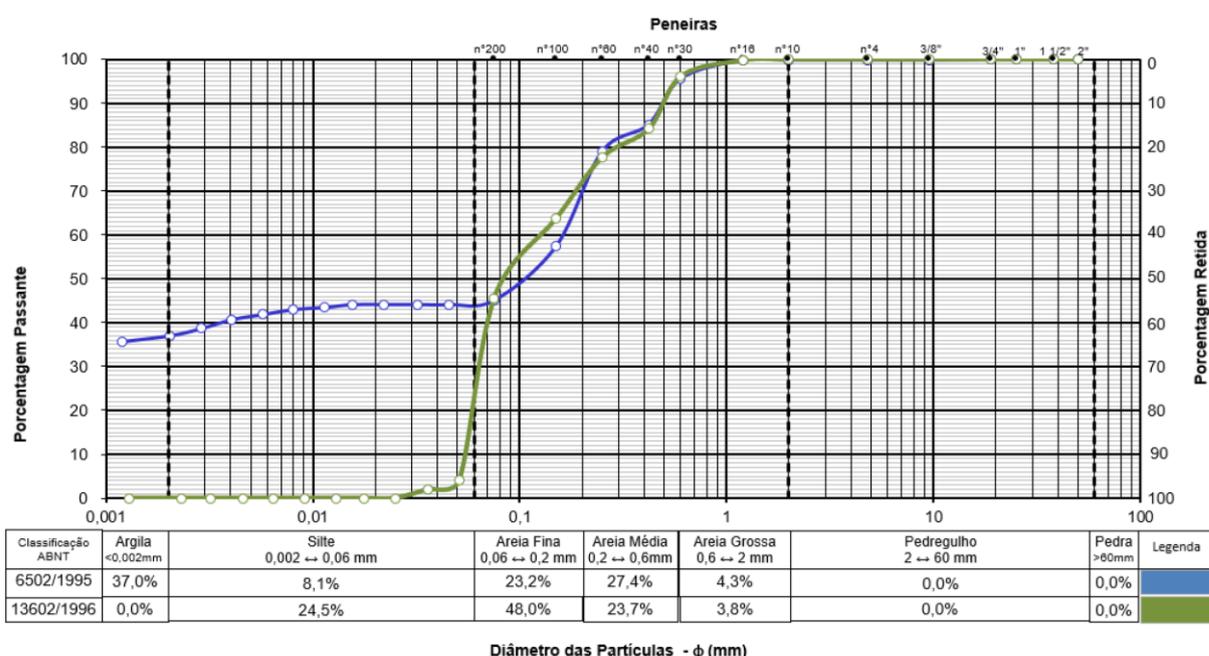
Figura 26 Curvas de distribuição granulométrica com defloculante (azul) e sem defloculante (verde).

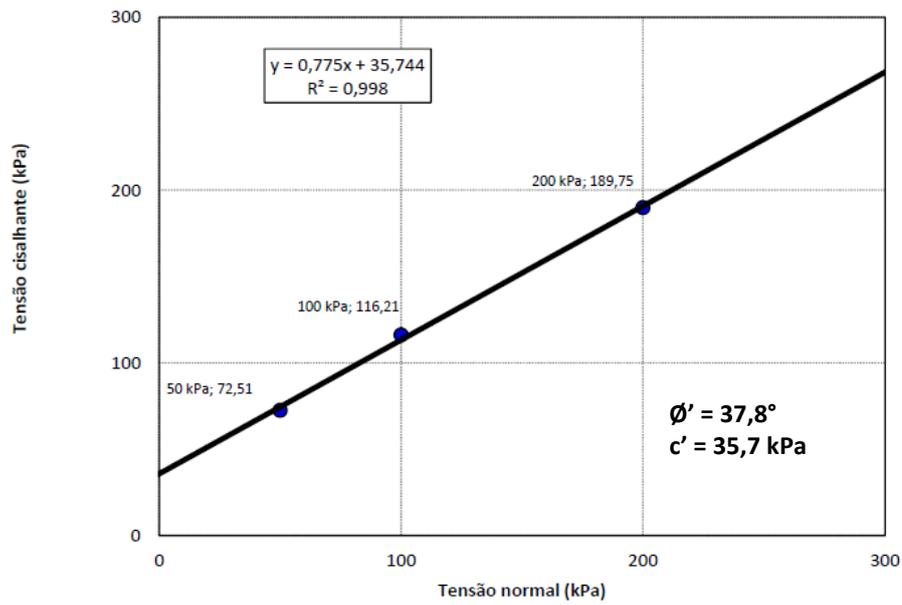
Figura 27 Envoltória de resistência de ensaio de cisalhamento direto não-inundado

A queda no intercepto coesivo de um ensaio para outro é bastante perceptível. Considera-se, então, que essa parcela da resistência é devida somente ao efeito da sucção no solo. No momento em que a amostra é inundada, a sucção entre as partículas, o que gera a chamada coesão aparente, desaparece.

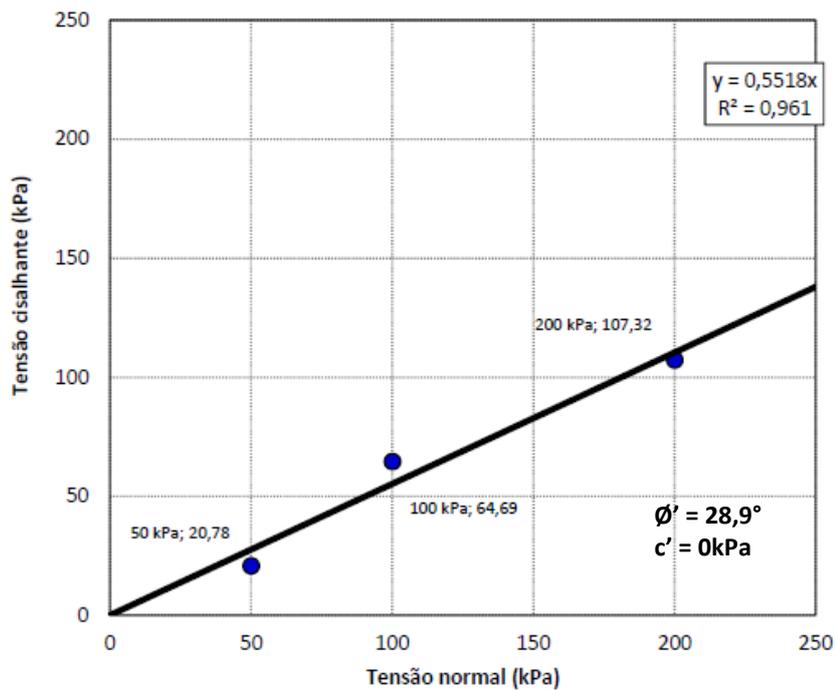
Figura 28 Envoltória de resistência de ensaio de cisalhamento direto inundado
